## 1. はじめに

平成7年2月17日

神戸大学工学部建設学科土木系教室

兵庫県南部地震学術調査団

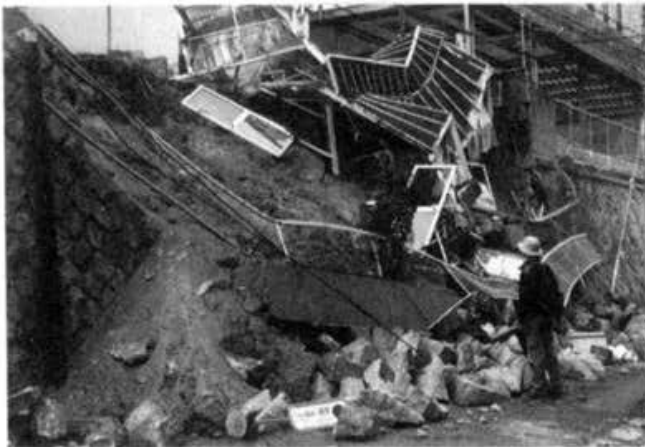
写真4. 4 石積み擁壁の崩壊  
(神戸市中央区北野付近)

山腹斜面以外の崩壊としては市街地内の石積み擁壁の崩壊が数多くみられた（写真4. 4参照）。石積み擁壁は間知石積み、くずれ石積みの両者に見られた。また擁壁の高さと崩壊との関係は見られず、低い擁壁でも崩壊が発生していた。

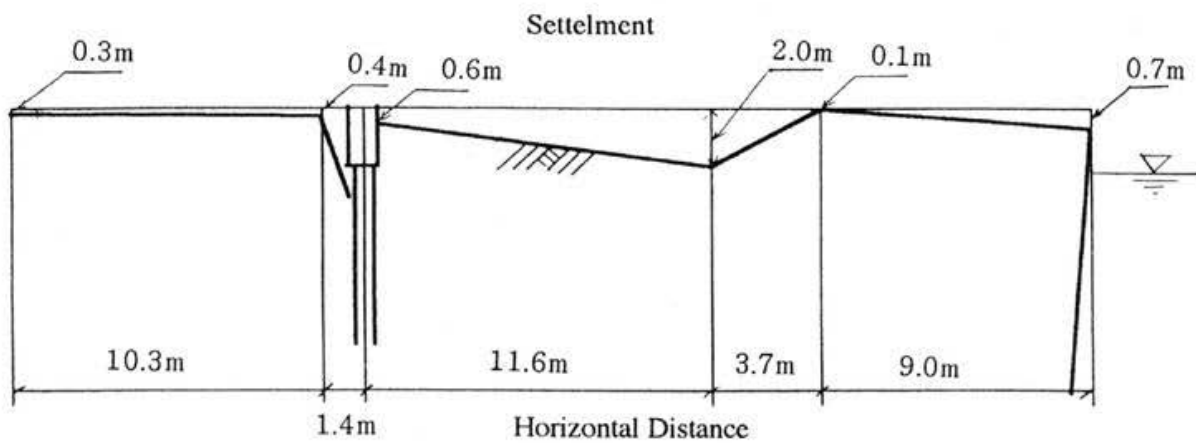
図-5.6 典型的な護岸の変状  
(Typical of Ground Profile near Container Wharf)

液状化現象については、埋立材料が泥岩質土が主であるため後述のポートアイランドに比べて広範囲ではないが、島内道路の各所で灰色土の噴出跡が確認された。護岸の変状としては、島内の5ヵ所で断面プロファイルを測量している。典型的な断面を示すと図5.6のようであり、ケーソン直上近くの護岸表面は海側に傾斜し、その背後の陸側部分は

護岸に引きずられるように水平移動しながら、護岸背後で大きな陥没を示している（口絵写真7参照）。

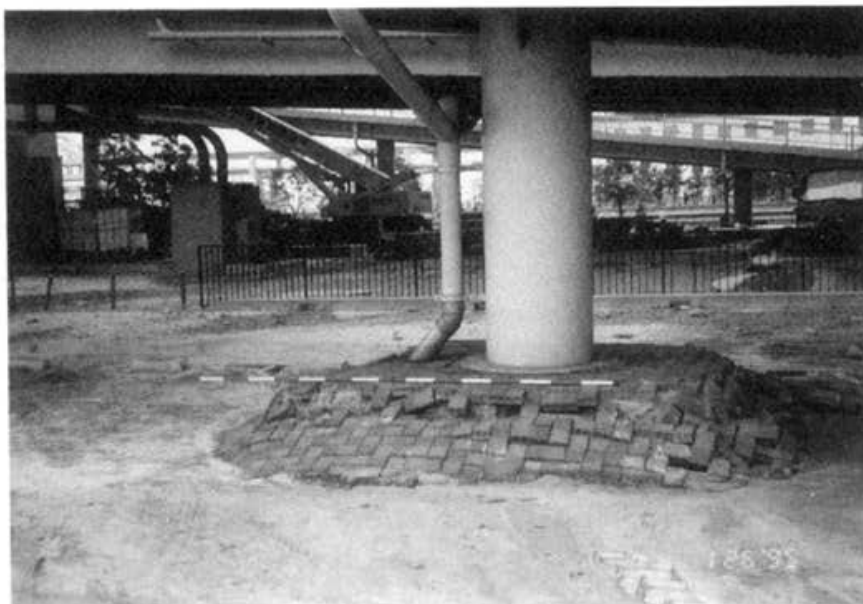
図-5.7 橋梁基礎周辺の液状化  
(六甲アイランド北岸)  
(Settlement of Ground  
due to Liquefaction near  
Pier Foundation)

六甲アイランド北岸の六甲ライナー高架橋落橋現場の状況は、前述の甲子園埋立地と非常に類似しており、護岸変状と地盤の液状化が同時に生じている（口絵写真8，図5.7参照）。図5.7に示すように、地盤の液状化により、橋梁基礎周辺の地盤は大きく沈下している。

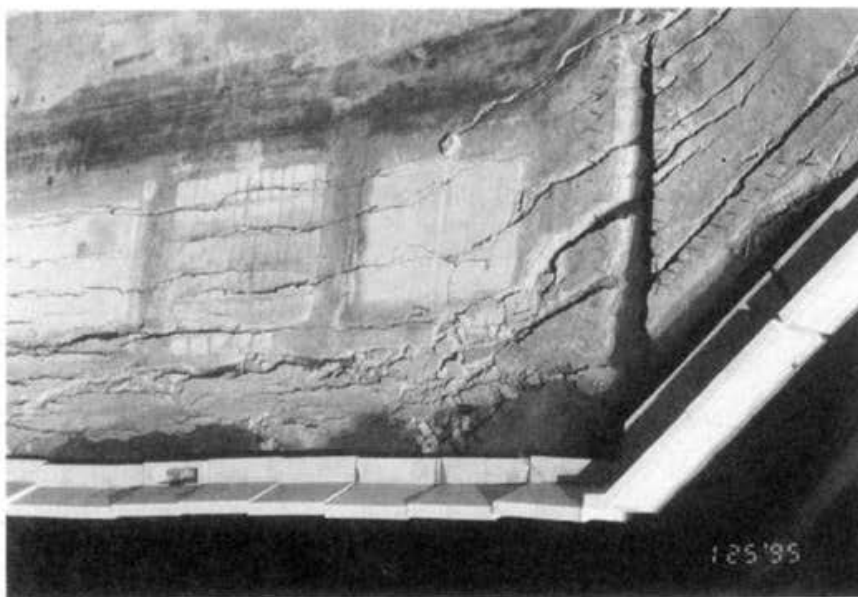
図-5.8 ポートアイランド2期  
埋立地護岸の変状  
(Lateral Movements of  
Ground , Newly  
Reclaimed Area at South of  
Port Isalnd South)

護岸の被害状況は、護岸構造が類似しているためか、前述の甲子園埋立地や六甲アイランドと酷似した状況である。埋立造成が完了していないポートアイランド2期工事の護岸も大きく変形しており、図5.8に示すように、上部のL型コンクリート擁壁の下部ケーソンも水平移動した可能性がある。ポートアイランド1期埋立地での護岸の変状調査は東部の1ヵ所と西部の3ヵ所で実施している。その典型例を示すと、図5.9のようである。

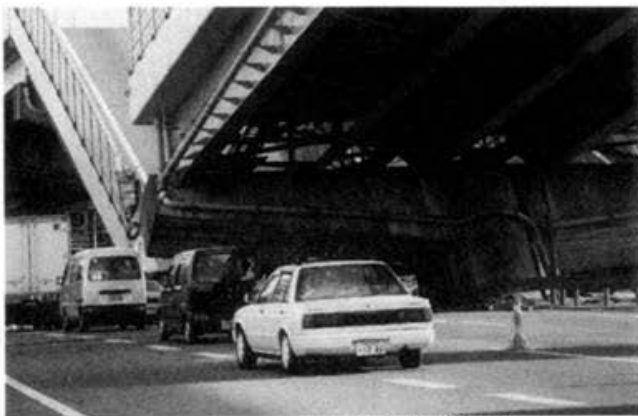
PHOTO7.1.1 HANSHIN EXP.WAY (NISHINOMIYA)  
写真7.1.1 阪神高速道路 (西宮市今津久寿川町付近)

(1)西宮市今津久寿川町付近：橋脚No.宮-166,167

●橋梁形式（上部：単純鋼I桁橋（RC床版），下部：円形断面T型RC橋脚）

●被害形態（橋脚（中断部破損）倒壊による落橋（上下線）） ●写真7.1.1

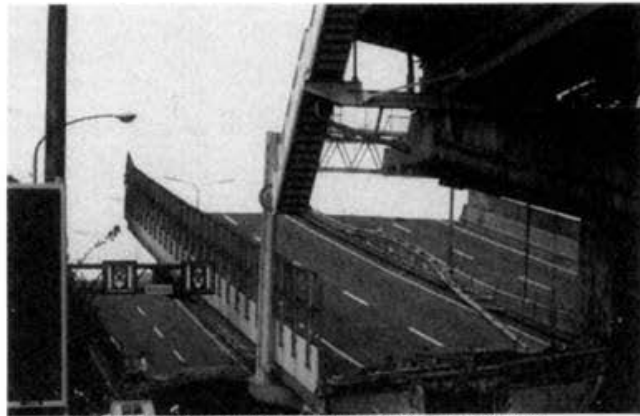
PHOTO7.1.2 HANSHIN EXP.WAY (NISHINOMIYA)  
写真7.1.2 阪神高速道路 (西宮市鞍掛町付近)

(2)西宮市鞍掛町付近：橋脚No.神-39,40

●橋梁形式（上部：単純鋼箱桁橋（RC床版），下部：円形断面T型RC橋脚）

●被害形態（支承部破損，落橋（上り線）） ●写真7.1.2

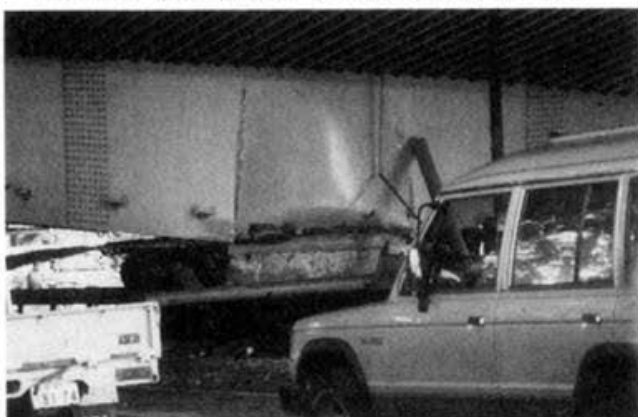
PHOTO7.1.3 HANSHIN EXP.WAY (NISHINOMIYA)  
写真7.1.3 阪神高速道路 (西宮市香炉園付近)

(3)西宮市香炉園＜上り線西宮出路＞付近：橋脚No.神-51,52,53

●橋梁形式（上部：不明，下部：鋼箱型ラーメン橋脚及び円形断面T型RC橋脚）

●被害形態（橋脚倒壊（鋼橋脚：座屈、RC橋脚：軸方向筋及びフープ筋破断による圧壊）

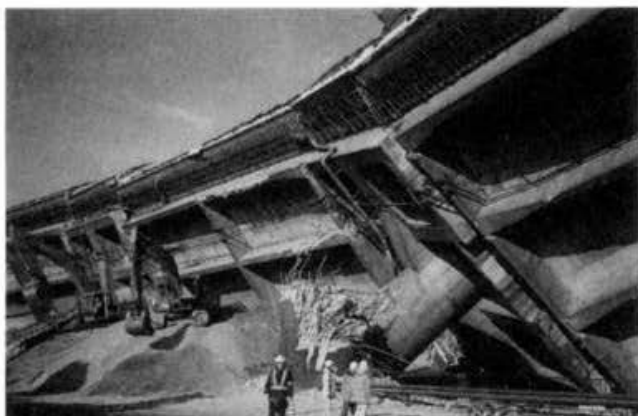
PHOTO7.1.5 HANSHIN EXP.WAY (HIGASHI-NADA-KU, KOBE)  
写真7.1.5 阪神高速道路 (東灘区魚崎本町付近)

- 橋梁形式（上部：ピルツ橋（RC床版），下部：円形断面RC橋脚）
- 被害形態（橋脚段落し部破壊による橋梁倒壊） ●写真7.1.5, 7.1.6

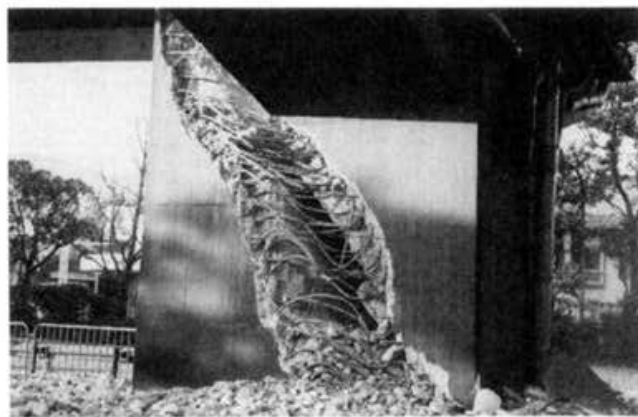
PHOTO7.1.7 HANSHIN EXP.WAY (HIGASHI-NADA-KU, KOBE)  
写真7.1.7 阪神高速道路 (東灘区御影塚町/東明交差点)

- 橋梁形式（上部：連続鋼箱桁橋（RC床版），下部：矩形断面T型RC橋脚）
- 被害形態（橋脚中央部せん断破壊（斜めずれ破壊）に伴う中央径間西支点の沈下による主桁座屈） ●写真7.1.7

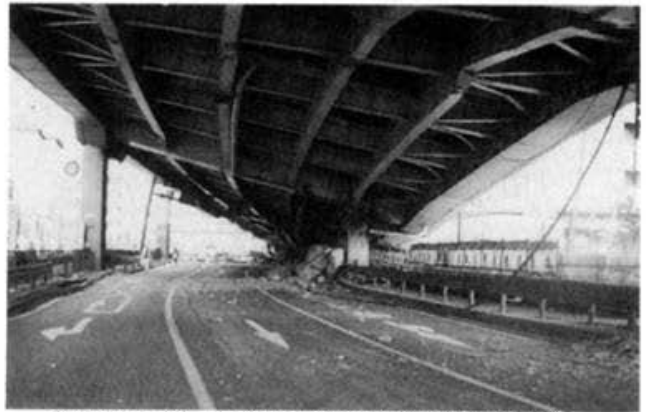
PHOTO7. 1. 10 HANSHIN EXP.WAY (CHUO-KU, KOBE)  
写真7. 1. 10 阪神高速道路 (メリケンパーク北)

- 橋梁形式（上部：2径間連続曲線鋼I桁橋＜支点箱横桁＞（RC床版），下部：鋼型RC単柱脚）
- 被害形態（橋脚上部の圧壊もしくは支圧破壊による桁倒壊） ●写真7.1.10

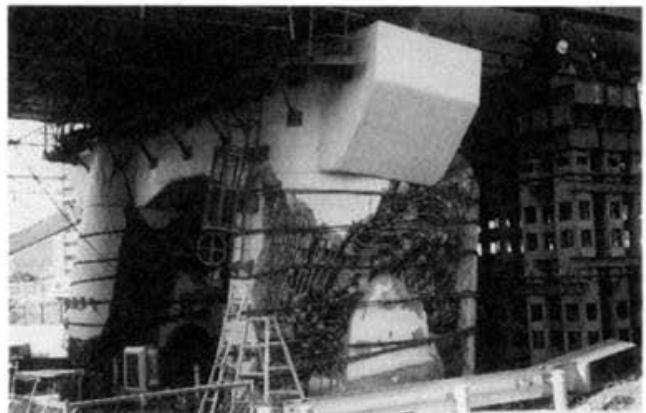
PHOTO7. 1. 12 HANSHIN EXP.WAY (SUMA-KU, KOBE)  
写真7. 1. 12 阪神高速道路 (須磨区行平町/JR跨線部)

- 橋梁形式（上部：3径間連続曲線鋼箱桁橋（RC床版），下部：楕円形断面T型RC橋脚）
- 被害形態（中央スパンの橋脚（No神-688）破壊，支点不等沈下による主桁座屈及び支承部破損） ●写真7.1.12

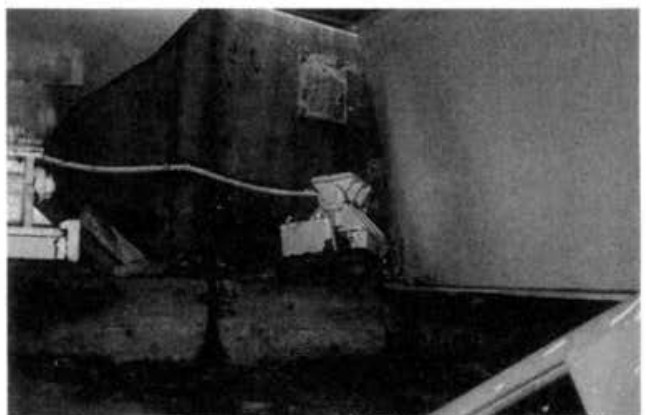
PHOTO7. 2. 2 MEISHIN HIGHWAY (NISHINOMIYA)  
写真7. 2. 2 名神高速道路 (武庫川橋梁)

- 橋梁形式（上部：3径間連続片側3主桁合成鈑桁橋，下部：RC小判型柱式橋脚）。
- 被害形態（西側橋台の落橋防止装置破断，桁が支承から北側橋台上へ落下，橋脚ひびわれ損傷，鉄筋露出） ●写真7.2.2，7.2.3

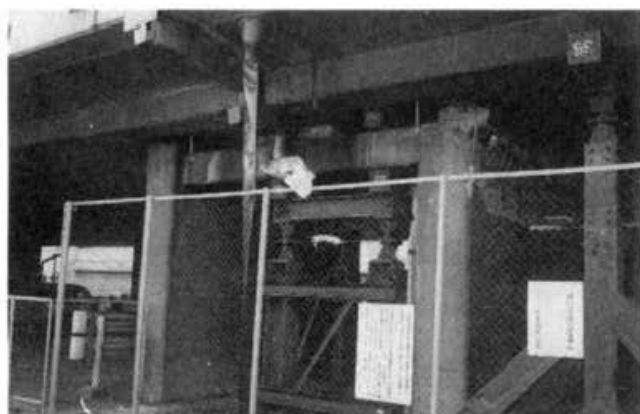
PHOTO7.2.7 MEISHIN HIGHWAY (AMAGASAKI)  
写真7.2.7 名神高速道路 (尼崎市若王寺付近)

- 橋梁形式（上部：連続RCホロー橋，下部：RC矩形複数脚（上部連結部材有）（端支点），RC矩形単柱脚（中間支点）。
- 被害形態（端移動支点ストッパー破壊，橋脚損壊座屈とそれによる桁の沈下）
- 写真7.2.7～7.2.8

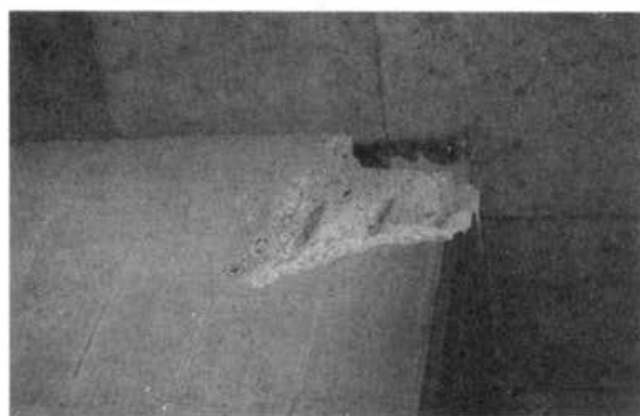
PHOTO7.3.2 CHUGOKU HIGHWAY (ITAMI)  
写真7.3.2 中国自動車道 (伊丹市荻野付近)

- 橋梁形式（上部：RC連続中空床版橋，下部：RC矩形複数柱式橋脚）。
- 被害形態（橋脚コンクリートせん断ひびわれ損傷および一部コンクリート剥離）
- 写真7.3.1～7.3.3

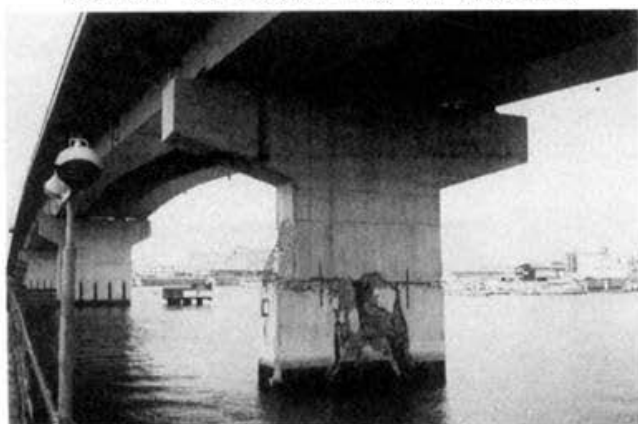
PHOTO7.6.2 NISHINOMIYA OHASHI BRIDGE  
写真7.6.2 西宮大橋（西宮浜）

- 被害形態(桁にひびわれ損傷) ●写真7.6.2, 7.6.3

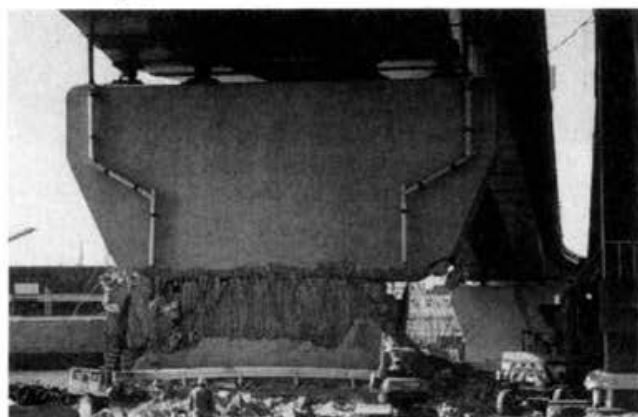
PHOTO7.7.1 DAINI MAYA OHASHI BRIDGE  
写真7.7.1 第二摩耶大橋

- 被害形態(①中央スパン橋脚<西側>;橋脚水平ひびわれによる破壊, ②中央スパン橋脚;斜めせん断破壊, ③端部桁ずれ) ●写真7.7.1

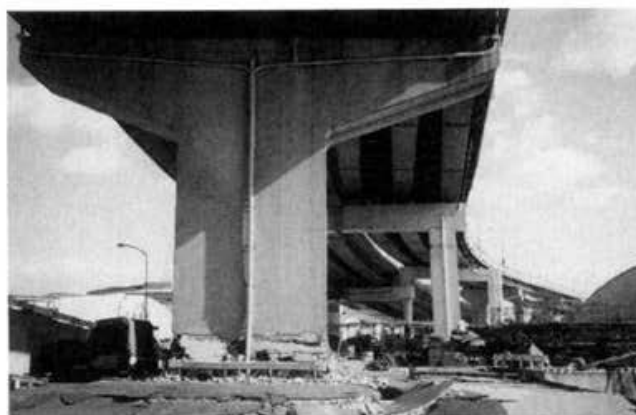
PHOTO7.7.2 KOBE HARBOUR HIGHWAY  
写真7.7.2 神戸ハーバーハイウェイ

- 被害形態(①RC橋脚;橋脚基部破壊, ②鋼橋脚;南側隅角部よりクラック, ③桁支承落ち・端部桁ずれ) ●写真7.7.2

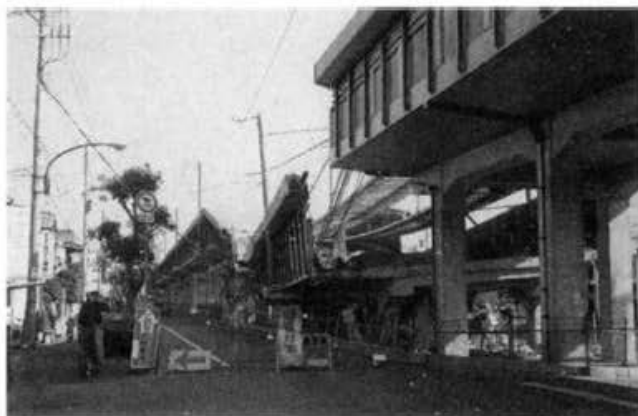
PHOTO8.2.1 SHIN-KANSEN (ITAMI)  
写真8.2.1 JR新幹線 (伊丹市野間付近)

- 橋梁形式（上部：RC連続ラーメン橋，下部：RC連続ラーメン橋脚（中間連結部材なし））
- 被害形態（構成橋脚全8基完全破壊，桁やや北寄りに完全沈下） ●写真8.2.1

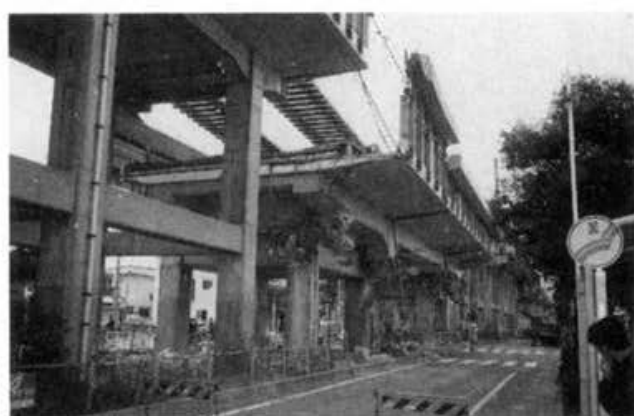
PHOTO8.2.2 SHIN-KANSEN (AMAGASAKI)  
写真8.2.2 JR新幹線 (尼崎市武庫の里付近)

- 橋梁形式（上部：RC連続ラーメン橋，下部：RC連続ラーメン橋脚（中間連結部材有り））
- 被害形態（構成橋脚全8基上部破壊，桁北寄りに沈下） ●写真8.2.2

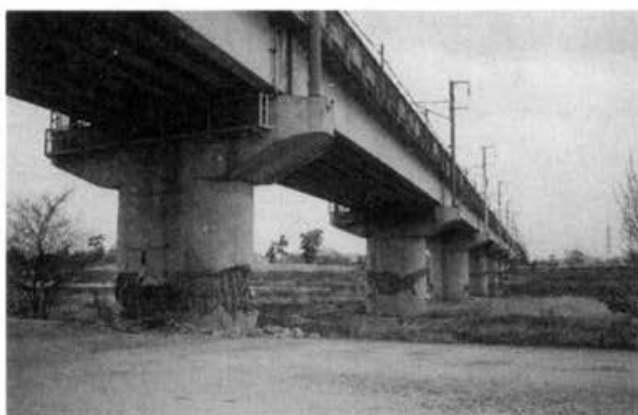
PHOTO8.2.3 SHIN-KANSEN (MUKOGAWA RIVER)  
写真8.2.3 JR新幹線 (武庫川橋梁)

- 橋梁形式（上部：RC連続ラーメン橋，下部：楕円断面T型RC橋脚）
- 被害形態（主として橋脚段落し部コンクリート破壊・主筋座屈） ●写真8.2.3，8.2.4

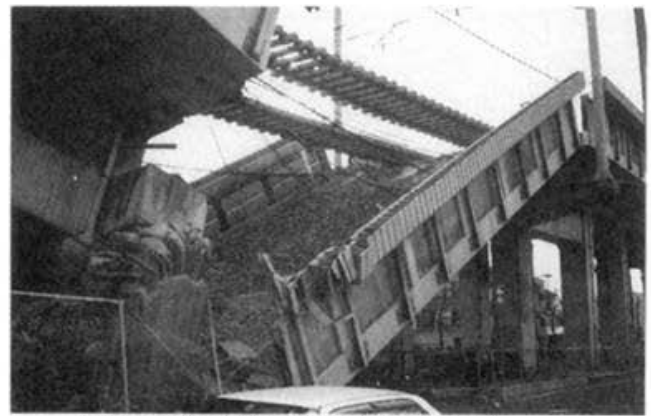
PHOTO8.2.6 SHIN-KANSEN (NISHINOMIYA)  
写真8.2.6 JR新幹線 (西宮市松籟荘三丁目付近)

- 橋梁形式（上部：RC連続ラーメン橋，下部：RC連続ラーメン橋脚（中間連結部材有り））
- 被害形態（構成橋脚全8基中間部（連結材結合部）破壊，内東側4基上部破壊，桁東寄りに沈下） ●写真8.2.6

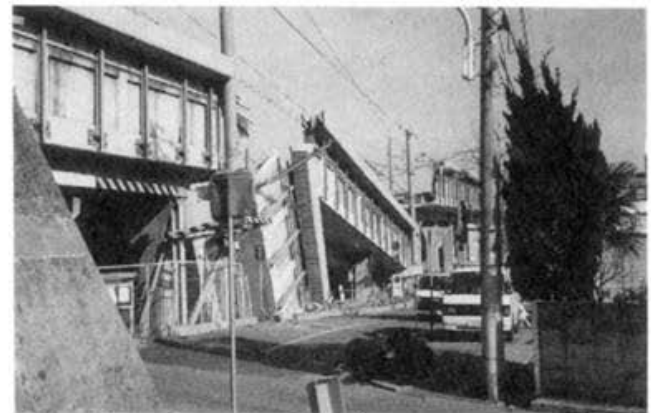
PHOTO8.2.8 SHIN-KANSEN (NEAR ROKKO TUNNEL)  
写真8.2.8 JR新幹線 (六甲トンネル出口付近)

- 橋梁形式（上部：RC単純橋，下部：RC連続ラーメン橋脚）
- 被害形態（東側橋脚2基破壊による桁落下） ●写真8.2.8， 8.2.9

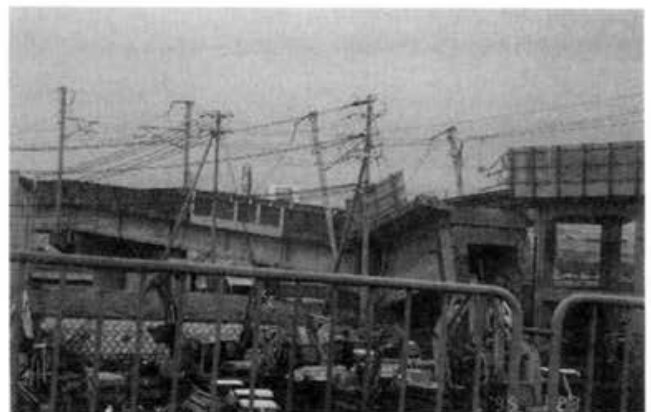
PHOTO8.2.10 SHIN-KANSEN (NISHI-KU, KOBE)  
写真8.2.10 JR新幹線 (西区伊川谷町南別府)

- 橋梁形式（上部：単純RCスラブ橋＋（RC床版），下部：矩形断面＋円形断面連続RCラーメン橋脚） ●被害形態（橋脚倒壊による橋桁落下（上下線）） ●写真8.2.10

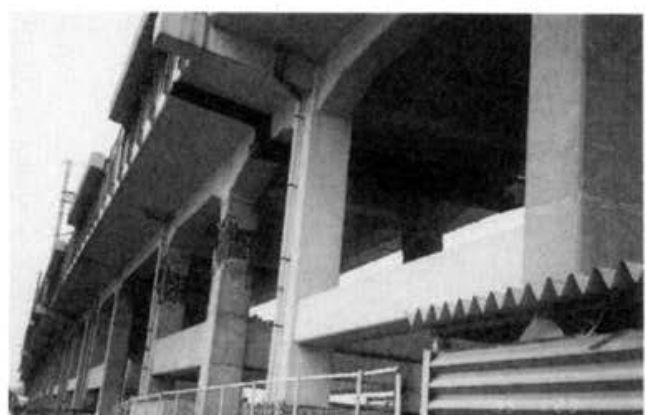
PHOTO8.2.12 SHIN-KANSEN (AKASHI)  
写真8.2.12 JR新幹線 (明石市藤江)

- 橋梁形式（上部：RC連続ラーメン橋，下部：RC連続ラーメン橋脚）
- 被害形態（橋脚中段部破壊（上下線），主な原因：不明） ●写真8.2.12

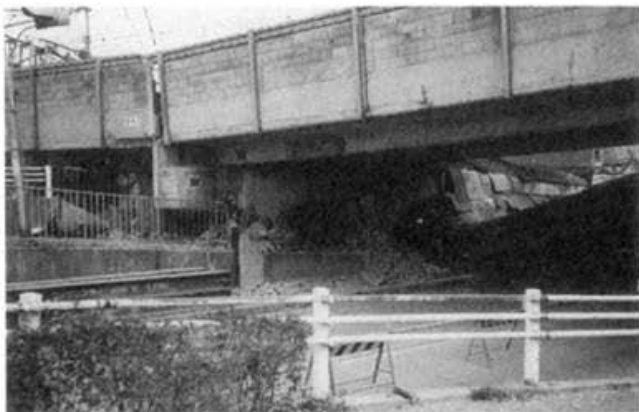
PHOTO8.3.1 JR-TOKAIDO LINE (NADA-KU, KOBE)  
写真8.3.1 JR東海道線 (灘区河原通二丁目)

- 橋梁形式（上部：単純PCスラブ橋，下部： $\pi$ 型ラーメン橋脚＋連続ラーメン橋脚）
- 被害形態（橋脚破壊による桁落下（上下線）） ●写真8.3.1

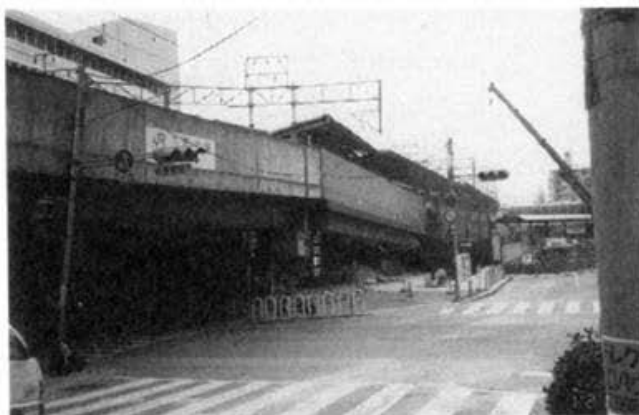
PHOTO8.3.3 JR-TOKAIDO LINE (ROKKOMICHI ST.)  
写真8.3.3 JR東海道線 (六甲道駅付近)

- 橋梁形式（上部：連続ラーメン橋，下部：連続ラーメン橋脚）
- 被害形態（橋脚中段部破壊（上下線）） ●写真8.3.3

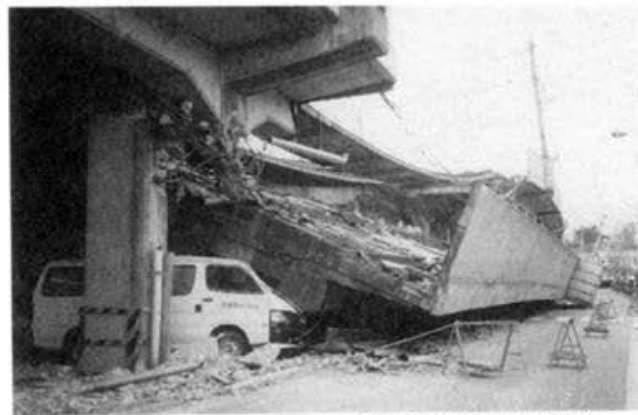
PHOTO8.3.4 JR-TOKAIDO LINE (HIGASHI-NADA-KU, KOBE)  
写真8.3.4 JR東海道線 (東灘区御影町群家付近)

- 橋梁形式（上部：単純RC橋，下部：連続ラーメン橋脚）
- 被害形態（桁受け橋脚破壊による桁落下（上下線）及び橋脚頂部破壊） ●写真8.3.4

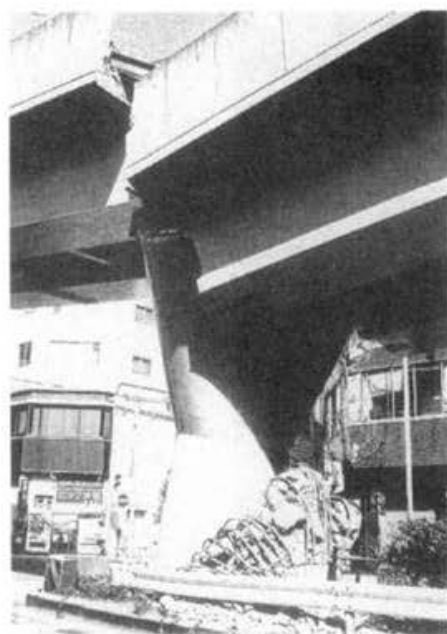
PHOTO8.6.1 PORT LINER  
写真8.6.1 ポートライナー  
（中央区御幸通6丁目）

- 被害形態（橋脚破壊・座屈による桁のずれ落ち） ●写真8.6.1
