神戸大学工学部  
兵庫県南部地震緊急被害調査報告書  
(第2報)

2nd Report on Great Hanshin Earthquake

神戸大学工学部建設学科土木系教室  
兵庫県南部地震学術調査団

Field Investigation Team on Great Hanshin Earthquake  
Department of Civil Engineering, Faculty of Engineering,  
Kobe University

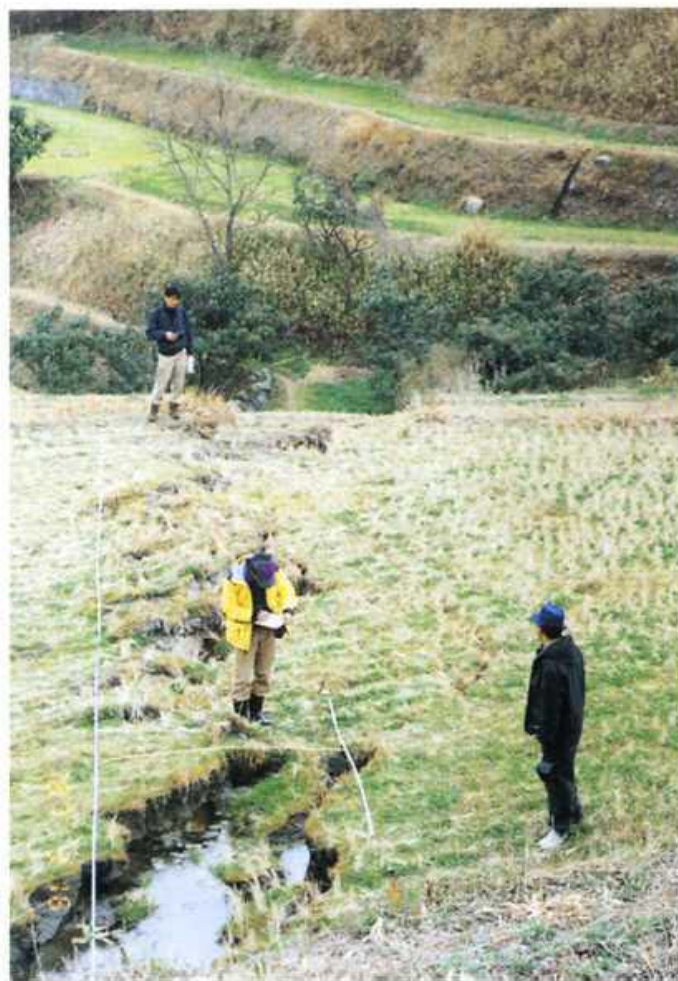
写真1 地表に現われた野島断層

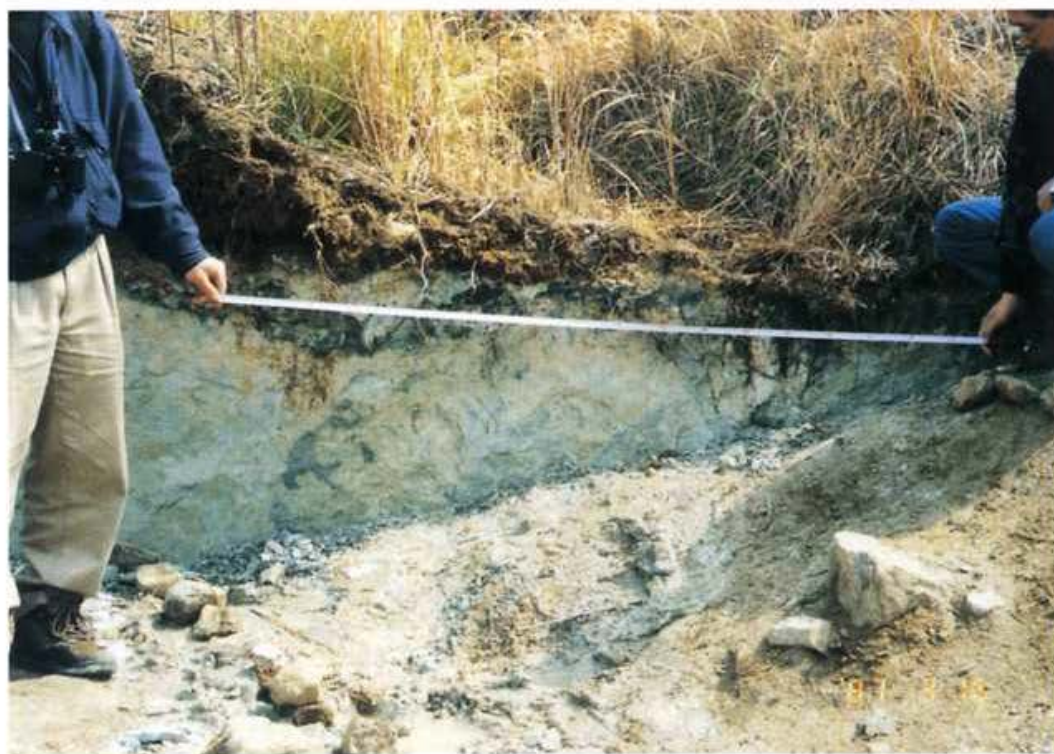
写真2 野島断層（水平移動 1.8m）

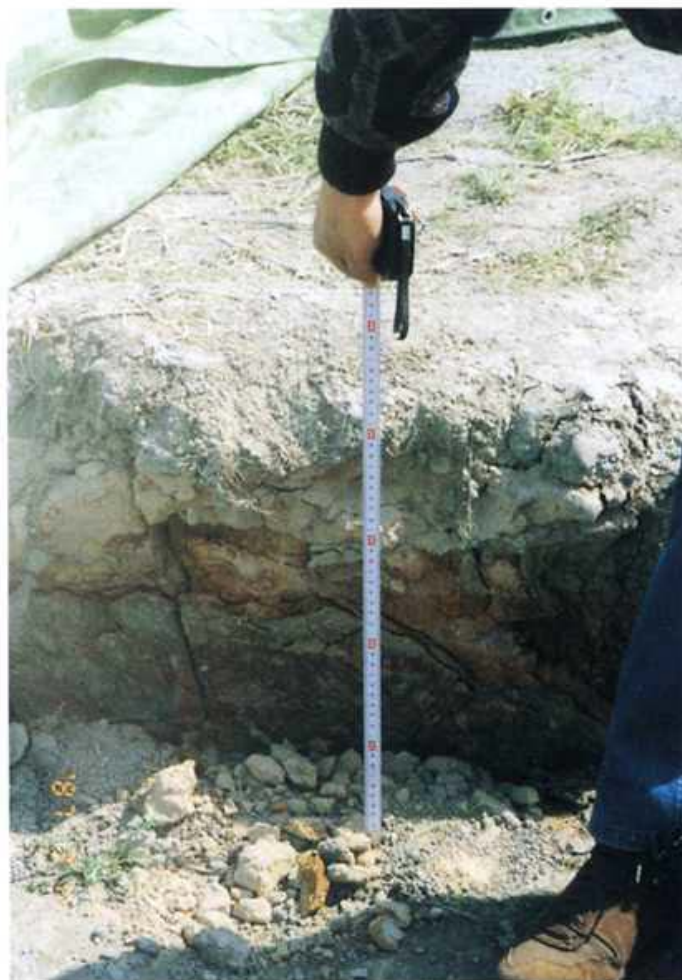
写真3 野島断層（垂直移動最大 1.3m）

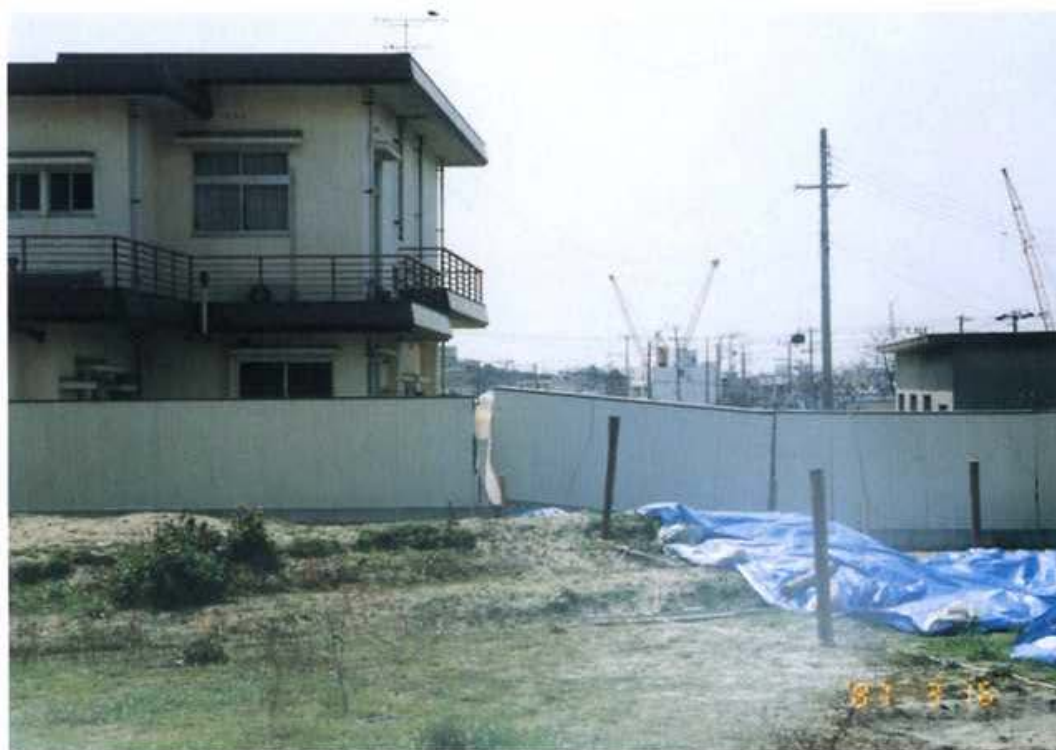
写真4 断層上家屋塀の破壊

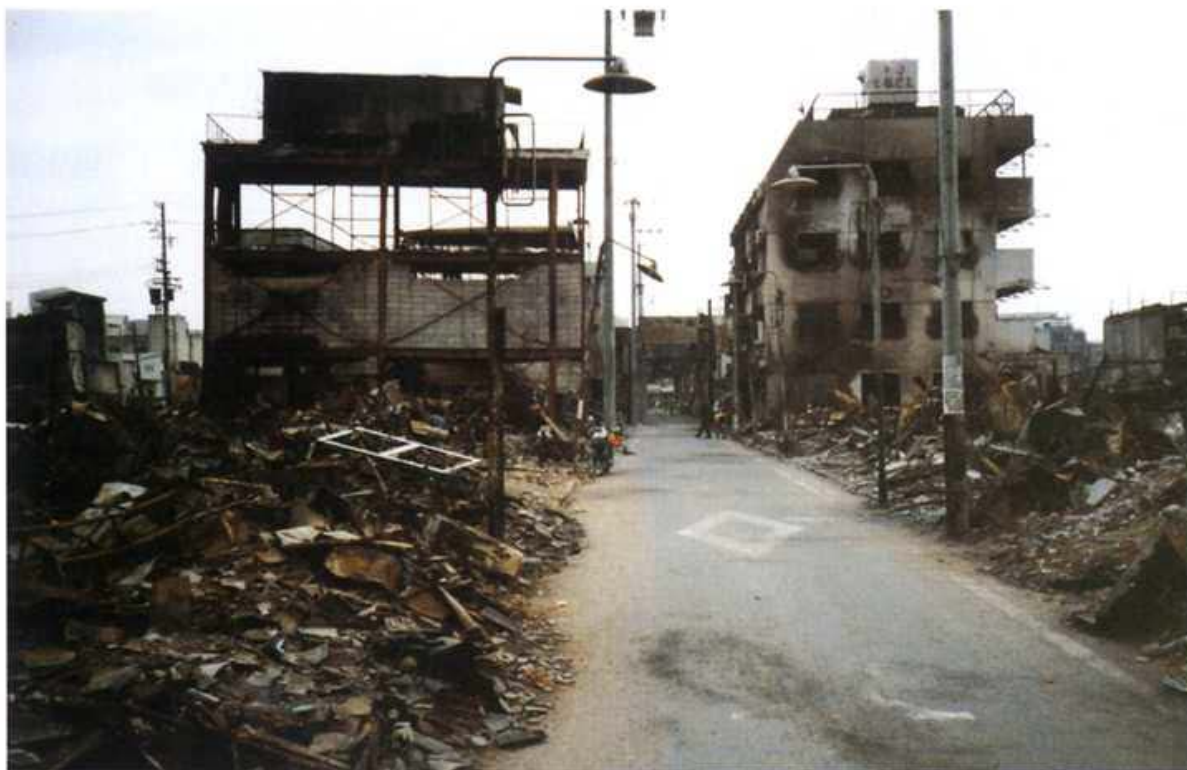
写真7 長田区の被災現場

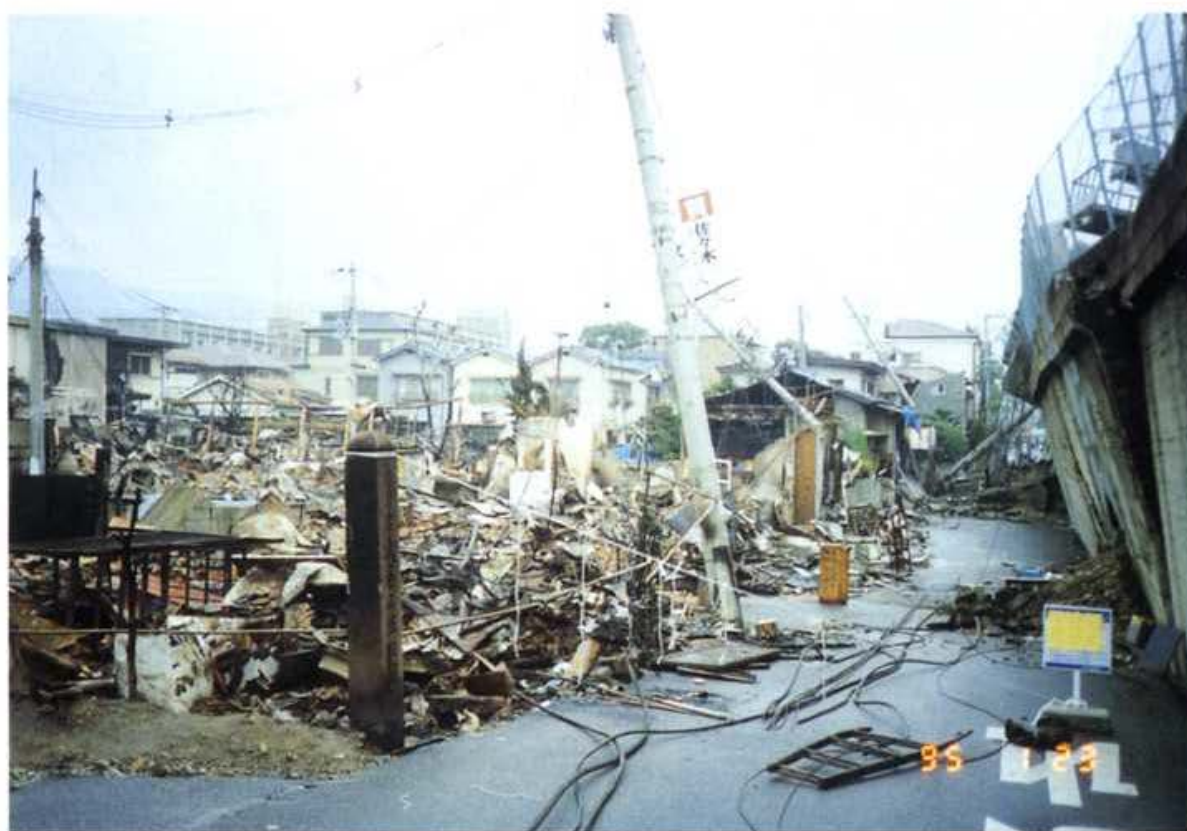
写真8 灘区の被災現場

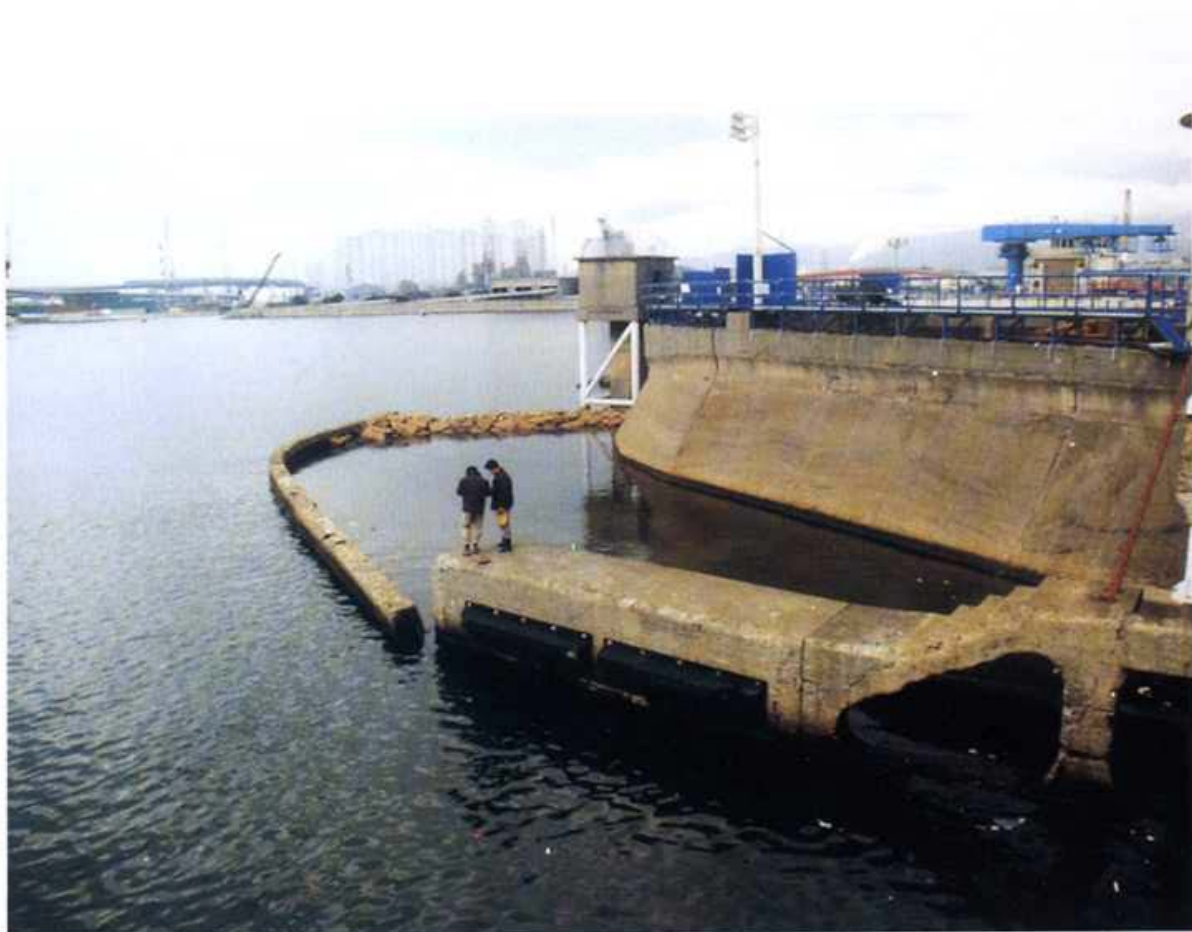
写真23 尼崎閘門付近の護岸構造物の沈下

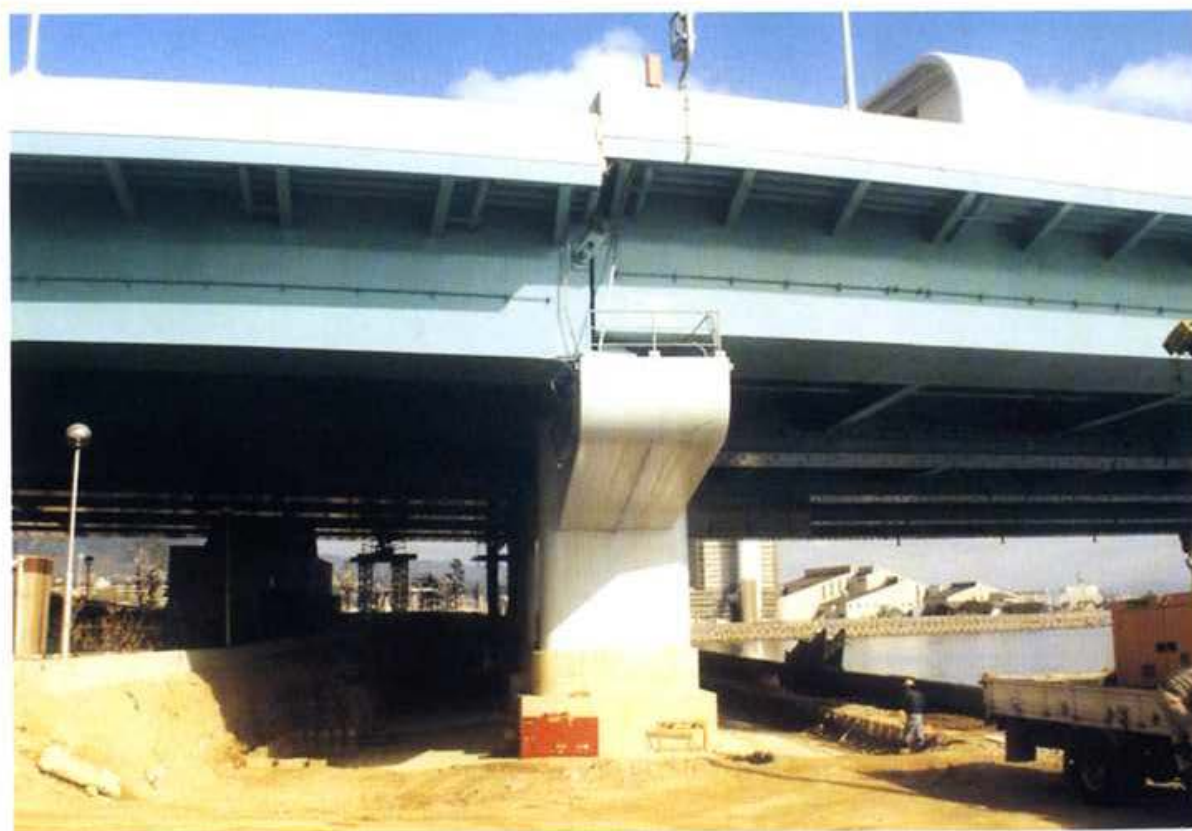
写真24 南芦屋浜埋立地の道路橋梁基礎の変状

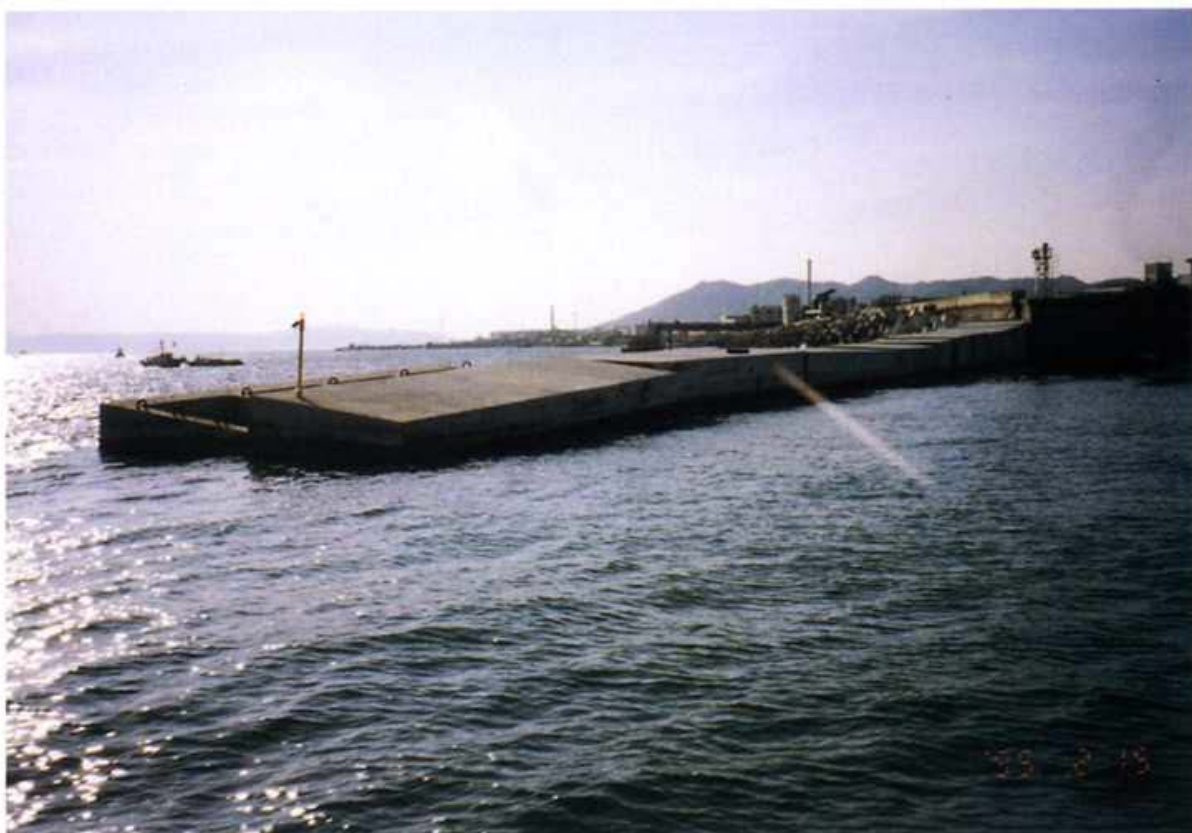
写真25 長田港防波堤ケーソンの傾斜・沈下

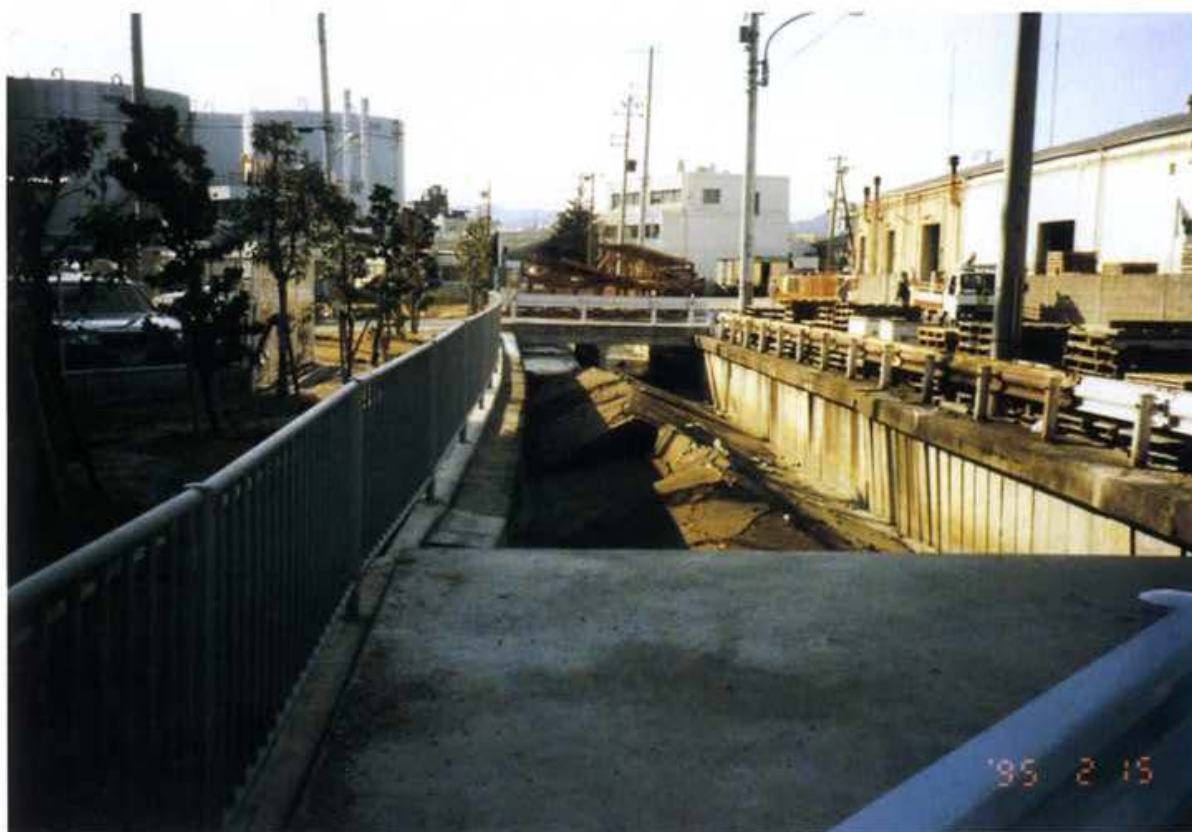
写真26 長田港付近の人工河川床の座屈

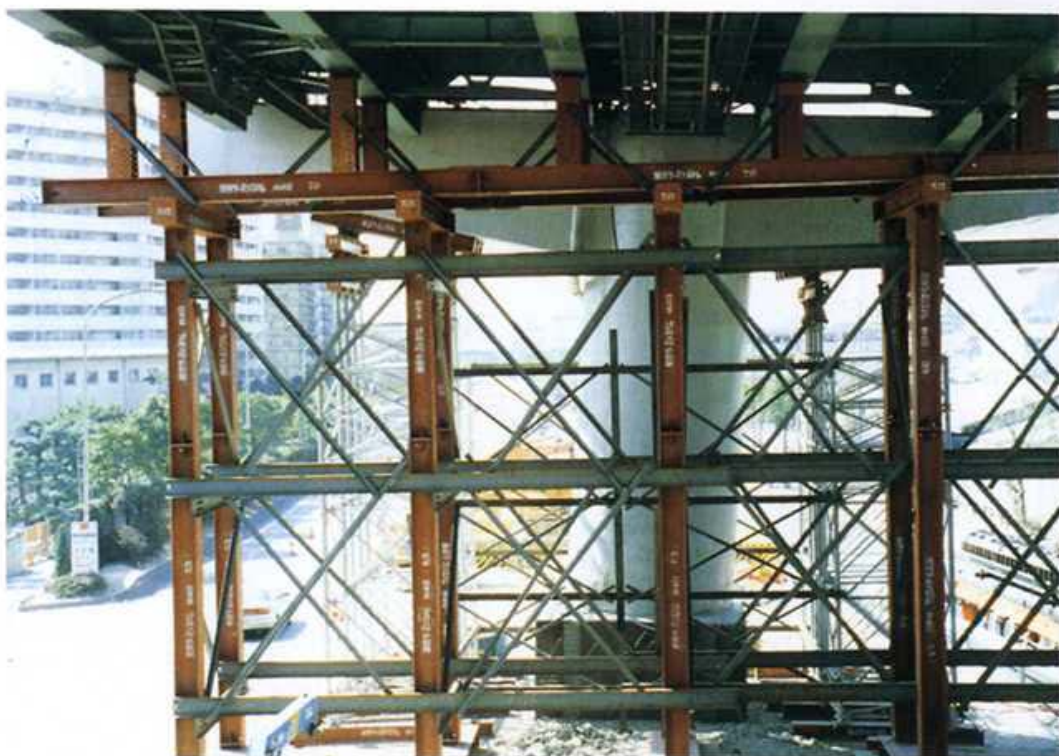
写真27 RC製単柱式丸柱橋脚の損傷と応急復旧の状況

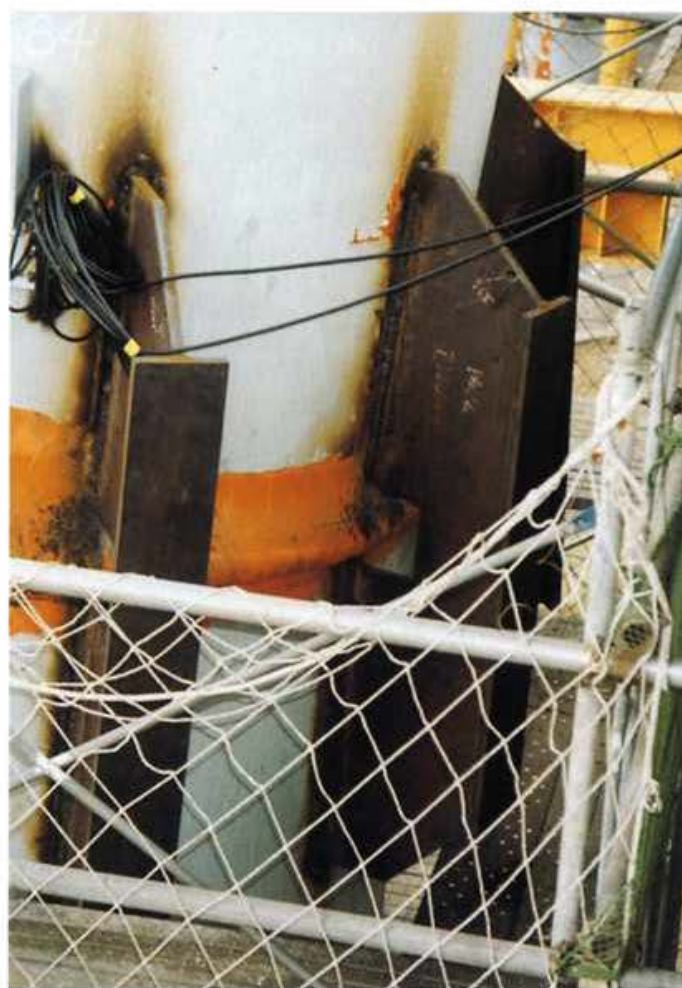
写真28 鋼製単柱式丸柱橋脚の「ちょうちん座屈」現象と  
応急復旧の状況

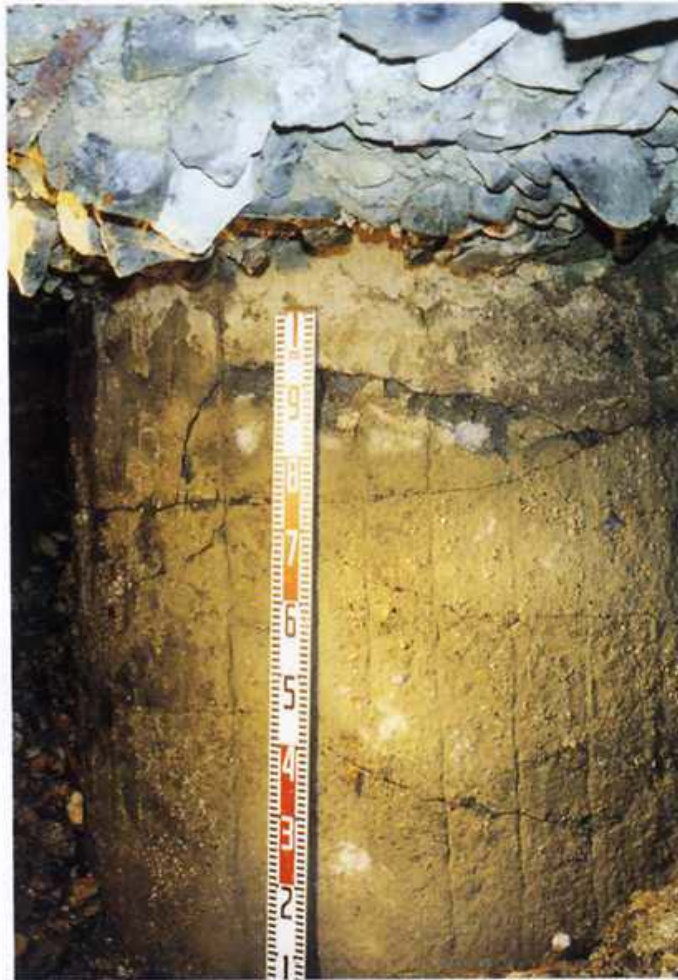
写真29 コンクリート製基礎杭のひびわれ状況例

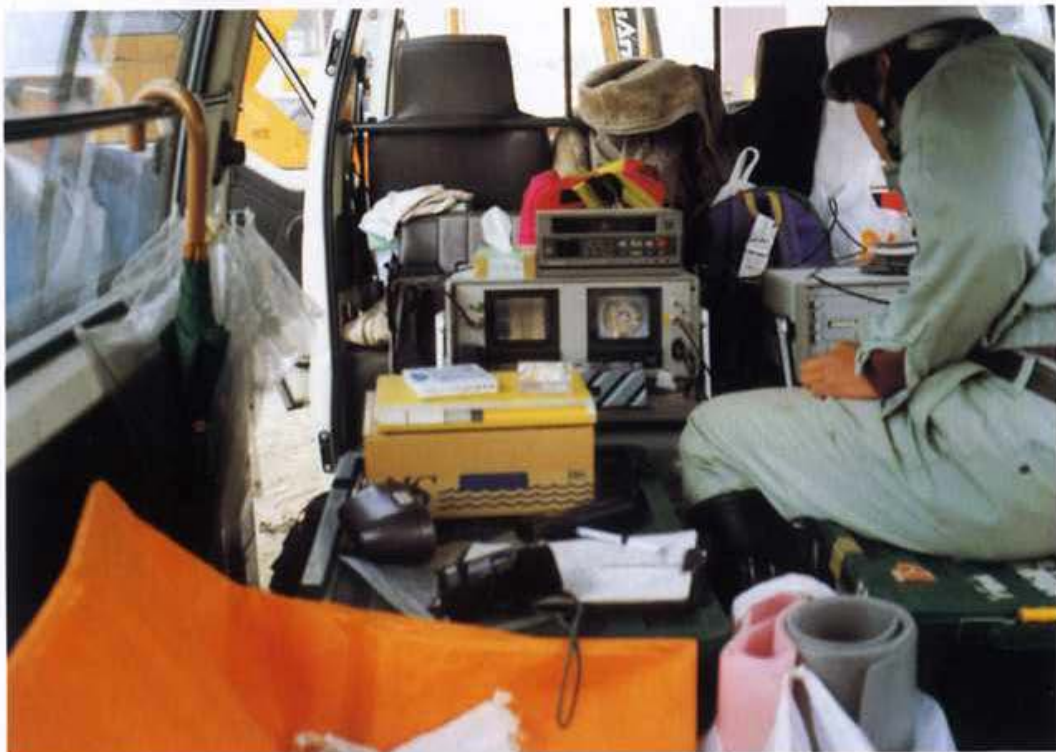
写真30 全周撮影型ボアホールテレビカメラを使用した基礎杭内部損傷評価例

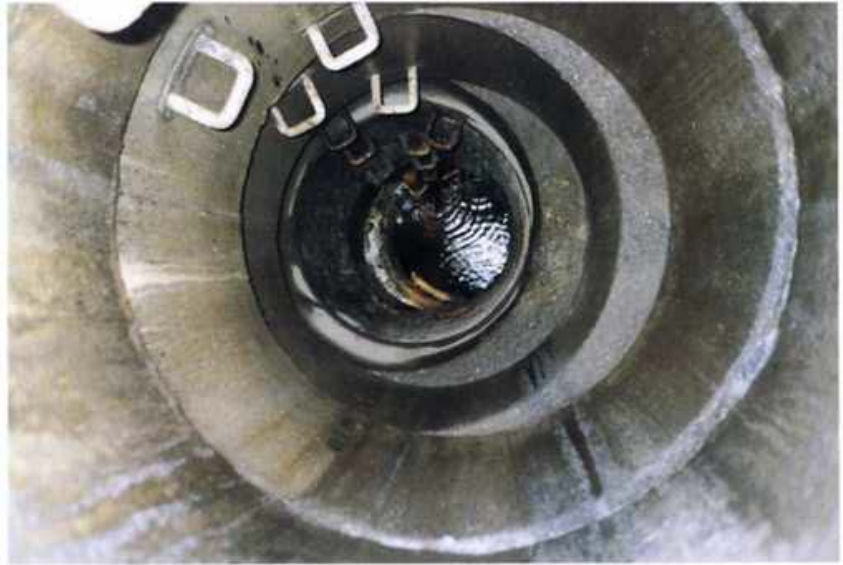
写真34 マンホールブロックのずれ（兵庫区 和田岬雨水幹線）

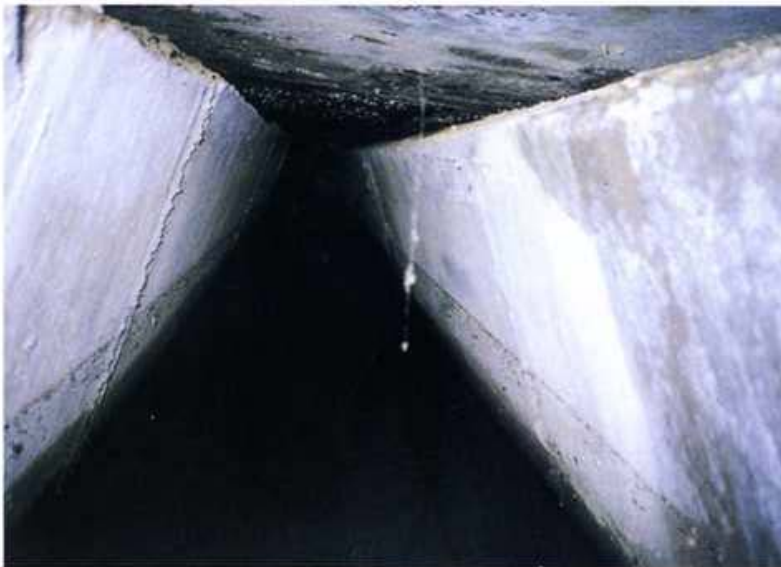
写真35 側壁倒壊（兵庫区 松本通雨水幹線）

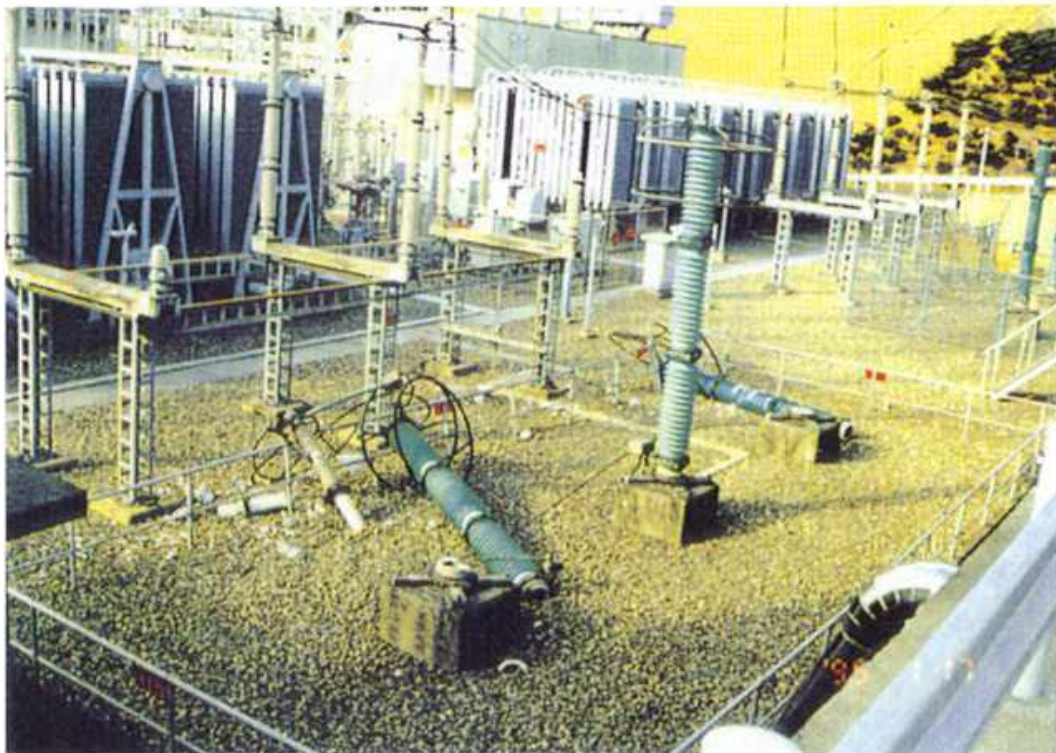
写真37 新神戸変電所の被害

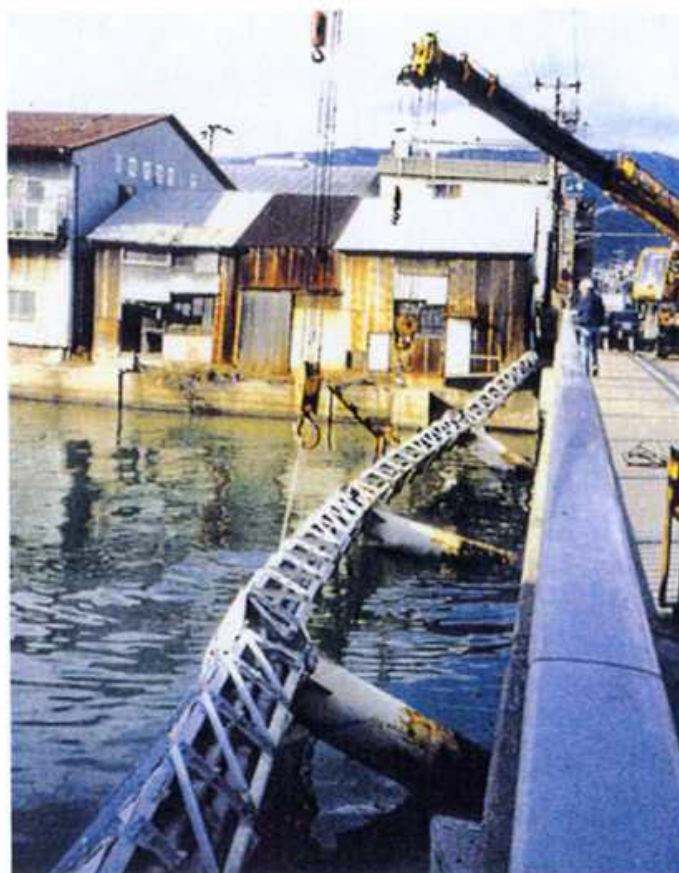
写真39 東灘線専用橋の被害

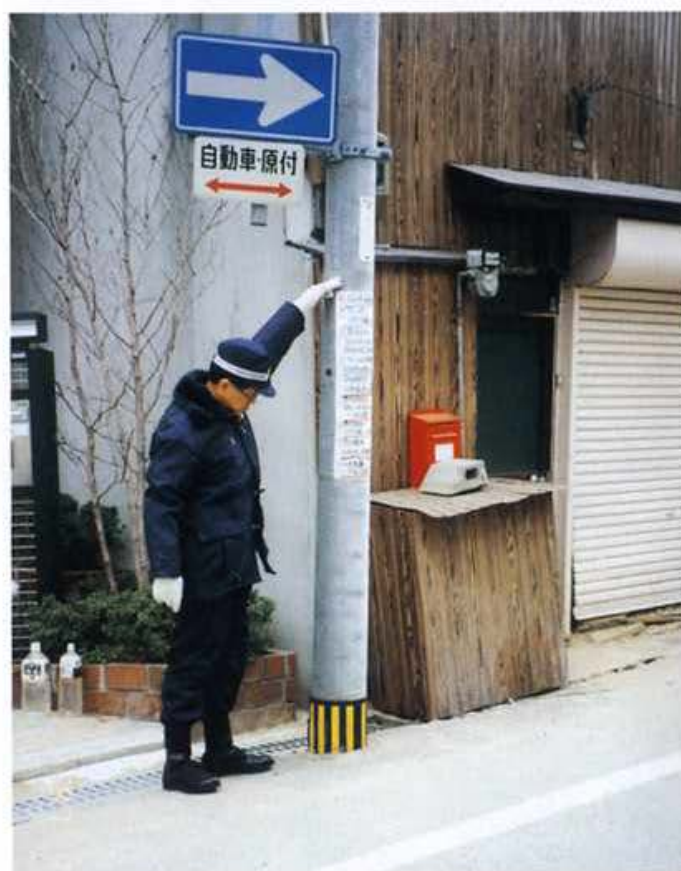
写真40 液状化による電柱の沈下

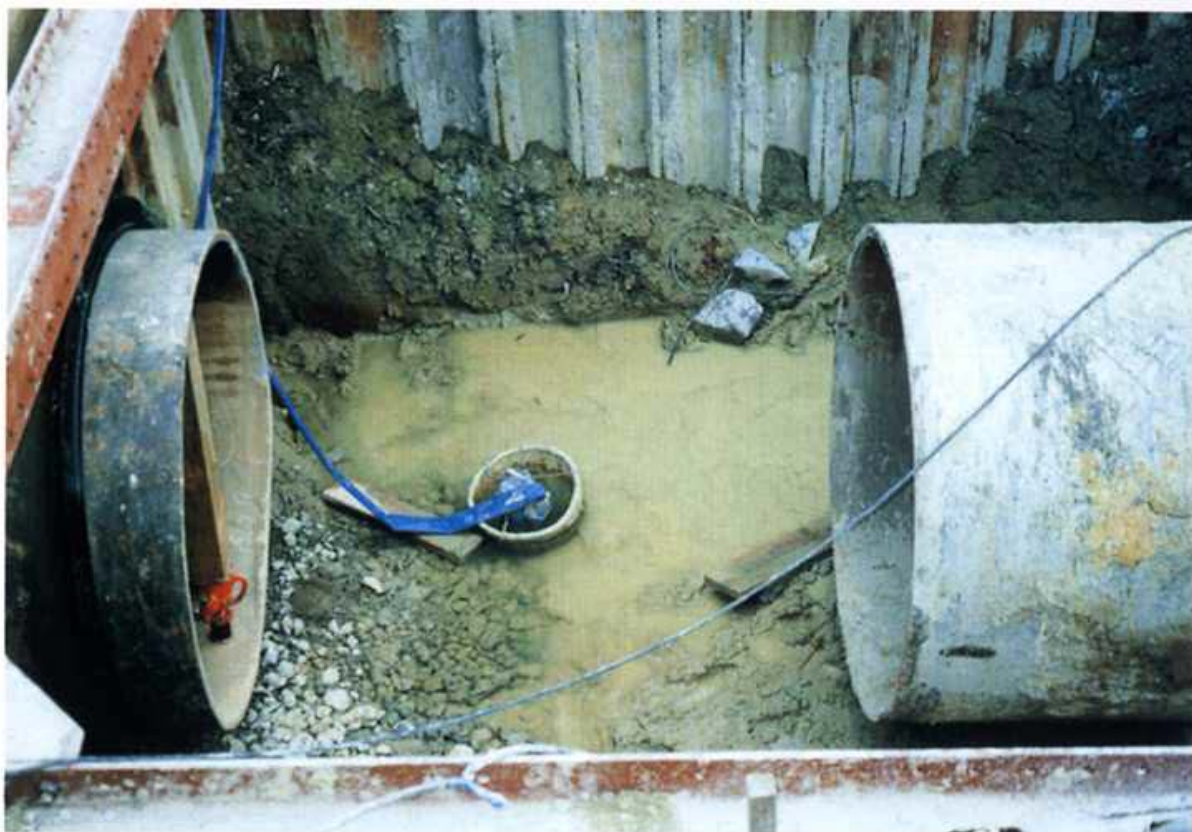
写真41 上ヶ原浄水場の送水管継手部抜け被害

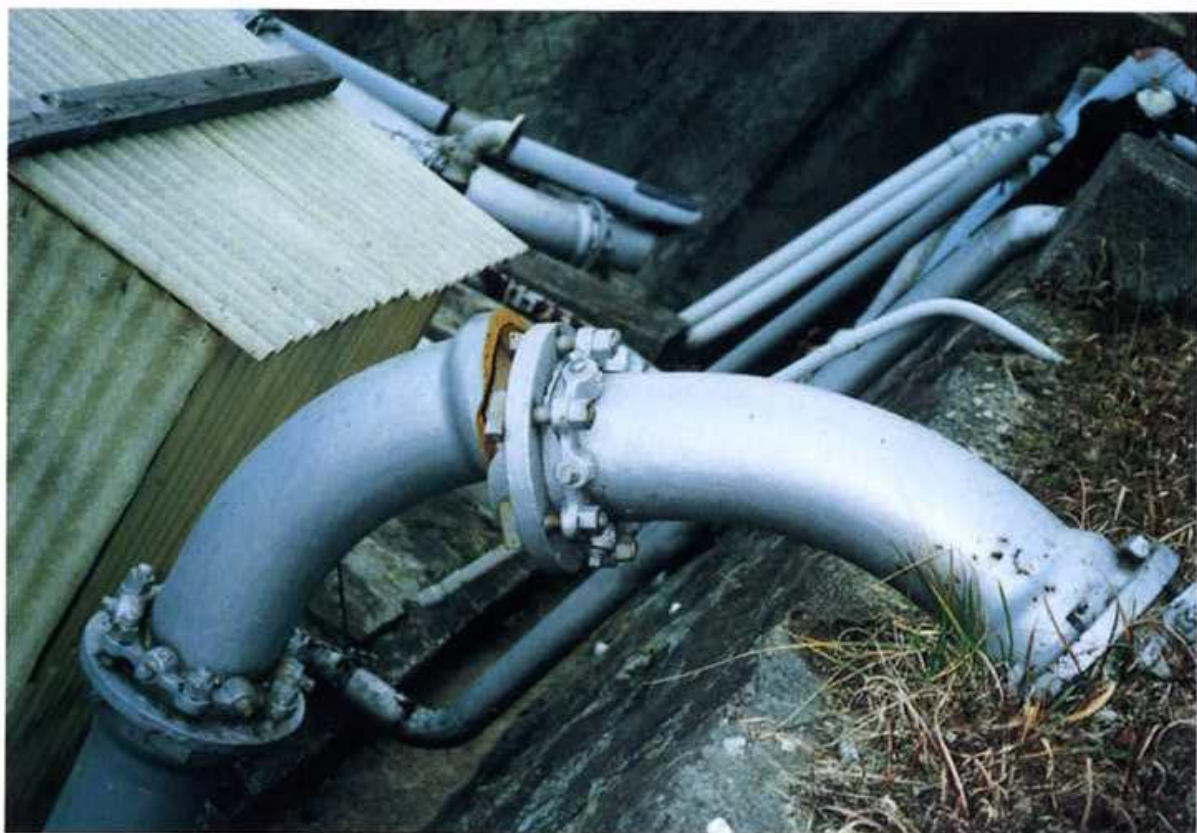
写真42 水道配水管曲り部での折損

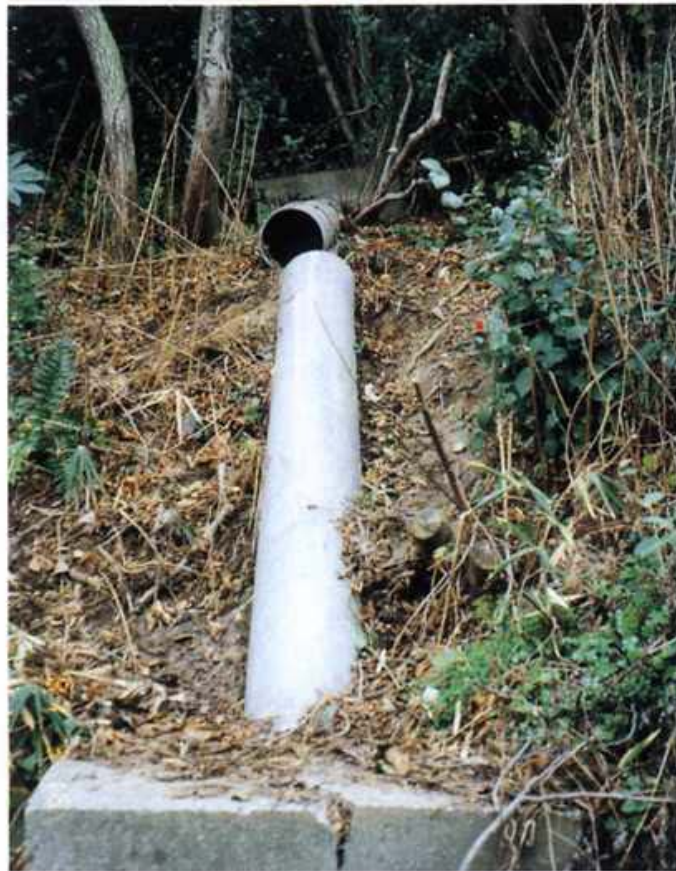
写真43 野島断層近傍の管路破害（1）

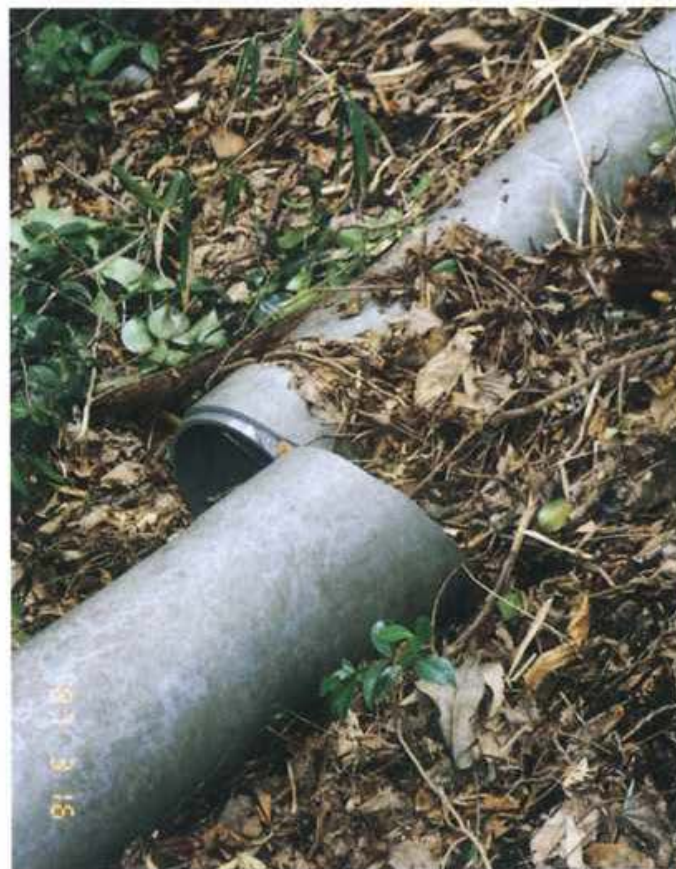
写真44 野島断層近傍の管路破害（2）

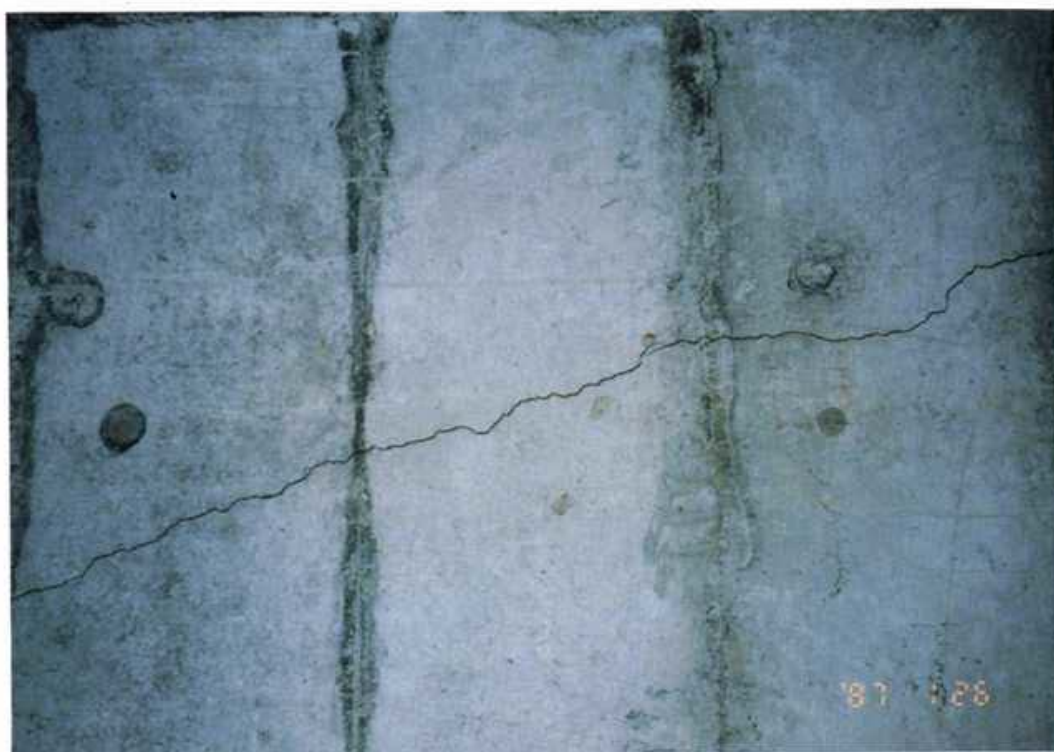
写真45 洞道躯体のクラック

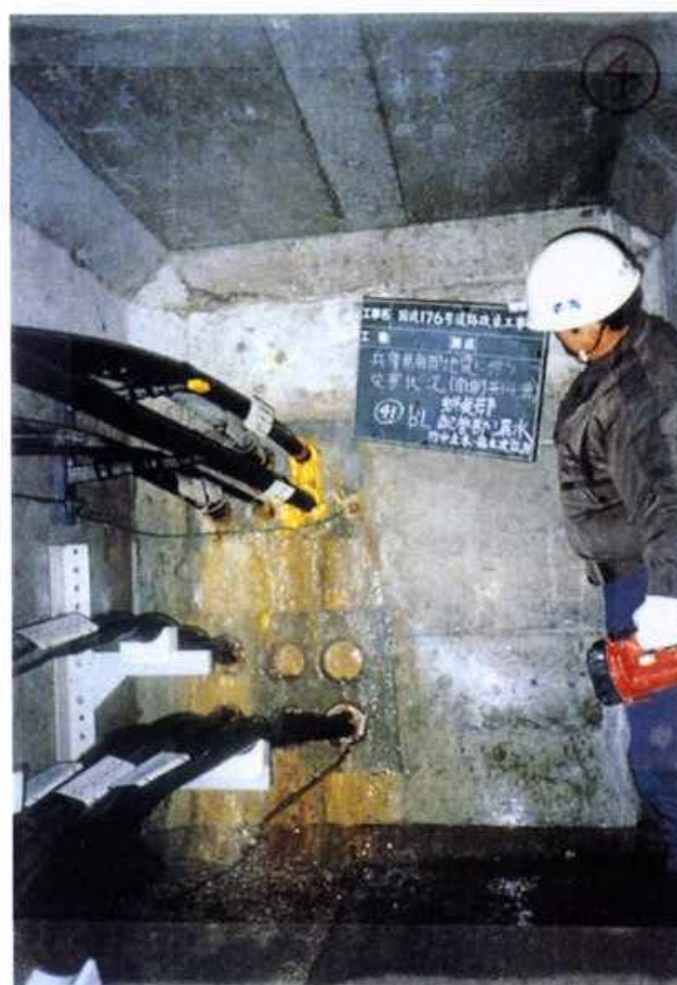
写真46 共同溝内ケーブル貫通部の損傷

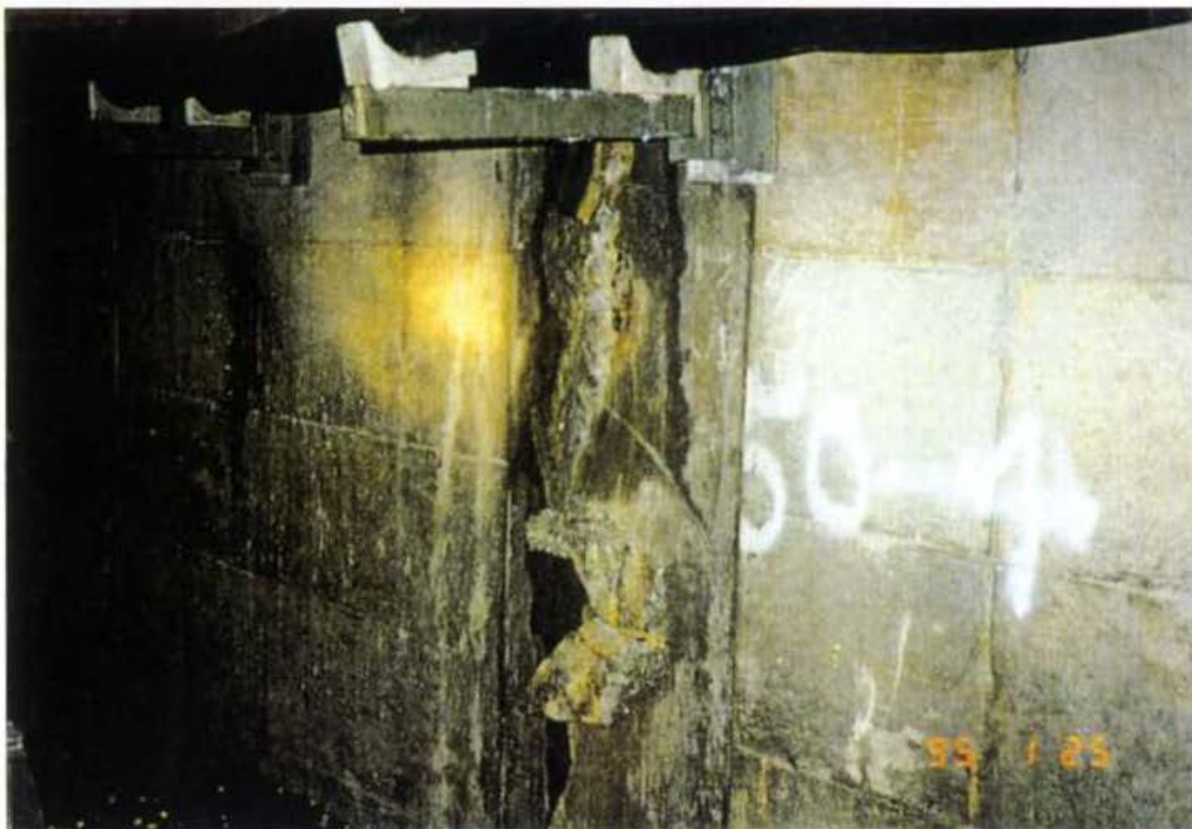
写真47 共同溝躯体クラック

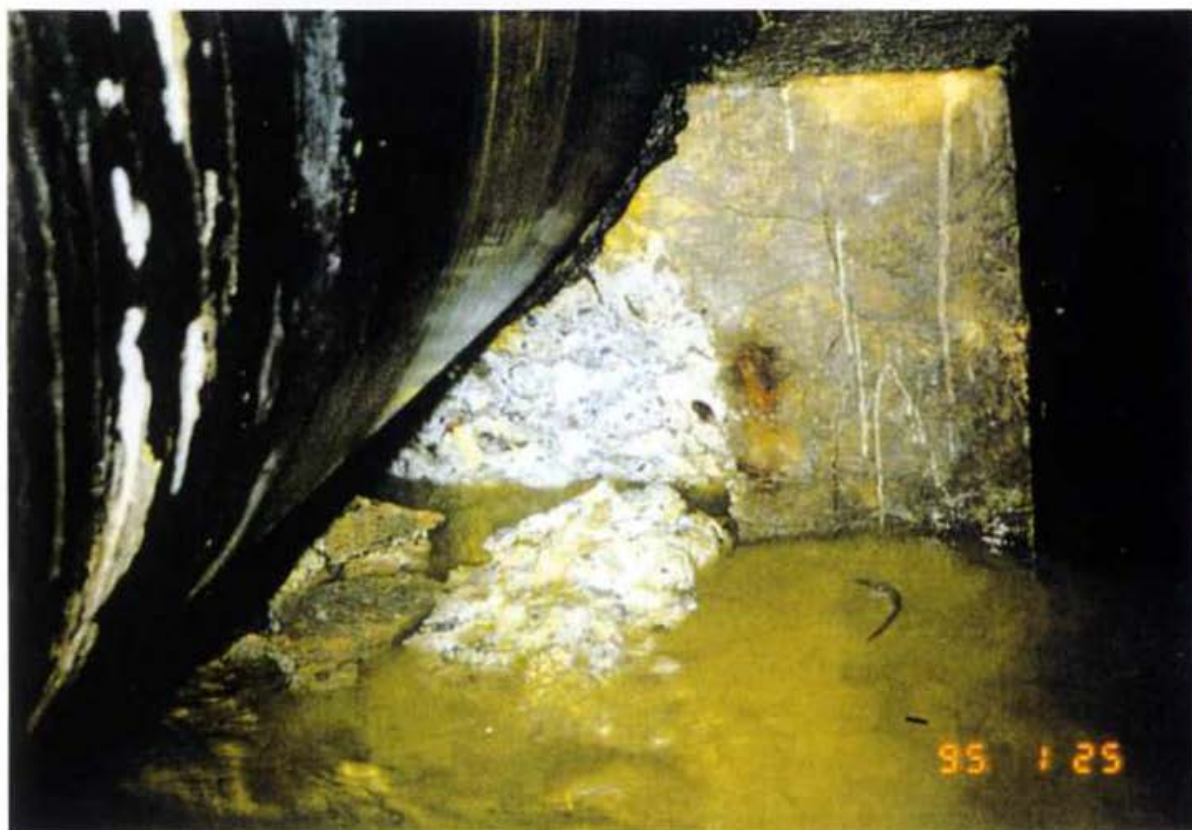
写真48 共同溝内管受台の損傷

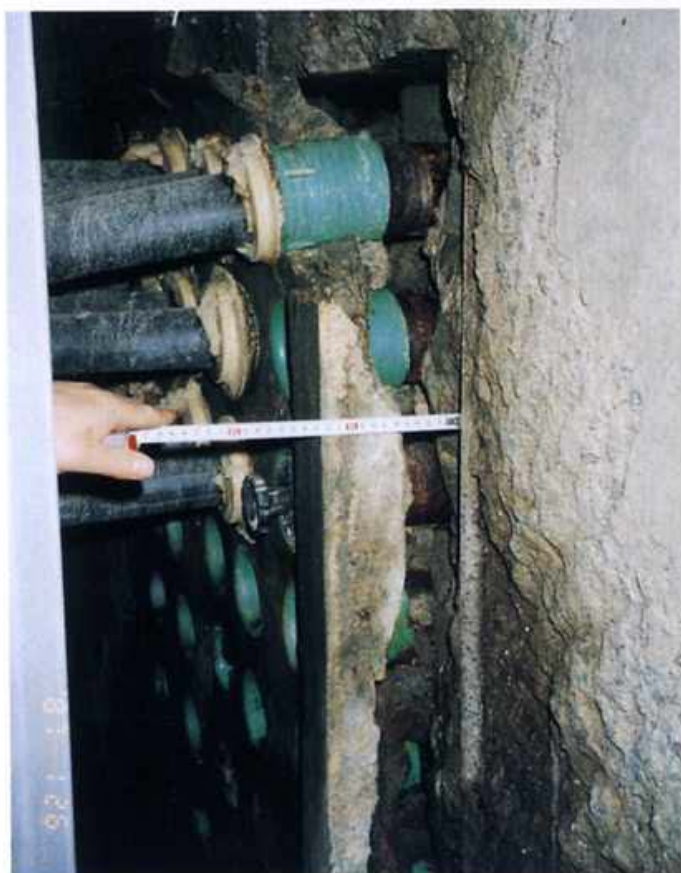
写真49 通信ケーブル管のマンホール部での抜け

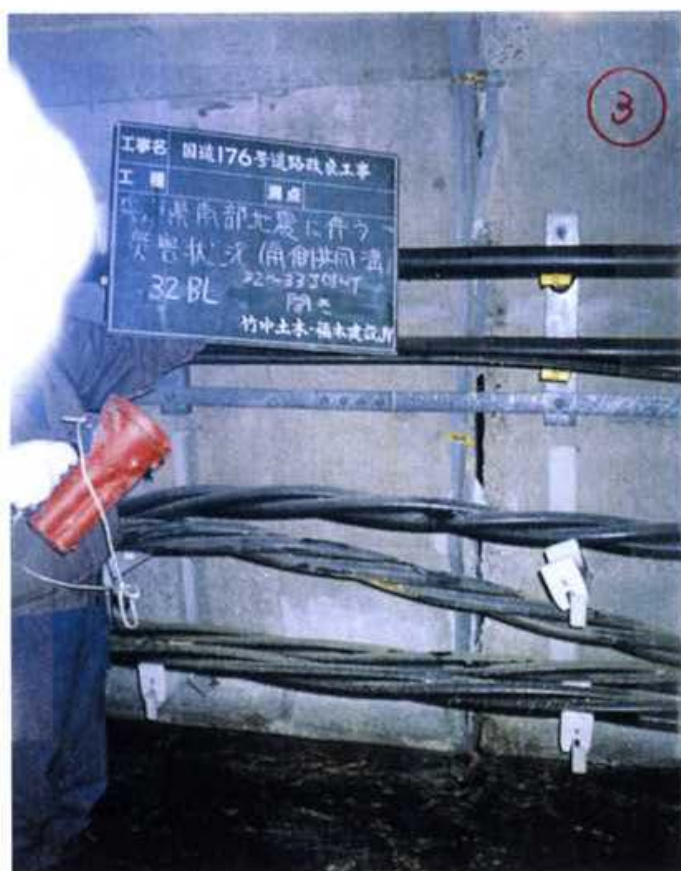
写真50 共同溝目地部のはずれ

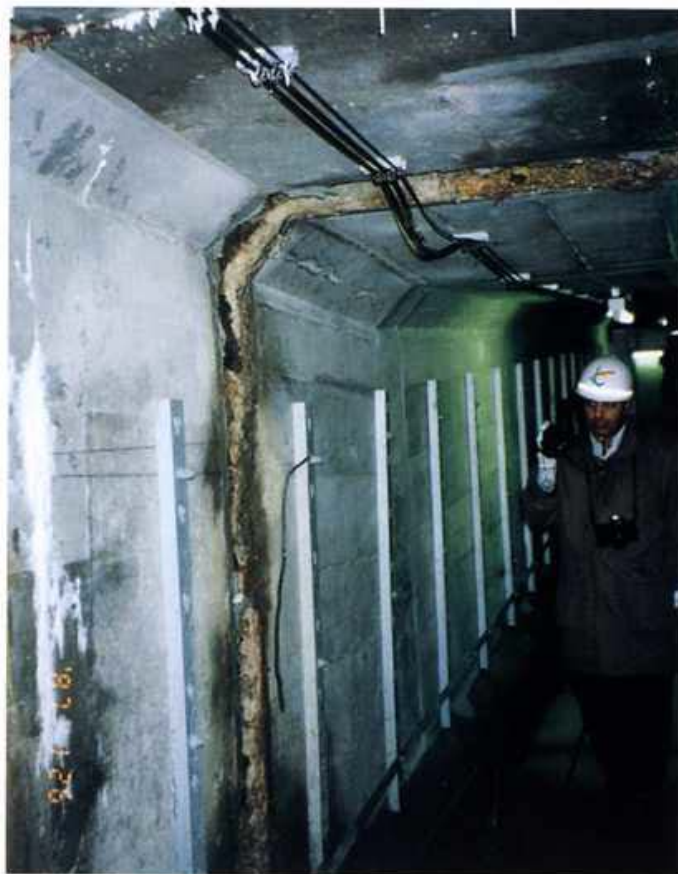
写真51 洞道のジョイント部ずれ
