神戸大学工学部  
兵庫県南部地震緊急被害調査報告書  
(第2報)

2nd Report on Great Hanshin Earthquake

神戸大学工学部建設学科土木系教室  
兵庫県南部地震学術調査団

Field Investigation Team on Great Hanshin Earthquake  
Department of Civil Engineering, Faculty of Engineering,  
Kobe University

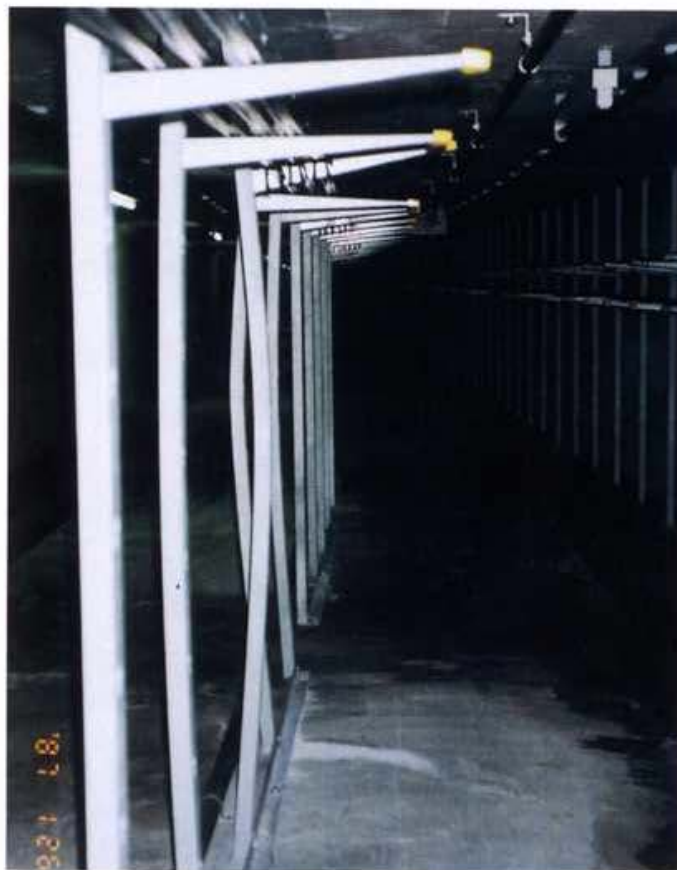
写真52 洞道内支柱の座屈

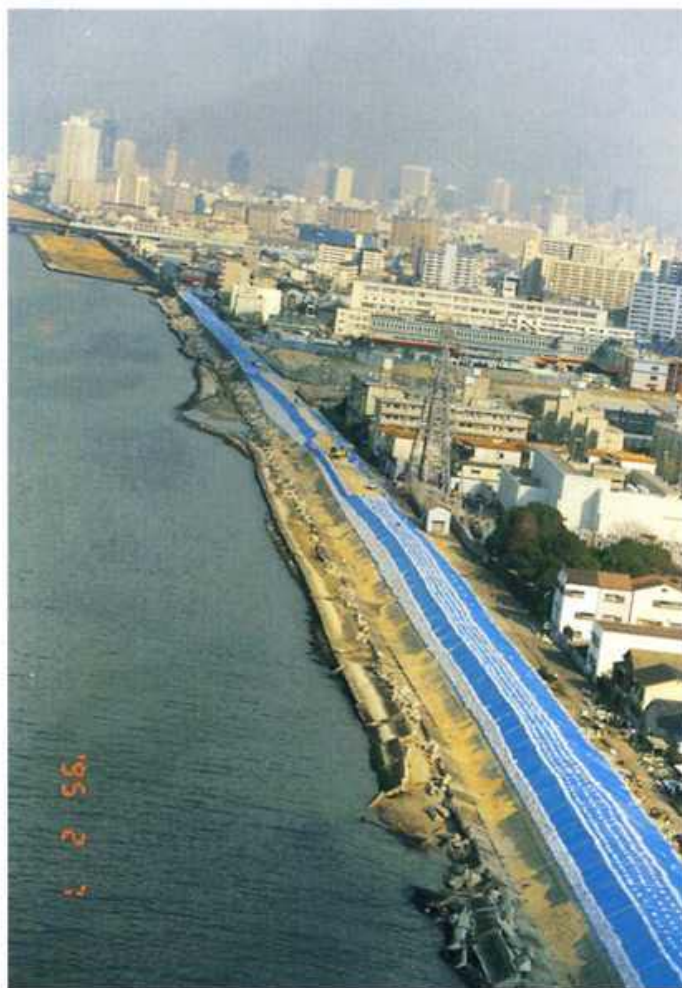
写真53 淀川左岸西島地区の被害（協力：中日新聞）

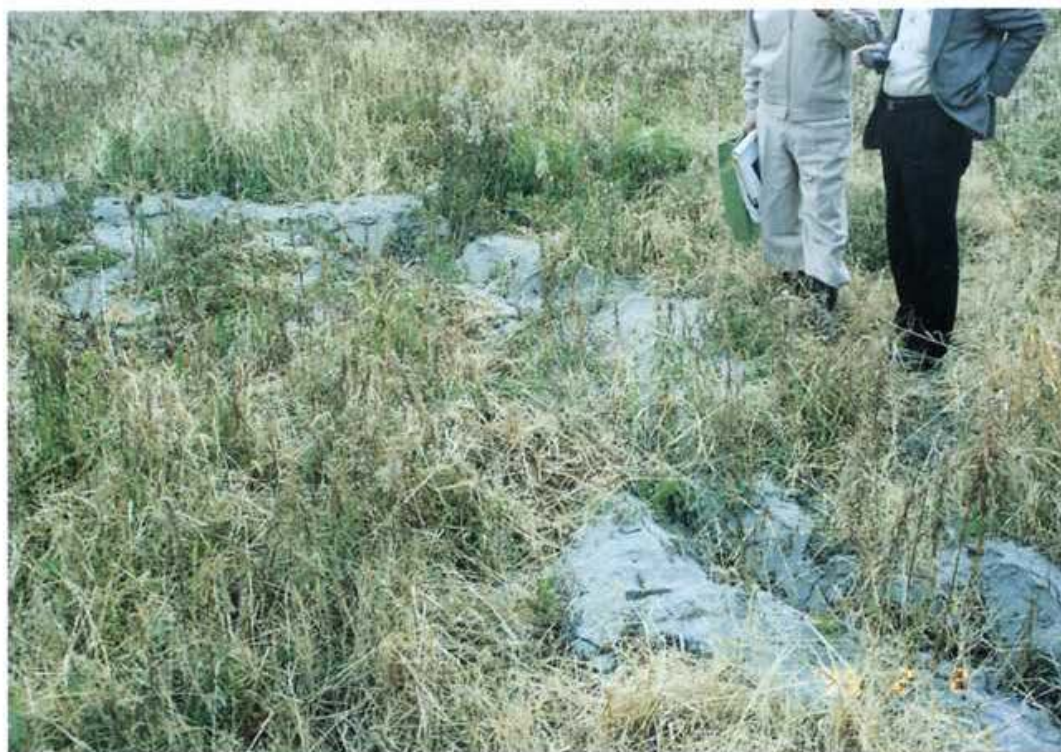
写真54 藻川右岸の高水敷における噴砂

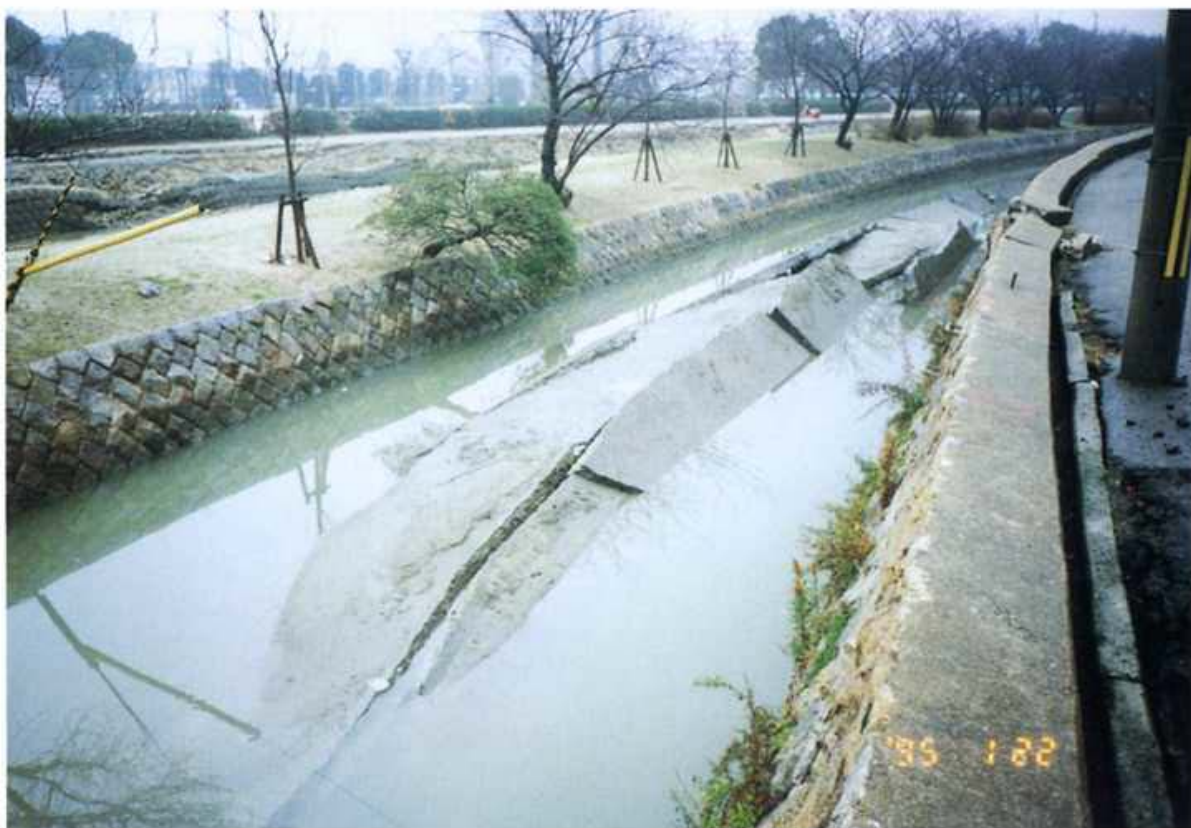
写真55 六湛寺川（西宮市雨水幹線）における河床版の隆起

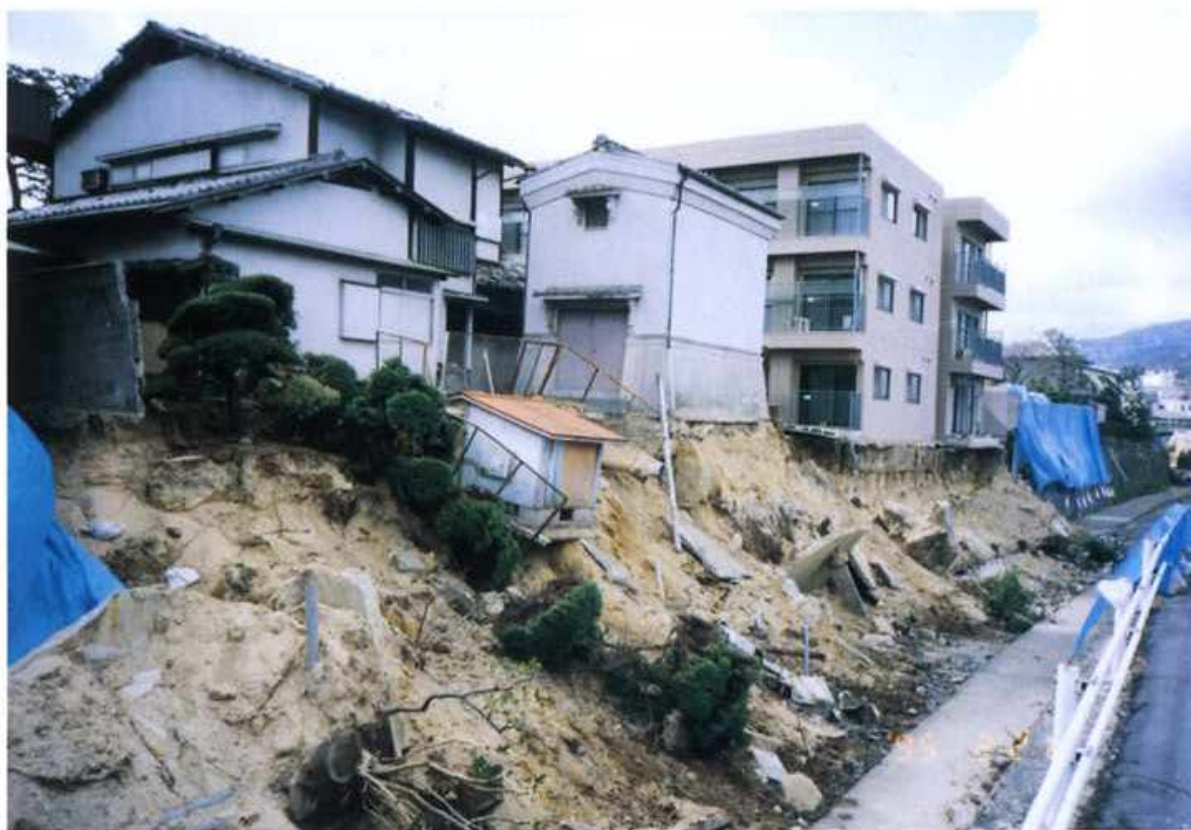
写真56 小仁川の住宅連胆地域の法面崩壊

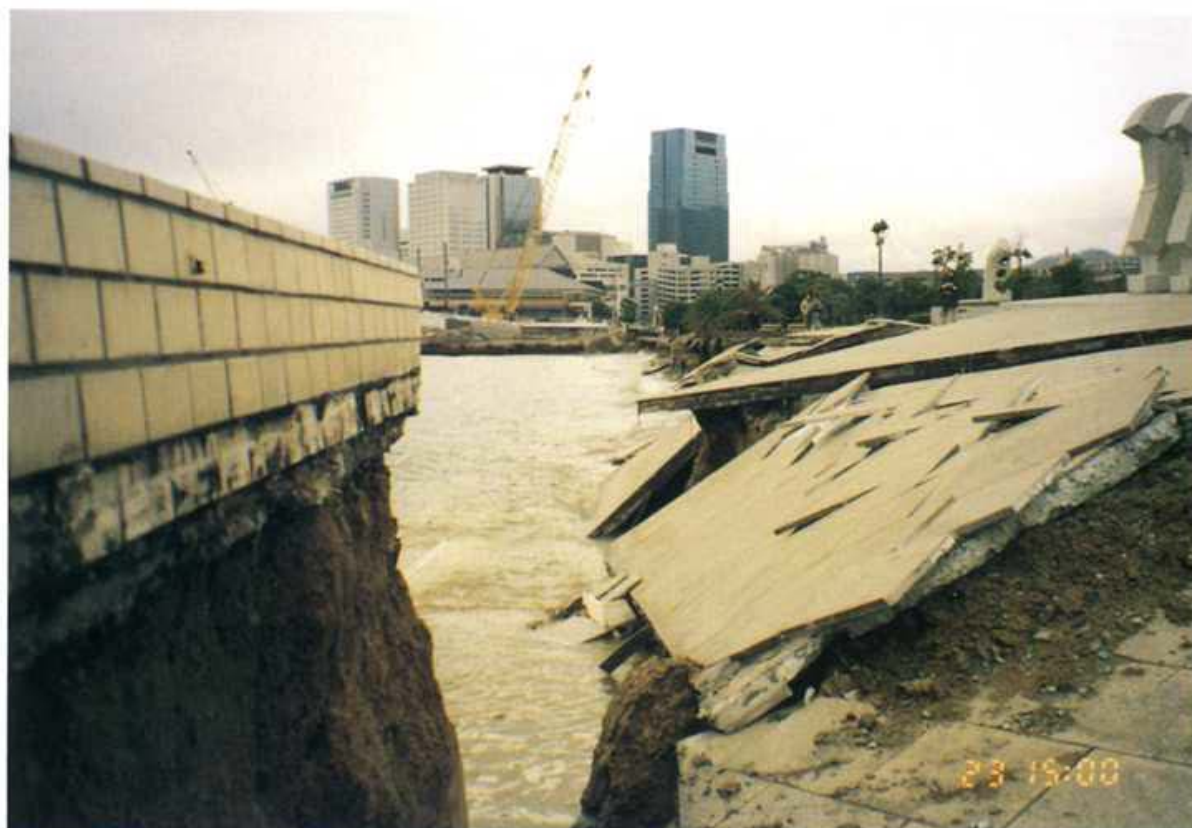
写真57 メリケンパーク南側ブロック護岸の崩壊

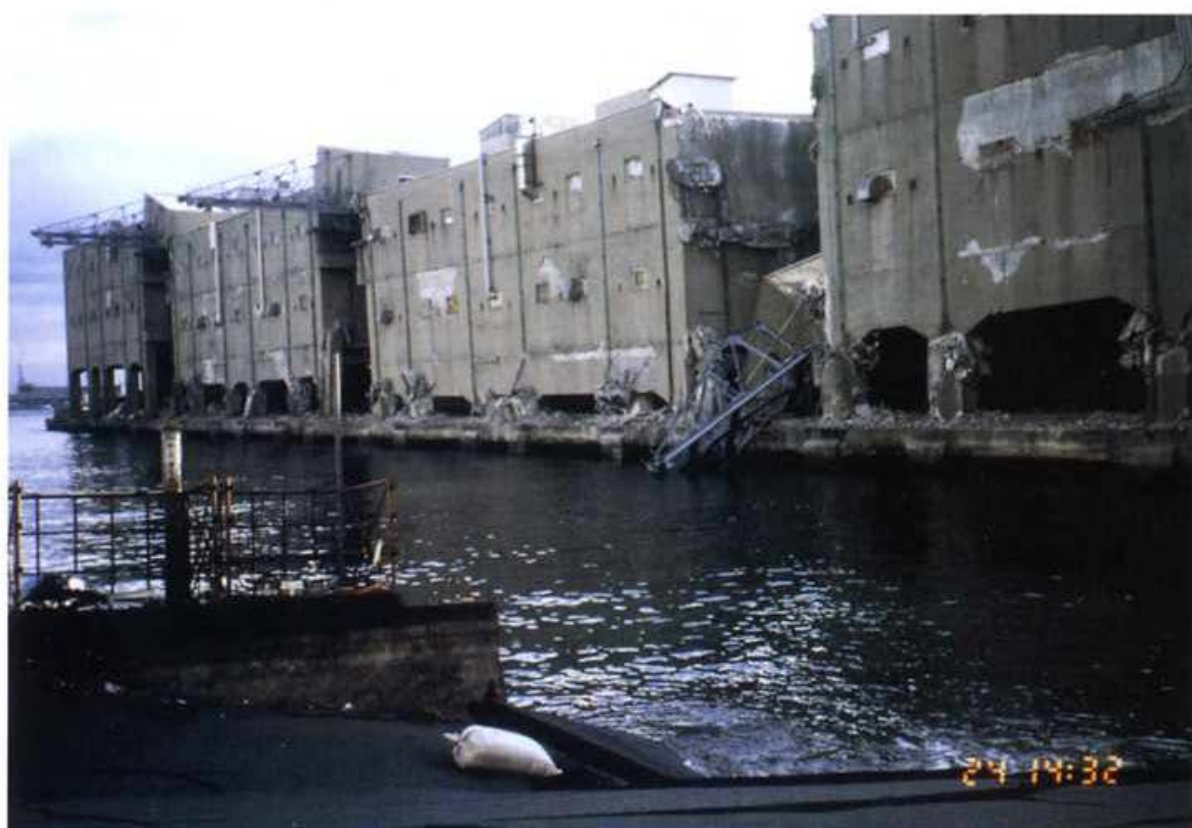
写真58 新港第7突堤上倉庫の1階支柱の崩壊

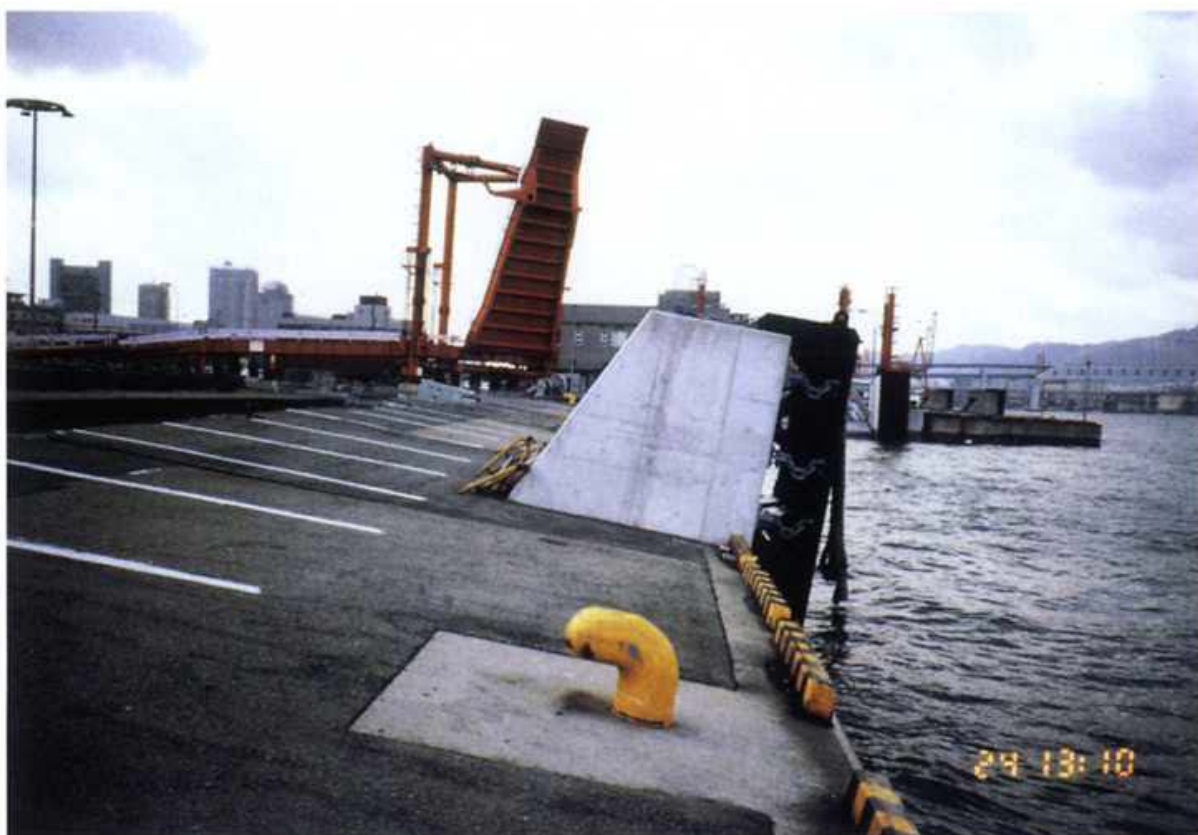
写真59 六甲アイランド東北端関西汽船フェリーバス  
(ケーソンの滑動・沈下・前ノメリの状態)

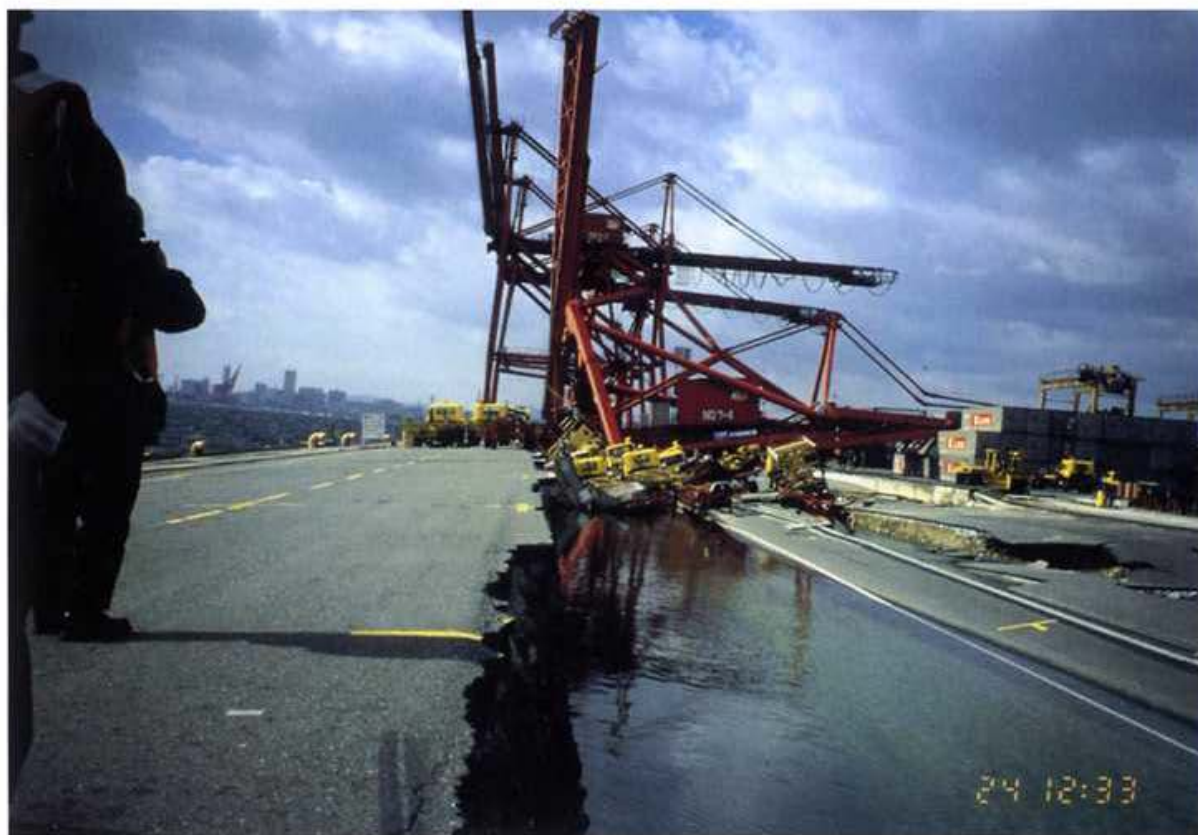
写真60 六甲アイランド南コンテナバス  
(ケーソンの海側への滑動によるクレーン倒壊、ヤードの沈下)

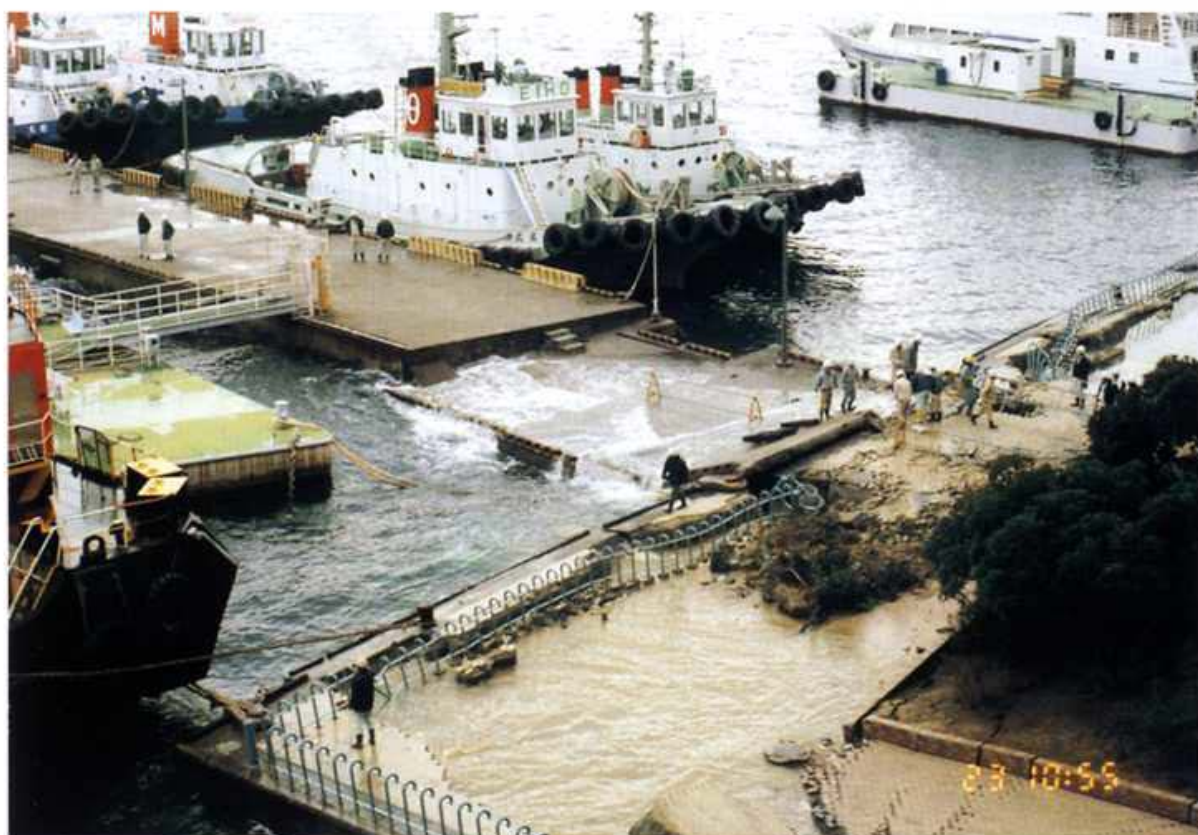
写真61 ポートアイランド北公園北東隅角部波除堤の沈下、護岸の滑動

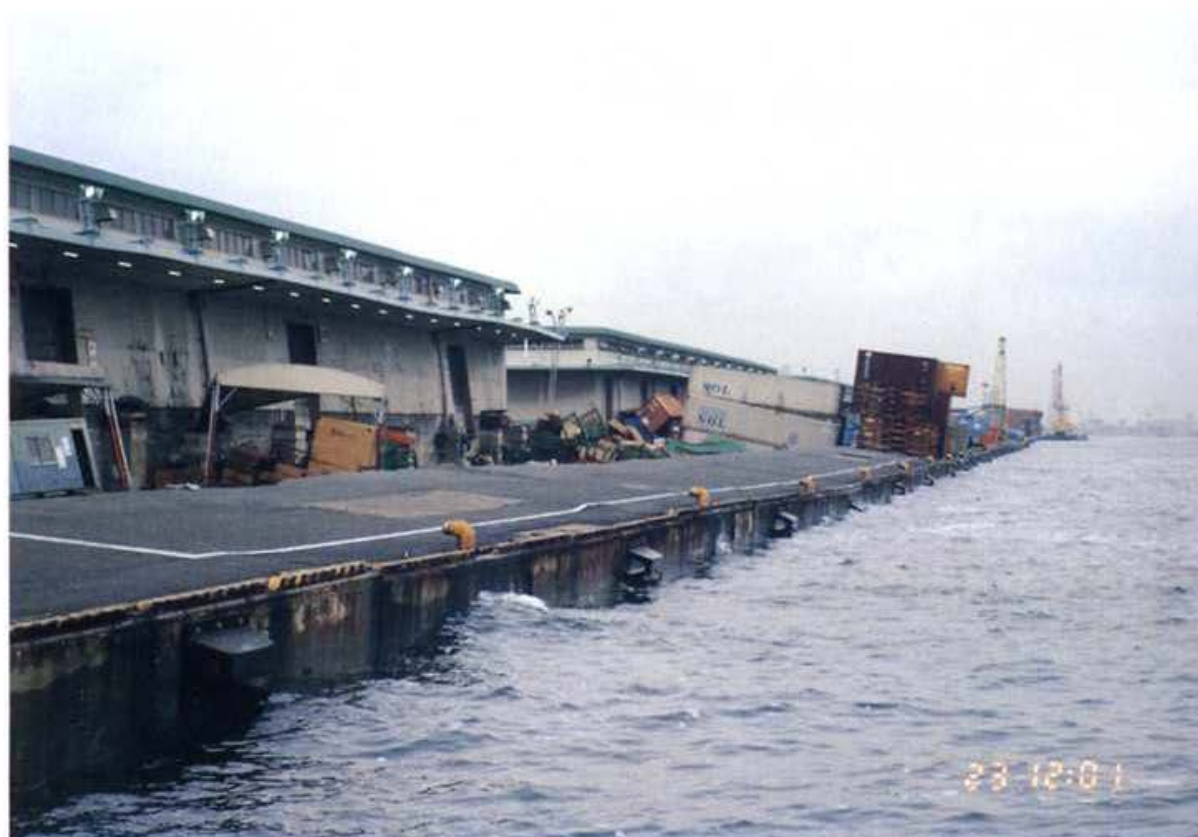
写真62 ポートアイランド中ふ頭内航フィーダース  
(ケーソン岸壁の海側のツンノメリ)
