水道施設及び工業用水道施設  
の被害状況について

水道施設の被害状況

## 工業用水道施設被害状況

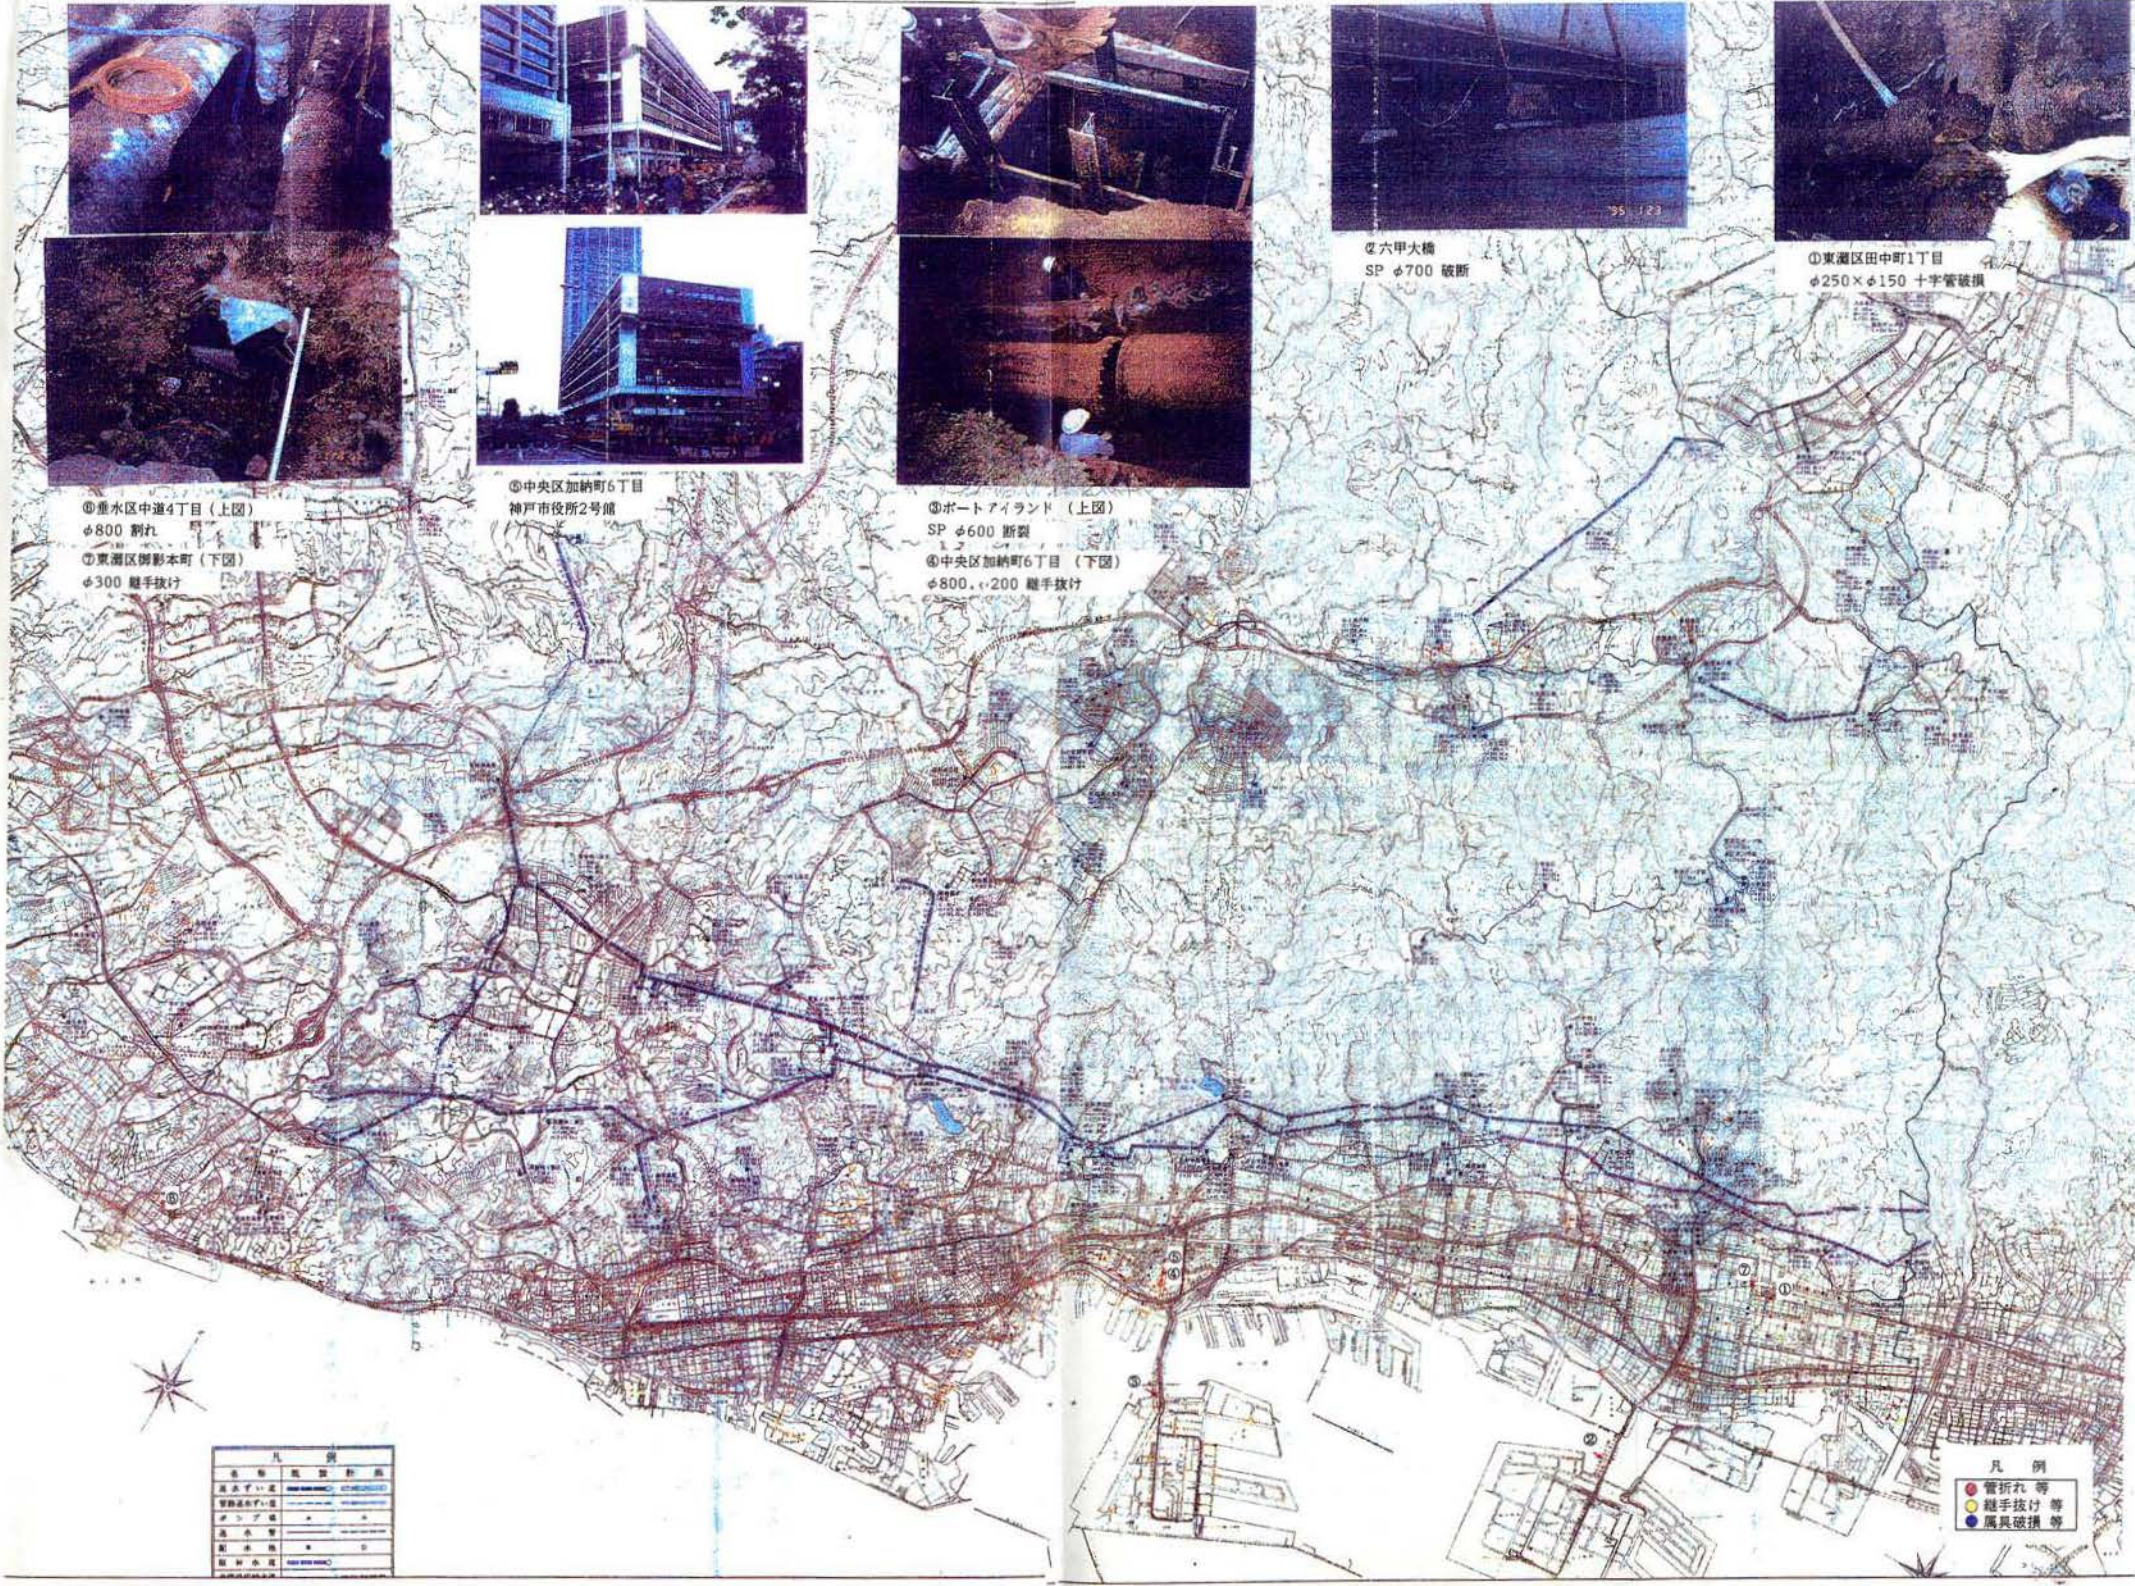
① 垂水区中道4丁目 (上图)  
φ800 割れ  
② 東灘区御影本町 (下图)  
φ300 継手抜付

③ 中央区加納町6丁目  
神戸市役所2号館

④ ポートアイランド (上图)  
SP φ600 断裂  
⑤ 中央区加納町6丁目 (下图)  
φ800、φ200 継手抜付

⑥ 六甲大橋  
SP φ700 破断

⑦ 東灘区田中町1丁目  
φ250×φ150 十字管破損
