## はじめに

土木学会は、1月17日早朝に発生した兵庫県南部地震によって土木構造物ならびに各種都市機能が甚大な被害を受けたことを極めて深刻に受けとめ、その原因の究明と今後の耐震、防災対策に資することを目的に即刻調査団を組織し、現地へ派遣いたしました。まず、地震発生翌日には、田村重四郎耐震工学委員会委員長（日本大学教授）を団長に、耐震工学、構造力学の研究者を主とする第1次調査団を派遣し、土木構造物全般の被害状況を緊急に調査いたしました。つづいて、1月22日には中村英夫（東京大学教採）を団長とする第2次調査団を組織し、鉄道、道路、港湾、ライフライン等の各種施設や機能を総合的に調査いたしました。これら第1次・第2次調査団の調査結果の概要に関しましては、2月8日の東京における学会本部主催の緊急報告会を皮切りに、全国の学会支部主催の報告会において報告して参りました。

本報告会は、これら第3次・第4次調査団の調査結果の概要を報告するものであります。地震発生後の時間の経過により、これまでの緊急報告会よりもさらに調査・分析の進んだ報告も多くあろうかと思われそうですが、震災は極めて広範にわたっており、今後の一層の詳細な分析なくして結論づけられないことも多々あることは言うまでもありません。本報告会で示される見解の多くも、調査団の個々のメンバーの独自の意見であります。今後、学会は、より詳細かつ体系的な調査・分析を進め、これらを集大成して『阪神大震災調査報告書』としてまとめ、国内外に公表したいと考えております。

1995年3月30日

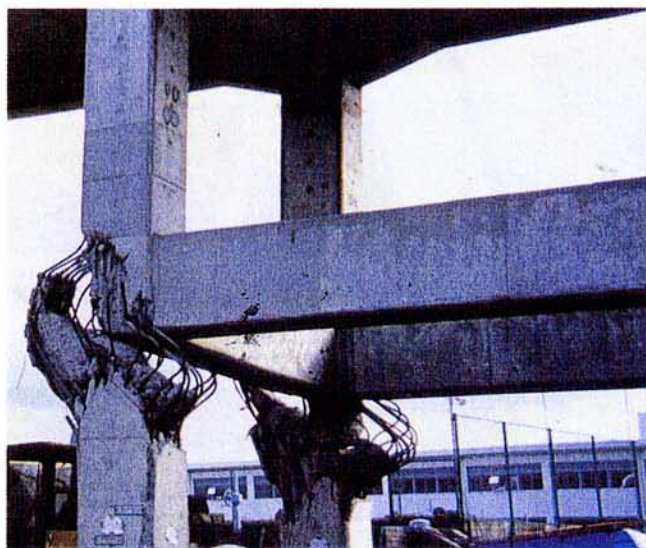
(a)上ばりまたは中間ばりの直下で、せん断ひびわれが生じ、それが発達したもの(写真S2)、

S 2 中間ばり直下のせん断ひびわれ

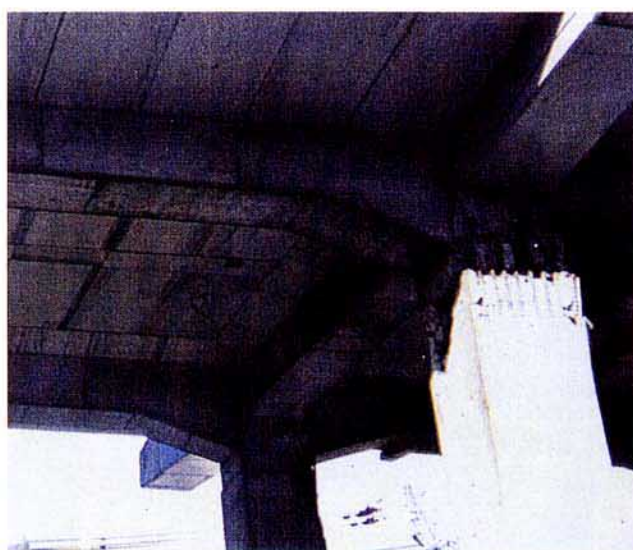
(b) 曲げ降伏後に、せん断ひびわれが生じ、それが発達したもの(写真 S5)、  
がそれぞれ相当数見受けられたが、被害の軽微なものも多かった。また、中間ばりを有する場合とは異なり、崩壊した例は見受けられなかった。曲げによる外力と抵抗力の比が同じ場合には、柱の長い結果として、せん断抵抗に余裕が生じたためと思われる。なお、ハンチの下側の水平打継目は、水平せん断抵抗がほとんどない程度のもの(写真 S5)が見受けられた。

S 5 曲げ降伏後のせん断ひびわれ

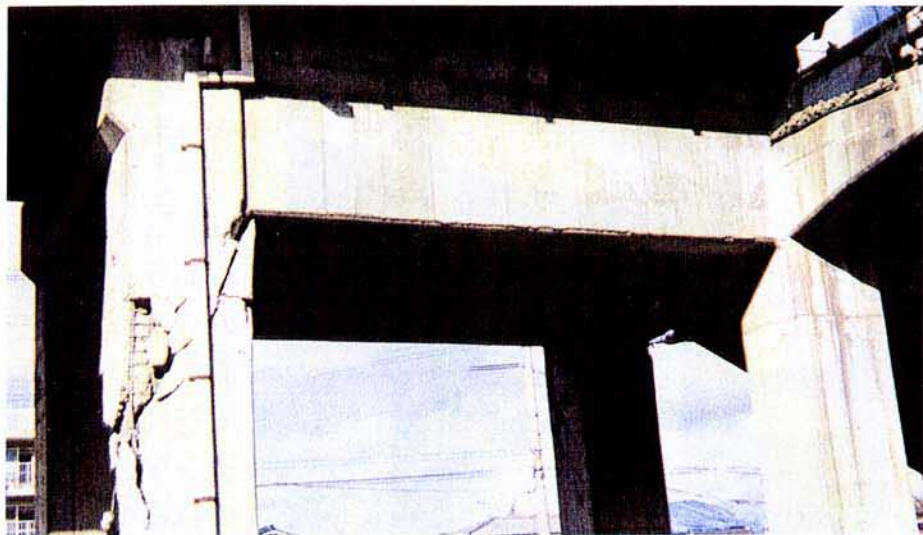
この構造は、道路を横断する場合などスパンの大きい箇所に用いられている P C 単純桁を支えると同時に、自らも列車荷重を担うものであって、高さの高いはりが設けられていた(写真 S6)。調査した区間にあるラーメン橋台は崩壊しており、P C 桁が落下していた。柱の長さが短くなっており、曲げ降伏に比してせん断破壊に対する抵抗力が小さく、靱性が乏しかったものと思われる。その崩壊は、以下の経過をたどったものと推定される。

S 6 ラーメン橋台に用いられている  
高さの高いはり

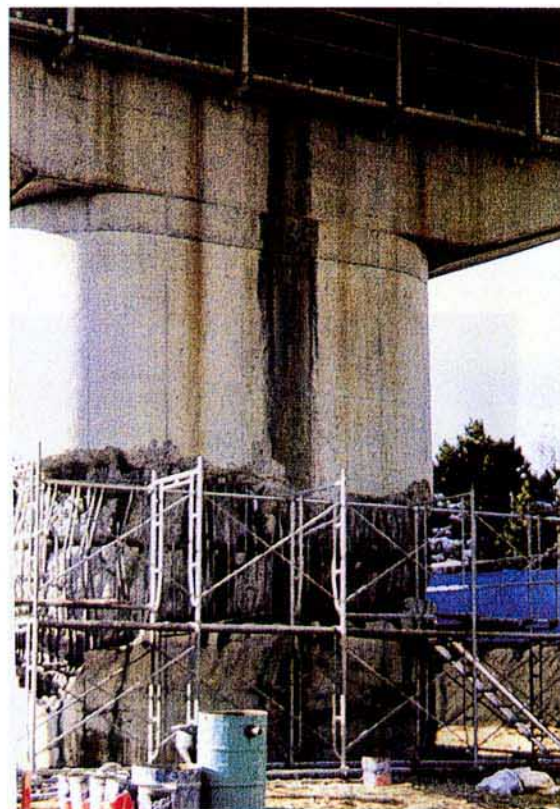
武庫川橋梁は P C 桁を小判型橋脚で支えている(写真 S9)。この橋脚は橋脚の中程の水平打継目の約 30cm 上で鉄筋が段落としされており、西側の一脚を除いてすべて、そこで引張りを受けた軸方向鉄筋が降伏して伸び出し、反対側に変位した時に、その鉄筋が圧縮を受けて座屈し、かぶりコンクリートを剥落させると共に、定着が不十分な帯鉄筋をばらけさせていた(写真 S10)。しかし、崩壊に至ったものはなかった。コンクリート断面に比して軸方向鉄筋量が少なく、曲げ抵抗に比してせん断抵抗が大きいために、曲げ降伏をした後に相当大きな変形を生じて、崩壊に至らなかったと思われる。一番西側の一脚は、橋脚下端の南東側において、鉄筋が僅かに降伏していた(写真 S11)。

S 10 段落とし部における  
鉄筋の曲げ降伏後の局部座屈  
かぶりコンクリートの剥落  
ばらけた帯鉄筋  
真ん中に水平打継目

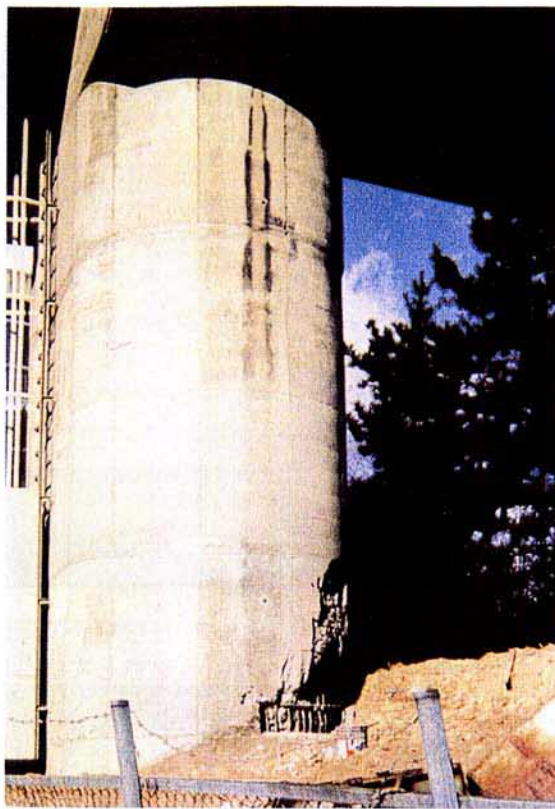
S 1 1 橋脚下端の曲げ降伏

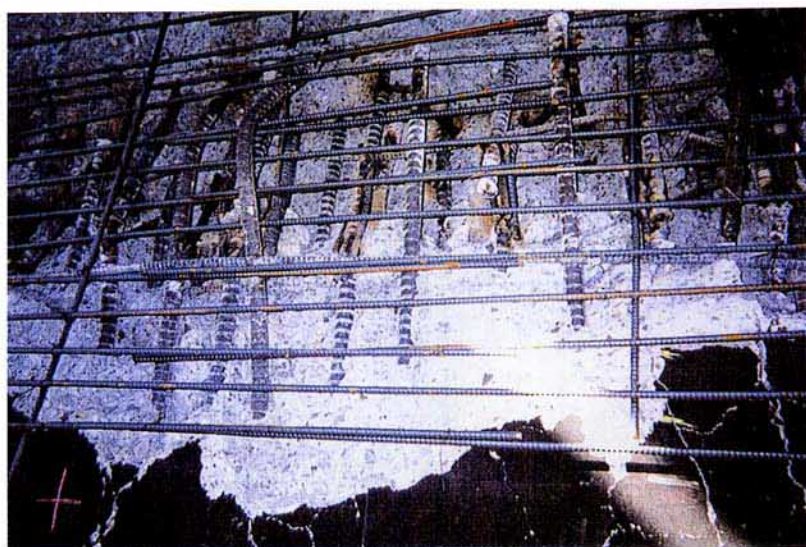
段落とし位置の近くで、外側の鉄筋の半分がガス圧接継手となっている場合がほとんどで、ガス圧接継手の多くは、鉄筋の降伏が充分進展する前に圧接位置で破断したと思われ、座屈してはいなかった。なお、継手部で破断しなかった鉄筋は、局部座屈していた(写真 K4)。しかし、崩壊した例は見受けられなかった。この形式は、コンクリート断面に比して軸方向鉄筋量が少なく、曲げ抵抗に比してせん断抵抗力が大きいために、曲げ降伏をした後に相当大きな変形を生じて、一般に崩壊に至らなかったものと思われる。

K 4 圧接継手の破断  
破断していないものは局部座屈

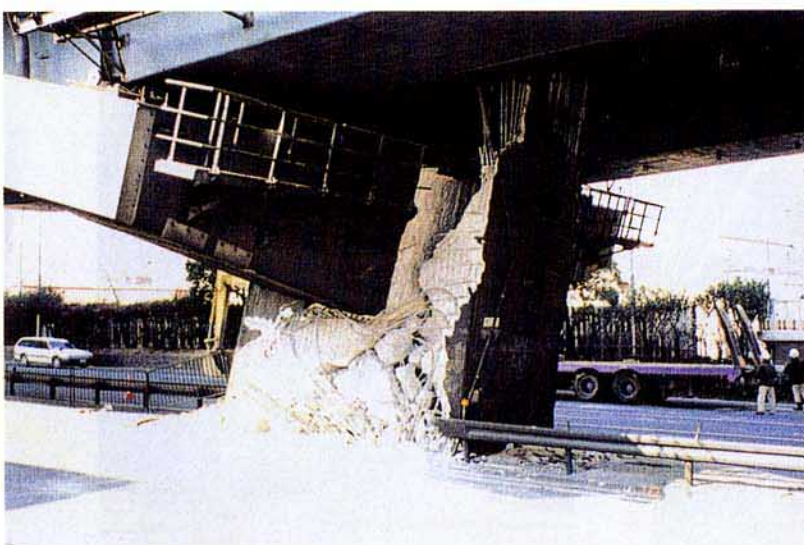
道路を横断する場合などスパンの大きい場所に用いられており、したがってその断面積は円形橋脚よりも大きい。被害の状況は円形断面の場合とほぼ同様であるが、被害の程度ははるかに大きかった。調査した範囲では、崩壊した例は見受けられなかった。しかし、ピルツ橋脚より東側では、更に大きい断面のこの形式の橋脚が存在し、せん断ひびわれが発生したもの(写真 K6)や、せん断破壊して崩壊したもの(写真 K7)も見受けられる。柱の断面に比して長さが相対的に短いと、せん断破壊を誘発する可能性が高くなるのである。

K 7 単柱式矩形橋脚の崩壊

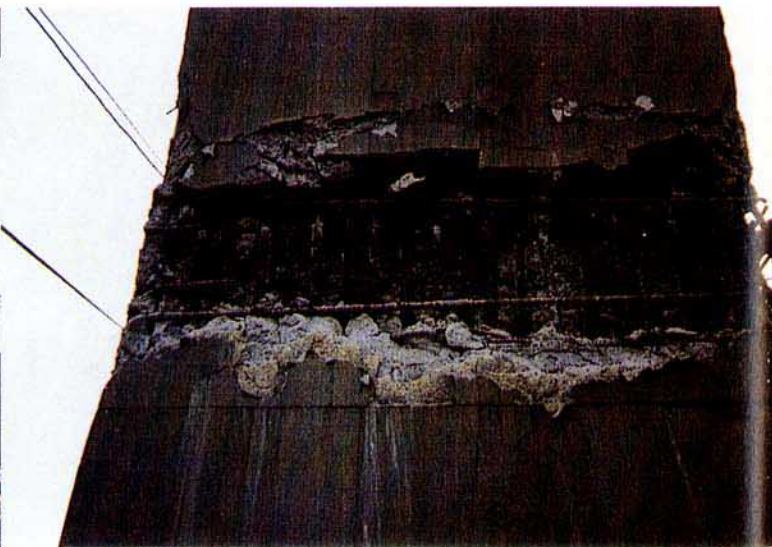
- (a) 橋脚の下端または少し上部で鉄筋の段落とし位置(写真 H7)において、引張りを受けた軸方向鉄筋が降伏して、伸び出した程度のもの、および、
  - (b) さらに反対側に変位した時に、その鉄筋が圧縮力を受けて座屈し、かぶりコンクリートを剥落させると共に、定着が不十分な帯鉄筋をばらけさせたもの(写真 H8),
- が見受けられた。

H 8 ガス圧接継手の破断、  
不十分な帯鉄筋の定着

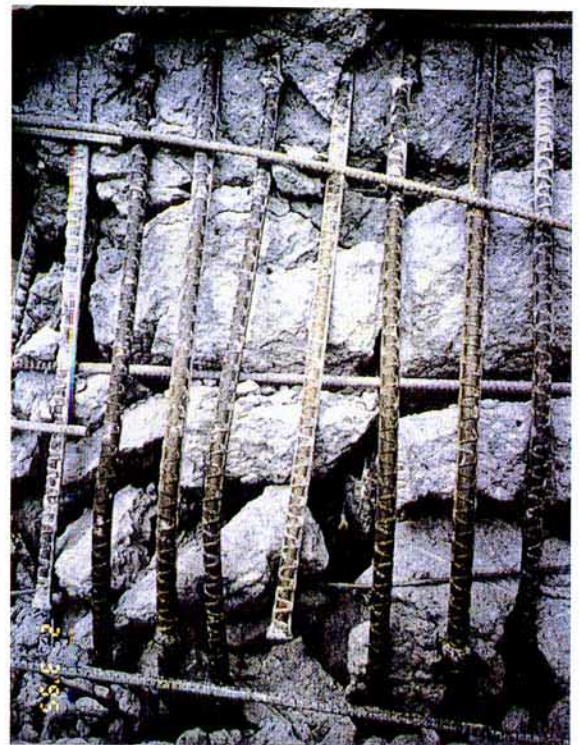
- (a) 一断面で外側に配置されている主鉄筋の 1/2 がガス圧接継手となっており、そのほとんどが圧接部で引張り破断し、その断面から約 1 メートル離れた断面で、残りの鉄筋がガス圧接継手となっており、そのほとんどが圧接部で破断していた(写真 H10)。2 つの継手位置は鉄筋軸方向には 1 メートルほど離れているが、この橋脚の断面厚さに比べれば、この程度の距離は同一断面と考えられるものであって、継手を離す距離に断面寸法を考慮する必要のあることを示している(写真 H11)。なお、この断面で外側の鉄筋はほとんどすべて破断していたにもかかわらず、橋脚は崩壊を免れていた。
- (b) スパンの大きい鋼箱桁連続桁橋である第二摩耶大橋を支えている橋脚には、奇妙なひびわれが発生していた(写真 H12)。鋼桁はこの橋脚上で固定支承となっており、支承は橋脚にしっかりと固定されていた。桁は東隣の支承あたりから北側に大きく曲線を描いており、東隣の可動支承上で南側の桁は支承上にあったが、北側の桁は支承から外れて橋軸直角方向北側に数 10cm 移動していた(写真 H13)。その結果、橋脚上面には北側桁の支承から水平力が橋軸直角方向北方向に作用し、そこから曲げひびわれが発生し、下に向かって伸展し、最後に北に曲がったものと思われる。相当に多い帯鉄筋の存在によって、橋脚の崩

H 1 0 離れた位置における圧接部の破断

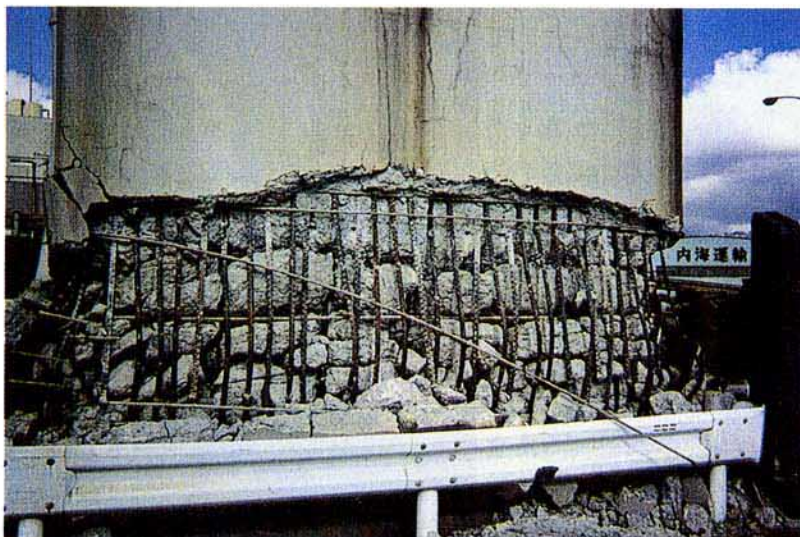
H 1 1 二つの位置でのガス圧接継手と  
橋脚の断面寸法の関係

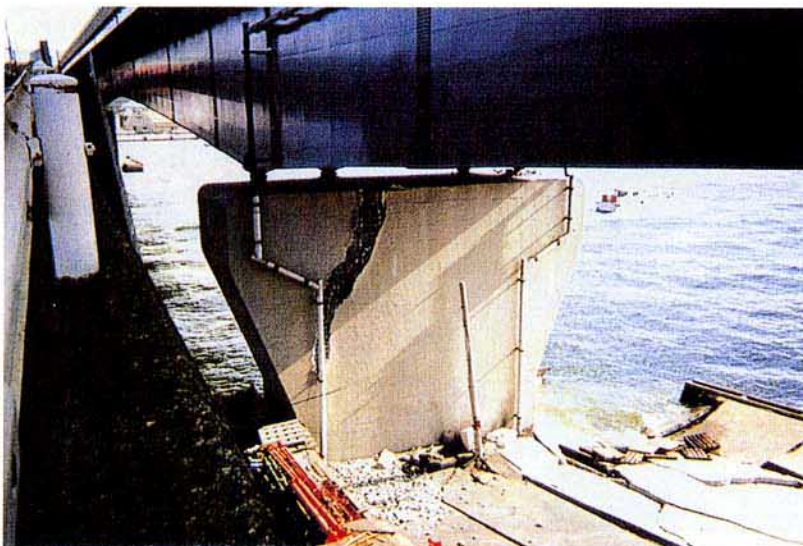
H 1 2 第二摩耶大橋の橋脚に見られた  
奇妙なひびわれ

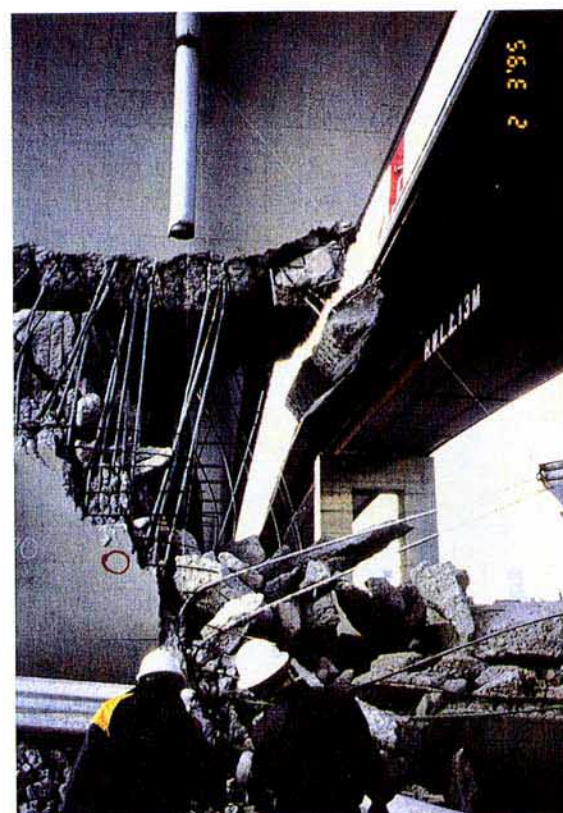
- (c) 第二摩耶大橋のもう一方の橋脚(写真 H14)には、D 22 の主鉄筋が 2 段配置されているが、内側の鉄筋は外側の鉄筋量の約 1/5 であって、鉄筋量がやや少ない印象を受けた。水平打継目の約 30cm 上で、内側の一段が止められている。この断面で残りの鉄筋のほとんどが引張り破断しており、そのため橋脚北側の一部、水平打継目より下側が地表まで落下していた(写真 H15)。

H 1 5 鉄筋破断とコンクリートの落下

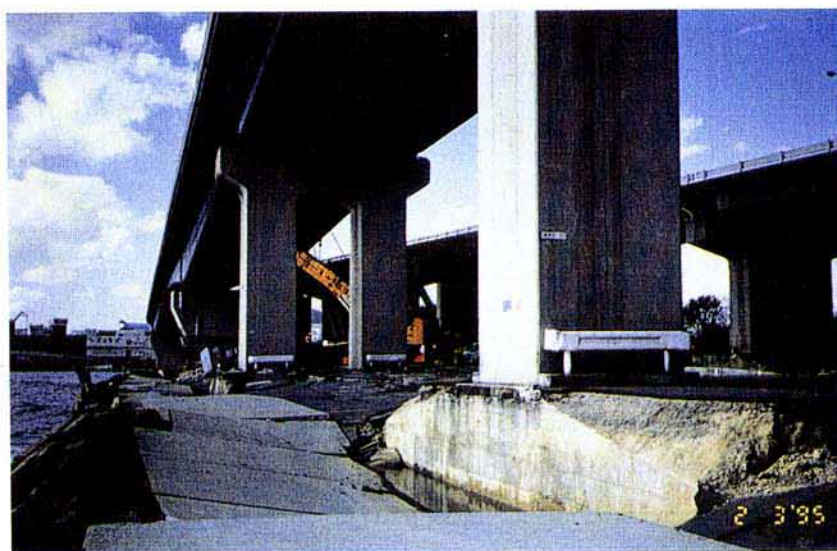
この形式がほとんど被害を受けていないのは、既に述べた高架橋の場合と同様であった(写真 H16)。同じ形式の鋼ラーメン橋脚もほとんど被害を受けていなかったが、上部隅角部南側内側コーナーより亀裂が水平に走っていた例が認められた(写真 H17)。溶接部に沿った脆性破壊と思われる。また、その北側の柱では局部座屈が認められた。

H 1 6 健全なラーメン橋脚

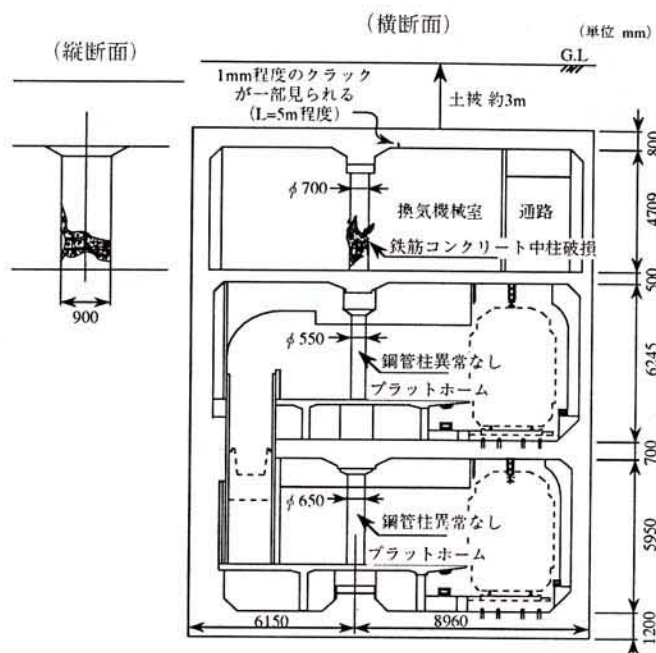
駅舎地下1階換気機械室、西電気室および地下2階換気機械室において、鉄筋コンクリート支柱（幅0.9 m×奥行き0.7 m×高さ4 mの角柱）が約30本が破損している。図-7に破損状況の一例を示す。これら破損の状況はいずれも、一部軸鉄筋が屈曲しコンクリートと軸鉄筋、帯鉄筋が分離し、一部はコンクリートが剥離し鉄筋が露出していた。ただし、支柱の破損は支柱の頭部付けねであったり、足元であったり、または支柱中ほどとか、いろいろの箇所に数本づつまとまって認められた。破損したコンクリート支柱は、写真-8に見られるようなH鋼とジャッキによる仮設の補強を実施中であった。

上述のように、三宮駅舎全体は縦横比が約20 m : 15 mの地下1, 2および3階一体となる鉄筋コンクリート函構造である。しかしながら、各階の縦横比が4 m : 15 mの構造形態であること、函側壁の天端4隅のせん断破壊よりも支柱が破損されていることなどから、これらの鉄筋コンクリート支柱の破損が、曲げあるいは水平の荷重によるせん断によるものよりも、支柱が一軸的に圧縮されせん断破壊あるいはブリットルな破壊を呈したことが考えられる。すなわち、前述の大開駅の場合と同様、今後の詳細な解析を待たねばならないが、当初設計で想定した以上の水平および上下方向の荷重がかなり大きく作用したものと考えられる。

図-7 神戸市営地下鉄三宮駅舎の被災状況の一例

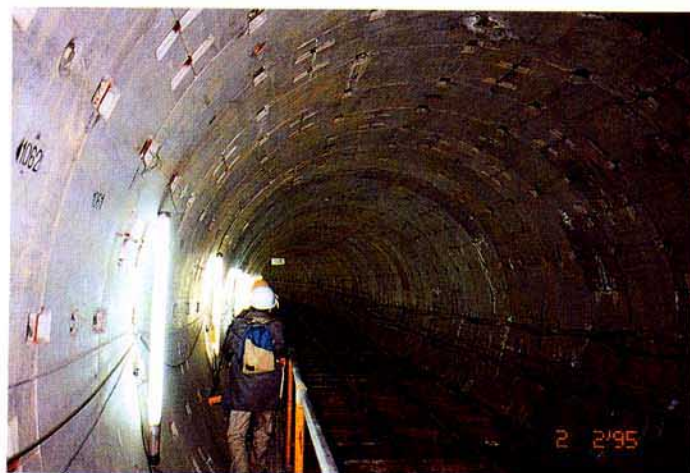
調査は図－8に示す到達立坑と到達立坑から約300 mのシールドトンネル部に対して実施された。調査したシールドトンネルの土被りは11 m～15 mであった。立坑に0.2 mmのクラックが約90 cm生じたことと、セグメントリング間のセグメントの角が剥離した部分が若干ある程度で、構造は写真－11に示すように無傷であった。担当者の話では、地震発生後、現場周辺部では建物の倒壊や10 cm程度の地盤沈下と地割れが発生しており、トンネル内に入るまでは何らかの被害があると思ったそうである。地震発生直後の点検項目は、1)ガス、特にメタンガスの検知、2)セグメントのボルトのゆるみとクラックであった。

写真－11 関西電力磯辺通シールドトンネルの状況

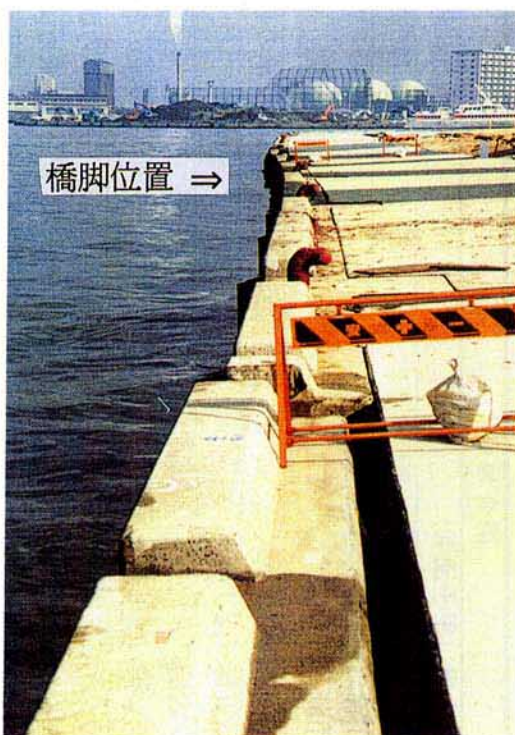
写真-1は西宮港大橋の甲子園浜側における桁の落下現場を示している。西宮港大橋に連続する本線の桁が、西宮大橋との接続部分において落下している。写真-2および3は橋脚の前面の護岸の状況および周辺護岸の変状をそれぞれ示している。橋脚前面の護岸の位置と比較して周辺の護岸が水路側により大きく移動している。すなわち、護岸は橋軸の直下を中心として全体的に凹型に変状し（写真-3, 図-2参照）、そのへこみ量は70~80cm程度である。

写真-3 周辺護岸の変状

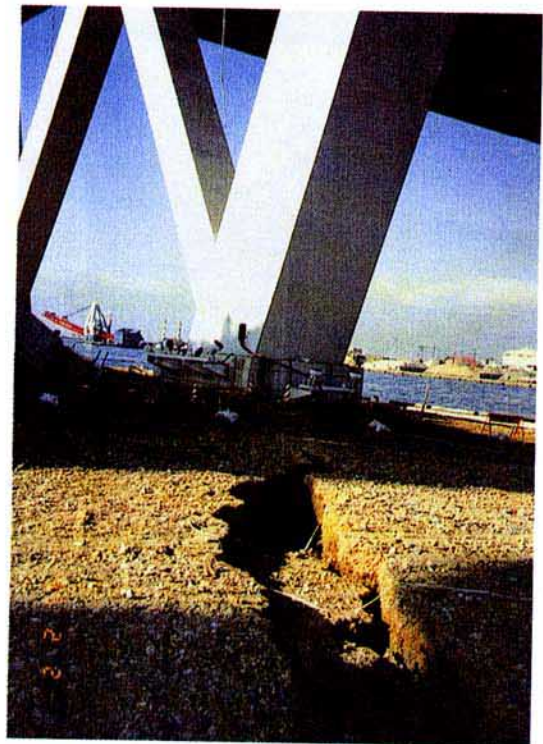
地盤状況を示している。橋脚は護岸から約 23m 離れた地点に位置している。橋脚と護岸との間には、護岸に平行に無数のひび割れが生じており、ひび割れ幅が 50cm 程度に達しているものもある。また、陸側の地盤では、橋脚から放射状に伸びる無数のひび割れが存在し、最も広い部分の幅が約 1m、長さが 50m 以上に達するものもあった（写真－4）。ただし、地表面での液状化の痕跡は大規模なものではなかった。図－3 に示すような橋脚から放射状に伸びるひび割れは、橋脚が内陸方向（東、大阪方向）に移動する場合、もしくは、地盤が水路側（西、神戸側）に移動する場合に生じる。桁が落下したことを考え合せると後者の可能性が高いと考えられる。

写真－4 橋脚から放射状に伸びるひび割れ

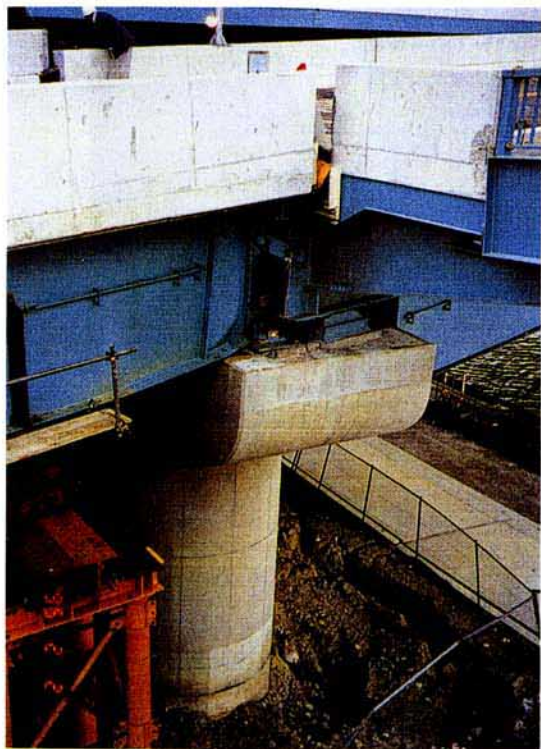
写真－5 は新夙川橋の西宮浜側の橋脚を示している。写真の左側に水路が位置している。橋脚は水路に向かって傾いているのが分かる。写真－6 は橋梁端とそれに連続する桁との連結部分を示している。連続する桁は橋脚の上にかろうじて載っており、落橋を免れている。また、支障は破損し、桁間に段差がついている。写真－7 は、護岸と橋脚の間の地盤の状況を示している。橋脚前面の地盤が水路方向に滑動し、陥没している。この周辺地盤には顕著な噴砂は認められなかった。したがって、橋脚の傾斜は、護岸の崩壊に伴う橋脚前面地盤の滑動により、基礎の水路方向への移動に対する抵抗力が減少したことと共に、地盤全体の水路側への移動による側方流動圧によると考えられる。

写真－6 橋梁端とそれに連続する桁との連結部分

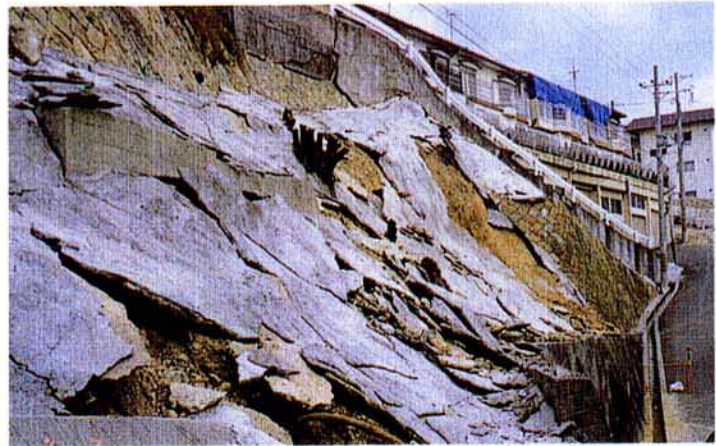
災で多く認められており、切土と盛土を一体化する対策が必要である。また、コンクリート吹付け工を施した斜面ではコンクリートがめっちゃめっちゃに割れたり（写真-5）、崩壊した。コン

写真-5 コンクリート吹付け工の破壊状況

クリート吹付け工はまさ土斜面の侵食防止対策工として設けられたと考えられるが、地震時には効果がないことを示している。

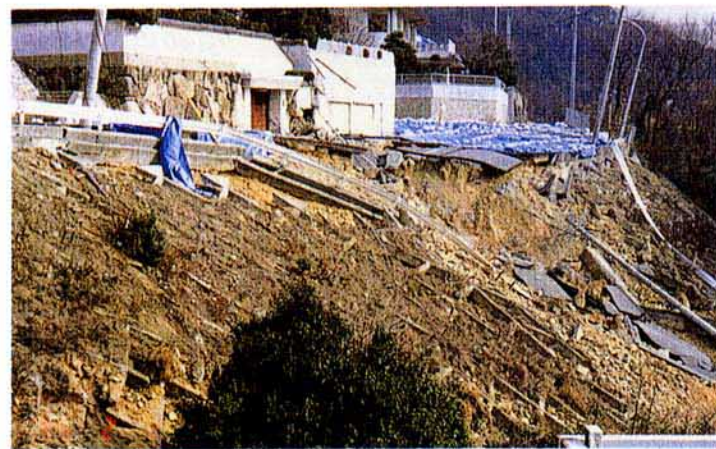
写真-6 西岡本七丁目の斜面崩壊状況

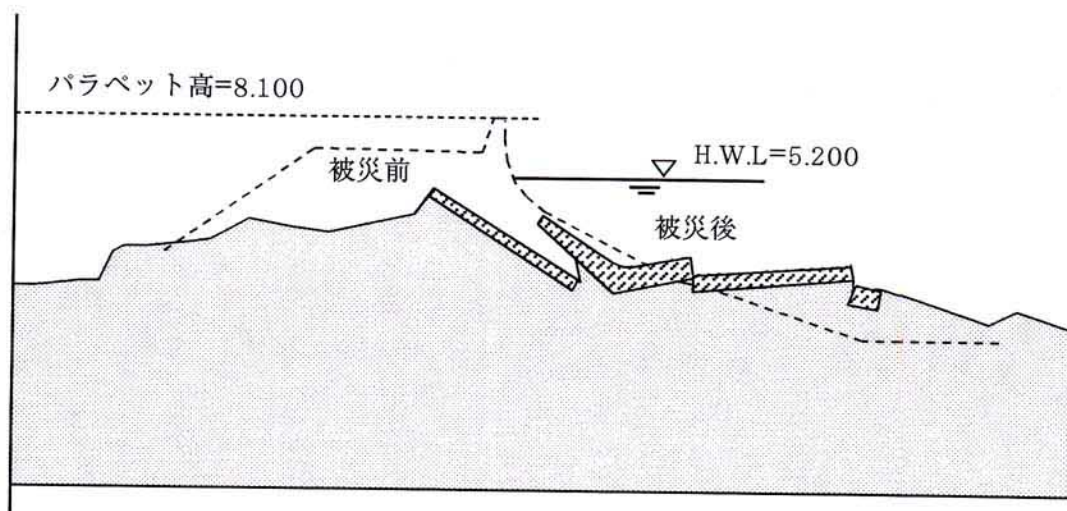
この地区は今回の地震で最も堤防被害の大きかった区域である。液状化と堤体内土砂の側方流動(写真1(d))によって大規模な堤体の崩壊、沈下、破損および護岸のはらみ出し等が見られ、パラペットの最大沈下量は3mにも達していた(図2と写真1(a),(c))。ここでの砂層の厚さは約10mである。

図2 淀川西島地区での堤防の破壊形状(建設省近畿地建淀川工事事務所資料)

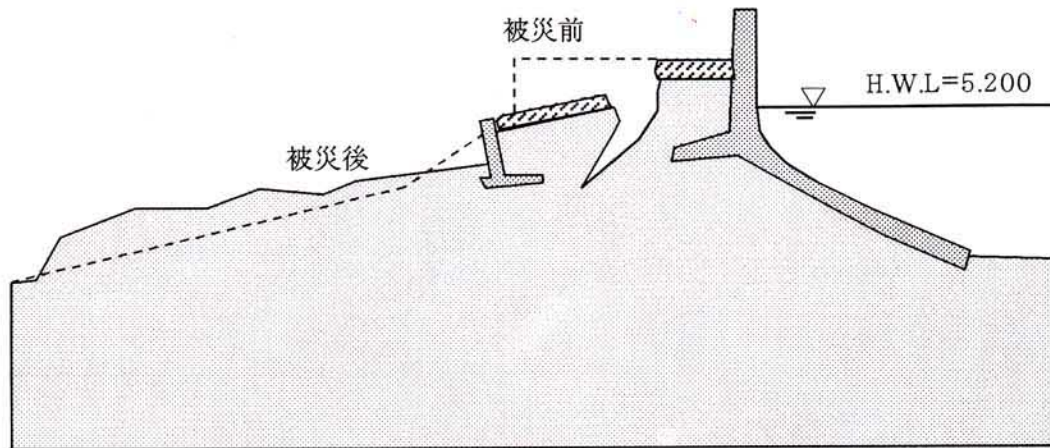
堤防天端には大きな亀裂が縦断方向に走り、川裏側への堤防のはらみ出し及びのり尻崩壊(図3と写真2(a))等が見られた。西島水門の取り付け部で特殊堤(高潮堤防)の天端から裏のり面にかけて被災があったが、水門には変状は認められなかった。この地区

図3 淀川西島地区での堤防の破壊形状(建設省近畿地建淀川工事事務所資料)

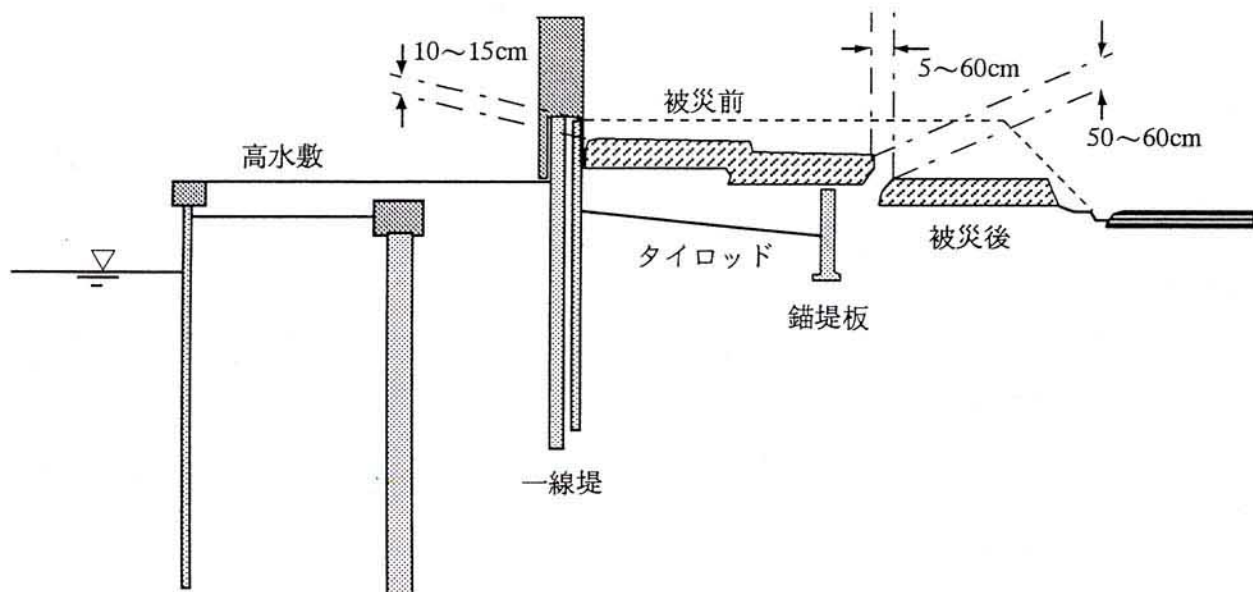
図4 神崎川(佃島)での堤防破損模式図(大阪府資料)

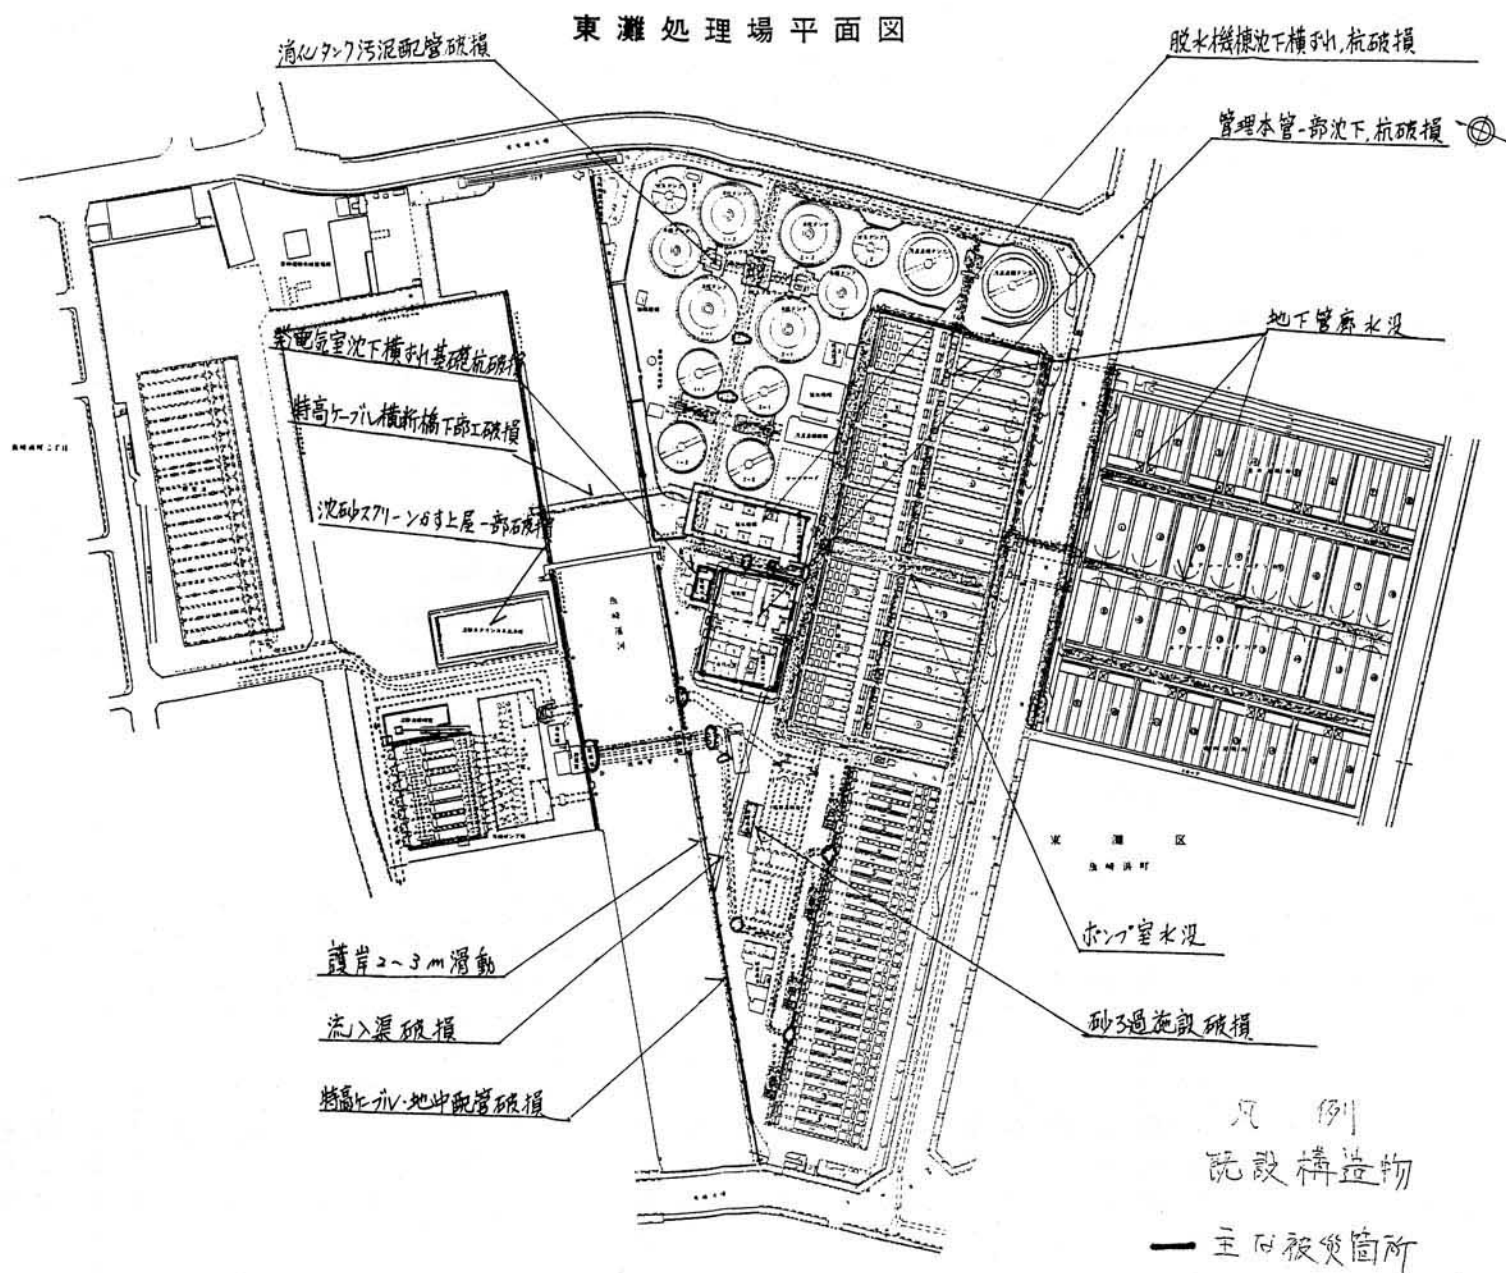
図－1が東灘下水処理場の平面図と被害ヶ所の概要である。埋立地運河擁壁が側方流動（滑動）して、対岸の魚崎ポンプ場から処理場へ下水を送る流入管が写真－2、3、4、5に示すように破損した。運河南側の擁壁が2m程せり出して、処理場北側の施設群が滑動＋沈下し（写真－6は階段の基礎部分が2m程運河南側に滑動したとを示している）、最初沈殿池流入渠（1.5m x 3m）が Expansion joint面で50 cm程ずれていた。このためポンプ場は稼働可能であったが、下水処理は全く行えない状態となった。そのために、運河を閉め切って仮設沈殿池とし塩素消毒して放流することとした。写真－7は閉め切り工事の様子である。処理施設は杭基礎で、大阪海成基層部にPC, CC, ベノート杭で指示されていた。運河に近い施設ほどExpansion jointが変位を受けきれず破断している箇所が多い。下水処理施設も水槽壁面のJointが写真－8のように破断しそこから水が抜けた。写真－9は最初沈殿池の汚泥かき寄せ機で翼部がずり落ちている。運河の反対側（南側）は上部を交通局バスターミナルとしたmassiveな構造物（写真－10）であったため、全く無損傷であった。

図 - 1 東灘下水処理場平面図と主な破損箇所

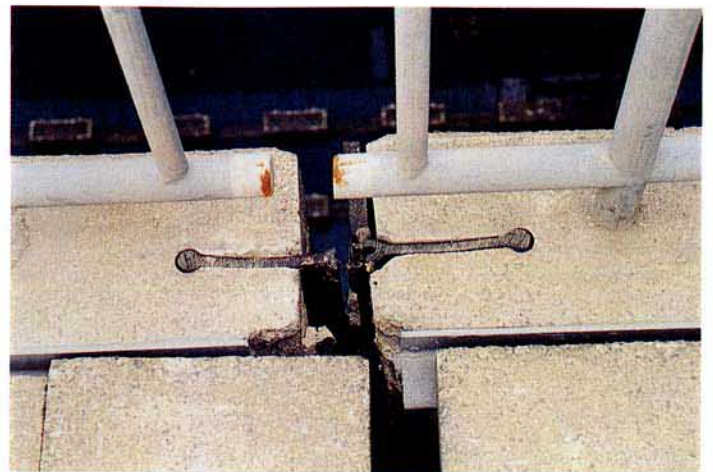
写真-8 水槽壁面のJointの破損

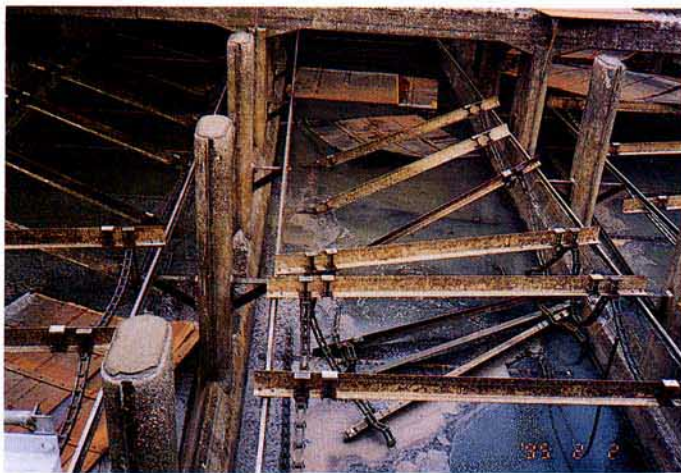
写真-9 最初沈殿池の汚泥かき寄せ機

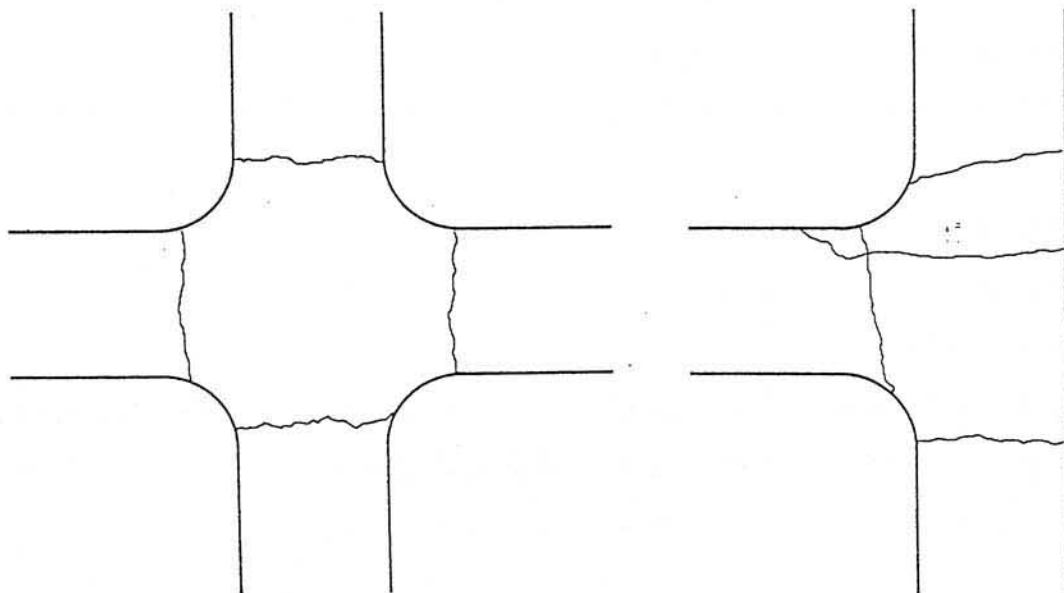
図一1 交差点周辺のひびわれ

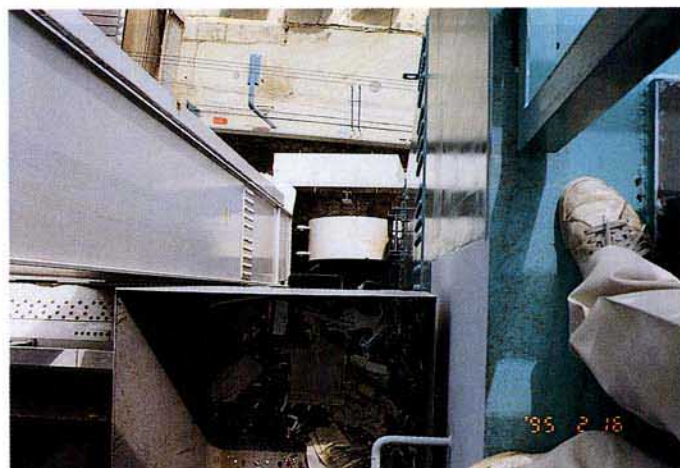
写真 13 東神戸大橋の支承の損傷

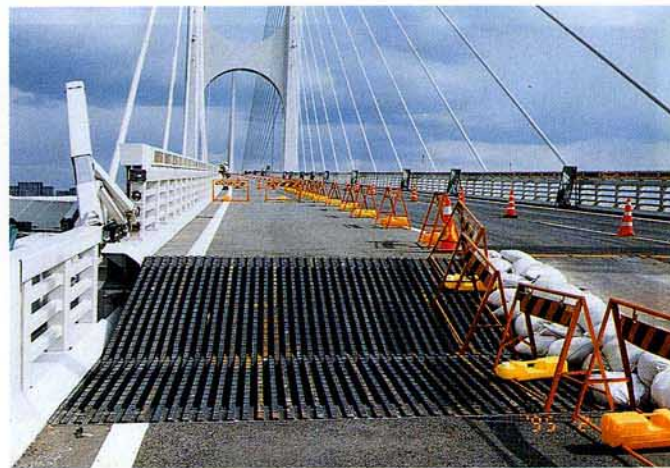
写真 14 東神戸大橋の路面の段差

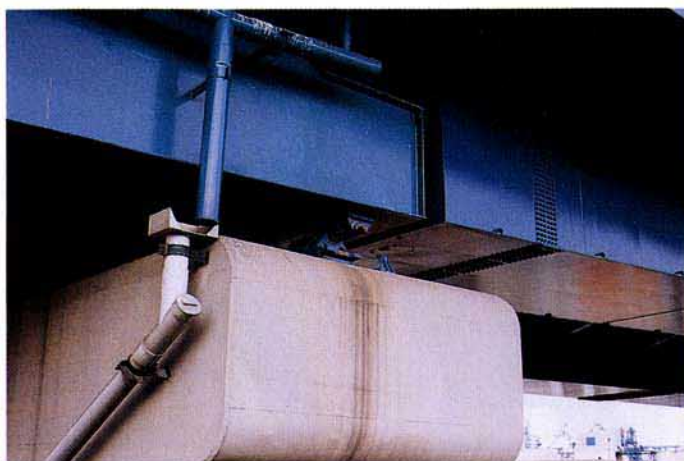
写真 19 第2摩耶大橋の支承の損傷

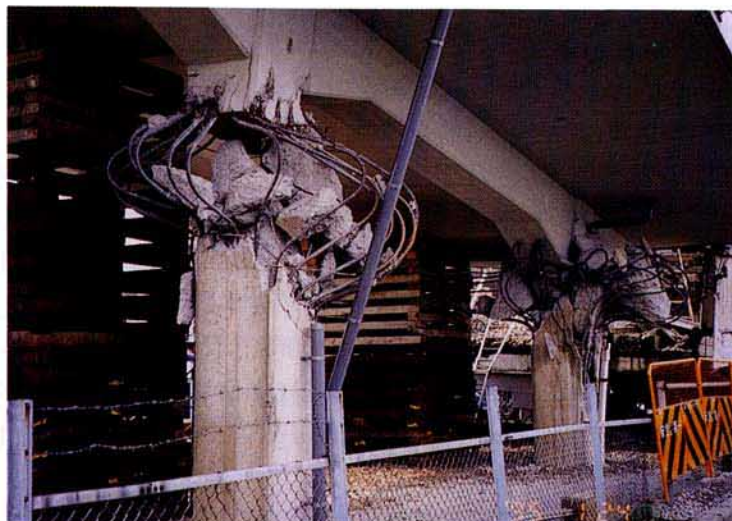
写真-2 写真-1の状態が進行してずれ落ちた状態

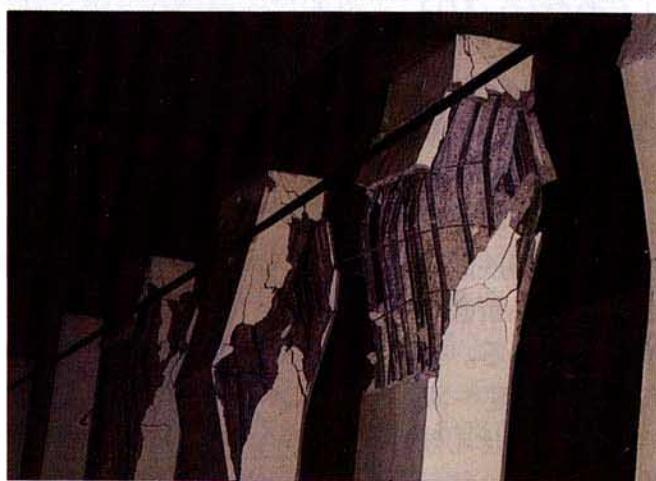
写真-4 矢印の先の柱がこの方向の面でせん断破壊している。

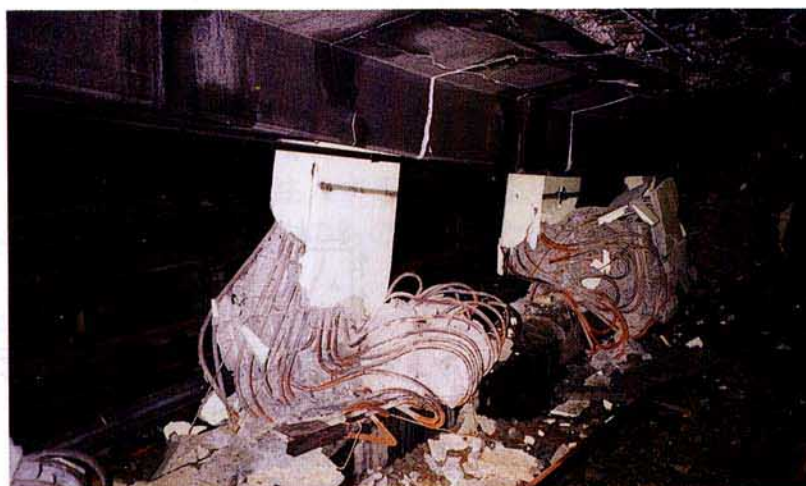
写真-5 写真-4の状態が進行してずれ落ちた状態

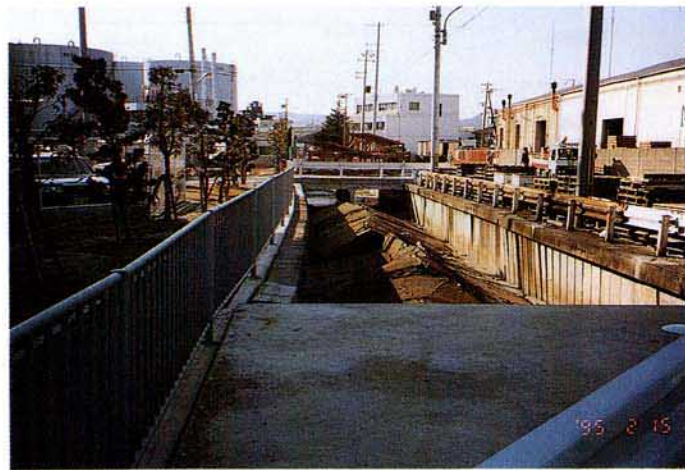
写真-12 長田港近傍人工河川の河床破壊

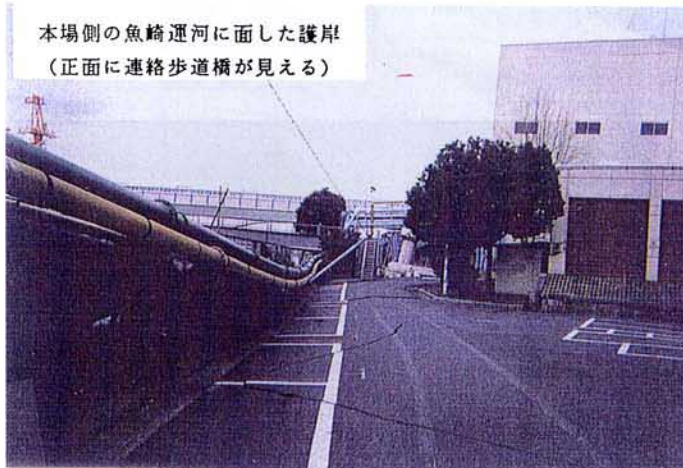
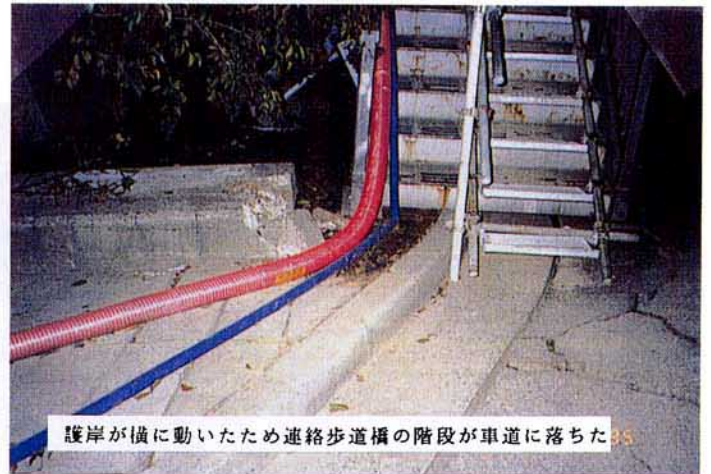
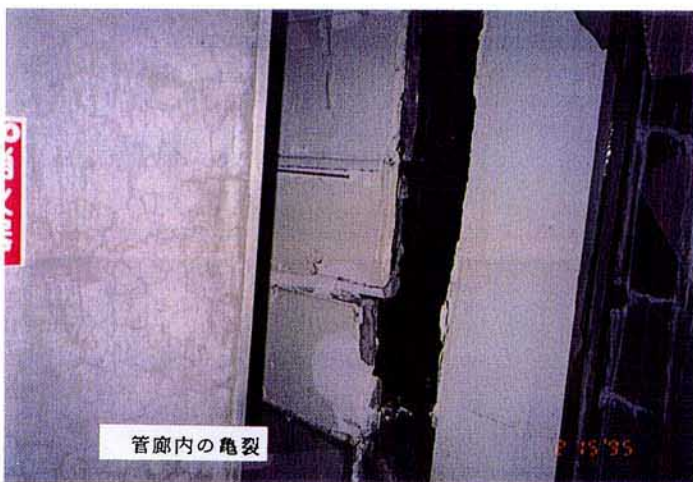
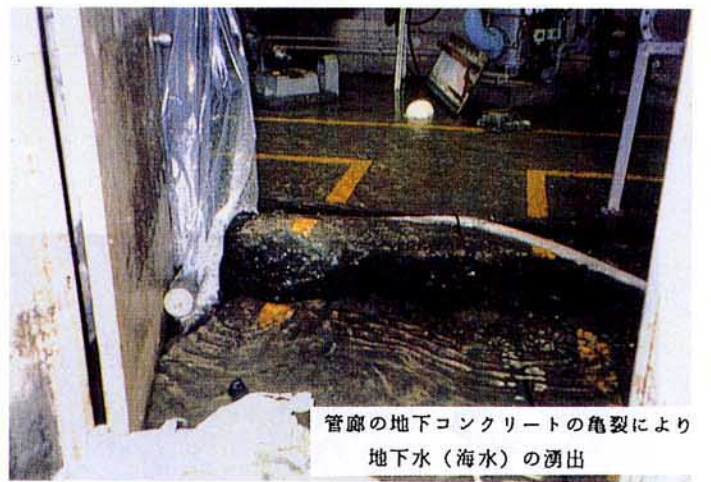
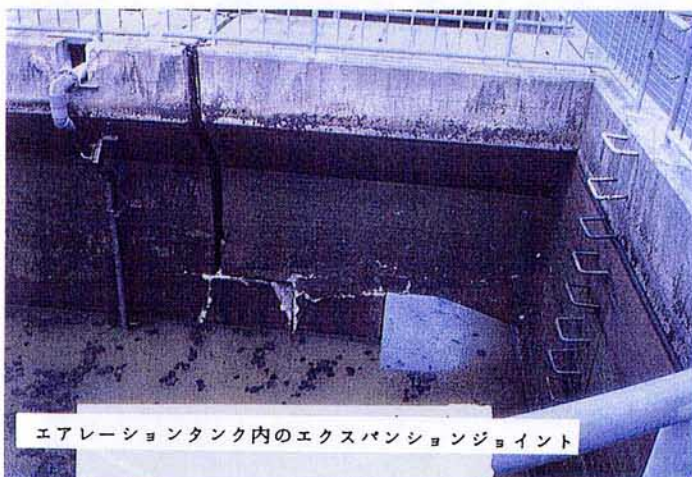
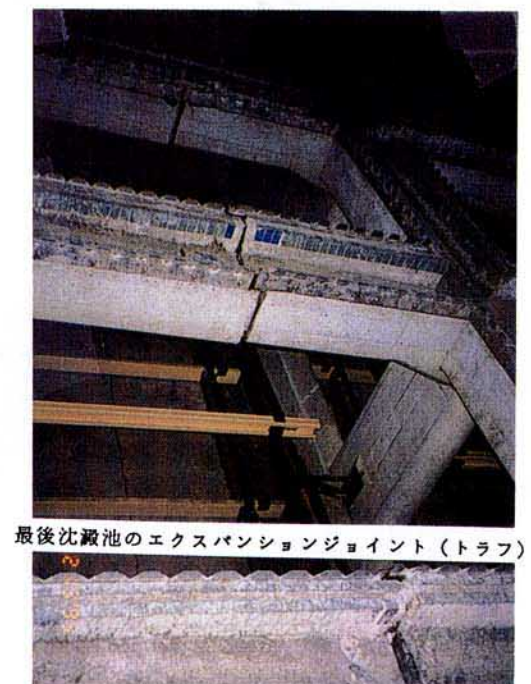
写真1 東灘処理場の損傷状況

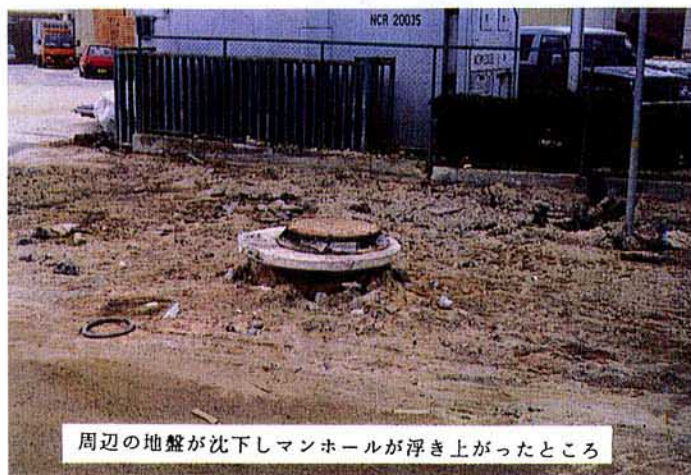
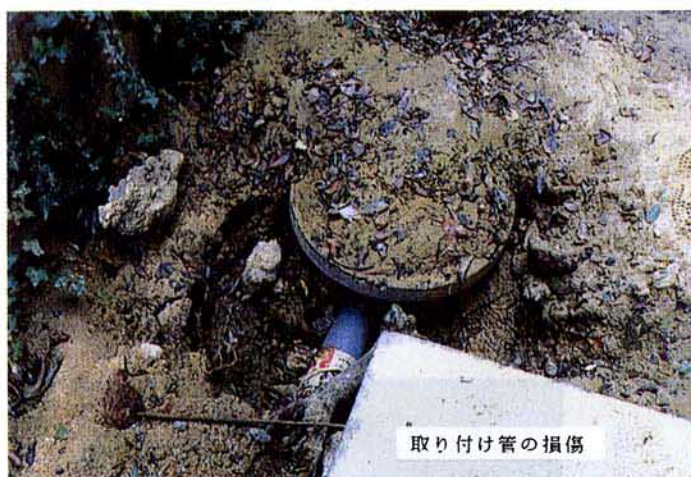
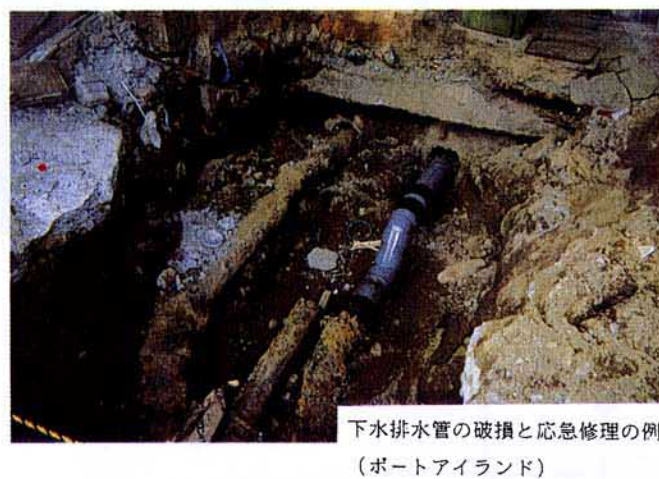
写真2 取付用マンホールおよび取付管の損傷例

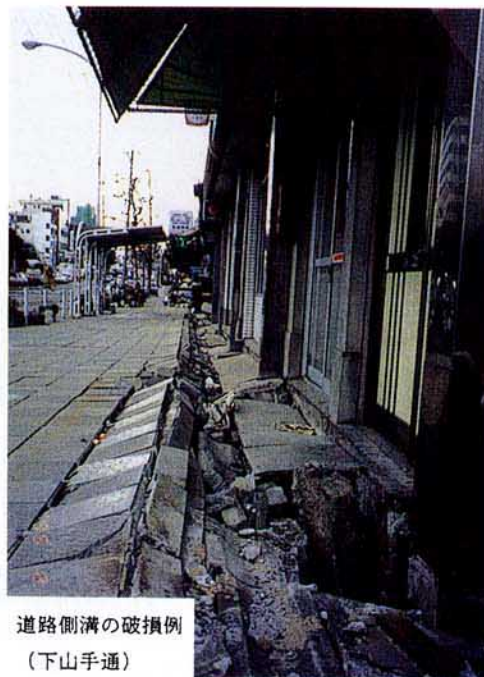
道路側溝の破損例  
(下山手通)

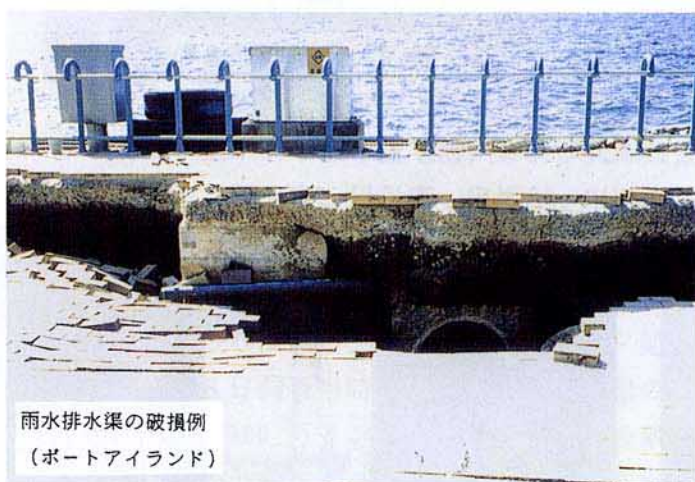
雨水排水渠の破損例  
(ポートアイランド)
