阪神・淡路大震災 における下水道復旧の記録

平成7年7月

神戸市下水道局

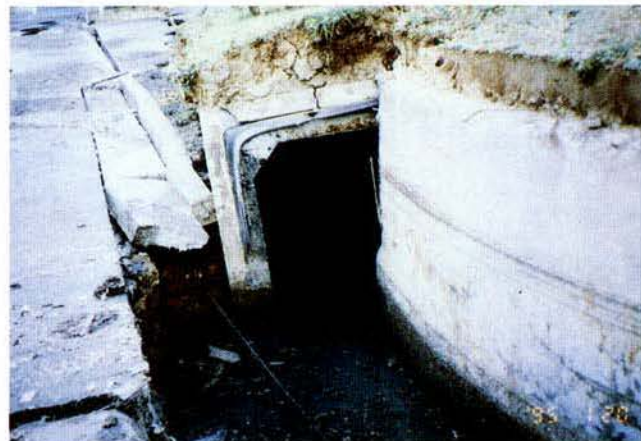
写真20 東灘処理場流入水路の破壊

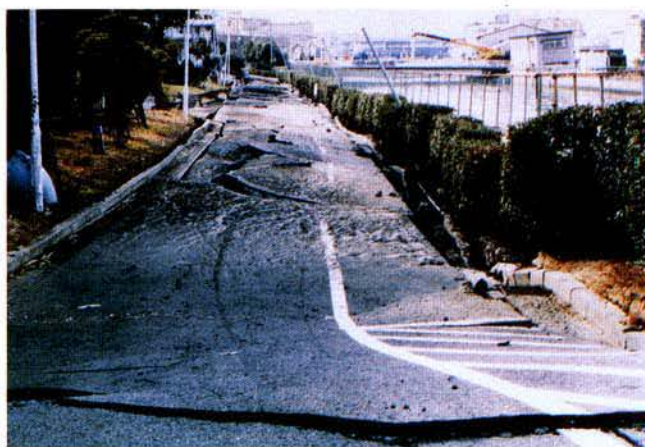
写真18 東灘処理場護岸の滑動による地盤沈下

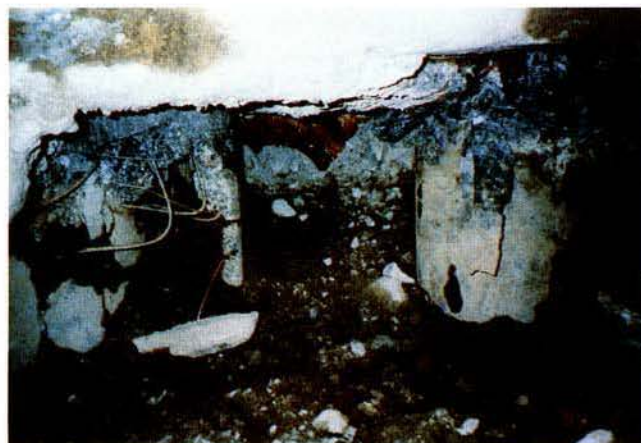
写真22 東灘処理場管理本館基礎杭の破壊

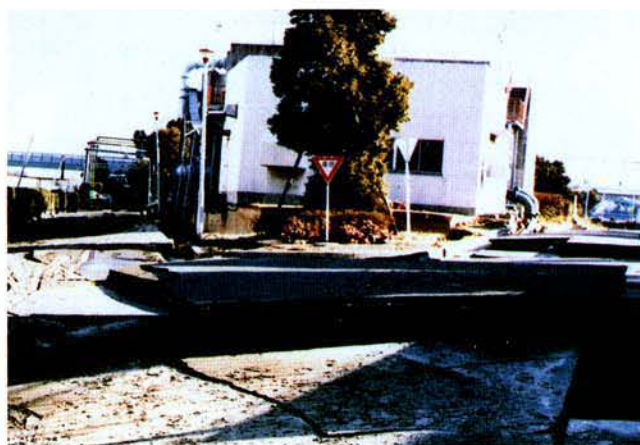
写真19 東灘処理場の地盤沈下と道路の破壊

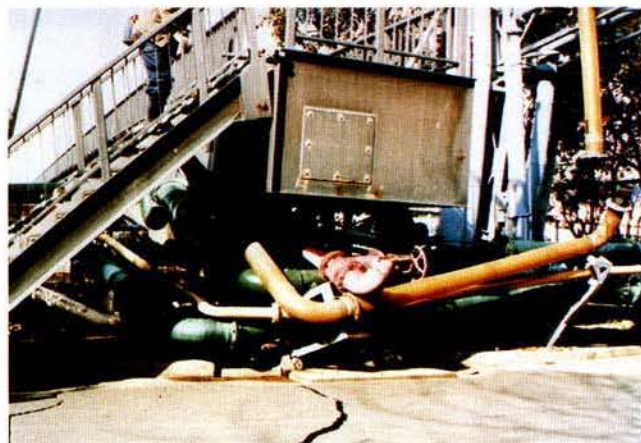
写真23 東灘処理場配管群の変形

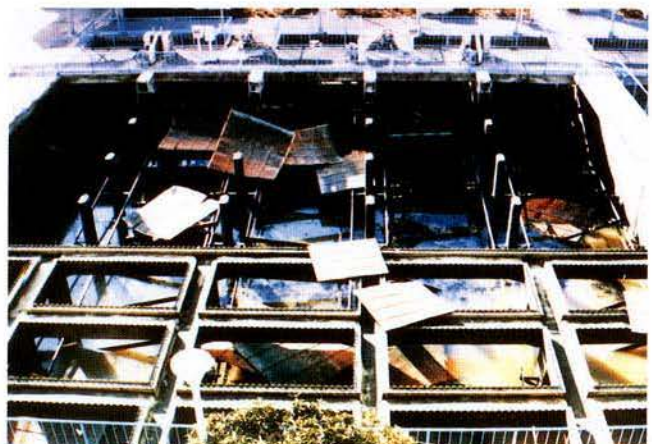
写真29 東灘処理場最終沈殿池の破壊

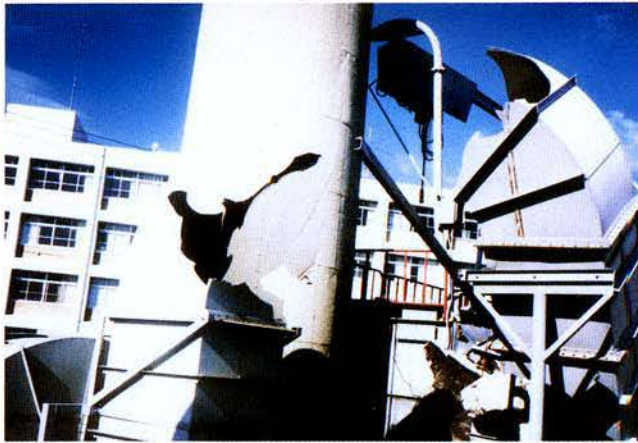
写真30 中部処理場脱臭ダクトの破壊

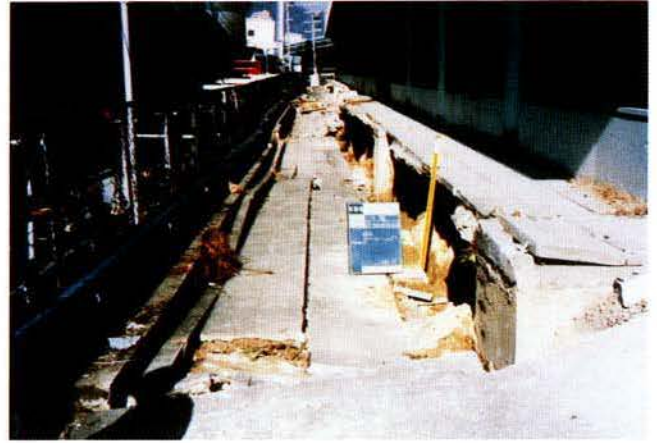
写真34 西部処理場の地盤沈下

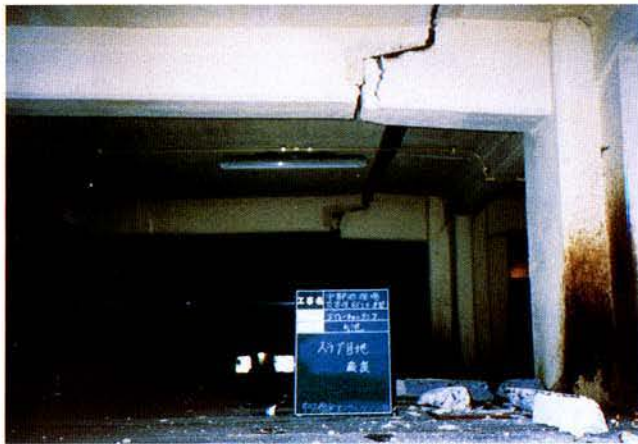
写真31 中部処理場エアレーションタンク上屋の破壊

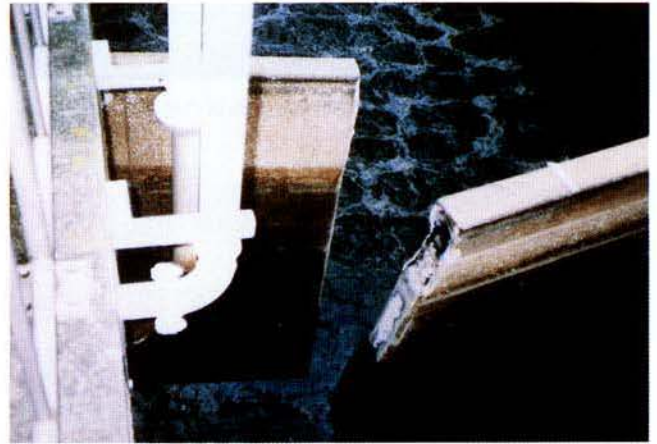
写真35 西部処理場エアレーションタンク阻流壁の破壊

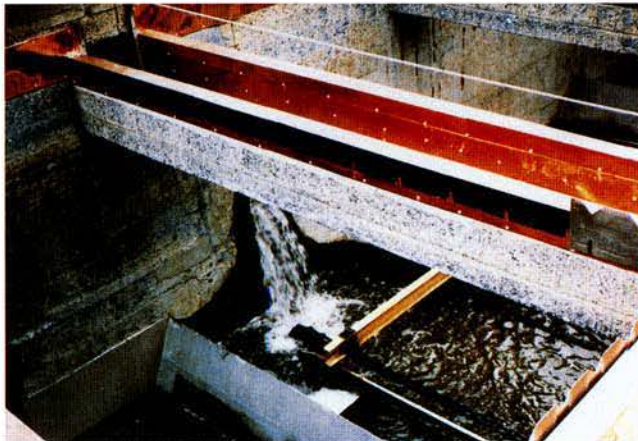
写真32 中部処理場最終沈殿池の漏水

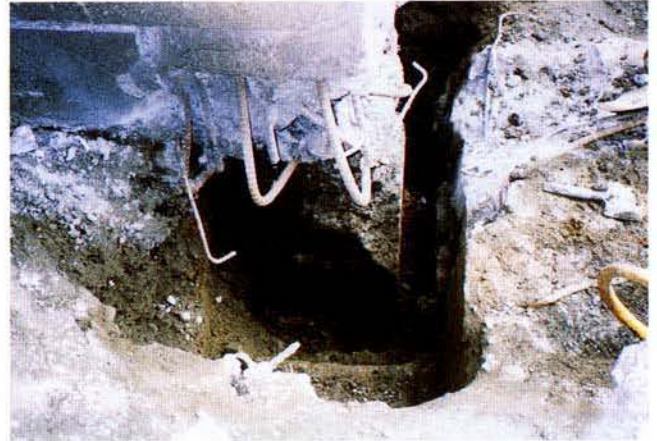
写真36 西部処理場給泥ポンプ室基礎の破壊

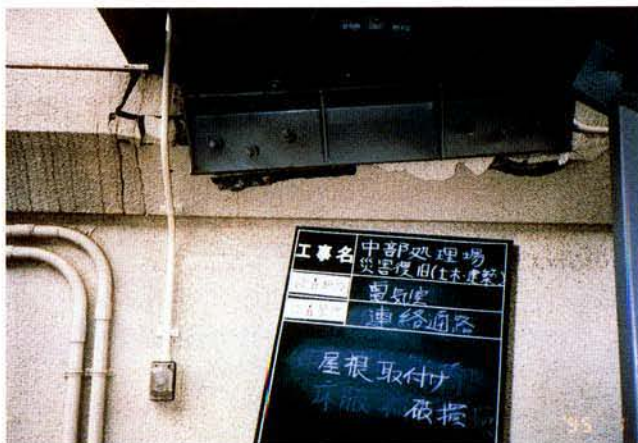
写真33 中部処理場連絡通路取付け部の破壊

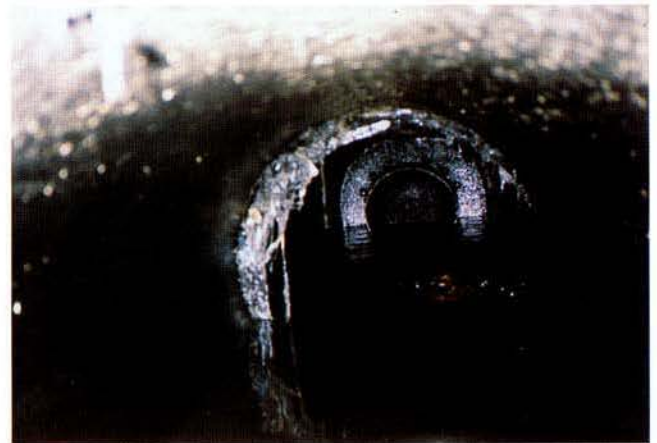
写真37 西部処理場エアレーションタンク流入管の破壊

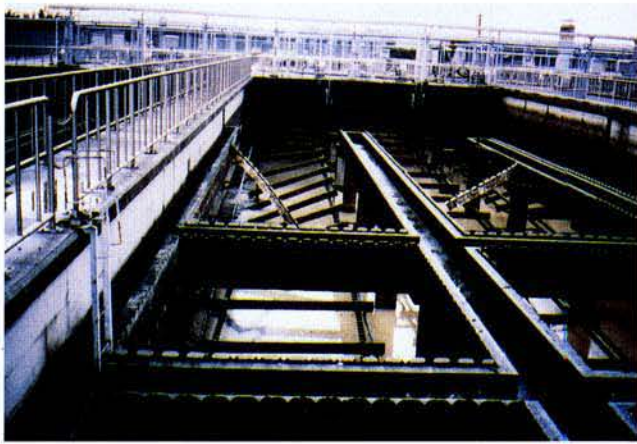
写真38 西部処理場最終沈殿池の破壊

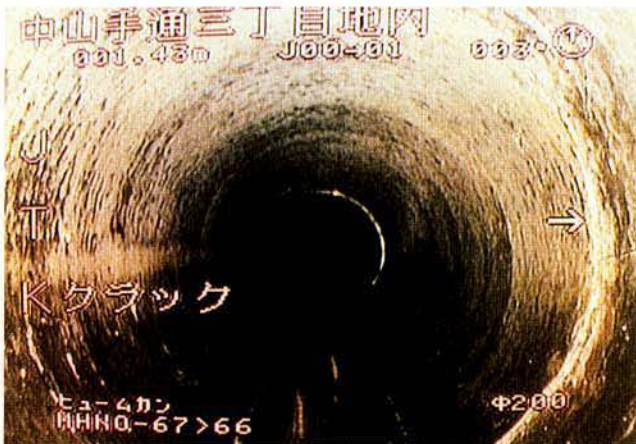
写真51 汚水枝線の円周亀裂

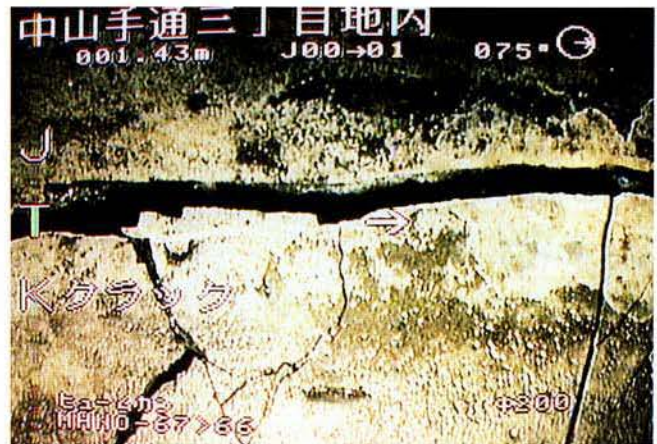
写真52 汚水枝線の円周亀裂の拡大写真

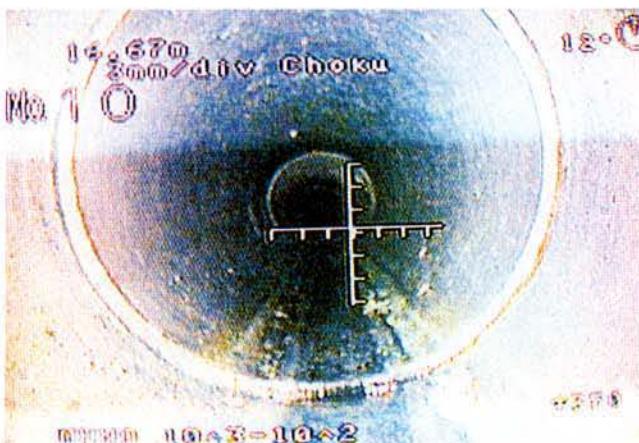
写真53 汚水枝線ヒューム管継ぎ手部の離脱

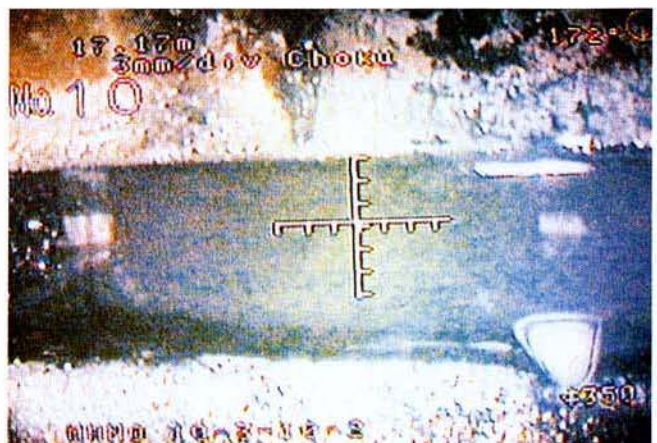
写真54 汚水枝線ヒューム管継ぎ手部の離脱拡大写真

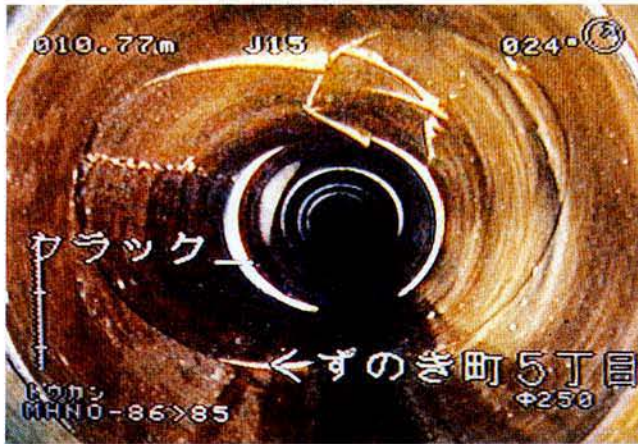
写真55 汚水枝線陶管の破壊

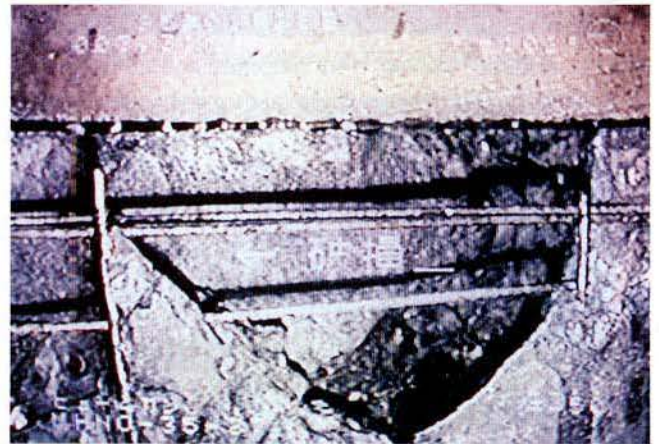
写真58 マンホール管口付近のヒューム管破損の拡大写真

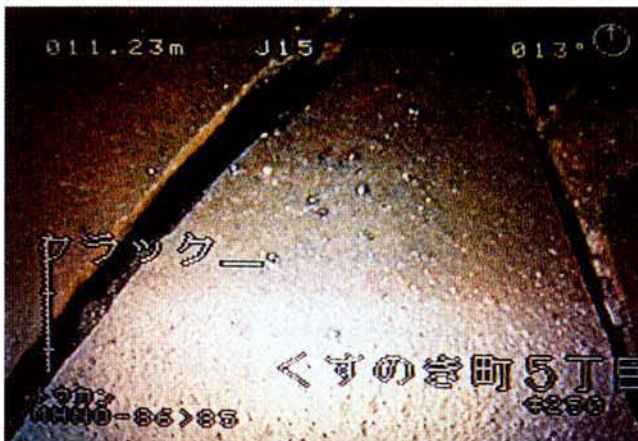
写真56 陶管破壊の拡大写真

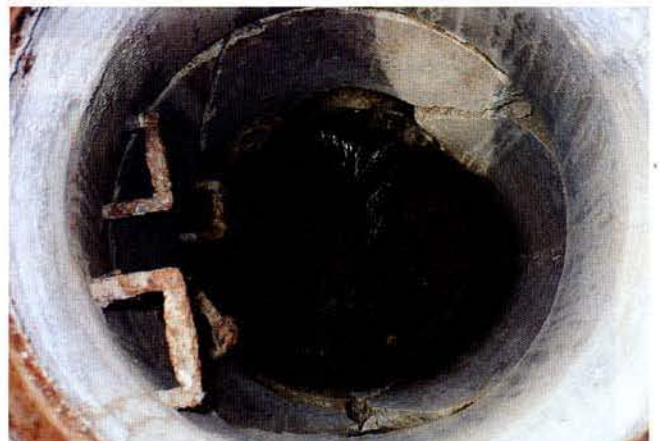
写真59 汚水マンホールの損壊

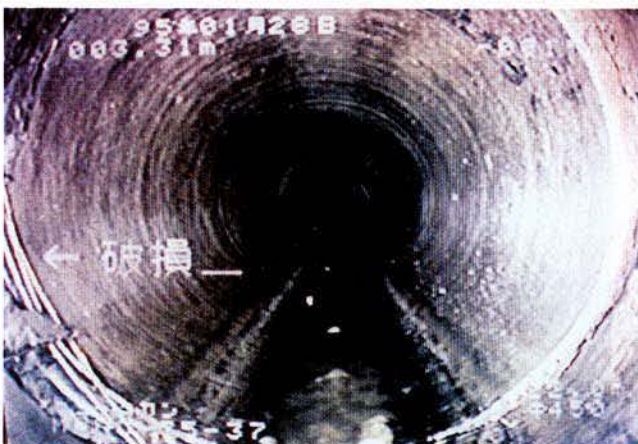
写真57 マンホール管口付近のヒューム管の破損

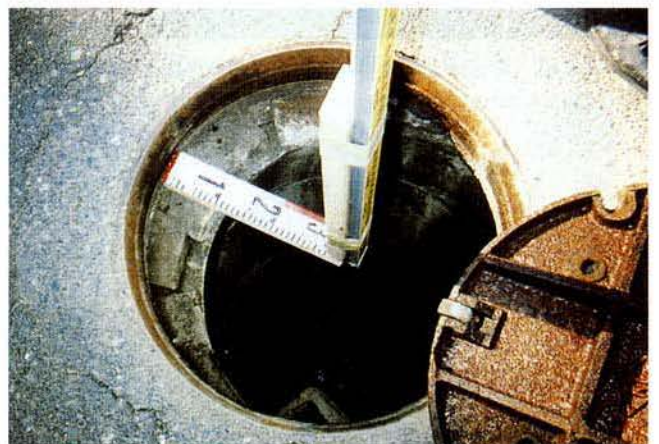
写真60 マンホール蓋のずれ

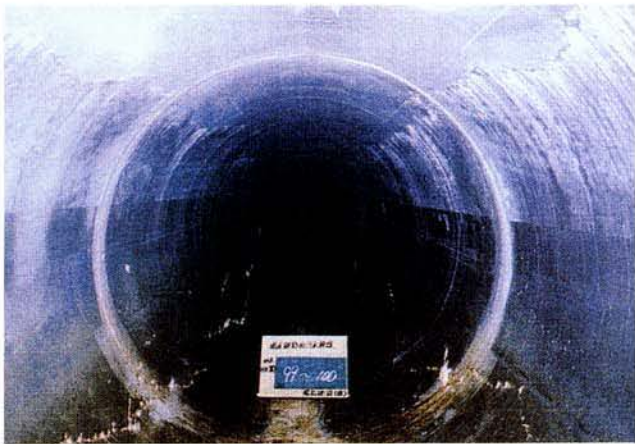
写真61 鳴尾御影污水幹線シールド二次覆工コンクリートの縦断亀裂

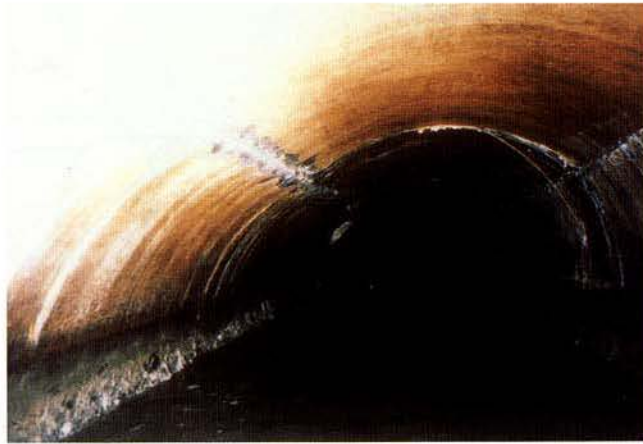
写真65 葦合灘污水幹線ヒューム管の縦断亀裂

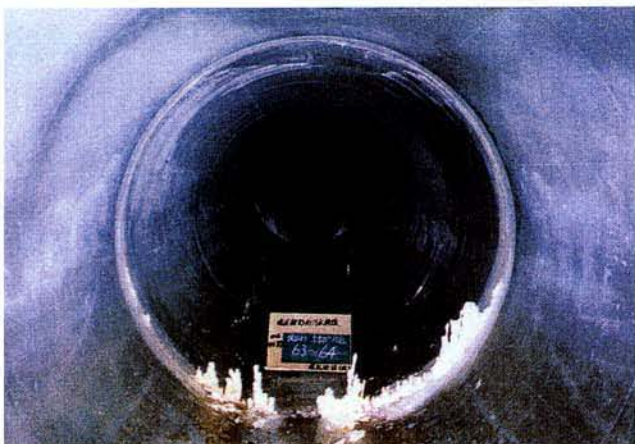
写真62 鳴尾御影污水幹線シールド二次覆工コンクリートの円周亀裂

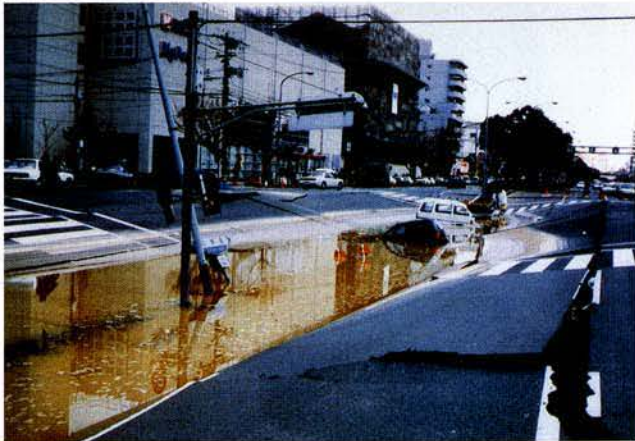
写真63 高速鉄道（地下鉄）大開駅の崩壊による路面の沈下

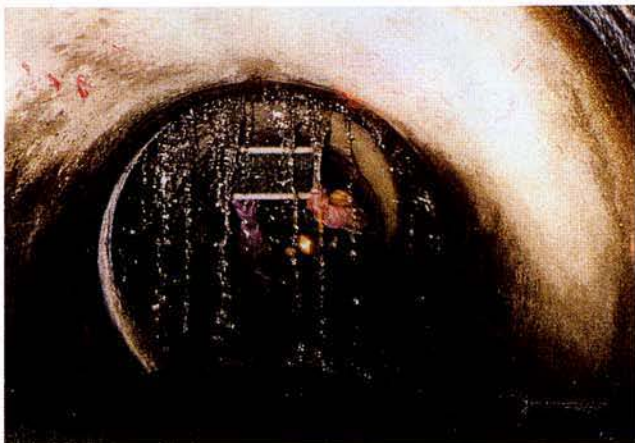
写真64 葦合灘污水幹線伏越管（ヒューム管）円周亀裂による漏水

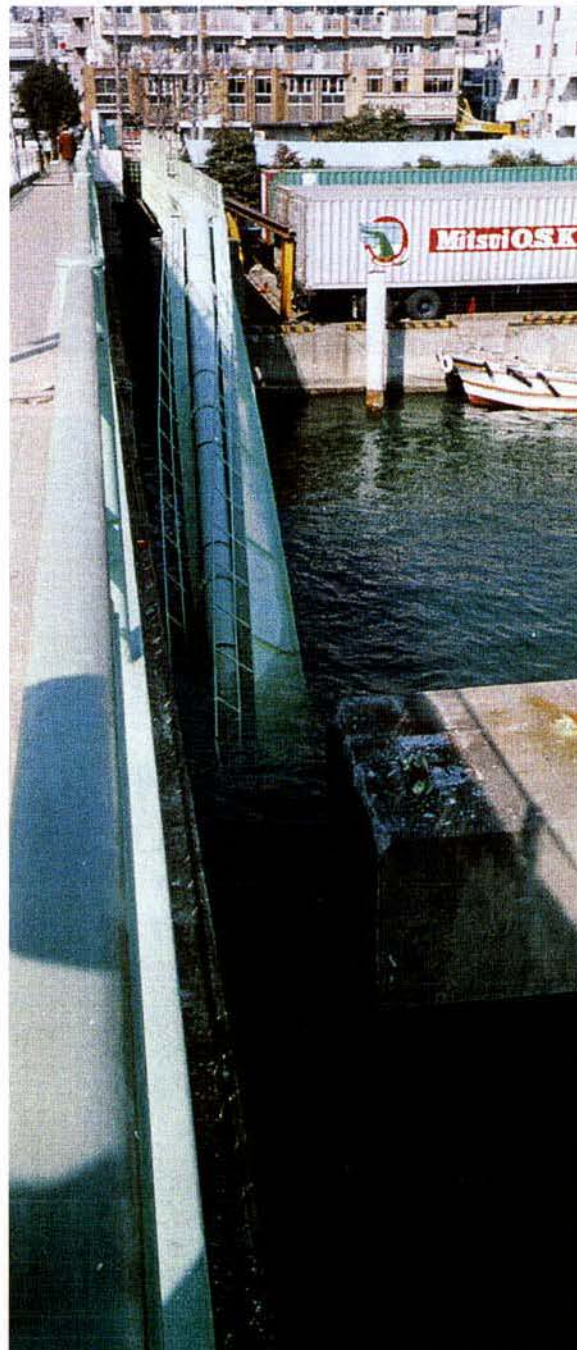
写真66 水管橋深江大橋ポンプ場（圧送管φ600mm）の落下

浜崎汚水幹線は陥没箇所を迂回してバイパスルートを設置することで、生田低区幹線は工事中の共同溝に仮排水することでそれぞれ応急復旧した。また、深江大橋水管橋は仮設配管の設置で、葺合灘汚水幹線はライナープレートを用いた補強で対応した。

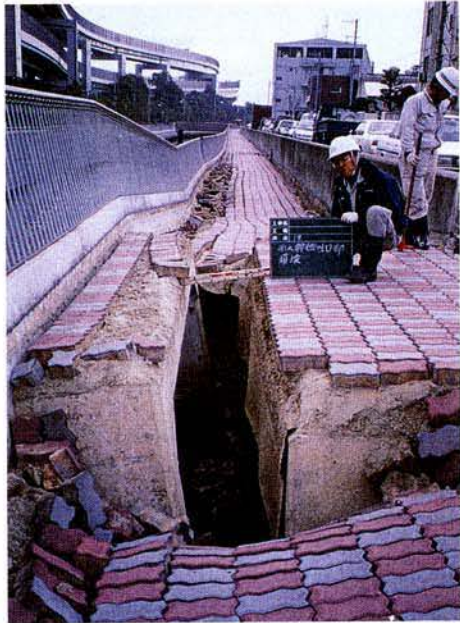
写真67 新在家雨水幹線、運河護岸の側方流動によるボックスカルバートの破損

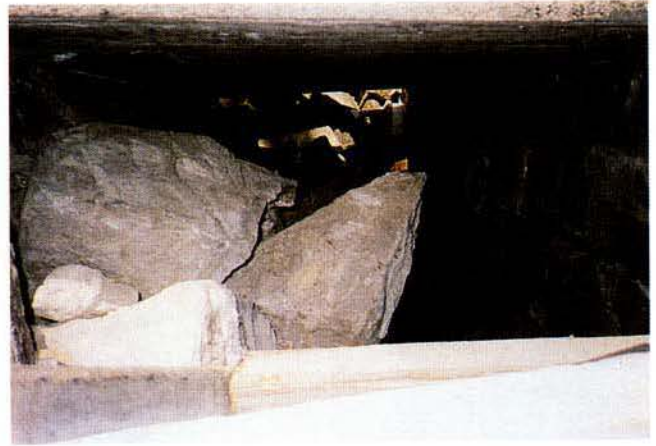
写真70 神前雨水幹線石積側壁の崩壊

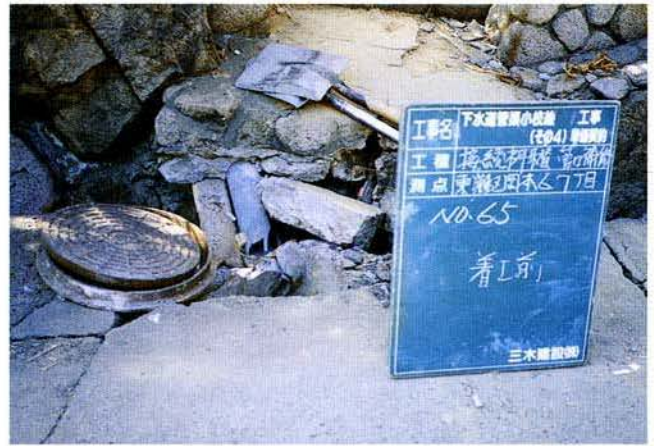
写真78 排水管と接続ますの損傷（東灘区）

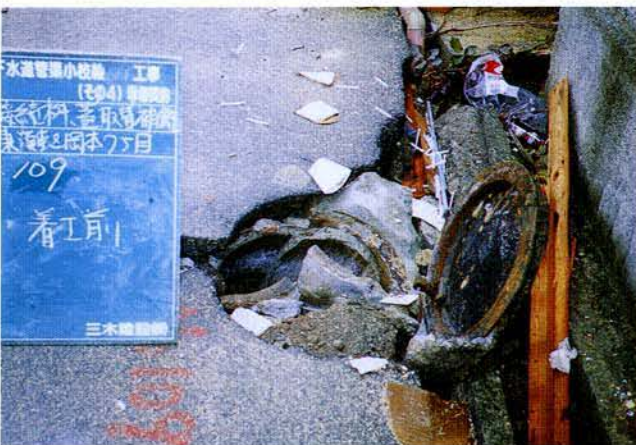
写真76 接続ますの損壊（東灘区）

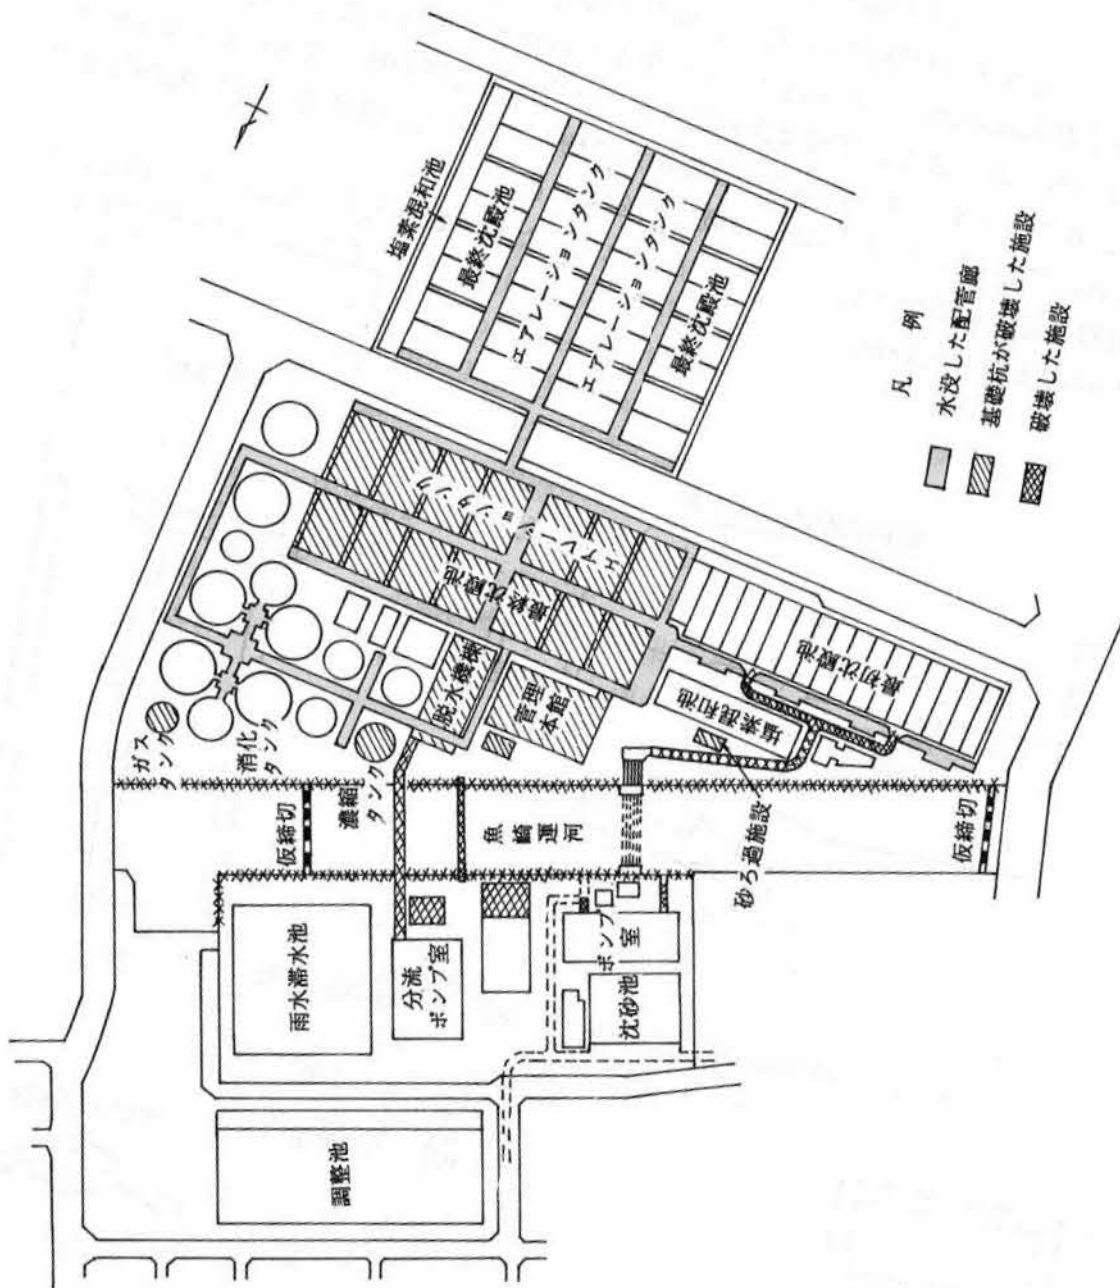
図-5 東灘処理場の被害状況

東灘処理場は、東部第3工区と称する埋立地に位置し、その地盤はけって良好なものではないことや埋立ての護岸の崩壊などの原因により、神戸市の処理場の中では最大の被害を被った。その被害状況を図－5に示す。

東灘処理場では、魚崎ポンプ場から処理施設へ汚水を送水する導水渠が破壊し、送水不能になるとともに、配管廊からの大量の地下水の湧水により、水処理設備が水没し、通常の処

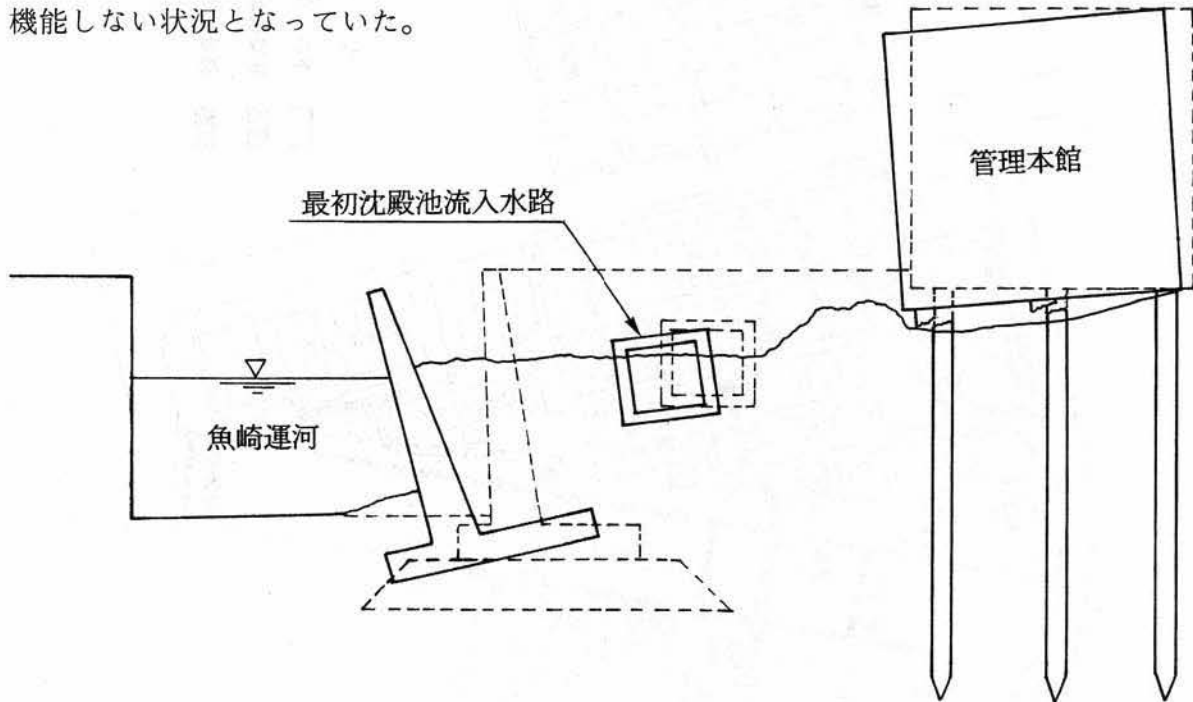
図-6 東灘処理場運河護岸の横ずれ、傾斜による処理施設の被害状況

まず、第1の被害の特徴は、地盤の液状化と側方流動により、処理施設のすぐ北側に位置する運河護岸の横ずれが生じ、処理施設も大きな被害を受けたことである。護岸と処理施設との距離は、最も近い場所で10m程度であり、護岸は最大2.5m程度の横ずれが生じ、処理施設周辺の地盤も最大2m程度沈下したり、側方に移動した。このため、護岸沿いに位置するポンプ場から最初沈殿池に汚水を送水する管渠がその継ぎ手部分で完全に破断し、汚水の送水が不可能となった。また、運河に比較的近い所に位置する管理棟、発電機棟、脱水機棟、濃縮タンク、ガスタンク、砂ろ過施設の基礎杭が破壊しそれぞれの施設が傾斜し構造物の安定性が損なわれてしまった。この状況の概念図を図-6に示す。

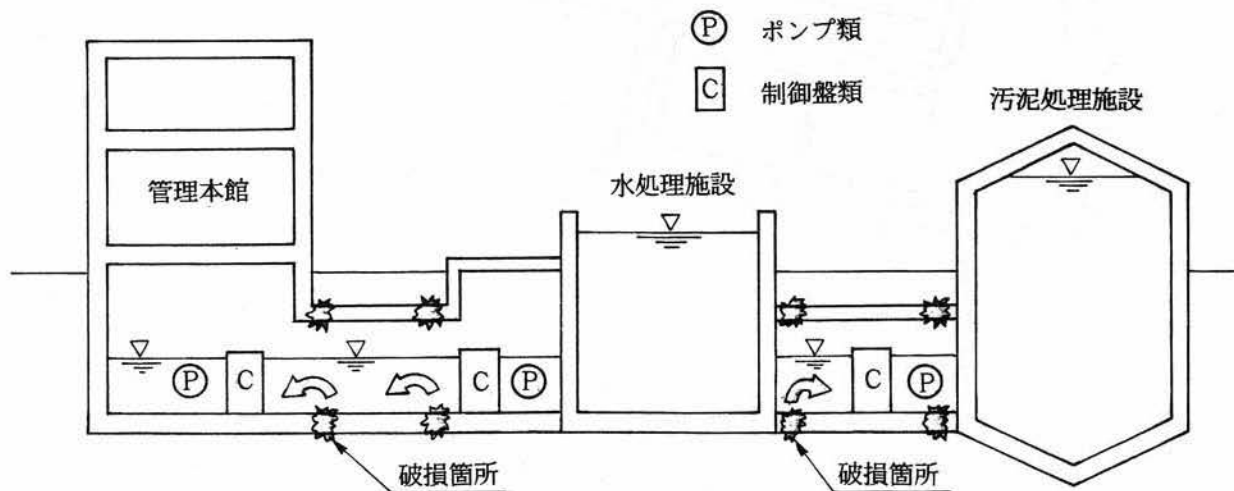
図-7 東灘処理場配管廊破損に伴うポンプ類、電気制御盤の水没状況

第2の特徴として、護岸から離れた場所でも地震による衝撃と液状化の影響を受け、本場のエアレーションタンクと最終沈殿池の基礎杭が破壊されてしまった。また、地下の配管廊のエキスパンションが破壊され、大量の地下水が配管廊に流れ込み、ここに設置されていたポンプ類や電気の制御盤、操作盤が水没してしまい、それらが全て使用不能となった。この被害の状況の概念図を図-7に示す。

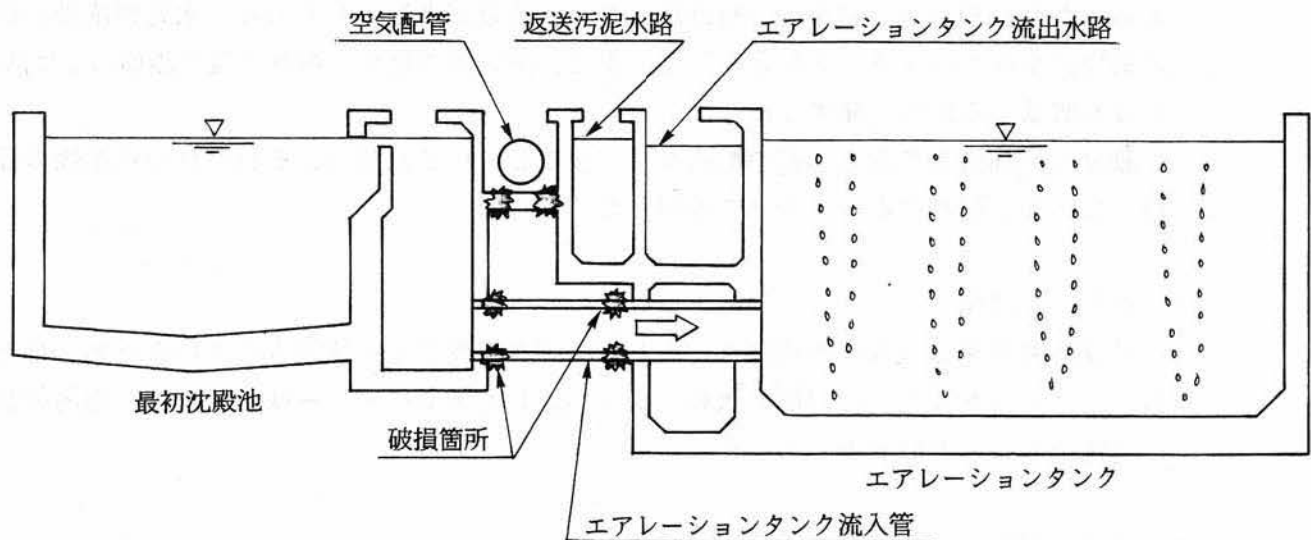
図-8 西部処理場エアレーションタンク流入管の破損状況

第1の被害の特徴としては、第1系列の最初沈殿池からエアレーションタンクへ汚水が流入する配管が破損したことである。最初沈殿池とエアレーションタンクとの揺れの違いにより、これが破損したと考えられる。8池のうち6池はヒューム管であり他の2池は可撓管が設置されているが、可撓管にはこのような被害は発生しなかった。その概念を図-8に示す。このエアレーションタンク流入管は地下約3.0mにあり、水圧がかかっているため汚水が土中を通して次に記す送気配管廊末端部へ噴出した。

次の段階の調査で最初沈殿池からエアレーションタンクへの流入管が破損していることが判明し、その補修工事にとりかかった。全流入水を処理する必要性からエアレーションタンクの全ての運転を停止することができないので、1池か2池ずつ順次補修していった。この補修にはかなりの時間を要し、処理機能は2月7日に60%に、3月3日に70%にそれぞれ回復し、3月7日に100%に回復した。

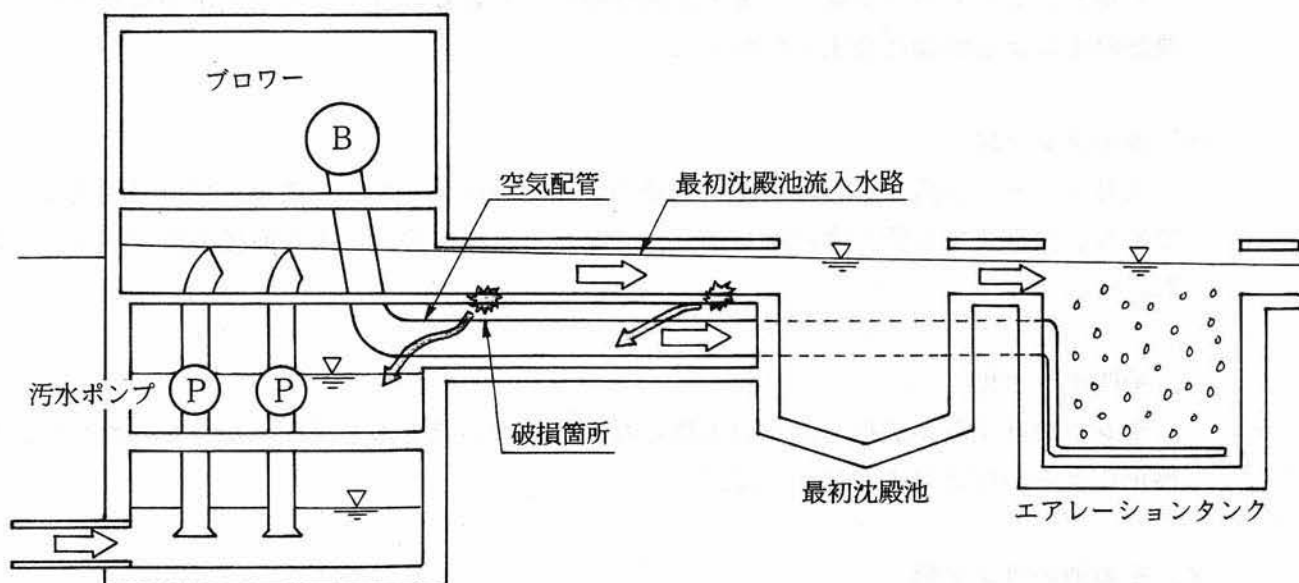
図-9 西部処理場流入水路破損によるポンプ室の水没状況

第2の被害の特徴は、第1系列の汚水ポンプ室から水処理施設へ汚水を送水する導水管の下にエアレーションタンクへの送気配管廊があり、その末端部は最初沈殿池出口水路の地下部にあり、この部分に応力が集中し座滅したことである。この部分からの浸水は激しく毎分4～5m³であった。導水管の破損や最初沈殿池流入水路及び流出水路の破損による漏水もこの管廊に流入した。これらの漏水は管廊を逆流して送風機補機室及びそれに隣接する汚水ポンプ室に溜まり、やがて汚水ポンプ及び送風機の補機を水没させた。その概念を図-9に示す。

応急復旧工事は地震当日の1月17日から実施された。水没している第1系列の汚水ポンプ室の水替えを行い水没したポンプ類の整備を行うとともに、最初沈殿池流入管の漏水の止水工事を実施した。1月24日にはこれらの工事が完了し、第1系列の一部が運転可能となった。この時点で、処理機能は50%確保されており、全流入水の二次処理を再開できた。

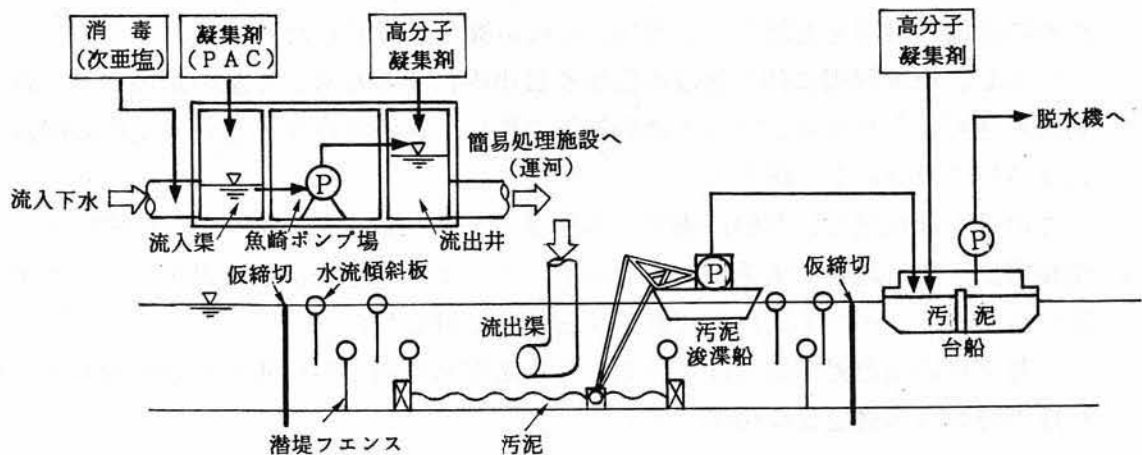
図-10 東灘処理場仮処理施設の概要

一方、応急復旧にかなりの時間を要することが当初より予想されたため、公共用水域の水質保全を考慮して、幅40mの運河を長さ約300mの区間で締め切り、仮沈殿池を建設することとした。その概念図を図-10に示す。

1月21日建設工事に着手し、2月7日完成し簡易沈殿処理を開始した。また、3月3日より簡易沈殿池の水流傾斜板、凝集剤注入設備及び仮設脱水設備の建設工事に着手した。3月20日には、凝集沈殿処理を開始し、3月27日には運河の浚渫と汚泥脱水を開始した。

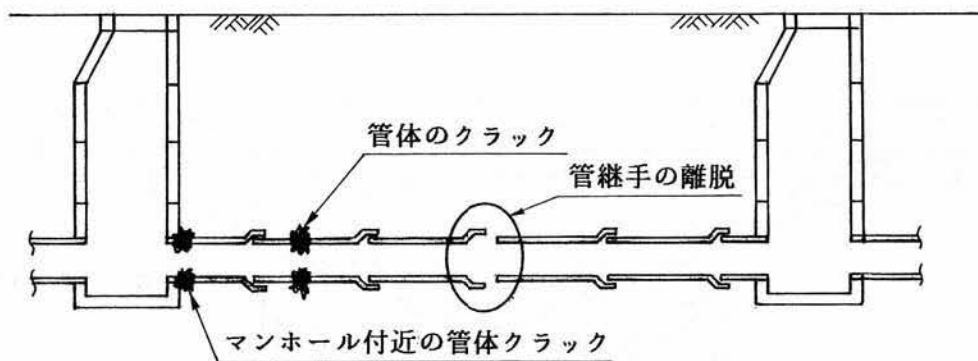
図-13 汚水枝線の被害の状況

- ・陶管の大部分が破壊していた。
- ・管本体の被害として、管継ぎ手の離脱や管体のクラックが多数みられた。
- ・マンホールと管との挙動の違いによりマンホール付近で管体やマンホールが破損したものが非常に多かった。
- ・地盤が液状化した場所では、管が蛇行したり、接合部が抜け落ちる被害が発生した。
- ・マンホールや取付管の破損箇所から土砂が流入し、管が閉塞したものが多数あった。
- ・取付管は本管接続部やます接続部の被害が多かった。また、接続ますも地盤の変位で破壊されたものが多数見受けられた。
- ・路面の動きによりマンホールの蓋がずれたものが非常に多かった。
- ・ブロックマンホールが多数設置されているが、このブロックがずれたものが多く見受けられた。
- ・地盤が液状化した場所では、マンホールが浮上したものがあった。

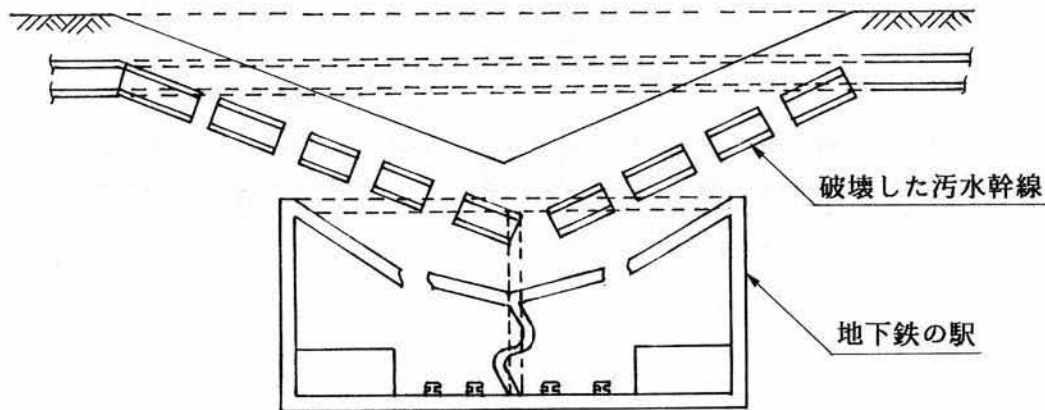
図-16 浜崎汚水幹線の被害状況

汚水幹線は埋設深度が深く、能力に支障を及ぼすような被害は比較的少なかった。応急的な復旧を要するような被害があったのは、神戸高速鉄道大開駅（地下駅）の崩壊により被災した浜崎汚水幹線、土砂閉塞した生田低区幹線、管路が落下した深江大橋水管橋、破壊の程度が大きかった葺合灘汚水幹線などである。図-16に浜崎汚水幹線の被害状況を示す。

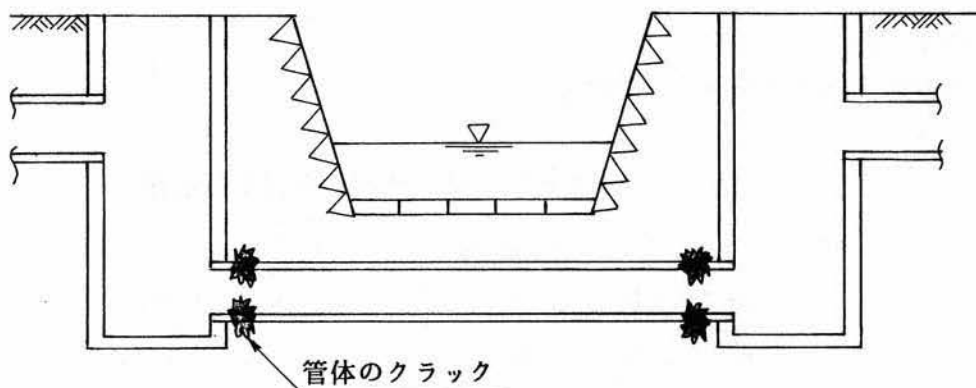
図-17 河川横断部の伏越し管の被害状況

河川などの横断部で伏越し管を設置している箇所では、管体と伏越し室との接続部での被害が多く見受けられた。これは構造の違いにより地震時の挙動が異なり、ここに被害が集中したものと思われる。その状況を図-17に示す。

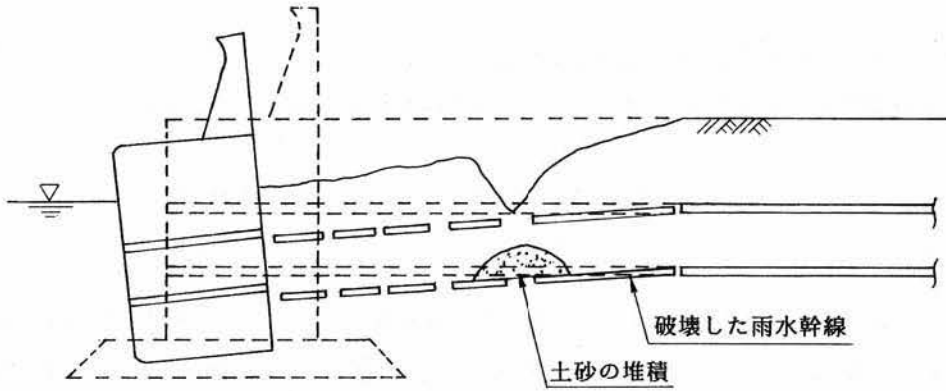
図-18 護岸付近の雨水幹線の被害状況

- ・河川や海岸の護岸付近で護岸の被災に伴い雨水幹線が被災したもの(図-18)。
- ・プレキャスト製品の目地が開き、土砂が流入したもの(図-19)。
- ・ラーメン構造となっていないボックスカルバートの側壁が転倒したり破壊したもの(図-20)。
- ・石積み水路の石積が崩壊したもの(図-21)。
