### 3. 復旧経緯

## Ⅲ－３ 震災時の応急処置

### 3-7 設備改善事例

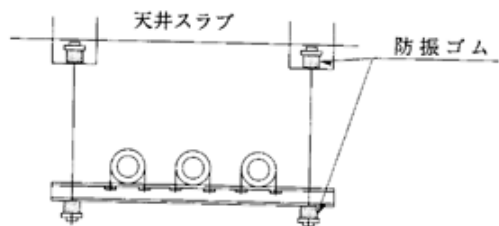
『リニア搬送設備の軌道』と『エネルギーセンター内の冷却水、冷温水の配管』は、二重の防震ゴムにより天井スラブと対象物を接続している。今回の地震でも、強い衝撃力を吸収したものと思われ、吊りボルト変形、配管の損傷などが軽微であった。

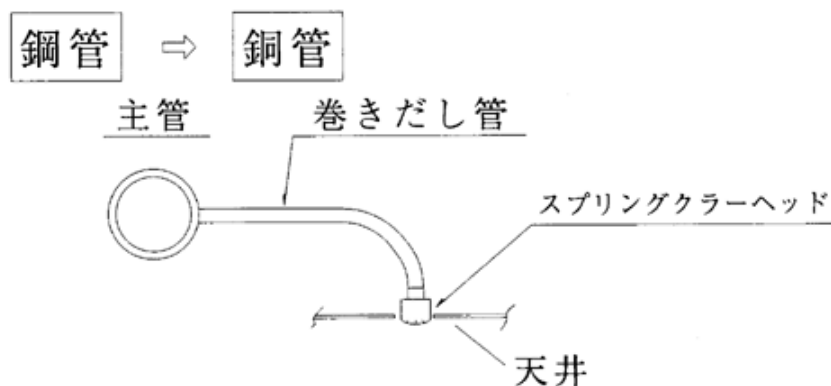
主管とスプリンクラーヘッド間の巻きだし管には、従来の鋼管に変えて銅管を採用した。今回の震災では、巻きだし管の振動吸収によりヘッドの脱落は総数2,700に対して3ヶと少なかった。このため、水による二次災害が比較的軽微であった。

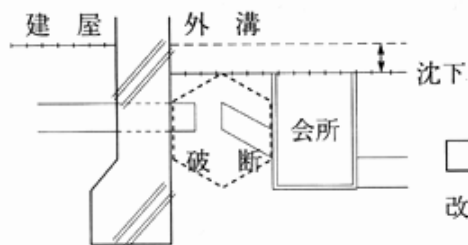
##### ＜被害状況＞

- トイレ、手洗い等の污水排水管が、建物直近の屋外埋設部分でことごとく破断、漏水となった。
- 又、破断部分に土砂が流入しており閉塞、使用不能の恐れがあった。

- 建物と外構の境界部に不同沈下が起こり塩ビ製排水管が破断。

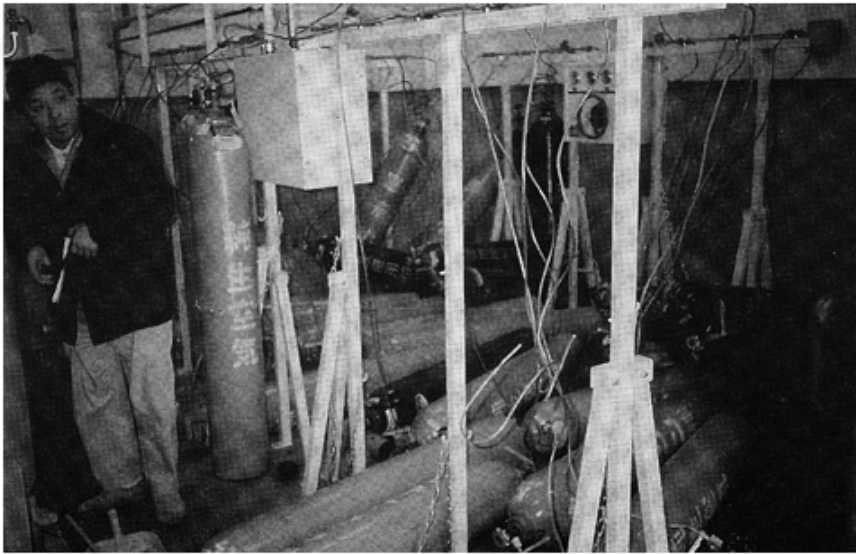
- 酸素、窒素、純生空気、笑気ガスの医療ガスボンベのほとんどが転倒、直結導管を引きちぎり、漏れが発生、ボンベ室内に充満した。

- 転倒防止用のクサリが外れ、ボンベが転倒。

- ボンベ支持台に固定枠を取付け。
- クサリ留め方法の改善
  1. ボンベ中間部1カ所留め→ボンベ上部、及び下部の2カ所留めに変更
  2. ボンベ2～3本を1本のクサリで固定→個別に固定、及び遊びを減少
  3. クサリの外れ防止を取付け
