兵庫県洲本土木事務所長 河野 清

# 写真掲載箇所の位置

# 北淡町一帯の地表に出現した活断層

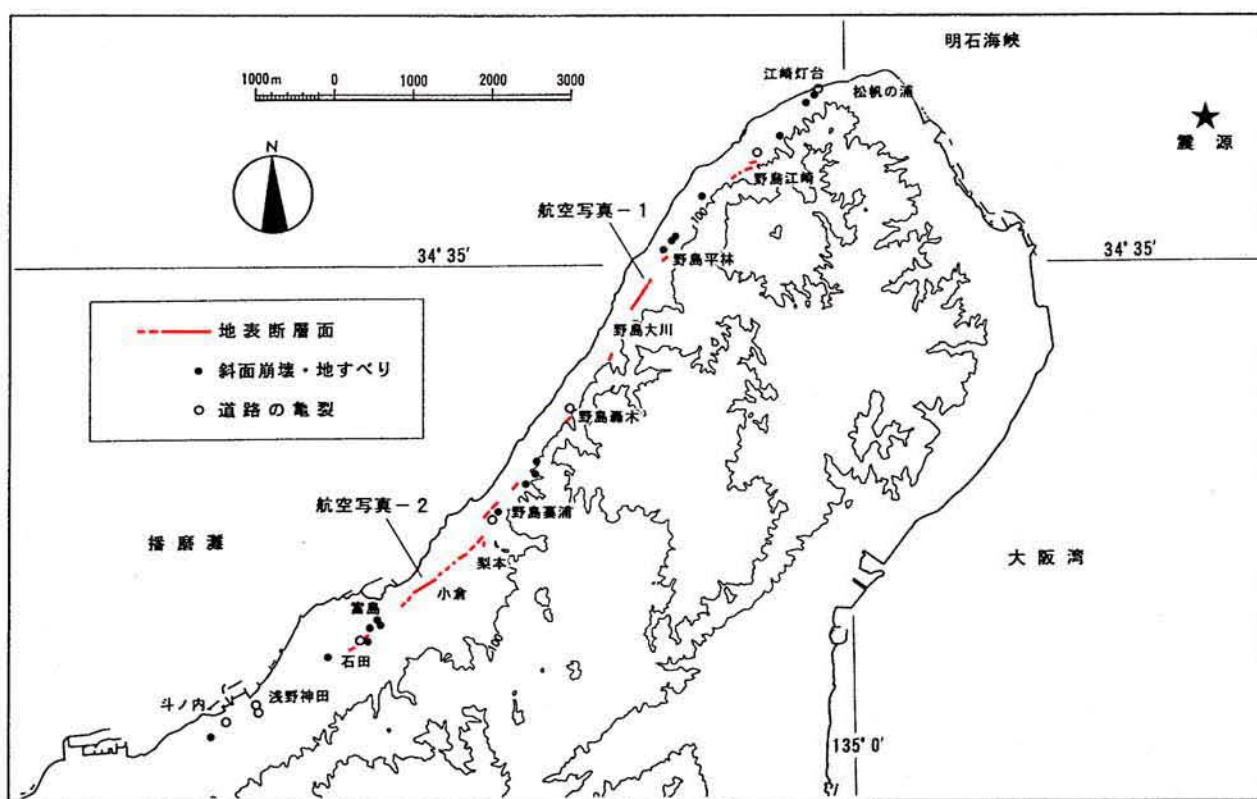
今回の兵庫県南部地震の際、播磨灘に面する淡路島北淡町一帯の丘陵地では、地面の「ずれ」を伴う亀裂が各所に発生し、周辺地域に大きな被害をもたらした。これは「野島断層」(活断層研究会、1991)と呼ばれる活断層の動きが地表に現れたものである。地表に現れた断層面や、それに関連して発生した斜面崩壊(崖くずれ)などの変状箇所は、江崎灯台付近より北淡町斗ノ内地区に至る海岸地域に、延長約12kmに亘って断続的に分布している。これらの断層は、地表面を概ね北東—南西方向に切って伸びており、断層を境にして南東側(山側)が隆起(上昇)するとともに、北西側(海側)から見て南東側(山側)が右方向に横ずれしている箇所が多くなっている。山側の隆起量は最大130cm、右横ずれの量は最大180cmに達する。

地震によって地表に現れた活断層と変状箇所の分布図  
(1月17日撮影の1/7, 000空中写真の判読による)

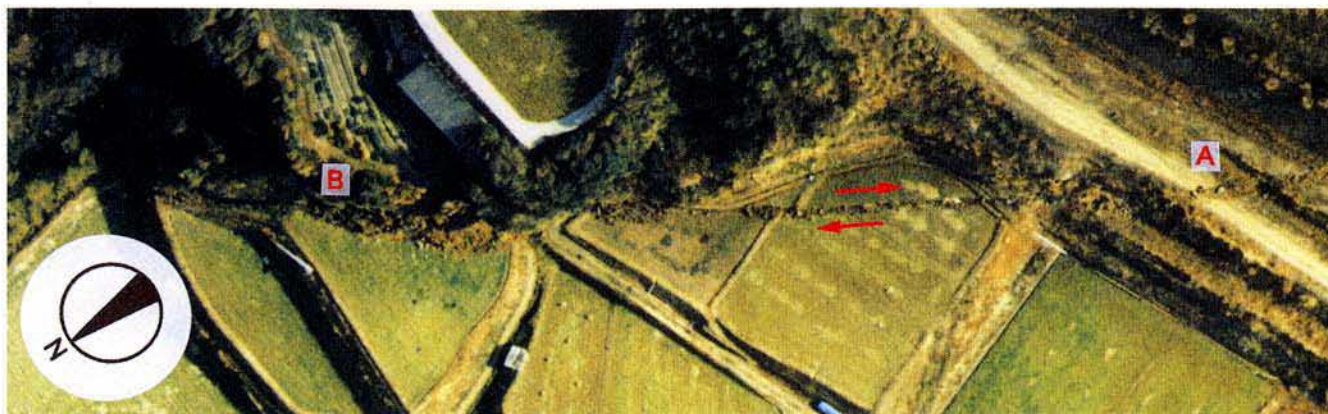
航空写真—1 北淡町野島平林地区（1995.1.17 撮影）

今回の地震に伴って地表に出現した断層のうち最大の変位量を記録した箇所であり、水平変位（右横ずれ）180cm、垂直変位（南東側隆起）130cmに達する。写真中の矢印は横ずれの方向を示す。

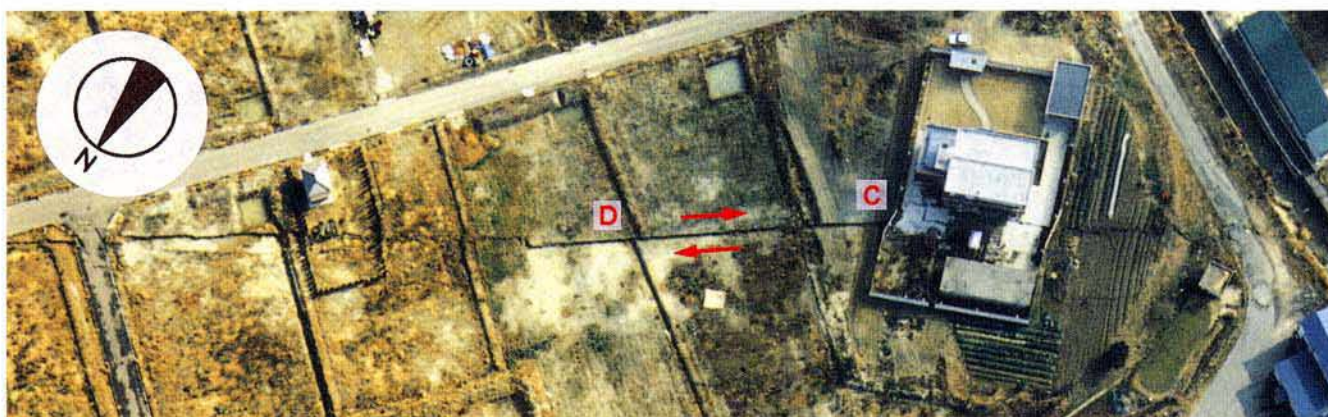
航空写真—2 北淡町小倉地区（1995.1.17 撮影）

採土場跡造成地の平坦面を鋭利に切って直線状に伸びる断層面が出現しており、水平変位（右横ずれ）は120cm、垂直変位（南東側隆起）は50cmである。写真中の矢印は横ずれの方向を示す。

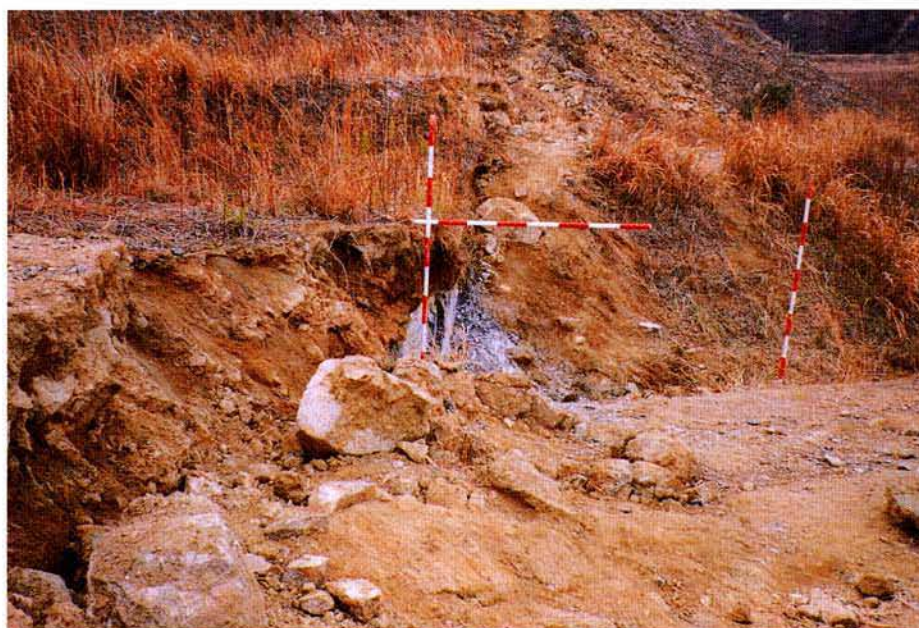
航空写真—1のA地点：道路に生じた段差（高さ130cm）

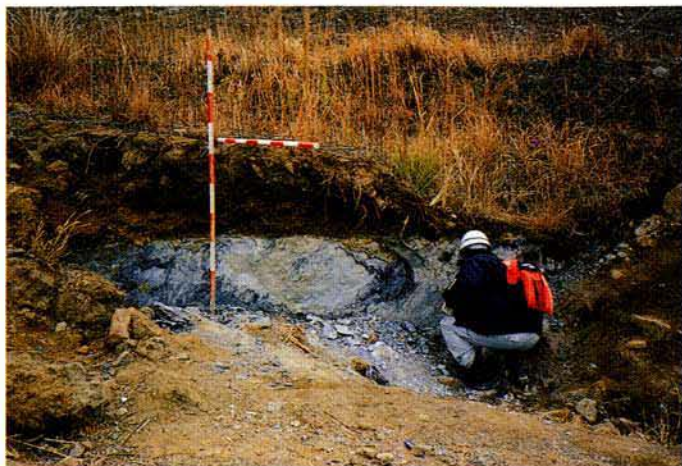
航空写真—1のA地点：道路を切って出現した断層面を正面から望む。

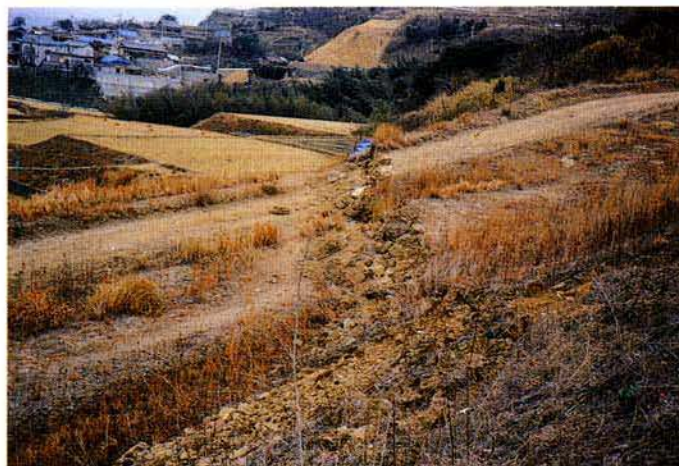
航空写真—1のA地点：左の写真の道路を斜面上方から望む。

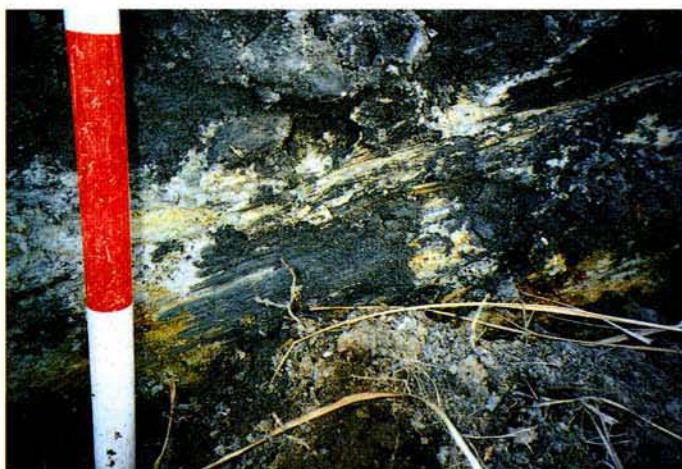
航空写真—1のB地点：断層面に残された条線（擦り傷）

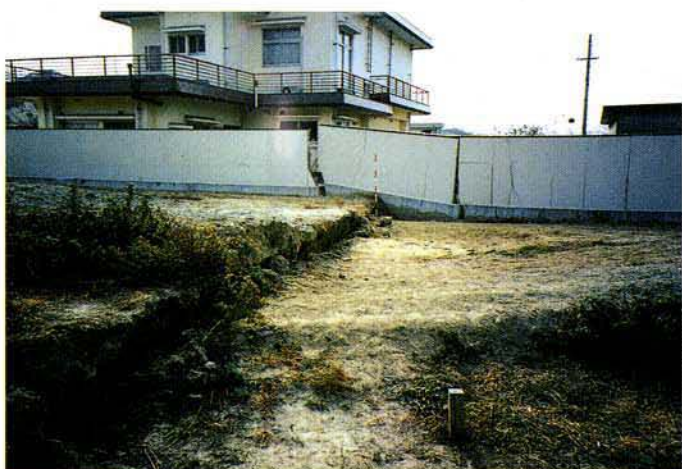
航空写真—2のC地点：敷地直下に断層面が出現した民家の塀のずれ

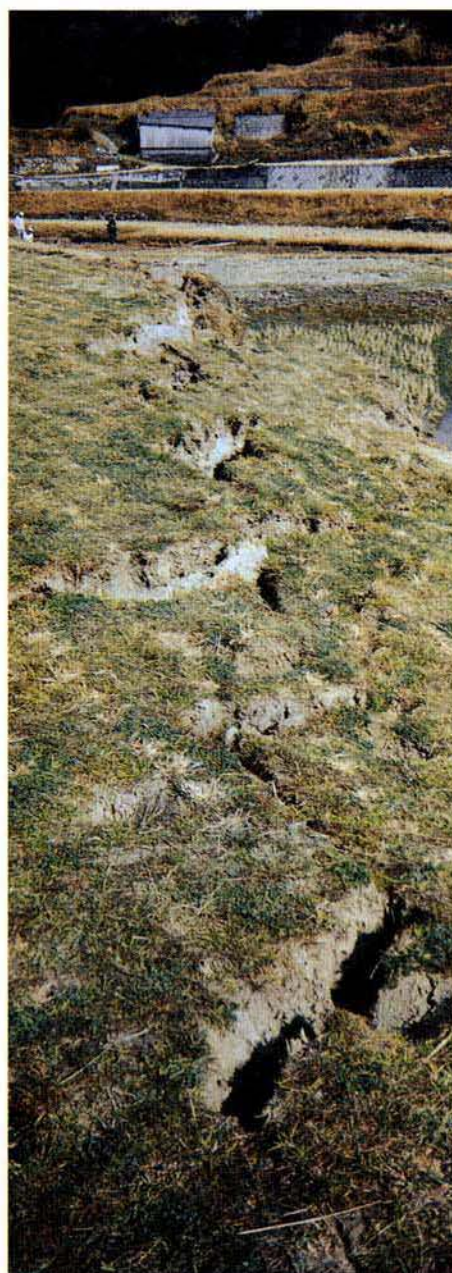
北淡町梨本地区の水田を走る断層 \*

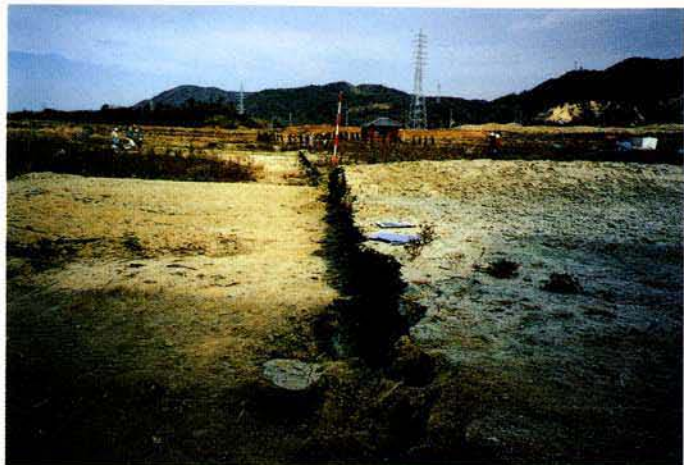
航空写真一2のC地点よりD地点方向を望む。

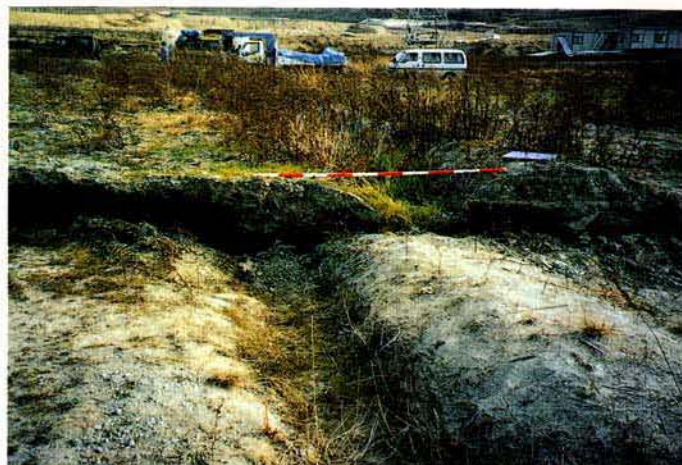
航空写真一2のD地点：造成地内の溝のずれ

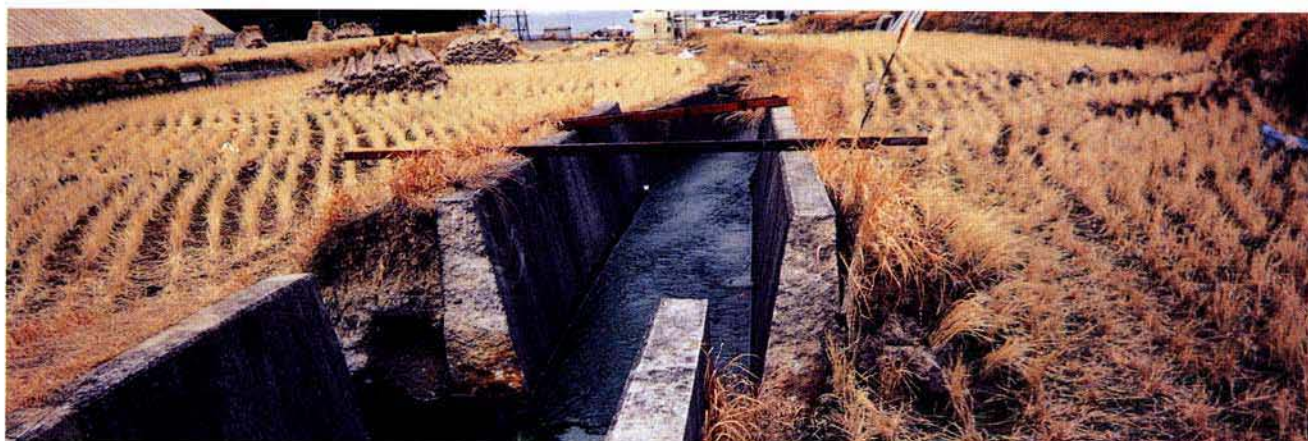
断層の運動によってずれた水路（北淡町梨本地区）

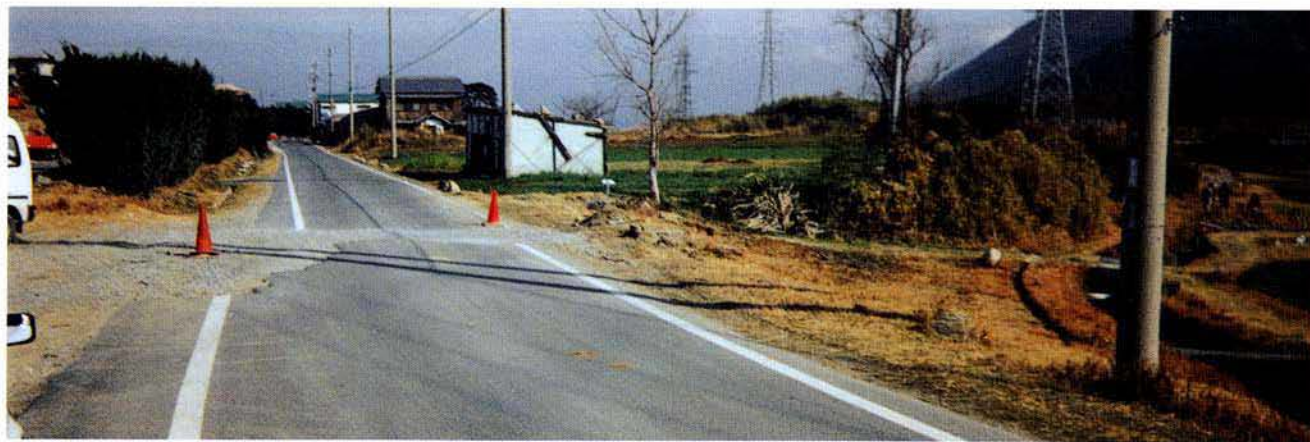
断層の運動によってずれた道路（北淡町梨本地区）
