# ●公共土木施設被害編

兵庫県南部地震による公共土木施設の被害は多大なものであった。

この公共土木施設被害編は、兵庫県洲本土木事務所管内の公共土木施設のおもな被災箇所について、その被害の状況、ならびに復旧対策として決定された工法を、今後の地震災害対策の参考とするべく記録したものである。

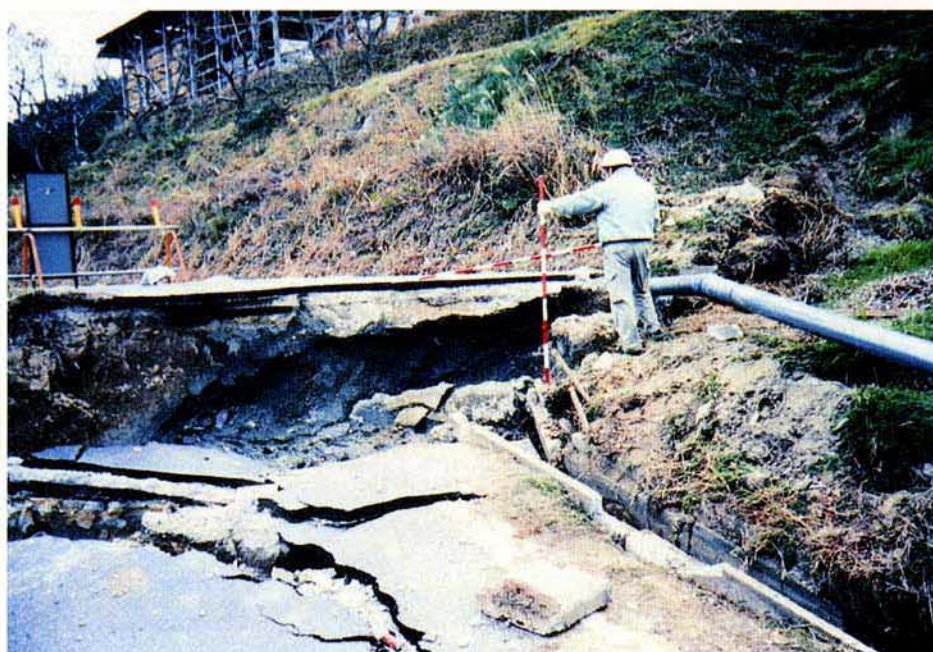
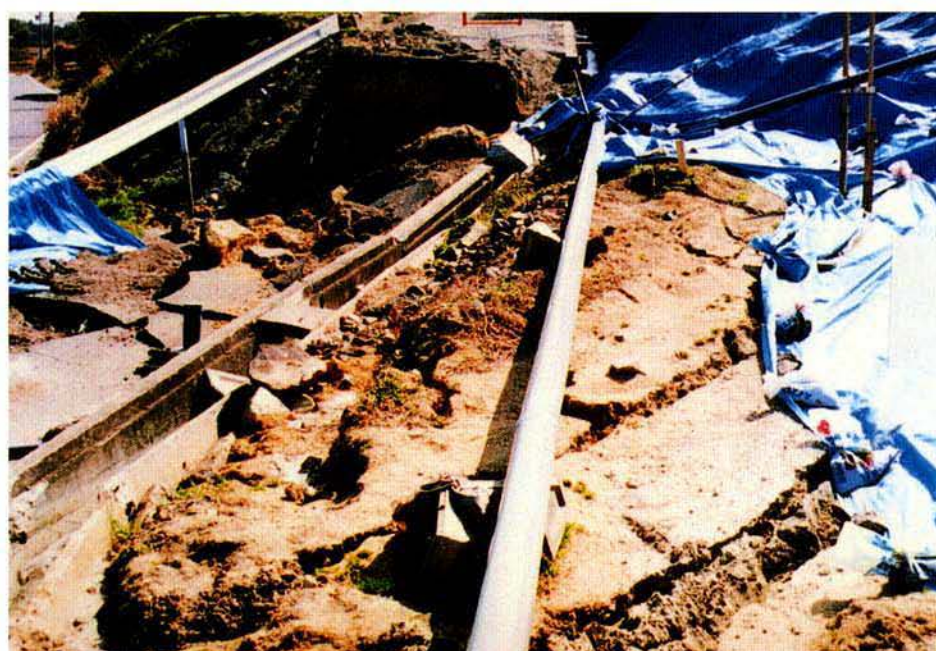
一般県道鮎原一宮線  
一宮町道平田下道線  
一宮町高山地区

地震に伴う地下水の異常な増加により、浅い層の地すべりが発生。農道、町道、県道を載せたまま2～3m滑落し、末端部で河川を埋塞、対岸に乗り上げて停止している。被災施設が多岐にわたり、連続しているため、県道の下で抑止杭により地すべり対策工を施し、それぞれの施設は原形復旧を基本とした。さらに地下水が重要な原因であることから、これを排除するために横ボーリングを二段で施工した。

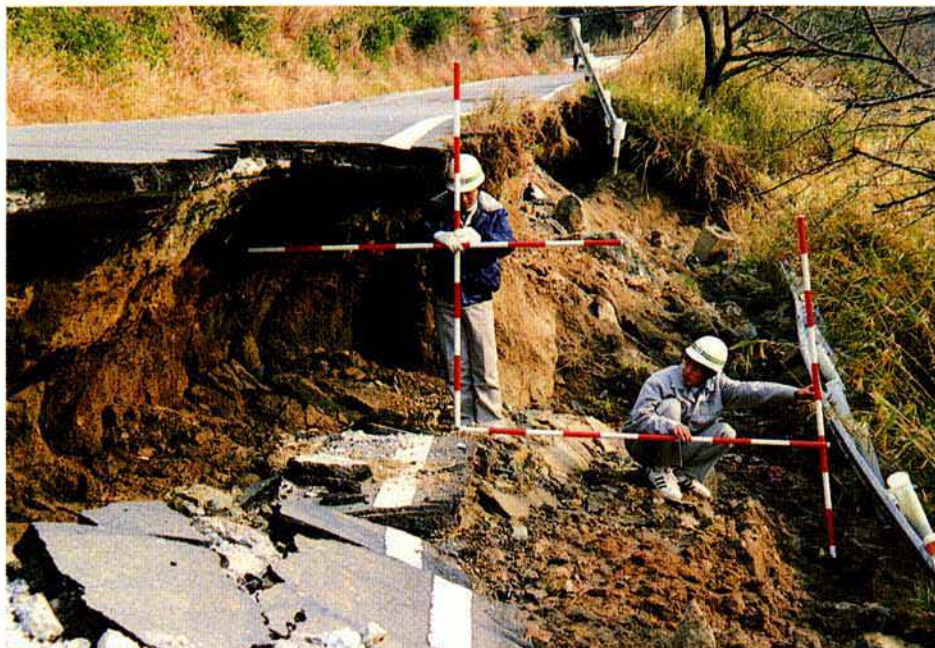
一般県道野島浦線  
北淡町野島墓浦地区

路肩が崩壊し、全面通行止めとなる。

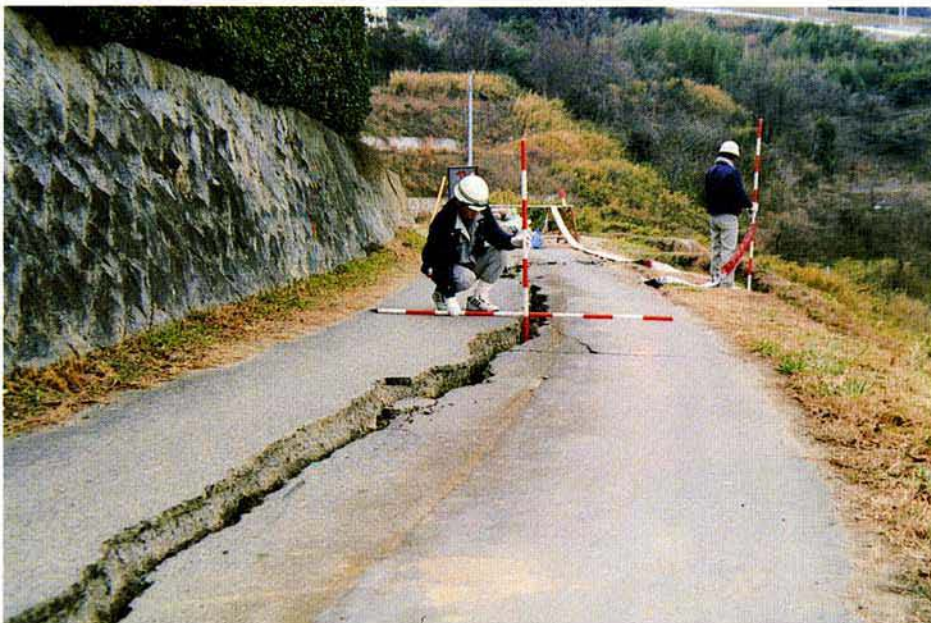
一般県道 仁井黒谷線  
北淡町 斗ノ内地区

路面中央において縦断方向に大  
きく亀裂が入った。

路側積ブロックも亀裂が入り、さらに背後の地盤も相当ゆるんだため、路側積ブロックの復旧を含めて原形に復旧する。

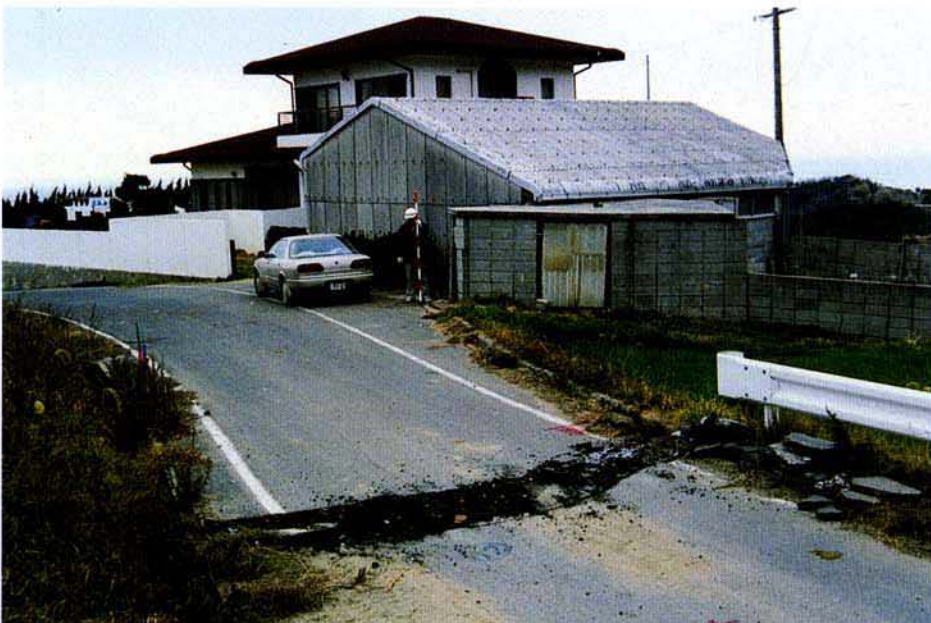
一般県道仁井黒谷線  
北淡町黒谷地区

地震による路面の破壊。

路盤工から被災しているため、  
下層路盤工から表層工までの  
原形復旧とする。

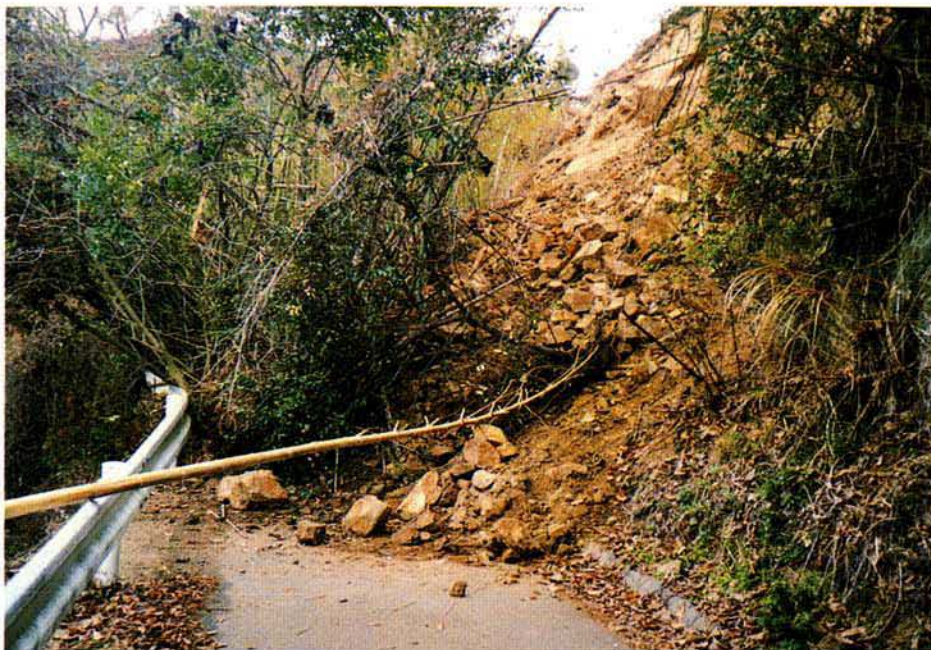
一般県道佐野仁井岩屋線  
北淡町小田奥地区

いたる所でこのような山崩れが発生し、通行止めや片側通行の措置に追われた。

法面保護を目的として、ブロック積を施工し、また、斜面上方からの落石の防護として落石防護柵を設置する。

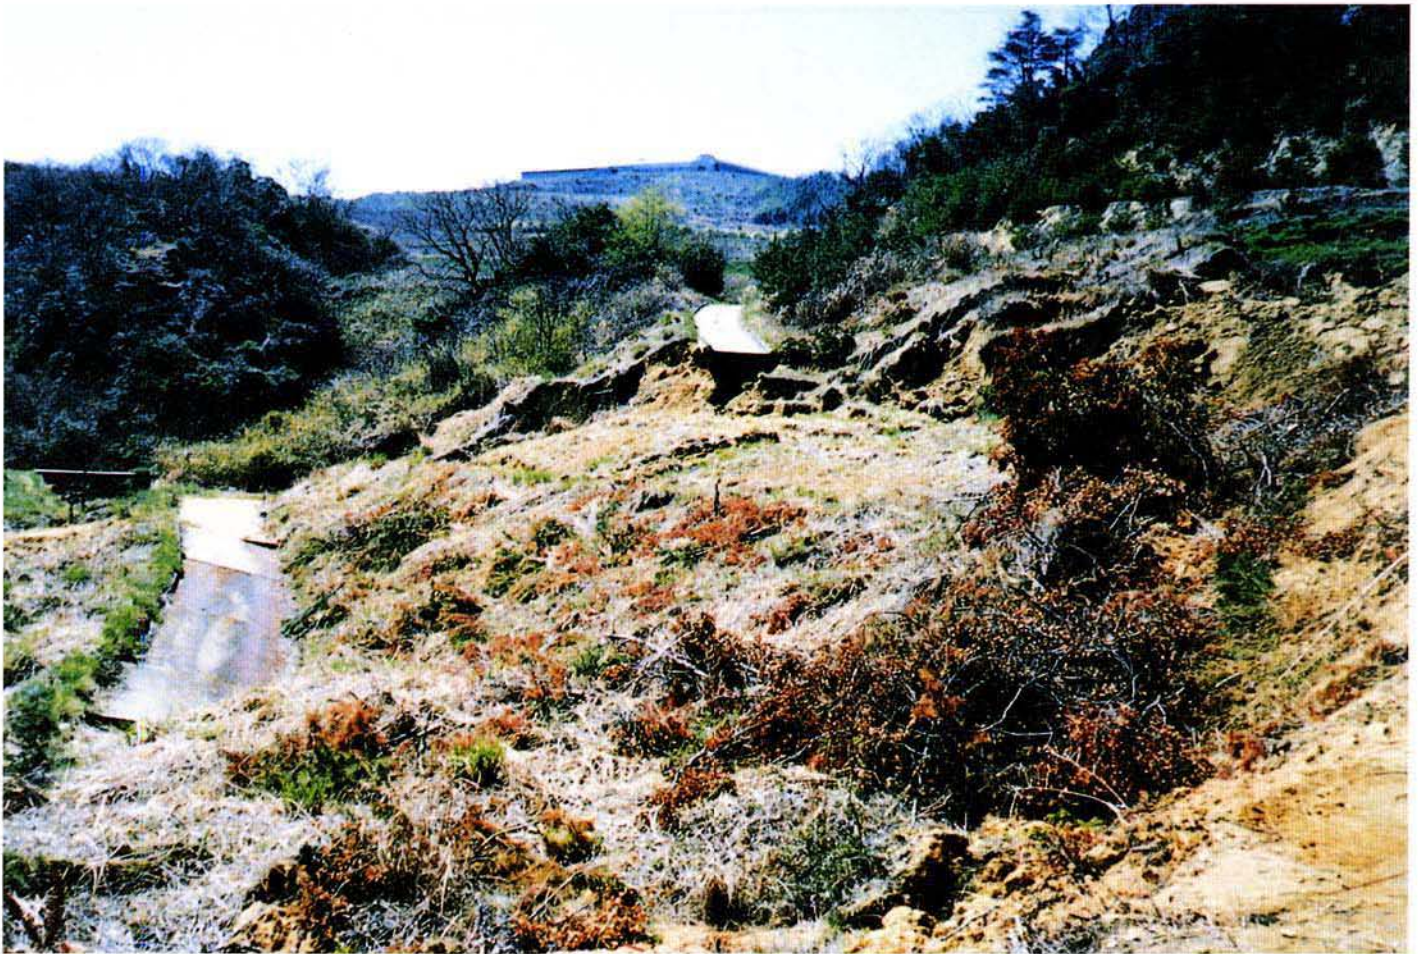
東浦町道浦105号線  
東浦町楠本地区

地震により地すべり現象が誘発され、道路が約20mも下方にずれた。

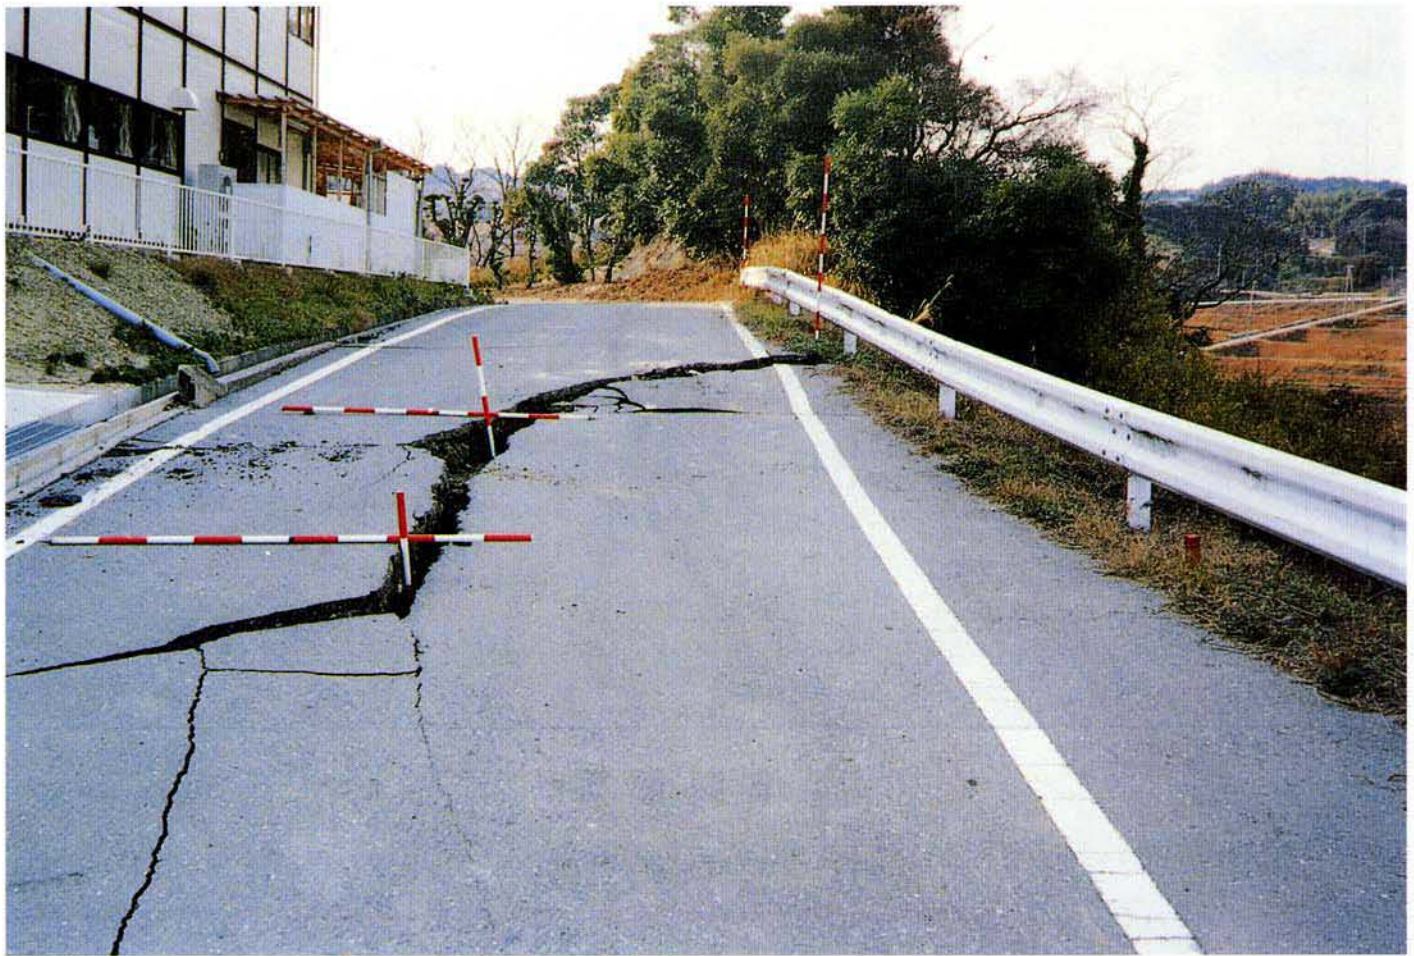
東浦町道浦22号線  
東浦町河内地区

東浦町道浦22号線は切土と盛土のバランスを考慮して建設された幅員5mの道路で、今回の地震により切盛の接点より地すべりを起こした。  
なお、切土部にかかる路面についても、少しの沈下が見受けられる。

地すべり現象をみるものの圧縮部の盛り上がりが見られなかったため、すべり想定線より上部を掘削・再盛土とし、亀裂を生じた法止めブロックは被災部分のみ取り壊し、ブロック積として原形に復旧する。

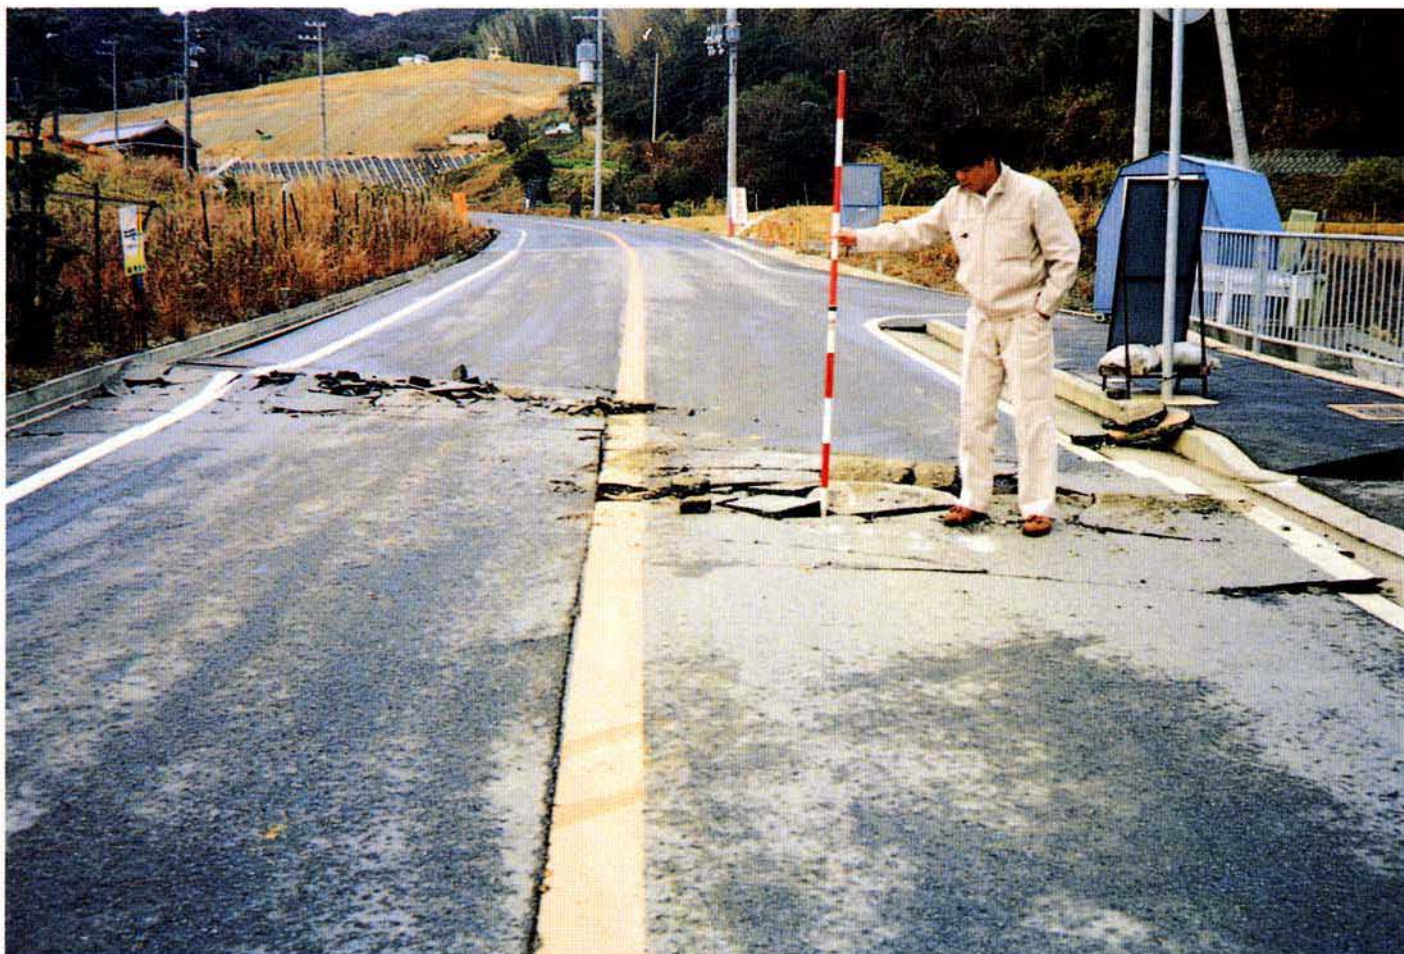
淡路町道鵜崎線  
淡路町楠本地区

楠本断層の動きによるものと思われる被災状況

地震により、コンクリートブロック擁壁およびアスファルト舗装に亀裂が生じたので、原形復旧とする。

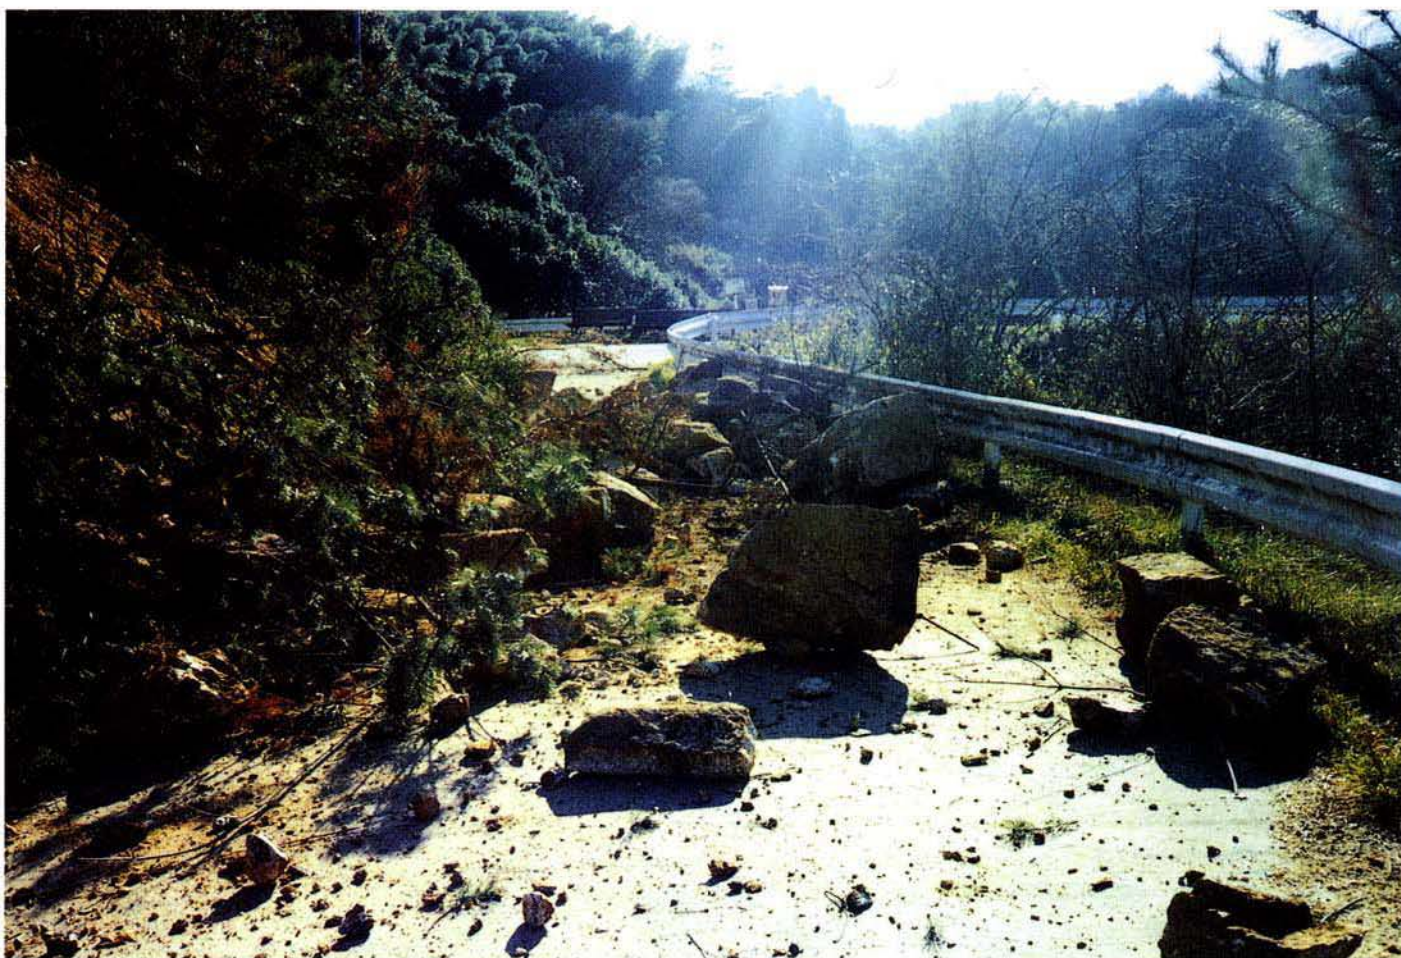
淡路町道長谷線  
淡路町岩屋地区

道路上方の法面より落石が生じる。

地震により、山腹斜面が崩壊し危険な状況であるため、応急工事として仮設防護柵を施工し、引続き法面の安定を図るため、コンクリート吹付工 ( $t=15\text{ cm}$ ) で復旧を行う。

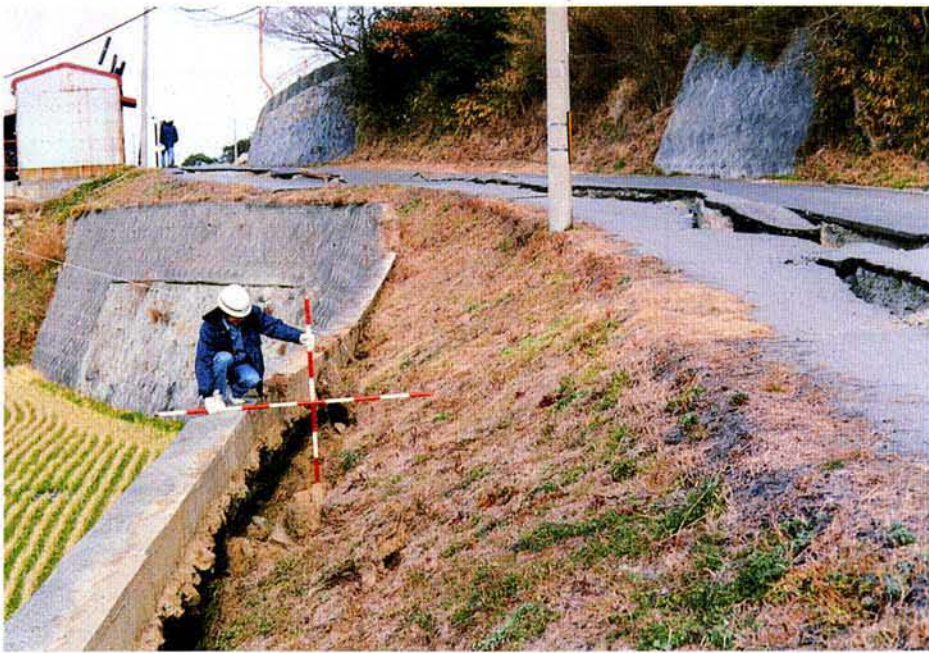
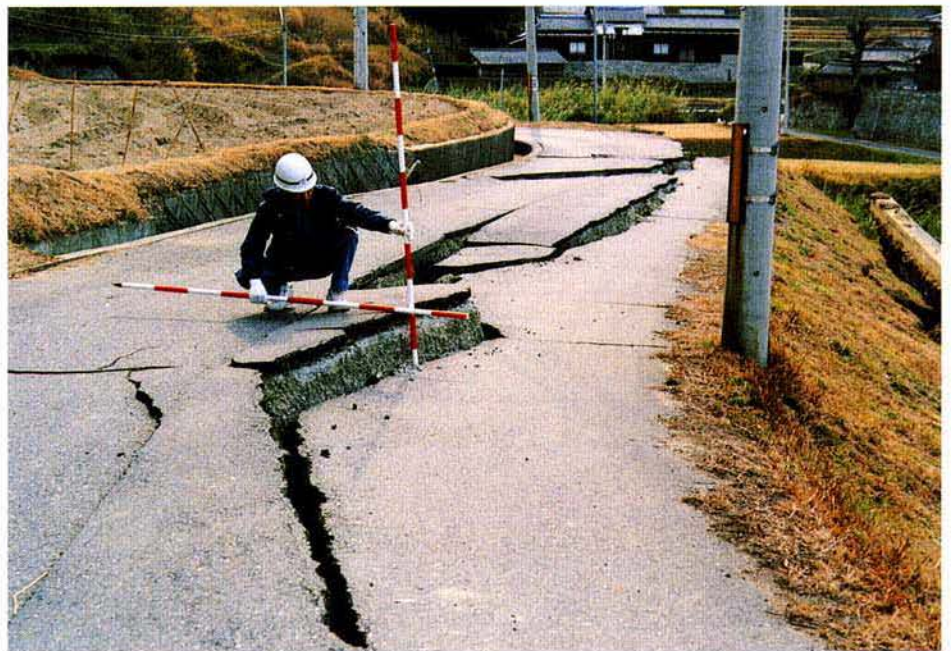
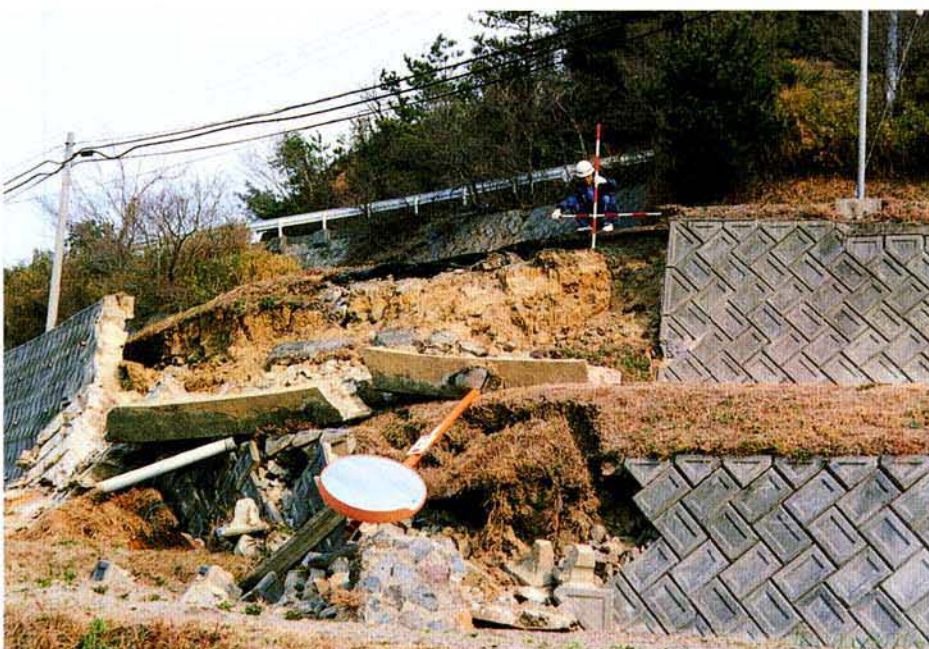
北淡町道石田常隆寺1号線  
北淡町石田地区

道路が陥没（上・中写真）  
路肩ブロックも崩壊する。（写真下）

路面に発生した段差

道路法面の崩壊

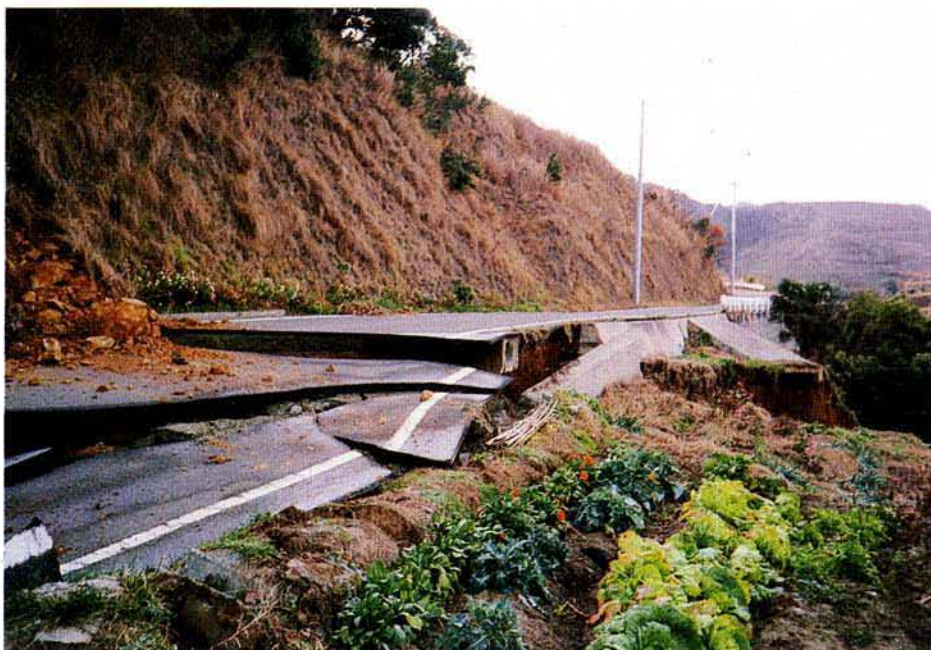
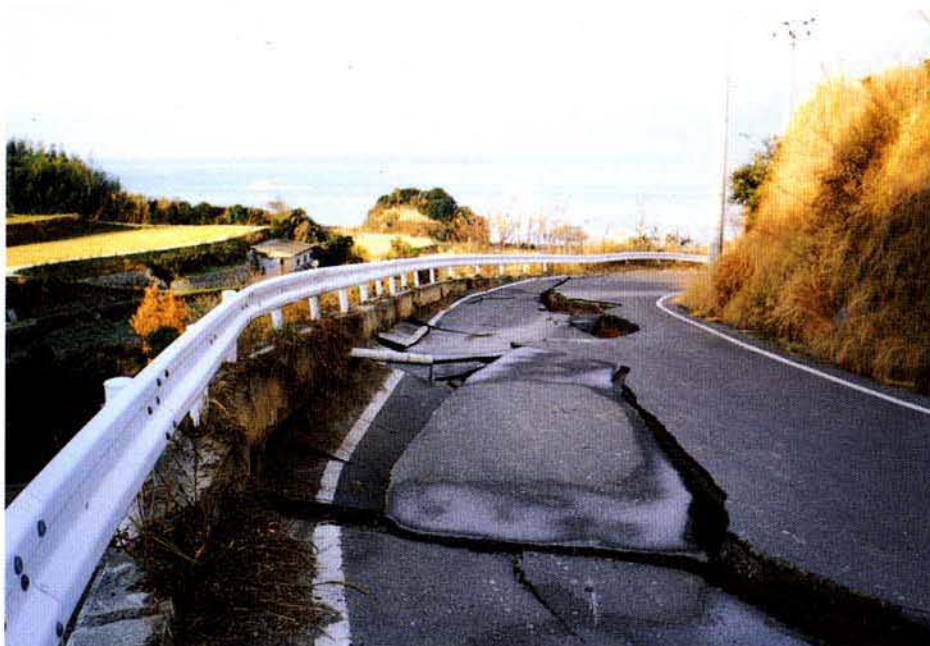
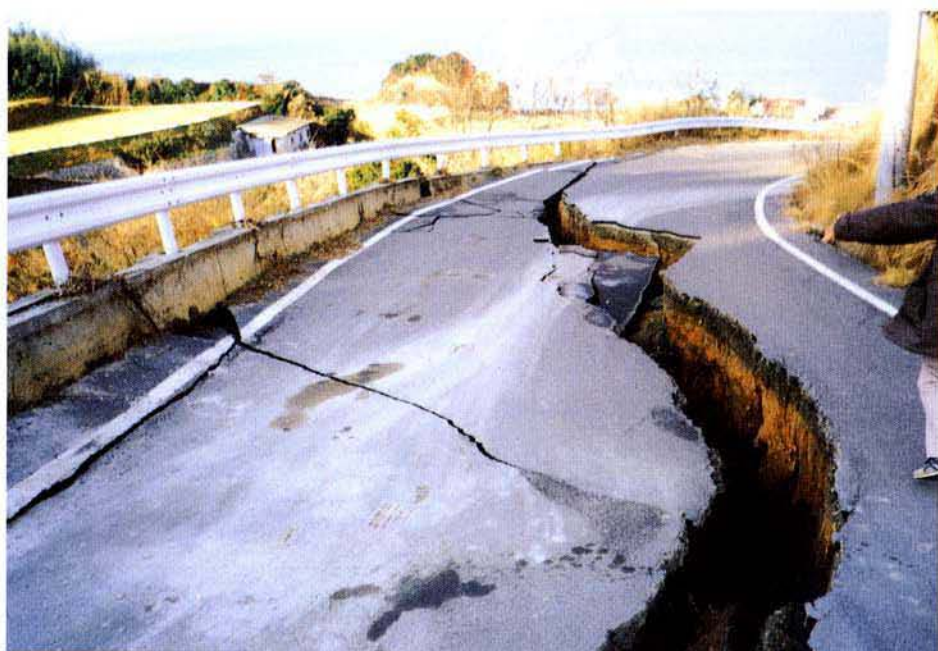
北淡町道平林立道線  
北淡町野島平林地区

野島断層上の道路、最大約80cm  
の起伏変動が見られる。

路面に発生した亀裂

亀裂の詳細

積ブロックの安定高 5 m を超えるため、他の工法を検討した結果、もたれ式擁壁で復旧することとした。

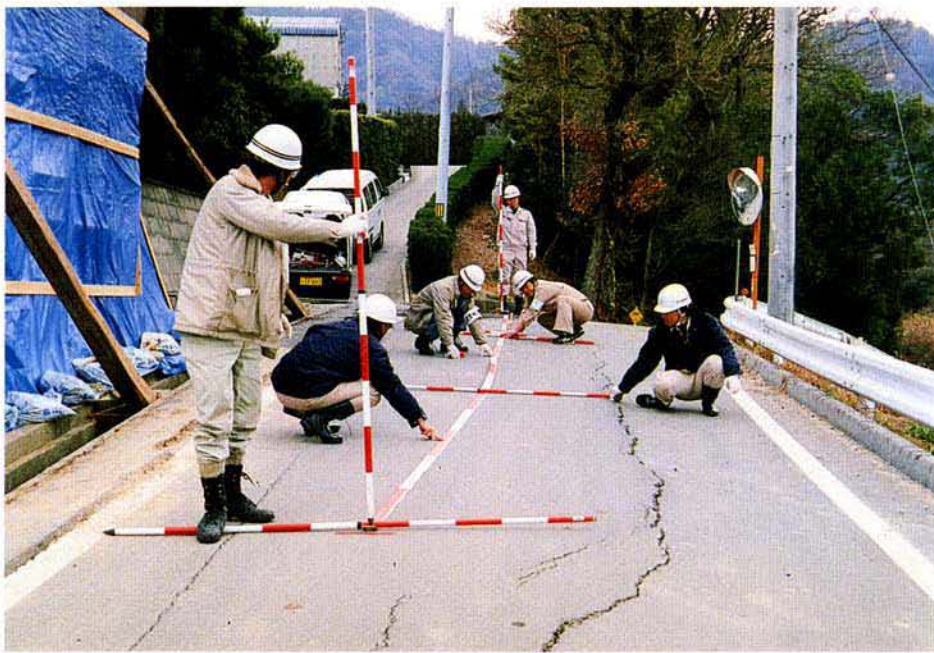
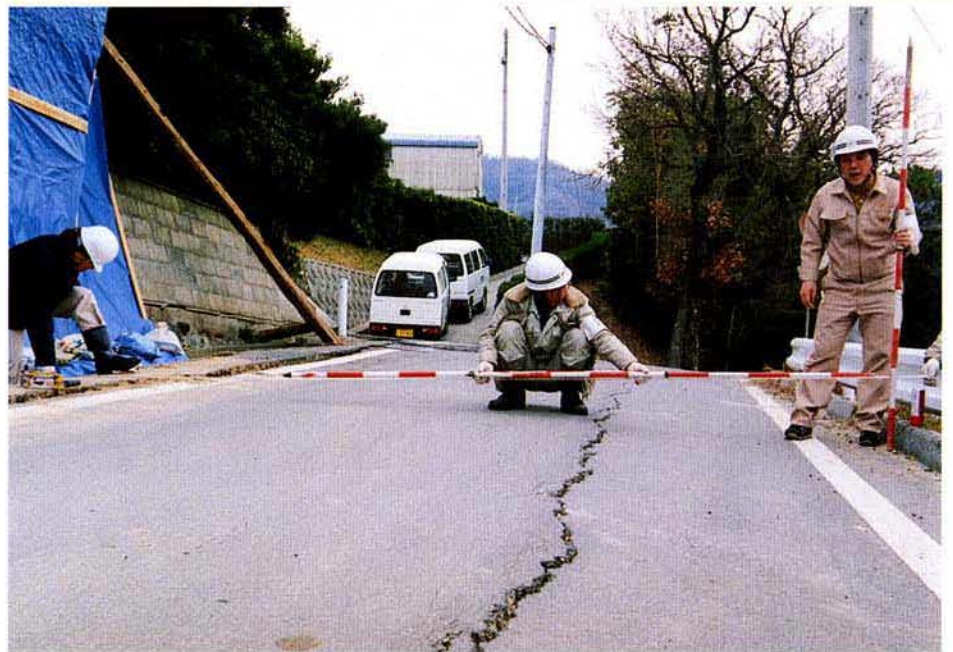
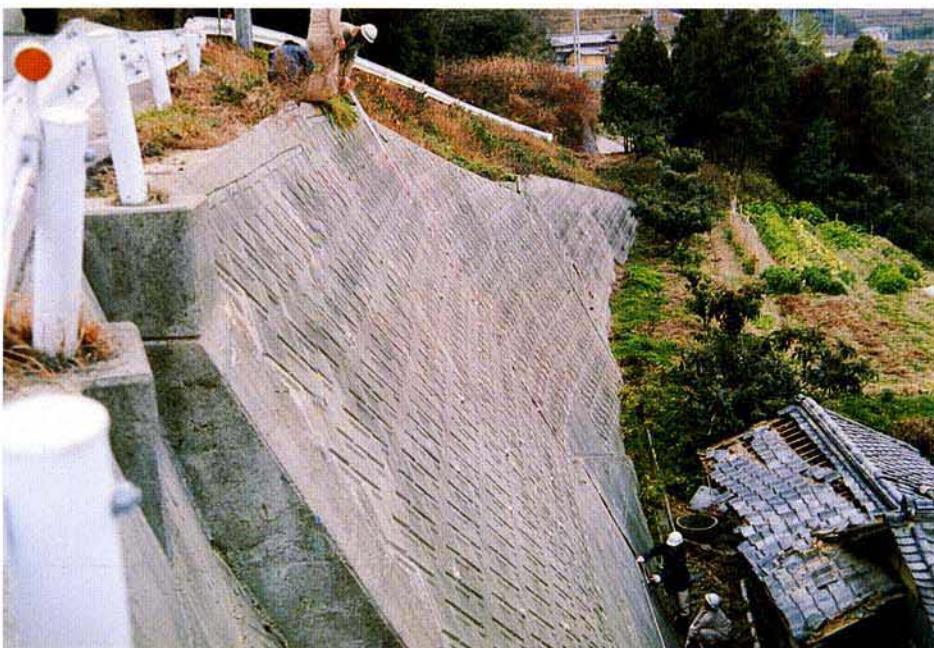
北淡町道撫線  
北淡町黒谷地区

崩壊性の変位が見られる。

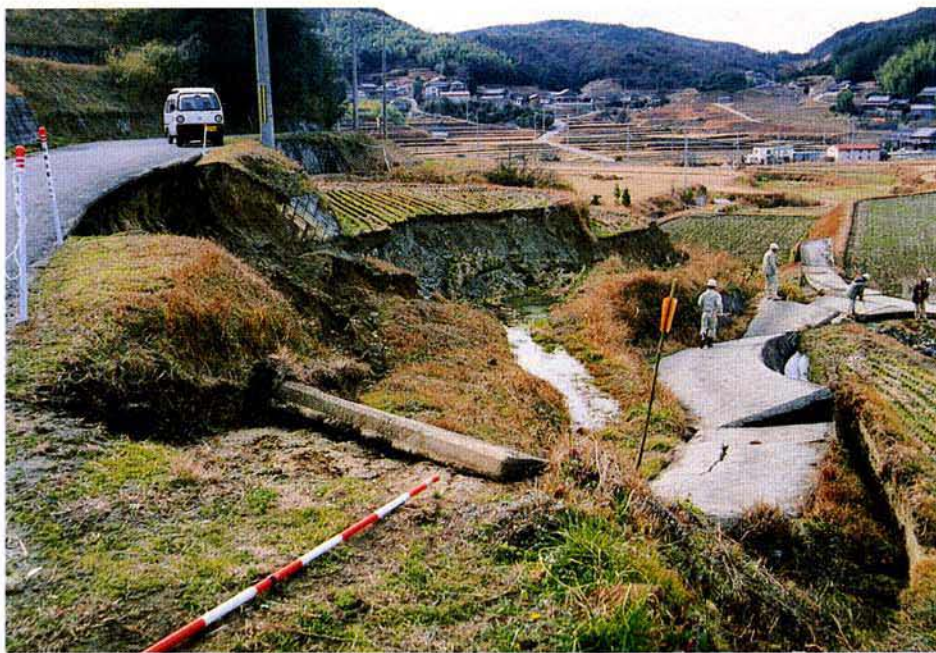
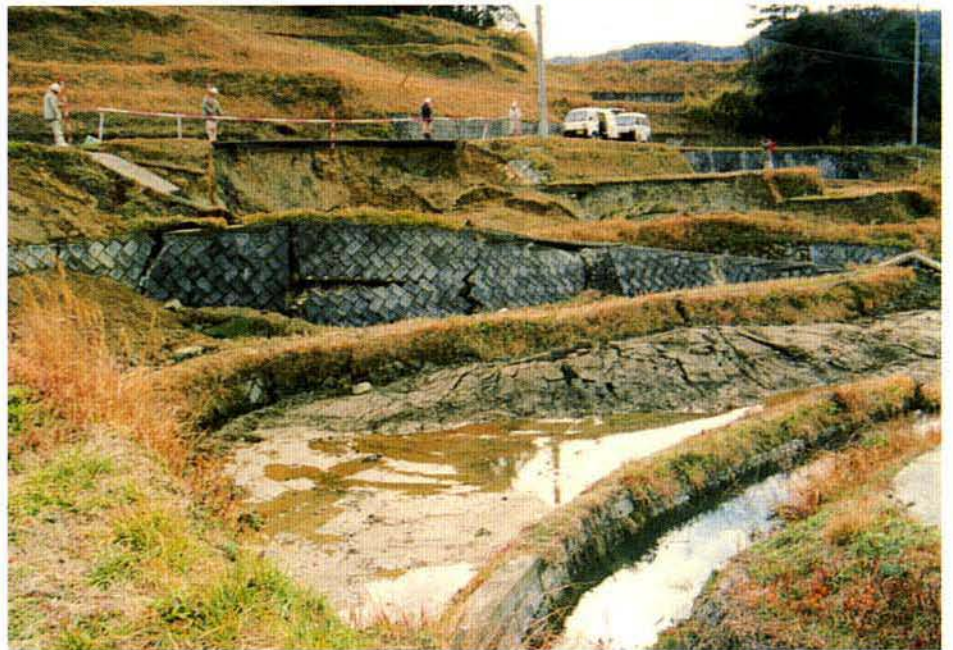
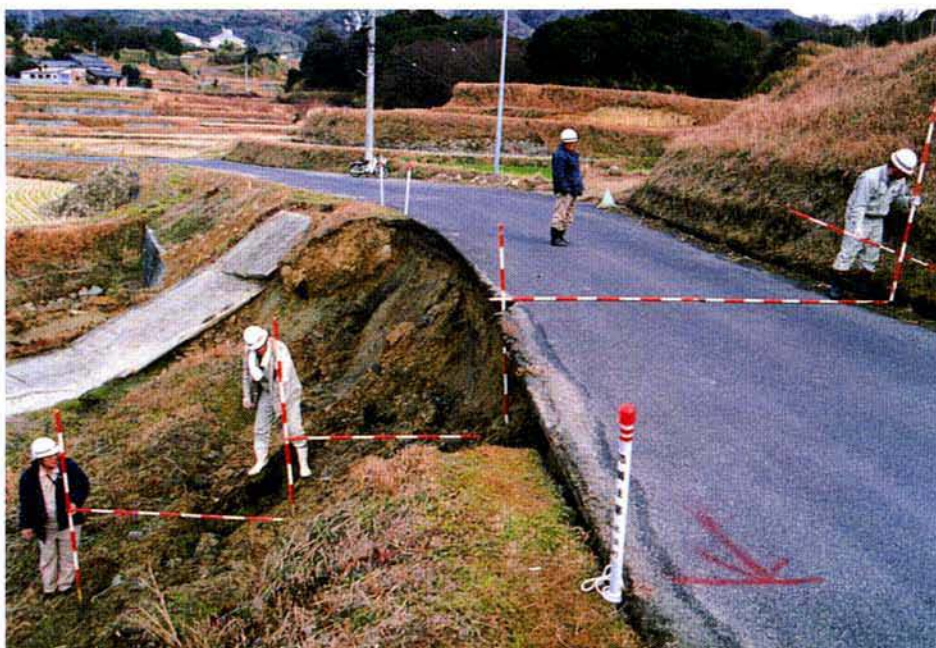
北淡町道新野眠月神線  
北淡町生田田尻地区

地震により湧水が発生し、そのため円弧すべりがおこった。

道路下部法 ブロック積の被害

路肩のすべり

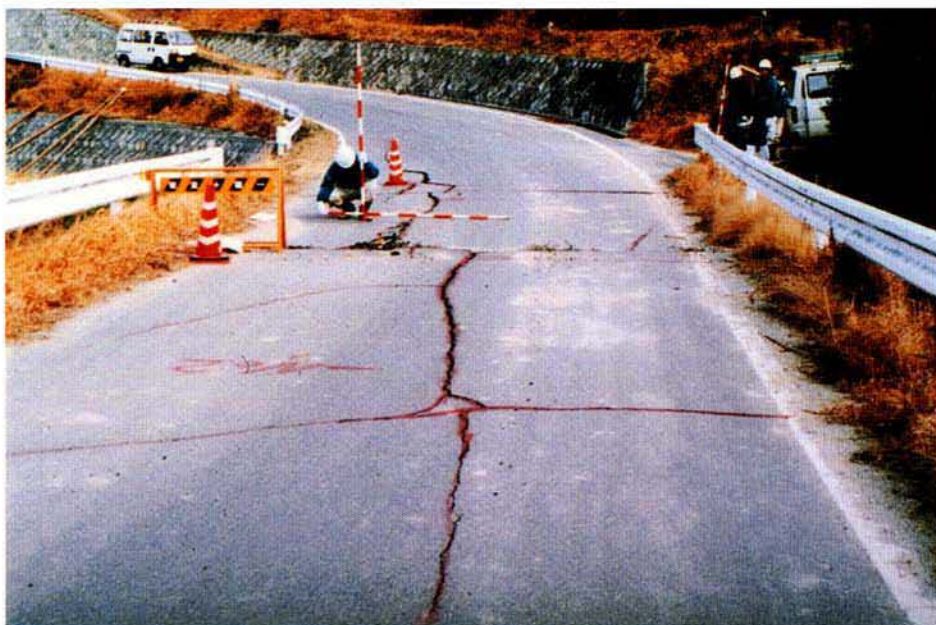
一宮町道柳沢1号線  
一宮町柳沢地区

路面に発生した亀裂の状況

町道復旧は原形復旧とし、舗装工と路床打換えとする。

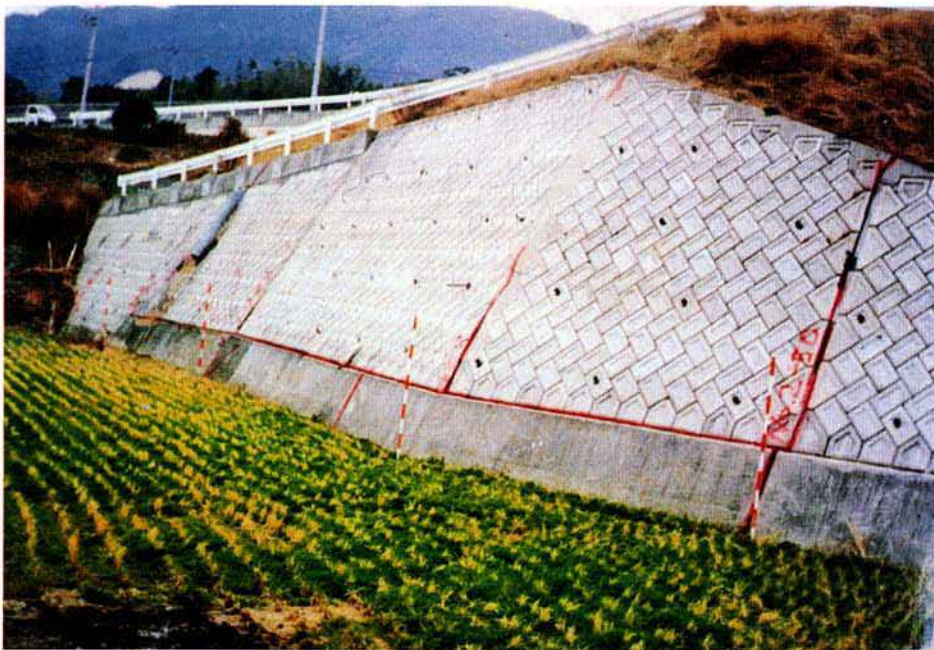
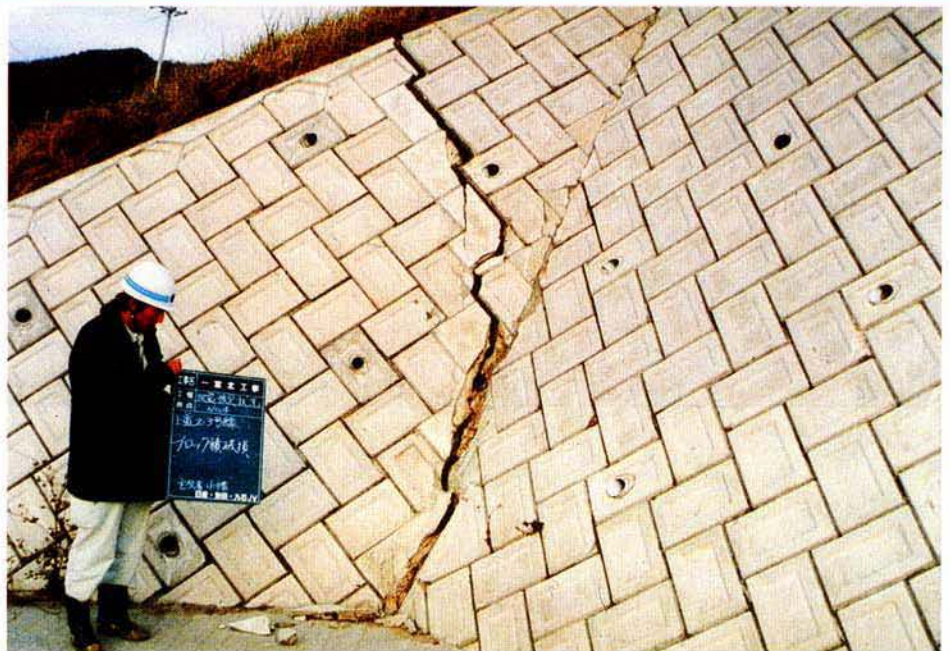
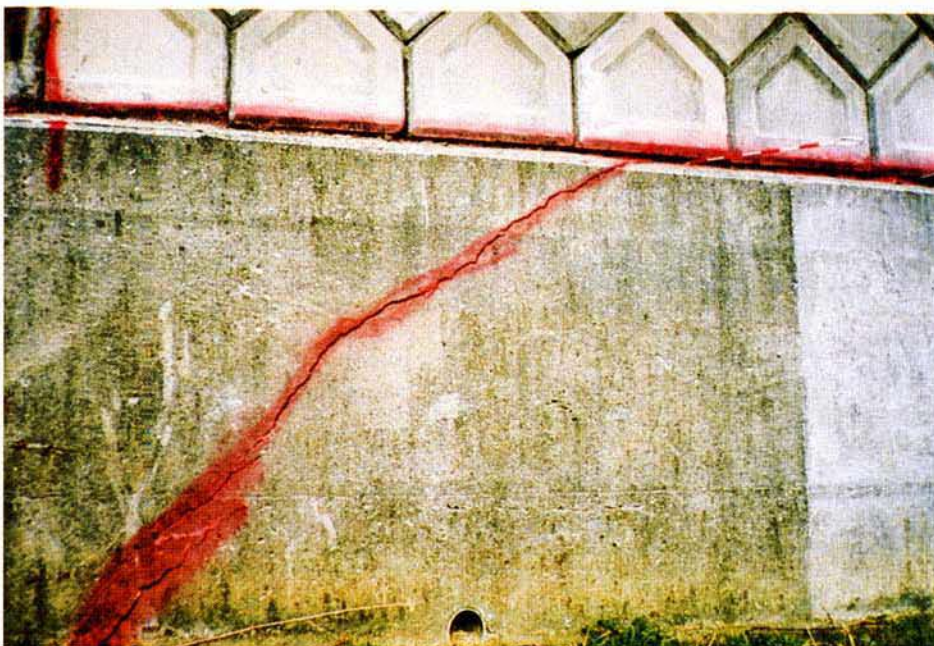
一宮町道上道3号線  
一宮町新村地区

路肩構造物の被災状況

ブロック積の被害

ブロック積基礎コンクリートの  
亀裂

地震により構造物に亀裂が生じたため、原形復旧とした。ただし、構造的に複合擁壁には問題があるために、大型ブロックとした。

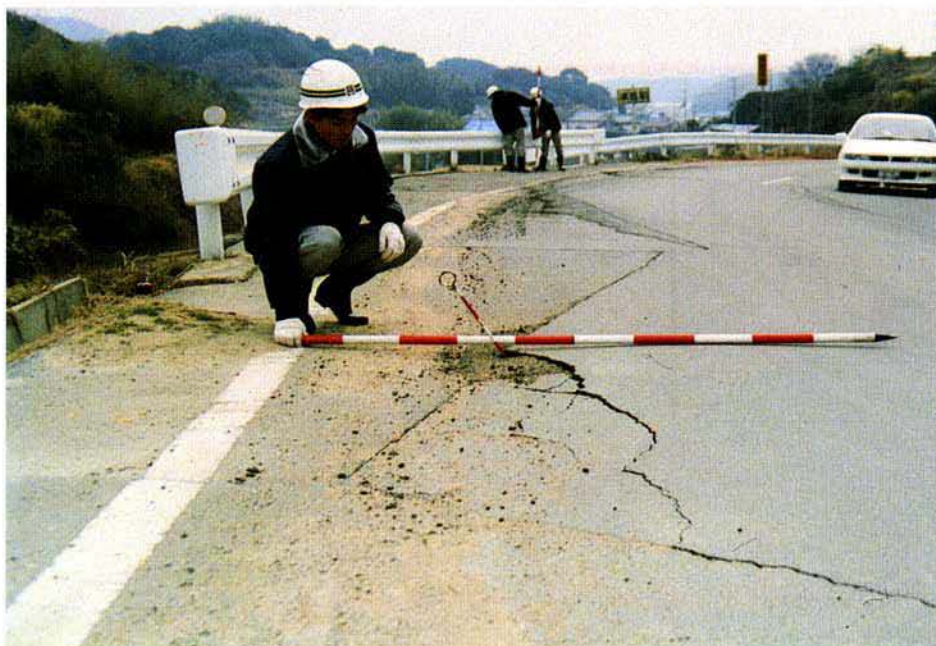
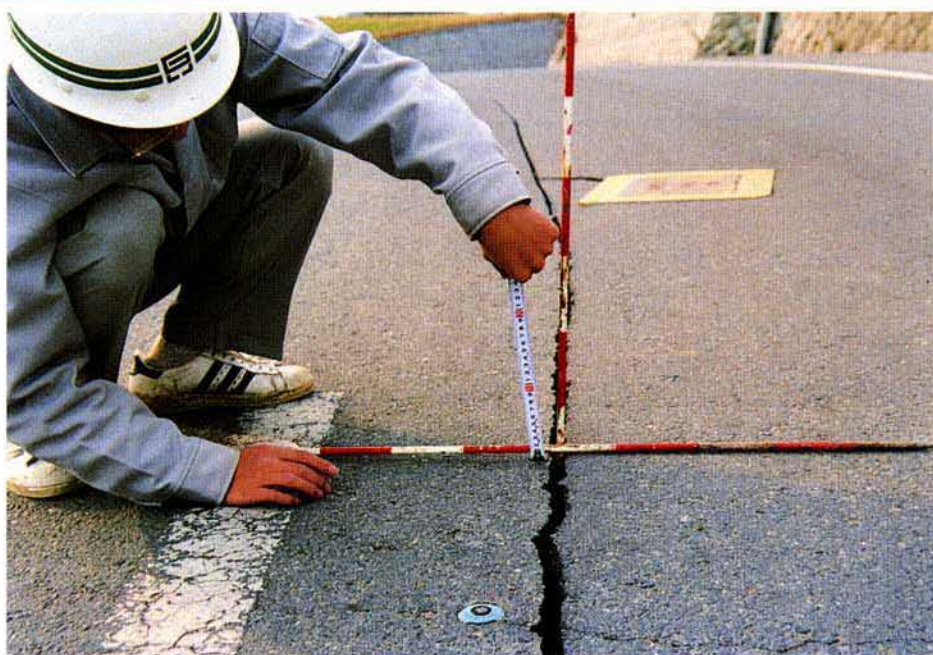
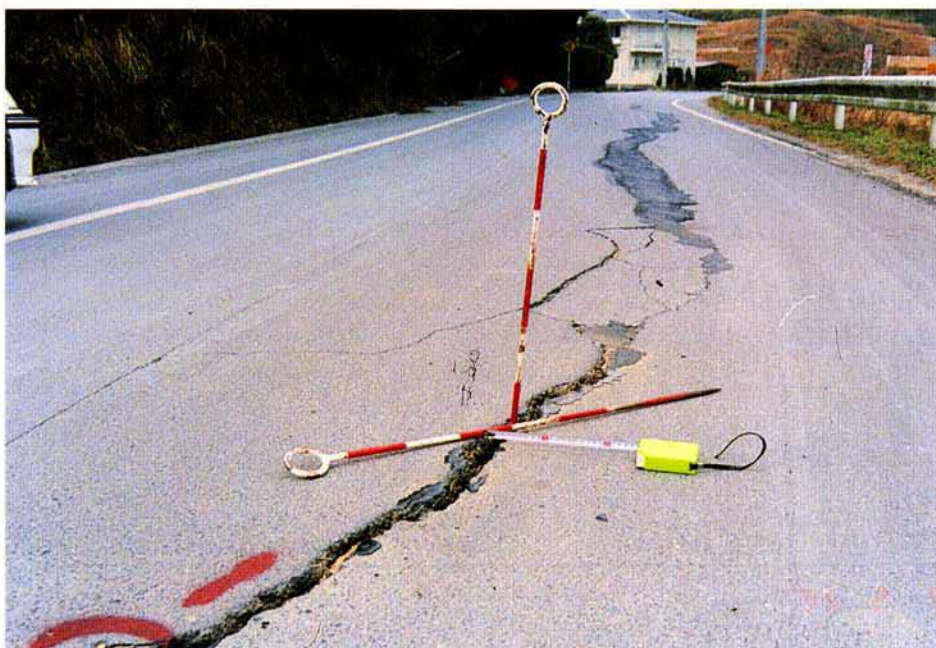
島内の道路のいたる所でこのような亀裂が入り、応急処置に追われた。

路面の亀裂の状況

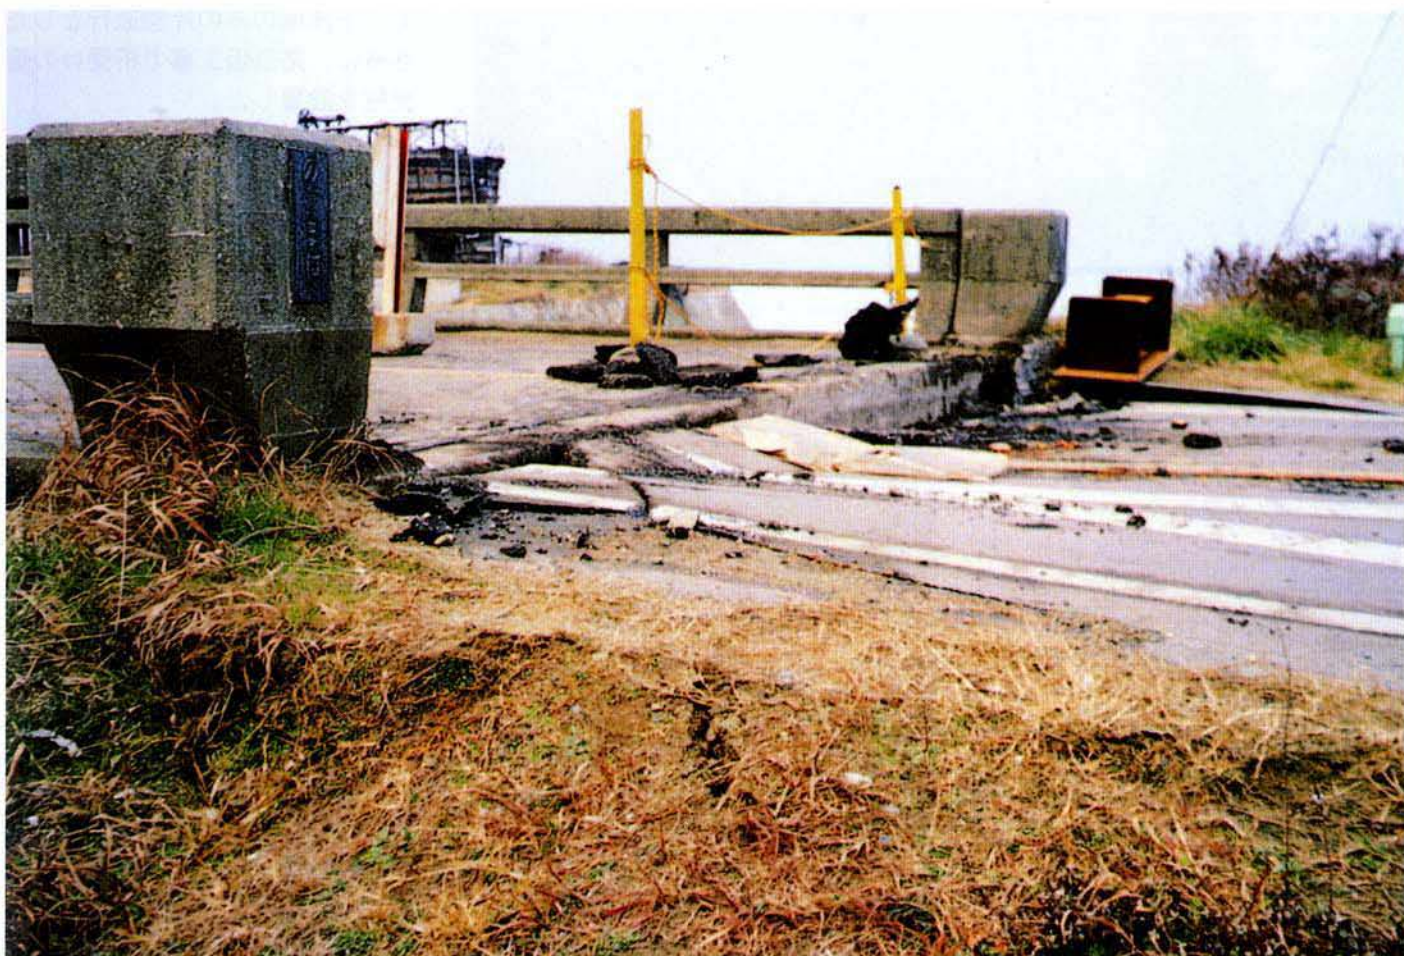
主要地方道 福良江井岩屋線 野島橋

島内の至る所でこの様に橋台背面に陥没が生じ、救援活動等の車輛通行に支障が生じない様、即刻応急復旧工事をするも、相次ぐ余震の度毎に、再々手直しをする復旧作業に追われた。
