# ●公共土木施設被害編

兵庫県南部地震による公共土木施設の被害は多大なものであった。

この公共土木施設被害編は、兵庫県洲本土木事務所管内の公共土木施設のおもな被災箇所について、その被害の状況、ならびに復旧対策として決定された工法を、今後の地震災害対策の参考とするべく記録したものである。

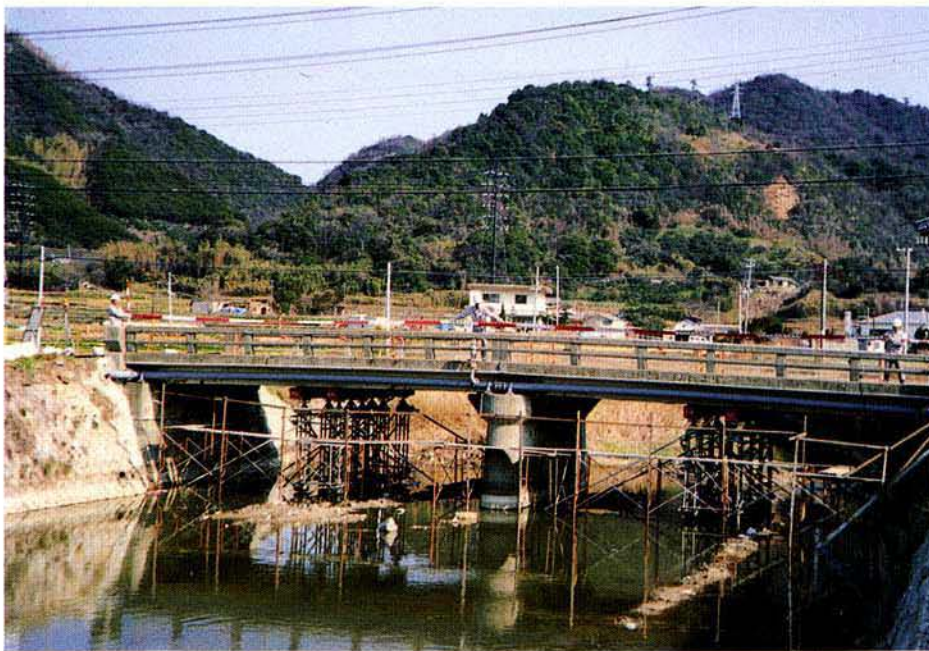
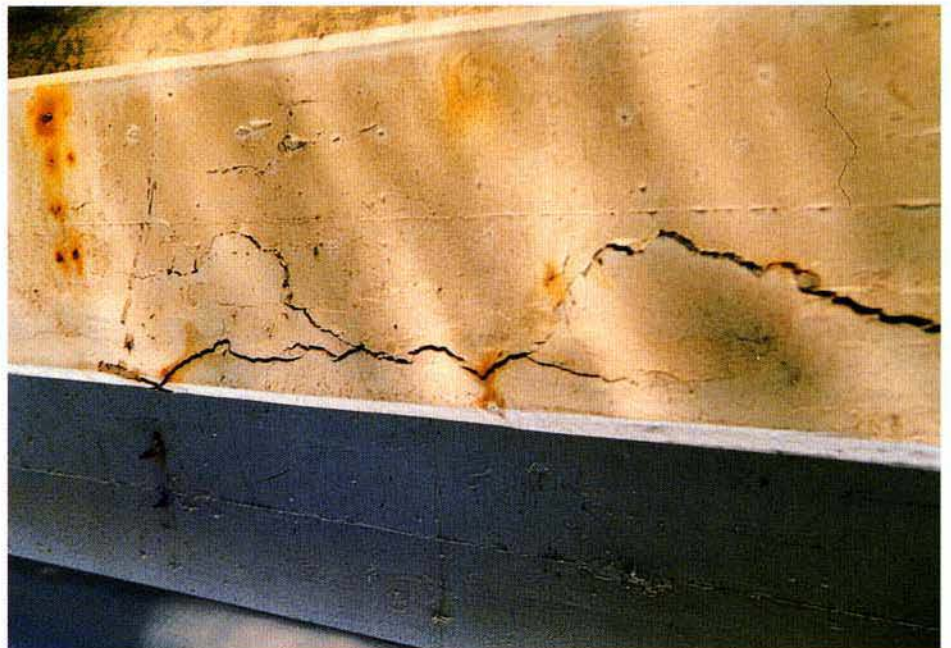
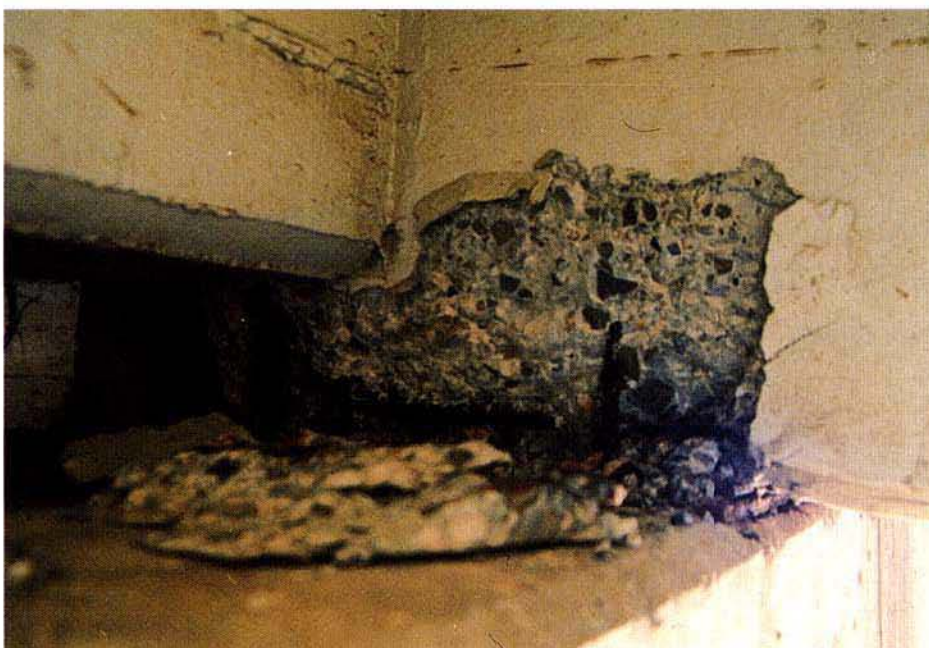
主要地方道福良江井岩屋線  
野島橋 北淡町 野島地区

救援活動やガレキ運搬の大型車輛により、被害が進行してきたため、亀裂の著しい下流側の通行を規制し、上流側のみの片側通行とした。さらに、応急仮工事で桁受けの仮支柱を設置した。

コンクリート製の主桁に無数のクラックが発生

橋脚上の主桁端部のコンクリート剥離

現橋（RCT桁）の主桁の損傷が著しいため、上部工の架換を行うが、その際、下部工への負担の少ないH型鋼桁橋を採用した。なお、下部工は被災なし。

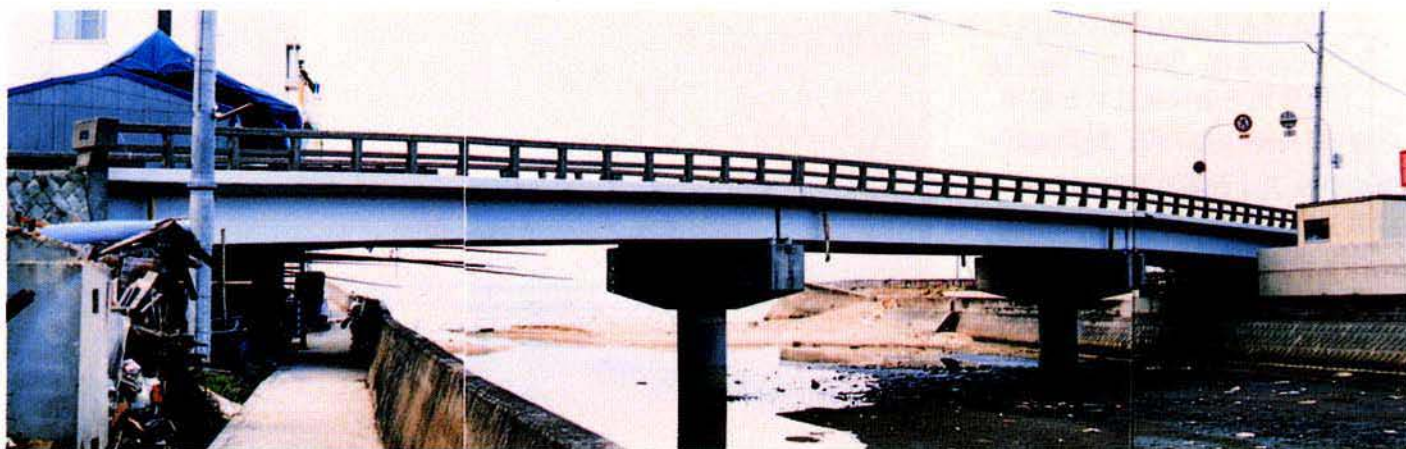
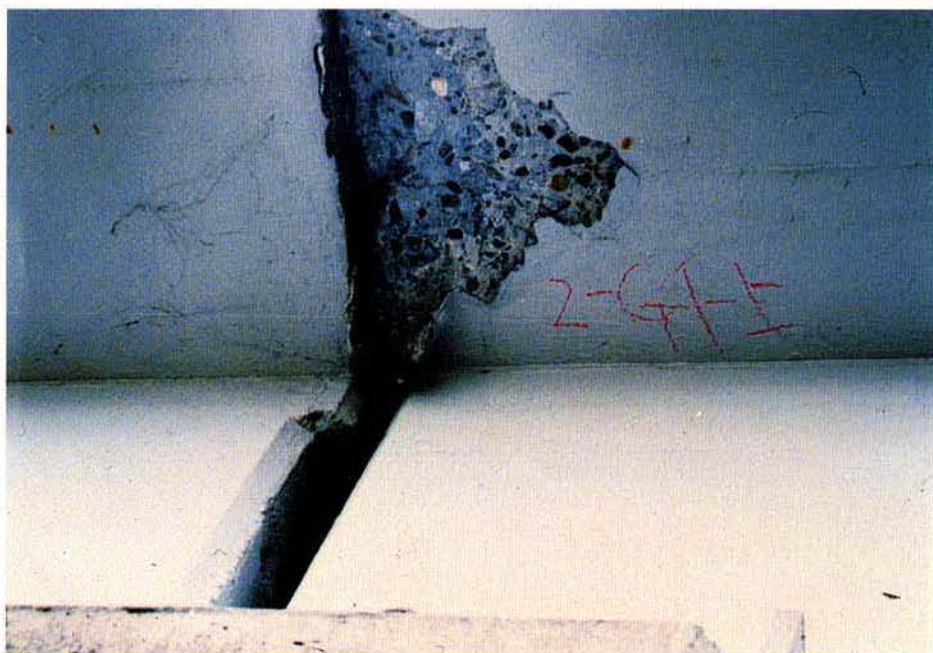
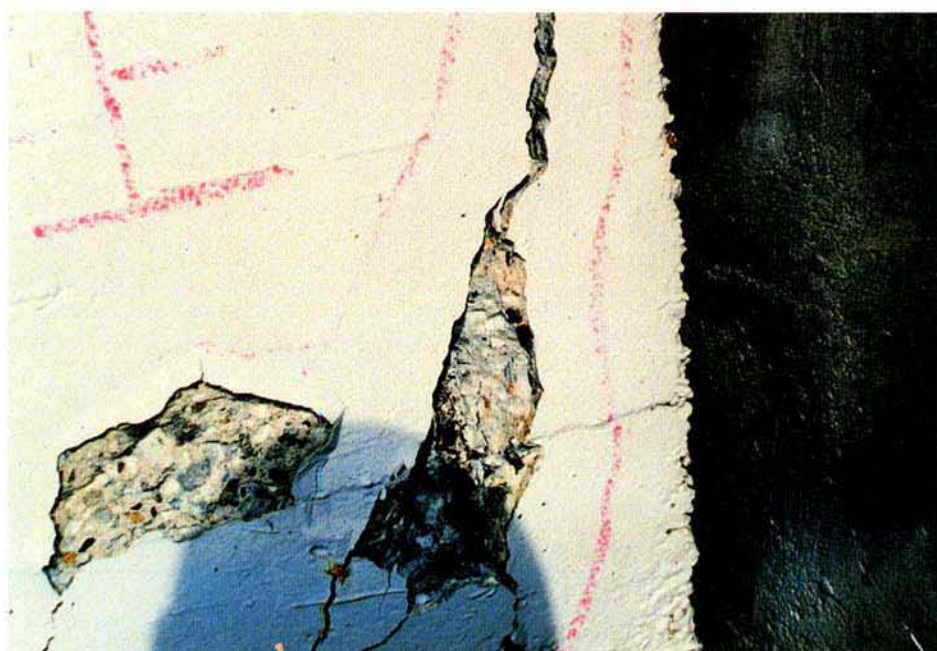
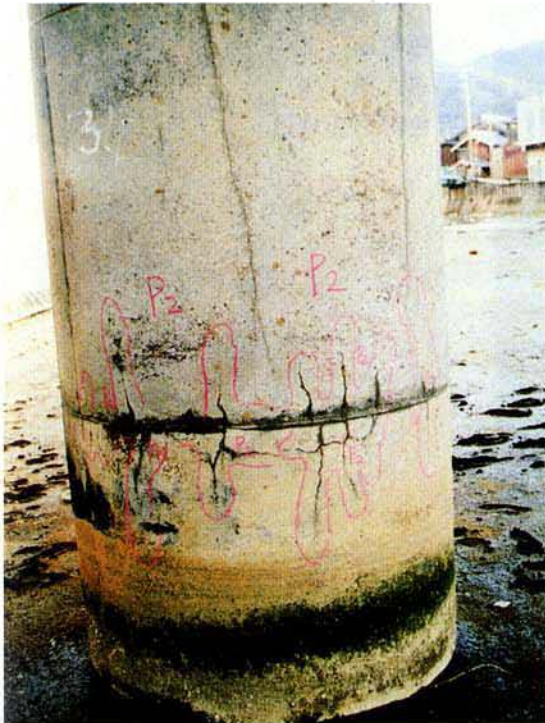
主要地方道福良江井岩屋線  
新室津橋  
北淡町室津地区

床版下面のコンクリートが剥離した。

主桁端部の亀裂及び剥離状況

橋脚の中央部が座屈

被災の程度を中被害と判定し、復旧工法として鋼板接着工法による耐荷力向上が最適と考え、本工法を採用した。

また、橋脚においても、地震により座屈した箇所を鋼板接着工法で補修した。

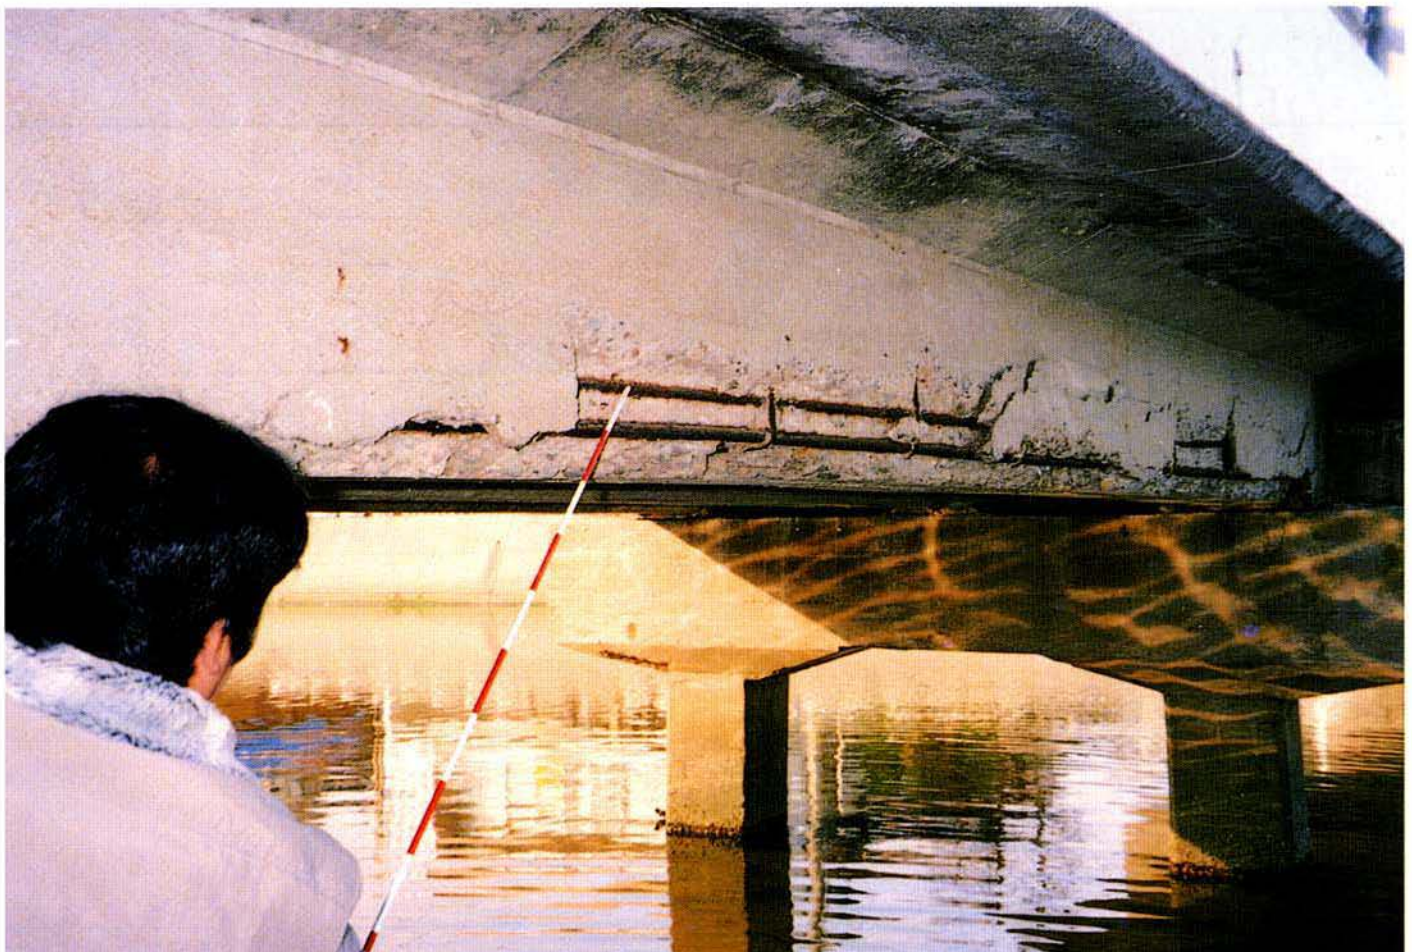
五色町道  
都志大橋  
五色町都志地区

コンクリートの剥離により露出した鉄筋
