## ● 災害発生から復旧までの工程（兵庫県洲本土木事務所の対応）

兵庫縣南部地震  
建設省所管緊急査定質問集

# ●兵庫県南部地震による被災建築物のパトロール および応急危険度判定について

阪神・淡路大震災 淡路島の記録

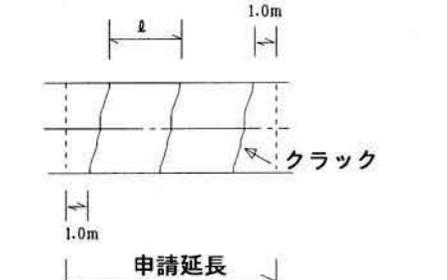
番号	質問事項	回答	備考
5	舗装の亀裂等の採択基準は、どの程度からなのか。	<p>原則として、路盤まで破損している場合である。</p> <p>ケース1</p>

<p>センター打継が開いた</p> <p>表層工 2.5m</p> <p>路盤工 1.6</p> <p>ケース2</p>

<p>クラック</p> <p>申請延長</p> <p>※Lが長い場合は現況のまま残すこと クラックの深さの判明できる写真を添付のこと</p>	<p>※住民感情もふまえて基本的にはシーラコートで補修するよう努めること。</p> <p>※センター打継で段差が生じている場合は、半幅の打替とする。</p>
6	町道敷内に布設している下水溝及び下水蓋の復旧は、道路災害として申請してよいか。	採択できない。	
7	民家の塀及び擁壁が道路にもたれ掛っている場合、個人で復旧能力のない場合、道路災害として撤去できないか。	道路区域外はだめ。	
8	民家が町道へ倒壊したが、その撤去費が災害の対象にならないか。	<p>応急本工事として取り扱い、兵庫県と神戸市は土木事務所管内を1件工事とし、他市町は各市町毎に1件工事として取り扱う事ができる。</p> <p>ガレキ処分で仮置きが必要な場合は、仮置場までの運搬費等を含めて査定設計書に計上する。</p> <p>投棄料は査定設計書に計上しない。但し実施設計では計上する。</p>	
9	河川復旧の基準及びブロック積高さは。	<p>河川計画が策定されているところについては、原形復旧ではなく、計画案で申請のこと。</p> <p>但し、必要に応じて落差工、帯工及び根固め工等を、申請のこと。</p> <p>ブロック積高は、前項のとおり。</p>	
10	道路と河川の兼用工作物の提案方法は、どちらがすべきか。	道路災害、河川災害で分けても良いが、効果大の方で、1件とし申請したらどうか。	<p>ケース</p>

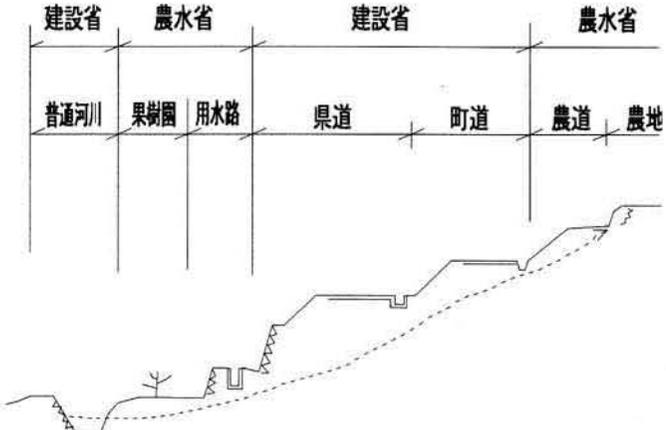
<p>補償工事費で計上のこと。</p>	
13	<p>路床までクラックが入っている場合に路床1.0mの地盤改良が提案できるか。</p> <p>液状化現象により路面が陥没しており深さ0.7mぐらい亀裂が入っているが、設計に当たって1.0mの路床の地盤改良が提案できるか。</p>	<p>提案可能。</p>	
14	<p>農地、町道、県道及び河川等被災した場合の申請方法及び工法について。</p>

<p>上記の様に各管理者毎に申請すること。県道より上の土塊は県道で抑止できる工法で申請。</p>	
15	<p>地すべり状態で道路及び農地がすべっている。設計にあたって、すべり面から復旧する設計でよいか。又、実施に当たっての調査費の計上ができるか。他省との合併施工となるか。</p>

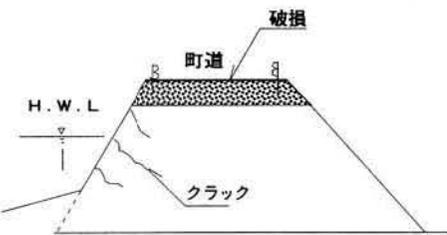
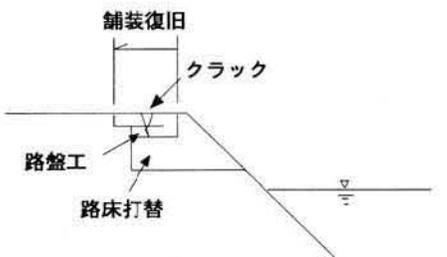
番号	質問事項	回答	備考
16	<p>溜池との兼用工作物の舗装復旧について</p> <p>溜池本体も被災しているため農林の災害も申請するが、舗装復旧も申請したい。申請区分について検討いただきたい。</p> <p>溜池の護岸部と併用しているアスファルト道路であるが、溜池の路肩部で一線上に亀裂段差が生じている。</p>

<p>路盤工より上は道路災害で提案可能</p> <p>路床も被災している場合は、道路災害で提案しても良い。</p> <p>上記いずれにしても農災との二重採択防止の手続きは行っておくこと。</p>

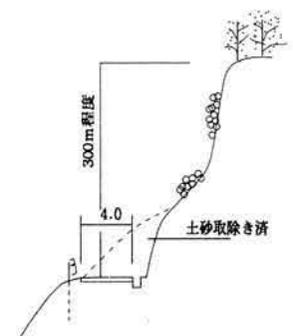
<p>安定勾配より不安定になっているわけで申請すれば採択になるでしょう。</p> <p>但し2~3cm程度のズレでやり替えをしなくてはならないことが、対住民感情としてどうだろうか。</p> <p>構造物より上に、あるいは下に人家等があり崩壊することにより、大きな被害の恐れのある場合は、申請して下さい。</p> <p>又、観光地等で美観をそこなうと判断される場合は可能です。</p> <p>いずれも道路管理者あるいは、河川管理者で十分判断して提案のこと。</p>	
19	<p>法面崩壊し浮石がある。浮石の取除きは災害で提案しても良いか。</p>

<p>浮石の取除きの提案は可能である。</p> <p>又、取除き後、法面防護工を計上したらどうか。但し、施設を含めて道路敷とすること。</p> <p>擁壁工+ストーンガード工法でも良い。</p>

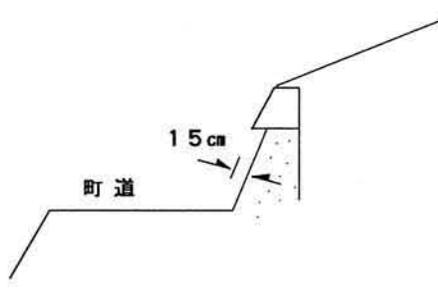
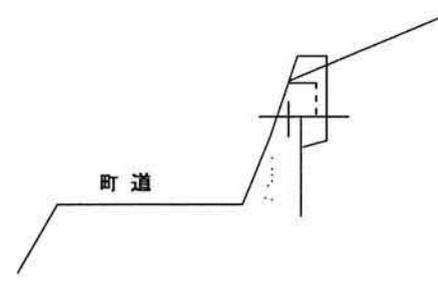
番号	質問事項	回答	備考
20	<p>法面が滑動し、既設高上擁壁工がズれている。</p>

<p>提案可能。</p>

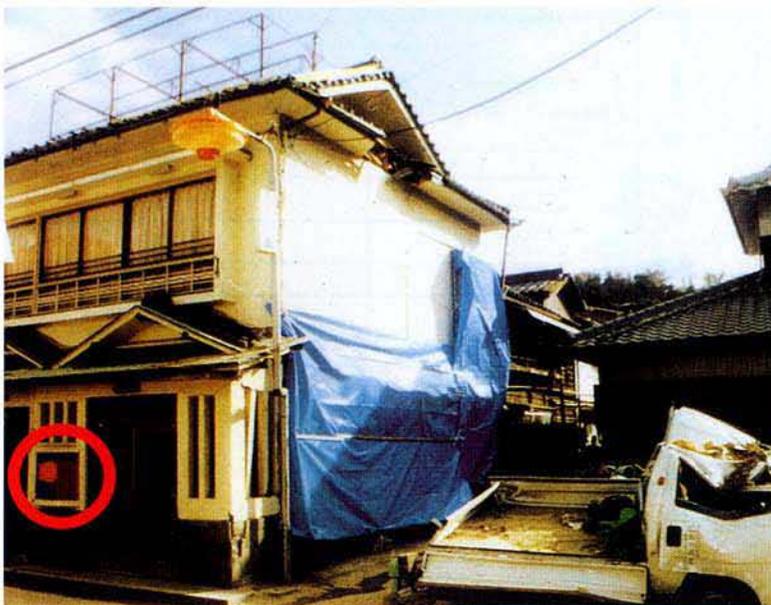
危険—使用不可 (赤シール) を貼った家屋  
北淡町富島地区
