普通河川中田川  
津名町中田地区

ブロック積流路工の破壊状況

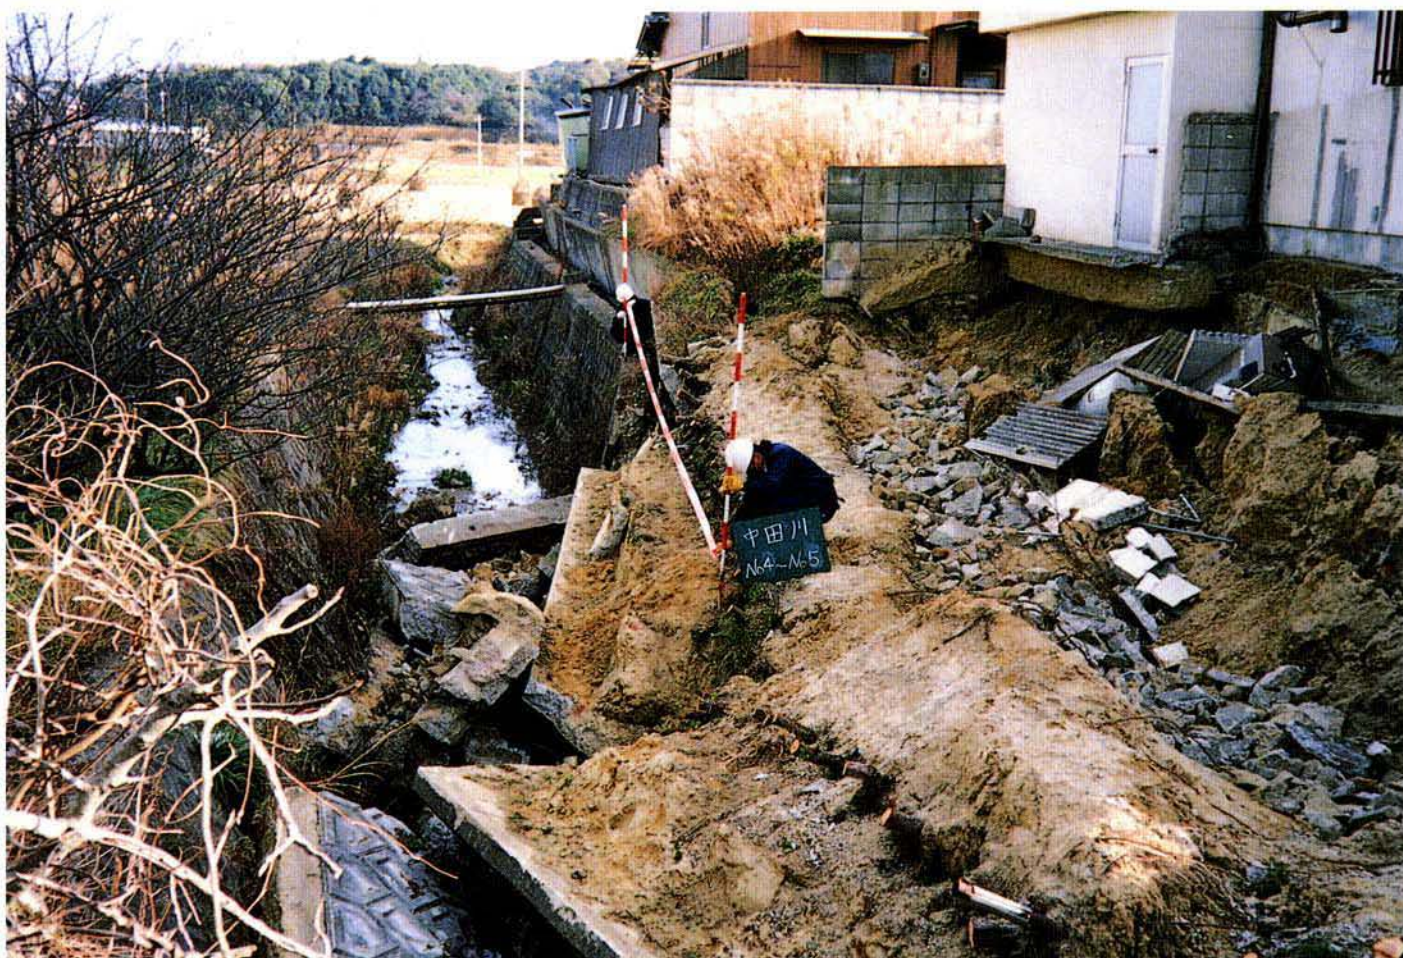
普通河川中田川  
津名町中田地区

被災延長右岸  $L = 59.0\text{m}$   
河川護岸ブロックおよび宅地ブロックが共に崩壊した。

既設護岸がブロック積であるため、原形復旧とした。また、背後の住家に影響のないよう鋼矢板の仮設工法を選定し、民地側の鋼矢板は埋殺しとした。

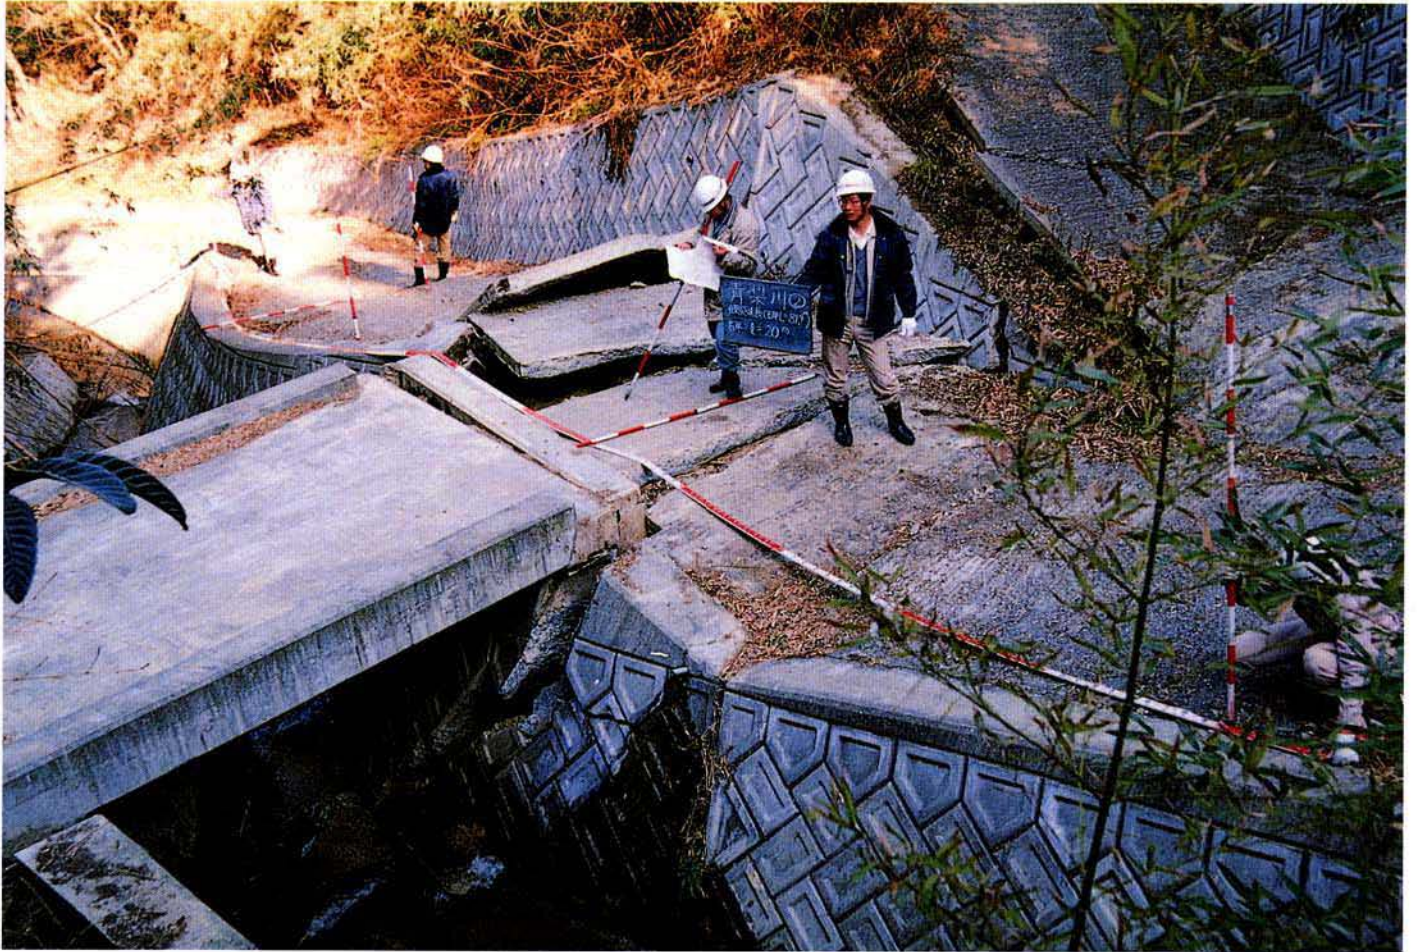
普通河川青梨川  
北淡町野島平林地区

野島断層近くの河川護岸および落差工の被災状況

地震動により落差工も共に下流に動く。

積ブロックの背後の地盤は相当ゆるんでいたため、積ブロックを含め原形どおりに復旧する。

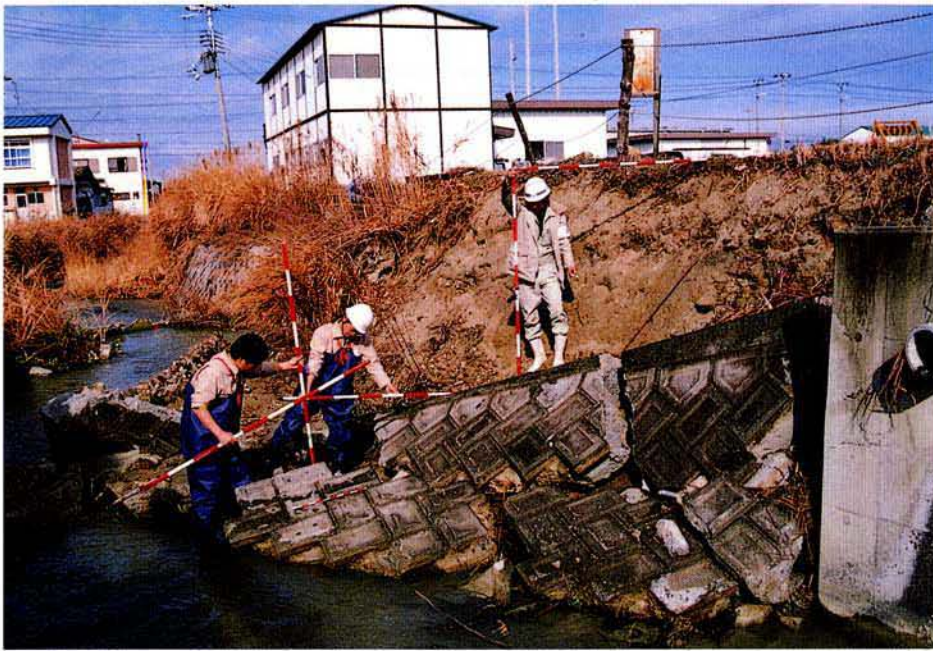
普通河川小倉川  
北淡町富島地区

野島断層上の河川護岸ブロックが  
崩壊した。

壊滅的な被害が生じていないと判断、やり直すと多大な費用と工期が必要なことを考慮し、鋼板接着工法で補強することとした。また、下流の積ブロック護岸工については、原形復旧とした。

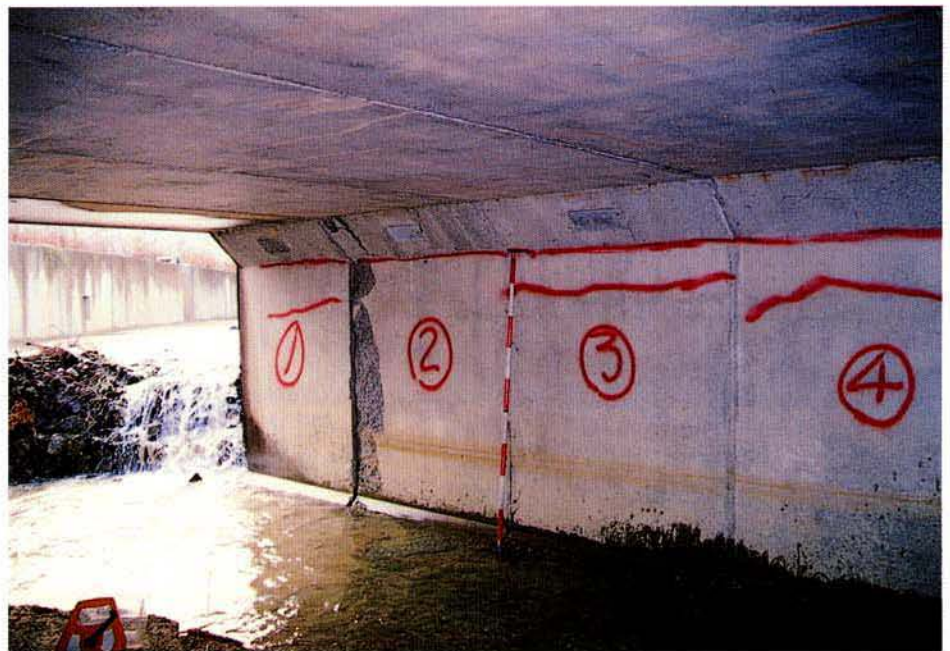
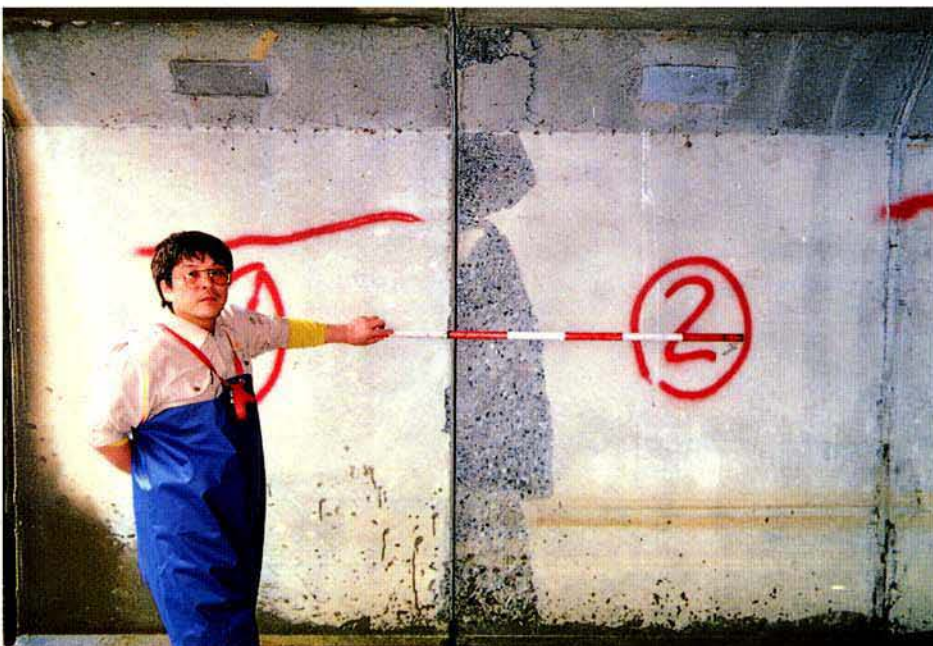
地震によりボックスカルバート  
が弾かれ、表面の剥離や亀裂が  
発生した。

ボックスカルバートのコンクリ  
ートの剥離状況

鋼板接着工(ステンレス板  $t=6\text{mm}$ )

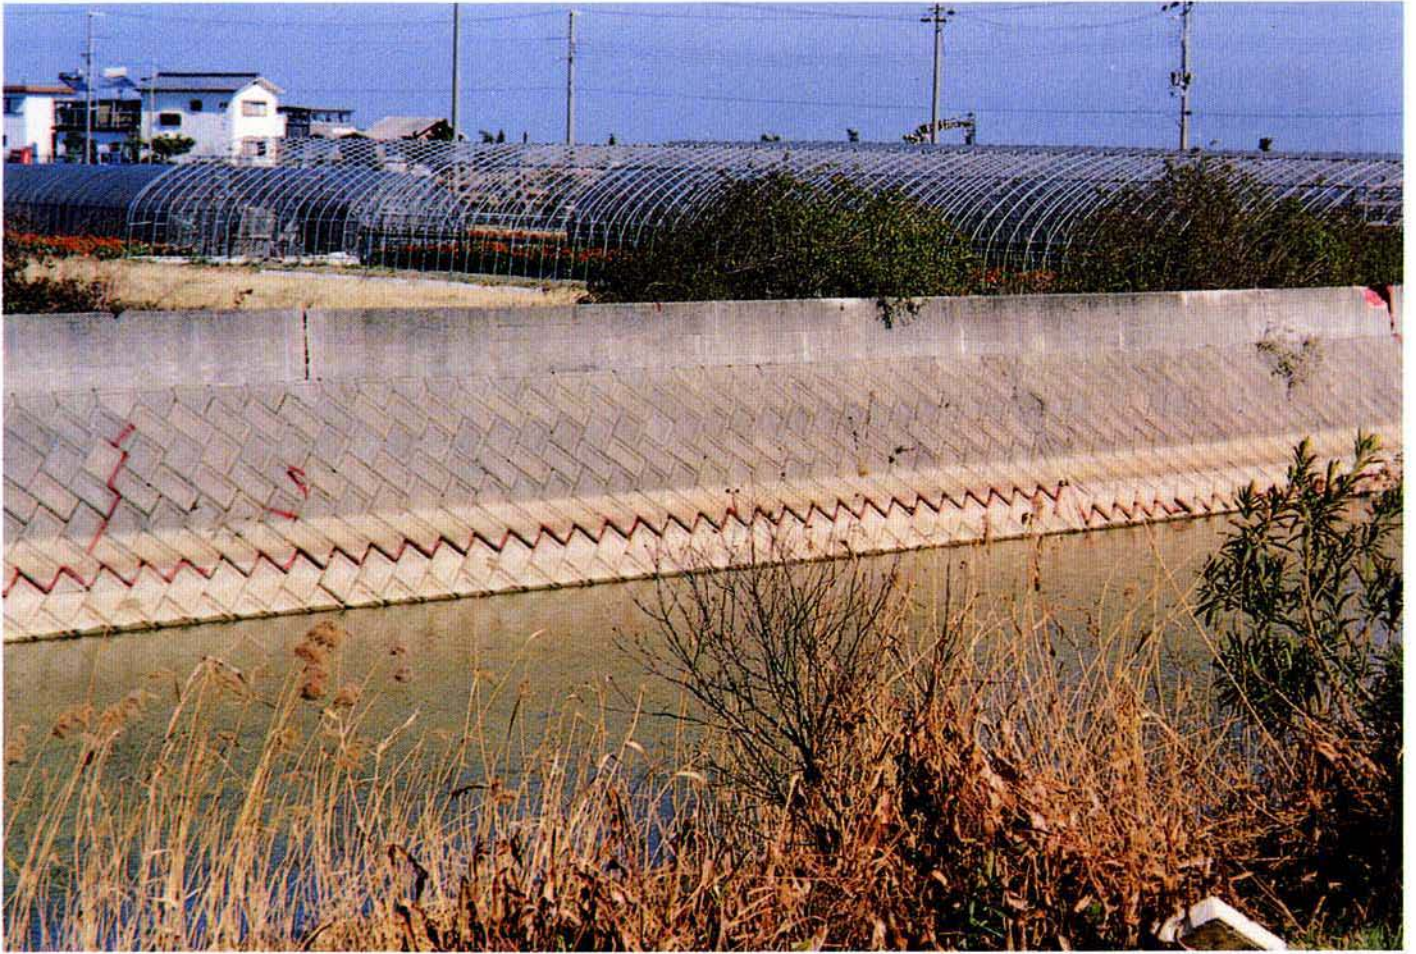
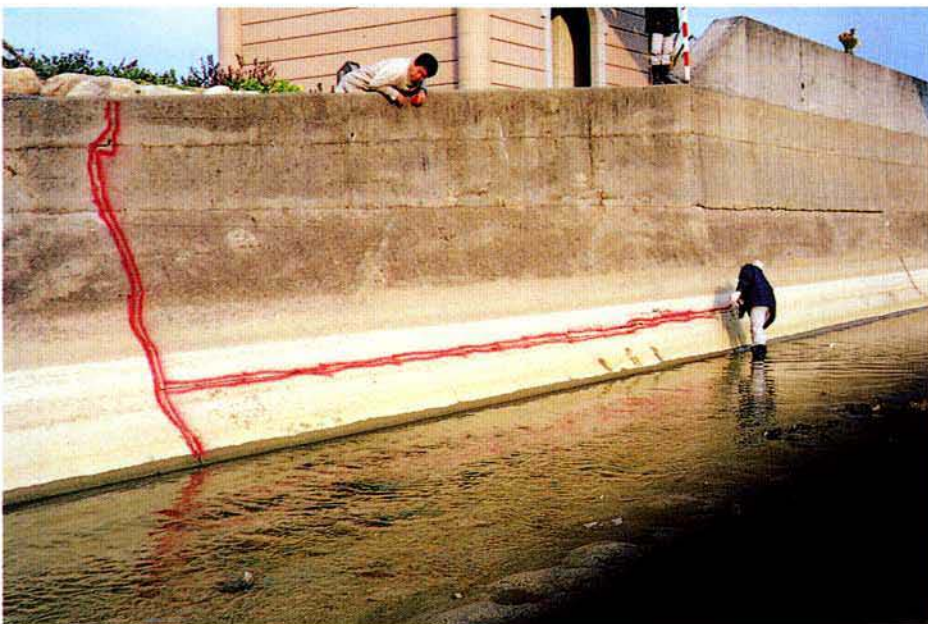
二級河川浦川  
東浦町浦地区

二級河川浦川の積ブロック（上  
図）およびコンクリート護岸の  
破壊（下図）

積ブロック、および擁壁工の  
背後の地盤まで被災していた  
ため、本体工を含めた原形復  
旧とする。

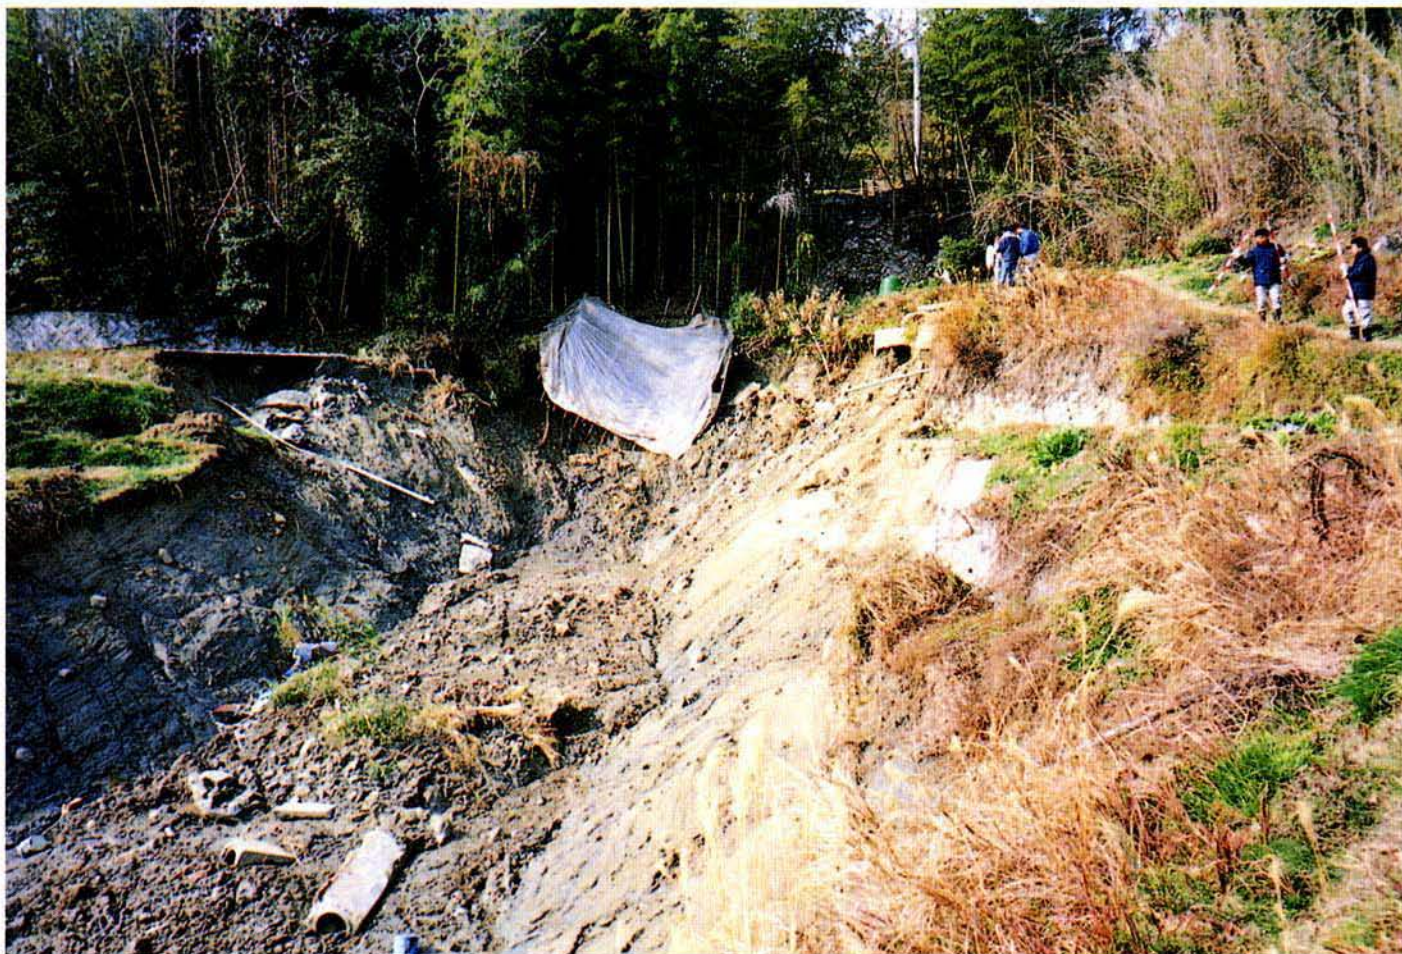
津名町生穂地区  
高滝地区緊急地すべり

地震の翌日、1月18日深夜から19日未明にかけて2ヶ所の大規模な地すべりが発生した。

調査の結果、被圧水状態が確認されたため、地下水排除対策が主体となった。

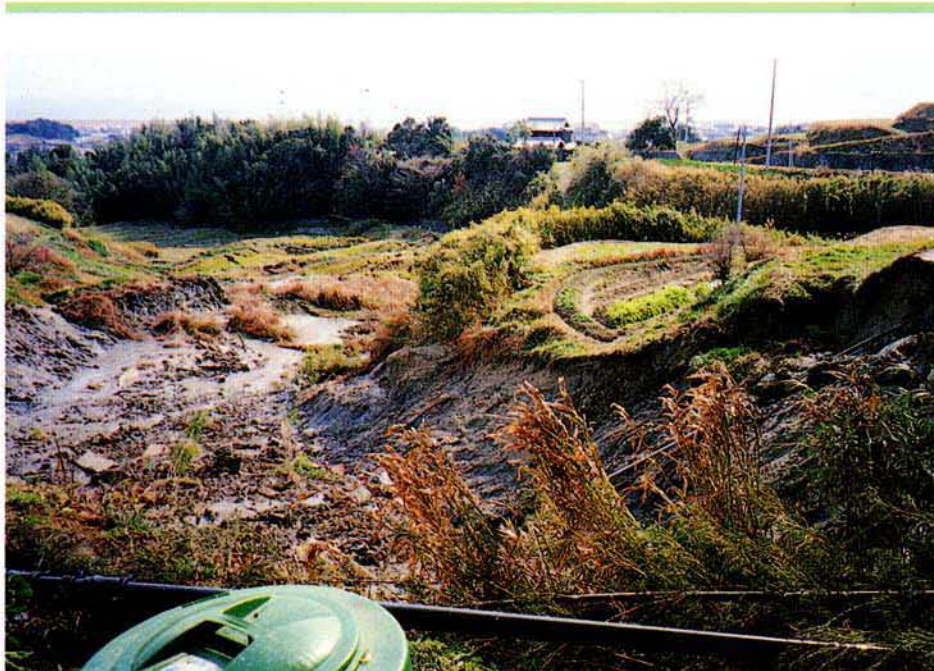
地震動に起因して発生した高滝  
地区の地すべり。

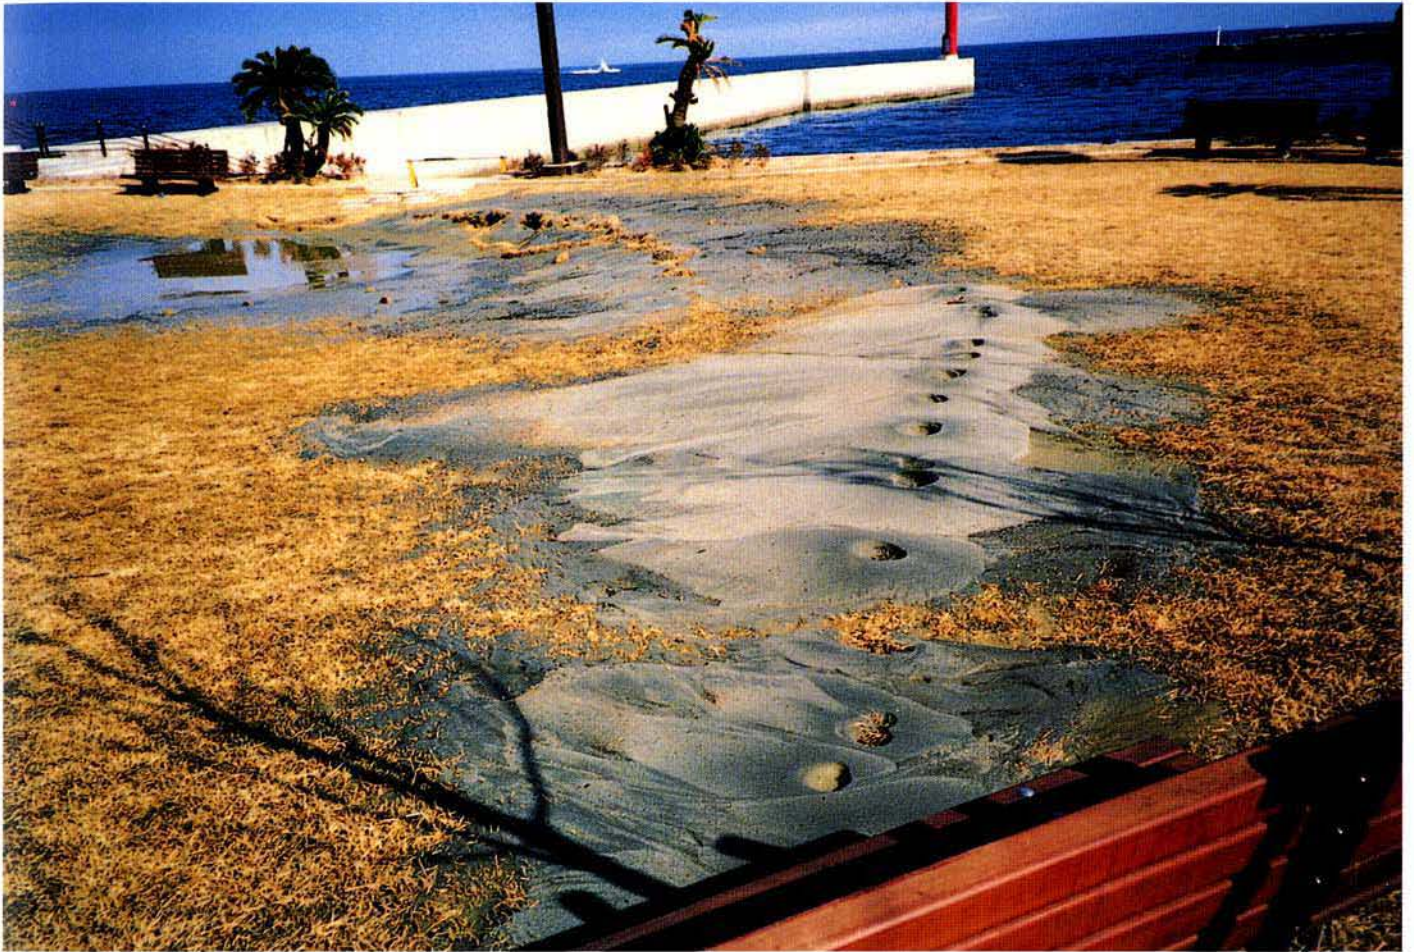
洲本港中浜地区緑地

液状化による細粒土砂の噴出状況

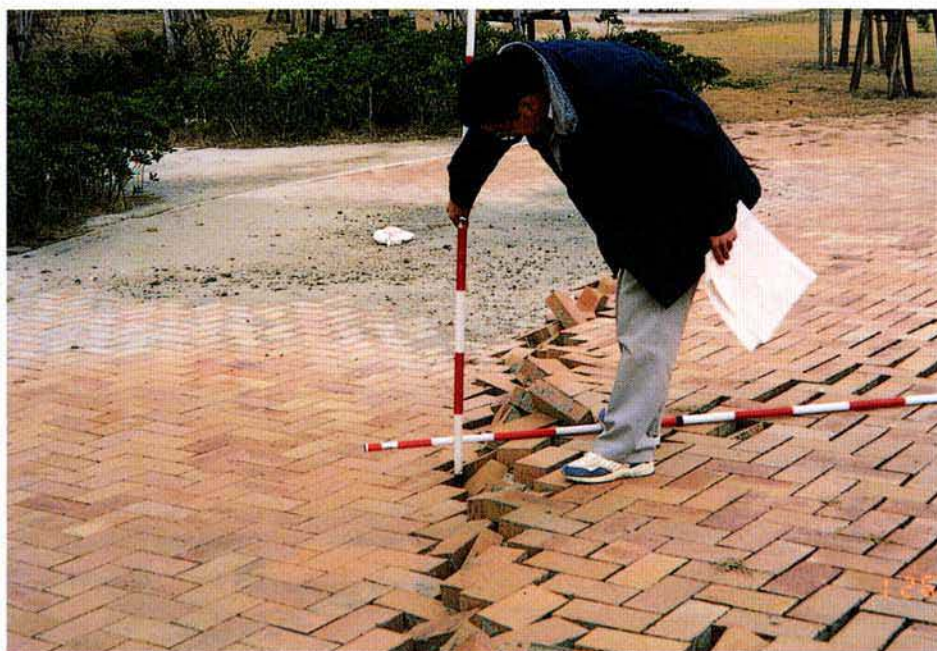
津名港  
緑地

液状化現象及びレンガブロック舗  
装被災状況

液状化現象による噴砂

レンガブロック舗装等破損工  
作物の原形復旧。また、芝の  
地割れ箇所に土の埋戻しを行  
う。

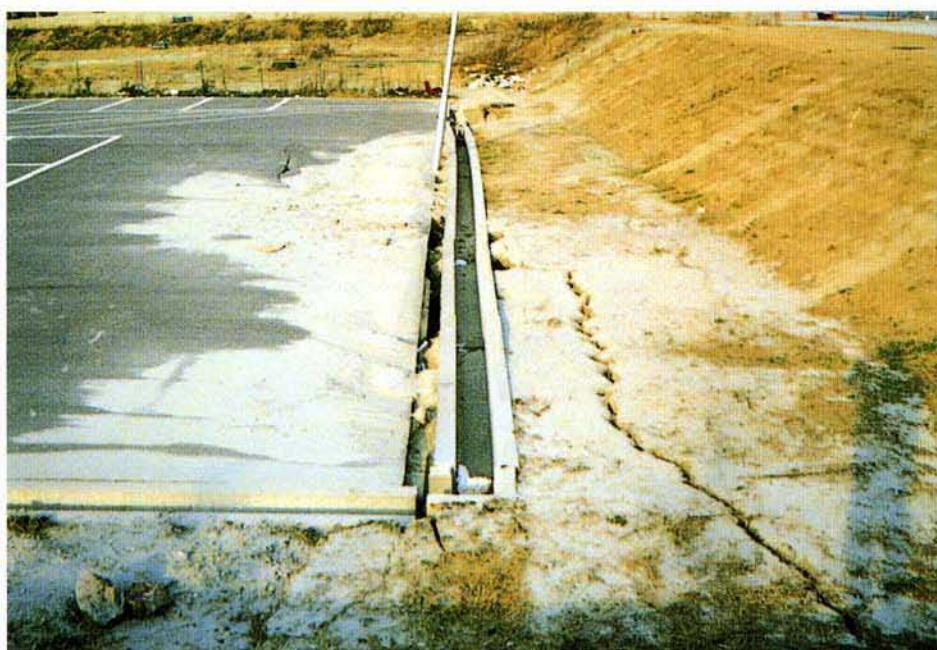
液状化現象およびU型側溝の沈  
下、芝の地割れ状況

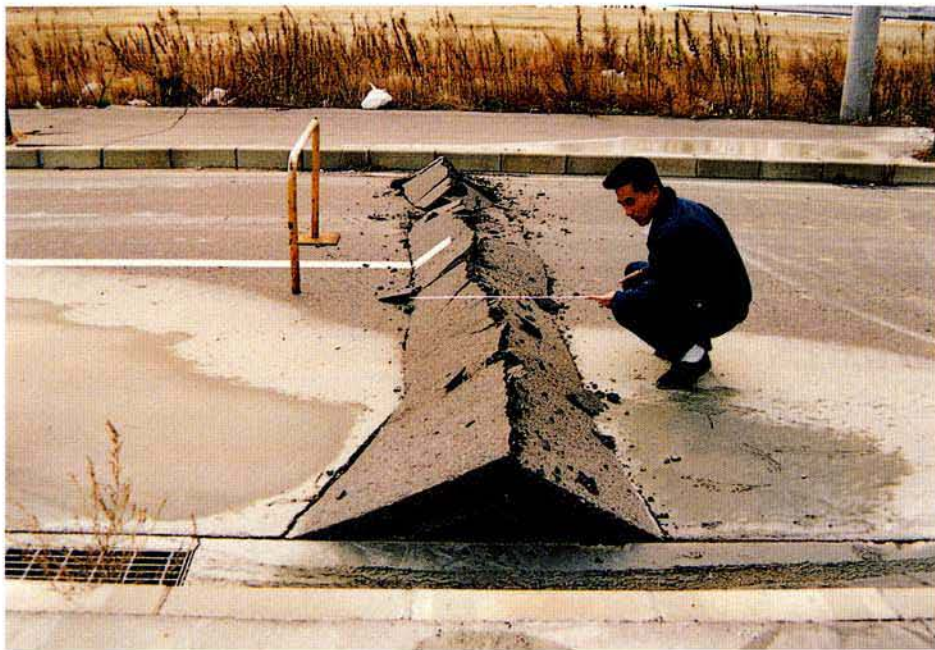
津名港  
臨港道路

車道舗装版の隆起状況

歩道表層部の隆起状況

液状化現象により、舗装版の下が空いている可能性があるため、車道舗装の全面復旧および破損歩道部の部分復旧。

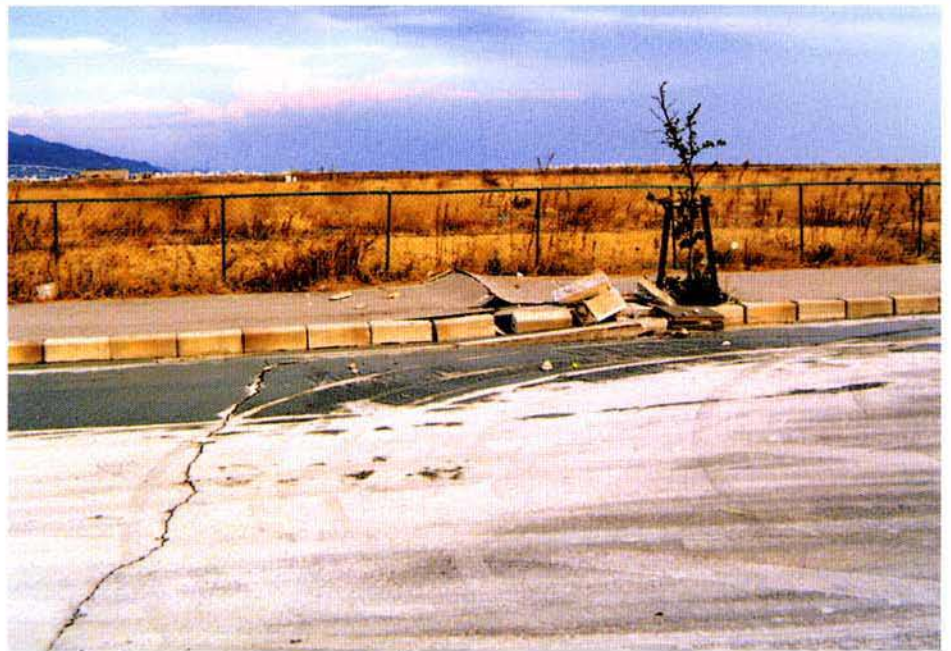
歩車道境界ブロック被災状況

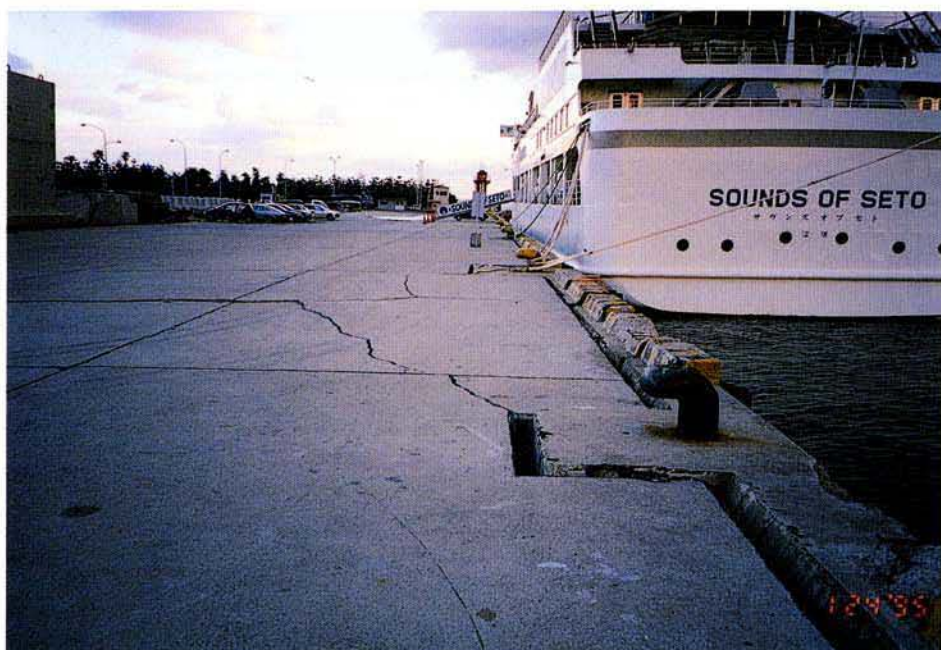
津名港

岸壁（-7.5m）  
エプロン舗装の沈下状況

※この後、余震等によりクラックが拡がり、エプロンに最大1mの空隙が生じた。

エプロン舗装の全面原形復旧。(エプロン下部に空隙大のため補充材充填)

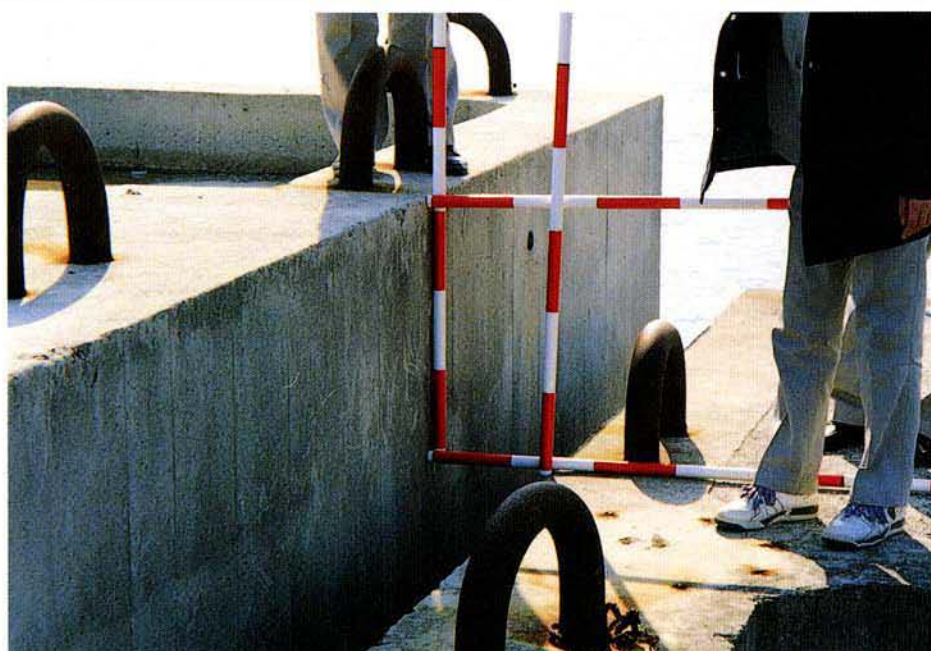
防波堤（外）  
上部不陸（凹凸）発生状況  
写真右側のケーソンに約60cm  
の沈下が発生、また、継ぎ目  
には約30cmの開きが生じた。

当該箇所は、地震の震動によりケーソンが港内側に傾斜しており、波圧等の外力に対して安定計算上問題が生じている。しかし、周辺海域は船舶の往来が激しく、ケーソン本体の据付直しは困難であるので、ケーソンの安定条件満足のため、ケーソン基礎部分にカウンター捨石投入するとともに、地震で生じた上部工の不陸（凹凸）解消のため、上部コンクリートの打設も並行して行うこととした。

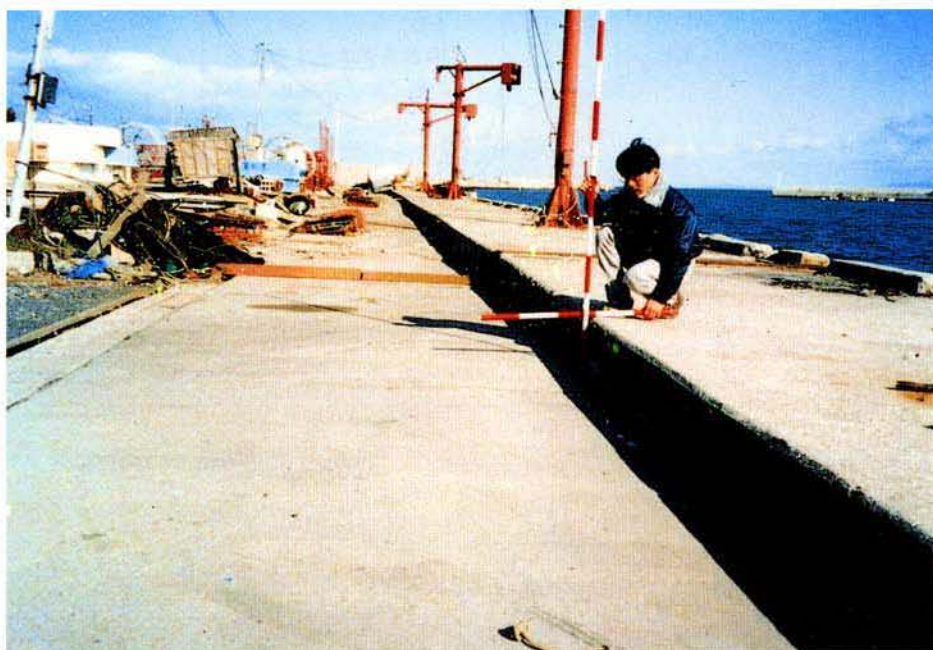
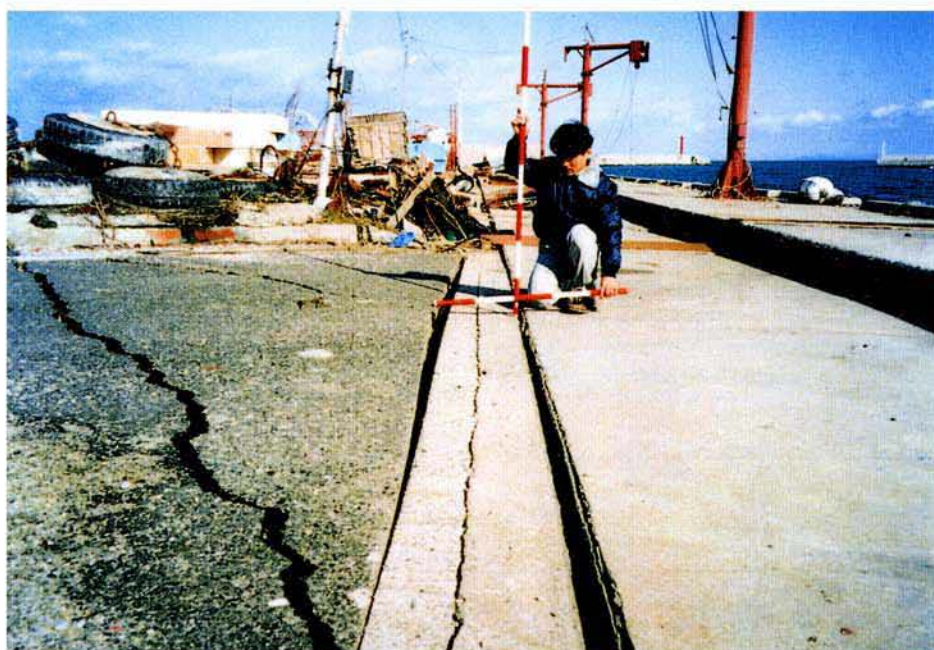
エプロン舗装の沈下状況  
（約30 cm）

エプロン舗装止の目地開き状況  
物揚場本体が約20 cm海側に  
移動している。

被災により前面に傾斜（最大 19 cm）しており、堤体の安定を確保するため、直立消波ブロックを据え直すことにより、原形復旧する。（背後地に制約が無い）

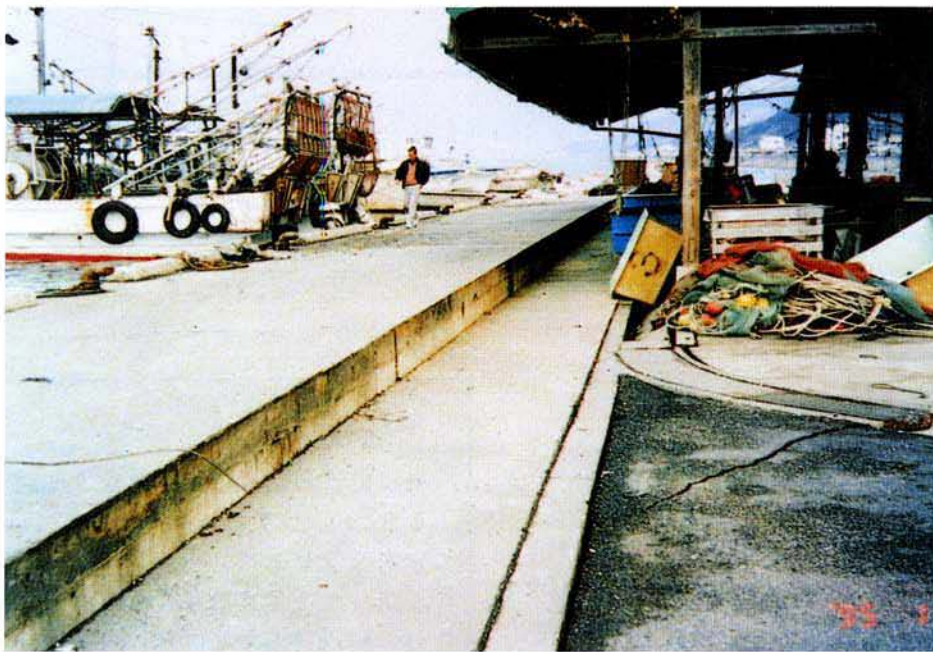
郡家港  
物揚場（－2 m）  
全景（直立消波ブロック式）

エプロン舗装沈下状況  
（約50 cm）  
右側が海側

被災により前面に傾斜（最大20cm）しており、また、背後地の制約（荷捌所の建物が隣接）があるため、上段ブロックの底面まで掘削し、下段ブロック以下を水中コンクリートにより埋殺して堤体の傾きを復旧する。（前出し1m）

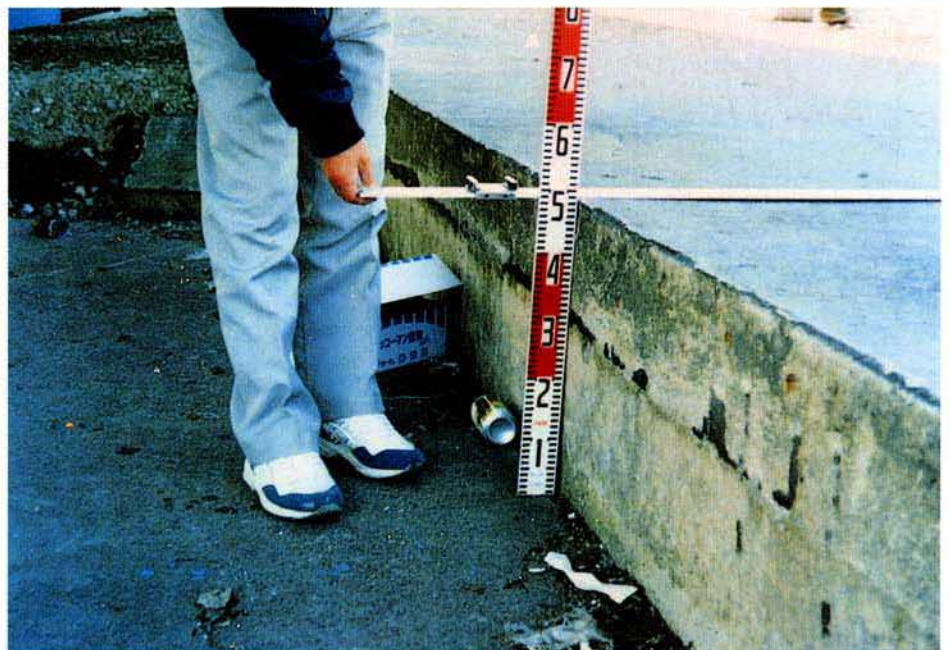
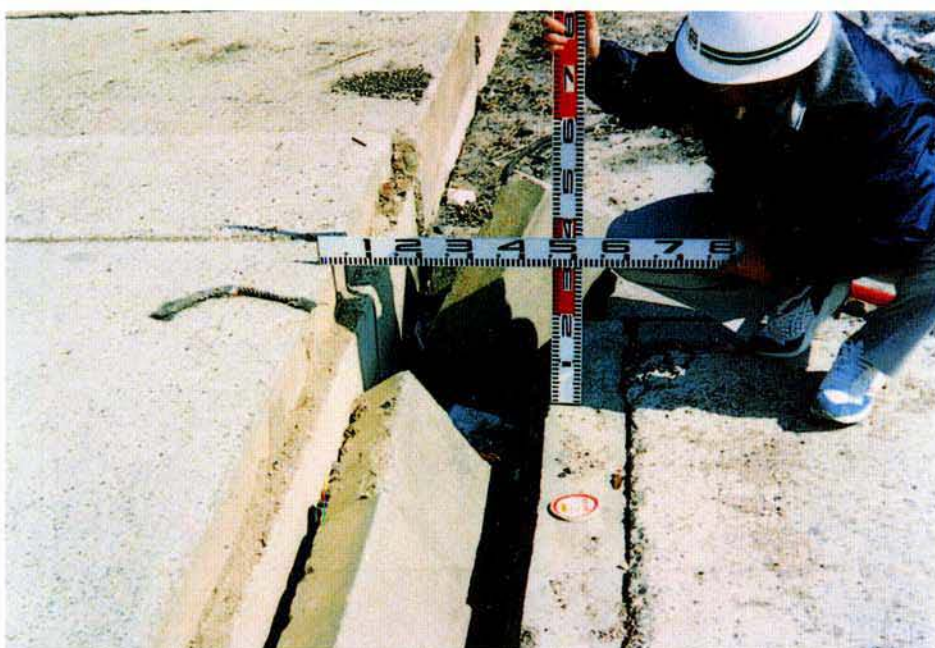
排水溝沈下状況  
右側が荷捌所

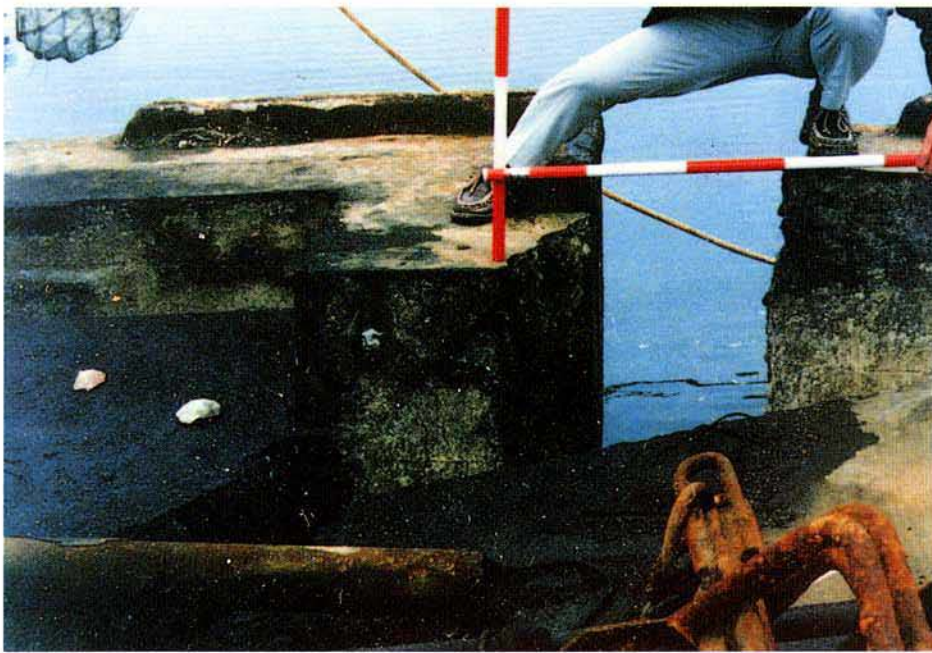
郡家港  
物揚場 (− 3 m、− 4 m)  
上部工、目地開き状況  
(約 6 0 cm)

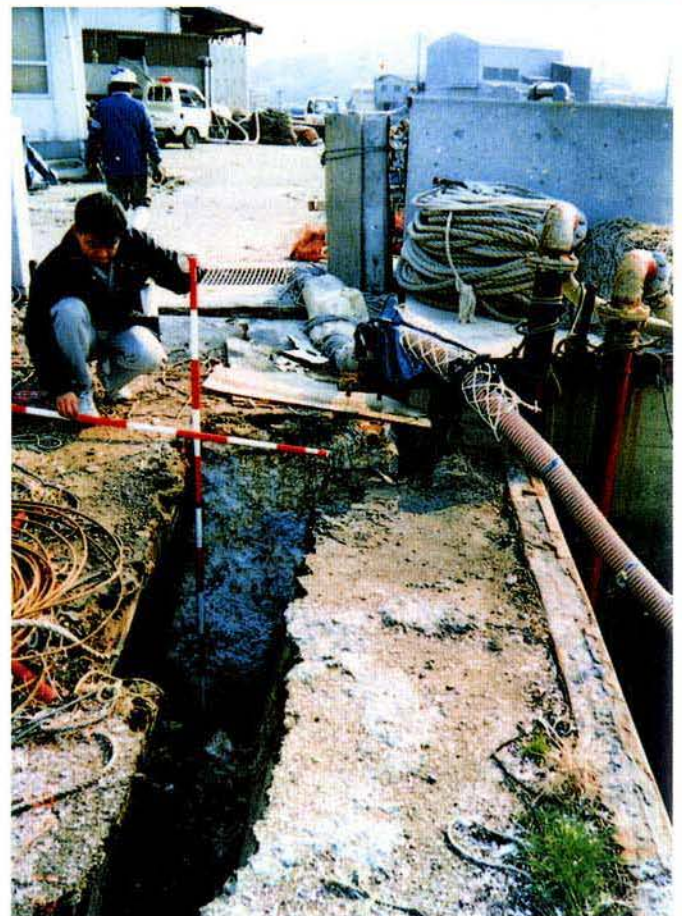
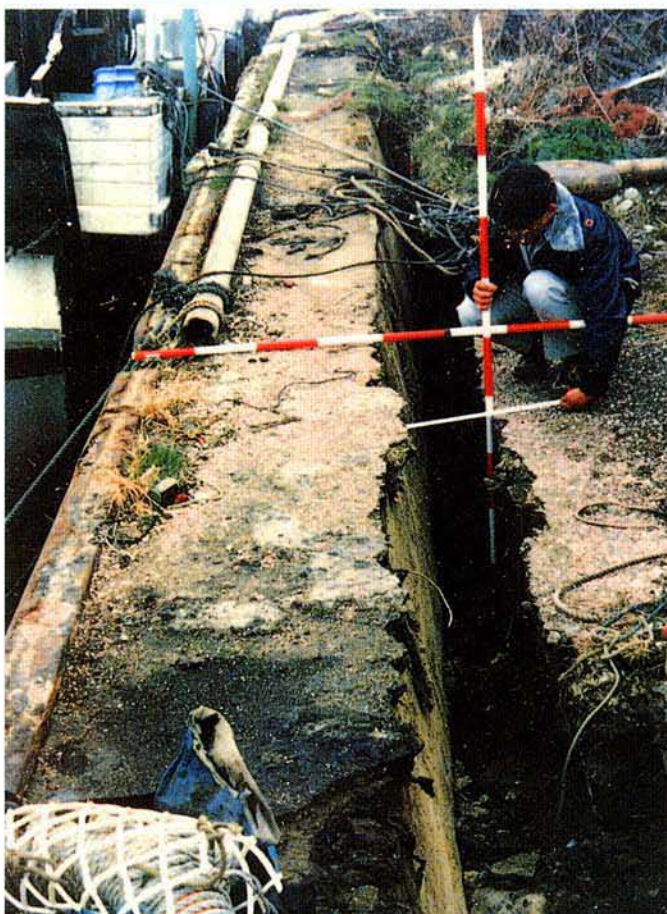
上部工、エプロン目地開き状況  
(約 6 0 cm)

上部工、エプロン目地開き状況  
(約 3 0 cm)

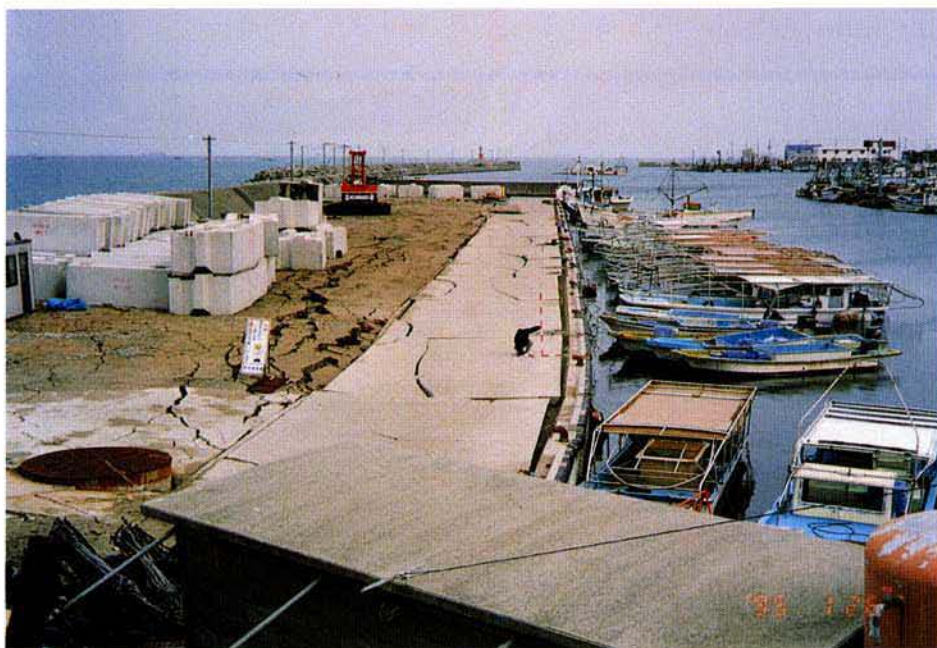
室津港  
物揚場（－2 m）  
全景  
写真中央のポールが被災前の物揚  
場前面の法線  
地震により1 m以上海側に動いた。

上部工と本体工が沈下および傾斜しており、安定計算の結果、方塊ブロックを据直し、原形復旧することとした。

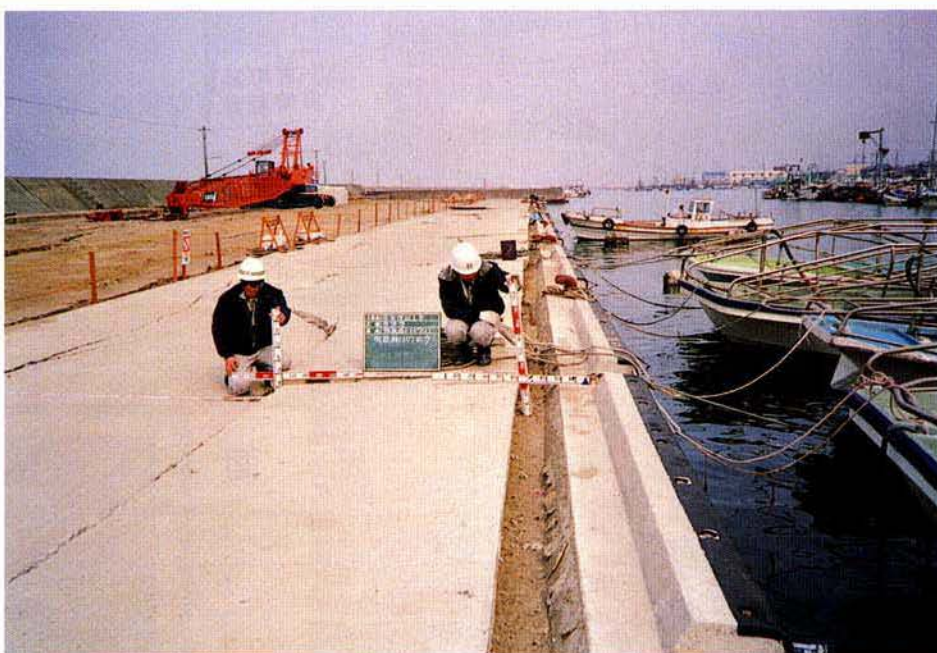
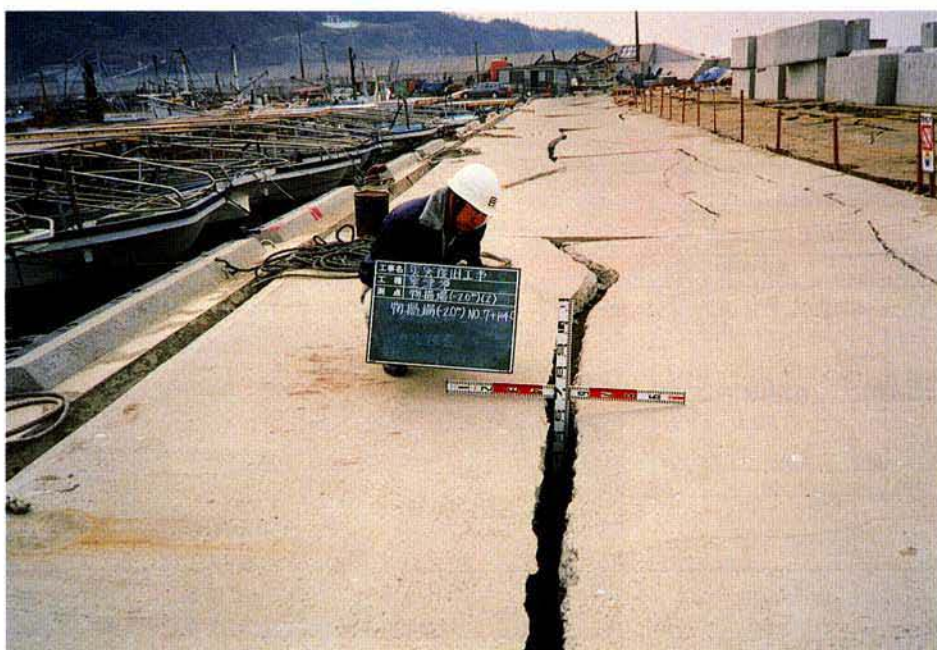
上部工被災状況  
上部工とエプロンの開き  
（約30 cm）  
また、上部工が海側へ最大  
約7°傾いた。

エプロン被災状況  
コンクリート舗装が破損し、さ  
らに裏埋土が沈下し、エプロン  
との間に空隙が生じた。

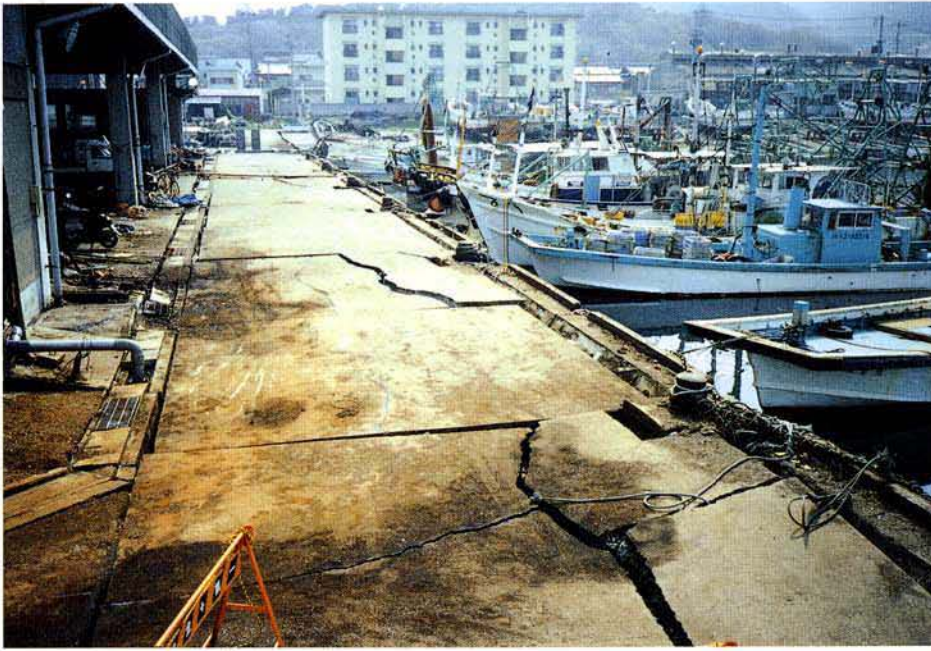
室津港  
物揚場（－2 m）  
全景  
施設全体が海側へせり出し（約70 cm）、エプロンが破損した。

上部工および本体工が沈下、傾斜しており、現況では不安定であるが、背後に荷捌施設があり、原形復旧することが施工上困難であるため、直立消波ブロックによる前出し工法とした。

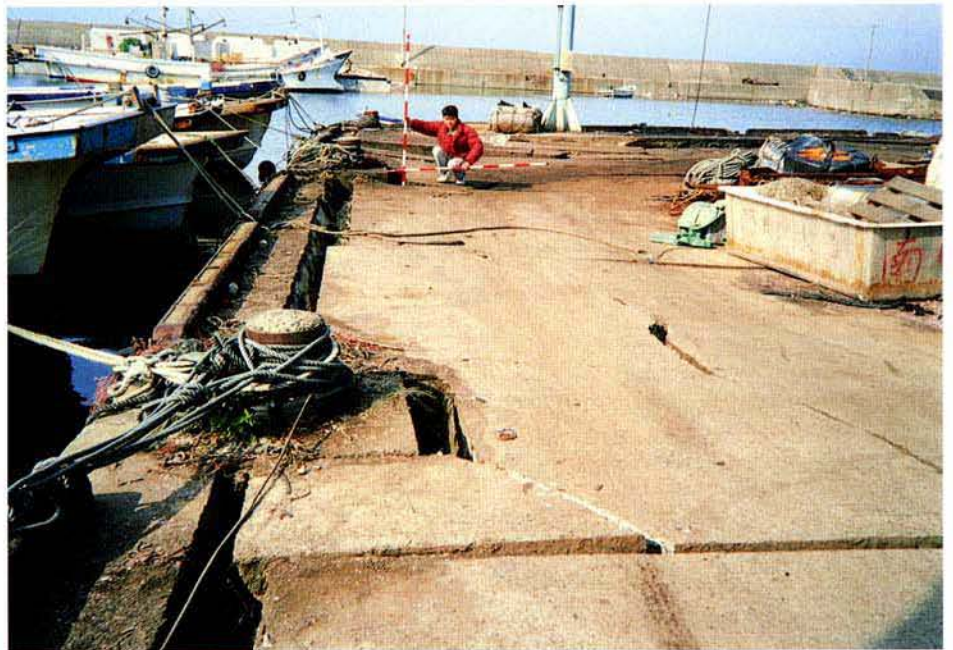
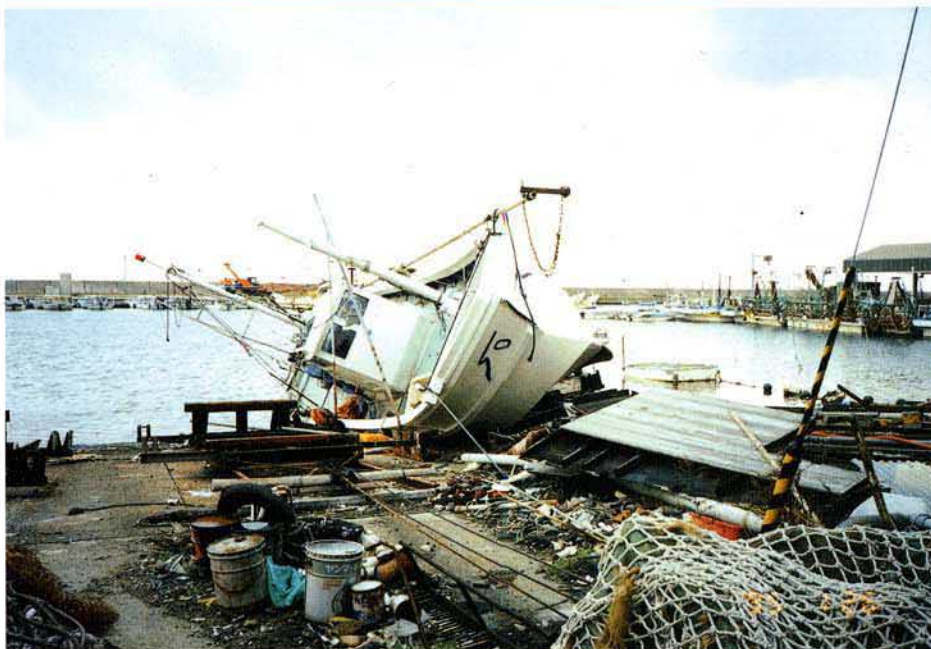
上部工およびエプロン被災状況  
上部工とエプロンの目地開き約  
20 cm。  
また、上部工は海側へ最大約  
4° 傾いた。

船揚斜路上の漁船の倒壊  
当港の地震の大きさを物語っている。

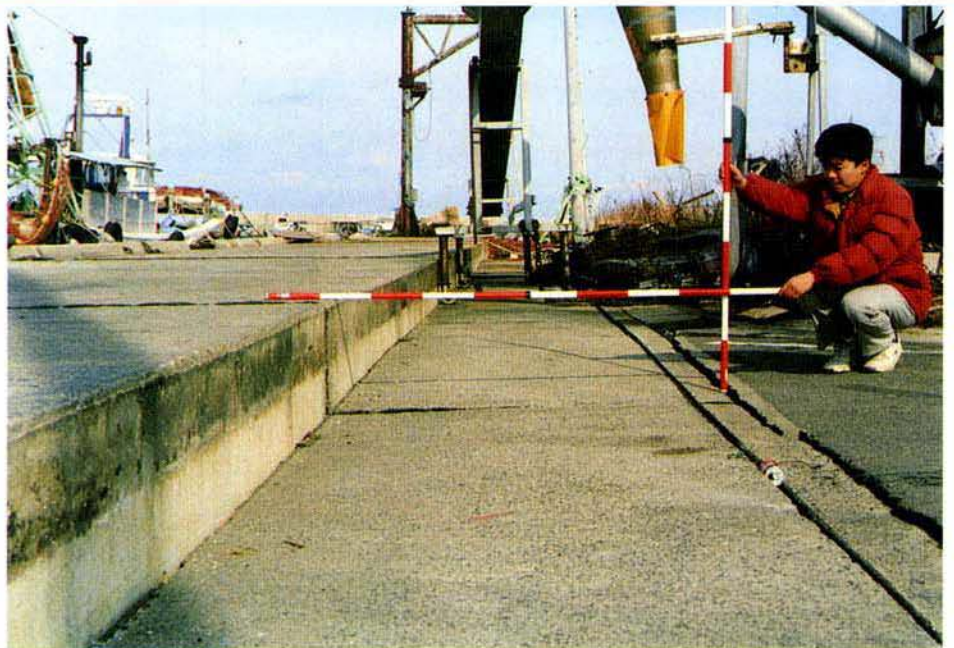
上部工およびエプロン被災状況

上部工背後のエプロンが約 50 cm

沈下した。また、上部工も最大約

3° 傾いた。

エプロン被災状況  
エプロン沈下約 50 cm

上部工および本体工が沈下、傾斜しており、現況では不安定であるため、現基準に基づく原形復旧とした。(3層ブロックのうち2層は据直し、1層は他の箇所に流用する)  
※物揚場前面被覆石の削除。
