普通河川中田川  
津名町中田地区

ブロック積流路工の破壊状況

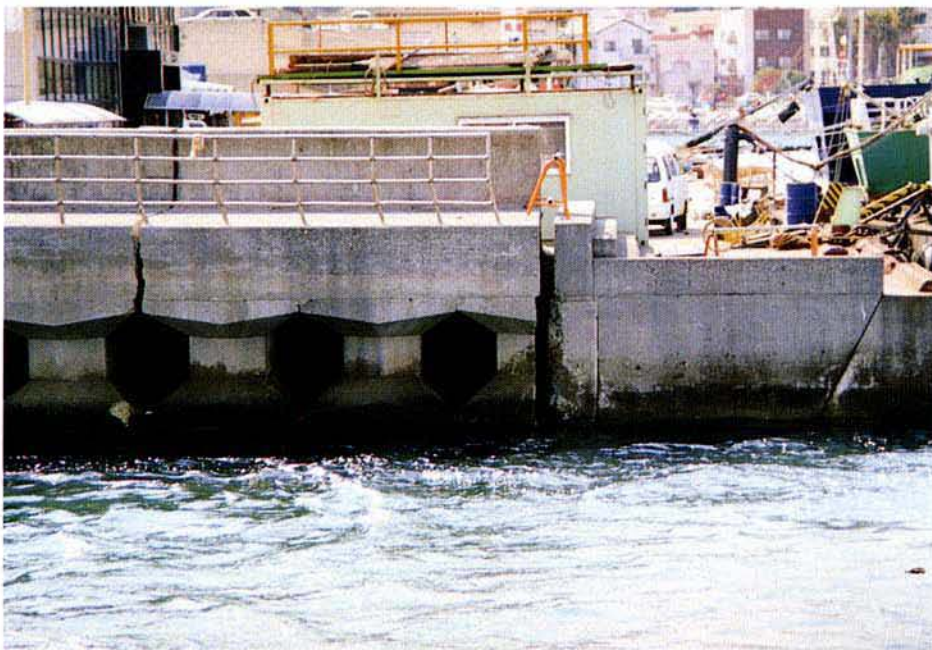
岩屋港  
護岸（防波）  
本体ケーソンの移動により隙間が  
見られる。  
手すりに引っ張られた形跡が見ら  
れる。

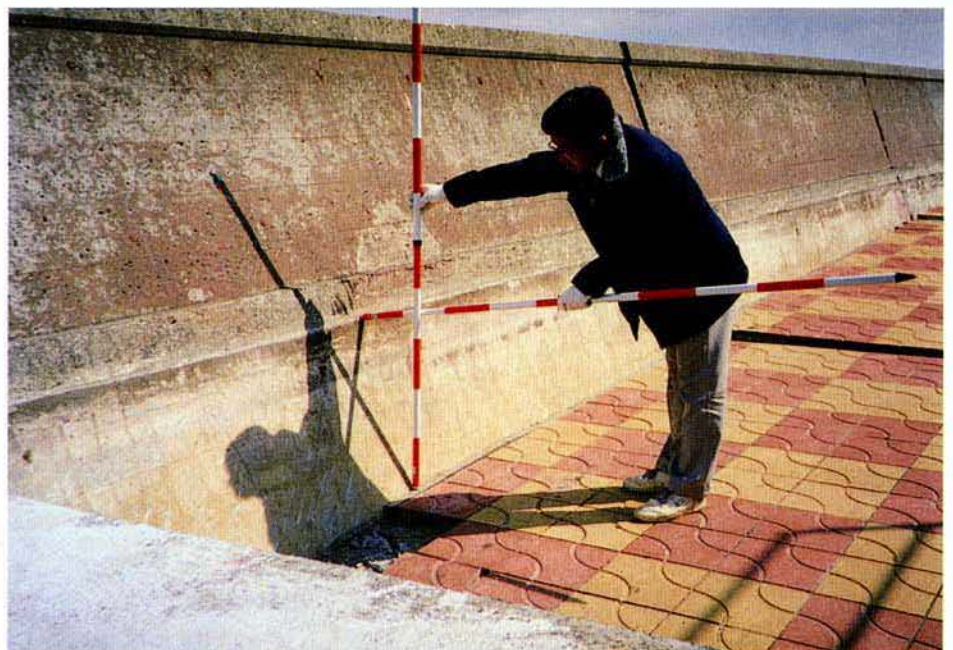
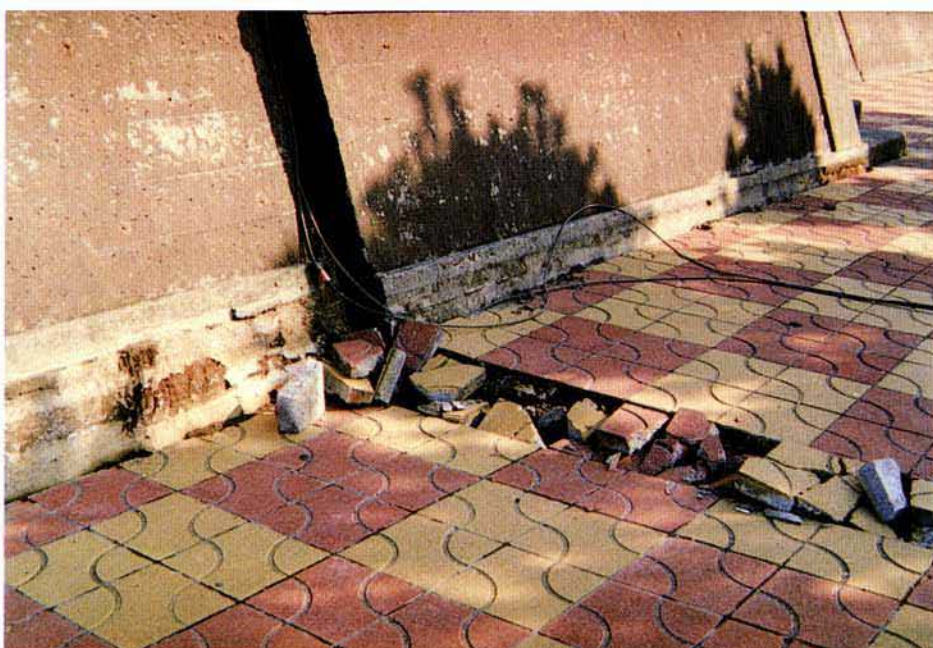
エプロン部の沈下60cm

本体の移動による上部工のずれ  
カラー平板の損傷

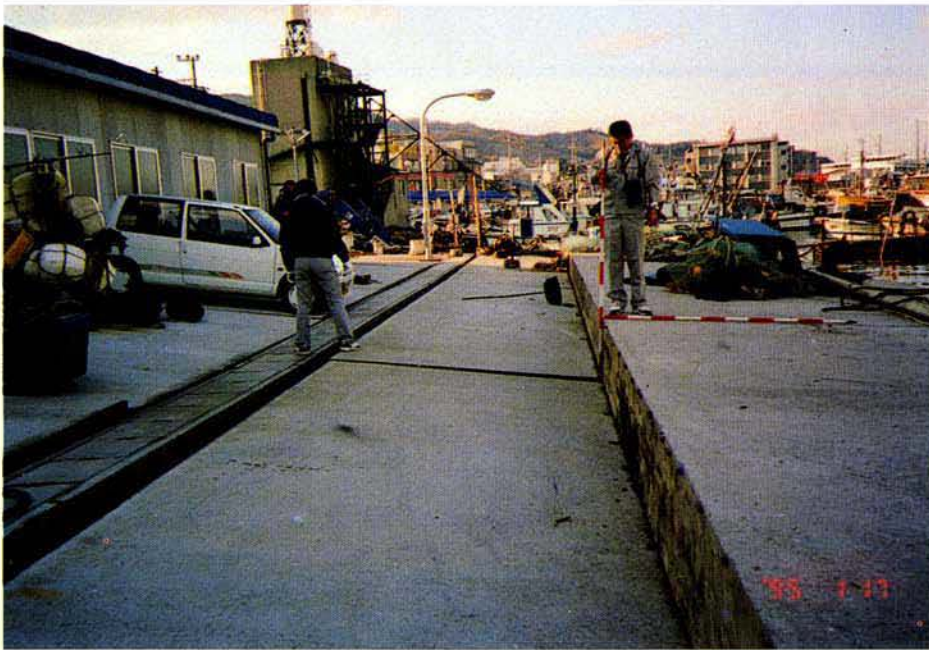
岩屋港  
物揚場（－2 m）  
水叩きの沈下により50 cmの段差が生じた。  
本体も前傾した。

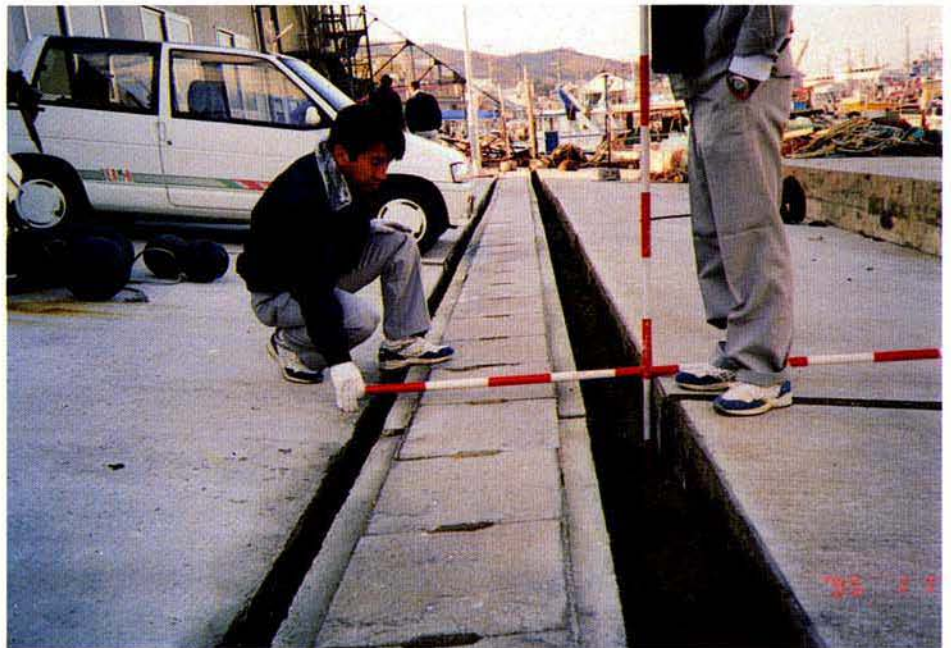
水叩きと側溝との間の開き  
30 cm

本体ブロックの移動により、地面まで隙間が生じている。舗装コンクリートも割れている。

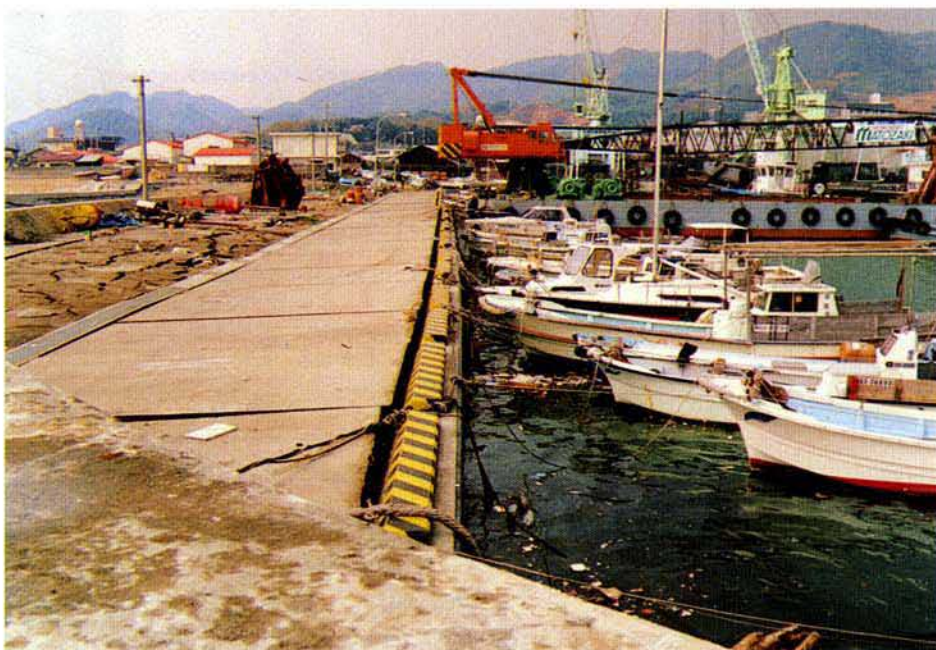
浦港  
物揚場（－2 m）  
本体工の押し出し、および背後の  
地割れ

本体工の前傾および沈下が大きく安定計算結果が規準を満足できなかった。  
よって据直しで原形復旧。

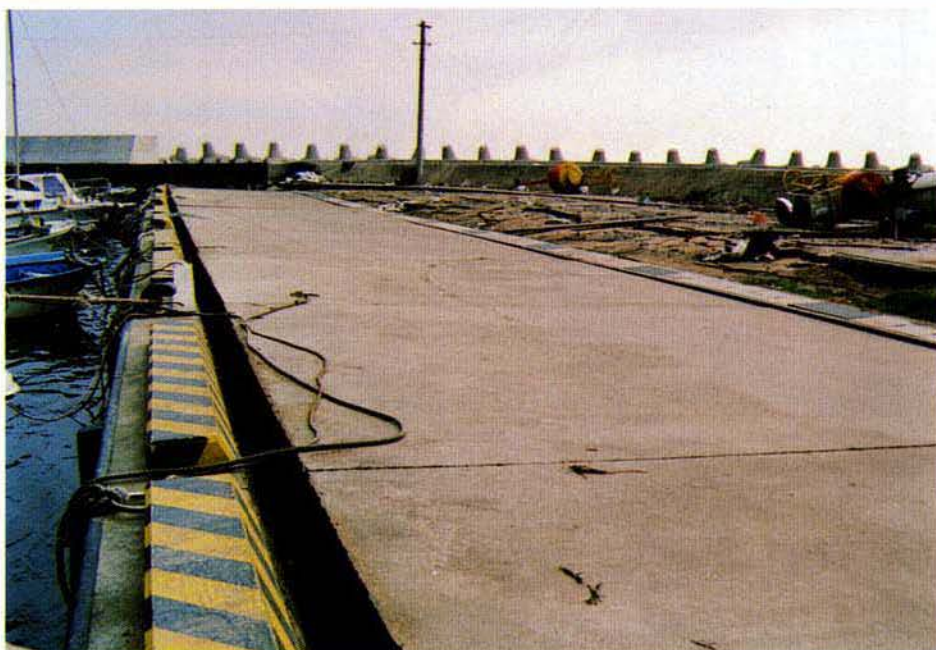
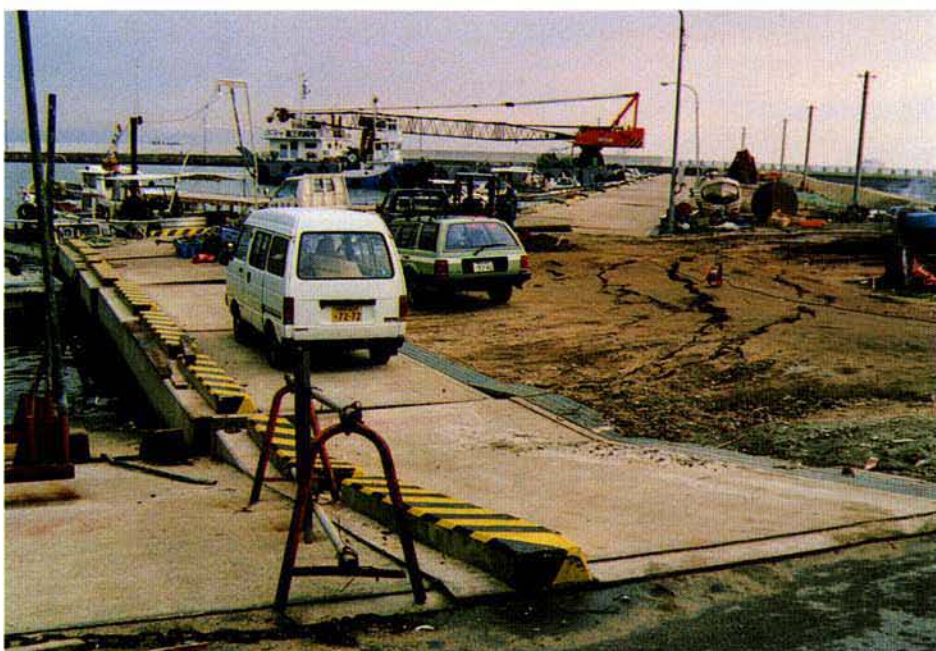
本体工とエプロンとの目地  
開き

護岸法線のずれ、および地割れ

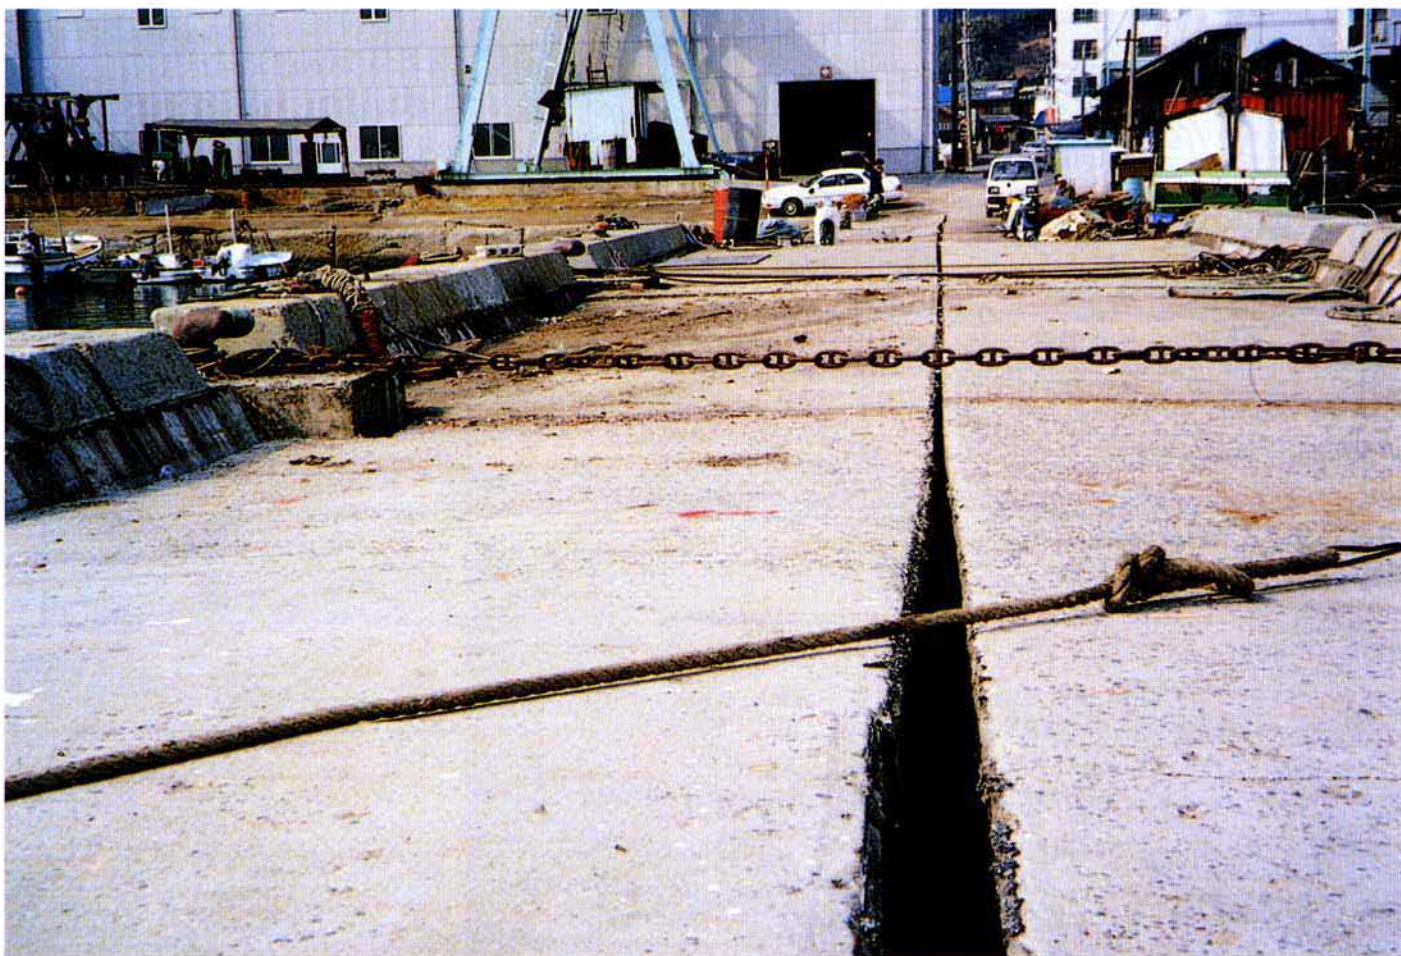
浦港

上部工両側に20～40 cm開き、エプロン舗装全体に15～20 cmの沈下ならびに目地開きしている。

本體工安定のため上部工、舗装工等を原形復旧。

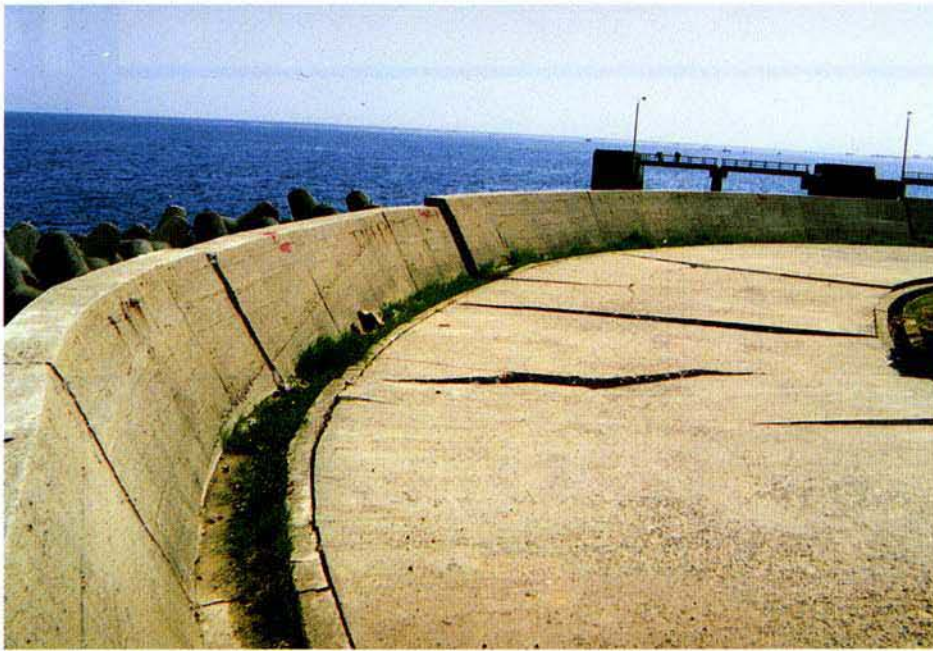
楠本海岸  
護岸  
本体工と水叩工に生じたクラック  
および目地開き

本工沈下のため、護岸必要  
高さと原形復旧。

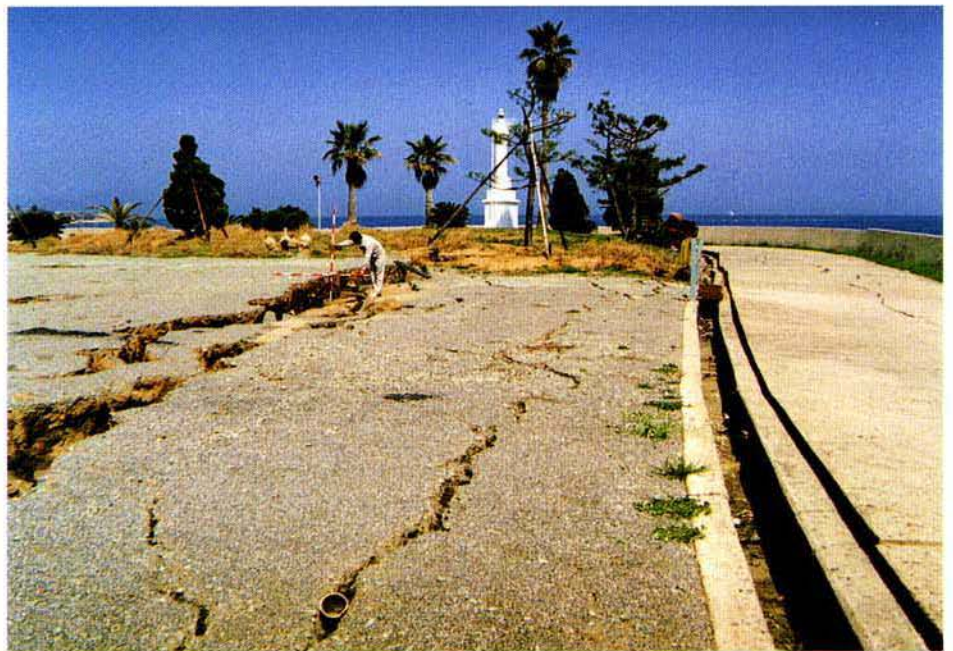
背後地の沈下および地割れ

被覆ブロックの沈下および滑動

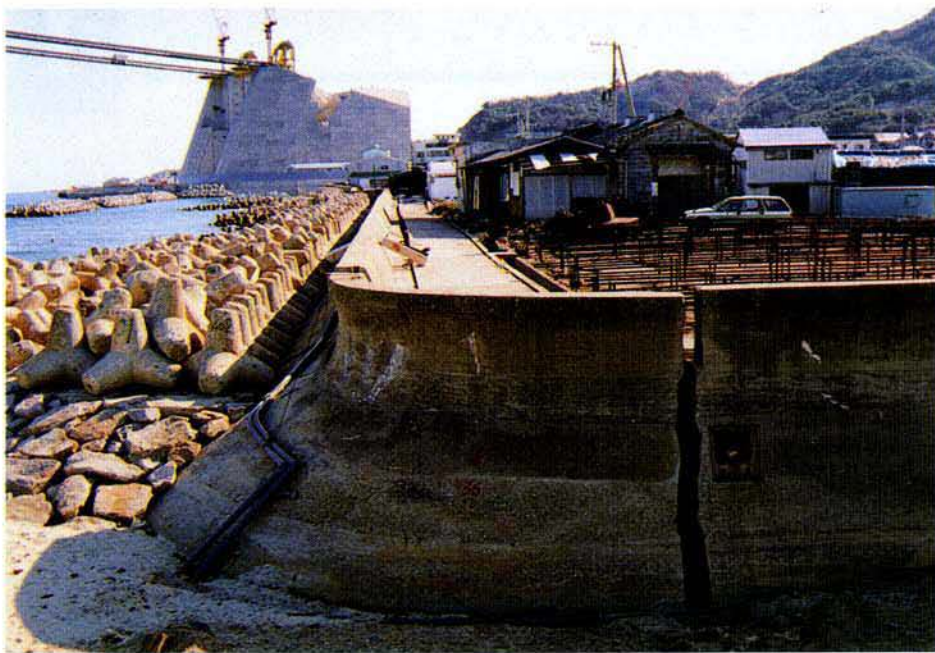
堤体の移動により目地部で隙間が  
広く開いている。

堤体は、亀裂の入っている所や目地の開きの大きい所を取り壊して打ち直すこととした。また、計画天端高より沈下している所は嵩上げを行うこととした。水叩きや排水溝については、目地の開きが大きく、空洞化も著しいため、取り壊して打ち直すこととした。

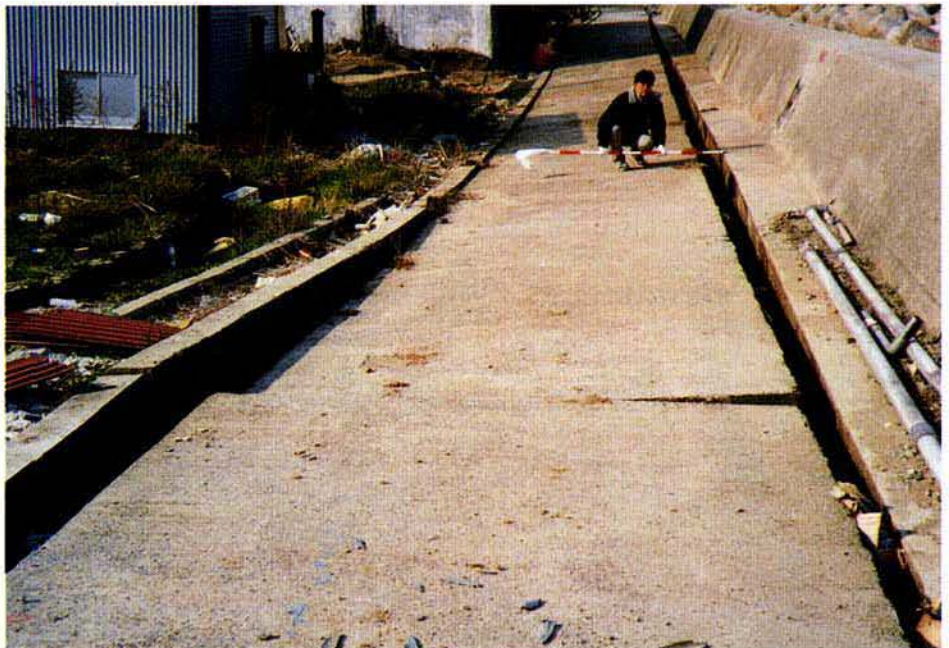
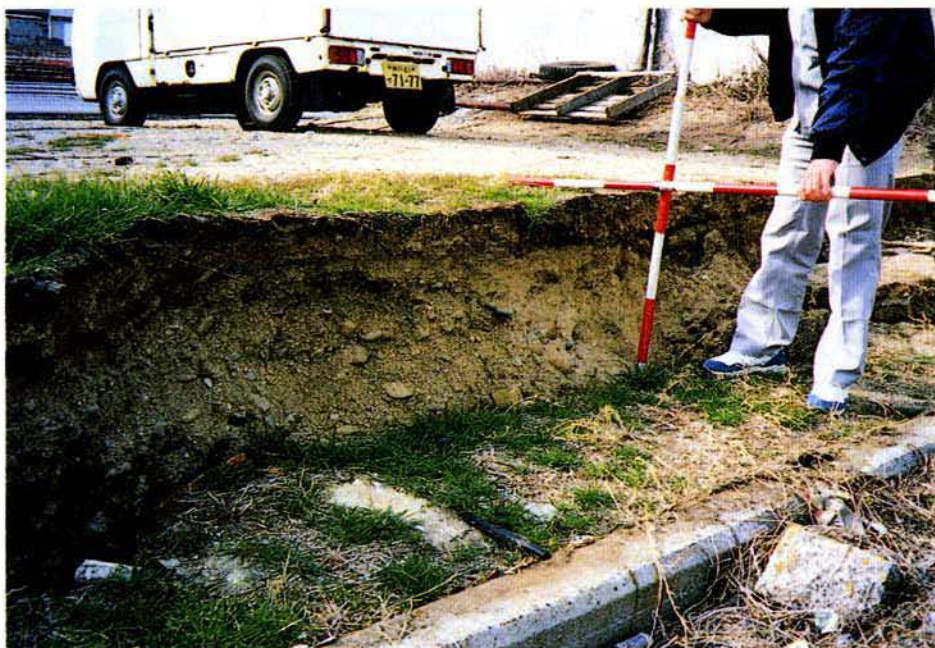
水叩きが沈下し、堤体との間に  
隙間が生じた。排水溝は沈下  
により変形した。

背後地に 50 cm の段差が生じた。
