室津港  
物揚場（-2 m）  
全景  
施設全体が海側へせり出し（約70 cm）、エプロンが破損した。

洲本土木管内 運輸省所管港湾施設復旧フロー  
岸壁・物揚場のケース

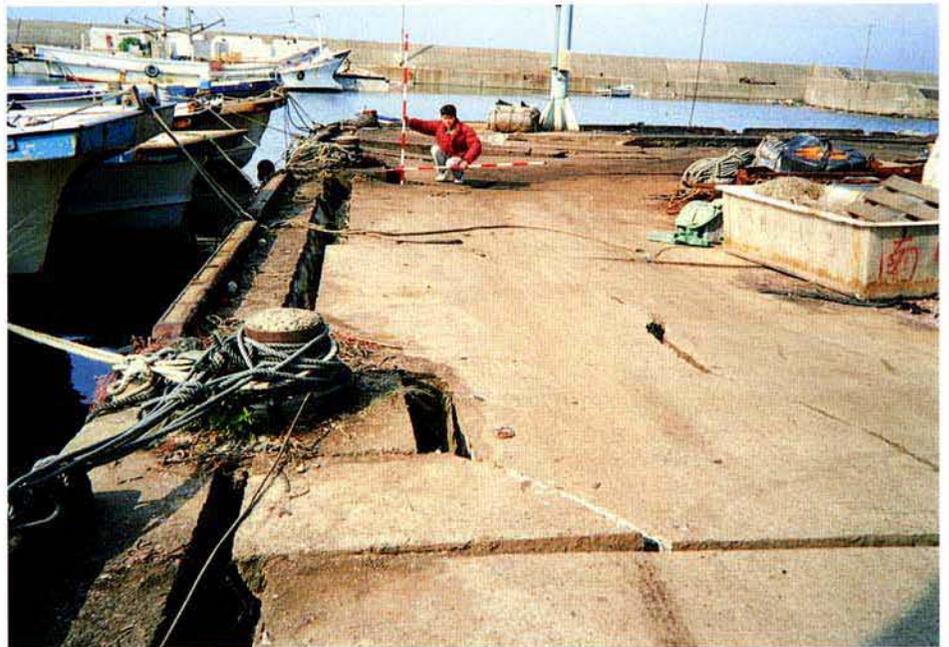
上部工およびエプロン被災状況  
上部工とエプロンの目地開き約  
20 cm。  
また、上部工は海側へ最大約  
4° 傾いた。

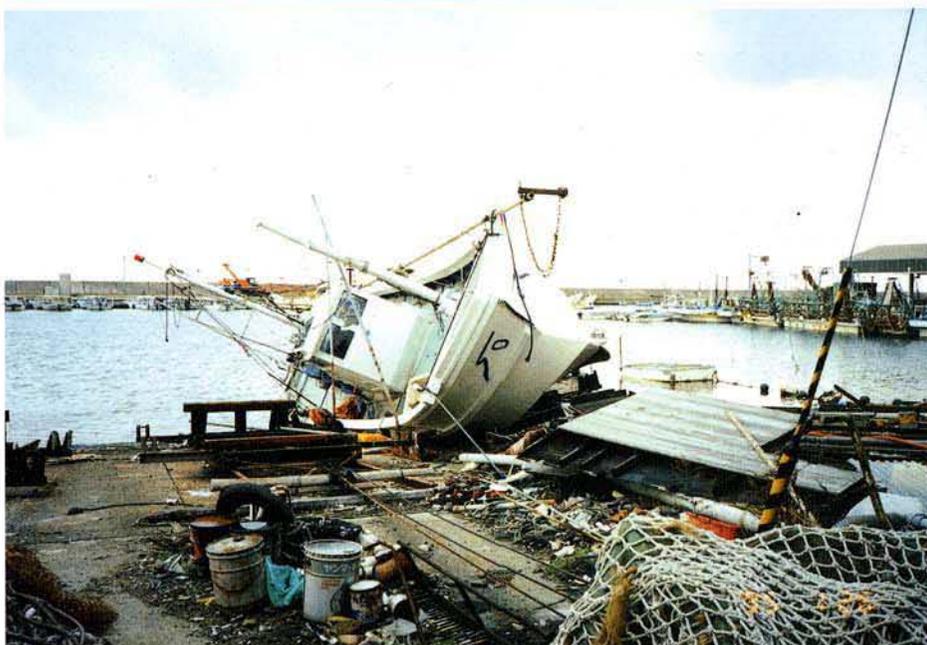
船揚斜路上の漁船の倒壊  
当港の地震の大きさを物語っ  
ている。

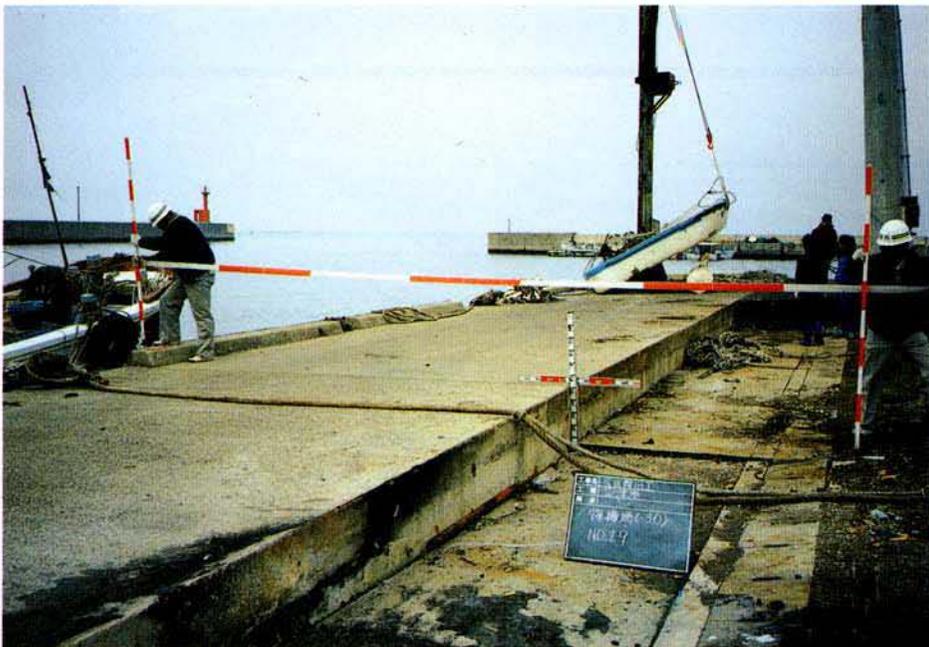
室津港  
 物揚場 (-3 m)  
 (直立消波ブロック式)  
 上部工およびエプロン被災状況  
 上部工背後のエプロンが約 50 cm  
 沈下した。また、上部工も最大約  
 3° 傾いた。

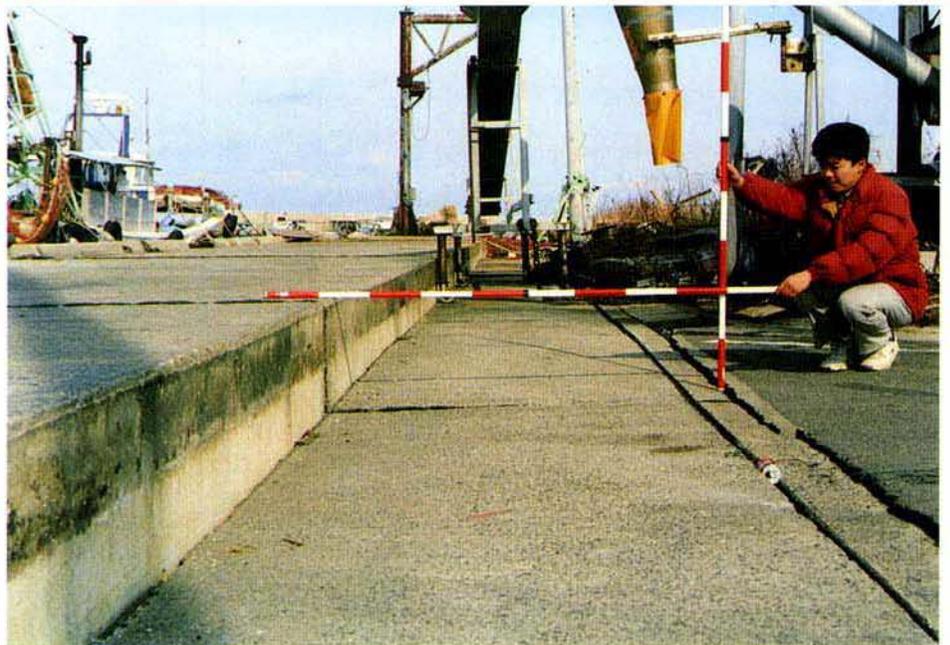
エプロン被災状況  
 エプロン沈下約 50 cm

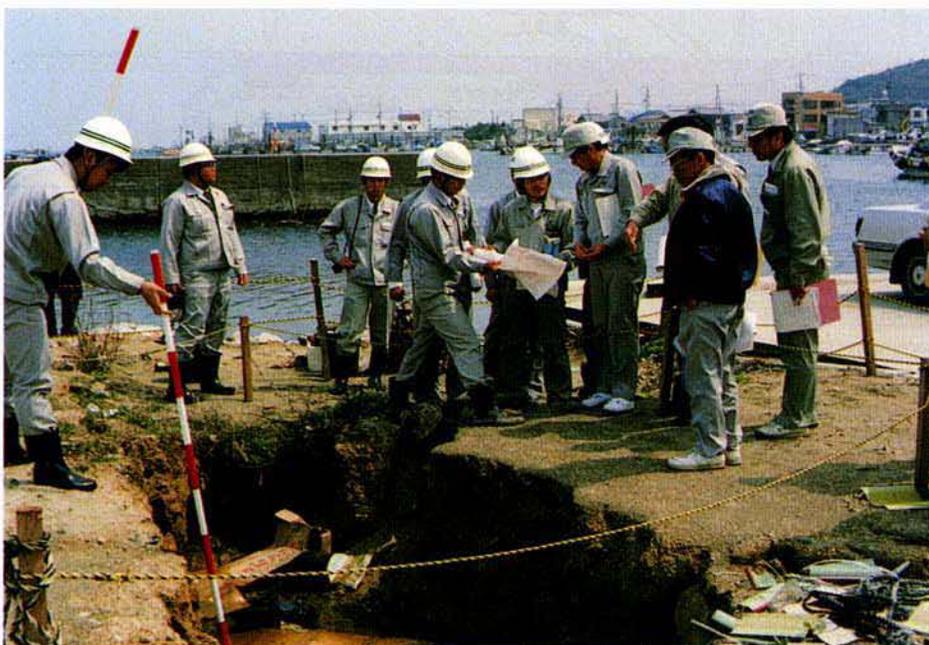
室津港での災害査定状況  
 (-2 m物揚場)

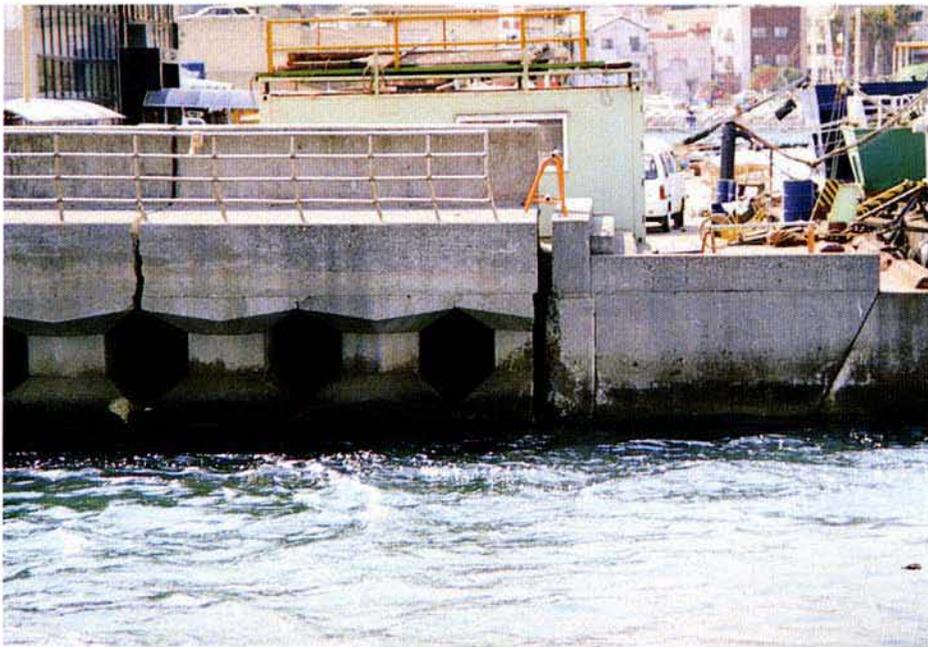
岩屋港  
護岸（防波）  
本体ケーソンの移動により隙間が  
見られる。  
手すりに引っ張られた形跡が見ら  
れる。

本体が沈下および前傾して安定計算上危険な状態にある箇所については、本体ブロックの据え直しを行う。また、計画天端高より沈下している所は嵩上げをすることとした。エプロン部は沈下が著しいため嵩上げすることとした。

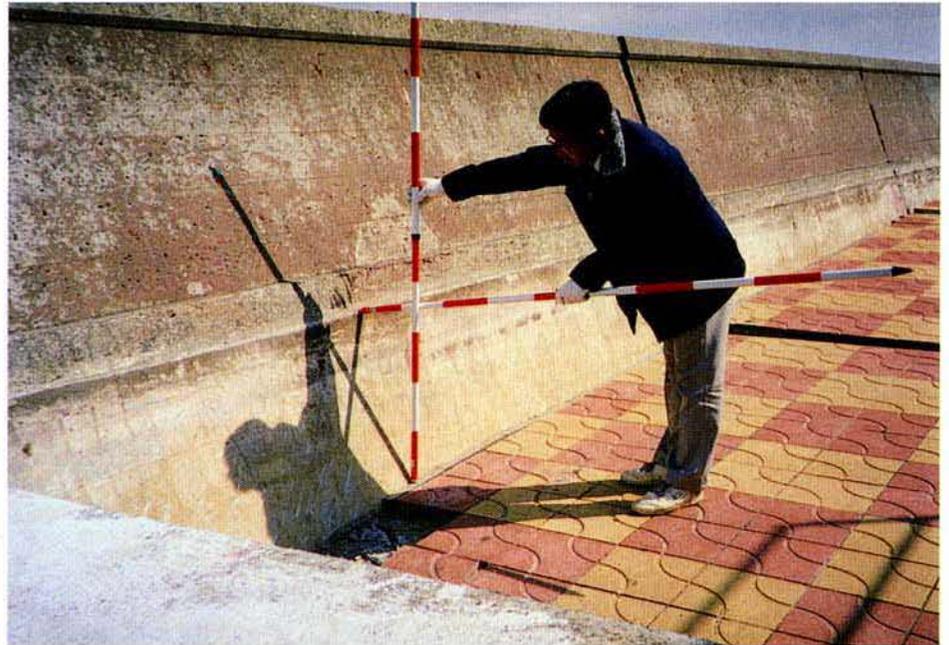
エプロン部の沈下60cm

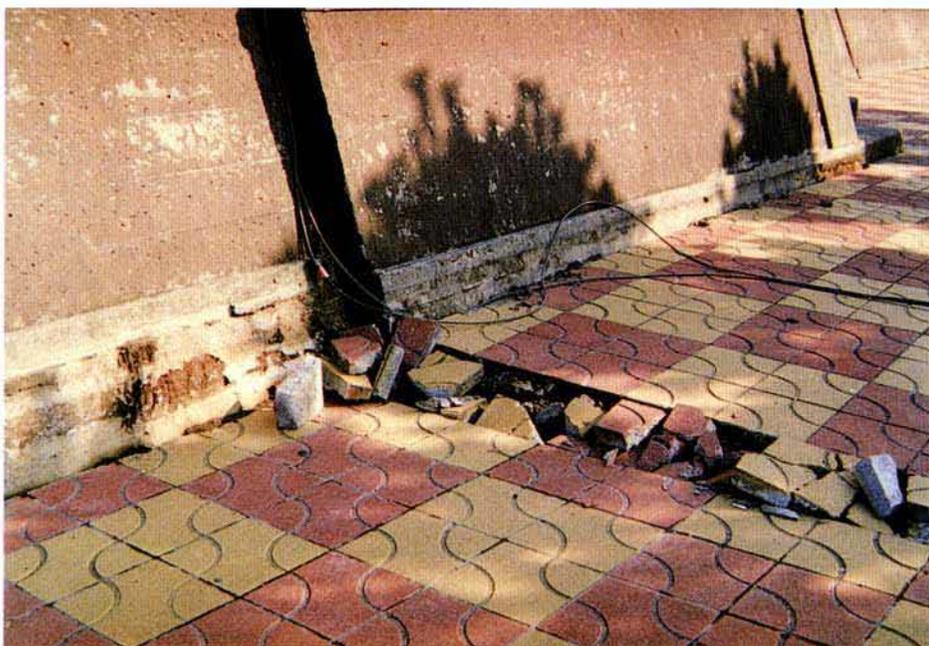
本体の移動による上部工のずれ  
カラー平板の損傷

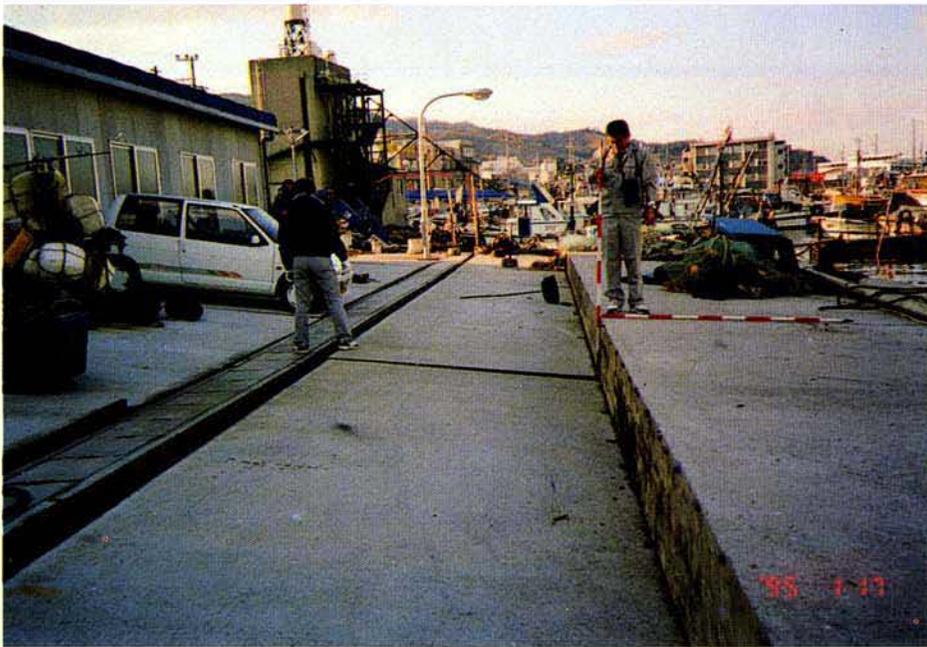
岩屋港  
物揚場 (-2 m)  
水叩きの沈下により50 cmの段差が生じた。  
本体も前傾した。

本体が大きく前傾し、安定計算上危険な状況にある。埋め立て土の流出も著しく、水叩きも50cm程沈下して物揚場の機能が損なわれている。このため全面的にやり直す事とし、本体ブロックの据え直し、埋め立て工、上部工、水叩舗装工を実施する。

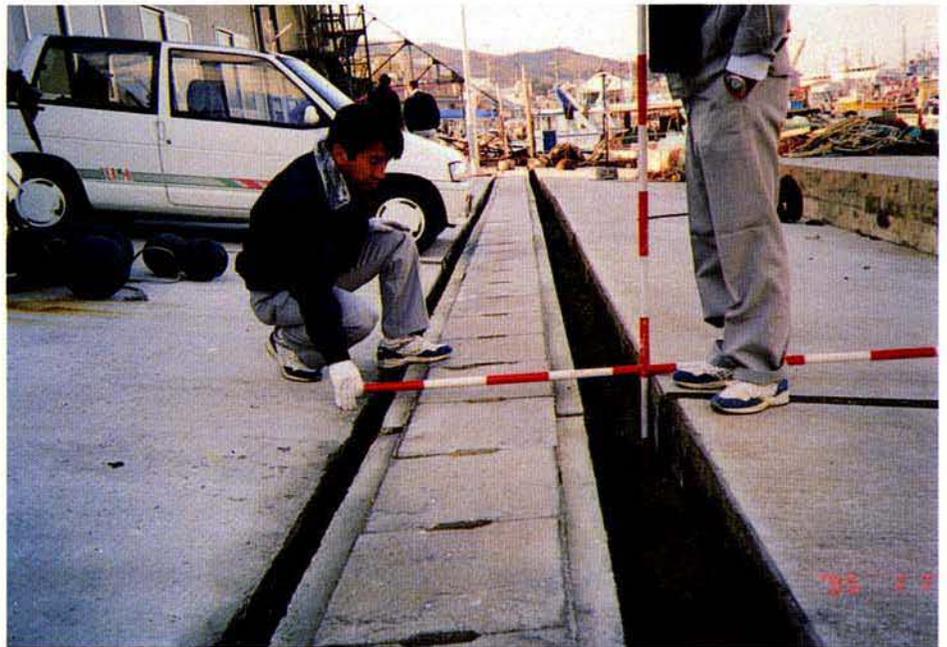
水叩きと側溝との間の開き  
30 cm

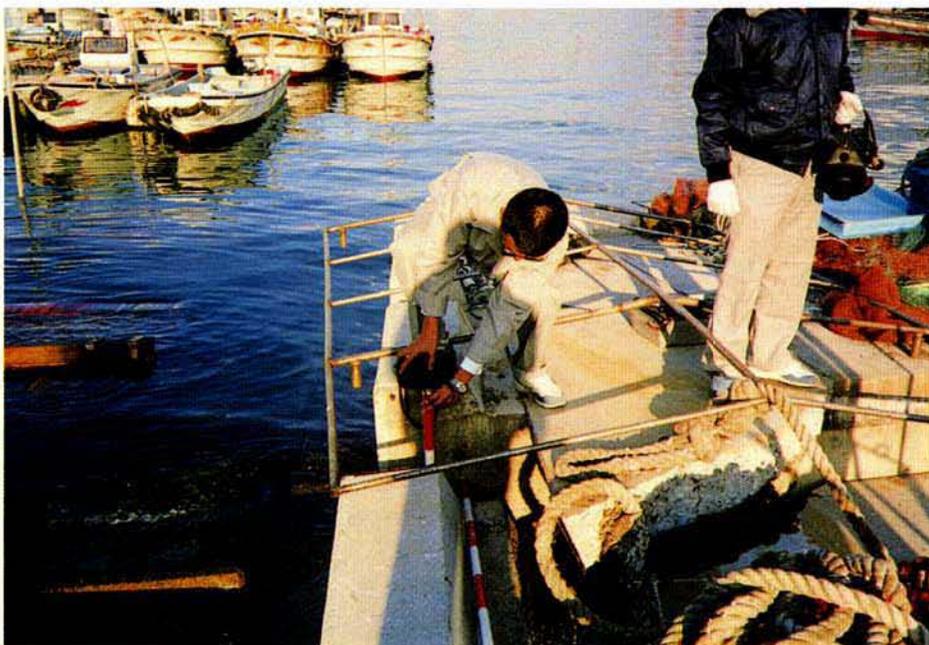
本体ブロックの移動により、地面まで隙間が生じている。舗装コンクリートも割れている。

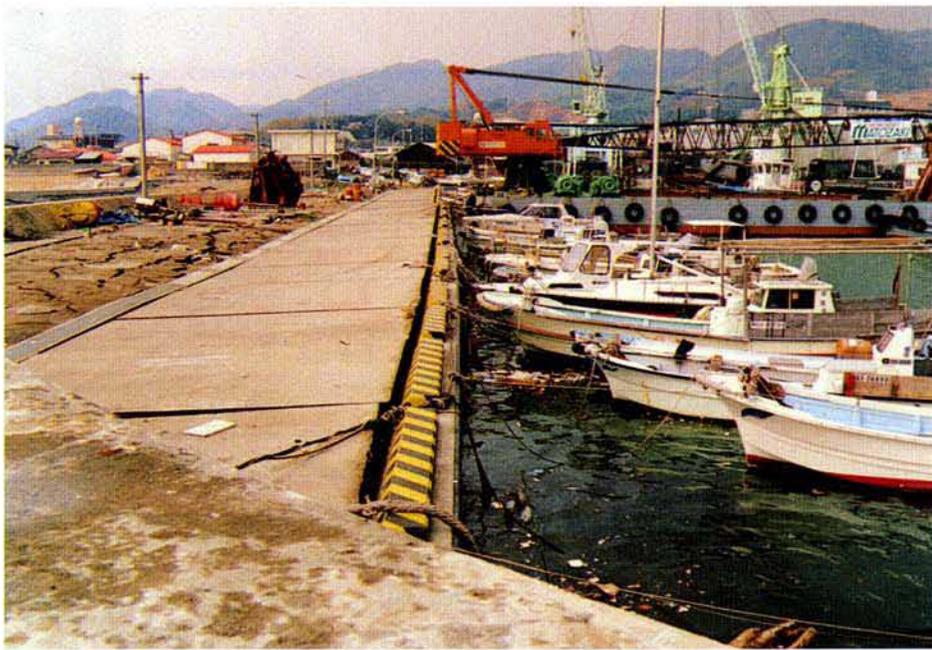
浦港  
物揚場 (-2 m)  
本体工の押し出し、および背後の  
地割れ

**工法決定理由**  
 本体工の前傾および沈下が大きく安定計算結果が規準を満足できなかった。  
 よって据直して原形復旧。

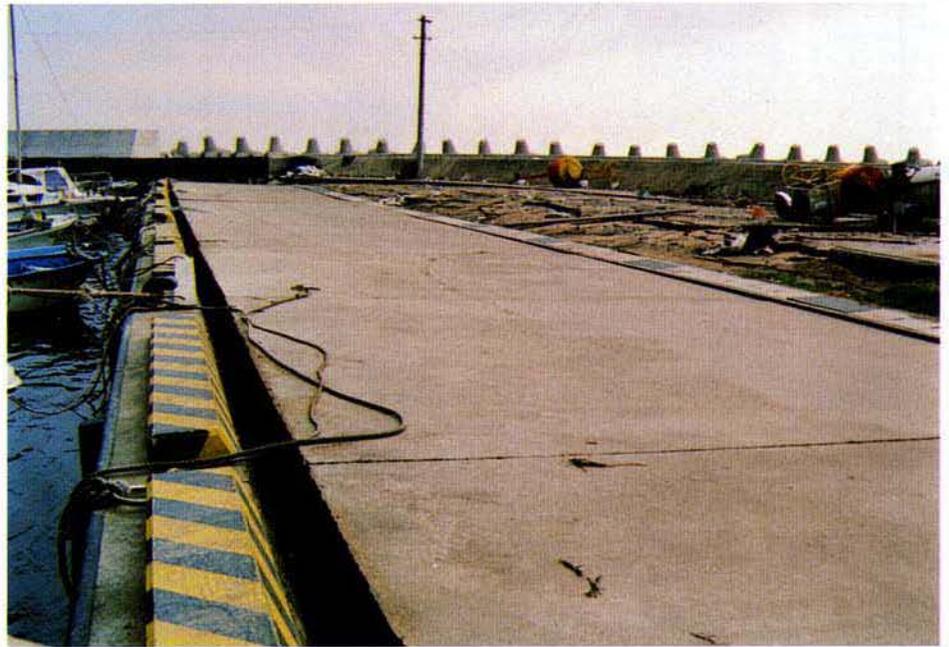
本体工とエプロンとの目地  
開き

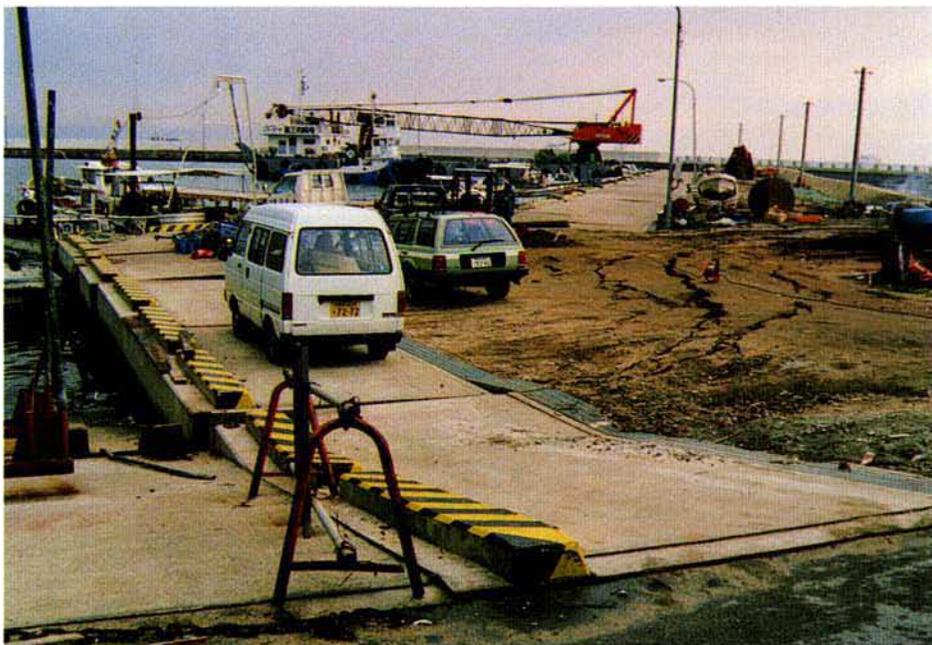
護岸法線のずれ、および地割れ

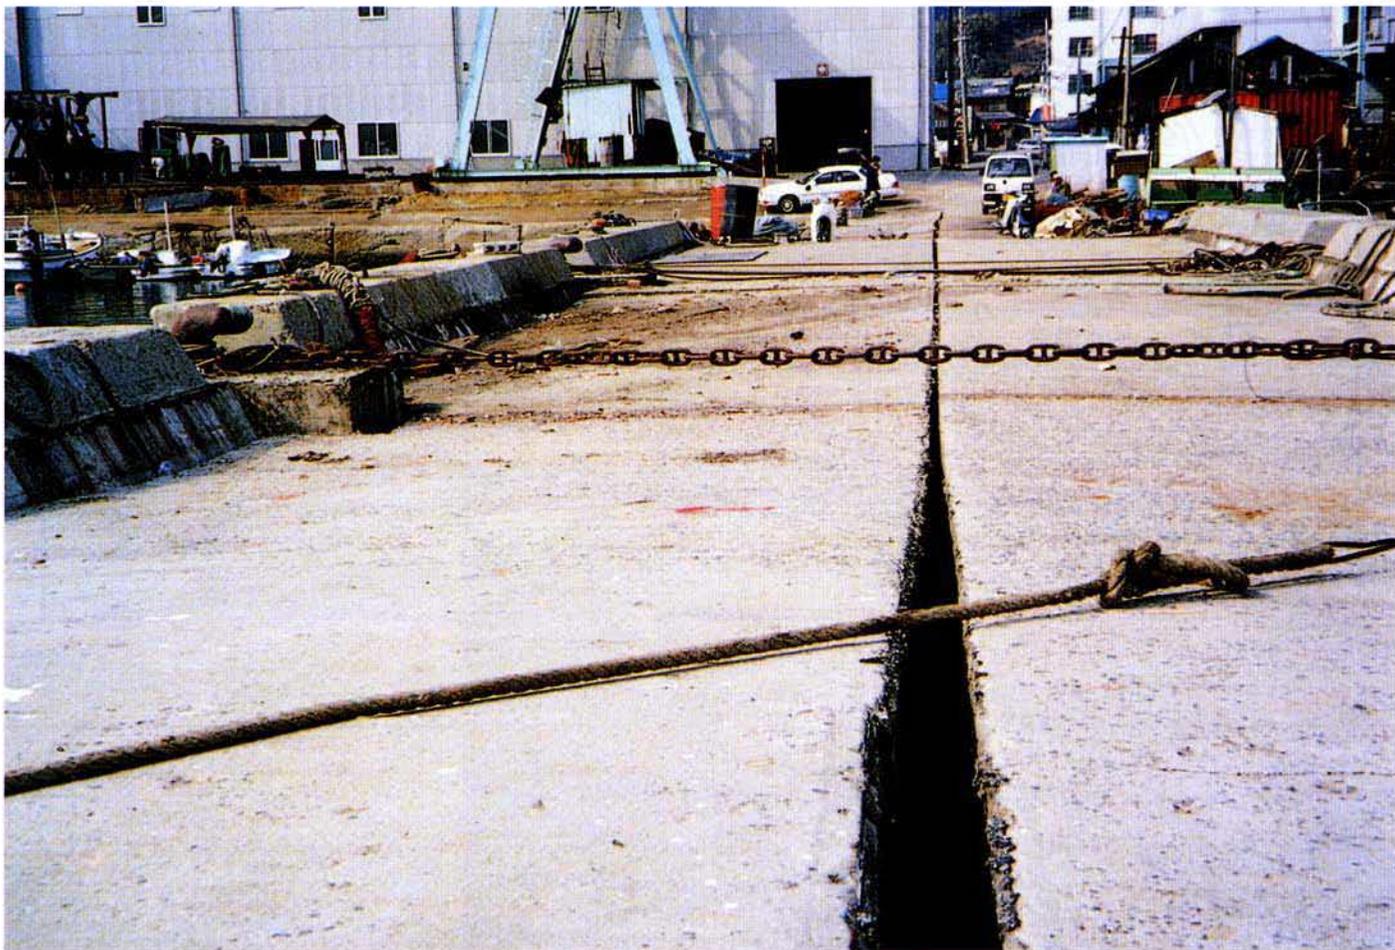
上部工両側に20～40cm開き、エプロン舗装全体に15～20cmの沈下ならびに目地開きしている。

**工法決定理由**  
 本體工安定のため上部工、舗装工等を原形復旧。

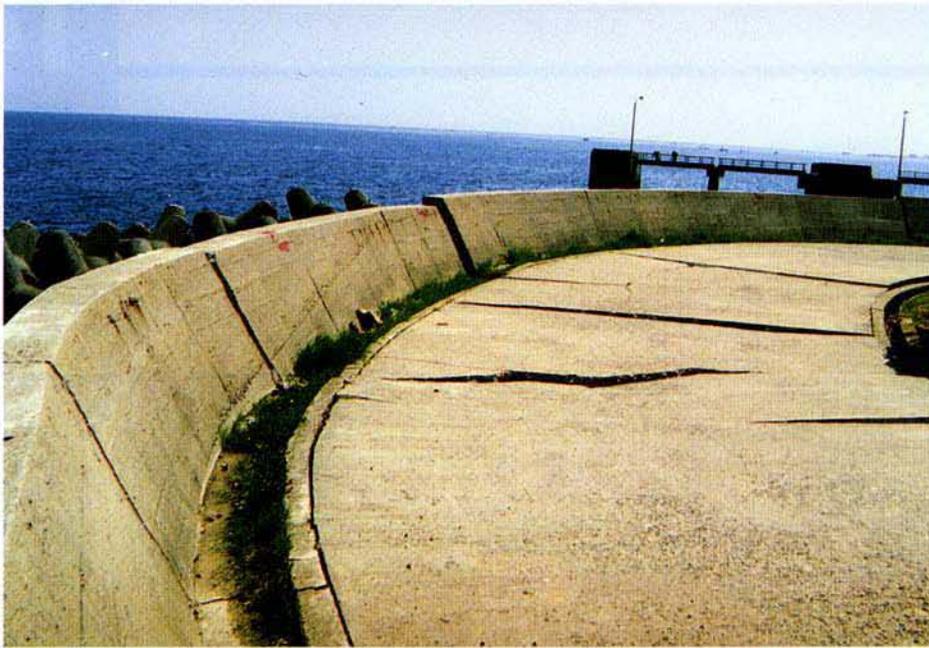
楠本海岸  
護岸  
本体工と水叩工に生じたクラック  
および目地開き

**工法決定理由**  
 本工事沈下のため、護岸必要  
 高さで原形復旧。

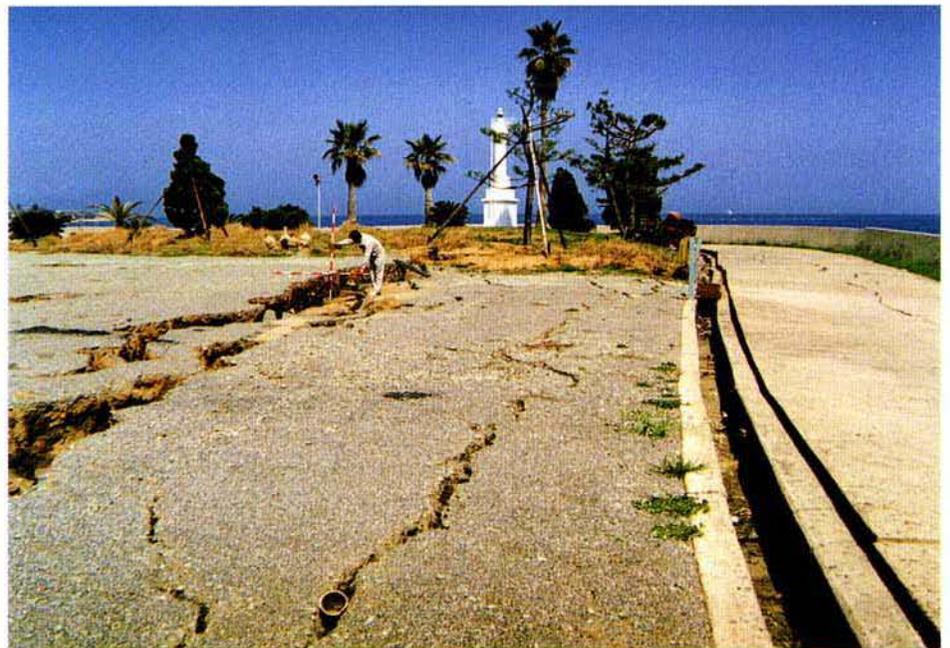
背後地の沈下および地割れ

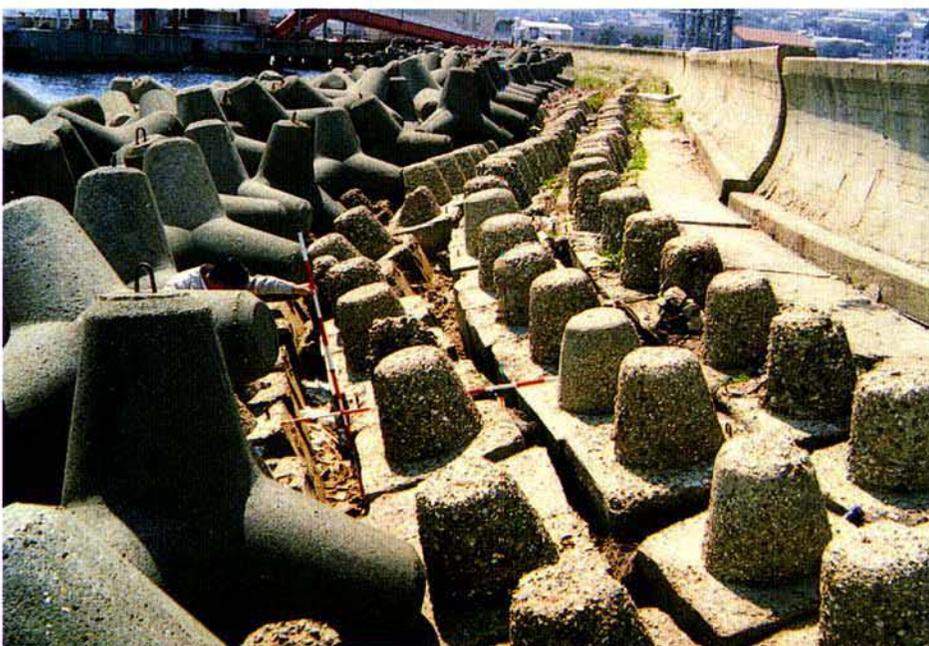
被覆ブロックの沈下および滑動

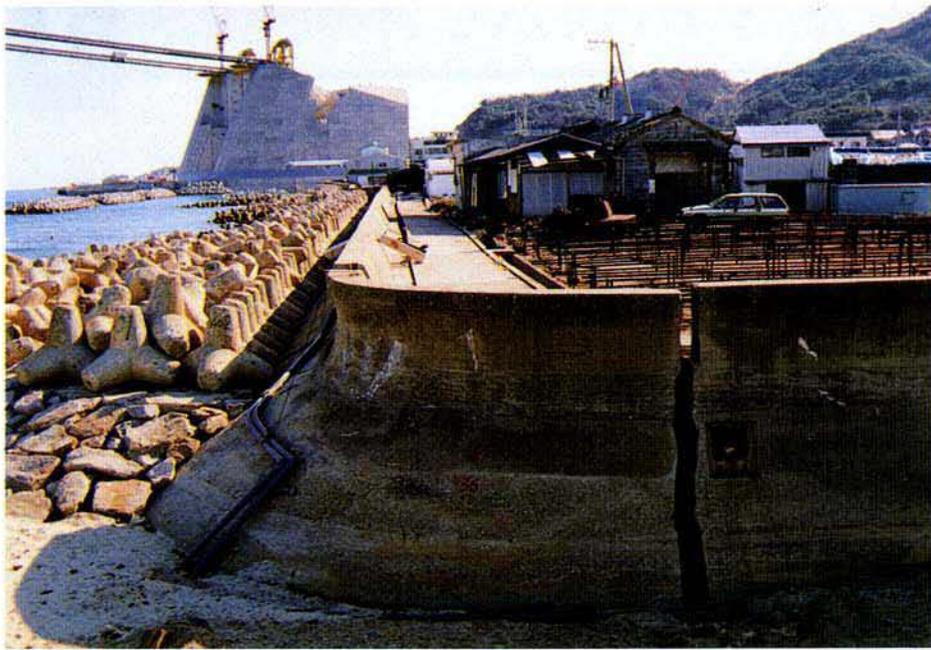
松帆海岸  
護岸  
堤体の移動により目地部で隙間が  
広く開いている。

**工法決定理由**  
 堤体は、亀裂の入っている所や目地の開きの大きい所を取り壊して打ち直すこととした。また、計画天端高より沈下している所は嵩上げを行うこととした。水叩きや排水溝については、目地の開きが大きく、空洞化も著しいため、取り壊して打ち直すこととした。

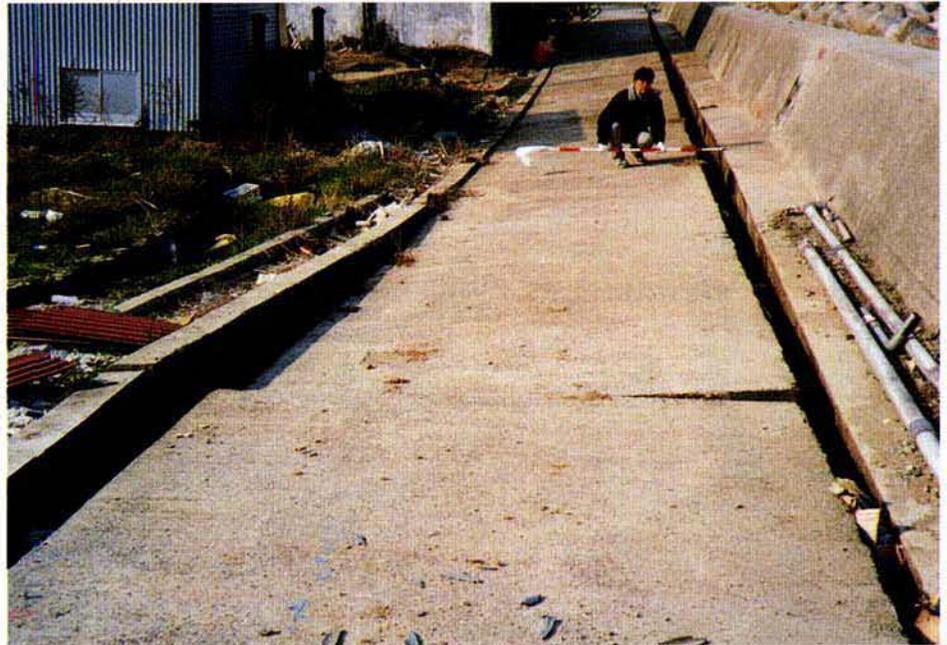
水叩きが沈下し、堤体との間に  
隙間が生じた。排水溝は沈下  
により変形した。

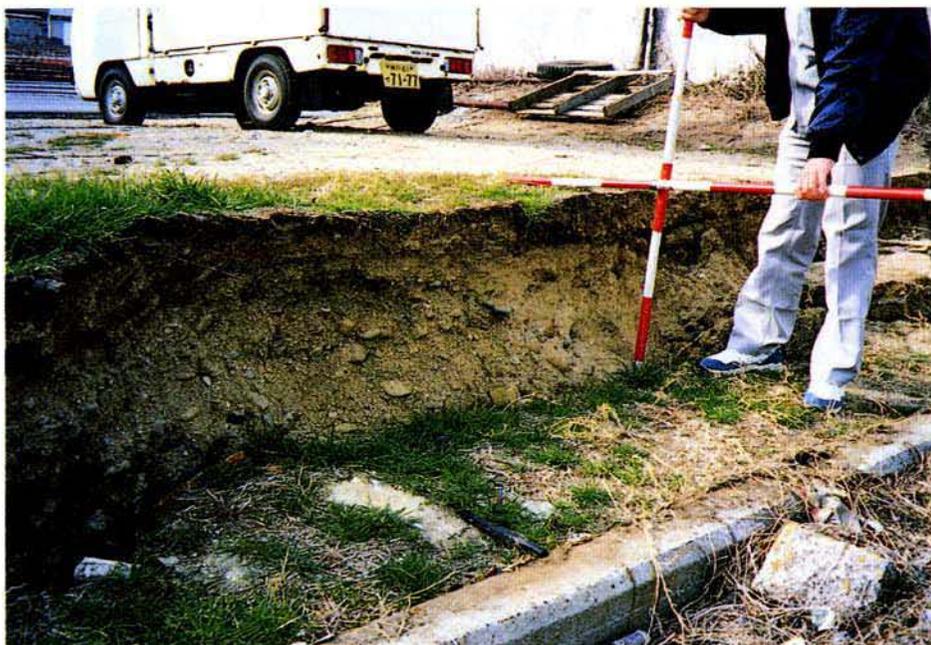
背後地に50cmの段差が生じた。
