発刊にあたって

第1章 地震の規模と被害状況

被災・復旧記録写真

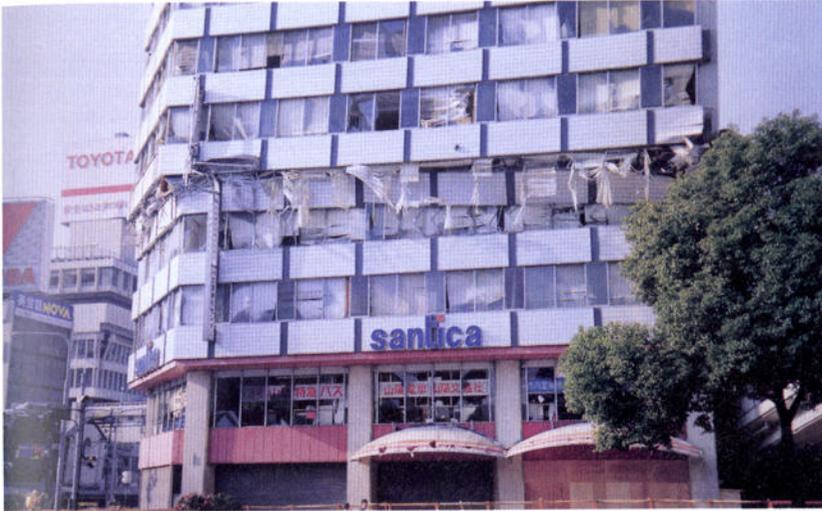
被害状況

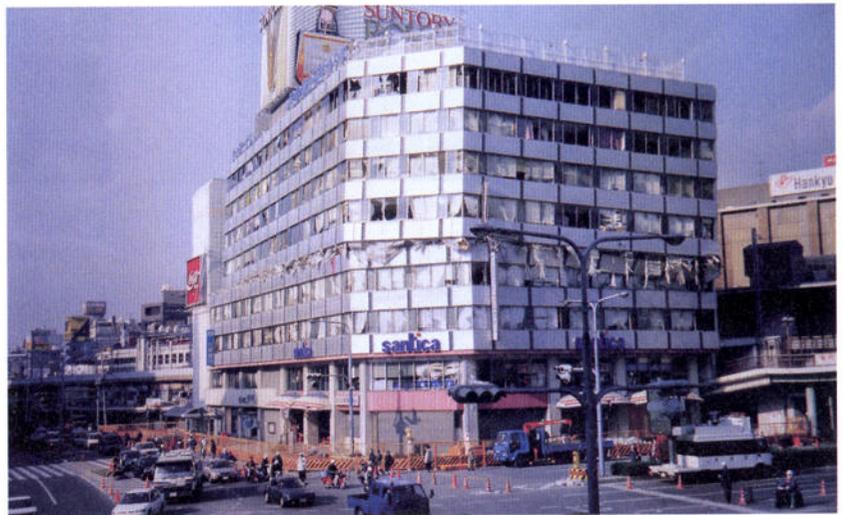
被害状況

4階以上を撤去の上、仮設屋根を新設し
3階建て。
現状の一階を残し、9階分増築の工事中。

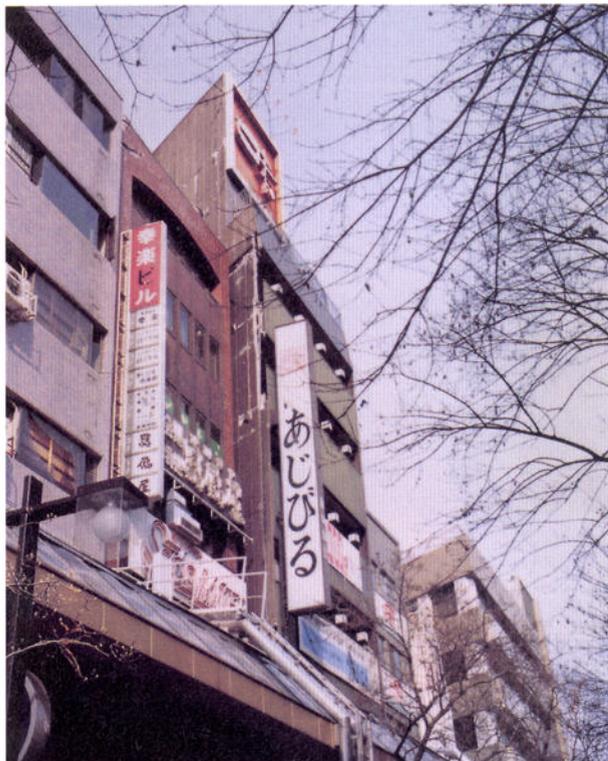
被害状況

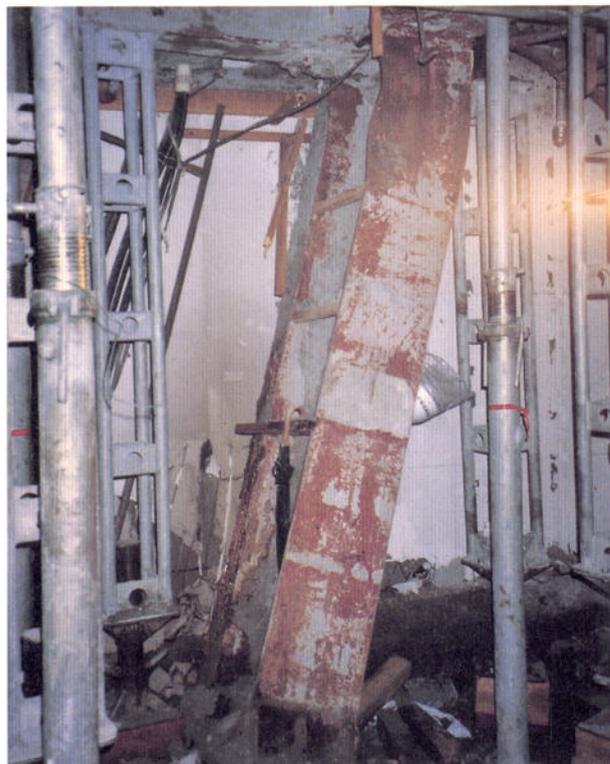
被害状況

2階・地下部分を補強の上1階部分に架台を設置し、ジャッキUP完了後1階の鉄骨柱を新設。水平移動の上ジャッキダウンし鉄骨柱を固定。

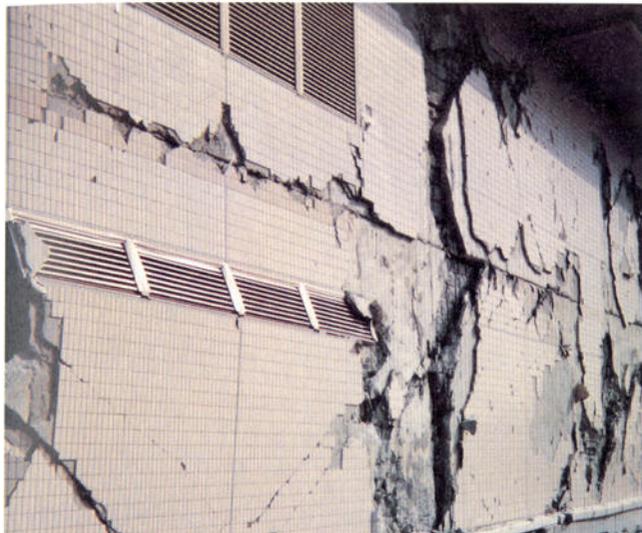
被害状況

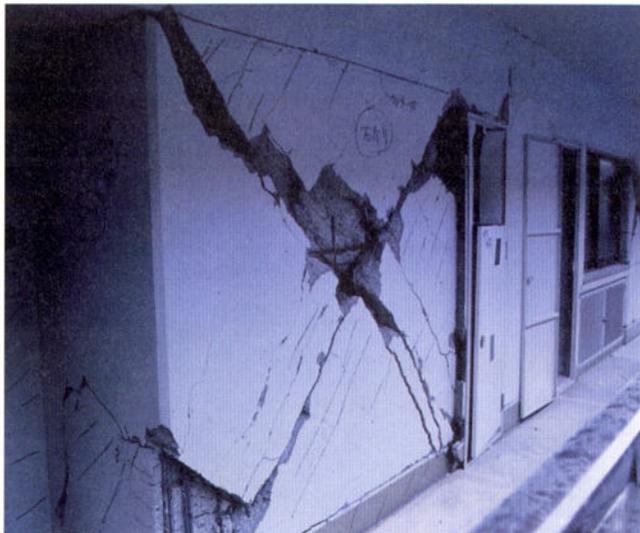
被害状況

5階SRC柱及び梁を鉄骨補強。耐震壁の一部にエポキシ樹脂注入後コンクリートにて増設及び鉄骨ブレース増設。

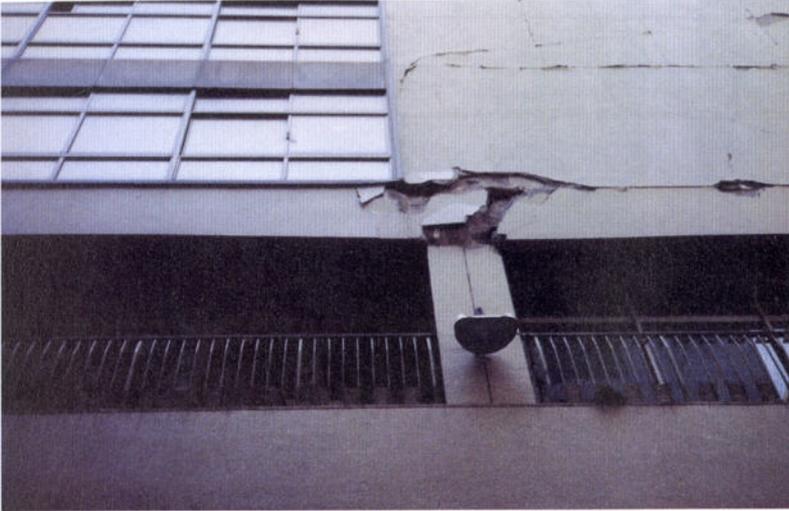
被害状況

外壁の亀裂部はピンネット補修及び一部
コンクリート打替え。外装の一部はパネル
工法にて復旧。

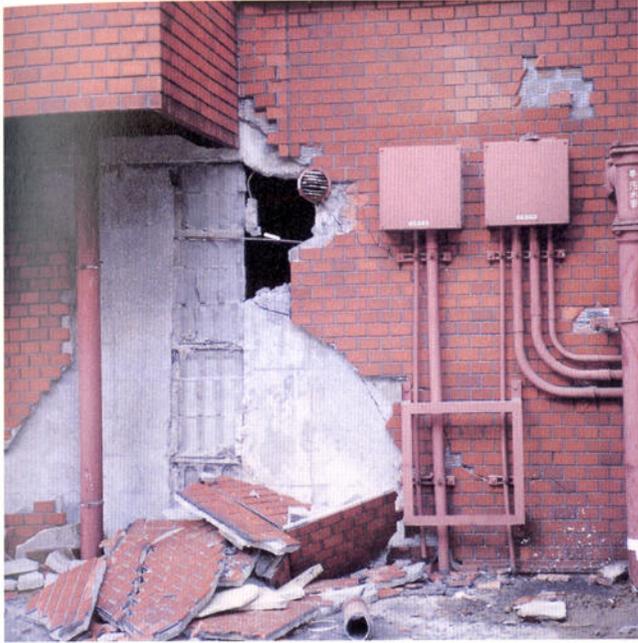
被害状況

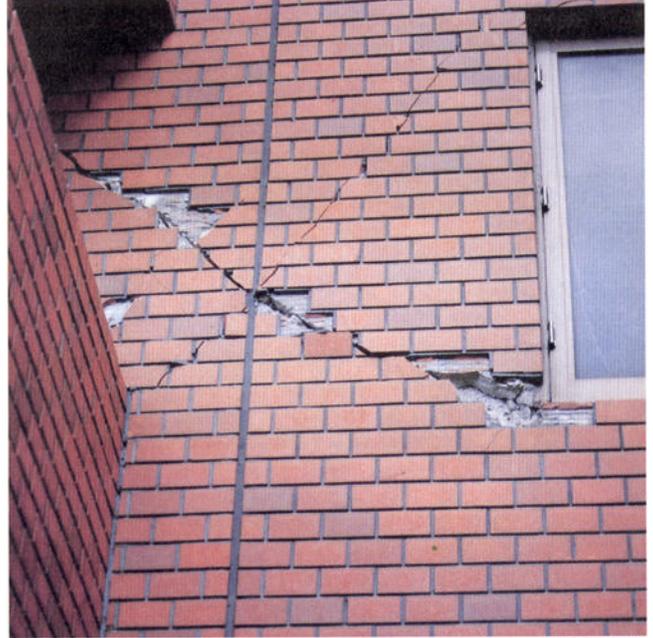
被害状況

外装タイルはほぼ全面撤去の上、タイルを貼替え。

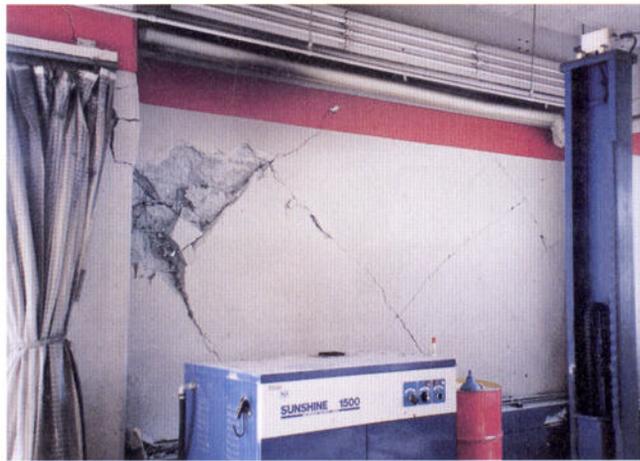
被害状況

柱は主筋及びフープを新設しコンクリート打替え
または鋼板巻き補強。耐震壁及び耐震スリットを
新設、また重量軽減の為RC壁を撤去し乾式工法の
壁を新設。

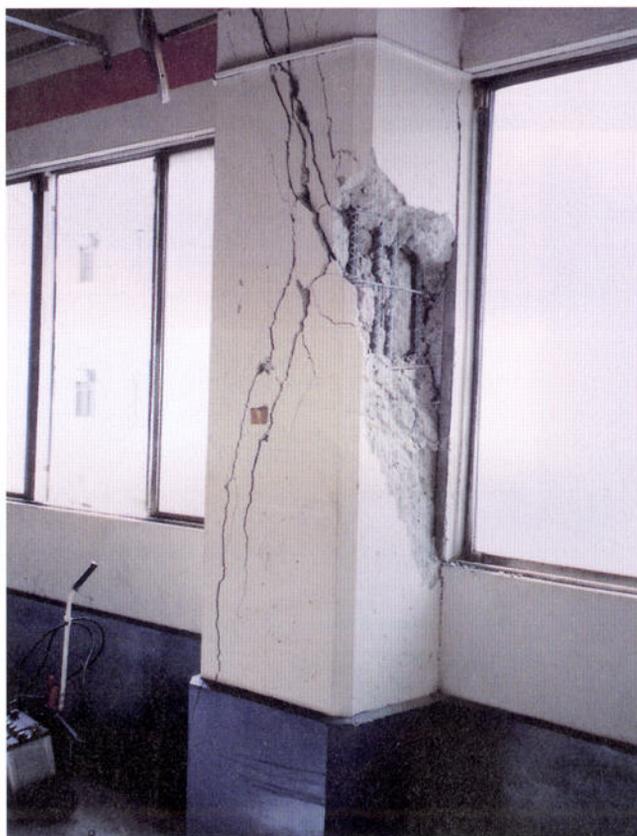
被害状況

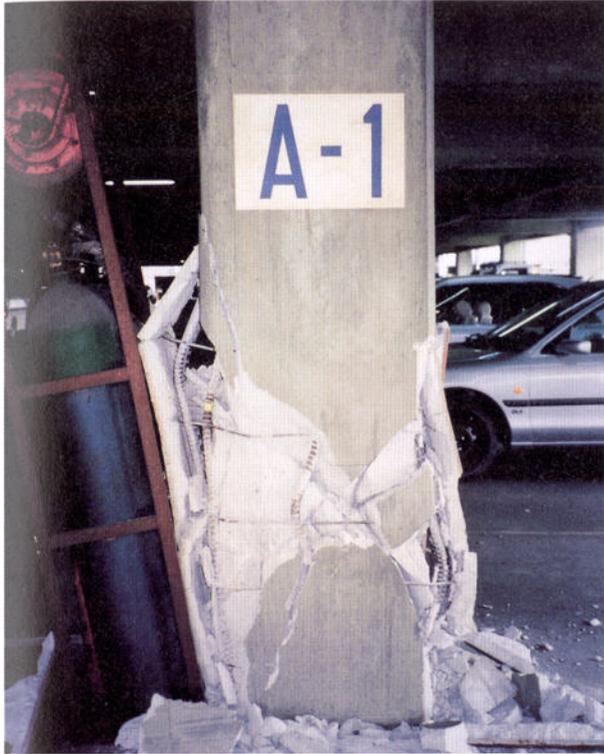
被害状況

新耐震基準に適合させる1階柱のコンクリートを打替え、1～3階に耐震壁を新設。

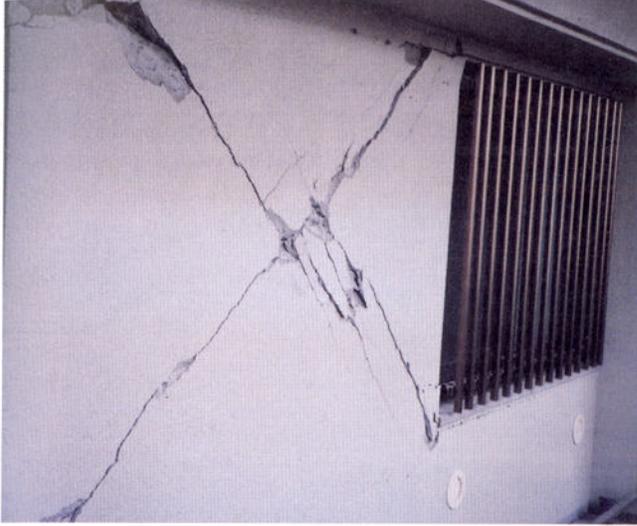
被害状況

柱は一部コンクリート打替え及び鋼板巻き補強。また耐震壁及び雑壁の一部コンクリート打替え。

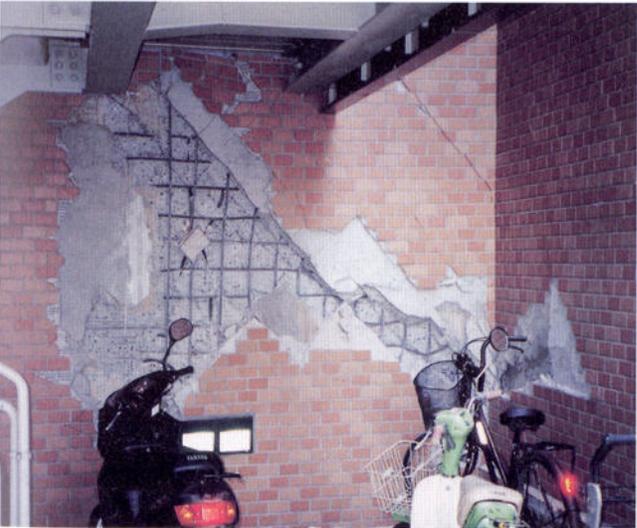
被害状況

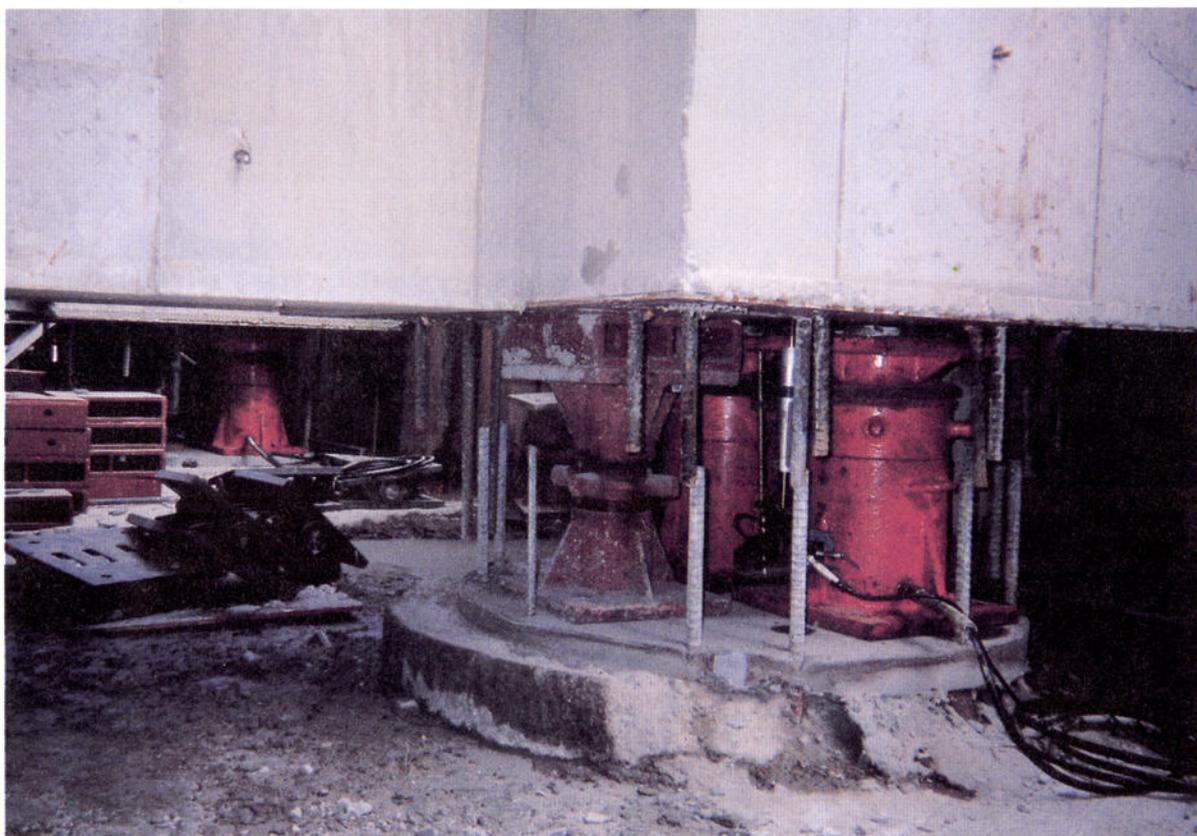
復旧工事中

既設建物の基礎部に地中梁を新設の上、建物周囲にアースドリル杭を造築。杭を反力の支持としてジャッキUPを実施。

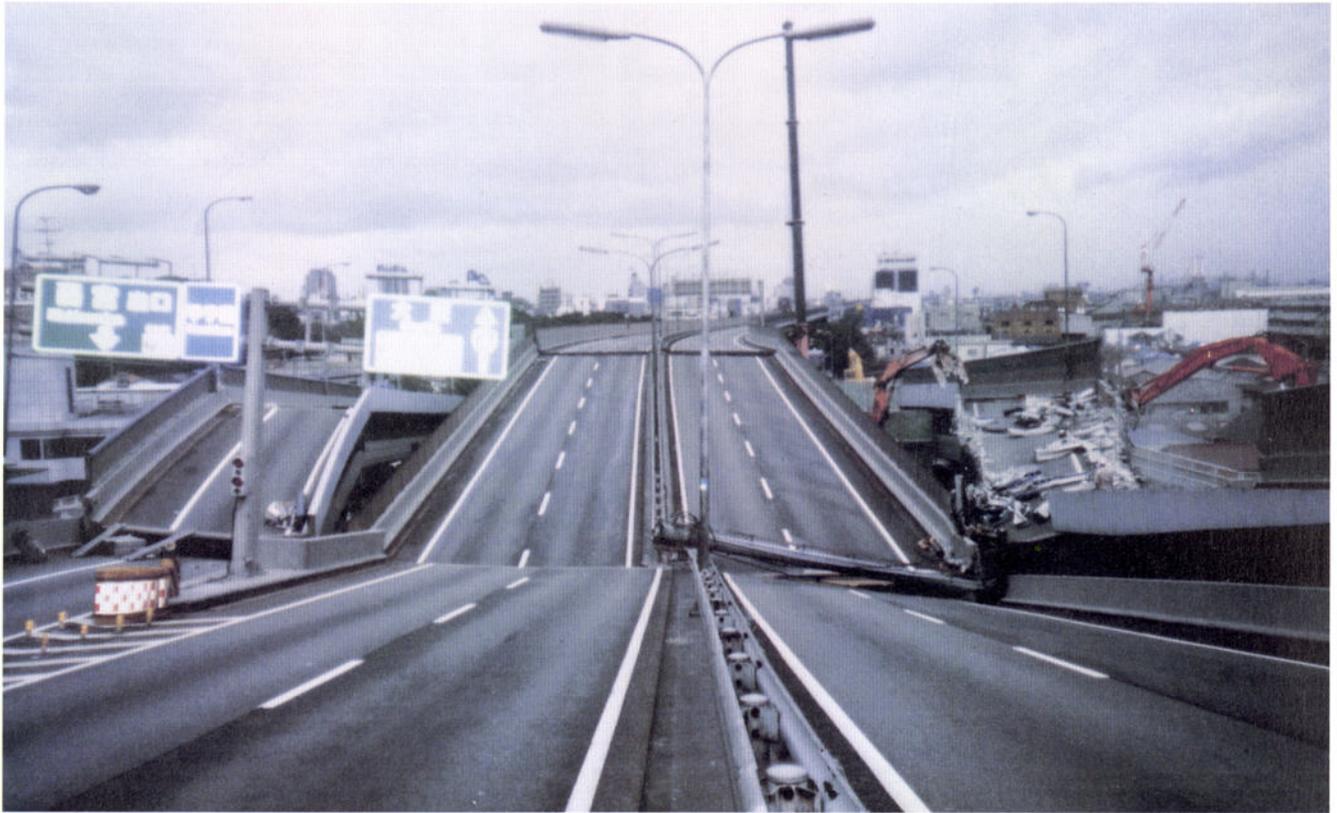
被害状況

阪神高速道路神戸線高架橋下の国道43号線を早期開通させるために、約200m区間の崩壊した橋脚や桁を撤去するもので、30台にも及ぶ破碎機やクレーン車を投入して昼夜兼行10日間という超突貫作業で開通させた。

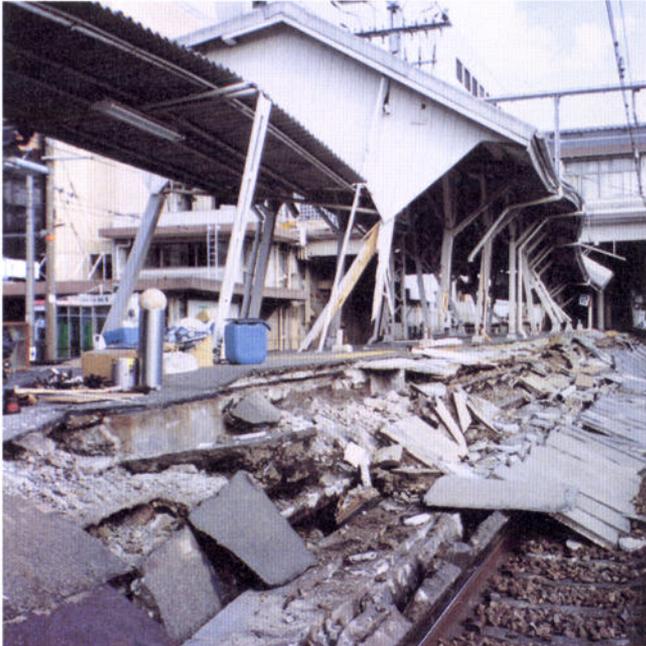
被害状況

被災後、1週間で尼崎・芦屋間を開通させるために、昼夜兼行で仮設のプラットフォームを築造し、さらに開通後に活線近接作業でプラットフォーム及び上屋を本復旧させた。いずれも休日無しの突貫工事。

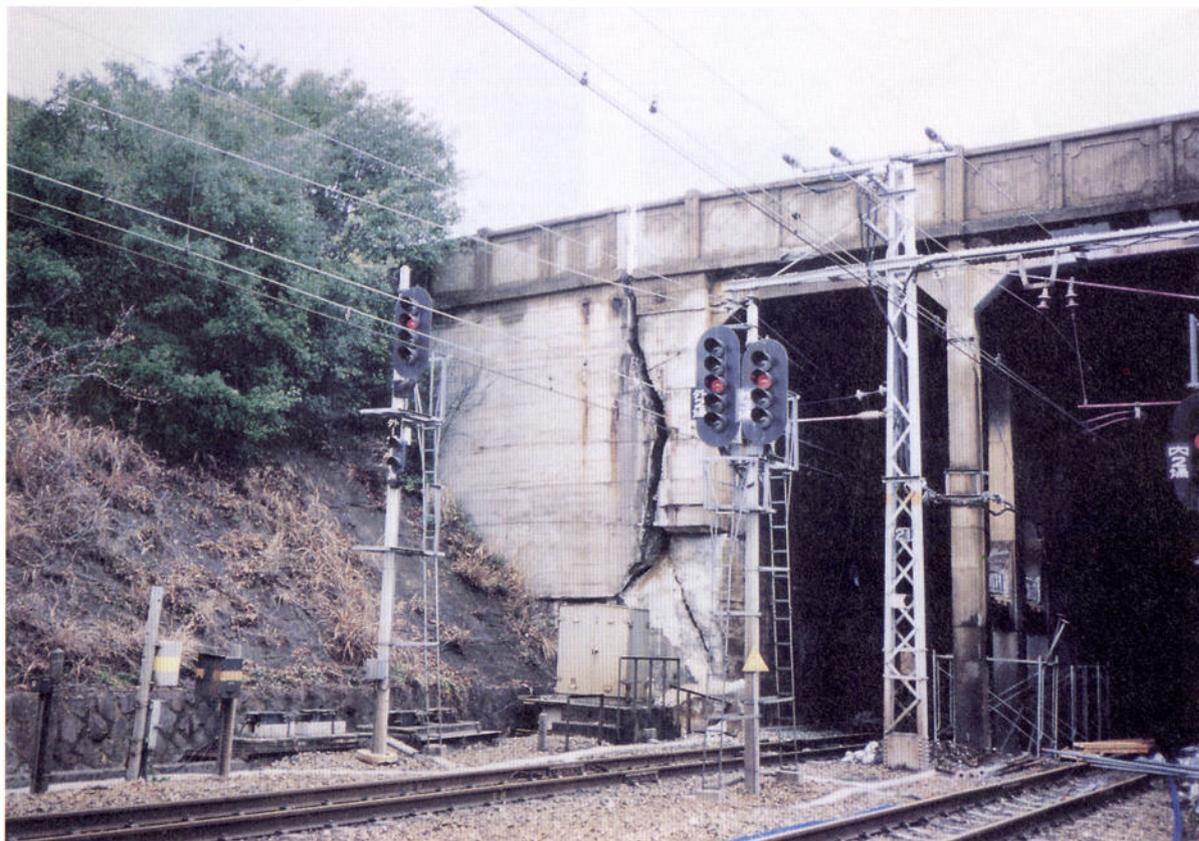
被害状況（市道橋台）

柱は鉄板巻き樹脂注入で補修、橋台部は背面の河床部を掘削して補強工並びに土圧低減工を施工、両岸部道路橋は撤去し片側のみ仮設橋を架設、河川部は河床・護岸を復旧。JR開通に制約された突貫工事。

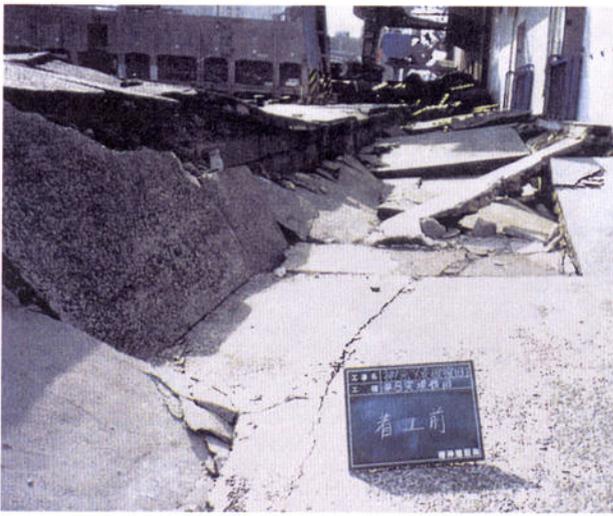
被害状況

緊急輸送ルートとしての車両走行可能なように、海上輸送による碎石を沈下したヤードに盛土し、アスファルトで仮舗装を行った。

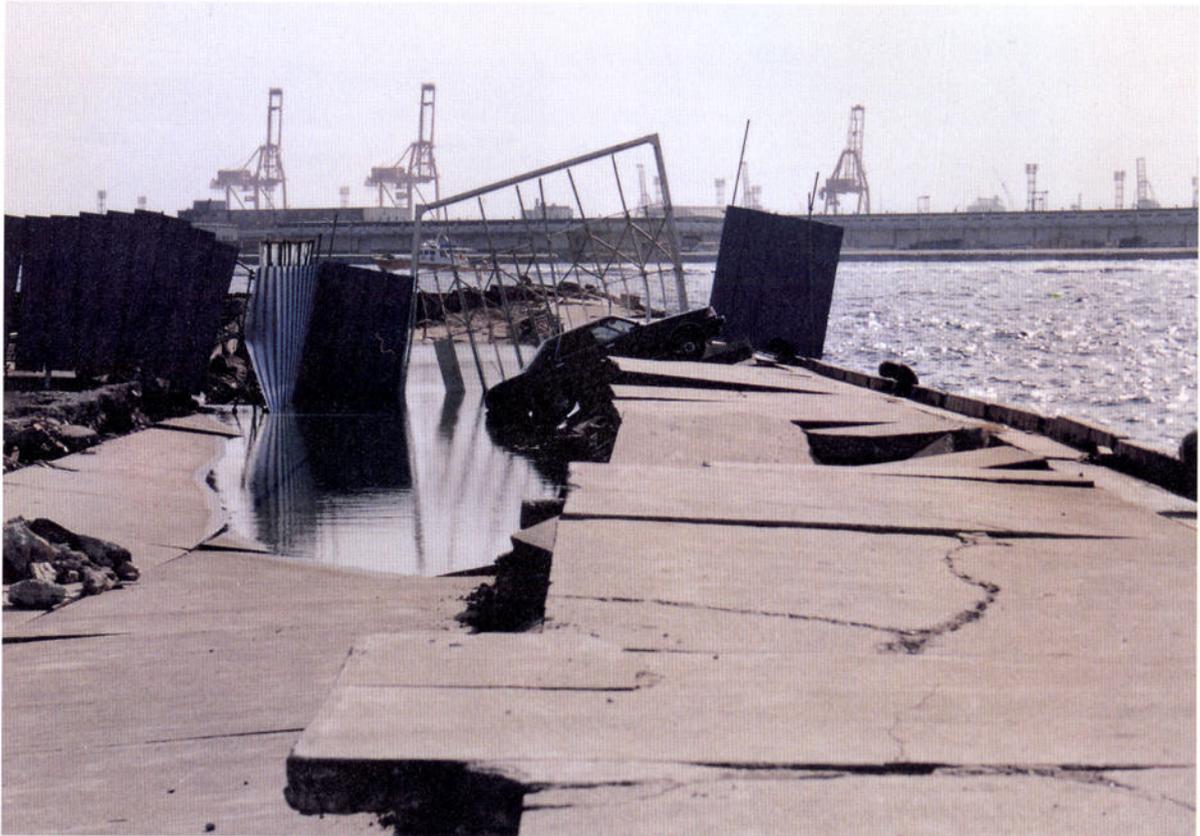
被害状況

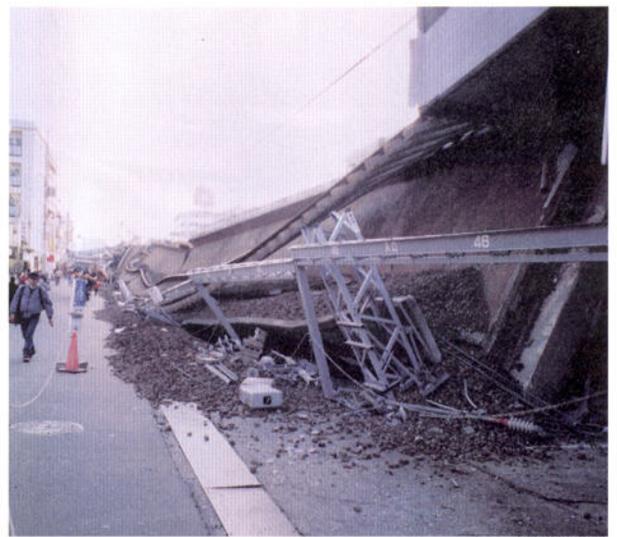
被害状況

崩壊や挫屈の多かった連立高架橋は撤去再構築することとなり、担当区間270mを破碎撤去して基礎杭を打設し、新構造のSRC連立ラーメン高架を昼夜兼行無休日の4ヶ月で完成させ、6月開通に大きく貢献した。

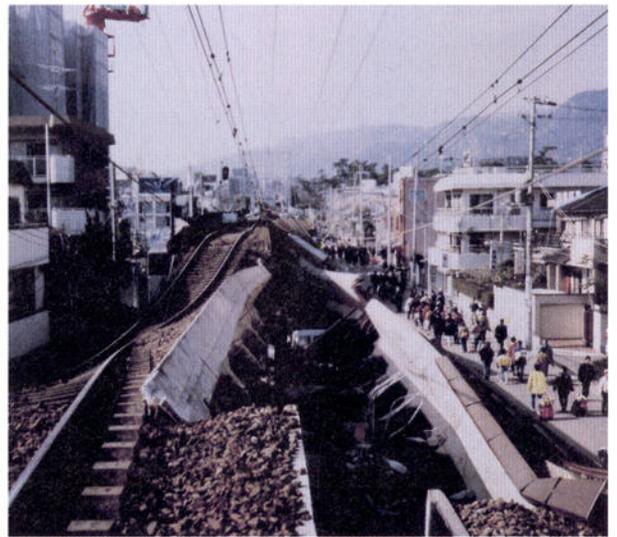
被害状況

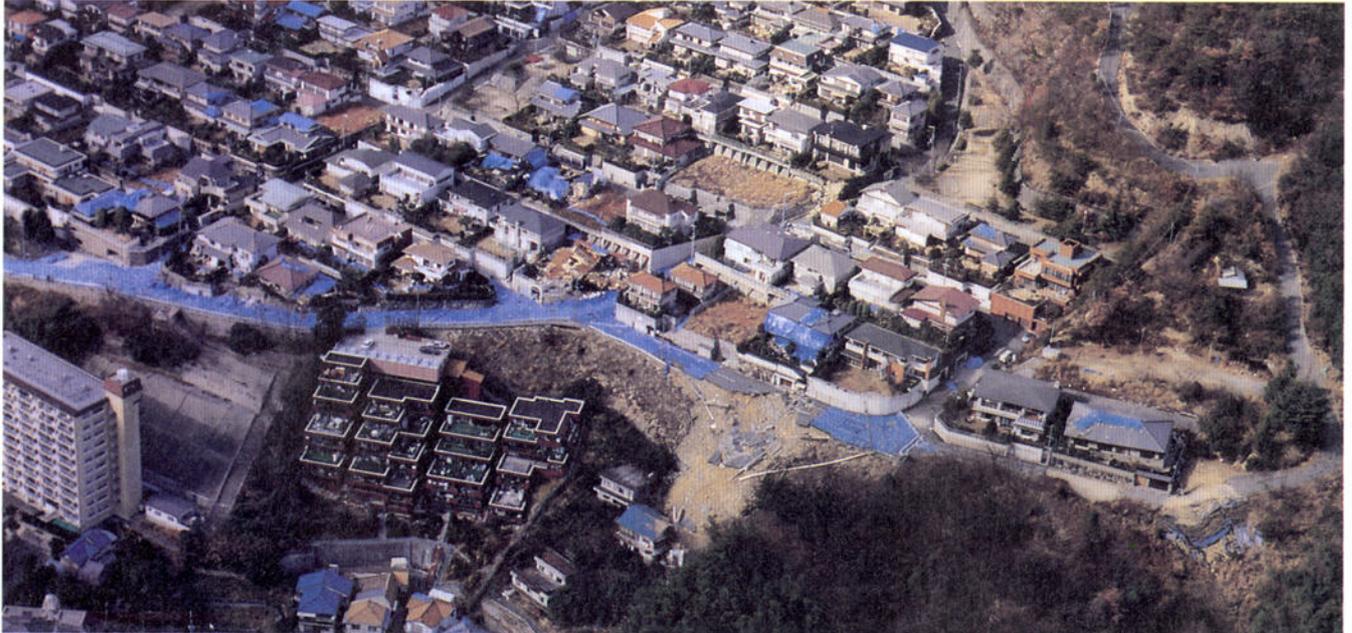
被害状況（造成地法面崩壊亀裂部シート養生）

震災直後から法面崩壊拡大防止・地盤変位計測で協力し、ついで応急処置として法面保護・排水整備を行って住民の生活環境を回復させ、その後本復旧として地下水低下・地滑り防止・法面防護を行っている。

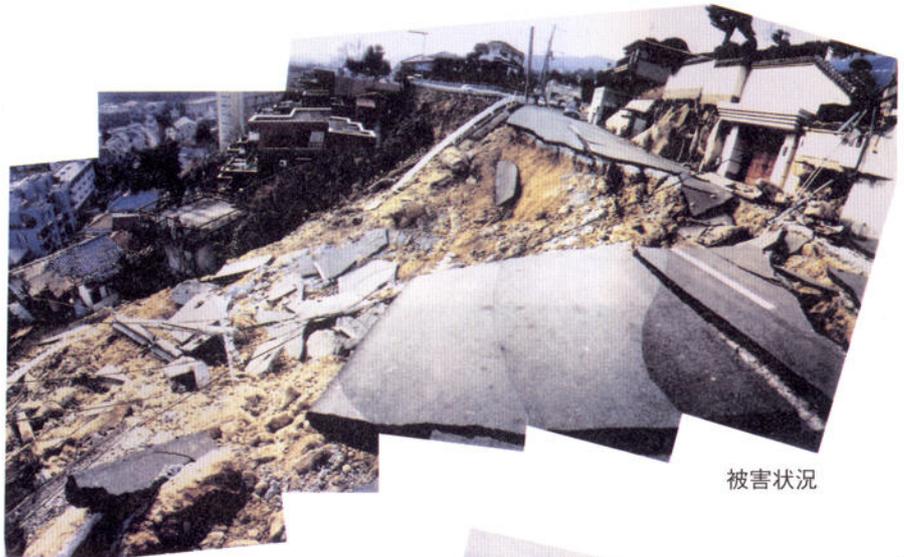
被害状況

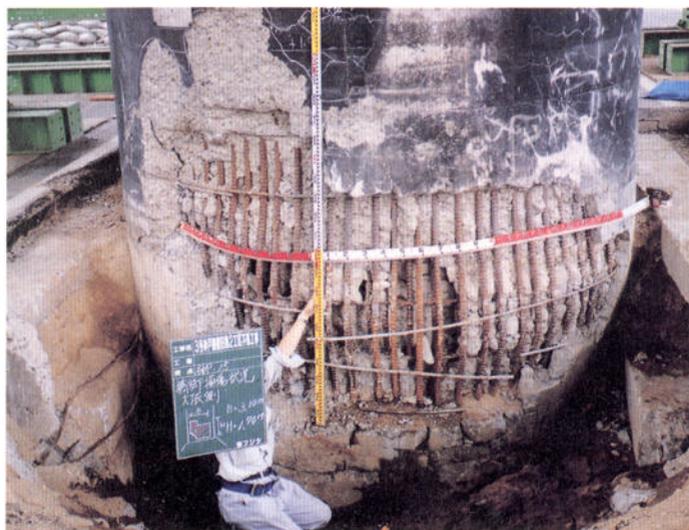
被災状況（橋脚）

挫屈や亀裂のいったRC単柱46橋脚を補修・断面拡大鉄板巻き補強、10橋脚を全面解体撤去し再構築し、とくに橋脚張出し梁の解体には重量運搬車を利用したFMCD（フジタミックキャリアダウン）工法を開発して安全・短期施工を実現し好評を得た。

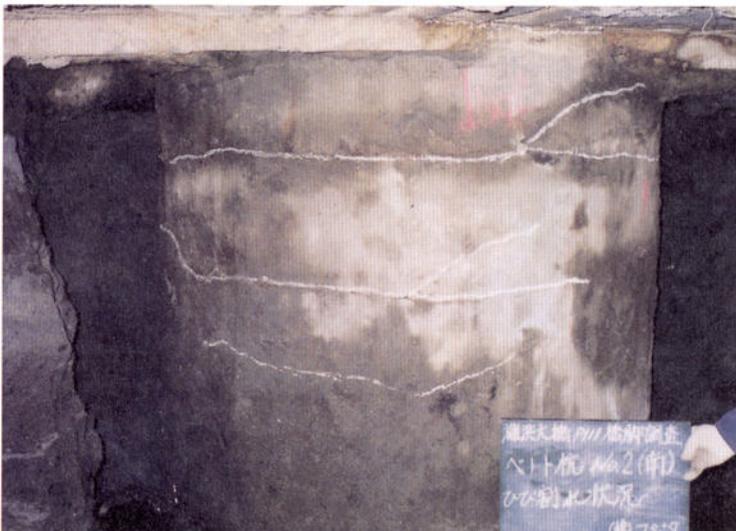
被害状況（基礎杭のひび割れ）

被害調査から参加し、4橋脚の増杭基礎拡大と門型橋脚の鉄板巻き補強のほか、3橋脚の補強は背面土圧低減工法を設計提案し採用され、早期完成をはたした。また一部では炭素繊維シートによる補強法も採用した。

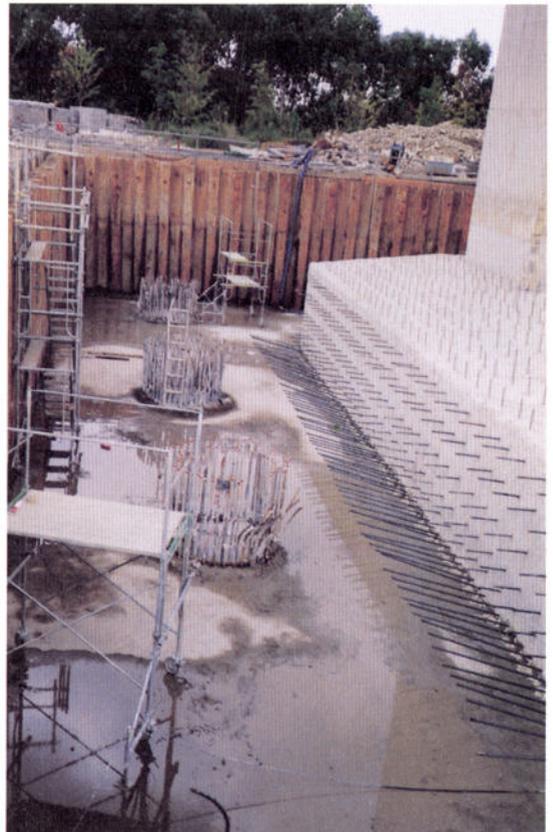
復旧工事中（増杭基礎拡大）

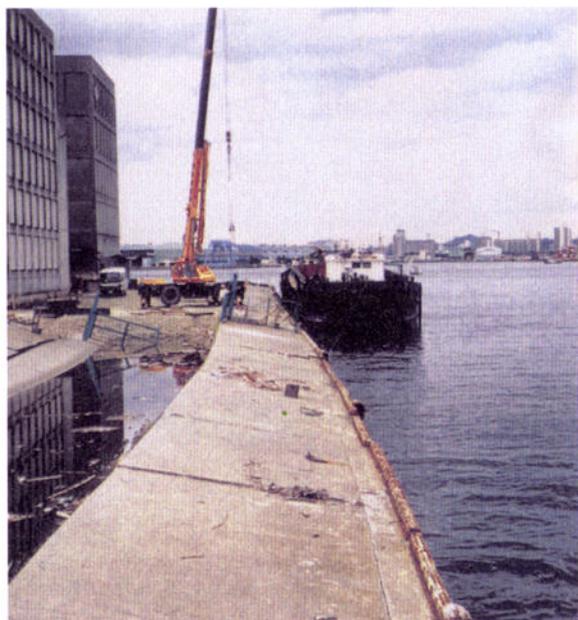
被害状況

移動沈下したケーソンをそのままにして、前面の地盤改良とマウンド置換えを行い前出しコンクリートを打設、矢板護岸も新矢板前出し打設し、ヤードも舗装仕上げまで。復旧岸壁延長約1,000m。

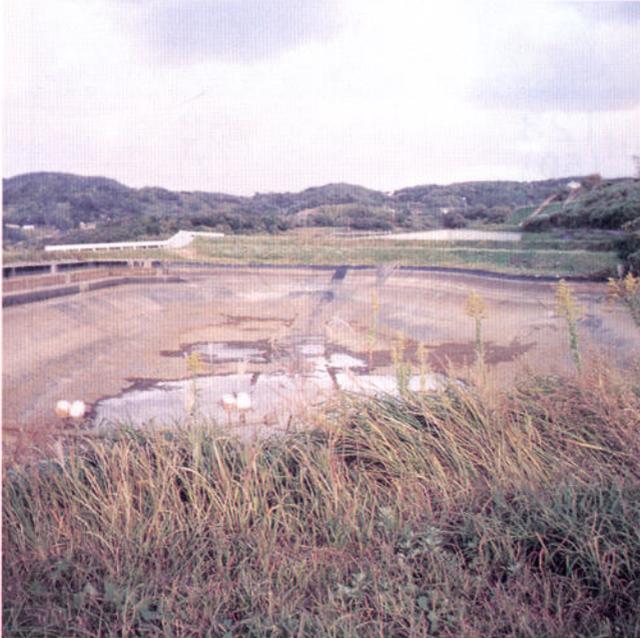
〈 理 田 池 〉

被害状況（写真中央部亀裂）

地域一帯の8ヶ所の溜池が被災したものを、堤体の盛り直しや止水膜の貼り替えにより短単期間に機能回復させた。

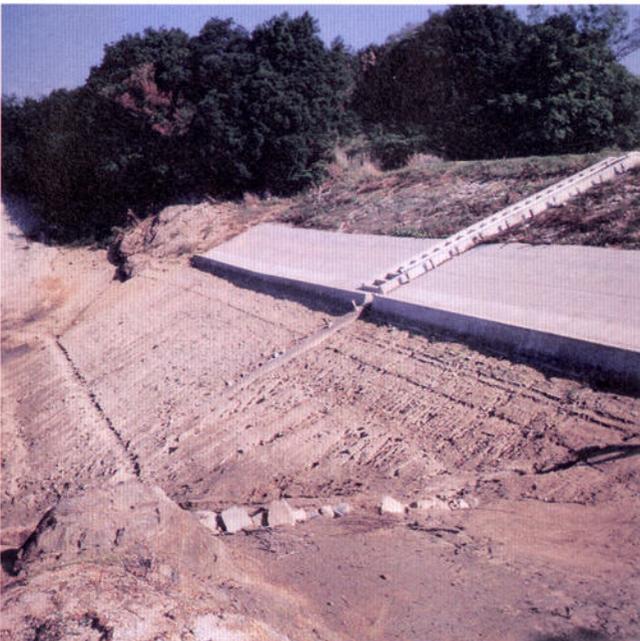
〈 折ヶ谷池 〉

被害状況（法面滑動）
