1. 人的な被害

2. 物的な被害と復旧状況

②ライフラインの被害

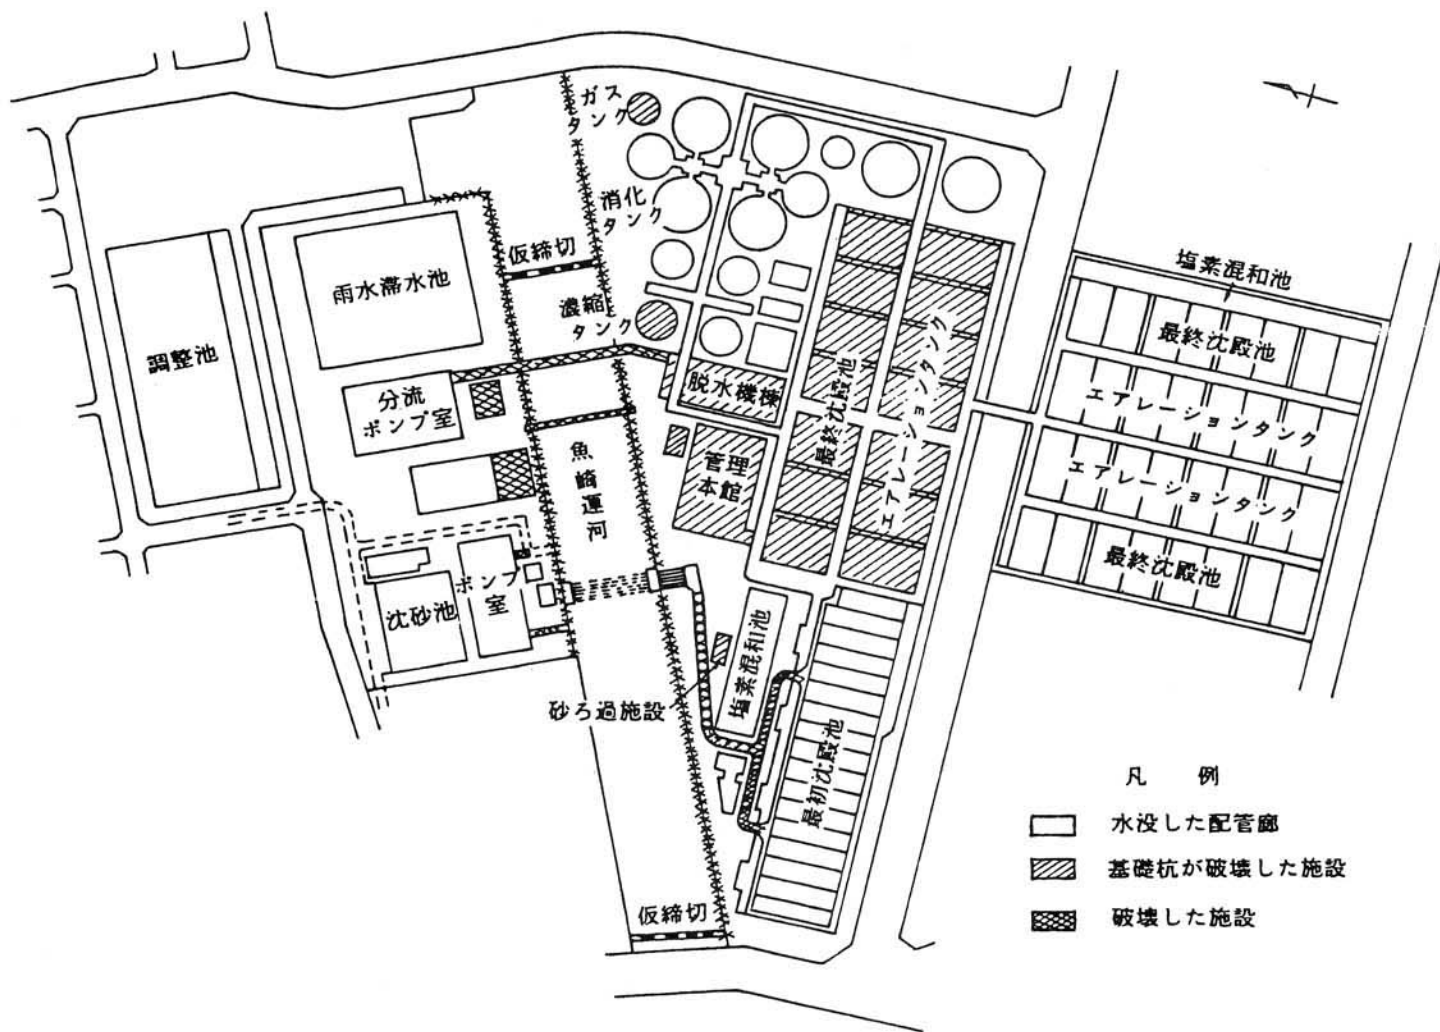
東灘処理場の被害状況

東灘処理場は、埋立地である東部第3工区内に位置し、その地盤は決して良好なものではないことや埋立ての護岸の崩壊などの原因により、神戸市の処理場の中では最大の被害を被り、その処理機能は停止した。

東灘処理場（225,000 m ³ /日）被害の概要
流入水路破壊、処理施設・建築施設の基礎杭破壊、 運河護岸崩壊、放流渠破損、水処理設備水没と破損、 連絡橋破損、場内舗装大破

復旧工事は地震の翌日の平成7年1月18日より着手した。水没した地下施設の漏水箇所の止水工事、機器類の整備、流入管の管種変更、放流管の補修などの復旧工事を行った。通常の処理機能が回復し、全流入量の二次処理を再開したのは平成7年5月1日であった。

施設名	復旧概要
最初沈殿池流入管	耐震性を考慮して、ボックスカルバート構造を鑄鉄管2条に変更し、現位置に復旧
管理本館	運河護岸の滑動による地盤崩壊で被災したため、位置を変えて滞水池上部に建設
水処理施設	本場のエアレーションタンク、最終沈殿池全系列を、ほぼ現在の位置で形状を変えて建設 水処理施設建設時の処理能力低下を補うため、分場第4系列の機械、電気設備を増設
送風機室	本場水処理施設復旧に併せて、その覆蓋上部に建設
脱水機棟	運河護岸の滑動による地盤崩壊で被災したため、位置を変えて現在の本場水処理施設6、7池付近に建設
砂ろ過施設浮上濃縮槽	現位置で撤去、復旧
発電機室	塩素混和池上部に建設
運河護岸	現在の護岸を補強して復旧
