第4章 産業施設の被害調査

4.1 調査の目的と収集資料

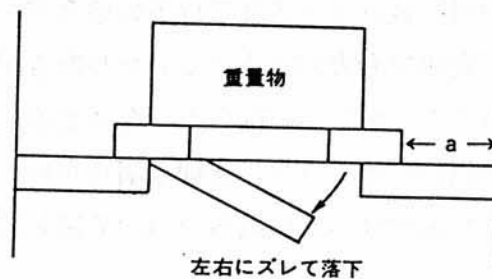
図4.3-1 自動倉庫の重量物落下

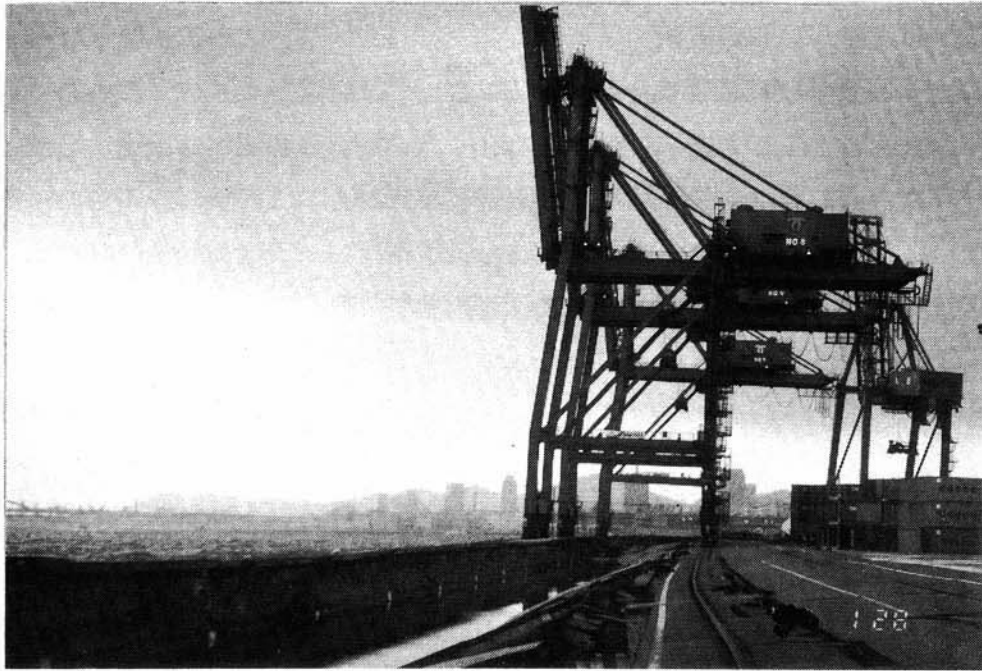
写真4.3-1 神戸港人工島岸壁のコンテナクレーンの損傷

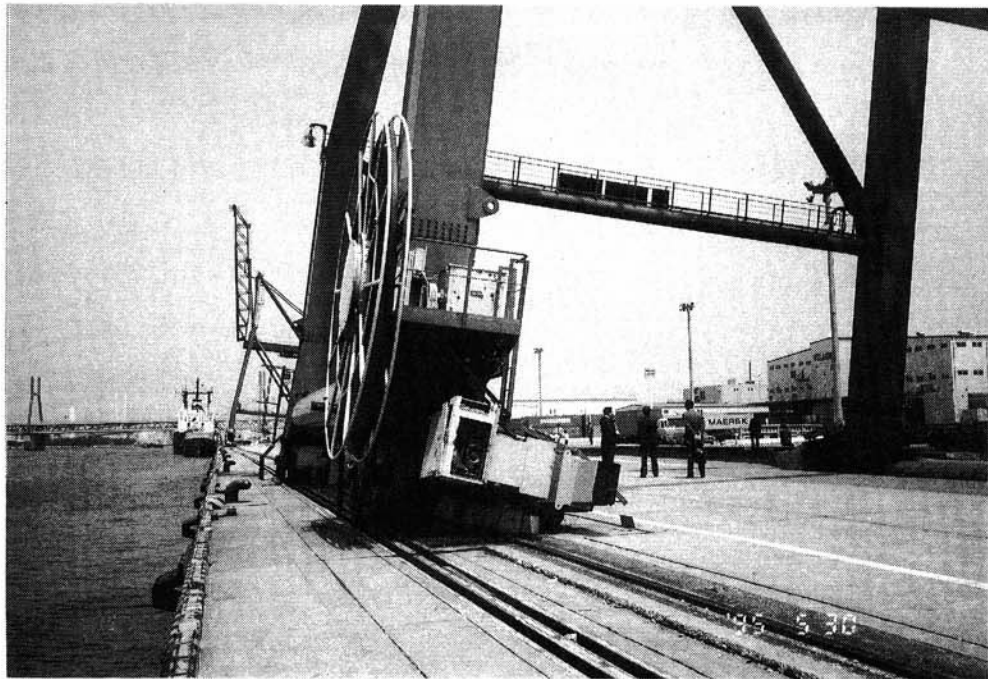
写真4.3-2 液状化・側方流動によるコンテナクレーン
走行装置の損傷

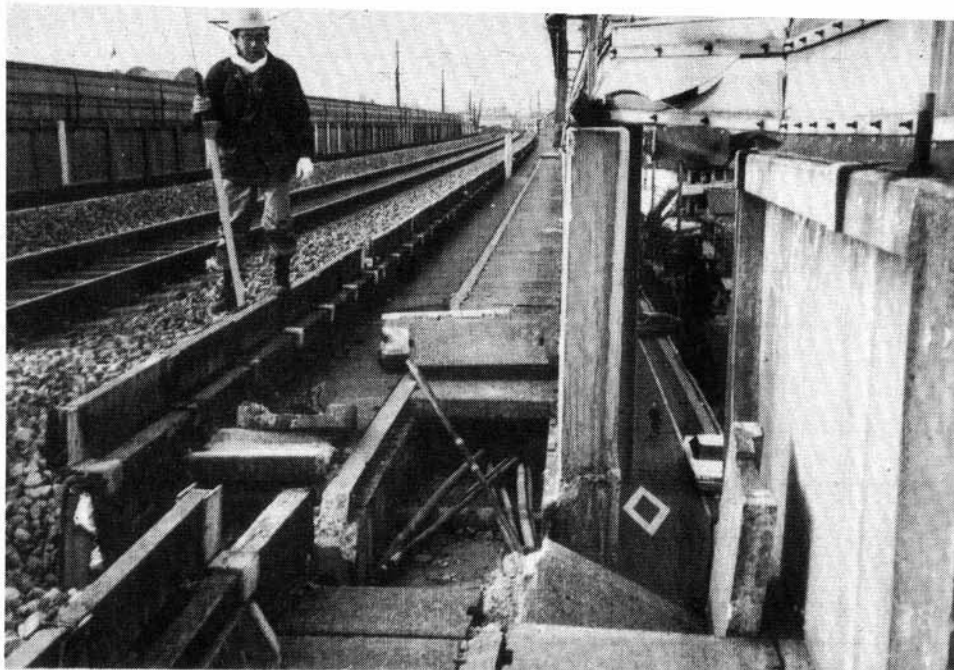
写真4.3-3 JR新幹線の側溝破壊による通信ケーブルの破損

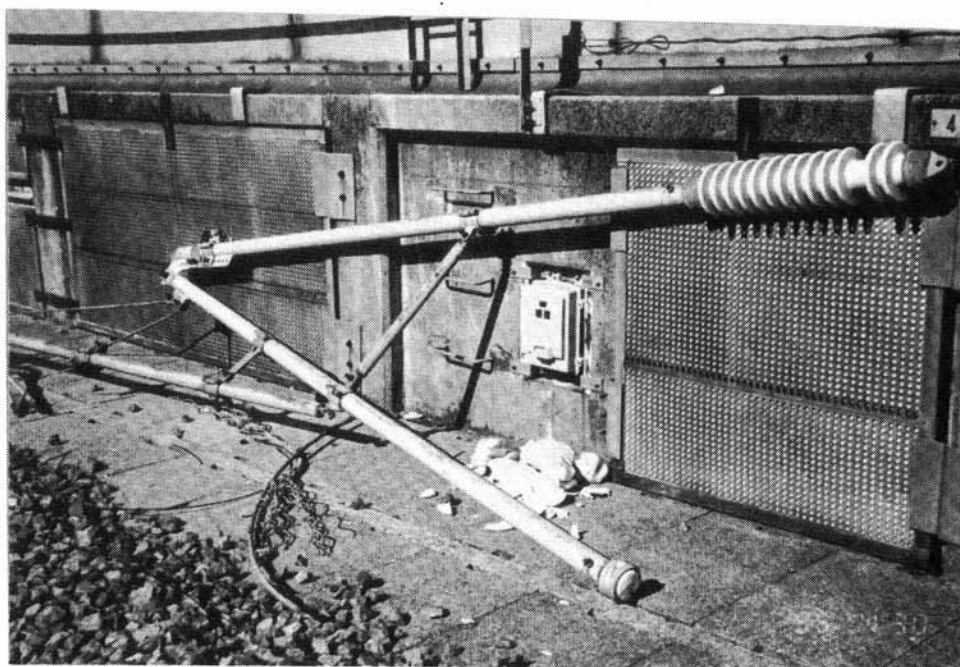
写真4.3-4 JR新幹線用架線の可動式ブラケットの破断落下

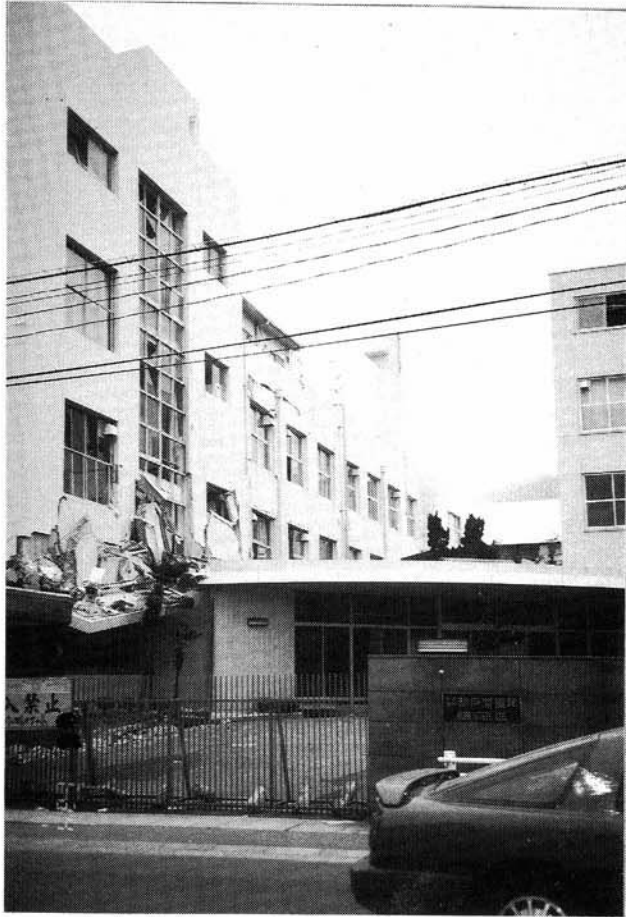
その第一は、強震動によって建屋が震動破壊したもので、写真4.4-1や写真4.4-2に見られる破壊である。震度7の地域にあった神戸製鋼所の本社ビルや住友ゴムの旧工場建屋はほぼ全壊に近かった。また、写真4.4-3のような中小規模の生産工場も多数崩壊ないし破壊を受けた。特に長田区のケミカルシューズ関連の各種工場は大打撃を受けた。生産工程を格納する工場建屋の耐震性の向上ないし補強の重要性を教えられたものといえる。

写真4.4-1 神戸製鋼本社ビルの破損

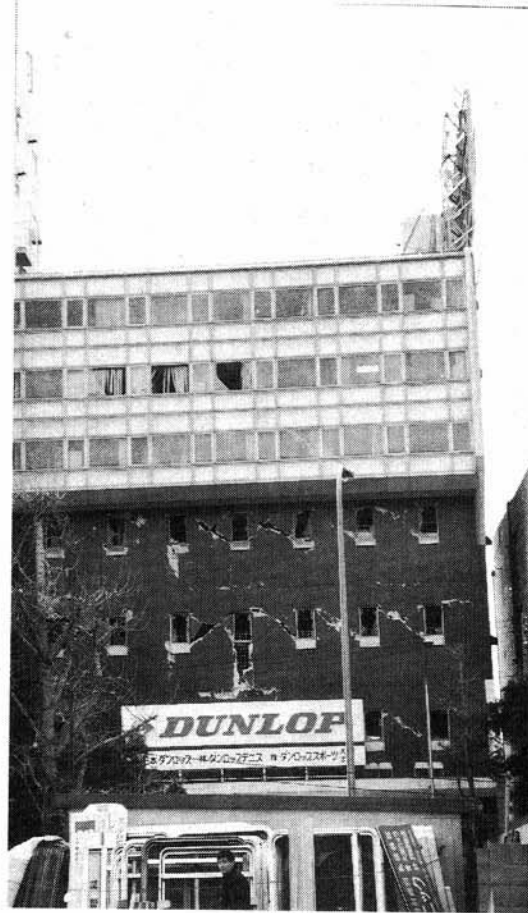
写真4.4-2 住友ゴム工場建屋の破壊

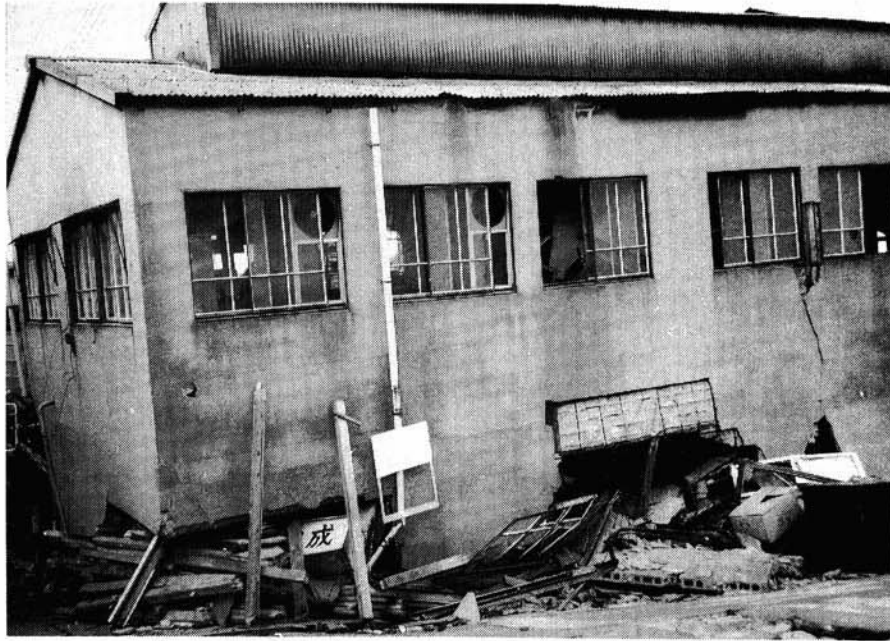
写真4.4-3 神戸市長田区の小規模工場の圧壊

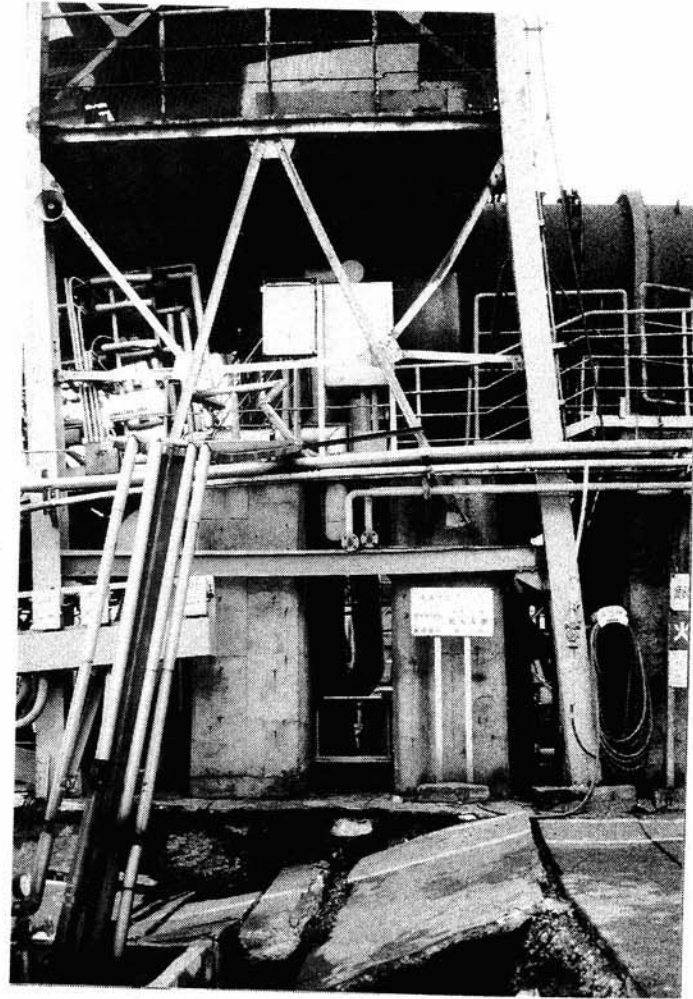
その第二は、地盤の液状化による工場建屋の破壊である。脇浜海岸通りにあった神戸製鋼所神戸工場、川崎製鉄阪神製造所、東川崎町の川崎重工業、和田崎町の三菱重工神戸造船所など巨大生産企業の神戸湾沿いの工場プラントは例外なく大打撃を受けた。ほとんどの敷地地盤が液状化による地盤沈下または側方流動を生じたため、建屋構造が大変形を受け、支持構造物の座屈や傾斜を強いられた。特に側方流動は場所によっては数メートル以上にもなった。写真4.4-4はその一例であり、廃棄物処理プラントが支持構造物の変形・傾斜によりその機能を果たせなくなっている。写真4.4-5は尼崎市の火力発電所の基礎面の液状化による変形である。神戸湾沿いに比べれば内陸であり、震度も5～6と低い地域であっても地盤性状により液状化は生じ、建屋の変形さらには設置された機械の損傷を引き起こしている。写真4.4-6は、液状化に直接かわる被害ではないが、建屋または支持構造物の震動・変形が機器・配管に損傷をあたえた例である。

写真4.4-4 大企業工場内の
廃棄物処理装置の損壊

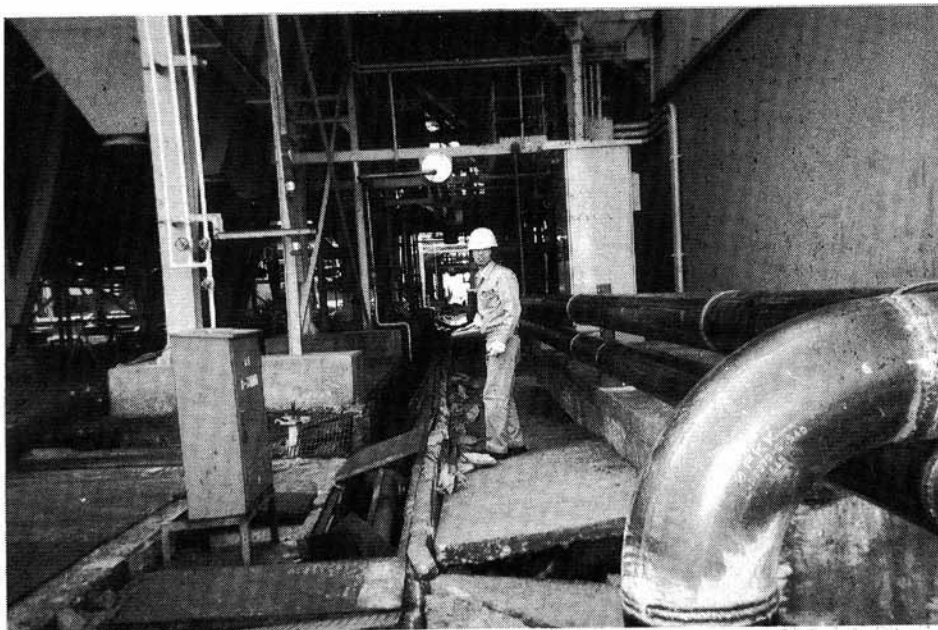
写真4.4-5 火力発電所発電用ボイラ建屋の
液状化による基礎面損傷

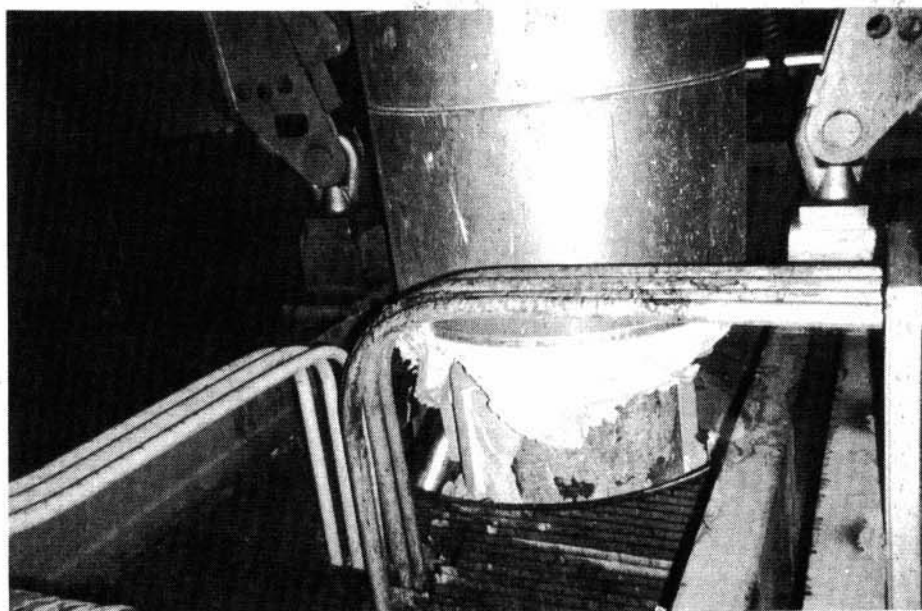
写真4.4-6 火力発電所大口径配管の
ブリーチングとの衝突による破損

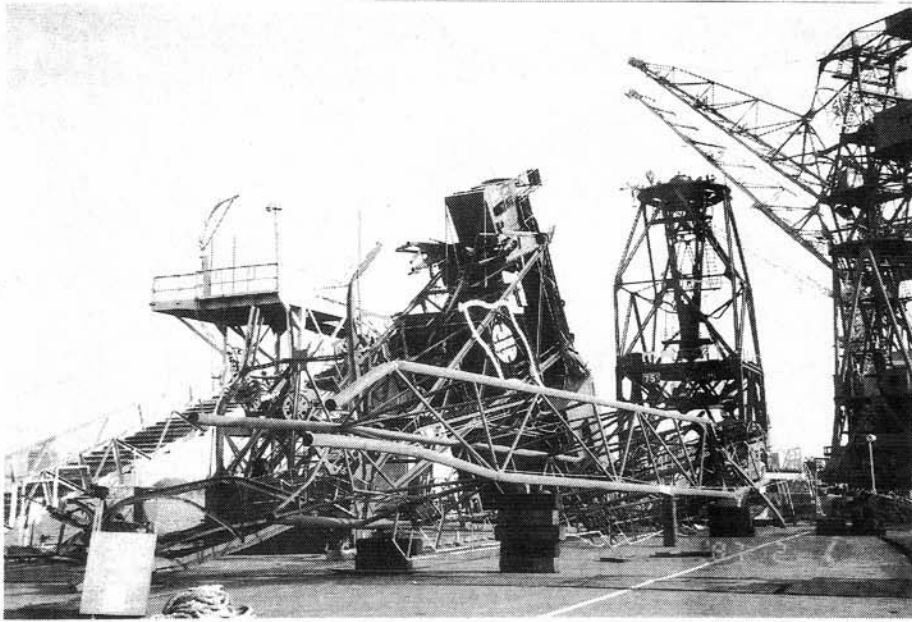
すでに述べたように、多くの機械設備は建屋構造物内に設置されているため、建屋の崩壊、床構造や基礎構造の変形によって直接・間接的に影響を受ける。一方、コンテナクレーンやジブクレーンのように直接地盤から地震入力を受ける機械構造物もあり、この場合は共振による構造破壊もみられた。写真4.4-7は荷上げ用のジブクレーンの破壊であった。この例では、クレーン本体と支持構造からなる2自由度の振動系が構成されてしまい、上部構造が落壊してしまった。

写真4.4-7 荷上げ用ジブクレーンの破壊

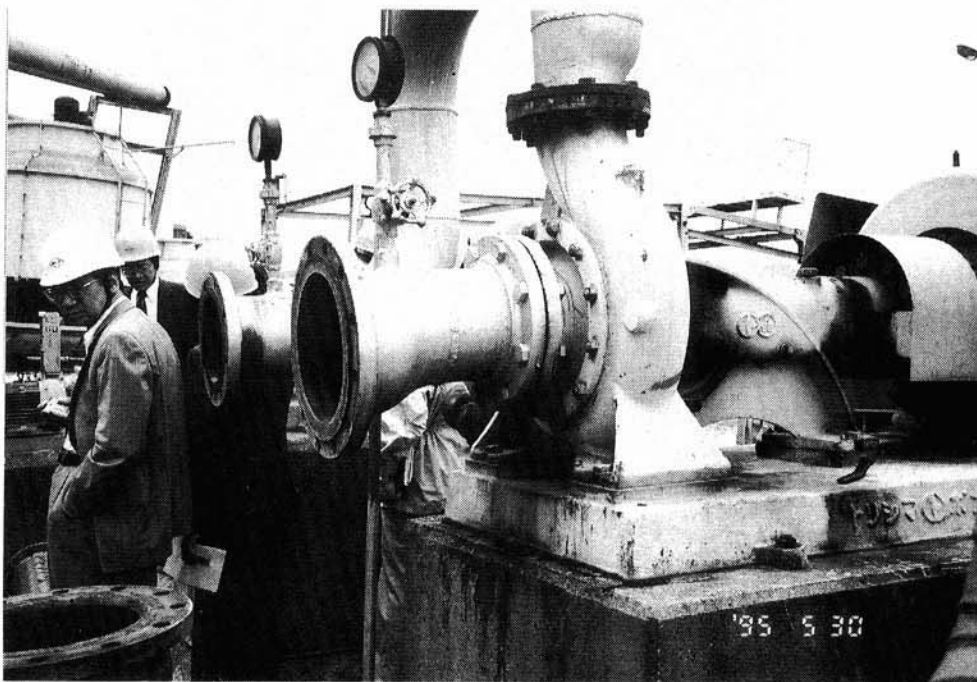
プラント内の敷地に設置された一般の機械設備は剛構造、剛支持のものが多く、それ自体が地震力により破損した例は非常に少ない。しかし、すでに述べた液状化による基礎面の傾斜や局部沈下により、機械と機械をつなぐフランジなど連結部が数多くは損した。写真4.4-8のポンプもその例で、フランジのボルトが破断している。

写真4.4-8 横軸形ポンプの破損

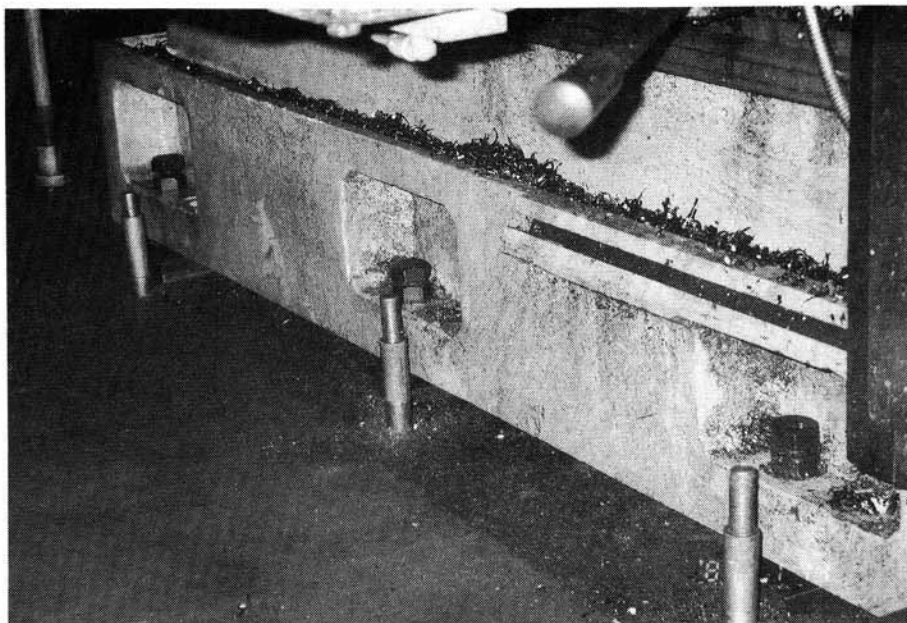
工作機械もそれ自体が剛であり、共振による破損はまずありえない。しかし、強い地震力を受け転倒したり、アンカーを引きちぎって移動、滑動したものは多くみられた。中小企業の工作機械は一般的にアンカー締結がなかったり、あっても弱く、集中的にこの現象が現れていた。写真4.4-9は、アンカーを跳び越えて移動した例、写真4.4-10は、高重心のボール盤が転倒した例であり、上部に転倒時の傷がついている。

写真4.4-9 アンカボルトを跳び越えて移動した工作機械

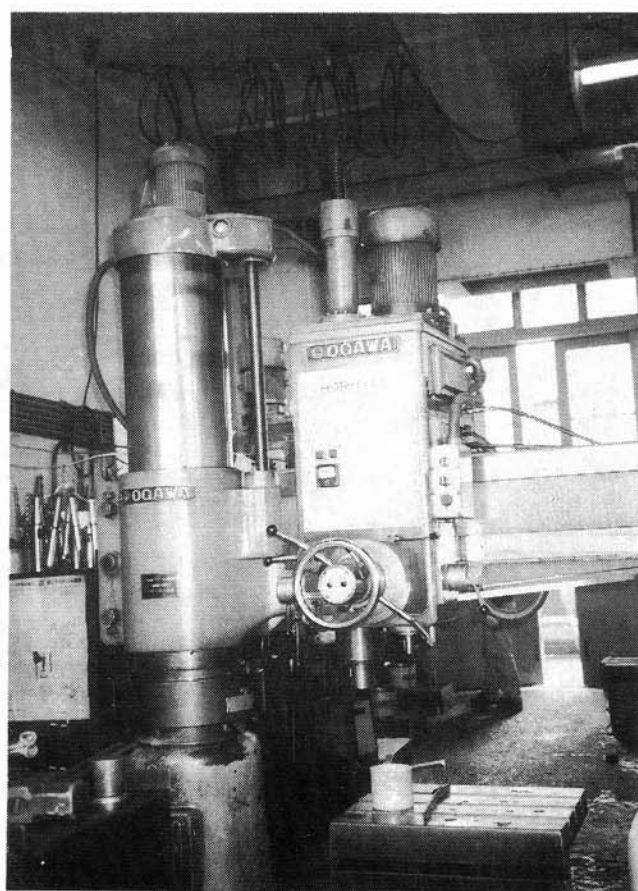
写真4.4-10 転倒したボール盤

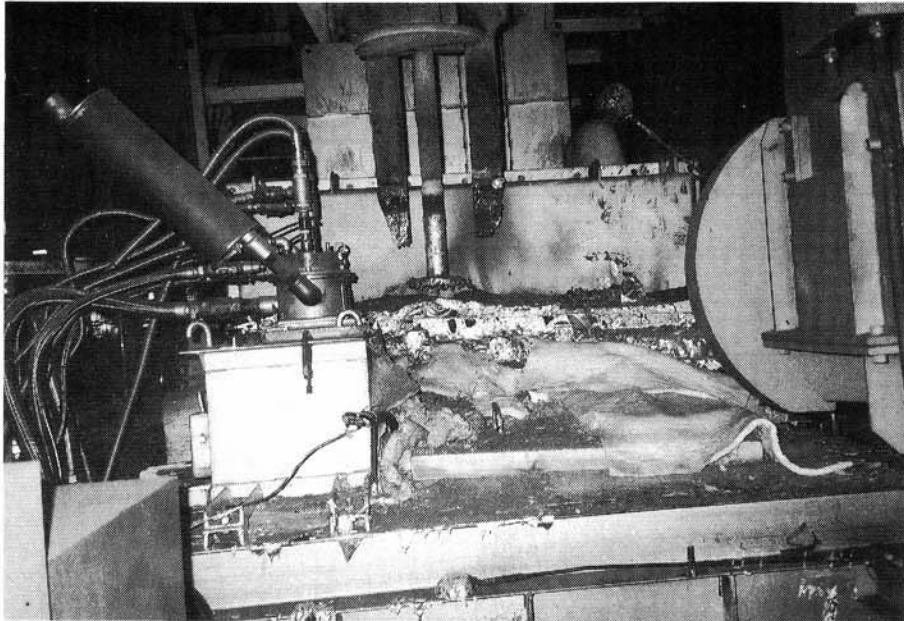
長田区のケミカルシューズの工場で、靴形製作用のアルミ注入機械があった。熔融した高温のアルミ流体を扱っていたが、この機械の破壊によりアルミ流体が流出し、そのまま固結してしまった。写真4.4-11がその例である。このように高温、高圧あるいは危険物、毒物を扱う機械の耐震性は、その機能性確保を重視して検討されなくてはならない。神戸市にあるチョコレート製造工場でも同様の被害があった。

写真4.4-11 靴型製作用アルミ注入口ロボットの破損のアルミ流出固結

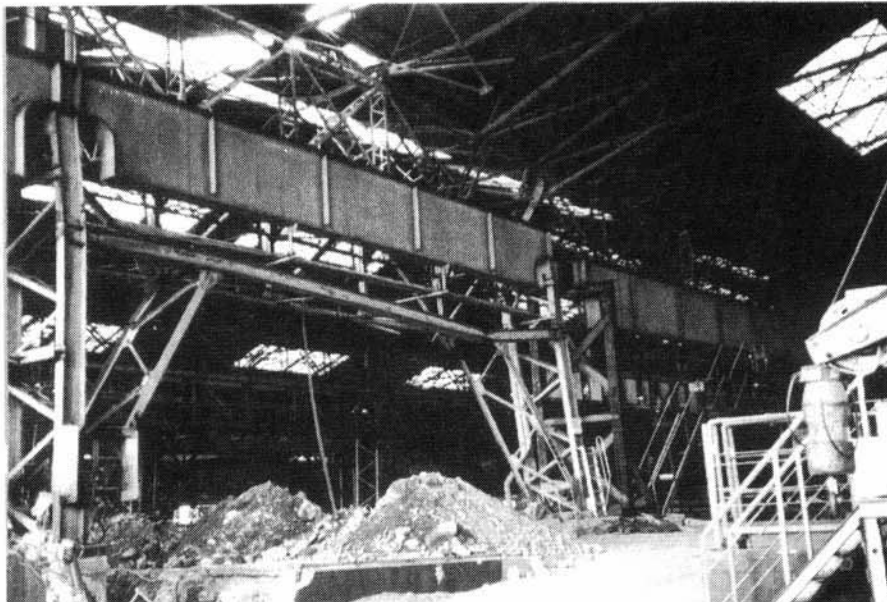
写真4.4-12は、工場内に設置された橋型のクレーンが、クレーン自体は健全でありながらランウェイガードが建屋の破壊と共に損傷し、クレーンとしての機能を喪失してしまった例である。

写真4.4-12 工場内橋形クレーンのランウェイガードの破損

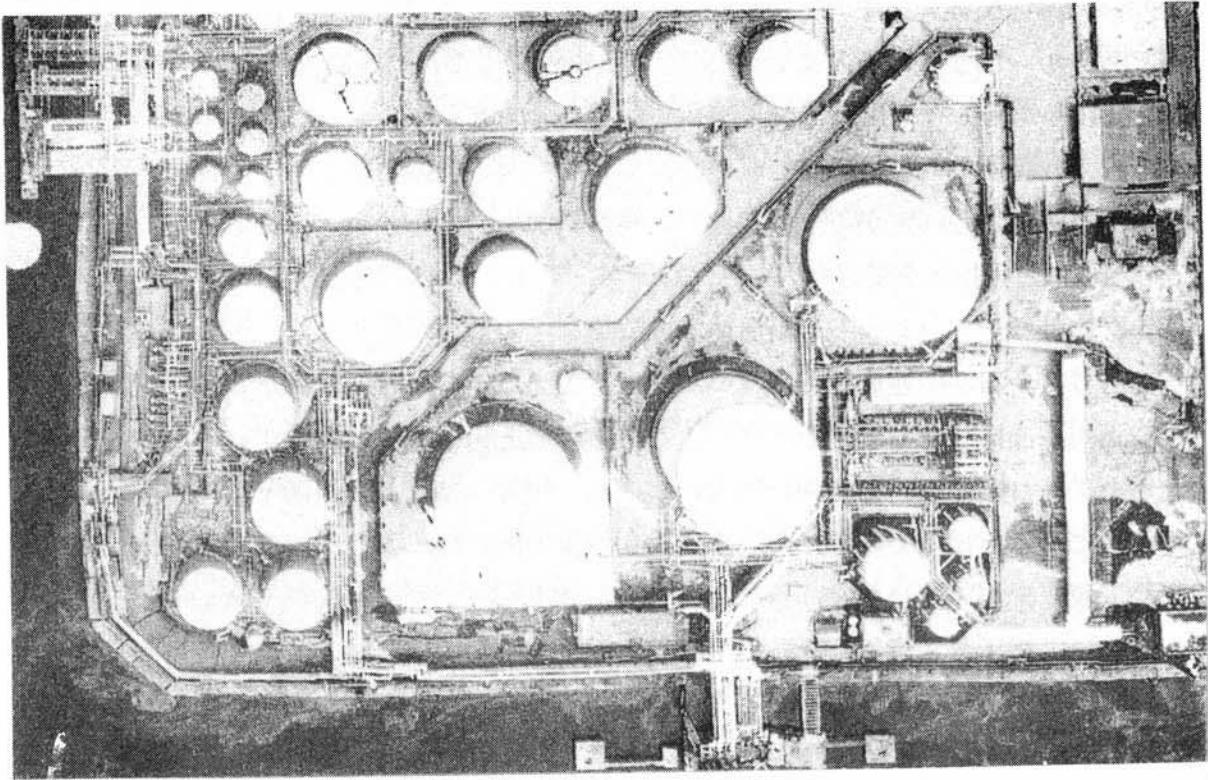
しかしながら、特に護岸地域で顕著に生じた地盤の不等沈下と側方流動の影響は予想を大きく上回るものであった。エム・シー・ターミナルでのLPガス漏洩は写真4.5-1の航空写真で明らかのように、貯槽施設全体が液状化によって冠水し、特に護岸に添った場所では、最大4mもの変位で海側への張り出しが生じた。写真4.5-2～写真4.5-5の被害は、いずれも地盤変状が直接・間接的に原因となったことが明らかであり、従来型の設備や配管の剛性、強度を高める耐震設計思想では対応しえないものである。

写真4.5-1 高圧ガス施設の地盤液状化による冠水

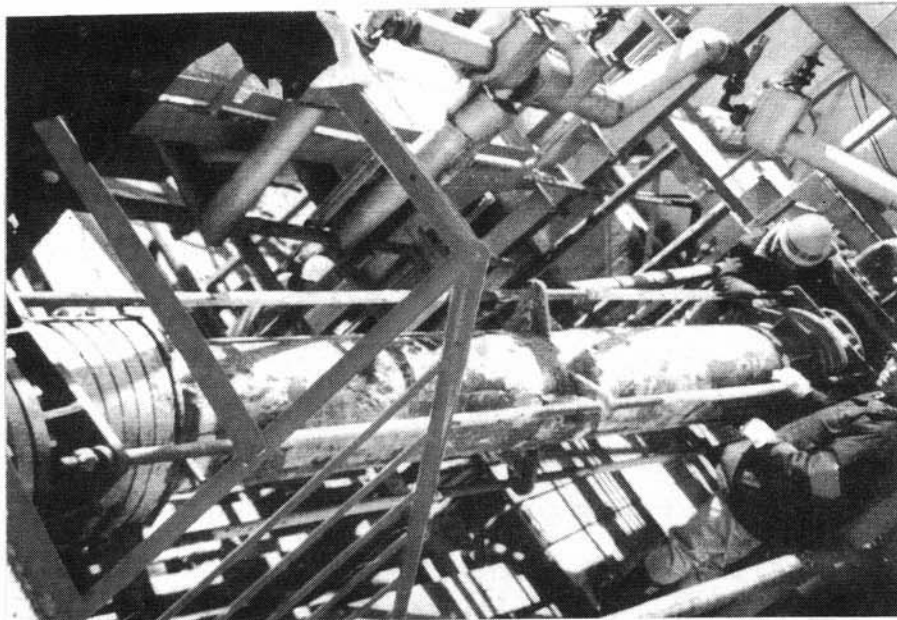
LPガス漏洩の原因は、受払配管系を支持していた地盤が液状化現象により沈下及び側方流動を起こし、受払緊急遮断弁の架台やサービス・ステージの基礎が支持機能を失いこれらの重量が構造上可撓性が小さい受払配管系に負荷されたため、受払配管系に過大な荷重を与え、受払ノズルと受払短管間を曲げ開く力が働き、同部分が開口したためであると推定される。

写真4.5-2 LPガスが漏洩した受払配管系

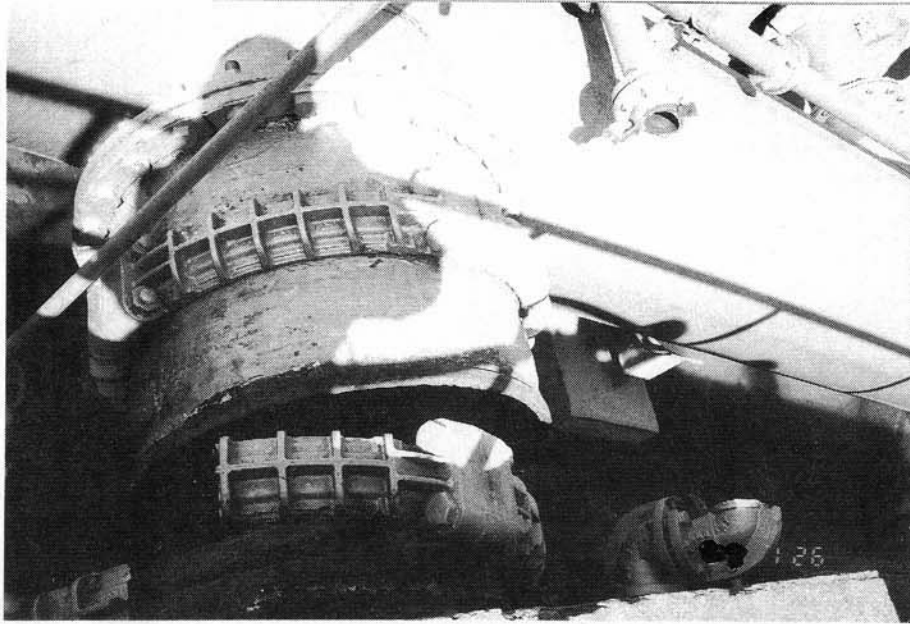
写真4.5-3 フランジ部の破断

高圧ガス保安協会が発行した「LPガス漏洩調査報告書」に提言されているように、配管系など本来可とう性を有する構造に対しては「柔」の思想に基づく設計基準が必要となる。フランジなどの結合部位、ベローズなどの継手部位の技術基準を地震時の強制変位を考慮して見直すことは重要となるであろう。

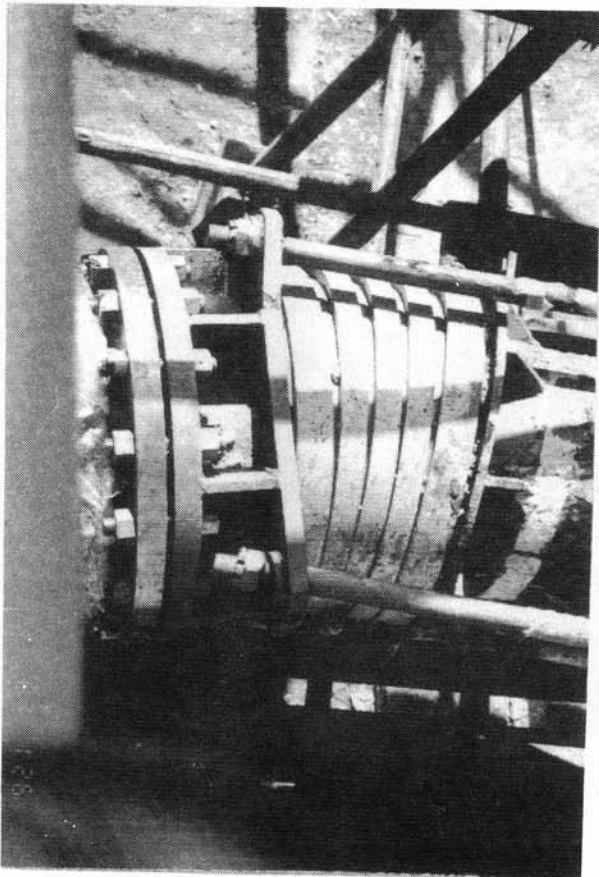
写真4.5-4 タイロッドの引張りによる
可撓継手の破損

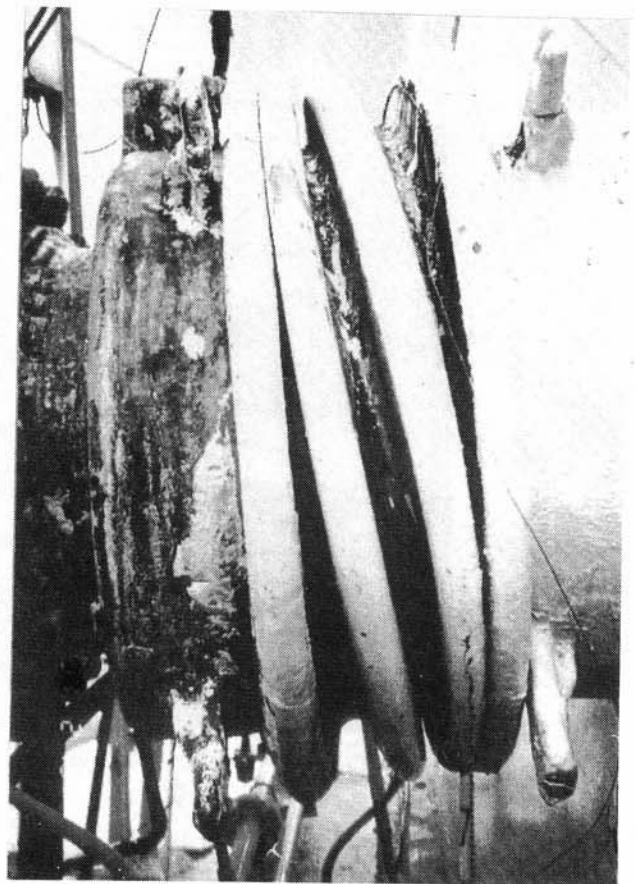
写真4.5-5 ベローズの変形

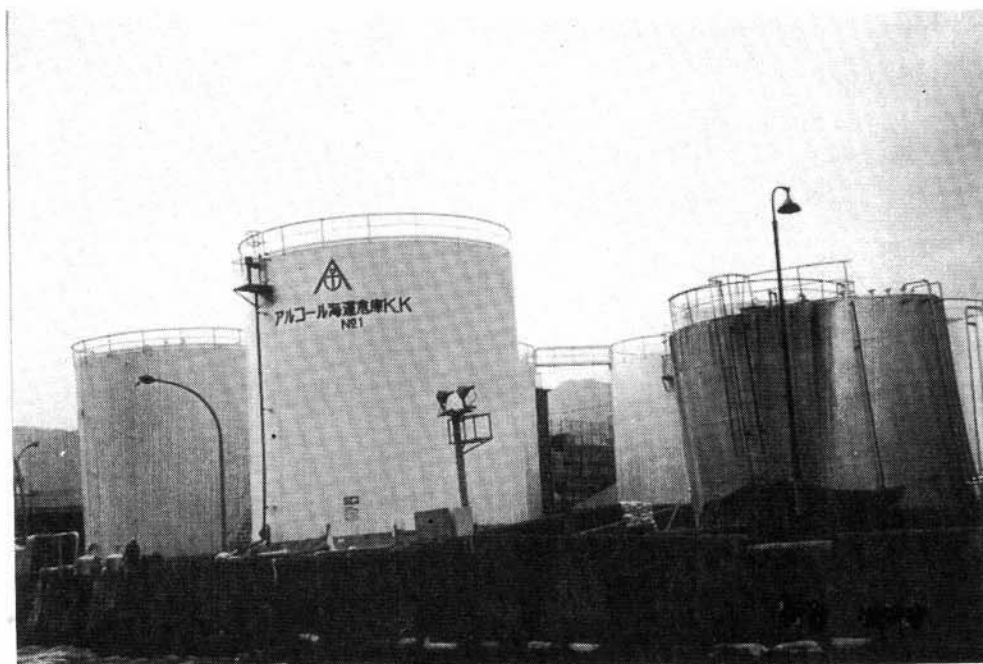
写真4.5-6～写真4.5-8は、液状化による石油貯槽関連の被害であるが、いずれもタンク本体ではなく、防液堤や接続する受払配管との取り合い部が損傷している。屋外の大型貯槽をもつ施設に対する液状化対策の根本的検討があらためて要請されている。すでに高圧ガス保安協会では、石原研而東京理科大学教授を主査とする「基礎・液状化分科会」が発足し、エム・シー・ターミナルの被災の詳しい調査結果をもとに、液状化の判定基準の策定や、地盤改良を含む地盤・基礎の耐震性向上対策のあり方について検討を始めている。

写真4.5-6 液状化によるタンクの傾斜

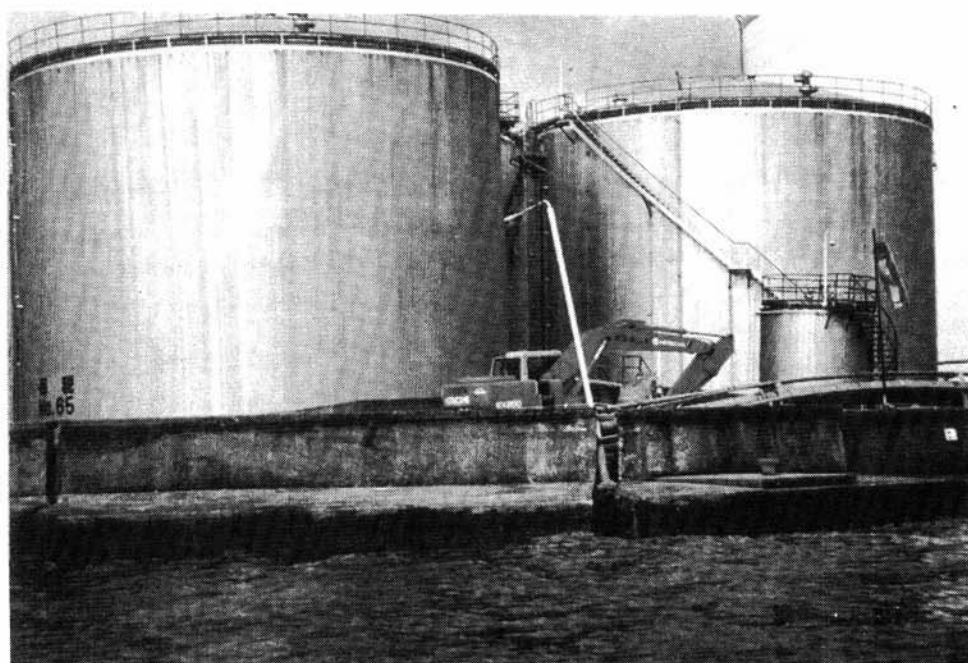
写真4.5-7 タンクの傾斜と防油堤の破壊

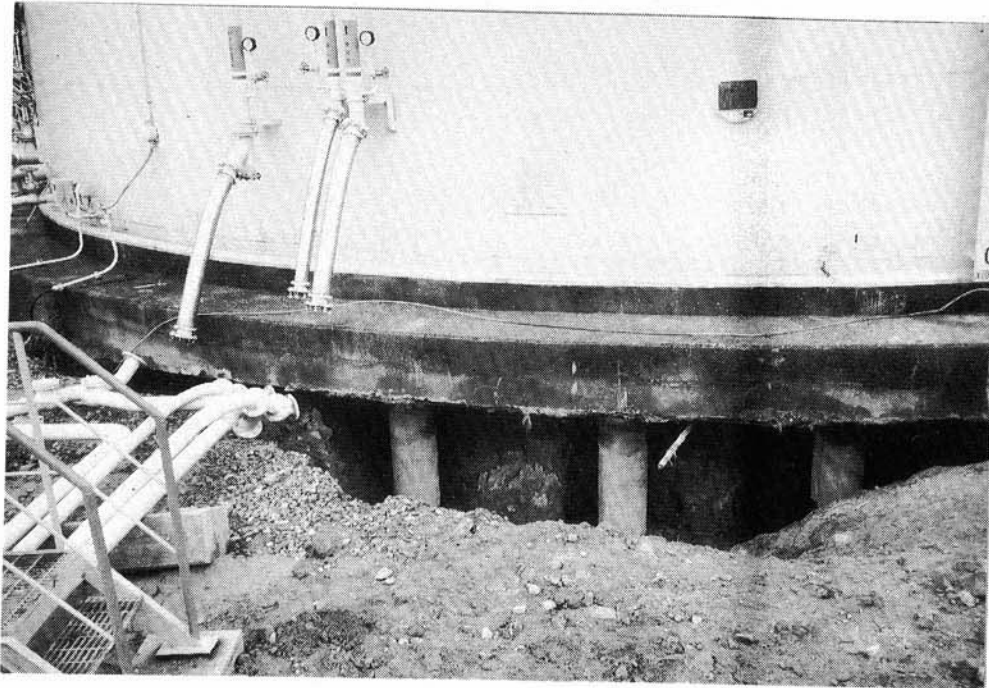
写真4.5-8 ガスタービン発電所内の燃料油タンク

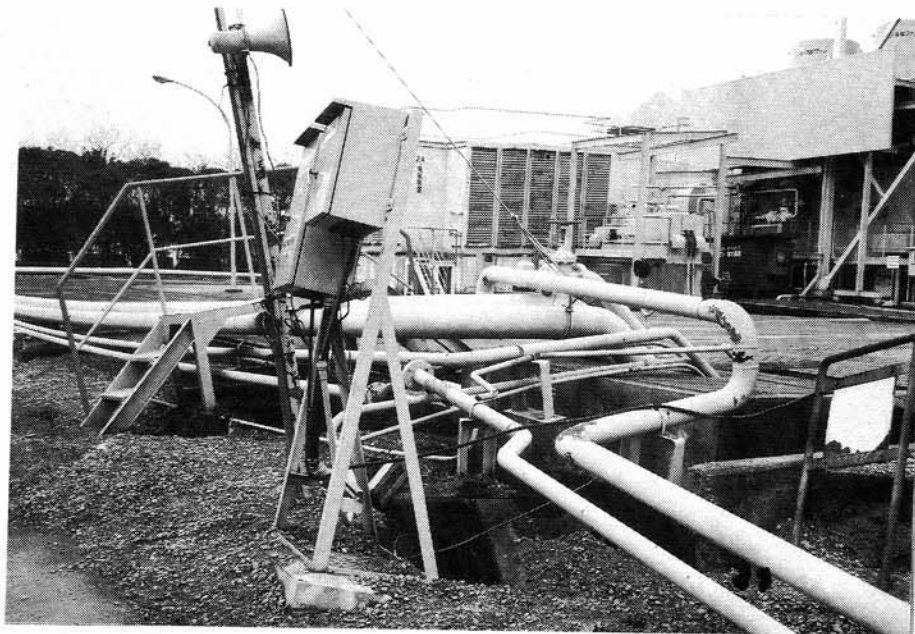
写真4.5-9 発電所内地上配管系の変形

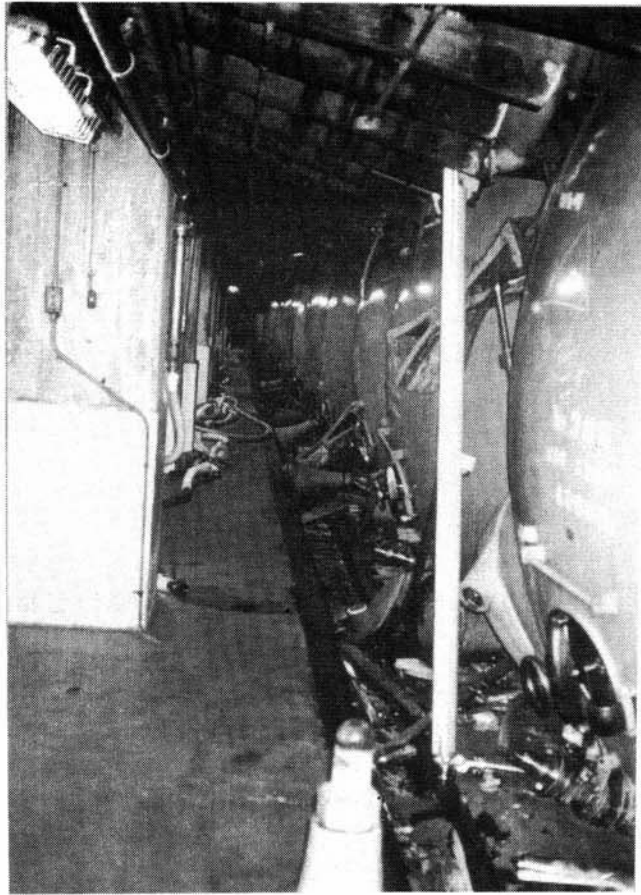
屋内の貯蔵所の被害はあまり報告されていないが、灘の酒蔵工場内の横置きタンクなどは支持脚などの固定が不十分であり、写真4.5-10と写真4.5-11にみられるようにタンクの転倒など大損傷を受けた。写真はないが、チョコレート製造工場においても、スロッシングによるチョコレートの高温溶液の噴流などの被害が生じた。

写真4.5-10 酒造工場の横置きタンクの転倒

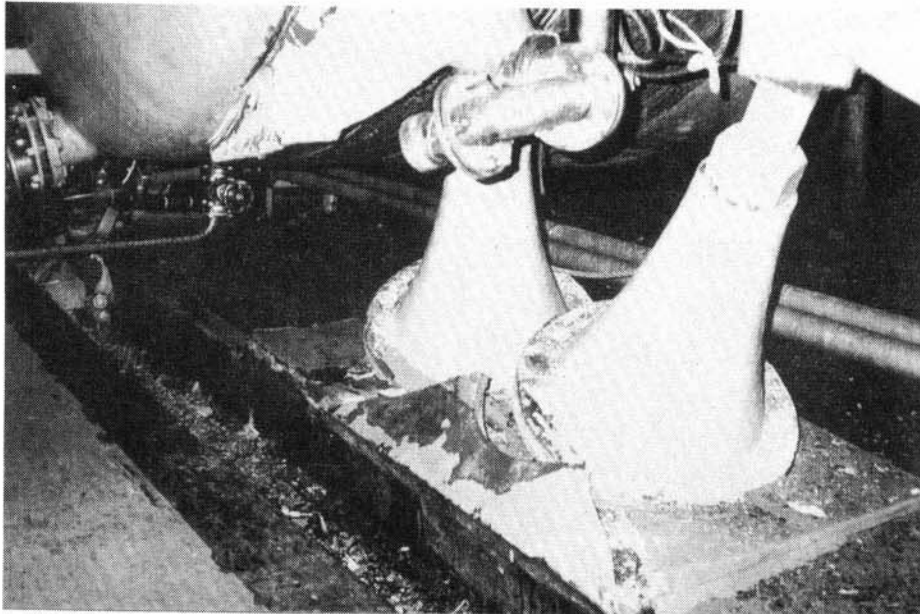
写真4.5-11 酒蔵用タンクの支持脚の破損

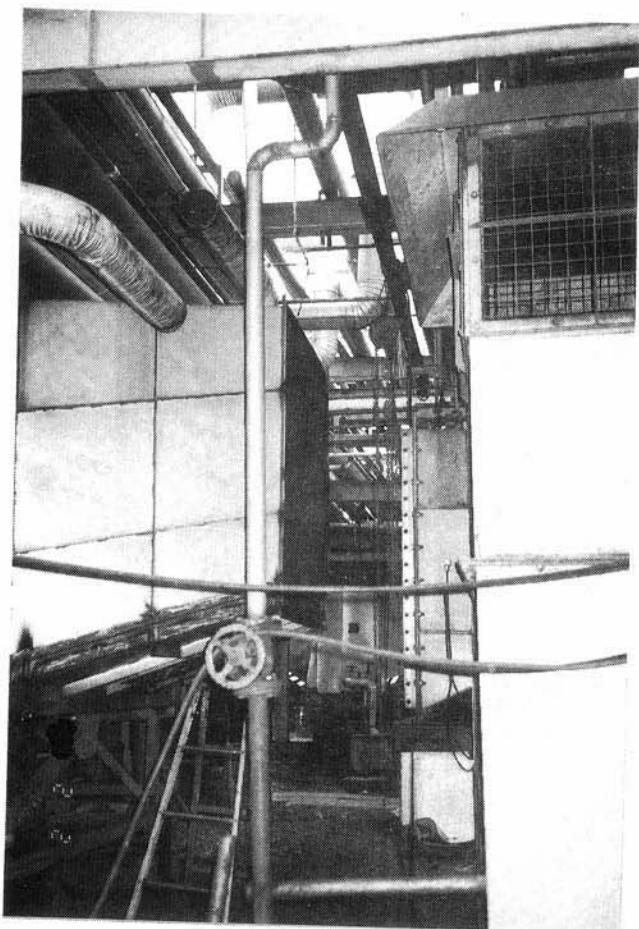
高圧ガスや石油関連施設ではないが、三宮のデパートなどに設置された暖房用ボイラや空調用冷凍機なども被害を受けた。これらの構造物は一般に剛性が高いため、大きな地震力により剛体として滑動し、周辺の機器、配管、弁などを損傷させている。また、神戸港に沿った地域でのボイラ施設では、地盤の液状化による支持構造物や接続部に破断や座屈変形がみられた。写真4.5-12と写真4.5-13はその例を示している。

写真4.5-12 発電用水管ボイラの空気予熱器と
通風機間接続部の破断

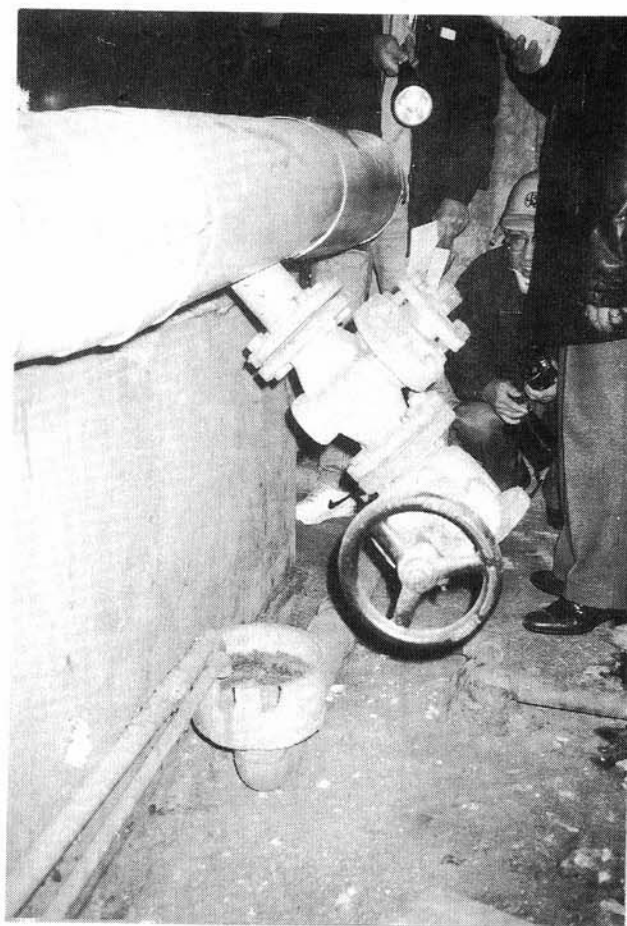
写真4.5-13 暖房用ボイラの
後部ブロー弁の衝突変形

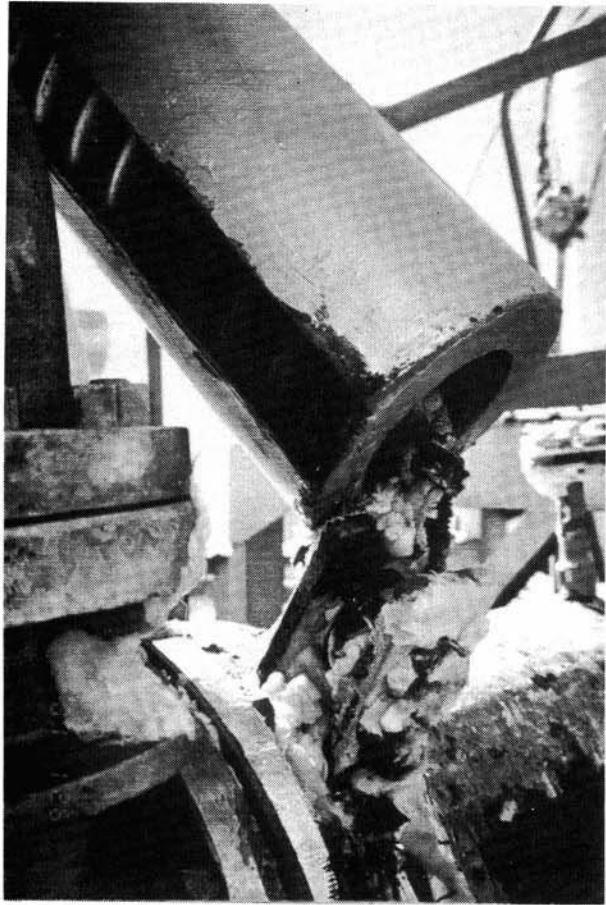
最後に、高圧ガス施設、危険物施設などの配管系については、それらからのガスや内溶液の漏洩を防止するための緊急遮断弁等の防災設備が設置されているが、写真4.5-14～写真4.5-15に示すように、配管を被害から守るべきハンガや遮断弁がその機能を発揮できないような損傷を受けることもある。災害防護、防除システムの地震対策も極めて重視されなくてはならない。

写真4.5-14 配管用スプリングハンガの圧壊

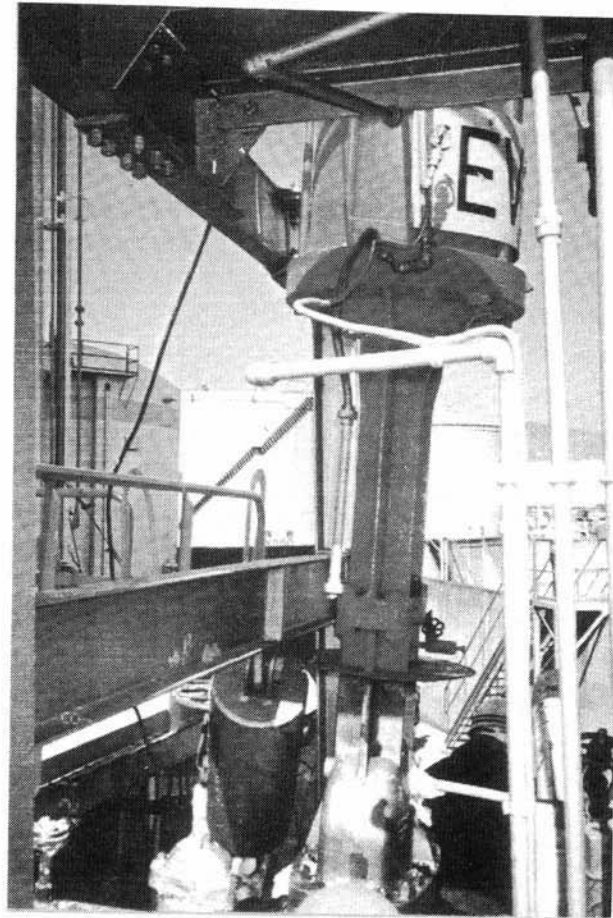
写真4.5-15 高圧ガス用緊急遮断弁の損傷

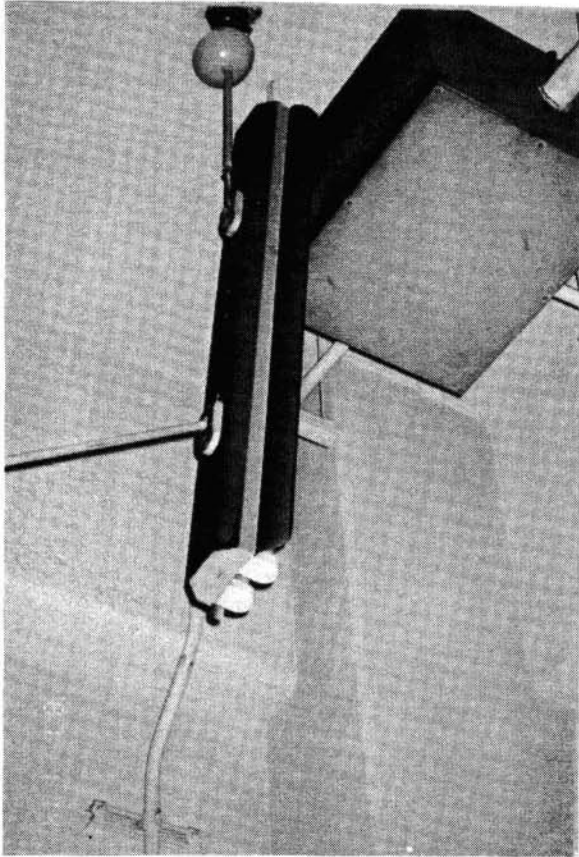
写真4.6-1 照明器具の落下

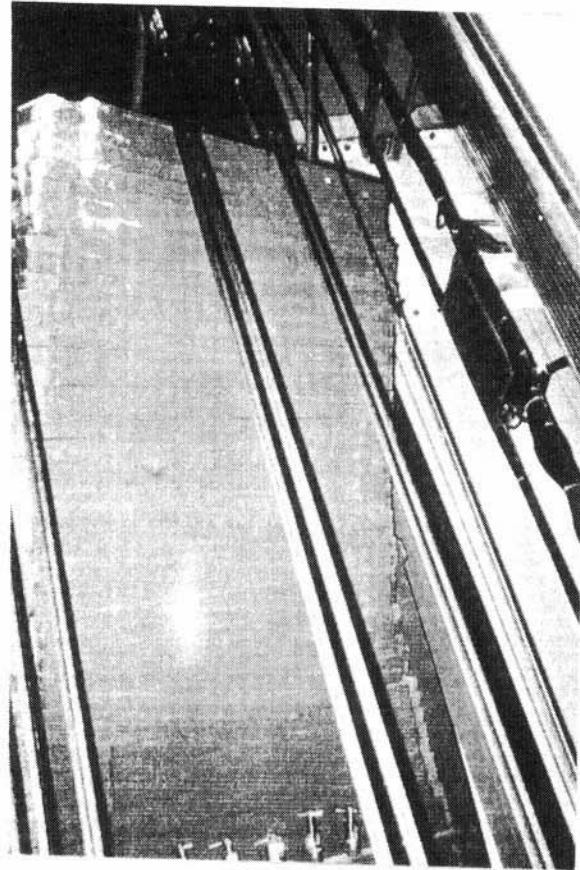
写真4.6-2 エレベータ用
カウンターウェイトの脱レール

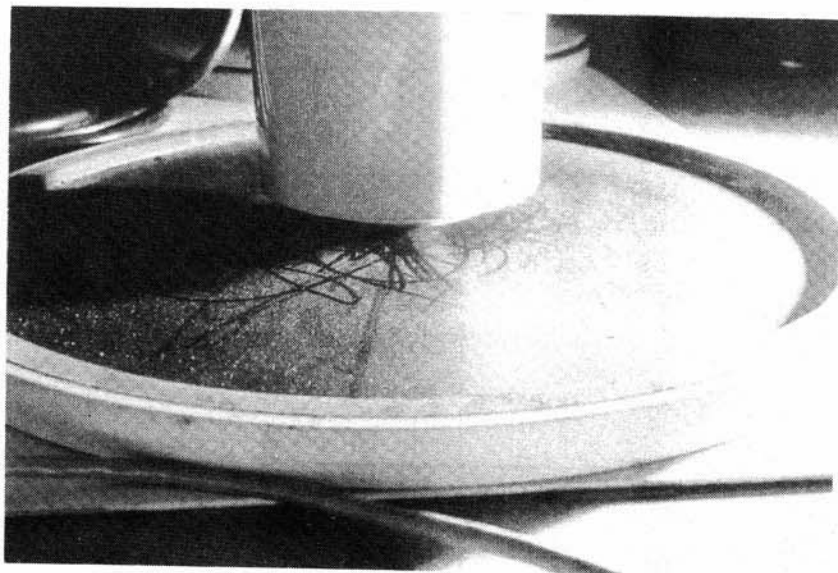
写真4.6-4 ボールベアリング式免震床の滑動軌跡
