第5章 ヒアリング調査

5.2 ヒアリング調査結果（社）神戸市機械金属工業会）

5.3 ヒアリング調査結果（A金属(株)）

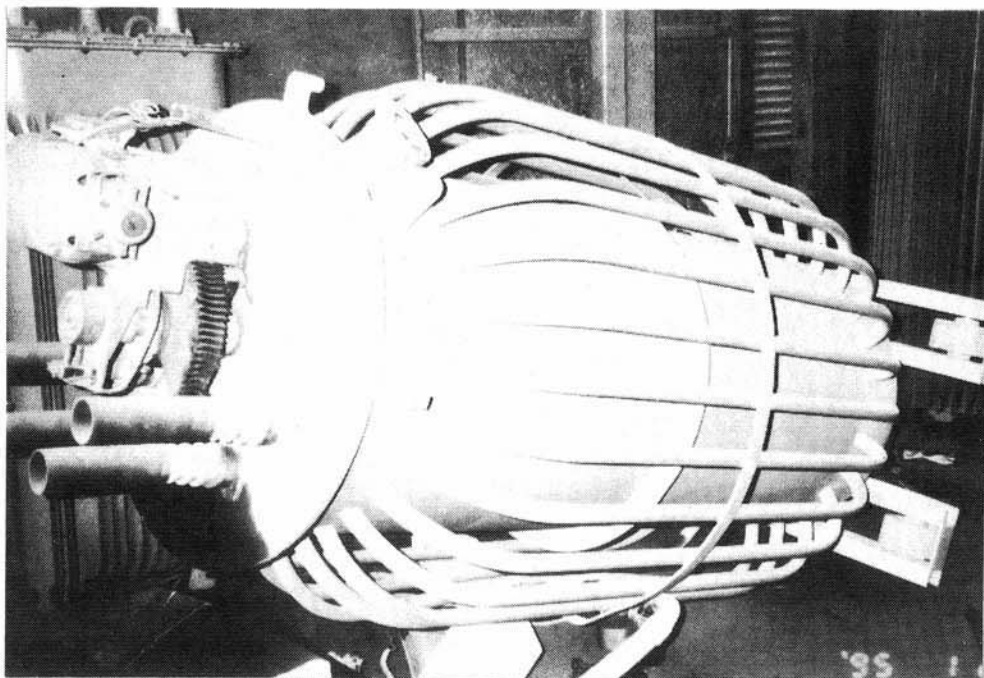
- ・事務所建物は壁のひびわれ、雨漏り程度の被害であり、修復費用は約2,000万円程度であった。
- ・工場の建屋は軽量鉄骨であり重量が軽かったためか、倒壊はなかった。
- ・工場内の門型クレーンは落下もなく、特に被害はなかった。
- ・工場内の床スラブはひびわれ、隆起が激しく、最大で約20cm以上の段差が生じていた。
- ・アンカーボルトを打っていなかった機械類はいずれも北方向へ80cm程度移動していた。アンカーボルトを打っていた機械ではアンカーが切れたものはなかった。
- ・制御版は倒れたが、ケーブルで引っ張られて斜めになった状態で止っており、転倒はまぬがれていた。
- ・トランスが1台転倒しており、修理が必要であった。（写真5.3-1参照）
- ・酸洗用の塩酸（濃度は1/2程度）が半分位こぼれていた。地震当時、工場は稼働していなかったが、夜勤の方が一人火傷を負った。
- ・400℃位の液体の鉛（作業時は650℃）がこぼれた後、冷えて固まっていた。（写真5.3-2参照）

写真5.3-1 転倒したトランス

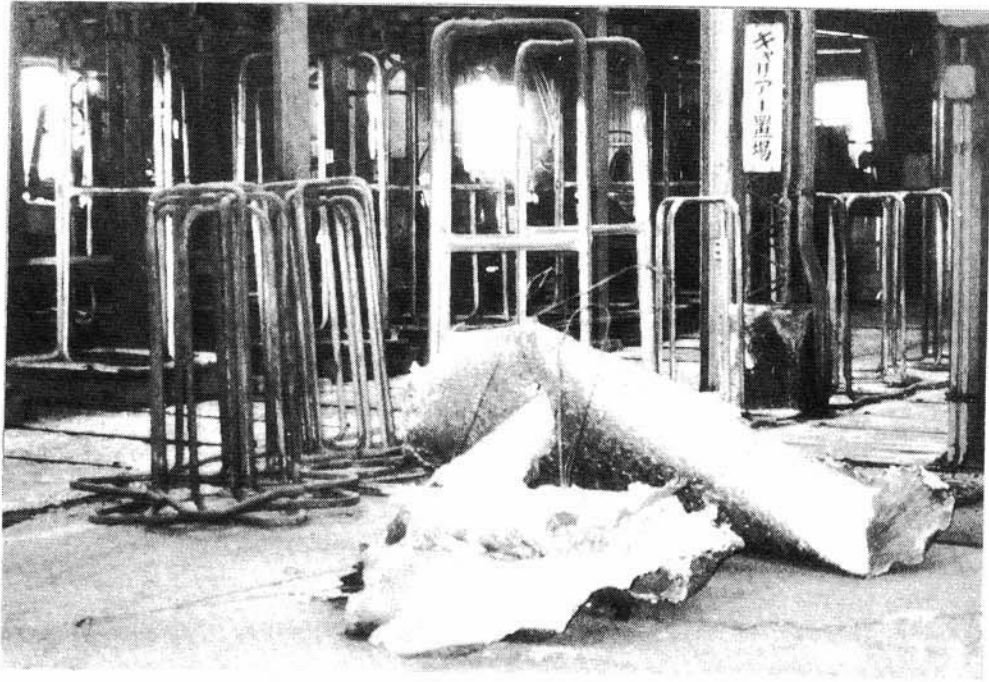
写真5.3-2 冷えて固まった鉛
(液体の鉛が動揺によりこぼれた後、冷えて固まったもの)

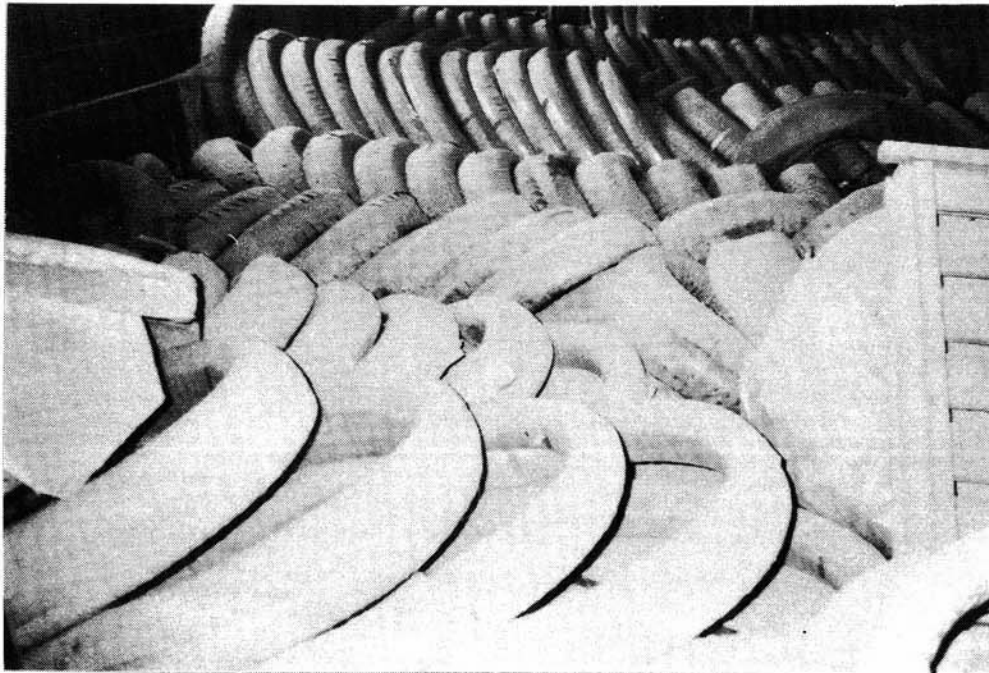
写真5.3-3 地震により転倒した製品

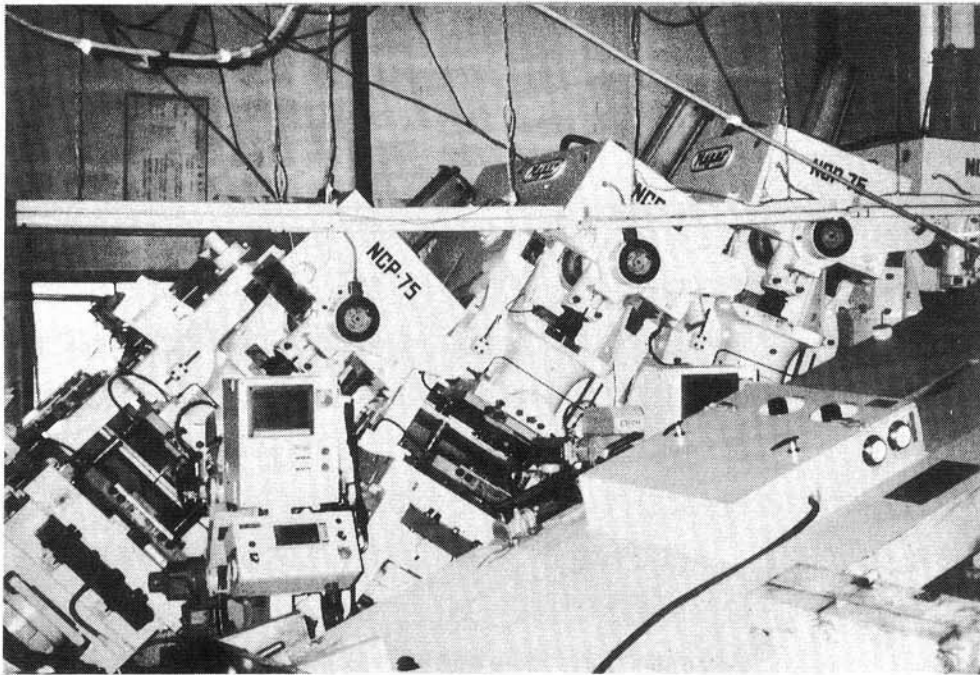
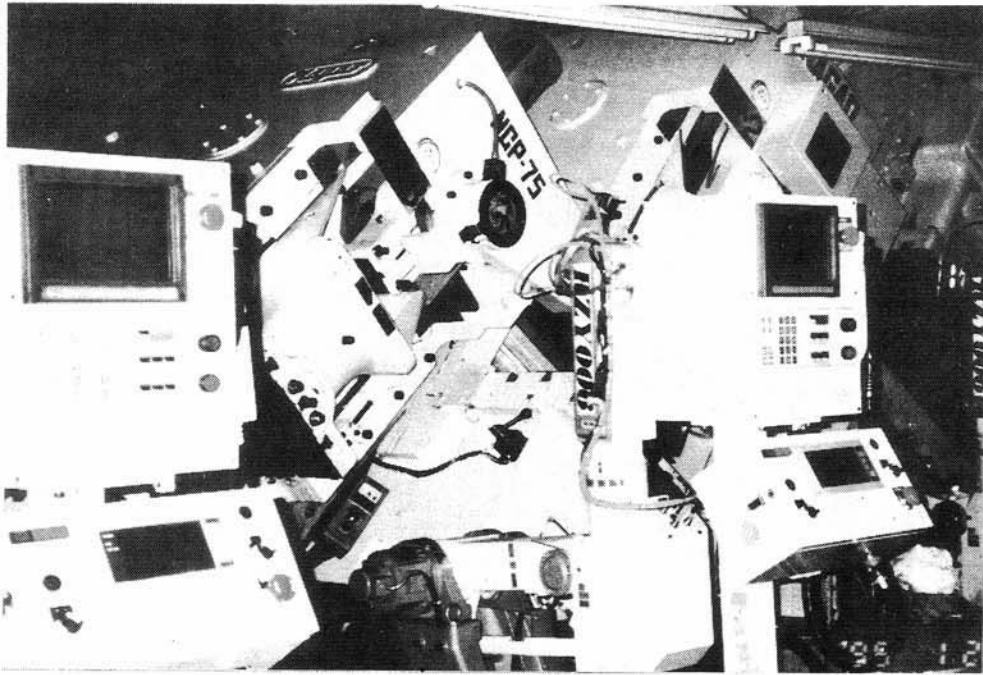
- ・工場建屋は鉄骨造であるが、壁にクラックが入った程度の被害で済んだ。
- ・工場の床スラブはひび割れ、隆起が激しく、最大約20cmの段差がついた。
- ・南北方向に一列に並んでいたプレス機械（重量約15トン）十数台が北側へ転倒した（将棋倒し）。先頭は横にある柱に寄り掛かった状態で止ったため、被害は軽くて済んだ。（写真5.4-1、写真5.4-2参照）
- ・プレス機械はゴム盤上に設置しているだけのものもあったが、アンカー等の処置を施していたプレス機械でも完全に転倒したのものもあった。（写真5.4-3）
 - ⇒ 被災後の改良点として、一列に並んでいるプレス機械を全て連結、もしくは鉄骨の柱にアンカーを取り、足元にはアンカーボルトを打った。
- ・プレス機械の前にあるロボット関係はアンカーボルトを打ってあり、軽量でもあったため転倒等の被害はなかった。

写真5.4-1 将棋倒しになったプレス機械

写真5.4-2 将棋倒しになったプレス機械

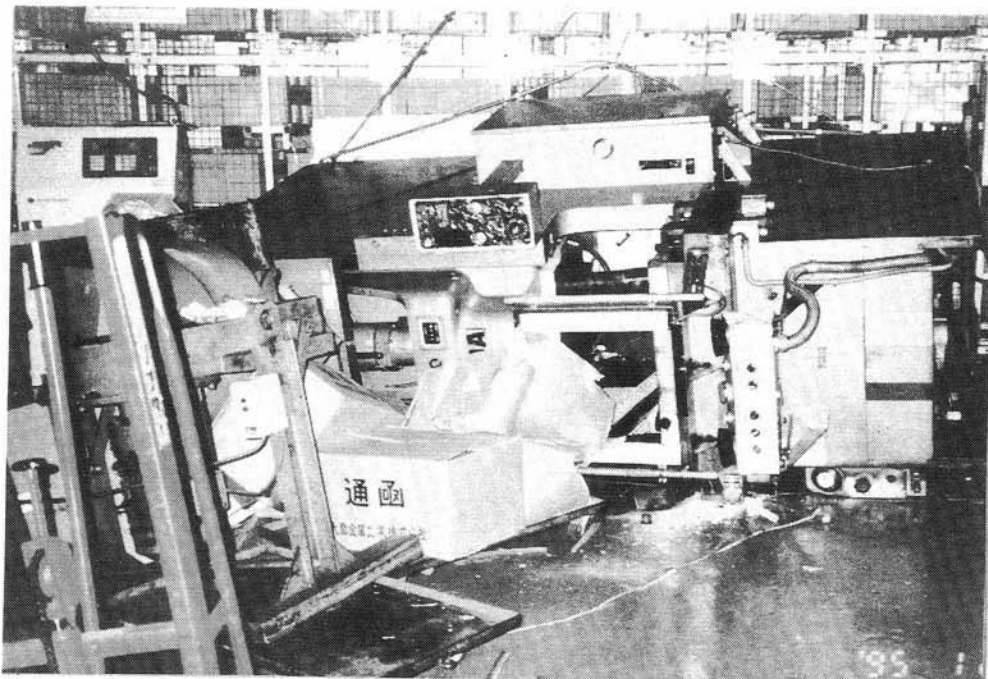
写真5.4-3 転倒したプレス機械

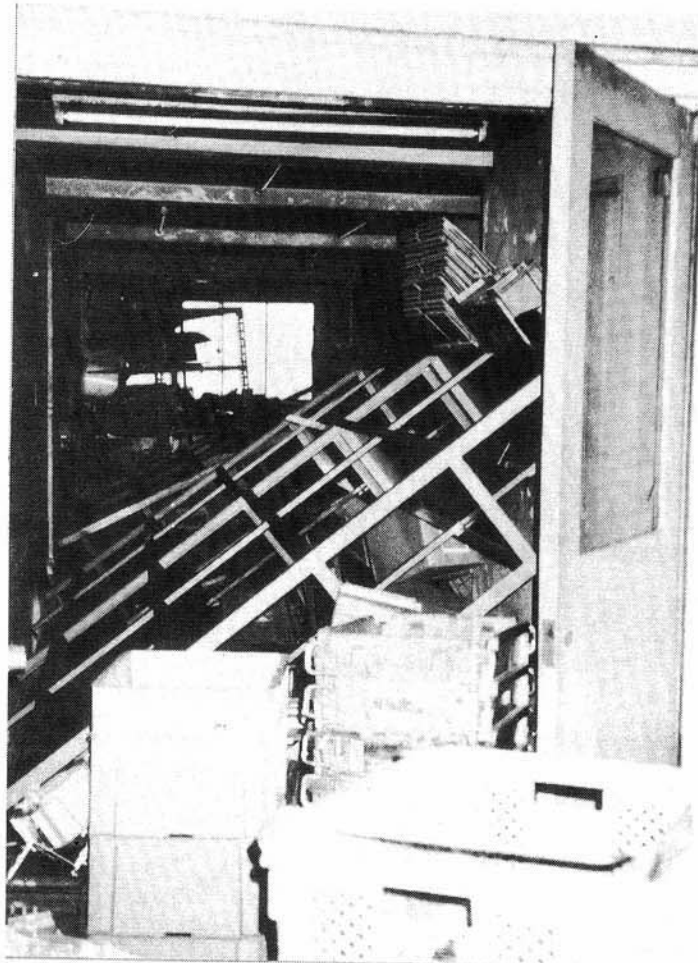
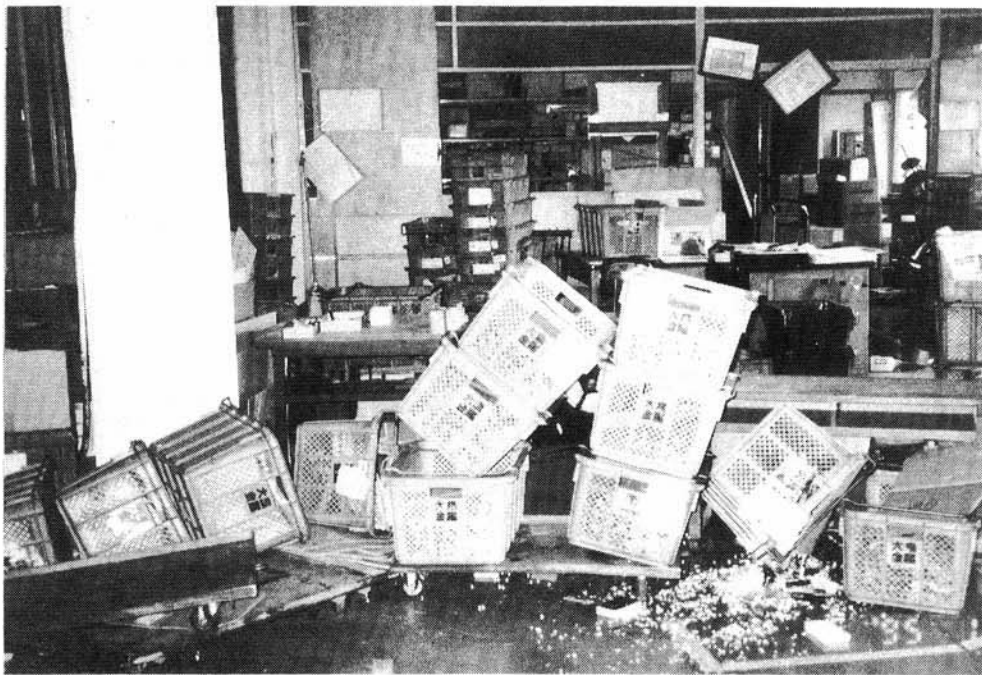
- ・材料や部品を積んであるラック棚が転倒し、金型や材料、部品がことごとく落下し、散乱した。（写真5.4-4、写真5.4-5参照）
 - ⇒ 震災後の改良点として、工場建屋の梁とラック棚をワイヤーで連結することにより、ラック棚のアンカーをとった。
- ・照明、ダクト、クレーン等の落下は幸いまぬがれた。
- ・復旧作業は親会社である自動車メーカーから約30人の救援部隊が1月22日に入り、26日には操業再開できるまでになった（当金属工業はその自動車メーカーの二次下請けにあたる）。
- ・復旧作業は緊急時（事故、災害）対応の救援体制を整えている自動車メーカーの救援部隊が応援に入ったため、対応できた。
- ・通電したのが24日であり、これらの復旧作業を電気のない状態で行った。機械の調整や電気配線、シャッターの修理までも暗やみの中での作業であった。

写真5.4-4 転倒したラック

写真5.4-5 散乱した材料

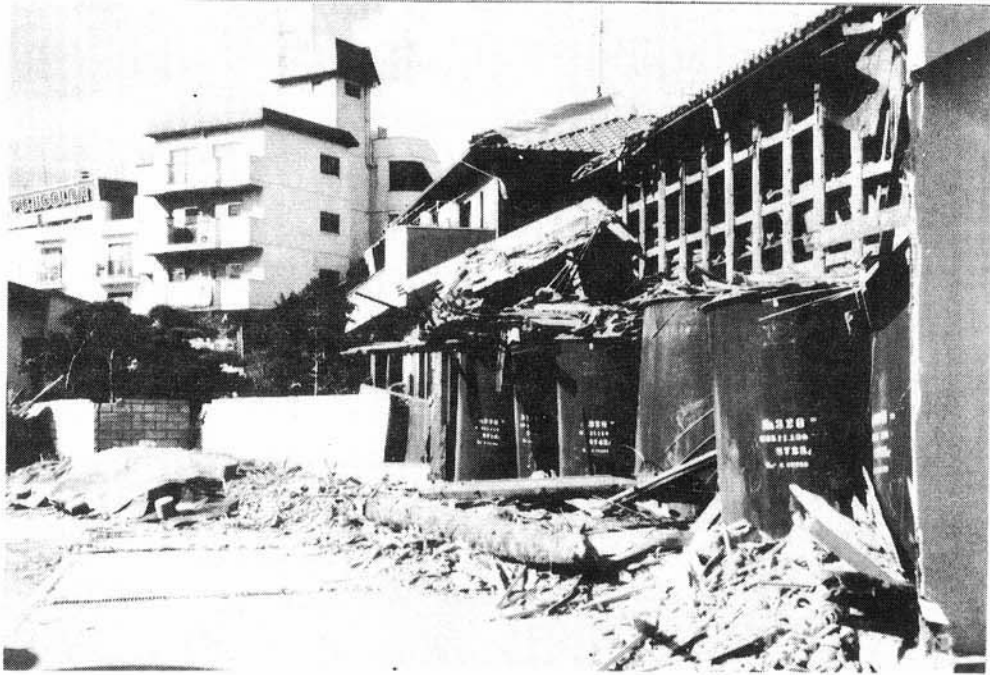
- ・建物は大小合わせて約90あり、そのうち半分が半壊もしくは全壊の被害を受け、45の建物を解体した。内訳は木造建物が37～38、残りはブロックや鉄骨造のものであった。
- ・木造建物（大正期に建てられたもので戦災を免れたもの）は全て倒壊し、全滅であった。木造の資料館は現在再建中。（写真5.5-1参照）
- ・RC建物の被害は壁のクラック、柱の破損程度であり、すでに修復済みである。
- ・震災直後は復旧・修理が最優先であり、機械設備の被害写真は少ない。
- ・機械設備はアンカーを打っていないものがほとんどであり、そのような機械は全て位置ずれによる被害を受けた。そのため、配管や、水道管、電線等が引きちぎられていたものがあつた。
- ・電気室ではトランスは固定していなかったために損傷を受けていたものが3基あつた。また、碍子やケーブルなどが損傷したので全て取り換えた。
- ・引込用の電柱はクラックが入っていたので取り換え、キュービクルは傾いていたものを取り換えた。

写真5.5-1 木造建物が半壊し、屋内のタンクが露出

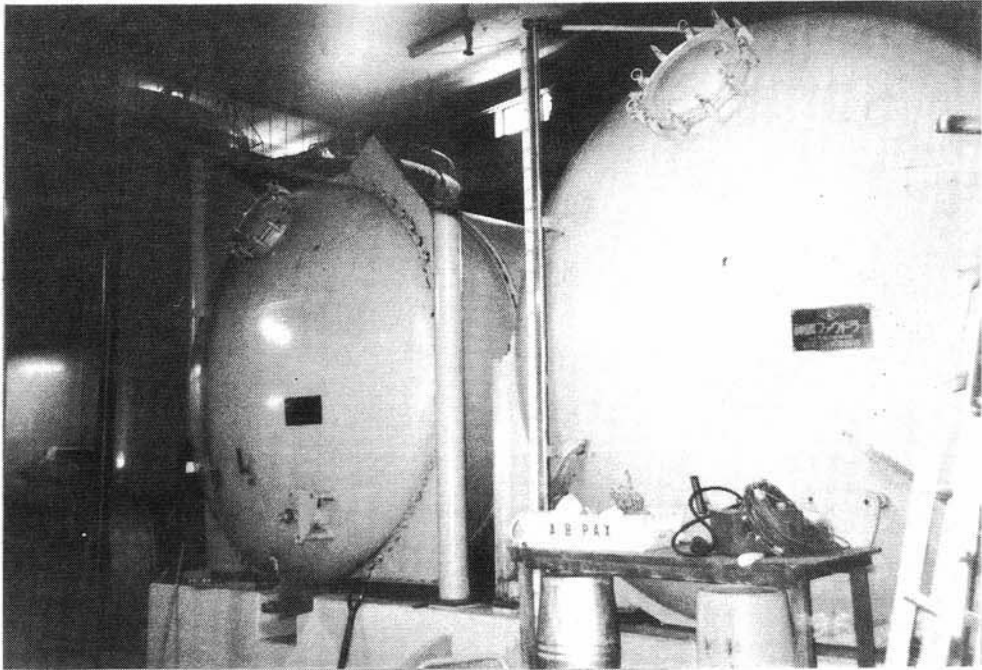
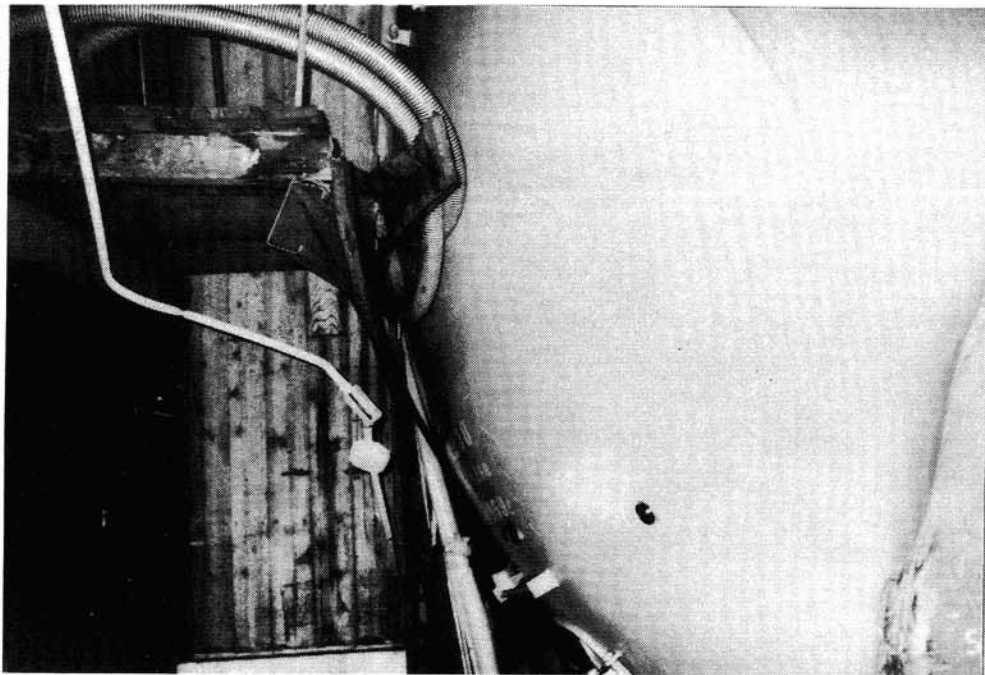
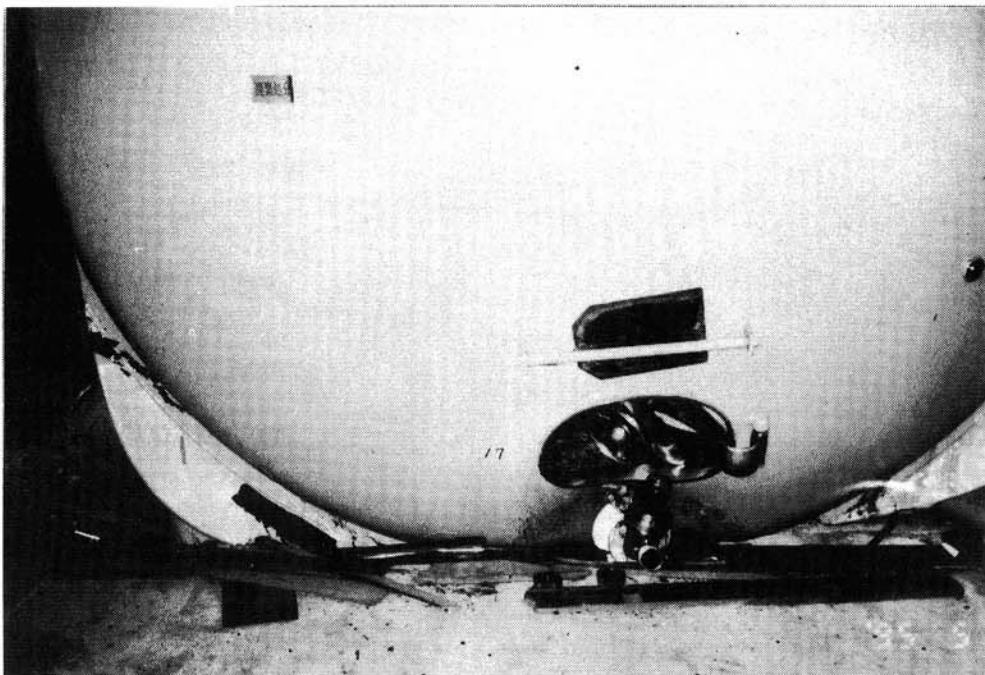
- ・電話交換機は倒れていたが、起こして使用できた。
- ・貯蔵設備については、円筒形横置きタンク（40klが154基）を2段積み（俵積み）にしていたものが移動し、落下したため全滅した。タンクは屋内で俵積み状態に置いてあるだけだった。タンク間を留めてあれば助かっていたかもしれない。
 - ⇒ 震災後はこの形式のタンクは廃止した。（写真5.5-2～写真5.5-4参照）

写真5.5-2 円筒形横置ききのタンク（現在）
（この形状のタンクが俵積み状に置かれていた）

写真5.5-3 円筒形横置きタンクが移動して柱に衝突

写真5.5-4 円筒形横置きタンクの破損

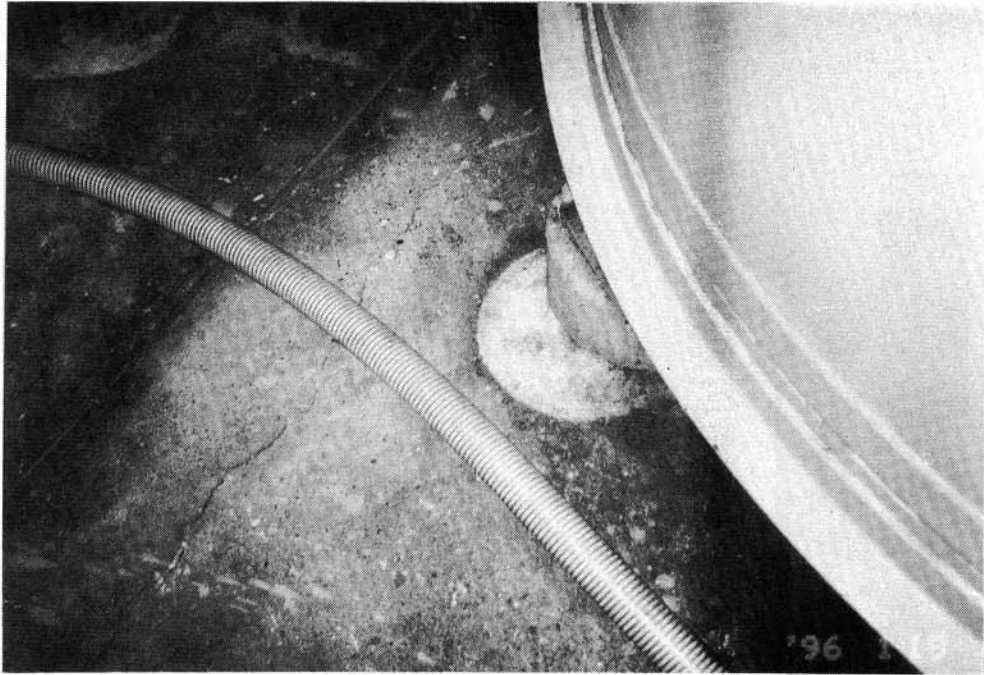
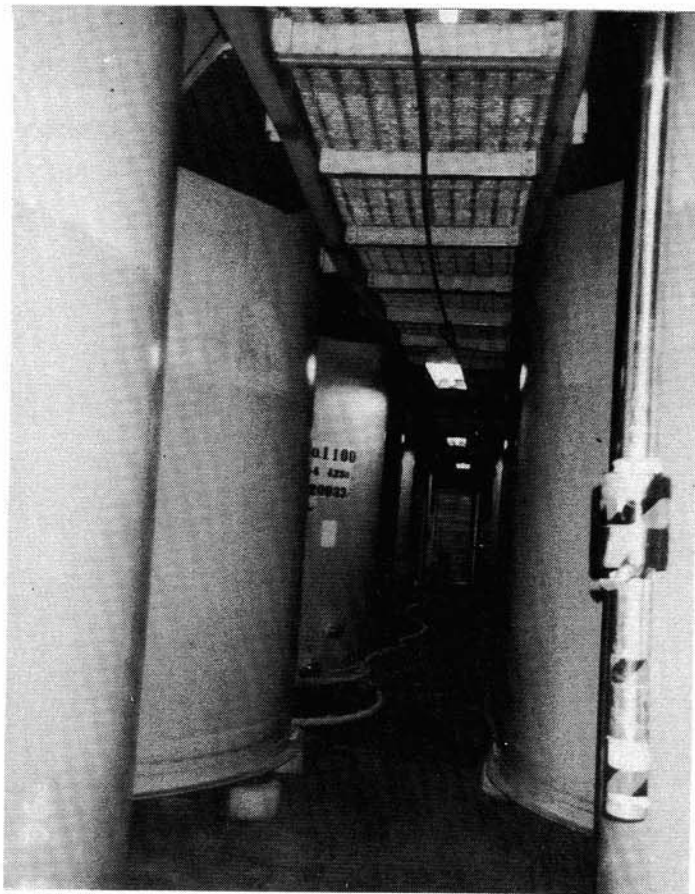
- ・屋内の円筒形縦置きタンクは沓石の上に置いてあるだけだったため、移動してキャリアウォーク（グレーチングの作業用通路）と衝突して損傷を受けた（ある建屋では696基のタンクのうち、420～430基を修理した）。（写真5.5-5、写真5.5-6参照）
- ・屋外のタンクは円筒形縦置き形状のものであるが、アンカーを打ってあったので34本全てが無事であった。

写真5.5-5 円筒形縦置きタンクの沓石のずれ（現状）

写真5.5-6 円筒形縦置きタンクのキャリアウォークとの衝突（現状）

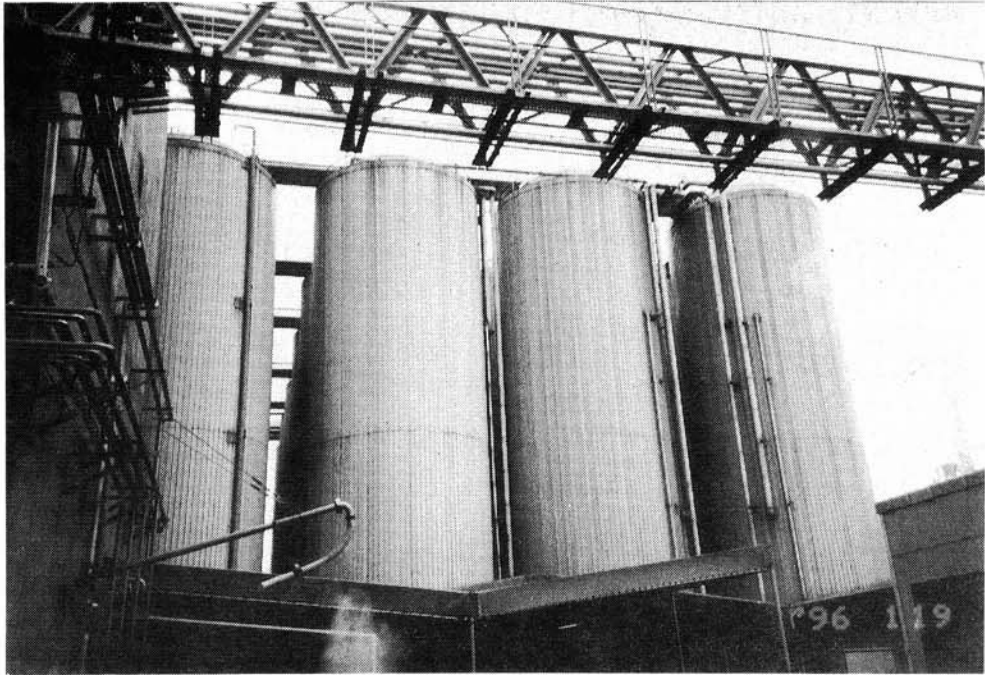
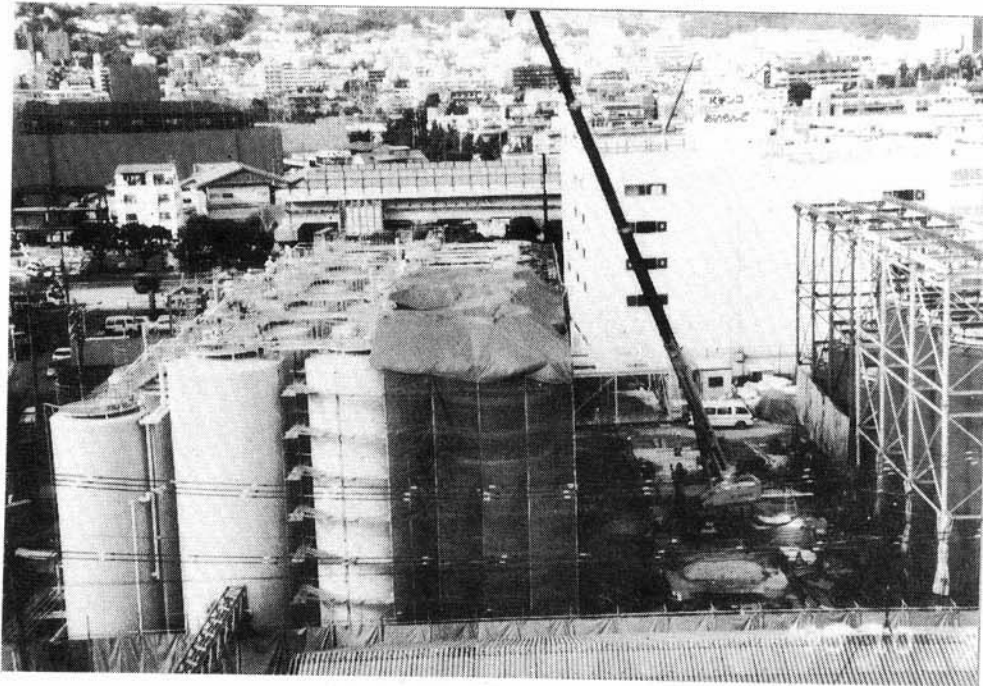
写真5.5-7 被害がなかった屋外円筒形縦置きタンク（現状）

写真5.5-8 新しく建設中の屋外円筒形縦置きタンク

- ⇒ 現在建設中の新しいタンクは全てこの形式のものとしている。（写真5.5-7、写真5.5-8参照）
- ・15tボイラーの煙突（37m）2本が上から約1/3の部分で倒壊し、下のボイラーを直撃した。このため、1ヶ月間は使用不能の状態であった。（写真5.5-9参照）
- ・ボイラー（重さ約30t）はアンカーを打ってあったが5cm程度移動していた。

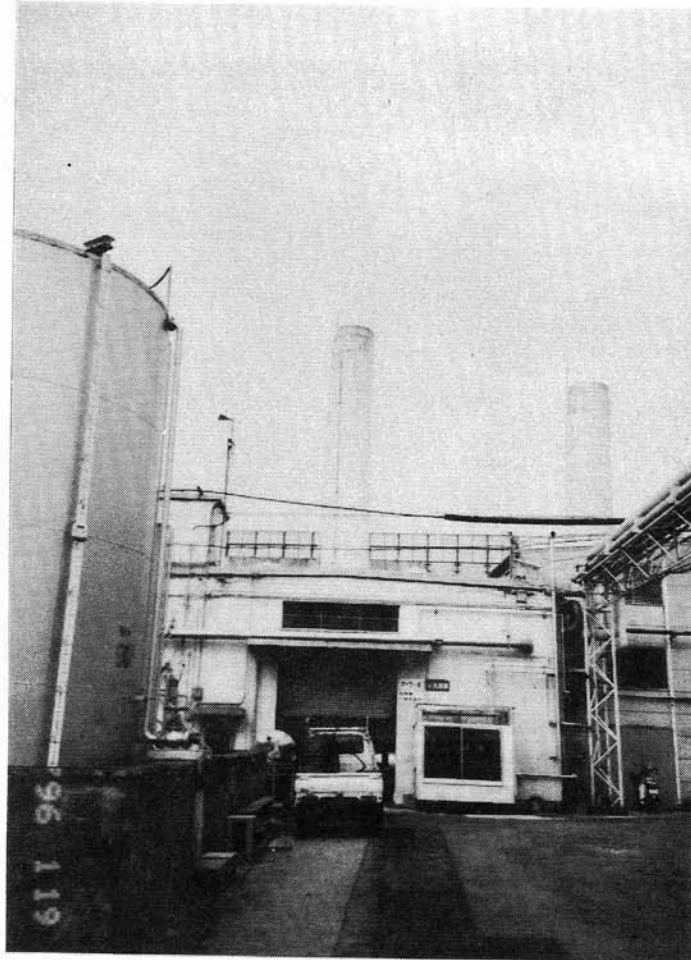
写真5.5-9 上から1/3が倒壊して残った煙突（現状）

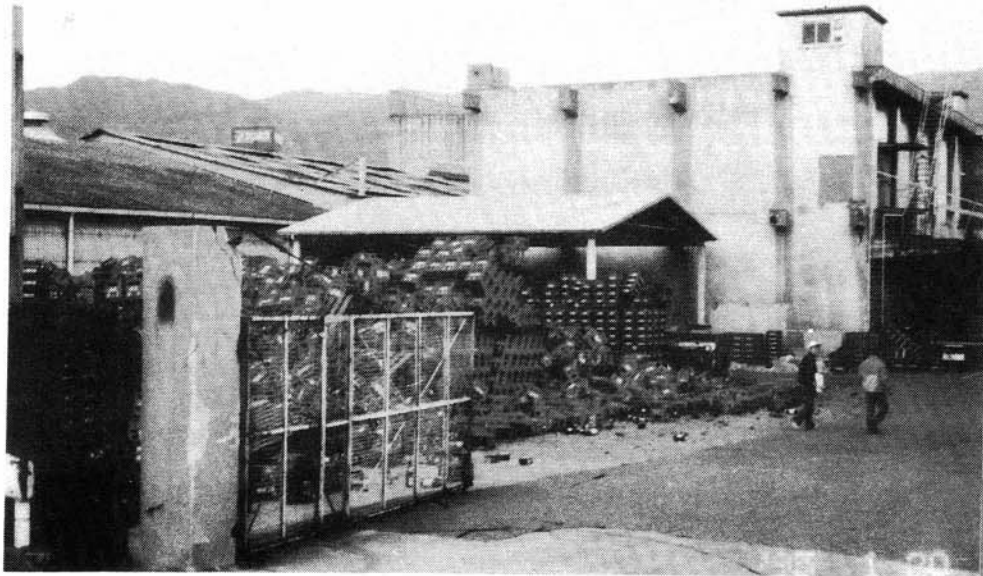
写真5.5-10 散乱したボトルケース

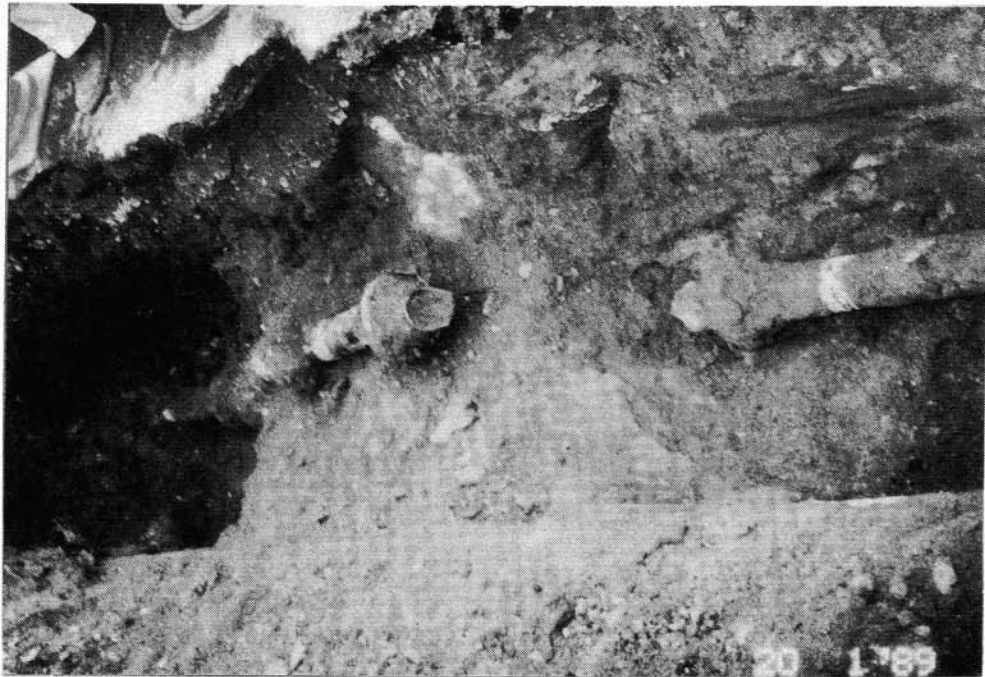
写真5.5-11 埋設管の被害

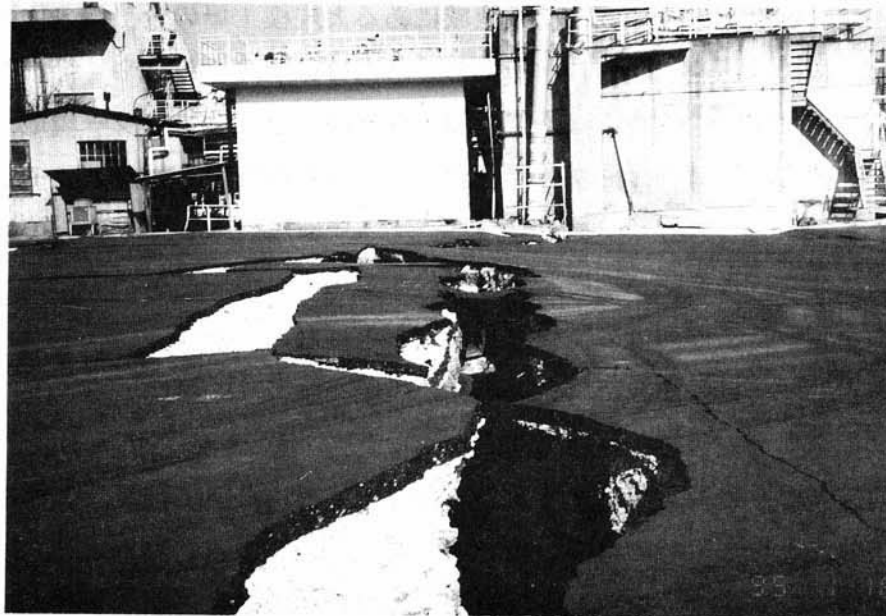
写真5.6-1 岸壁に走った大きな亀裂 西宮

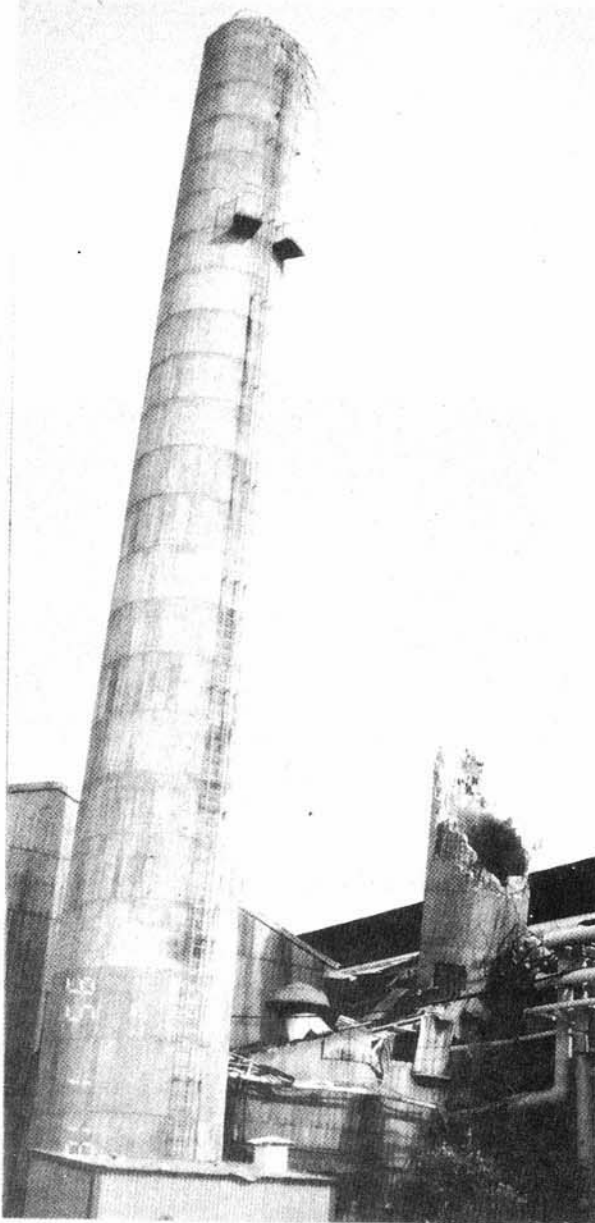
写真5.6-2 煙突が折れ、下の建物に突き刺さっている 西宮

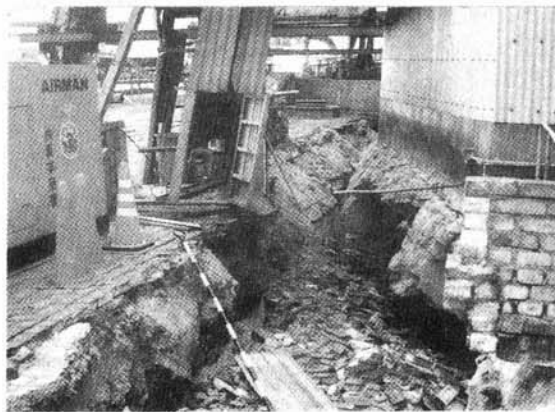
写真5.6-3 大きく陥没した神戸工場場内

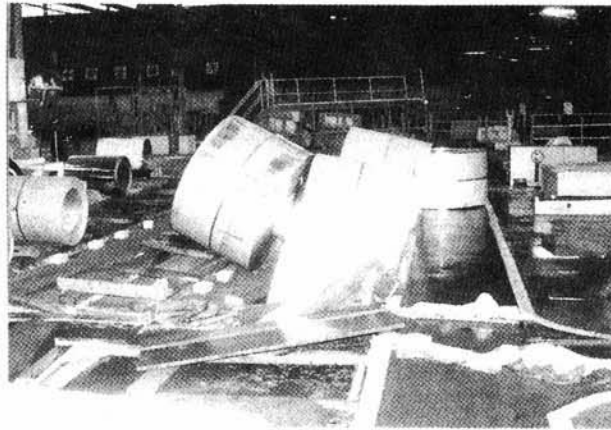
写真5.6-4 床が陥没し、傾いたコイル 神戸

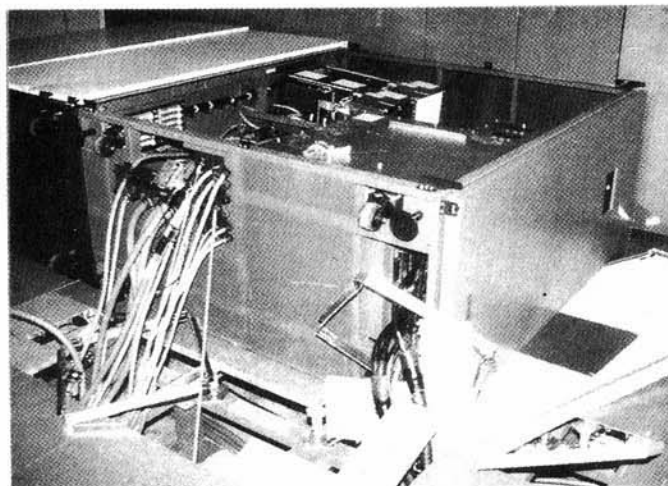
- ・ 工場は3交代作業で、地震発生は交代作業の少し前であったので工場内の人員は少なかった。工場内での怪我人はほとんどいない。
- ・ 対策本部は当日午前8時に東京本社に設置。
- ・ 従業員全員の安否の確認に2週間かかった。
- ・ 通信施設はダウン、翌日まで連絡不通。19日になって被災状況の把握ができ、中国地域と東京本社間はテレビ会議で連絡し、23日に東京本社、中国地域、関東地域の三者間で復旧方針を決定し、復旧資材の搬入を開始した。
- ・ コンピュータ関連では、電源装置が転倒(写真5.6-1)、バッテリー装置は床に陥没、記憶装置はあちこちに散乱した。コンピュータ本体の被害状況は不明であったが、中国地域から発電機を持ち込み20日に電源を復旧、翌21日にはコンピュー

写真5.6-5 転倒したコンピュータの電源装置
