第6章 神戸市被災企業用仮設賃貸工場の入居企業審査用写真

6.2 入居希望企業の被害写真

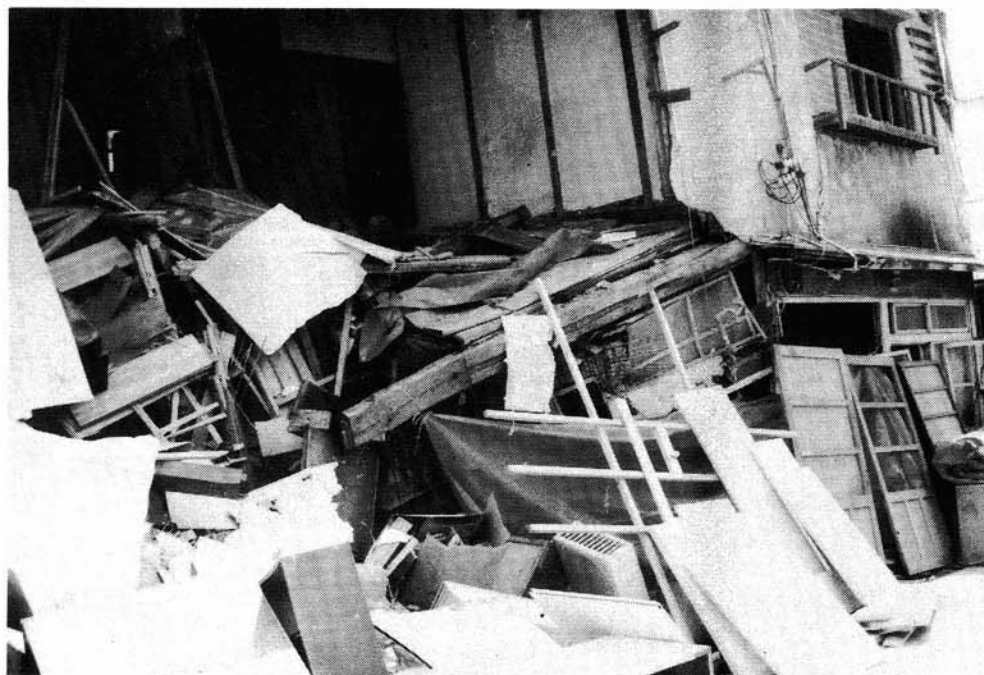
図6.2-1 壊滅的な被害を受けた工場家屋
(工作機械は残置、神戸市長田区)

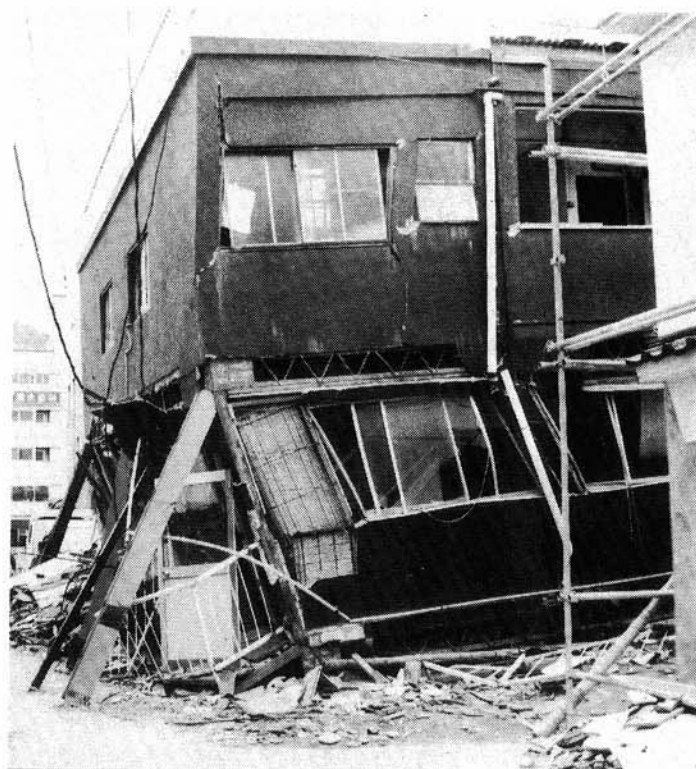
図6.2-2 壊滅的な被害を受けた工場
(神戸市須磨区)

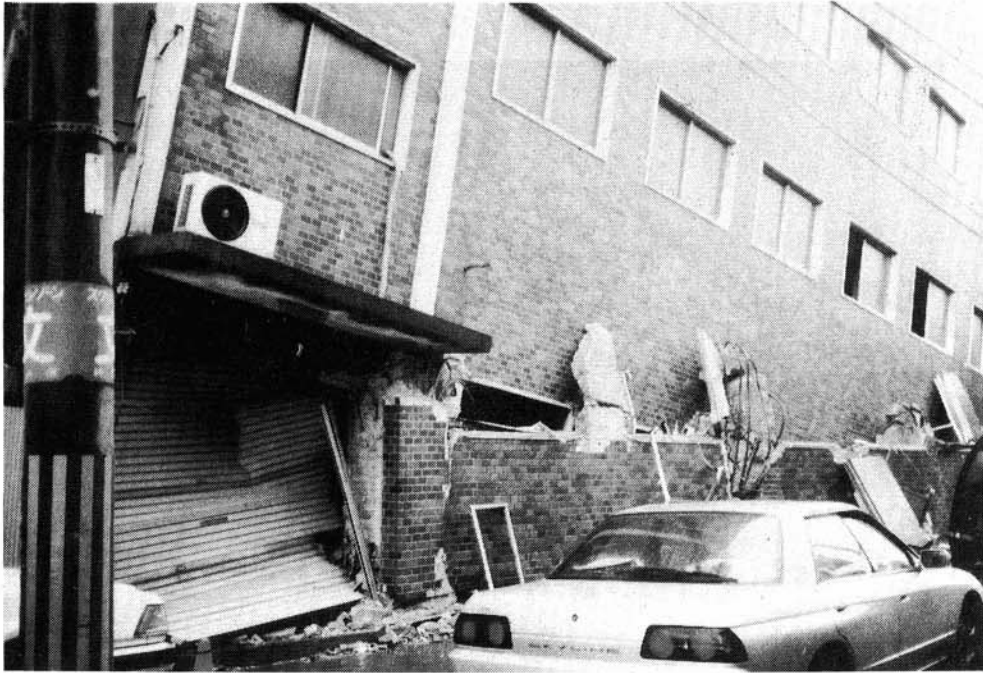
図6.2-3 壊滅的な被害を受けた工場

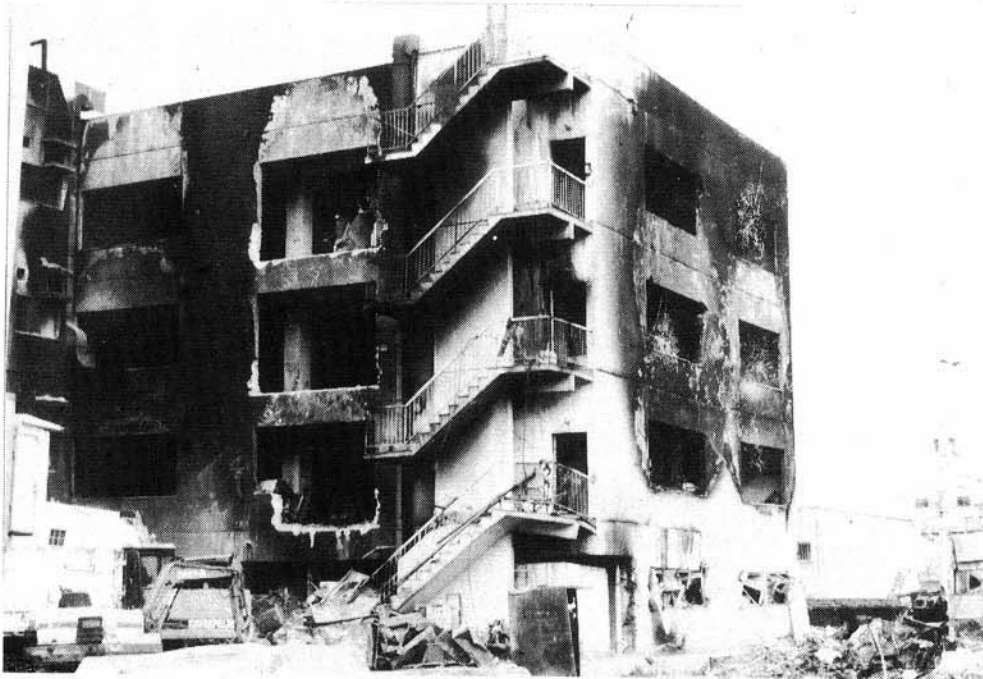
図6.2-4 全焼した工場
(神戸市須磨区)

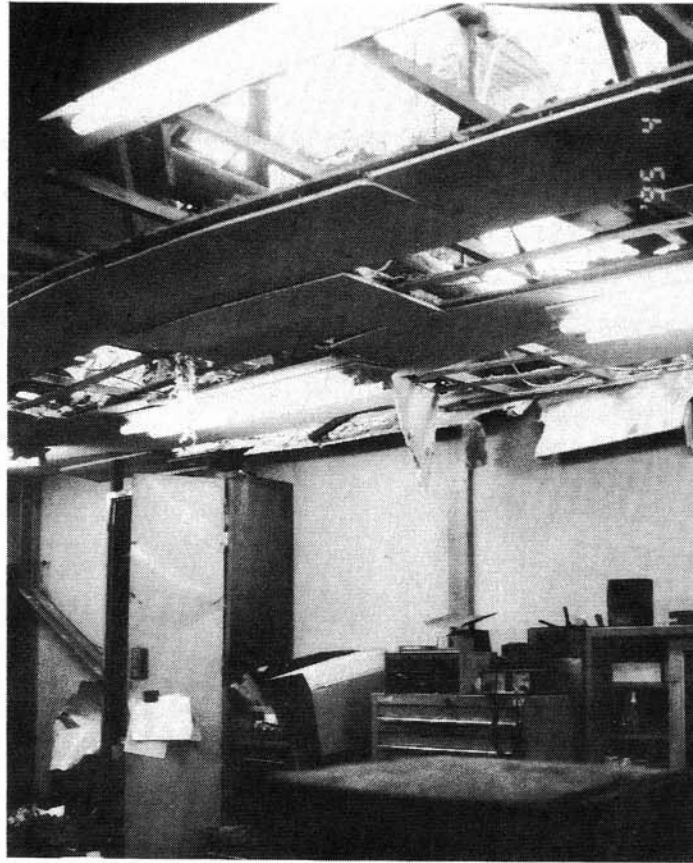
図6.2-5 被災した工場内部
(仮操業中、神戸市長田区)

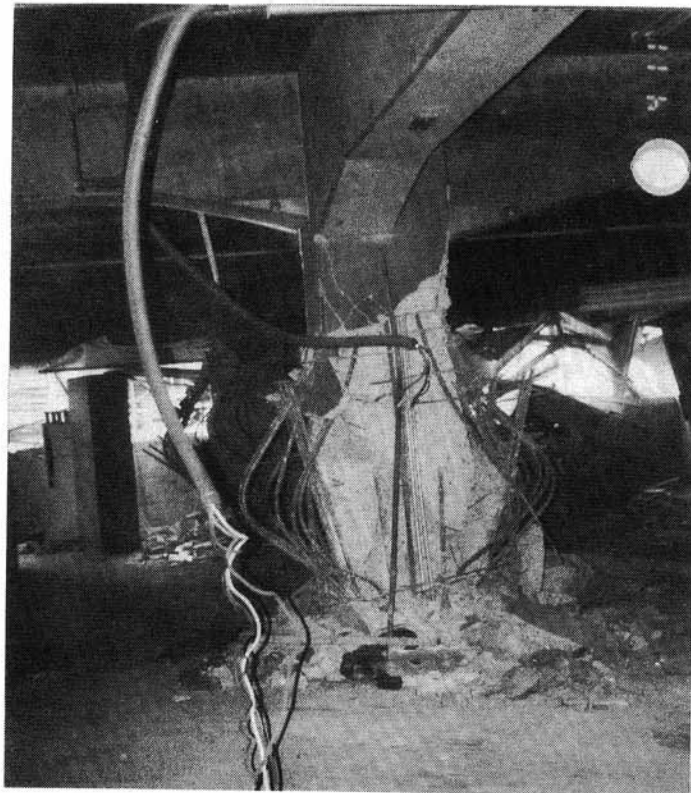
図6.2-6 崩壊した工場の柱
(神戸市須磨区)

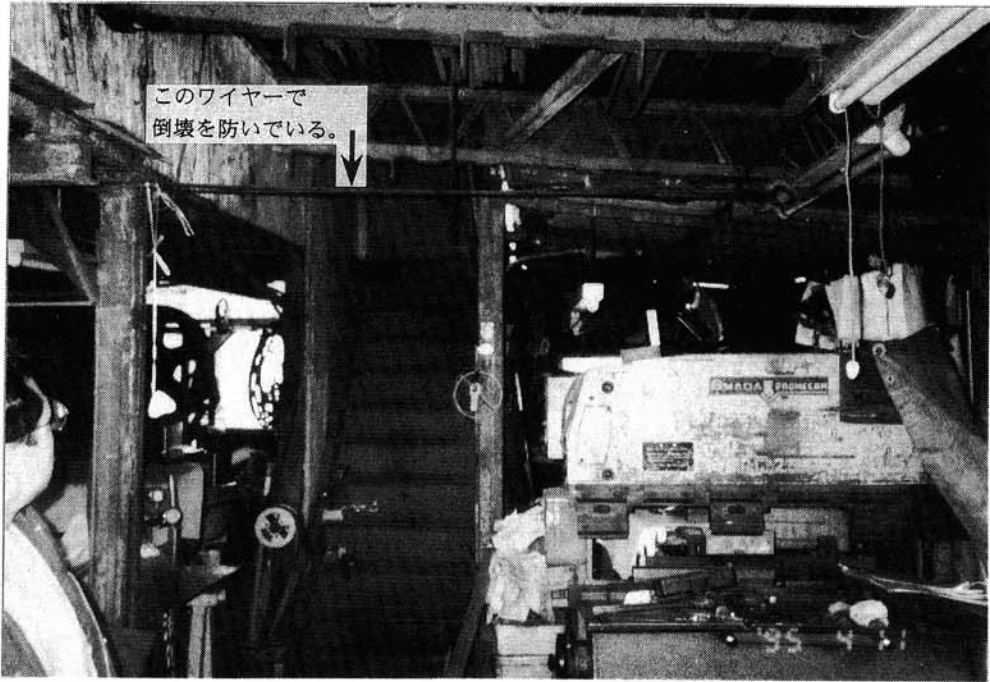
図6.2-7 被災した工場内部
(ワイヤーで工場の倒壊を防いでいる、神戸市西区)

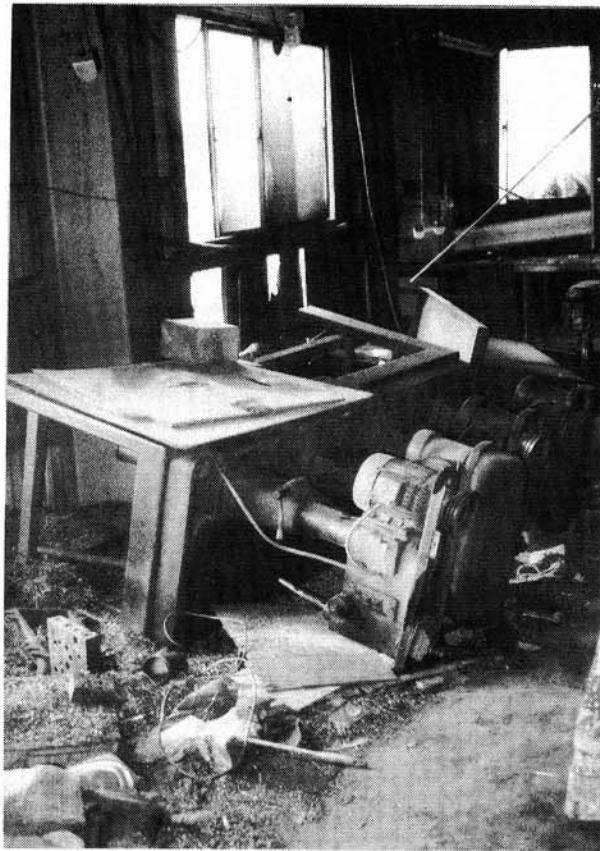
図6.2-8 転倒した工作機械
(神戸市灘区)

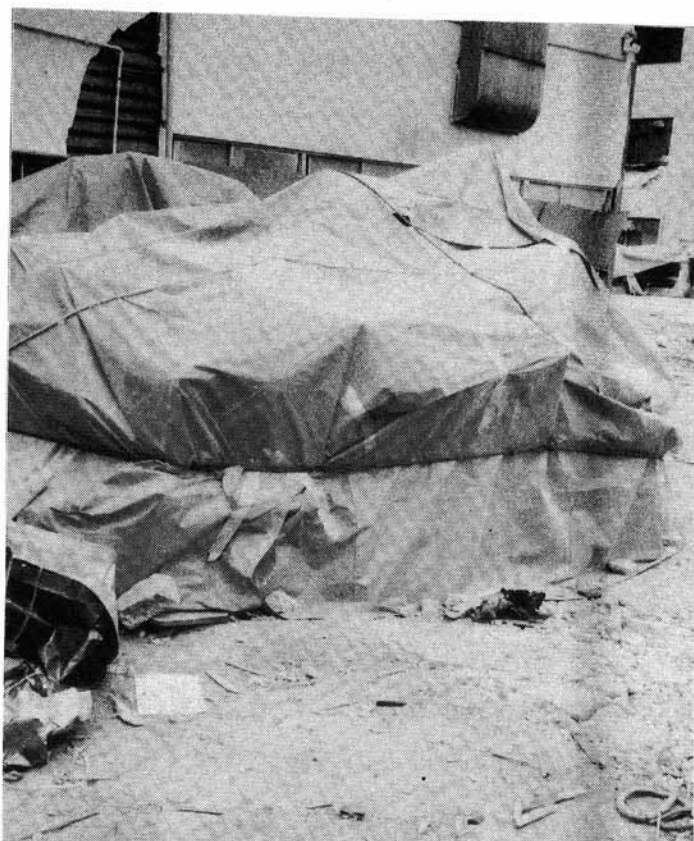
図6.2-9 更地に搬出された工作機械
(神戸市長田区)
