被災地域からの発信 [あの日を忘れぬために]

# 阪神・淡路大震災の被災写真

—平成7年1月17日からの記録—

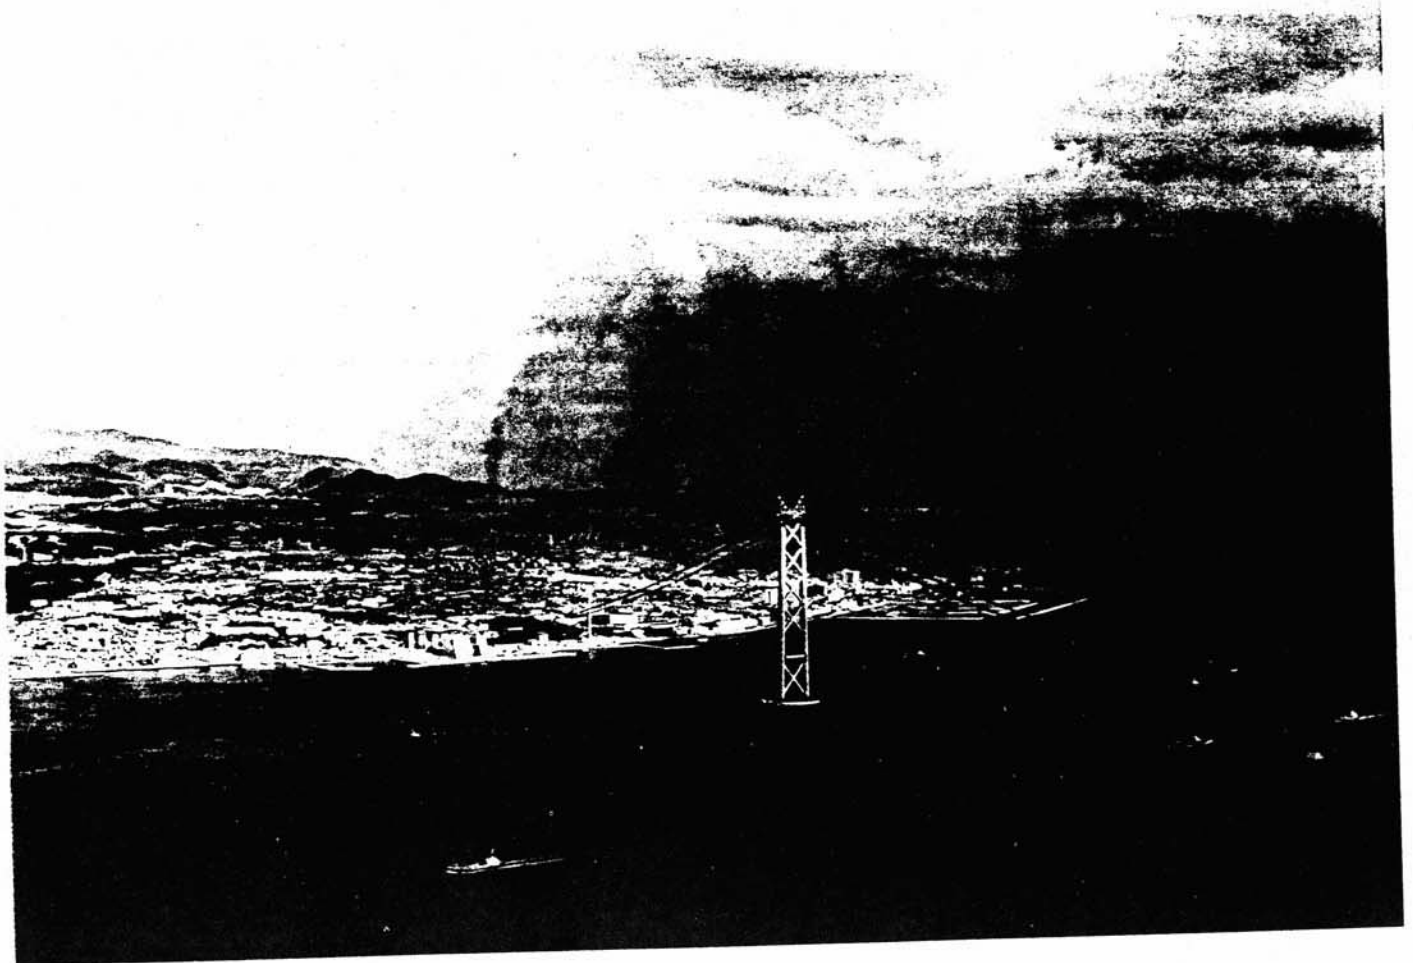
明石海峡から神戸方面を望む

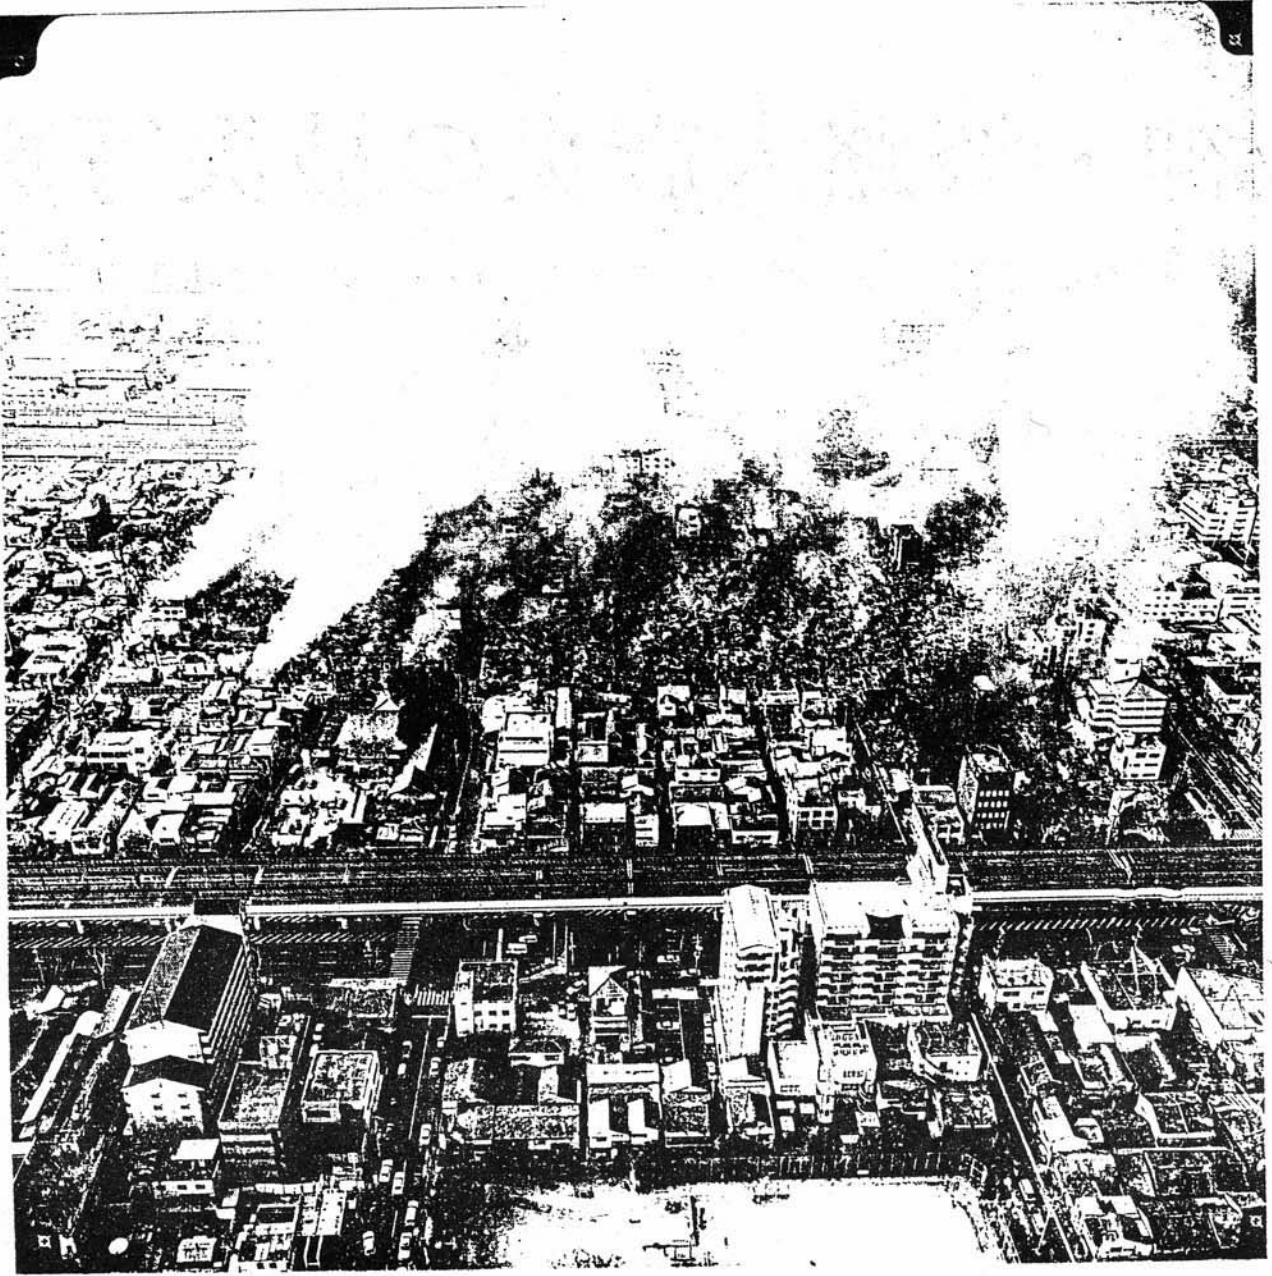
長田区若松町周辺の延焼状況

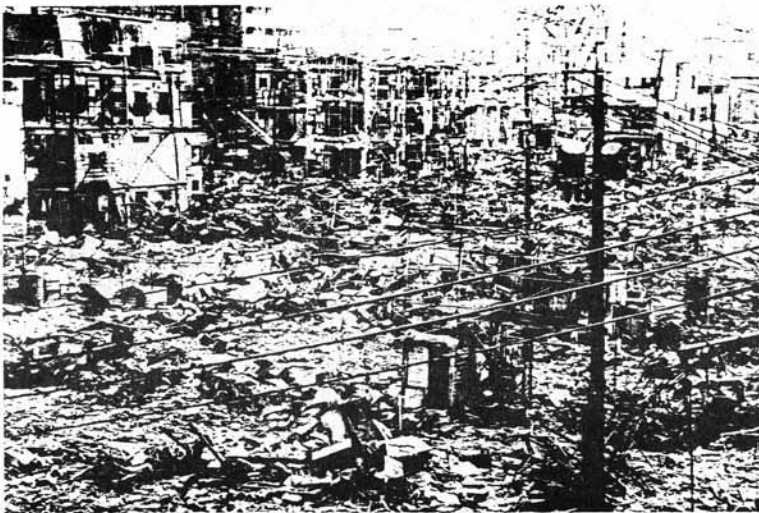
長田区菅原通の火災現場

およそ660m×250mの範囲が焼失した。

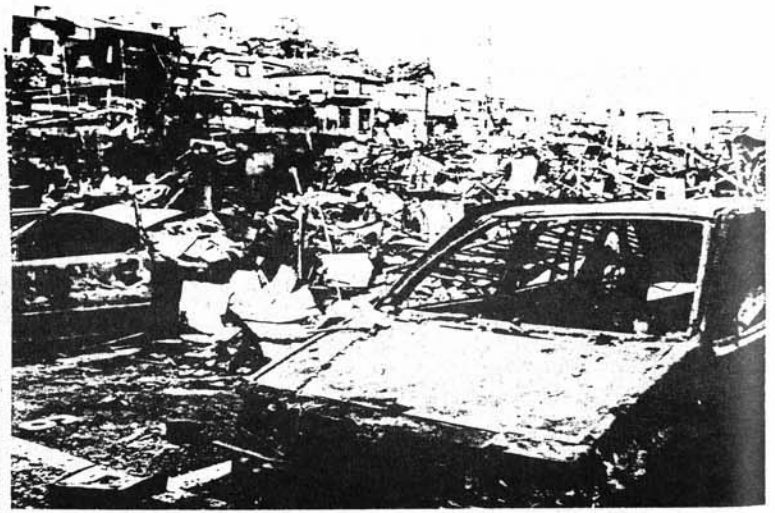
兵庫区松本通の火災現場

およそ450m×150mの範囲が焼失した。  
向こうに見える壁部が延焼を防いだ一因となった。

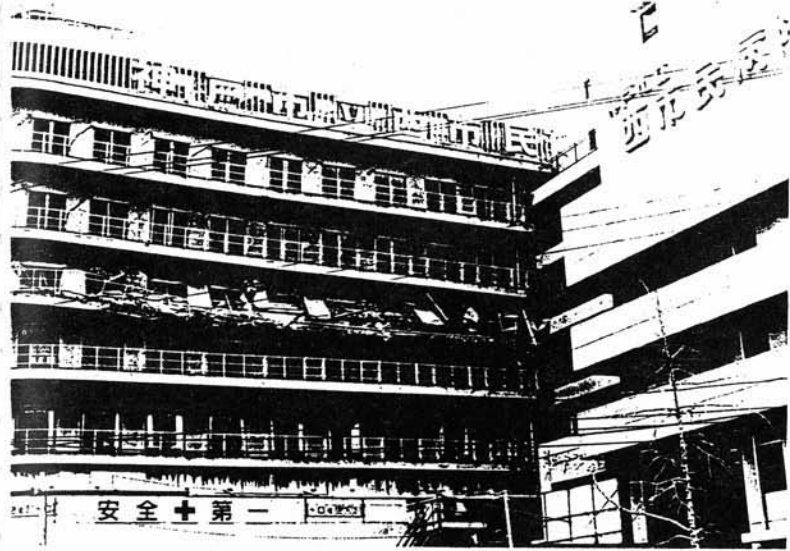
神戸市立西市民病院 長田区一番町  
地上5階部分が圧壊し、入院患者と看護婦が閉じ込められた。  
水平方向のずれはほとんどない。

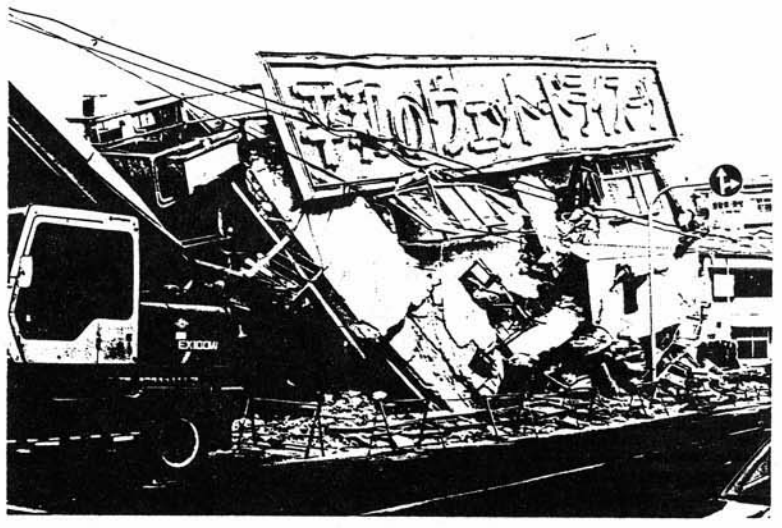
長田区菅原通6丁目  
間取りの大きい鉄筋コンクリート造りは倒壊しやすいと思われる

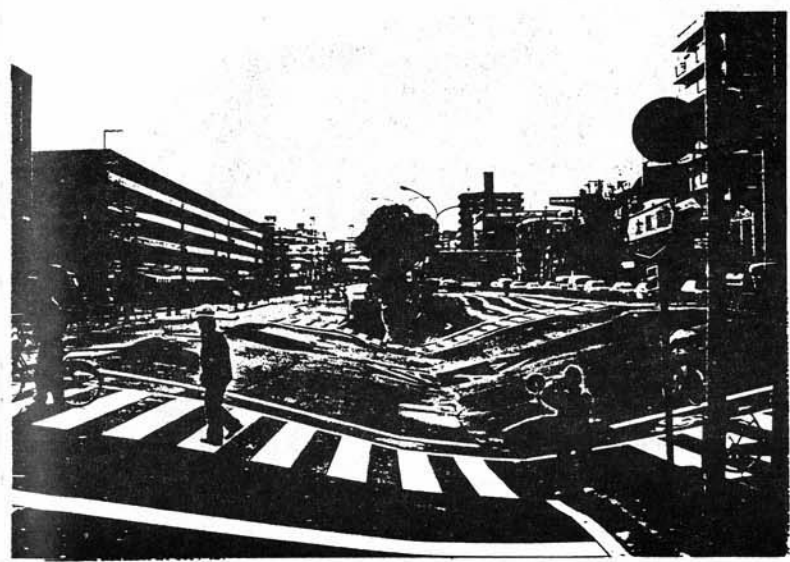
神戸高速鉄道東西線大開駅直上の国道28号（通称：水木通）  
駅舎の脚柱の圧壊により、国道が大きく陥没した。

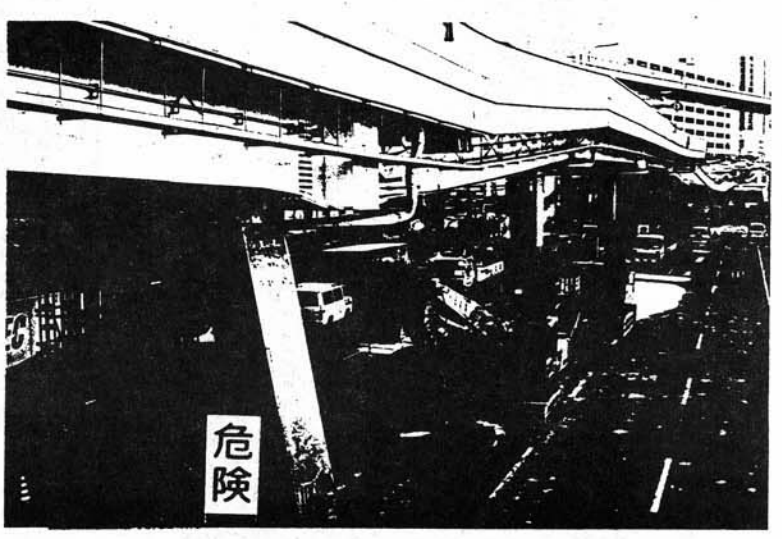
阪神高速道路3号神戸線 神戸市中央区弁天町付近  
RC脚柱のせん断破壊と高架部の変形。

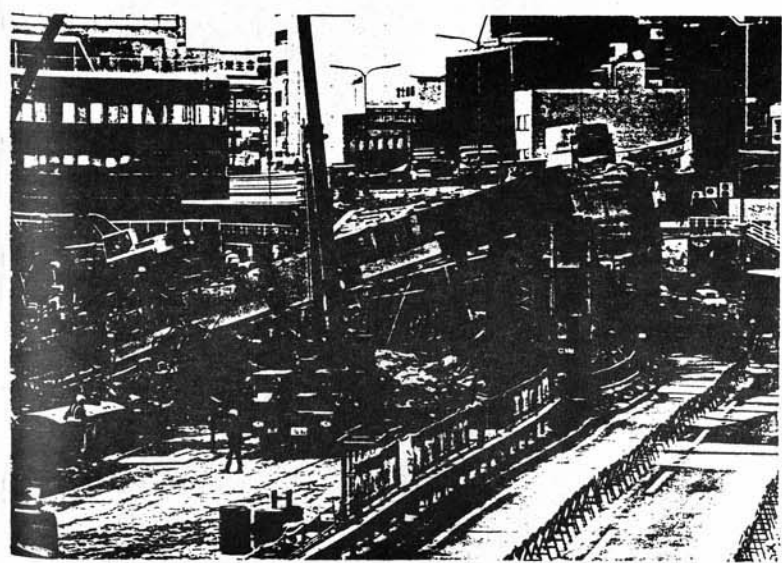
阪神高速道路3号神戸線 神戸市中央区海岸通三丁目付近  
鋼鉄桁のボックス形式端換桁を2本のRC脚柱で支える高架橋が  
RC脚柱のせん断破壊により落橋した。

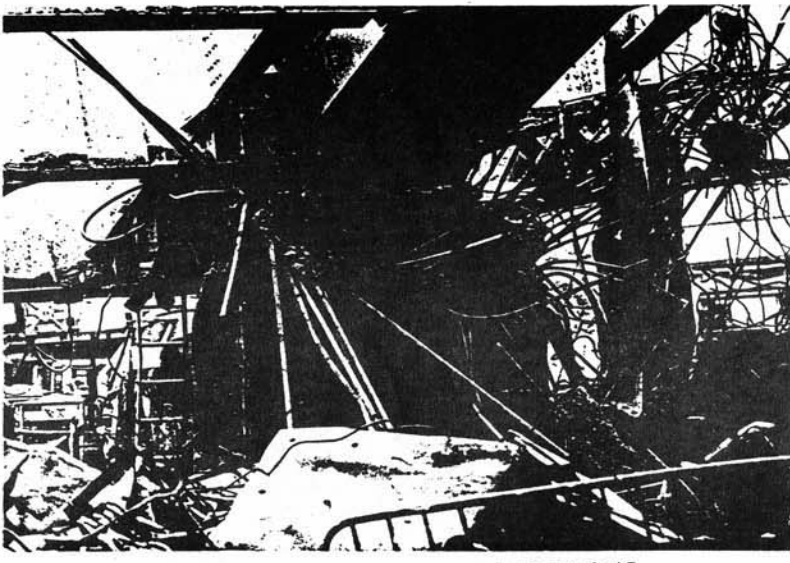
写真①面所のRC脚柱のせん断破壊詳細

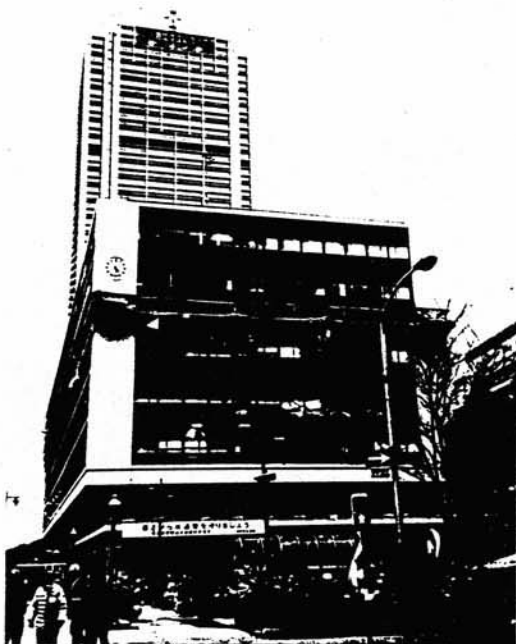
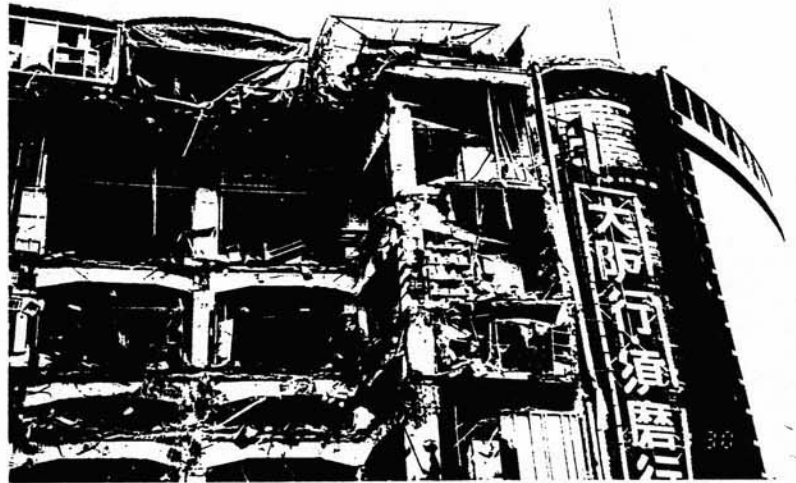
↑ そごう三宮店でも中間層が圧壊。

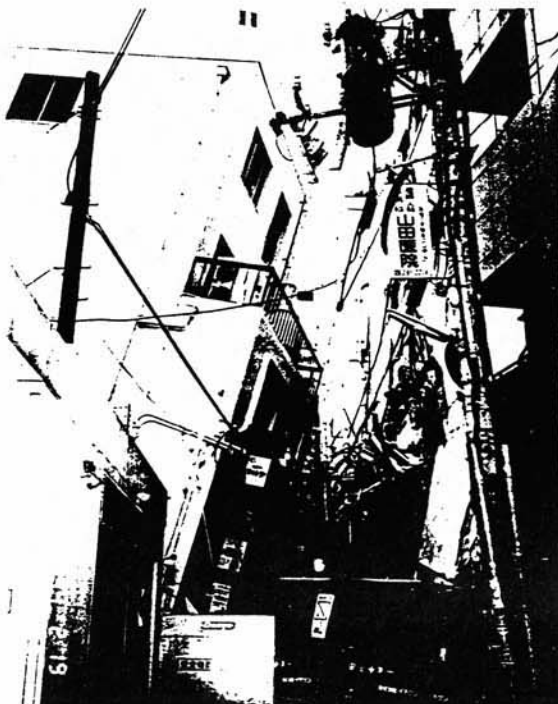
⇐ 中央区三宮町付近の雑居ビルの倒壊

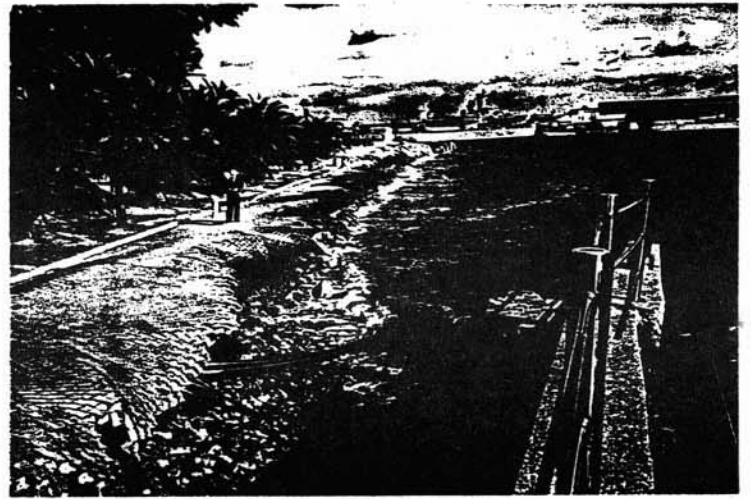
メリケンパークの護岸

護岸の倒壊により埋立地盤が浸食を受けている。

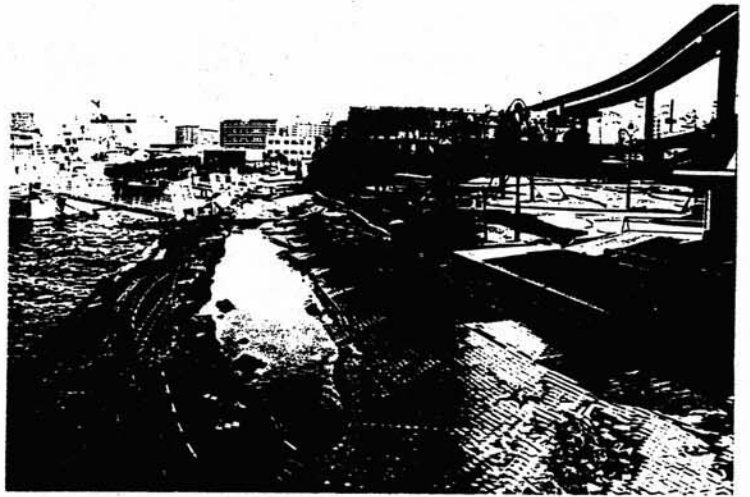
ポートアイランド北公園の物揚場

エプロンの亀裂、物揚場沈下、転倒（傾斜）。

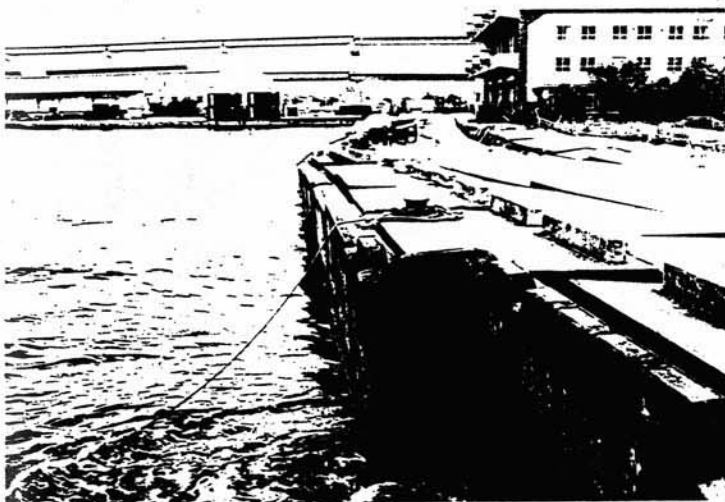
①摩耶埠頭 灘埠頭の護岸

地盤の沈下と護岸の沈下・滑動。

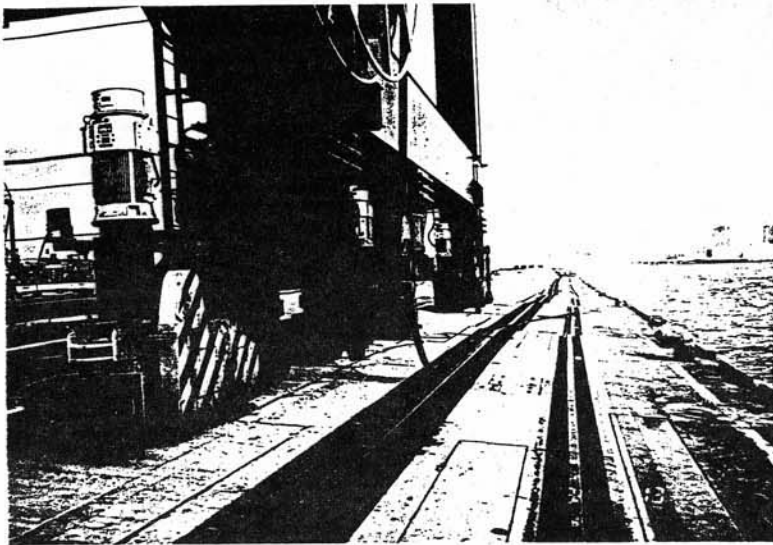
摩耶埠頭 灘区

ケーソン岸壁の裏込め土砂が液状化し流失したため、エプロンが大きく沈下（3～4 m程度）  
また、護岸の転倒に伴う傾斜・滑動によりレールが約1 m以上海側に流れ車輪が脱線している。

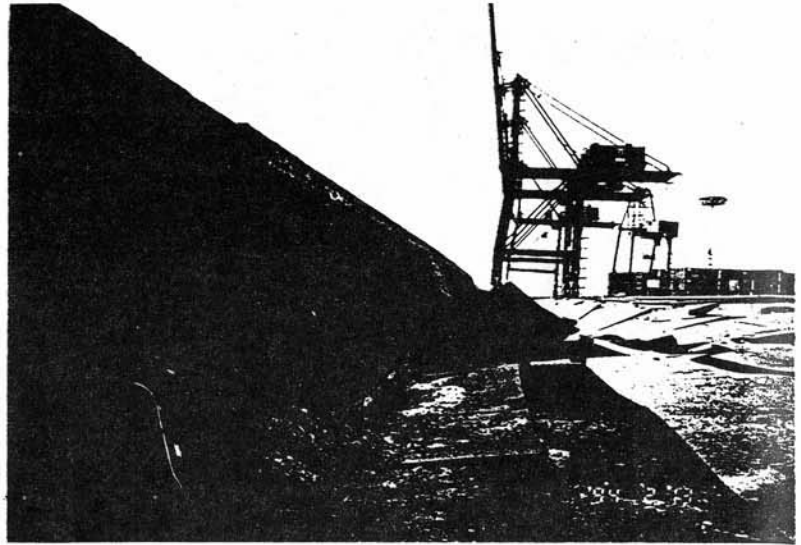
ポートアイランド 中央区港島

ケーソン岸壁の裏込め土砂が液状化し流失したため、エプロンが大きく沈下（3～4 m程度）  
また、護岸の転倒に伴う傾斜・滑動により車軸部が転倒。

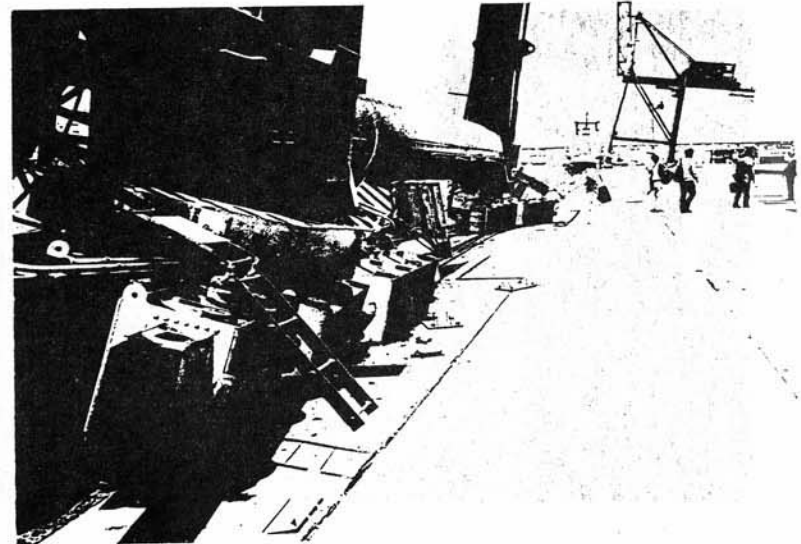
東神戸フェリー埠頭 東灘区青木

ケーソン岸壁の裏込め土砂が液状化し流失したため、エプロンが大きく沈下（3～4 m程度）

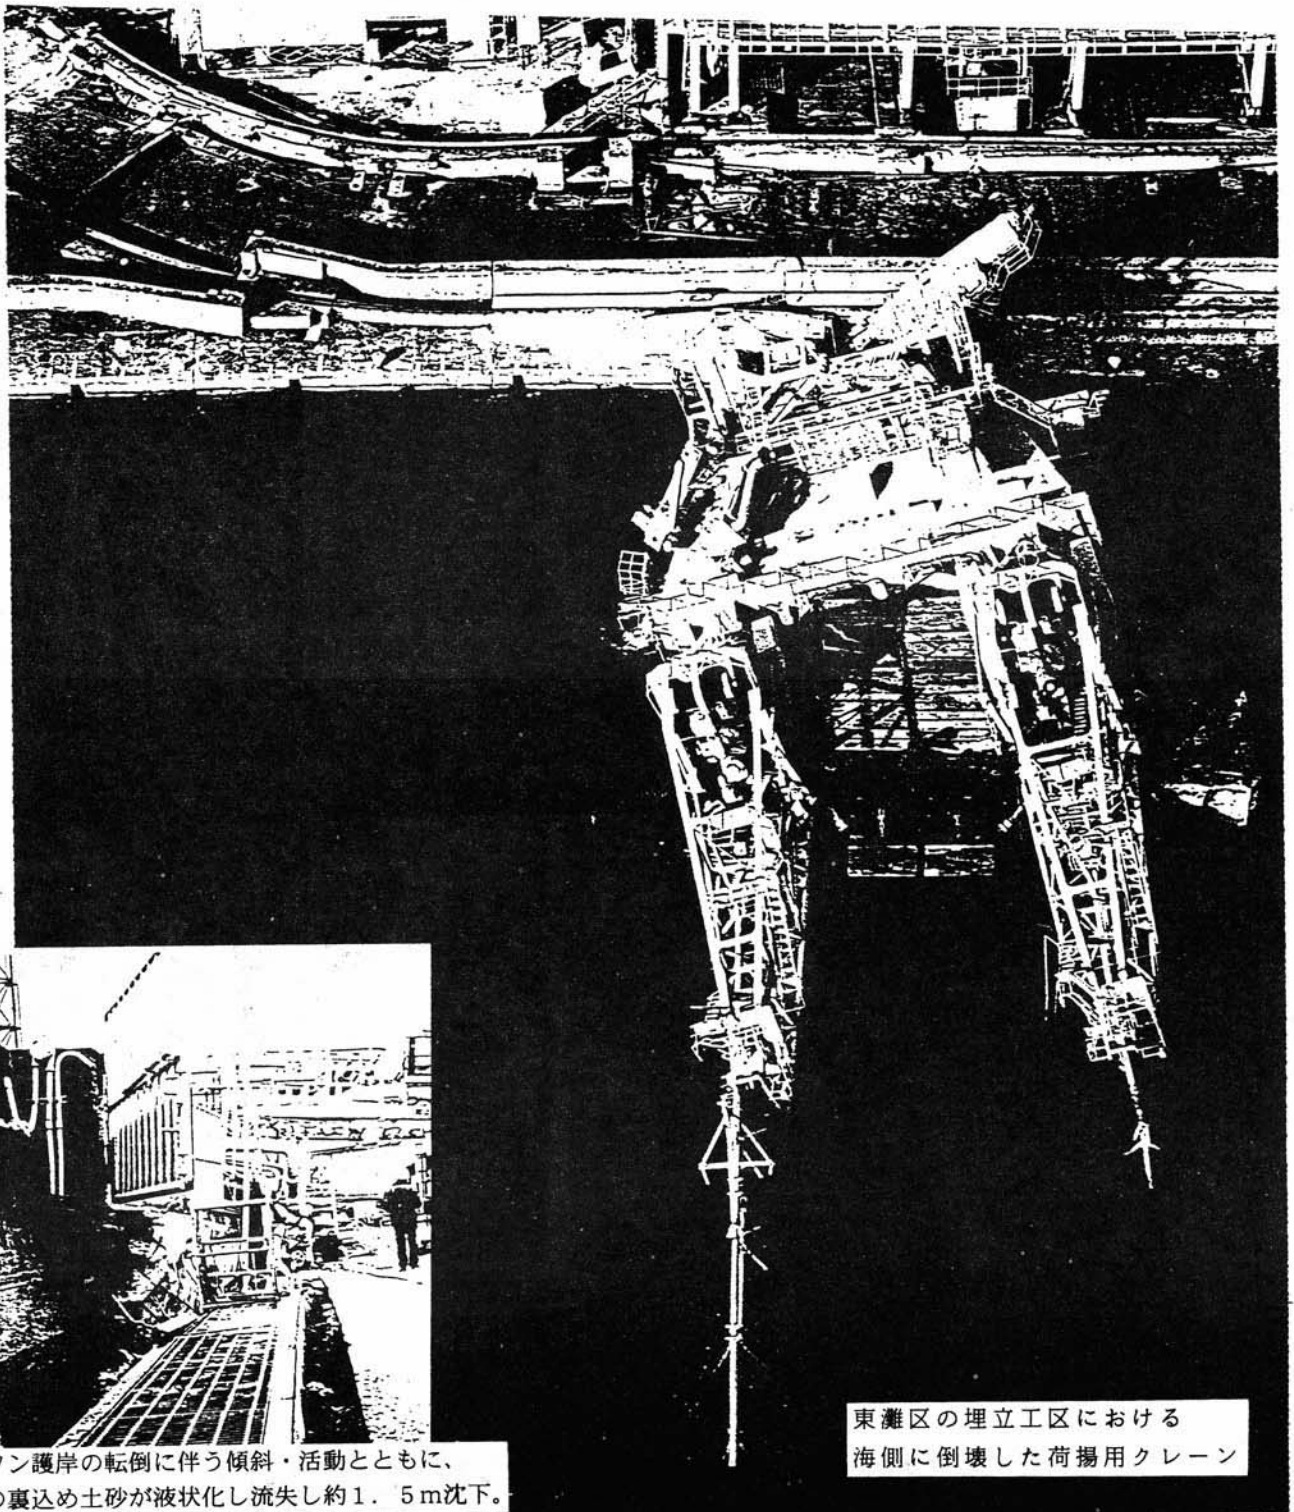
東灘区の埋立工区における  
海側に倒壊した荷揚用クレーン

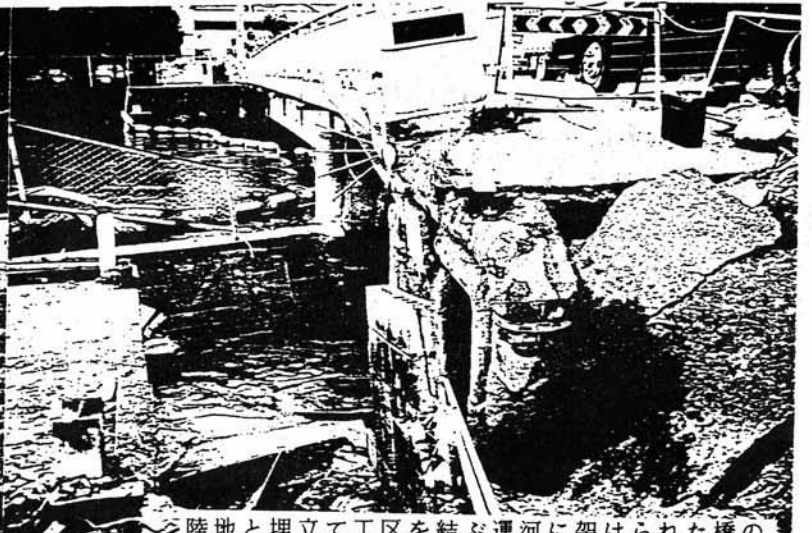
陸地と埋立て工区を結ぶ運河に架けられた橋の  
陸地側の橋台付近の被害状況

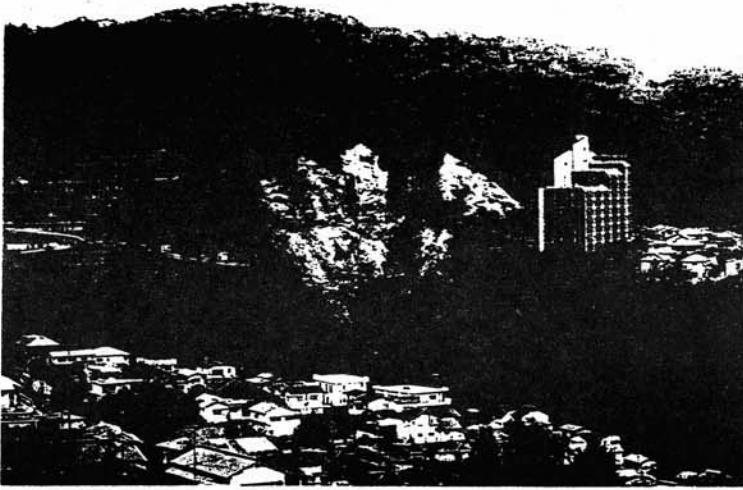
石屋川上流 東灘区  
 JR新六甲変電所から見た崩壊地。  
 大月断層沿いの破碎された花崗岩からなる。

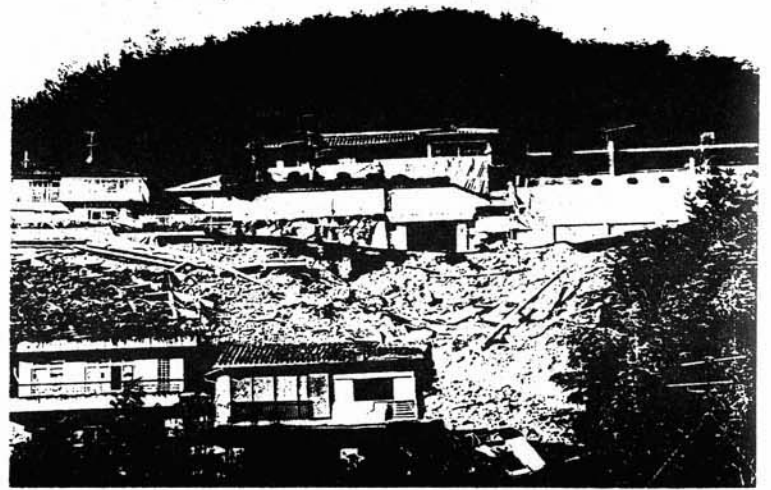
住吉川左岸 東灘区西岡本七丁目の崩壊地。

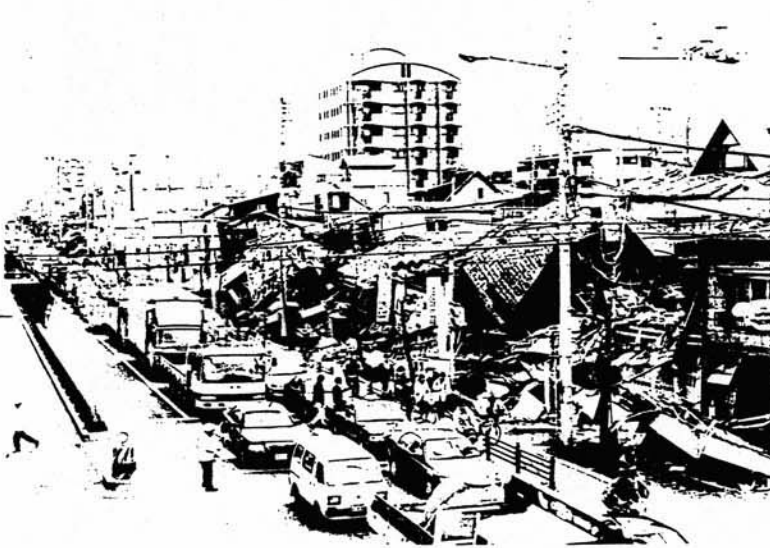
東灘区本山中町  
 東灘区の国道2号線沿いは木造建物の倒壊が多い。

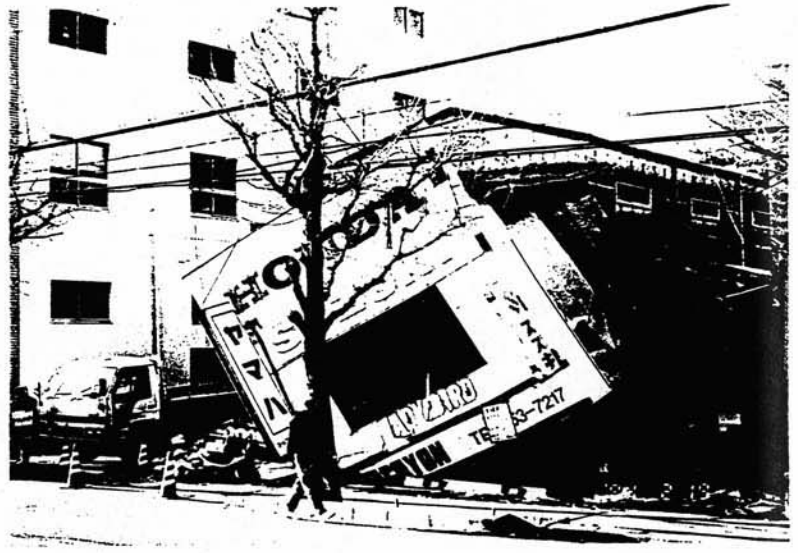
東灘区本町  
 国道2号線沿いの一階店舗部が全壊した木造建物。

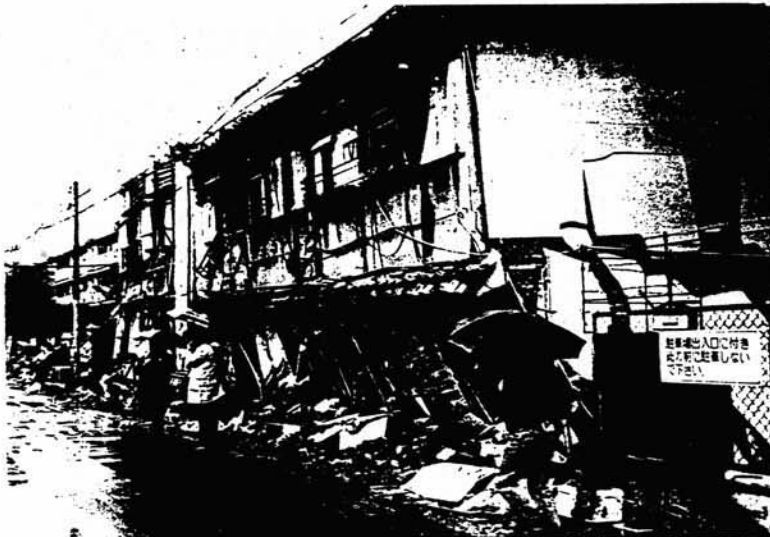
東灘区阪神電鉄石屋川車庫北側の  
 一階部分が大きくせんだん変形を起こした文化住宅。

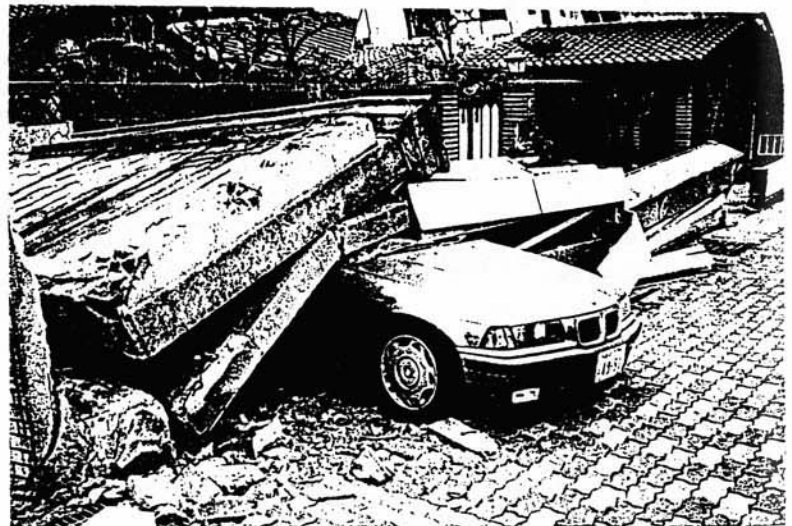
倒れてきた塀に押しつぶされた乗用車

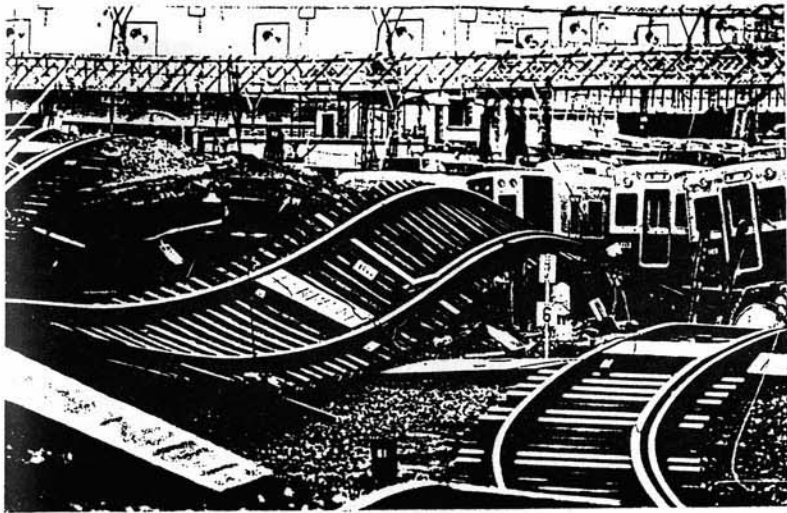
石屋川車庫は一階部分の圧壊により全壊した。

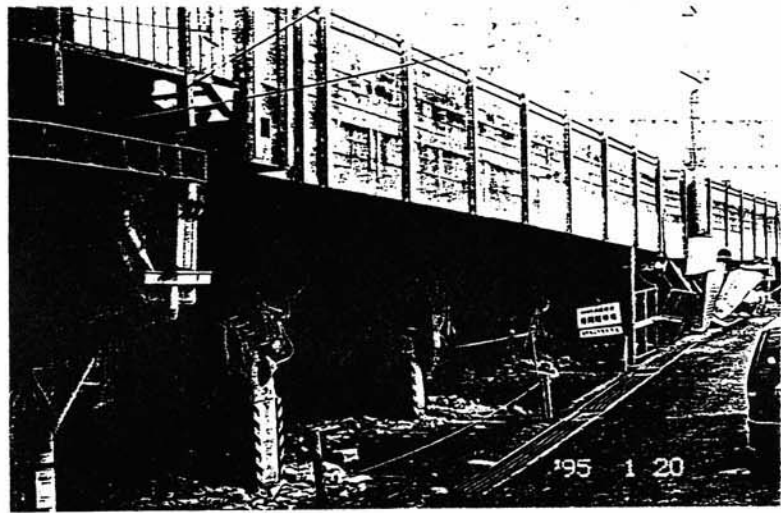
東灘区住吉本町付近の J R 高架橋脚圧壊

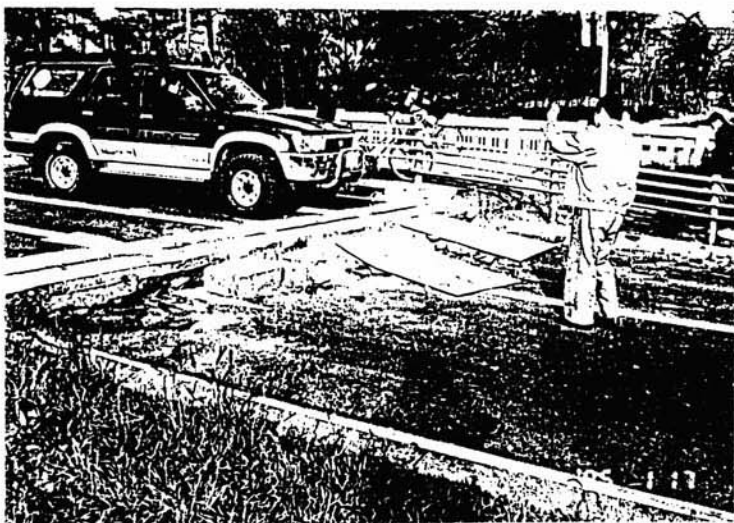
夙川橋東詰 芦屋市・西宮市  
擁壁に載っている橋桁と道路の間に不等沈下

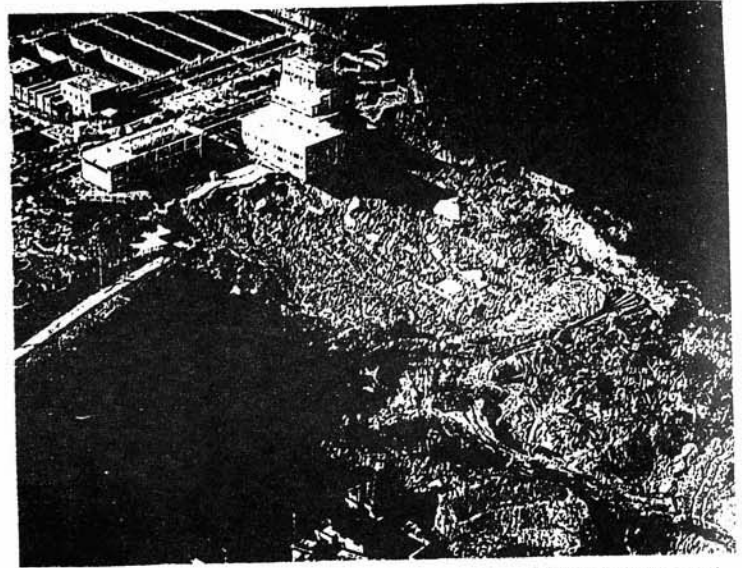
西宮市仁川百合野町の地滑り現場 (34名の方が犠牲となった)

仁川の地滑り現場の川床は、倒壊によって瓦礫化した建物で埋め尽くされた。

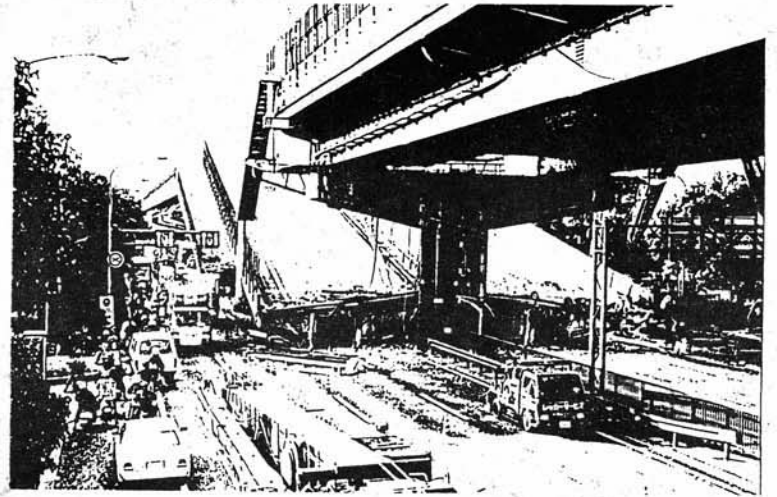
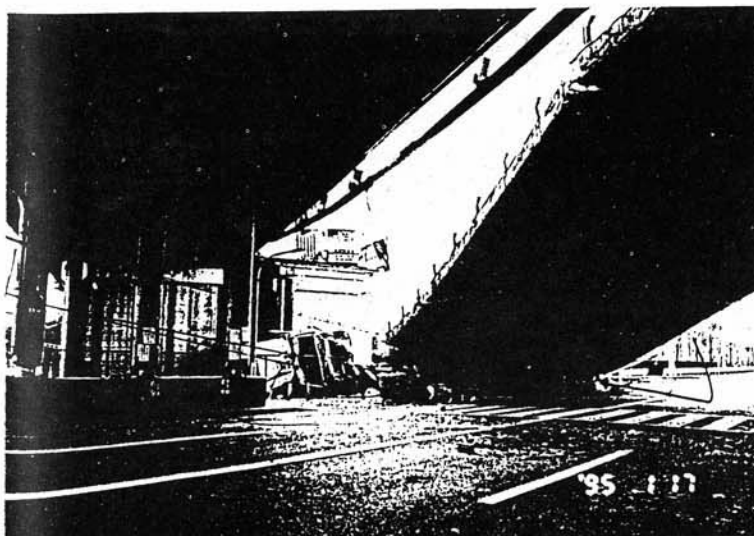
名神高速道路上り線の西宮市高畑町付近の橋梁において円柱RC橋脚ヒンジ部が破損したため橋桁が落下した。

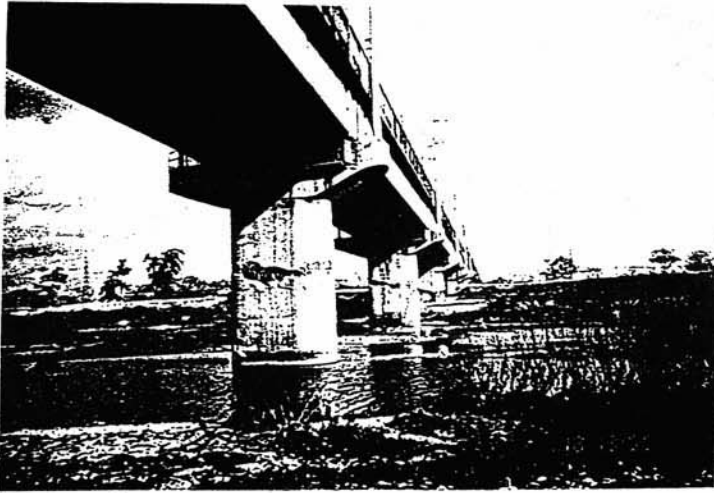
新幹線武庫川橋梁

橋脚高さ方向中程で被りコンクリートが剥落し、主筋はらみ出し、コンクリートを貫通するクラックがみられた。

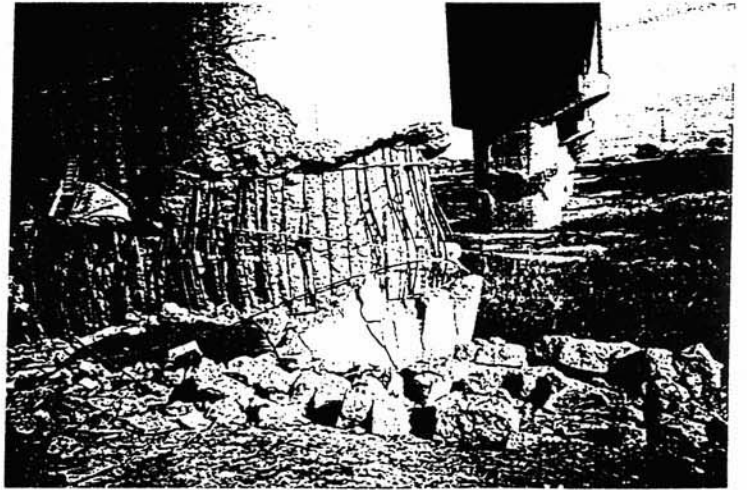
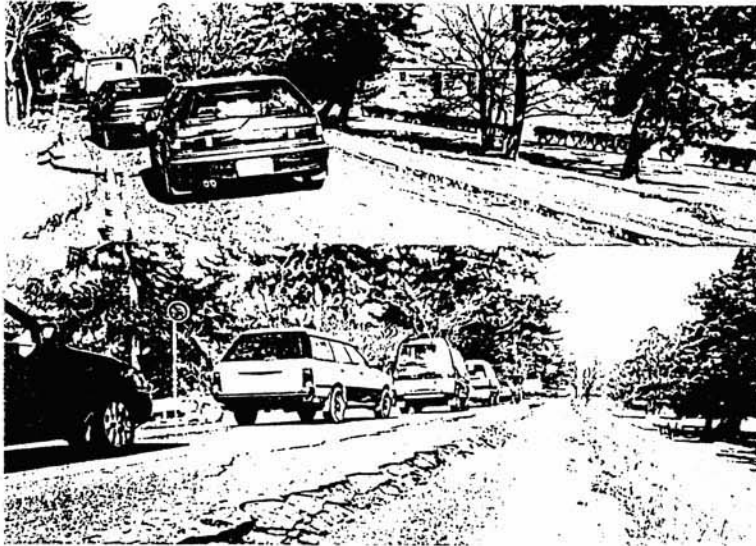
盛土による堤の法面が緩み、路盤の沈下やひび割れが無数に走っている

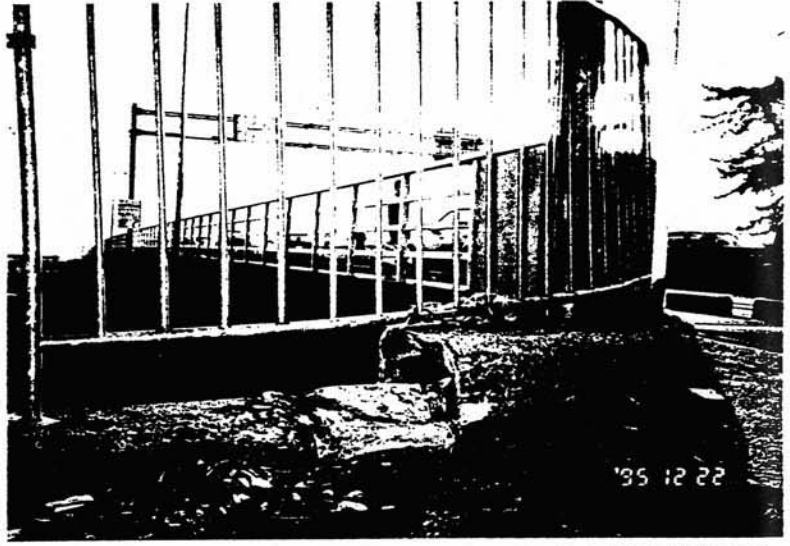
国道171号線甲武橋橋梁の橋台部への取り付け道路での段差の発生が見られる。
