第13回神戸大学工学部公開講座

阪神・淡路大震災
— 新生神戸の復興を目指して —

神戸大学工学部

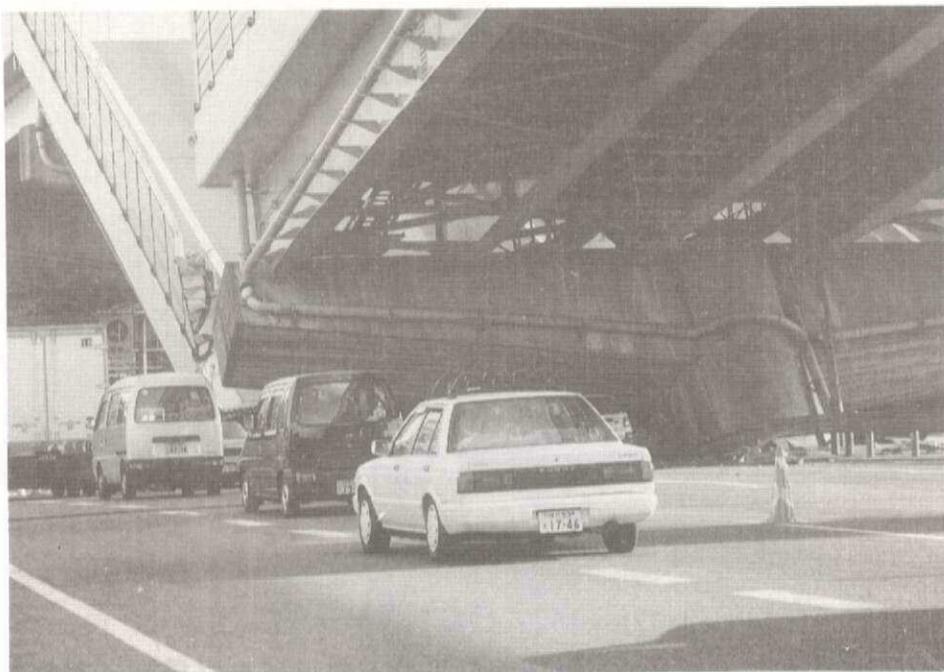
写真1 落橋状況

- ・ 橋梁形式：○上部／単純プレートガーダー橋（RC床版）、○下部／RC製単柱式丸柱橋脚
- ・ 推定落橋原因：橋脚が特に軟弱であろうと考えられる地盤上（河川近傍）に位置しており、まず橋脚が橋軸方向にせん断破壊後破壊面に沿って西側にすべり沈下し、支承が橋脚桁面から外れたためと推定される。
- ・ 状況写真：写真1参照。

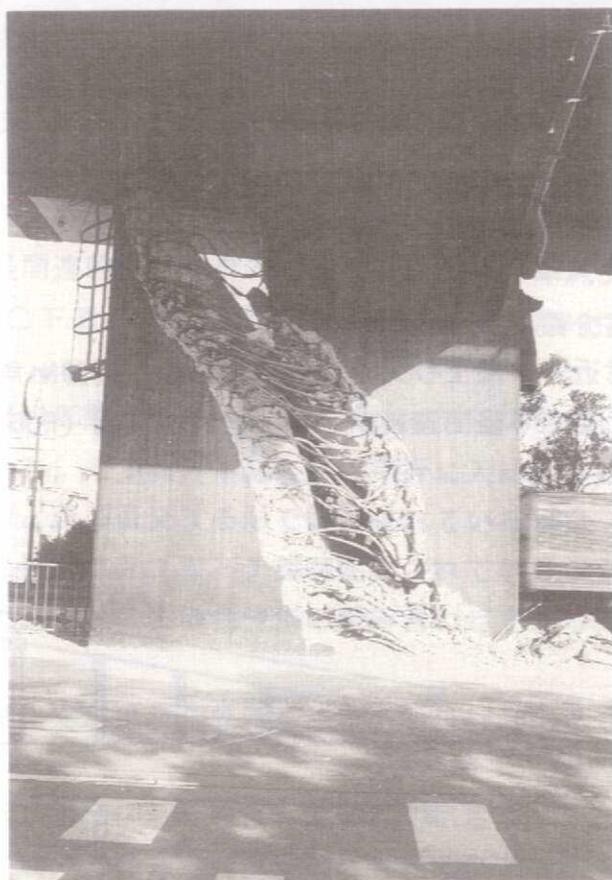
写真3 RC製単柱式角柱橋脚の橋軸方向せん断破壊状況

①これらの区間で最も被害が著しい橋脚は、中央支間のどちらか一方が主として橋軸方向に対してのせん断破壊面を有する形で損傷を受けている（写真3参照）。

②橋脚のせん断破壊によって上部工全体が破壊面方向にずれ、その結果、支承のほぼ全個所に何らかの損傷（支承落ち、支承部桁陥没、ピン外れ等）が確認される。

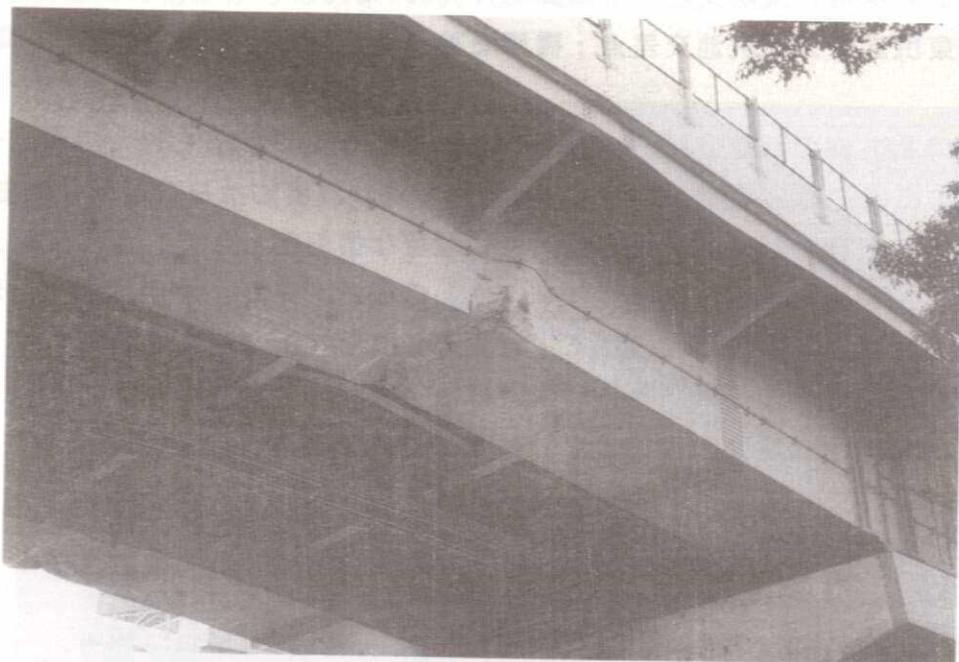
写真4 橋脚破壊に伴う不同沈下によるボックス桁の座屈状況

③橋脚のせん断ずれが大きな場合には、桁の不同沈下が大きくなり、主桁本体の局部座屈にまで進展する（写真4参照）。

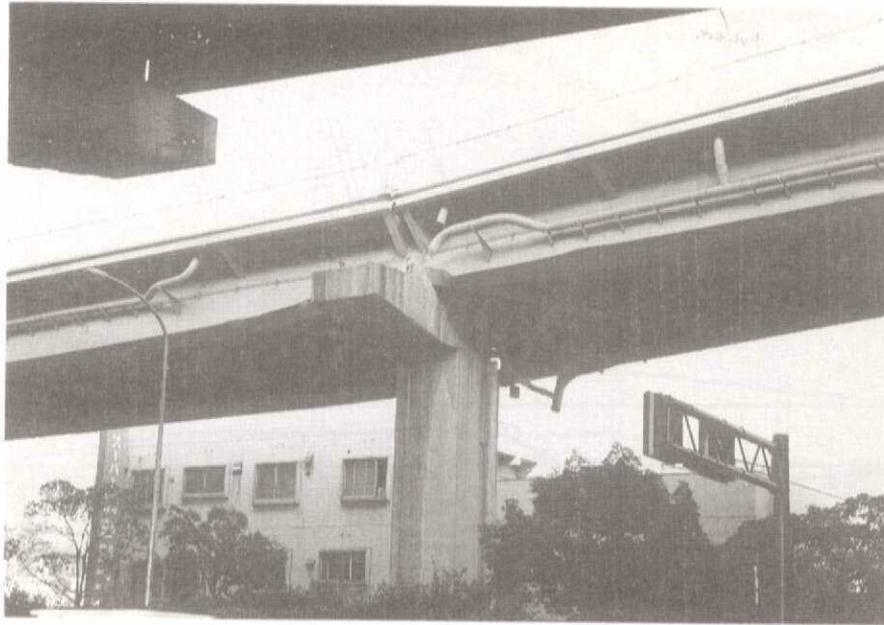
写真5 北側への桁ずれによる落橋寸前状況

- ① 連続桁区間では全て北側に支承部から外れる形で桁ずれし、落橋寸前の場合もある（写真5参照）。
- ② 橋脚は単柱式の基部付近が曲げにより破損、傾斜している。
- ③ 本線との合流区間では支承の面外方向損傷が観察される。

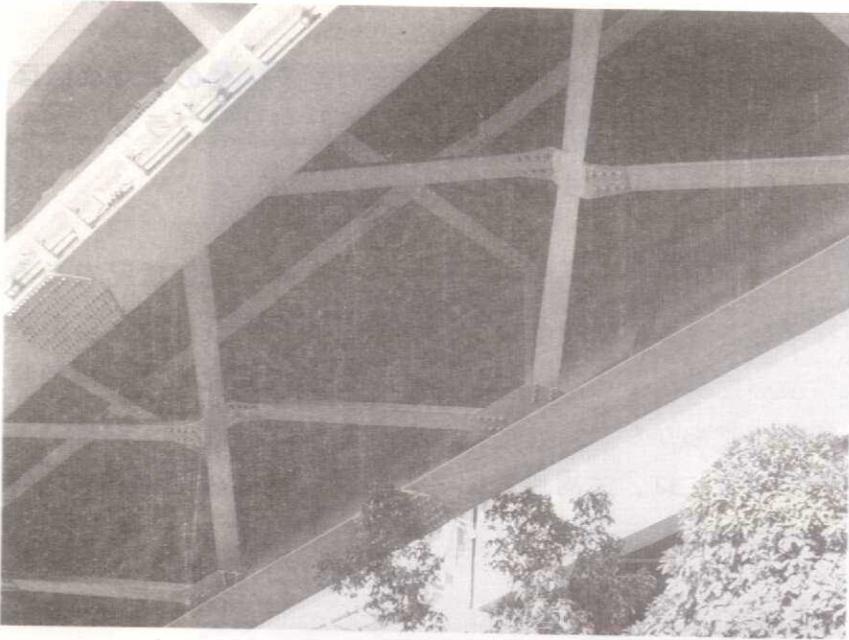
写真6
下横構の損傷例
(単純プレート
ガーダー橋)

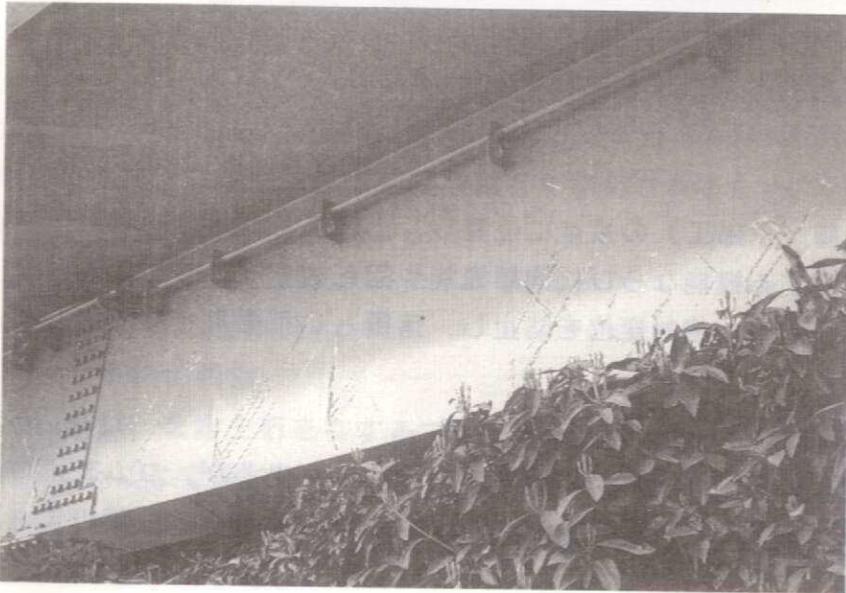
写真7
主桁腹板のせん
断座屈の例
(多径間連続プ
レートガーダー橋)

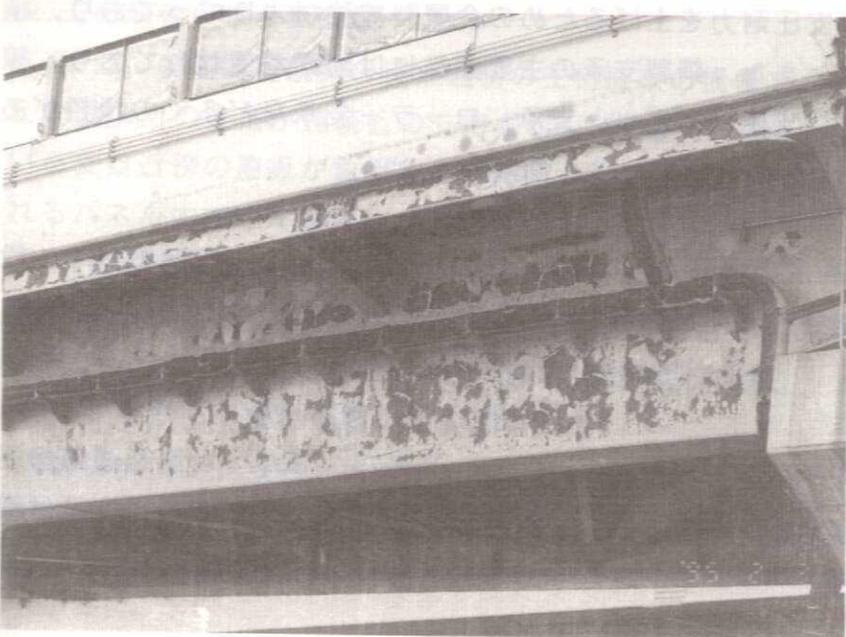
写真8
火災による外主桁
外面の塗膜損傷例

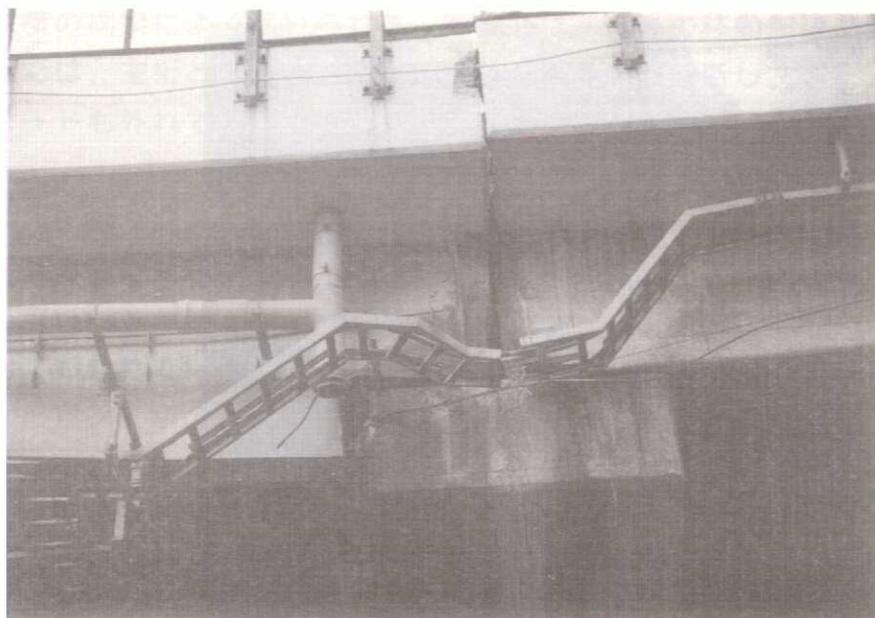
写真9 コンクリート桁と鋼桁境界部での損傷例

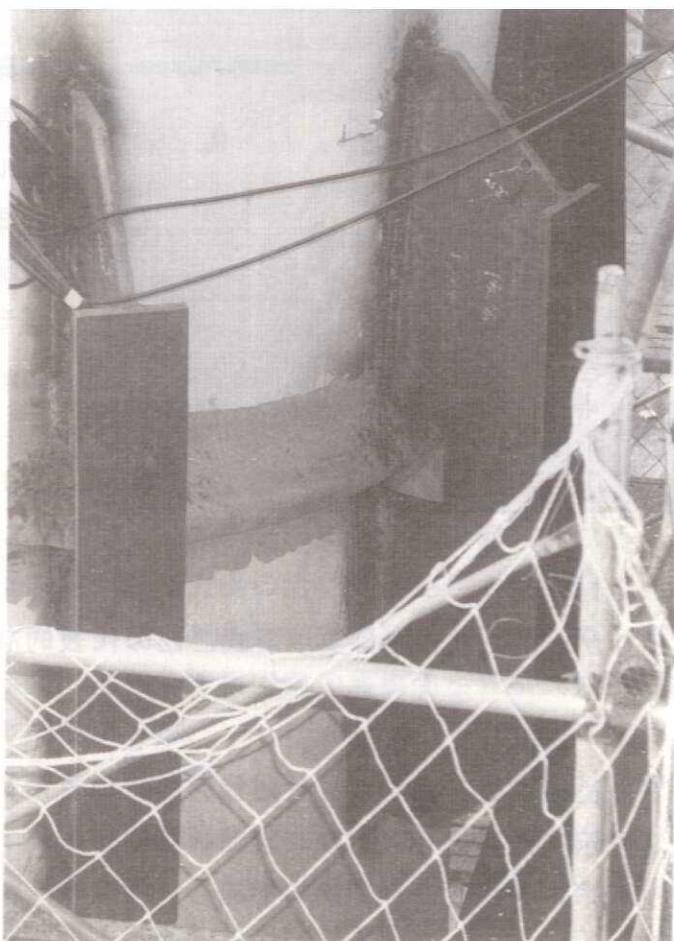
写真10 鋼製単柱式丸柱橋脚の座屈例（補強後の状況）

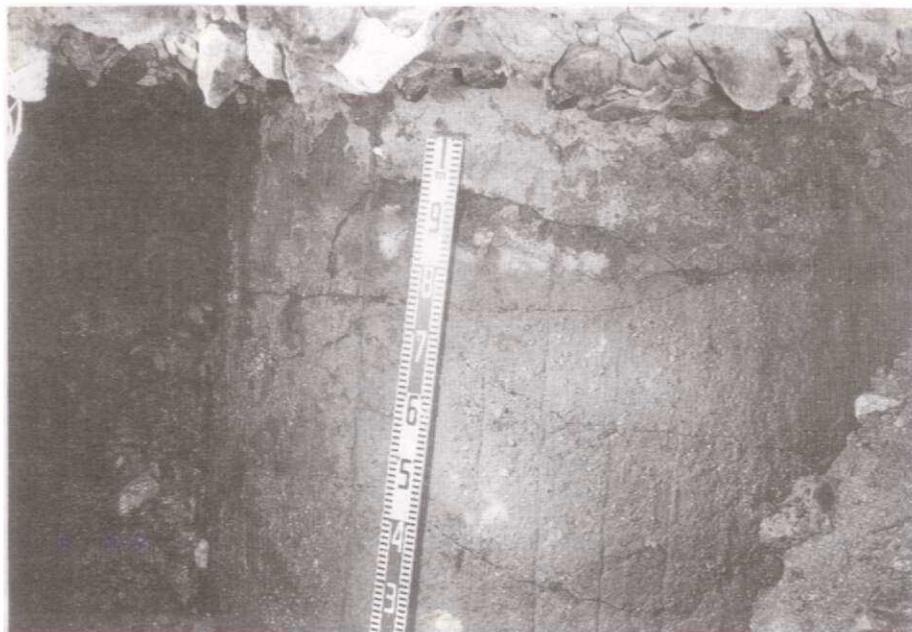
写真11
基礎杭のひび割れ
損傷例

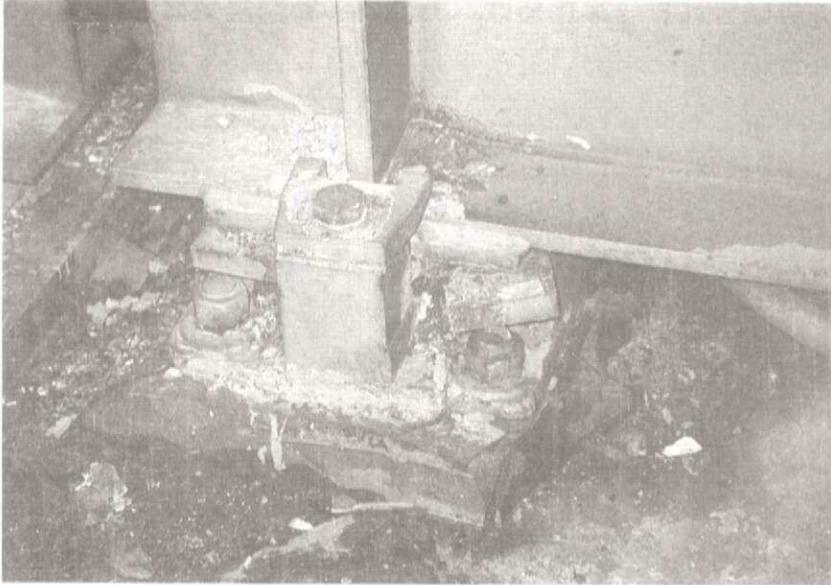
写真13
線支承の破損例
(上沓の破損)

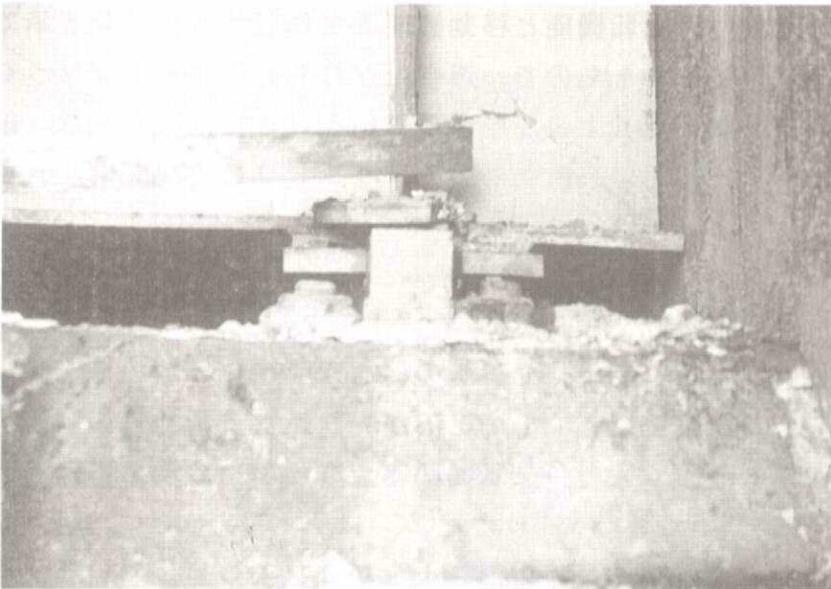
写真14
線支承の破損例
(セットボルトの破損)

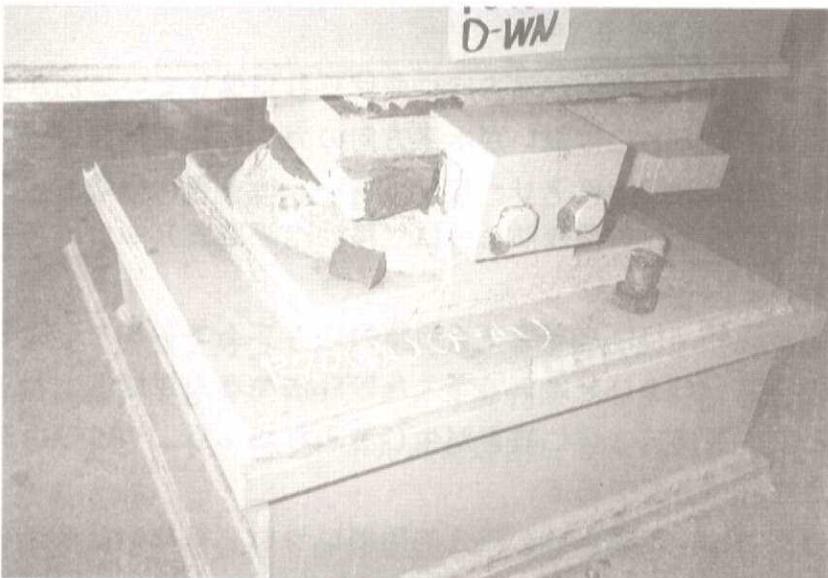
写真15
支承板支承の破損例
(移動制限装置の破損)

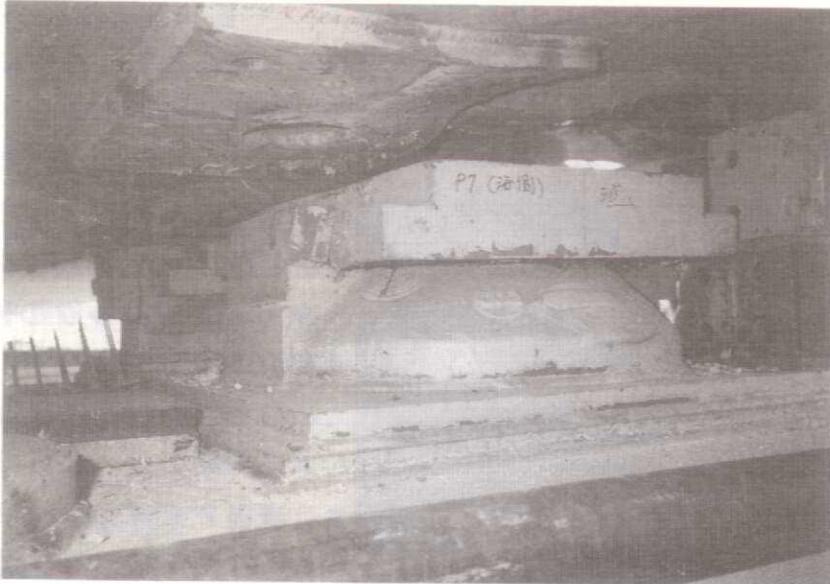
写真16
支承板支承の破損例
(上沓セットボルト
の破損)

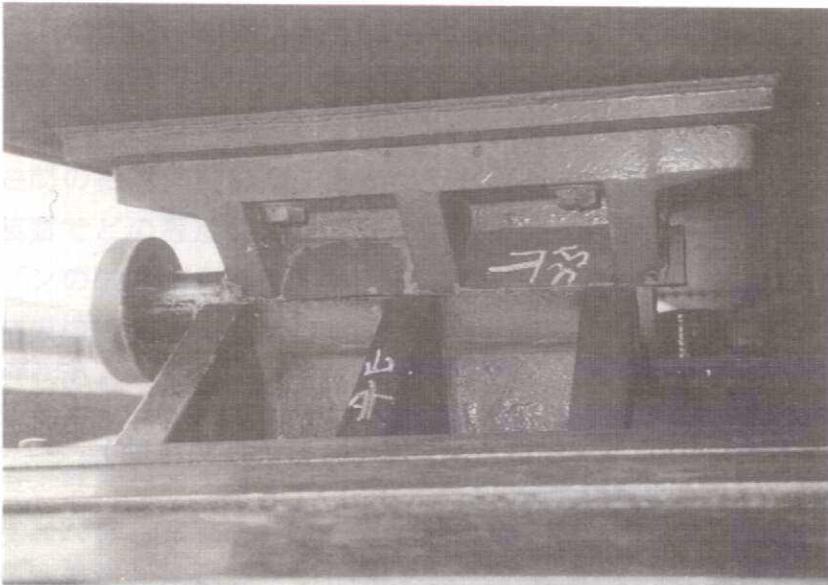
写真17
ピン支承の破損例
(ピン, キャップの破損)

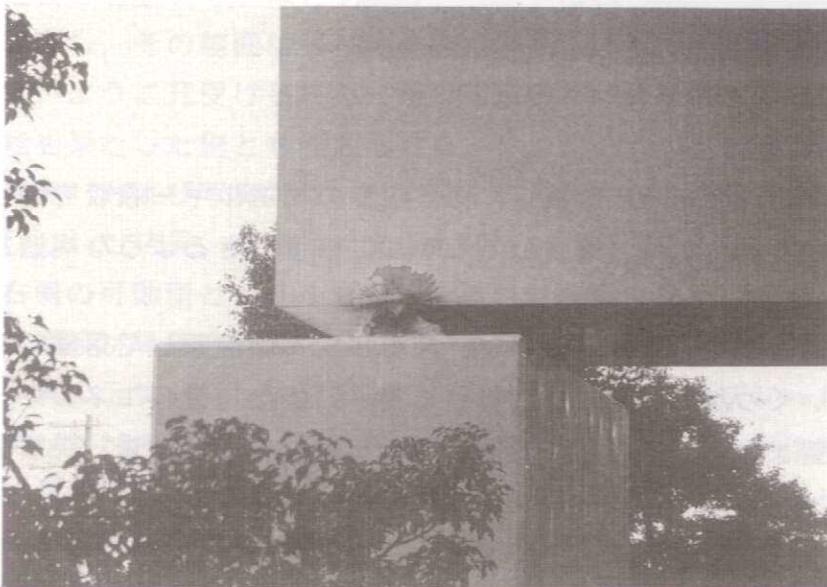
写真18
ピン支承の破損例
(ピン, 横梁本体の破損)

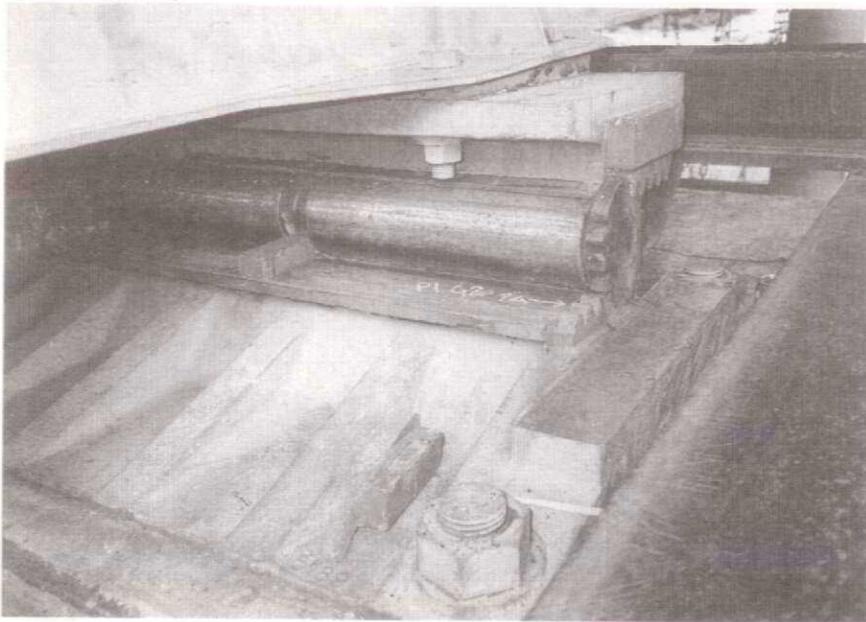
写真19
ローラー支承の破損例
(サイドブロックの破損
および上沓の脱落)

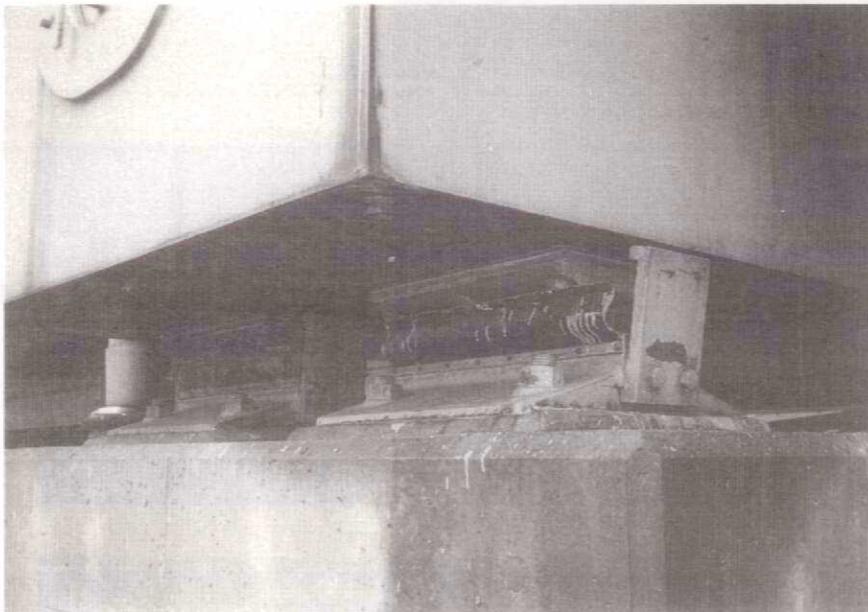
写真20
ローラー支承の破損例
(サイドブロックの破損,
および横移動)

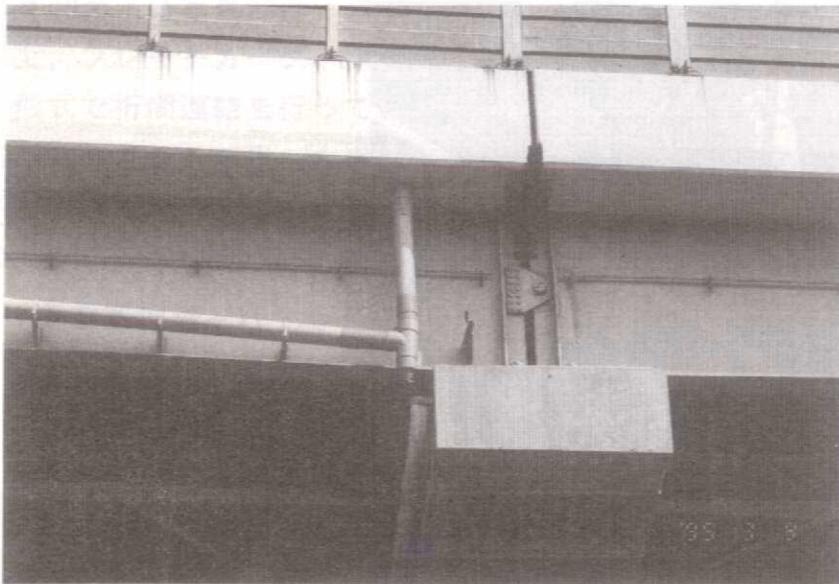
写真24
ピン形式連結装置の
損傷事例（その1）

写真24および写真25は、ピン形式の典型的な破損事例を示す。写真24は、桁遊間が狭まろうとした結果、連結板、支点上補剛材近辺の主桁腹板の損傷が生じたと考えられる。写真右側の可動側と考えられるピン取付け側張り出し部腹板が面外に塑性変形し、さらに支間側腹板が局部座屈をおこしている。写真25は、連結板の長孔縁端部が抜け落ちている破損事例を示す。ピンは破断していない。写真左側のプレートガーダーが落橋した結果、桁遊間が広がろうとし、その影響で非常に大きな水平力が作用し、ここでは連結板の長孔縁端部が抜け落ちたものと考えられる。写真24および写真25とも、上部工はプレートガーダー同士の取合い部である。

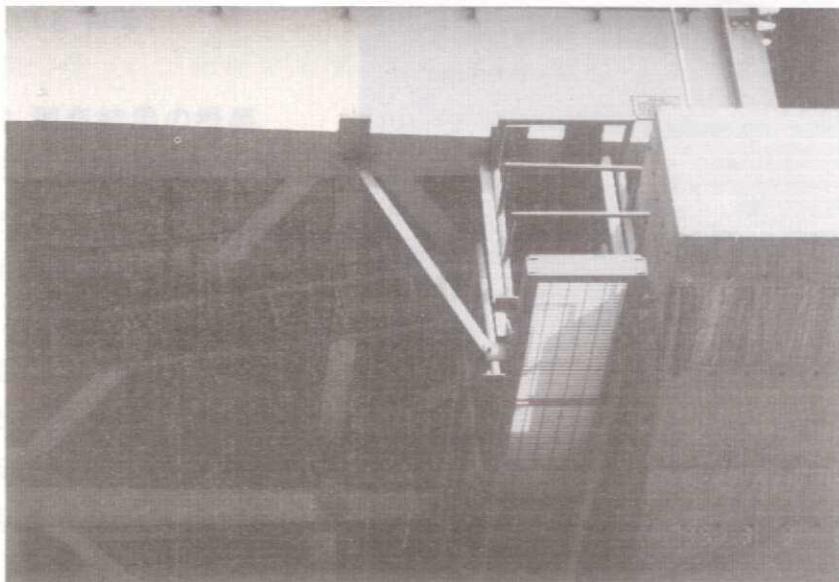
写真26
控えトラス形式連結
装置の損傷事例（その1）

写真26および写真27は、鋼ボックス桁とプレートガーダーの取合い部であり、桁配置の関係上、プレートガーダー側にトラス形式の控え材を設けることで鋼ボックス桁部とタイバー形式で桁間連結を行っている箇所（図1参照）の損傷事例である。写真26では、桁遊間が広がろうとした結果、大きな水平力が控えトラスにかかり、軸方向圧縮力が作用するトラス部材が座屈し面外に変形している。写真27では、控えトラスの圧縮部材の座屈および控えトラス取付け部の主桁腹板の局部座屈が生じている。

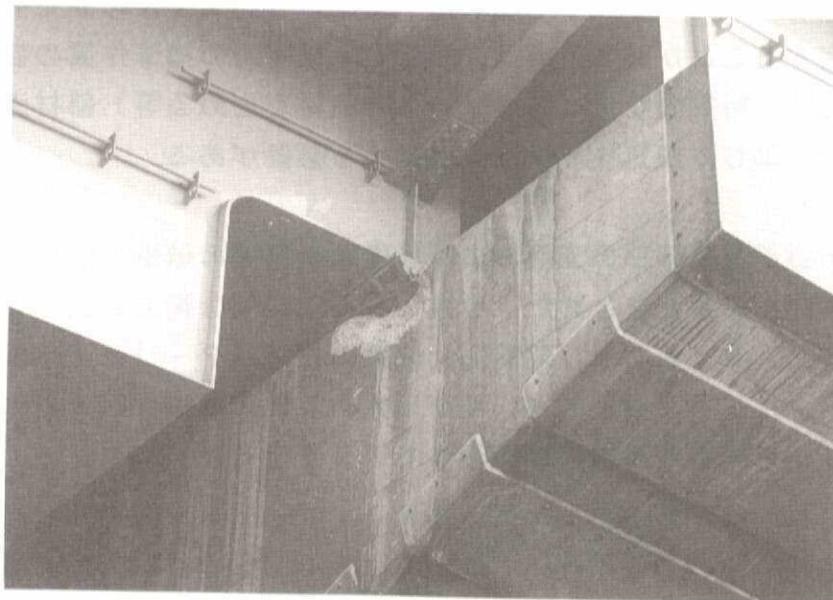
写真28
桁がかり部

写真28は、桁がかり長を確保していたことで主桁の落橋を防止した事例を示す。支承が破損し、橋軸方向に上部工が相当移動したものの、桁がかり長を確保していた結果、落橋を免れている。

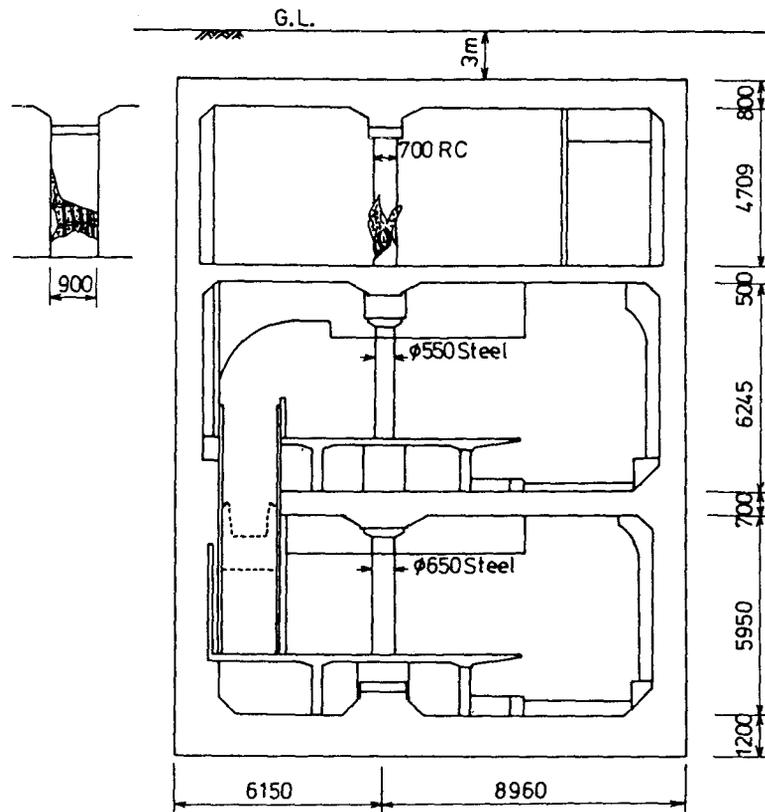
図-6.1(a) 三宮駅構内の中柱の被害状況

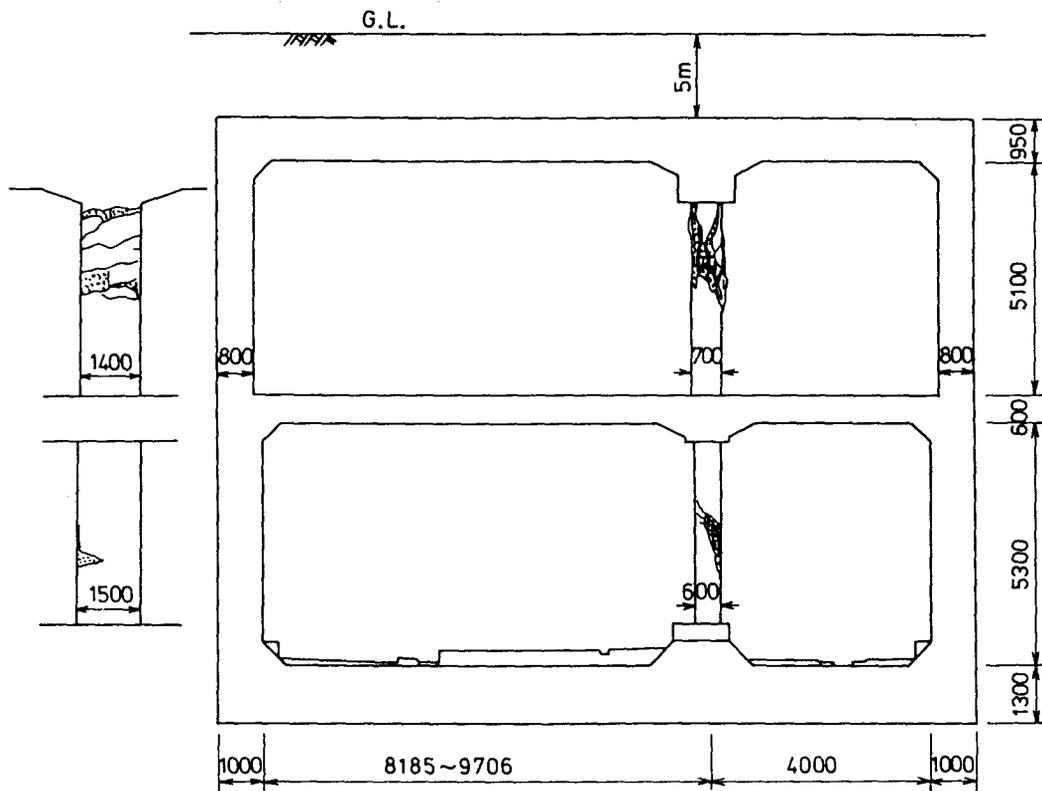
図-6.1(b) 上沢駅構内の中柱の被害状況

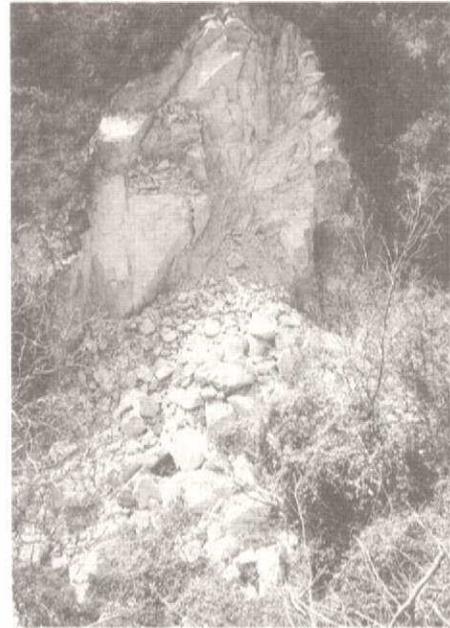
写真-1 山腹崩壊（芦屋川）

そのほかの特徴としては、7)不安定土塊の崩落である。写真-1は芦屋川上流斜面で見られた崩落で、角礫状の崩落土砂はここでは河床を一部閉塞している。しかし流水は貯留

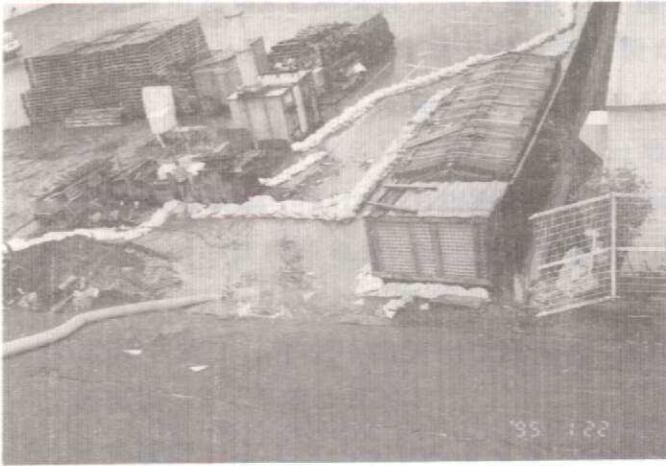
特殊堤の継ぎ目がずれて,裏法尻から漏水が生じていたが(写真-3),堤防の前面に矢板を打設する復旧工事により止水された.パラペットのずれや崩壊,堤防天端の陥没,法面・法肩の崩壊などが主な被災形態であった.道路の取り付け部や架橋部での堤体の崩壊が多いことが特徴的である.

写真-3 中島川右岸（尼崎市）裏法尻からの漏水状況（1月22日）

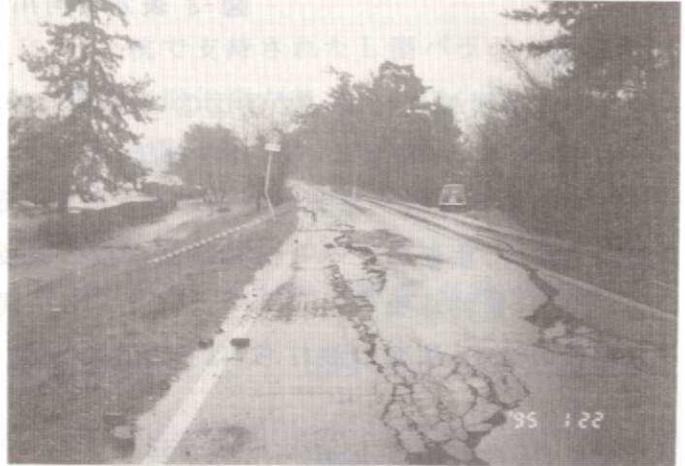
写真-4 武庫川右岸（図-2の①）における天端の縦横断亀裂

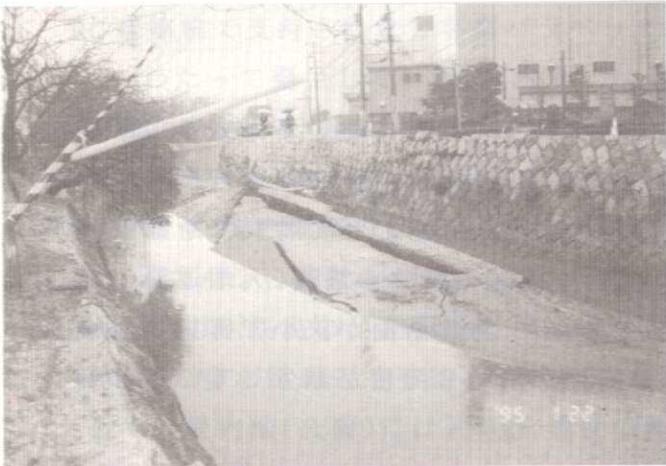
写真-5 六湛寺川（西宮市雨水幹線）における河床板の隆起 ↑
