# 兵庫県南部地震橋梁調査 報告書

平成 7 年 5 月

関西プレストレスト・コンクリート建設業協会  
関 西 支 部

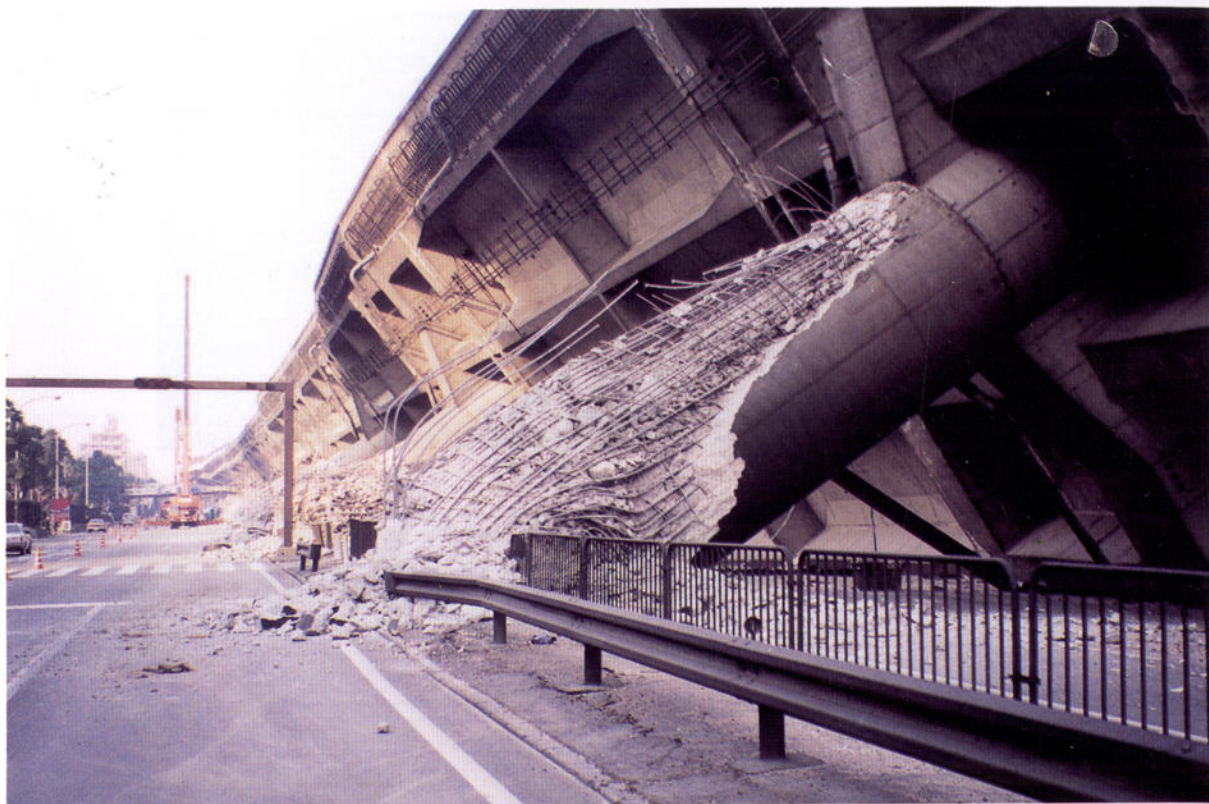
阪神高速道路3号神戸線（神戸市東灘区深江本町）

上部構造形式：PC2ヒンジゲルバー橋（ピルツ構造）

下部構造形式：円形RC単柱橋脚

RC単柱橋脚（神P-126～P-142）が地上部の基部ないし中間部から破壊し、上部工と共に橋軸直角方向（北側）に倒壊した。

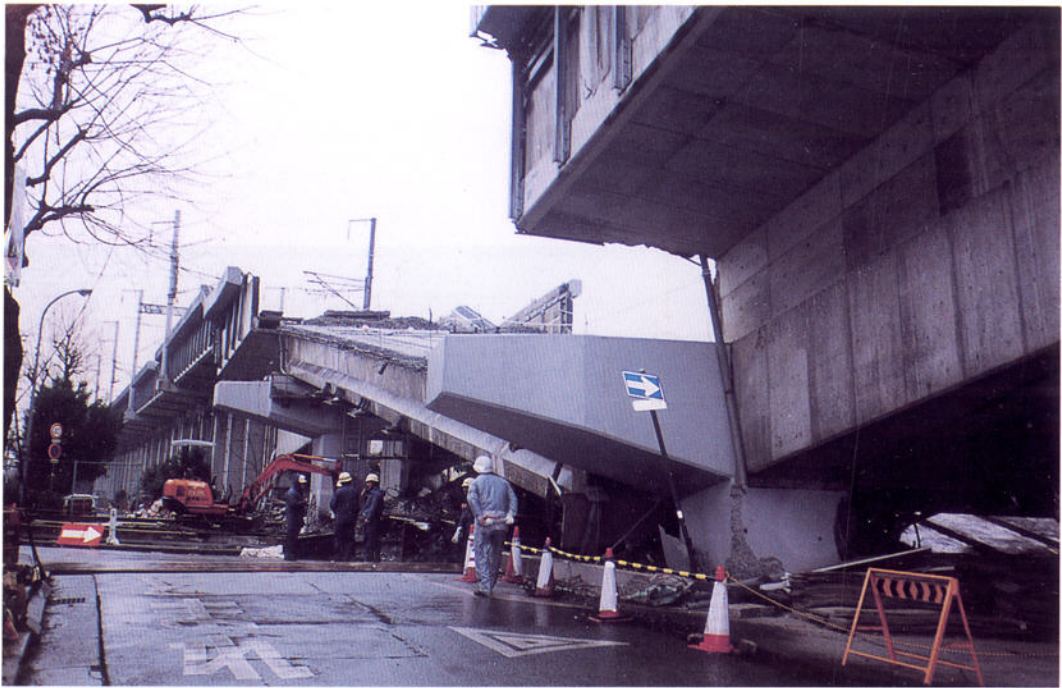
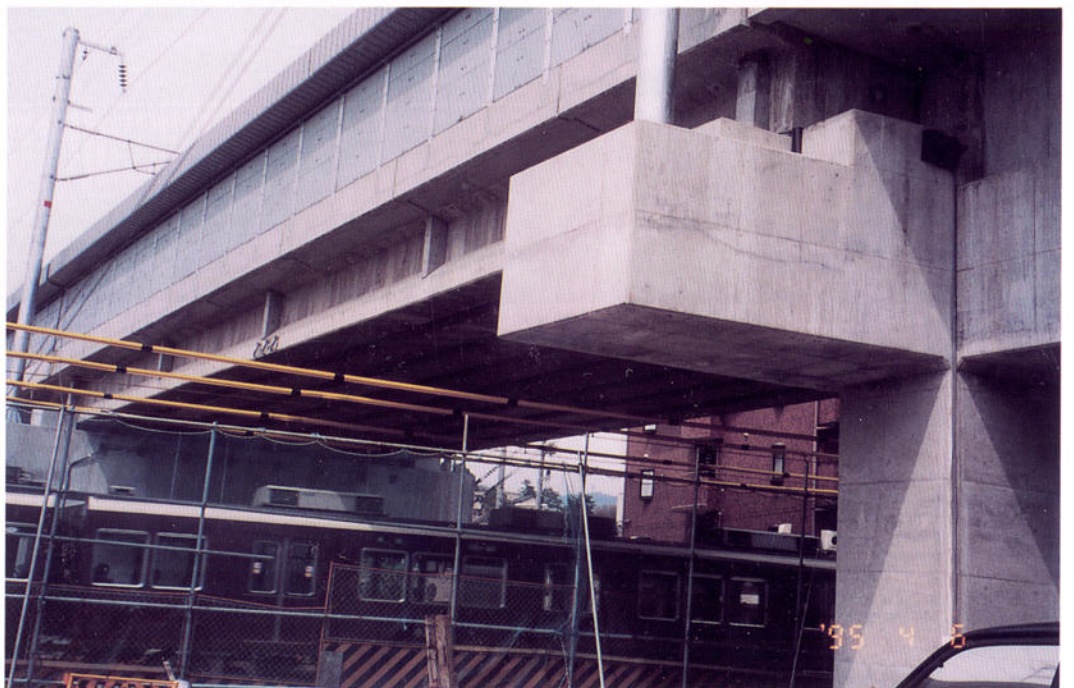
山陽新幹線阪急今津線高架橋

上部構造形式：単純P C 桁橋

下部構造形式：R C 立体ラーメン式橋台

ラーメン橋台が倒壊したため、阪急今津線の上に上部工が落橋した。  
落橋したP C 桁は損傷が少なく1本ずつに解体し、補修した後に再利用された。

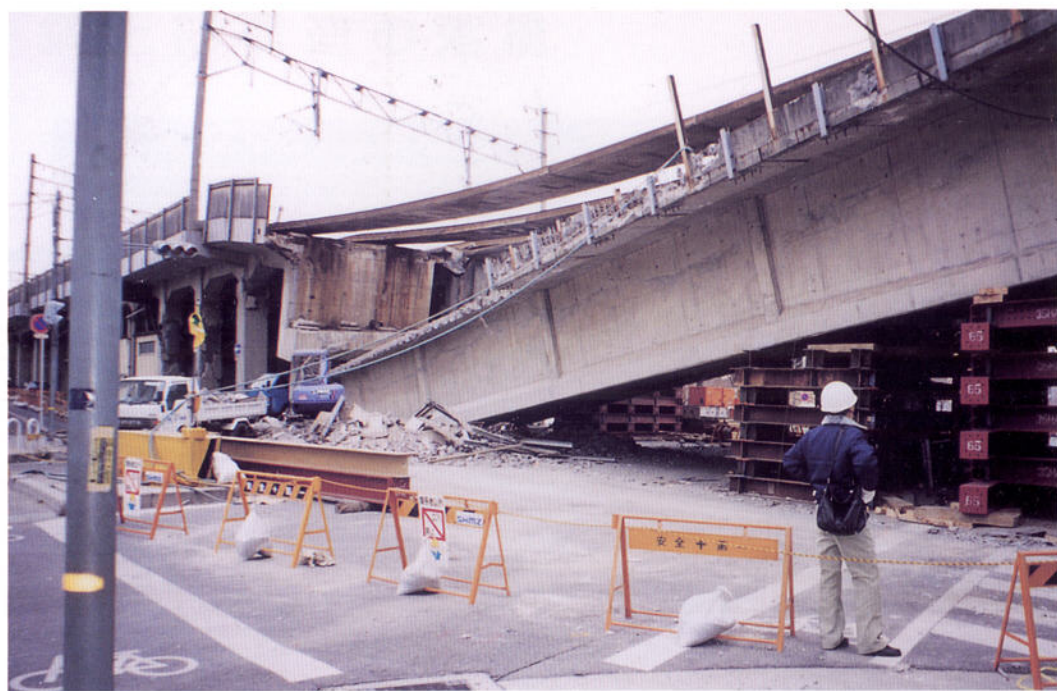
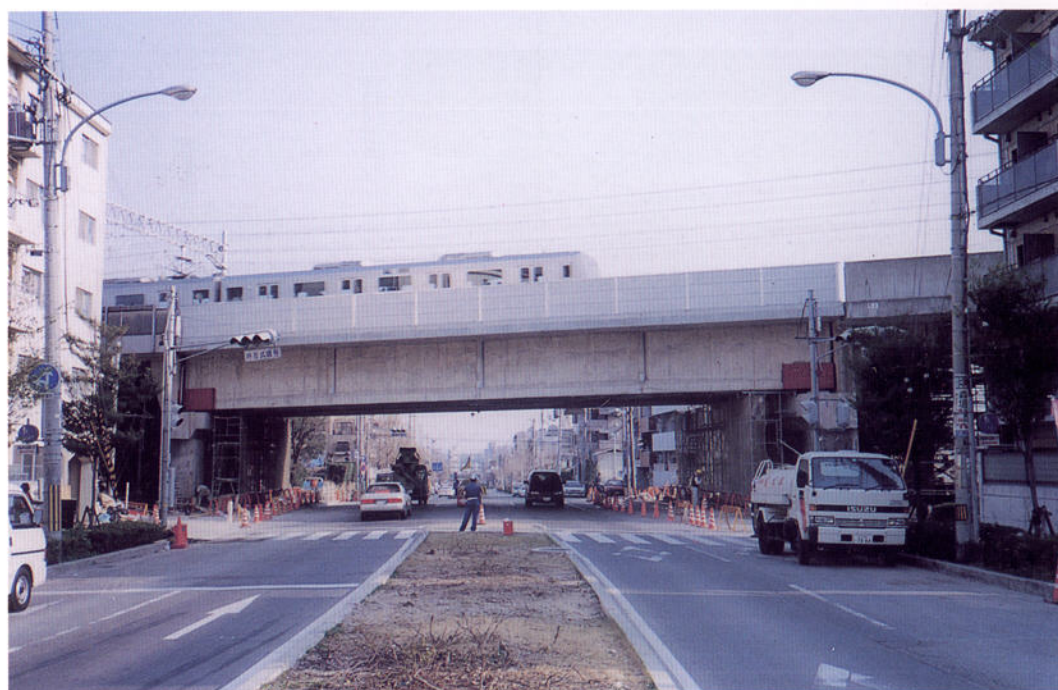
東海道本線 弓場架道橋

上部構造形式：単純PC桁橋

下部構造形式：RC立体ラーメン式橋台

ラーメン橋台が倒壊したため、道路上に上部工が落橋した。

落橋したPC桁は損傷が少なく1本ずつに解体し、補修した後に再利用された。

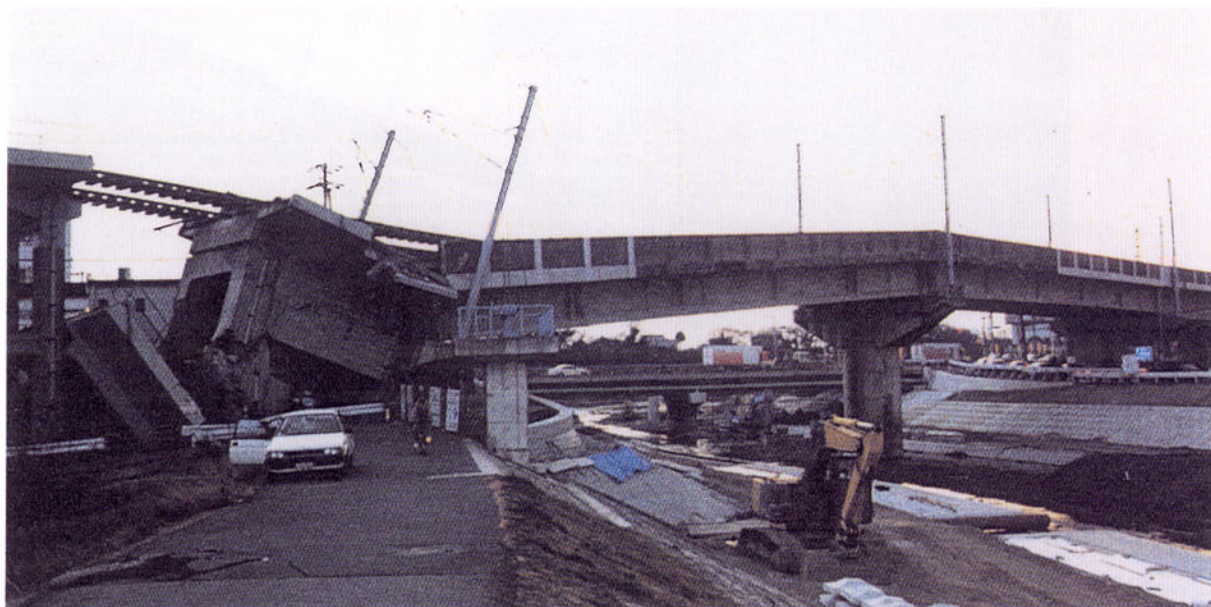
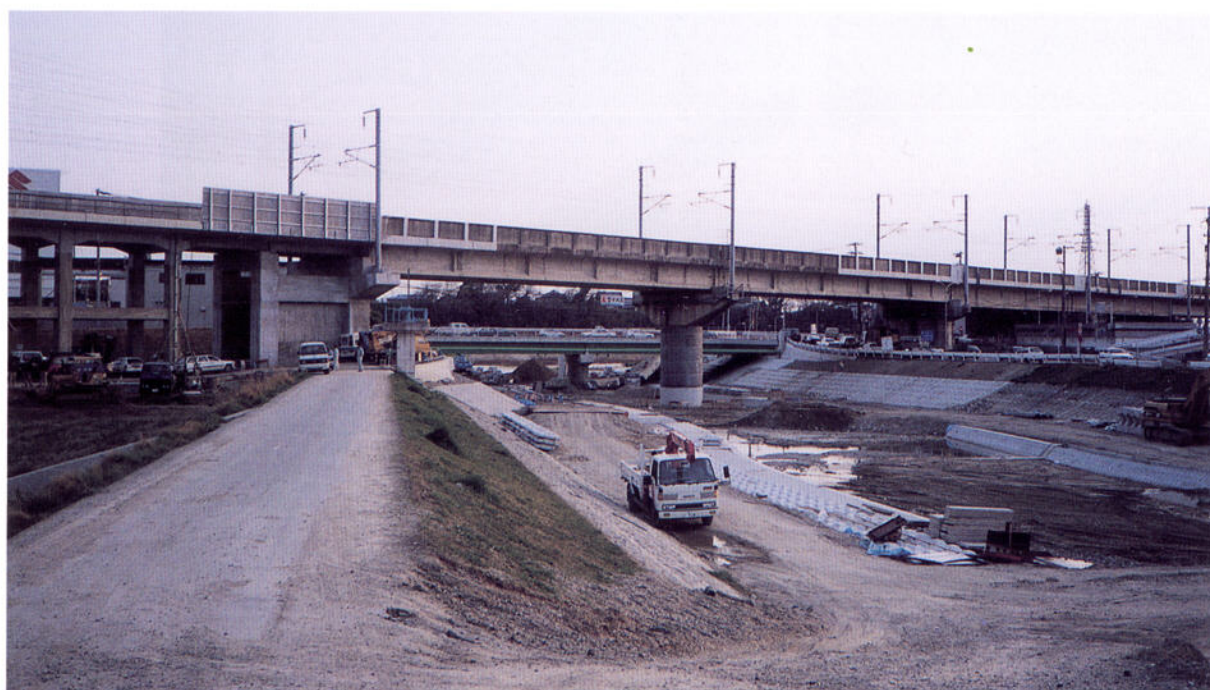
### 山陽新幹線伊川高架橋

上部構造形式：単純P C桁橋

下部構造形式：R C立体ラーメン式橋台

ラーメン橋台が倒壊したため、上部工が落橋した。

落橋したP C桁は損傷が少なく、上部工全体を持ち上げて再利用された。

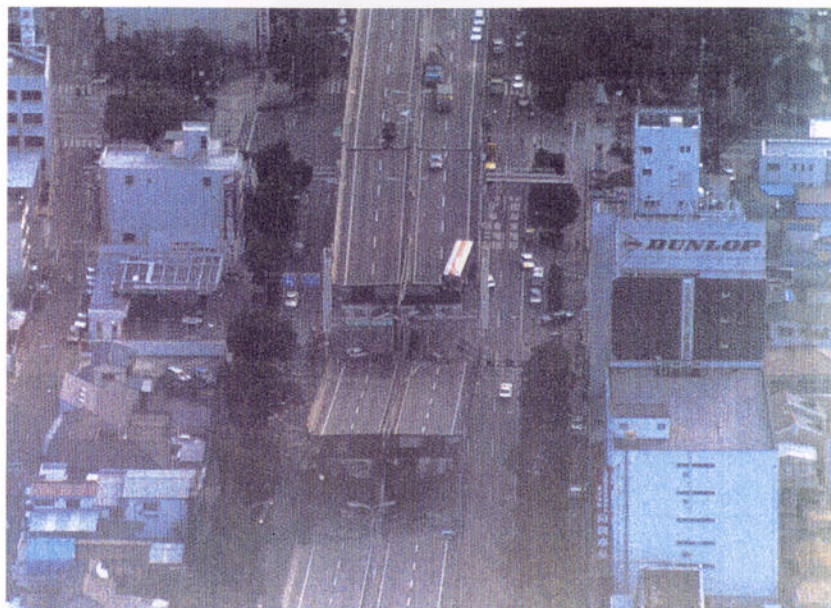
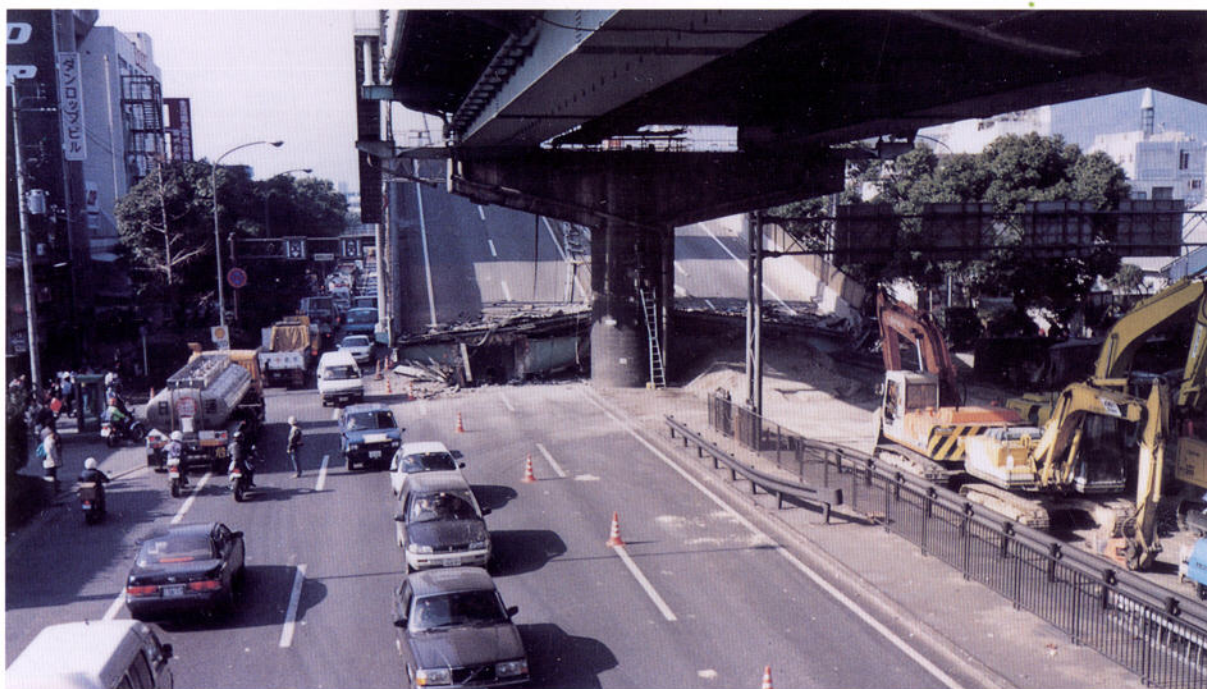
阪神高速道路3号神戸線（西宮市浜脇町札場）

上部構造形式：単純鋼箱桁橋

下部構造形式：張出し式RC単柱橋脚

橋脚P-40、P-41において、上部工の可動端が橋軸方向に橋脚からはずれ地上に落橋した。

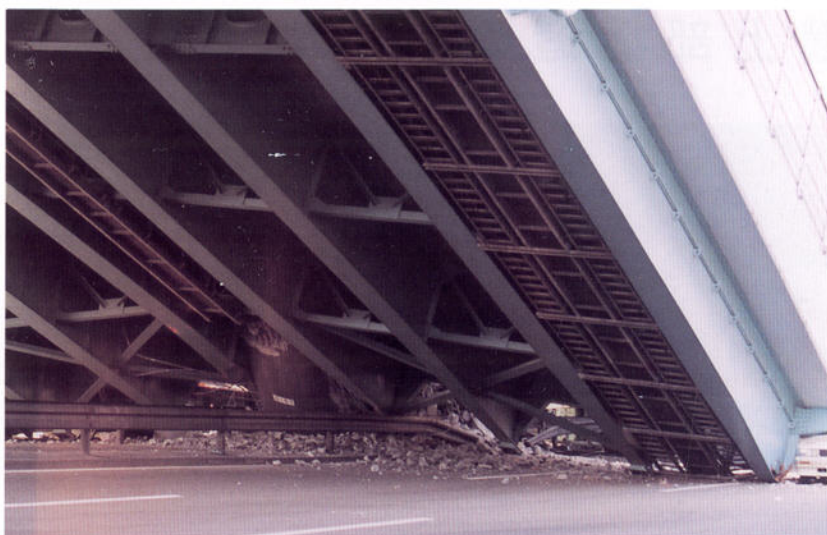
阪神高速道路 3 号神戸線（西宮市甲子園高潮町）

上部構造形式：単純鋼箱桁橋

下部構造形式：張出し式 R C 単柱橋脚

橋脚 P-167 の脚柱が橋軸方向に破壊し、上部工 2 径間が落橋した。

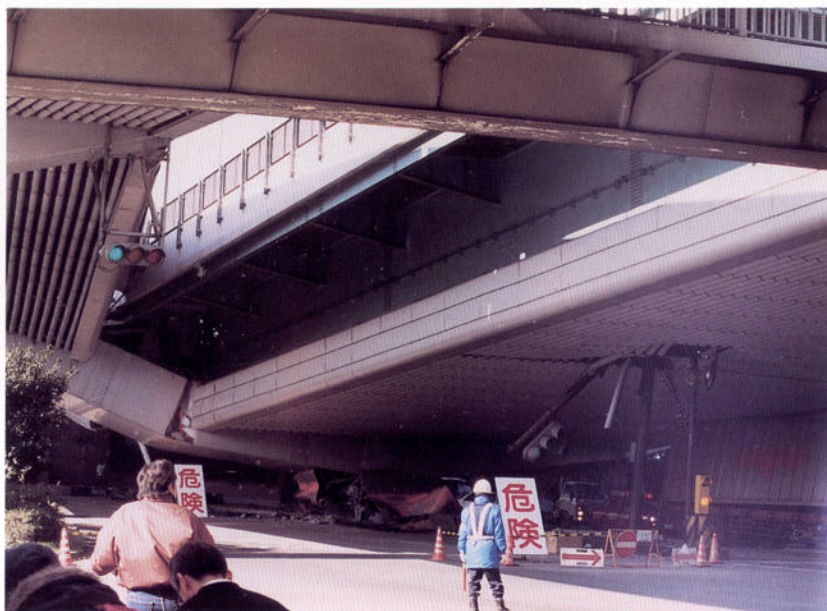
阪神高速道路 3 号神戸線（西宮市市庭 建石交差点）

上部構造形式：単純鋼箱桁橋と隣接する単純鋼板桁

下部構造形式：張出し式鋼単柱橋脚

橋脚 P-55 の脚柱が完全に破壊し、橋脚梁が脚柱の根巻コンクリート部の位置まで沈下し、上部工が落橋した。

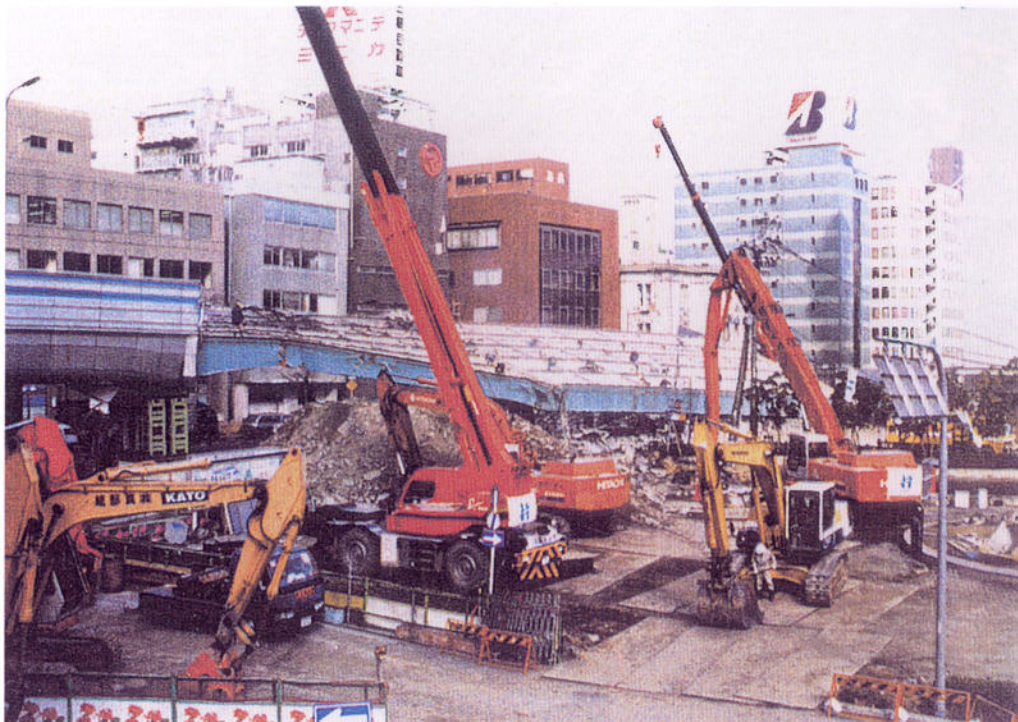
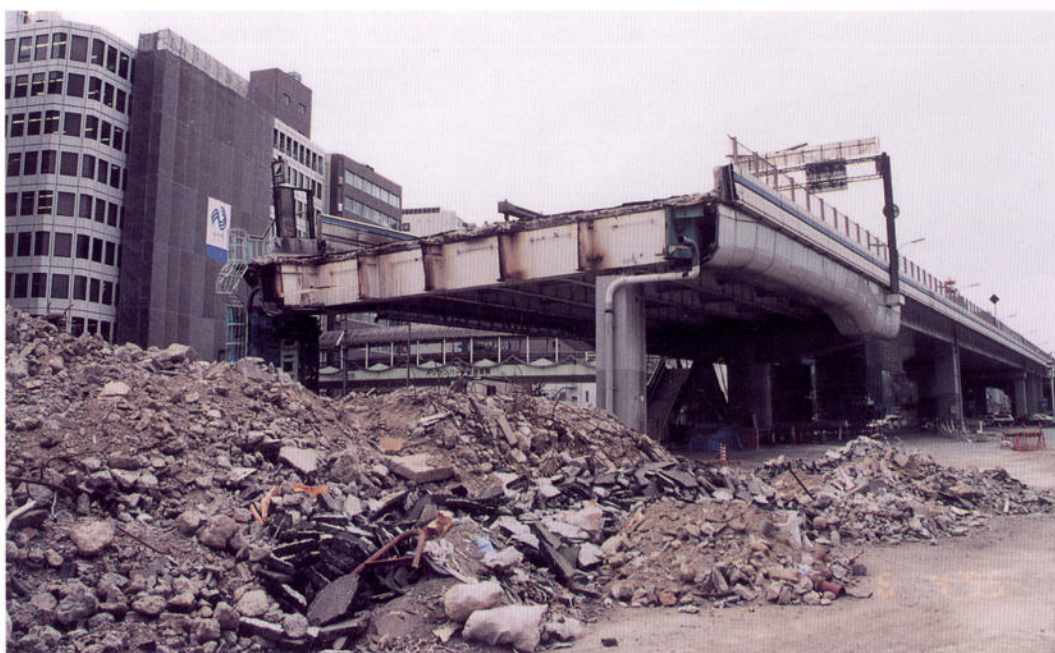
阪神高速道路3号神戸線（神戸市中央区波止場町）

上部構造形式：ゲルバー式単純鋼板桁

下部構造形式：矩形RC単柱橋脚（上部工横桁を橋脚2基で支持）

橋脚の破壊により上部工が落橋した。

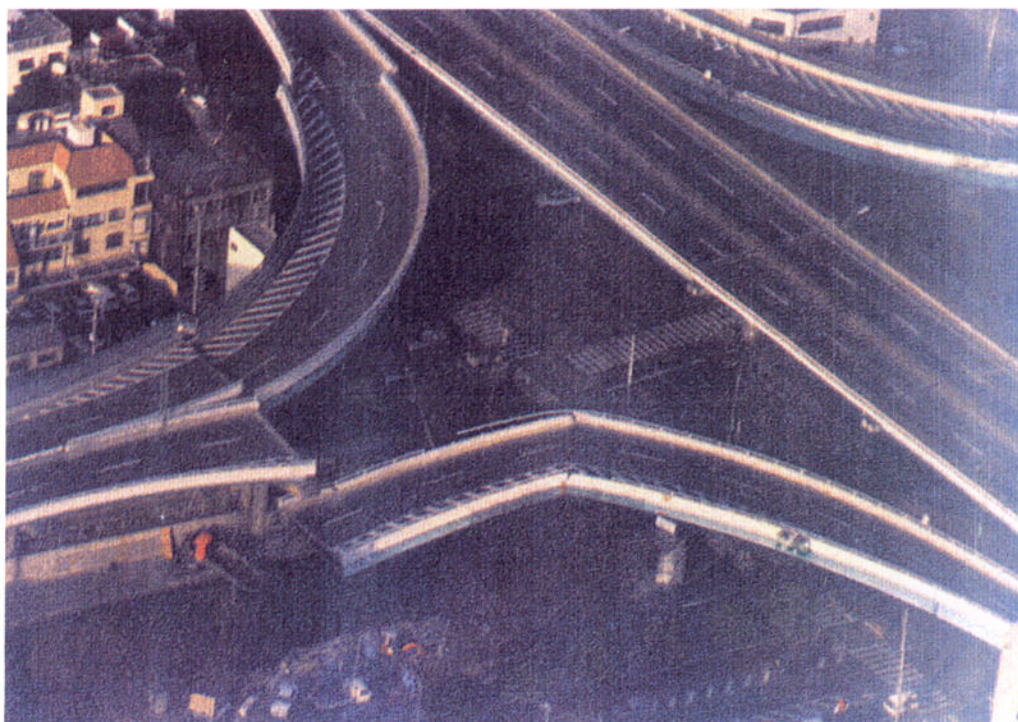
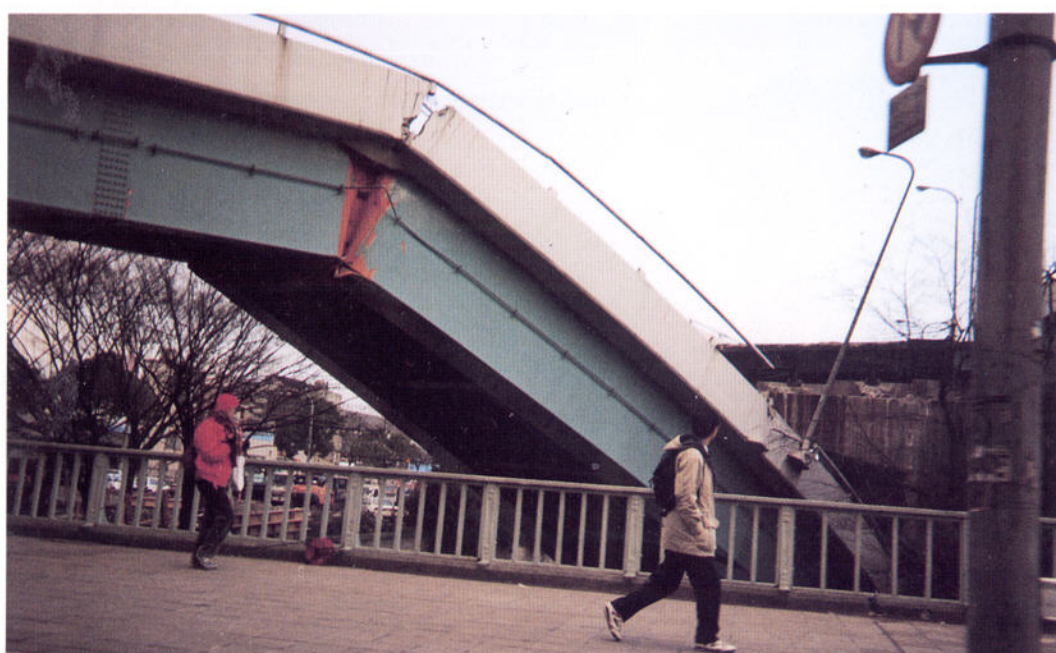
阪神高速道路 3 号神戸線湊川ランプ

上部構造形式：2 径間連続鋼箱桁橋

下部構造形式：張出し式 R C 単柱橋脚

橋脚の脚柱が破壊して上部工が落橋した。

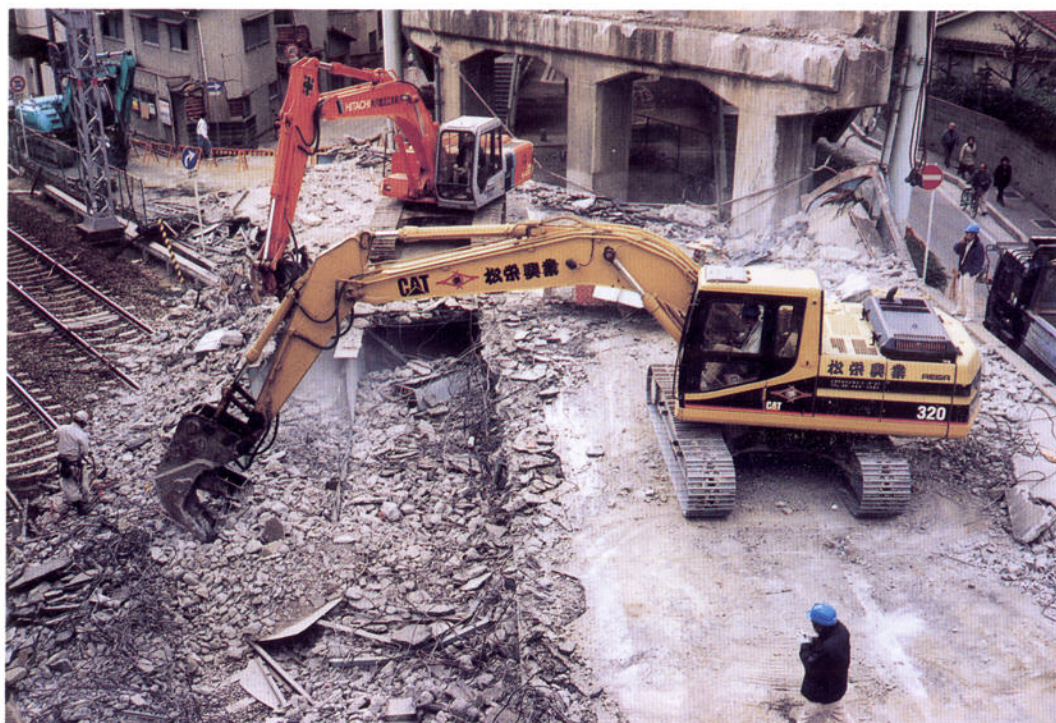
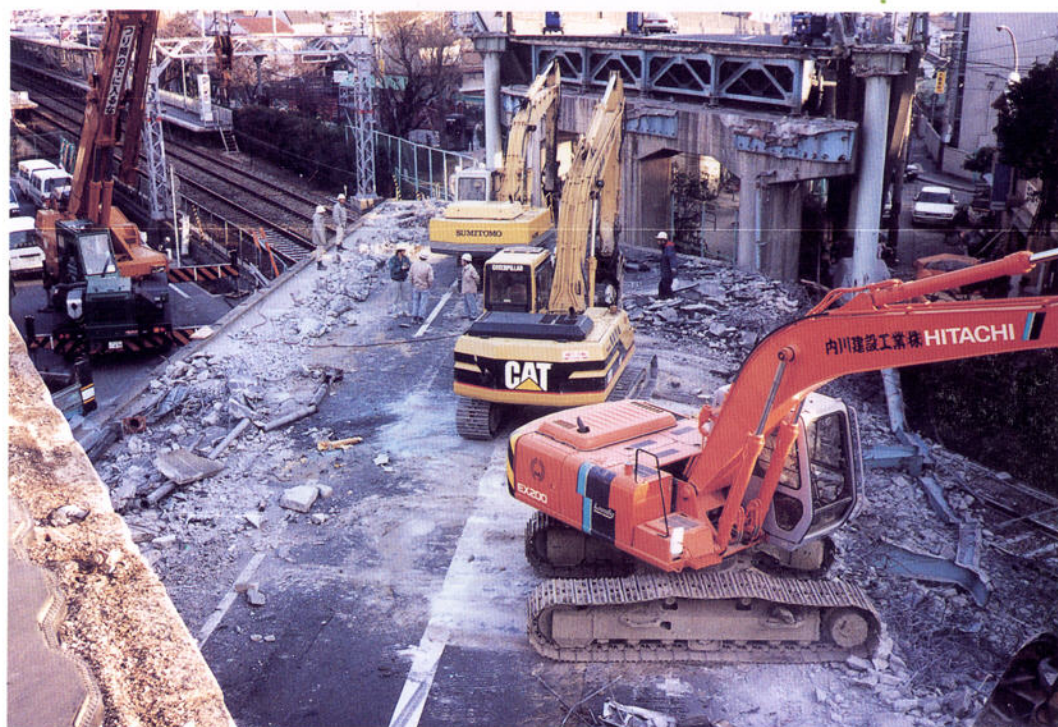
一般国道171号門戸高架橋

上部構造形式：単純鋼板桁橋

下部構造形式：ラーメン式RC3柱橋脚

上部工のけた間連結装置が破断し阪急電鉄線路部に落橋した。

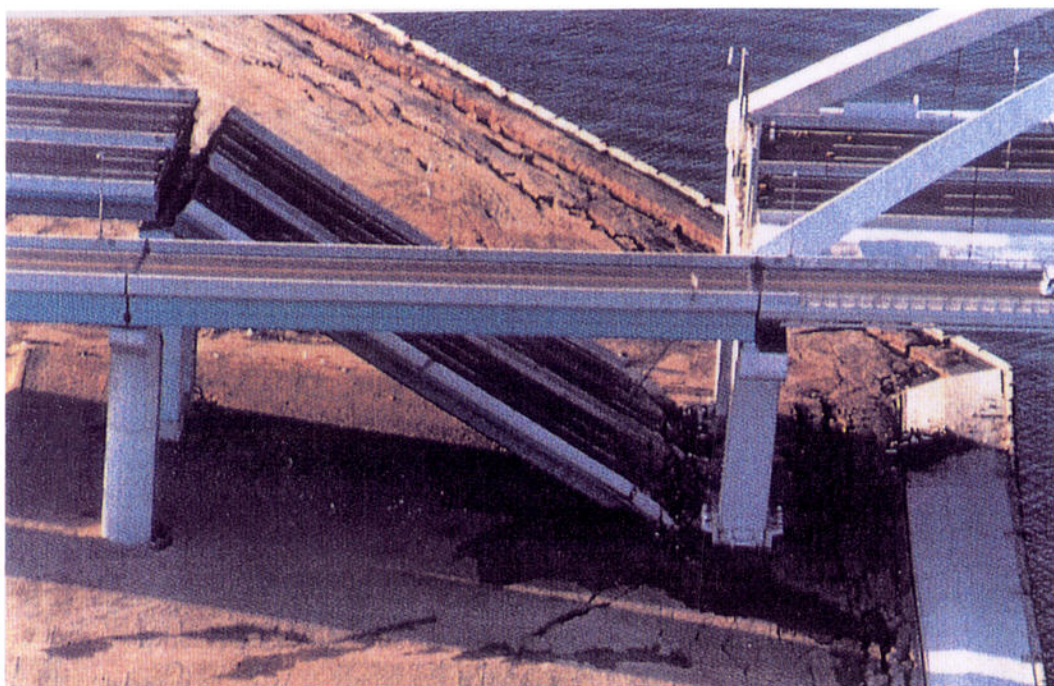
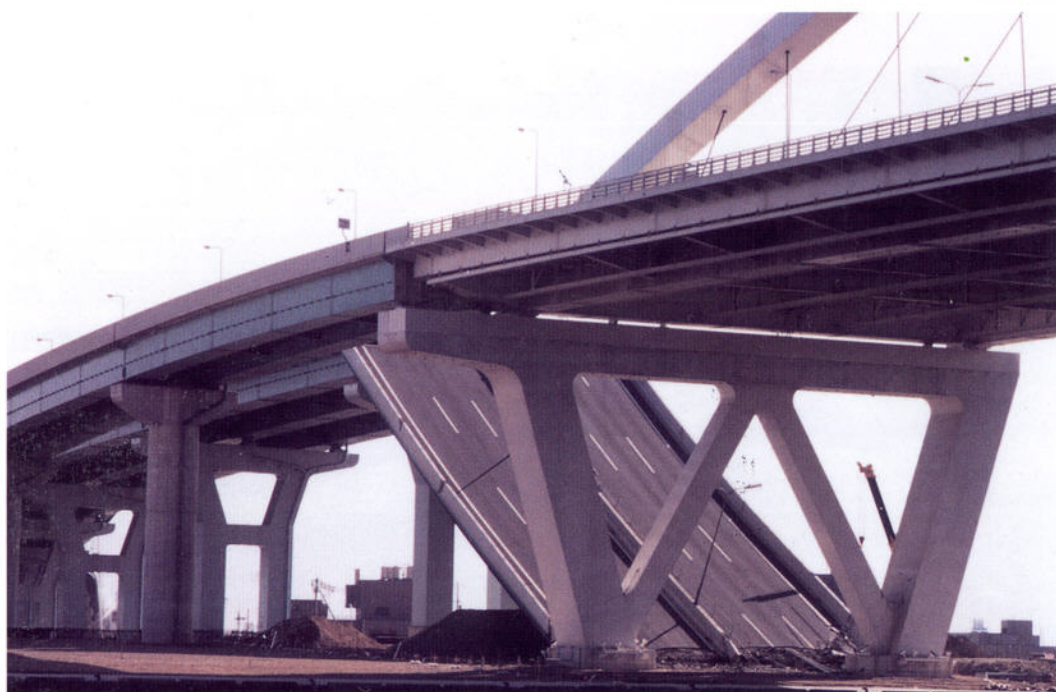
阪神高速道路 5号湾岸線西宮港大橋

上部構造形式：単純鋼箱桁橋

下部構造形式：ラーメン式鋼橋脚

隣接する252mのバスケットハンドル形ニールセン系ローゼ桁橋が橋軸方向の大きい地震力を受けたため、橋脚P-111が移動して、単純鋼箱桁橋と接続している桁連結装置の破損により、単純鋼箱桁橋が落橋したと思われる。

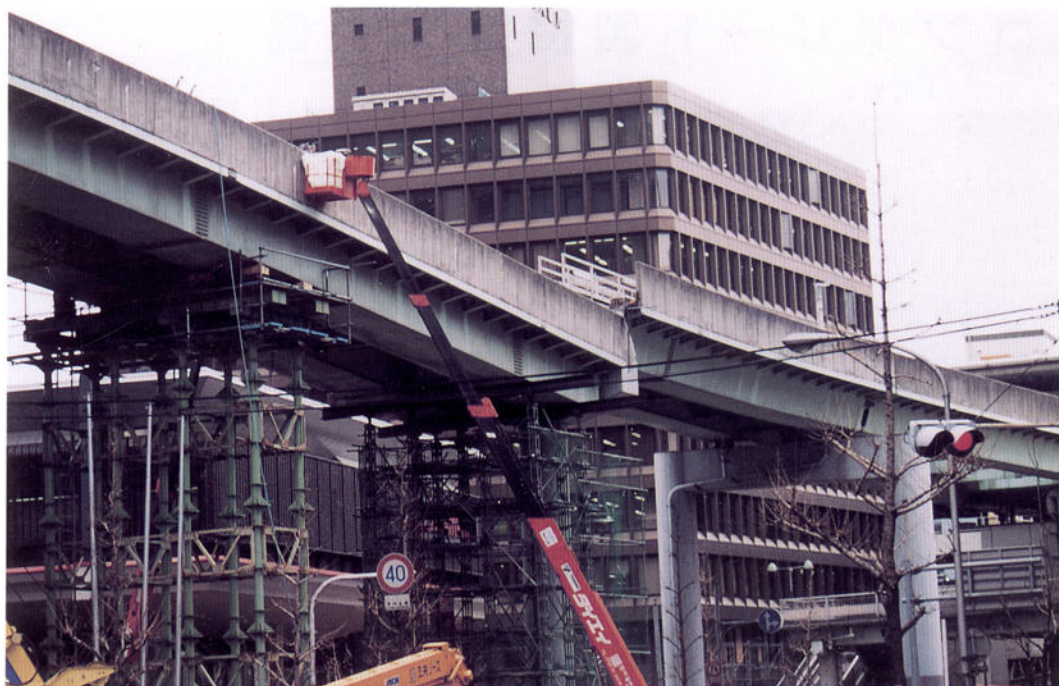
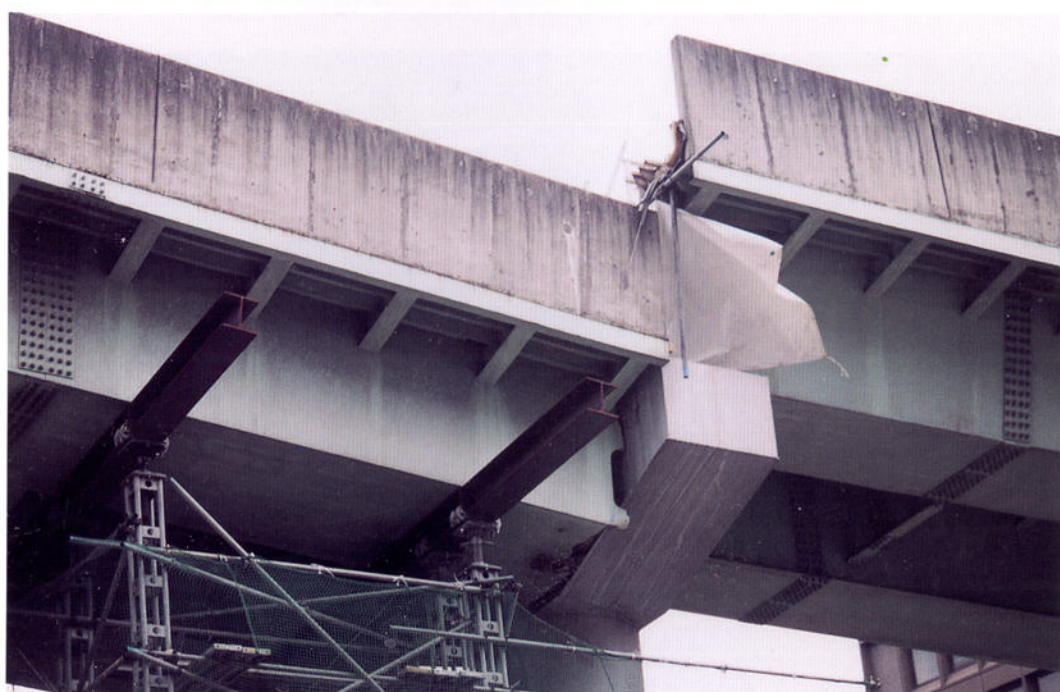
新交通システム ポートライナー（神戸市中央区）

上部構造形式：2径間連続鋼箱桁橋

下部構造形式：張出し式鋼単柱橋脚

橋脚の移動で上部工が橋脚から脱落したと思われる。

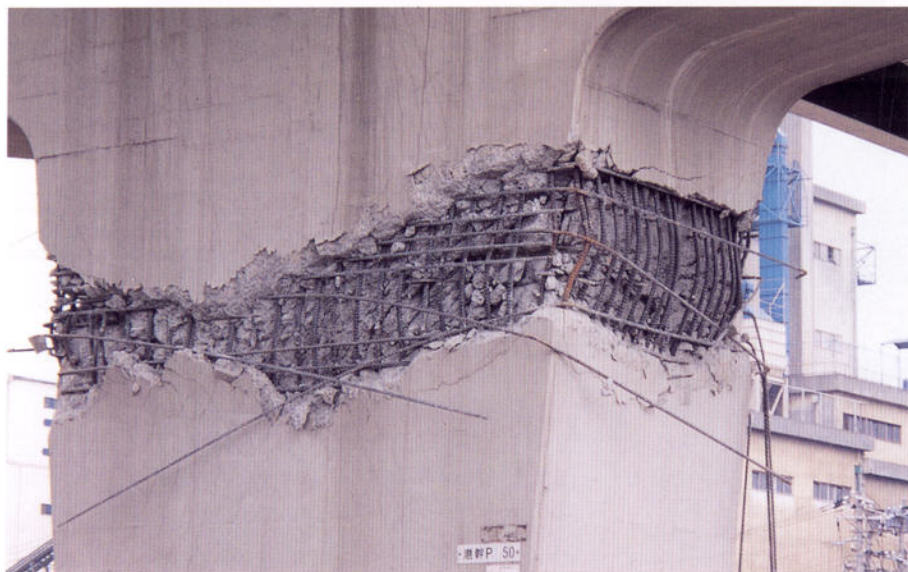
ハーバーハイウェイ高架橋（神戸市中央区小野浜町） 港幹 P-50

上部構造形式：連続鋼板桁橋

下部構造形式：張出し式RC単柱橋脚

橋脚の脚柱部が、梁付け根付近で破壊した。

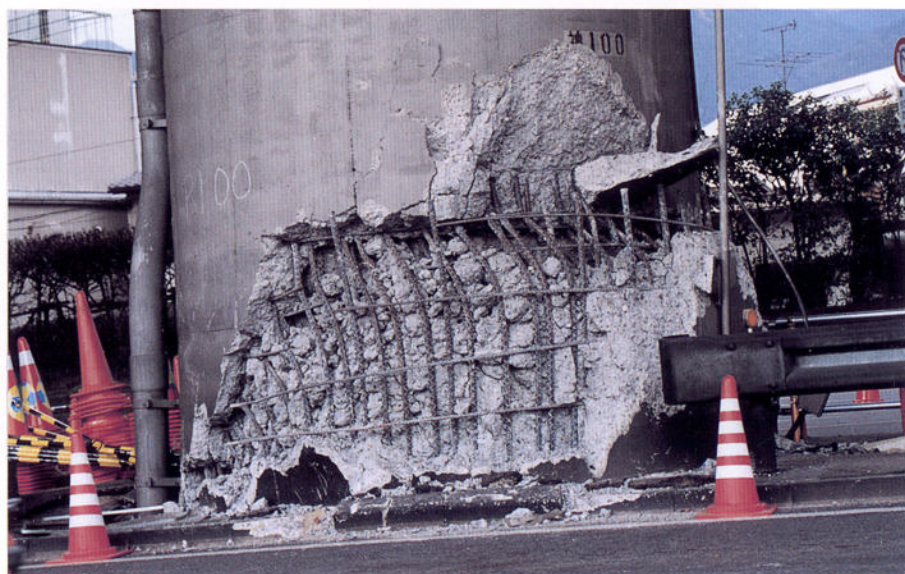
阪神高速道路3号神戸線（芦屋市宮川町）神 P-100

上部構造形式：連続鋼板桁橋

下部構造形式：張出し式RC単柱橋脚

橋脚の脚柱が地盤付近で破壊した。

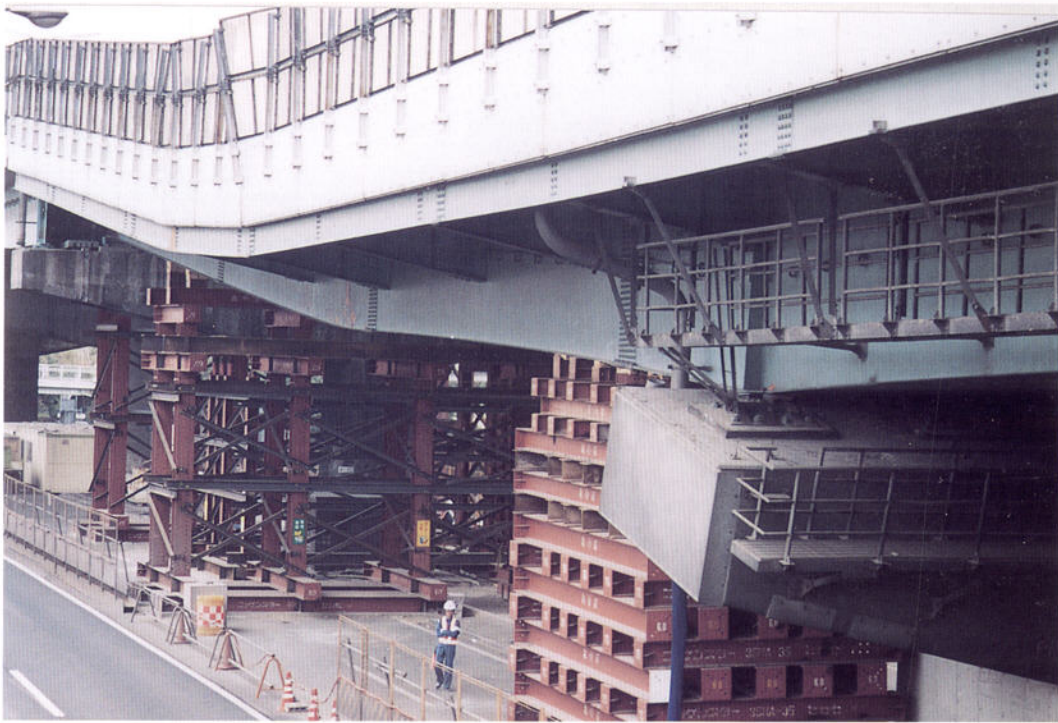
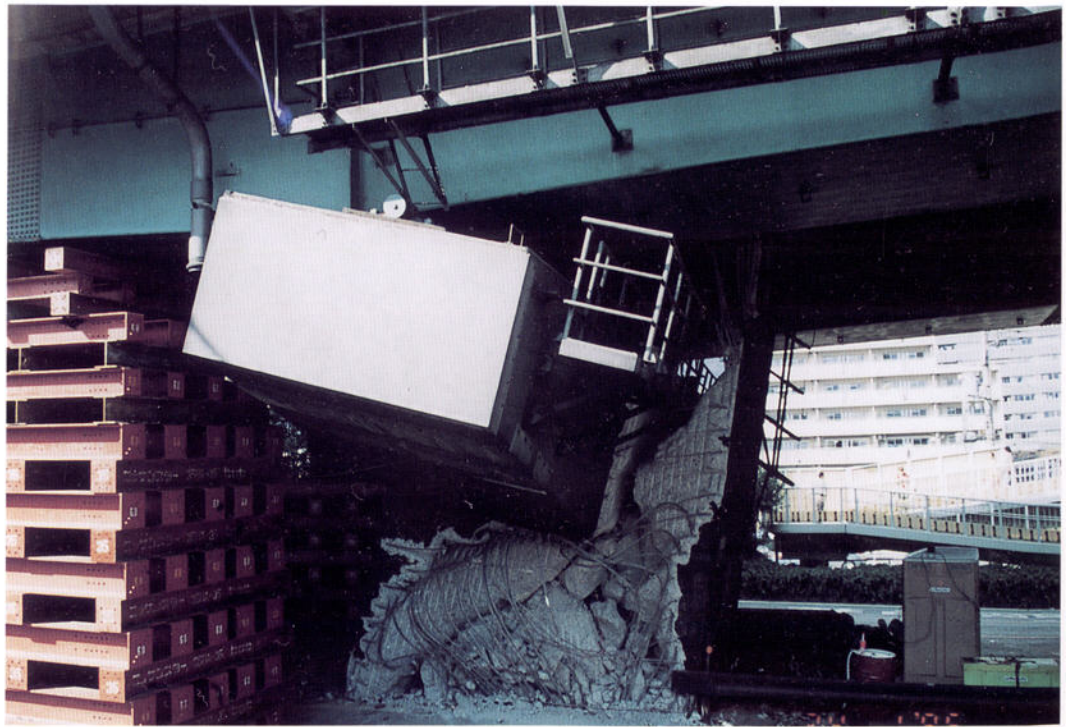
阪神高速道路3号神戸線（神戸市東灘区深江本町西側） 神 P-150

上部構造形式：3径間連続鋼箱桁橋

下部構造形式：張出し式RC単柱橋脚

橋脚の脚柱が全体にわたって斜めに破壊した。

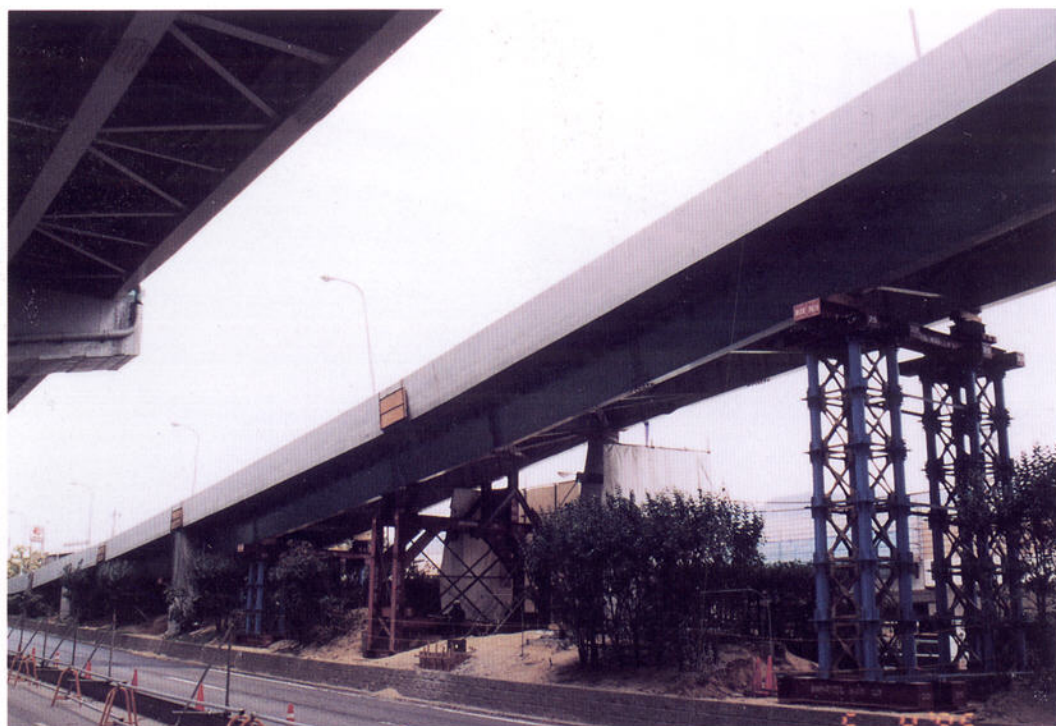
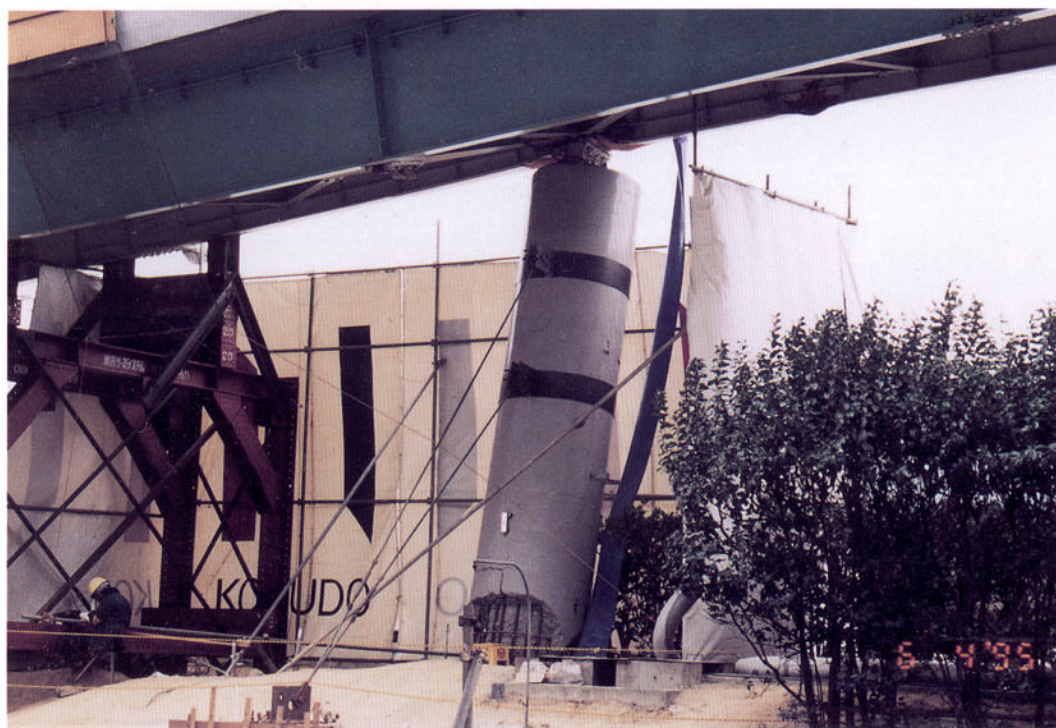
阪神高速道路 3 号神戸線 芦屋入路

上部構造形式：連続鋼板桁橋

下部構造形式：RC 単柱橋脚（上部工を橋脚 2 基で支持）

橋脚の脚柱が地盤付近で破壊し傾斜した。

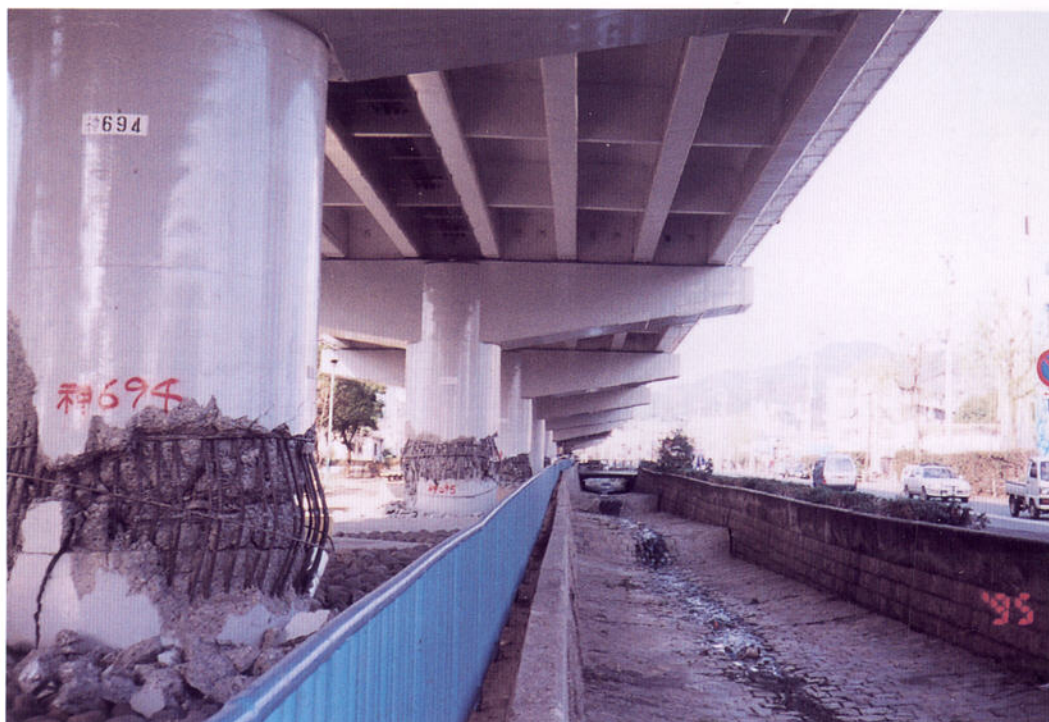
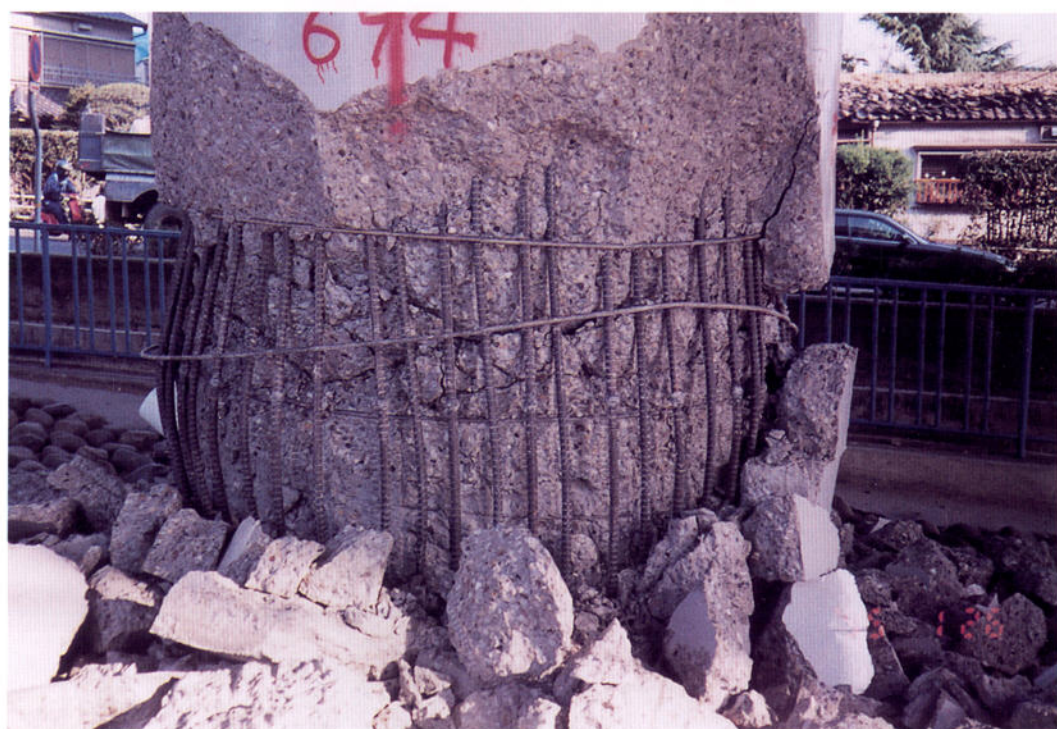
阪神高速道路3号神戸線（神戸市須磨区） 神P-694

上部構造形式：単純P C桁橋

下部構造形式：張出し式R C単柱橋脚

橋脚の脚柱が地盤付近で破壊した。

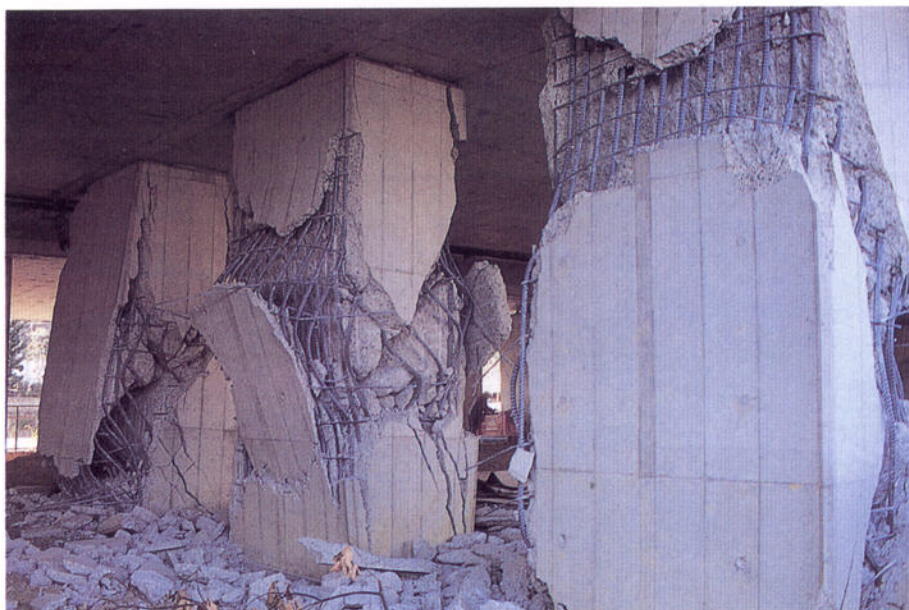
中国縦貫自動車道 宝塚高架橋

上部構造形式：5径間連続RC中空床版橋

下部構造形式：RC単柱橋脚

5径間連続橋の中間の固定橋脚が破壊した。

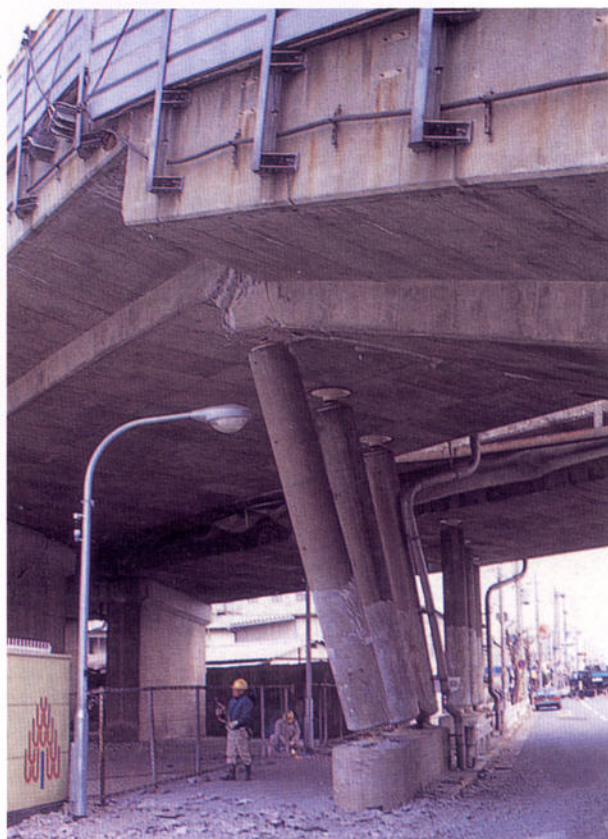
名神高速道路 瓦木西高架橋

上部構造形式：3径間連続RC中空床版橋

下部構造形式：RC単柱橋脚

(ロッキング橋脚)

ヒンジ部の破壊によりP25のロッカーピアーがすべて転倒したので、P26のロッカーピアーが傾斜した。

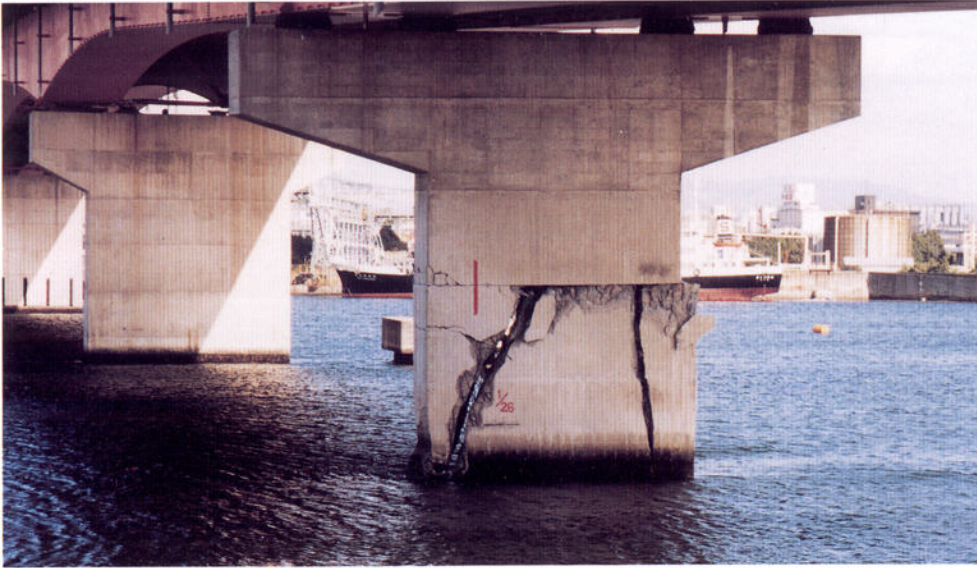
西宮大橋（西宮市西宮本町－西宮浜間）

上部構造形式：連続鋼箱桁橋

下部構造形式：張出し式RC単柱橋脚

橋脚の脚柱のコンクリート打ち継ぎ目部において橋軸直角方向に水平ずれが生じ破壊した。
