# 兵庫県南部地震橋梁調査 報告書

平成 7 年 5 月

関西プレストレスト・コンクリート建設業協会  
関 西 支 部

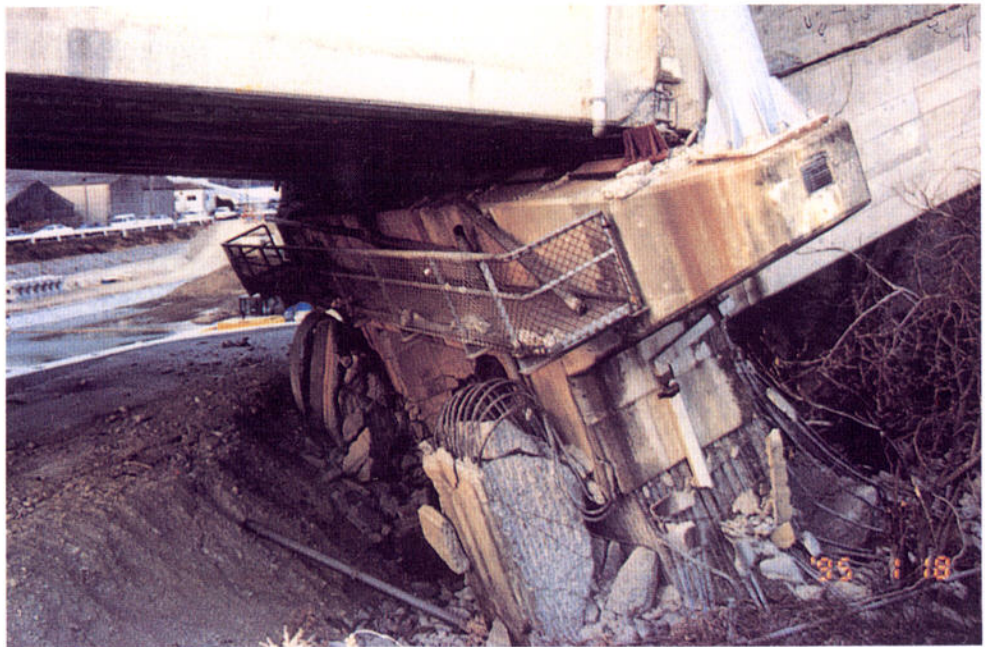
山陽新幹線 伊川高架橋

上部構造形式：単純PC桁橋

下部構造形式：RC立体ラーメン式橋台

RC立体ラーメン橋台の柱が破壊した。

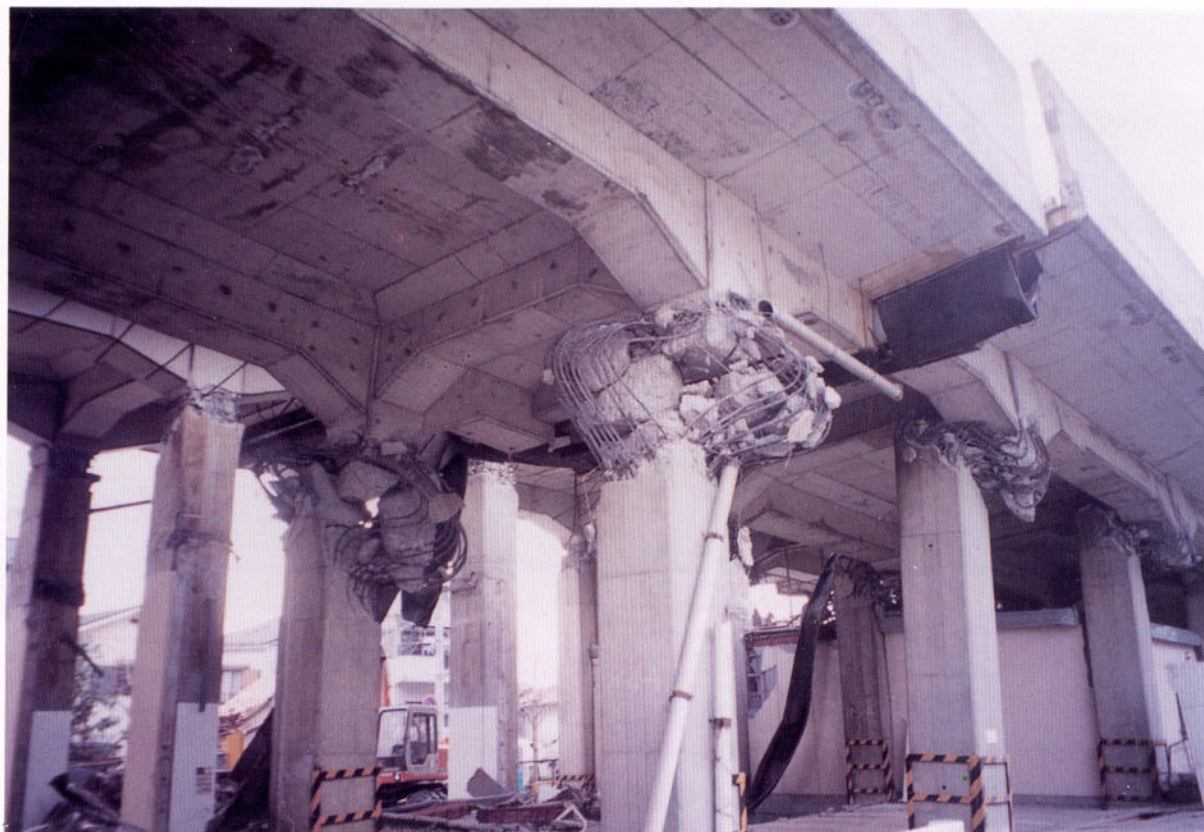
東海道本線 住吉ー六甲道間

構造形式：3径間連続RC立体ラーメン橋  
橋脚が梁の付根付近で破壊した。

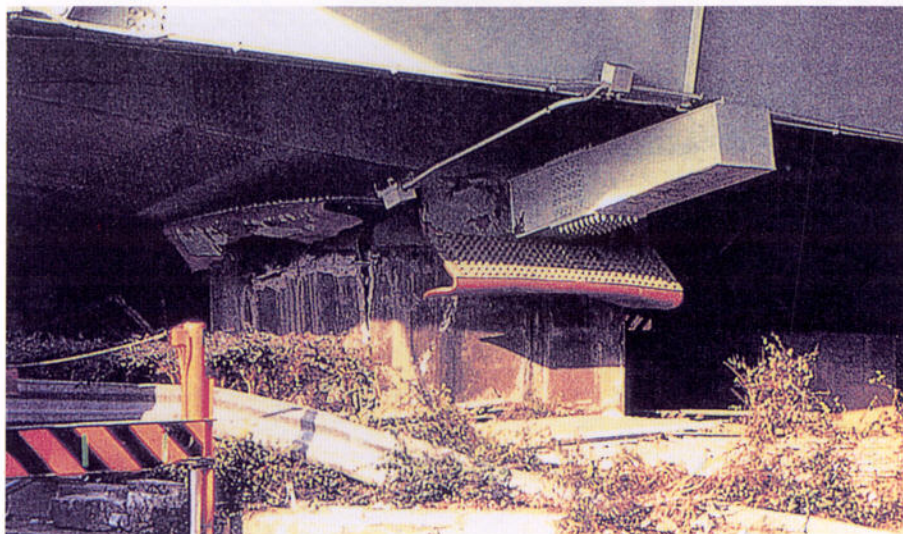
一般国道43号岩屋高架橋

上部構造形式：単純合成鋼箱桁橋および単純合成鋼板桁橋

下部構造形式：張出し式鋼単柱橋脚

橋脚 脚柱が破壊し、梁が地上付近まで沈下した。

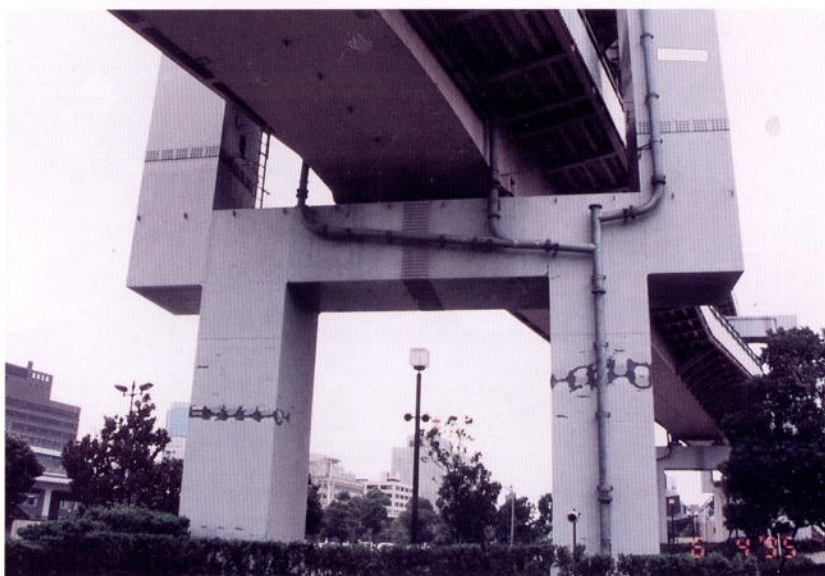
一般国道浜手バイパス

上部構造形式：3径間連続鋼箱桁橋

下部構造形式：ダブルデッキ型式2層鋼ラーメン橋脚

橋脚の脚柱の中間高さ位置（地盤面から3.7mの高さ）において  
鋼板が座屈しており、最大で5cmの面外変形を起こした。

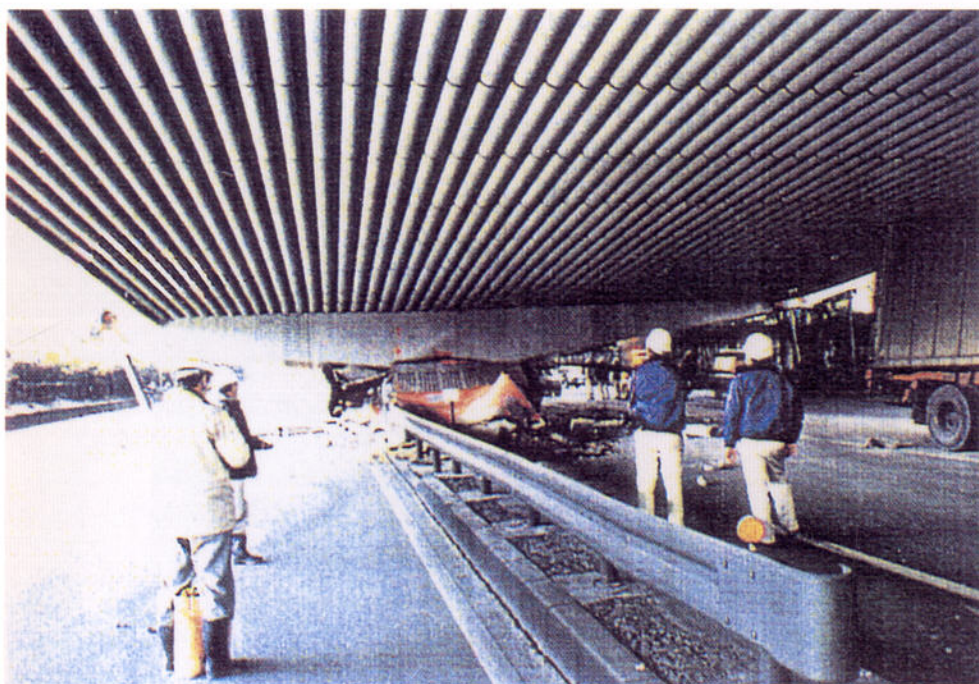
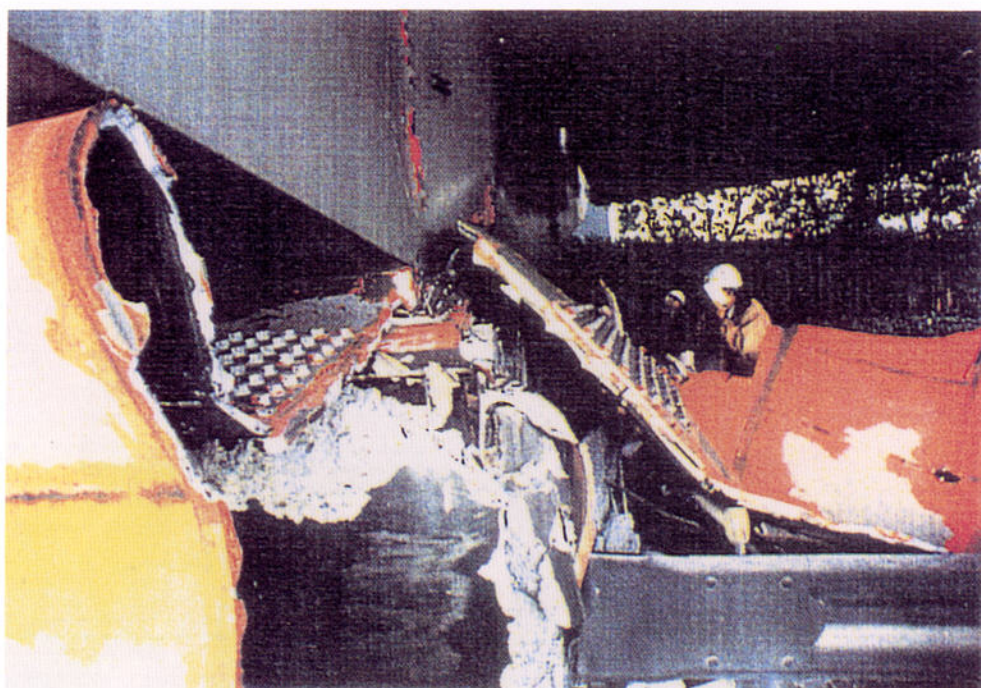
阪神高速道路 3 号神戸線（西宮市市庭 建石交差点） 神 P-55

上部構造形式：単純鋼箱桁橋と隣接する単純鋼板桁

下部構造形式：張出し式鋼単柱橋脚

橋脚の脚柱が破壊し、橋脚梁が脚柱の根巻コンクリート部の位置まで沈下した。

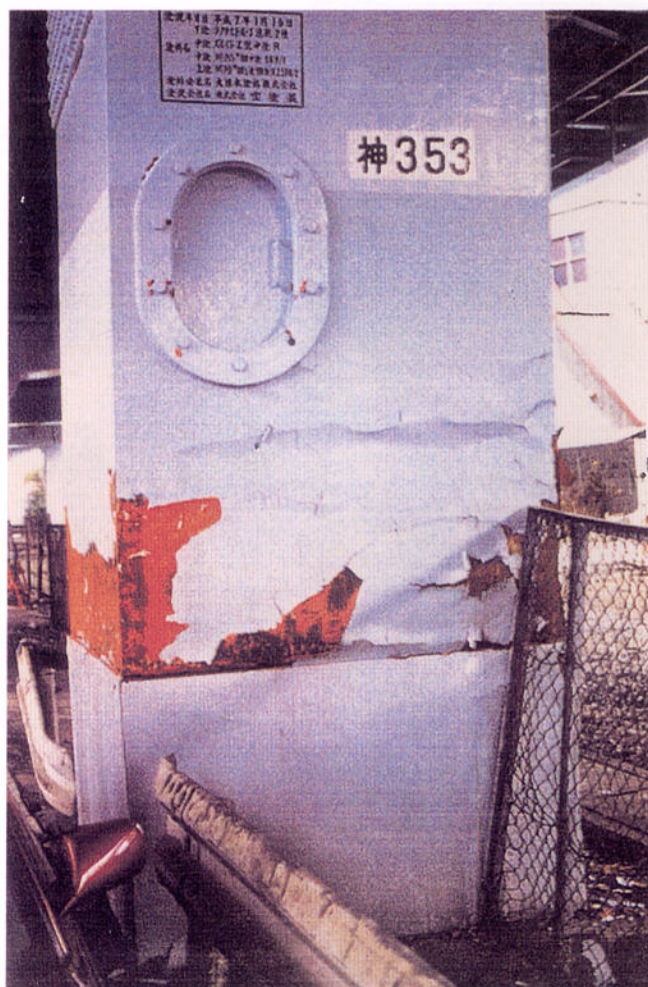
(神戸市中央区脇浜町) 神P-353

上部構造形式：連続鋼板桁橋

下部構造形式：鋼ラーメン橋脚

橋脚の脚柱が根巻コンクリートの上端付近で面外座屈を起した。

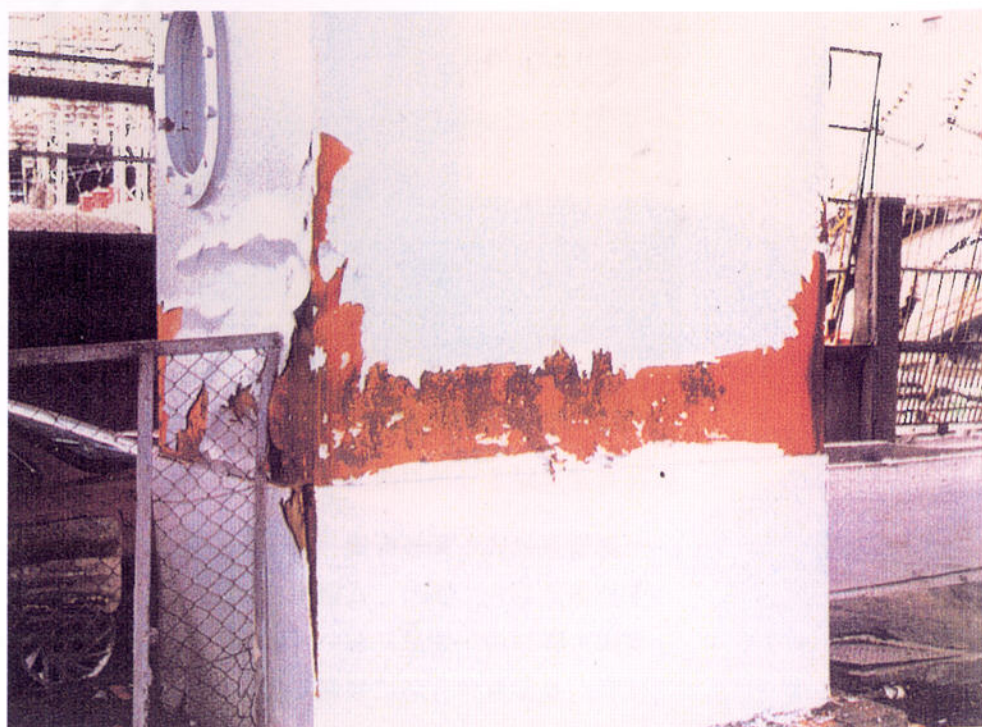
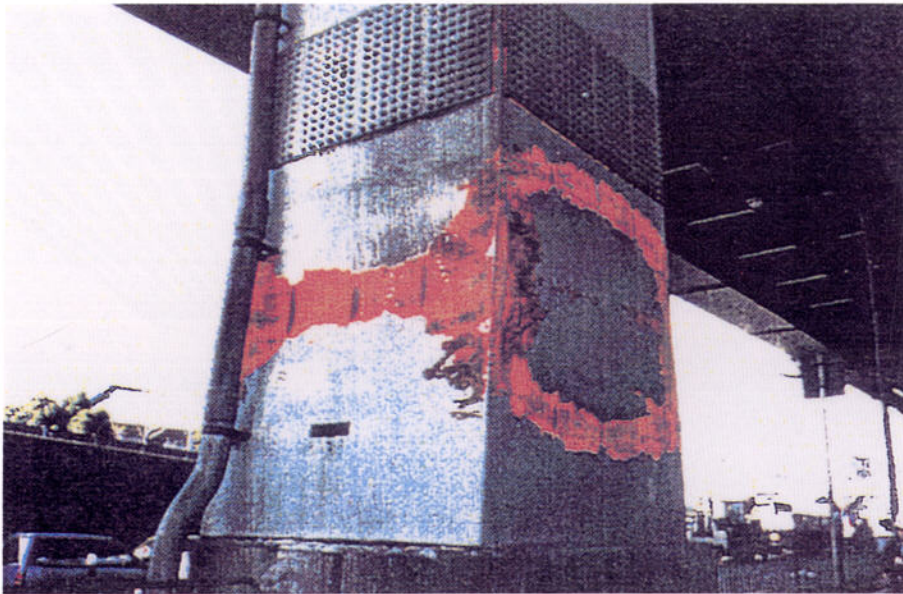
阪神高速道路3号神戸線（西宮市今津二葉町） 神 P-6

上部構造形式：単純鋼板桁橋（本線）、単純鋼箱桁橋（ランプ）

下部構造形式：鋼ラーメン橋脚

ラーメン橋脚の脚柱が根巻コンクリート上端付近で面外座屈を起こした。

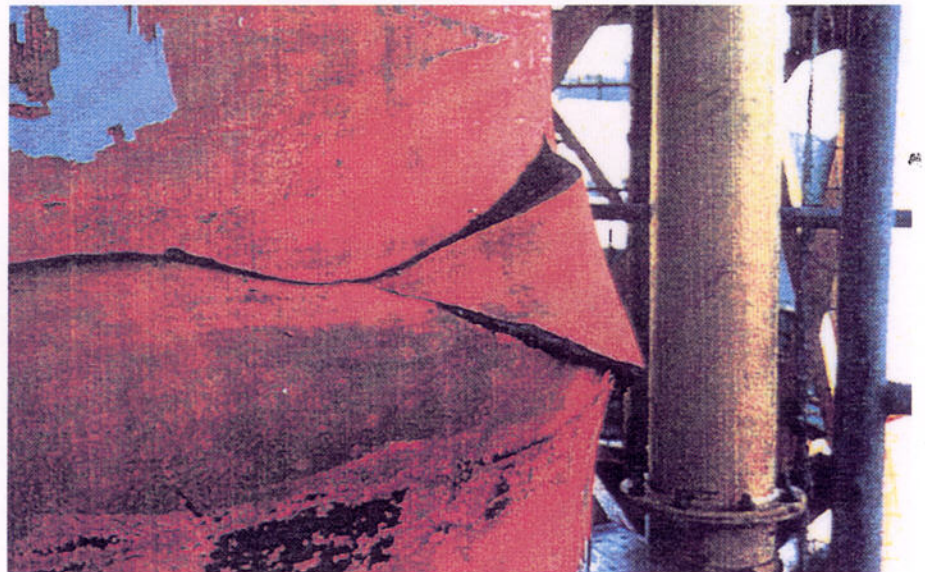
阪神高速道路3号神戸線（JR和田岬線跨線部） 神 P-584

上部構造形式：鋼板桁橋

下部構造形式：張出し式鋼単柱橋脚

橋脚の脚柱の中間部において鋼板の座屈、破断が生じ、この位置から橋脚が橋軸直角方向に傾斜した。

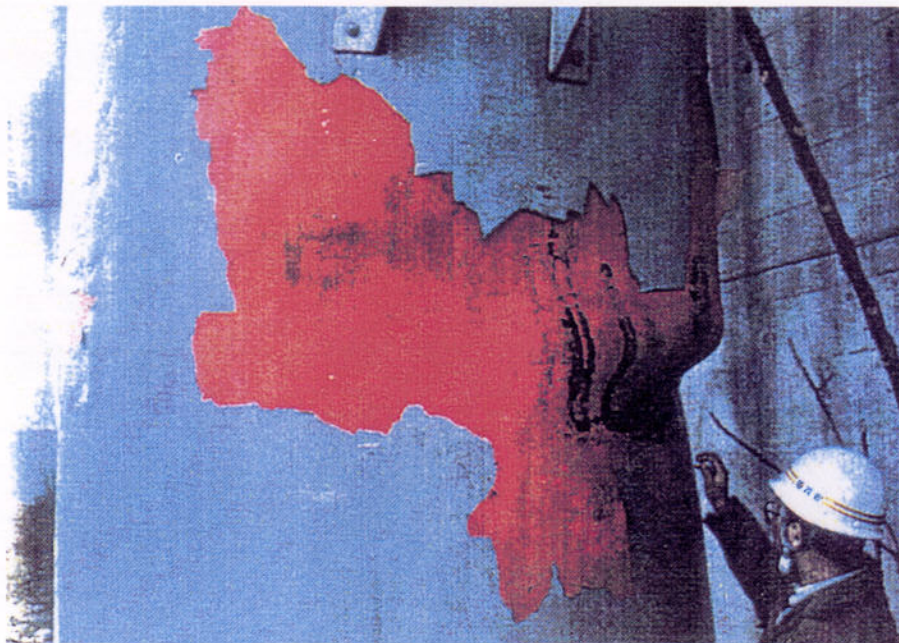
阪神高速道路3号神戸線（JR和田岬線跨線部） 神 P-585

上部構造形式：鋼箱桁橋

下部構造形式：張出し式鋼単柱橋脚

中詰めコンクリート天端付近の位置で鋼板の面外座屈を起こした。

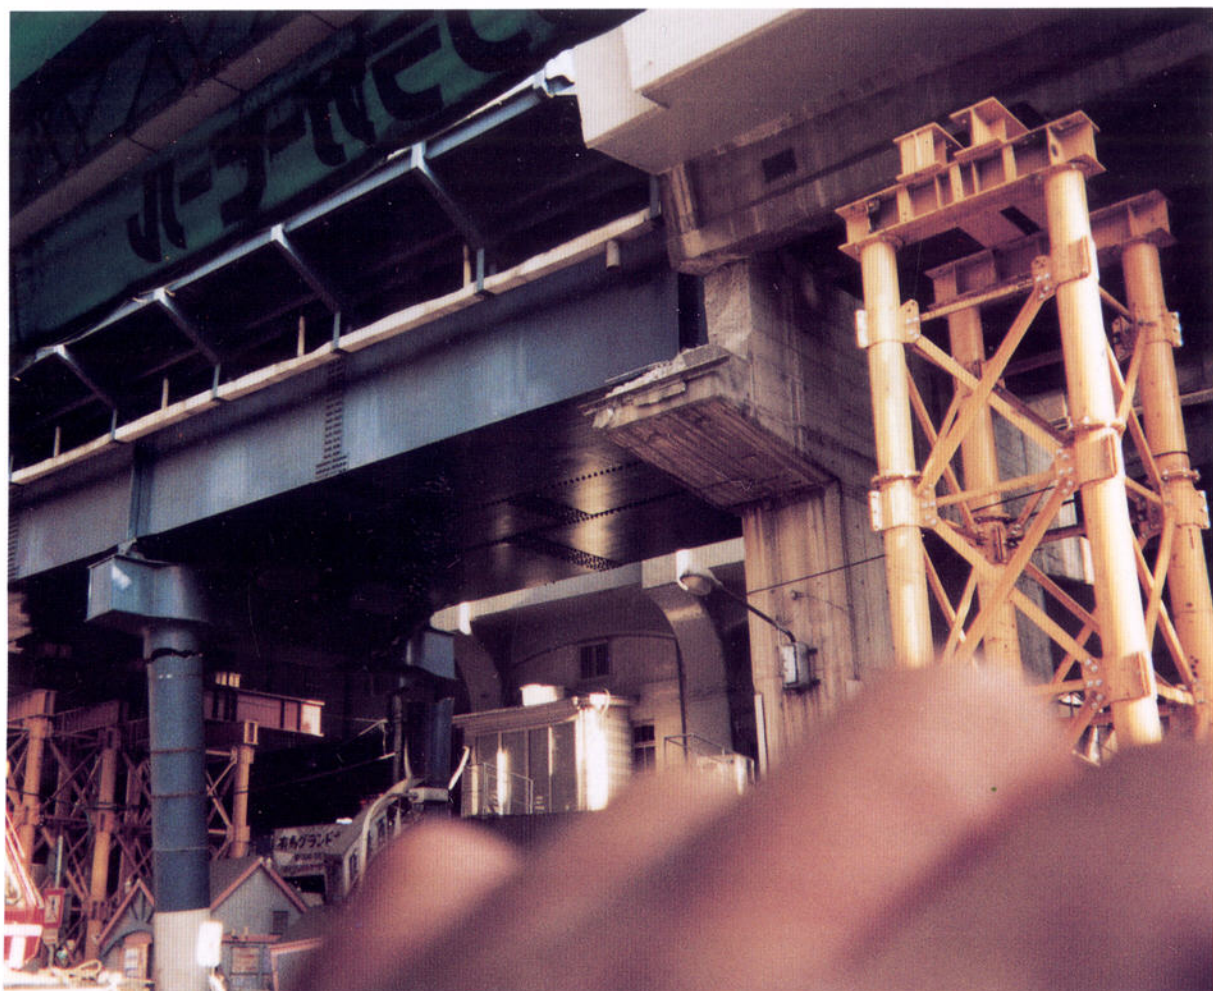
神戸高速鉄道（三宮駅付近）

上部構造形式：3径間連続鋼板桁橋

下部構造形式：鑄鋼ラーメン橋脚

橋脚の脚柱が梁の付け根付近で破壊した。

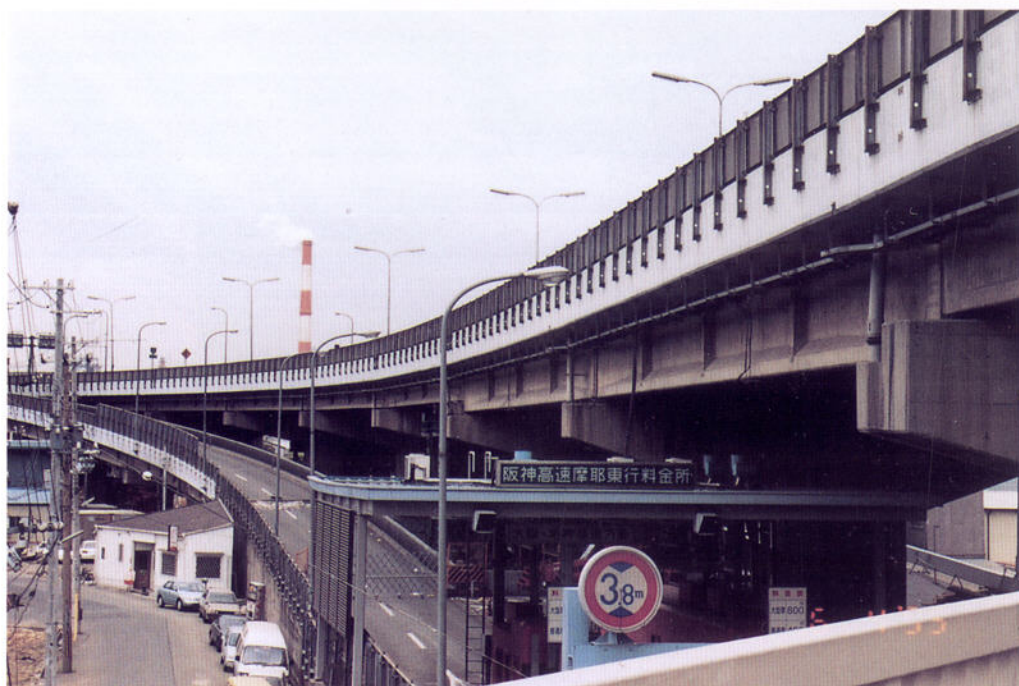
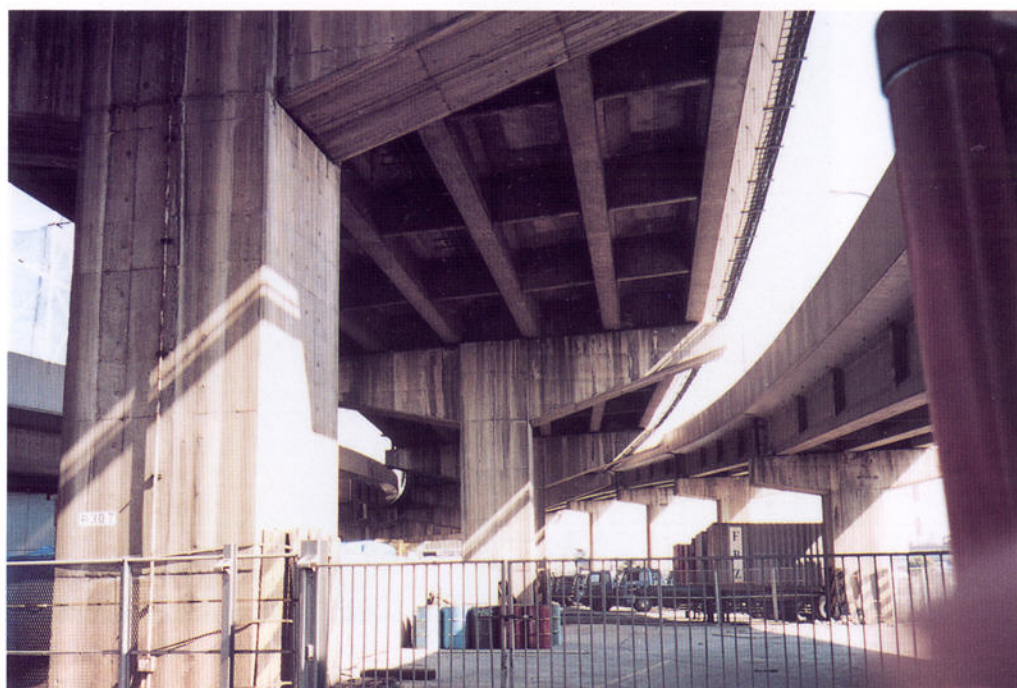
阪神高速道路3号神戸線（神戸市灘区日出町～味泥町）摩耶地区

上部構造形式：単純PC桁橋

下部構造形式：張出し式RC単柱橋脚

上部構造、下部構造とも健全である。

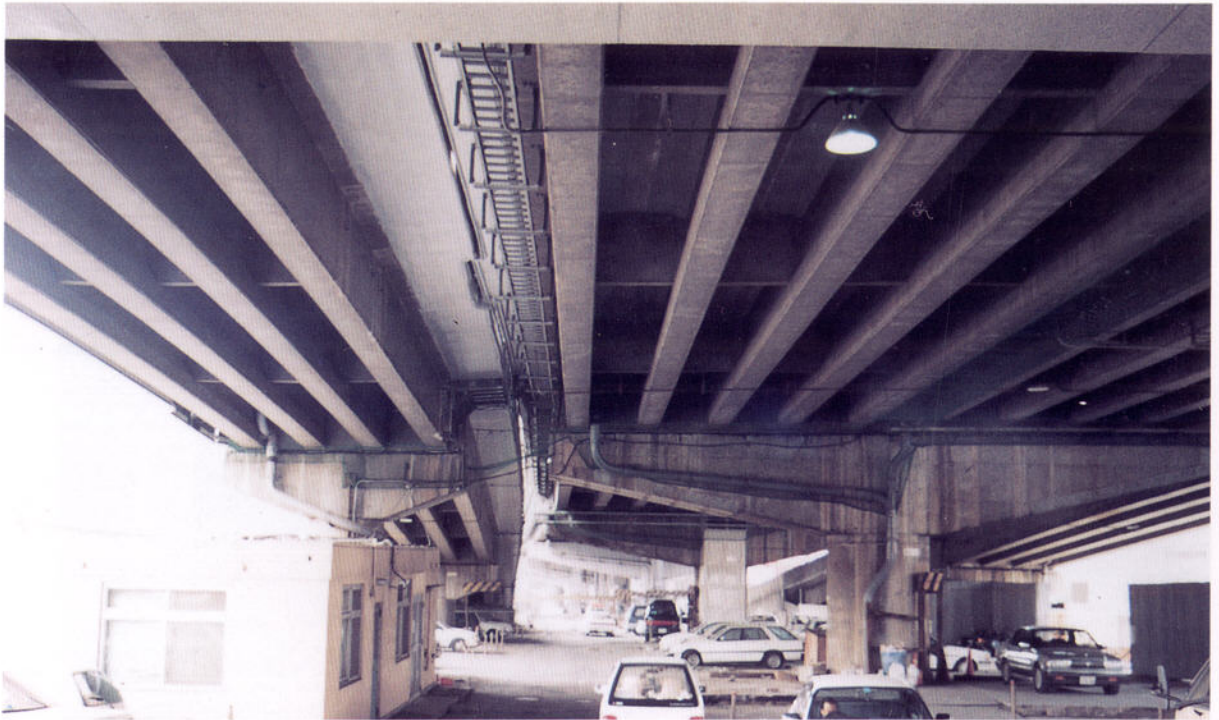
阪神高速道路3号神戸線（神戸市中央区京橋） 京橋地区

上部構造形式：単純P C桁橋

下部構造形式：張出し式R C単柱橋脚

張出し式R C単柱橋脚上に架かる橋梁であったが、上部構造、下部構造ともに健全である。

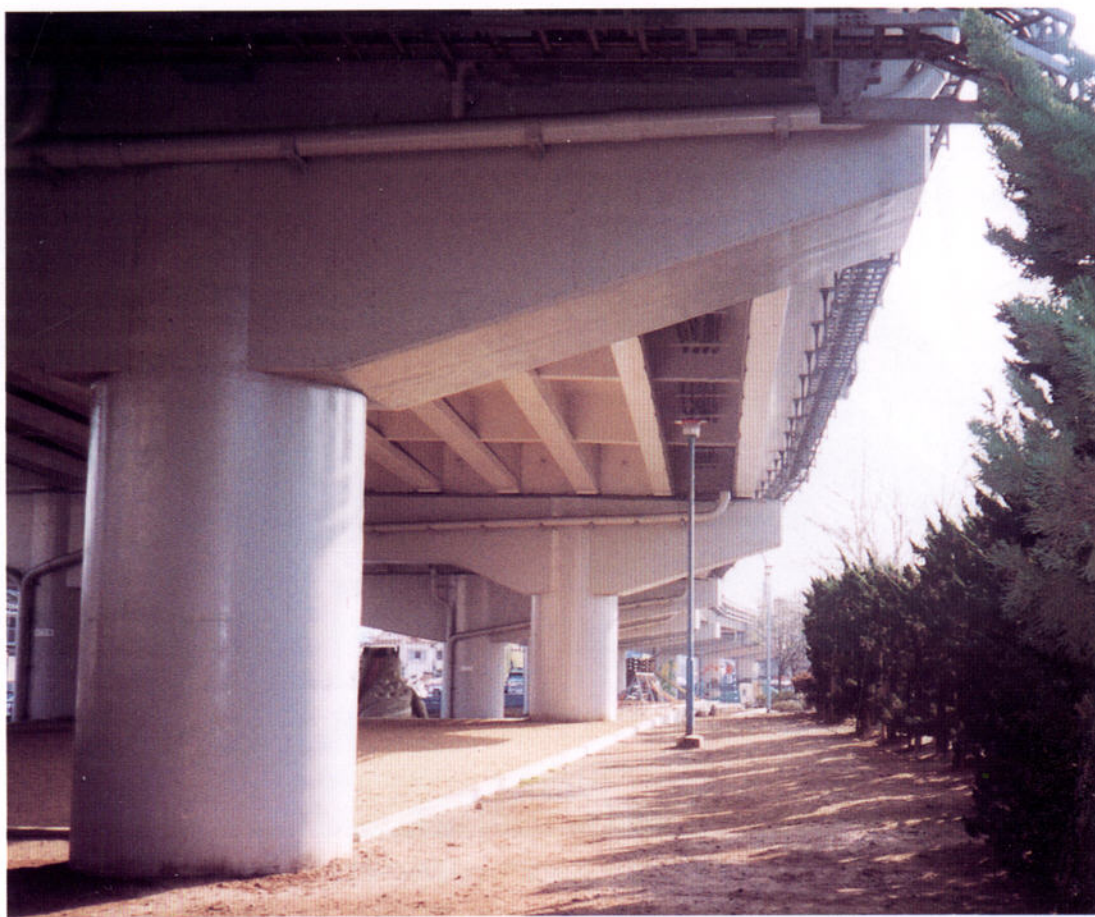
阪神高速道路 3 号神戸線（神戸市須磨区）月見山地区

上部構造形式：単純 P C 桁橋

下部構造形式：張出し式 R C 単柱橋脚

一部、張出し式 R C 単柱橋脚に損傷があったが上部構造は、健全である。

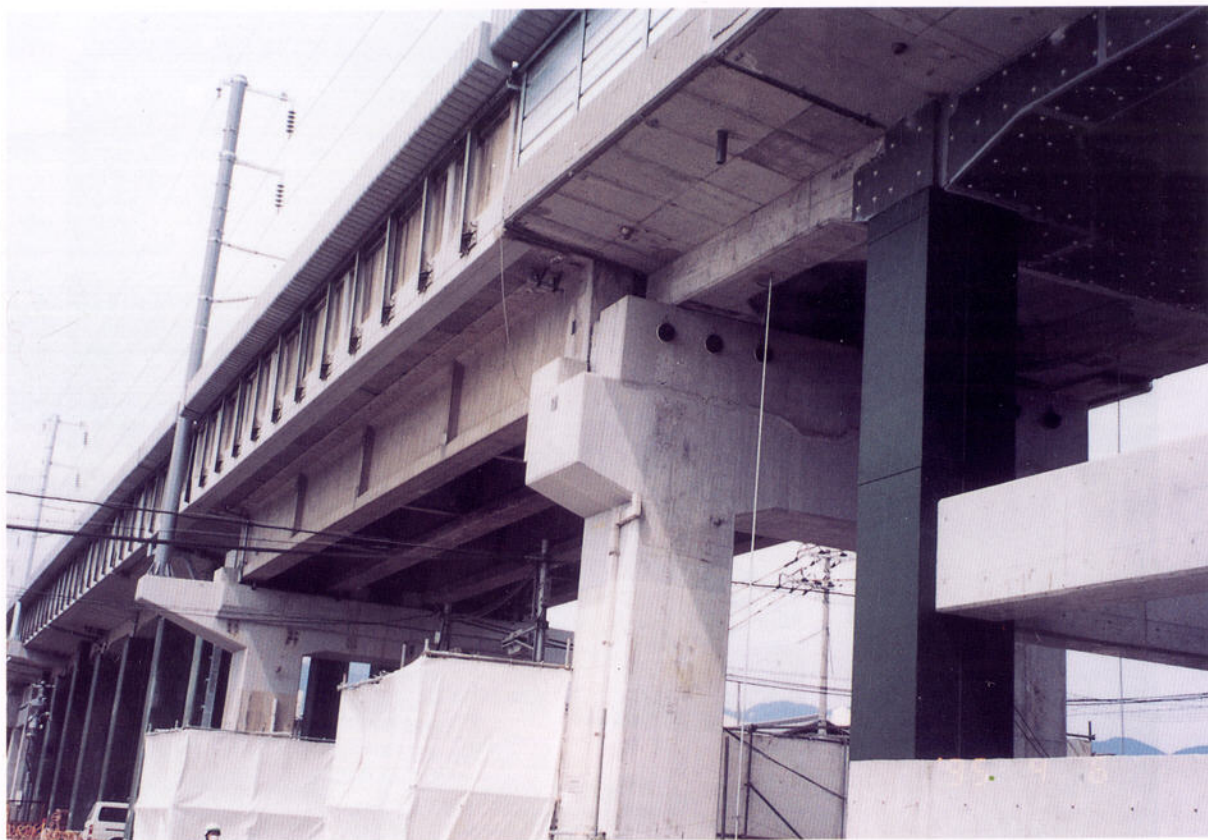
山陽新幹線 松林寺 Br (西宮市)

上部構造形式：単純PC桁橋

下部構造形式：門型ラーメン橋脚

道路交差部に架かる単純PC桁橋が上下部構造とも健全である。
