1. 地震発生日時と規模及び鉄道の運転概要

# 阪神大震災被害概要

## 2. 設備被害概況

#### 4. 復旧作業

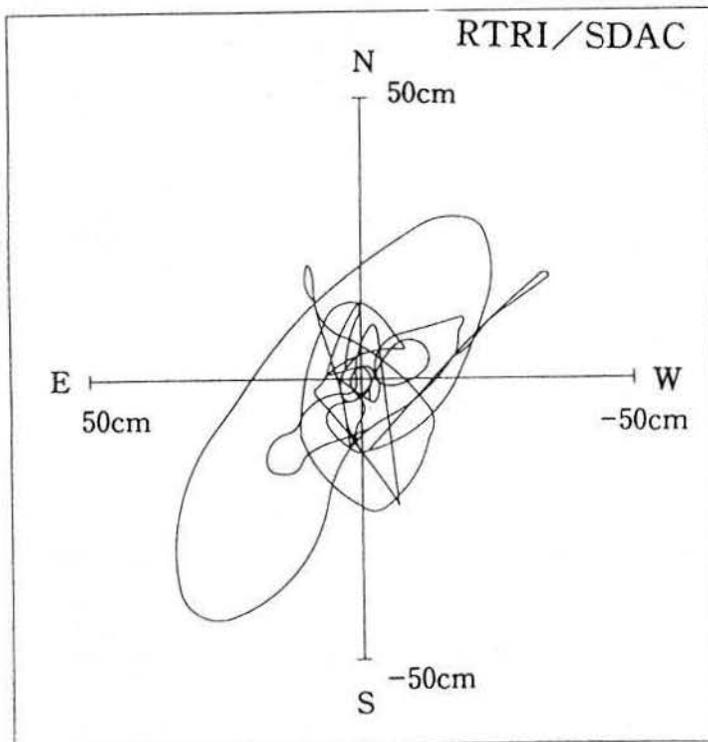
鷹取駅地震計記録

JR加速度計	新高槻変電所	323gal
	新大阪変電所	245gal
	宝塚駅	601gal
	新神戸駅	561gal
	鷹取駅	616gal
	西明石駅	481gal
