6. 設備被害記録写真

阪神大震災被害の復興記録を編纂して

この復興記録は、阪神大震災のうち特に被害が集中したJR西日本管内を中心とした復興記録であります。

電車線工業協会

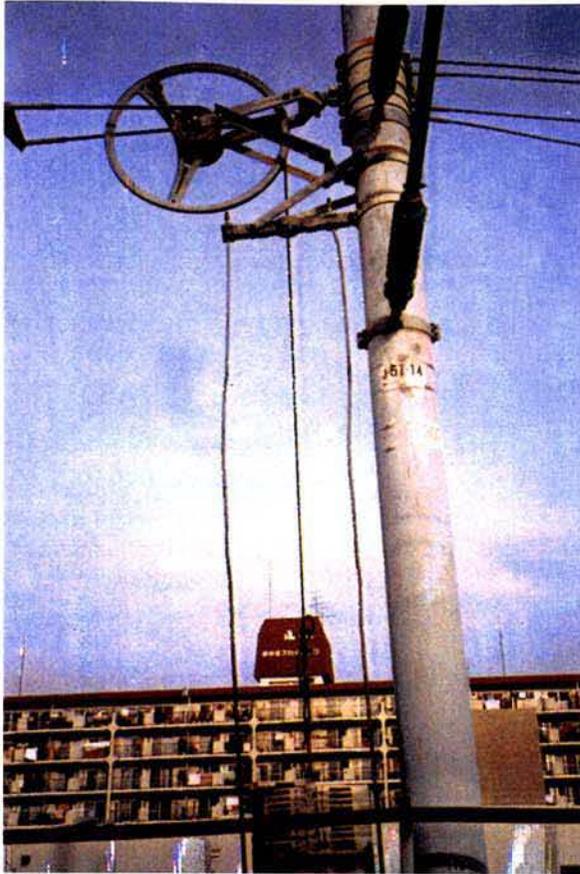
山陽新幹線新大阪～新神戸間
(517k265～434m) 上り線
地震によりWTB重錘が振動しロット
を歪曲した

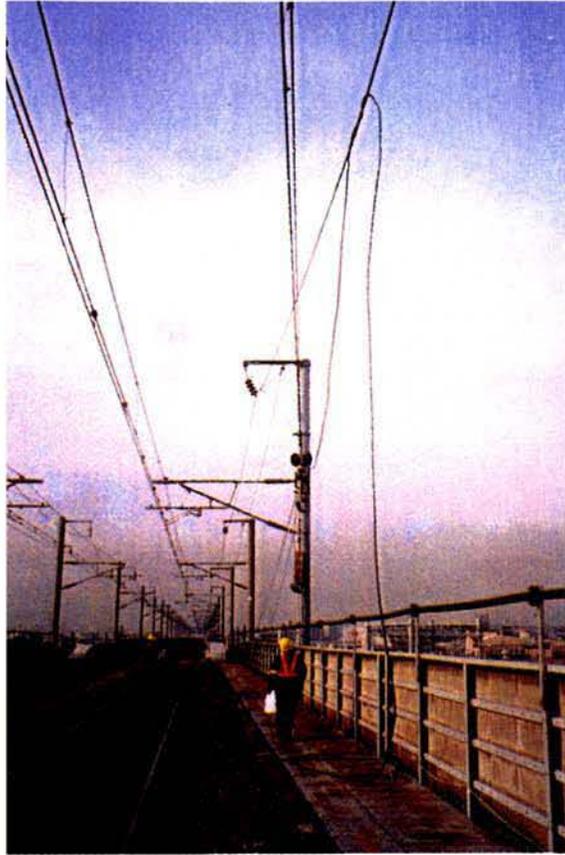
新幹線 517k434m 付近上り線
保護線 (HAL300mm²) 断線箇所

地震により線条に複雑な震動が発生し
破断にいたった

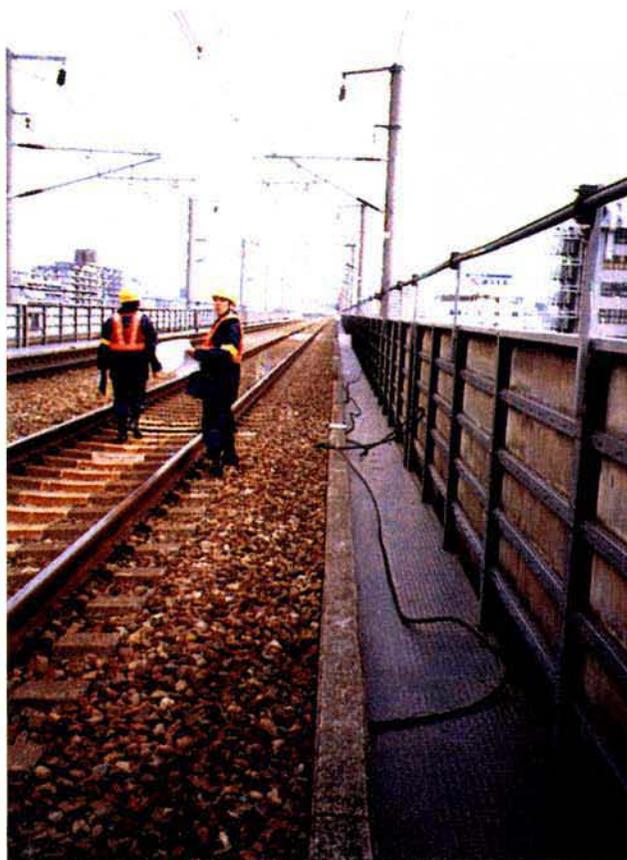
517k780m 付近下り線
き電線 (HAL300Mmm²) 断線箇所

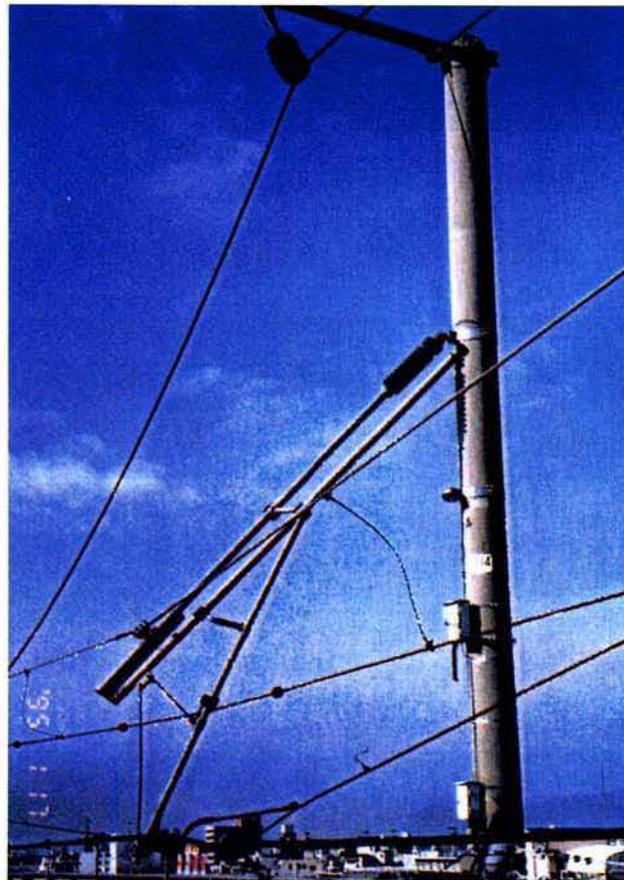
新幹線 517k 518m～730m 上り線
可動ブラケット垂下箇所・曲線引金具歪曲箇所（補助アーム）
地震により架線、可動ブラケットが震動し、長幹がいし（KS）に大きな応力が生じ破断した。

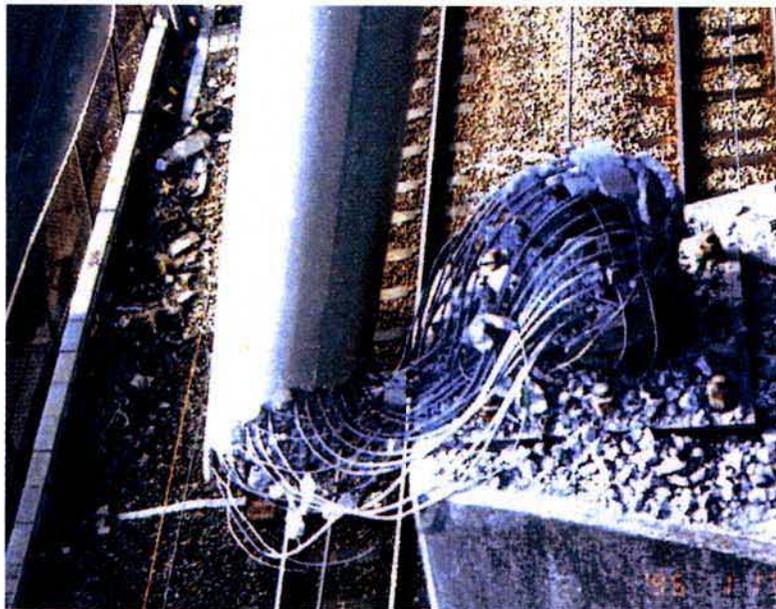
新幹線 518 k 076 m 付近下り線 コンクリート柱折損箇所基礎部
地震により高架橋、コンクリート柱が揺れ、共振現象により挫折損傷した。

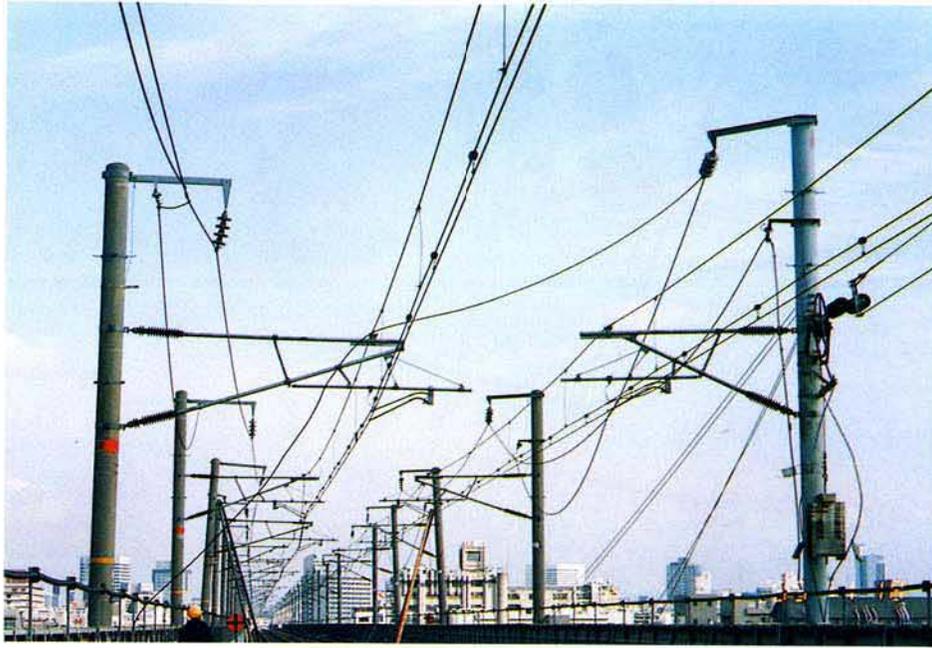
新幹線 新大阪～新神戸間

き電線・PW線断線

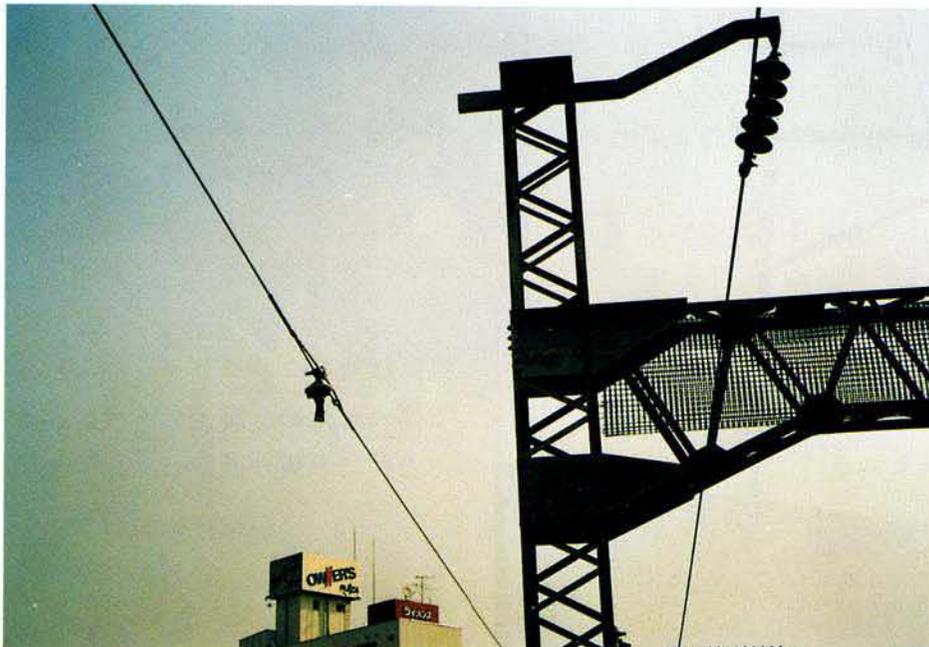
新幹線 569k 830m付近西明石駅構内上り線 舌型金具破損
鉄柱下部が地震で揺れたため、腕金の溶接部が折損した。

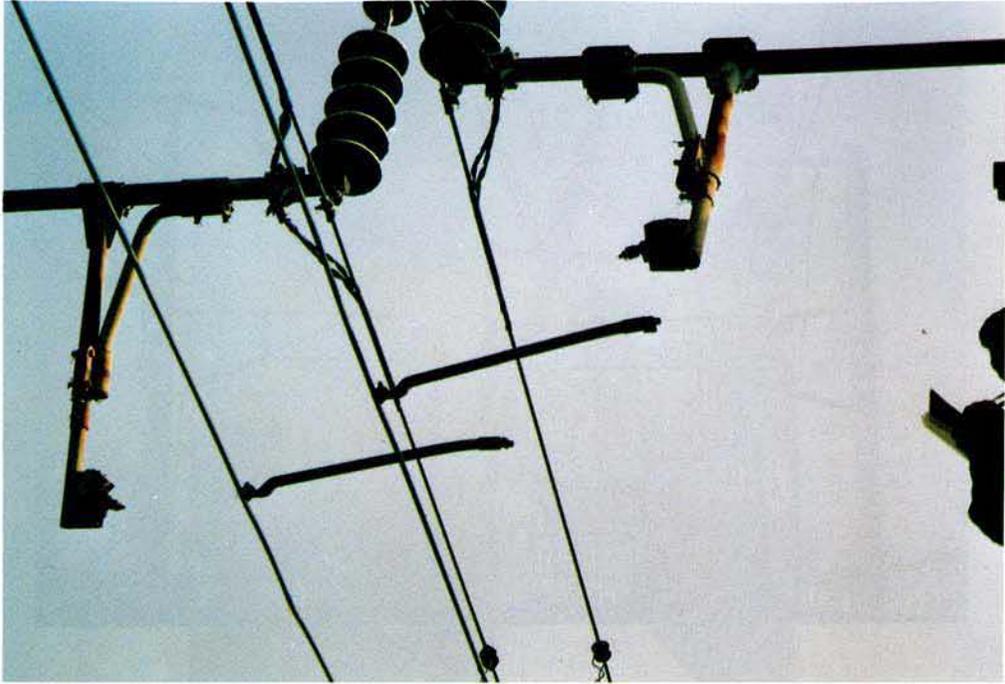
新幹線 570k706m西明石駅構内下り線 曲線引金具破損

(ヘビーシンプル架線)

高架橋及び鉄柱下部が地震で揺れたため、ビーム及び架線が揺れ曲線引金具が破損した。

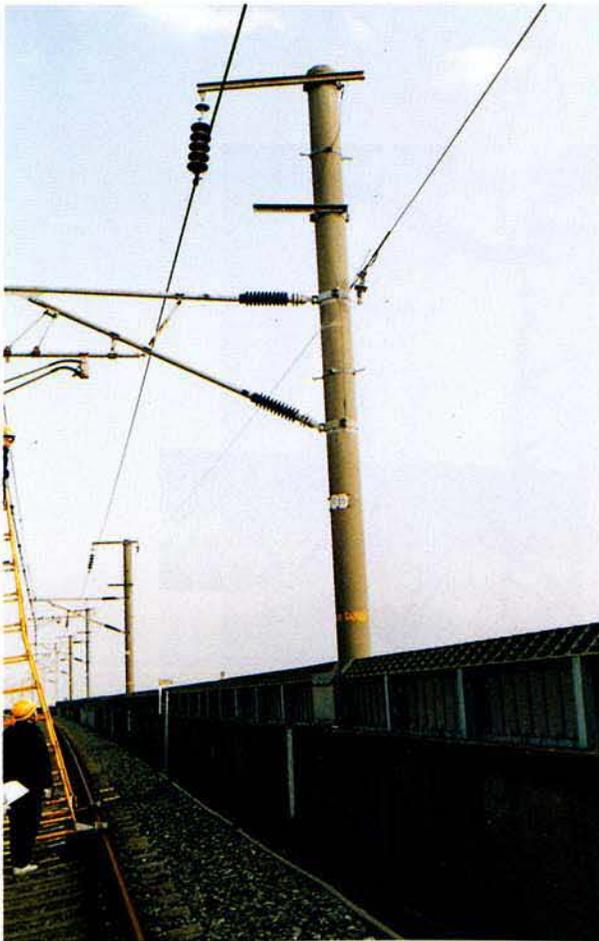
新幹線 571k520m付近
西明石～姫路間下り線

PW (AL95mm²) 断線

高架橋及びコンクリート柱下部が地震で揺れたため、腕金の溶接部が折損すると共にPWが断線した。

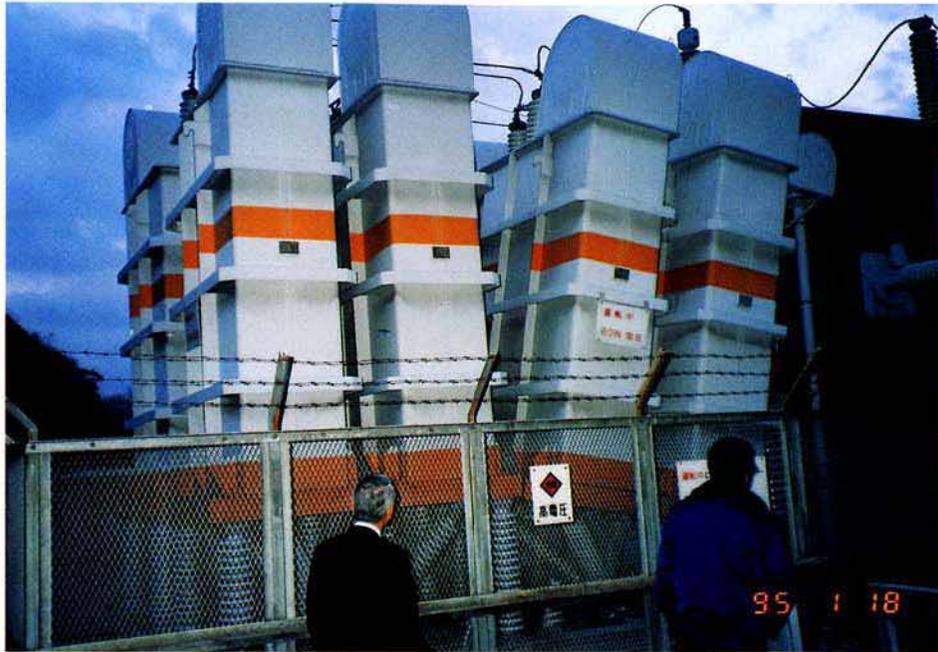
山陽新幹線 新六甲変電所 並列コンデンサー傾斜

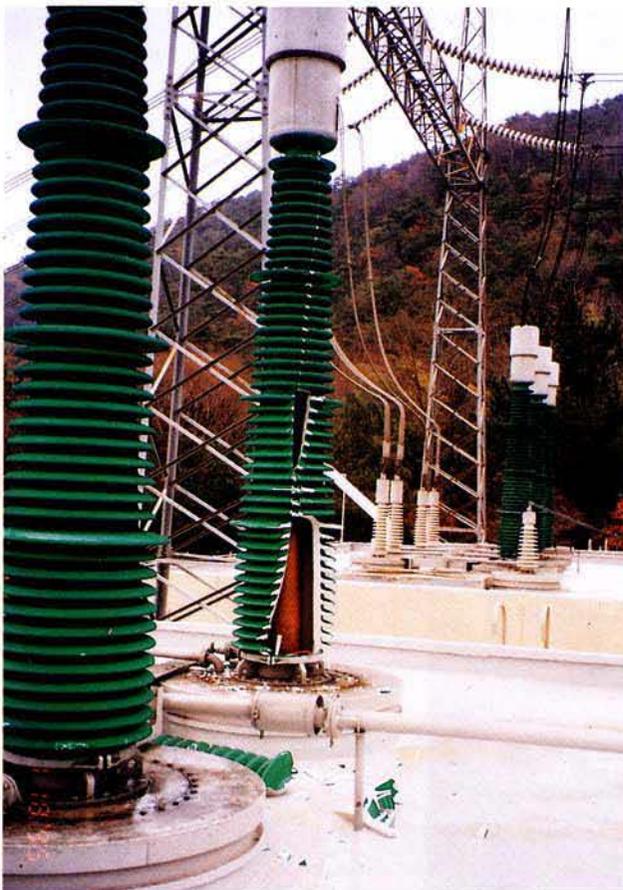
山陽新幹線 新姫路変電所

主変圧器 2号R相
ブッシング破損

電圧 275 kV / 60 kV
容量 200 MVA

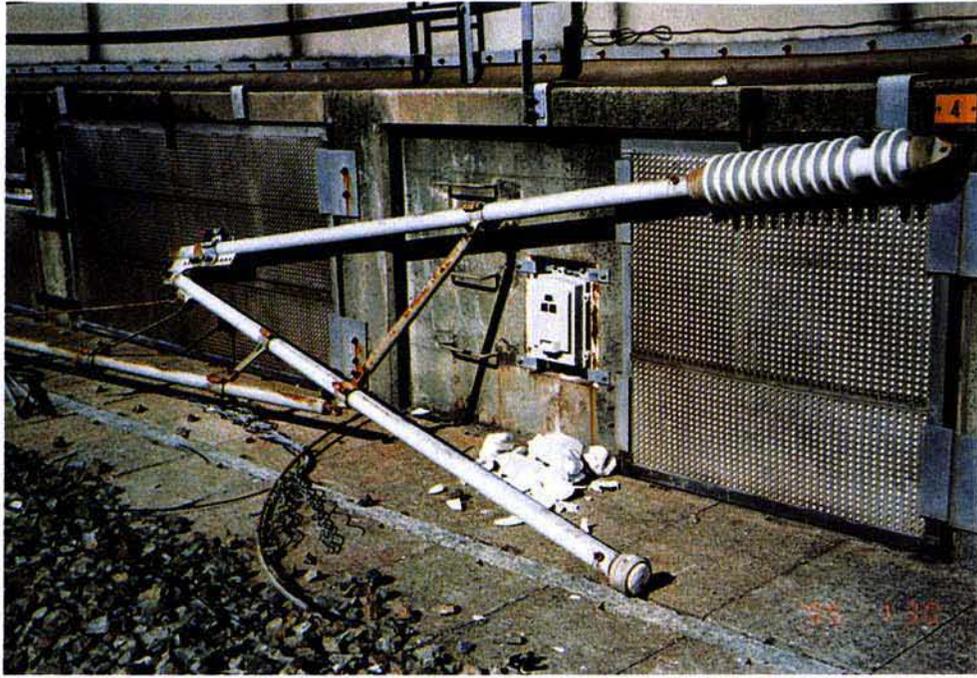
新幹線用可動ブラケット長幹がいし破損

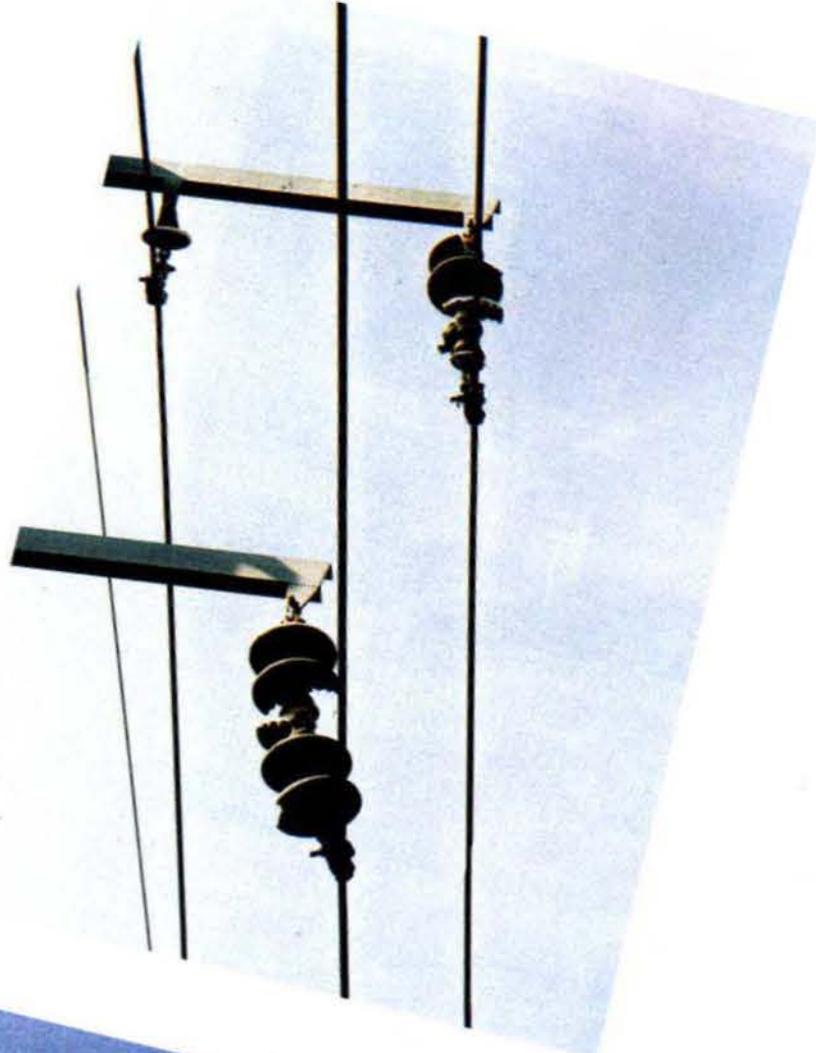
新幹線き電線がいし破損
(250FP-J)
振動により共振し破損した

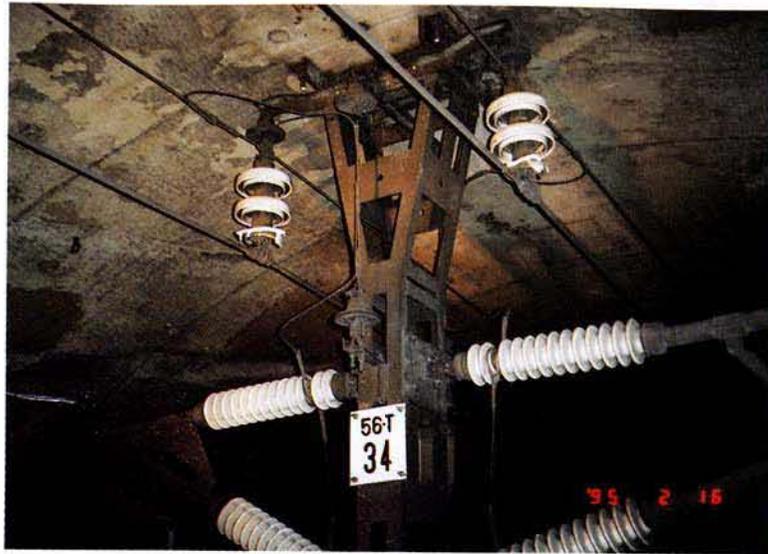
新幹線トンネル内におけるがいし破損

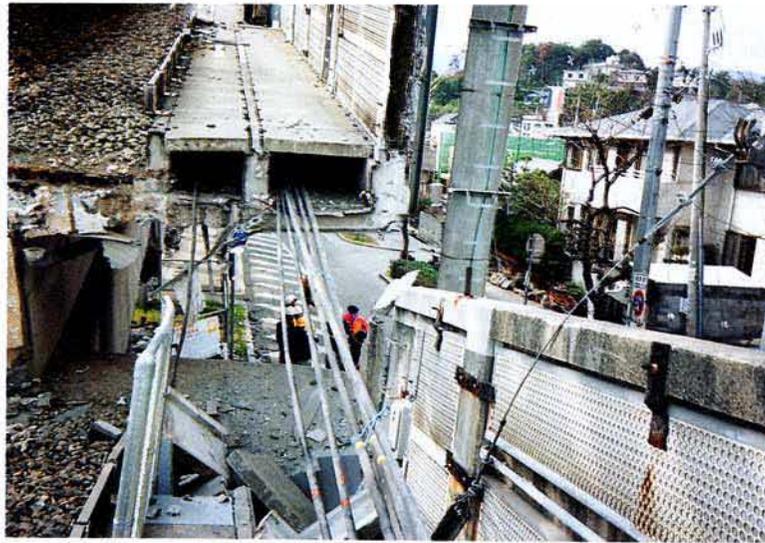
新幹線高架橋箇所通信ケーブル管路損傷

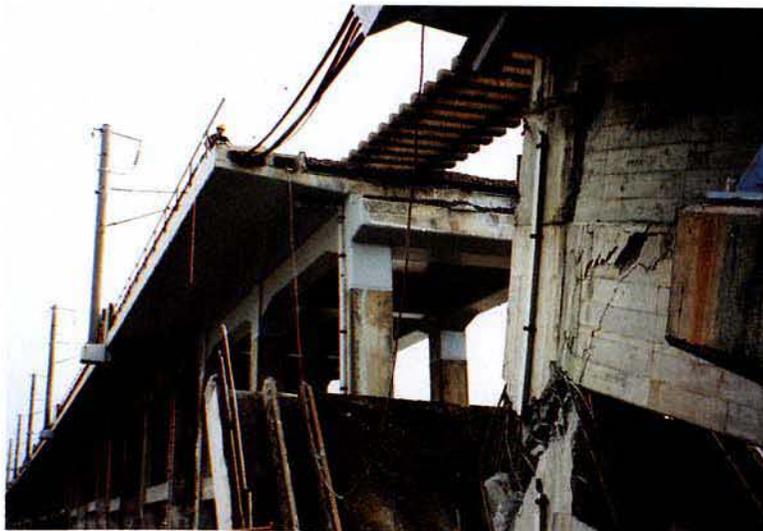
新幹線高架橋箇所で宙吊りになった通信ケーブル

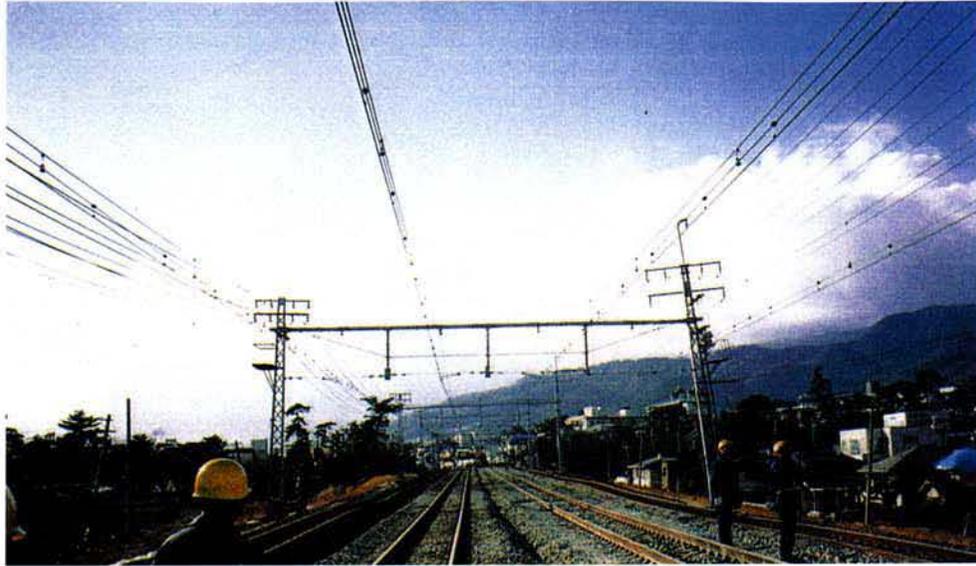
東海道本線 573k250m付近 西の宮～芦屋間上下線
鉄柱傾斜〔200×90×11.3〕コンパウンド架線
基礎部付近の地盤が移動したため、基礎部移動し鉄柱がハ形に傾斜した。

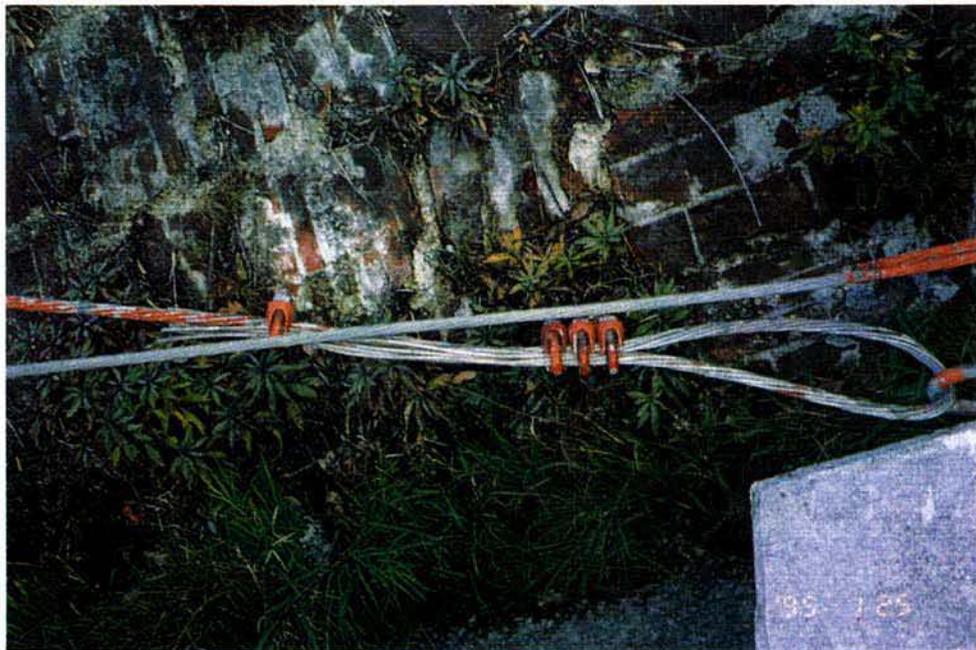
東海道本線 芦屋～摂津本山間 支線 (St135mm²) 損傷
電柱及び支線基礎部が大きく振動し、両設備間が引っ張られて支線のワイヤクリップが弛んだ

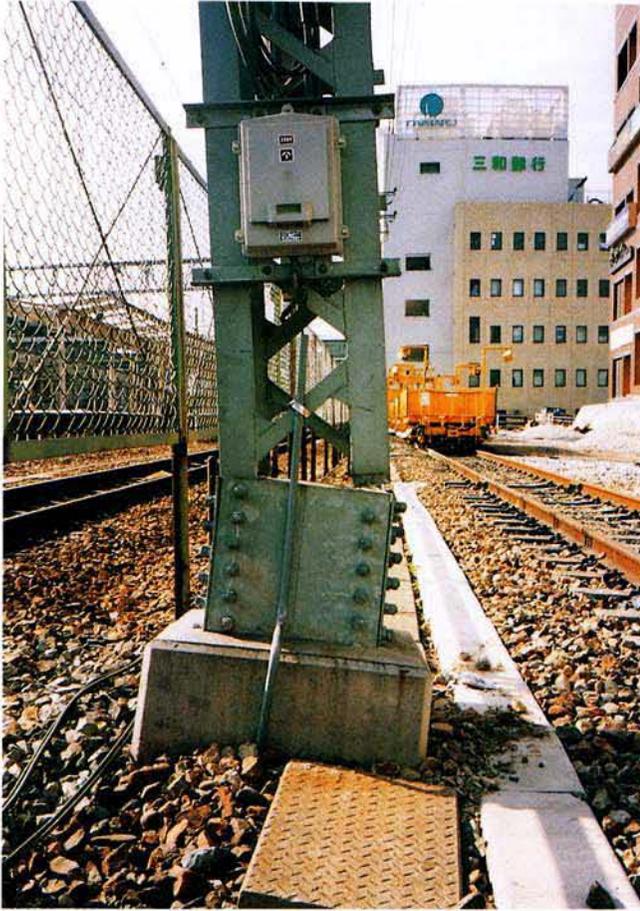
東海道本線 575k320m付近
芦屋駅構内上り線

鉄柱基礎部損傷〔L. 75×9×11.0〕

基礎部付近の地盤が変動したため
基礎部が傾きL形鋼が破断した。

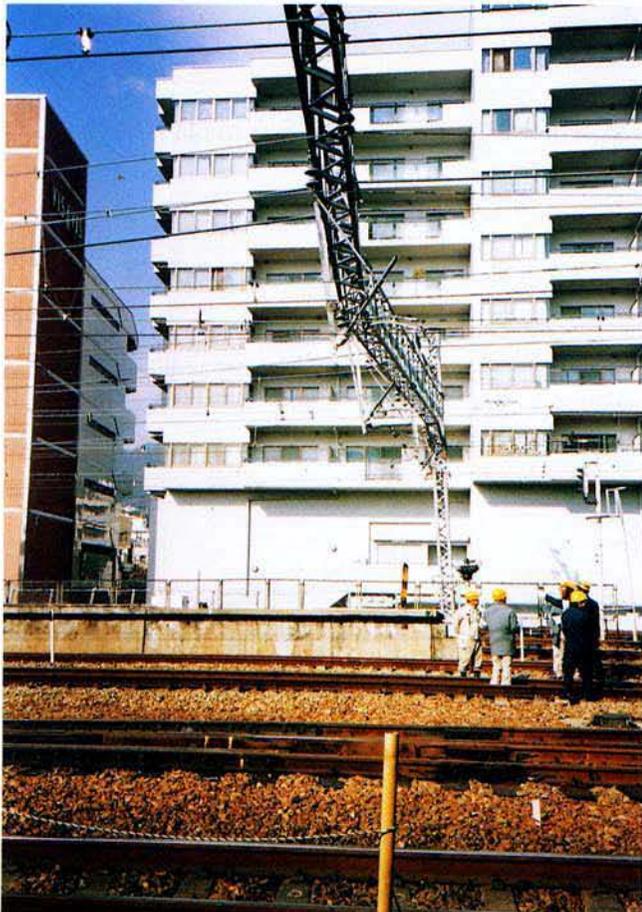
東海道本線 575k320m付近
芦屋駅構内上下線

鉄柱・ビーム損傷 (コンパウンド架線)

ビーム上の添架電線が終点方に引っ張ら
れたため、ビームが線路方向に湾曲した

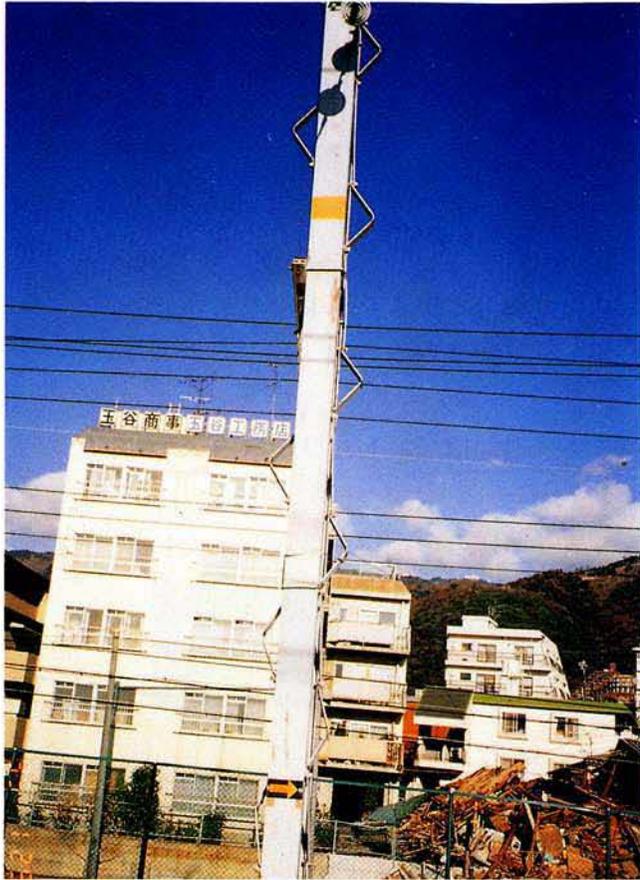
東海道本線 578k805m付近
 摂津本山～住吉間 上り線

鉄柱斜材湾曲

〔チャンネル柱200 ×12.5〕

基礎部付近の地盤が変動したため
 2本のチャンネル鋼材に変動加重し
 斜材が山なりに湾曲した。

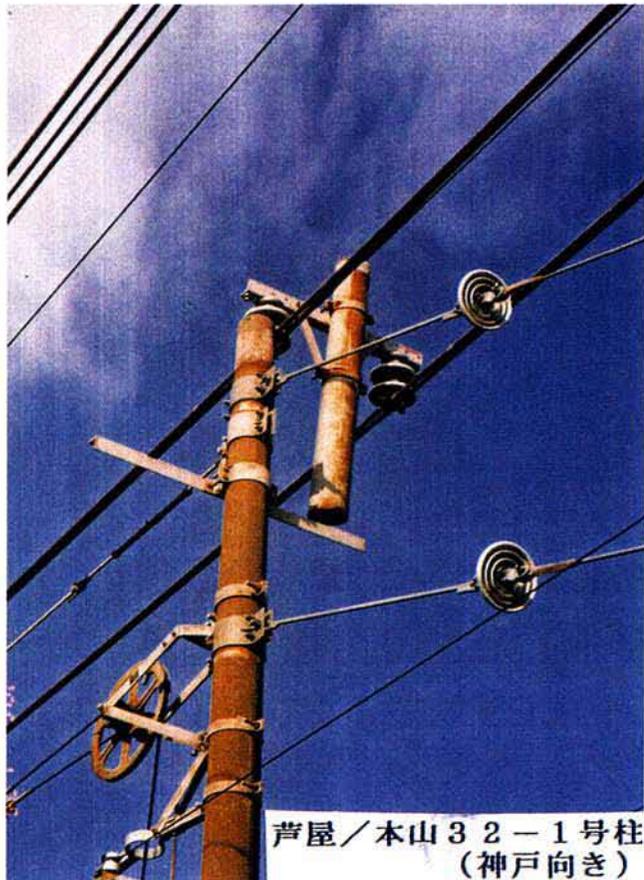
東海道本線 578k060m付近
 芦屋～摂津本山間下り線

コンクリート柱用パンザーマスト脱落

き電線が上下に大きく振動しパンザーマ
 ストが抜けた

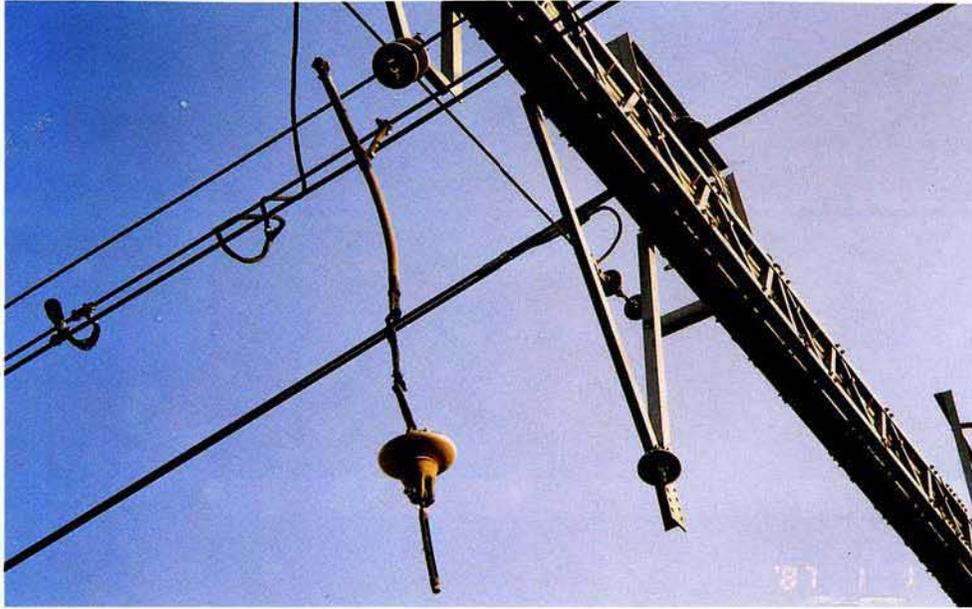
東海道本線 580k112m付近 住吉駅構内 曲線引金具破断

架線が線路直角方向に大きく引っ張られ、曲線引金具に過張力がかかったため曲線引金具が破断した。

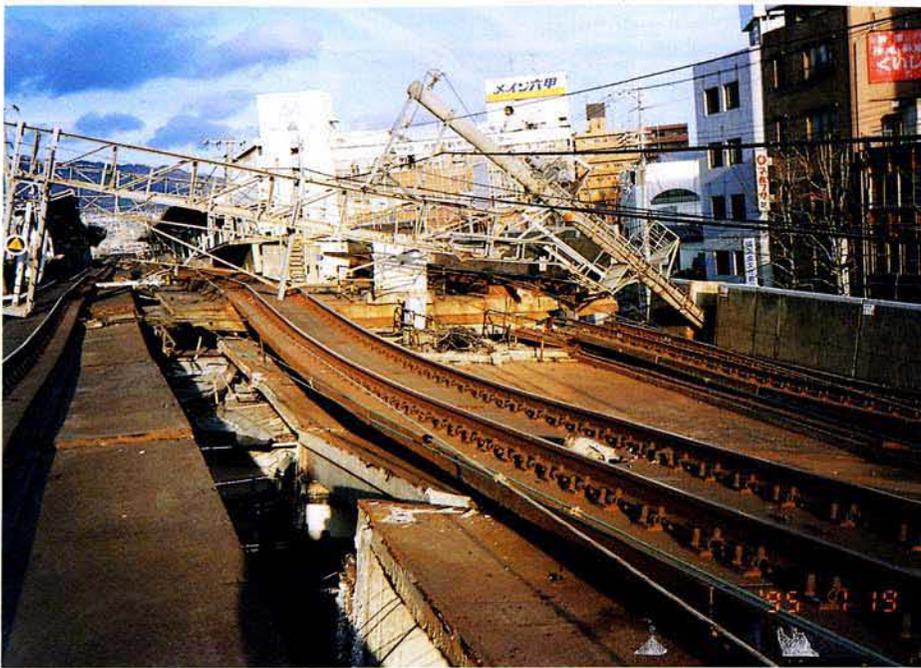
東海道本線
六甲道駅構内
構6号柱付近 鉄柱倒壊

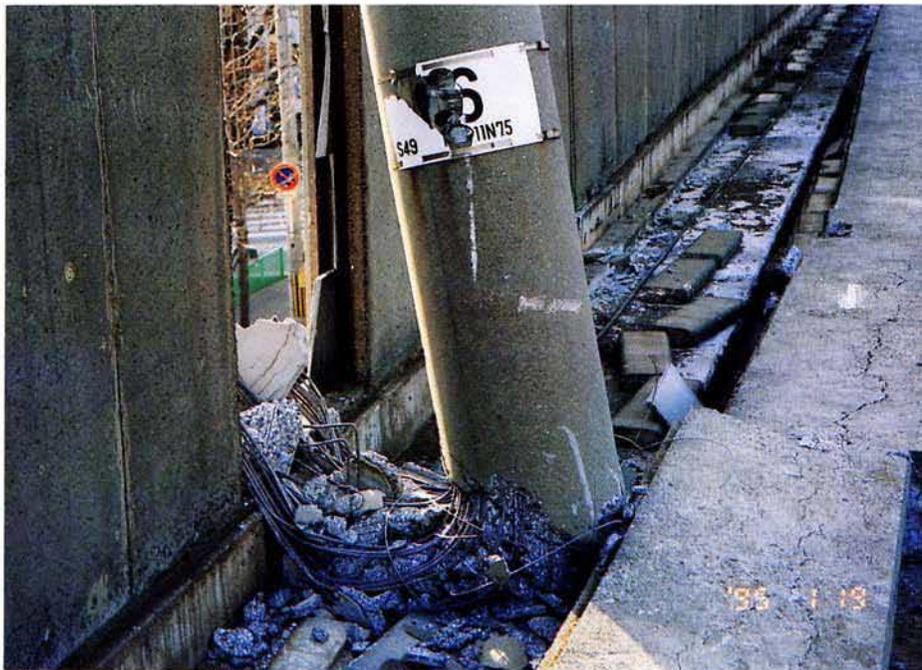
六甲道駅構内 構6号柱
電柱基礎部損傷

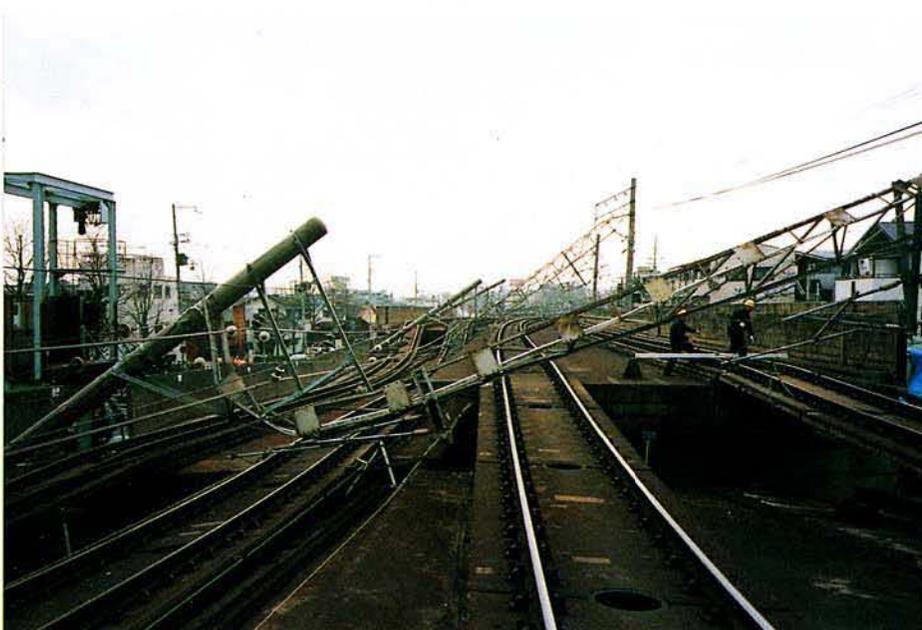
六甲道駅構内 構7号柱付近
電柱倒壊

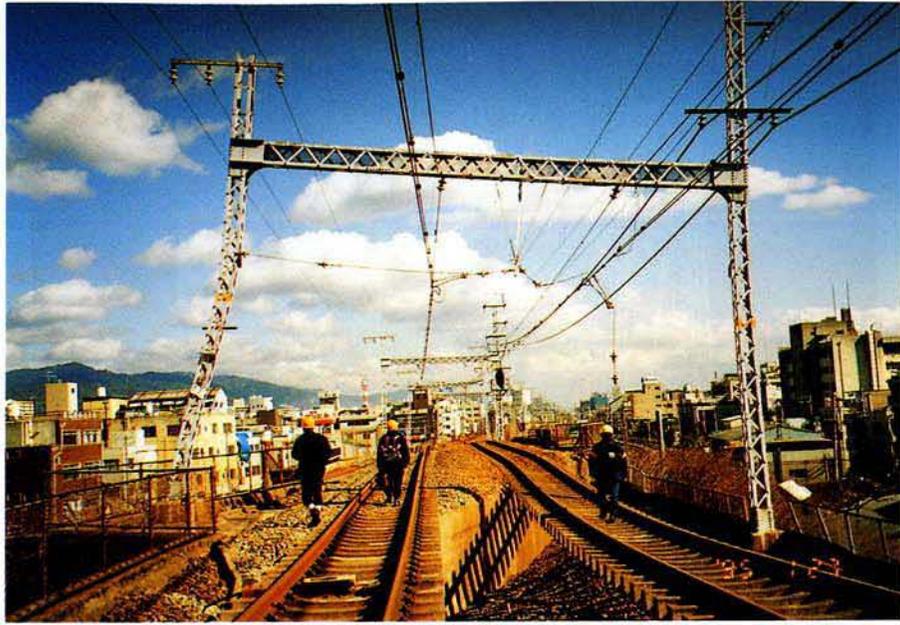
山陽本線 新長田駅構内 構1号柱付近 鉄柱傾斜
路盤の振動により鉄柱が湾曲した。

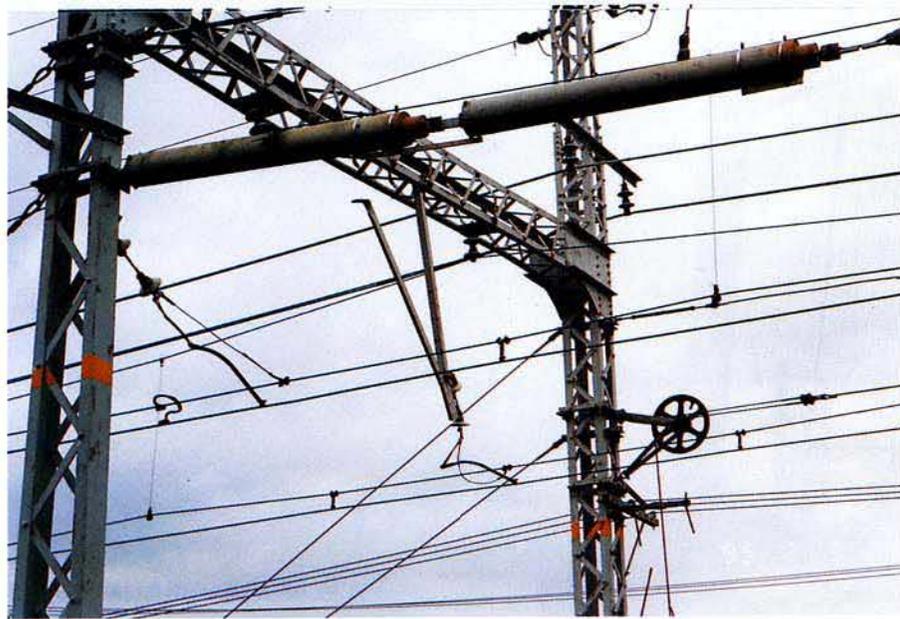
山陽本線 新長田～鷹取間 下り線 4k388m付近
振動により balanser が大きく変動し ロットが破断した

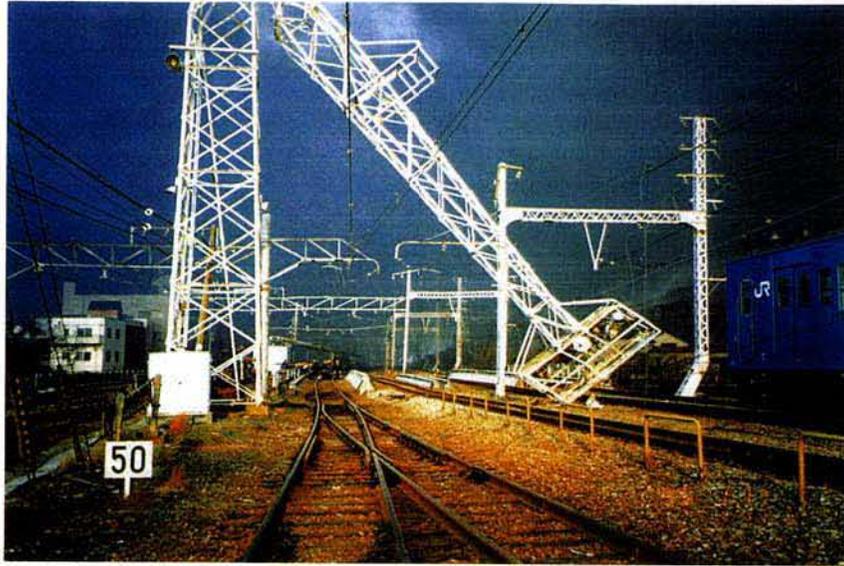
山陽本線 鷹取駅構内 照明鉄塔付近 鉄柱傾斜
路盤の振動により鉄柱が湾曲した。

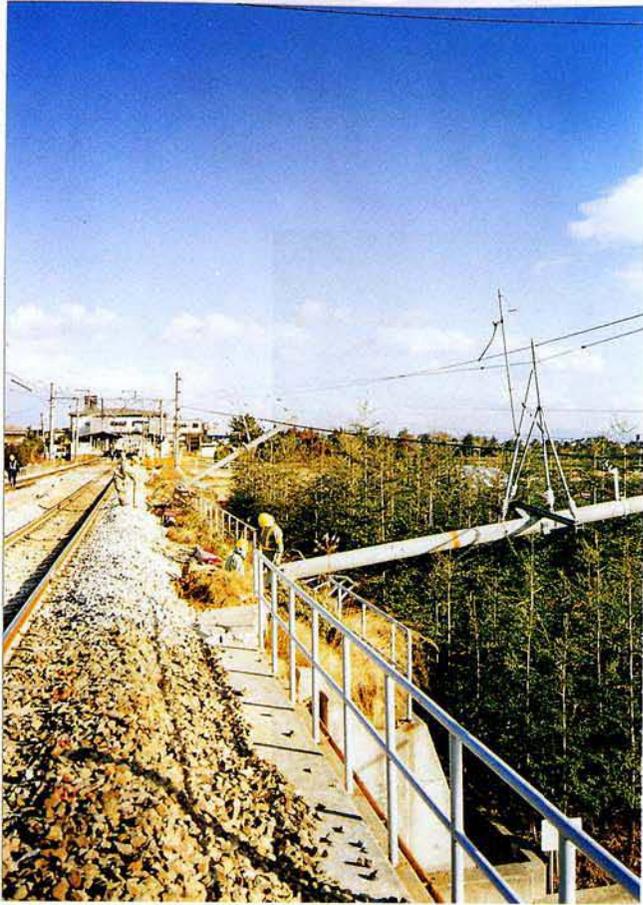
福知山線 中山寺駅構内
下り10～13号柱付近 電柱倒壊

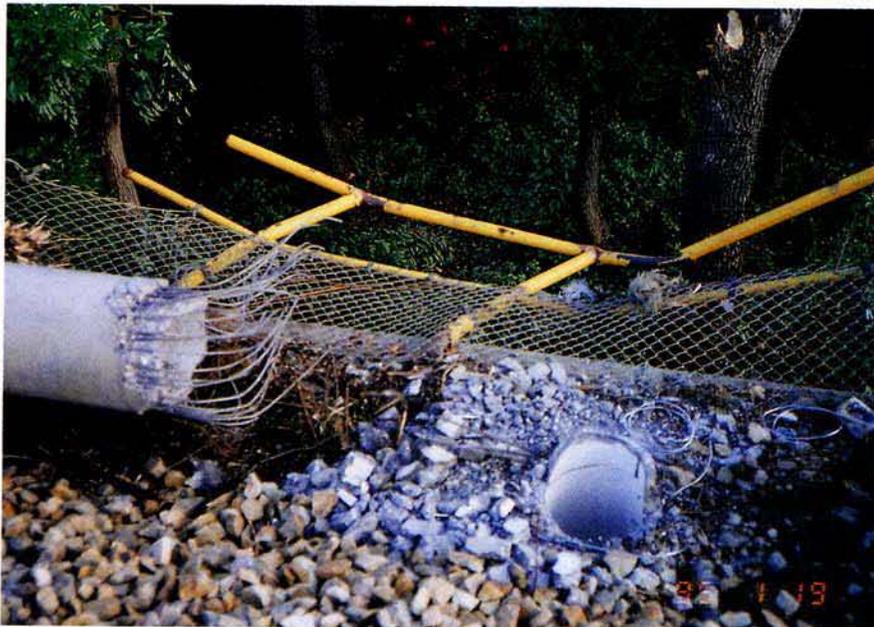
福知山線 中山寺駅構内 下り線 14k791m付近
電柱基礎部折損 (コン柱12N6.5)
基礎部が土留め擁壁と矢板の間にあったため、地際部分が
が硬点となり電柱が地際部で折損した。

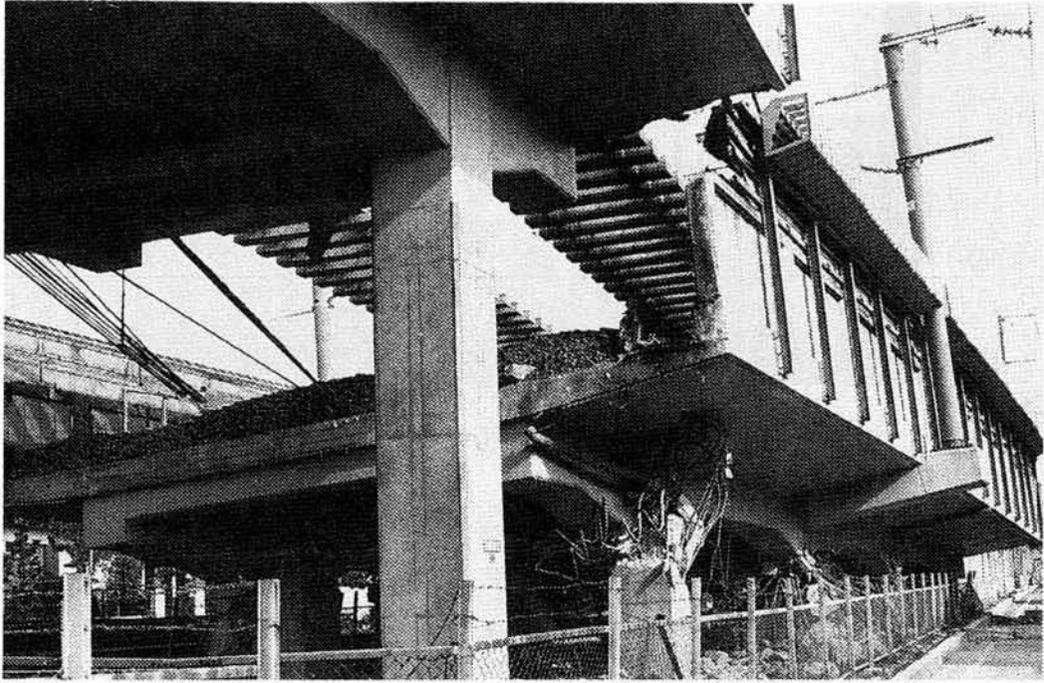
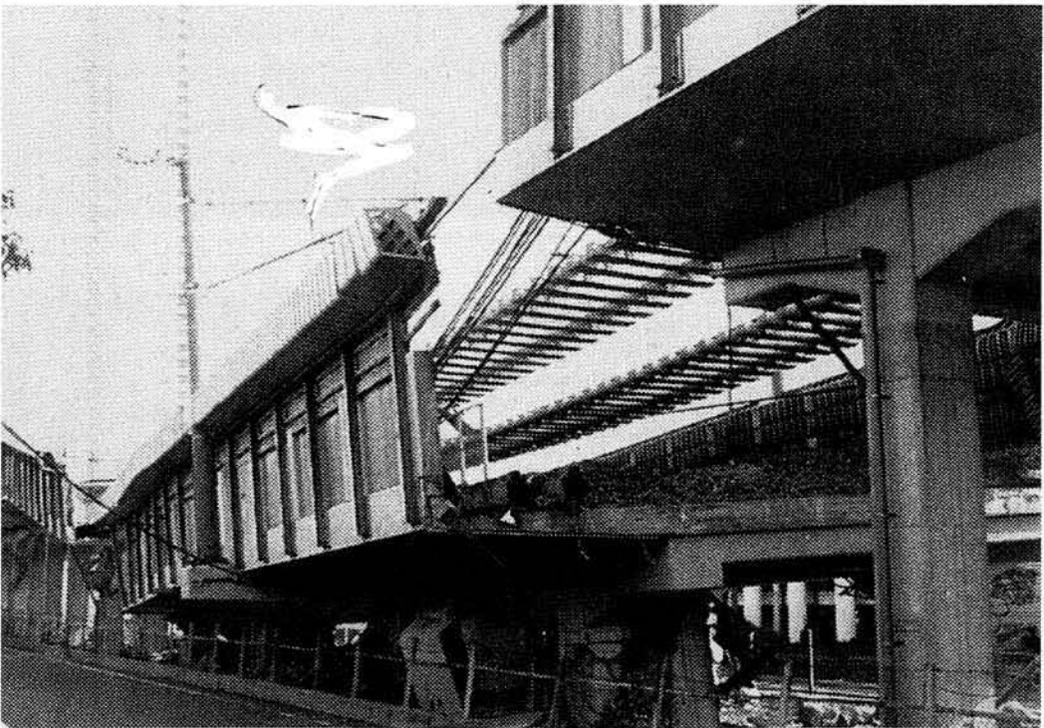
山陽新幹線 新大阪～新神戸間の落下した高架橋（伊丹市野間付近）

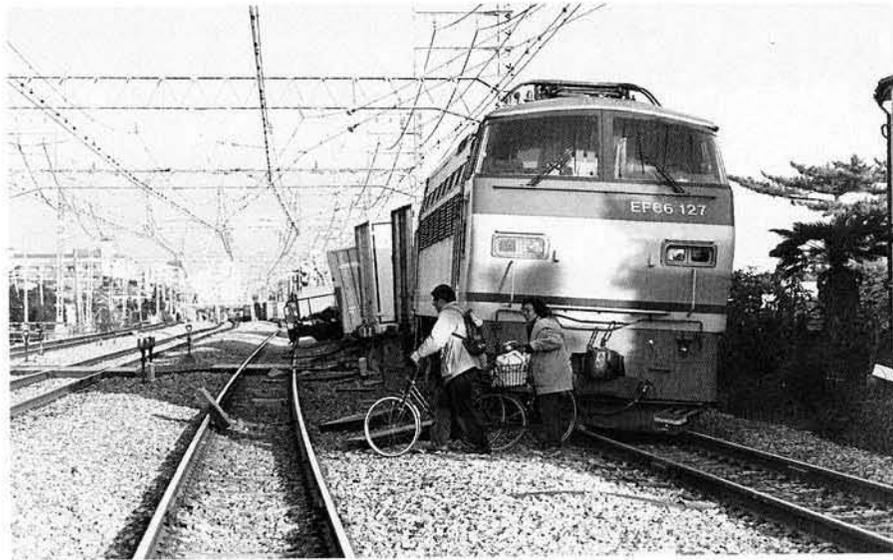
芦屋～摂津本山間・貨物列車脱線

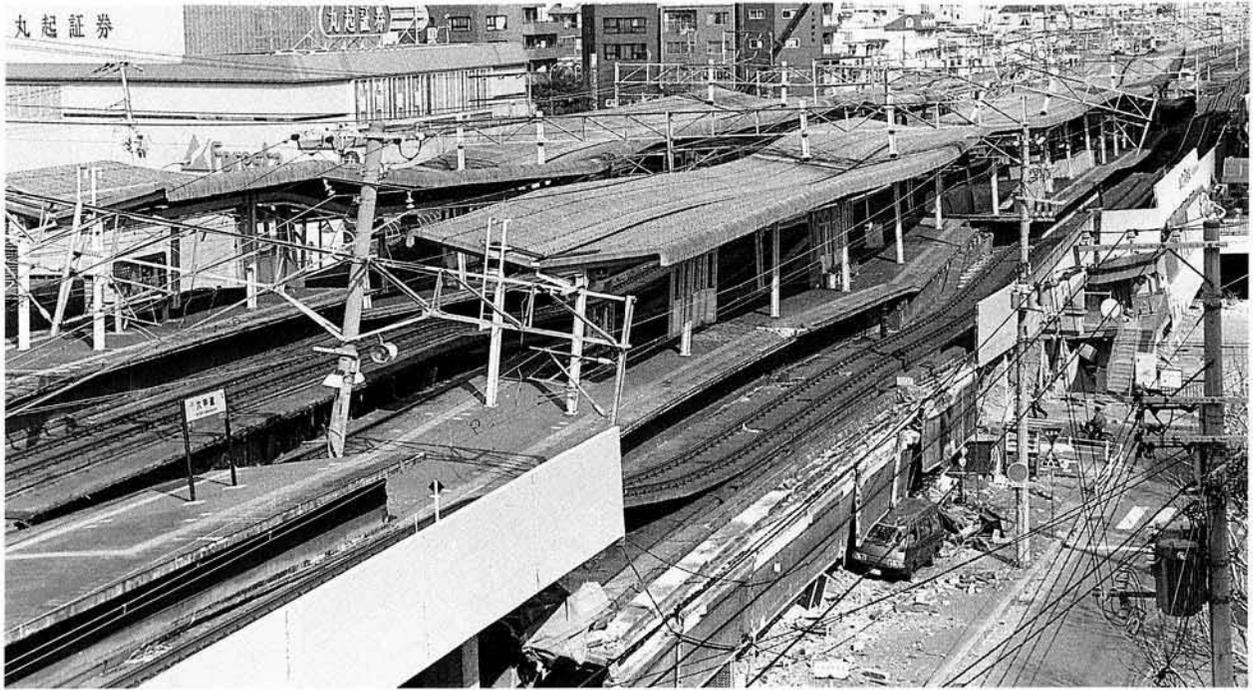
六甲道駅ホーム被害惨状

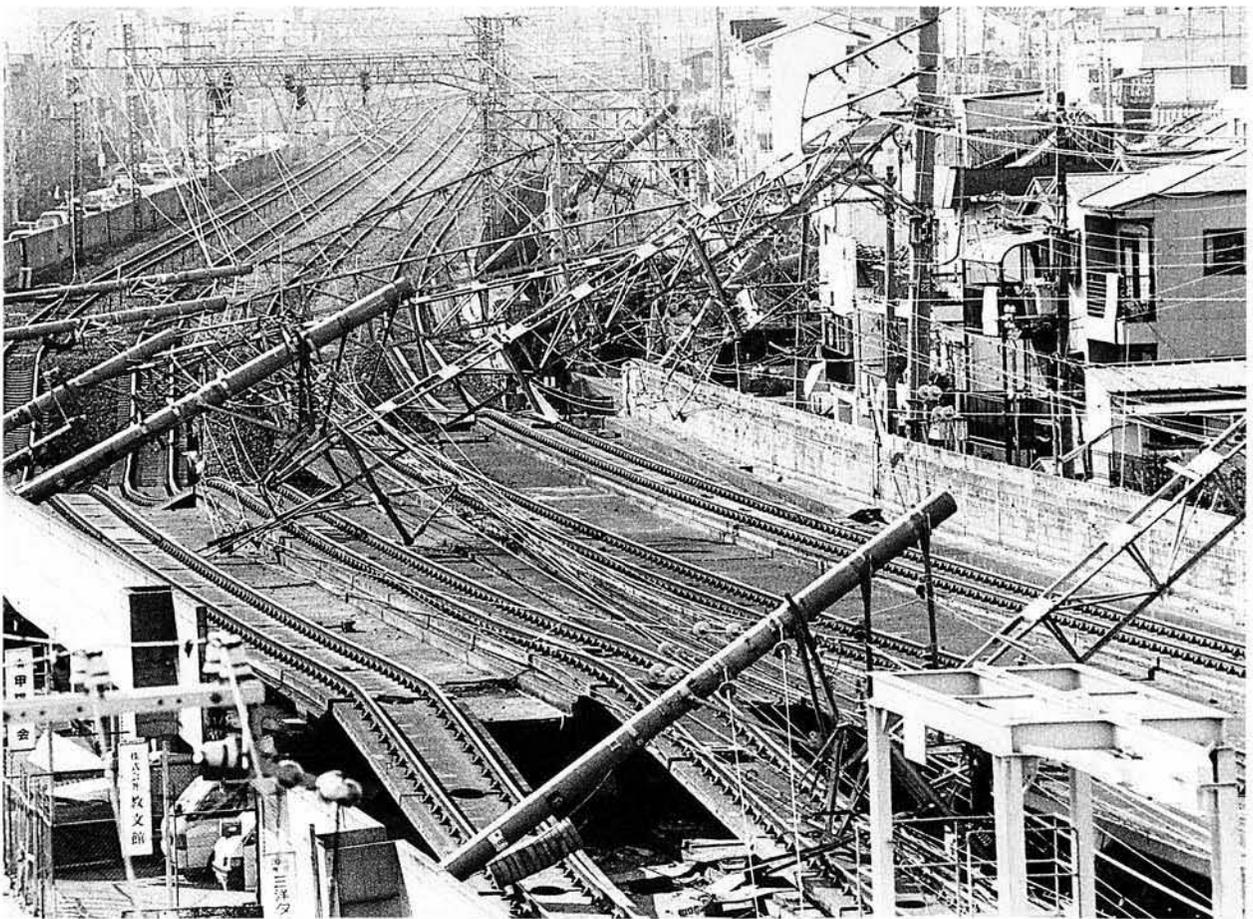
東海道本線六甲道駅構内（神戸方）高架橋崩壊惨状

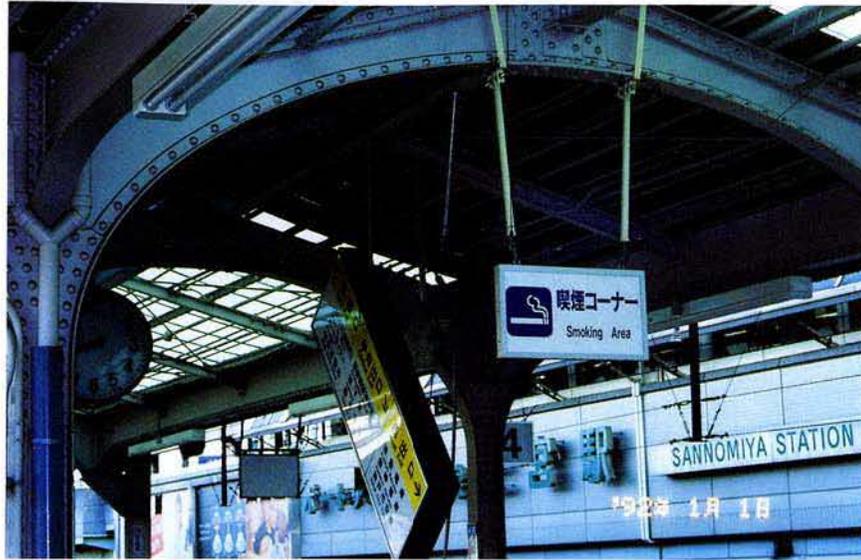
三ノ宮駅ホーム電気掲示器落下

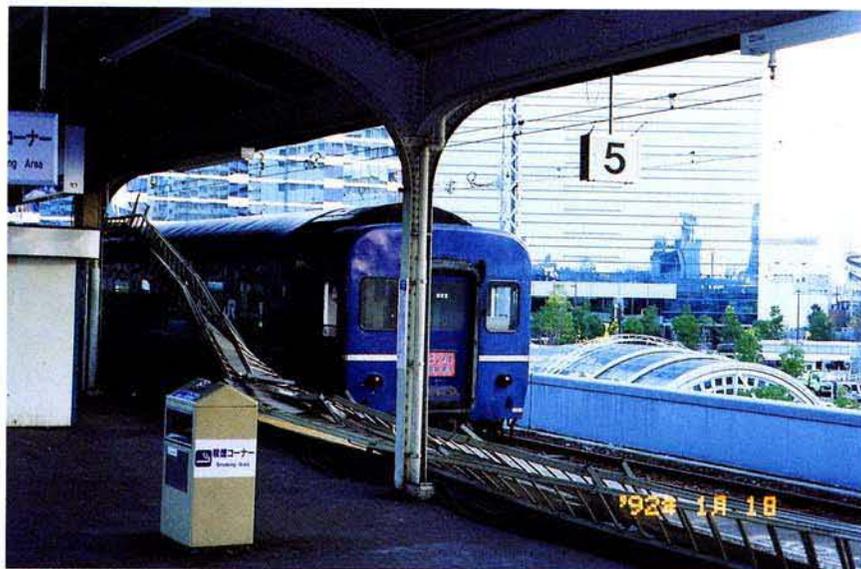
神戸駅ホーム・ケーブルラック落下
