6. 設備被害記録写真

阪神大震災被害の復興記録を編纂して

この復興記録は、阪神大震災のうち特に被害が集中したJR西日本管内を中心とした復興記録であります。

電車線工業協会

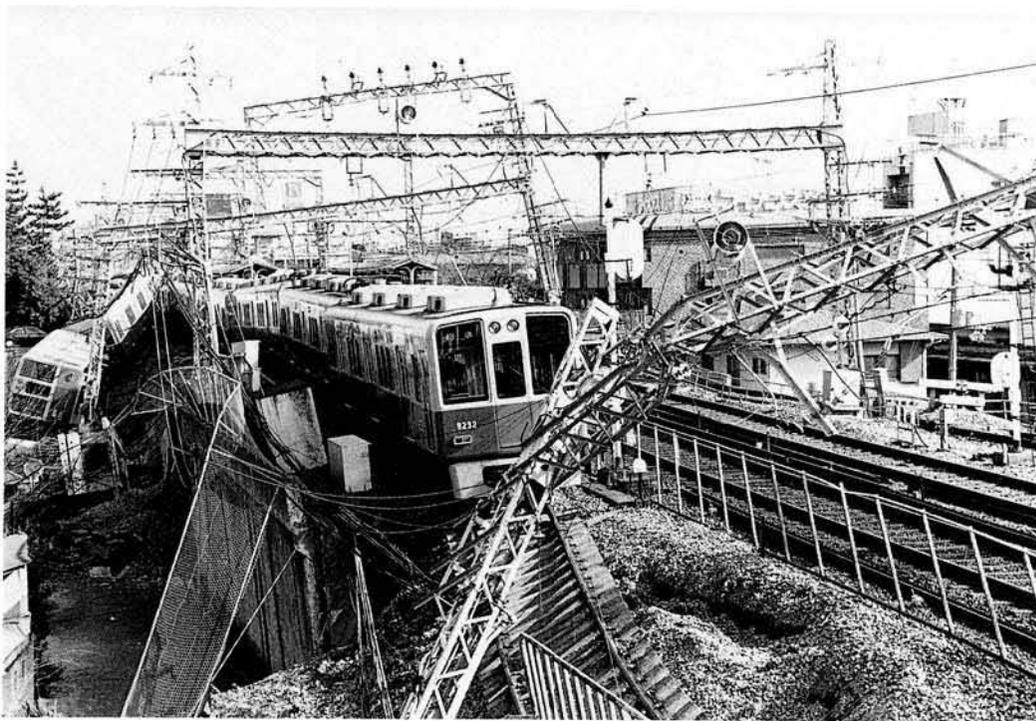
阪神電鉄・石屋川付近で路盤崩壊による横転した電車

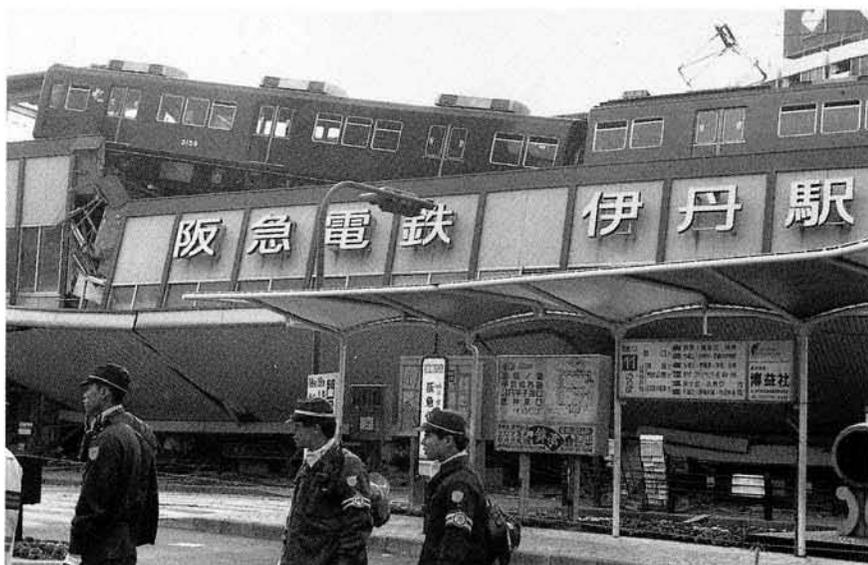
電車ごと高架が落下して
押しつぶされた阪急伊丹駅の惨状

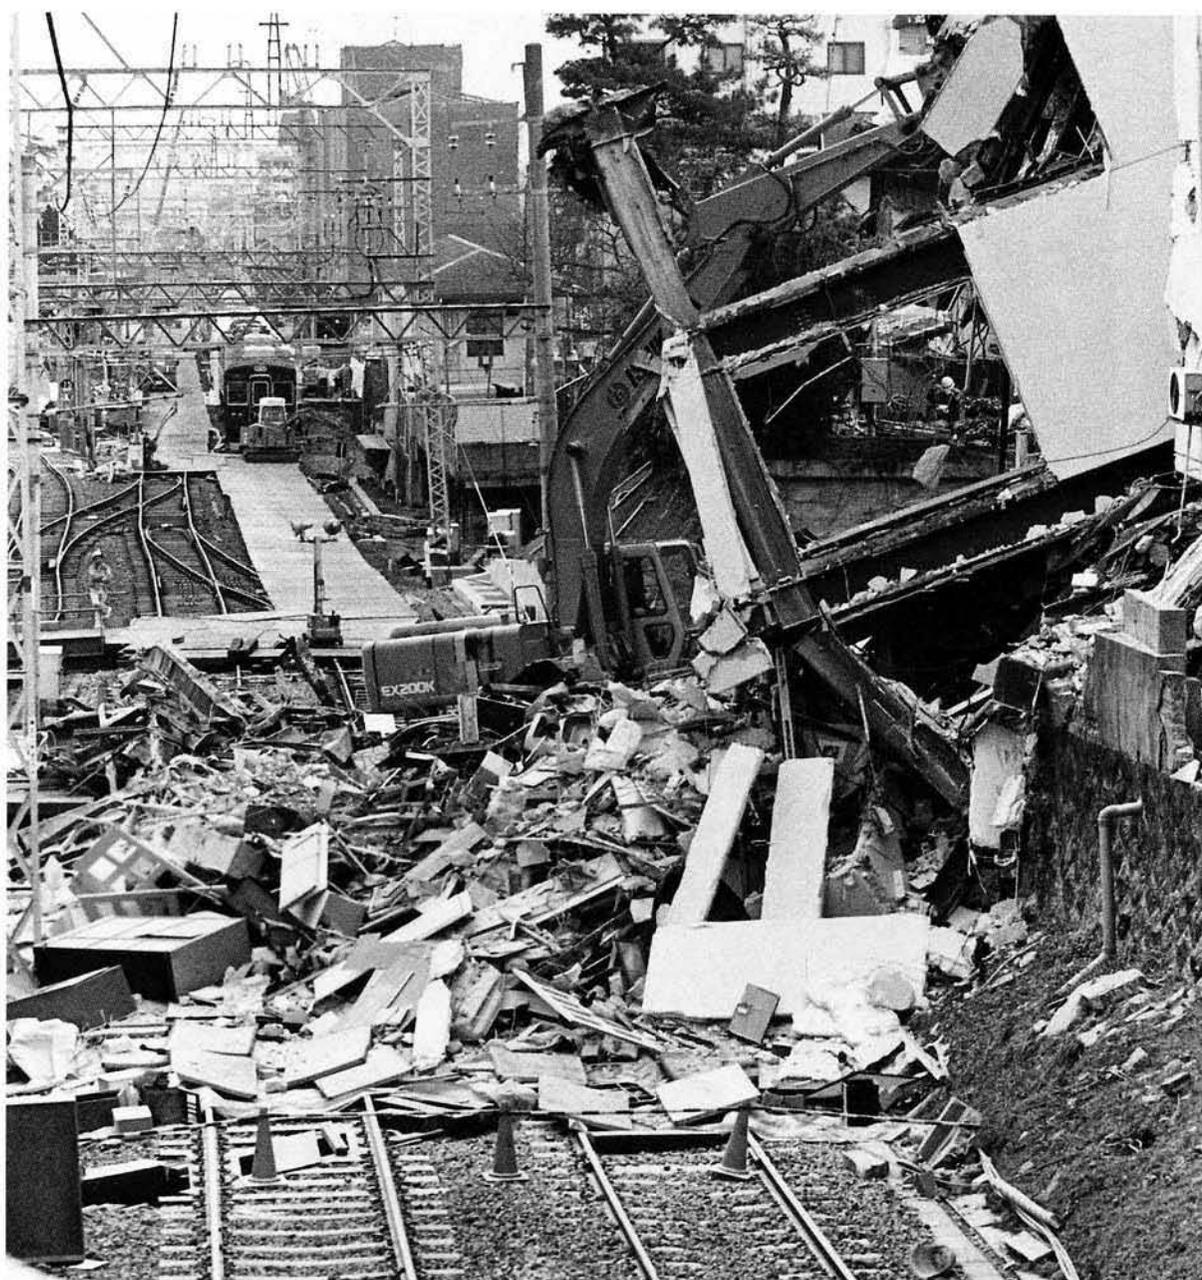
阪急電鉄・夙川駅付近の倒壊したビルが線路まで崩壊した
