兵庫県南部地震による
住宅建材被害実態調査報告書

平成7年10月

社団法人 日本建材産業協会

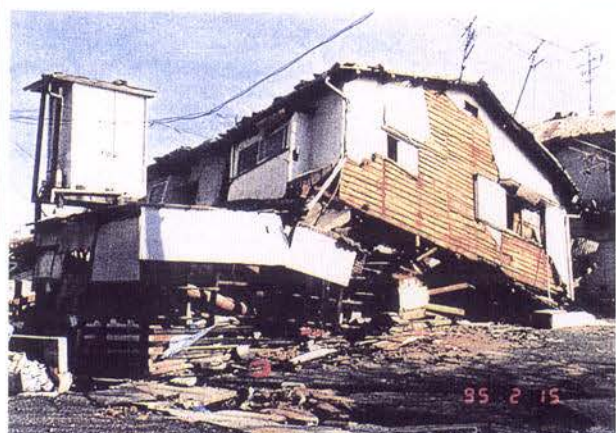
被害大：建物が傾いたり、倒れており、修繕が不可能と判断した状態を「全壊」とした。

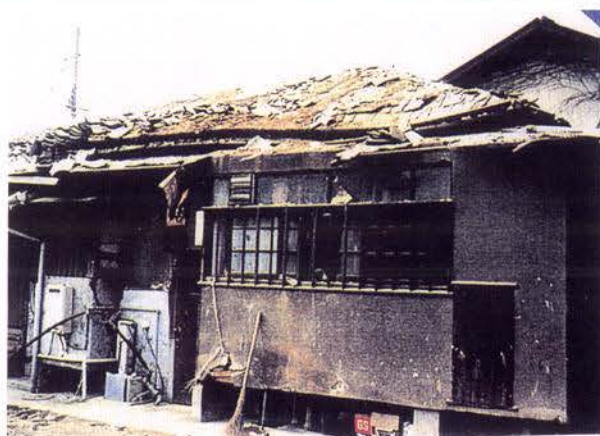
被害大：屋根材が殆ど落下している状態を「全部落下」とした。

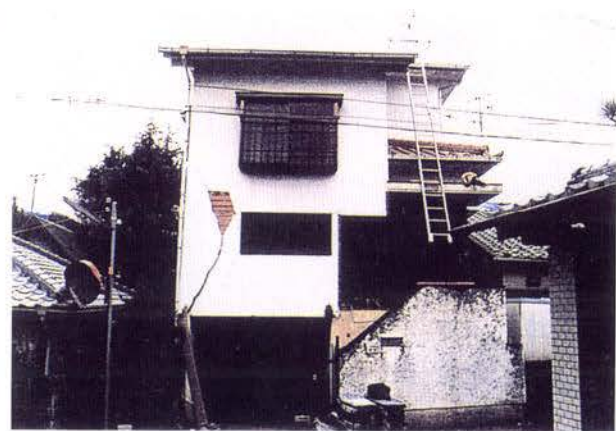
被害中：大幅な亀裂、崩れがあるが、修繕すれば住めると判断した状態を「半壊」とした。
(調査時には殆ど住んでいない状態であった。)

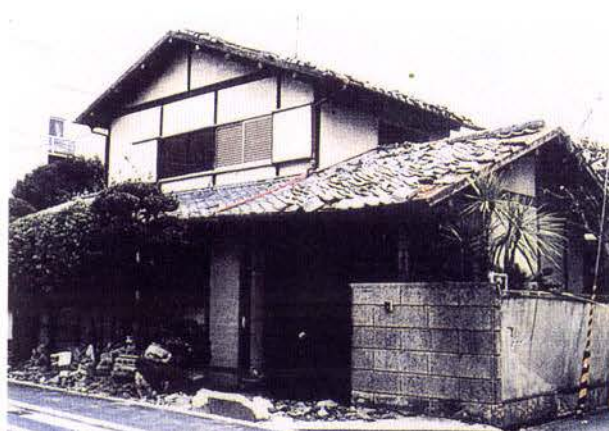
被害中：屋根材が部分的に残っているが、落下もある状態を「一部落下」とした。

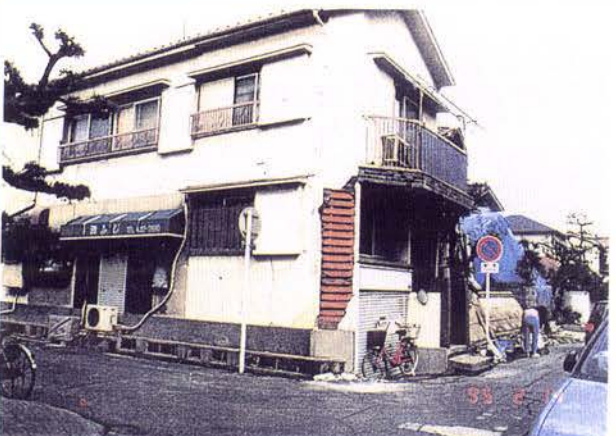
被害小：軽微な損傷で何らかの修理が必要であるが、そのままでも住める状態を「一部損傷」とした。

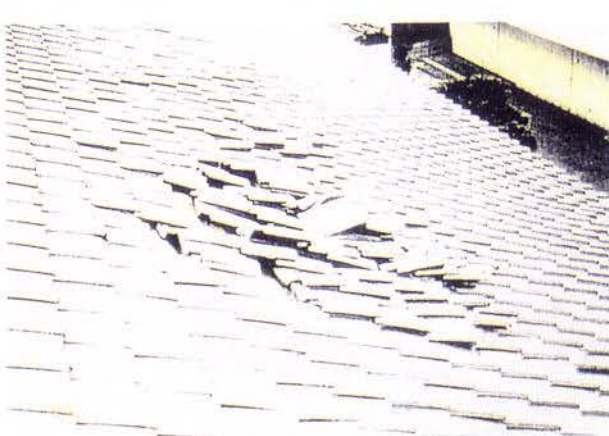
被害小：屋根材がずれている状態を「ずれ」とした。

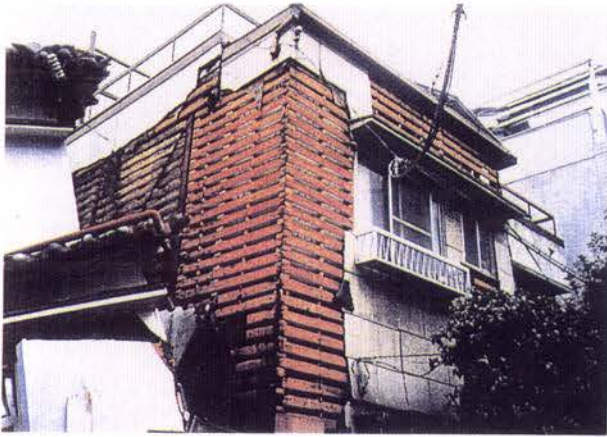
モルタル被害大：大部分が崩落している状態。

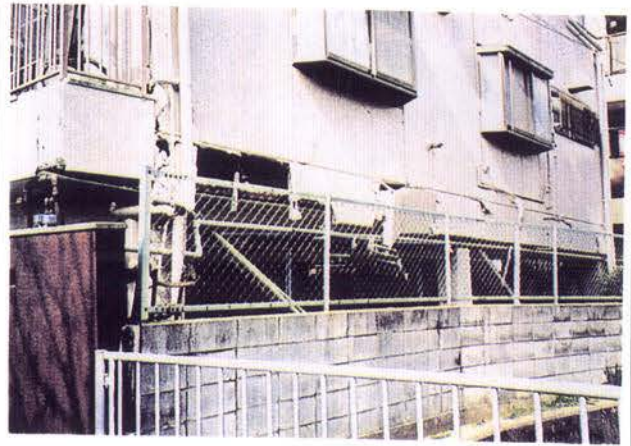
ALC被害大：破損、脱落が見られる状態。

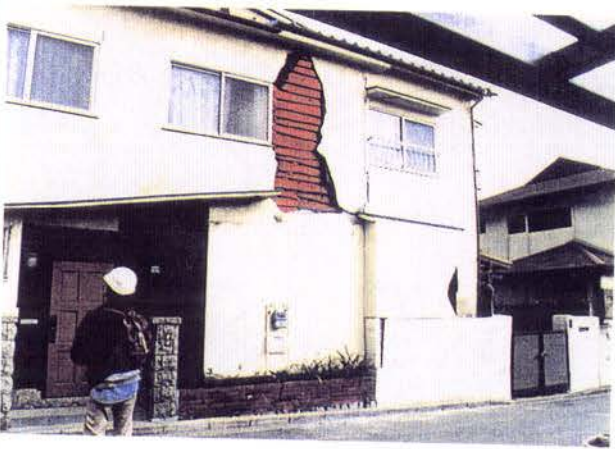
モルタル被害中：部分的な崩落、割れ、浮きがある状態。

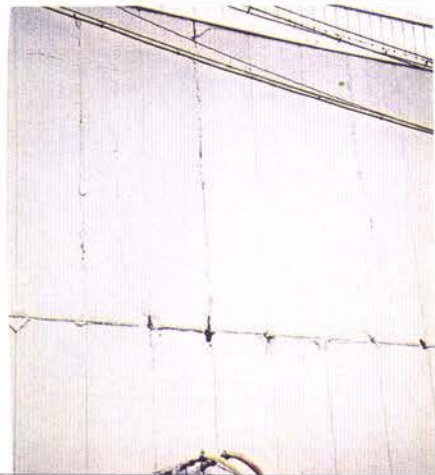
ALC被害中：補修可能な割れ、欠け、亀裂がある状態。

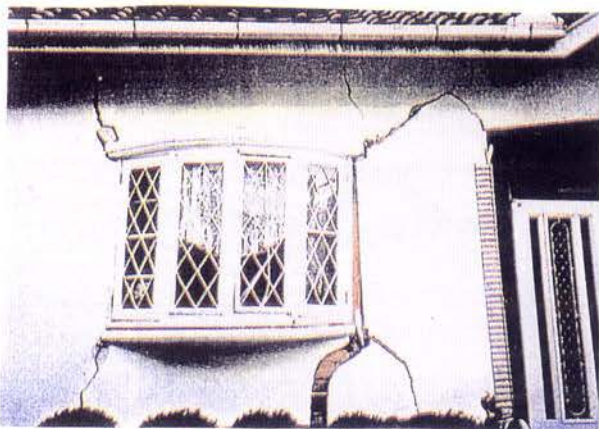
モルタル被害小：軽微な亀裂、クラックがある状態

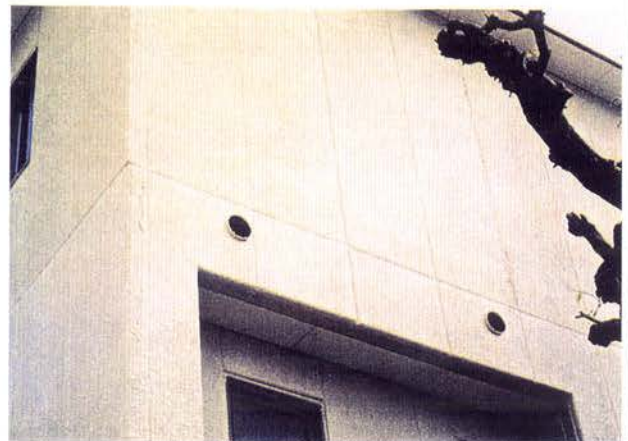
ALC被害小：わずかな亀裂、欠けがある状態

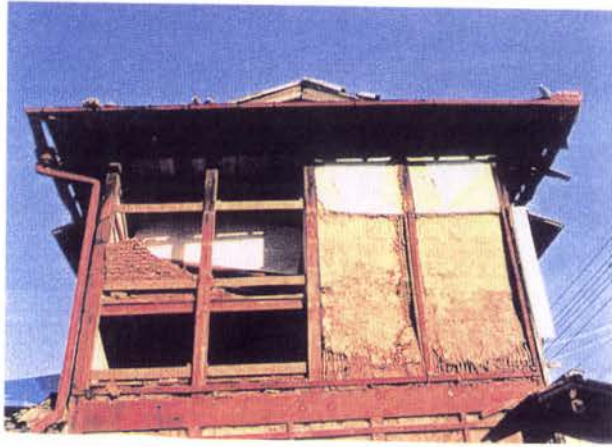
土壁被害大：大部分が崩落している状態。

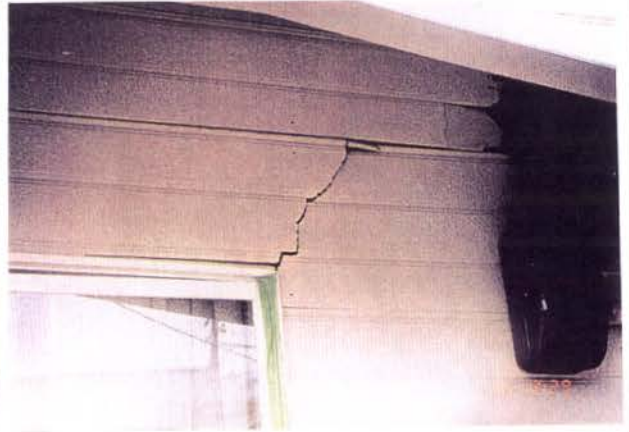
窯業系サイディング被害中：割れ、欠け、亀裂が見られる状態

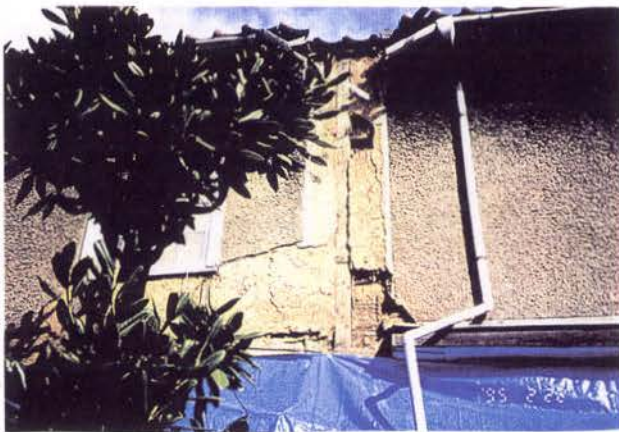
土壁被害中：部分的な崩落、割れ、浮きがある状態。

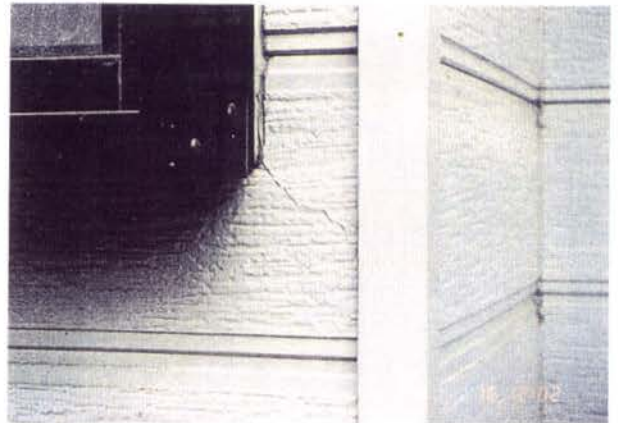
窯業系サイディング被害小：わずかなクラックが見られる状態。

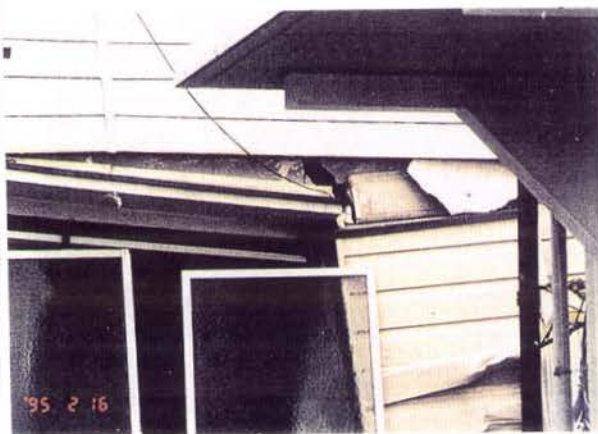
金属系被害中：ゆがみが見られる状態。

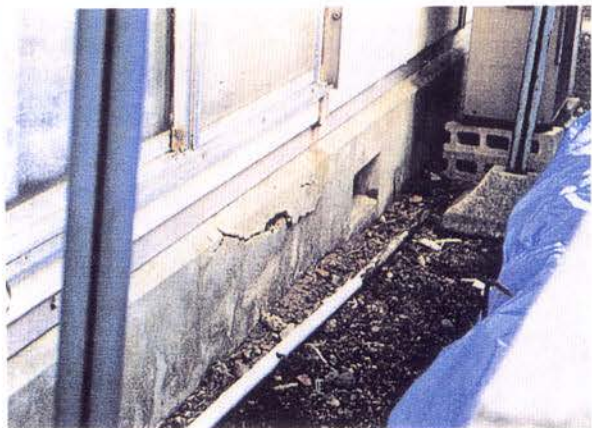
破損：基礎が破損している状態を「破損」とした。

基礎の被害は、外周部しか調査できなかったが、基礎のクラック及び破損はコーナー部及び換気口の周辺にみられた。

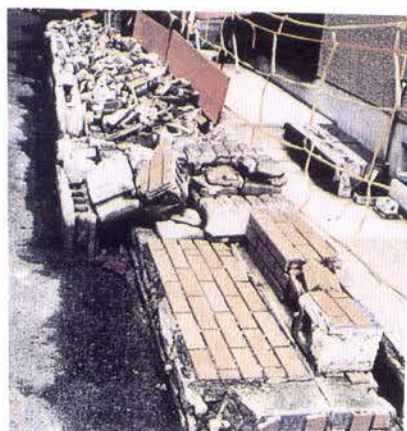
崩壊：構造部材がくずれている状態を「崩壊」とした。

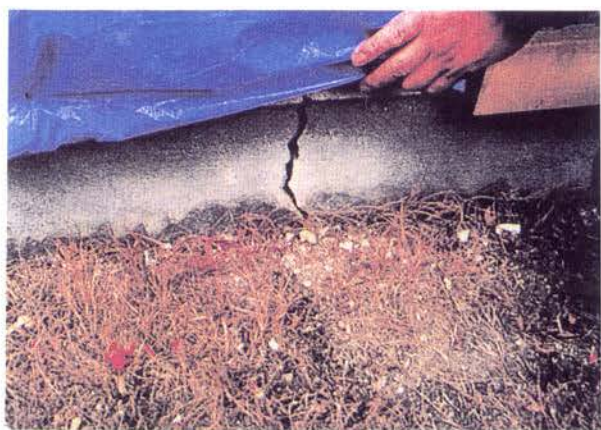
割れ：基礎が割れている状態を「割れ」とした。

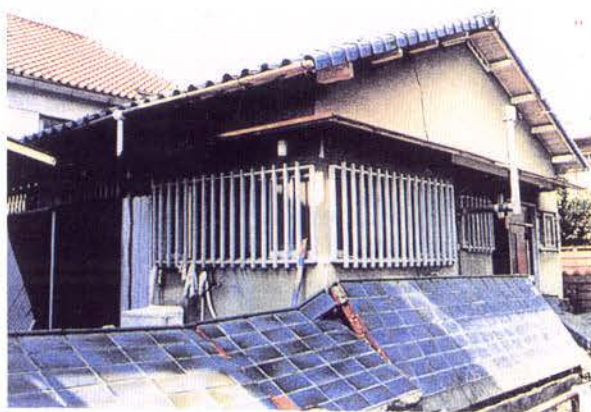
倒壊：全体が形を保って倒れている状態を「倒壊」とした。

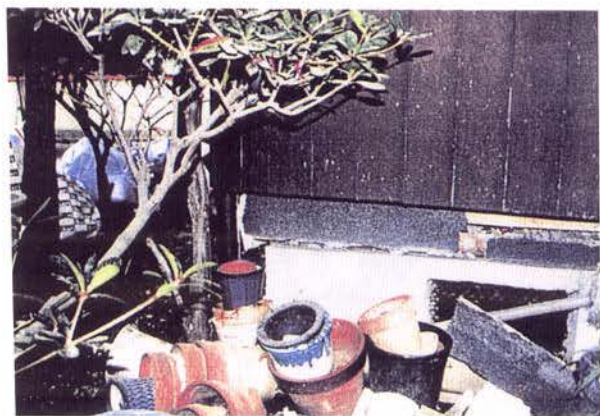
ずれ：基礎と土台がずれている状態を「ずれ」とした。

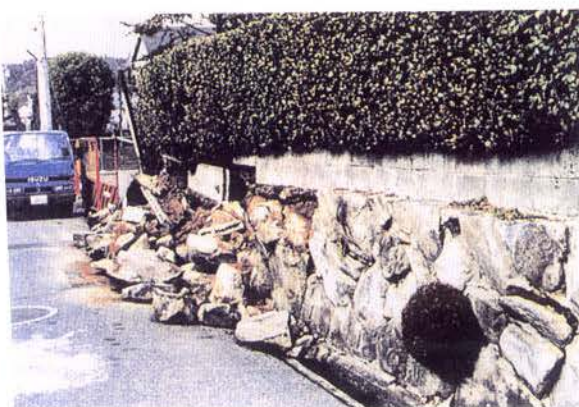
一部崩壊：構造部材の一部が崩れている状態を「一部崩壊」とした。

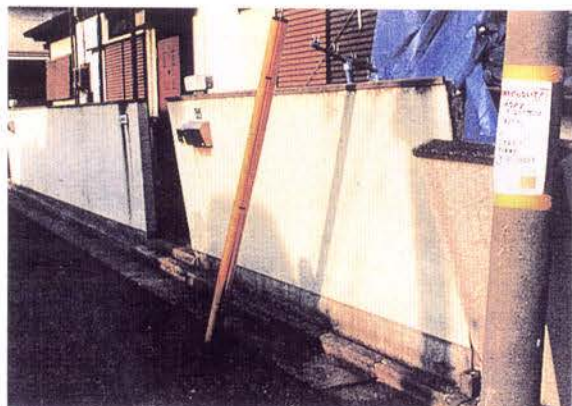
傾き：倒壊にいたっていないが、傾いている状態を「傾き」とした。
(修復が不可能な状態。)

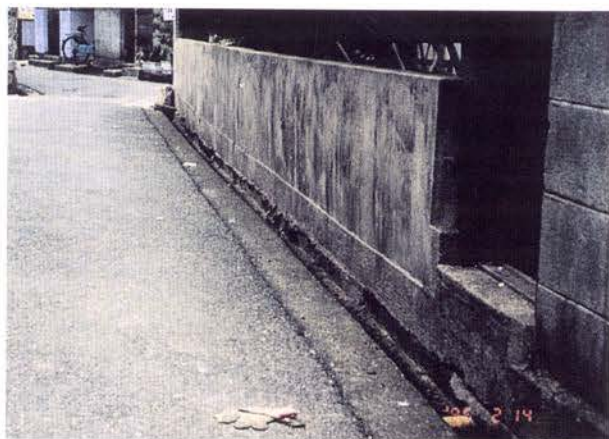
段差(浮き)：地盤との間に段差が生じて、浮いている状態を「浮き」とした。

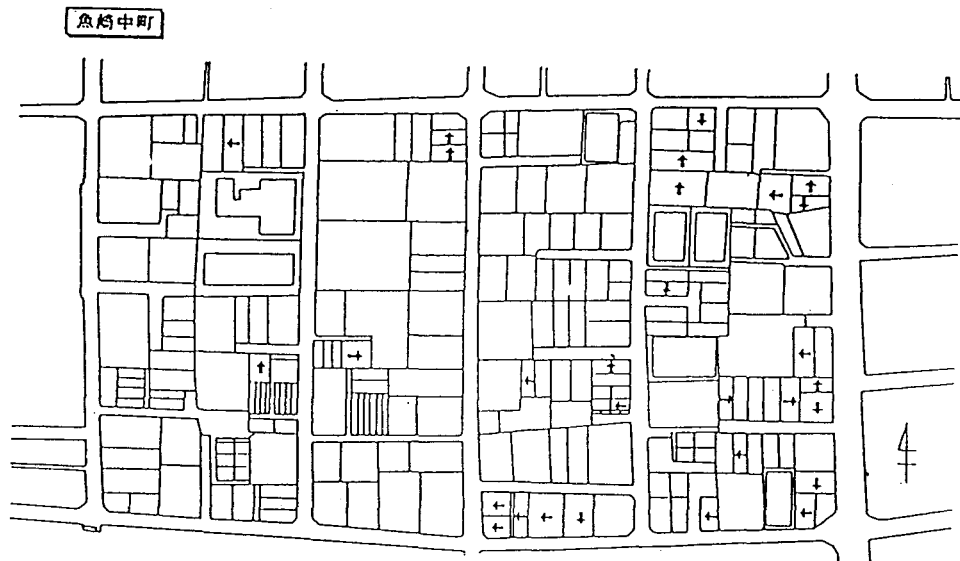
図 2-3-5 建物の傾斜被害の傾向

これらの建物では、短辺方向に玄関や開口部があるため、その方向の壁量不足も指摘されている。

← が傾き方向を示す
