神戸高速鉄道東西線

# 大開駅

## 災害復旧の記録

佐藤工業株式会社

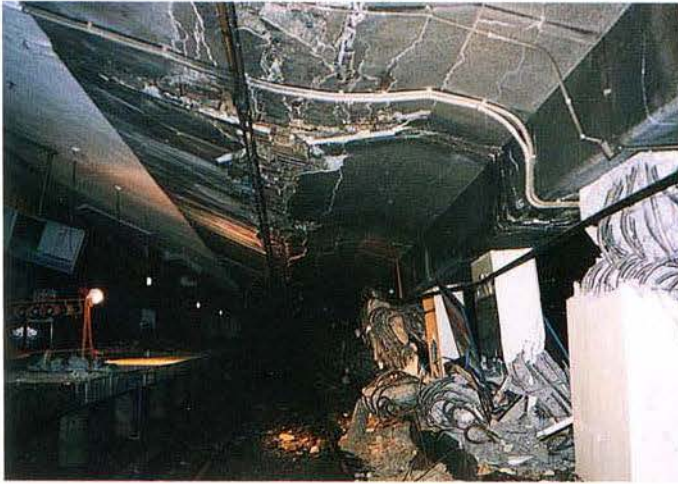
写真 3.1-17 高速長田側（海側）

上床版における亀裂やひび割れ (単位 mm) の発生状況を図 3.2-1(a) に示す。プラットホーム端部から上床版下面までの高さ (単位 m) の実測結果は図 3.2-2(a)～(f) に示す通りで、上床版はゾーン A において折れ曲がり、中柱中心から 2.15～2.4 m の位置に、幅 150～250mm の亀裂が上床梁に平行に入っていた (写真 3.1-17、30 参照)。この位置は、図 2.2-6 に示すように、上床版下面の主鉄筋を上面に曲げ上げたために上床版の下面の主鉄筋が減少した位置に一致している。さらに、上床梁に直角方向の亀裂もほぼ等間隔に入っていたが、これらの亀裂は中柱の表面位置から入っているものが多く、亀裂幅は 70mm にまで及んでいるものもあった。上床版と側壁との接合部にあるハンチ付近において、写真 3.1-41、44、45 に示すようにコンクリートの剥離が見られた。

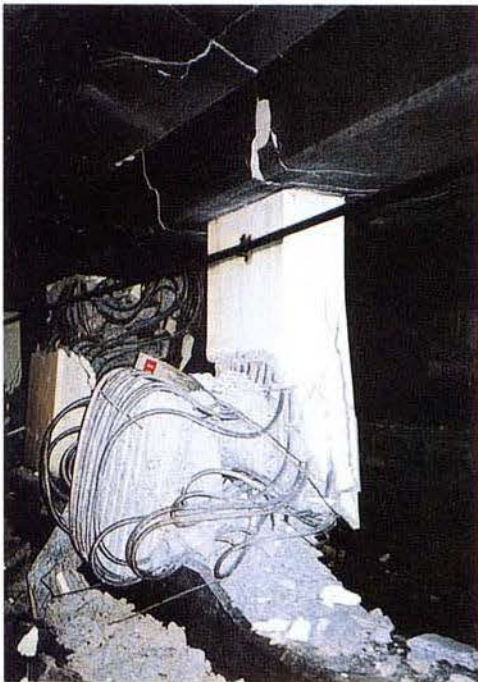
写真 3.1-19 中柱20（海側）

被害はゾーン A で最も激しかった。ほとんどの中柱が完全に崩壊し、上床版が崩落した。この結果、もとの箱型ラーメン構造は図 3.2-2 に示すように M 字型断面に変形した。中柱の被害は大きく分けると 2 種類になる。すなわち、写真 3.1-19 に示すように破壊した部分が一方向に曲がっている場合と、写真 3.1-23 に示すよう

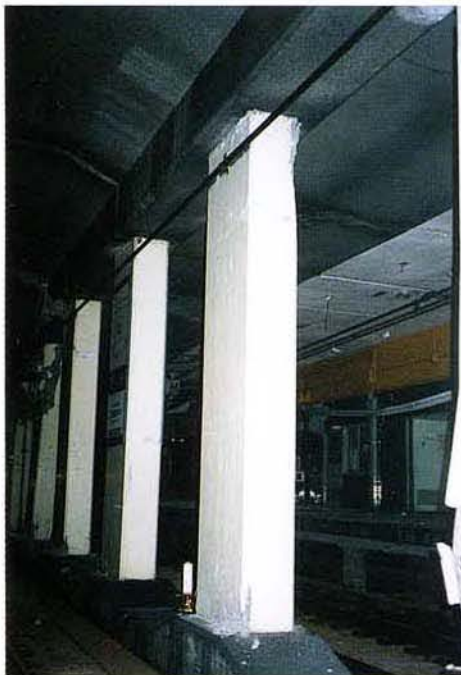
写真 3.1-21  
頭部及び脚部の剥離（中柱28）

ゾーン B では、図 3.2-1(d) に示すように、柱 24 と 25 の上端で崩壊が起こり、鉄筋が対称形に座屈していた。柱 26、27、28 では写真 3.1-21 に示すように柱の頭部の山側と脚部の海側のコンクリートがわずかに剥離する程度であった。

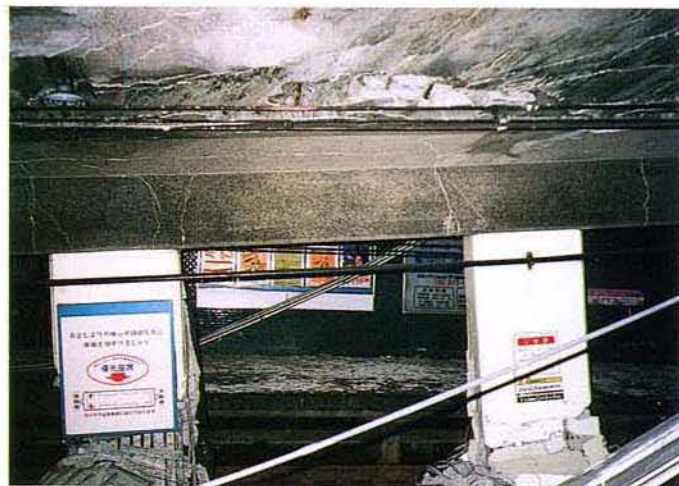
写真 3.1-27 中柱21－22間の上床梁

ゾーン A において、上床梁は下に凸に折れ曲がり、中柱 9 付近で最も沈下して、間隔  $h$  は最小の 1.15 m となっている。設計間隔 4.02 m に比較すると、最大 2.9 m 程度沈下したことになり、これは図 3.2-3 に示した舗装版表面の沈下測量結果と同じオーダーである。この部分の梁には、写真 3.1-26、27 に示すように、中柱表面付近から上に向かって大きなひび割れが生じている。

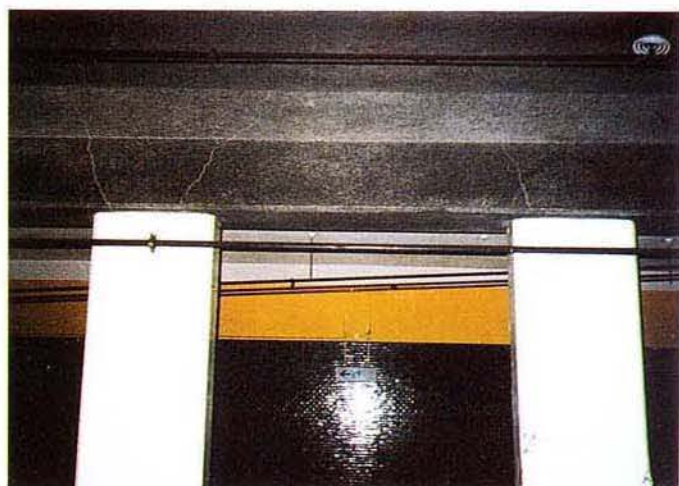
写真 3.1-29 中柱32－33間の上床梁

ゾーン C においては、写真 3.1-29 に示すように、中柱 32 と 33 付近で、押し抜き剪断によると思われるひび割れが見られた。

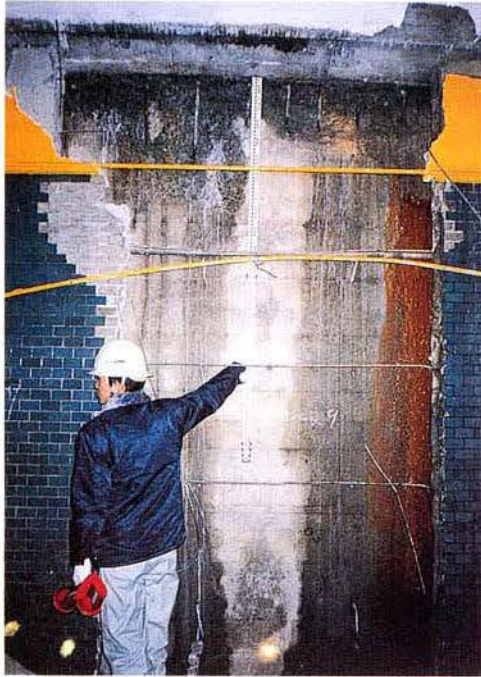
写真 3.1-44  
中柱 9付近の側壁（海側）

ゾーンAにおける、プラットホームから上の側壁においては、写真 3.1-41、44、45 に示すように、壁の上ハンチ下側にかぶりコンクリートの剥離が一様に見られた。高速長田側の駅端の妻壁近くでは写真 3.1-40、41 に示すように、数 mm 幅の斜め方向のひび割れが観察された。妻壁からかなり離れたところで写真 3.1-43 に示すように幅 0.1~1mm の鉛直方向のひび割れが見られたが、これは施工後温度応力等によって発生していたものが地震によってその幅が広がったものと思われる。

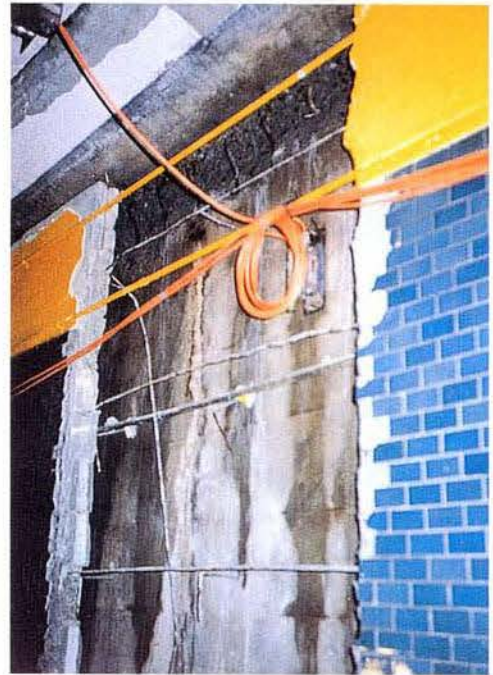
写真 3.1-45  
中柱 9付近の側壁（山側）

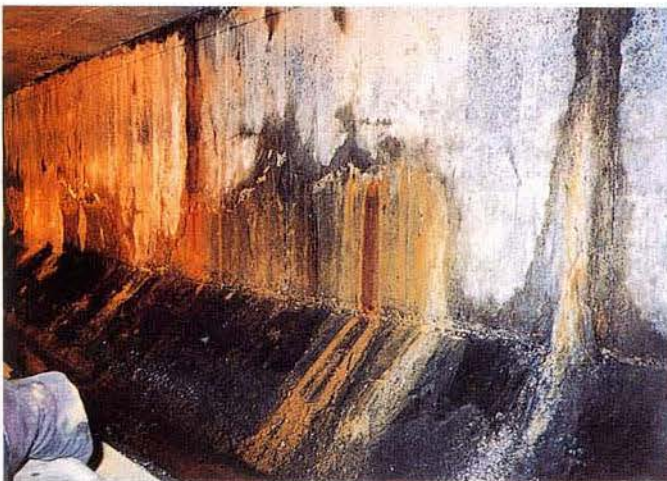
写真3.1-46 プラットホーム下の側壁  
コンクリートの剥離

山側のプラットホームの下側壁には、高速長田側の駅端から測って 10 m の区間には、3 本の鉛直方向ひび割れが観察された。30 m から 72 m にわたる約 40 m の区間には写真 3.1-46 に示すように大きなコンクリートの剥離が観察された。そして 60 m から 90 m にわたる約 30 m の区間には、ほぼ等間隔に鉛直方向ひび割れが再び観察された。

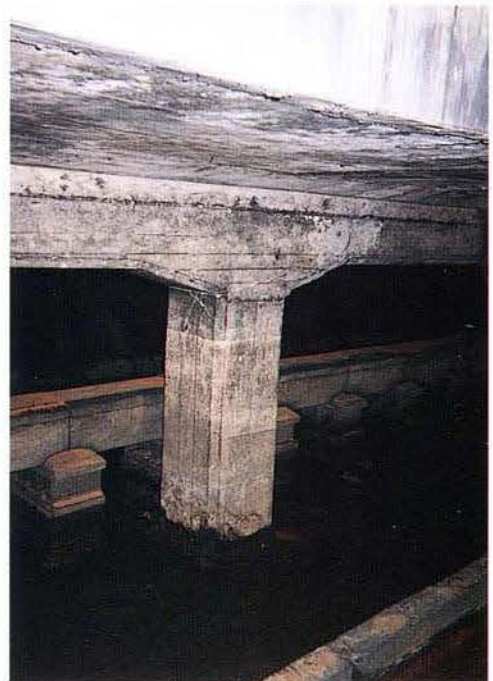
写真3.1-47  
プラットホーム支柱頭部  
のひびわれ

また、剥離が生じたところでは、プラットホームを支える柱の頭部にも写真 3.1-47 に示すようなひび割れが発生した。一般的に、ひび割れ幅は軌道側の方が壁側よりも大きく、プラットホームが軌道側に押し出されたと推定される。

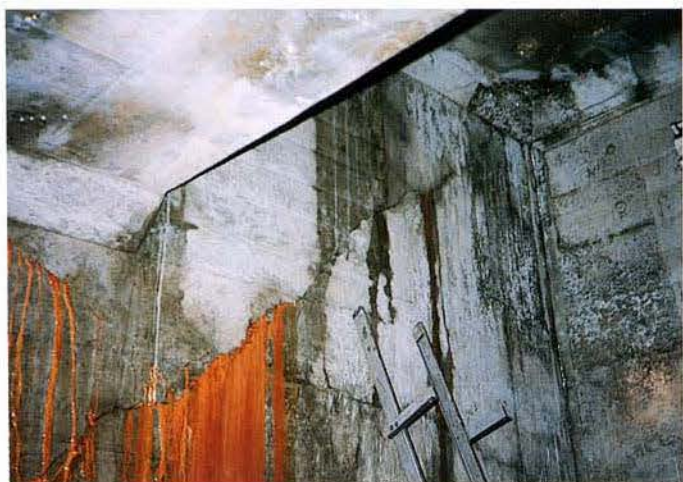
写真 3.1-48 開閉所新開地側の妻壁

これらの部屋は地下 2 階のプラットホームに隣接し、コンコースの下に作られている。部屋は鉄筋コンクリートの壁に囲まれている。図 3.2-2(i) 及び、写真 3.1-48.49.51 に示すように、妻壁には多くの斜めひび割れが見られた。プラットホームとの境をなす側壁には、写真 3.1-50.55 に示すような、上部ハンチ下端付近に水平な亀裂が観察された。天井には写真 3.1-52.54 に示すようなひび割れが観察された。また柱 24 付近に設けられている施工継目は写真 3.1-53 に示すように目開きが生じた。

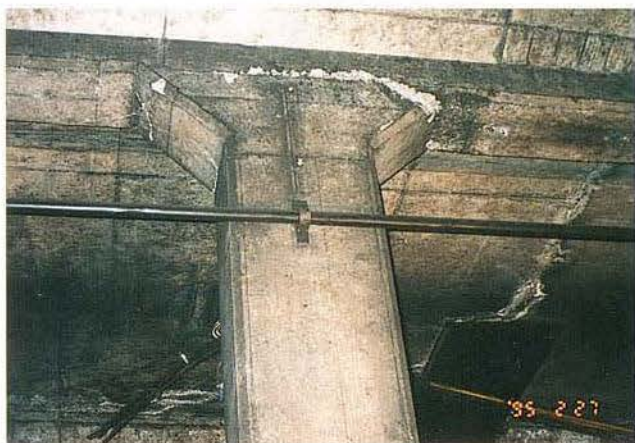
写真 3.1-68 中柱の上端に生じたひびわれ

大開駅から高速長田駅側に向かう一般トンネル部の状況は写真 3.1-60 のとおりで、この部分の被害パターンを図 3.2-7 に、側壁部の被害状況を写真 3.1-62.63.64.65 に、中柱の被害状況を写真 3.1-68.69.70.71 に示す。図 3.2-7 において、距離程 0 は大開駅の高速長田駅側端を示し、柱 I は柱 1 の隣の柱である。海側の側壁下端は内側に押し出され、下側ハンチ付近の被りコンクリートの剥離が見られた。山側の側壁には中央部に水平に最大 10mm 程度のひび割れが数本走った。中柱の上下端のコンクリートに剥離が見られた。

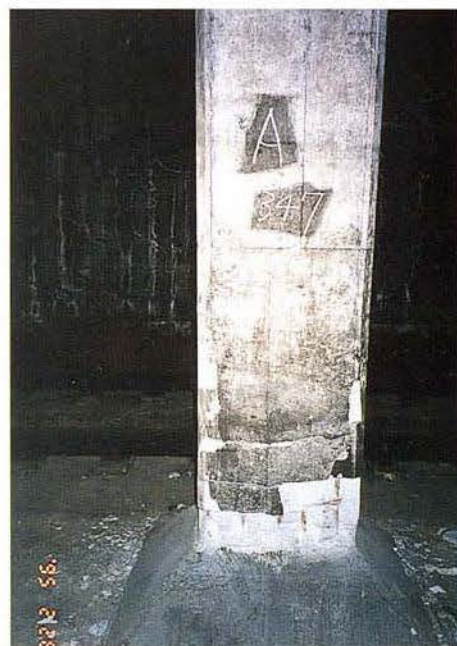
写真 3.1-69  
中柱の下端に生じた剥離

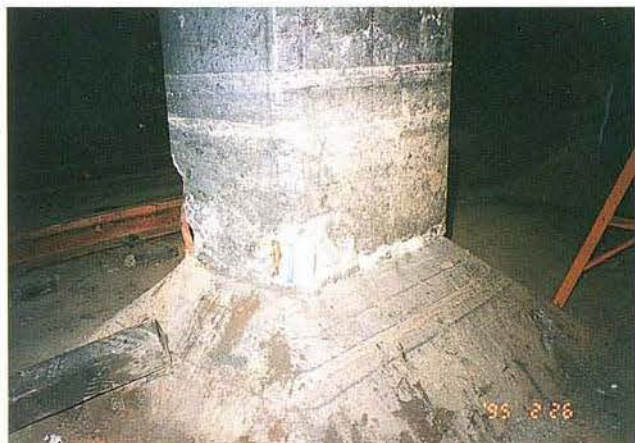
写真 3.1-70 中柱の下端に生じた剥離

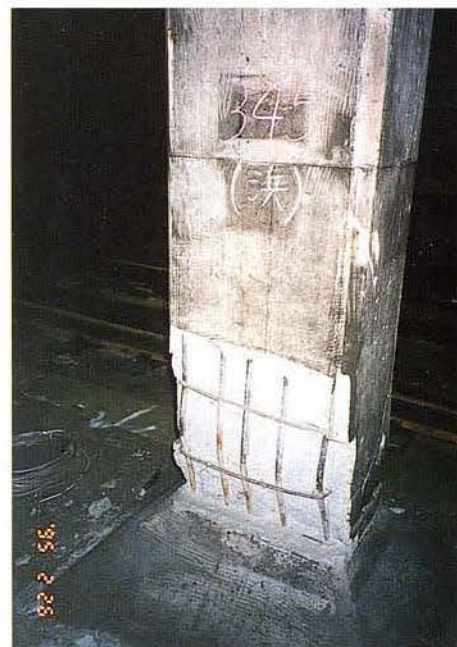
写真 3.1-71  
中柱の下端に生じた剥離

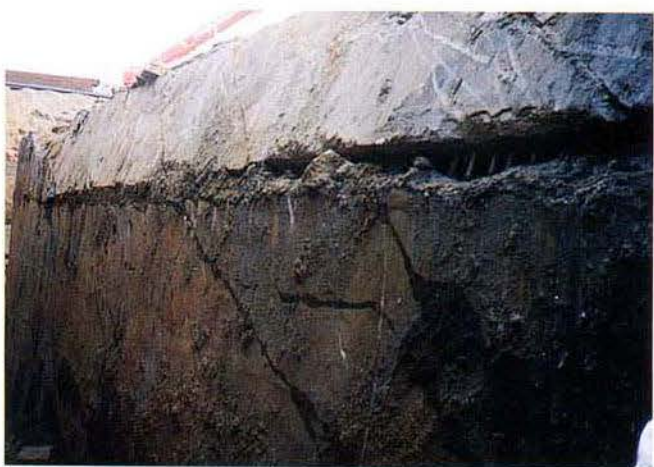
写真 3.1-73  
高速長田側端部付近の側壁外部に  
生じた亀裂（海側）

ゾーンAの側壁の外側においては、写真 3.1-73、74 に示すように、側壁上部ハンチ下に大きな亀裂が認められた。

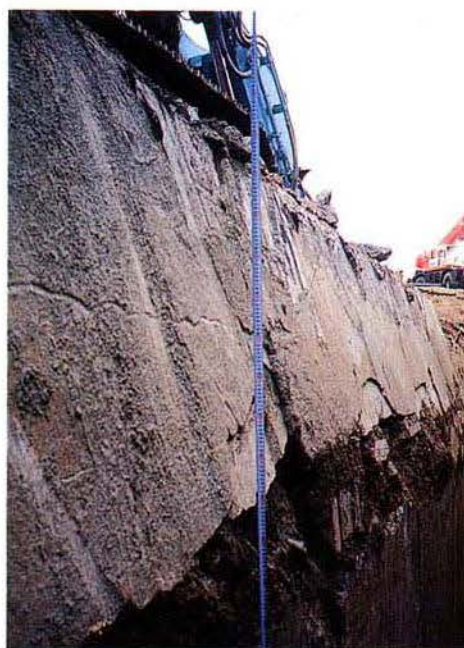
写真 3.1-74  
高速長田側端部付近の側壁  
外部に生じた亀裂（山側）

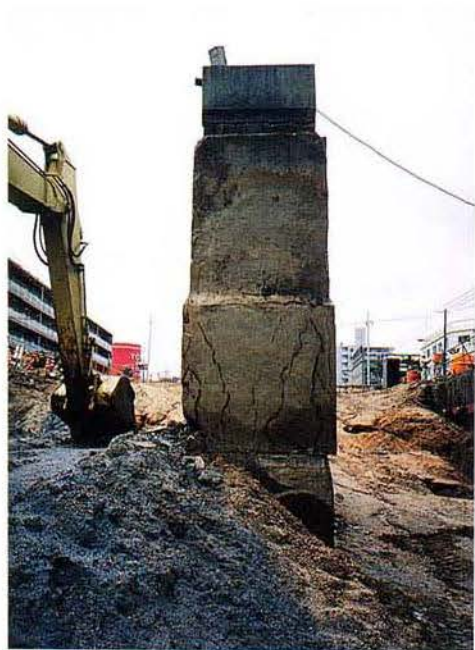
写真 3.1-75 換気塔（新開地側から望む）

大開駅の南に位置する 5 階建の県営大開住宅（写真 3.1-6）では、山側の国道 28 号線沿いの歩道が盛り上がり（写真 3.1-7）、海側の地面との間には約 10cm の亀裂が生じた（写真 3.1-8）。また、建物の前の道路には地下鉄の換気塔があったが、補修の過程で掘削したところ、写真 3.1-75、図 3.2-4 に示すように、約 4m の深さの打継ぎ面で上部が 3cm 程度山側に移動し、鉛直方向鉄筋（ $\phi$  9mm）が切断されていることが確認された。これらのことは、南北方向に大きな地震力が作用したことを示している。

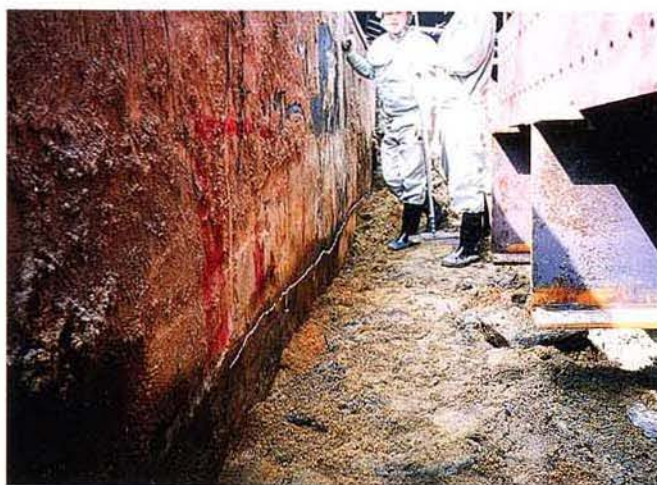
写真 3.1-77 新開地側端付近の側壁外面  
に生じたひびわれ（山側）

ゾーンCの側壁の外側においては、写真 3.1-77、78、79、80 に示すように、妻壁から 5 m 程離れたところから側壁上部ハンチ下に 1mm 程度のひび割れが生じているのが認められた。

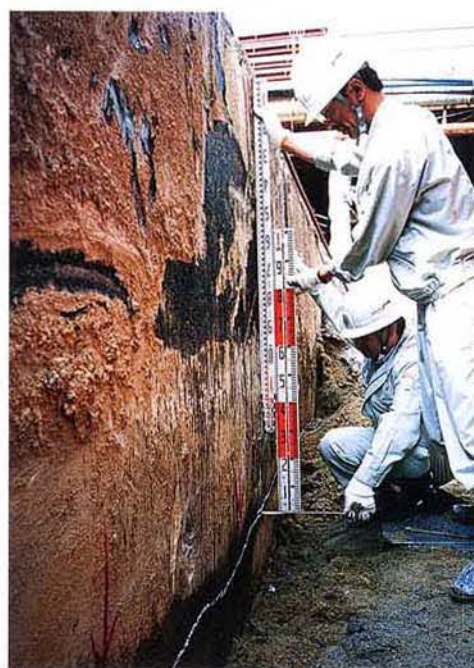
写真 3.1-78  
新開地側端付近の側壁外面  
に生じたひびわれ（山側）

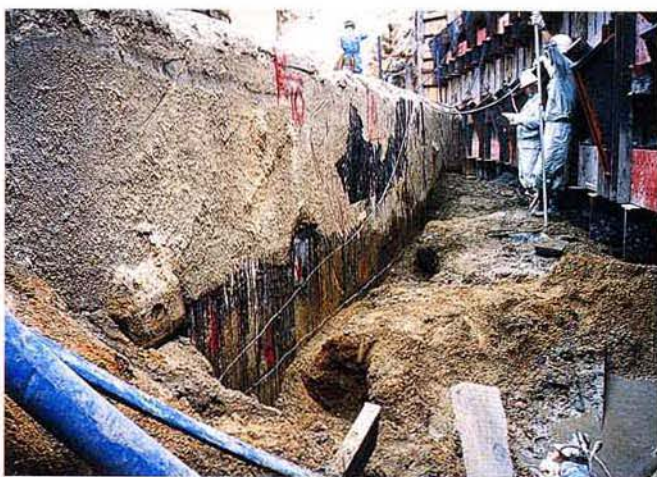
写真 3.1-79 新開地側端付近の側壁外面  
に生じたひびわれ（海側）

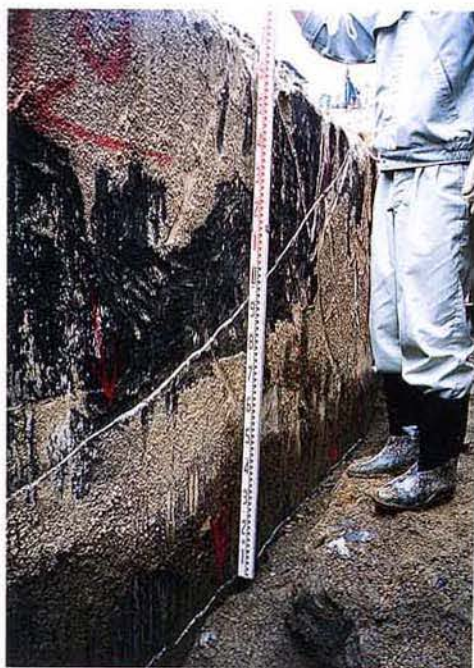
写真 3.1-80  
新開地側端付近の側壁外面  
に生じたひびわれ（海側）

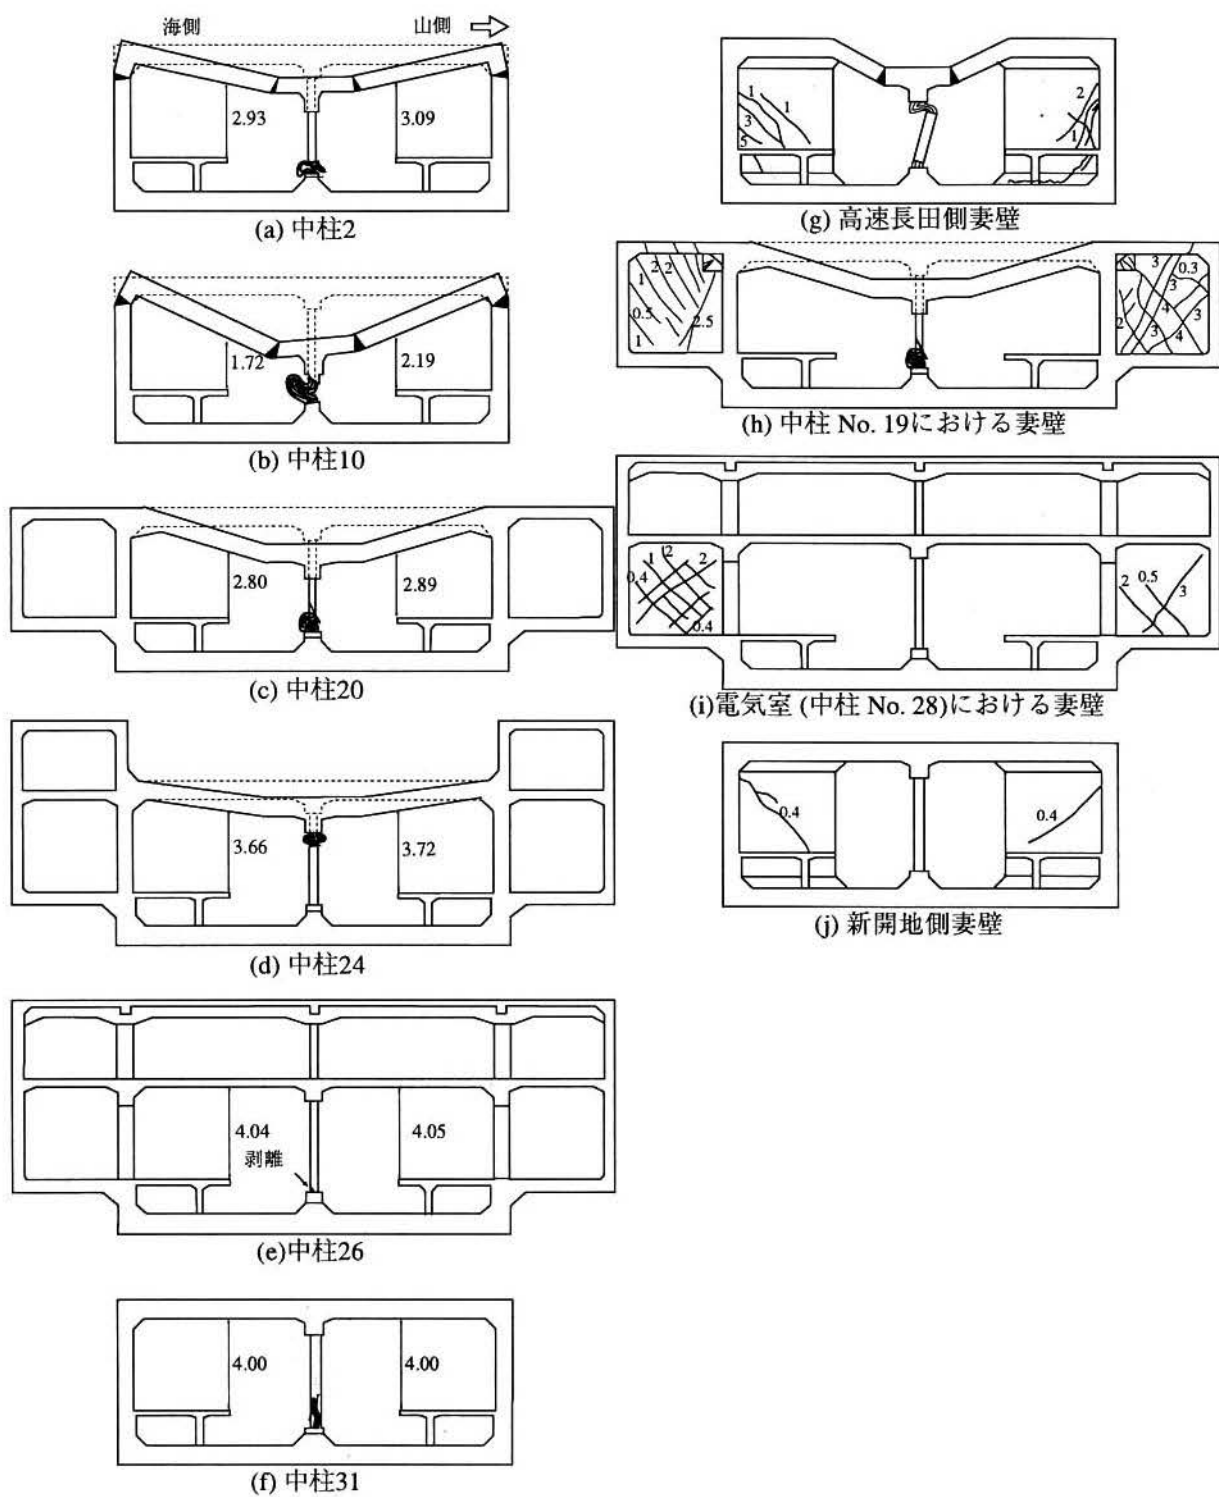
図 3.2-2 横断方向被害状況

駅端部、階段部にある線路と直交する妻壁の被害パターンを図 3.2-2(g)(h)(j) 及び、写真 3.1-34～39 に示す。すべての妻壁に斜め方向のひび割れ（単位 mm）が観察された。

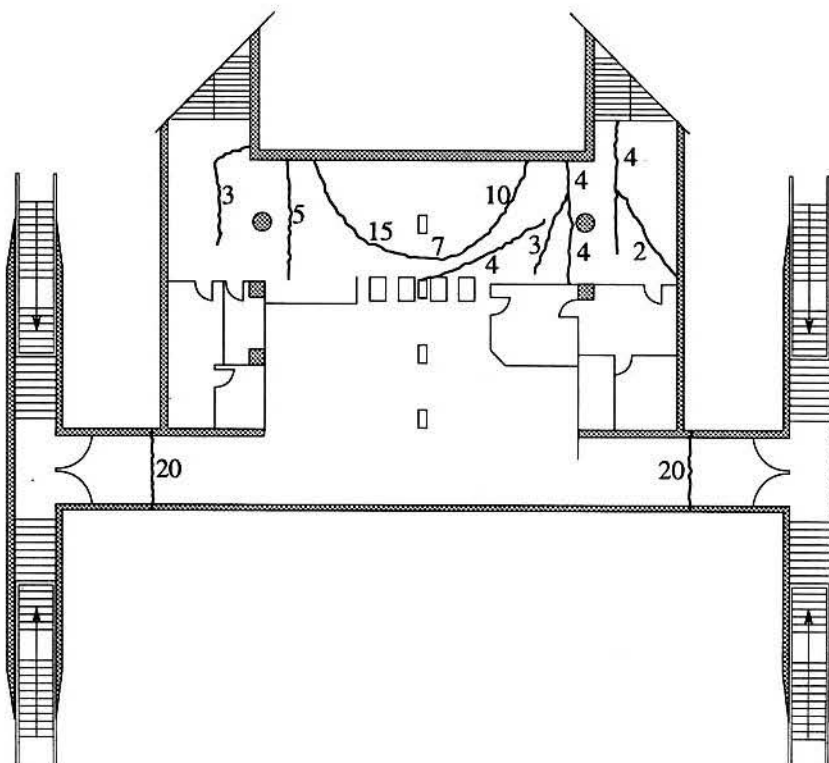
図 3.2-6 コンコース床版被害状況

コンコースの状況を写真 3.1-11.12.13.14 に示す。コンコースの床版に生じたひび割れ（単位 mm）の状況は図 3.2-6 のとおりで、図 3.2-1(a) に示した下から見た上床版のひび割れと比べると、ひび割れのパターンは異なり、柱 24 と柱 25 を囲む

ような半円形のひび割れである。これらのひび割れは、2本の柱の崩壊によって発生したものと考えられる。

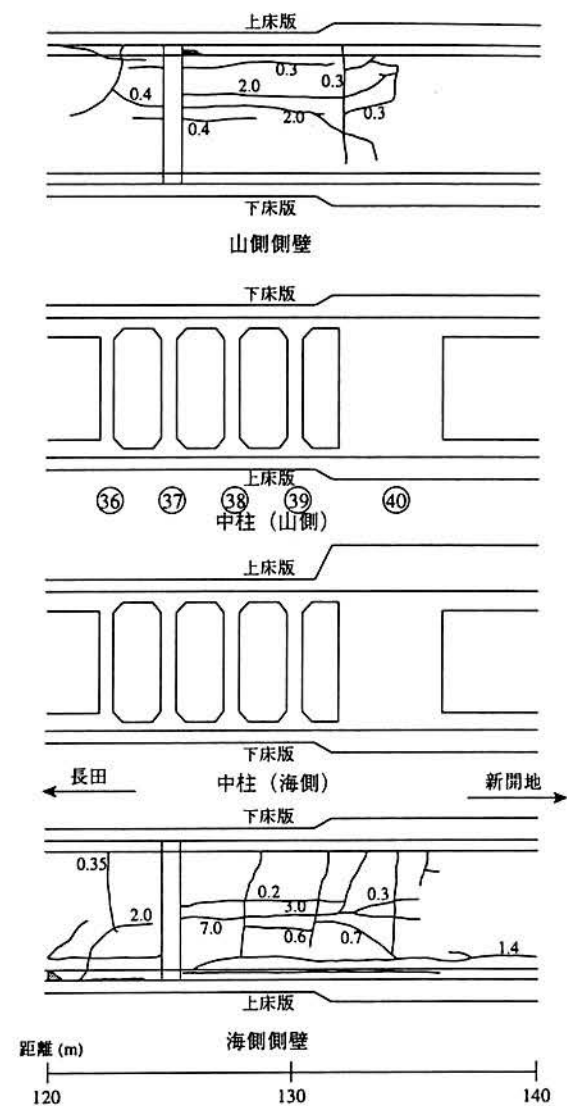
図 3.2-8 一般トンネル部（新開地側）被害状況

大開駅から新開地駅側に向かう一般トンネル部の状況は写真 3.1-61 のとおりで、この部分の被害パターンを図 3.2-8 に、側壁部の被害状況を写真 3.1-66.67 に示す。新開地駅側の被害は高速長田駅側の被害に比べて小さかった。一般に駅近傍の側壁の被害は、駅舎内部の側壁の被害と同程度であった。
