6. 安全・公害対策

当時の新聞報道で「完全復旧は困難、少なくとも数年は寸断」とまで言われた大開駅災害復旧工事は、震災直後の大混乱の中から着手し約7ヶ月後の平成7年8月13日に運転再開（通過駅）、1年後の平成8年1月17日には駅開業を果たし、道路復旧も平成8年3月に無事故・無災害で完成しました。

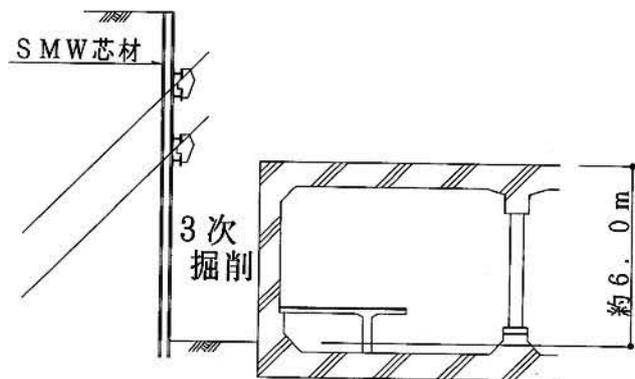
図 6. 1. 6-1 三次掘削断面図

三次掘削は崩壊した躯体の側部を5.0m以上にわたって掘削するため、構造物からの落下が問題となった。しかし反対側（躯体中心部）に向かって陥没しており、事実上手摺などの処置が不可能であったため、この時点での作業員の立ち入りを禁止し重機の作業のみとした。引き続きすぐに構造物取り壊しの作業にかかったため、この落差は次第に解消した。

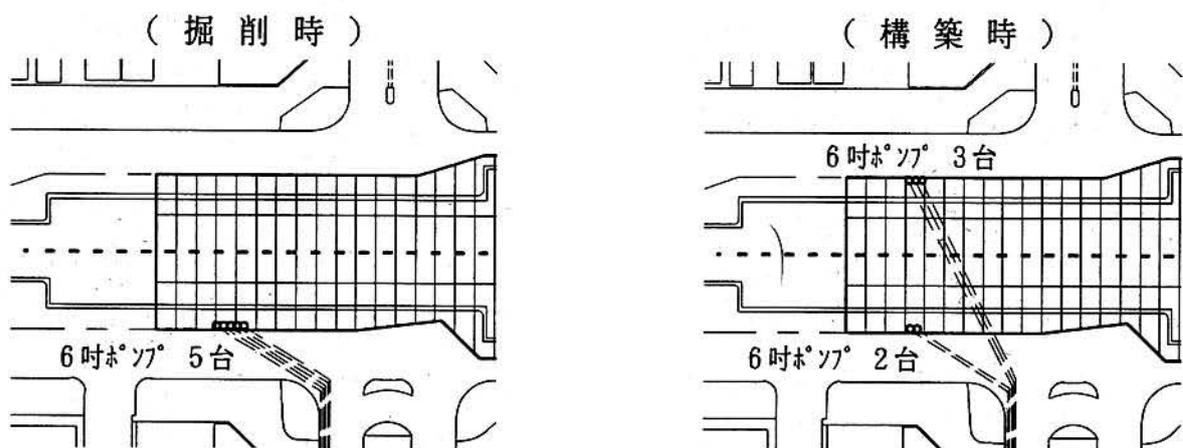
図 6. 2. 1-1 ポンプ配置図

3次掘削がほぼ終了した時点で、6吋ポンプ5台による本格的な雨水対策を行った。当時構造物取り壊しと再構築を同時に進行させており、雨水の流入は工程を大幅に遅らせる可能性があったためこの処置をとった。

ポンプの配置は図6.2.1-1に示すとおりである。

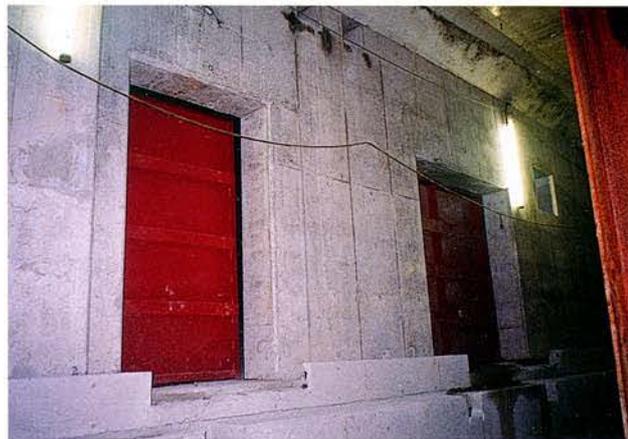
写真 6. 2. 2-1 止水鉄板設置状況

平成7年8月13日に通過駅として大開駅が営業を始めてから、再度雨水の流入が課題として残された。これは大開駅西側ポンプ室(1k831m)付近が縦断勾配的に最深部となっており、雨水が流入することにより大開駅が水没する可能性があったからである。通過駅の時点では、まだコンコース階及び階段部などの施工が終了しておらず、大断面の開口部が残されていた。また材料投入のための仮設開口部も設置しており、そこから雨水が流入する危険性が指摘された。加えて大開駅周辺の地形を調べてみると、山側からの雨水が大開駅へ向けて流下する地形となっており西側隣接工区からの雨水もすべて大開駅周辺へ向かう道路勾配となっていたことが判明した。

止水鉄板は再構築のコンクリート打設後脱枠し、コンクリート面にホルミソカーを打設しセットした。外部が路上まで水に浸かっても、その水圧に耐えられる十分な強度を擁した設計を行った。鉄板とコンクリートの隙間には止水用のパッキンを配置した。

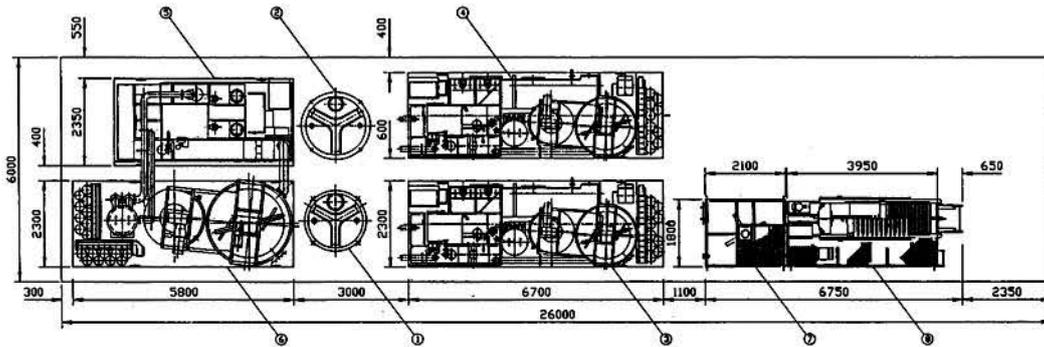
図 6. 5. 2-1 プラント設備図

図6.5.2-1プラント設備図、図6.5.2-2プラント配置図、写真6.5.2-1プラント全景を示す。処理必要量計算の結果、 $100\text{m}^3/\text{h}$ 対応×1台、 $30\text{m}^3/\text{h}$ ×2台の合計 $160\text{m}^3/\text{h}$ の処理能力を有するプラントを採用した。本プラントは盤ぶくれの懸念がなくなる埋戻しまで存置した。占用面積は、 $26\text{m}\times 6\text{m}=156\text{m}^2$ とかなり大きなヤードを占用したため、アスファルトプラント・鋼線加工場・資材置き場などに多大の影響があった。

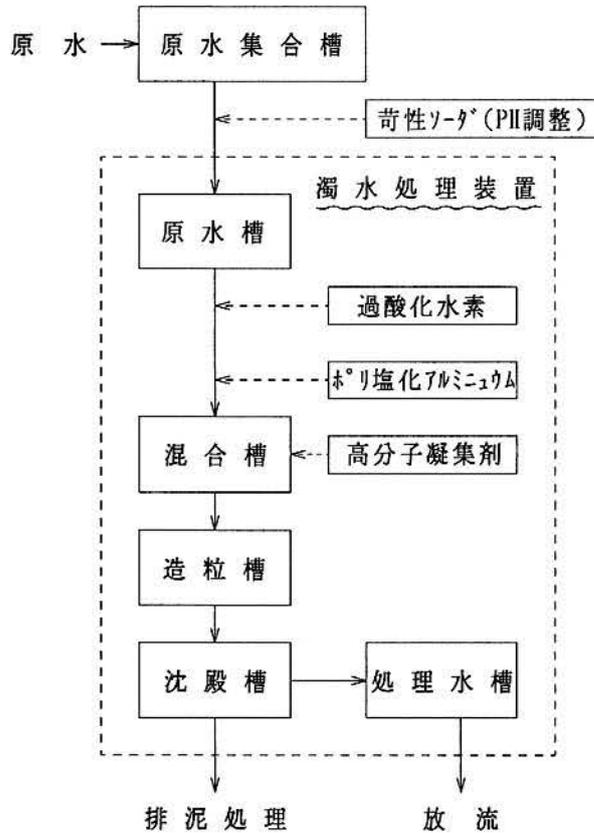
図 6. 5. 3-1 処理フロー

図6.5.3-1に処理フローを示す。まず原水に酸化剤として過酸化水素を加える。これは、鉄の除去方法として過酸化水素で第1鉄を極めて溶解度の小さい第2鉄の状態に変わるためである。その後1次凝集剤としてパックを添加・混合し、2次凝集剤として高分子をいれて造粒・沈殿させた。それをフィルターで絞るという一般的な流れではあるが、順調にケーキとして排出するまでには10日程度のランニング期間が必要であった。またプラントマンが昼夜2交替、24時間体制で監視業務を行い、処理状況及び薬品管理にあたった。
