淡路島震災調査報告書

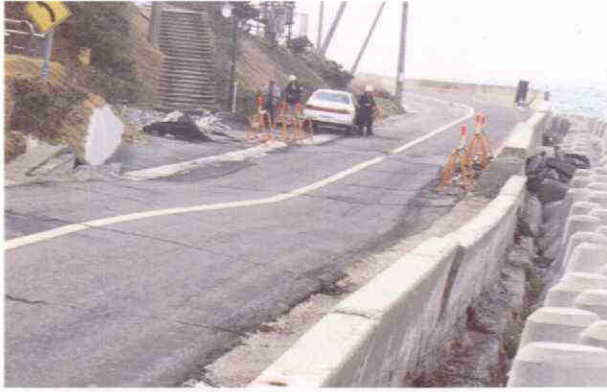
写真 4.1-1 県道と防波堤の被災状況
(野島江崎 江崎灯台地区)

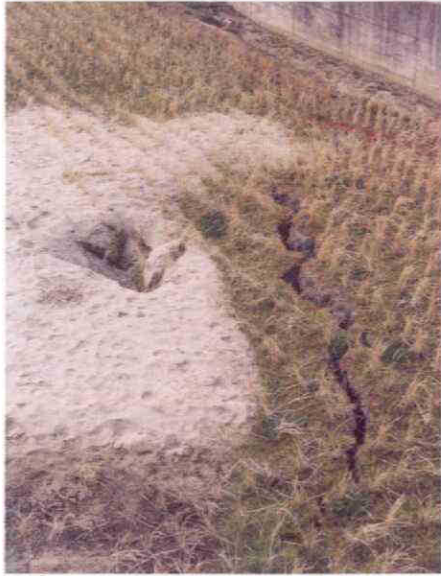
写真 4.1-27 田圃の亀裂と噴砂（松帆地区）

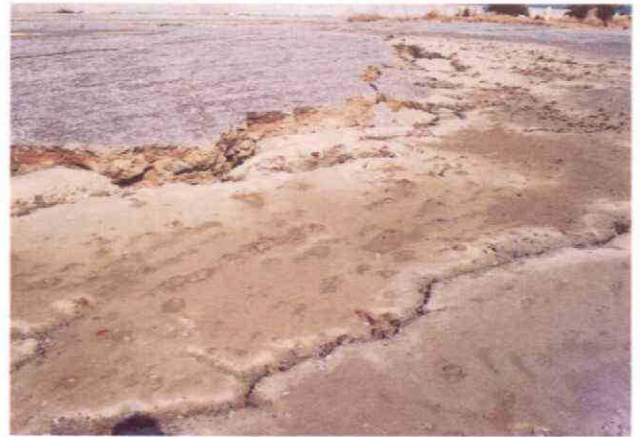
写真 4.1-28 大磯港の港口南側埋立地の噴砂（大磯地区）

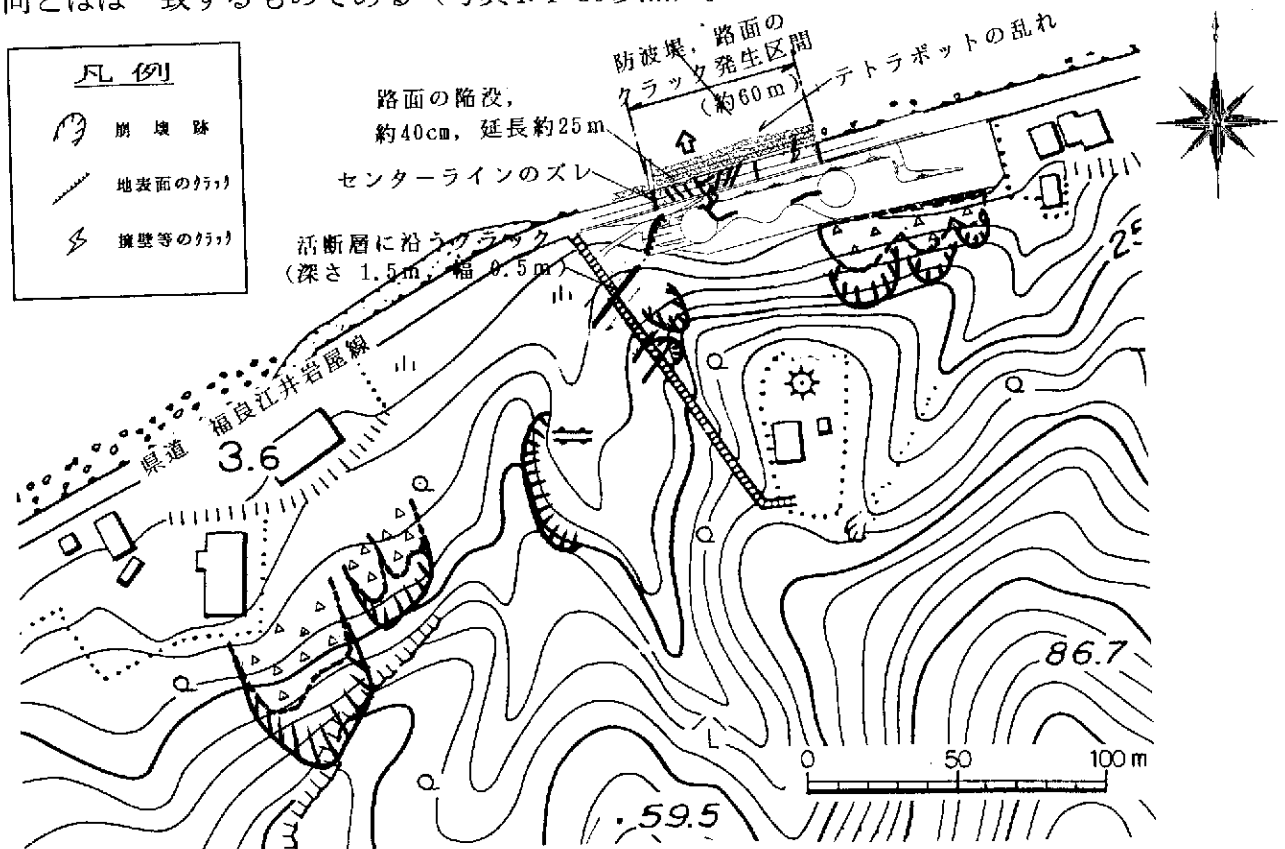
ほぼ9 kmに渡って地表に現れた活断層（野島断層）の陸上最北端に位置すると思われる江崎公園周辺には道路の陥没や斜面崩壊等、多数の地盤変状が確認された。まず、防波堤背後の県道（福良・江井・岩屋線）が延長約25 mに渡って最大40 cm陥没すると共に、センターライン上で約50 cmの左横ずれを見せていた。仮にこの部分が野島断層の直上にあるとすれば、元来それは右横ずれ運動を示すべきである。しかし、実際には左横ずれと映るセンターラインのくい違いが見られたのは、いったん右横ずれ断層運動を生じた後、防波堤と道路を含むかなりの部分が海側へすべり出したためと推察された。実際、防波堤とその直前に設置されたテトラポットの変状の有り様は極めて複雑・錯綜したものであった（写真4.1-1、33~34参照）。この道路東側に隣接している公園施設が各所で亀裂、沈下、或いは著しい水平移動を見せており、更にはその背後の地山斜面中には大きい開口幅（深さ1.5 m、幅50 cm）を持つクラックの存在も確認されている。また、公園より地山上方の江崎燈台に続く階段状歩道の路面やコンクリート構造物が各所で大きく変状を示しており、地震運動の激しさを裏付けていた（写真4.1-2、35~38参照）。周辺地山中に顕在化している崩壊やずれの平均的な走向は概ねN40°Eであり、これは後出平林地区の野島断層の走向とほぼ一致するものである（写真4.1.39参照）。

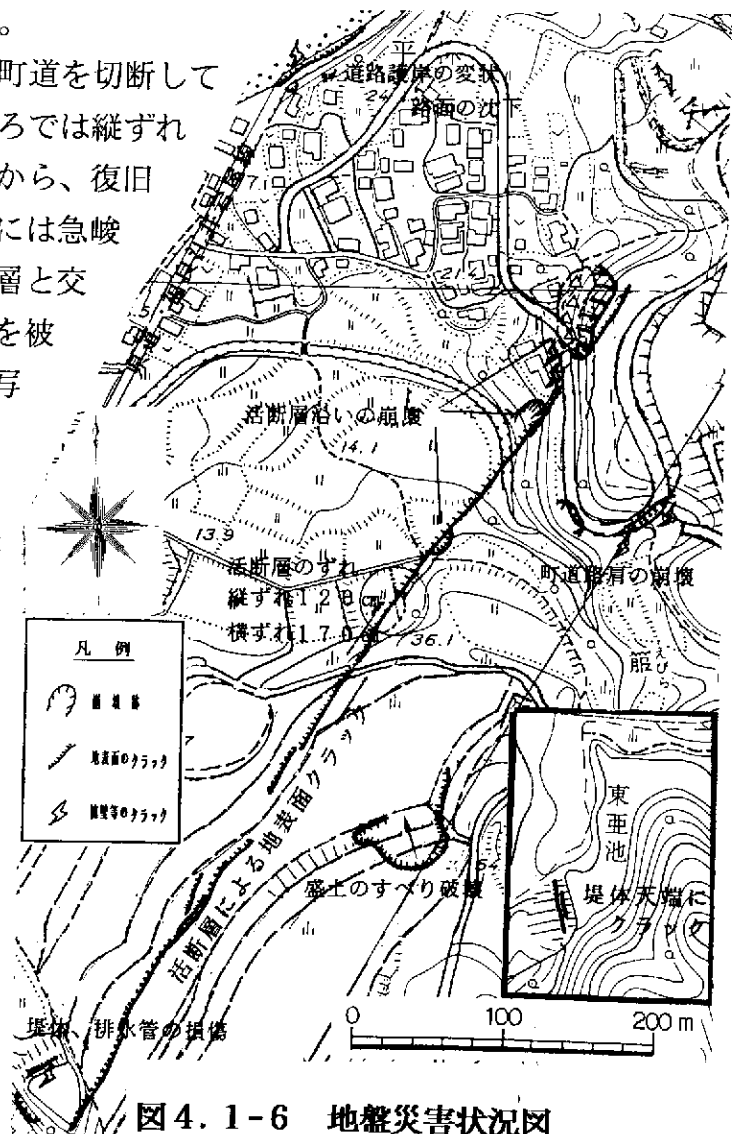
また、背後地山の中腹（集落の南東約0.8 km）にある溜池（東亜池）の堤体部に延長方向に30 mに渡って亀裂の入っているのが発見されている（写真4.1-50参照）。平林地区では、さらに海岸に接した道路護岸の変状と、それに伴う路面の沈下（約20 cm）ないし、石積部のはらみ出し等が確認されている（写真4.1-51~52参照）。この箇所の背後には、写真4.1-53にも見られるように、接近して民家が点在しているため早急な手当が必要と思われた。

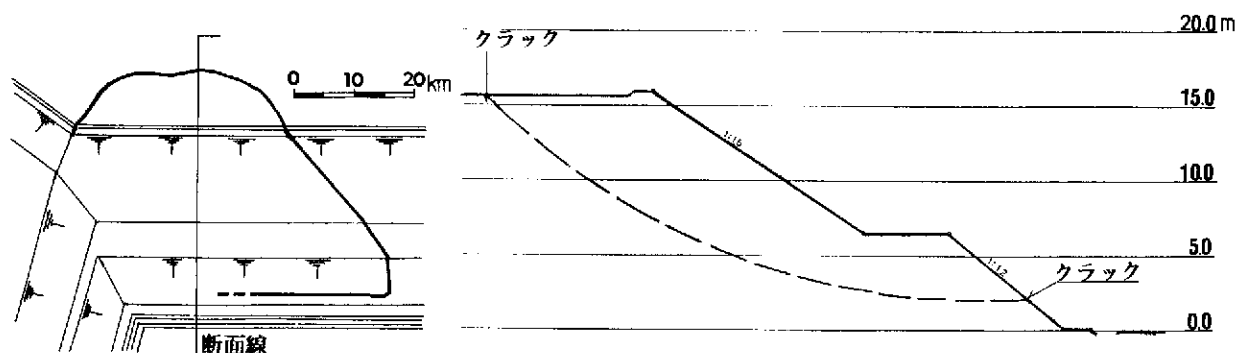
図4.1-7 すべり破壊平面図及び断面図

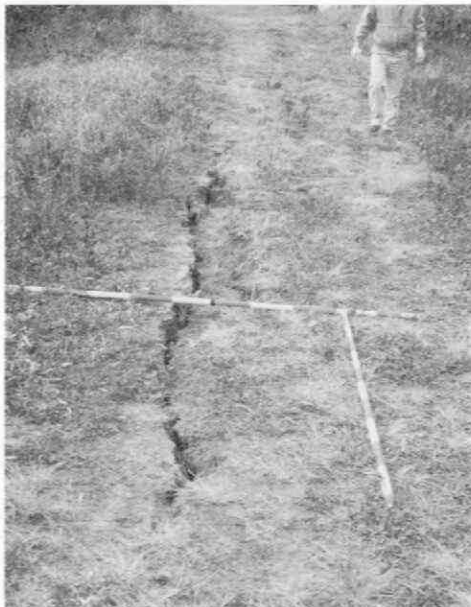
写真 4.1-50 溜池(東亜池)の堤体部の亀裂

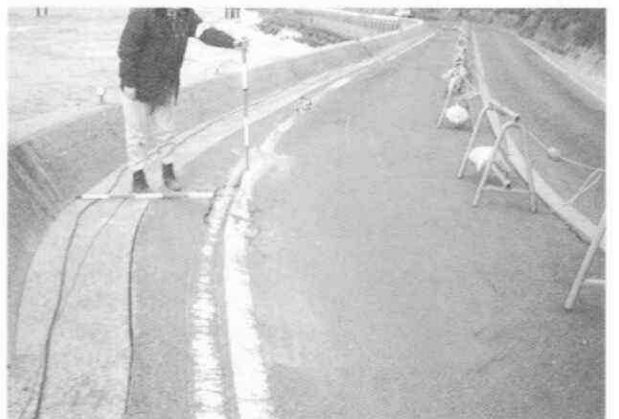
写真 4.1-51 県道路面の沈下(約20cm)

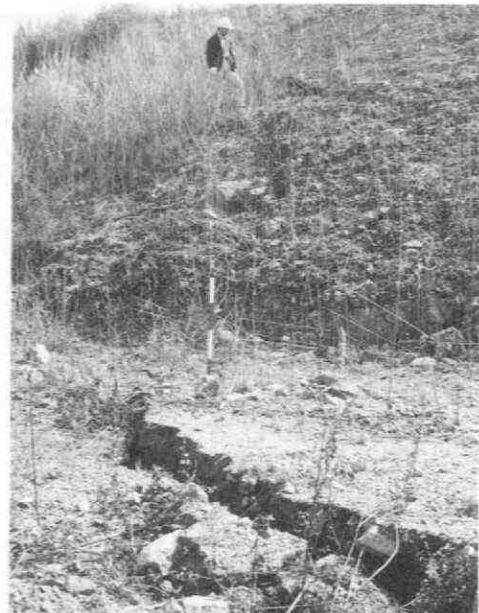
写真 4.1-55 すべり破壊の側部亀裂

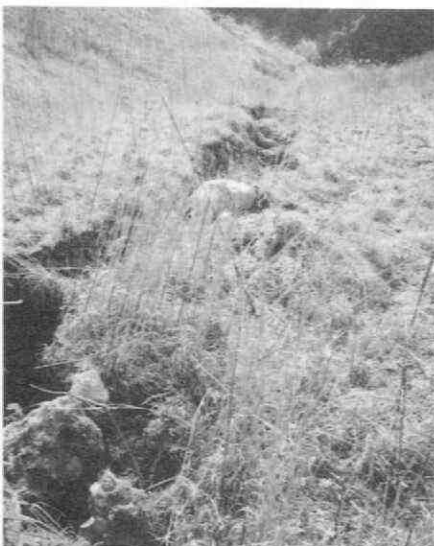
写真 4.1-56 造成地内を縦走する野島断層

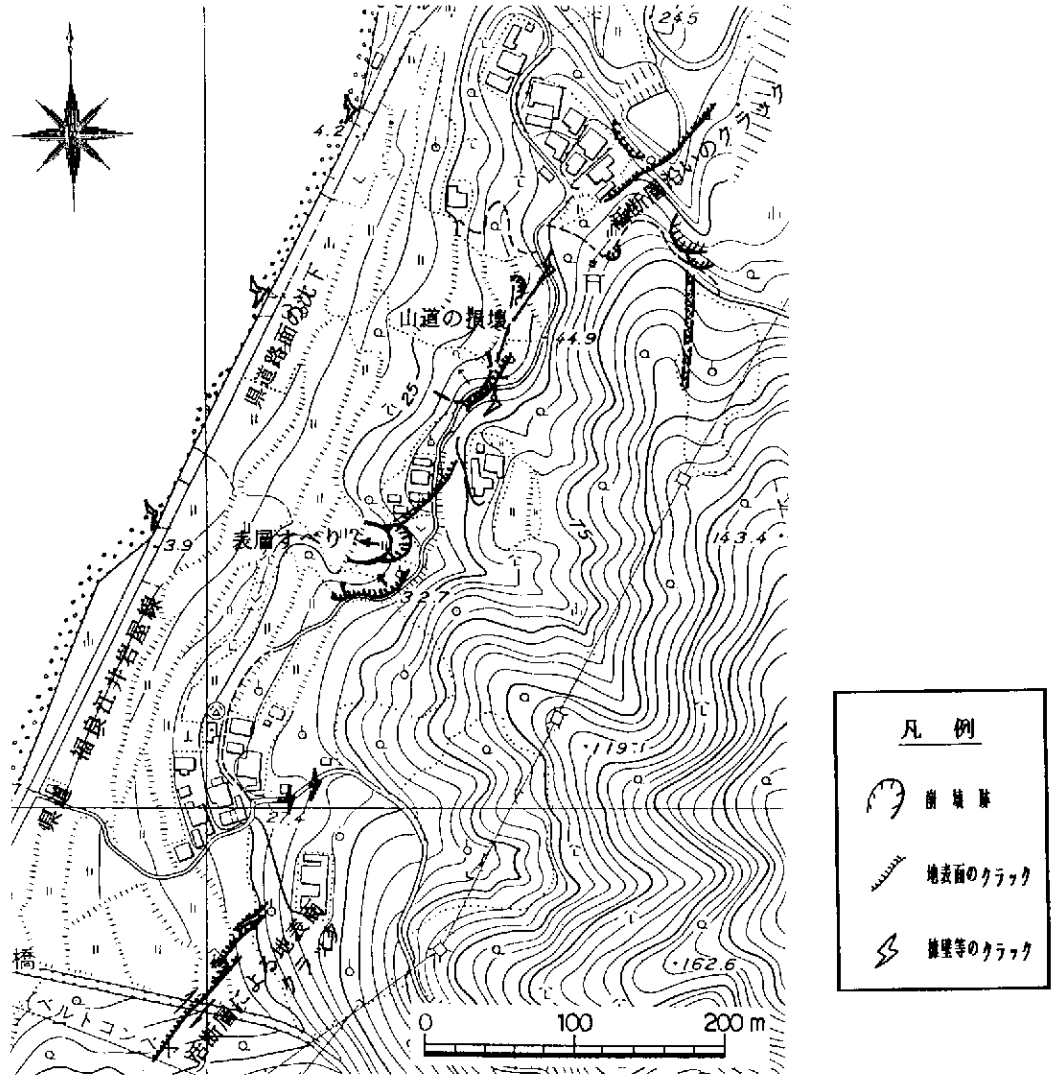
ここでは、民家背後の山側斜面の約20mに渡る亀裂；野島断層との交差による山道の壊滅的損傷；県道路面の軽い沈下とクラック（補修済み）；県道沿い防波護岸の変状などが目立った被災状況であった（写真4.1-8~9、58~63参照）。

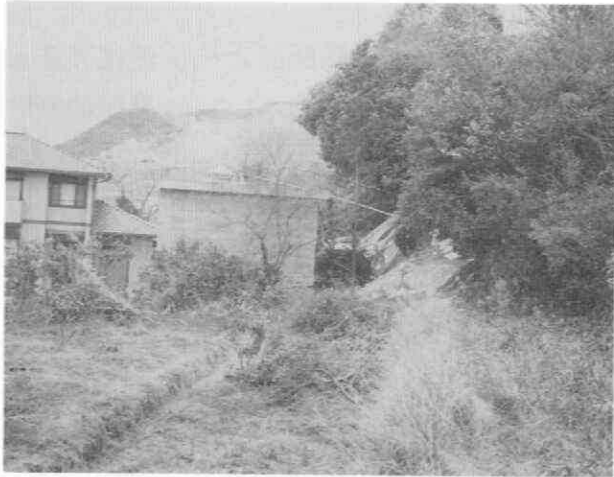
写真 4.1-58 民家背後の山側斜面に生じた亀裂

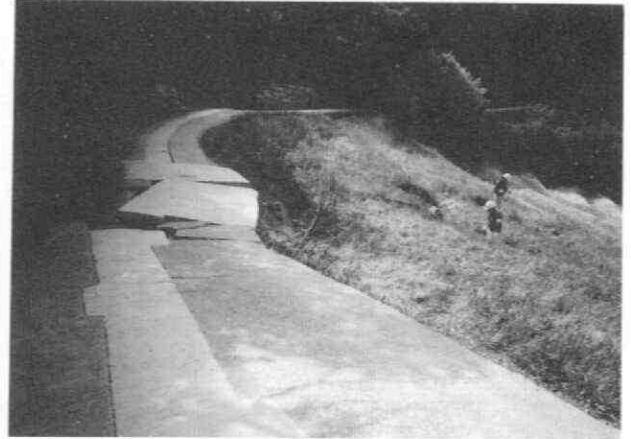
写真 4.1-59 断層運動による山道の損壊状況

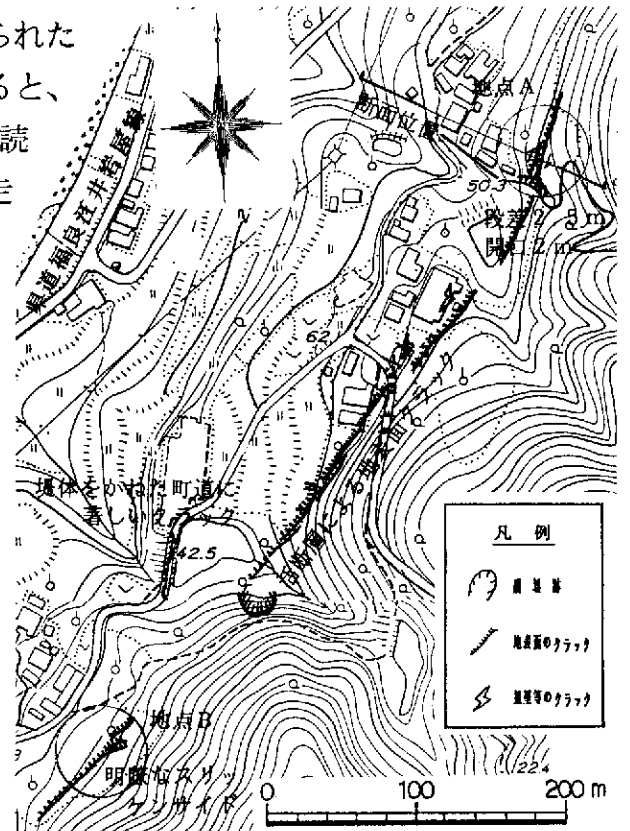
その他当地区では墓石の激しい倒壊(写真4.1-66)、鶏舎を縦走した断層による建物とその基礎地盤の激烈な変状(写真4.1-67)、あるいは、1階部分が倒壊し、元の位置から2mも偏倚した位置にかろうじて鎮座している家屋(写真4.1-68)、ブロック積擁壁の大きい開口とずれ(写真4.1-69)、溜池の堤体をかねた町道路面の激しい亀裂(写真4.1-11)等が認められた。

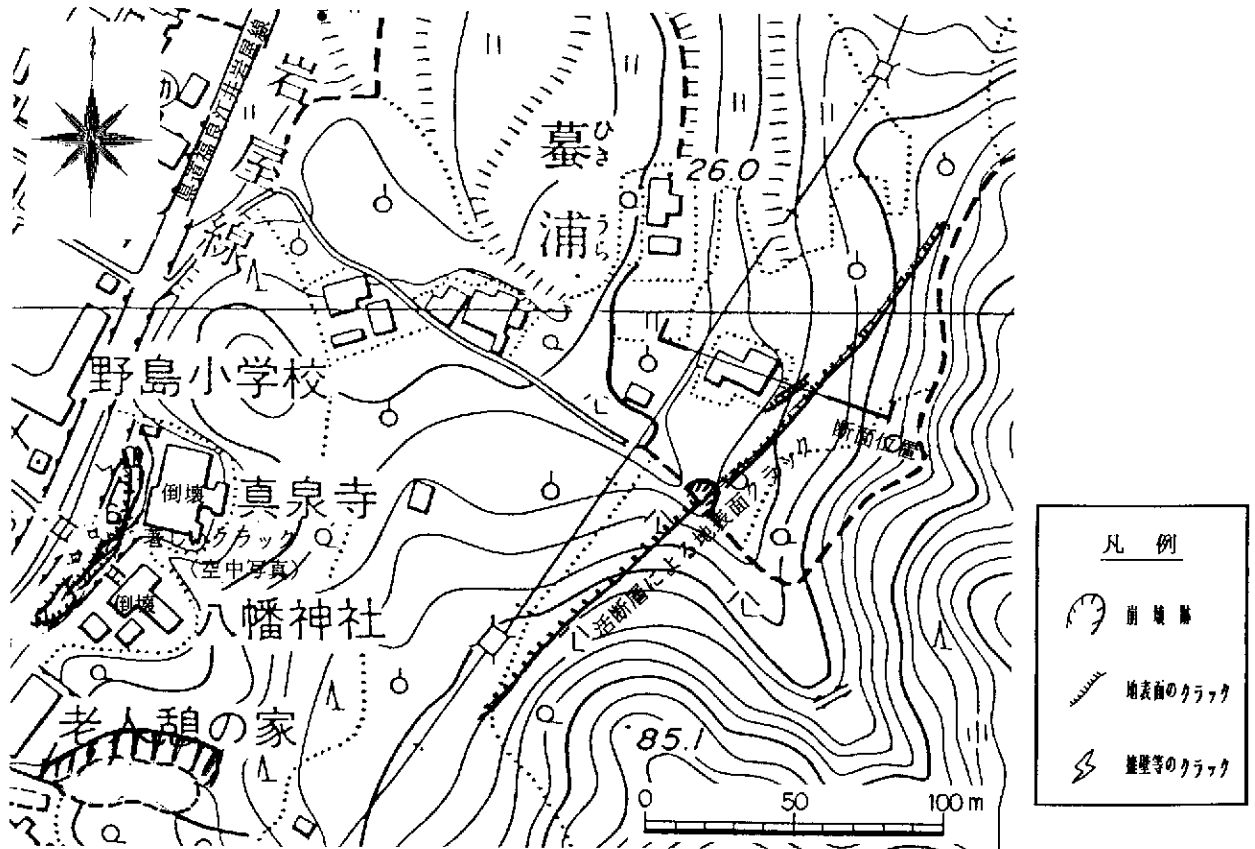
この地区では県道脇に建っていた真泉寺及び八幡神社の倒壊、送電線上方の地割れ、民家直上斜面中の活断層亀裂などが目立った現象であった。真泉寺及び八幡神社倒壊地では既に瓦礫が撤去され整地済みであったため、クラックの確認はできなかった(写真4.1-74~77参照)。写真4.1-15、4.1-78~79に見られるように、民家上方に大きい開口クラックが発生していて、やはり豪雨時の2次災害が心配された(図4.1-14参照)。

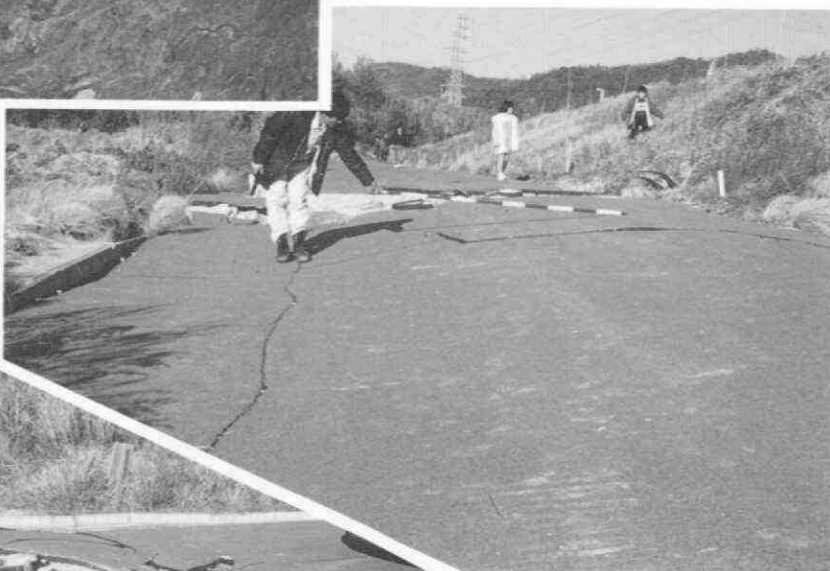
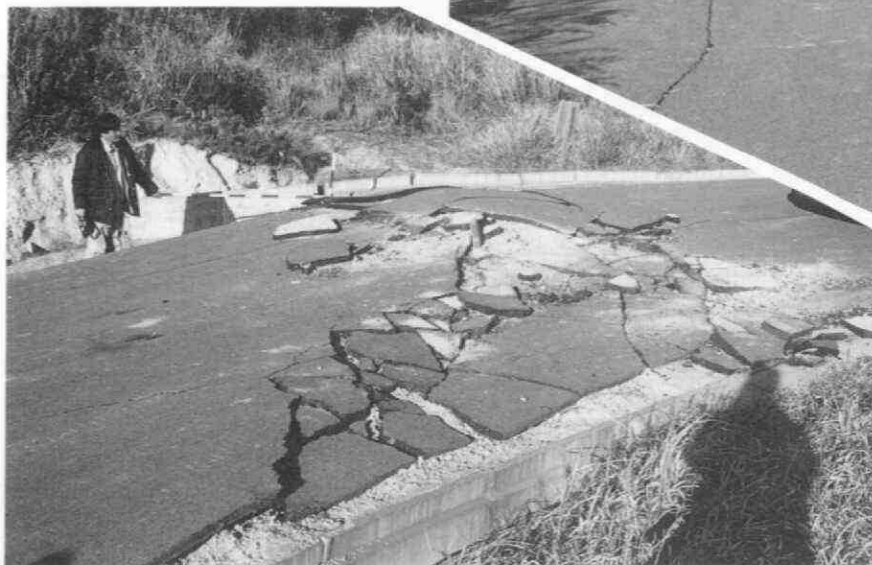
写真 4.1-83
道路路面の変状
(段差とともにアスファ
ルトの損傷が目立つ)

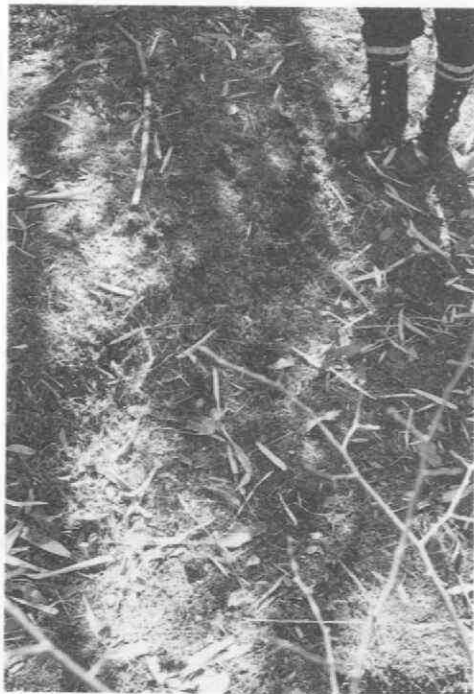
写真 4.1-88 コンクリート法枠工上方の
自然地山に生じた亀裂

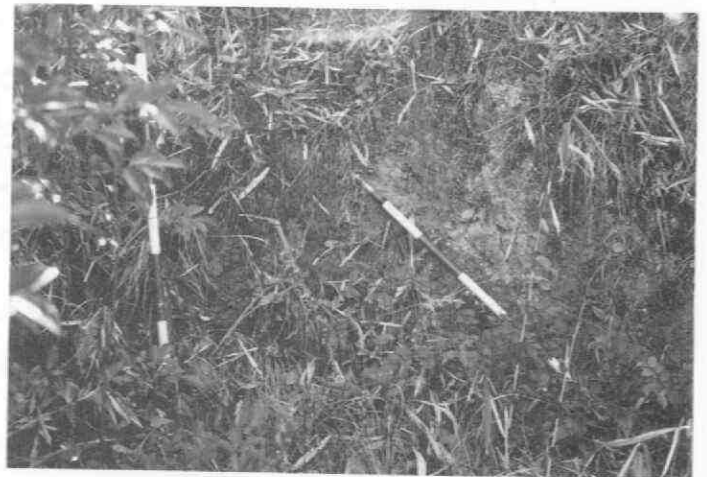
写真 4.1-89 同左 (南西側延長部)

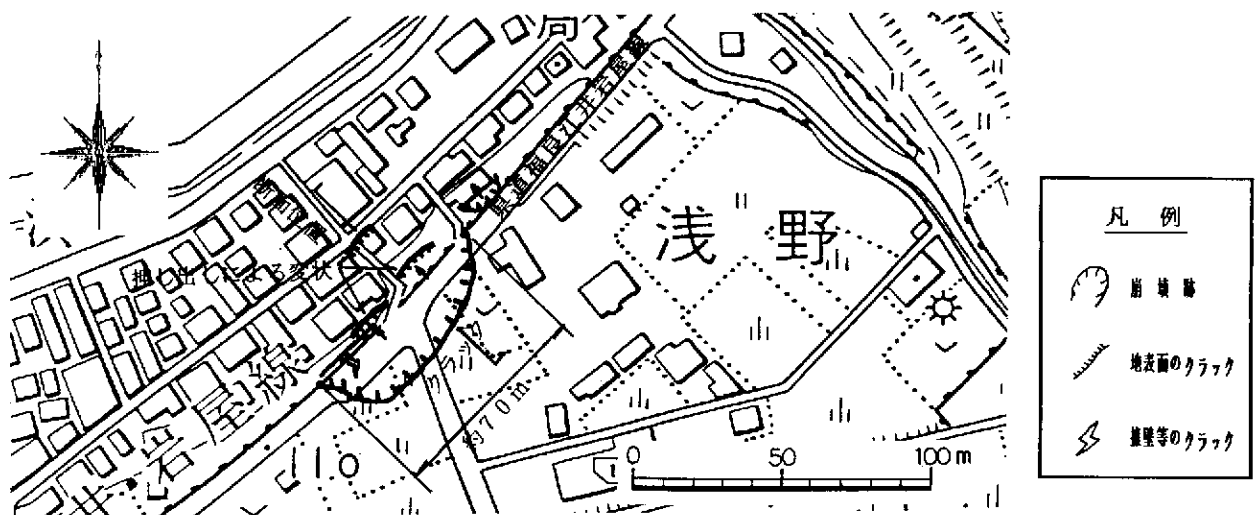
地表面に現れた亀裂や石積みの変状などに基づいて左右対称面上の2次元すべり面形状を推定し、結果を図4.1-17に示した。これより、平林地区及び大石地区の斜面崩壊と同様、地震加速度の逆解析を行った。表4.1-3は逆解析された震度の一覧表である。ここでも極端に大きい地震力の作用したことがわかる。

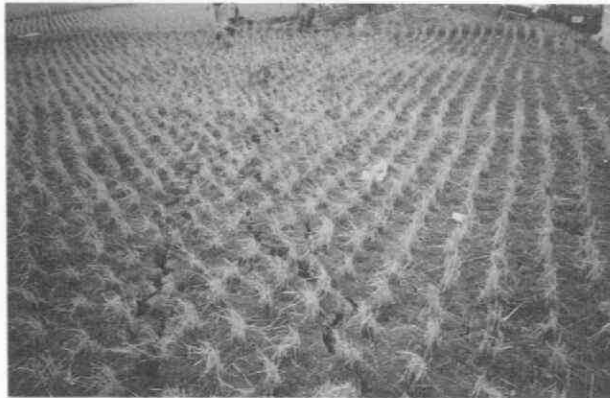
写真 4.1-96 水田中に発生した亀裂

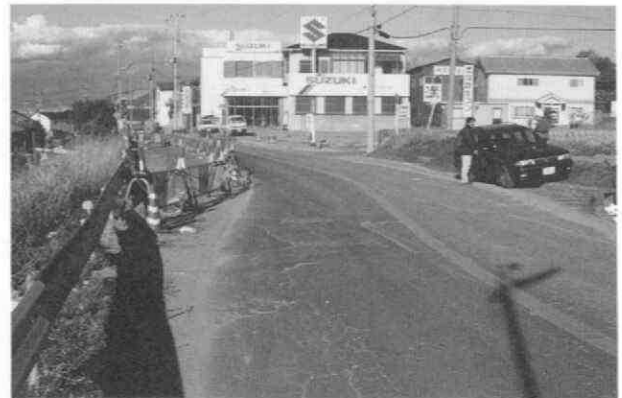
写真 4.1-97 県道を横断する亀裂
(亀裂は補修済み)

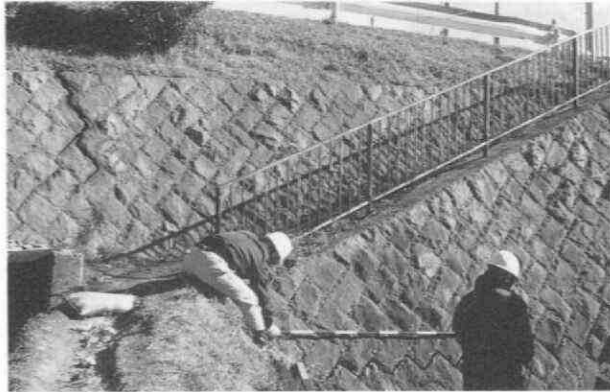
写真 4.1-98 石積擁壁に生じた変状

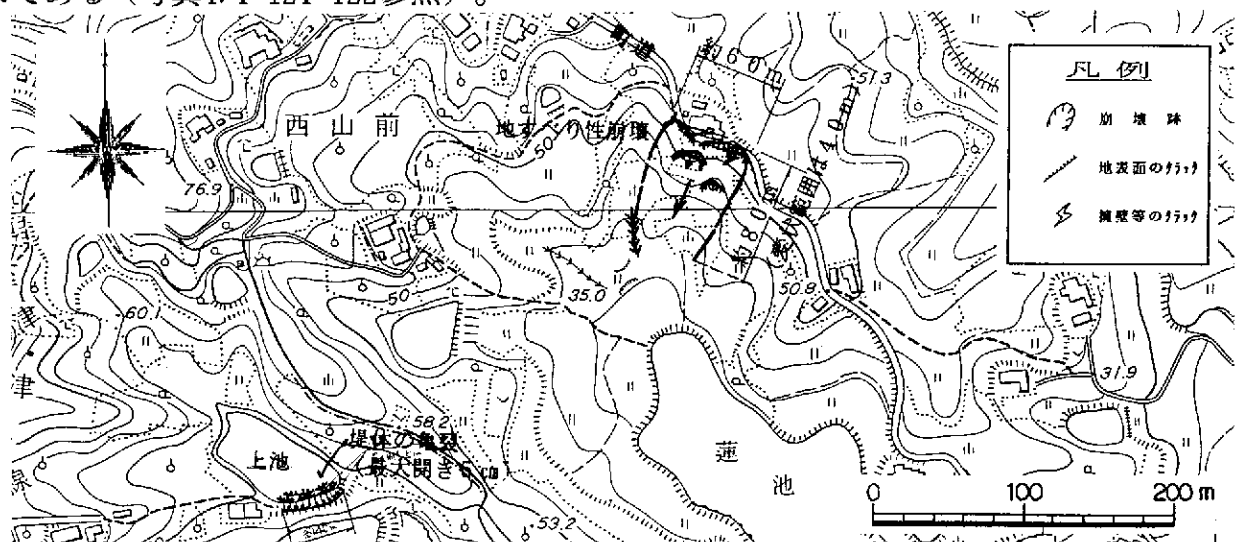
蓮池の西方約250mに、上池と呼ばれる溜池があり、天端堤体延長方向と、堤内の池底面に合計5本の亀裂が見られた。最大規模のものは開口幅5cm、長さ約40mである。堤体を構成する地盤中には無数の草根が繁茂していて、これら草根の補強作用により、堤体部の壊滅的な崩壊が免れたと考えられる。改めて根系の補強効果の大きさに感嘆した次第である(写真4.1-121~122参照)。

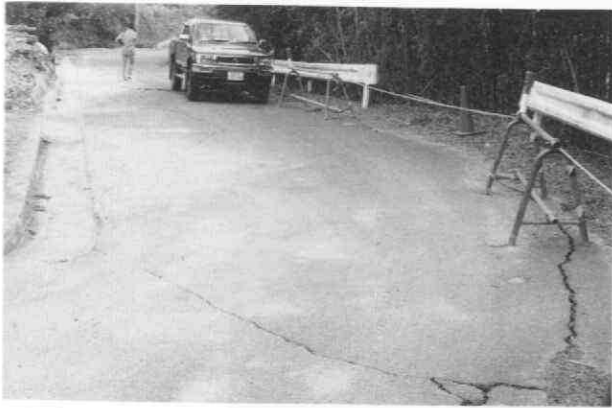
写真 4.1-117 町道を横切る路面の亀裂

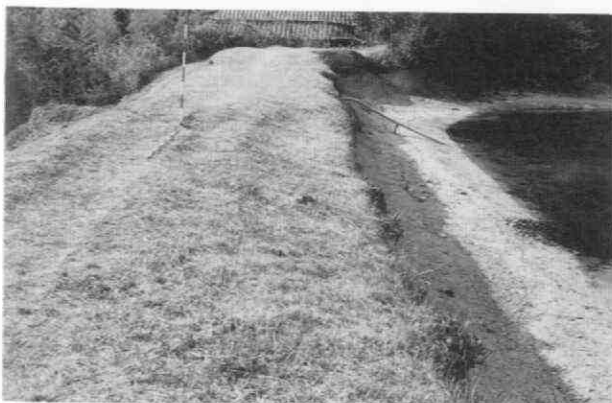
写真 4.1-121 上池の堤体に生じた亀裂

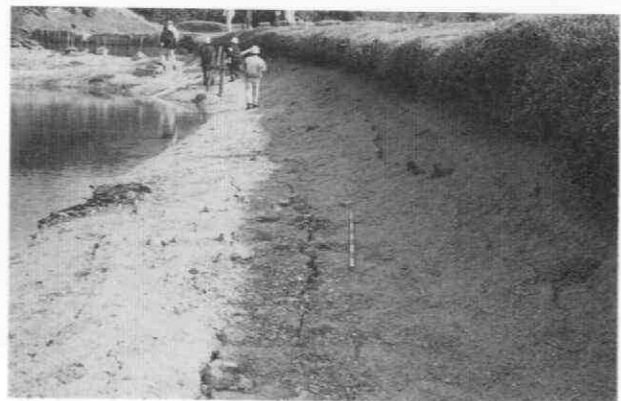
写真 4.1-122 堤内の池底面に生じた亀裂

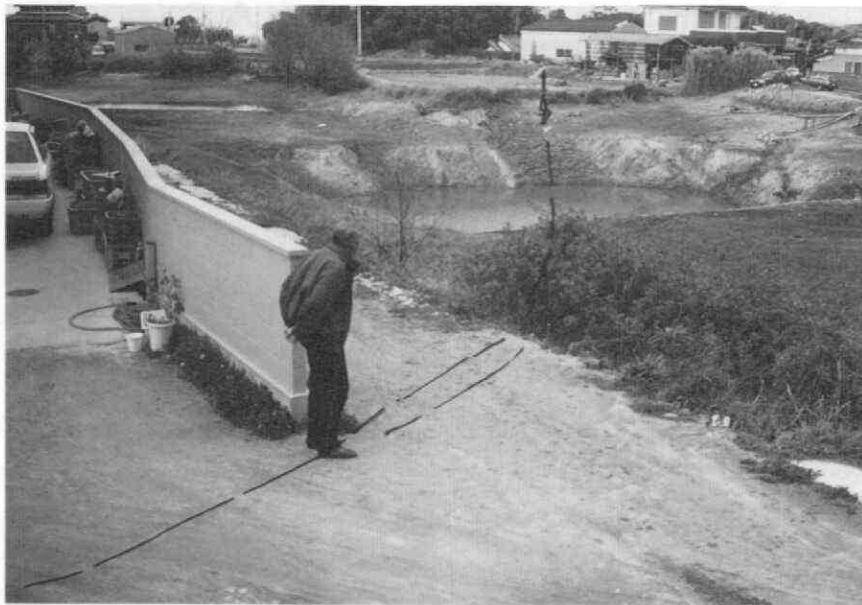
岡田池の南、北両側に池中央部を縦断して1~5cm幅の亀裂が発生している。北側の亀裂は池に接する水田中で消滅しているが、南側のそれは民家の庭先を横切り、更に小高い丘を越え、池の反対側にある崖状地形の表面にまで達しているのが確認できた。池は現在ドライな状態にあるが、土地の古老によると、地震発生当時は水が湛えられていたとのこと。池の北東側にはかなり急勾配の地形が控えていて、その下方には民家も点在している。地震後、この亀裂が発見され、水を湛えたままでは危険との判断のもとに数台の消防車で排水したとの話も伺った(写真4.1-124~127参照)。

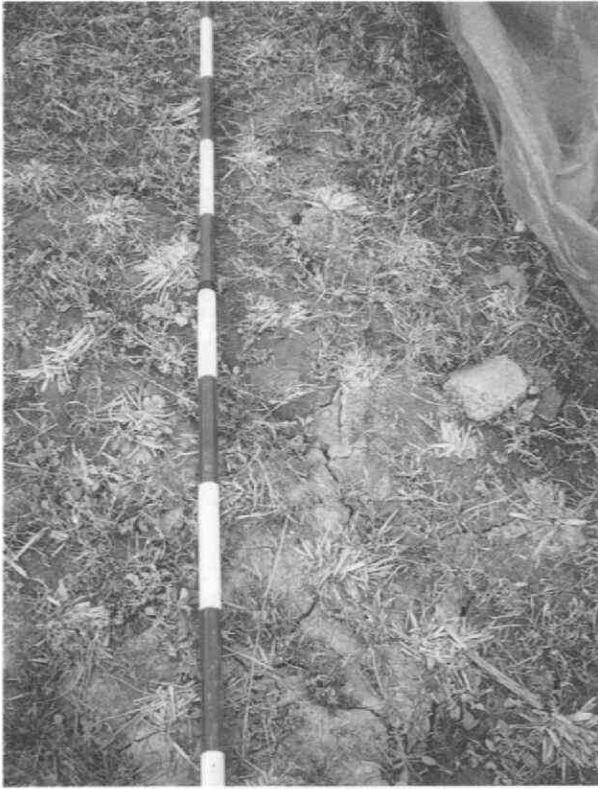
写真 4.1-124 岡田池北側における
水田中の亀裂

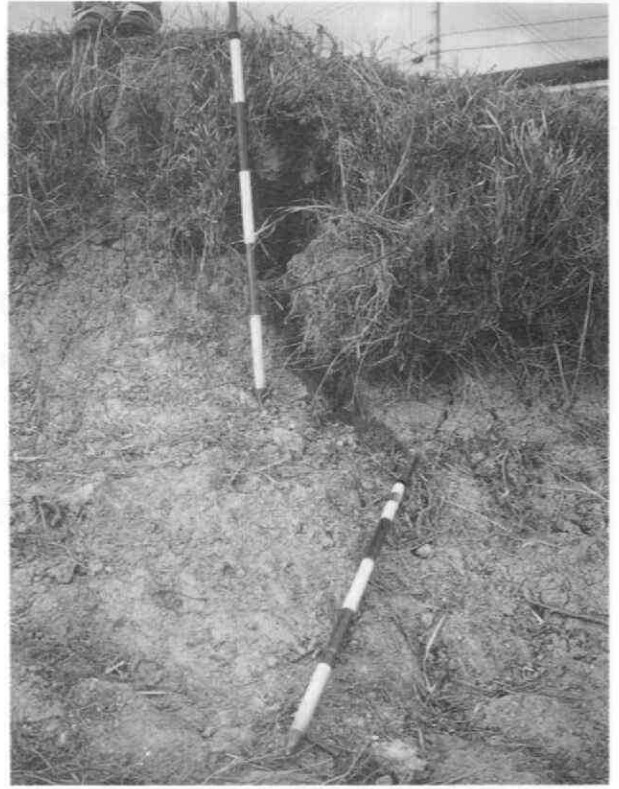
写真 4.1-125 岡田池北岸での亀裂

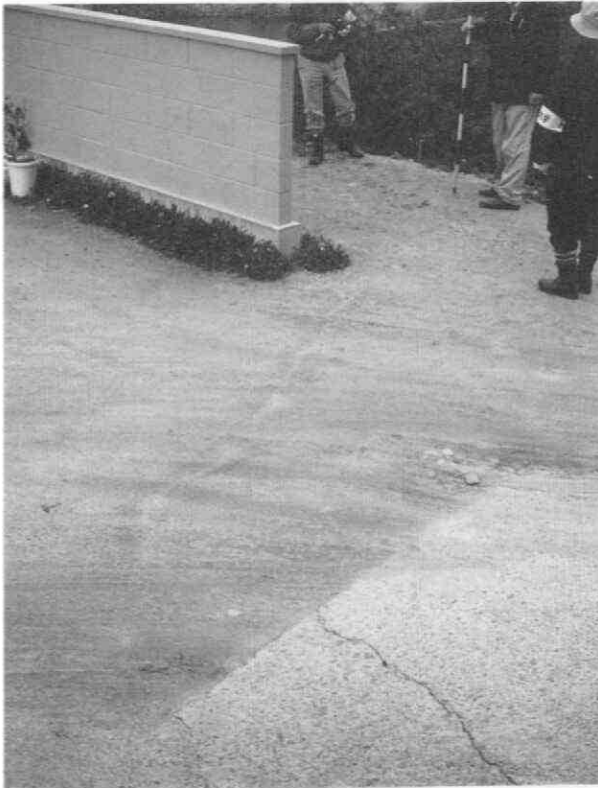
写真 4.1-126 岡田池南側における亀裂
(民家の庭先を通る)

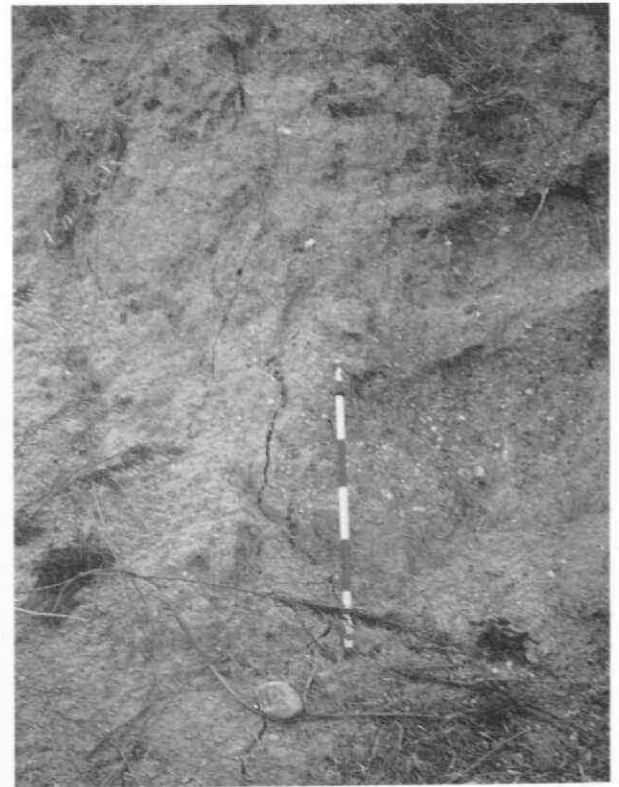
写真 4.1-127 池の反対側にある崖状
地形に現れた亀裂

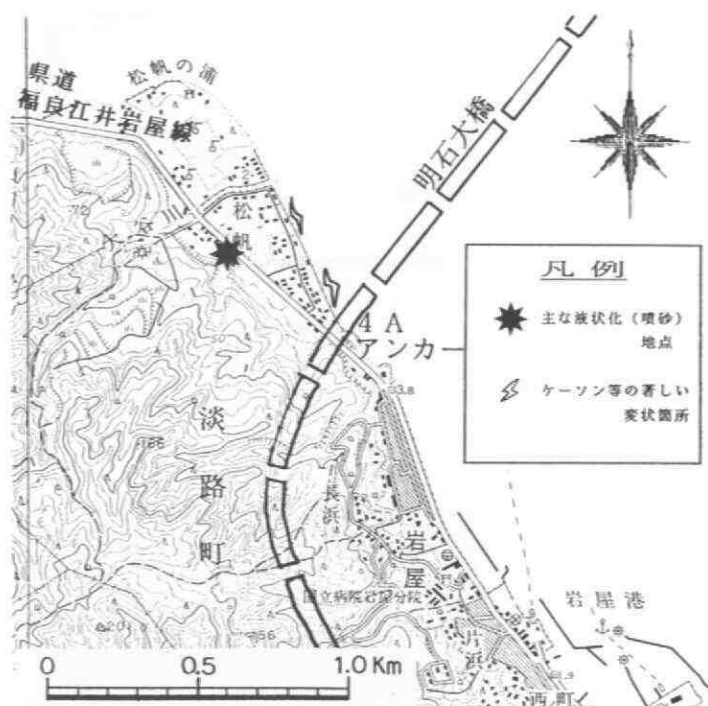
なお、道路をはさんだ反対側になる海岸の護岸の移動や背後の沈下は最高30cmに達する場所もあり(写真4.1-128参照)、明石行きの連絡船のターミナルの入口に5cmの段差のある箇所もあった。この位置は明石大橋の4Aアンカーの近くで、一帯の地変は本四公団には気になるところであろう。綿密な調査がなされたようである。

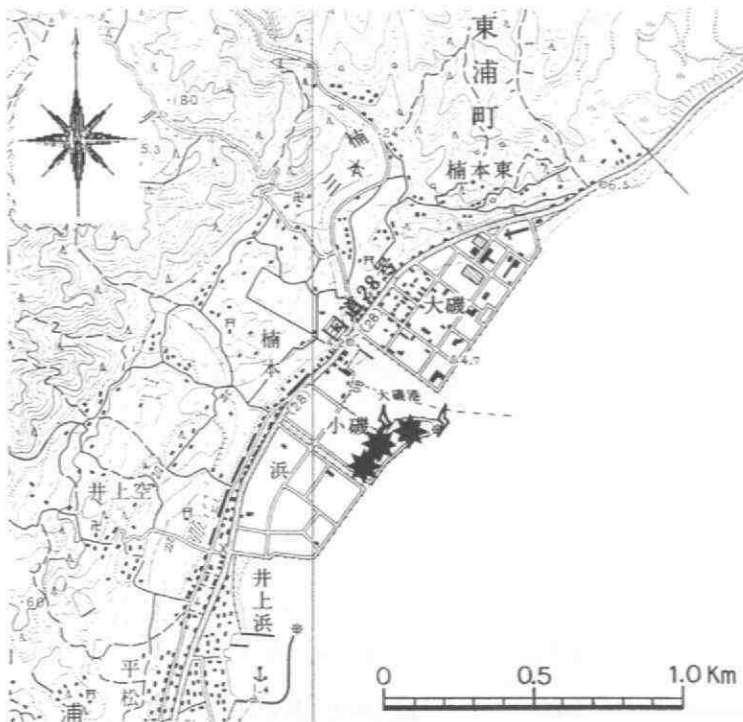
このような地盤の変形があるから、当然岸壁の大きな変位も観察される。港の先端で海側に凸型になった場所では上下左右方向とも10 cm程度の食い違いが生じるし、港内の凹型の場所ではコンクリート部材の突き合わせ衝突があり、顕著な破損が起きている。

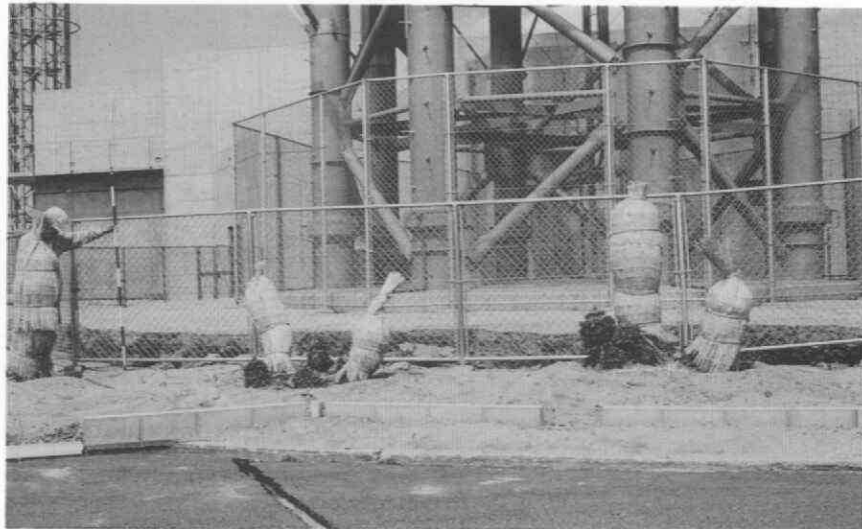
写真4.1-129 送信施設周囲の地盤の沈下

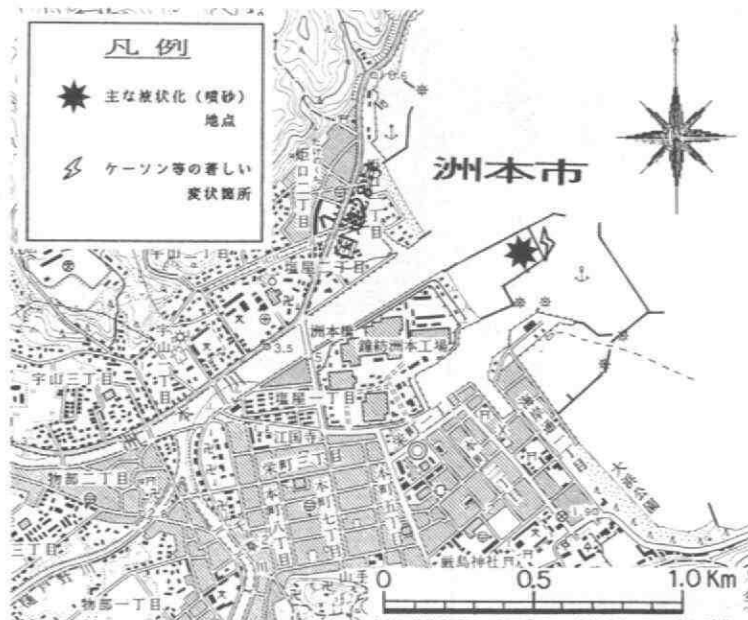
生穂港の沖の埋立地は新しいもののように開発はまだだが、ここでも小規模な噴砂を何ヶ所か見た。液状化が起きたか否かに関心を持つ者が、注意して捜して初めて見つかる程度で、現地の人に被害という意識は全然ない。

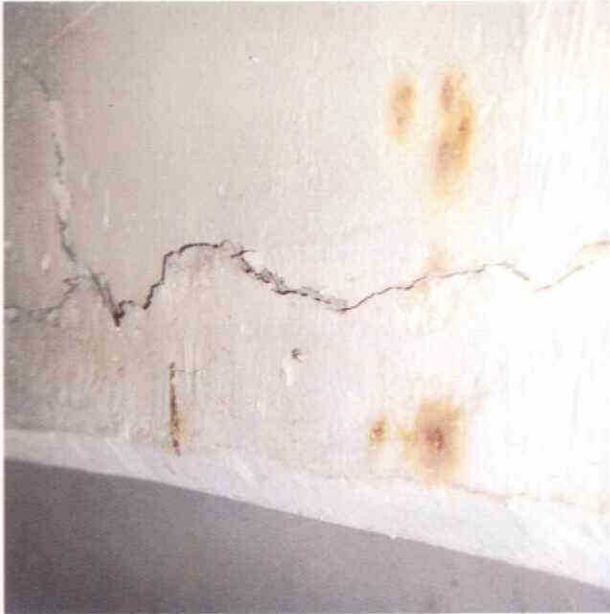
写真4.2-1 R C T桁のひび割れ（野島橋）

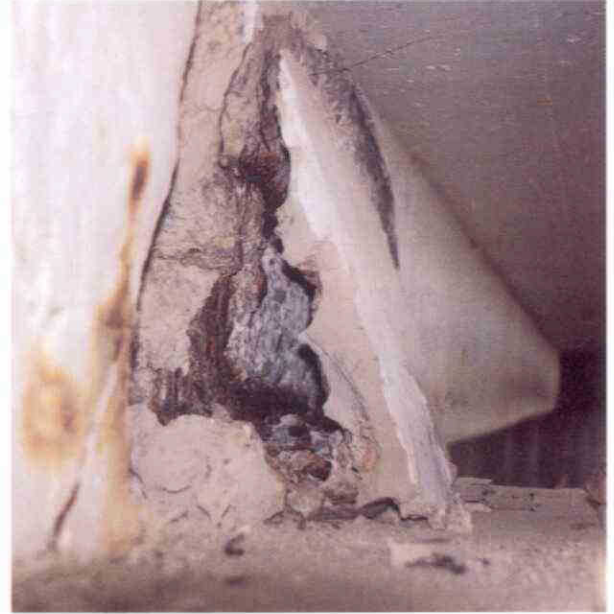
写真4.2-2 R C T桁の損壊（野島橋）

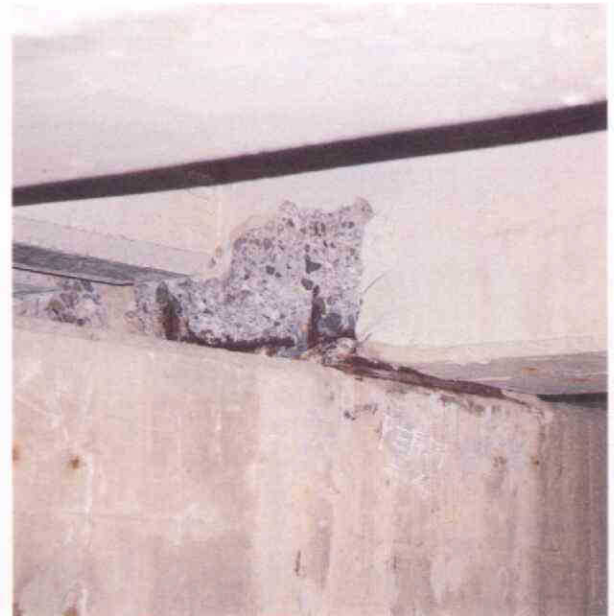
写真4.2-4 支承部コンクリートの破損（野島橋）

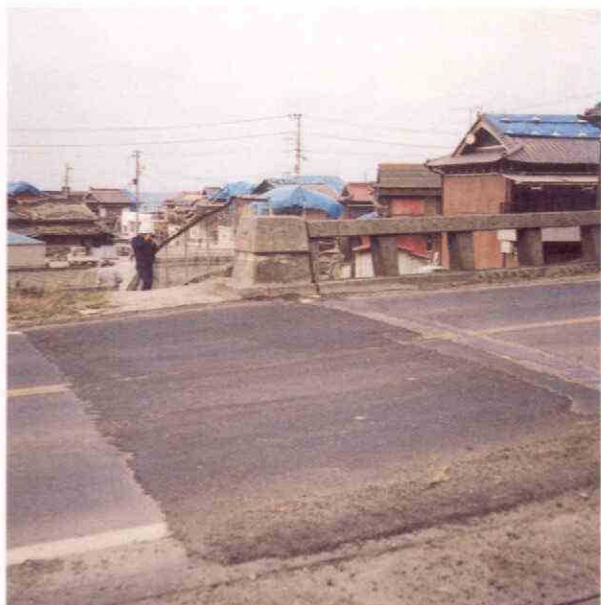
写真4.2-5 取付道路の沈下（新斗ノ内橋）

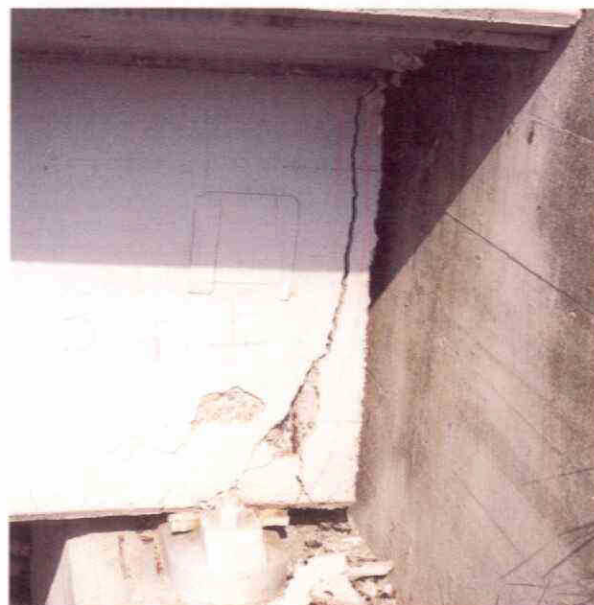
写真4.2-6 支承部コンクリートのひび割れ（新室津橋）

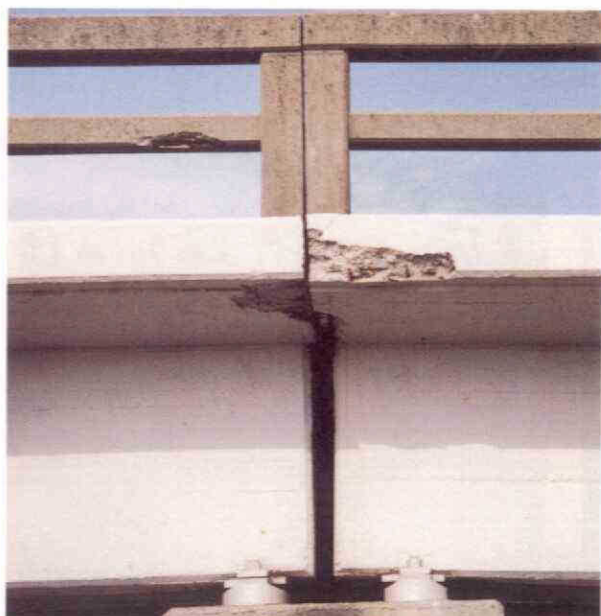
写真4.2-7 桁上部のコンクリートの破損（新室津橋）

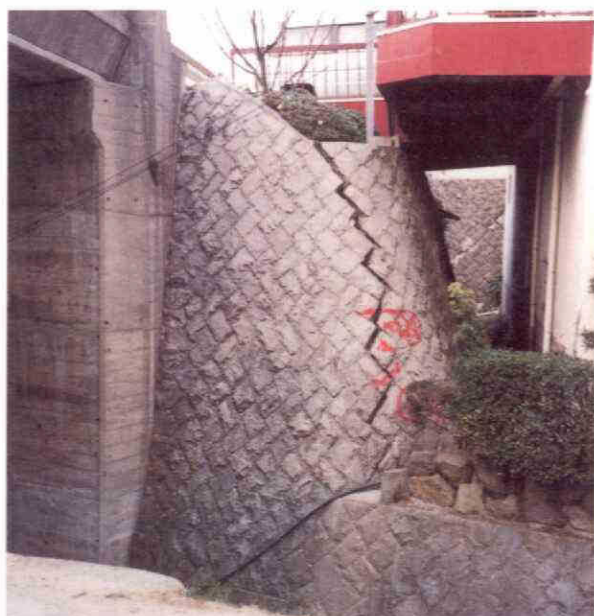
写真4.2-8 石積み橋台の亀裂（橋名不詳）

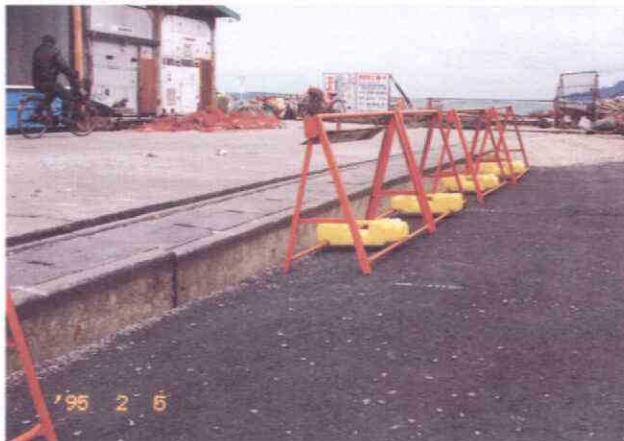
写真4.2-9 漁協前の路面の沈下
(郡家港)

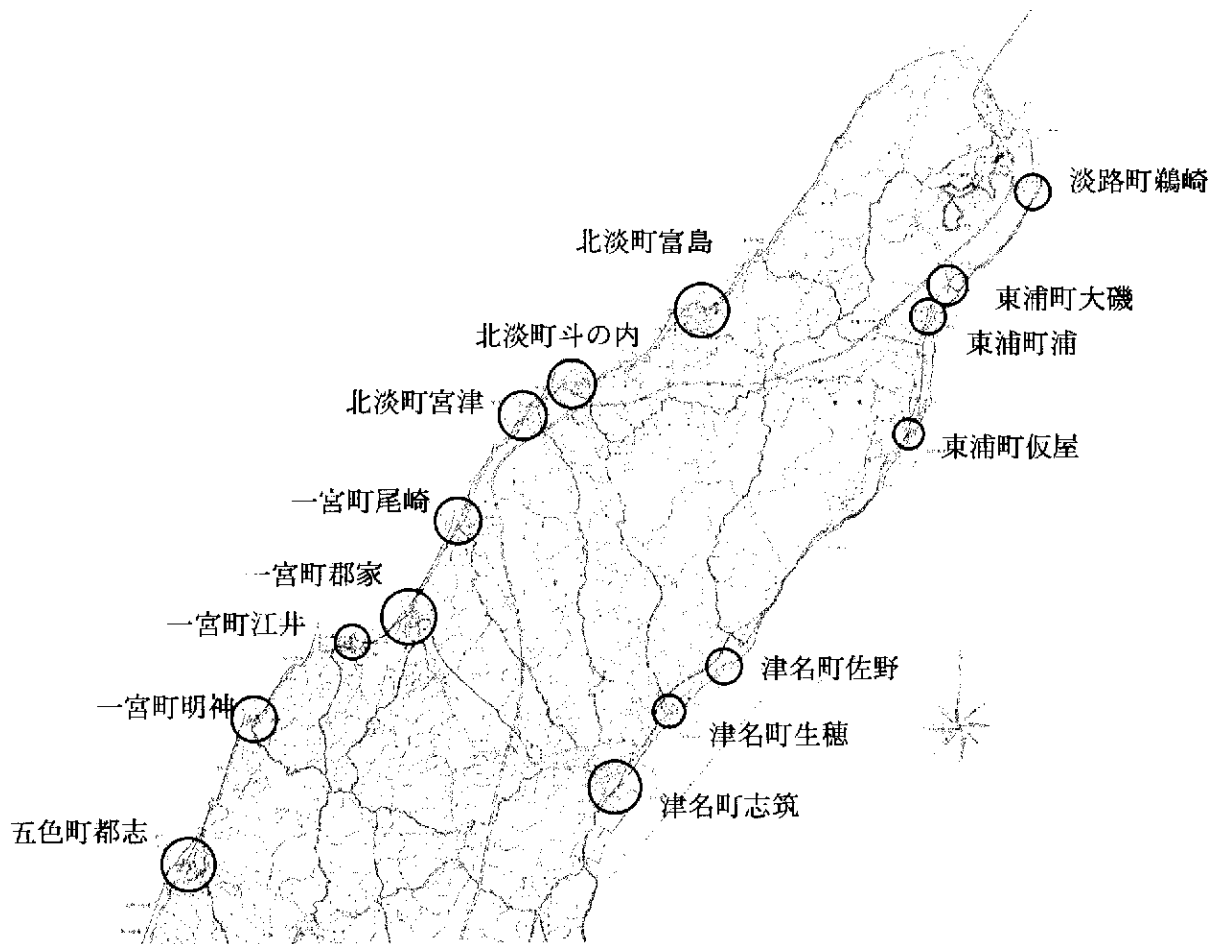
記号	木構造 (W)	鋼構造 (S)	RC構造 (RC)
破 壊 状 況	ランクC 住める見込みは非常に少ない		全面的倒壊 各階の破壊 明らかな傾き	同右	各階の破壊 傾き 構造材の損傷
	ランクB 大幅な修理で住める可能性有り		構造材の破損 電柱・隣棟に よる打撃	同右	構造材以外の 損傷(壁など)
	ランクA 修理を加えると住める		屋根瓦がおち ているなど比 較的軽い損傷	同右	壁の小さなひ び割れなど比 較的軽い損傷
	無被害 見た目には被害がない		見た目に被害がない		
火災による被害			火災による被害
