## I はじめに

## Ⅱ インテリア空間における被害調査について

### Ⅲ 住宅のインテリア被害調査結果

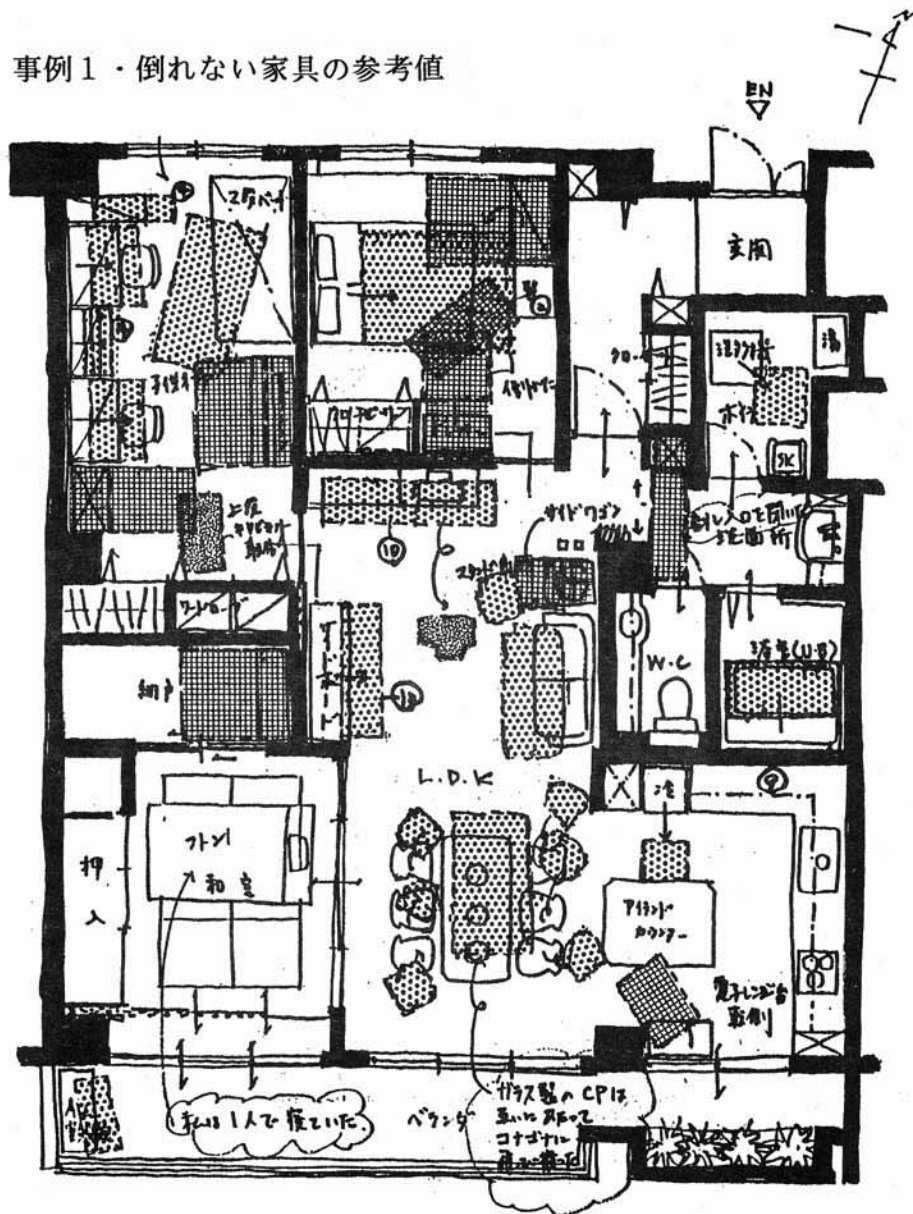
### 事例1・倒れない家具の参考値

- ・設置家具のすべてが転倒、移動、落下して足の踏み場もない状況  
いろいろな原因が考えられるのだが倒れない家具の参考  $\langle D/\sqrt{H} > 4 \rangle$  値を再検討する必要がある、あるのでは。
- ・ユニットバスが北側へ大きく移動している。
- ・家具がベッド上に転倒している、どんな人的被害がおきても不思議でない状況。
- ・各部屋の出入り口が転倒した家具で避難の障害になっている。
- ・ガラスのコードペンダントが、ぶつかり合い飛散している。  
コードペンダントの取付け方法や形状を検討する必要がある。

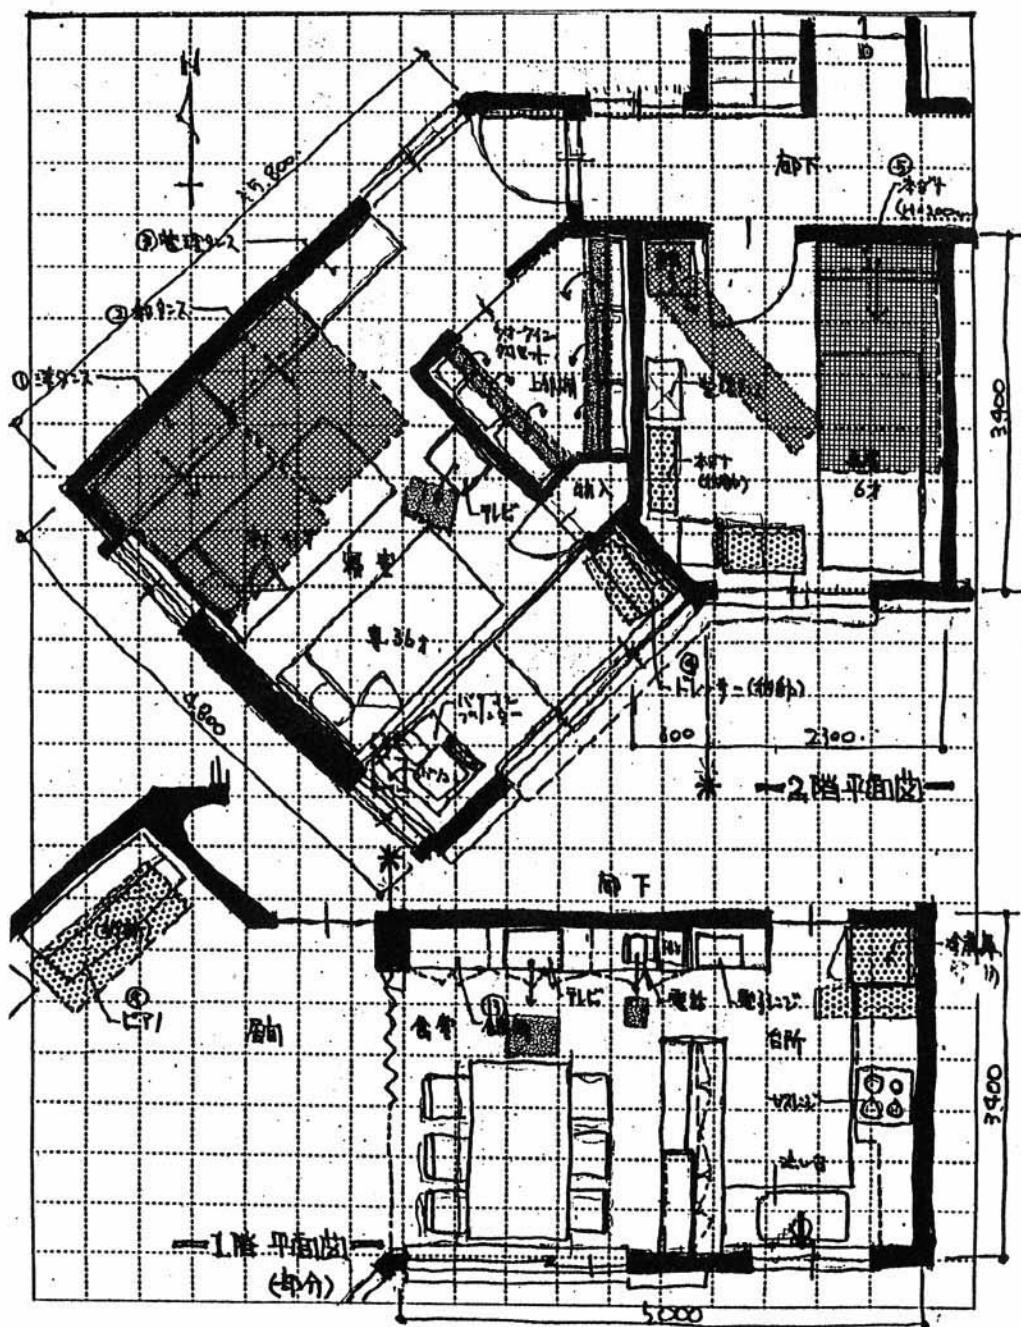
事例2・造り付け家具も安心できない。

- ・造り付けのウォークインクローゼットの上部棚の収納物が落下散乱している。  
造り付け家具も安心せずに飛び出し防止対策をしなければならないのでは。
- ・子供室の本棚がベッドを直撃し、転倒した棚により出入口を塞いでいる。
- ・寝室の洋ダンス、和だんすは、転倒しているが整理ダンスは転倒していない。

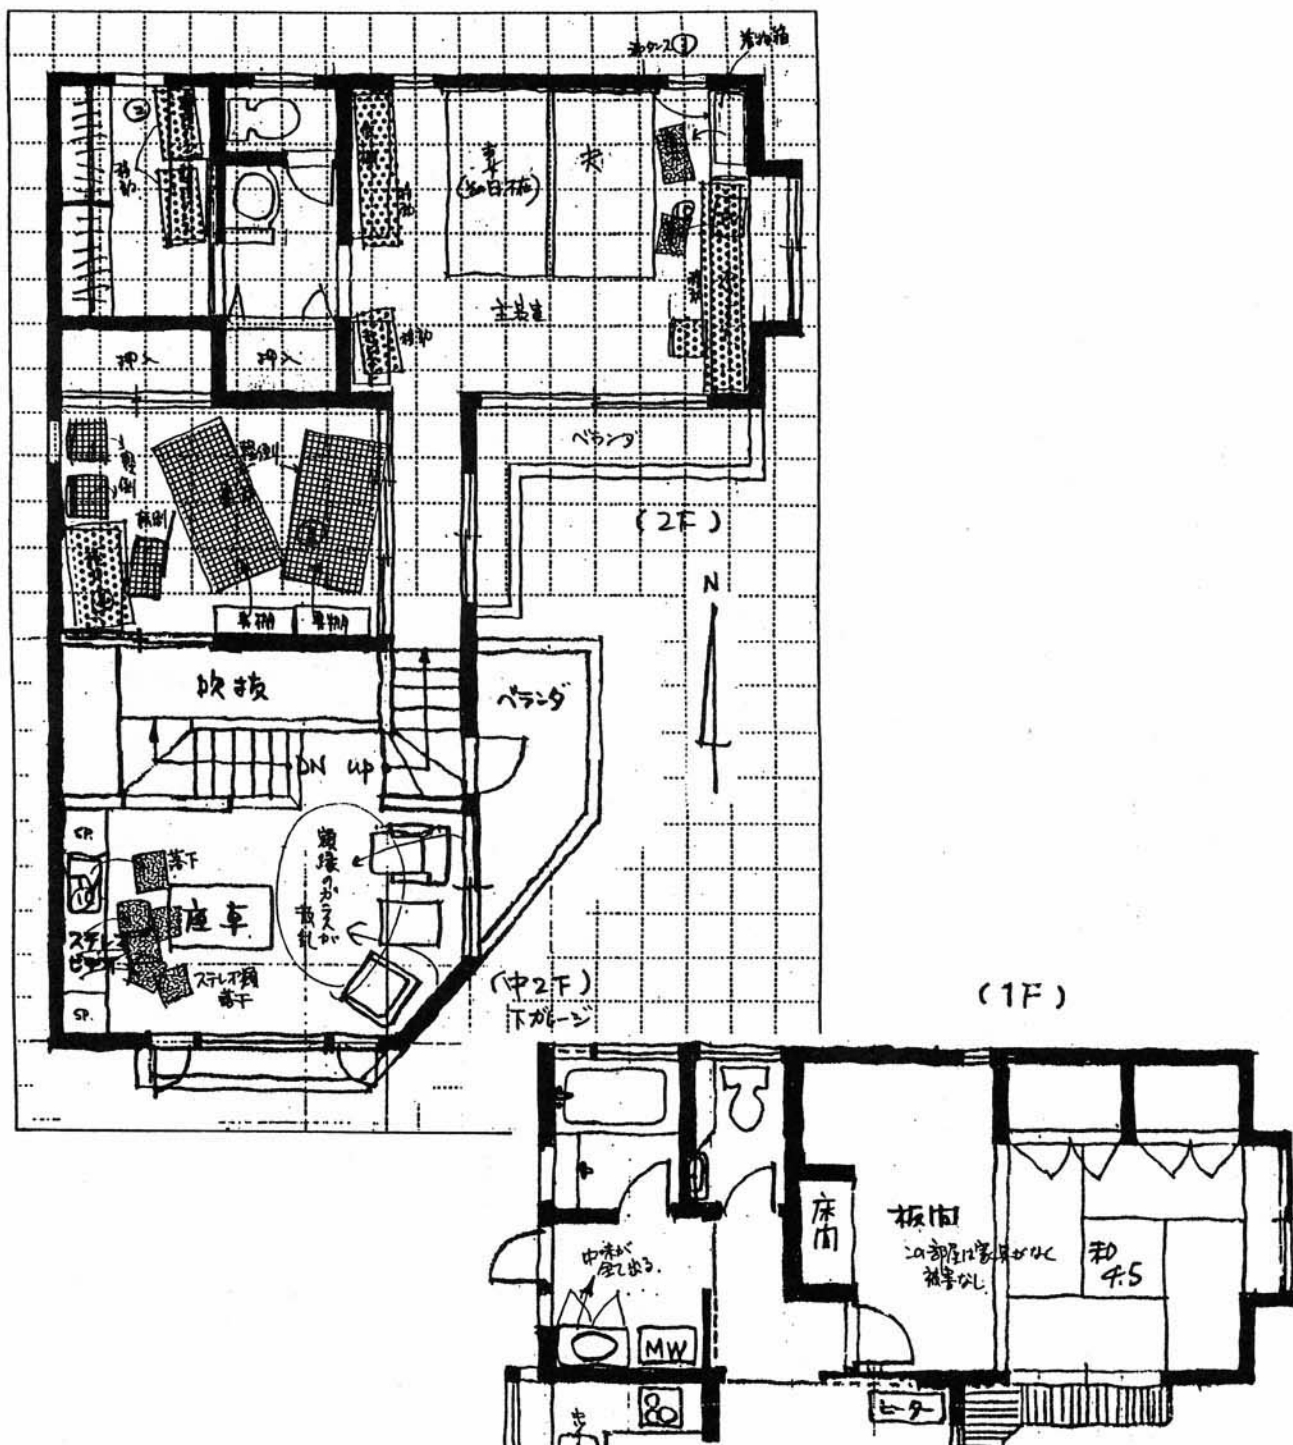
・事例3・置き家具が比較的少なかったので！

- ・和室は、置家具が無く被害なしである。
- ・寝室も背の高い家具が少なく、揺れの方もあったようで家具の転倒がみられない。
- ・額縁のガラスが壊れて散乱しているがアクリル板の入った額縁は被害がなしである。

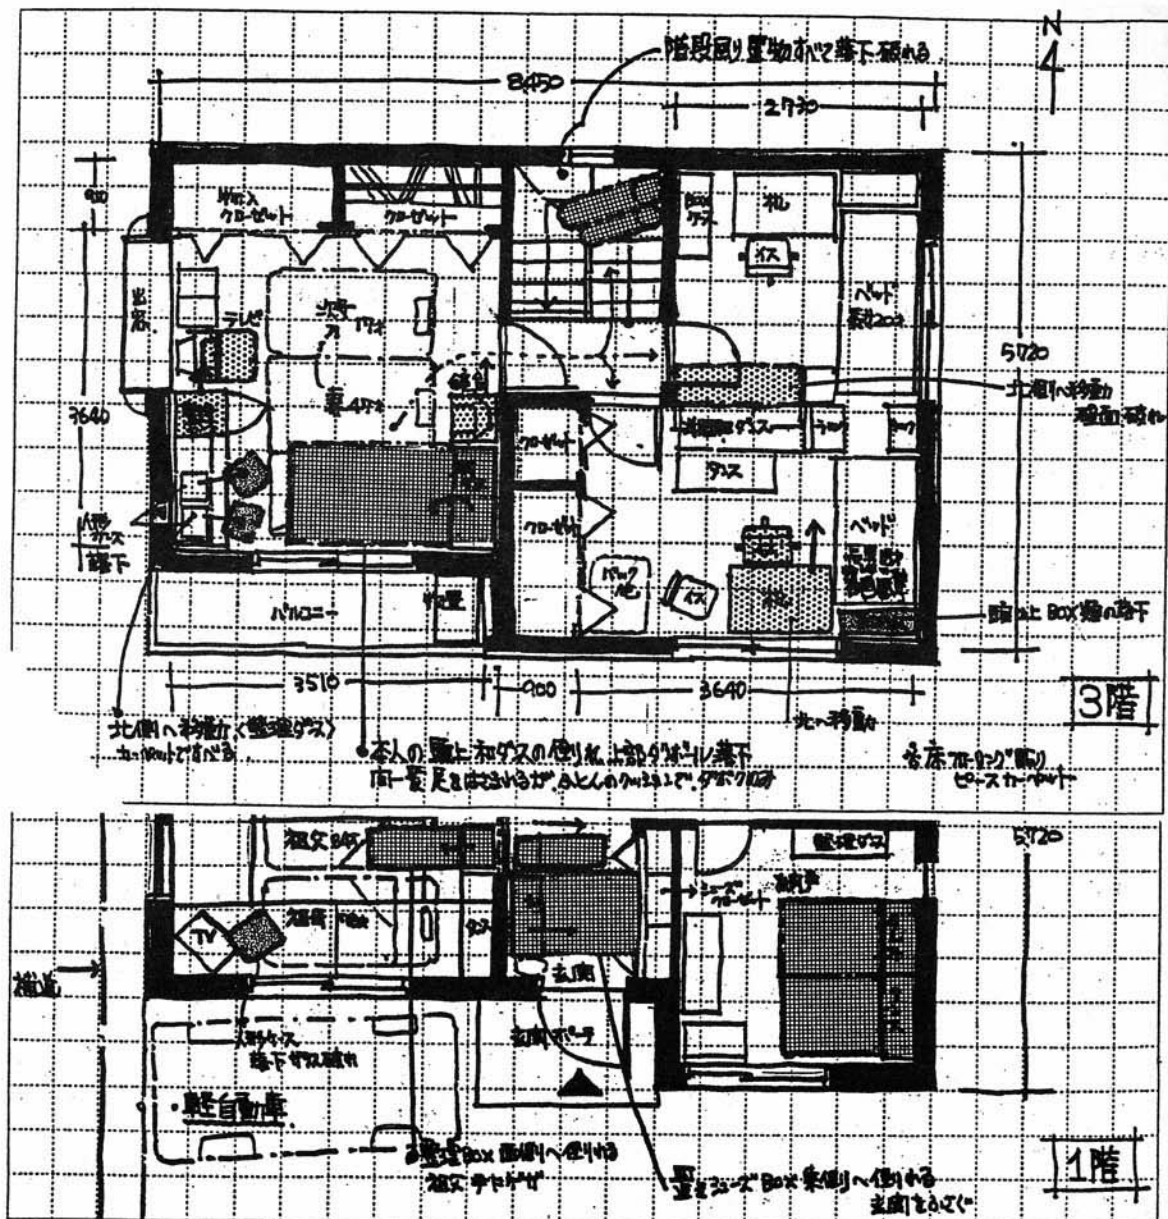
事例1・布団がクッションになる。

- ・和だんすが就寝中の人を直撃して足をはさんでいるが、布団がクッションになり幸い打撲ですんでいる、家具が倒れても人の上に倒れない配置を考えたい。
- ・設置したシューズボックスが転倒して玄関を完全に塞いでいる。  
作り付けシューズボックスは転倒していない。
- ・階段廻りに置物が落下散乱して避難の妨げになっている。

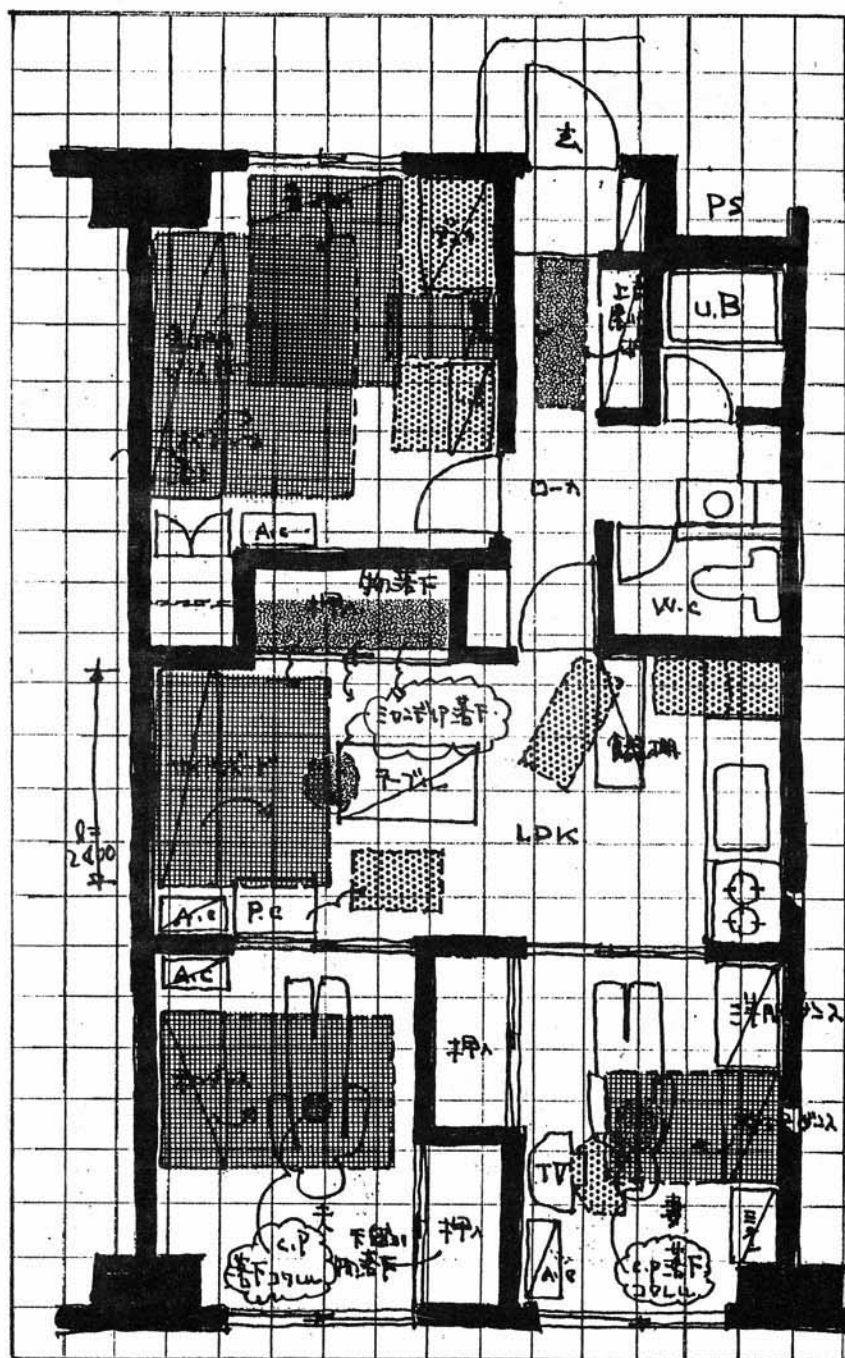
## 事例 2 ・ 照明器具が寝ている人の上に落下

- ・ 照明器具が落下してダンスと共に人を直撃しているが、幸いにして軽い怪我で済んでいる。動きのおそい老人や寝たきりの人であれば大怪我になると思われる。
- ・ 照明器具の取付けや形状を検討する必要がある。

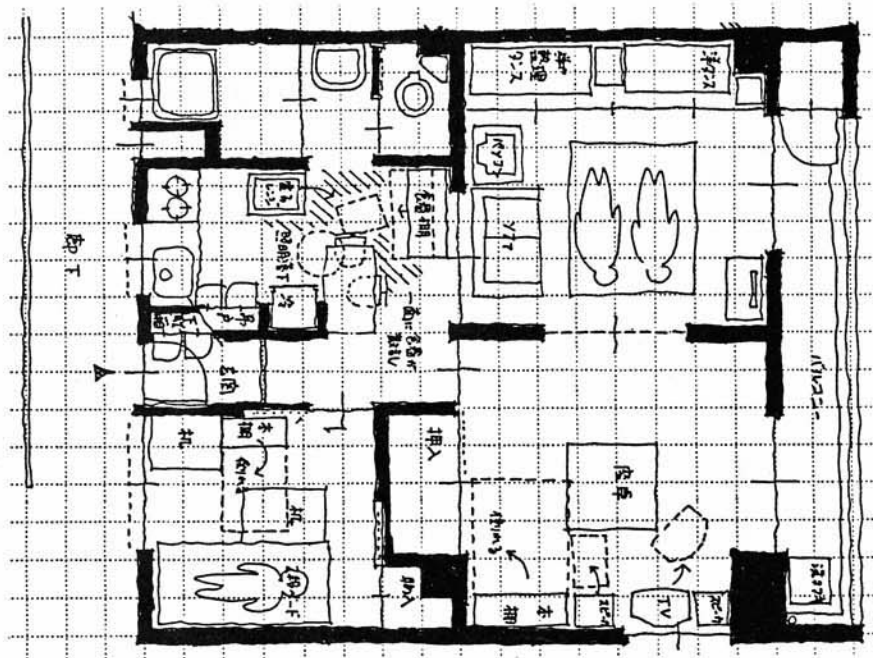
(図-1) 〈宝塚市仁川〉

- ・子供部屋については、2段ベットが幸いして、倒れた本棚が子供の上に直接当たらなかったのが良かったと思う。私たちの寝室についても、洋ダンスや整理ダンスは押し入れの中に入れて襖戸で仕切っていたので、倒れてこなかった。

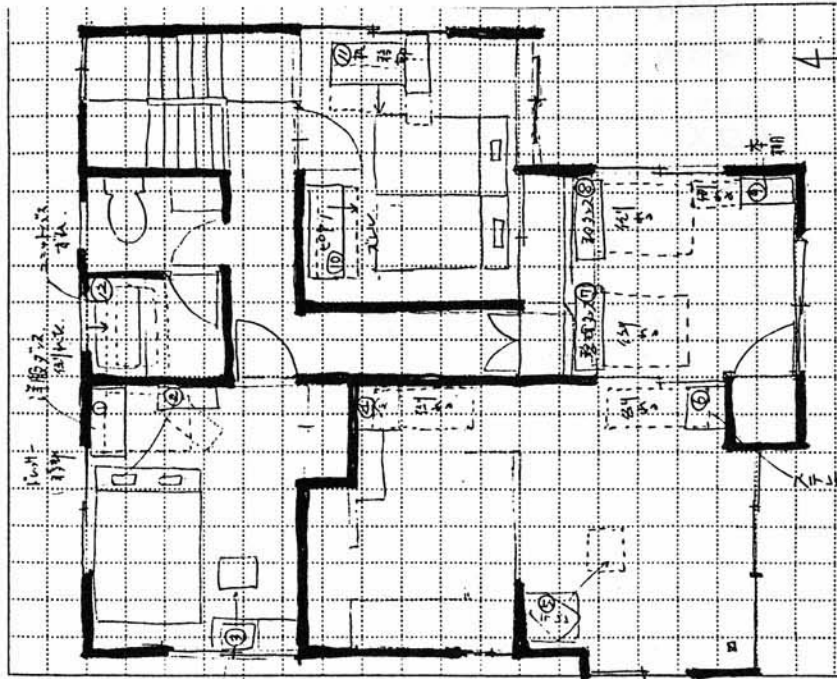
(図-2)

・インテリアに関しては、ベッドのまわりは高い家具もなく落ちてくるものがなかったので、全員ケガもなく無事でした。家具室等これからは必要だと思いました。

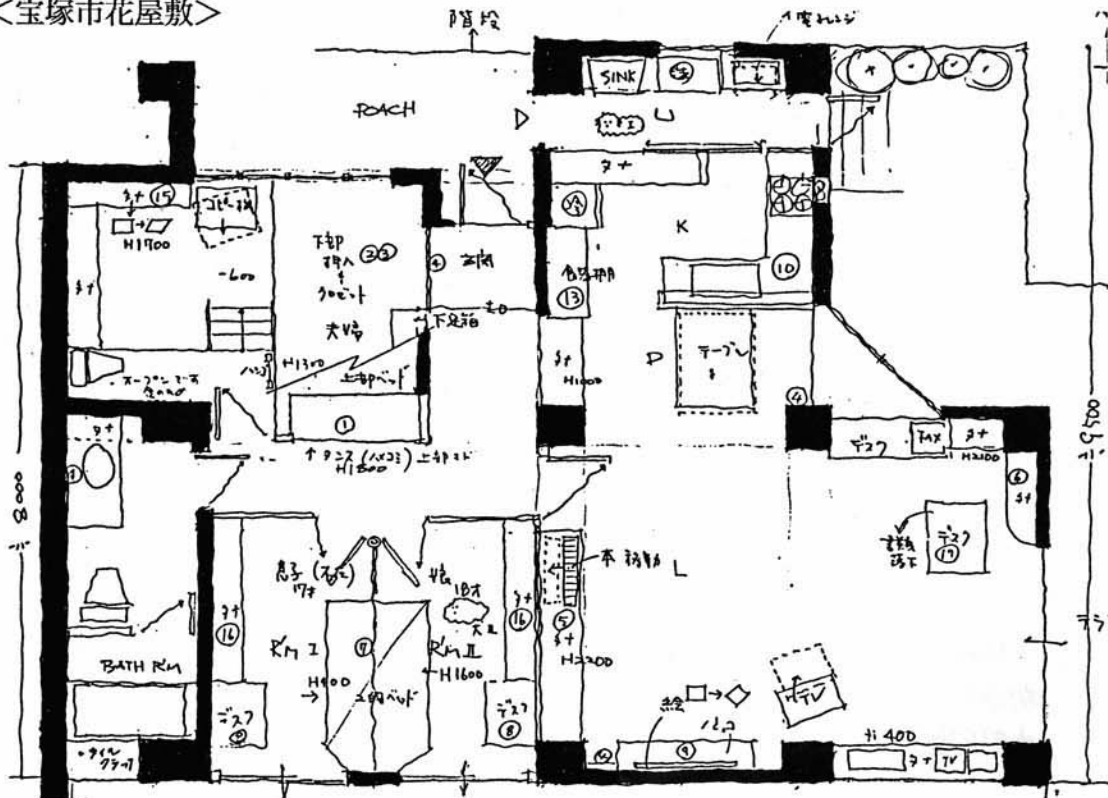
(図-3)

・しっかり構造と結びついた家具、重心の低い家具が多い(揺れ方向?と平行なものは助かっている。)こと等から被害が少なかったのではないかと思います。

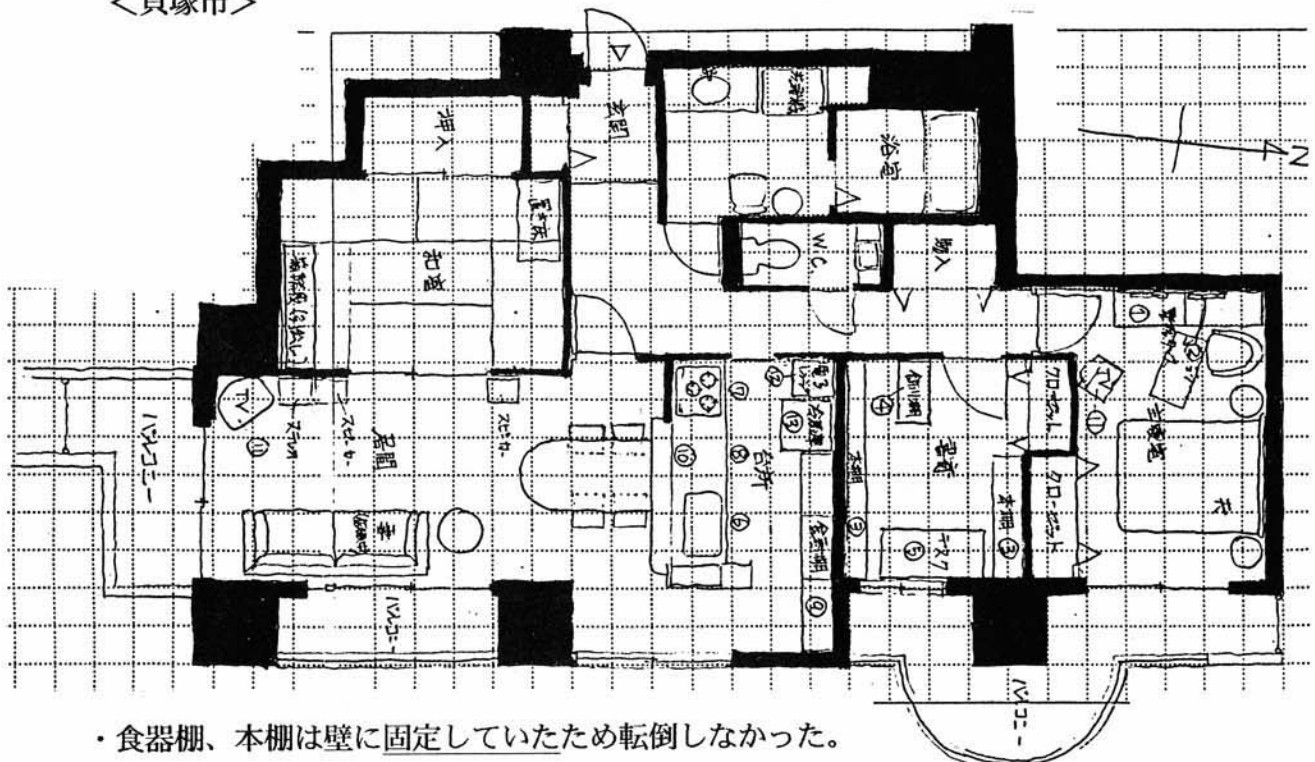
(図-4)  
 <貝塚市>

・食器棚、本棚は壁に固定していたため転倒しなかった。

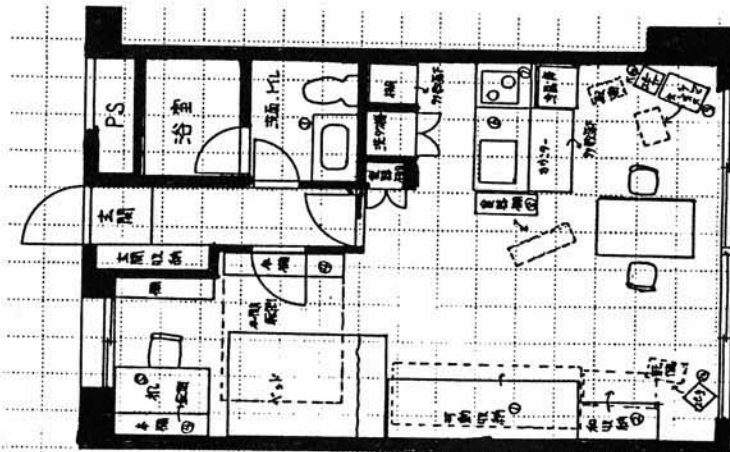
(図-5)

- ・家具を固定することの必要性。

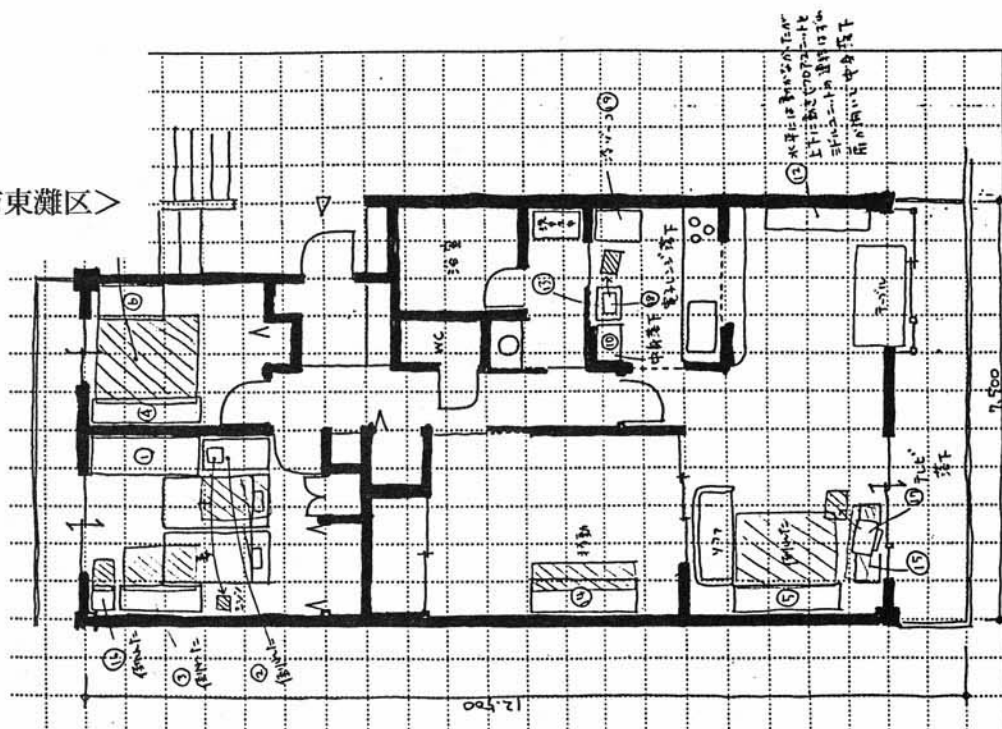
(図-6)  
＜神戸市東灘区＞

- ・マンション高層部は、低層部に比べてかなりの揺れがあるので、家具等の固定が必要だと感じた。

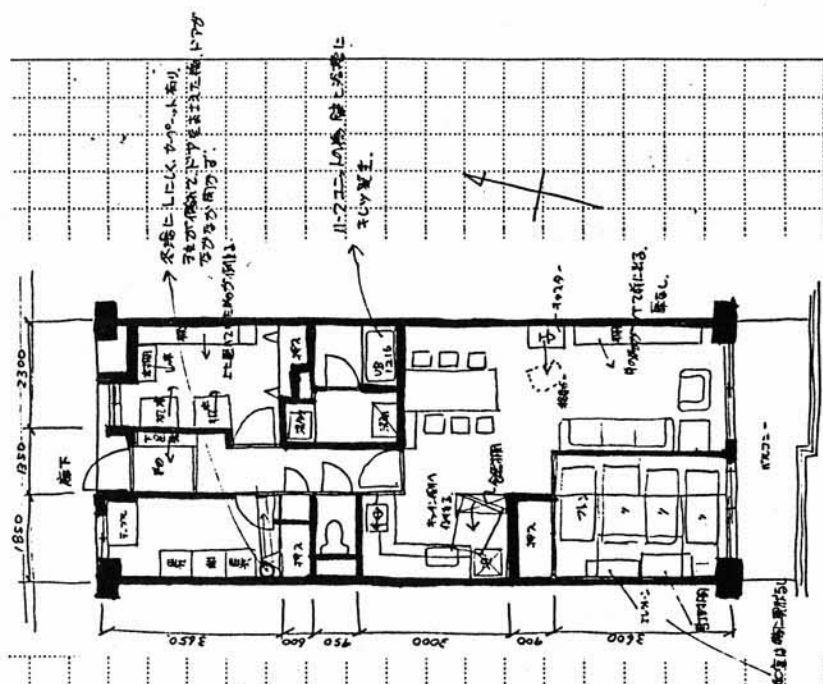
(図-7)  
＜神戸市東灘区＞

- ・間仕切家具など床に置いていた物はずぐ倒れる。  
マンションから2日程避難していましたが、その間に火災の発生した住居がありその人も避難していたため、消火が遅れた。(火災の原因は、留守の間に電気がきて、照明器具がショートした為) 住居から避難する際に、各ブレーカーや水道、ガスの元栓を切って出ることを知らなかった。

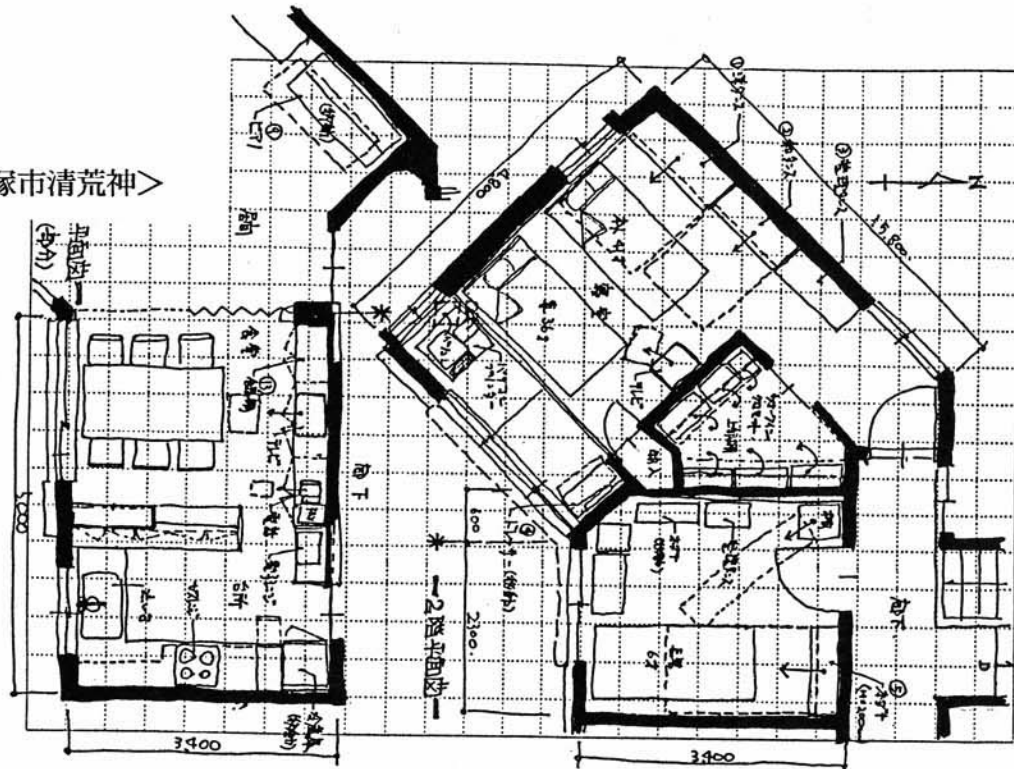
(図-8)

- ・今回の地震では、人的対応（ガスを止めるなど）は不可能に近い。  
造り付け家具は比較的安全。但し、棚の奥のものが飛び出し、手前の物がそのままであつたりの不思議なことがあつた。

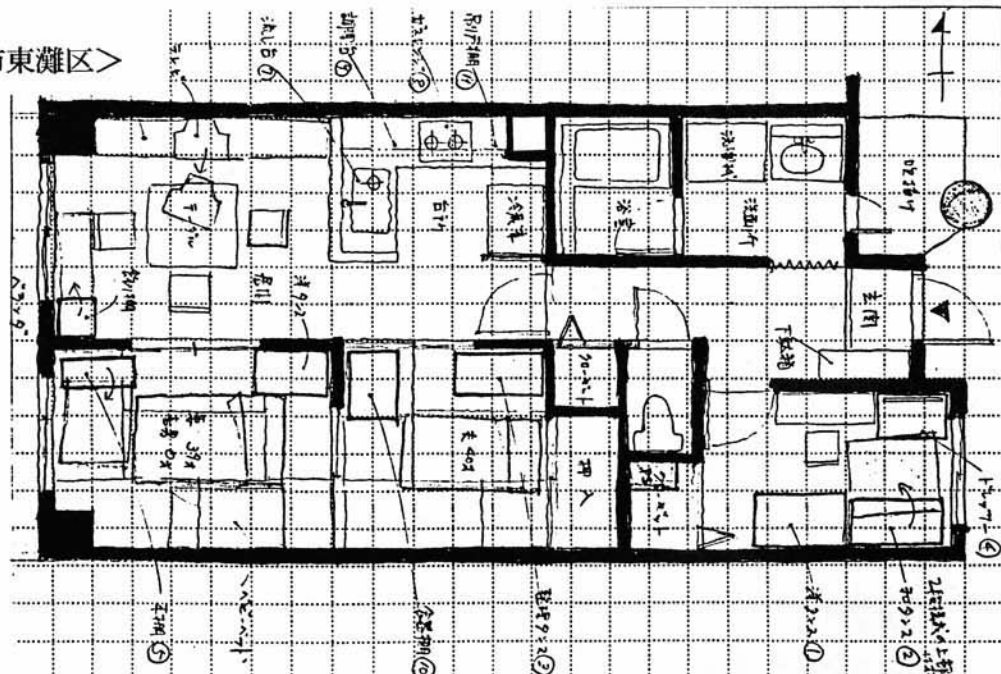
(図-9)

- ・家具等については、今回の地震を体験して構造体に何らかの方法で固定したいと思つた。固定できないものでも就寝中に倒れてきてもよいように、家具のレイアウトや就寝場所を見直したい。

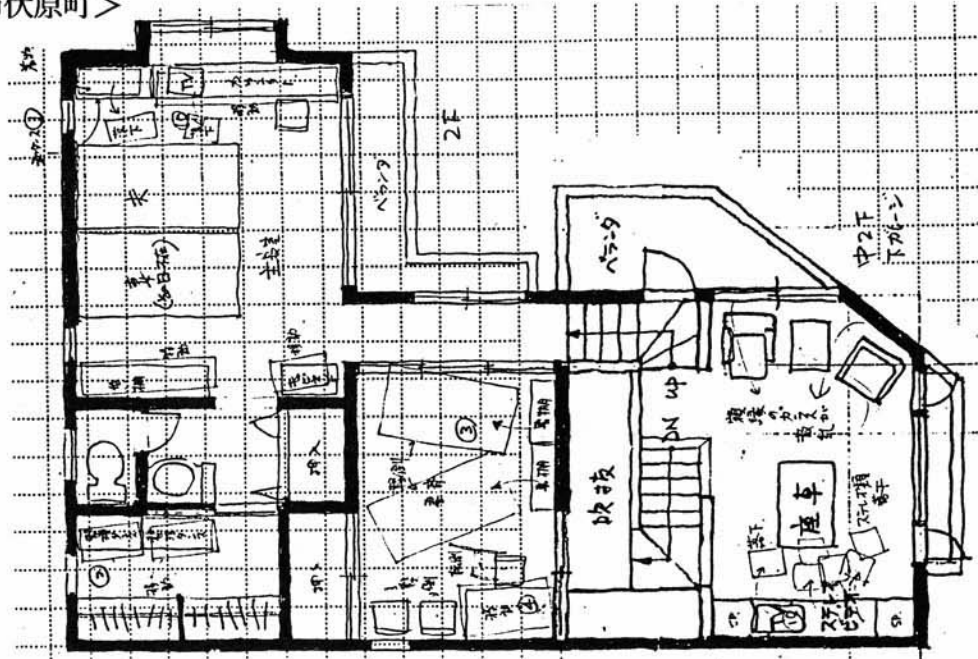
(図-10)

- ・衣類収納は全て造り付けのクローゼットにあったので、被害は全くなかった。  
背の高い置き家具類（書籍・食器棚）は全て倒れた。

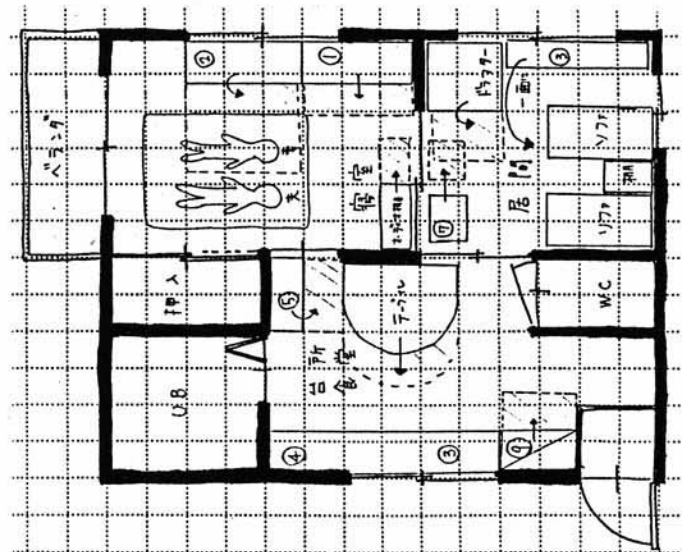
(図-11)

- ・揺れた瞬間、とっさに押入側に逃げたので、タンスの下敷きにならずにすみました。  
明るくなってから、タンスの倒れている場所を確認して背筋が凍りました。賃貸マンションなので転倒防止の金具等が取り付けられず、現在も続く余震にも何も対策していません。

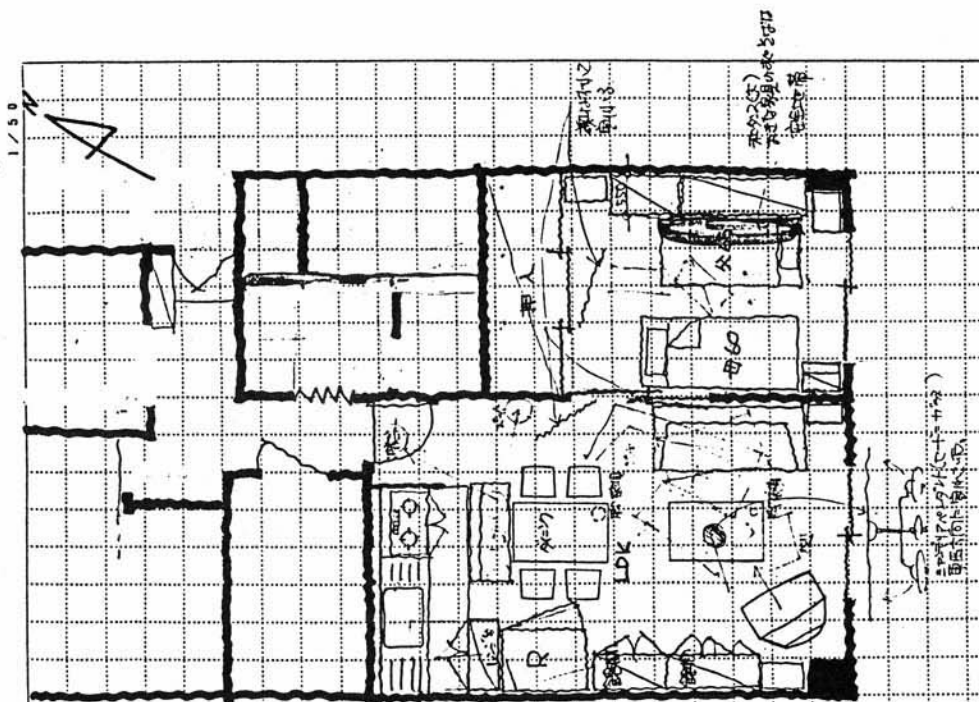
(図-12)  
＜伊丹市＞

- ・安全な場所がわかっている、体が動かせない（すごい揺れのため）ので可能な限り、造り付け家具が良いと思った。

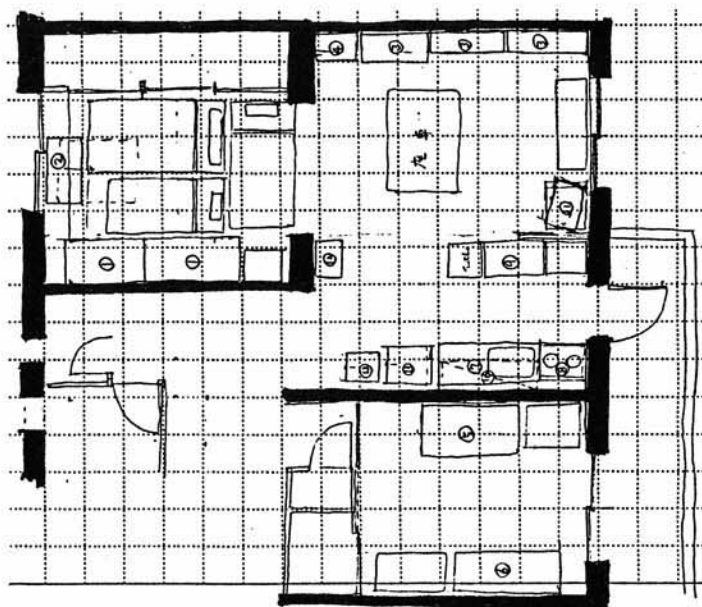
(図-13)  
＜吹田市＞

- ・倒れやすい物は固定を考える必要がある。何も置かない部屋があれば良いと思ったが、実際には無理。子供が触るからと高いところに物を置いたが、考えもの。スチール製の本棚は倒れはしませんでした、ラックの支持部が変形してしまった。本という重量物を支持するものである、横力（地震）にも対応した強度、形状の研究が必要と思う。事務所のスチールラックも同様の部位が変形している。

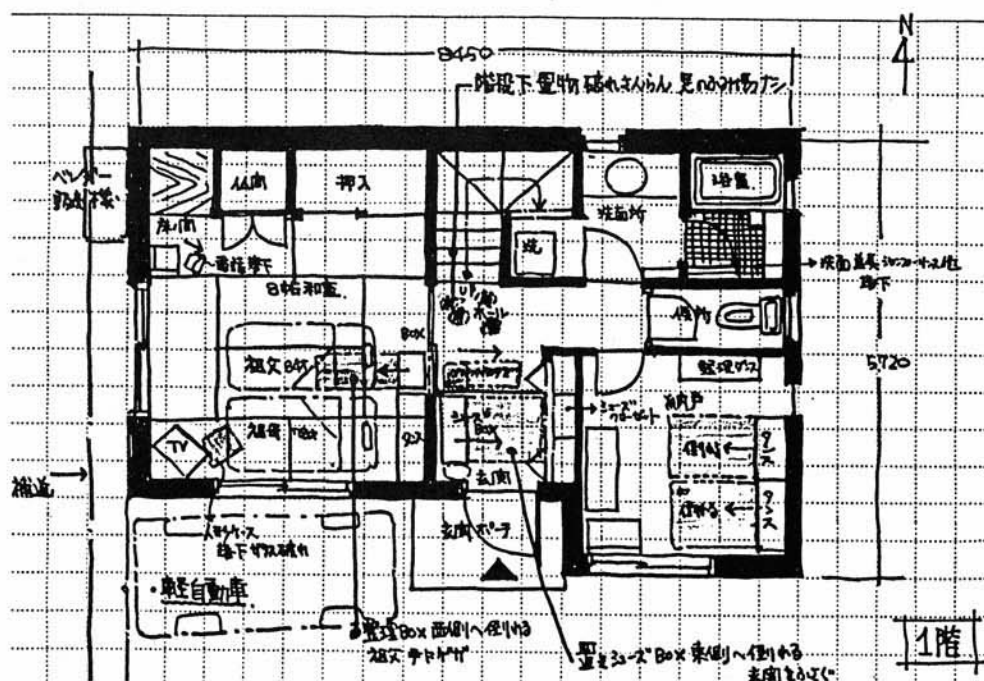
＜西宮市建石町＞

家は6年前の耐震構造が被害を軽くしてくれた某ハウスに感謝。

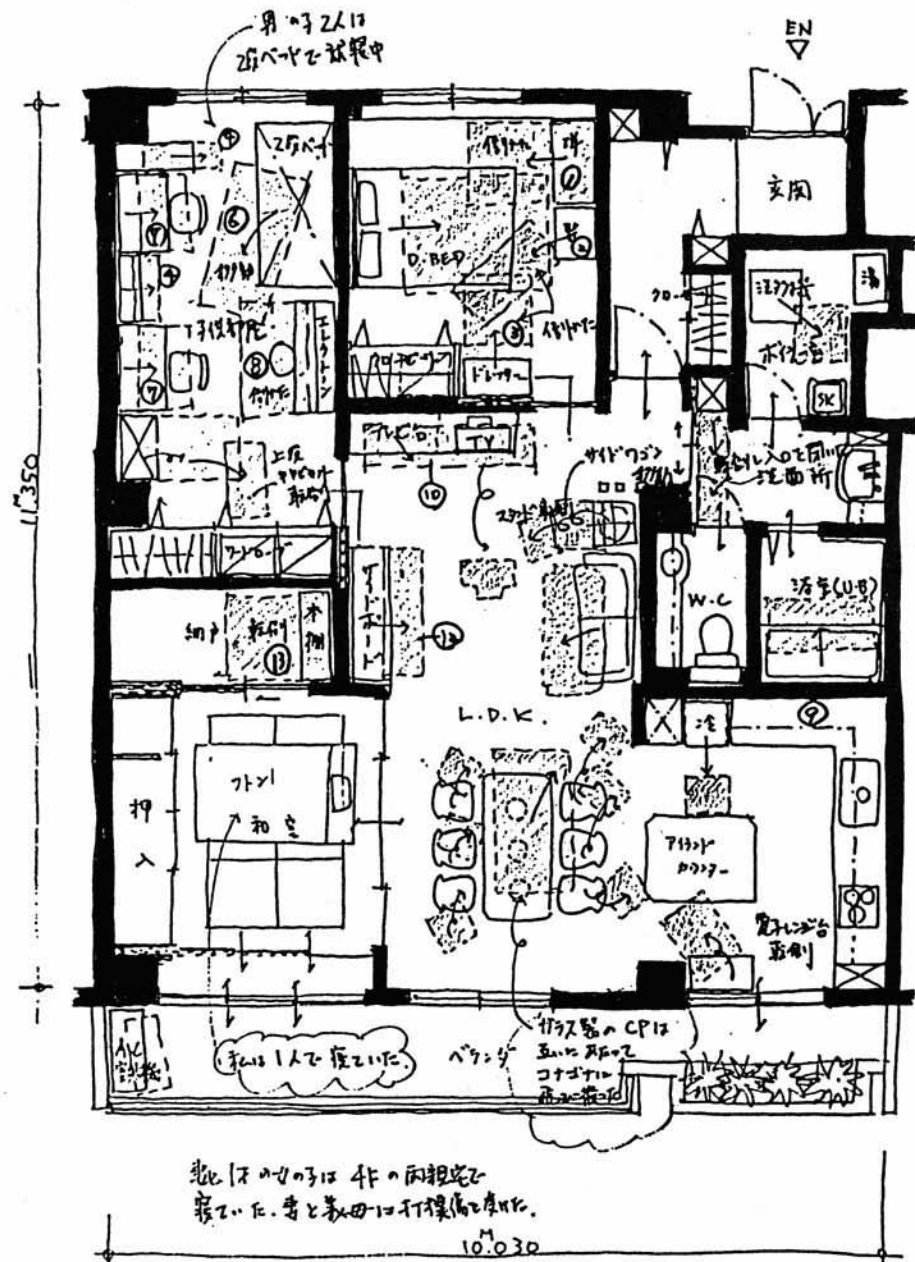
(図-15)

- ・リフォームして入居した翌日に被災した。残念なことに築27年の当マンションは1階がピロティー形式の駐車場、太いRCの柱は無惨にも座屈とせん断でもろくも南西方向に傾いてしまった。

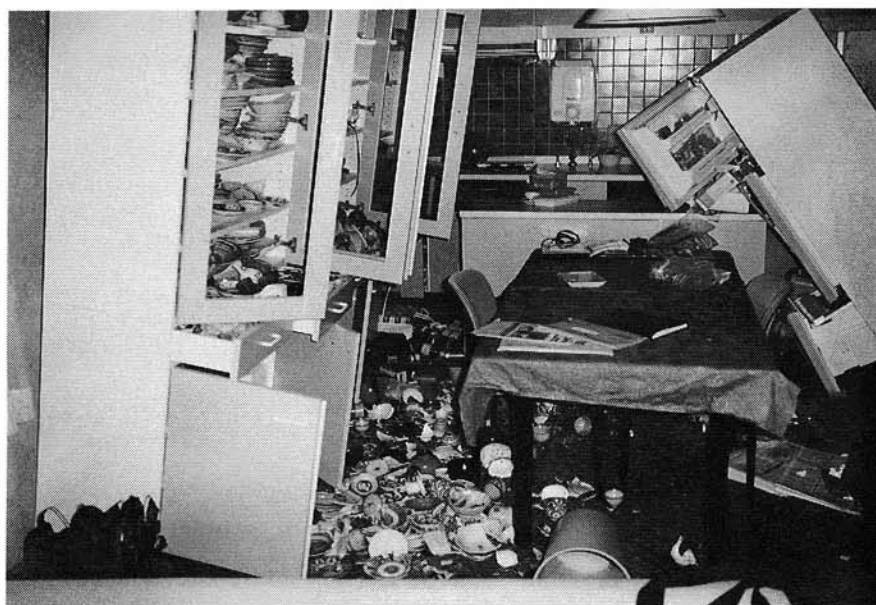
②食事室部分  
冷蔵庫の転倒と食器棚の散乱。

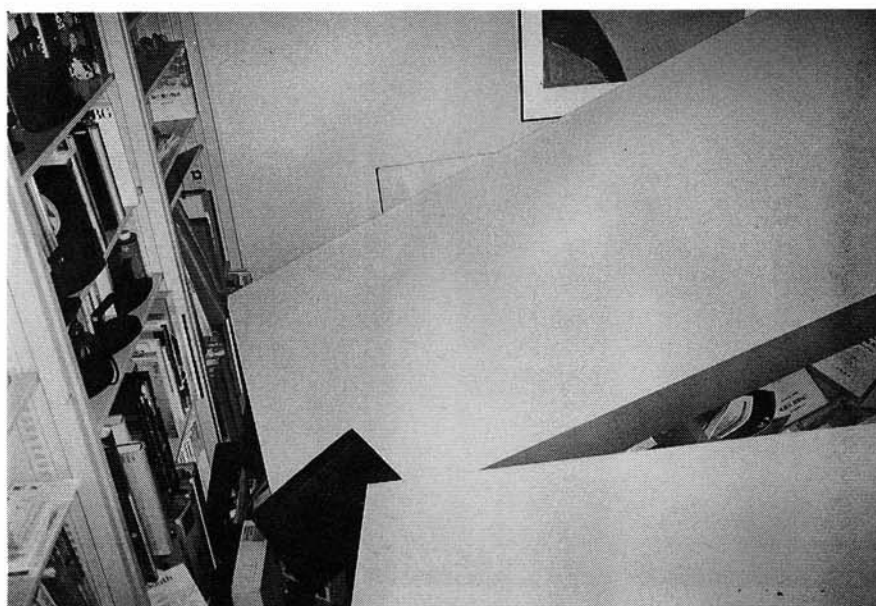
③居間  
本棚の転倒、散乱。

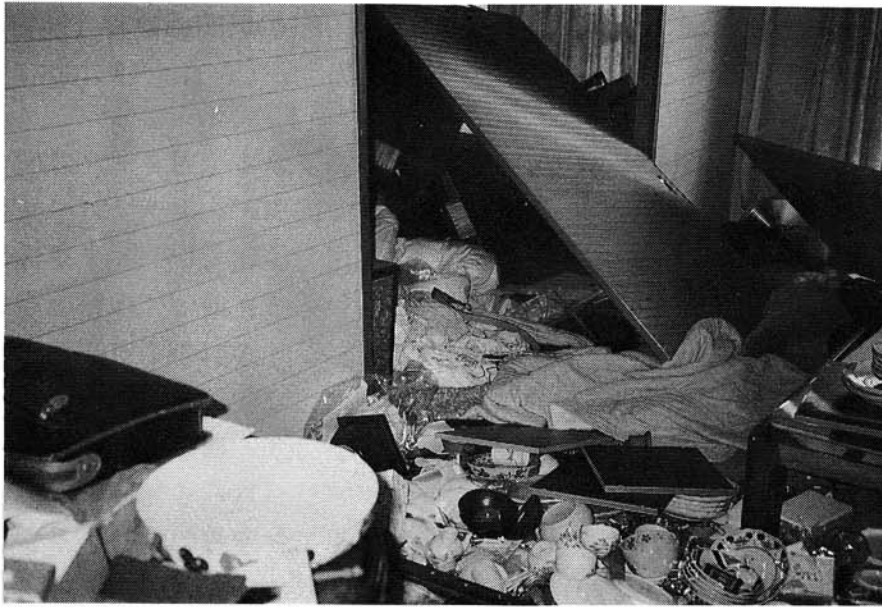
①居間の被害（尼崎市）  
寝室への引戸がはずれた。  
食器棚が坐卓に転倒、散乱。

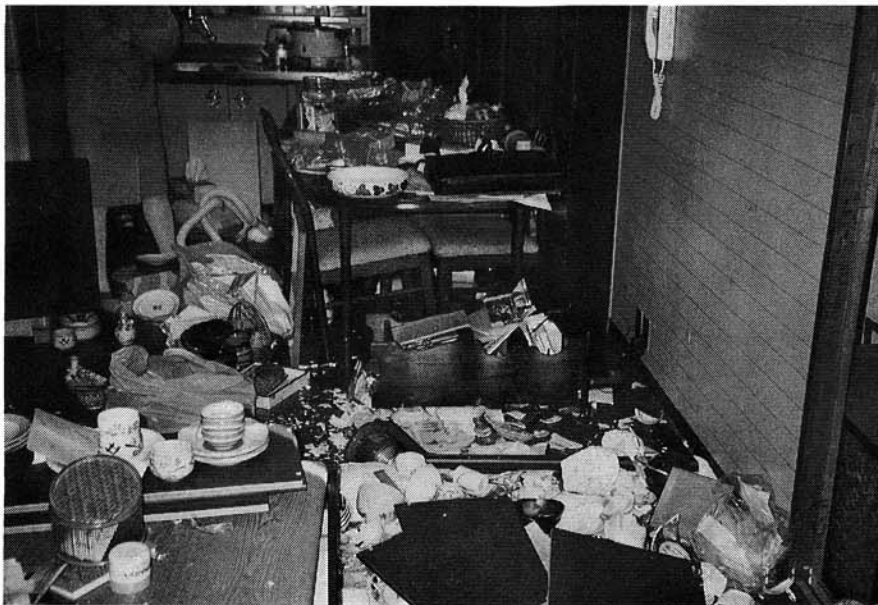
②LDK  
食器の散乱

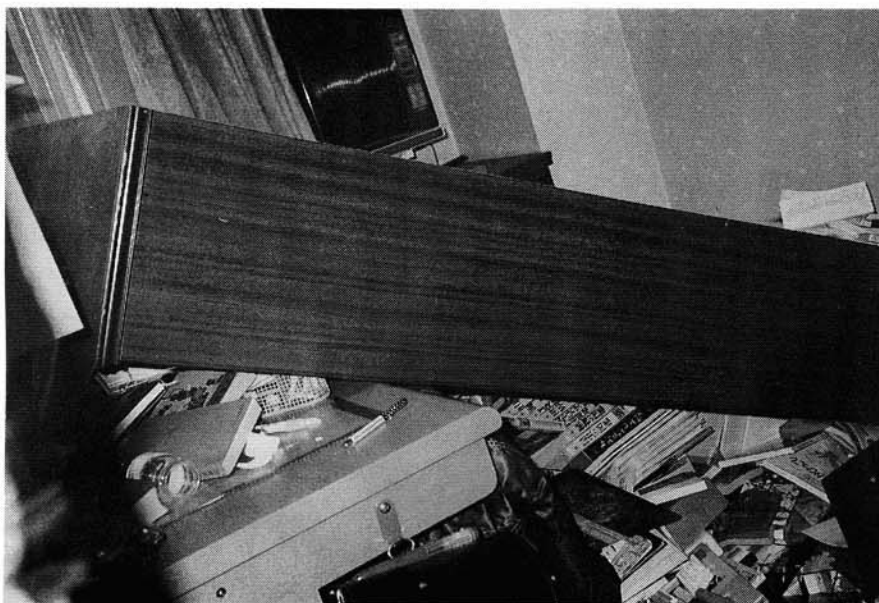
③子供室  
本棚が学習机の上に転倒。

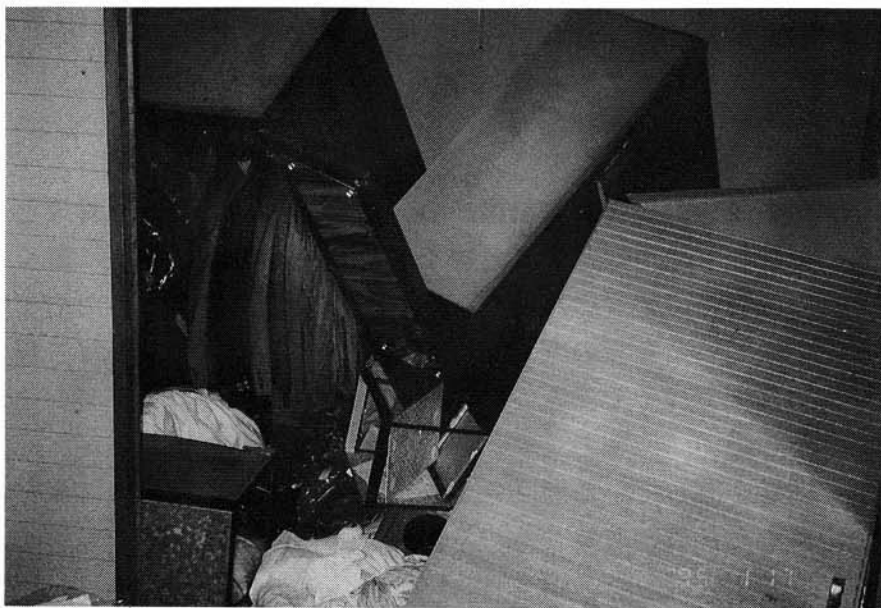
④寝室

洋服タンスと和タンスが転倒。

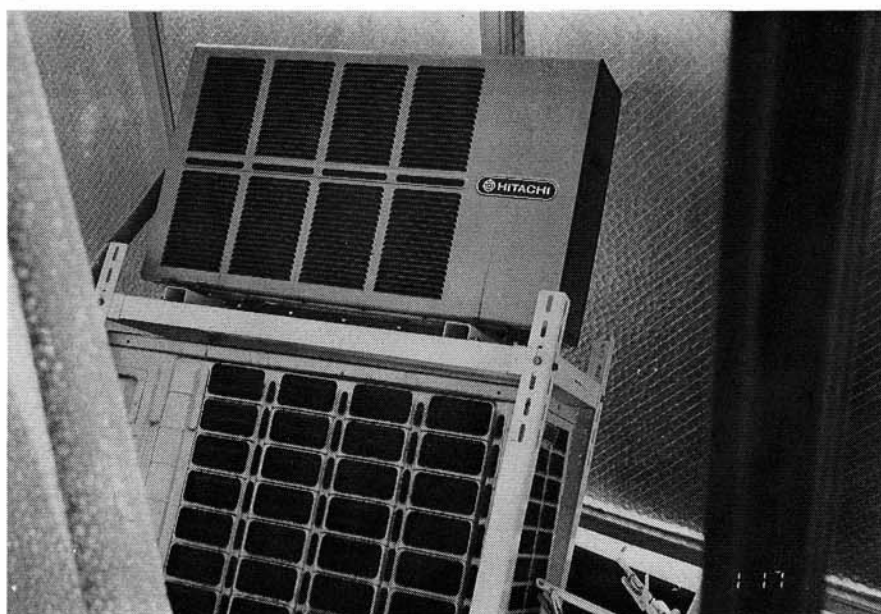
⑤ベランダ

空調の室外機がガラス戸に転倒。

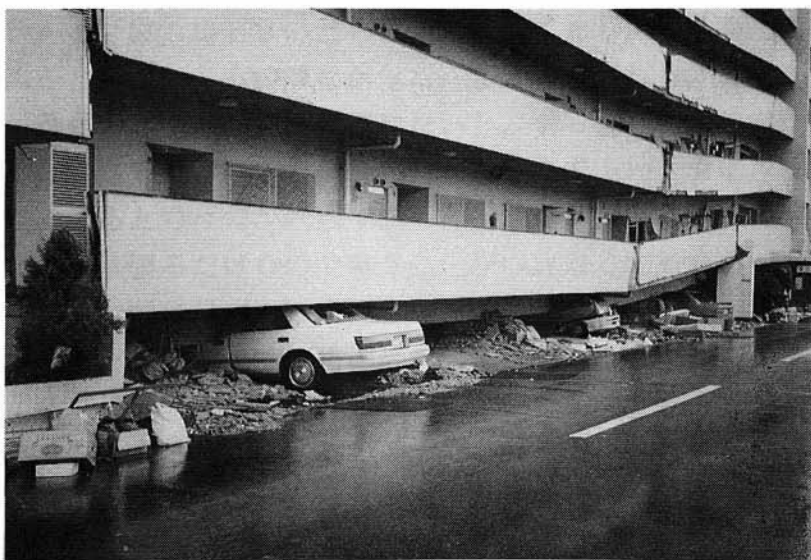
集合住宅の倒壊  
(阪急・武庫之荘)
