阪神・淡路大震災

鉄道の被災と復旧の記録

社団法人／日本鉄道建設業協会 大阪支部

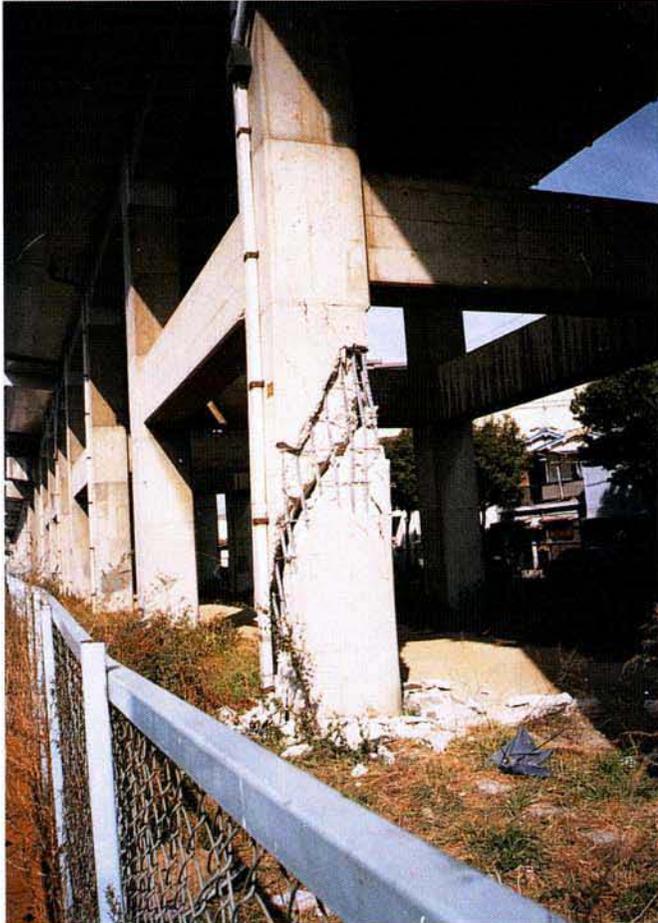
第3神崎B 0

高架橋柱の被害状況

ラーメン高架橋の柱が被害を受け、コンクリートが剥落する損傷を受けた。
被害部分を修復、鋼板で被覆補強した。

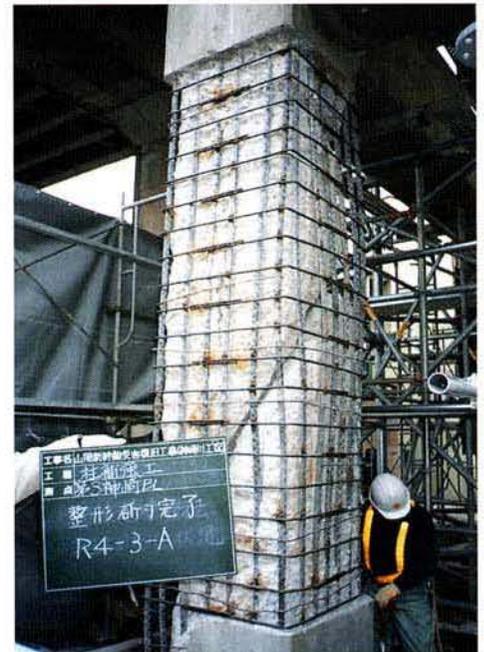
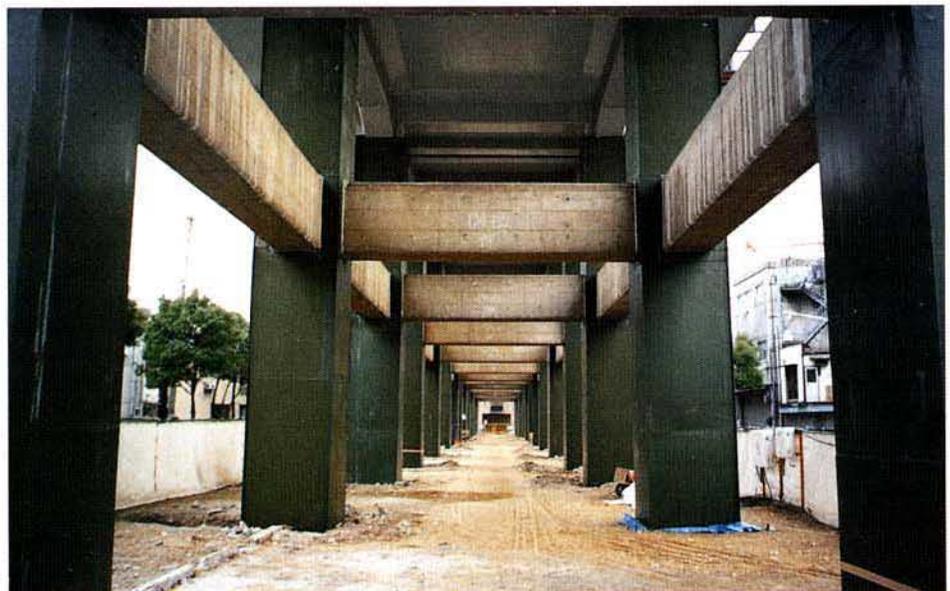
鉄筋を補強修復中

鋼板巻完了

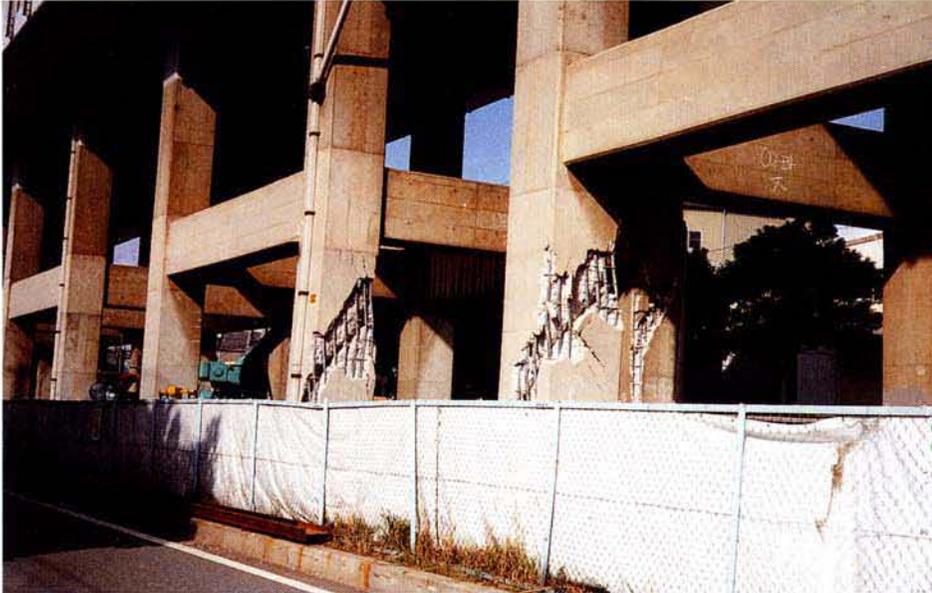
善法寺B ①

高架橋の被害状況

高架橋の柱が損傷。鋼板で巻立て無収縮モルタル打設復旧補強した。

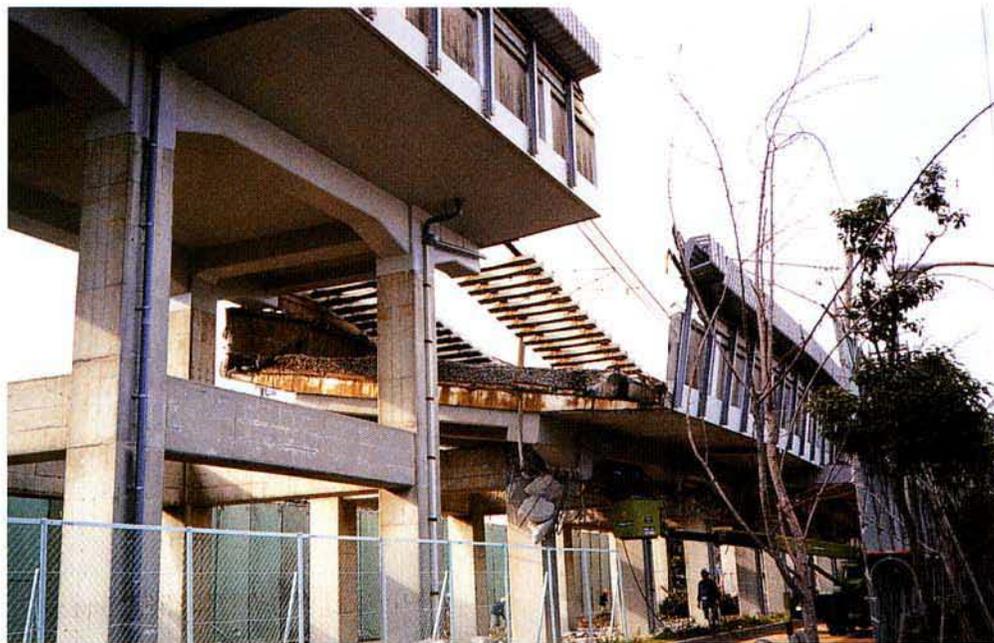
下食満B 0
高架橋（3径間2層）の柱
が破壊落橋した。
床版部をジャッキアップ、
柱を新設し、鋼板巻補強、
復旧した。

高架橋柱の被害状況

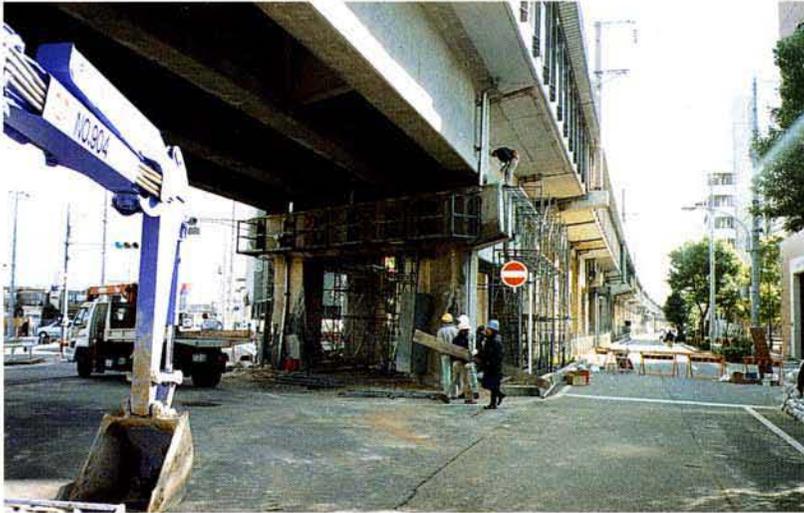
猪名寺Bv

ラーメン橋台の柱が損傷、桁の横ずれ、脊の損傷を受けた。桁を仮受けし、脊の補修、柱の修復、鋼板巻による補強。

橋台の損傷点検中

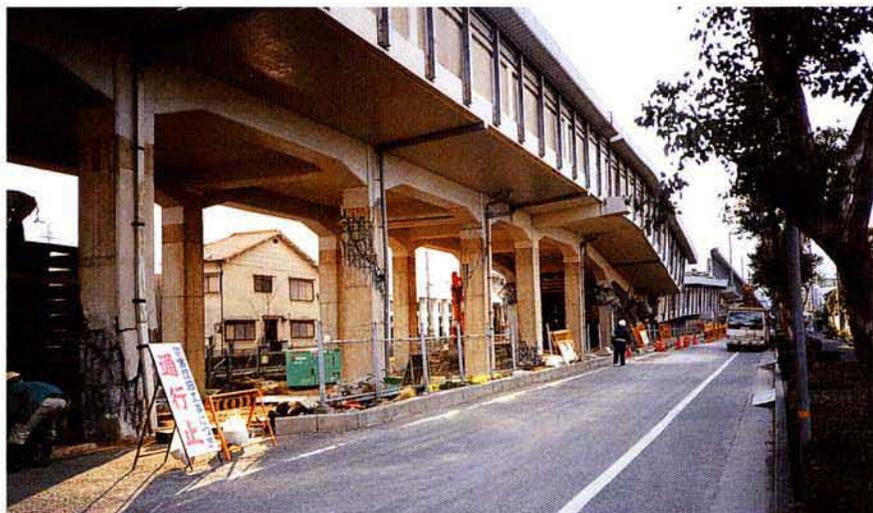
野間B0

高架橋2ヶ所の落橋があり、ジャッキアップにてスラブを扛上させ、柱を復旧後鋼板巻を行い補強を行った。

スラブ落橋状況

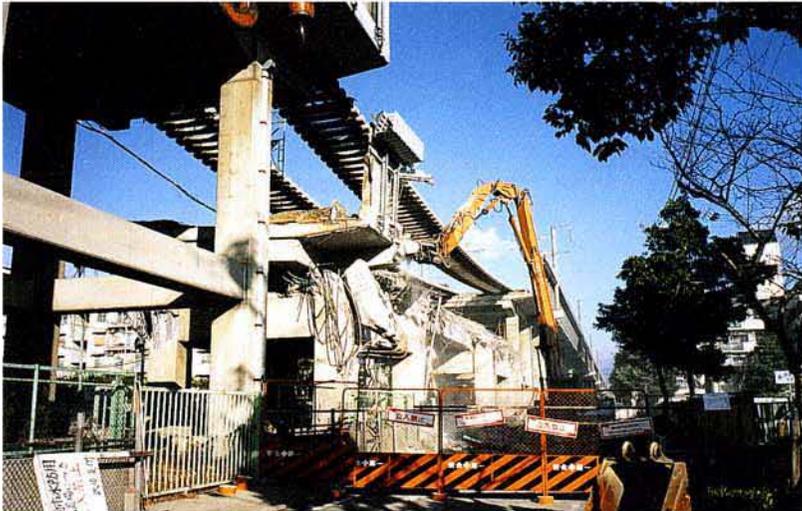
時友B ②

高架橋（3径間2層）の柱が損壊し床版部が落橋破損した。全体を取り壊し撤去後新設復旧した。

高架橋の落橋 取り壊し状況

新設した柱は鋼板巻で補強した。

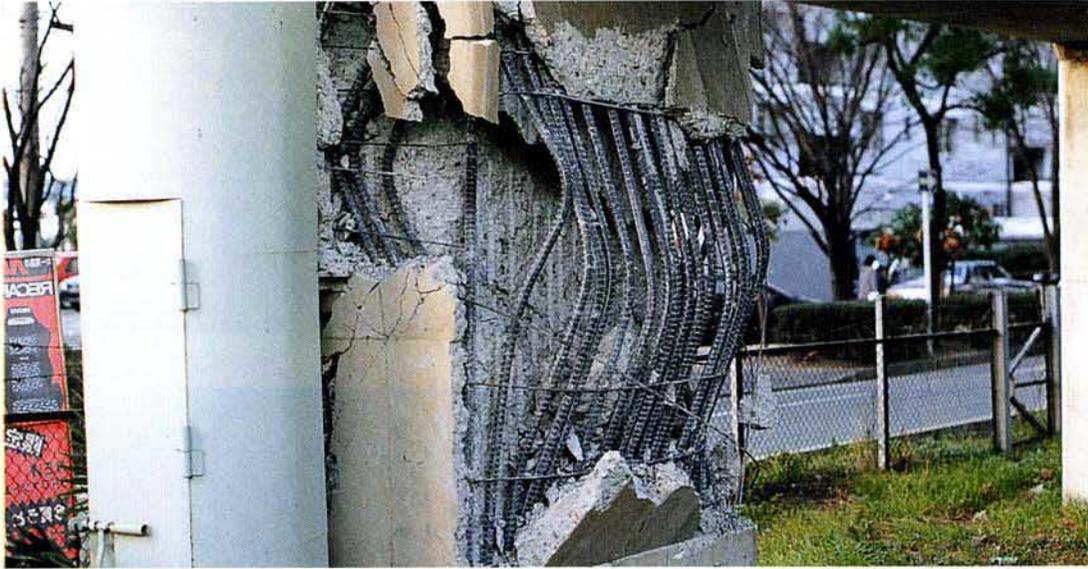
第1常松Bv

橋台（ラーメン構造）が被害国道171号線上のPC桁落橋の恐れがあり、桁を仮受け後ジャッキアップし、橋台を復旧補強した。

橋台の柱、損傷状況

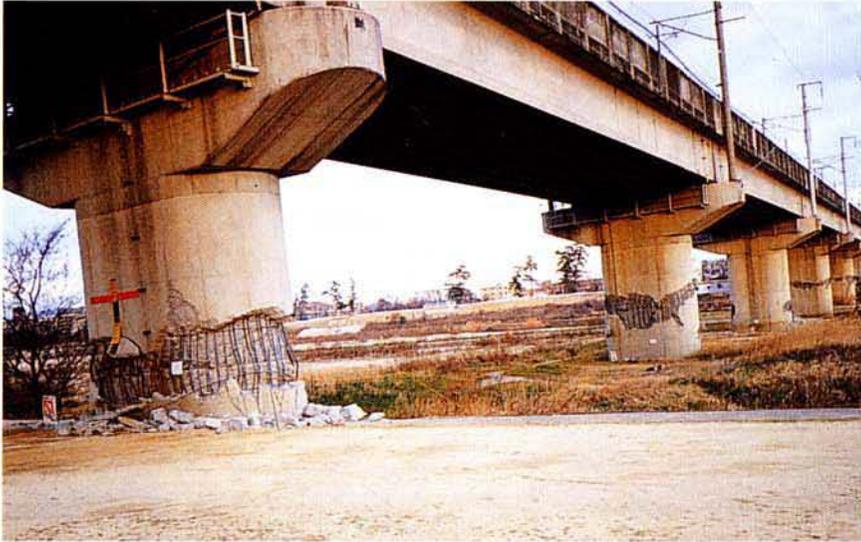
武庫川B（PC桁）

橋脚の被害状況

各橋脚が過大な水平、鉛直両方向の地震動により被災した。

損傷部を修復の上、鉄筋コンクリートで外巻補強し、さらに鋼板で覆い復旧した。

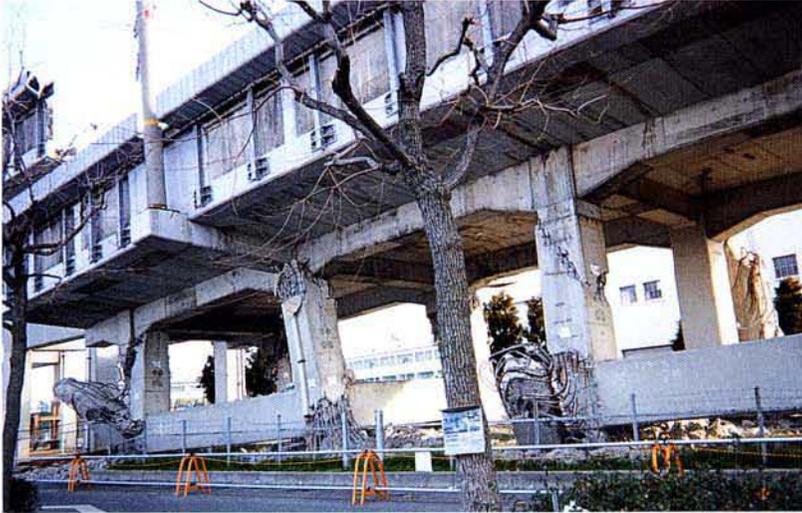
阪水B線

高架橋（3径間2層）の柱部が4ブロック破壊し落橋した。柱を切断、ジャッキアップ仮受け又はクレーンにより吊り上げ仮受けし、柱を新設、補強し復旧した。

柱が倒壊し、2層の高架橋が1層のように見える。

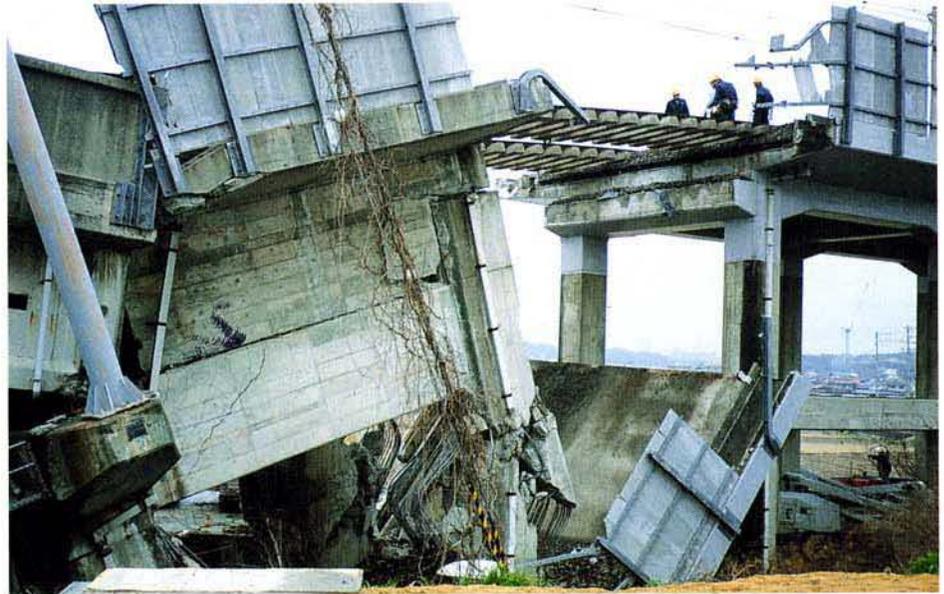
伊川B

橋台（ラーメン構造）が倒壊しPC桁（ $l=40m$ ）及び単版桁落下した。PC桁はステージングで仮受けジャッキアップし橋台を取り壊し新設した。単版桁は吊り上げ補修再使用した。

橋台の倒壊状況

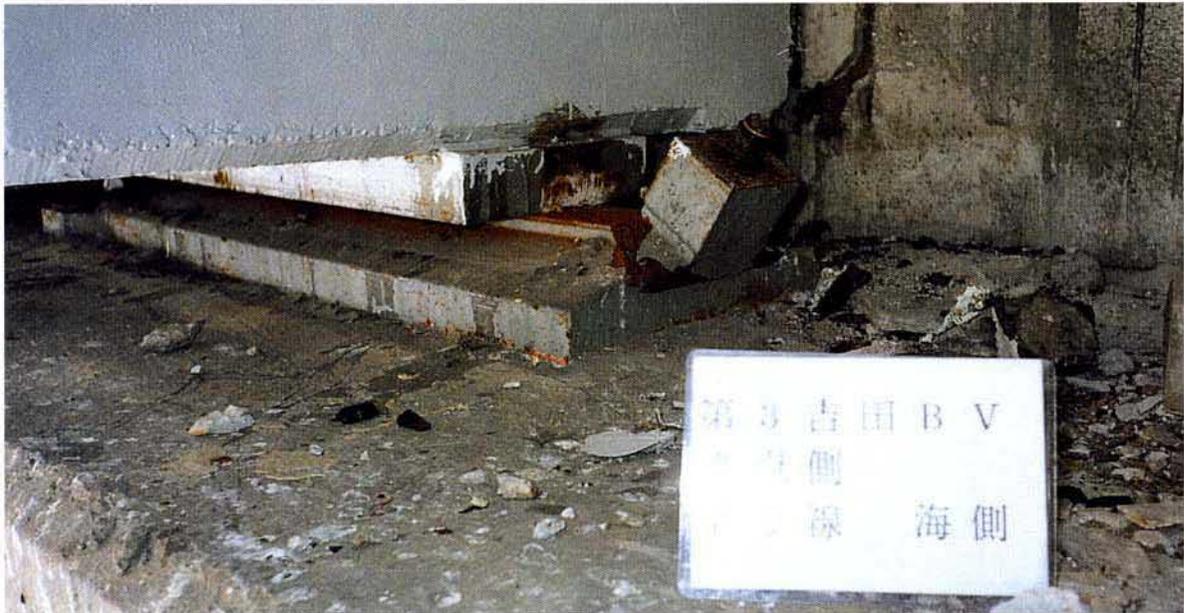
第1、第2、第3吉田Bv
 桁が横ずれし沓が破損した。
 桁の移動据付、沓の取替で復旧した。

沓の破損状況（第3吉田Bv）

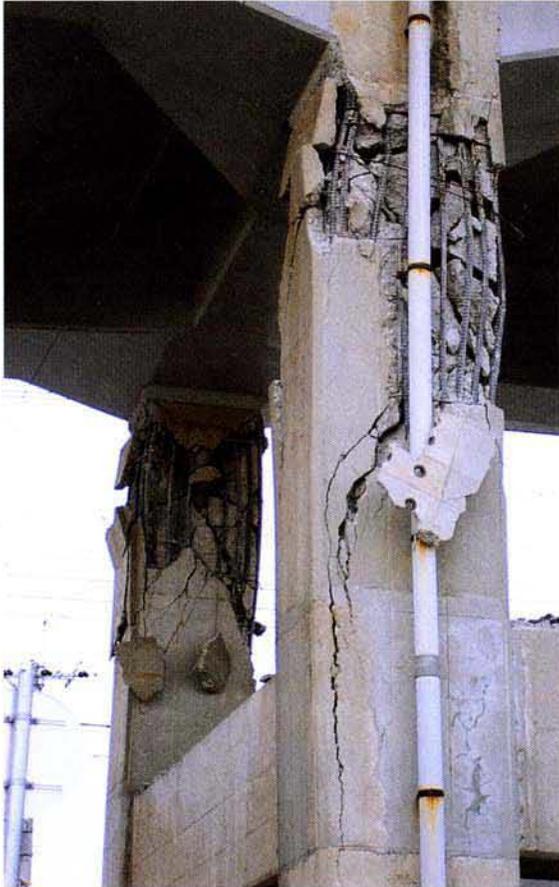
藤江B₂

柱の損傷状況

高架橋（3径間2層）の柱が損傷し、コンクリートが剥落した。損傷部を補修及びエポキシ樹脂注入、鋼板巻により補強復旧した。

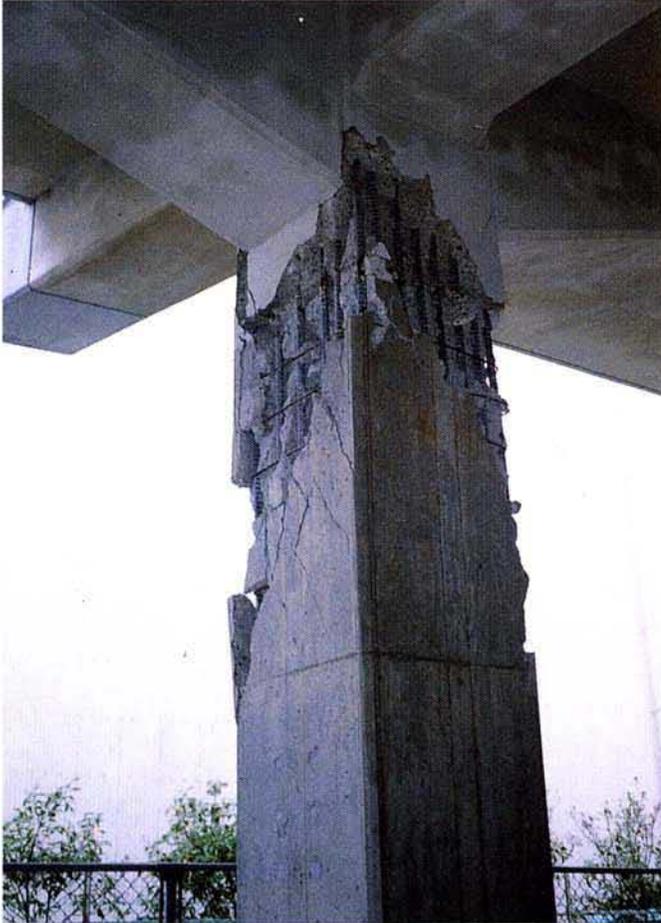
柱上部の被害状況

西八木B線
高架橋の柱上部が損傷、鉄筋が露出し
帯筋が破断した。
床版部を仮受けし復旧補強した。

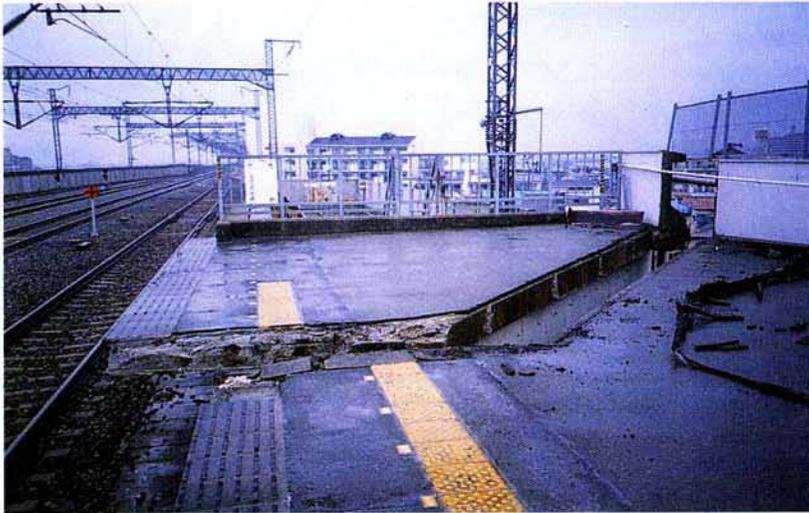
西明石駅
駅構内のPC桁、合成桁等の横ずれ、
及び橋脚、高架橋の柱の損傷。

桁ずれに伴うホームの損傷状況

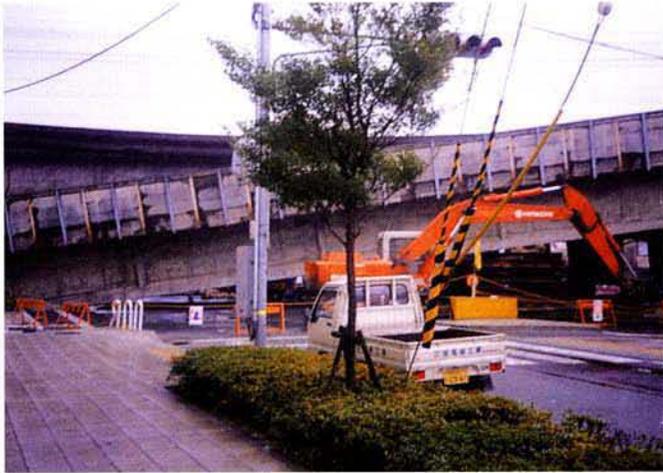
PC桁落下状況

延長約400mにわたり、高架橋柱上部の
損傷及びPC桁の落下が生じた。

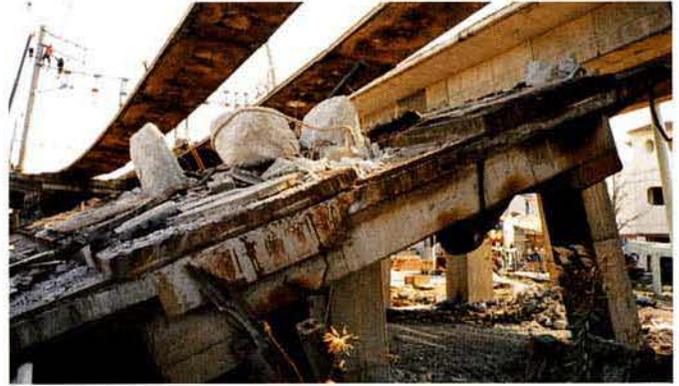
高架橋被害状況

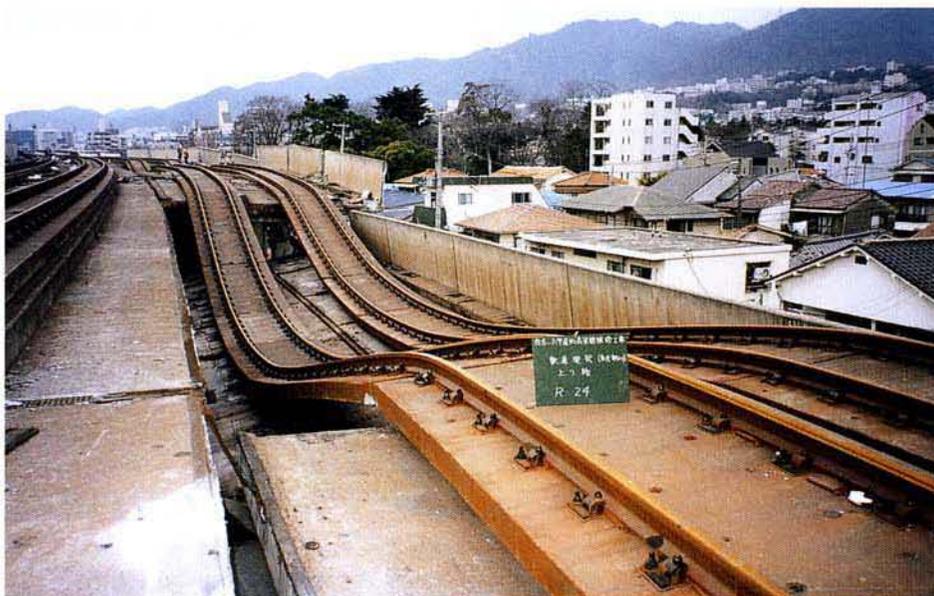
スラブ及び軌道の被害状況

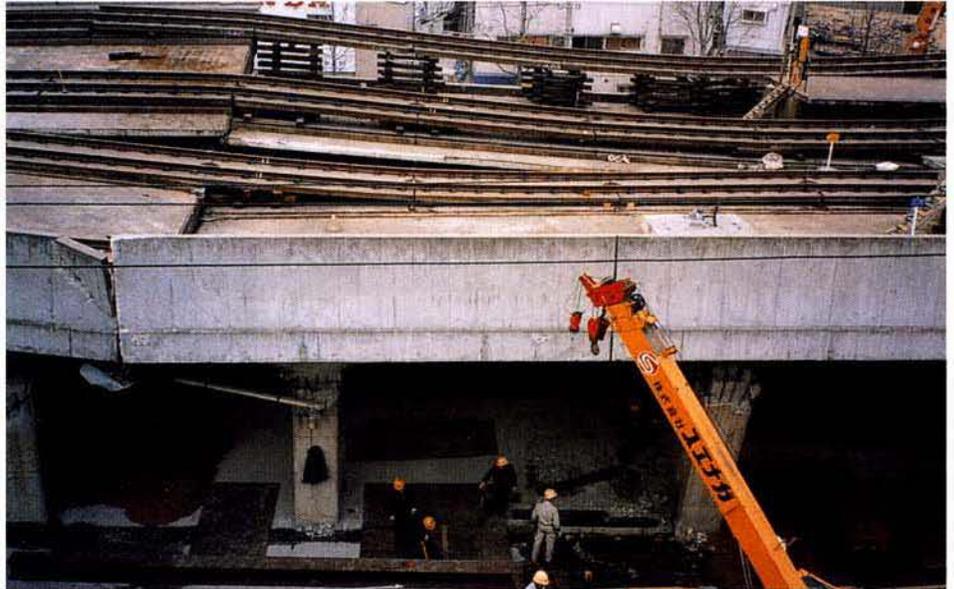
高架橋の被害状況

鋼製支保工を組み、スラブをジャッキアップし、柱の鉄筋補強を行い、鋼板を巻いて無収縮モルタルを打設。

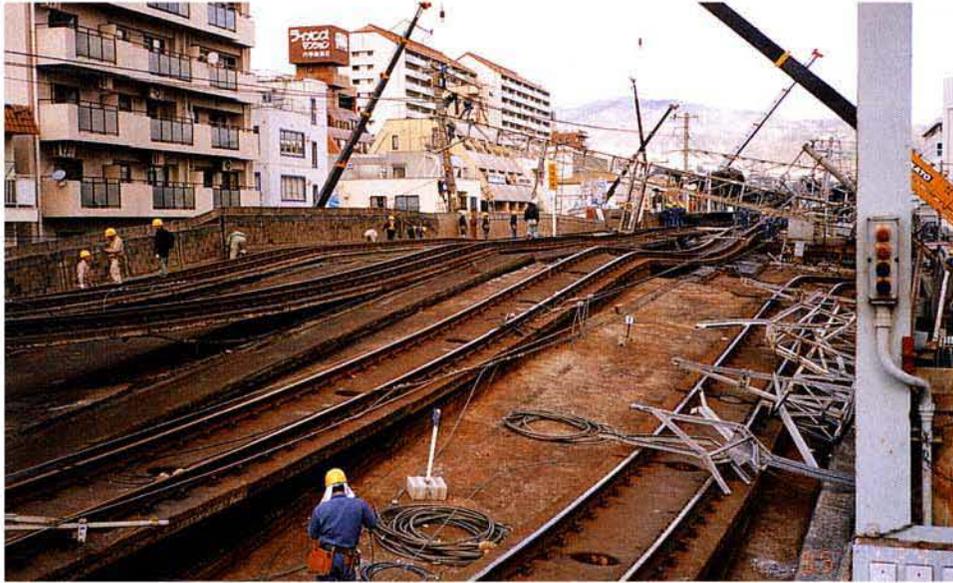
被害状況

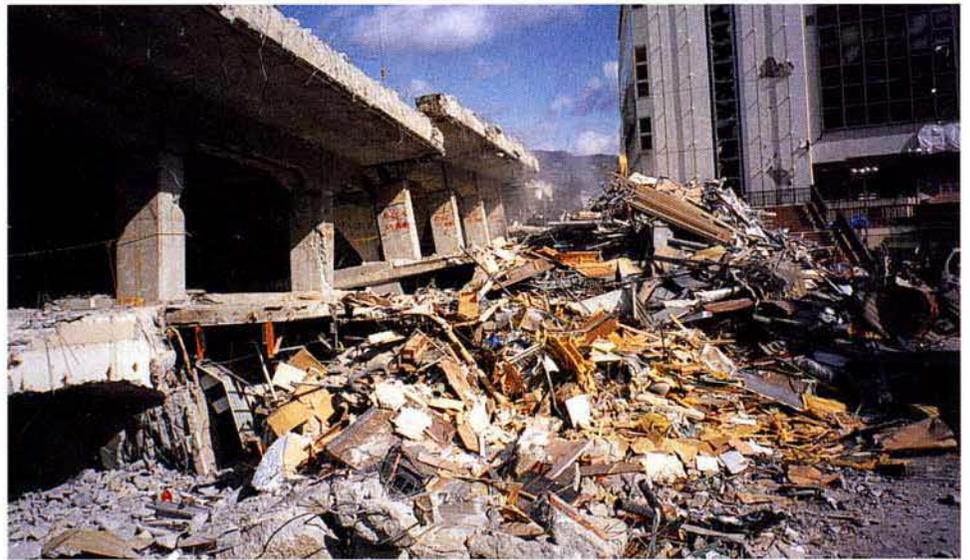
六甲道駅はラーメン高架橋の柱が圧壊して軌道及びホームが落下。高架橋の下の駅舎やテナントを撤去し、高架橋全体を打上、復元補強した。なお駅舎は仮設で開業。

駅部高架橋の被害状況

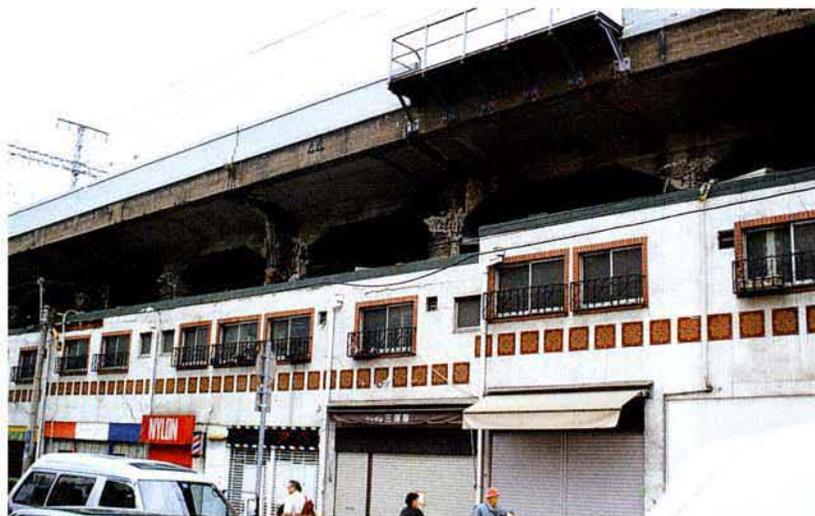
高架柱上部の破損状況

高架下にテナントの建物があり、損傷の大きい山側については、テナント建物を撤去し、高架橋柱の復旧を行った。

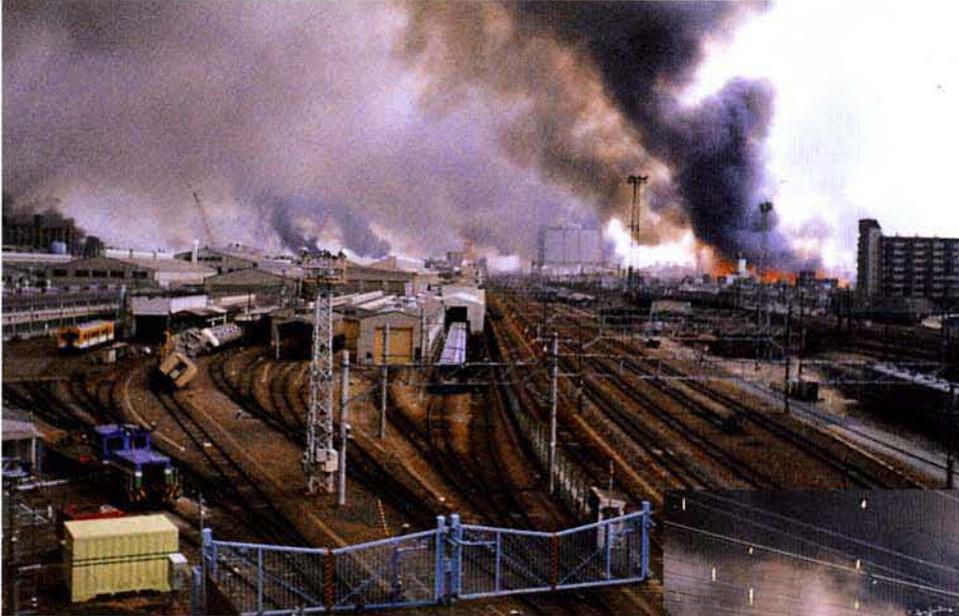
鷹取工場付近の被害状況

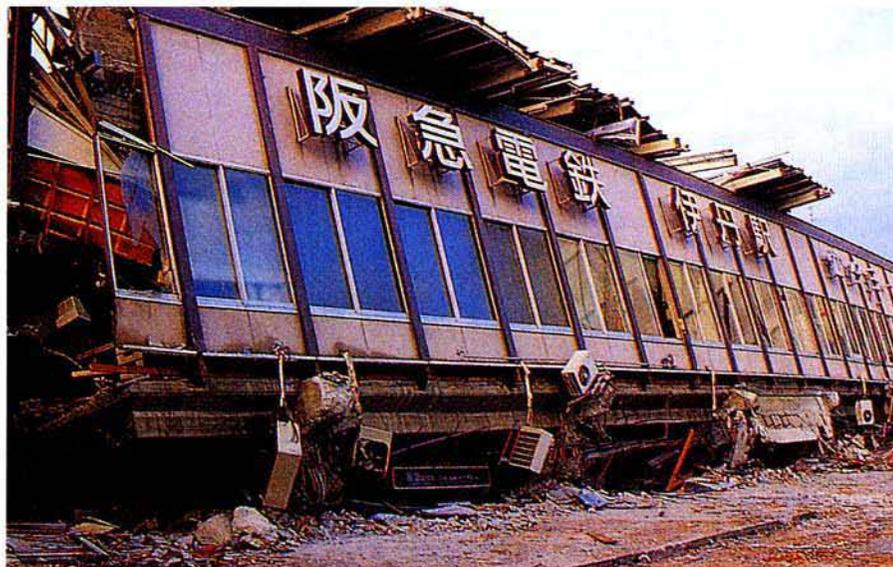
伊丹駅は損壊が大きく、仮駅を新設して3月11日より開業した。

駅舎の崩壊状況

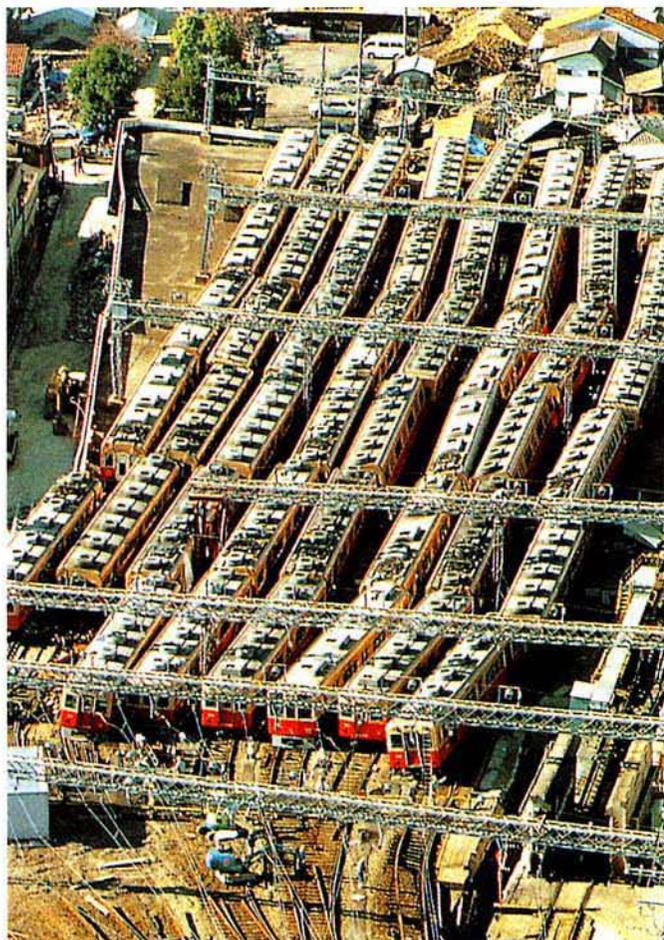
石屋川車庫の被害状況

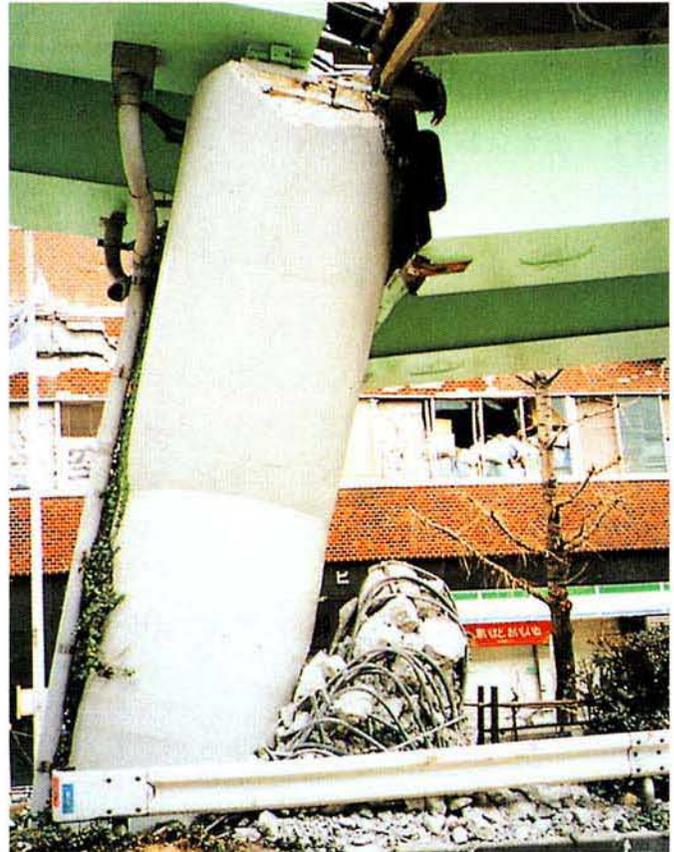
橋脚の被害状況

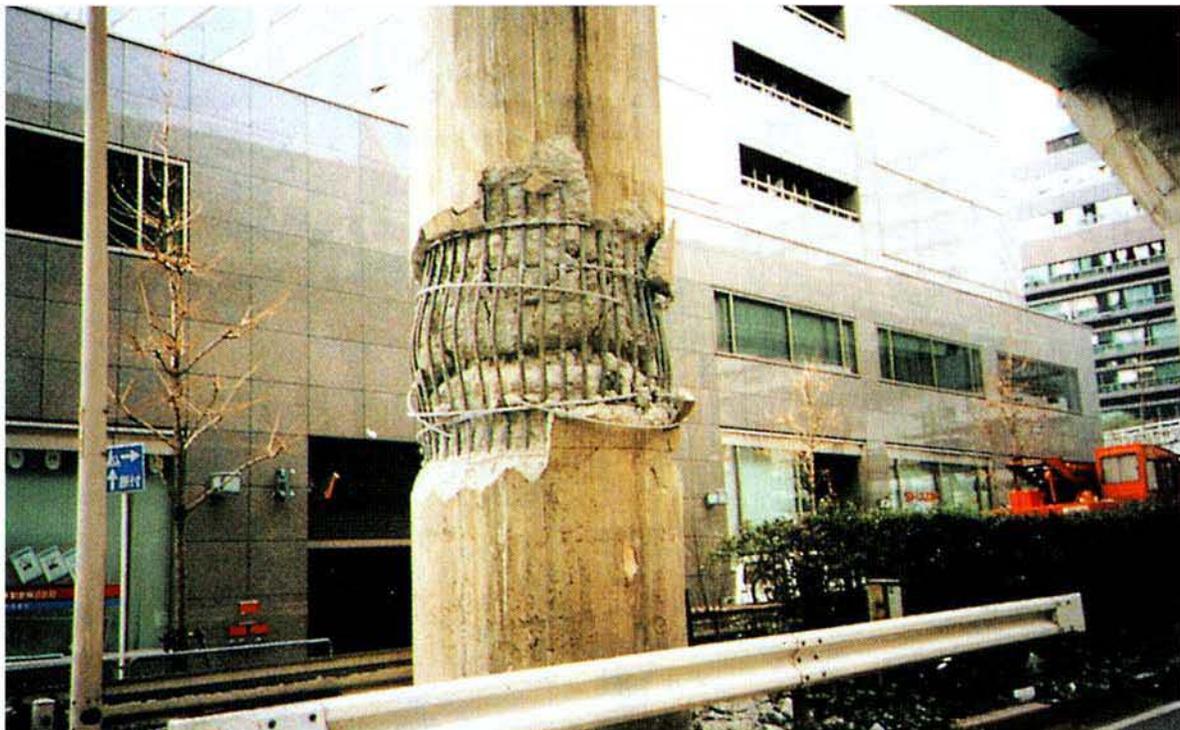
橋脚の被害状況
