震災文庫 11 - 50

は じ め に

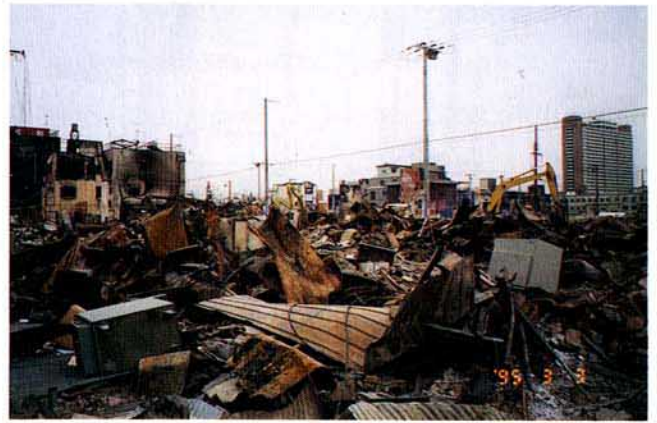
地震直後から火災が相次いだ長田区では、3000棟以上、約50haが焼失した。兵庫区でも約100haが焼失した。同時多発型火災で消防能力を越えたこと、防火貯水槽が十分に設置されていなかったこと、水道が断水し消火栓が機能しなかったこと、倒壊建物が道路を塞ぎ消防車が火災現場に容易に到達できなかったこと、密集市街地で延焼防止帯として機能する広幅員道路や公園が少なかったこと、地震で建物外壁が崩れ耐火建物も類焼したこと等々が、広域火災の原因と言われており、兵庫区の火災が鎮静化に向かったのは、地震発生より2日目の18日18時頃であった。

写真1.1.15 広域火災で焼失した神戸市長田区

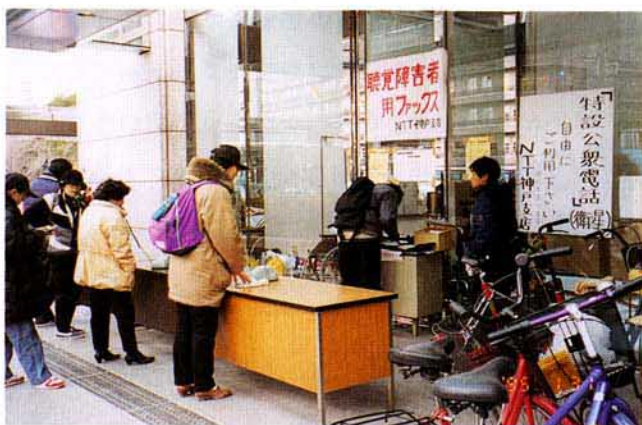
写真1.1.18 電話の輻輳対策で市内各所に設置された特設衛星公衆電話（神戸市役所前）

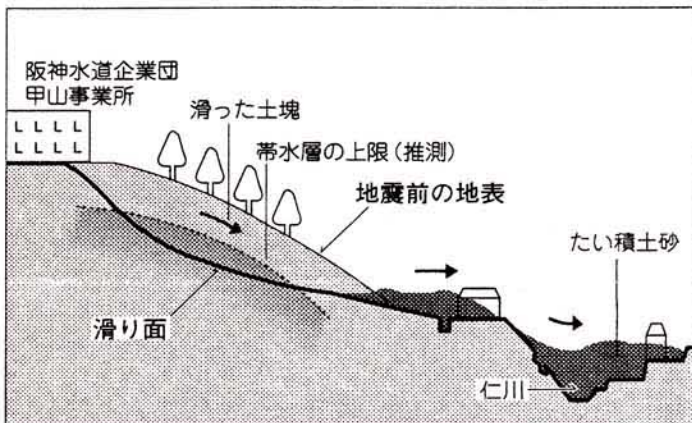
図2.3.3 西宮市仁川百合野町で起きた地滑りの模式図  
（佐々恭二・京都大学防災研究所教授による）

特に、西宮市仁川百合野町で発生した地すべりは規模も大きく、34人の犠牲者を出した。この地すべりは、仁川の上流部に面した斜面部が幅60m、長さ100mにわたってすべったもので、斜面地下の帯水層内で破壊が起こり、すべり面上部の土塊がすべり下ったものと考えられている（図2.3.3、写真2.3.4、5）。

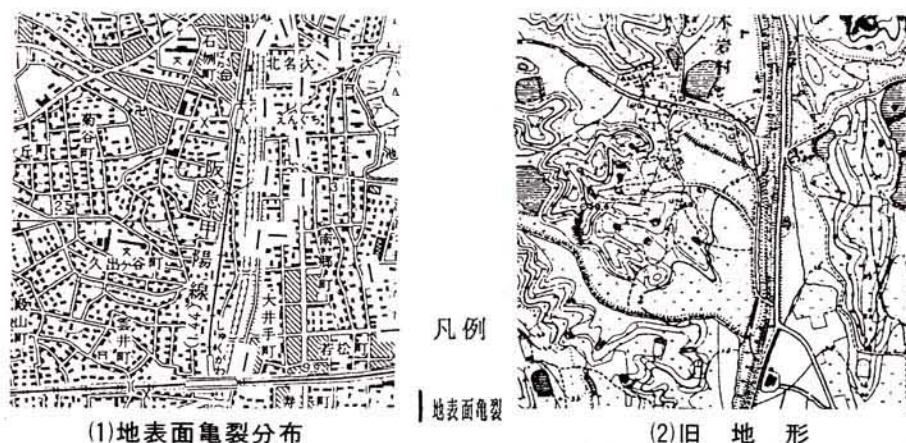
図2.3.6 夙川沿いの地表面亀裂の分布と旧地形 S=1:25,000

合同調査において確認された地表面亀裂は、主に a) のタイプの重力性の地盤変位によるものが多く、溜池上に盛土した地点や造成前に谷筋であった地域に沿って発生している（図2.3.6, 写真2.3.6, 7）。

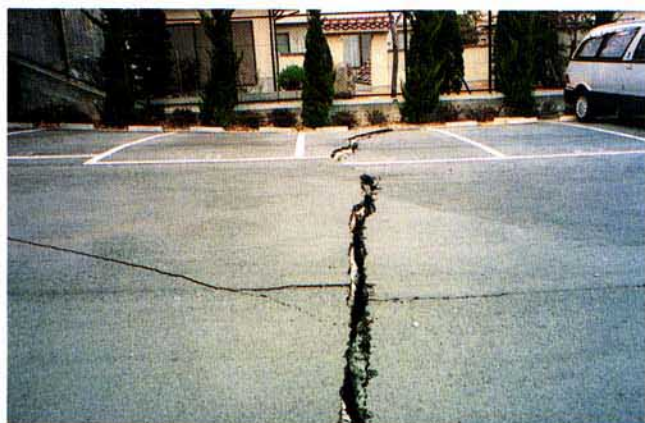
写真2.3.6 重力性の地盤変位による亀裂

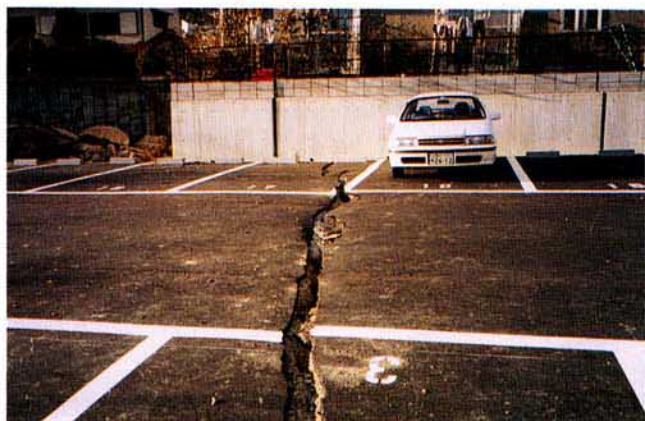
写真2.3.7 同上

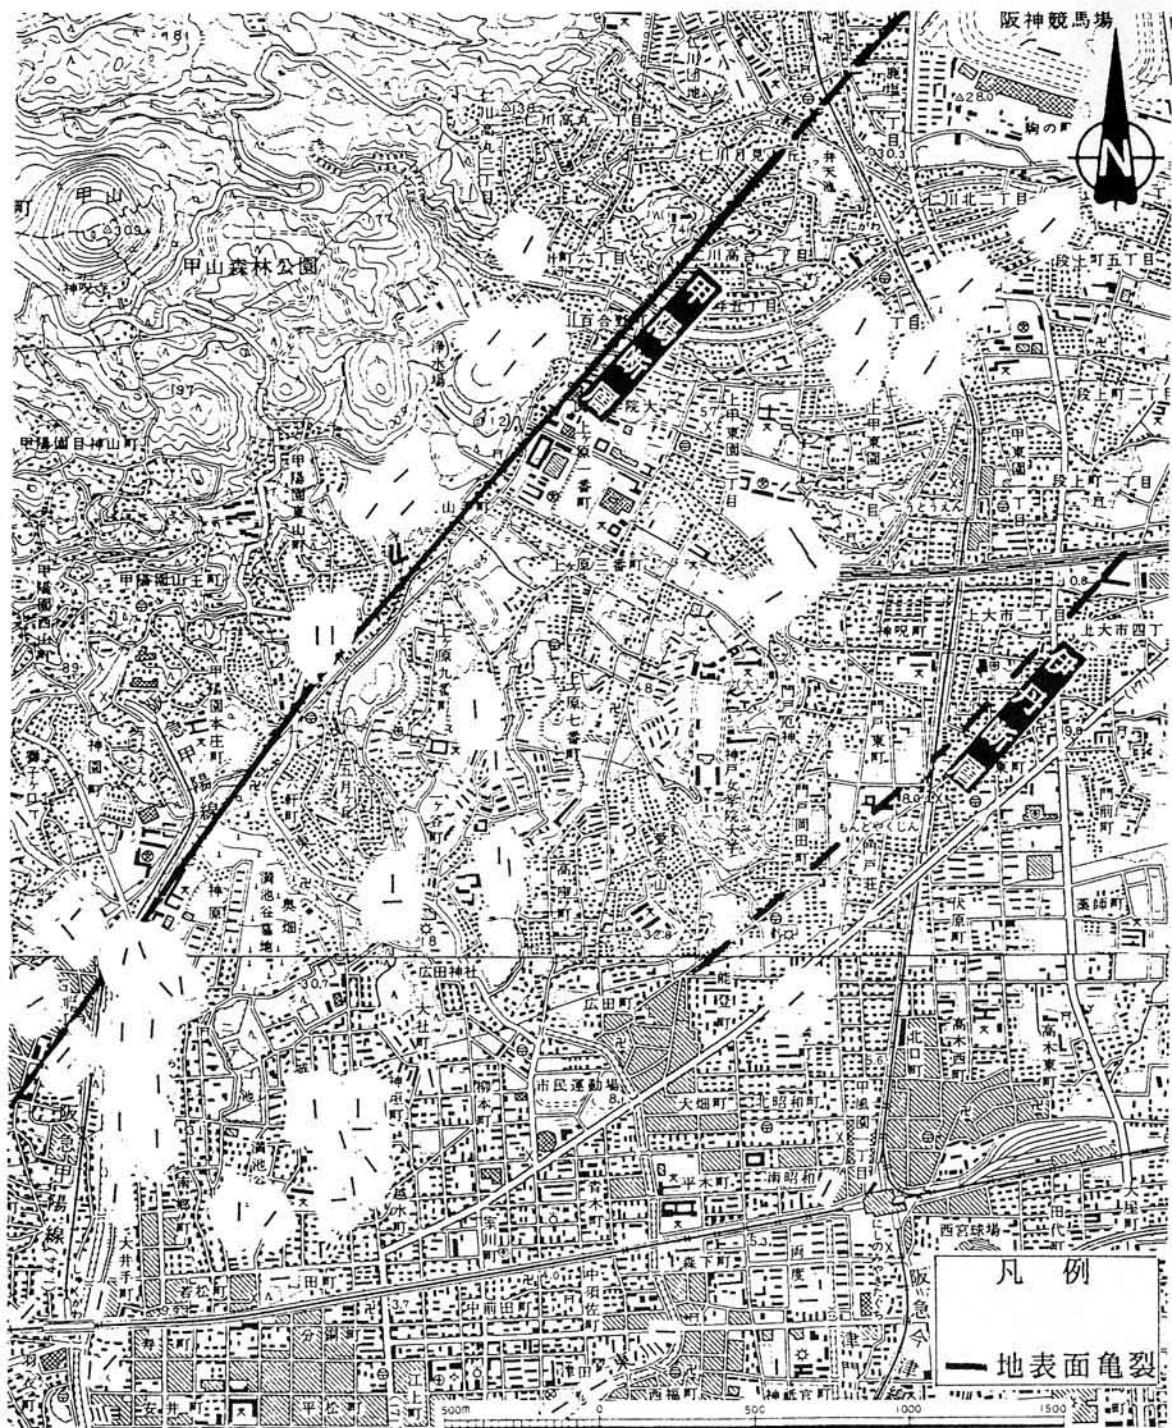
図2.3.7 甲陽断層沿いの地表面亀裂の分布状況 S=1:25,000

しかし、既存地質図に示されている活断層に沿う地域やその延長部に活断層の走向と調和的な地表面亀裂の発達も確認され、その中には規模が最大10～20cm程度の右横ずれの変位を示し、その延長に連続性が認められるものが確認されており、地震断層の可能性を示唆するものとして注目される（図2.3.7, 写真2.3.8～13）。

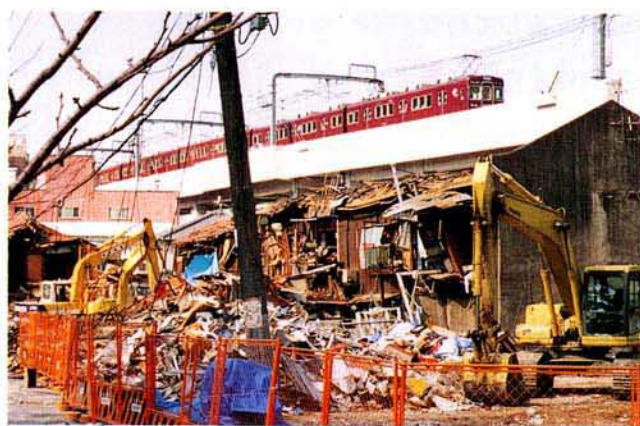
写真3.1.1 全・半壊した住宅と健全な高架橋

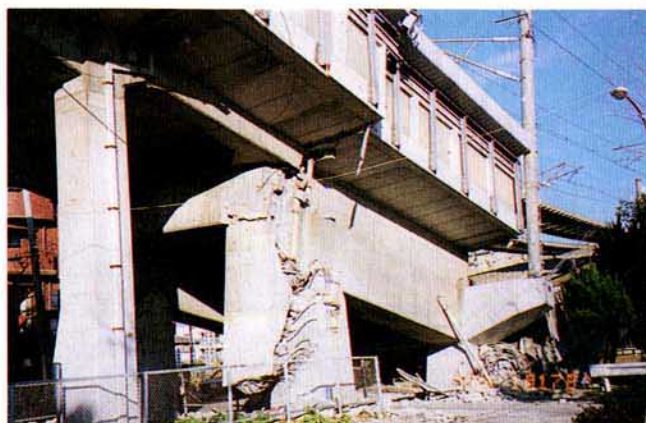
写真3.2.2 ラーメン橋台の被害

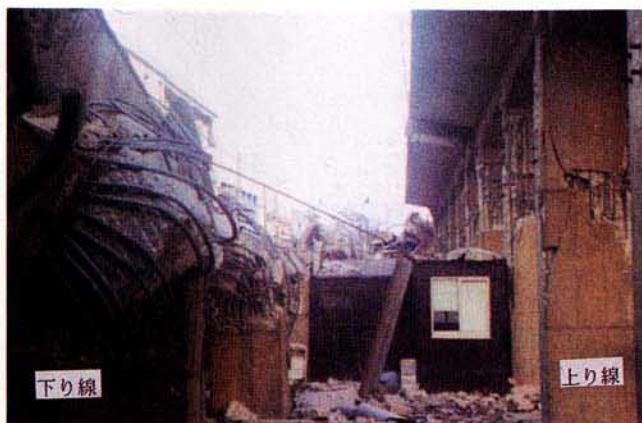
写真3.2.12 高架橋支柱のせん断破壊による倒壊

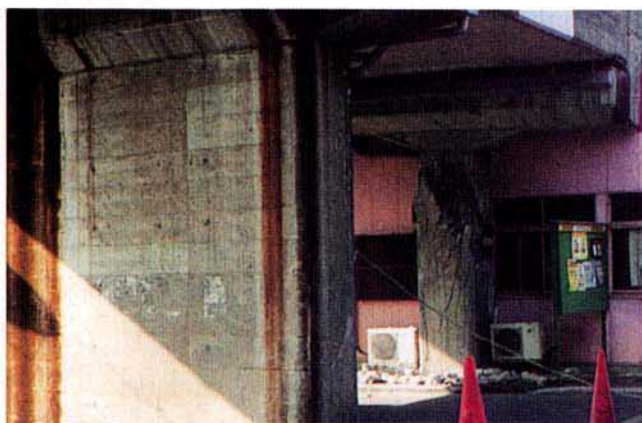
写真3.2.13 健全な壁式橋脚

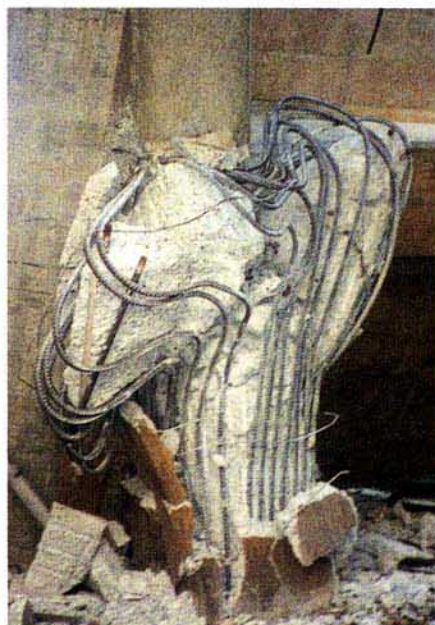
写真3.2.19  
支柱の破壊

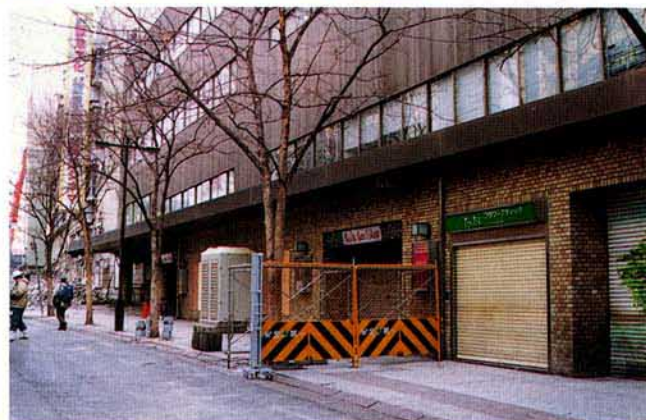
一方、西館ビルは、わが社が50年代に鉄道耐震設計指針により改良設計した鋼支柱を有する鉄筋コンクリートと鋼の複合ラーメン高架橋であり、RC部に一部ひびわれがみられたものの、被害は軽微であった。

写真3.2.20 三宮駅 健全な西館ビル

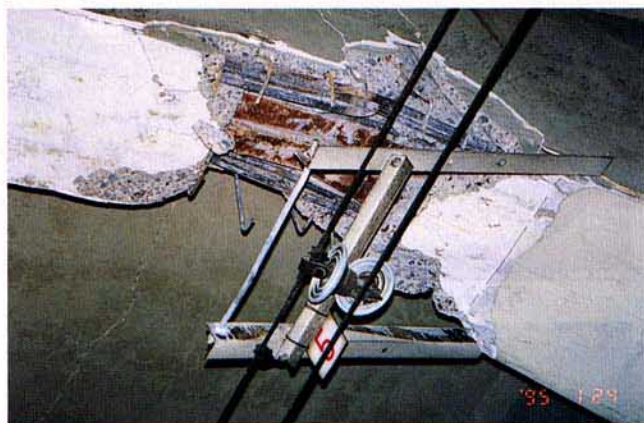
⑤三宮駅東館ビルの被害は甚大で、例えば軌道階天井梁部で、コンクリートが欠落し、SRC構造の鉄骨フランジが見えている箇所もあった。（写真3.2.20～26）

写真3.2.26 東館ビル内 軌道階天井部の被害

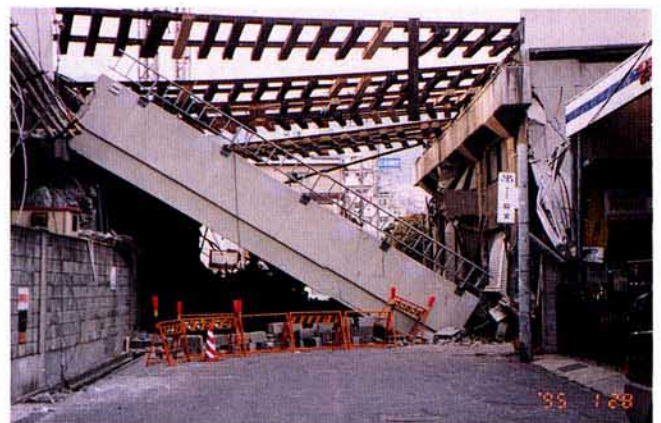
写真3.2.39 車庫内架道橋のPC桁の落下

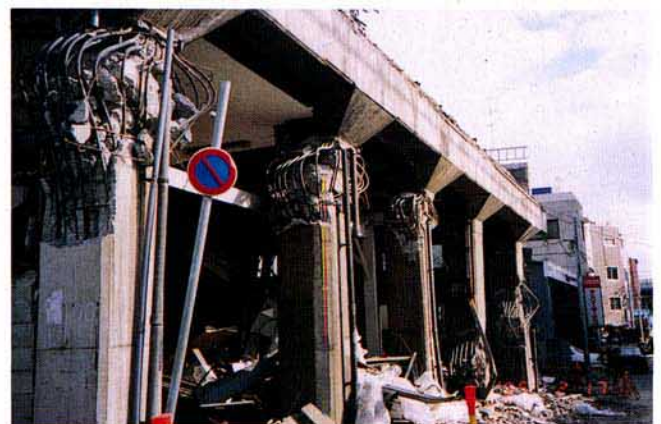
写真3.2.40 車庫取付部ラーメン高架橋の破壊

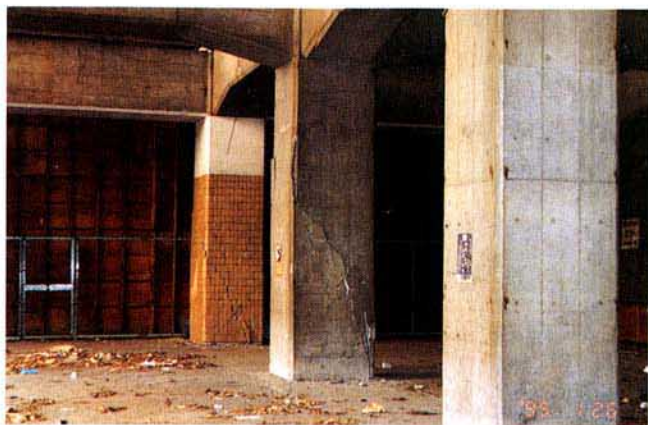
写真3.2.42 ラーメン高架橋支柱のひびわれ

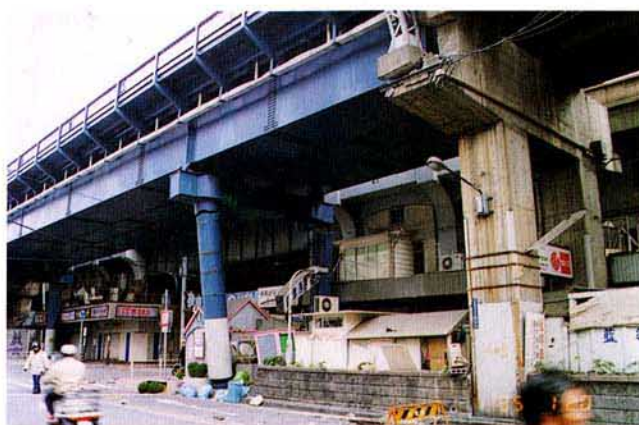
- ①桁式高架橋ではPC桁が1ヶ所落橋したのを始め、橋脚の損傷や桁のズレが随所に見られた。
- ②阪急三宮駅に近接する架道橋（3径間連続鋼橋桁）の鋼ラーメン橋脚の鋳鋼管支柱が破断するとともに、三宮駅方のRCラーメン橋台の桁受梁も破壊した。

写真3.2.46 架道橋ラーメン橋脚の鋼管支柱の破断

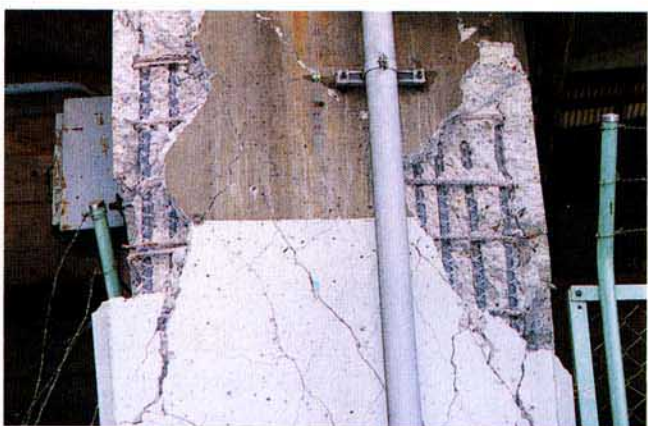
写真3.2.43 同上 コンクリートの欠落

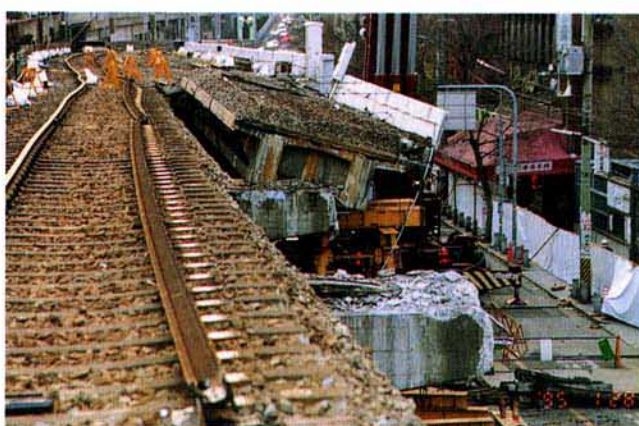
写真3.2.47 桁式高架橋落下寸前のPC桁

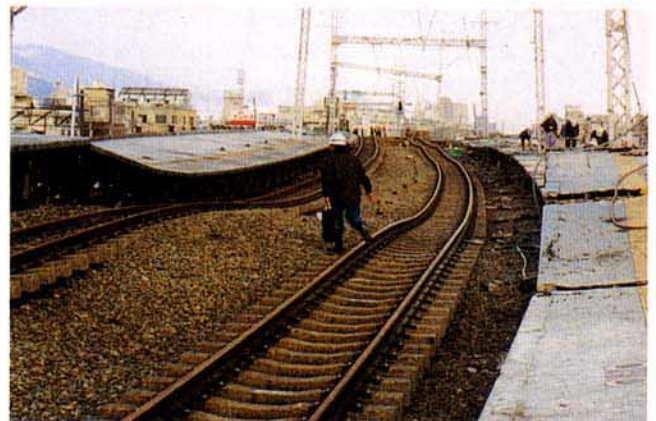
摂津本山～住吉間では擁壁・盛土の法面が損傷を受けた。兵庫～鷹取間では盛土高架の擁壁及び盛土が大きな損傷を受け、新長田駅の駅舎、ホーム等を含めて使用不能となった。（写真3.2.67～72）。

写真3.2.70 JR新長田駅 復旧工事でホーム上家を撤去

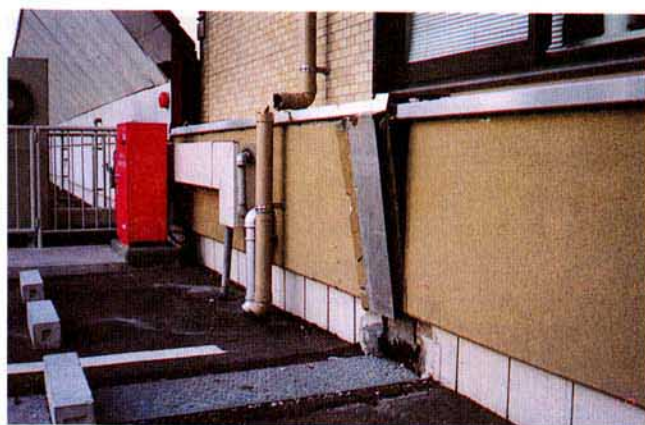
写真3.2.80 パラペット及び排水管の破損

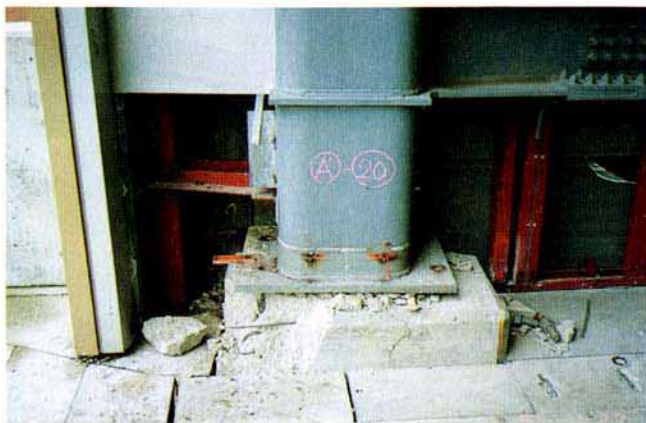
写真3.2.84 角型柱基礎のアンカーボルトの破断

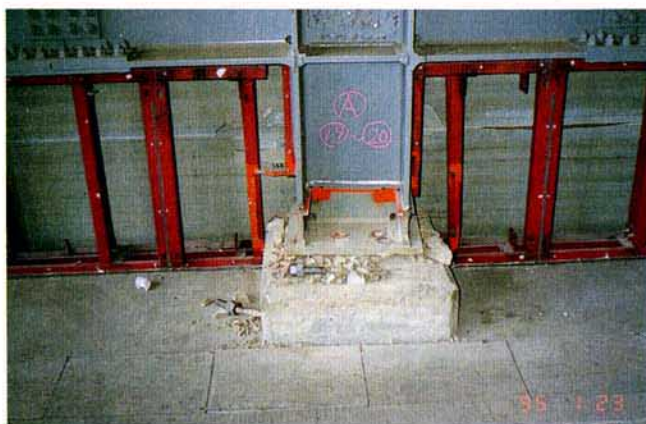
写真3.2.85 H型柱基礎の被害

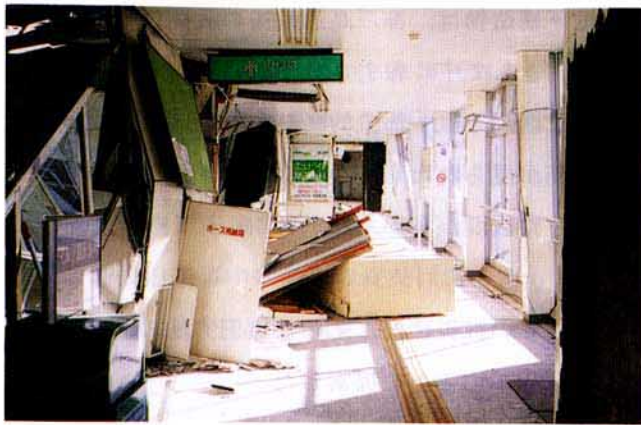
写真3.2.91 コンコース階  
軌道桁落下による内装破損

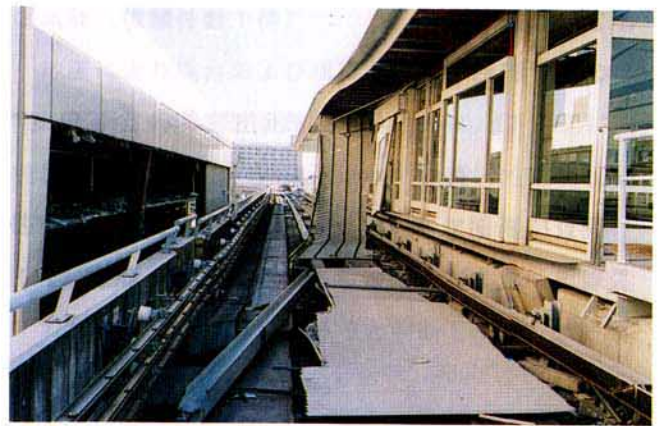
写真3.2.94 プラットホーム階  
軒先部の変形及び軒天井の落下

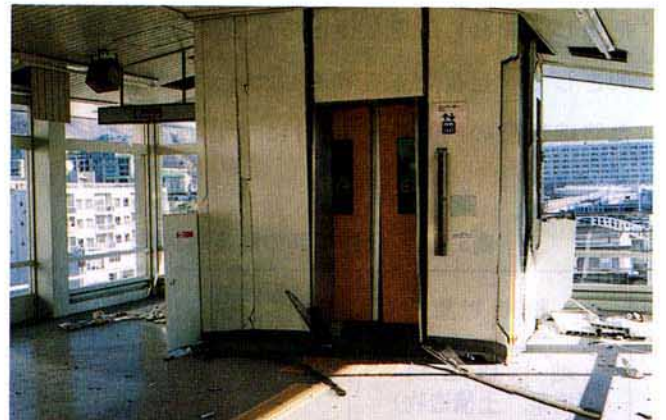
写真3.2.95 エレベーター付近の内装材破損

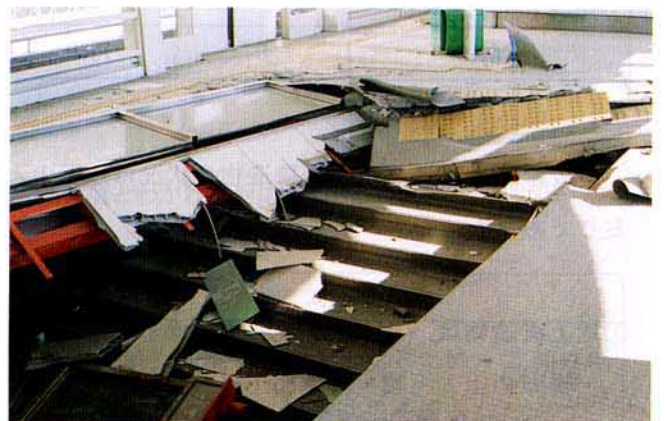
写真3.2.96 階段廻りの手摺壁倒壊

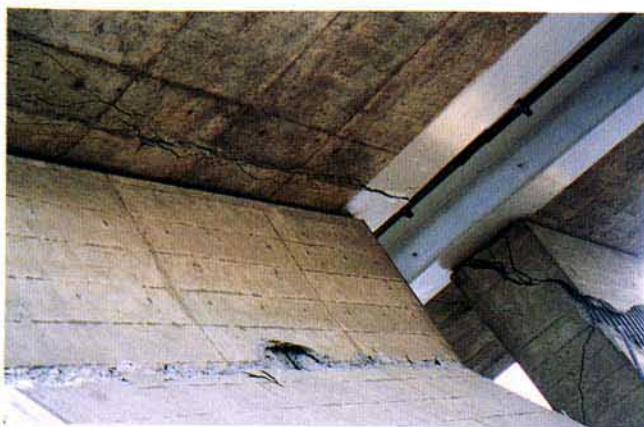
名神高速道路では、連続中空床版橋の壁式橋脚が圧壊し、主鉄筋が露出した。また、橋座面の沈下による上部工の損傷が見られた（写真4.2.6、7）。

写真4.2.6 名神高速道路壁式橋脚の被害

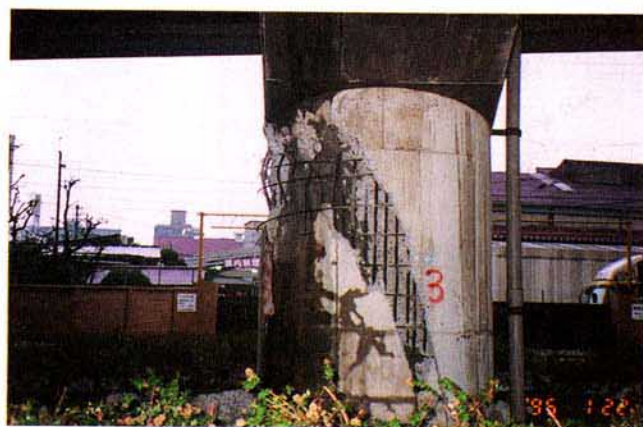
JR跨線橋は鋼桁で橋脚に被害は少なかったが、PC桁の取付区間の橋脚に被害が目立った。柱部の破損は典型的なせん断破壊で、かぶりコンクリートが剥離し、軸方向鉄筋が圧縮変形した（写真4.2.10,11）。

写真4.2.10 高架橋橋脚のせん断ひび割れ

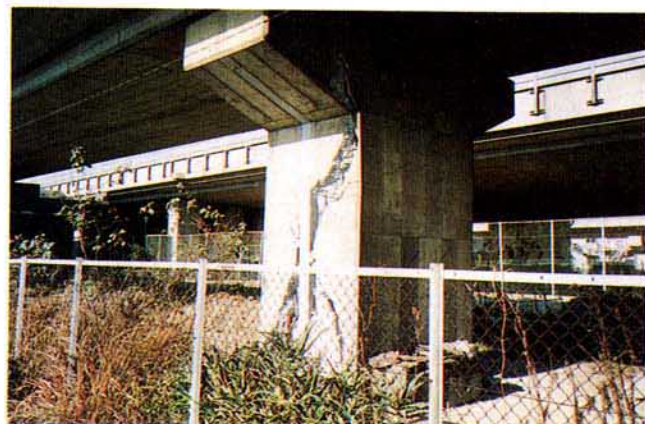
写真4.2.11 同上

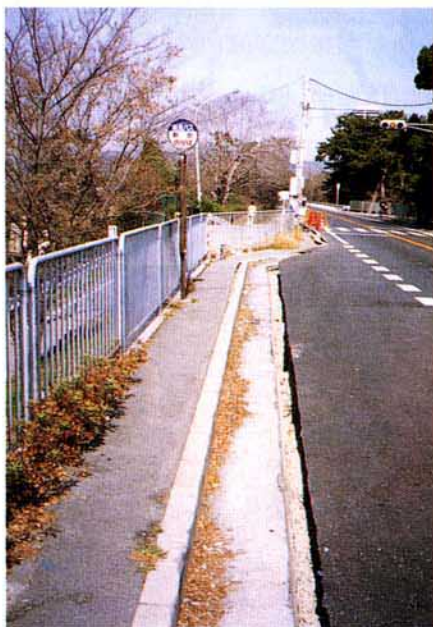
武庫川堤防道路では、舗装部分とガッターの間に隙間10cm、高低差20cm程度の段差が生じた。また、甲子園浜に架かる橋梁の取付部では、橋台背面裏込め土の陥没により、路面に段差が生じた。なお、アンダーパスの区間には目立った被害がなかった（写真4.2.12～15）。

写真4.2.12  
堤防道路の亀裂

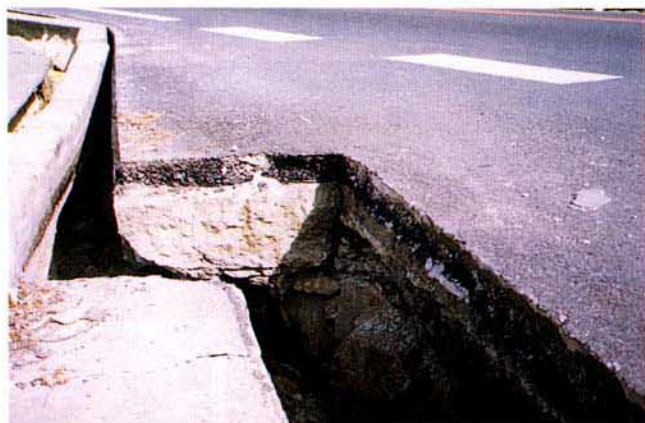
写真4.2.13 同上

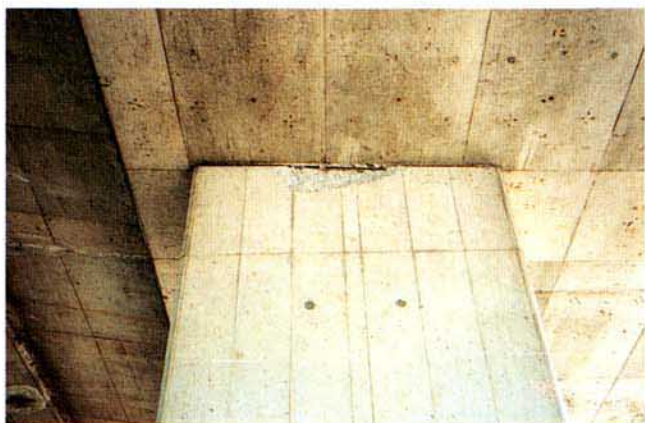
写真4.2.23 橋脚上部コンクリート剝離

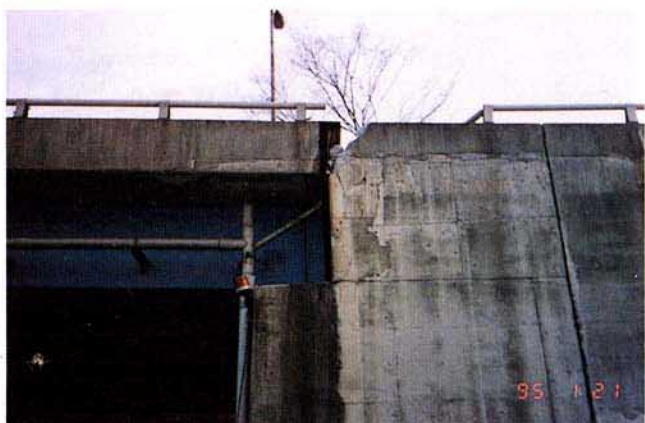
写真4.2.24 擁壁一部破損

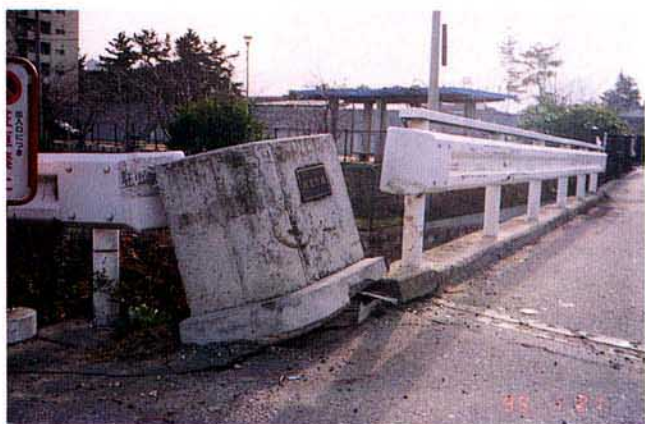
写真4.2.25 親柱の損壊

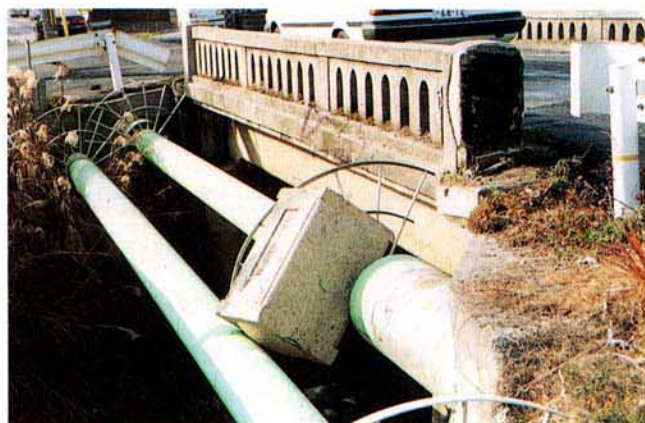
写真4.2.26 親柱破損

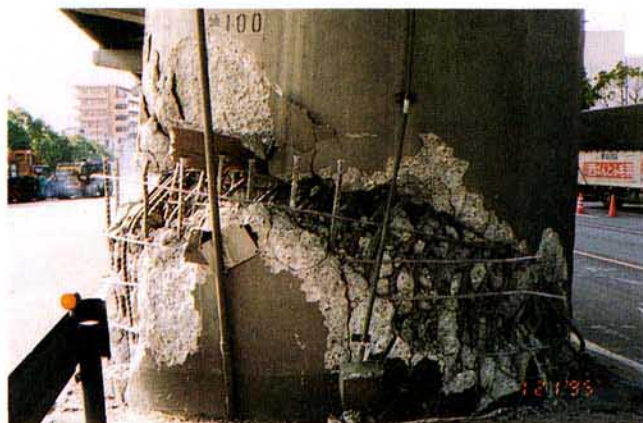
写真4. 2. 32 圧接部で破断した鉄筋

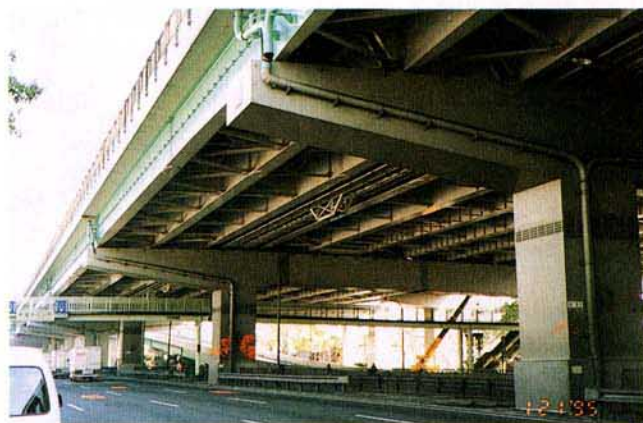
写真4. 2. 33 鋼製ラーメン橋脚の座屈による塗装の  
はがれ

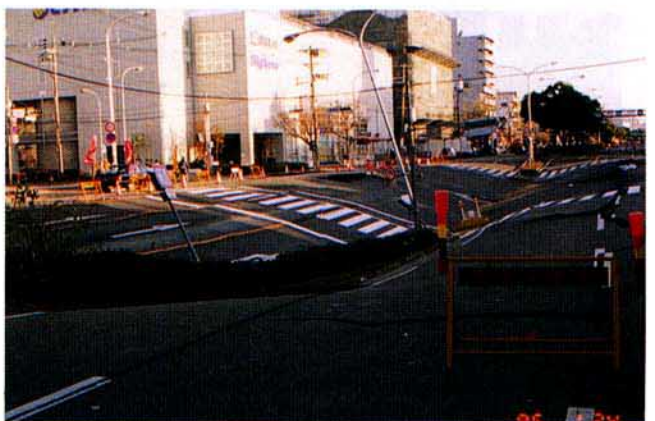
平面道路では、神戸高速鉄道大開駅の駅舎の柱が損傷を受け、直上の路面が陥没した(写真4.2.57, 58)。

写真4.2.57 損壊した地下鉄駅直上の路面陥没

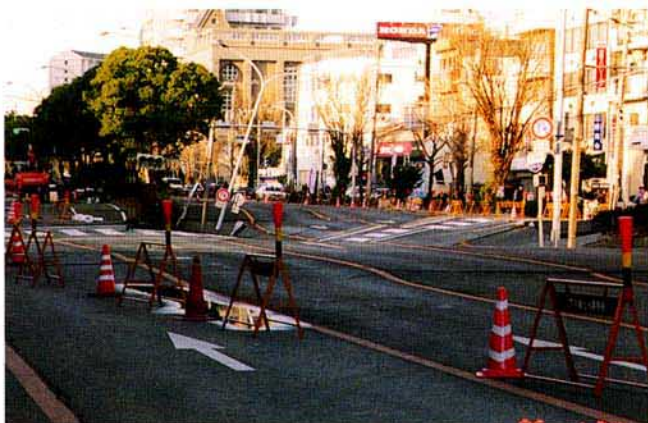
写真4. 2. 58 損壊した地下鉄駅直上の路面陥没

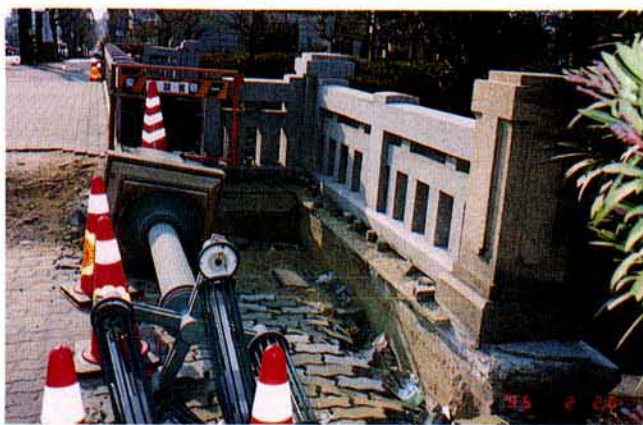
写真4.3.5 単径間橋梁の被害例（橋面損傷）

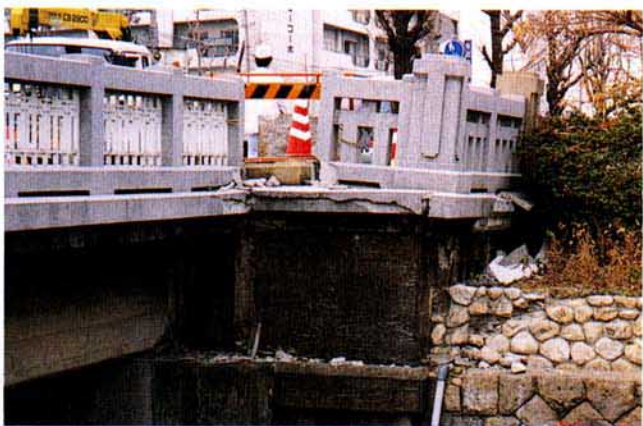
写真4.3.6 同上（コンクリート高欄損傷）

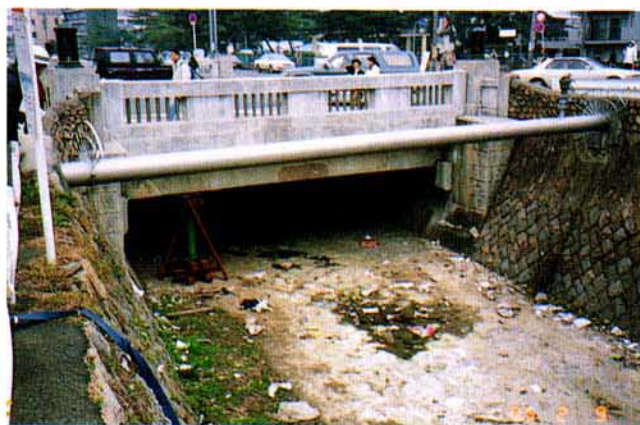
写真4.3.9 同上（桁端部の剝離とクラック）

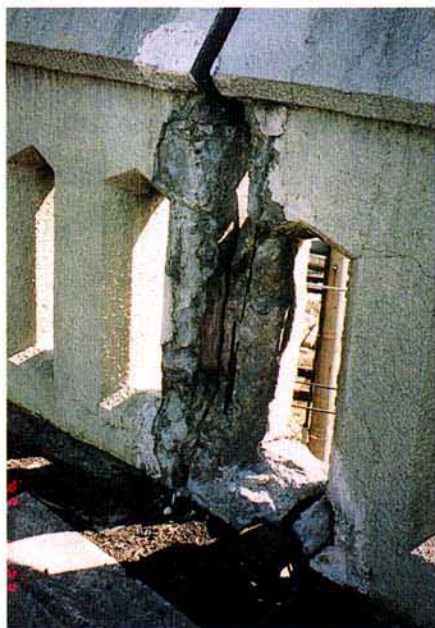
写真4. 3. 11  
単径間橋梁の被害例（RC高欄  
の欠落）

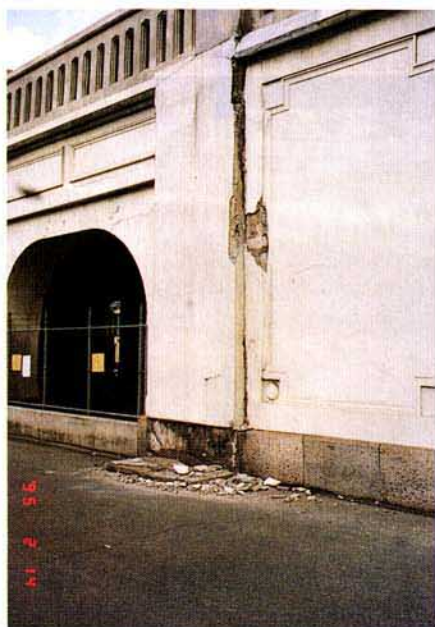
写真4. 3. 12  
同上（擁壁継目  
部の欠落）

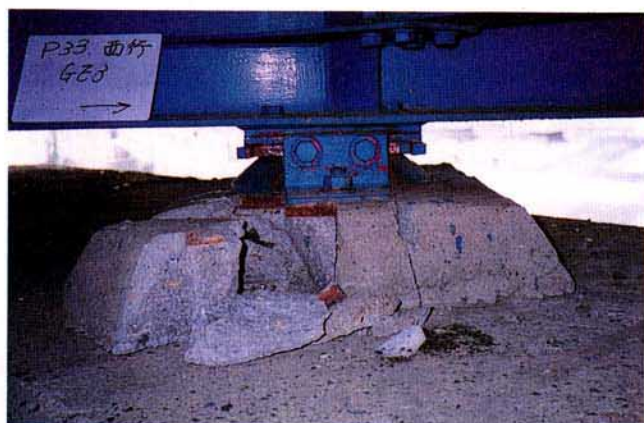
支承の移動止めや浮き上がり止めの破損、およびボルトの欠落が一部で見られた（写真4.3.15～17）。

写真4.3.15 高架橋沓座の破損

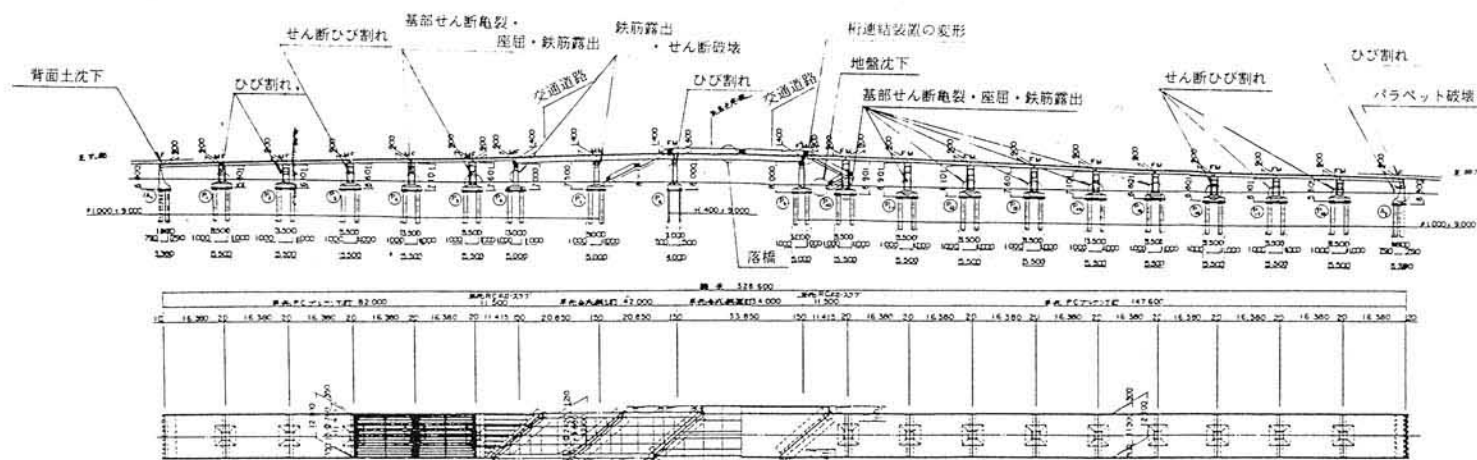
図4.3.1 高架橋の被災状況

どが被害を受けた。主な被害は以下のとおりで、南東方向から北西方向への大きな水平せん断力によるせん断破壊と圧壊および鉄筋の座屈が生じた（図4.3.1、写真4.3.33）。

- ・柱基部のせん断亀裂・座屈・鉄筋露出
- ・柱上部または中間部のせん断ひび割れ
- ・橋脚の傾斜

本高架橋では、鉄道の早期開通を優先し、地震発生の翌日より鉄道線路に落橋した桁を撤去した。ついで、二次災害防止の観点から、傾斜の大きい橋脚と上部工の撤去にかかった。さらに、比較的損傷の少ない橋脚についても、橋脚と上部工に順次、支保工を施工した（図4.3.2、写真4.3.34、35）。

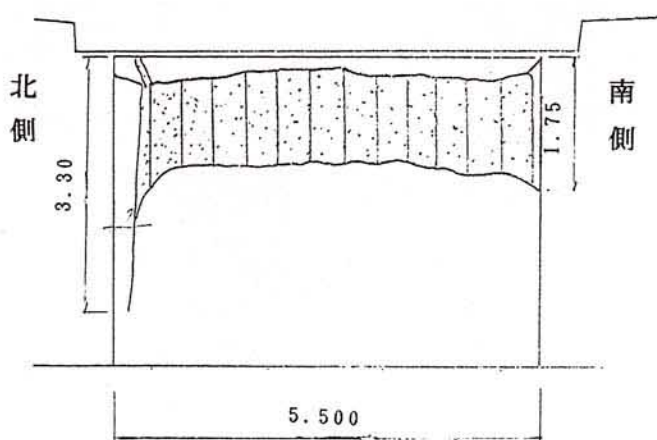
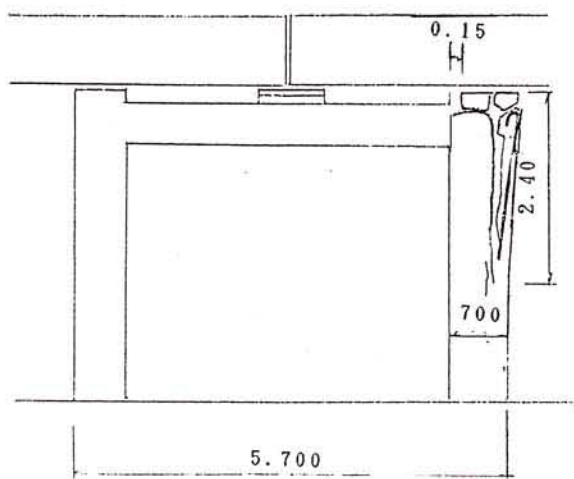
図4.3.3 橋脚の損傷概要

被害を受けた高架橋はRC 5径間連続中空床版橋で、固定側壁式橋脚の柱上部が損傷を受けた（図4.3.3）。

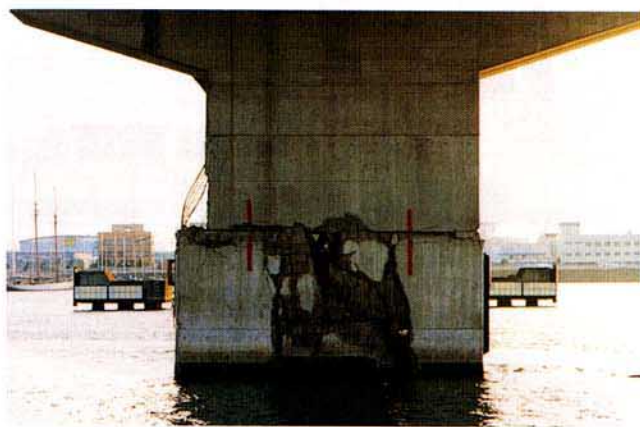
本橋の被災状況を図4.3.5に示す。すなわち、上部工が中央部で西側に最大約85cm移動し、固定橋脚の支承が外れて桁が杓座から落ちた。また、可動橋脚2基にひび割れが大規模に発生した(写真4.3.37~39)。

写真4.3.37 P3可動橋脚の損傷

可動橋脚の損傷の被害が甚大で、余震による橋脚の崩壊と上部工の落橋が懸念されたことから、緊急対応として橋脚の前後に仮設ベントを設置した(写真4.3.40)。

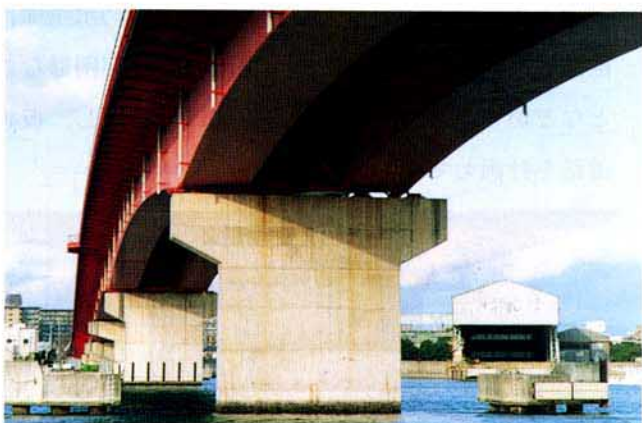
写真4.3.39 P 5 固定橋脚の支承と桁

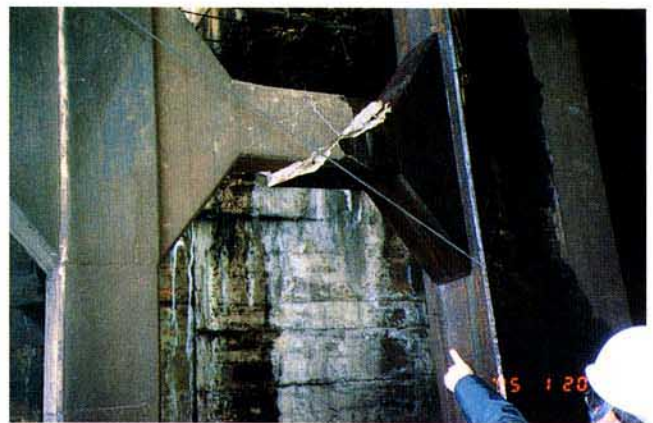
橋台部と柱上下端にクラックが発生した。  
ラーメン横梁には全てにせん断破壊が発生した。

写真4.3.44 ラーメン横梁部のせん断破壊

道路部は、横梁部が全てせん断破壊するなど被害が甚大であること、線路上空で用地が狭小のため支保工の設置が困難であることなどから、全面的に撤去された（写真4.3.46）。

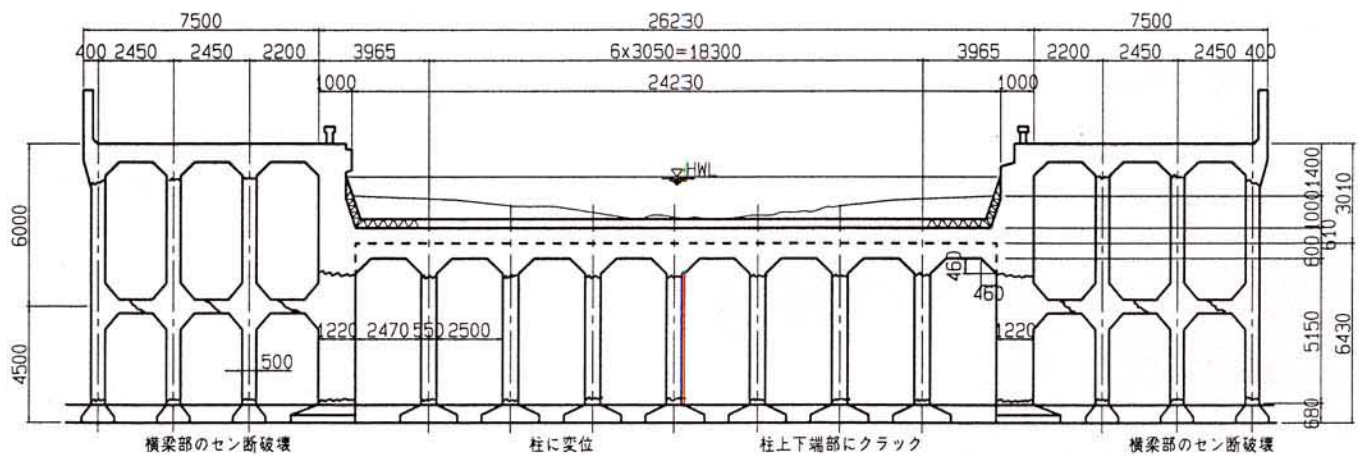
図4.3.6 損傷箇所の概要（断面）

河床の一部に亀裂が生じ、漏水が発生した。  
ラーメン柱上下端にクラックが発生した。

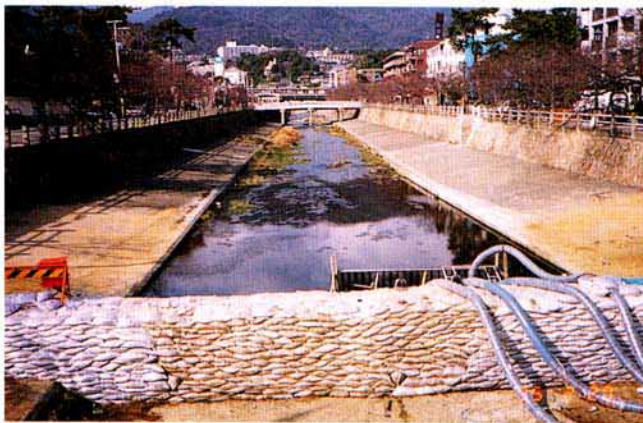
写真4.3.45 上流部に設けた堰

漏水対策としては、河川上流部に堰を設置して、橋梁部への河川水の流入を止めた。堰に溜まった水はポンプアップにより、バイパス水路に流した（写真4.3.45）。

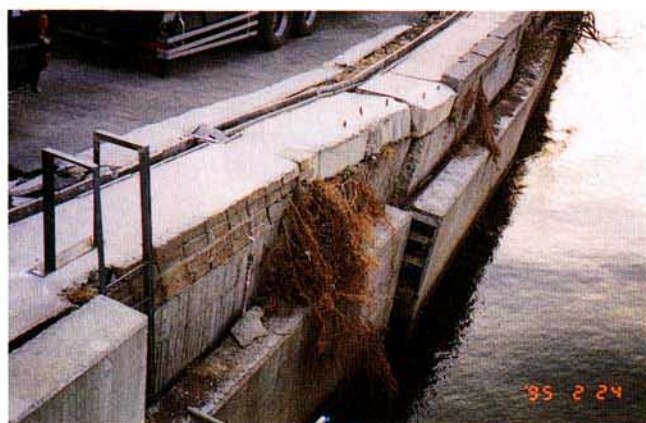
写真4.3.48 取付け護岸の変位

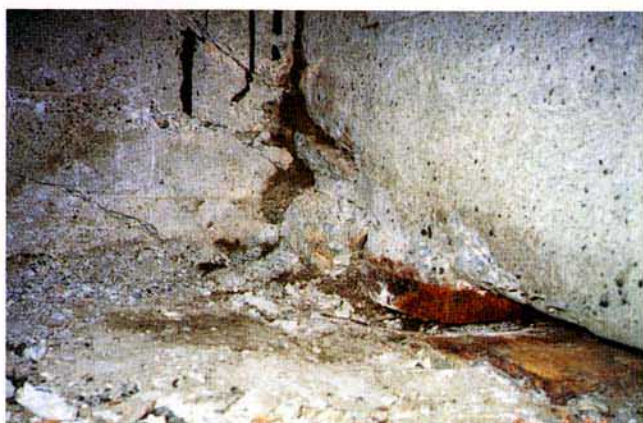
(c) 新橋のゴム沓および旧橋のロッカー沓に約10cmのズレが生じた。

写真4.3.53 旧橋桁端部の損傷とロッカー沓のズレ

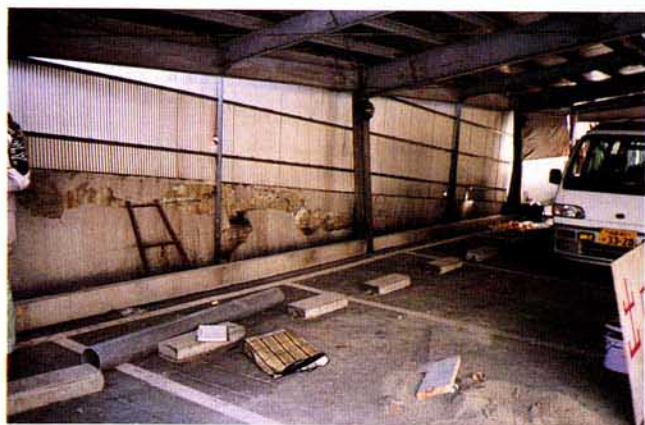
- ②舗装面に数カ所クラックが発生した。
- ③北側重力式擁壁の上部が破壊した。
- ④石積擁壁部では、間詰めが破損し、石が突出した。
- ⑤南側重力式擁壁と路体の間に隙間が生じた。

写真4.3.66 重力式擁壁の破損

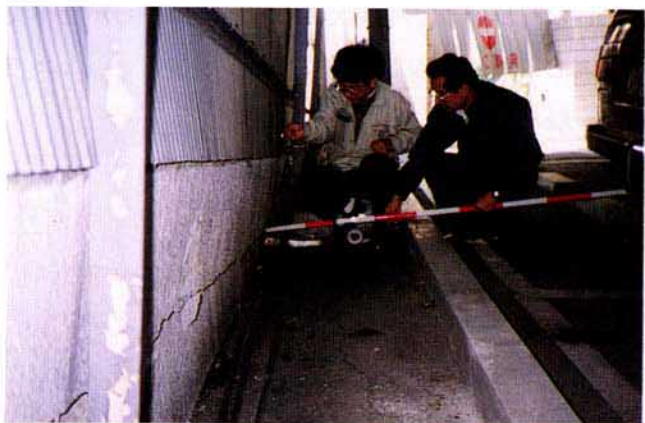
写真4.3.67 同上（測定）

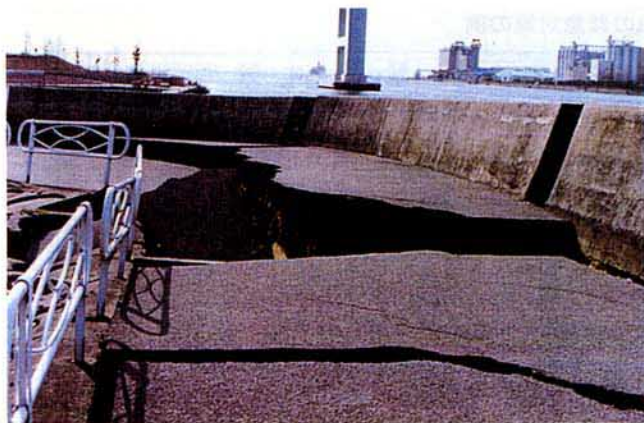
写真5. 2. 9 埋立地角部での破損

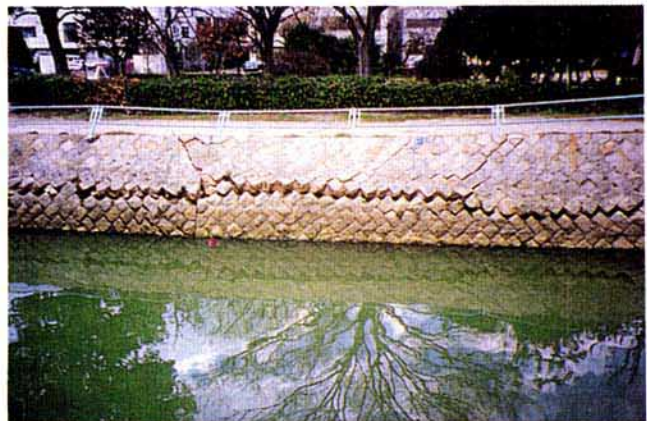
地震動と地盤沈下によるブロック積擁壁の崩壊、不同沈下による亀裂が多数見られた（写真5.3.1～3）。

写真5.3.3 不同沈下による亀裂

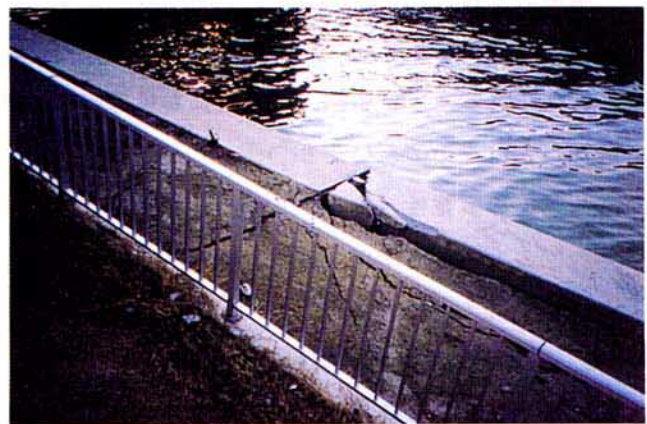
写真5.3.4 笠桁コンクリートのクラック

| 構造物 | 被災状況 | 緊急対策 |
|---|---|---|
| 鋼管 | <ul style="list-style-type: none"> <li>・鋼管の水平変状</li> <li>・笠桁コンクリートのクラック</li> </ul> | <ul style="list-style-type: none"> <li>・塑性変形をきたしていると推測される鋼管部背面に、鋼矢板を打設し、土圧を負担する。鋼管背面は碎石に置換し土圧を軽減する（図5.3.2）。</li> <li>・笠桁コンクリートは打ち換える。</li> </ul> |

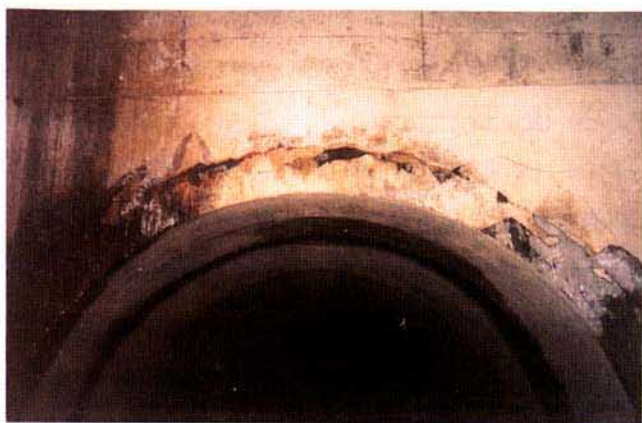
もうひとつは、管渠と人孔との接続部の破損である。管渠に被害がなくても、接続部が破損している箇所もある（表6.2.1 ⑦、写真6.2.9）。

写真6.2.9 管渠と人孔の接続部の破損

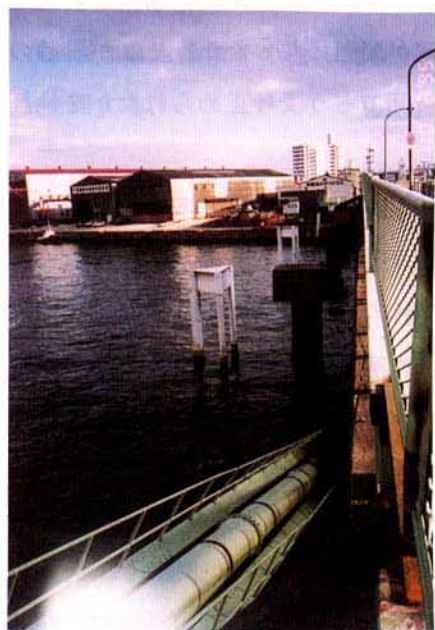
写真6.2.10  
下水管橋の落橋
