第 V 章

復 旧 工 事 編

V. 復旧工事編

1. 一般道路等の復旧

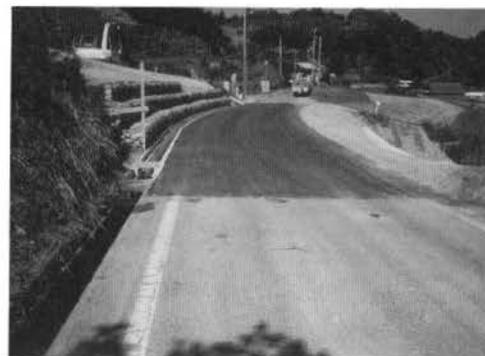
写真-V.1.10 復旧工事の完成

当路線は五色町鮎原から一宮町に至る生活道路であるが、当該箇所は地すべり防止区域に指定されている。当地区の地質は、基盤岩を構成している花崗岩、斑レイ岩の構造運動による破碎化が顕著となっており、これに風化作用も加わって全体に脆弱化していたが、地震が直接の誘因となり地すべりが発生し、地震に伴う地下水の異常な増加により運動が活発化し、地震後一週間後に急激に滑動した。地すべりは当路線と上部の町道、農道とともに2～3m滑動し、末端部を流下している河川を埋塞して対岸に突き上げて停止していた。

現象は極めて明瞭であり、頭部では落差1～2mの馬蹄形の滑落崖が形成され、側面部では両側とも滑落崖から続く段差がズレ亀裂に移行していた。また末端部では対岸側へせり上がる状況が認められるほか、圧縮隆起に伴う二次崩壊も発生していた。

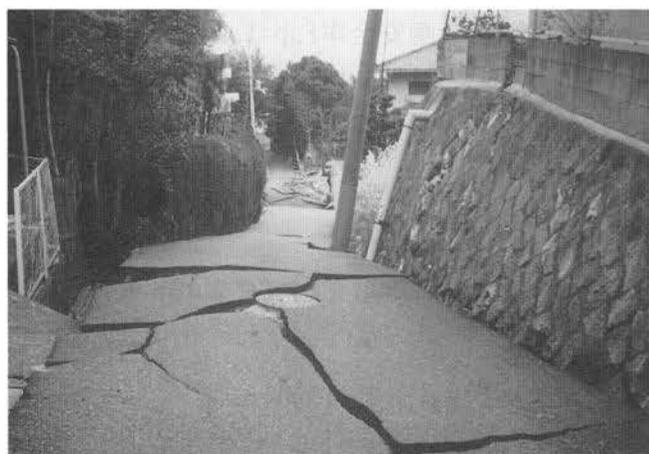
写真-V. 1. 12 被災状況

当箇所は六甲山麓の旧谷地形を盛土した宅地造成地であり、地震により幅約90m、長さ約240mにわたり地すべりが発生し、冠頭部では約1m程度の滑落崖が認められ、頭部及び中部には引っ張り亀裂及び陥没地が多数認められた。また、末端部では圧縮亀裂及び隆起が明瞭であった。

当箇所は、芦屋断層の直上～近傍に位置し、地盤が破碎されており、また地下水が豊富でかつ水位が高く、沖積層及び盛土層は飽和され、非常にルーズな堆積層となっていた。地震による振動で過剰間隙水圧が発生し、盛土・沖積地盤が液状化現象を起こし地盤が破壊され、強度低下を引き起こしたことにより、沖積層内にすべり面を持つ地すべりが発生したと想定される。

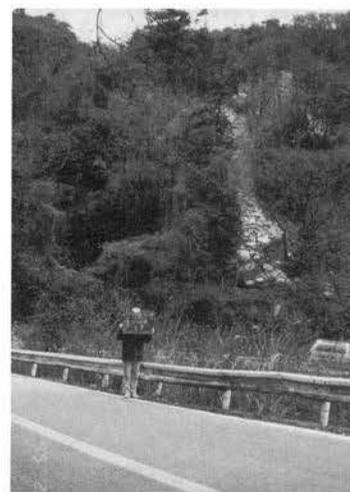
写真-V.1.14 法面の崩壊とガードレールの破損

道路上方の民有斜面は岩が露出した状態にあったが、地震によりこの風化した岩盤（直径約2m）が2箇所、延長約40mにわたって高さ約30mの所から崩壊し、既設落石防止柵（H=2.0m）を飛び越え路上に落下するとともに、落石防止柵及び路側ガードレールを破損した。このため、片側通行規制を実施した。

ただし、破損した落石防止柵の復旧にあたっては、再度落石が発生したとしても跳躍した落石が直接道路上に落下することがないように柵高を4mとした。

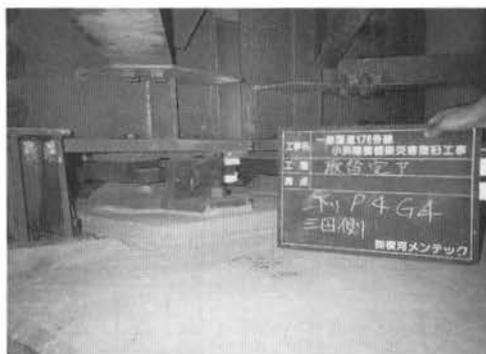
写真-V. 1. 22 橋脚上支承の損傷状況（P4）

架橋位置のすぐ北には有馬高槻構造線が走り、六甲断層と芦屋断層が交差する箇所で震度7が記録された。震災により、各単純桁の隣接支点を支持するP4橋脚で上り線（東行き）が150mm、下り線が20mmそれぞれ橋軸直角方向に桁が移動したのをはじめ、鋼製支承のサイドブロックが単純桁の固定支承を除き破損し、可動支承の上沓に設けられている移動制限装置のほとんどが破損した。このほかゴム製伸縮装置のフェイスゴムの破断や、橋台位置の鋼製伸縮装置の遊間異常や地覆の曲がり変形も見られた。

本復旧は現状復旧を基本に、損傷した支承はもちろん、外見上損傷が見られない部分にも設計以上の外力が加わったことは確実であるため、全支承を取り替える（BPA沓）こととした。

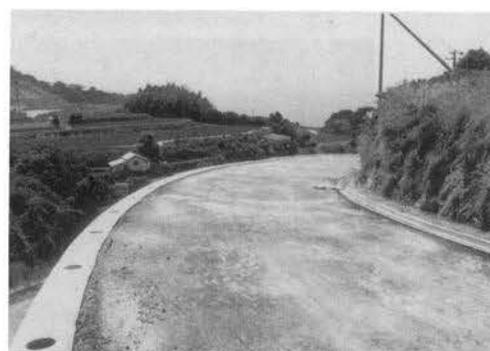
写真-V.1.29 事業着手前の状況
(路面のクラック、段差)

当箇所は野島断層が道路を横断しており、断層直上の山側法面の風化土砂が約40mにわたり崩壊し道路を遮断したほか、路側ブロック積擁壁が77mにわたって亀裂が生じたり倒壊する等の被害を受け、これに伴い路面に約80cmの段差及び水平方向に約60cmのずれが生じたことにより交通機能が遮断された。

崩壊した路側擁壁については、直高が5mを越えるため、周辺の地形・地質の検討、及び基礎地盤にて標準貫入試験を実施した結果N値30以上が確認されたため、施工性、経済性を考慮してもたれ式擁壁により復旧することとした。さらに、亀裂が生じた路面の復旧については、亀裂部分を掘削・除去し、路床を再転圧した。

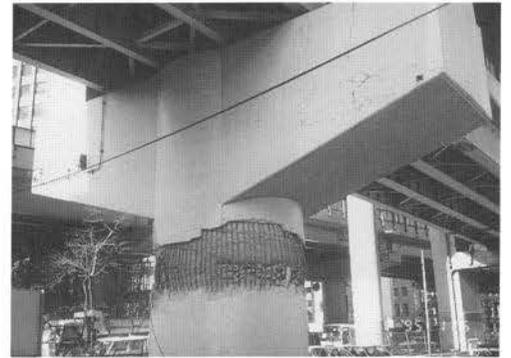
写真-V. 1. 44 事業着手前の状況
(上部工の移動、下部工の損傷)

上部工の移動および下部工の損傷。

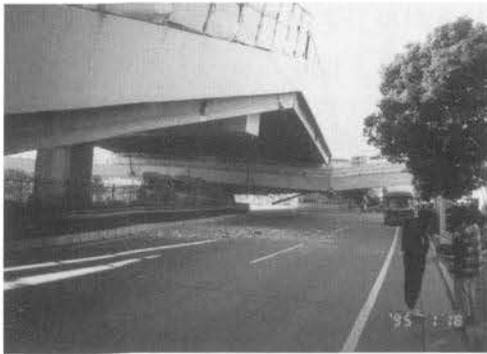
写真-V.1.50 事業着手前の状況
(高架橋の落橋、橋脚損傷)

高架橋の落橋および橋脚の損傷。

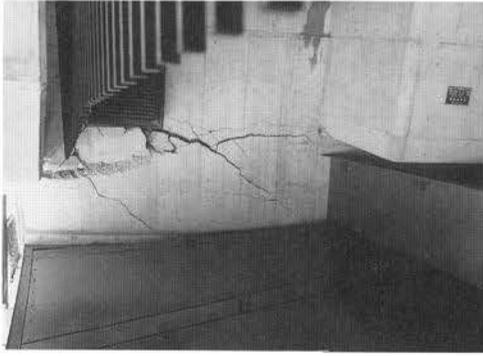
写真-V. 1. 58 橋台の破損

また、橋台については、地盤の流動化に伴いフーチングが前面へ移動し、コアボーリングの結果、基礎杭が破損していた。

橋台は、杭が破損しているため、基礎杭から新設復旧することとした。（ただし、既設杭は残置）また、耐震性向上の一環として、橋台背後にスラブ（杭基礎）を新設し、地震時に橋台に作用する側方流動荷重を軽減させることとした。

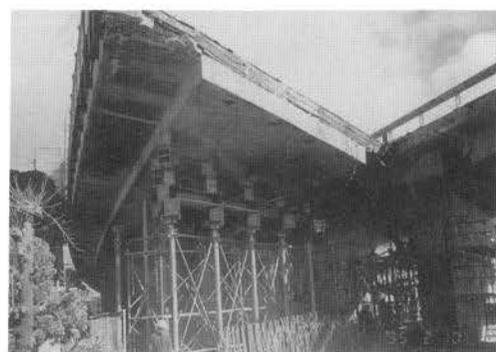
写真-V.2.2 復旧状況

地震による激しい縦横の揺れにより、支承が損傷しロッキング橋脚が移動したこと等により、上り線の上部工が、可動端の橋脚P24側から外側に回転して落下し、下を走る市道を塞いだ。

橋脚P25は完全に倒壊したが、橋脚P26は傾きながらも上部工を支え、橋脚P27にはねじり破壊が発生した。

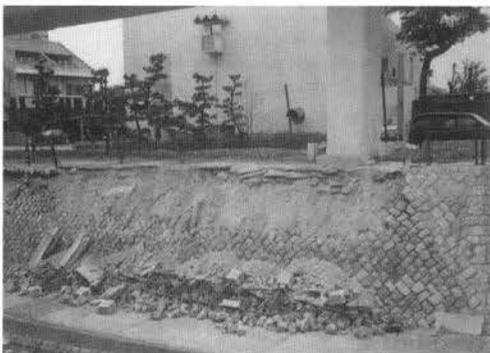
写真-V.4.3 被災状況（天端の崩壊）

- ・空石積の高水護岸の天端から崩壊
- ・空石積の高水護岸中段部における亀裂（横方向）、はらみ
- ・高水敷の張りコンクリートの破壊及び低水護岸の天端コンクリートの崩壊

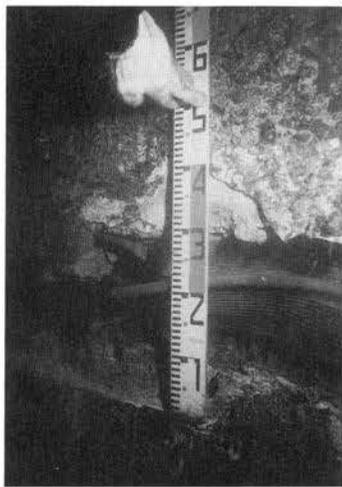
写真-V. 4. 7 事業着手前の状況
(暗渠の目地部の損傷)

地震発生後、直ちに宇治川全川にわたり被災状況を確認した結果、暗渠の目地部において止水板の剥離を伴った損傷を受けている箇所が、河口から約100m以内に左右岸各々4箇所確認された。

- ・工事箇所は、河口に近い地下水水位が高く、周辺地盤から施工部への漏水があることから、目地部周辺に止水のための薬液注入を実施した。
- ・目地部は、止水板が剥離している状況であるため、目地を中心として幅1.4mの範囲で既設暗渠を撤去し目地部を復旧した。
- ・施工は2連ボックスの片側の通水を確保しつつドライワークにて実施した。
- ・暗渠継手部打換工 左岸L=16.0m、右岸L=16.0m

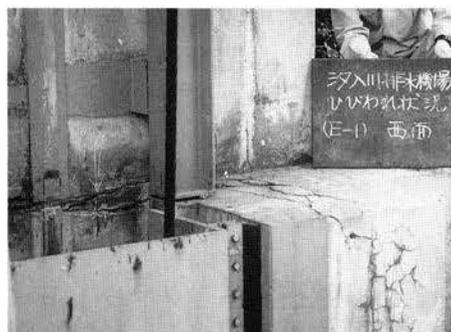
写真-V. 4. 19 水門堰柱ひび割れ状況
(汐入川排水機場)

- ・水門堰柱中、下部、床版に多数のひび割れ（下部、床版は潜水探査による）
- ・排水機場1F床面、地下側壁、上屋壁面等に多数のひび割れ
- ・排水機場基礎杭の先端付近の地盤の支持力低下（土質調査による）及び、そのことによる機場全体の不等沈下

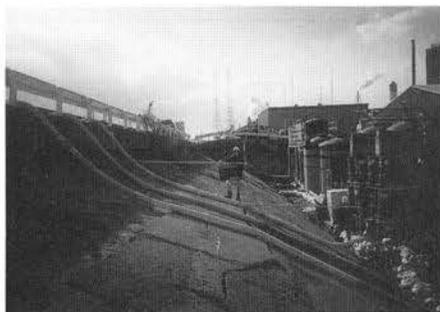
写真-V. 4. 22 事業着手前の状況
コンクリート履工護岸の
亀裂と堤体の沈下

昭和43年に嵩上げされたL型コンクリート擁壁は、鋼管杭に支持されていたが、杭とともに0.1～1.8m程度沈下した。沈下は被災区間の下流側から2.0kmまでの区間が著しく、漏水は下流から1.0～2.0kmの延長約1.0kmの区間で発生した。しかし、河口より0.6～1.0km区間は新設護岸（鋼管矢板護岸）が既に施工されており、被害の発生はなかった。

堤防法面は、全区間にわたって無筋コンクリートで覆工されており、沈下の大きかった2.0kmより下流は川表、裏とも1～2列の連続した幅1cm～15cmの亀裂が生じていた。この内、0.5～0.6kmの堤外側での変状が著しく、1:1～1.5の法面が水平に近い状態となった。

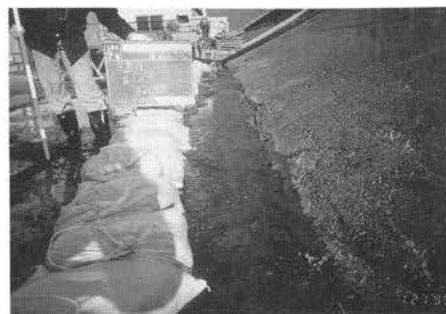
写真-V. 4. 23 川裏法尻漏水による
土のう積み状況

堤内地盤高が低い区間では、潮位が高くなると裏法コンクリート覆工の亀裂部から漏水が発生し、後述する応急止水工事が終了するまで続いた。

漏水は延長100m当たり43ℓ/s（簡易観測平均値）が確認され、ほとんど濁りもなく、海水そのものであった。

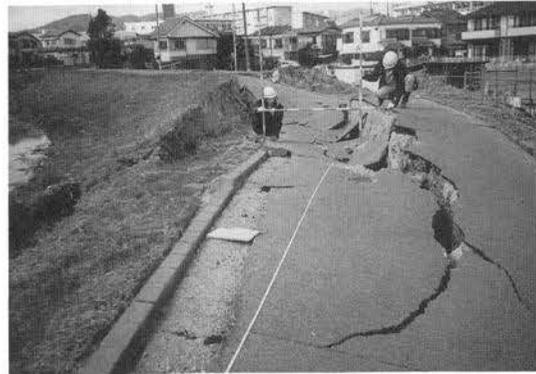
写真-V. 4. 30 天神川の被災状況

天神川の築堤区間において、左右岸約300mにわたり大規模な亀裂が生じ、堤防天端が陥没するとともに法面部のはらみ出しが生じる等、典型的な円弧すべりの兆候が現れ大きな被害を受けた。また、左岸堤内地で基礎地盤を構成する砂質土層が液状化し、噴砂現象が確認された。
