阪神・淡路大震災 調査報告書 — その1

阪神・淡路大震災 調査報告書—その1

我が社が設計した構造物の被害調査

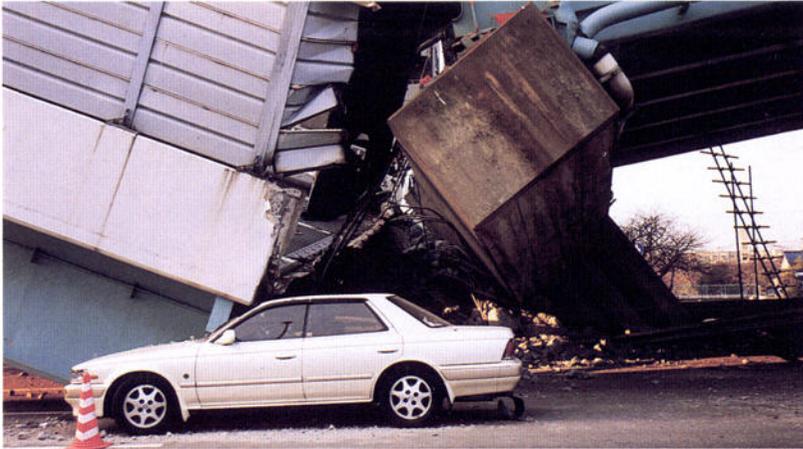
写真-1

久寿川東側の脚が西にずれ落ちた。

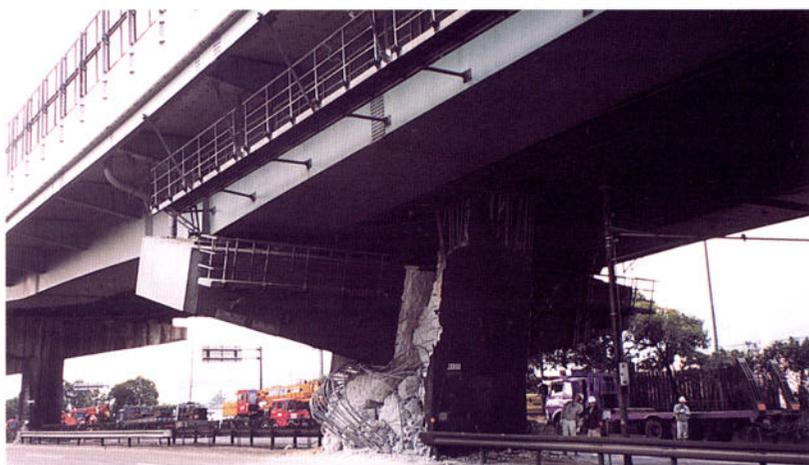
写真－8 阪神高速神戸線

神戸商船大前付近では交差点の両側の脚の破壊が著しい。

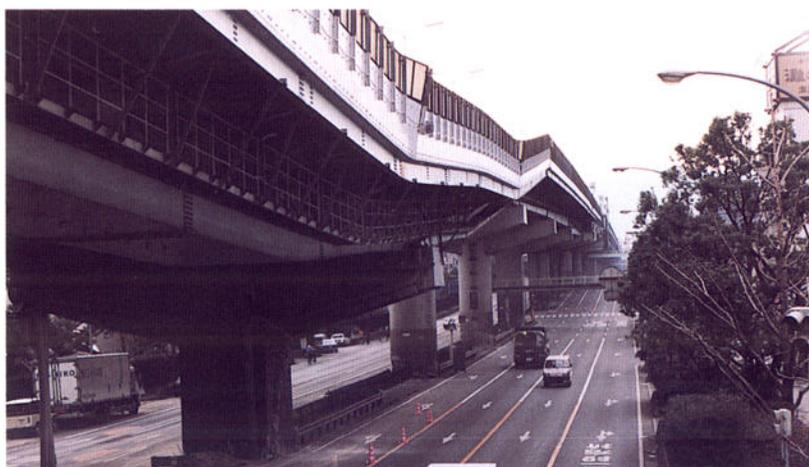
写真－9 阪神高速神戸線

浜中付近では、太い矩形の柱が破壊している。

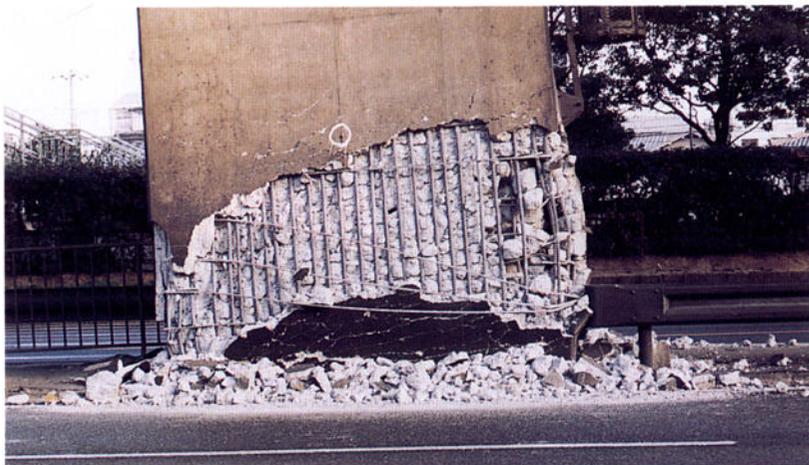
写真－１０

阪神高速神戸線の用海付近の中央分離帯幅いっぱいの脚。帯筋の直線距離が長いと、コンクリートや主筋のはらみ出しを拘束できない。

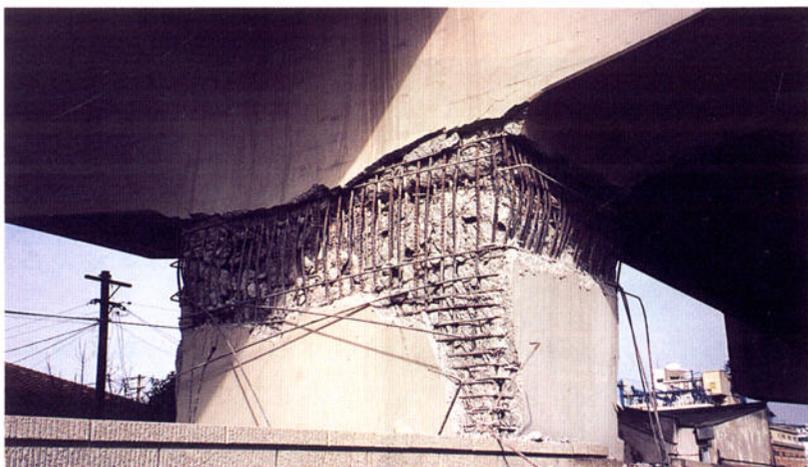
写真 - 1 3

神戸市港湾幹線道路のラケット型脚。ネック部の打継目がずれている。

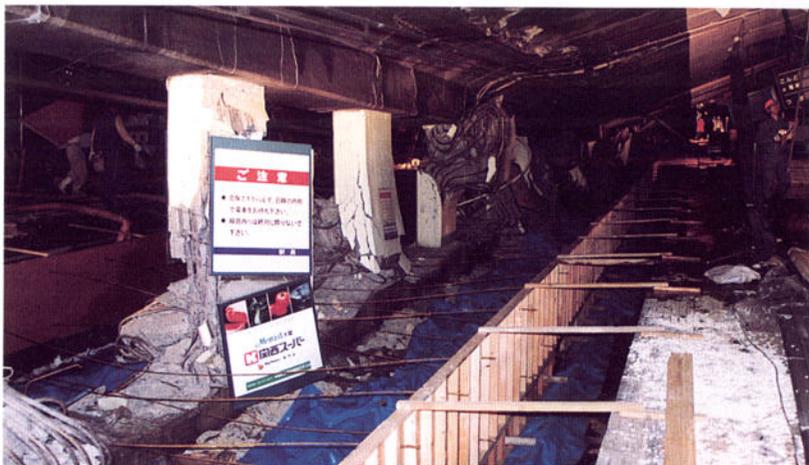
写真-16

中柱は、鉛直力で破壊したように見えるが、鉛直力だけでは壊れない。しかし断面が小さいため、少しの水平変位でせん断耐力に達する可能性がある。もし側壁に写真-18のようなずれやひびわれが発生すれば、中柱の破壊は十分考えられる。

中柱が崩れ、頂版が落ち込んだ。

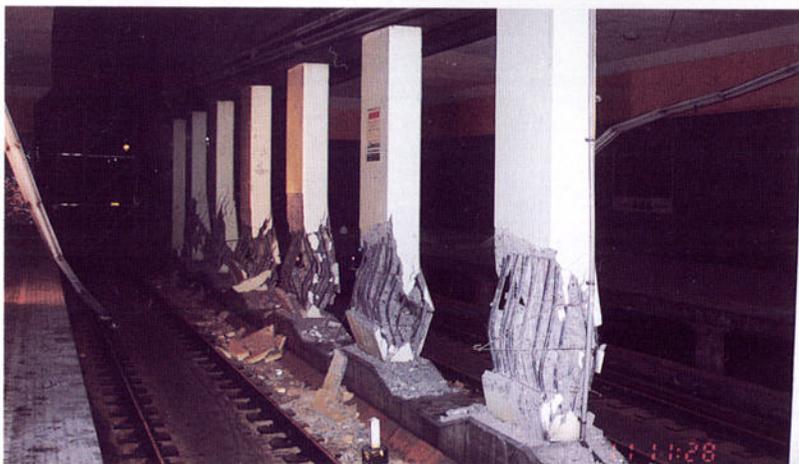
写真-17

変形が少ないところも、柱下端は破壊している。

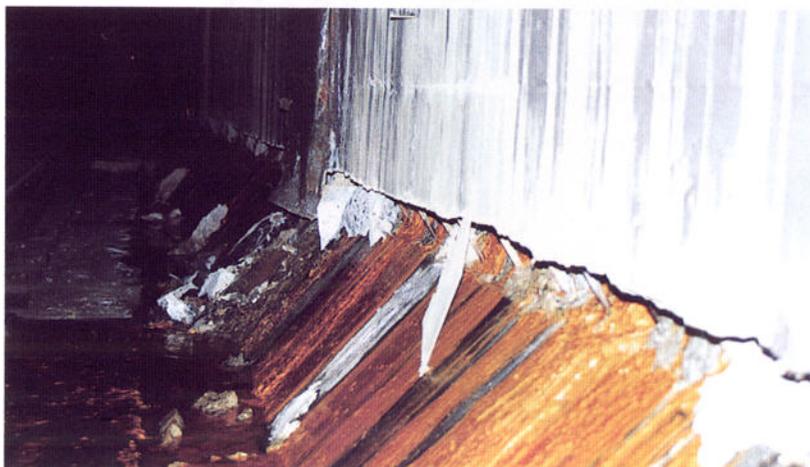
写真-18

隣接部に、打継目が15~20cmずれている個所もある。

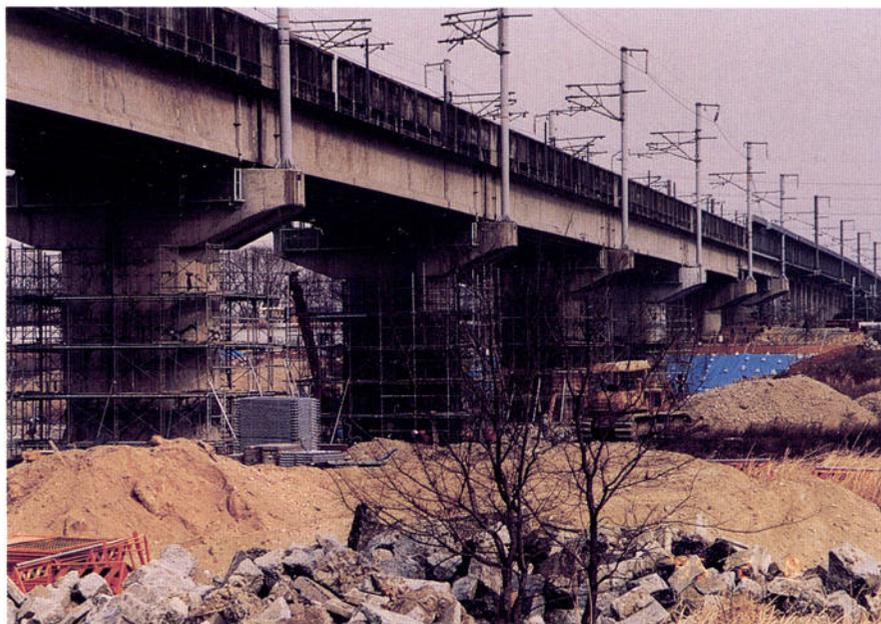
山陽新幹線・武庫川橋梁の上部構造は単純PCTげたであり、下部構造はRCT型橋脚である。我々設計範囲は上部構造のみである。上部構造には被害はないが、RCT型橋脚には中間部で座屈破壊が生じており、RC巻立て工法による補強工事が実施されていた。

写真-1.1
橋脚の補強状況

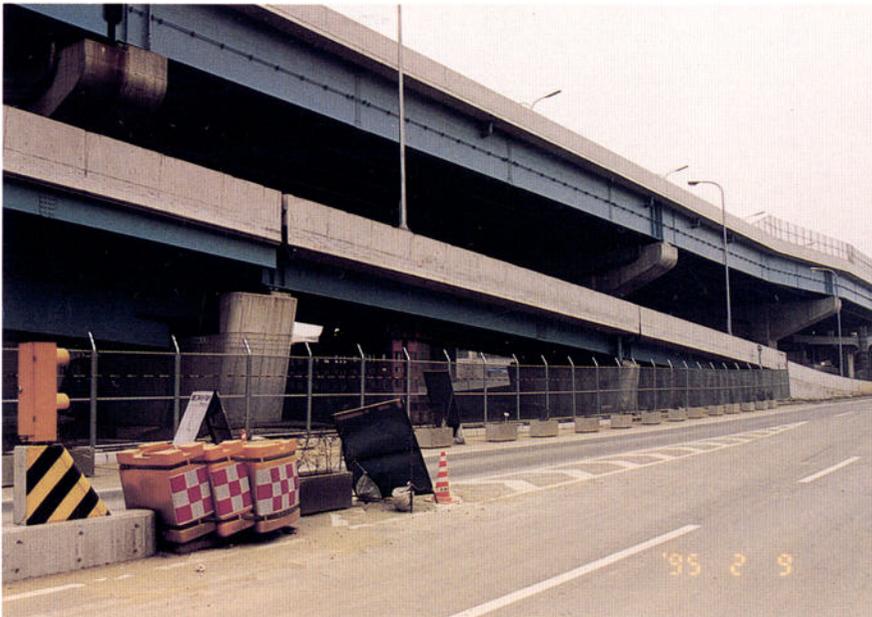
西宮浜出入路の構造は擁壁と単純合成げた橋から構成されており、下部構造はR C 壁式橋脚である。壁式橋脚には比較的軽微なせん断ひびわれが生じていた。また、擁壁と橋梁と間には30~50cm程度の段差が発生していた。

写真-2.1
西宮浜ランプの全景

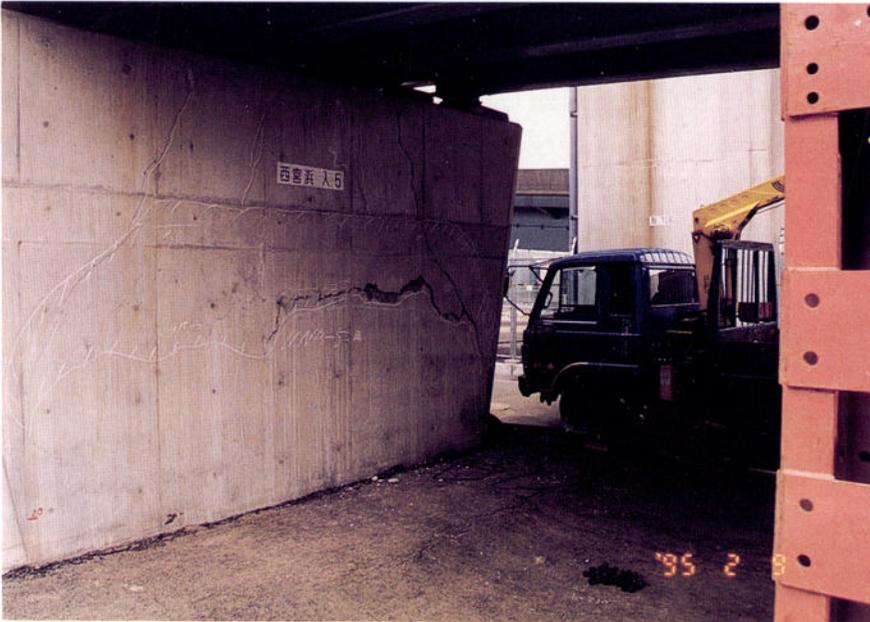
写真-2.3
壁式橋脚のせん断ひびわれ

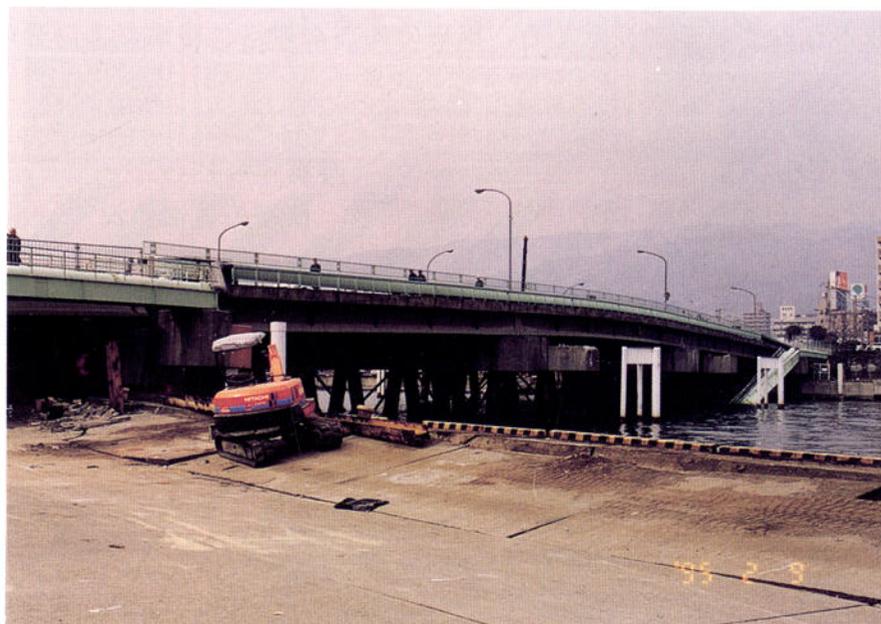
写真-3.1

上部構造はP C単純Tげた橋、橋脚はR C壁式構造となっている。上部構造には損傷はないが、橋脚には縦ひびわれやせん断ひびわれが生じており、ジャッキアップによる支保が行われていた。

深江大橋の全景。併設されていた水道橋は落下していた。

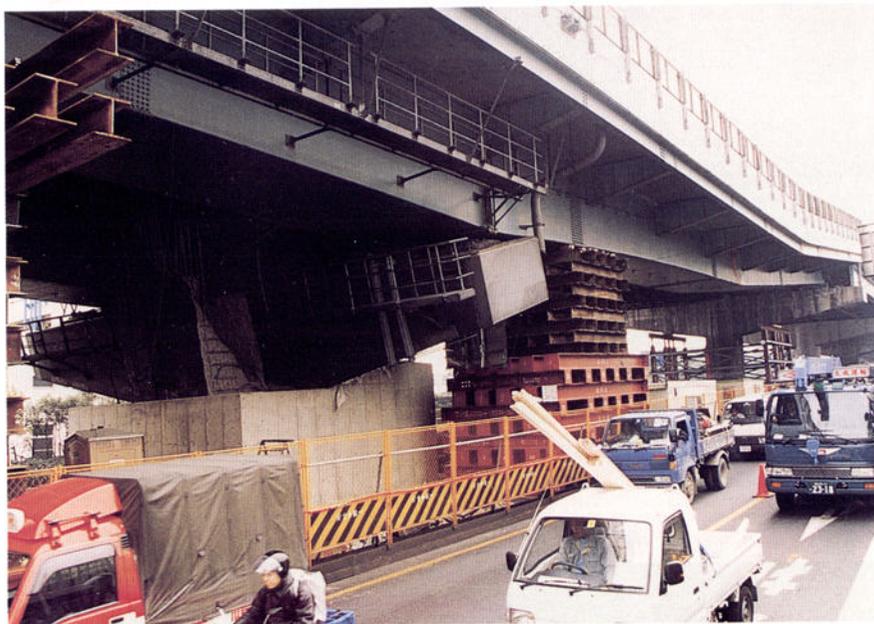
深江交差点から青木、瀬戸、覚浄寺間における上部構造は鋼単純鈹桁または連続鋼床版箱桁であり、下部構造はP C T型橋脚が一般的である。P C橋脚にはせん断破壊、座屈、基部の破壊および傾斜などが生じており、鋼板による根巻き補強が多く実施されていた。

写真-4.1
橋脚の破壊状況

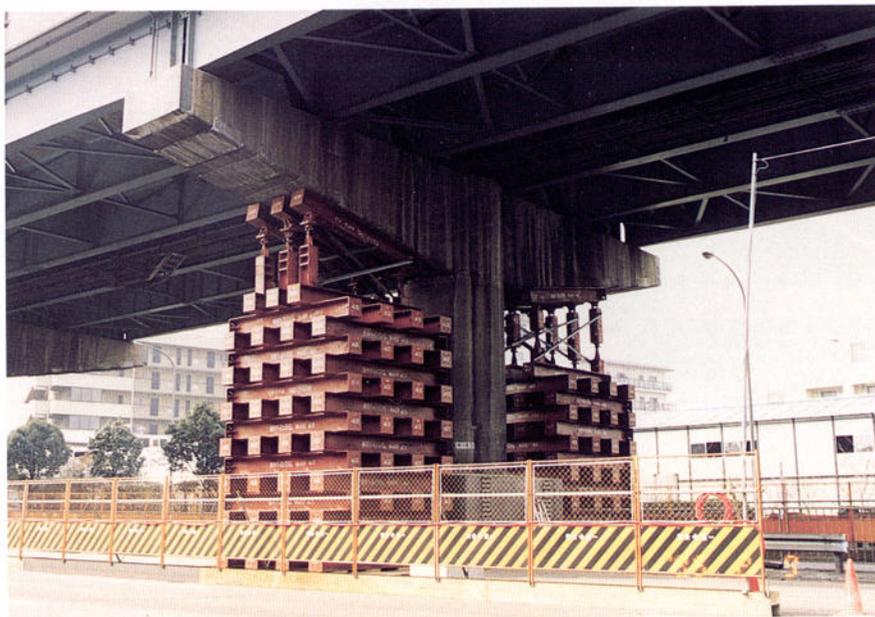
写真-4.2
P C T型橋脚の仮支持の状況

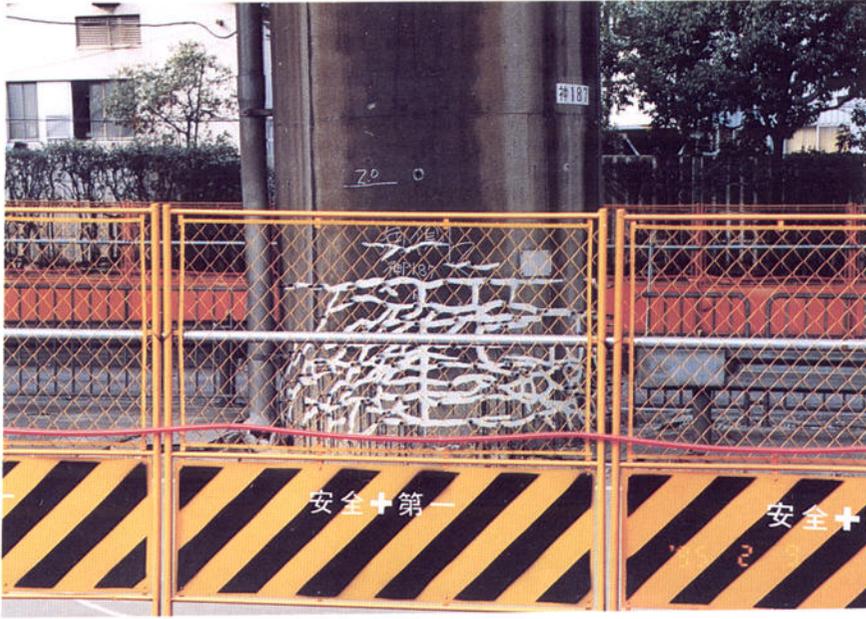
写真-4.3
橋脚基部のひびわれ補修

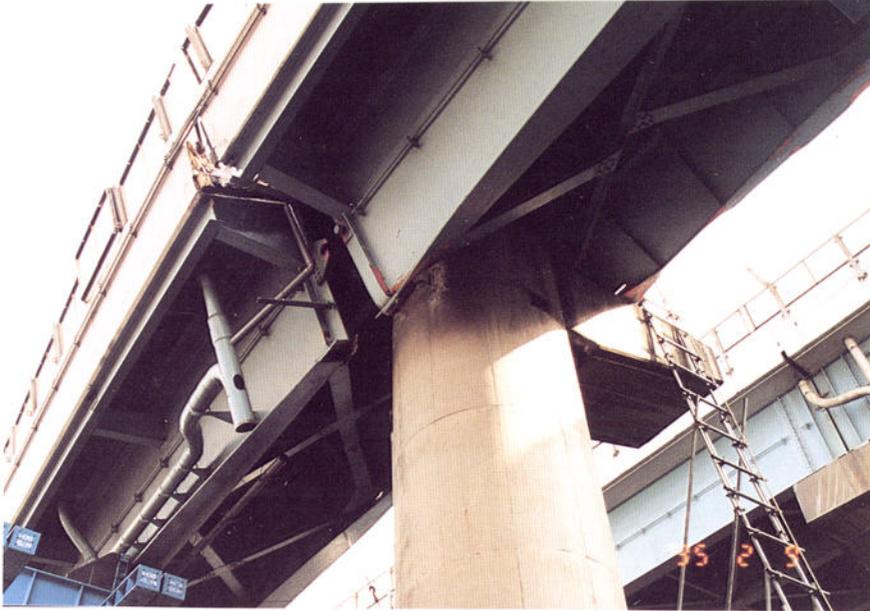
魚崎の出入路では、敷地条件の関係で場所打杭が地上部に立ち上げられた形式の独立柱にランプ橋が支持された構造となっている。このため、橋脚の大きな傾斜、落橋および沓の破壊などが生じていた。

写真-4.4
魚崎ランプ橋の橋脚柱頭部における桁支点部の破壊状況

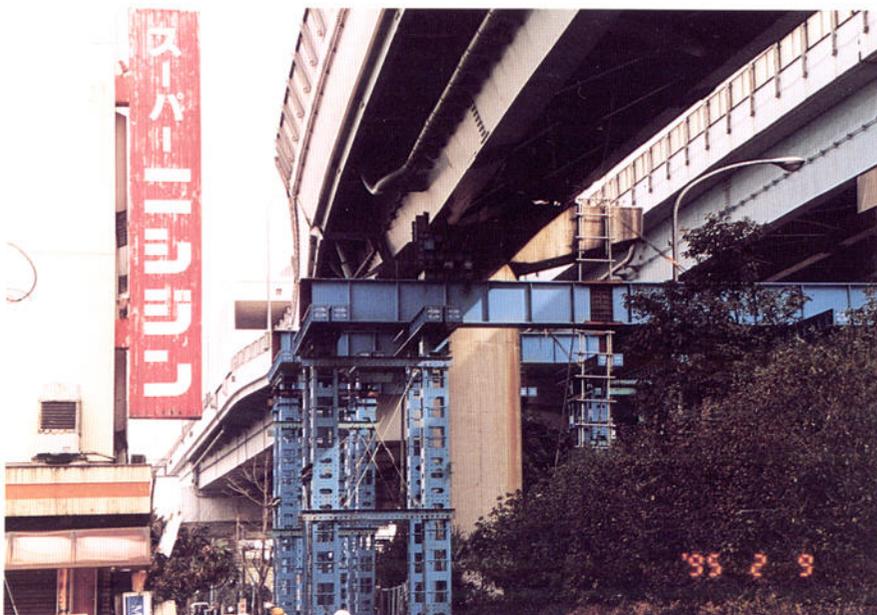
写真-4.5
魚崎ランプ橋の落橋

・魚崎のランプの被害は大きく、鋼桁が支承から脱落し、橋台への衝突により橋台躯体を破壊している。本橋脚は敷地条件が極めて厳しいため、やむを得ず場所打ち杭を地上に立ち上げたパイルベント方式となっているおり、桁が大きく揺さぶられたものと思われる。

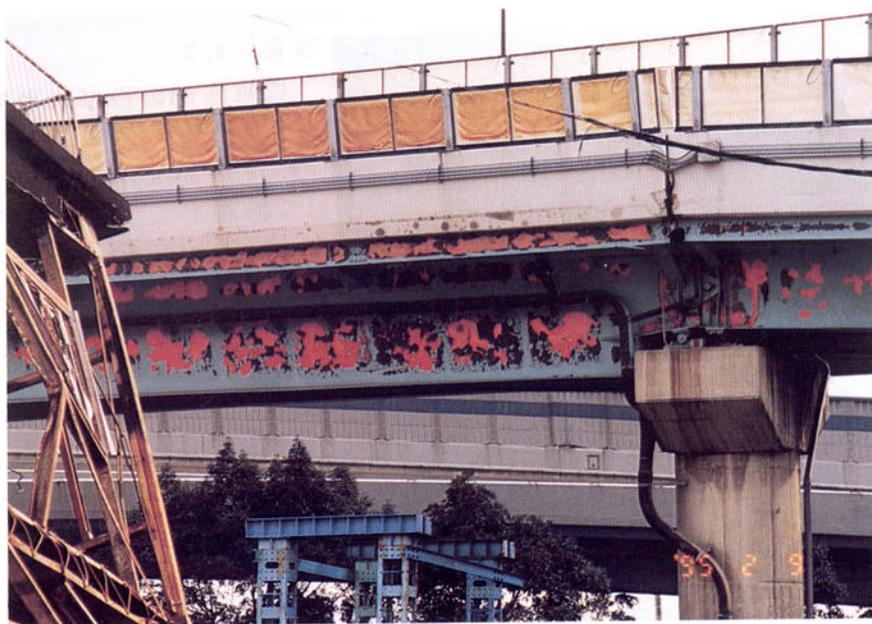
写真-4.6
桁の塗装の剥離
(魚崎ランプ橋)

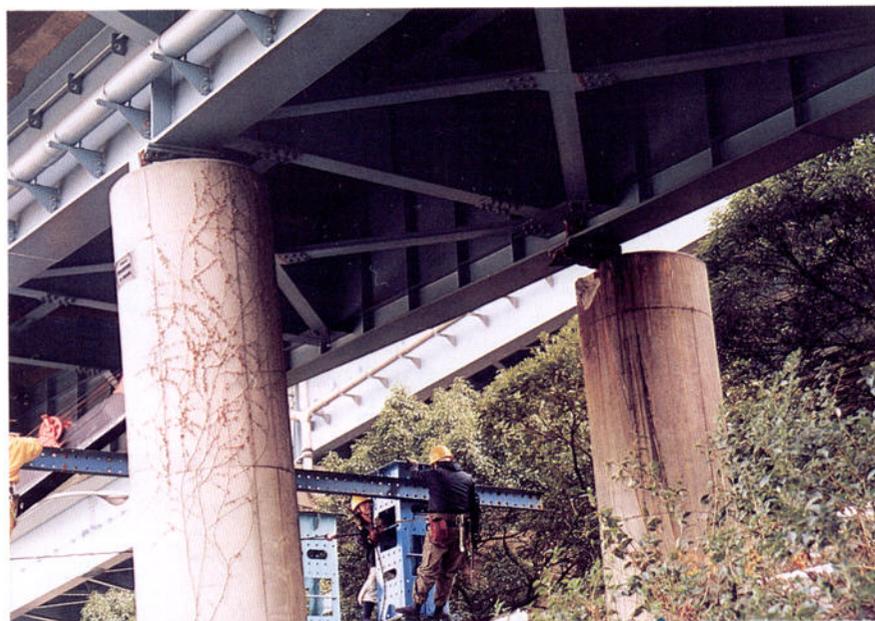
写真-4.7
RC橋脚の大きな傾斜
(魚崎ランプ橋)

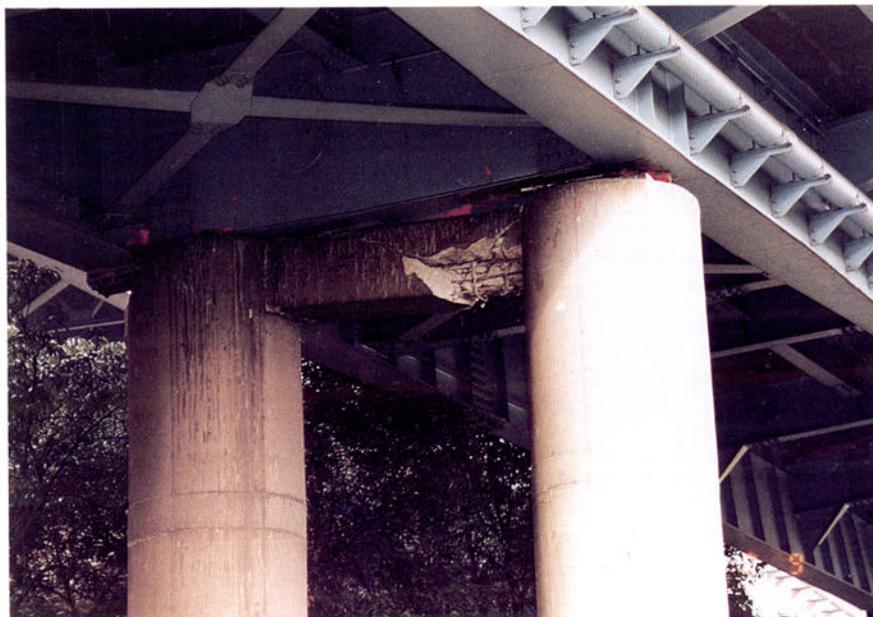
写真-4.8
橋脚つなぎ梁の破壊
(魚崎ランプ橋)

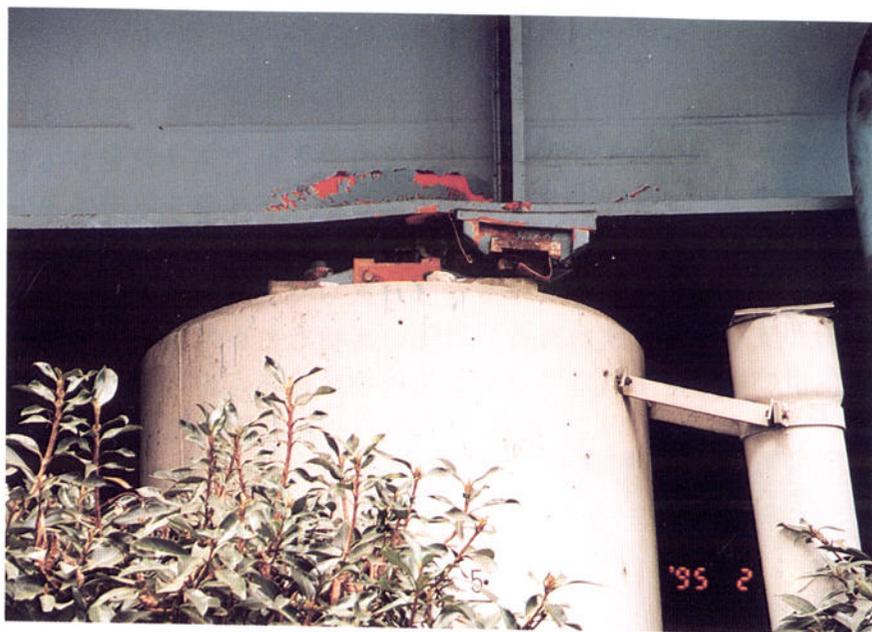
写真-4.9
支承の破壊
(魚崎ランプ橋)

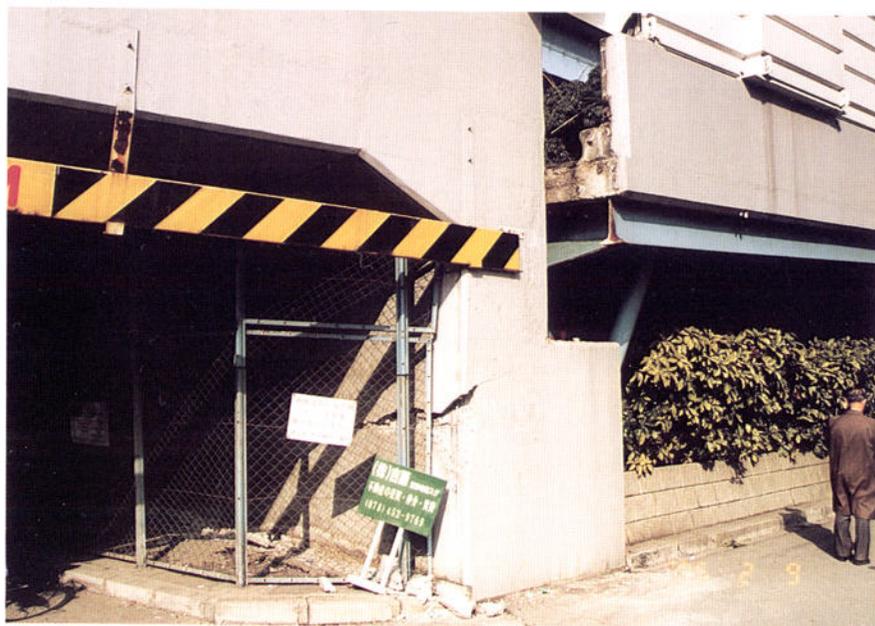
写真-4.10
カルバートの損傷および
桁の移動
(魚崎ランプ)

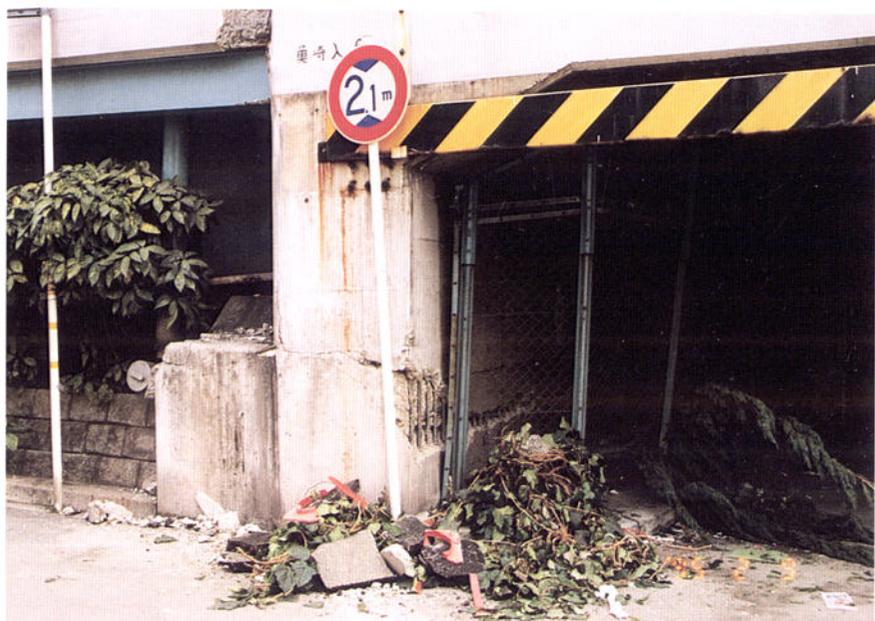
写真-4.11
壁の損傷
(魚崎ランプ)

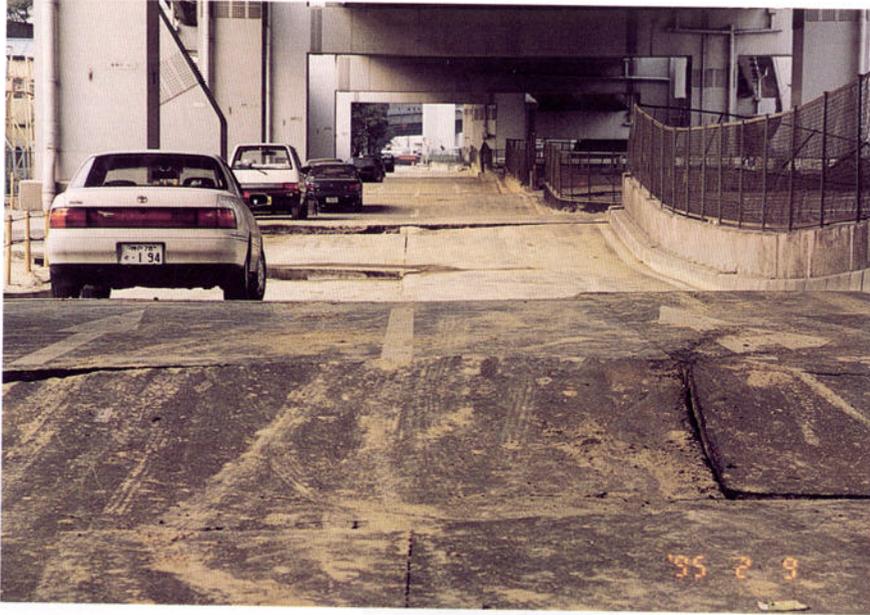
写真-5.1

六甲大橋の住吉浜町側アプローチ部は地盤の沈下が著しく、道路にはき裂が走り、路面は波を打ち、周囲には液状化の跡が一面にみられた。構造物の被害はあまり目立たなかった。

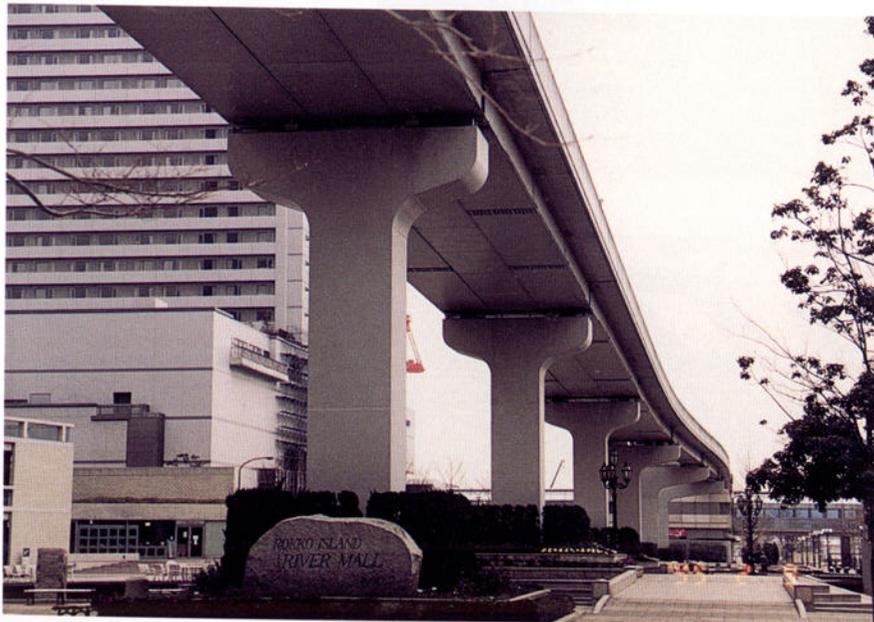
写真-5.2

アイランドセンター付近の六甲ライナーは当社が設計。被害はほとんどみられなかった。

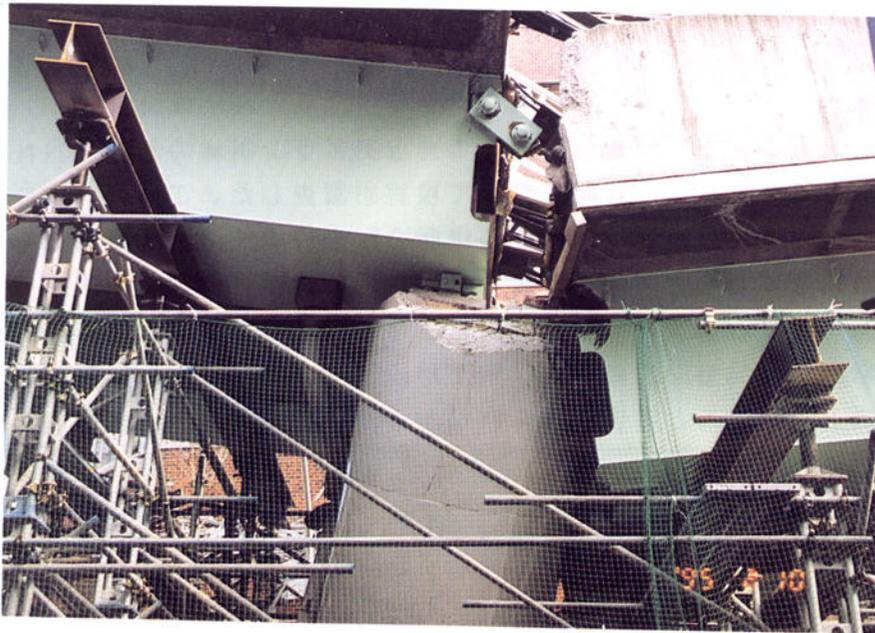
写真-6.3

落橋防止用のタイプレートが設置されていたが、主桁ウェブが破断し、はずれていた。

・落橋防止の桁連結装置が破壊しているものがあり、桁端から連結ボルトまでの距離を大きくするのがよいと思われる。

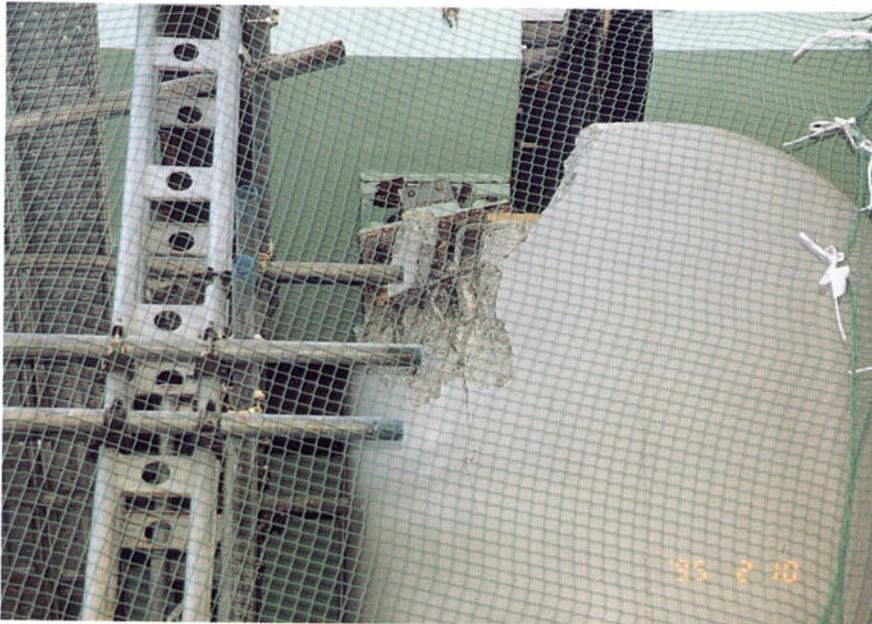
写真-6.4

沓座が破壊し、沓のアンカーボルトが露出。

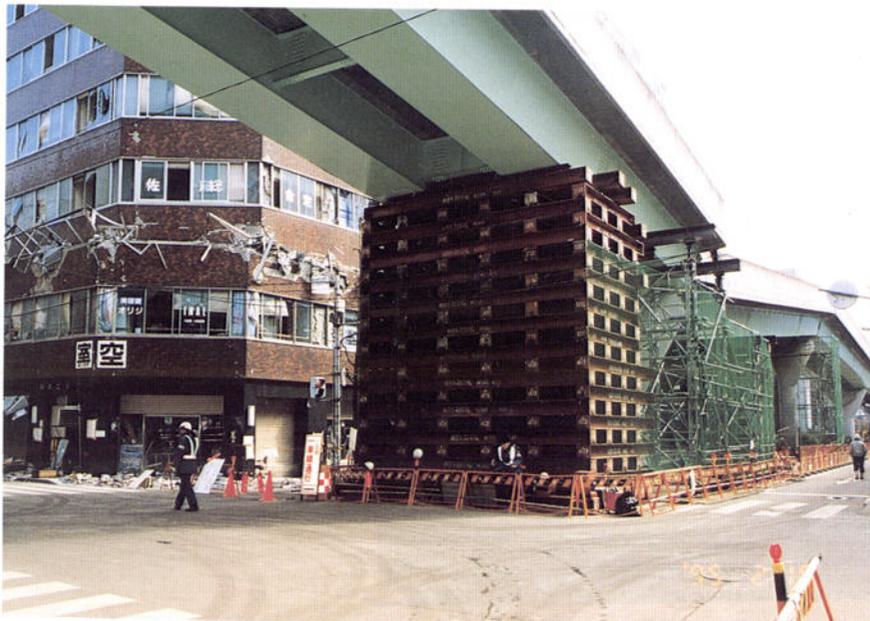
写真-6.5

交差点部の3径間連続箱桁は中間2脚が鋼製橋脚であった。上部工および橋脚とも外観上は被害が見受けられなかった。

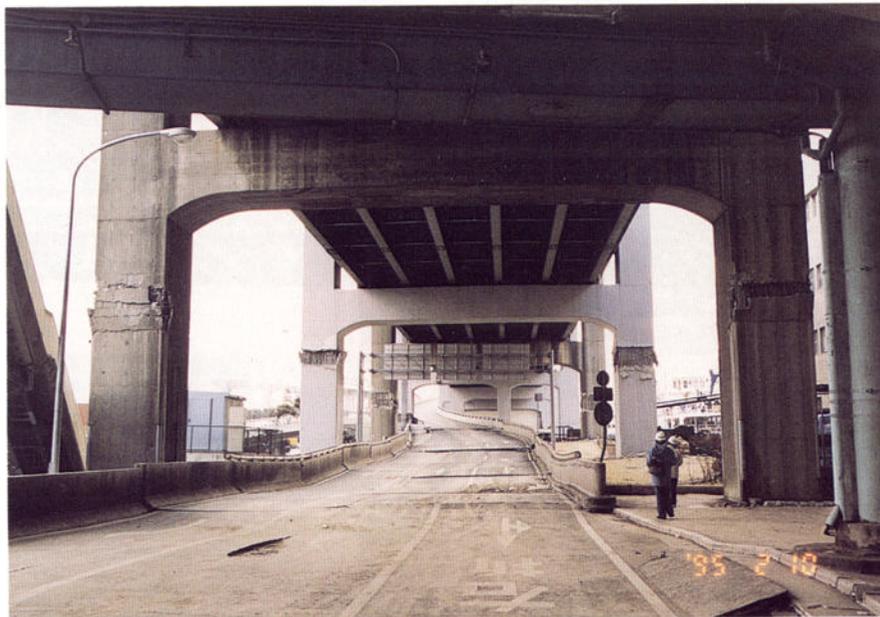
写真-7.1

2層構造の門形ラーメン橋脚は、橋脚の中梁から2~3m下がった位置で柱のかぶりコンクリートが剥落し、鉄筋が座屈していた。

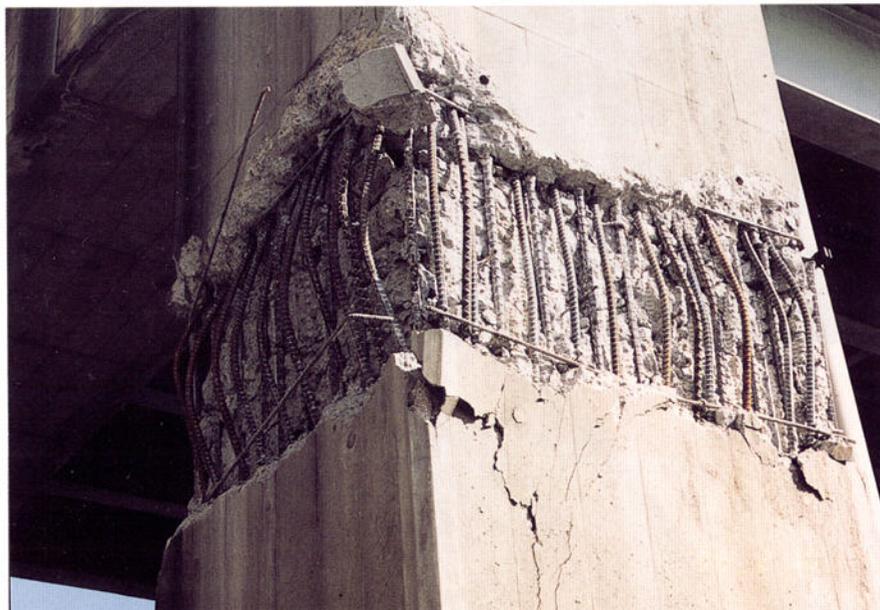
写真-7.2

柱のフープ筋は、コーナー部で破断またはラップ部がはずれ、周囲に落下していた。

・全体に帯鉄筋が破断またはラップ部分で離れており軸方向鉄筋の座屈防止に効いていない。すなわち、終局時には帯鉄筋のラップおよびコーナー部の継手程度では、帯鉄筋の機能が発揮されないため、帯鉄筋は柱内部へ十分定着する必要があると思われる。

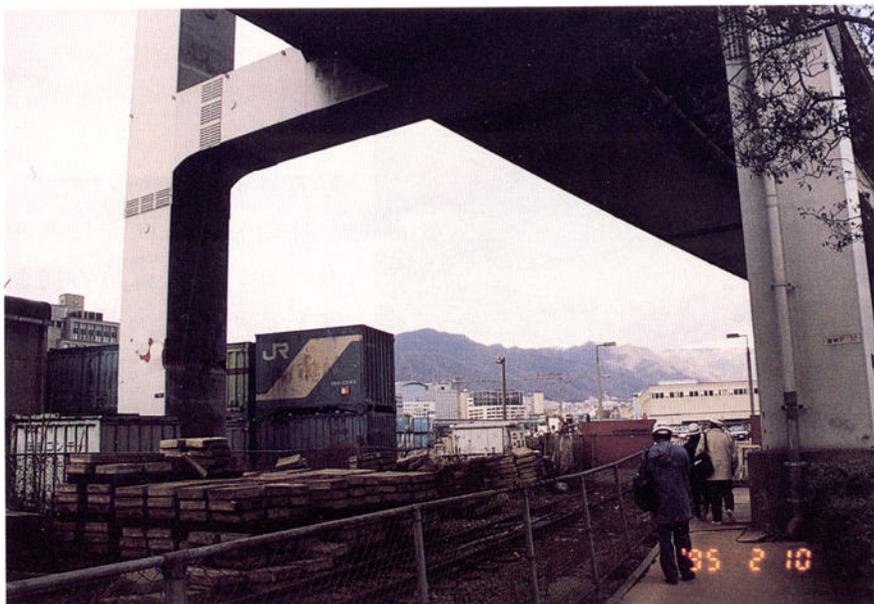
写真-8.1

小野浜町の門形鋼製橋脚。2層構造の下層柱中間部で、橋軸直角方向に曲げを受けたとみられる局部座屈が生じており、塗装の剥離がみられた。

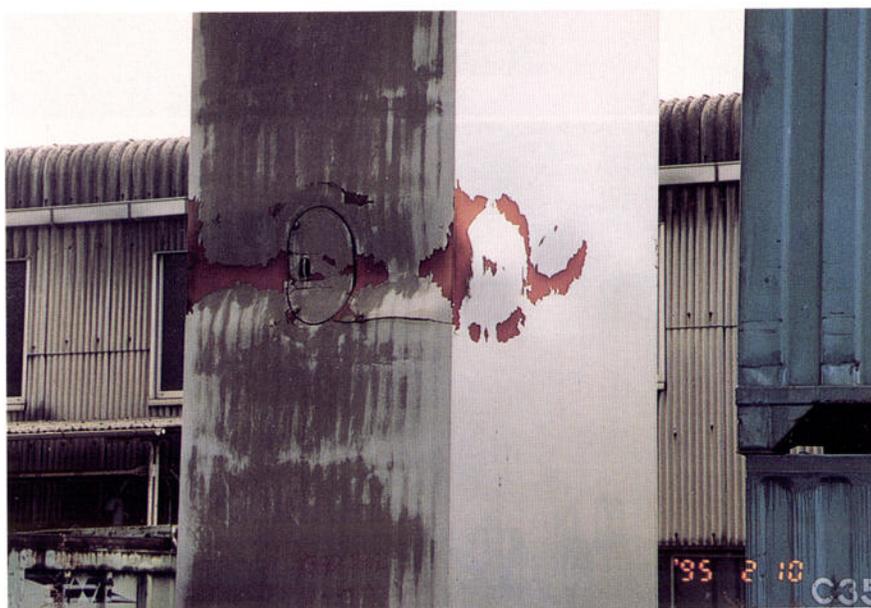
写真-8.2

鋼製橋脚の橋軸方向面に局部座屈が生じており塗装が剥離していた。ここにはちょうどマンホールがあり、端部からマンホールにかけて水平方向にき裂が発生していた。

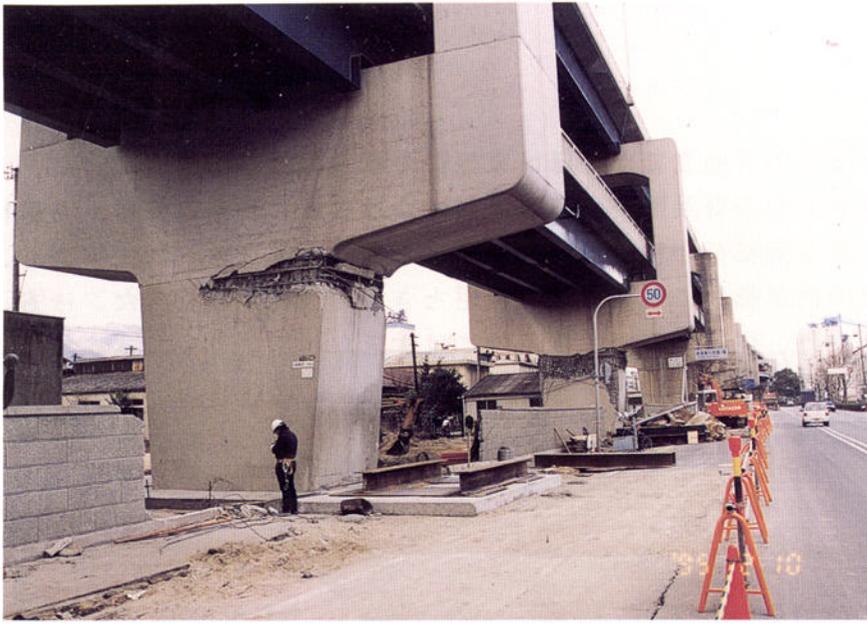
写真-8.3

RCラケット形橋脚のほとんどが、一本柱の上端部付近に被害を受けていた。

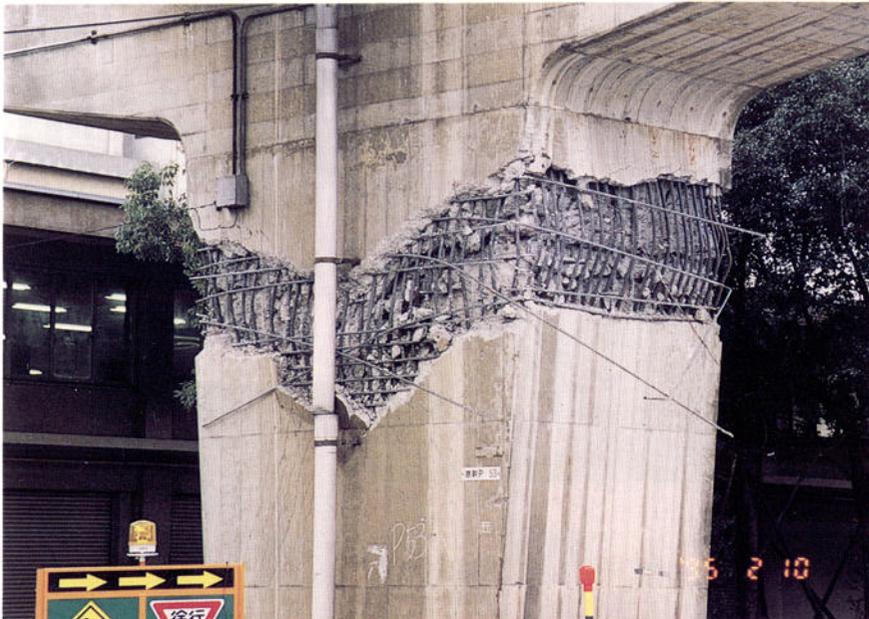
写真-8.4

柱の橋軸方向面は水平方向に、橋軸直角方向面はV字形にコンクリートが剥離していた。橋軸直角方向に交番の曲げと水平力が作用したものと推定される。柱のフープ筋は露出し、コーナー部のラップ箇所では、はずれていた。

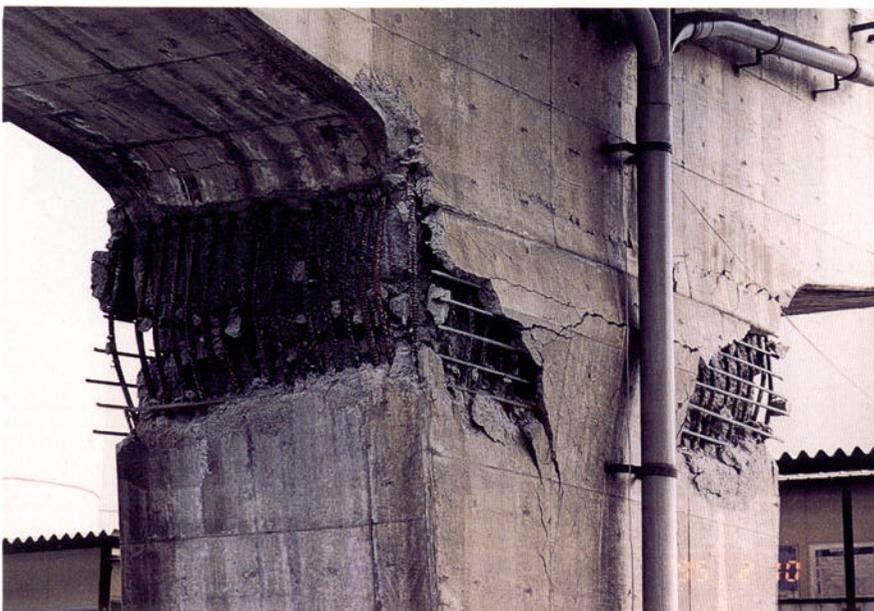
写真-8.5

座屈した箇所のフープ筋は、コーナー部ですべて破断していた。

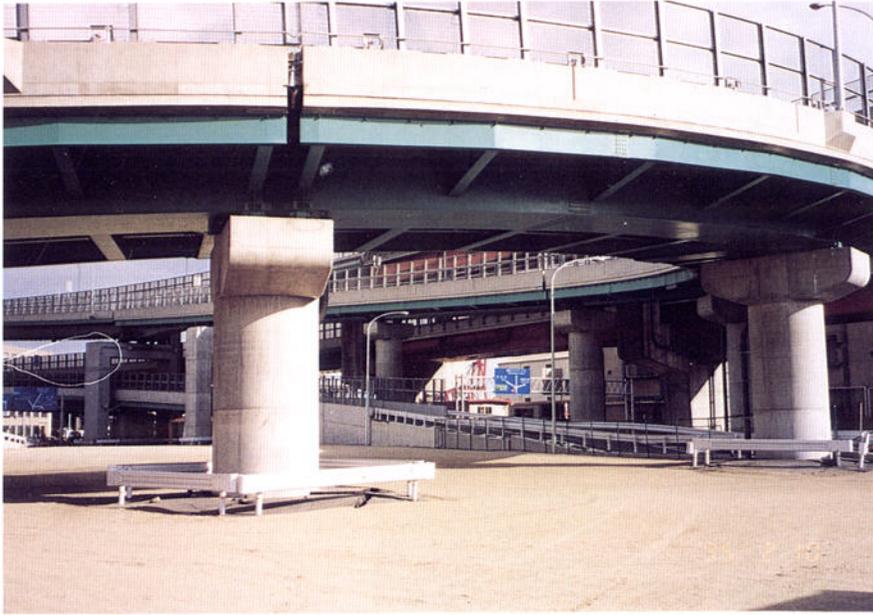
写真-8.6

麻耶ランプはループ形状をしている。橋脚および上部工には特に被害は見あたらなかった。

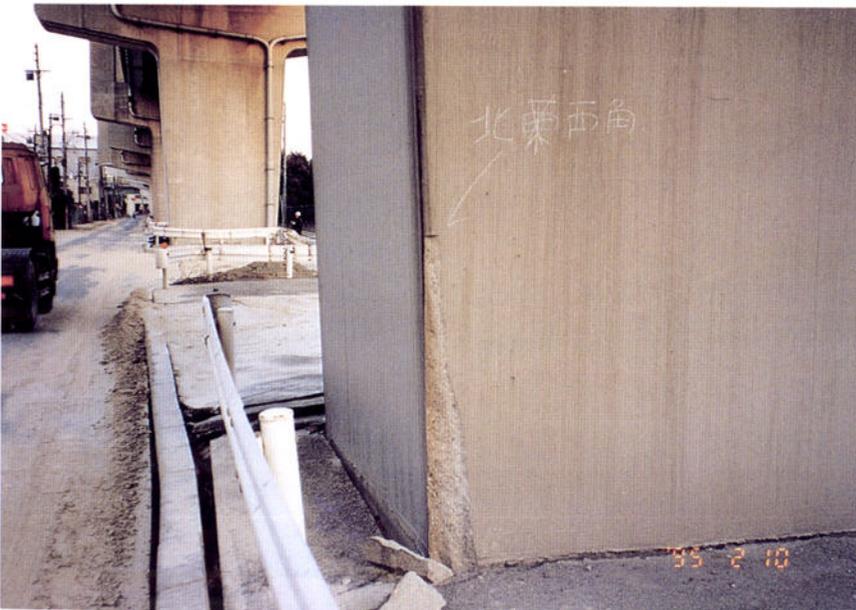
写真-8.11

住吉浜町のRCラケット形橋脚。橋脚下端の北西側かどが欠け落ちていた。

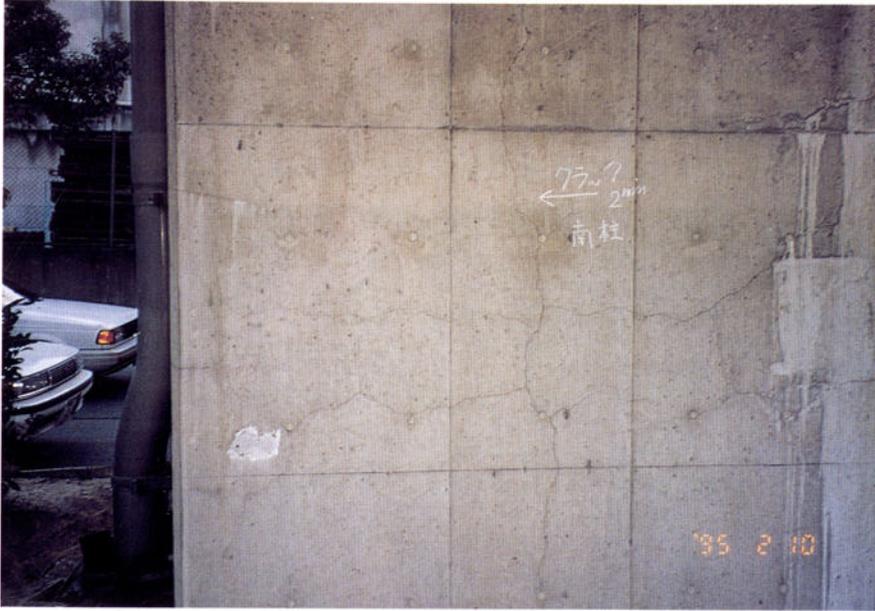
写真－8.12

RC橋脚に生じたひびわれ。住吉浜町付近では、写真に示した程度のひびわれがRC橋脚に生じていたが、大きな被害はみられなかった。

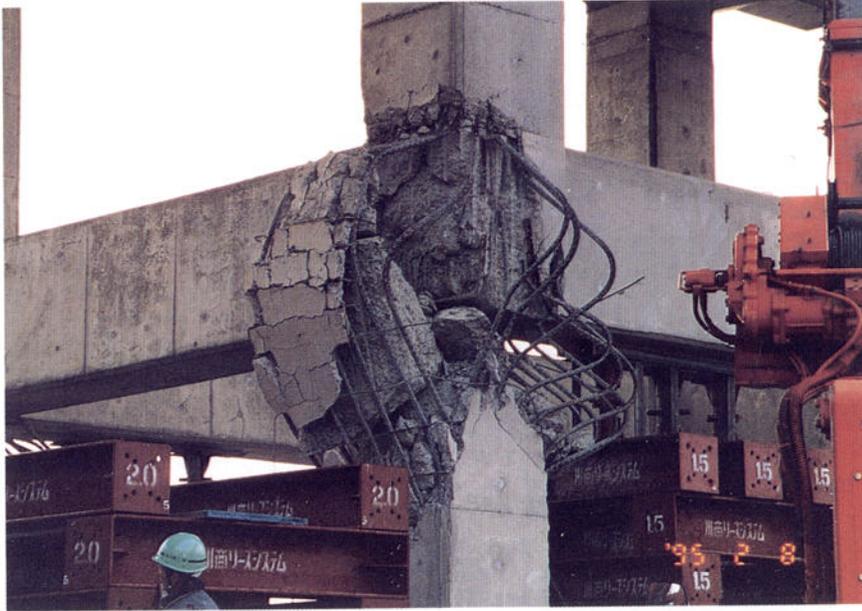
写真-9.3
甲東園高架橋
橋脚のつなぎ梁と脚柱
結合部のせん断破壊

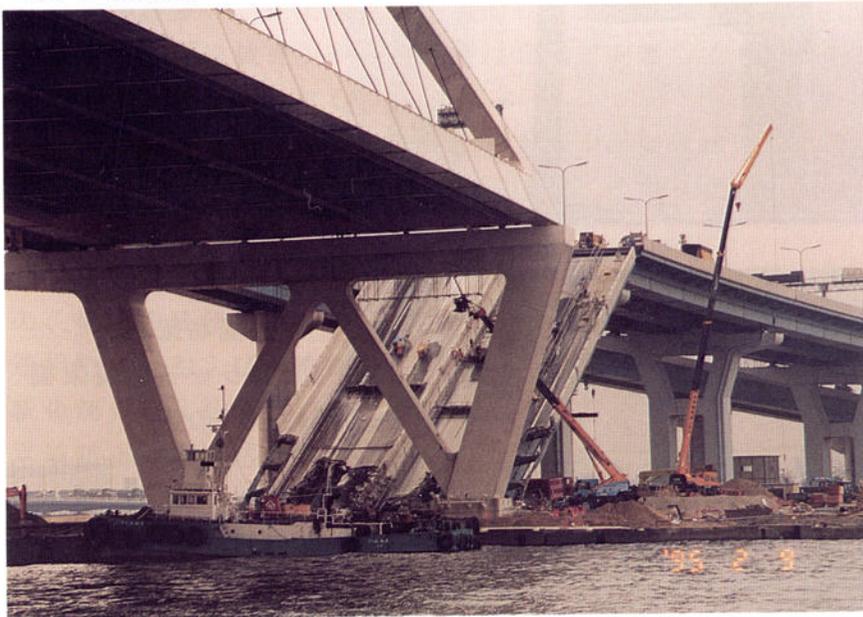
写真-9.4
西宮港大橋に隣接する
鋼床版箱桁橋の落橋

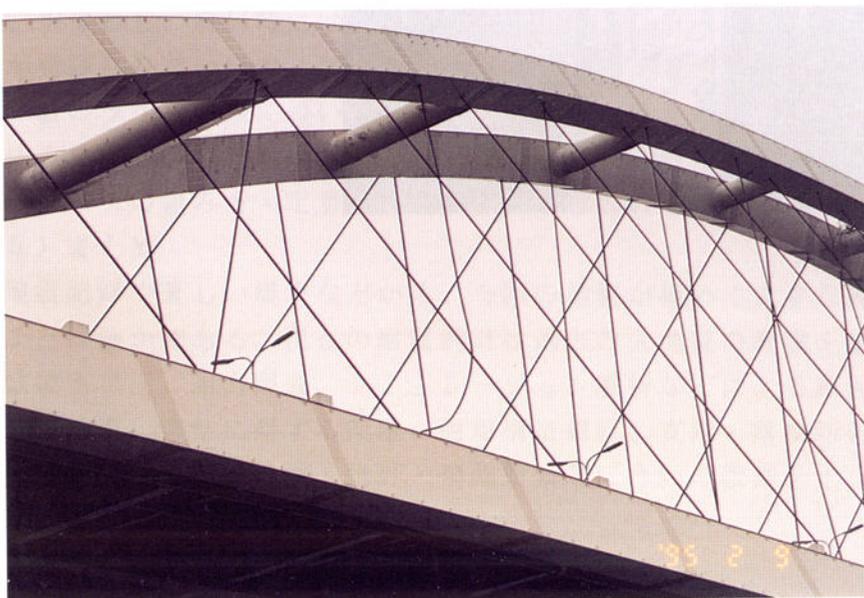
写真-9.5
西宮港大橋のケーブル
の破断

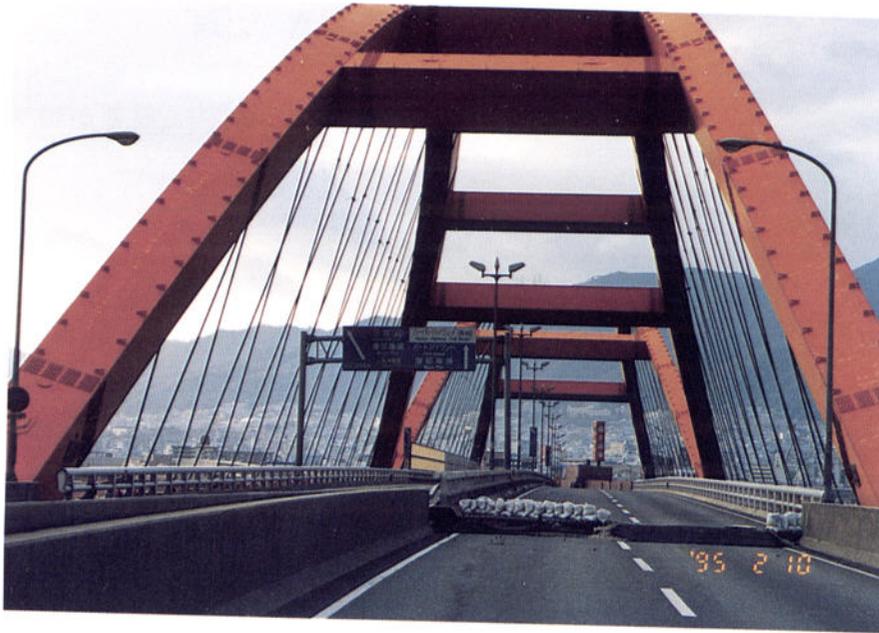
写真-9.6

灘大橋（ニールセンローゼ橋）の全景。隣接する橋梁との間に段差が発生。

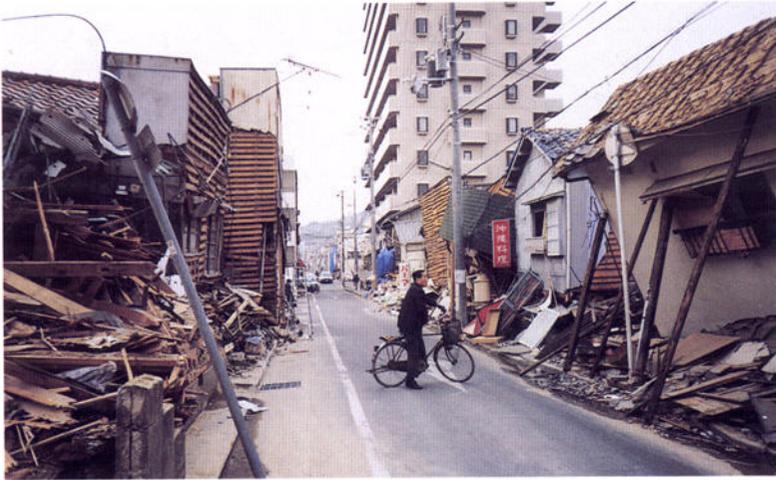
写真－１ 長田（建物）

重い瓦屋根の木造は全半壊が多い。軽い屋根の木造は強かった。木造２階建のうち１階部分の破壊が多く、そこに寝ていた老人の圧死者被害が多かった。死者の９割が圧死といわれている。

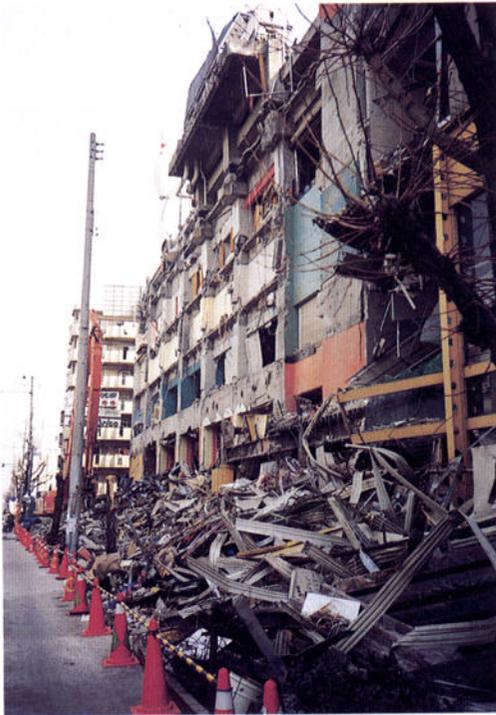
写真－２ 三宮（建物）

破損した建物の一部が歩道上を埋め尽くしている。歩行者が多い時間帯であったらと思うと冷や汗が出る。

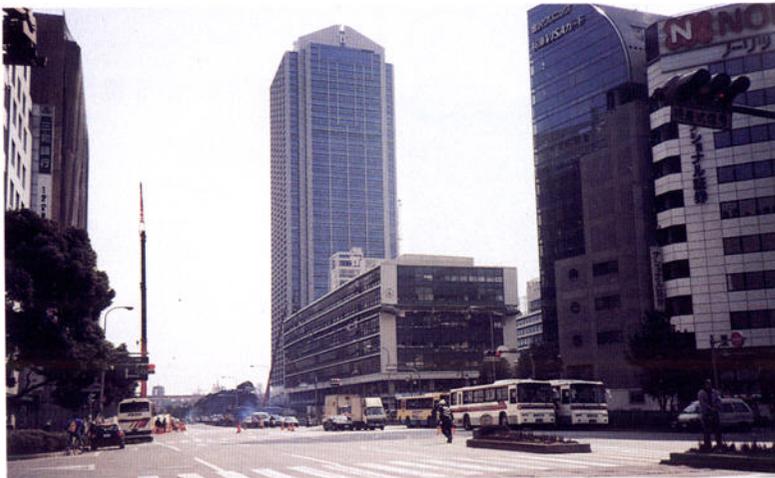
写真－３ 三宮（建物）

神戸市役所中層建物の中層階が至る所で破壊ビルの固有周期と地震の固有周期があって上下動の反射で増幅し破壊したとの説もある。高層ビルの被害は少なかったが、水平・沿直振動が共振した場合の耐震設計見直しが必要とされてきている。
