阪神・淡路大震災 調査報告書 — その1

阪神・淡路大震災 調査報告書—その1

我が社が設計した構造物の被害調査

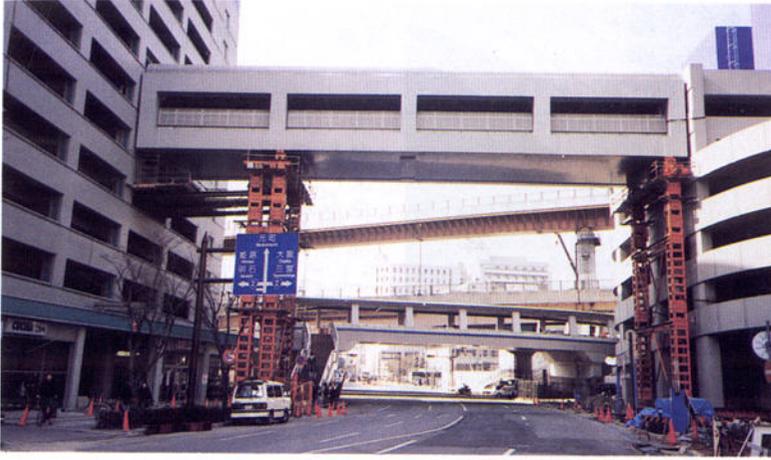
写真－４ ハーバーランド
(建物)

建物相互を接続する歩廊の被害を多く見かけた。

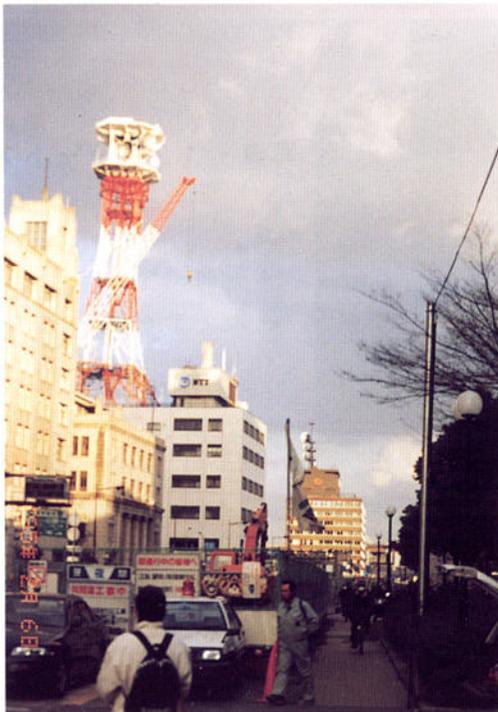
写真－１４ 三宮（情報）

災害用衛生通信ネットワークアンテナの破損で傾いている自家発電装置破損で地震発生約６時間使用不能。

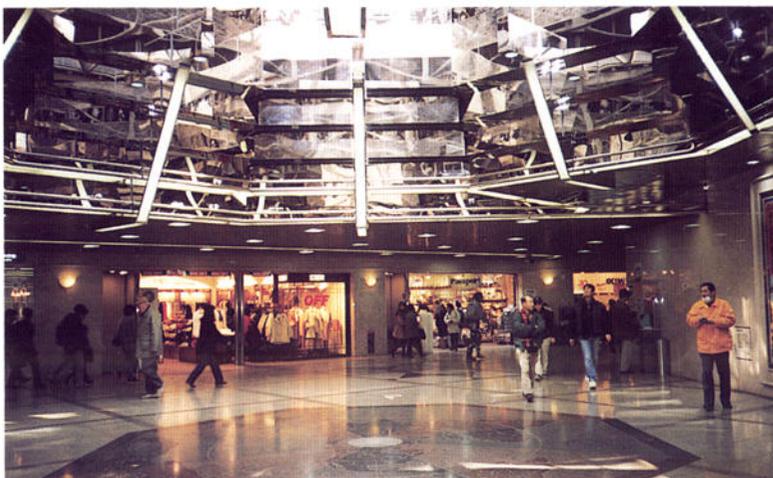
写真－１５ JR神戸駅
（地下街）

比較的地盤のしっかりした砂堆上にあるJR神戸駅地下街の被害はほとんど見受けられず人があふれていた。

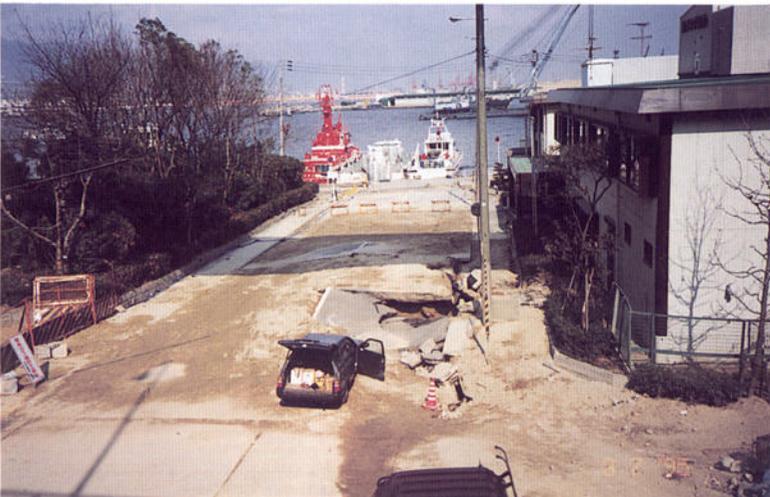
写真－１８ ポートアイランド
(液状化)

液状化による泥水・噴砂で破壊した道路。

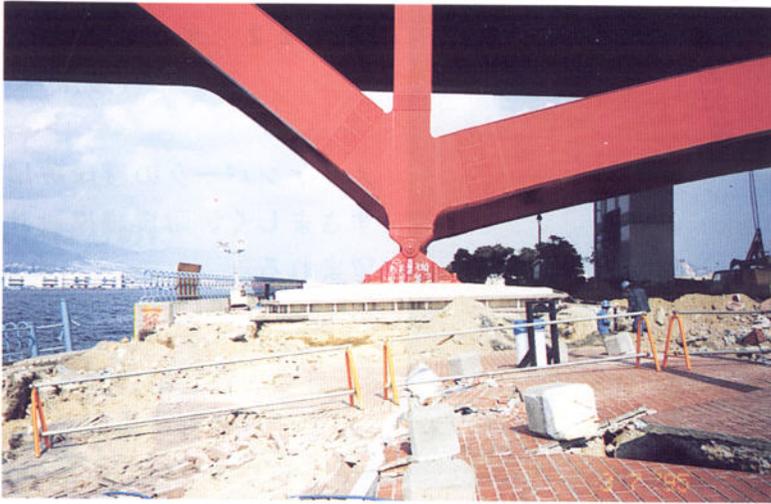
写真－１９ ポートアイランド
大橋（液状化）

三宮と接続するポートアイランド大橋の基礎は固定されているが、液状化で地盤が60cm程度沈下、至る所の高架橋脚部で同様の現象を程している

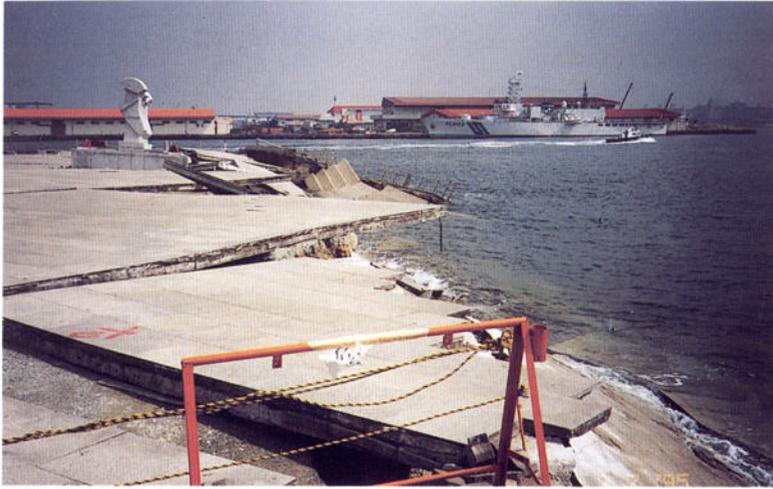
写真-22 メリケンパーク
(護岸)

メリケンパークの護岸破壊は
すさまじく、耐震護岸設計が
望まれる。

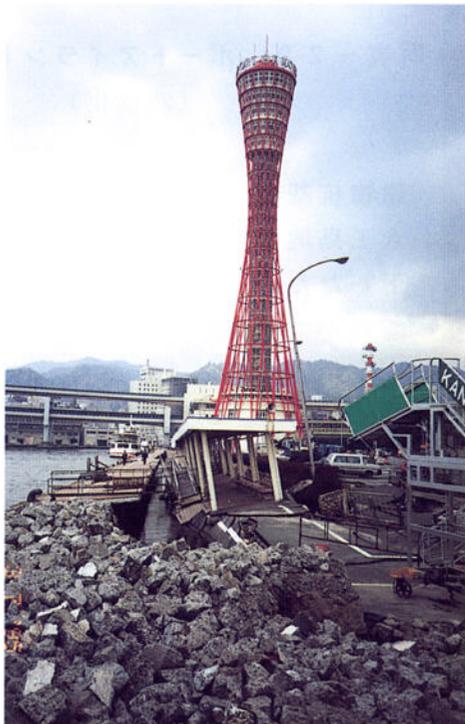
写真-23 メリケンパーク
(港湾)

旅客船乗り場の港湾被害も大
きい。

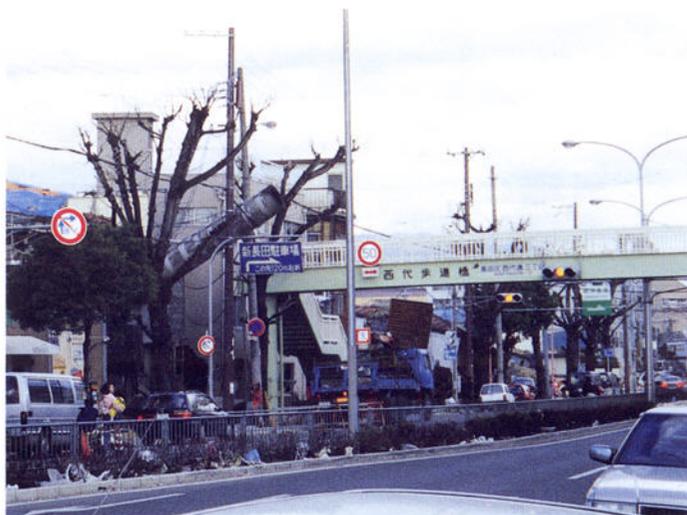
写真－7 長田区御屋敷通り周辺
損傷を免れた歩道橋・
道路標識と倒れた電柱

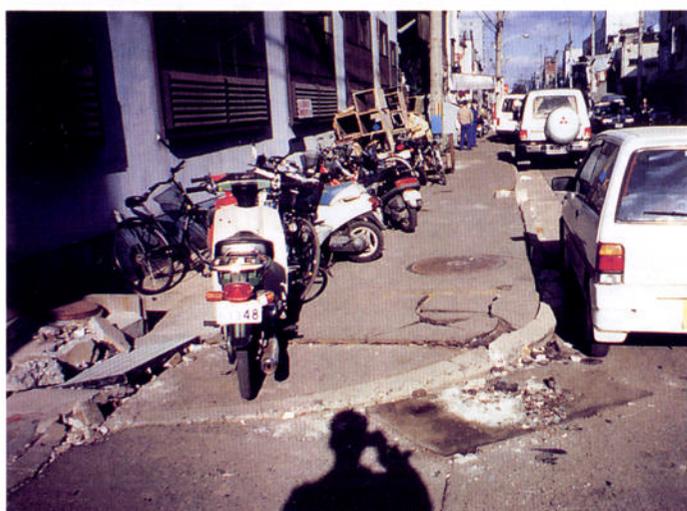
写真－8 長田区御屋敷通り周辺
路盤に亀裂が入り、縁
石が破損した歩道部

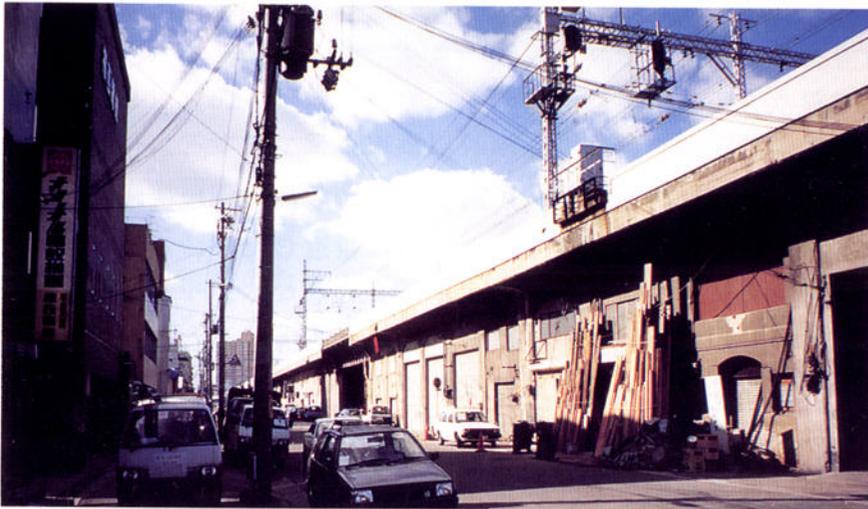
写真-11
JR新長田駅高架下
鉄道桁下空間に損傷
は認められない

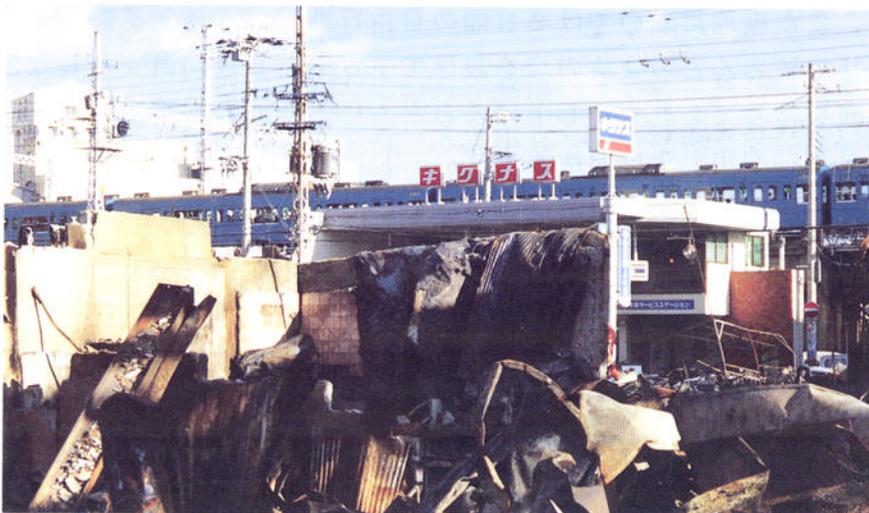
写真-12
長田区御蔵通り
商店街周辺
倒壊した建物（手前）
と損傷を免れたガソ
リンスタンド

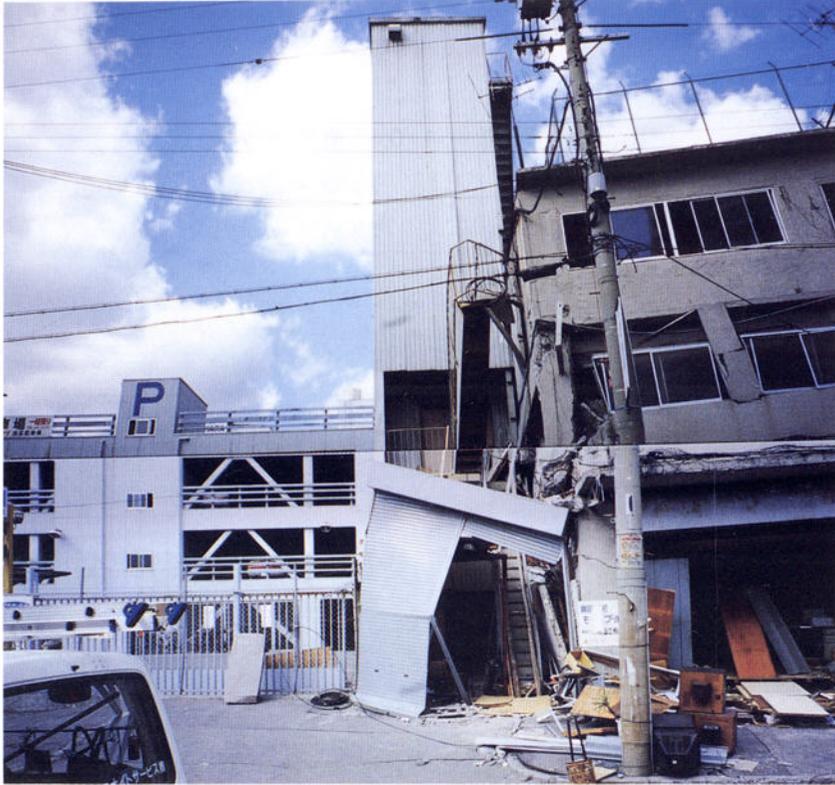
写真－１３

J R新長田駅周辺
倒壊した建物（右）と
損傷を免れたプレファ
ブ構造の駐車場（左）

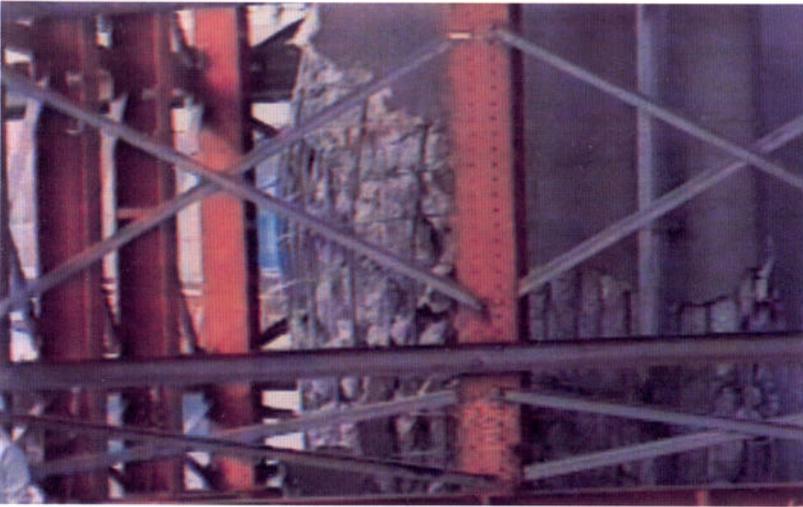
今回の地震による道路が受けた被害の特徴としては、一般道路の路面の損傷程度は軽微だったものの、阪神高速神戸線に代表される高架道路のピアの損傷程度が大きかったことにあると考えられる(写-2)。このため、高架道路が不通になっただけでなく、高架道路の下を走る、あるいは高架道路と交差する一般道路、鉄道等までが、その修復のため不通にならざるを得なかった(写-3)。特に、本来緊急車両用道路として重要な機能をもつはずの一般国道2号線、43号線は、阪神高速神戸線の修復工事による車線閉塞を余儀なくされ、その機能が損なわれていた(写-4)。なお、一般国道2号線は緊急車両用道路として指定されていたものの、一般交通、災害復旧車等の集中による激しい渋滞が発生しており、緊急車両が立ち往生する等の被害も報告されていた。

写真－2 ピアの損傷状況
(阪神高速神戸線)
