## 1. はじめに

1995年1月17日午前5時46分 淡路島を震源地とする兵庫県南部地震（阪神大震災）が発生した。今回の地震はその規模の大きいこと（マグニチュード7.2）、神戸市を中心とする大都市域を直下型地震（深さ20km付近で発生）が襲ったことから、その人的被害（2月25日現在死者5,431人）と建築物被害において世界的にもまれな大惨事となった。

（社）全国タイル業協会では外壁タイル面の被害状況はどの程度なのか、損傷の形態はどのような状態か、また他の仕上げ材と比較してどうなのか等の正確な事実を把握すると、今後の補修対策を検討するために現地調査を実施した。

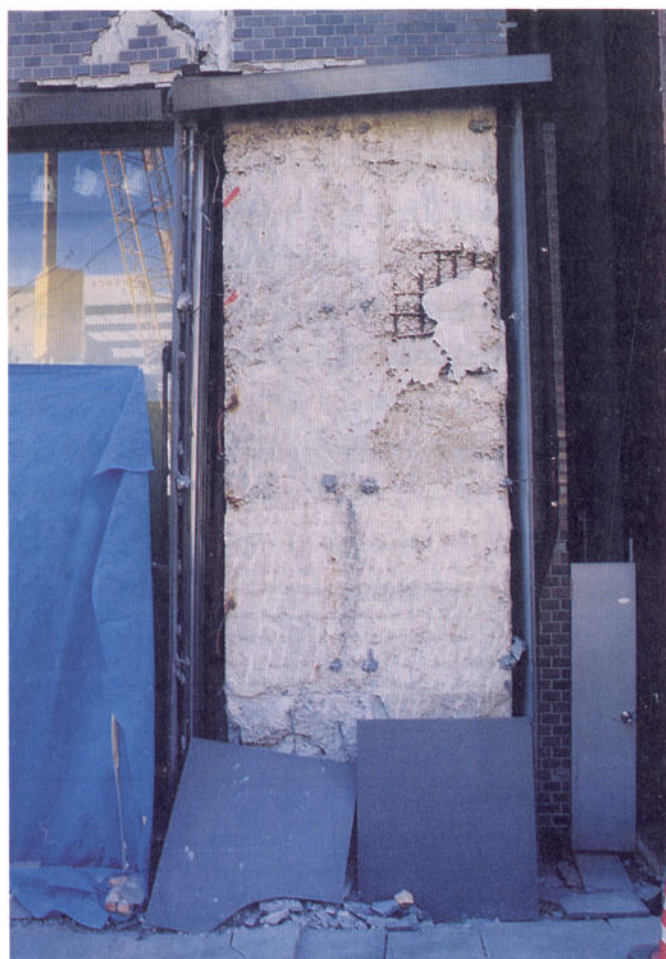
R C 造についてみると、石の剥離割合が最も多い。これは、前記のように 1 階部分に湿式及び湿式引き金物工法により施工された石の剥離が多いためである。湿式引き金物工法においても引き金物の切断がみられる。これは、今回の地震のような大きな力に対しては、引き金物程度では裏面が接着していない場合には脱落防止に効果がないことを意味する。古い建物で 100mm 以上の厚い石を使用した建物では損傷がみられなかった。次いでタイルの剥離割合が多いが、これは全て構造体または下地のひび割れ周囲に生じているものであり、建物が健全でタイルだけ剥離しているケースはなかった。R C 造で被害程度が B（小破）の建物のタイルの剥離は 11 件中 3 件、被害程度が C（中破）の建物のタイルの剥離は 54 件中 30 件と、建物の被害の影響が非常に大きい。金属パネルは件数が少ないものの剥離したものは 1 件もない。ただし、取り付け部の損傷は不明である。結晶化ガラスは、躯体とともに剥離した建物が 1 件あった。その他は無被害であり、損傷は少ない。

写真. 4-1 石 引き金物工法での剥離

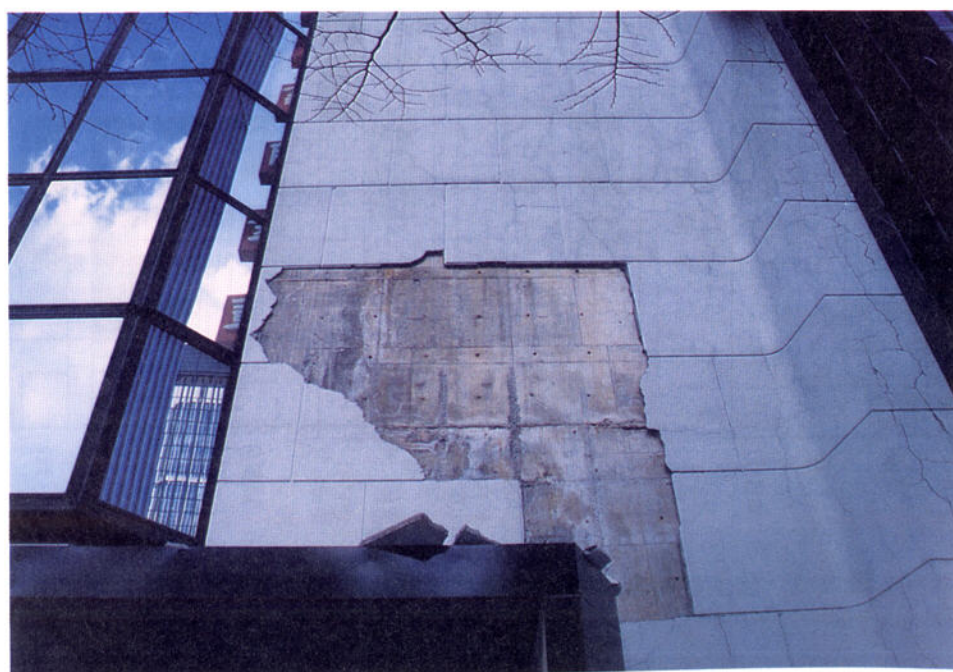
写真. 4-2 吹付け 剥離

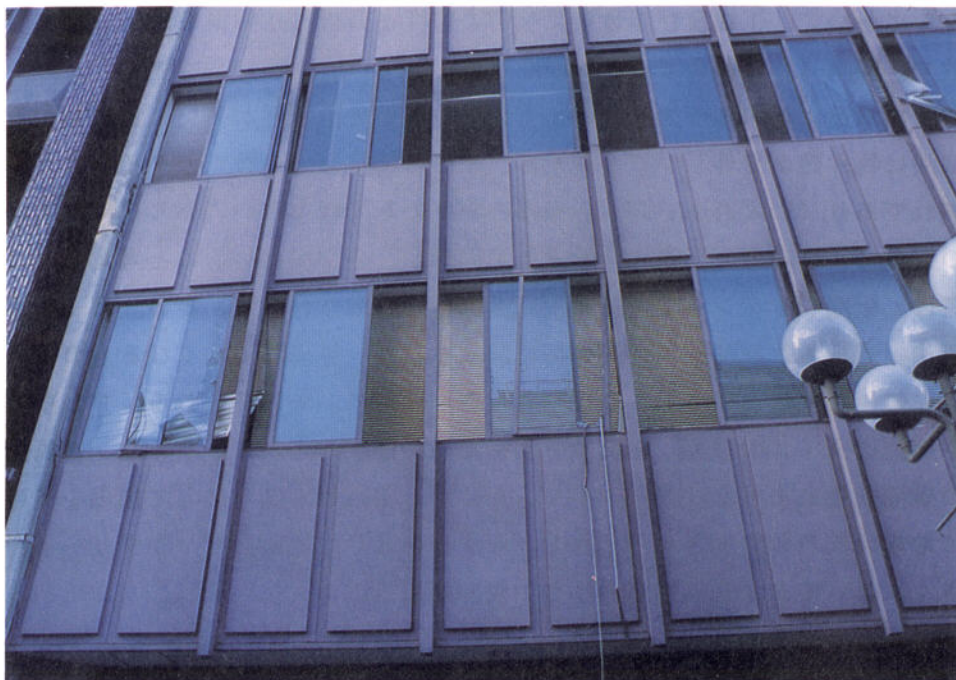
写真. 4-3 金属パネル サッシの変形はみられるが、金属パネルの変形はみられない。

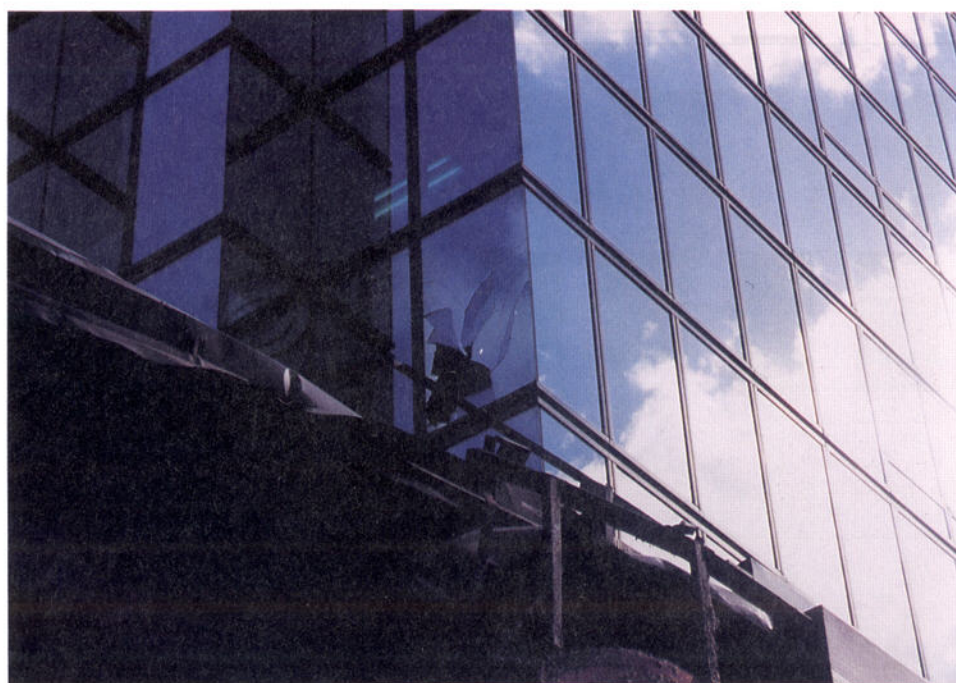
写真. 4-4 ガラスのカーテンウォール 調査Ⅰの範囲で剥離が確認された建物はこの1件のみ

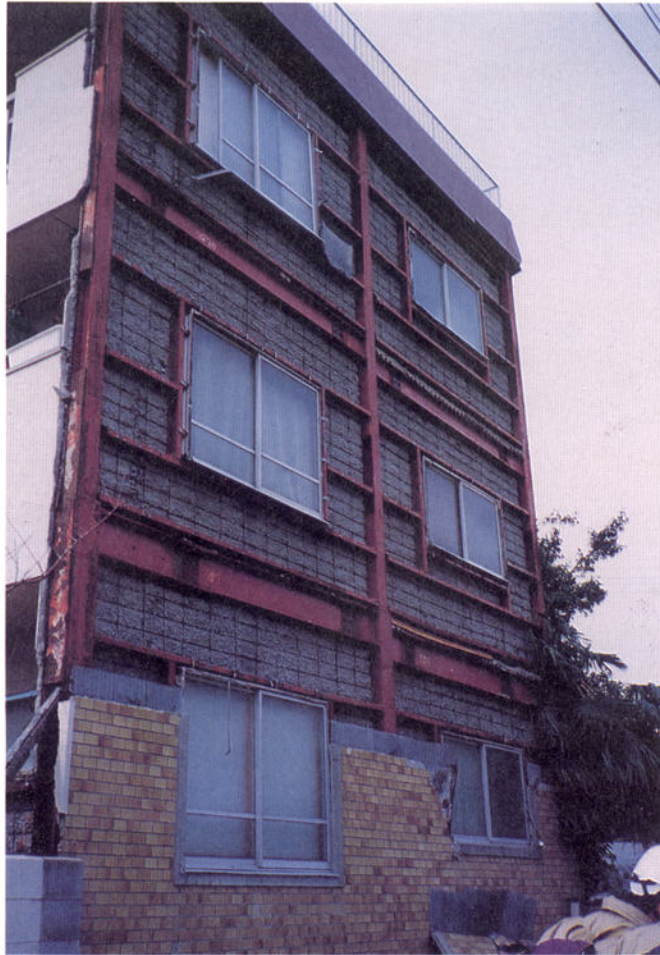
写真. 4-5 ラスモルタル下地 ラス留め付け部からの剥離

ラスモル下地では、全てがラス留め付け部の剥離であり、従来から言われているように、この部分がこの工法の弱点である。(1)で述べたように、ラスモル下地は剥離割合も高く、地震に対する耐久性は低い。

(7) ラスシートやリブラスを下地としたモルタルは、留め付部分から剥落しているものが多かった。

留め付け箇所の腐食を完全に防止することは困難であるのと、モルタルの厚付けは避け難いことから、このような下地はタイル張りに限らずとも好ましくない下地作製方法である。他の下地材を採用することが望ましい。

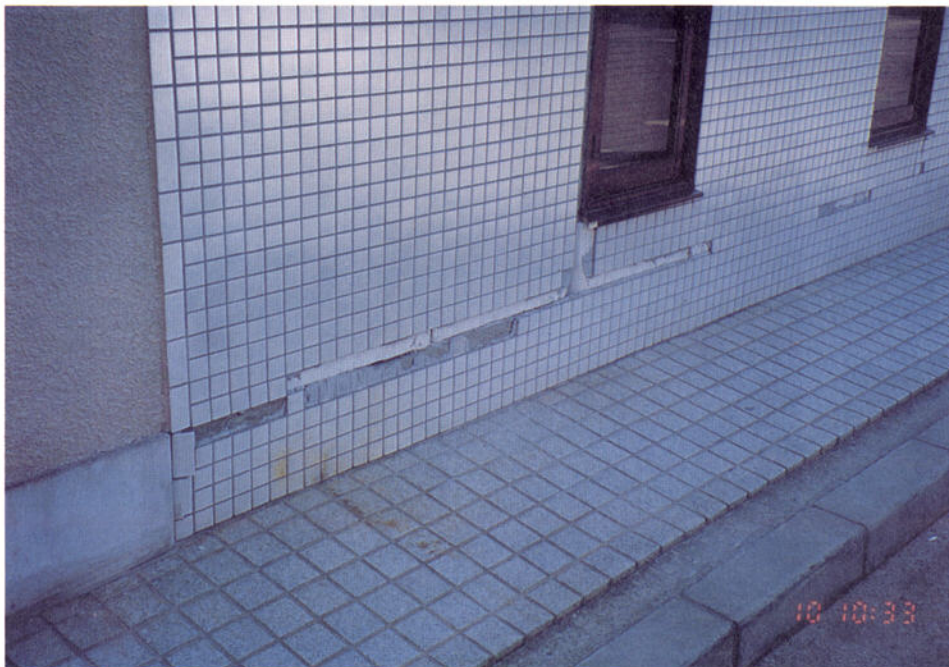
写真. 4-6 ALC下地 基礎との取り合い部及び板間ジョイント部の剥離

A L C 下地の場合には、多くが A L C の母材破壊であった。これは、過去の地震と同じ傾向であり、A L C とモルタルの接着性は良好である。

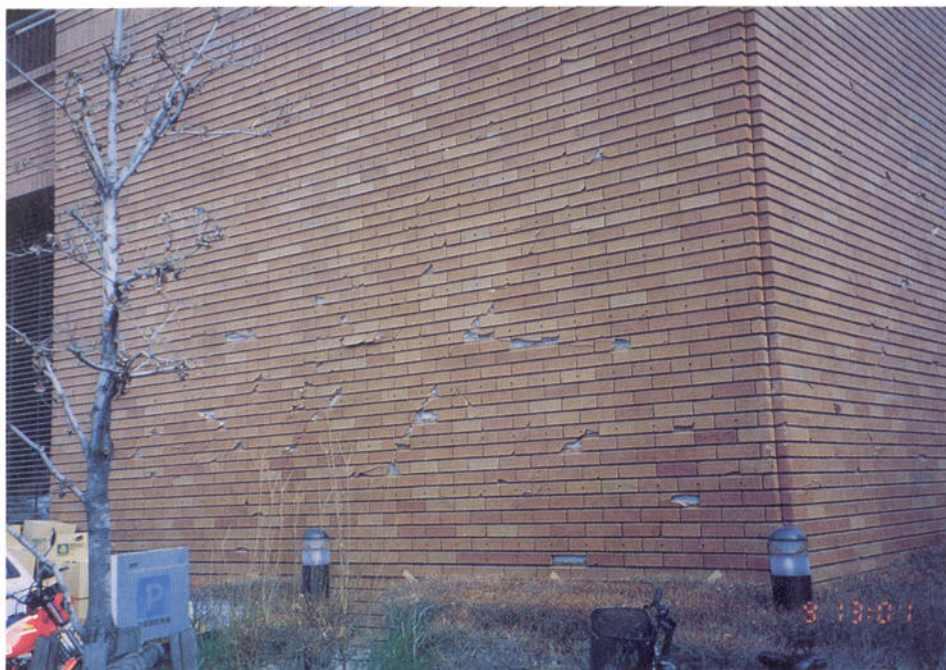
写真. 4-7 型枠先付け工法 ひび割れは多くみられるが  
タイル1枚以上の剥離は発生していない。

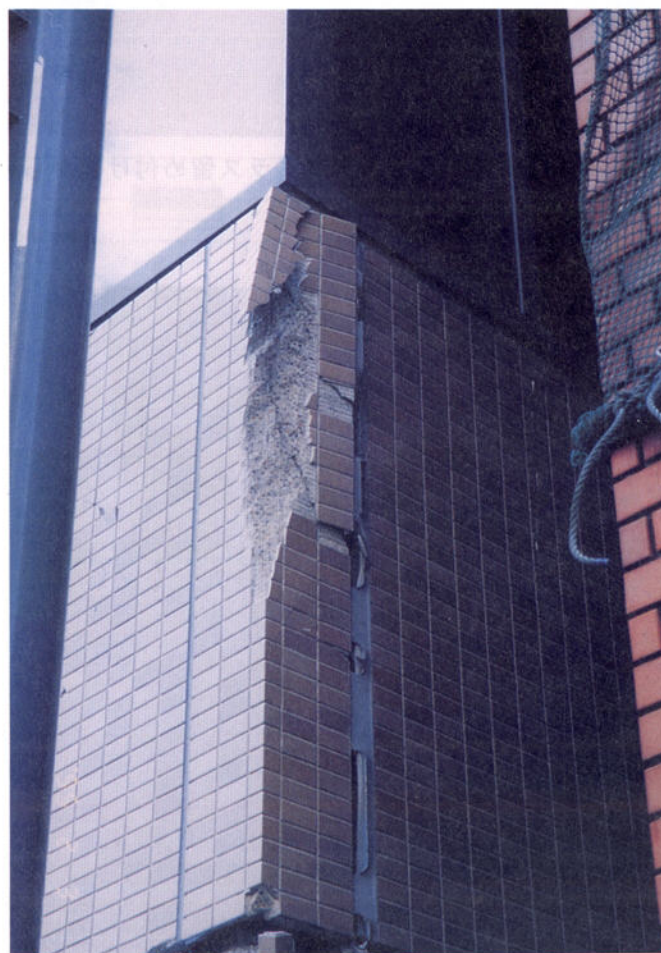
写真. 4-8 PC板先付け工法 コーナー部のタイルがコ  
ンクリートと共に剥離

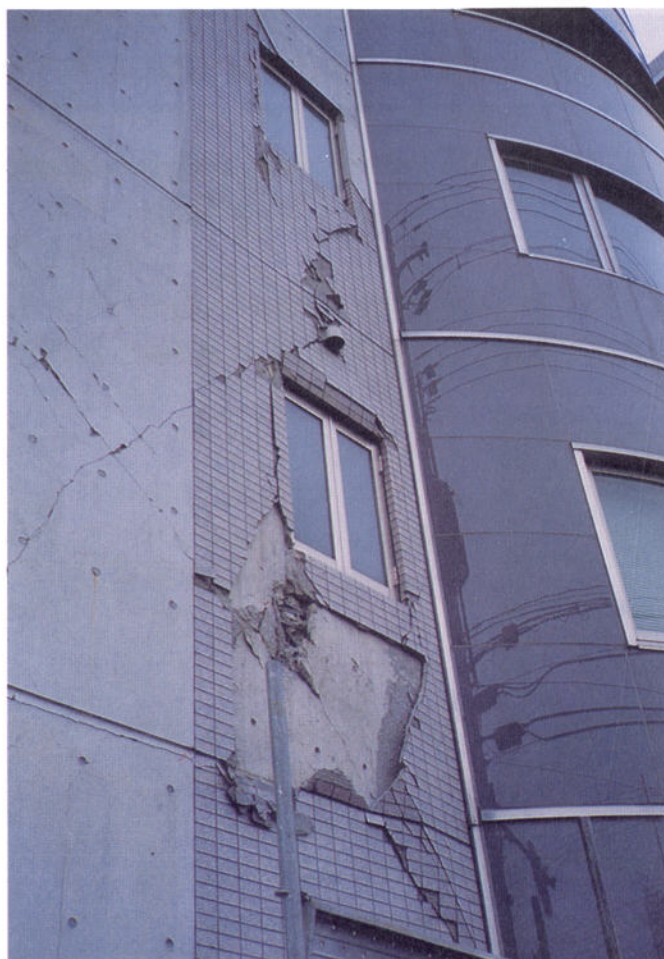
写真. 4-9 コンクリートと下地間の界面剥離

(1) タイル面の剥離の多くは下地モルタルとコンクリート界面で発生している。

剥離した下地モルタルの多くは、その塗り厚さが30～50mmと非常に厚く塗られている。今回地震力によって落下したが、既に剥離を起こしていた可能性は高く、モルタル下地とコンクリート界面の接着の信頼性を高めることは極めて重大な事である。建物の新

旧はあるが、M C R工法を採用した5棟の建物では全く剥離を生じていないことから、M C R工法はこの界面の剥離防止には有効な工法である。

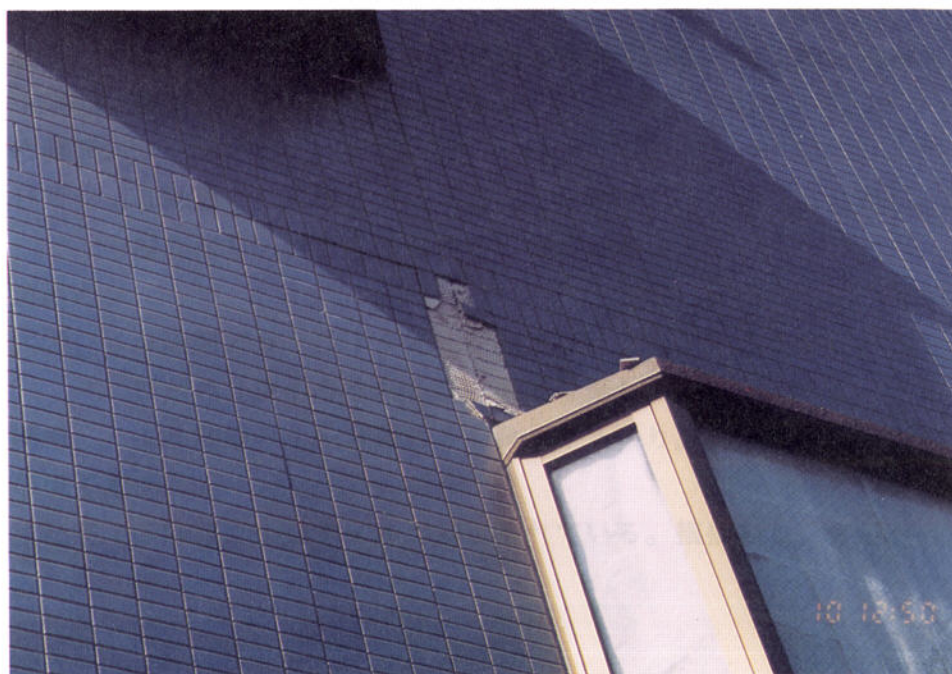
R C 造に手張りした場合の剥離界面は、コンクリートと下地界面が最も多く、壁面全体の中では、地震の場合もこの界面での剥離が起きやすいといえる。次ぎに多いパターンはタイルと張付けモルタル界面であるが、この中にはタイルの裏足が悪い例も 3 件含まれる。また、この界面で剥離している建物には、くし目ごてにより施工された部分が剥離しているものが 3 件ある。しかし、この界面での剥離は、他の界面剥離と比較して小面積の場合が多く、全体としてはタイル施工は悪くはない。このように各材料間の界面破断の割合が多く、材料そのものの破壊は少ないが、その中で、こすりに使用された軽量モルタルの凝集破壊が 3 件ある。こすりにのみ軽量モルタルを使用した場合には、躯体と仕上げ層の間に柔らかい層ができることにより、地震時にこの部分に応力集中が起き、破断することが考えられる。

写真. 4-10 タイルと張付けモルタル間の界面剥離  
くし目ごてによるタイル張り

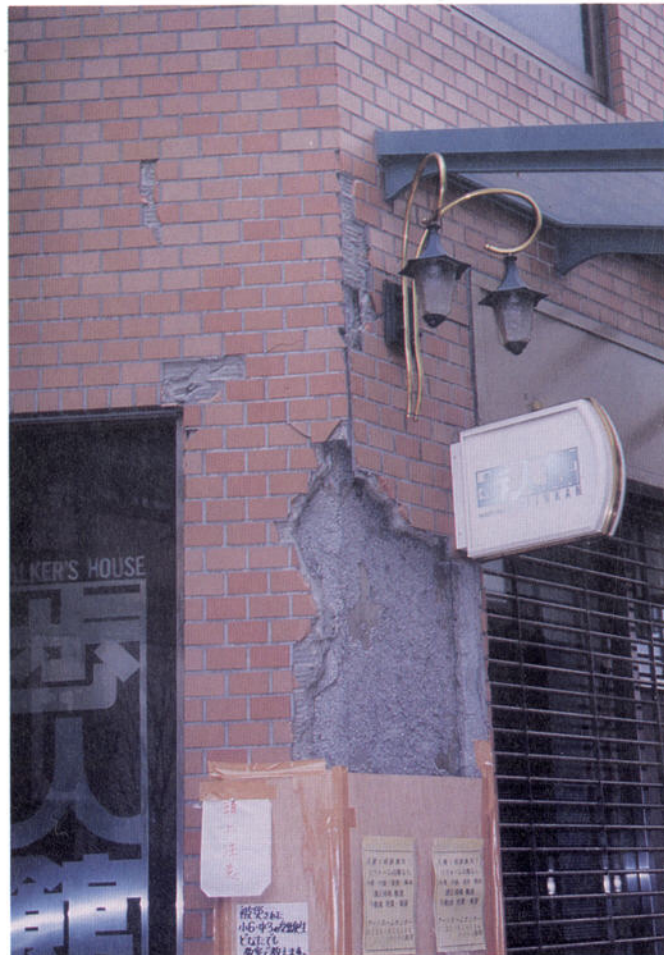
写真. 4-11 こすりの軽量モルタルの凝集破壊

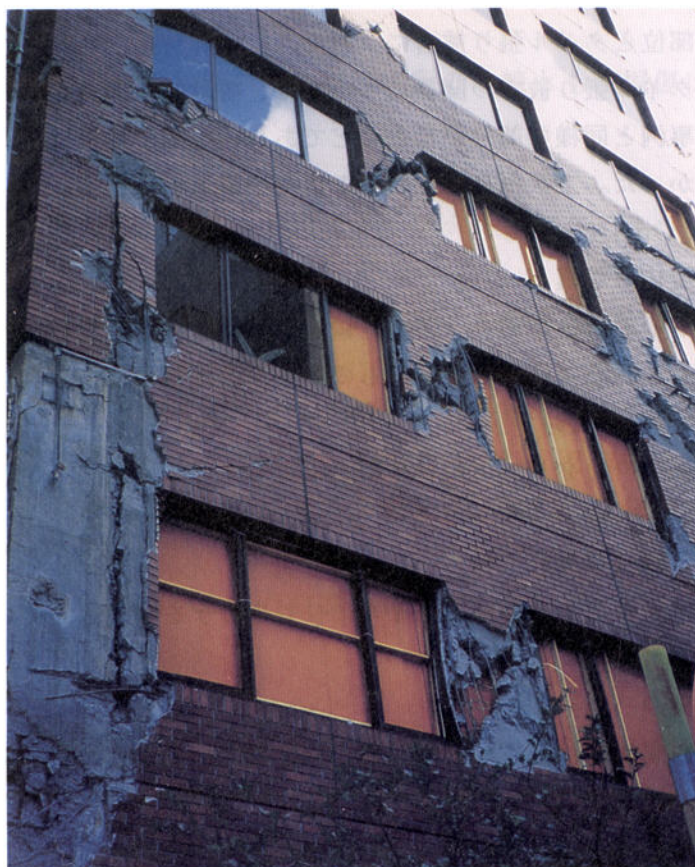
写真. 4-12 短柱の破壊

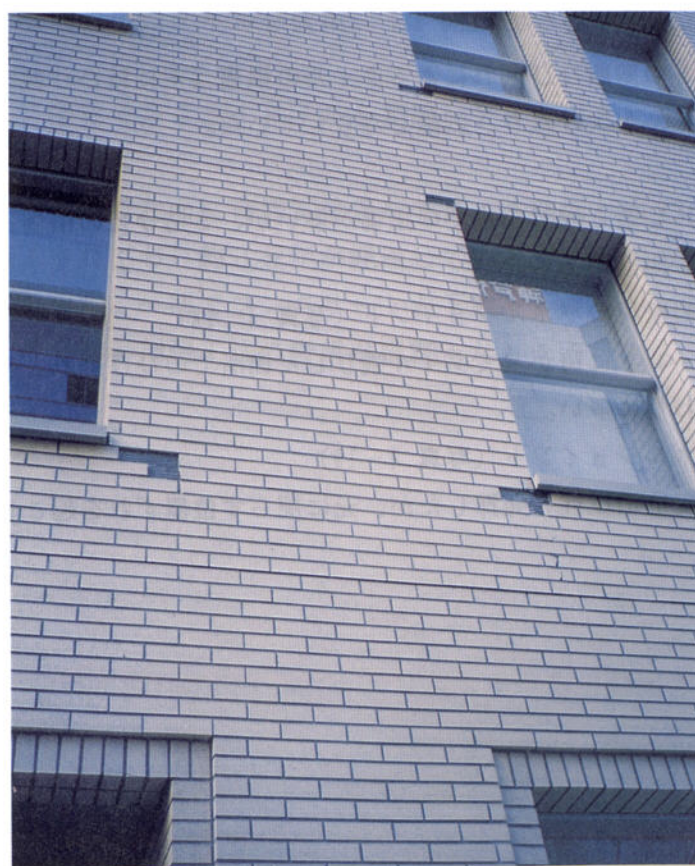
写真. 4-13 開口隅部のひび割れと剥離

(3) 開口隅角部にタイルのひび割れと剥離が多く発生している。

地震に因る動きだけではなく、コンクリートの乾燥収縮や日常の挙動によってもひび割れを起こす箇所である。コンクリートのひび割れ誘発目地とタイル面の伸縮調整目地によりある程度の損傷防止は可能と考えられる。

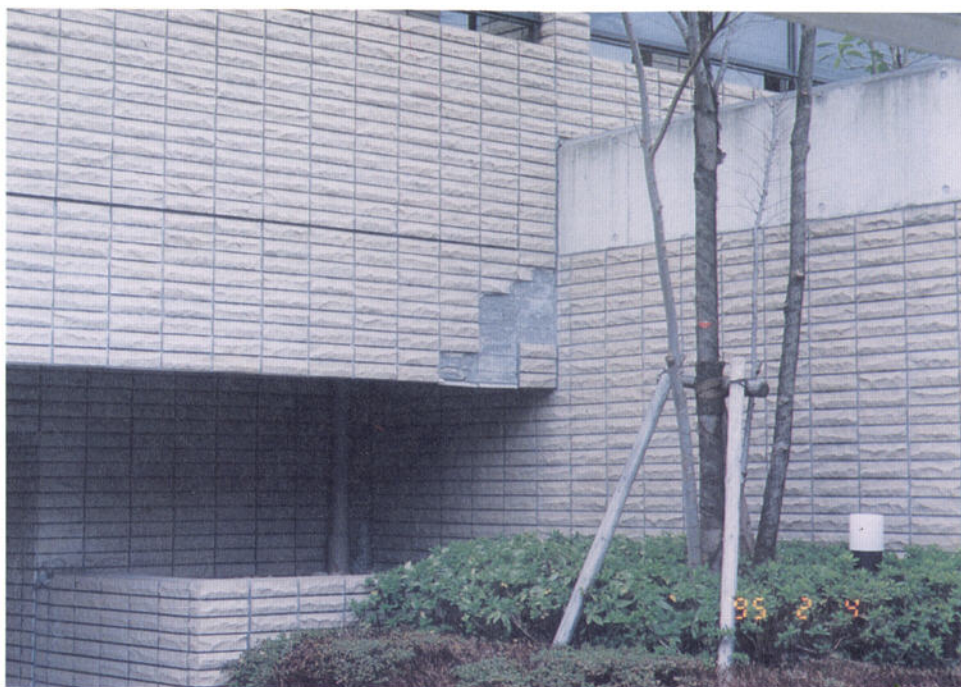
写真. 4-14 入隅部の剥離

(4) 入隅部にタイルの浮き・剥離が発生している。

異なる面の動きが集中する箇所である。躯体のひび割れ誘発目地とタイル面の伸縮調整目地の設置である程度の損傷防止は可能と思われる。

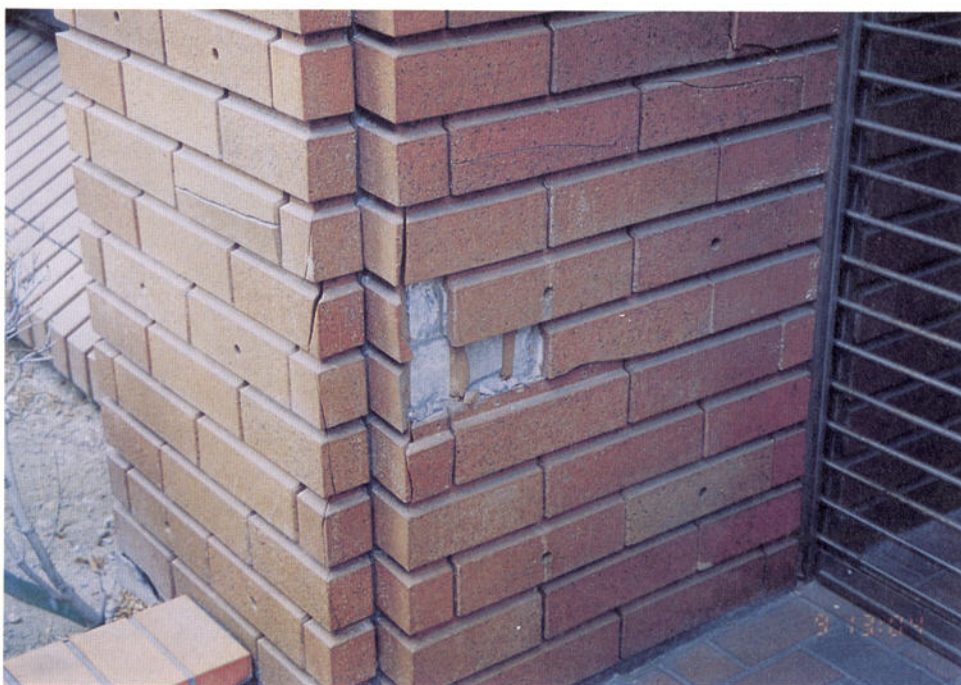
写真. 4-15 出隅部のひび割れと剥離

(5) 出隅部にタイルの浮き・剥離が発生している。

入隅部と同様異なる面の動きが集中する箇所であるが、タイルの納まり上この位置に伸縮調整目地を設けることは難しい。コンクリート面はM C R工法とした上で、タイルには剥落防止の引き金物を付けることが対策としてあげられる。

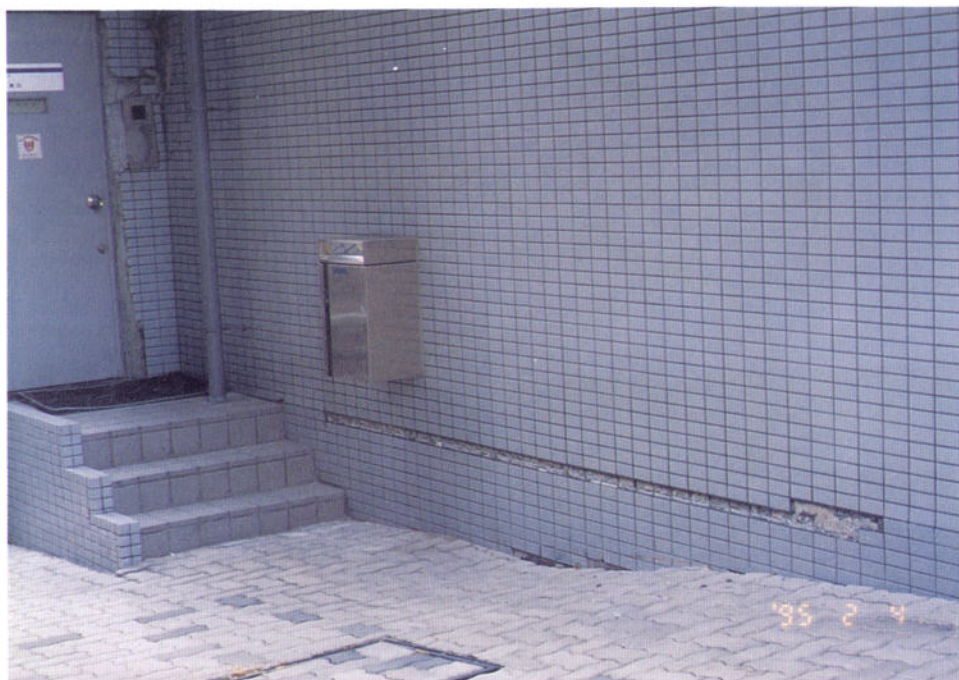
水平の伸縮調整目地でコンクリートの打ち継ぎ部に跨がって張られたところにひびわれや剥離が発生していた。タイル1～2枚の幅で連続したひび割れと剥離である。

写真. 4-16 打ち継ぎ目地部の剥離

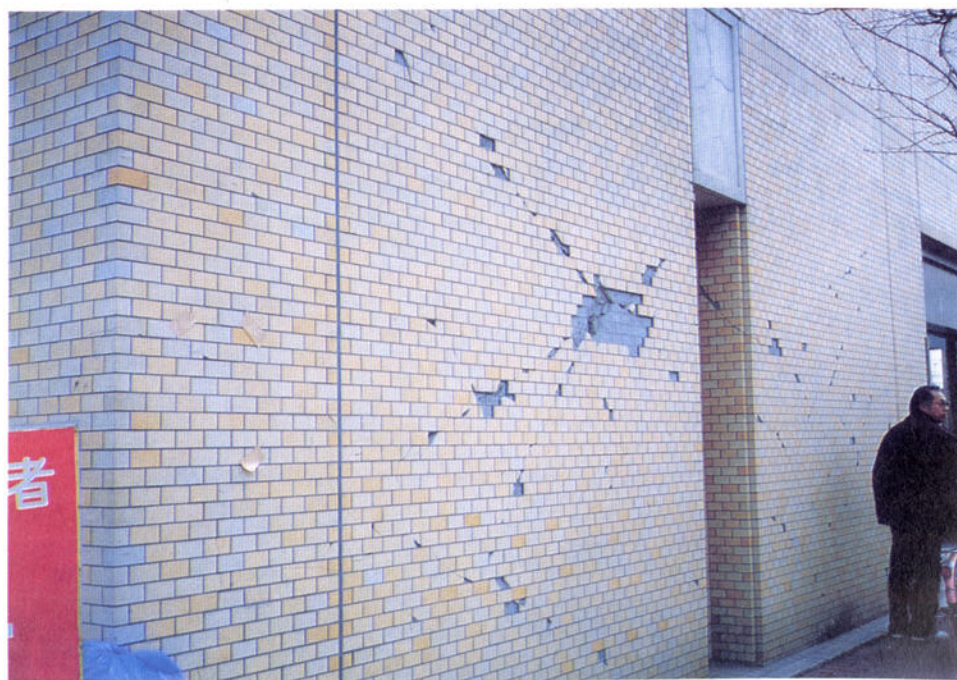
写真. 4-17 平壁のひび割れと剥離

(2) コンクリートの剪断ひび割れにより、タイルのひび割れと剥離が発生している。

地震による剪断ひび割れがコンクリートに発生することは避けられないことであり、良好に接着しているタイルにもひび割れが生じるのは避け難い。乾式工法や弾性接着剤による方法で躯体の動きを緩和させる方法が有効と思われるが、まだ工法が確立するにはいたっていない状況である。今後の重要な開発課題である。

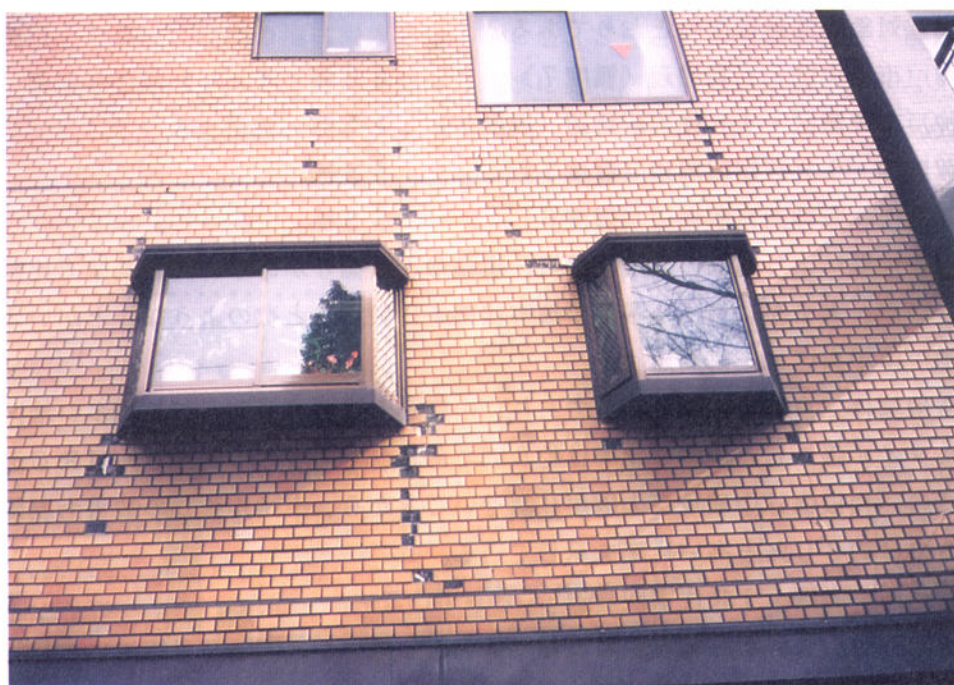
パネルジョイントに跨がってタイル張りした箇所でのひび割れと剥離。特に、コーナー部と開口部まわりに多い。

写真. 4-18 ALCジョイントのひび割れと剥離

(6) A L Cパネルに施工されたタイルでは、パネルジョイントの跨がって張られたものにひび割れと剥離が見られた。

パネルジョイントに跨がってタイルを張らないようにタイル割り付けを行なうことがポイントである。A L Cの免震構法を採用し、A L C自体のカケやひび割れを防止することも重要である。

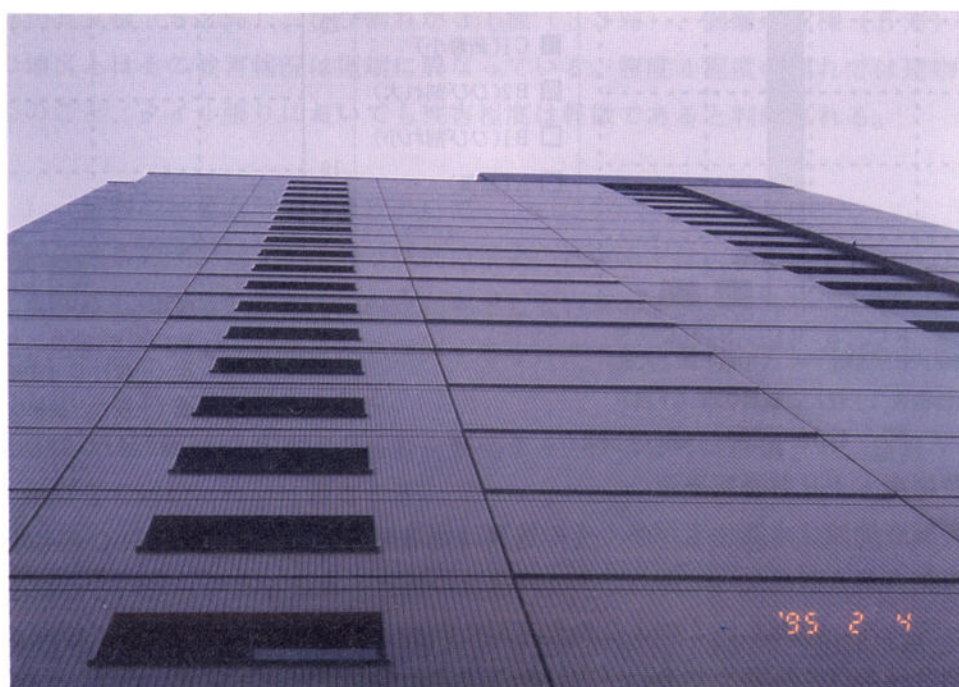
多くは層間変位追従性を発揮したが、元に戻らず位置ずれを起こしたものもみられた。

写真. 4-19 PC板のせり出し

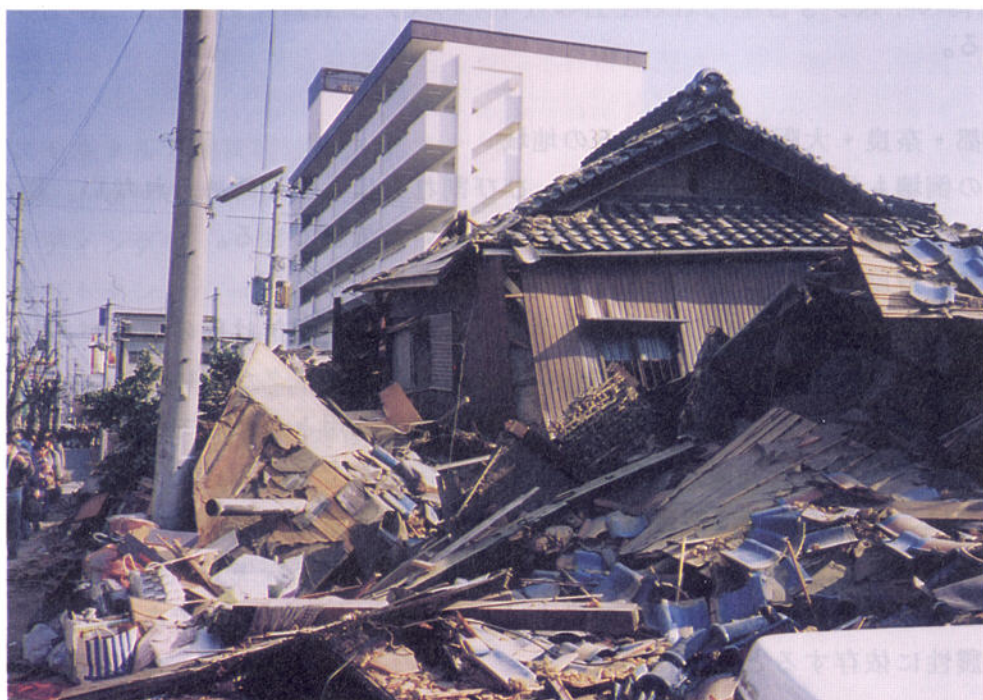
写真-4-20 西宮北口付近  
古い和風住宅の倒壊、「土塗り壁・瓦屋根」  
の最も倒壊の多い建物パターン

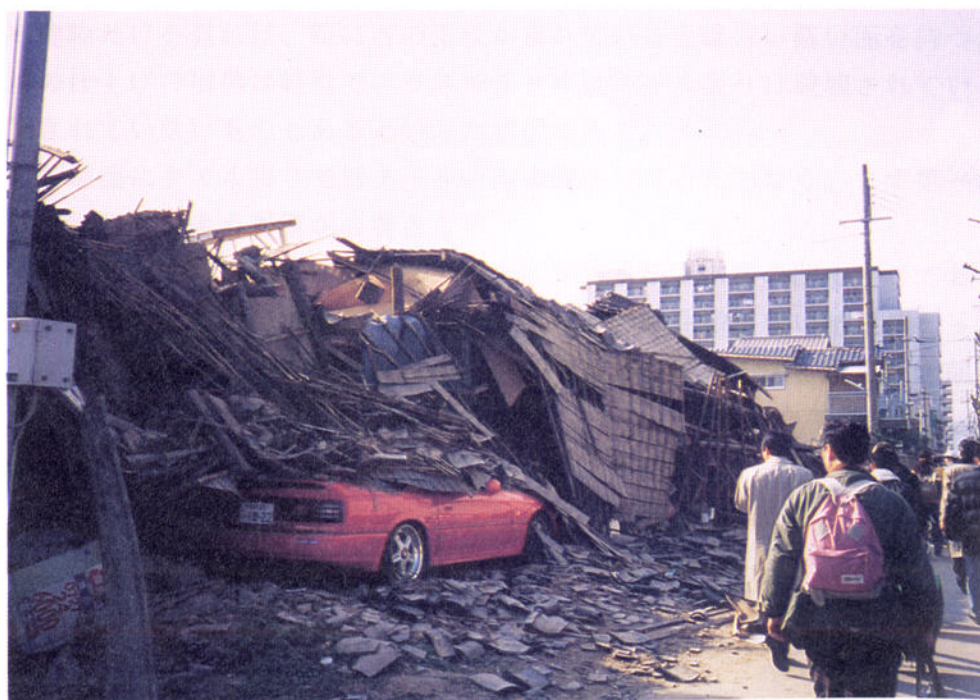
写真-4-21 同上  
跡形もなく破壊。

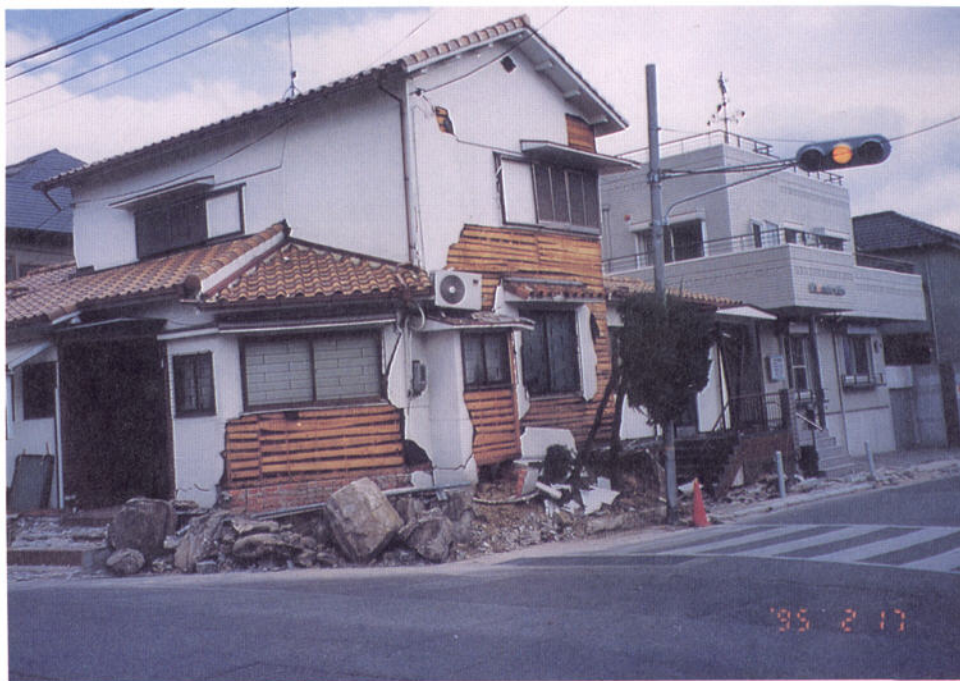
写真-4-22 芦屋市打出町付近  
ラス下地吹付け、木ズリ部から剥落。建物は新しい。

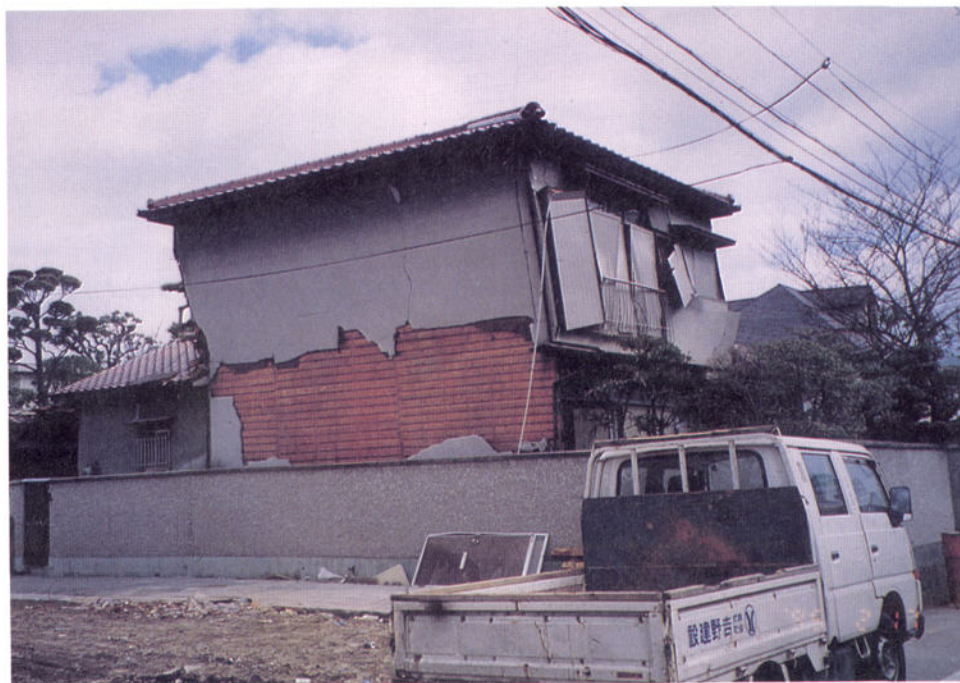
写真-4-23 阪神・西宮駅付近  
ラス下地に吹付け、1 F 部分のラスが木ズリ部から落下。  
建物も傾いている。

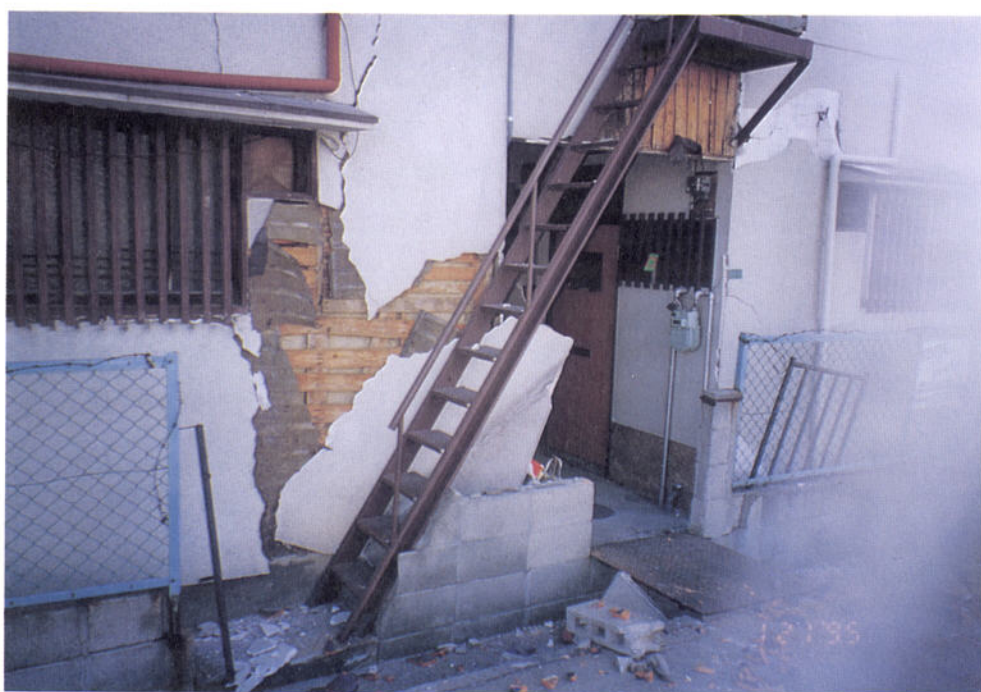
写真-4-24 阪神・西宮北口付近  
ラス下地に吹付け。このような例は至る所にあり。

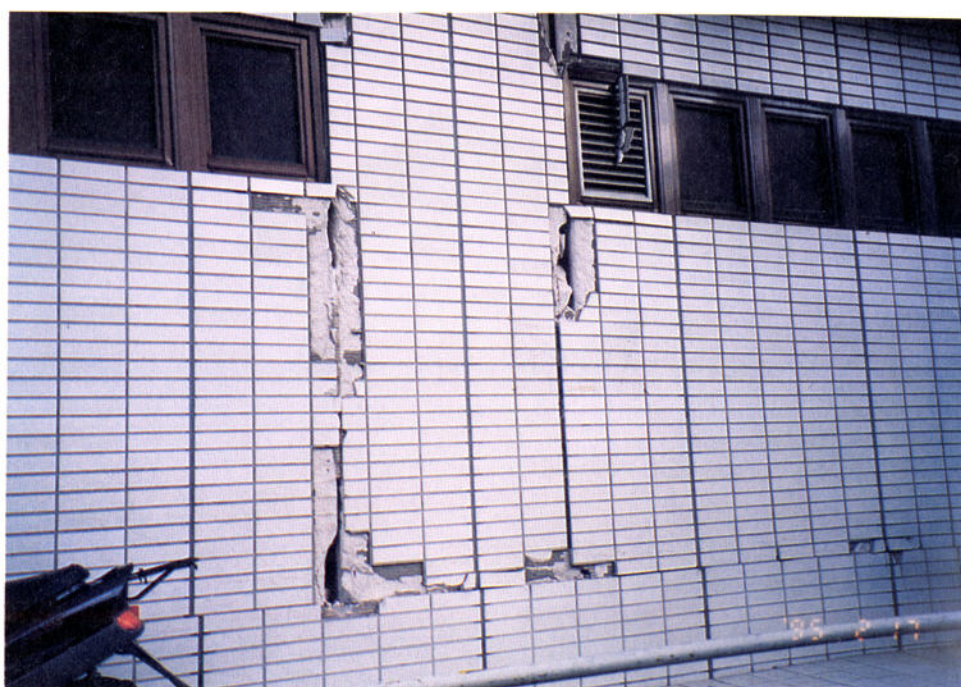
写真-4-25 阪神・深江駅付近  
鉄骨に50mmALC取付け、板間ジョイント部が母材破断

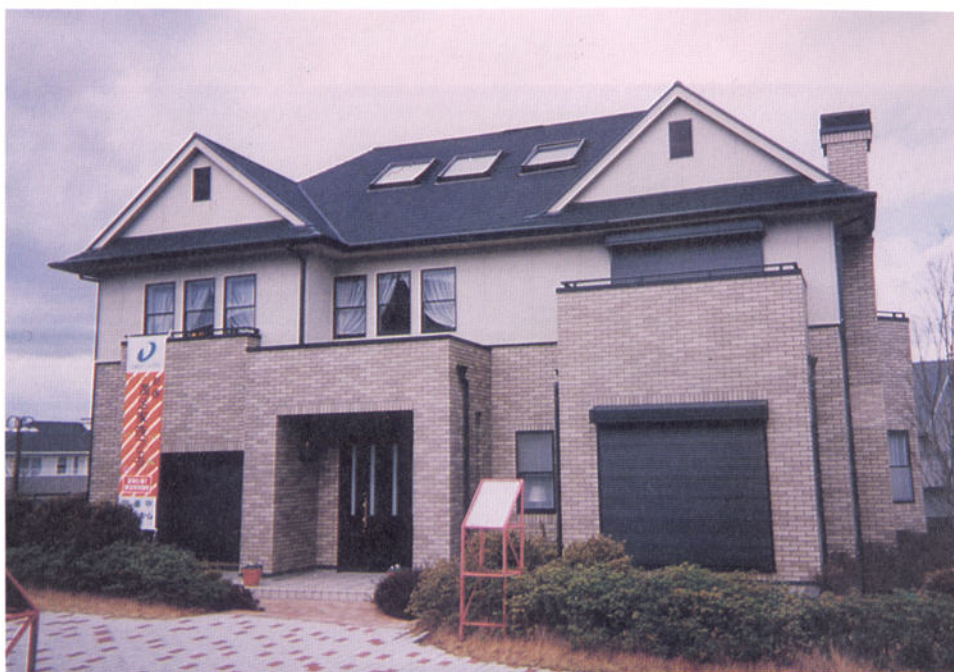
写真-4-26 神戸市北町ハウジングコート  
全体的には問題ない。

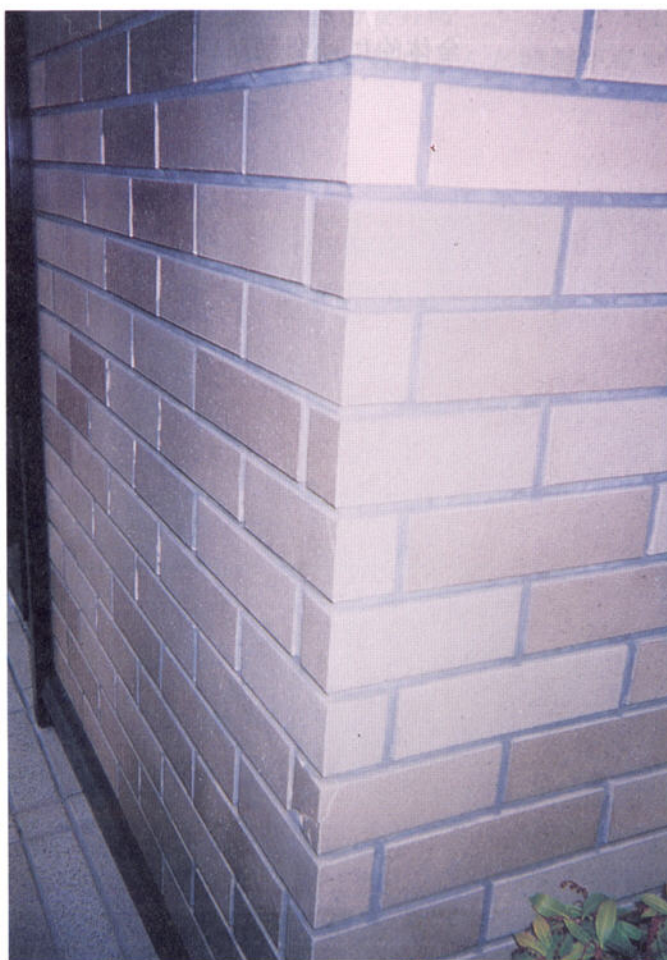
写真-4-27 同上  
詳細にみると一部のコーナー部にクラックがある。

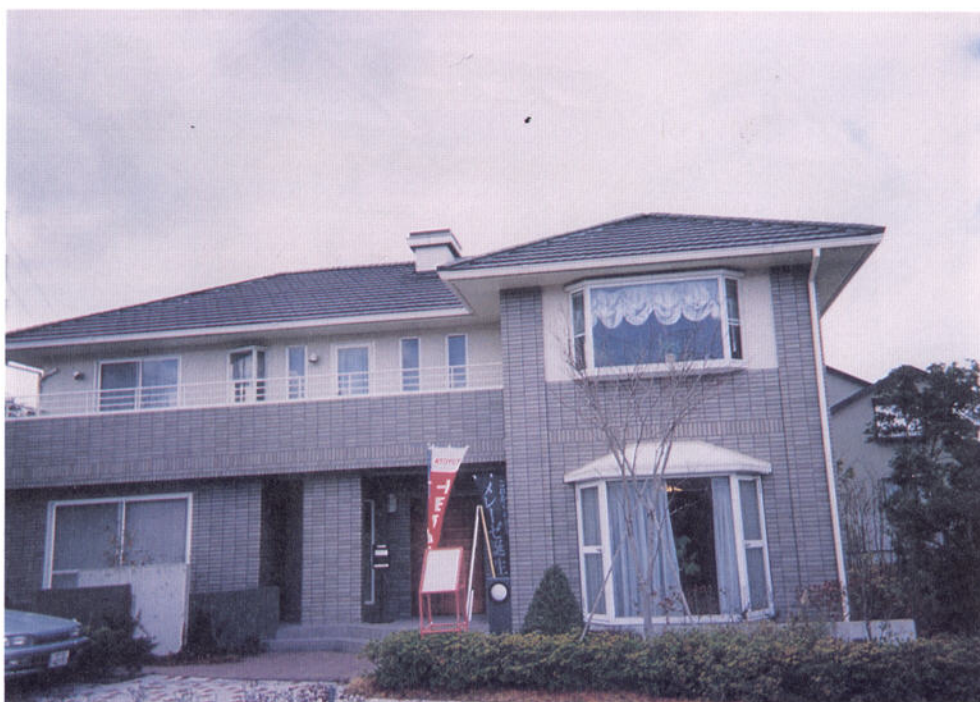
写真-4- 28 神戸市北町ハウジングコート  
全体的には問題ない。

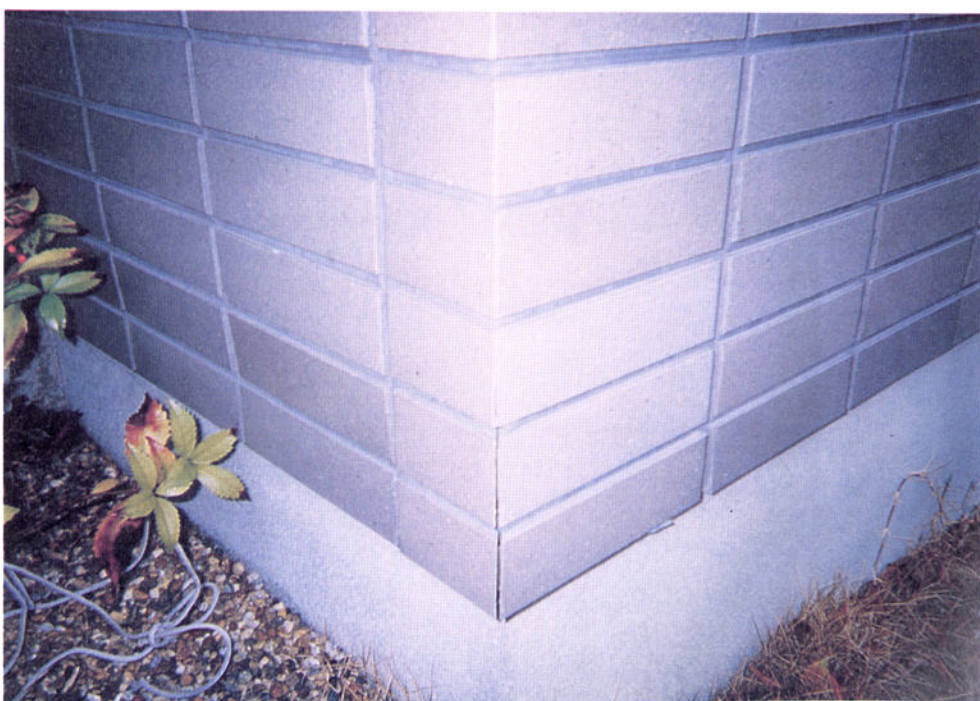
写真-4-29 同上  
一部コーナーにクラックがある。

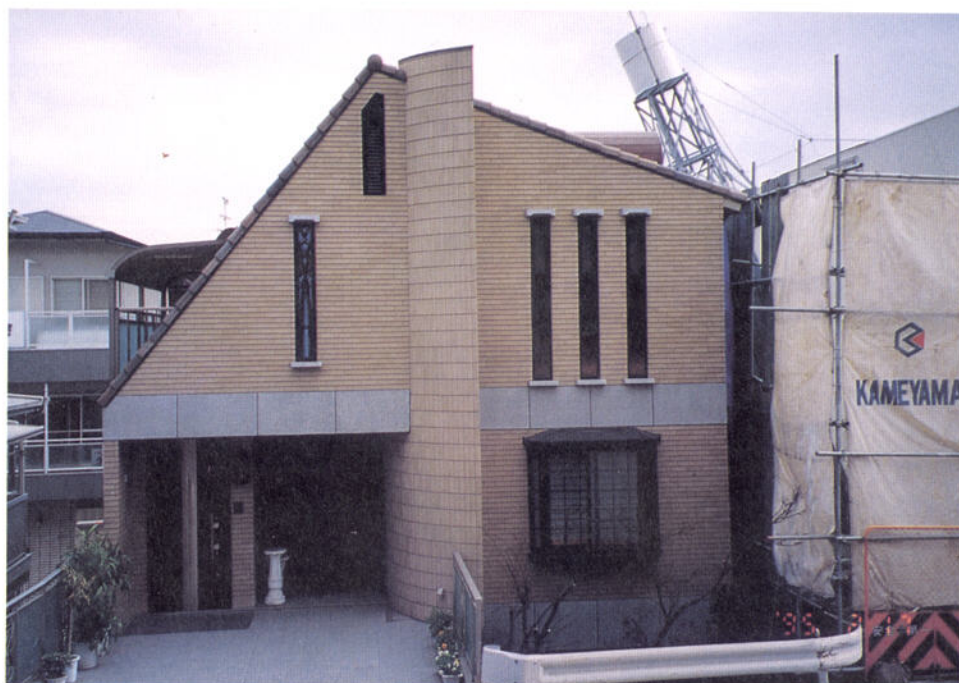
写真-4- 30 西宮市安井町  
外観にはほとんど問題がない。

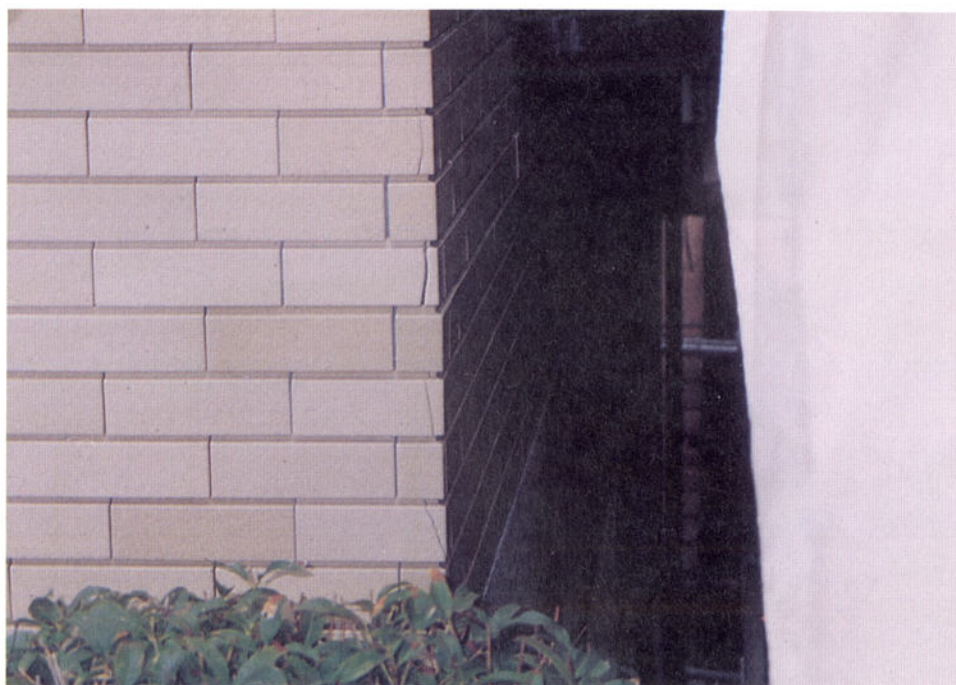
写真-4-31 同上  
出隅部にわずかにクラックが有る。隣家が傾き倒  
れかっているためか。（隣家は倒壊した4Fマンション）

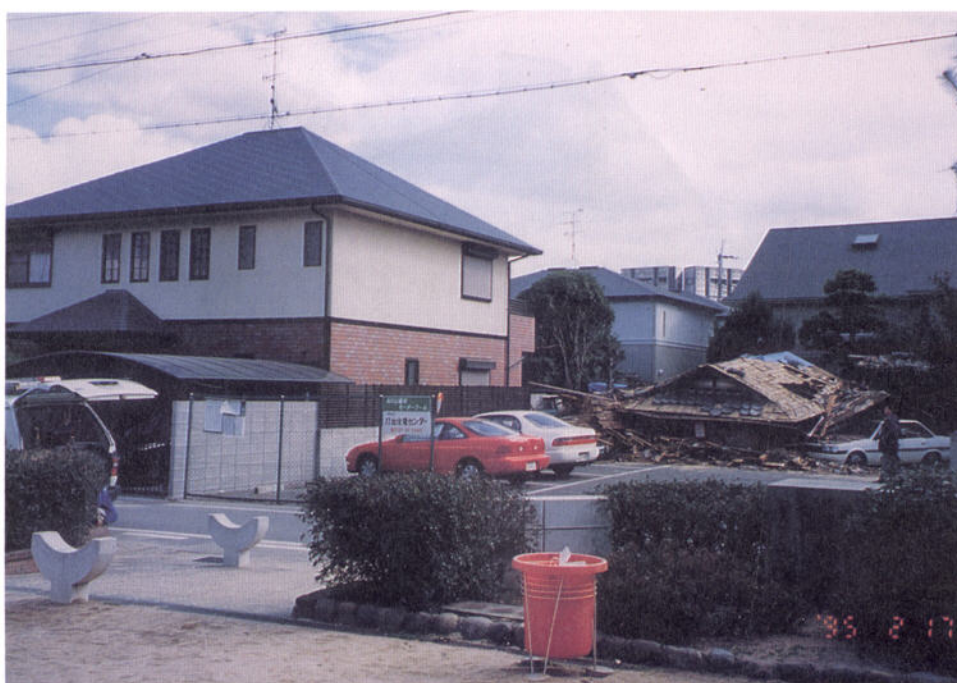
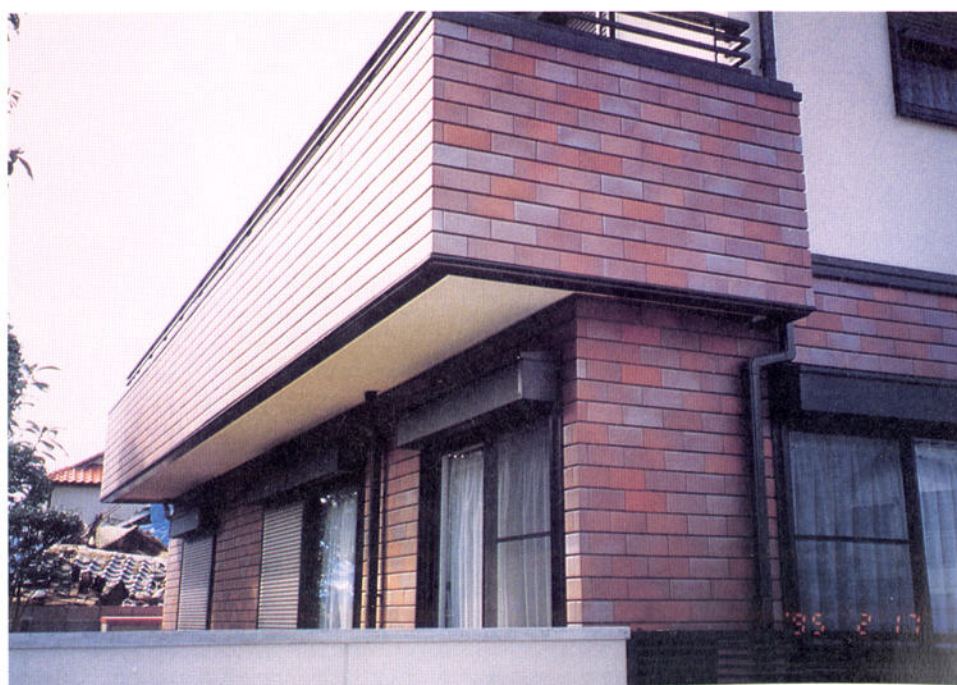
写真-4- 32 芦屋市当川町  
全く問題なし。

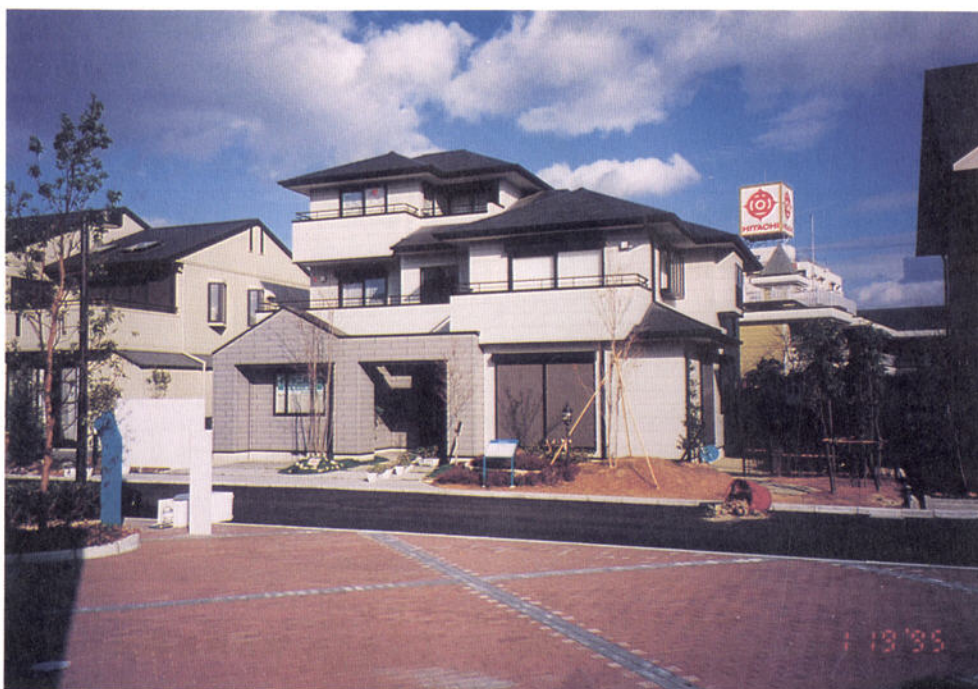
写真-4-34 西宮北口  
玄関部分に金具留めサイディング、まったく問題なし。
