## 1. はじめに

1995年1月17日午前5時46分 淡路島を震源地とする兵庫県南部地震（阪神大震災）が発生した。今回の地震はその規模の大きいこと（マグニチュード7.2）、神戸市を中心とする大都市域を直下型地震（深さ20km付近で発生）が襲ったことから、その人的被害（2月25日現在死者5,431人）と建築物被害において世界的にもまれな大惨事となった。

（社）全国タイル業協会では外壁タイル面の被害状況はどの程度なのか、損傷の形態はどのような状態か、また他の仕上げ材と比較してどうなのか等の正確な事実を把握すると、今後の補修対策を検討するために現地調査を実施した。

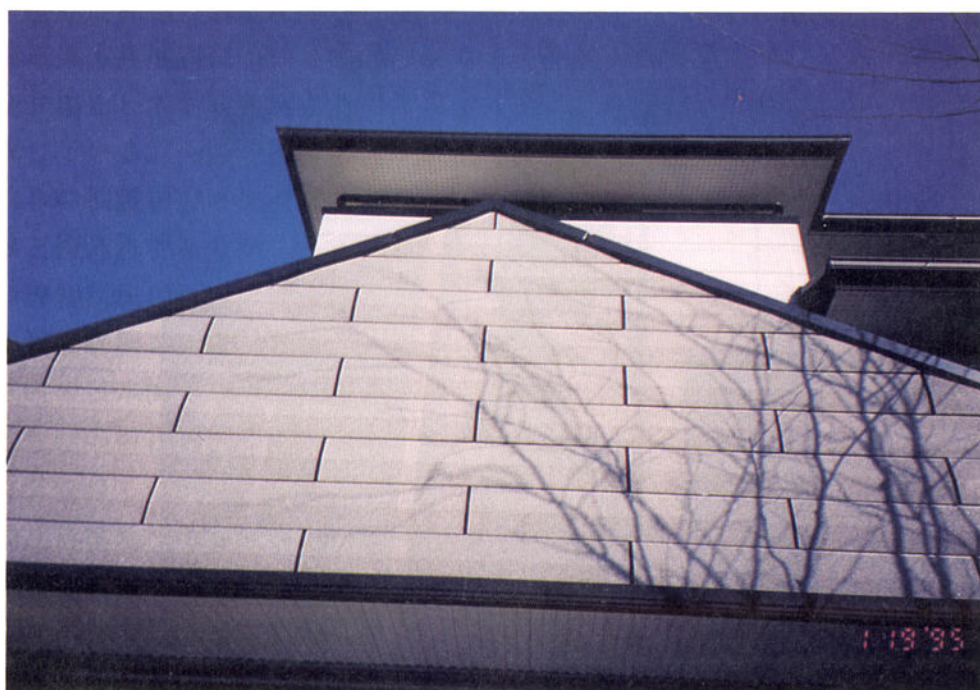
写真-4-35 西宮北口  
金具留めサイディング、全く問題なし。

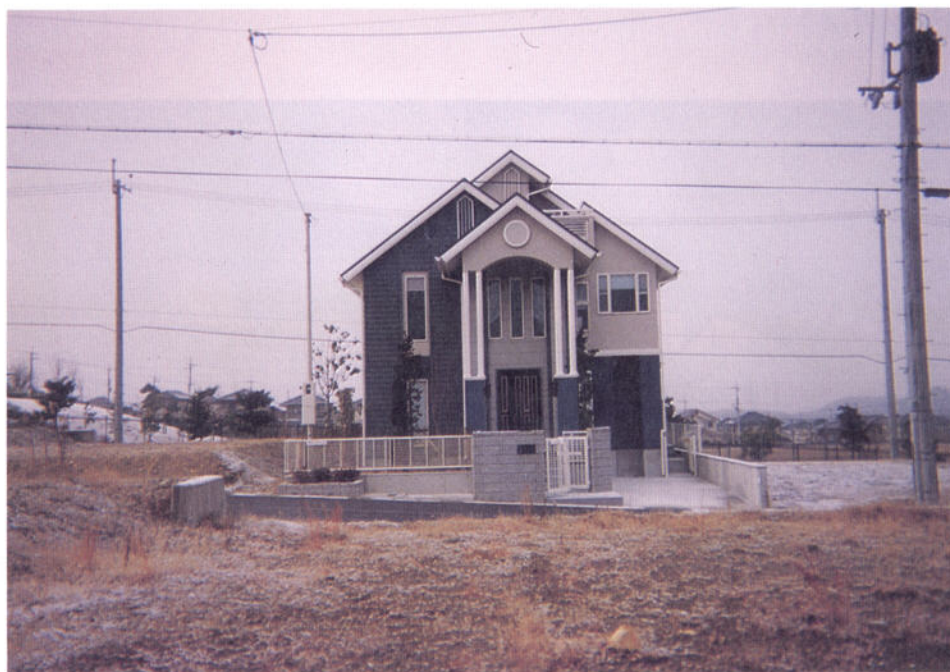
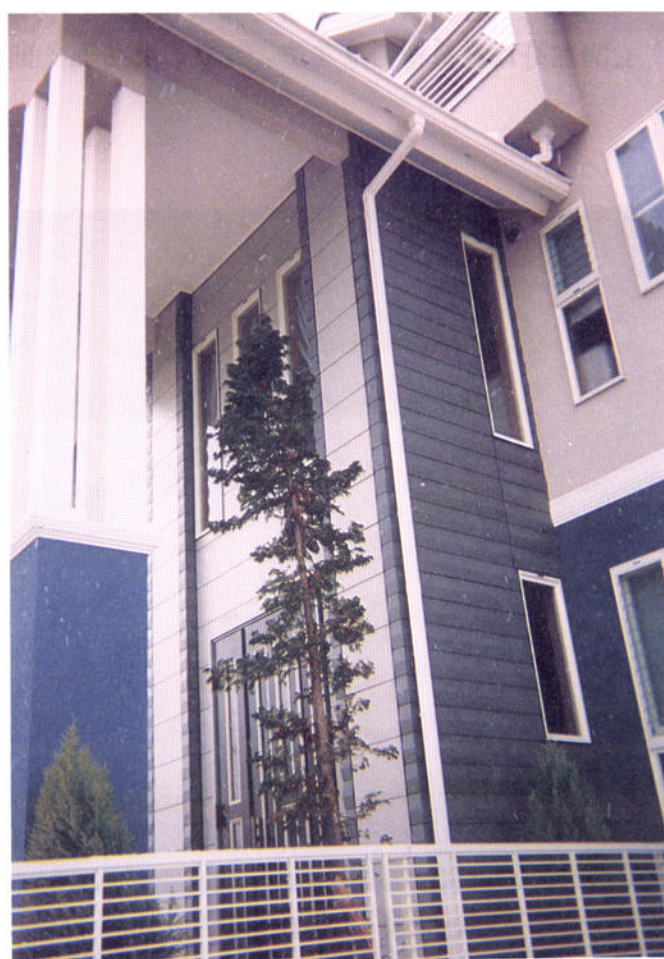
写真-4-36 三田市つつじヶ丘  
金具留めサイディング、全く問題なし。
