阪神淡路大震災 橋梁等被害調査報告

Feb. 1995

川田工業(株)技術本部
研究室

1. 橋梁被害状況の調査

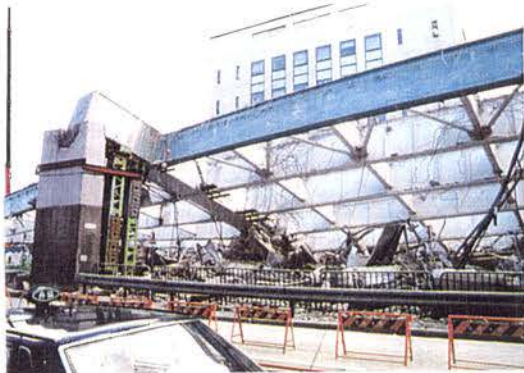
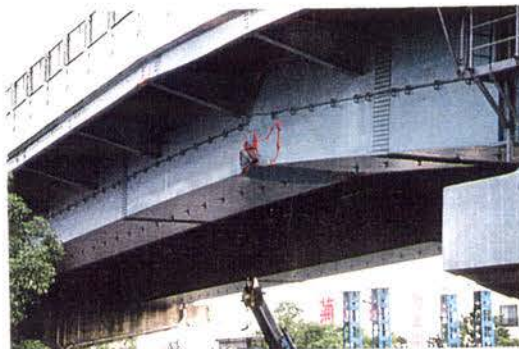
- ・ 上部工の落橋（下左） — 下部工の崩壊にともなう

- ・ BOX桁の面内曲げ座屈（上右） — 下部工の崩壊にともなう
- ・ I桁端部での横倒れ／ねじれ座屈 — 端対傾構連結の破損
横力に対し沓が抵抗

これらの中で、落橋や箱桁の曲げ座屈は下部工の崩壊が原因である。一般的に上部工がメタルであっても、T字橋脚またはローソク柱のような独立柱のものが大きな被害を受けている。

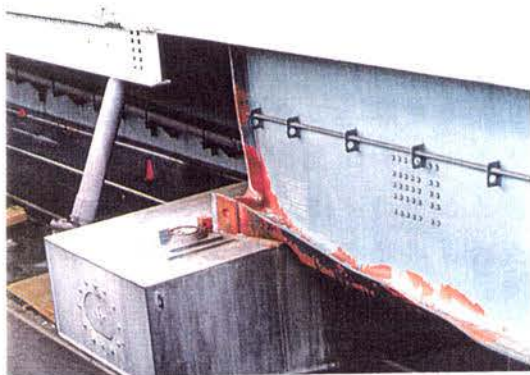
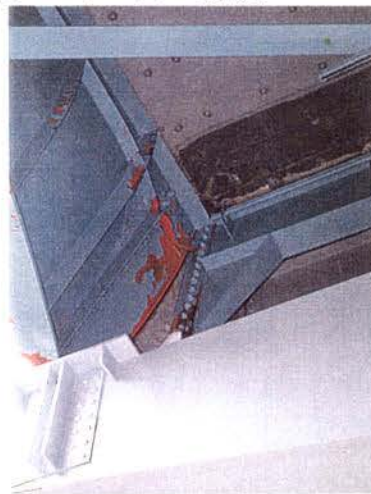
また、I桁端部の面外座屈は、I桁と箱桁の隣接部で特に多く見られる。これは、箱桁は面外またはねじれ剛性が大きく、横力を受けたときには沓を破壊してでも形状を保ったままで横に移動するが、I桁は沓を破壊する前に桁自身が面外またはねじれ座屈してしまったためと考えられる。同時にI桁の端対傾構の連結部の溶接の破断やボルトの破断がみられた。

- ・ R C 下部工 － 独立柱タイプはなるべく避ける。やむを得ない場合は、S R C の様な靱性の高い構造とする。
- ・ 端対傾構 － I 桁の端対傾構は主桁と同じ高さのフルウェブとする。
- ・ 支承 － ゴム沓を積極的に採用する。
- ・ 連結装置 － ピン穴の縁端を大きくする。ダブリングの板の面積（周長）を大きくする。

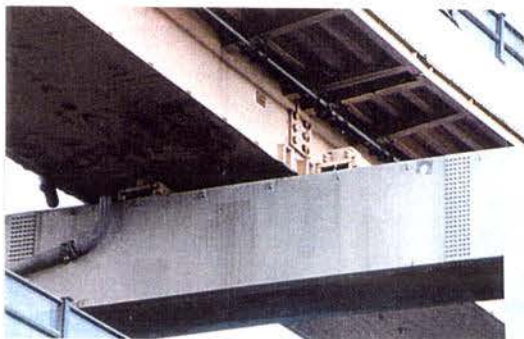
- ・ 沓の破損

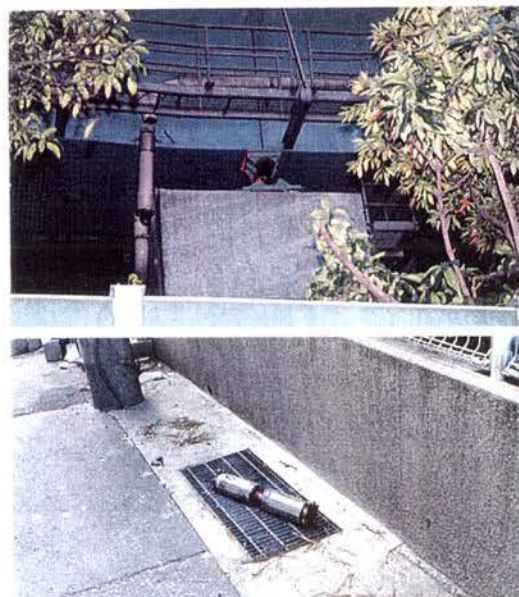
- 桁の脱落・横移動、ピンの落下

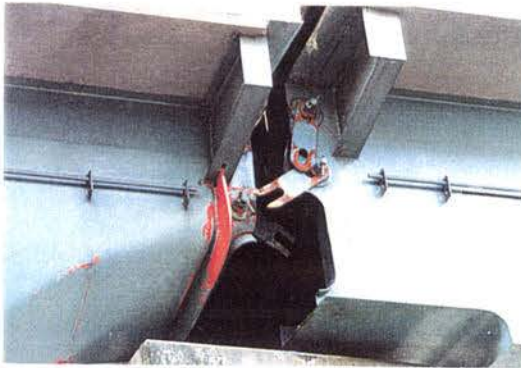
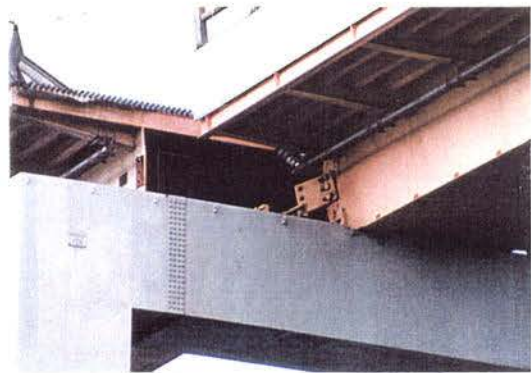
・落橋防止の連結装置の破損

- ー 連結板が損傷（固定側、可動側）
- ピンが破損、脱落
- 主構造（ウェブ）が破損

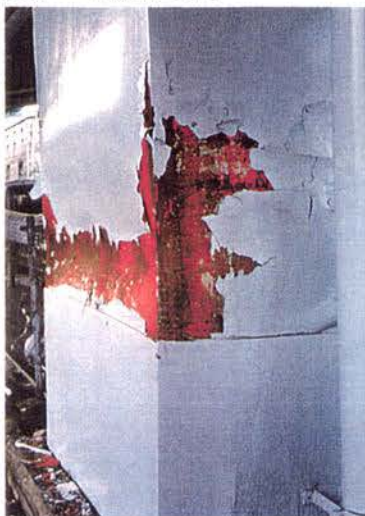
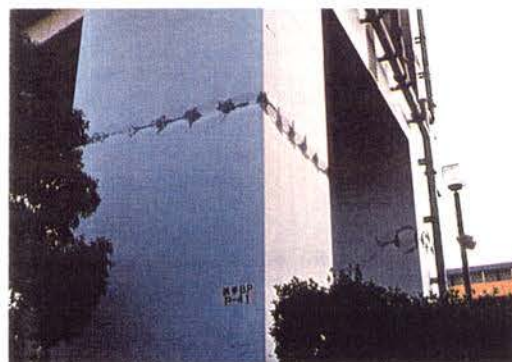
・柱部の局部座屈

- ー 鉛直力によるもの。

鉛直力と曲げや鉛直軸まわりのねじれが同時作用したとおもわれるもの。

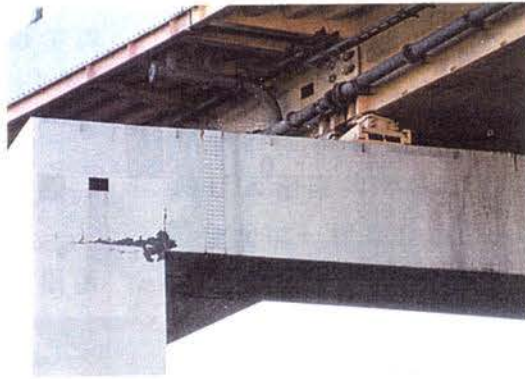
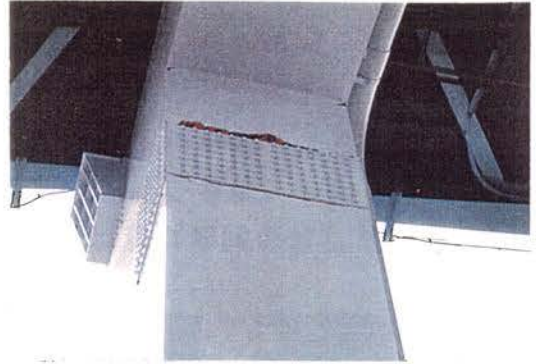
- ・ 塗装の剥離（応力集中） - ラーメン隅角部。
 : 支承直下や角折れ部で鉛直のせん断力によるもの。
 スプライスプレートの縁端部（板厚の急変による）。

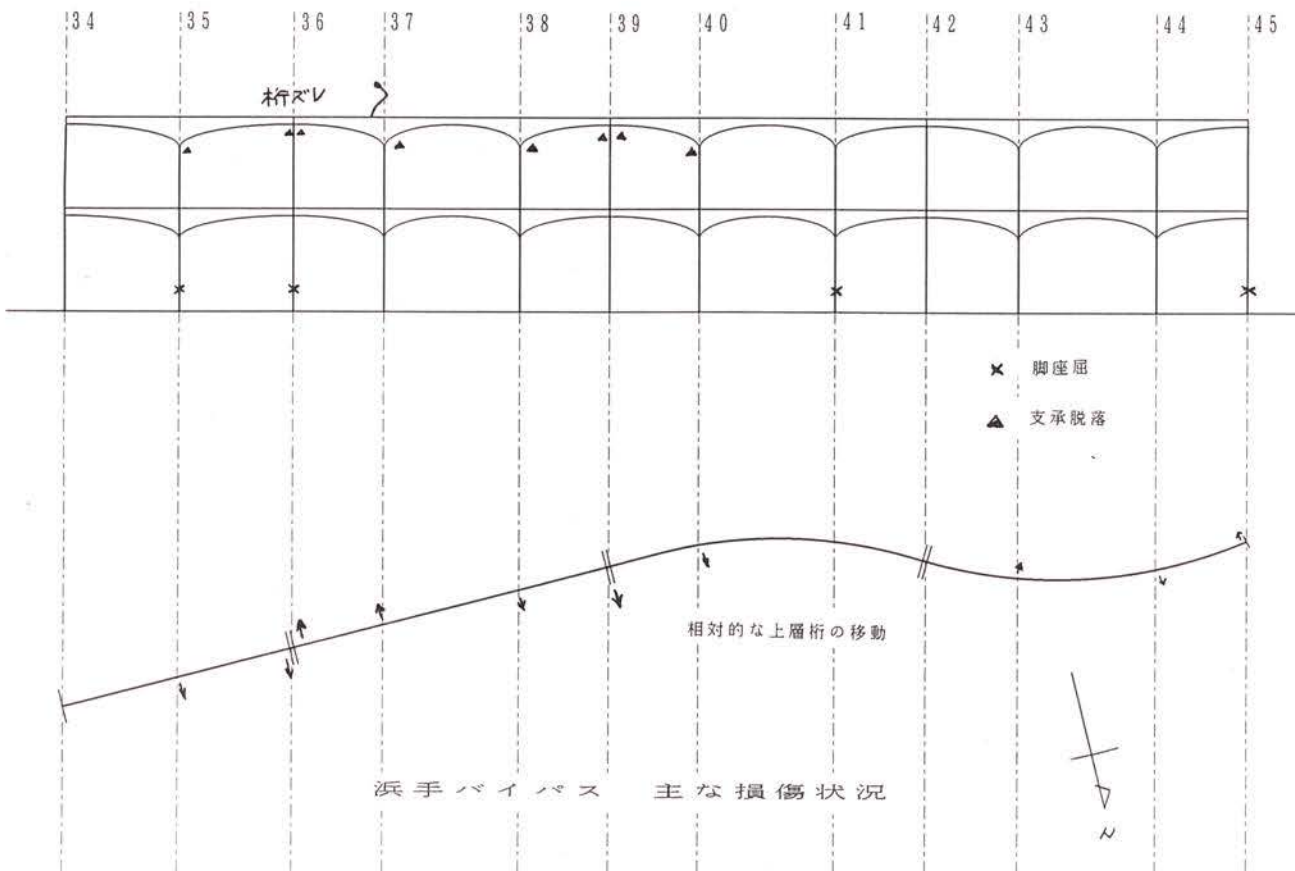
(3). 浜手バイパス高架橋における桁の移動

2層の曲線連続鋼箱桁と鋼製脚とからなる浜手バイパス高架橋では、以下のような桁の移動が見られた。これは支承や排水管の状況から推測した脚との相対的な移動であり、実際の桁の動きは確定できない。

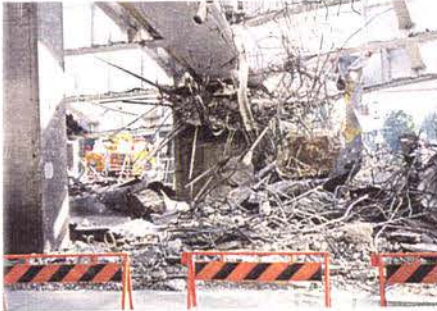
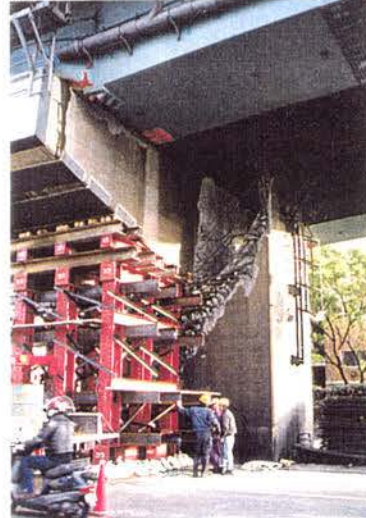
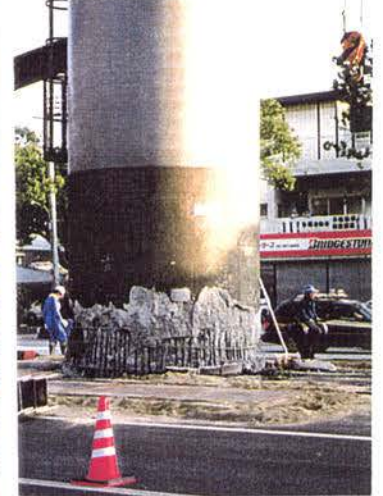
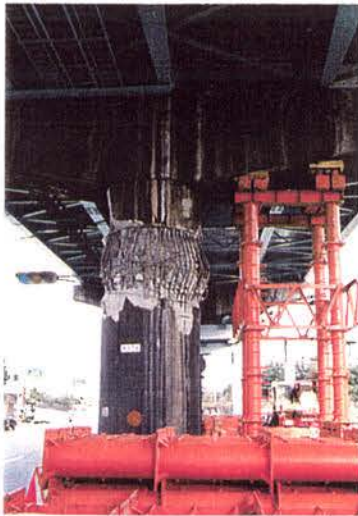
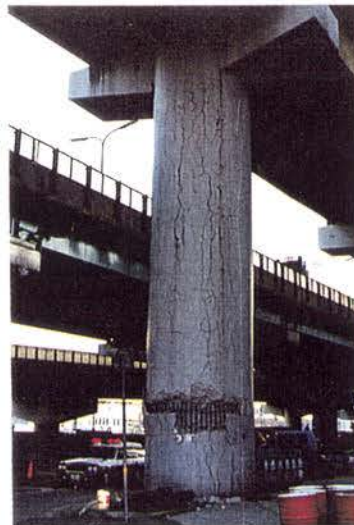
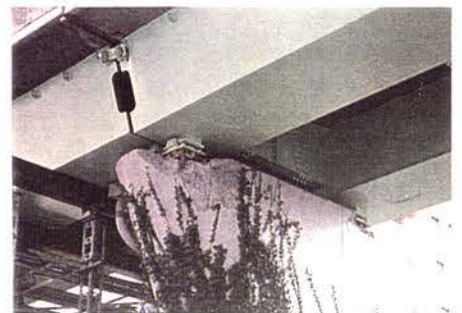
- ・橋脚の損壊 — 衝撃的な鉛直力により爆裂的に破壊したもの（上左）。
鉛直力により斜めせん断破壊したもの（上中）。
水平力により柱の根元で曲げ破壊したもの（上右）。
曲げと鉛直力で柱の中間で座屈（提灯現象）したもの（下左）。
脚全面に一様なひび割れが発生（地震と無関係?）したもの（下中）。
- ・沓座の損傷 — コンクリートの剥離、欠落（下右）。

損傷のある下部工は、その殆どがT字型やローソク柱のような独立柱タイプのものであった。これらの損壊が、上部工の転落や曲げ座屈などの大きな被害を引き起こしている。下部工の崩壊が無ければ、上部工の被害は沓まわりや連結板などの損傷程度だったと思われる。
