1. 国道2号線浜手バイパス他

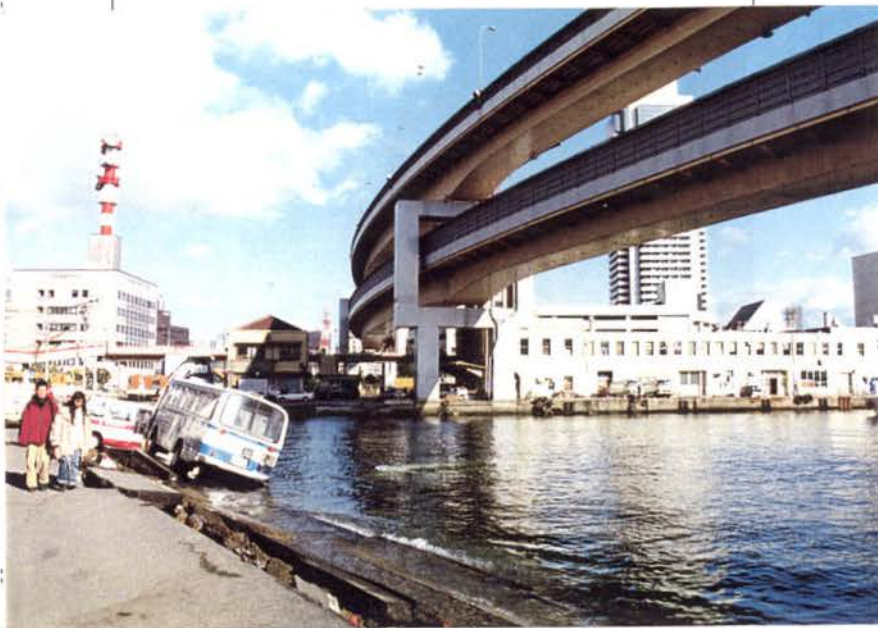
1. 1 a : 浜手バイパス全景
中央の脚および上層の桁は当社
施工。

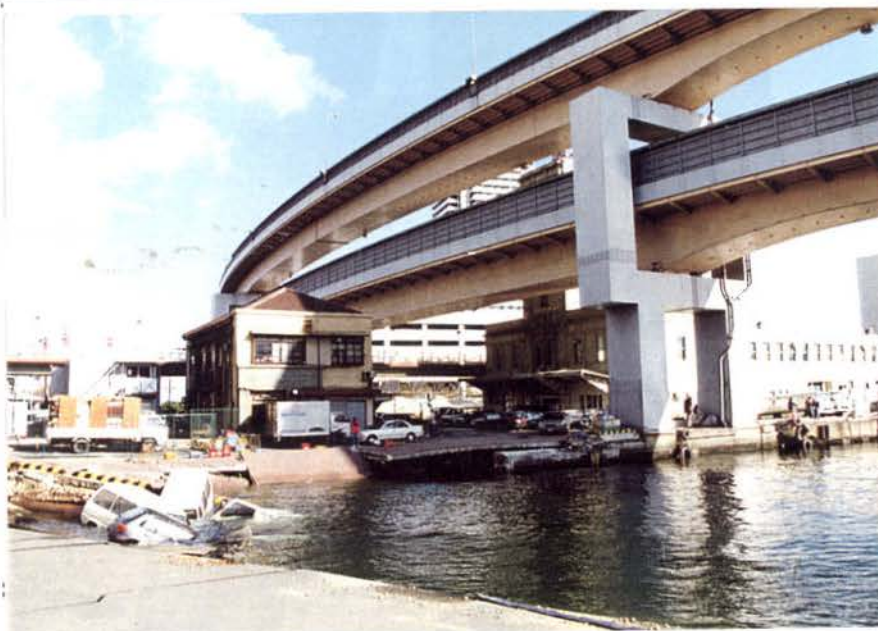
1. 1 b : 同上
岸壁が崩壊し、多くのバスや乗
用車が海に沈んでいる。

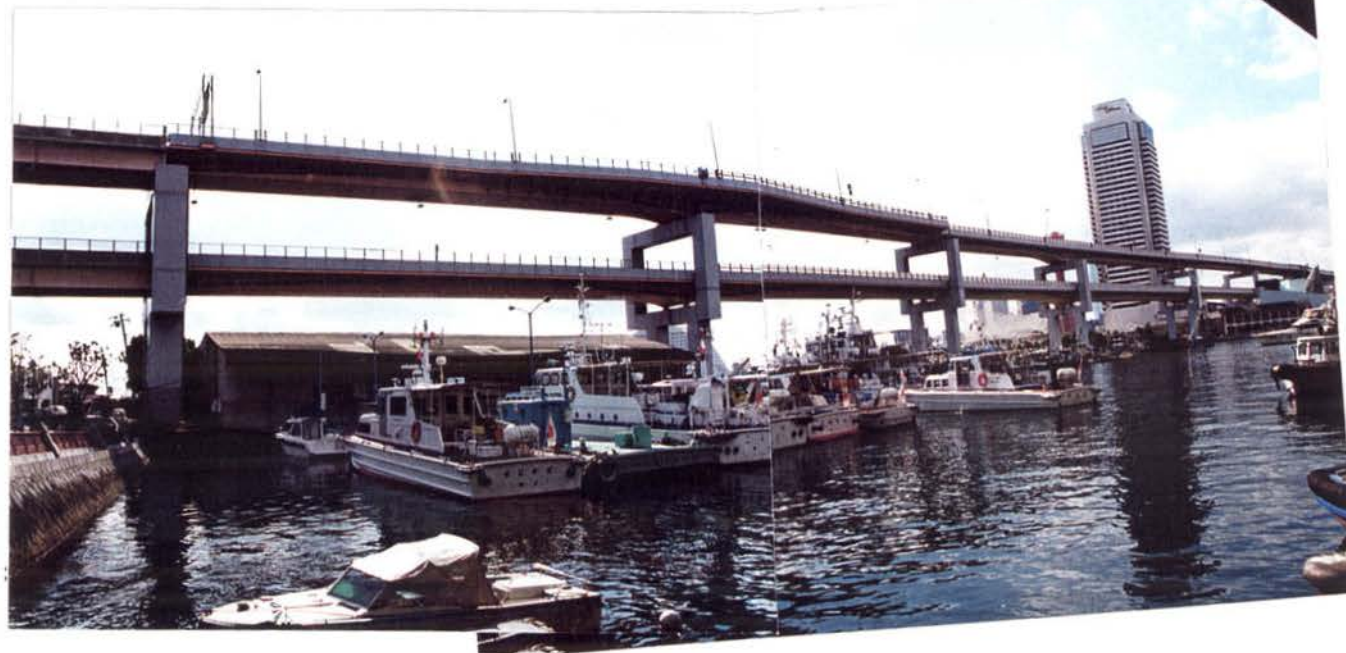
1. 2 a : 京橋付近から
左から、P34、35、36……
P36上で上層桁が橋軸直角方
向に大きくずれている。

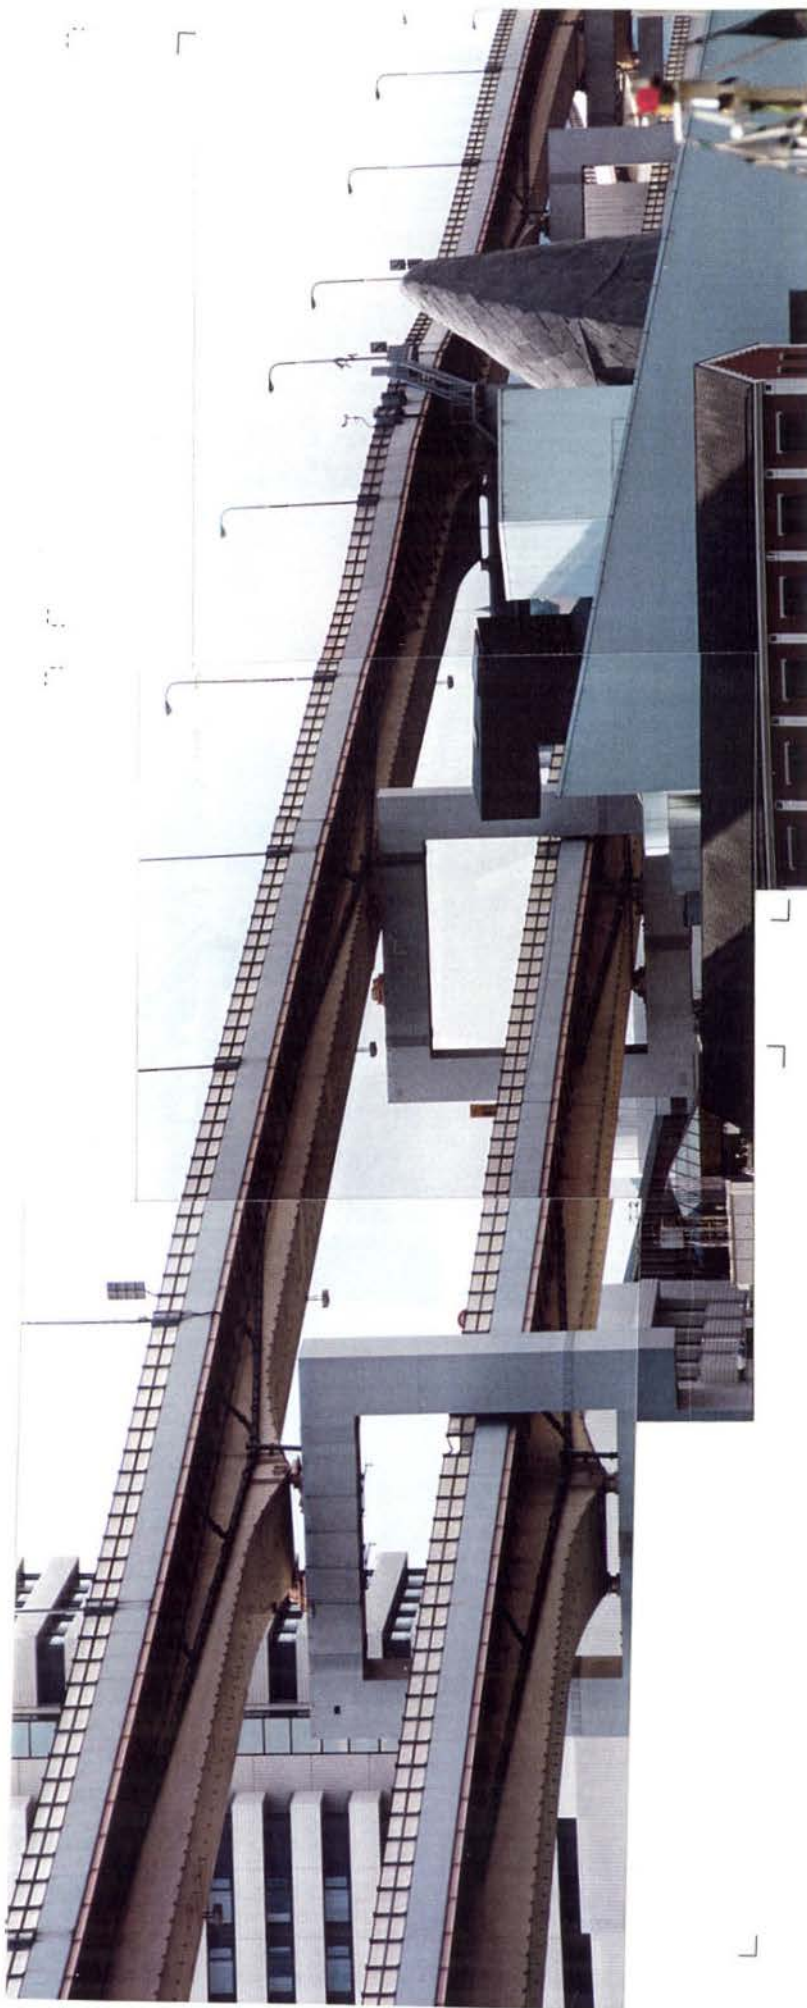
1. 2b: 京橋付近から
左から、P38、39.....
各脚上で、上層桁の海側支承が
はずれているのがわかる。

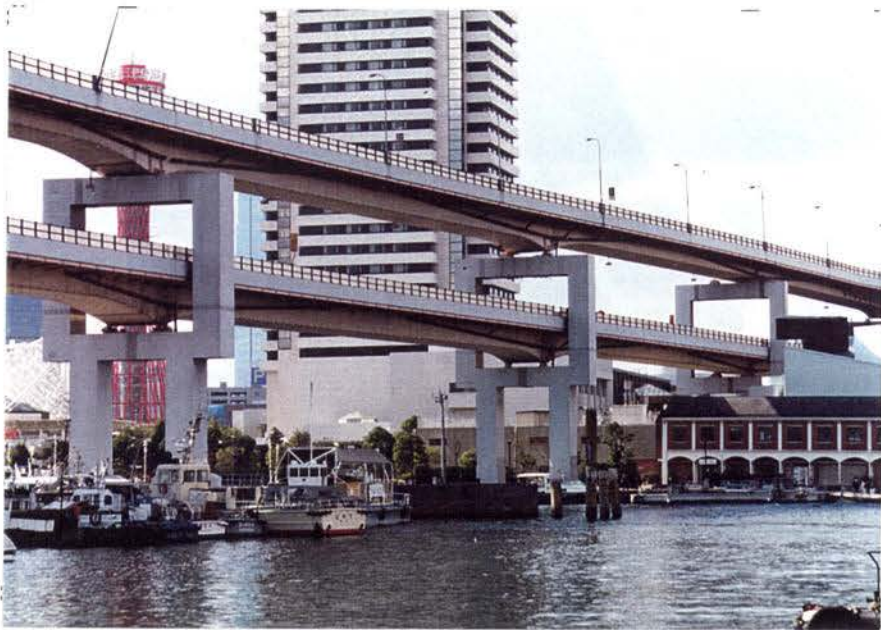
1. 2c : 京橋付近から
左から、P37、38・・・
P37上で照明柱が大きく傾いている。

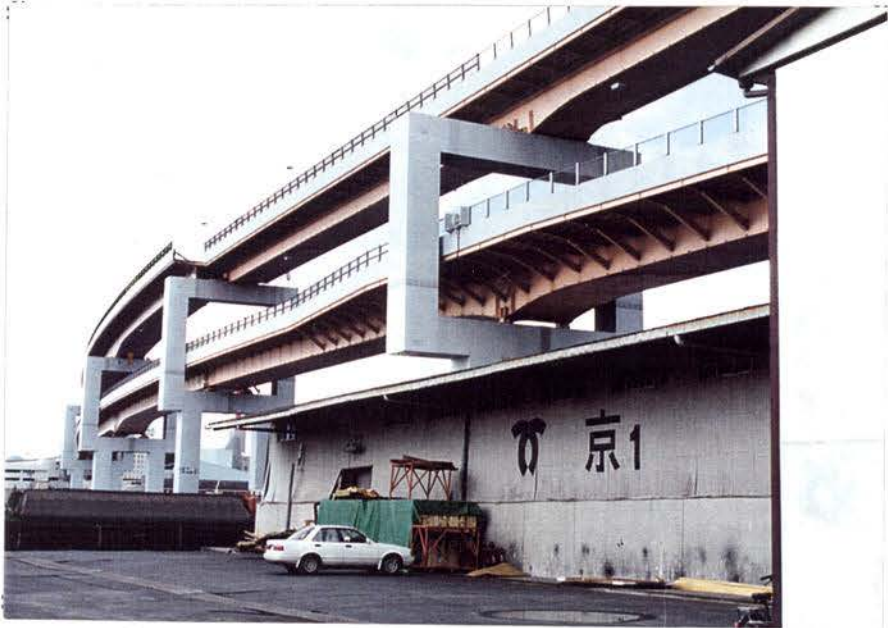
1. 3 : 新港町付近で
右から、P35、36・・・
P36上で上層桁が大きくずれている。

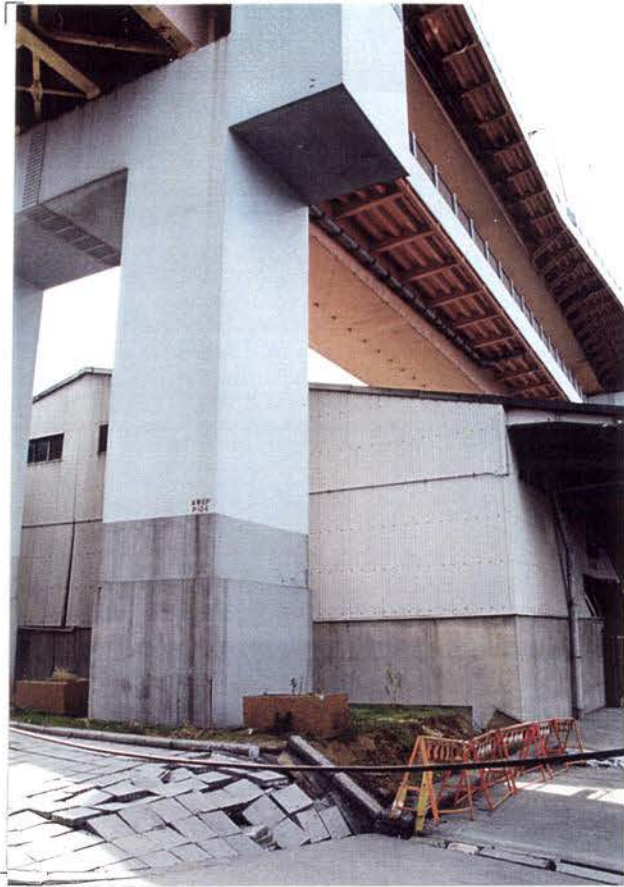
1. 4 : P 3 4
基部付近（向かって右側）に塗装の剥離がみられ、座屈には至らなかったものの、大きな応力集中があったことがわかる。

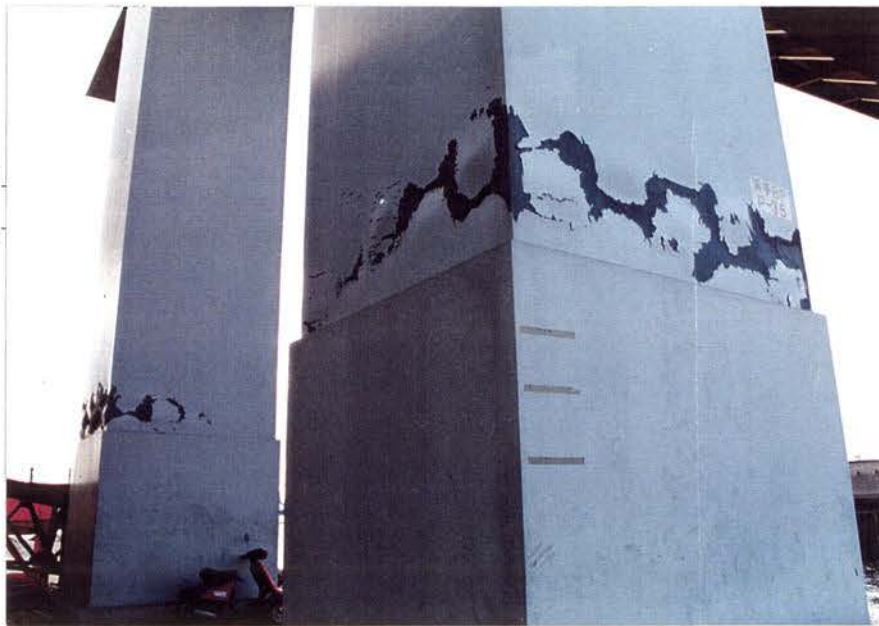
1. 5 a : P 3 5（山側から）
脚基部付近で座屈。

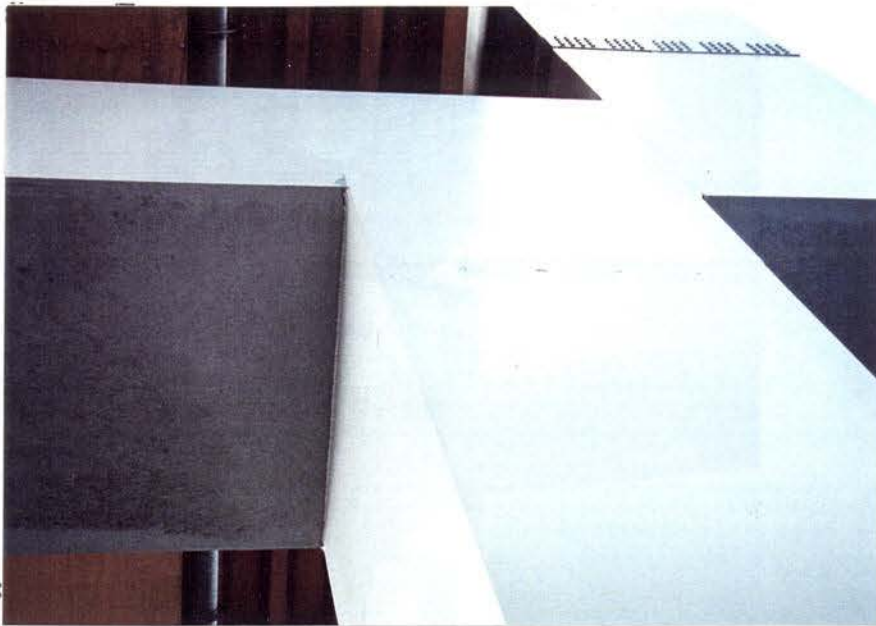
1.5b : P35 (山側から)
山側脚の板突き合わせの付近で
塗装の剥離。また、隅角部にも
応力集中の痕が見える。

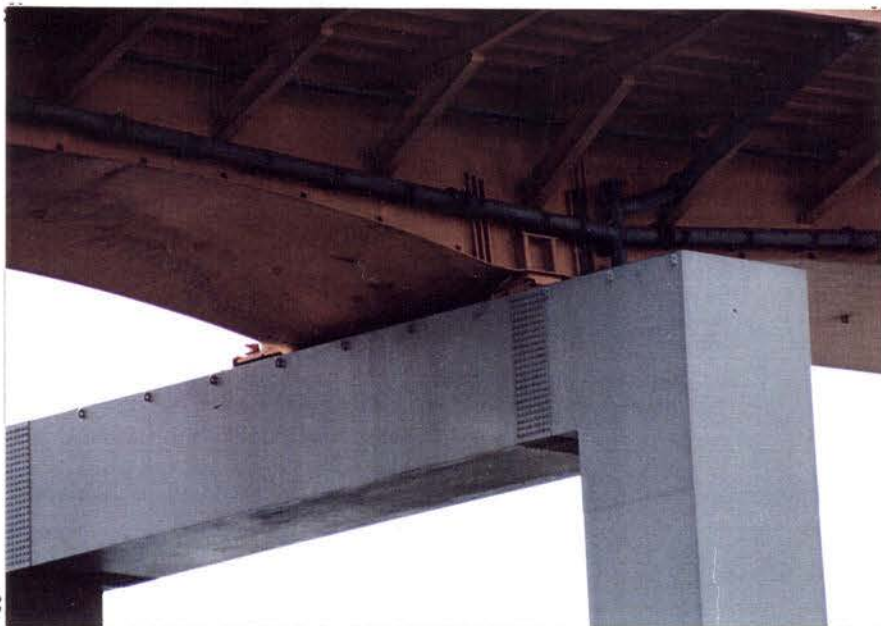
1.5c : P35 (山側から)
上層桁が海側の支承から脱落。

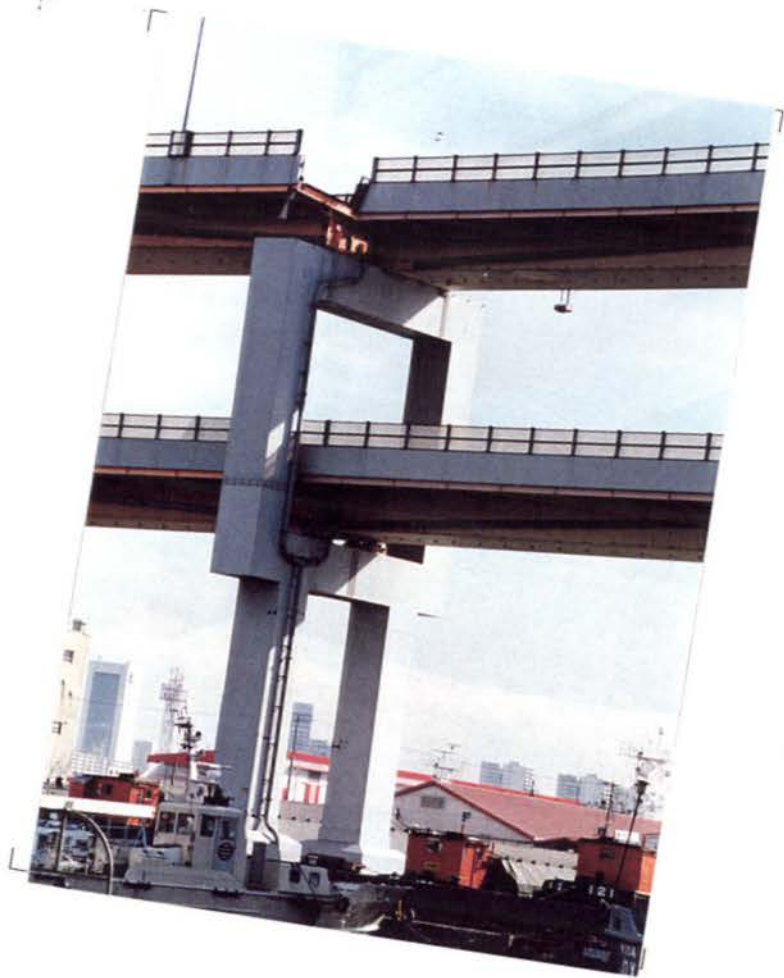
1.6a: P36 (山側)
上層桁が大きくずれて

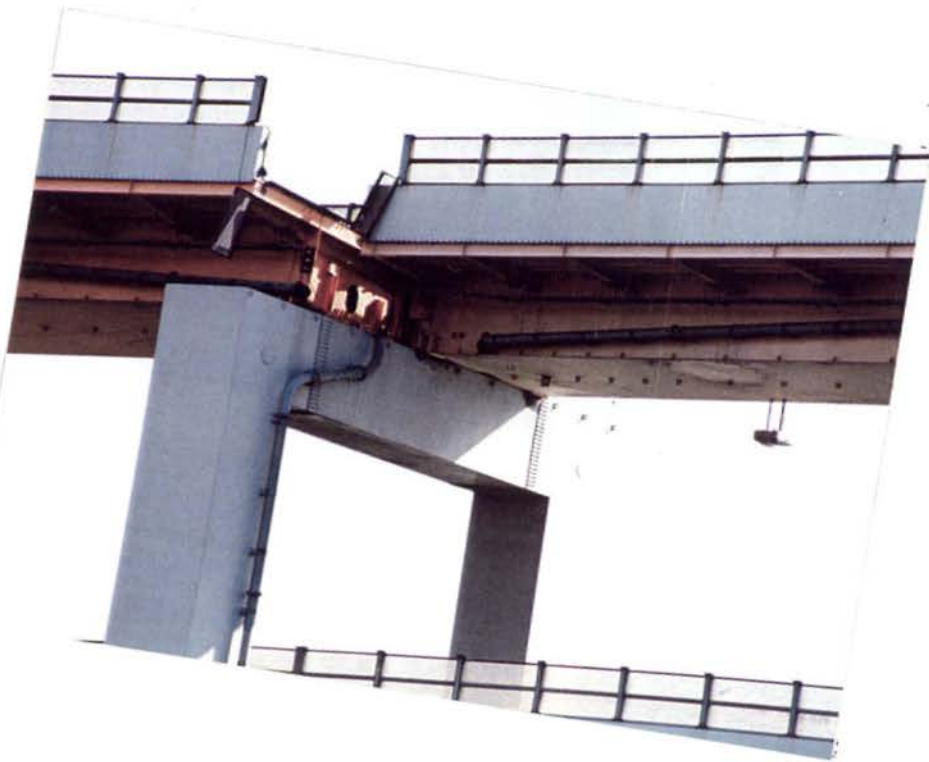
1.6b: 同上
排水管の位置から見て、右の桁
が海側へ移動（相対的に）した
模様。

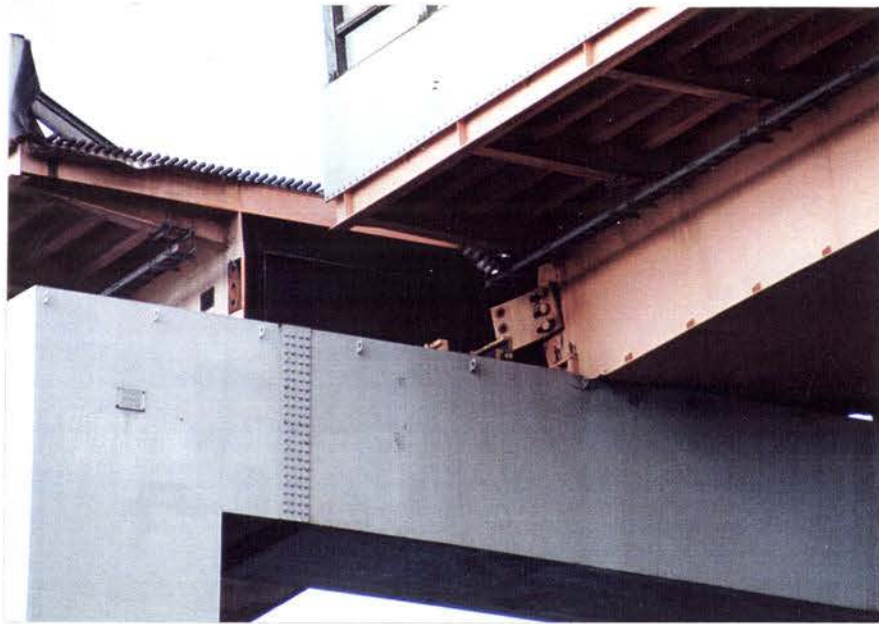
1. 6 c : 同上 (海側から)
落橋防止の連結板は、固定側で破損している。沓の位置から見て、右側の桁も山側へ移動している。結局、両方の桁が全く反対方向に同時に動いた？

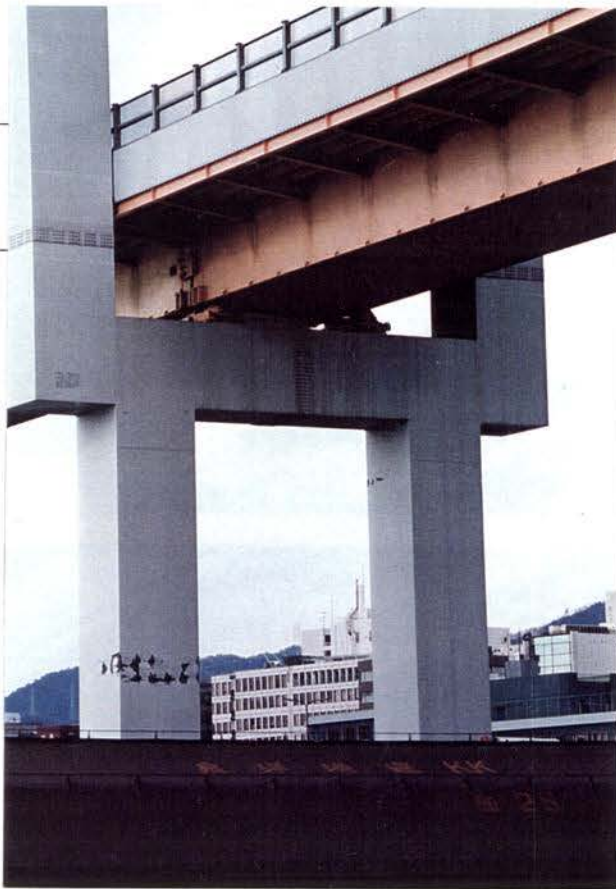
1. 6 d : 同上 (海側から)
下層桁は左右とも海側へ移動しており、壁高欄が柱にあたっている。
また、左 (海側) の脚は手前の下方で大きく座屈し、右の脚は上方の裏側で小さく座屈している。これから、脚全体が大きくひねられたことがわかる。

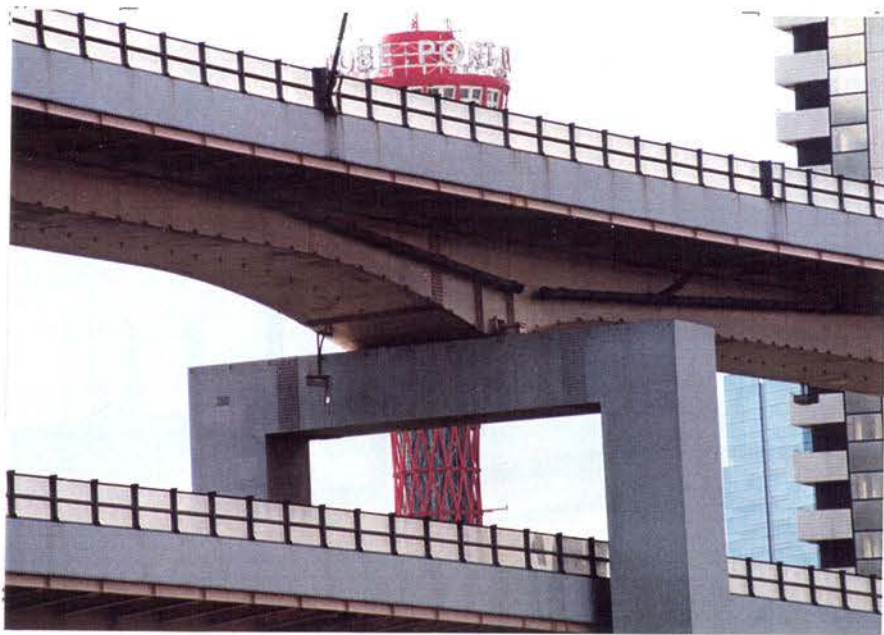
1. 7 a : P 3 7 (山側から)
上層桁が海側へ移動し、山側沓
が脱落。
また照明柱が大きく山側に倒れ
ている。

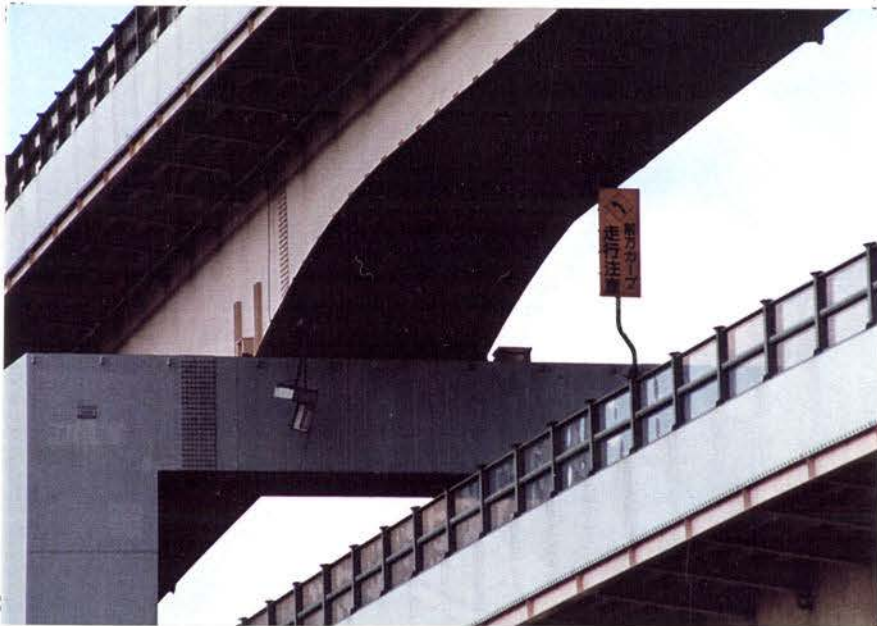
1. 7 b : P 3 7 (海側から)
上層桁が海側へ移動し、山側沓
が脱落。

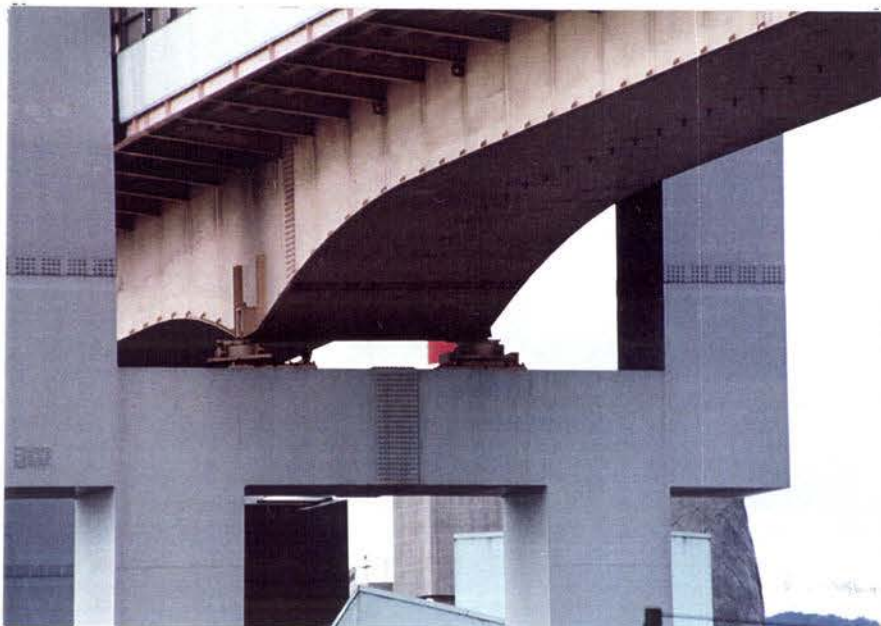
1. 7 c : P 3 7 (海側から)
下層桁も海側へ移動し、海側沓
が破損。壁高欄が柱にあたって
いる。

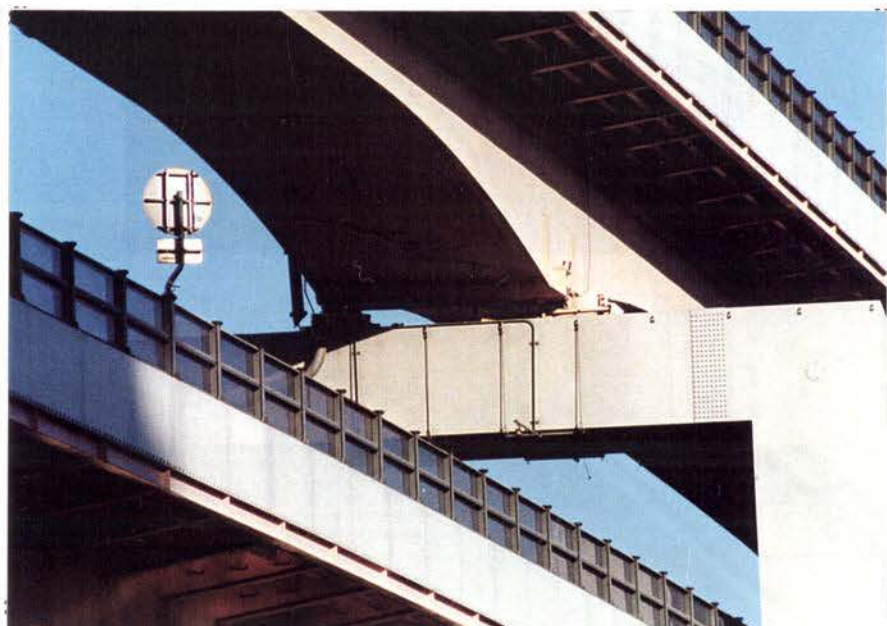
1. 8 b : P 3 8 (海側から)
海側沓が脱落。桁は山側に移動。

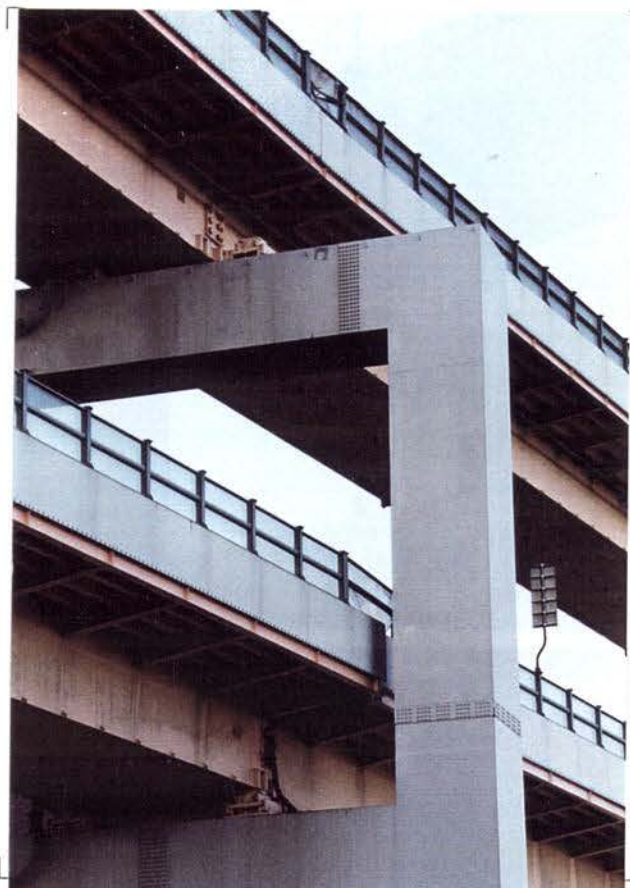
1.9a : P39 (海側から)
上層桁が山側に移動し、海側沓
が脱落。防音壁が座屈。

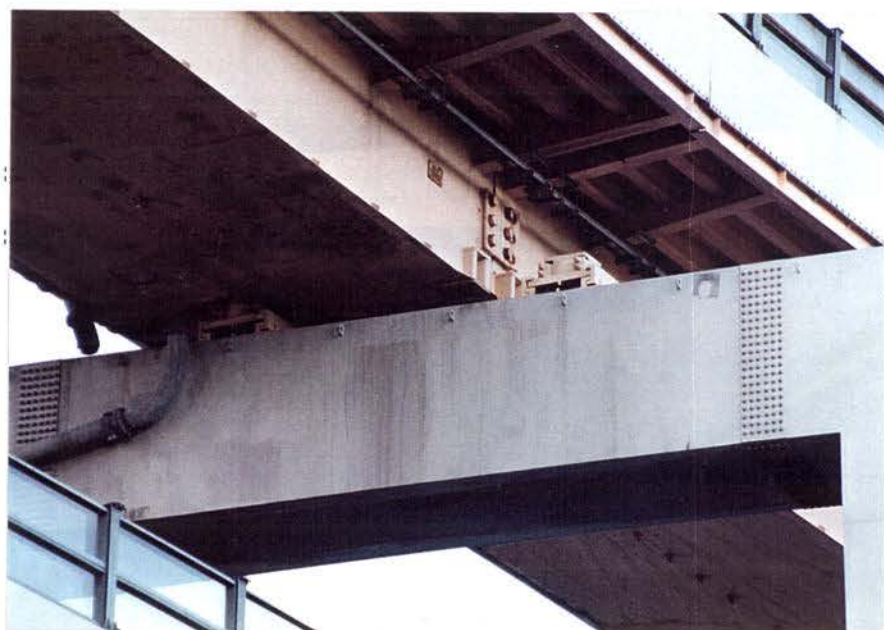
1.9b : P39 (海側から)
排水管の位置から、約1m弱も
移動した模様。

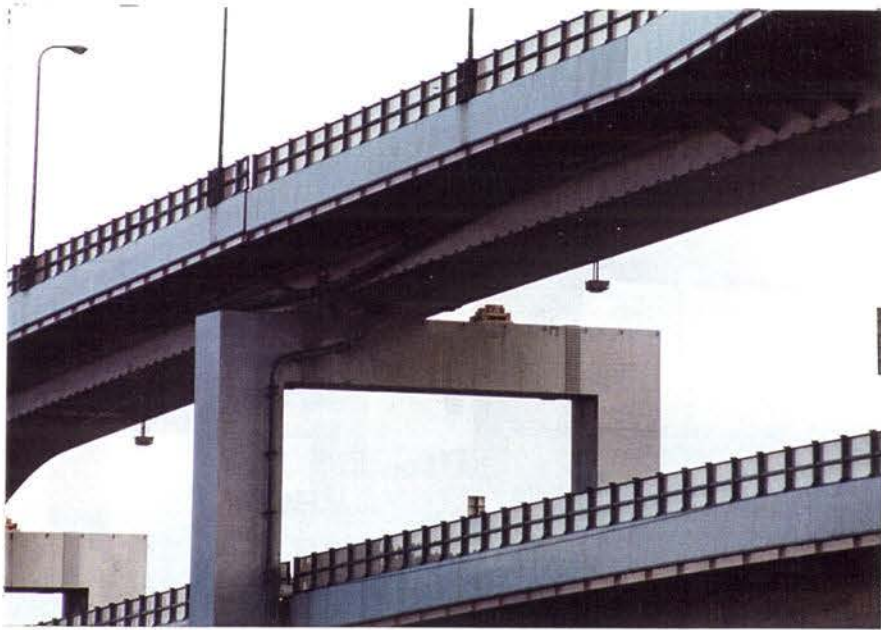
1.9c : P39 (山側から)
下層桁の防音壁も破損。

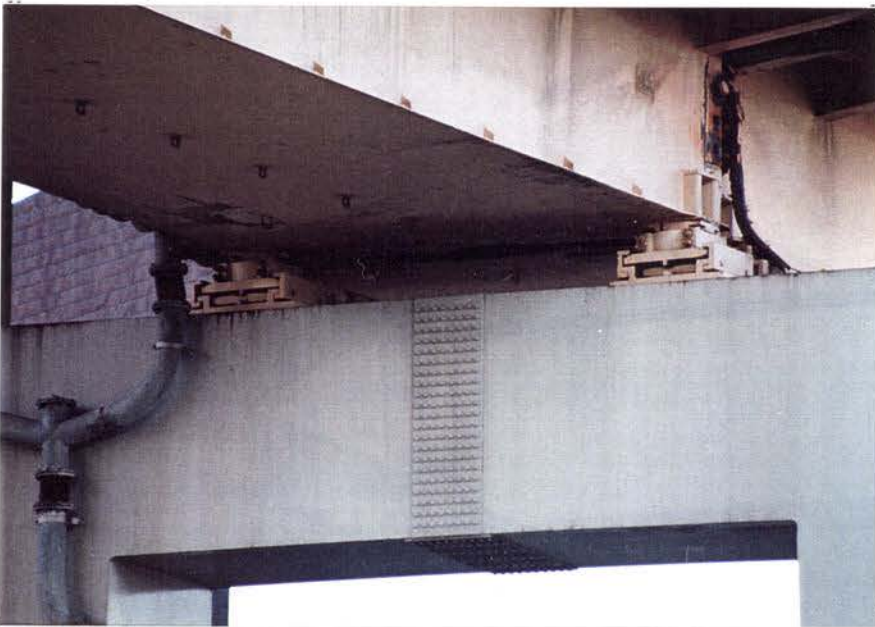
1.9d : P39下層桁
(海側から)
手前の下層桁はあまり動いていない。

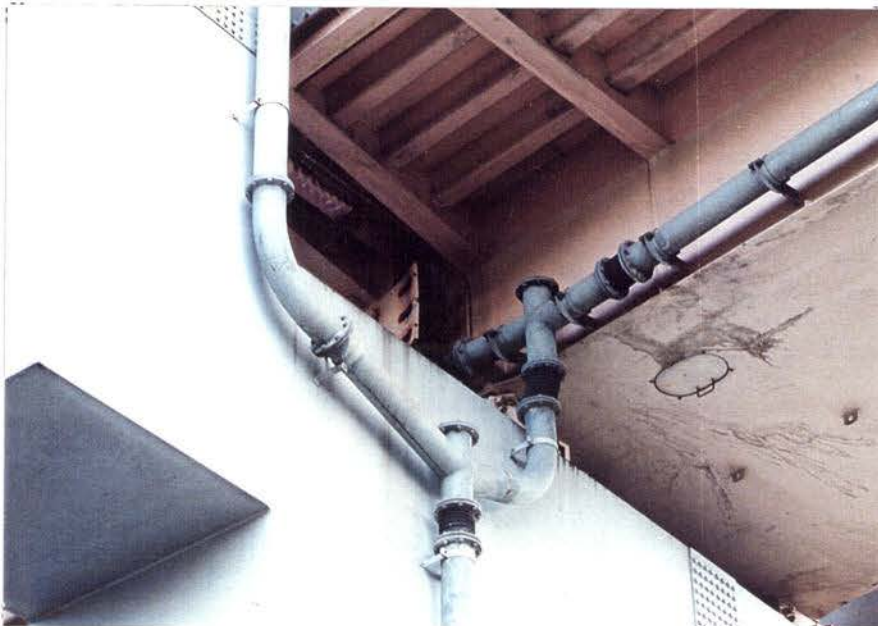
1.9e : P39下層桁
(山側から)
相手側 (向かって左) の下層桁
が、多少山側へ移動して、連結
板が破損している。

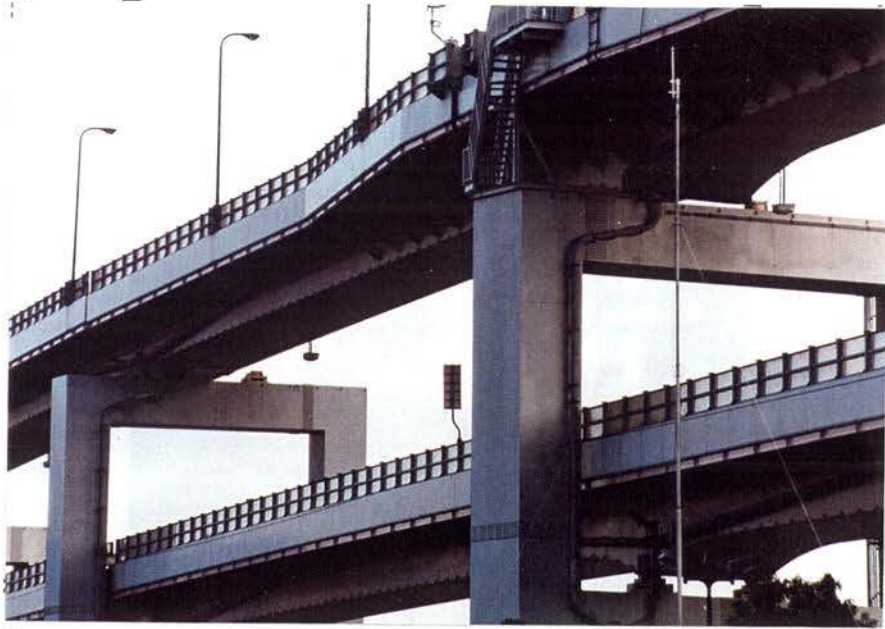
1. 10 a : P40 (山側から)
上層桁が山側へ移動。非常階段
がねじれている。

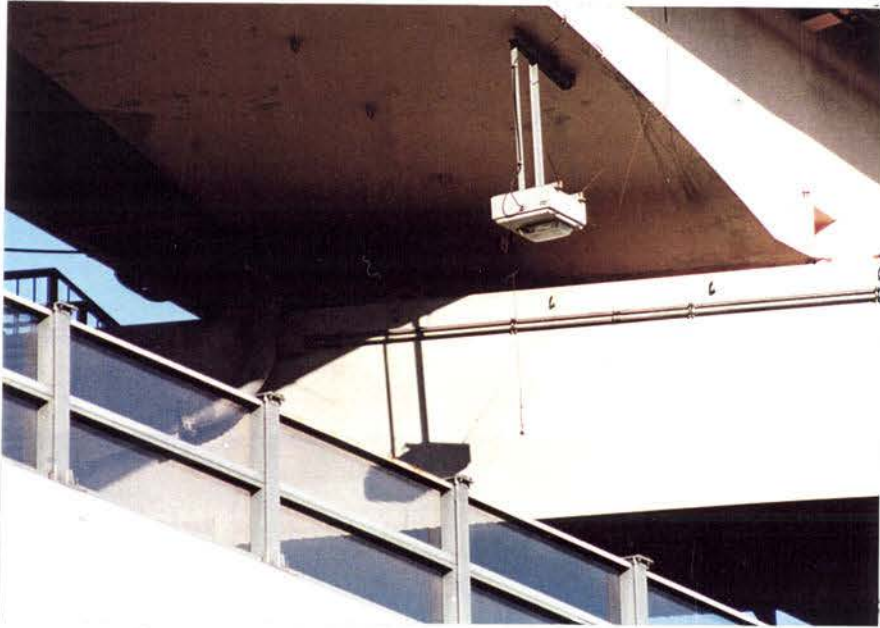
1. 10 b : P40 (海側から)
上層桁から吊り下がった照明を
固定するワイヤーが切れている。

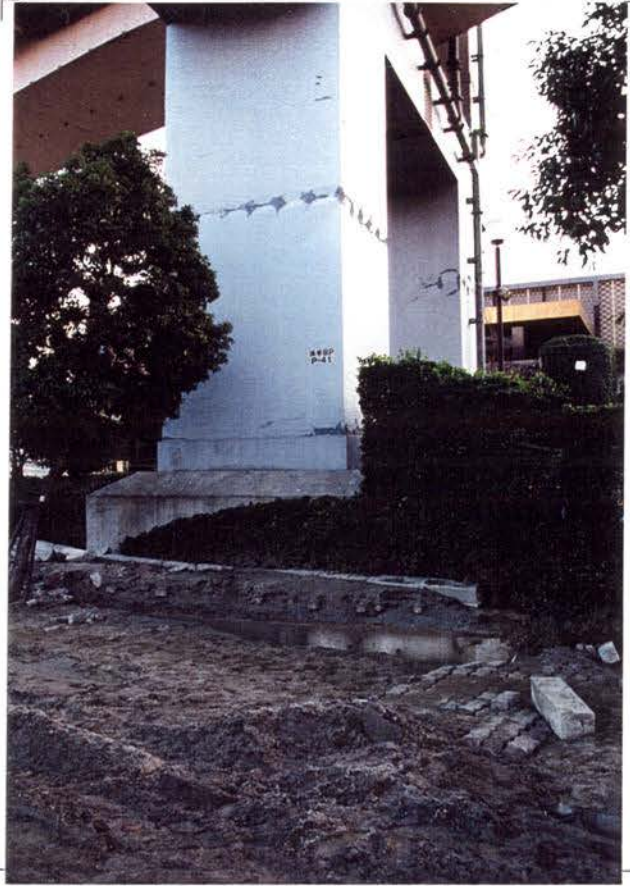
1.11a:P41(山側)
周辺の地盤が液状化で沈下。
脚に局部座屈。

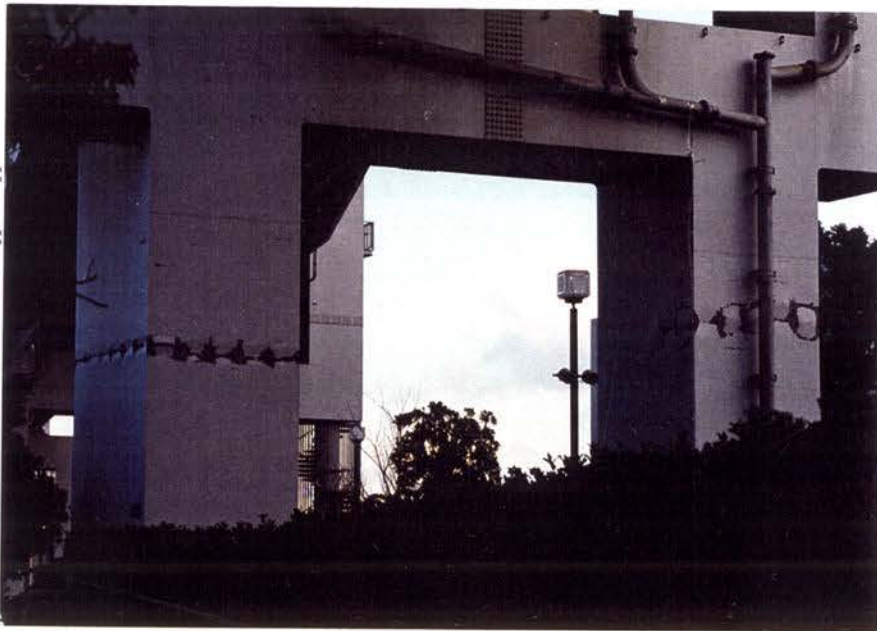
1.11b:P41
脚が局部座屈。右が海側。

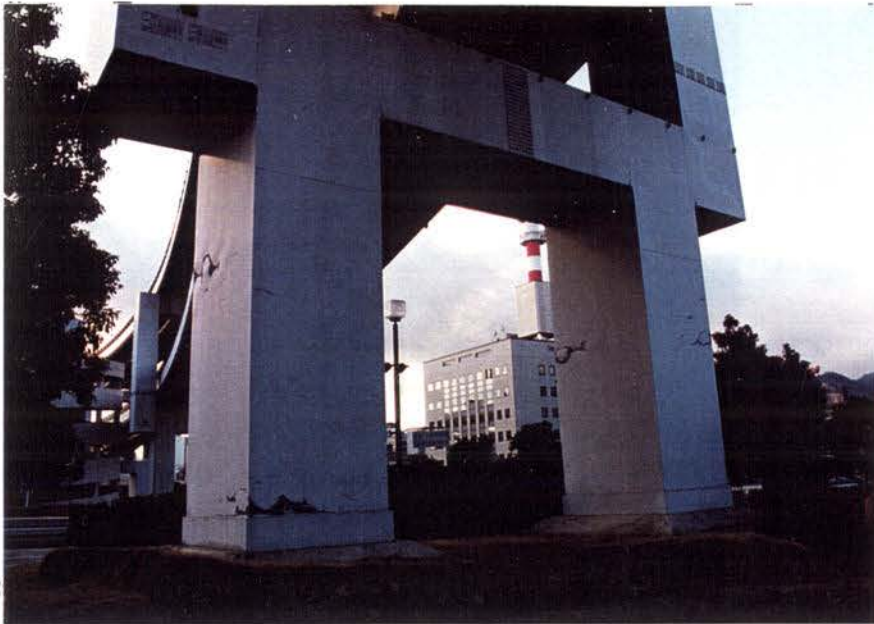
1. 11c : P41

左が海側。脚基部に塗装の剥離が見られる。また座屈は裏側に起きていることから、橋軸方向に手前から向こう側へ曲げられた模様。

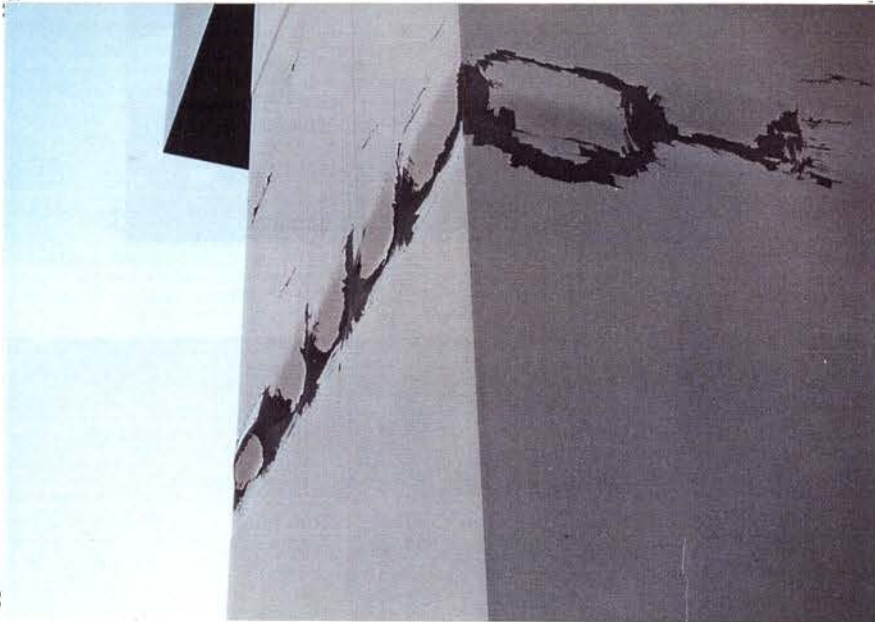
1. 11d : P41

山側脚における座屈のパターン。

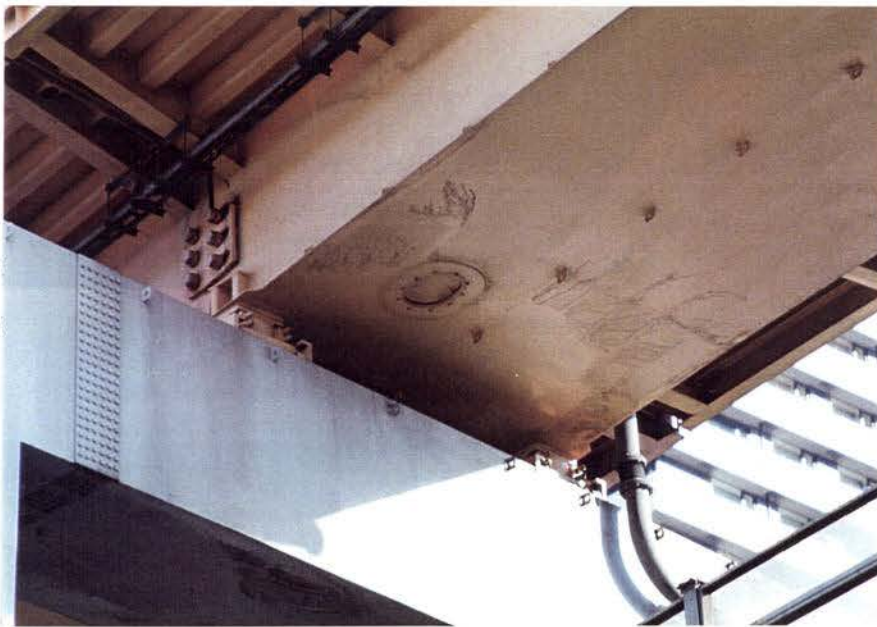
1. 12 b : P 4 2 (上層桁)
左右の桁が突き当たって、遊間
がなくなっている。山側から見
上げたとき。

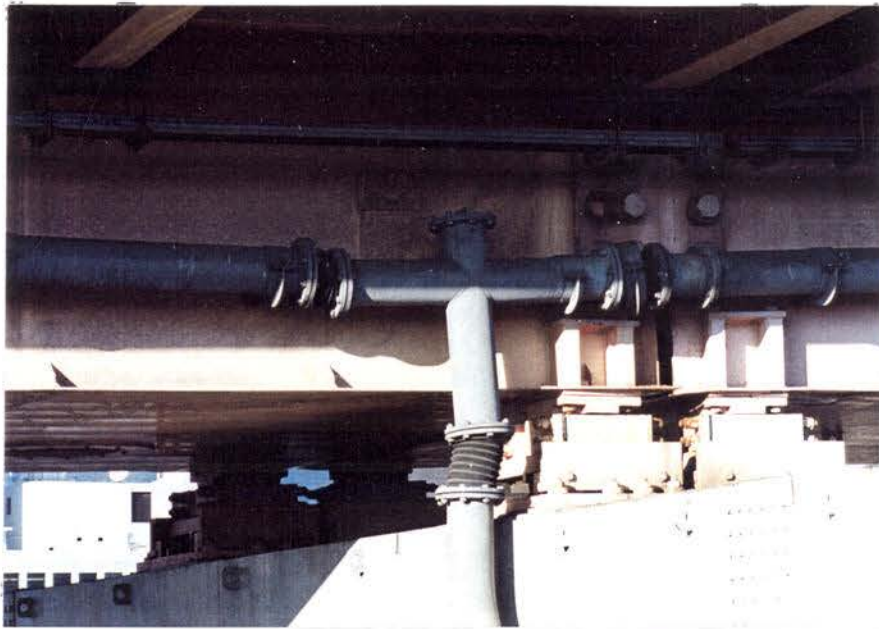
1. 12 c : P42 (上層桁)
左の桁が右の桁を押している。
ホテルオークラ駐車場 (海側)
から見たとき。

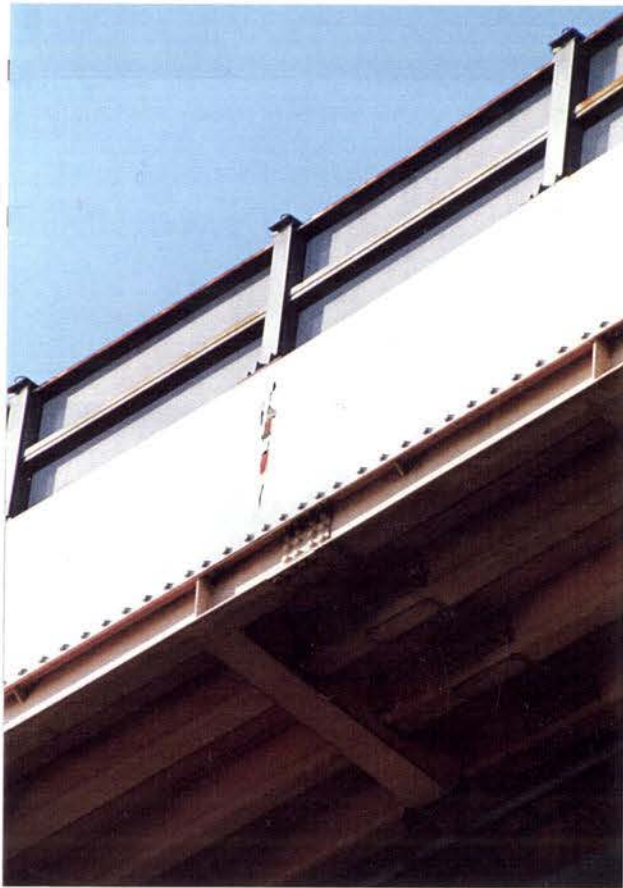
1. 13 : P 4 2 ~ 4 3
上層桁の海側壁高欄で鋼床版ス
プライス位置に多少の損傷が見
られる。

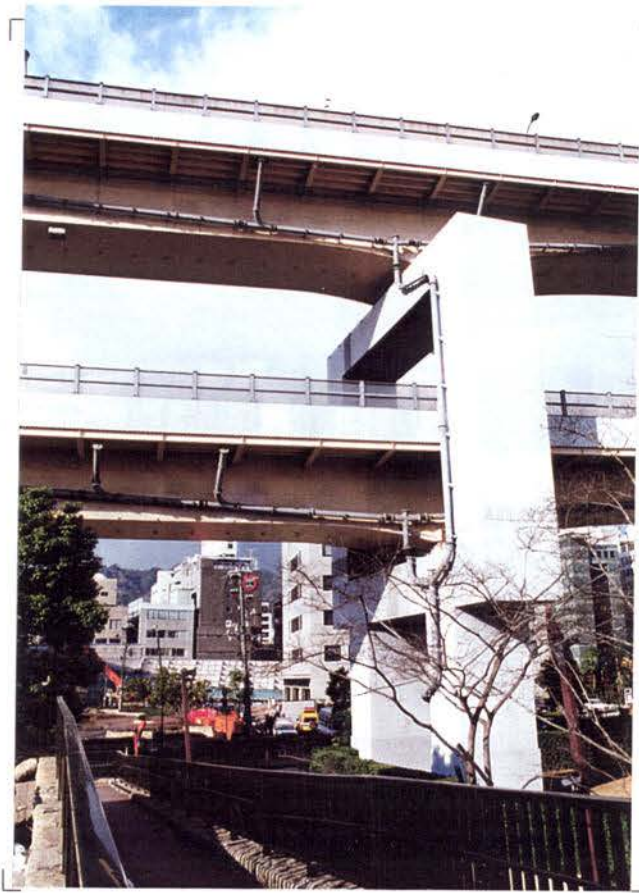
1. 14 b : P43
上層桁支承まわり。右が山側。
山側の上桁が破損。

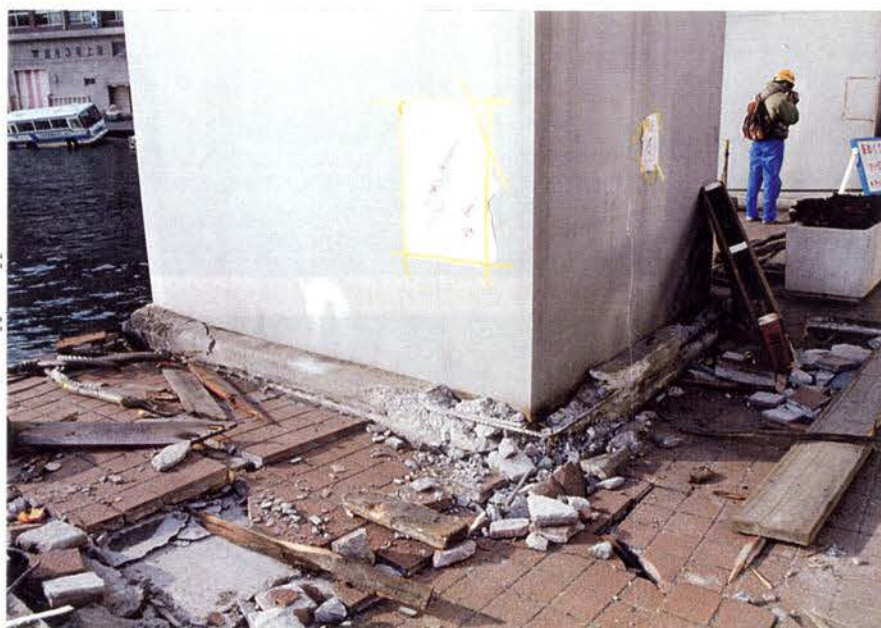
1. 15 d : P 4 4 (海側)
脚基部。周辺の護岸が沈下。
根巻きコンクリートが破損し、
脚が揺さぶられたことがわかる。

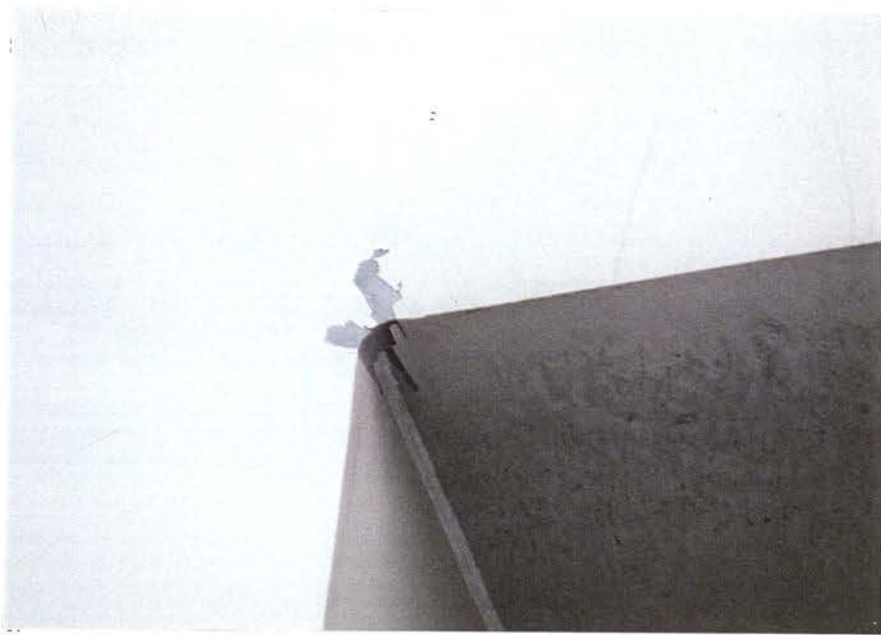
1.15e:P44
脚と水平梁の隅角部の塗装が剥離し、応力集中の痕が見える。

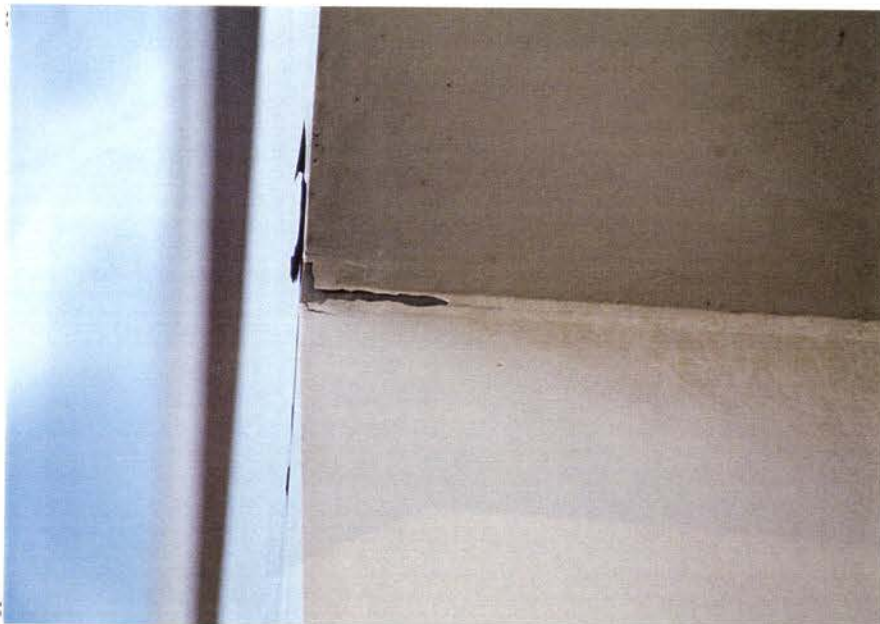
1.15f:P44
同上。

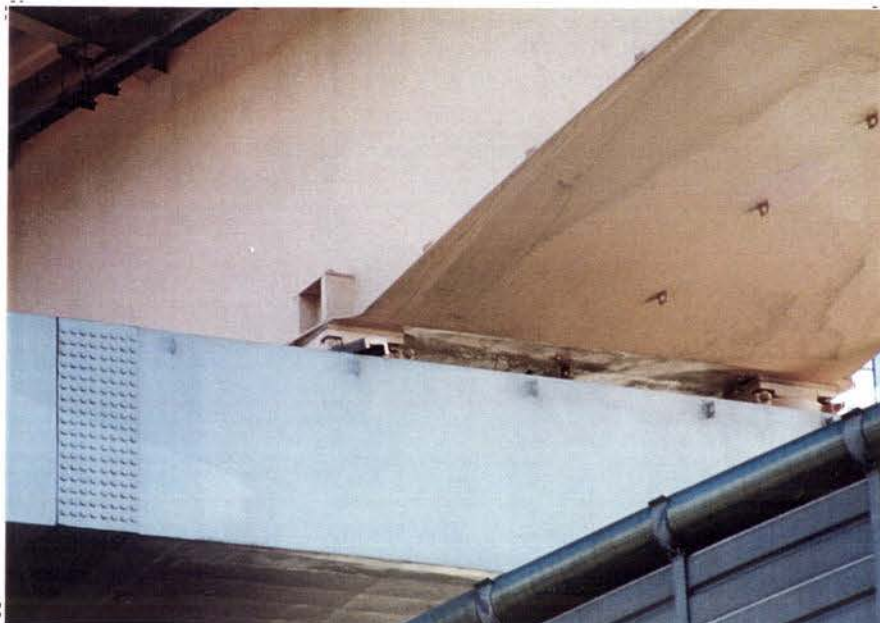
1.15g:P44 (上層桁)
左側(山側)の脊のサイドブロッックが破損している。

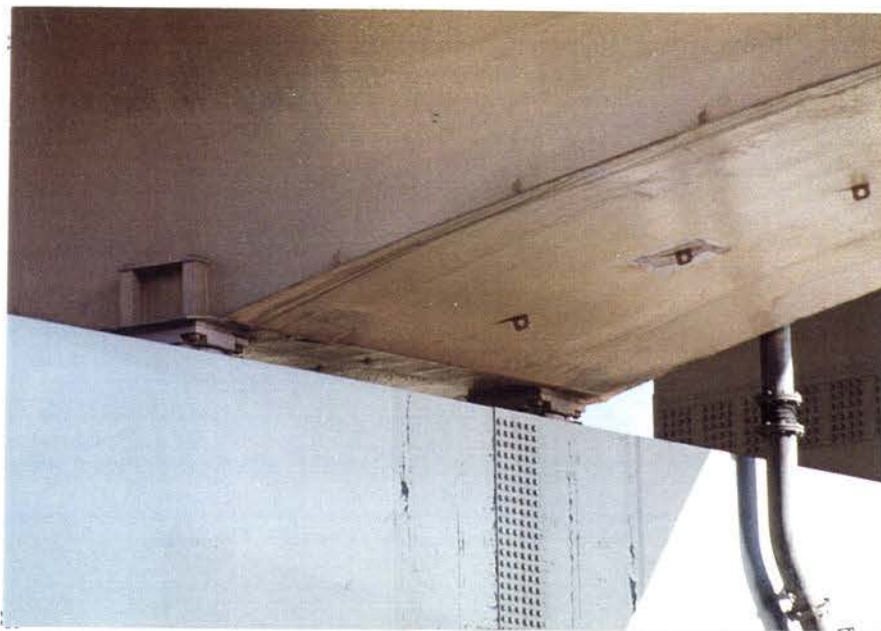
1. 15h : P44 (下層桁)
脚の水平梁に縦の塗装の剥離が見られる。
