1. 国道2号線浜手バイパス他

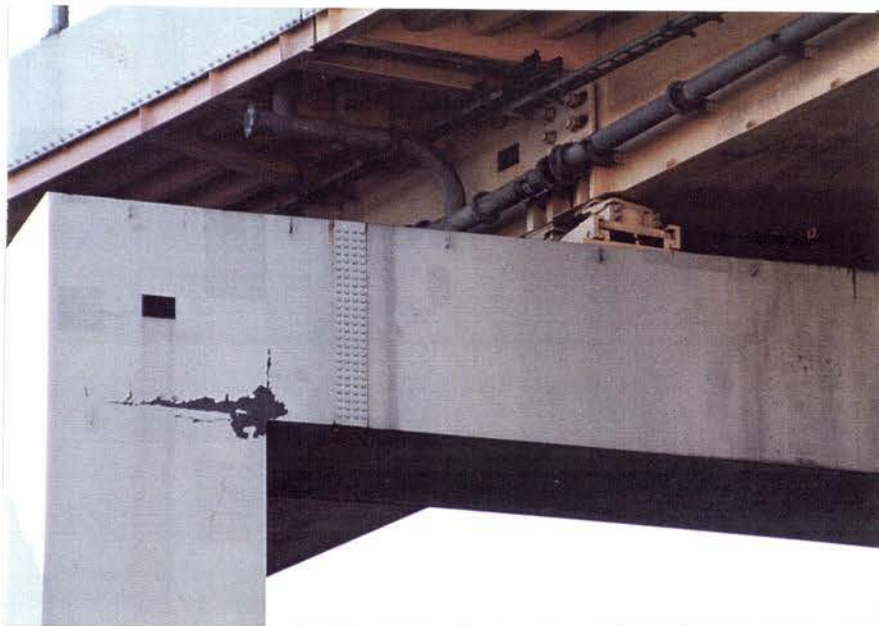
1. 16a : P45
上層の水平梁の隅角部（海側）に大きな塗装の剥離が見られ、大きな応力集中があったと思われる。

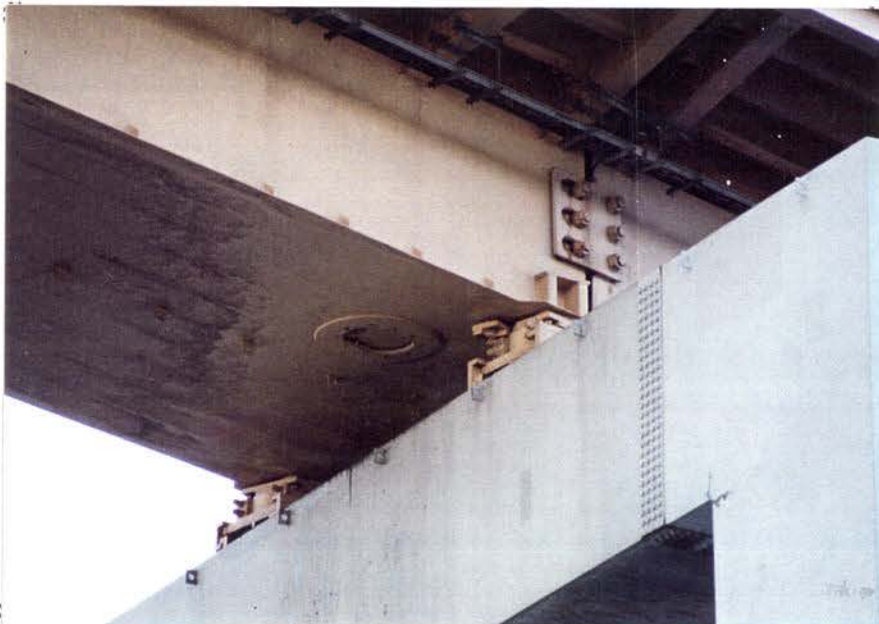
1. 16b : P45 (上層桁)
右（山側）の上沓が破損。桁の遊間がほとんどなくなっている。

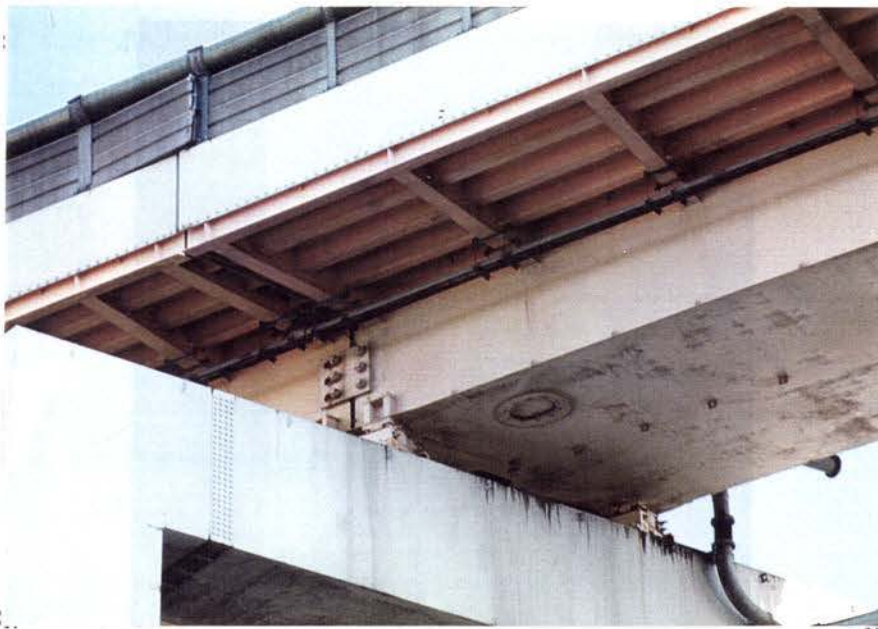
1.16c: P45 (上層桁)
両桁が近づいたため、防音壁が座屈。

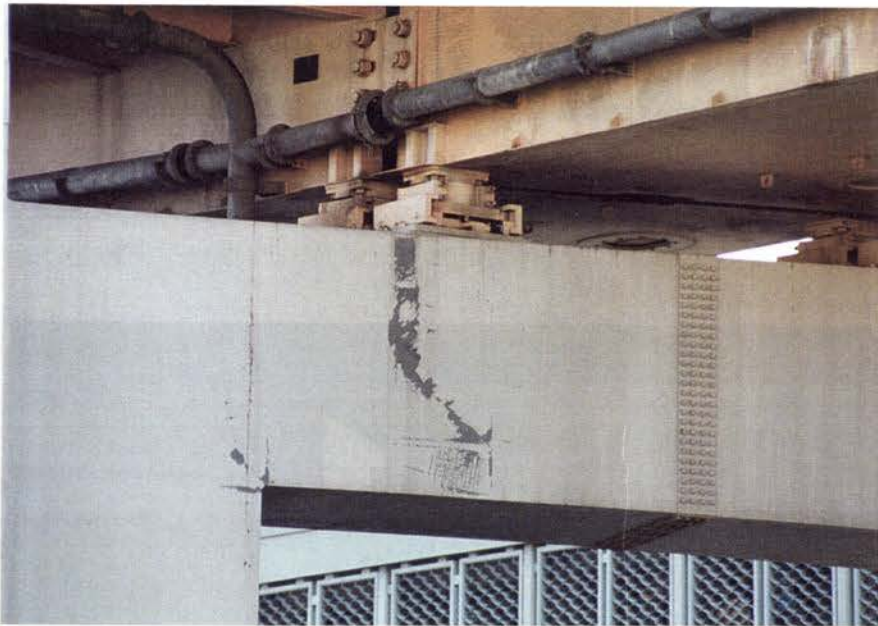
1.16d: P45 (下層桁)
脚の下層の水平梁の沓直下に、塗装の剥離。沓から大きな反力がウェブに伝わった？

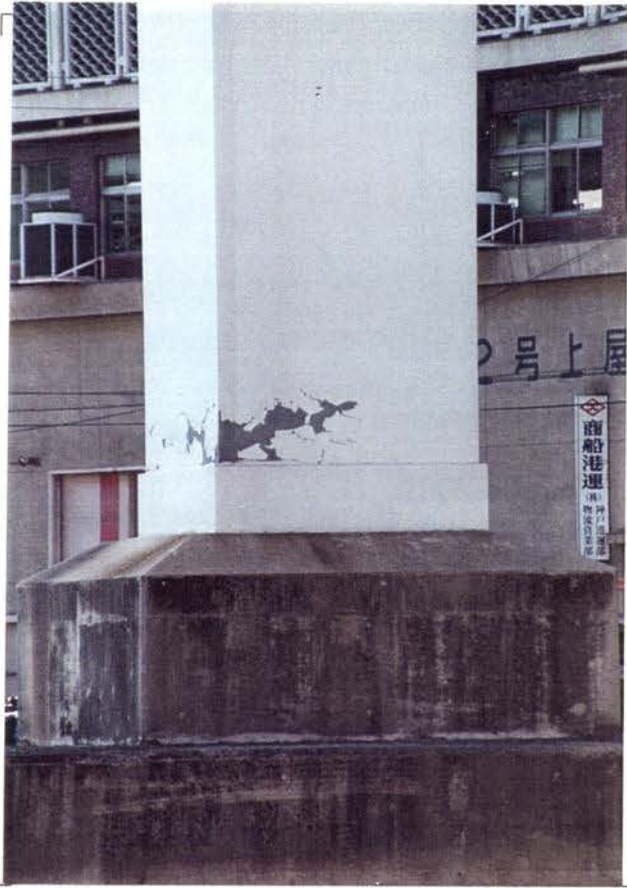
1. 16 e : P 45 山側脚
根元で多少座屈が見られる。

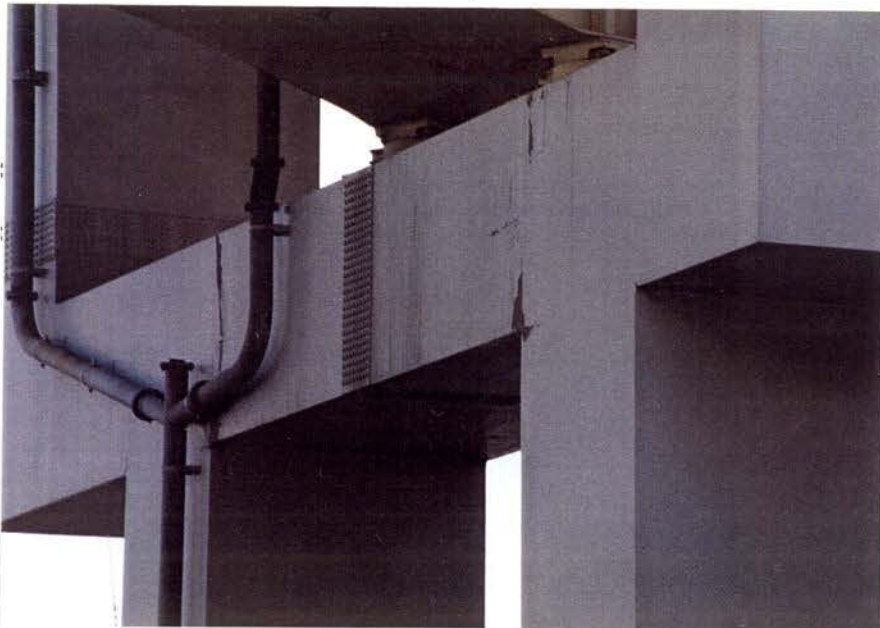
1. 17 : P 46
脚下層の水平梁ウェブに縦方向の塗装の剥離。

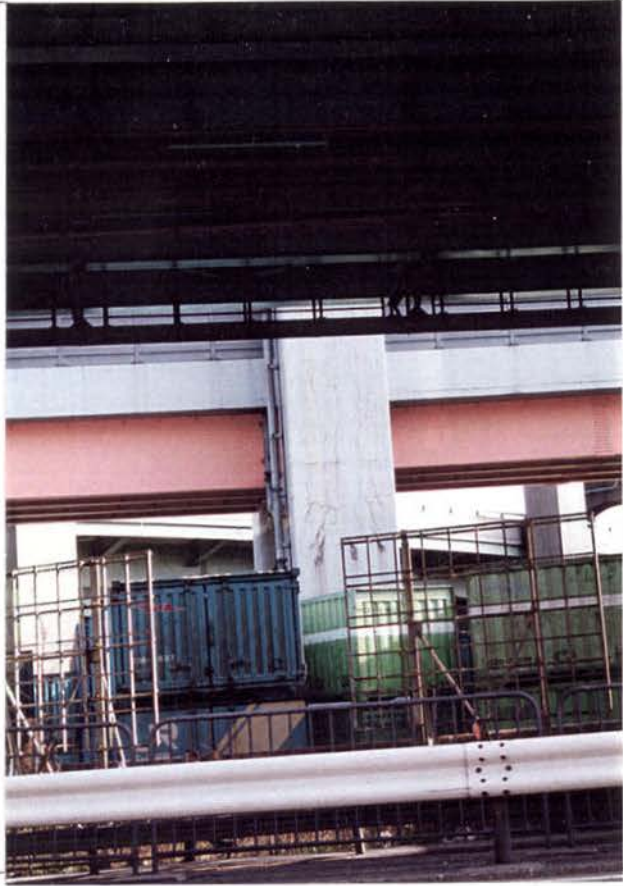
1.18: RC脚

大阪よりの途中で阪神高速越しに見かけたRC脚の側面に、一面のひびわれが。遊離石灰の具合から、地震とは無関係か？

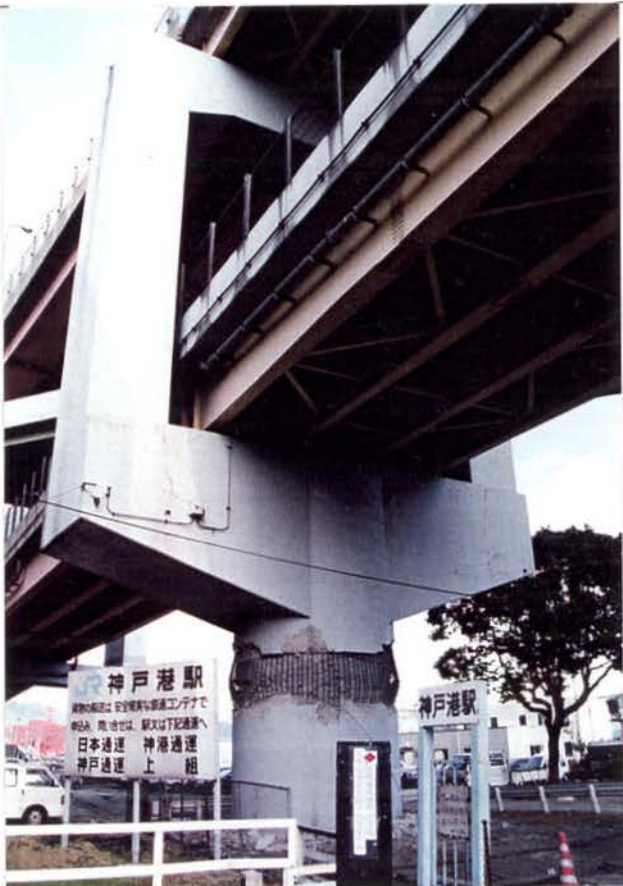
1.19: RC脚

大阪よりの円柱RC脚で見られた典型的な曲げ圧縮破壊。いわゆる提灯現象。

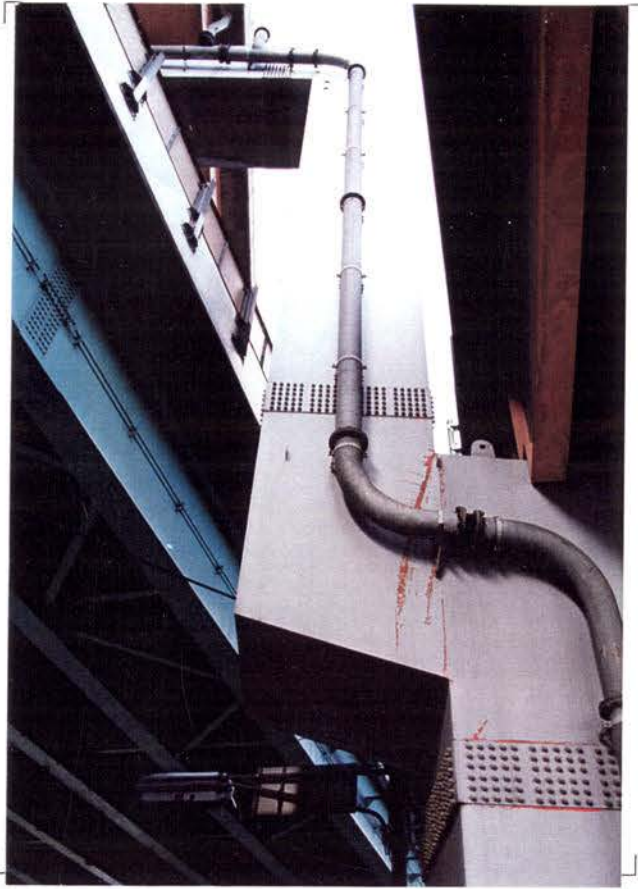
1. 20 : 鋼製脚
阪神高速と交差する部分の鋼製脚に見られた塗装の剥離。鉛直のせん断力が張り出しの根元に働いた？ また、スプライスの上下縁にも塗装の剥離。

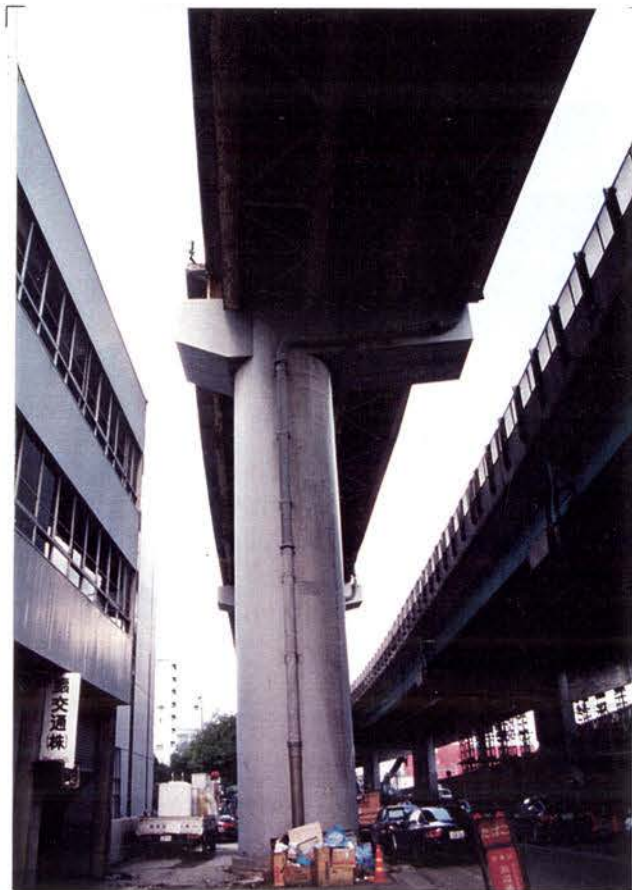
1. 21 : P8
大阪よりのオフランプ桁。手前（神戸より）の桁が、海側（右）へずれている。脚には被害無し。

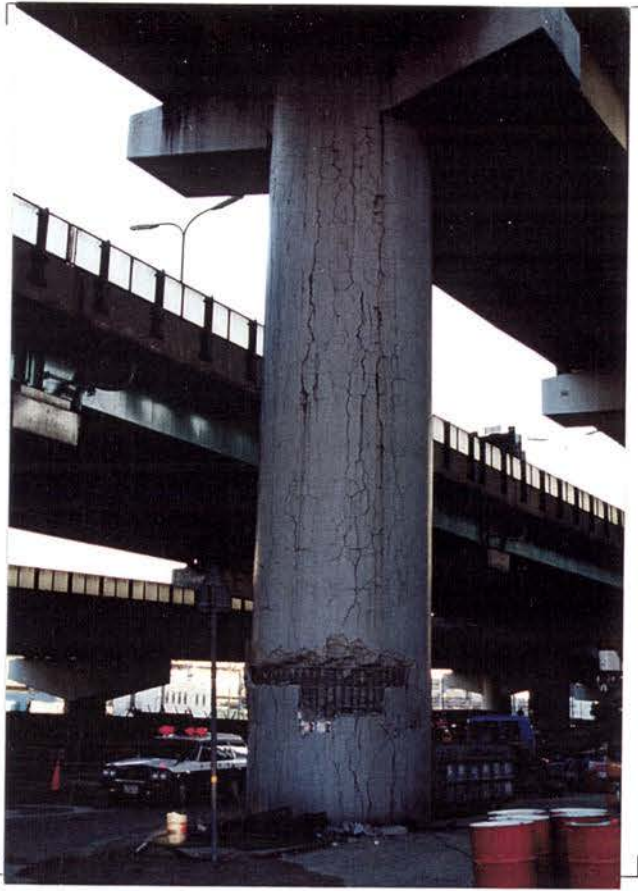
1. 22 : P7

大阪よりのオフランプ。脚の基部で片側のコンクリートが破壊し、水平力による曲げ破壊と思われるが、全面にひび割れが発生しているのが特異である。

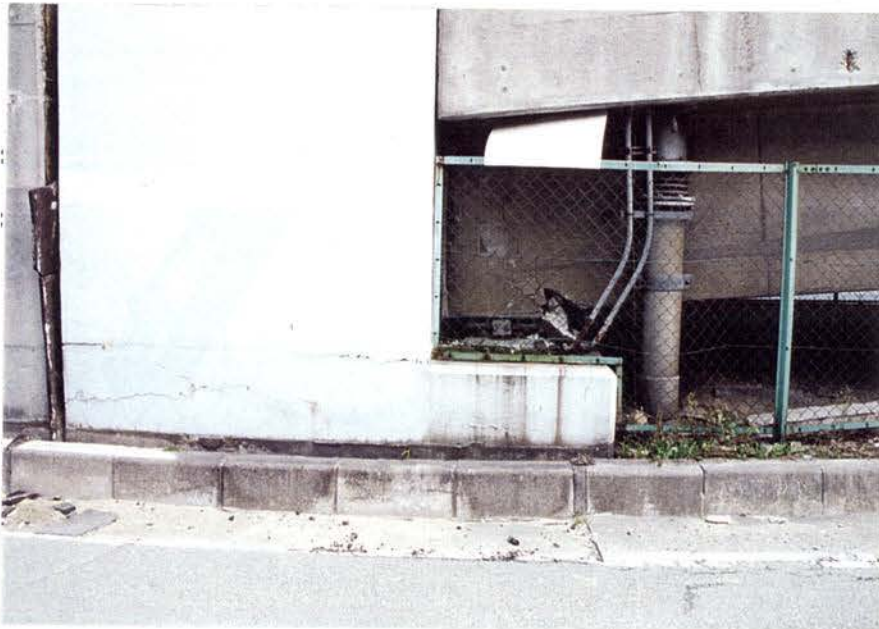
1. 23 : 大阪よりアバット

プレテン桁の脊端部でコンクリートが欠落。脊はメタル。また、アバットに水平のクラックが見られる。

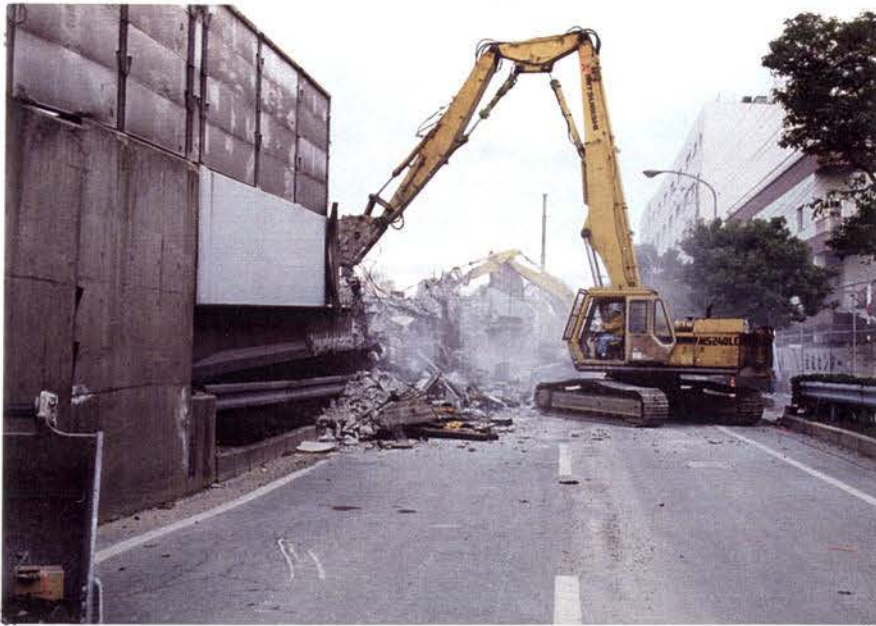
1. 24 a : 国道43号線
岩屋高架橋
RC下部工破損にともない、上
部工（プレテン桁）の撤去作業
中。

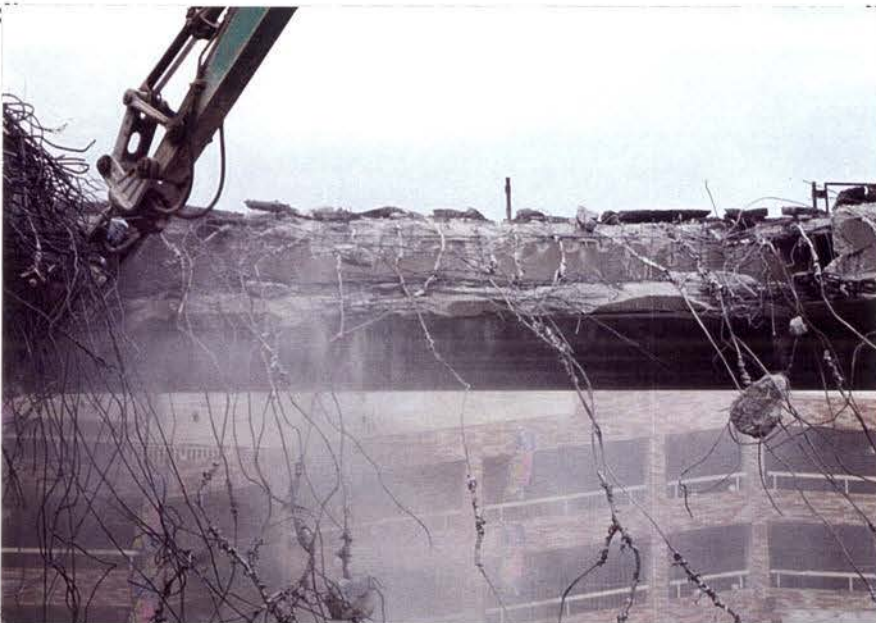
1. 24 c : 同上
緊張したままのPC鋼線が見え
ている。
