2. 阪神高速3号線（神戸線）

2-1. 弁天町付近

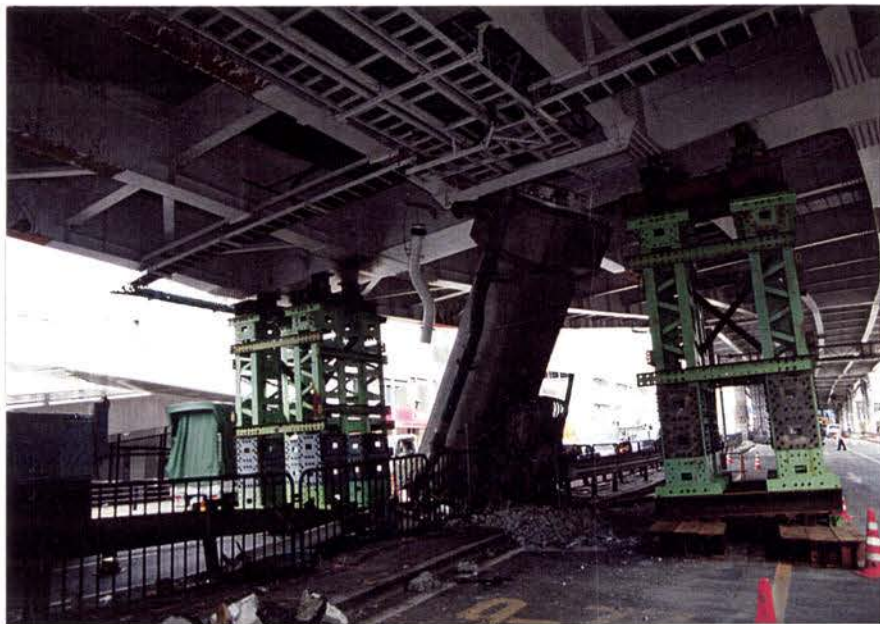
2-1.2: 神477 (海側)
鋼製キャップビームを受けていたRC脚の頂部が圧壊。

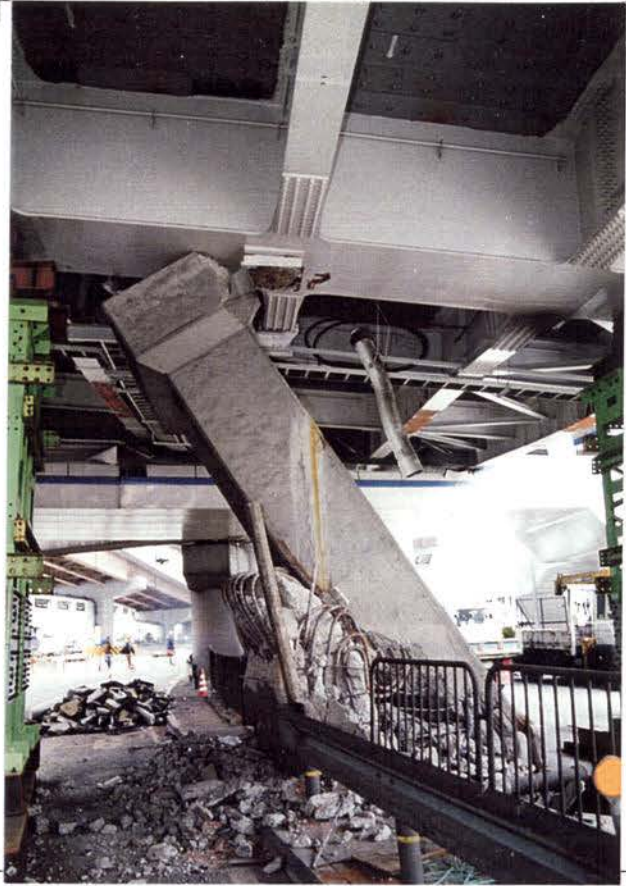
2-1.3a: 神477 (山側)
強力な鉛直力で斜めせん断破壊したRC脚。

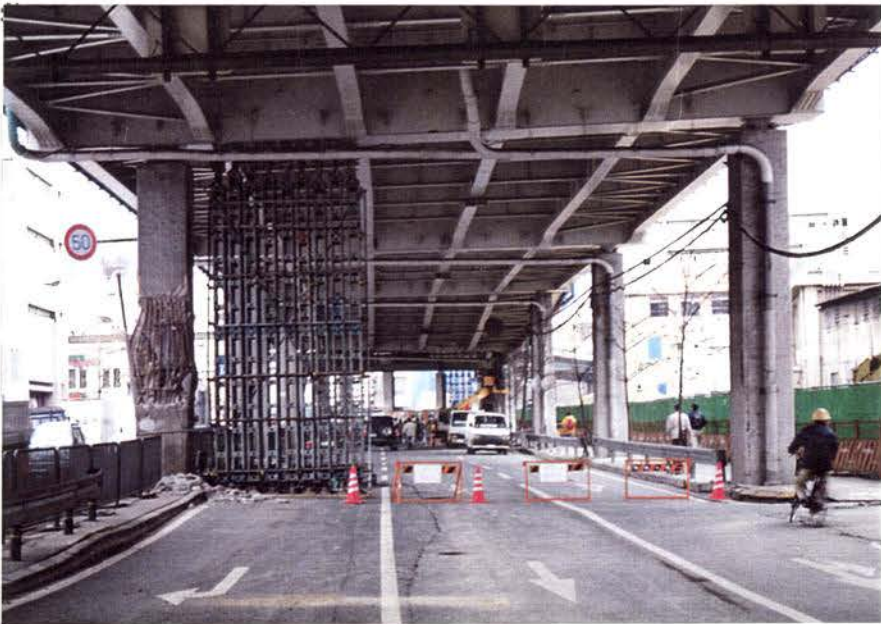
2-1.4 : 神476
右側（海側）脚の頂部が圧壊。

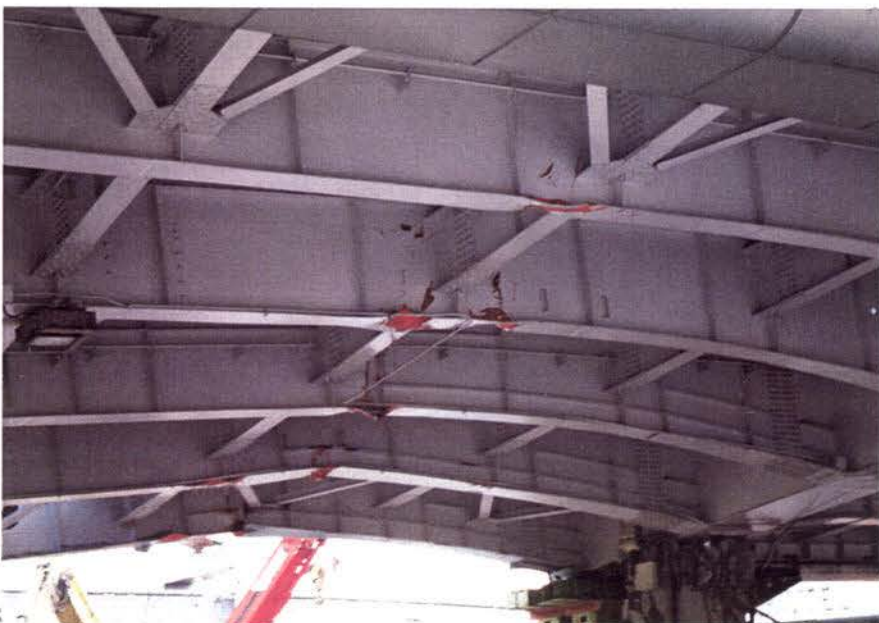
2-1.5 : 神475
左側（山側）に曲げ圧縮破壊。

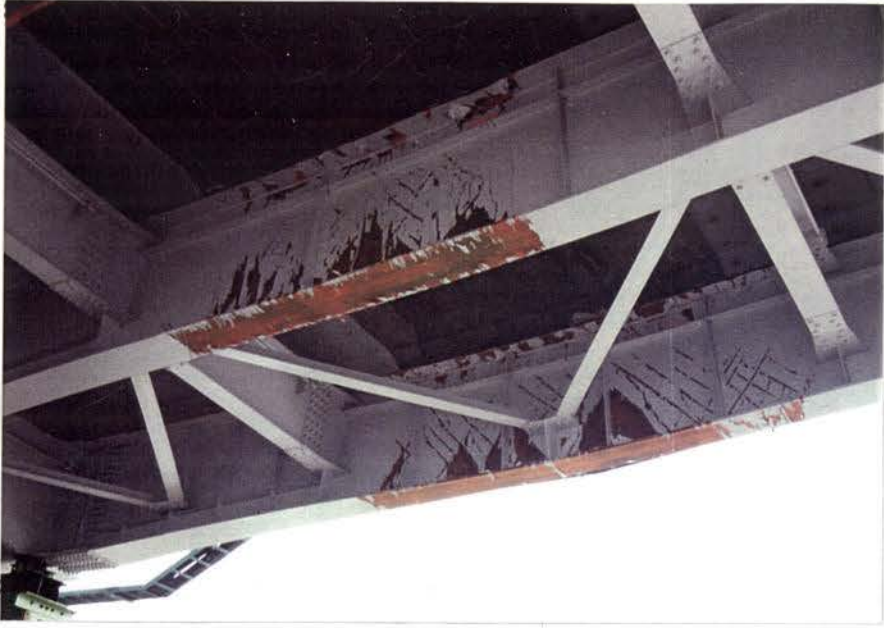
2-1.6 : 鋼I桁の曲げ座屈

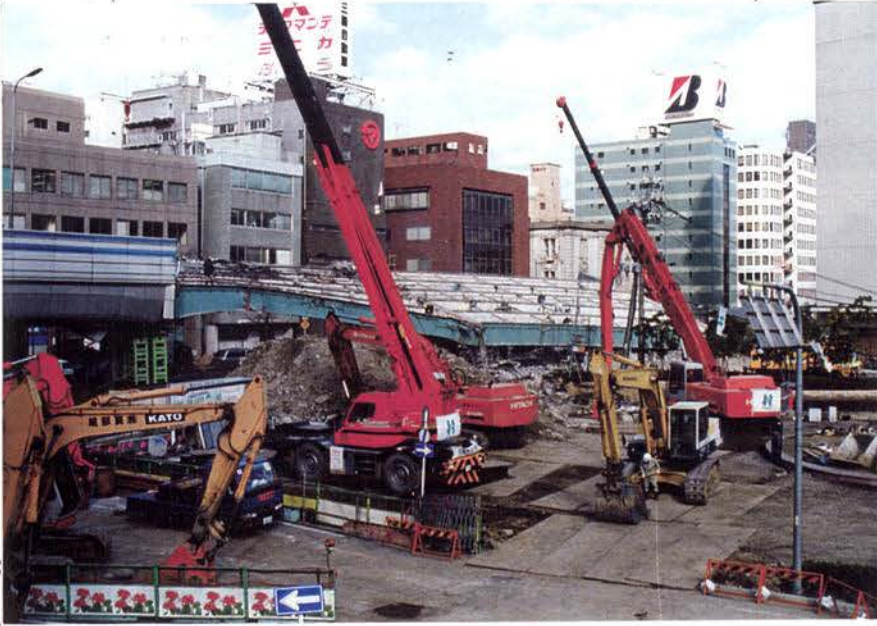
2-2.1: 海岸通り3丁目付近
RC脚の崩壊にともない、鋼桁
が崩落。床版の撤去作業が進む。

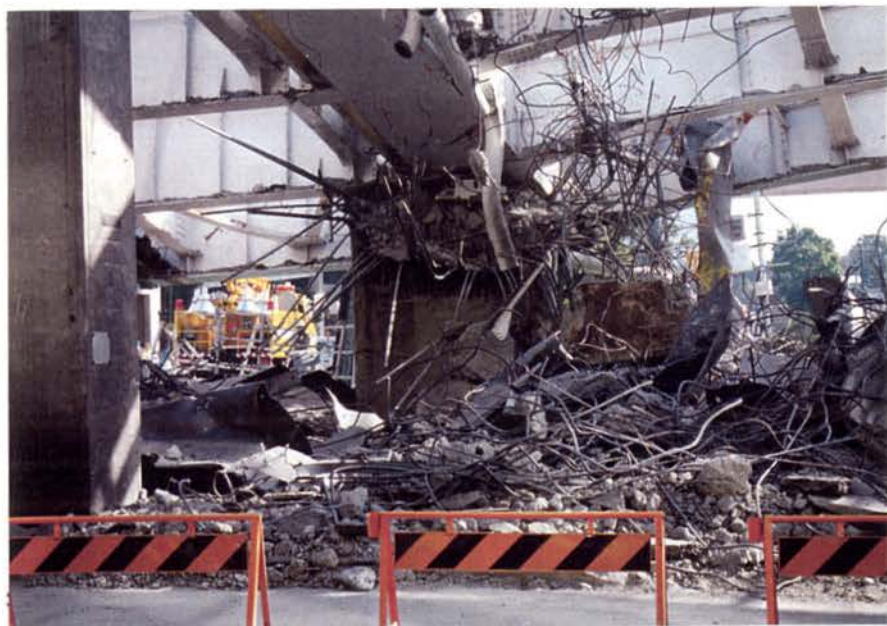
2-2.4: 神458 (海側)
爆破されたような破壊状況。

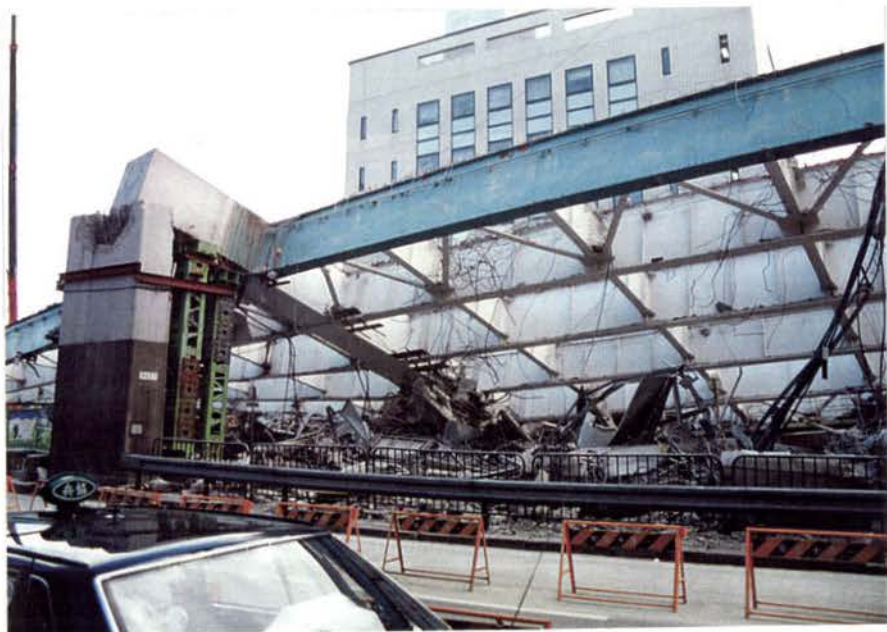
2-2.5a: 神457
海側は完全に潰滅している。

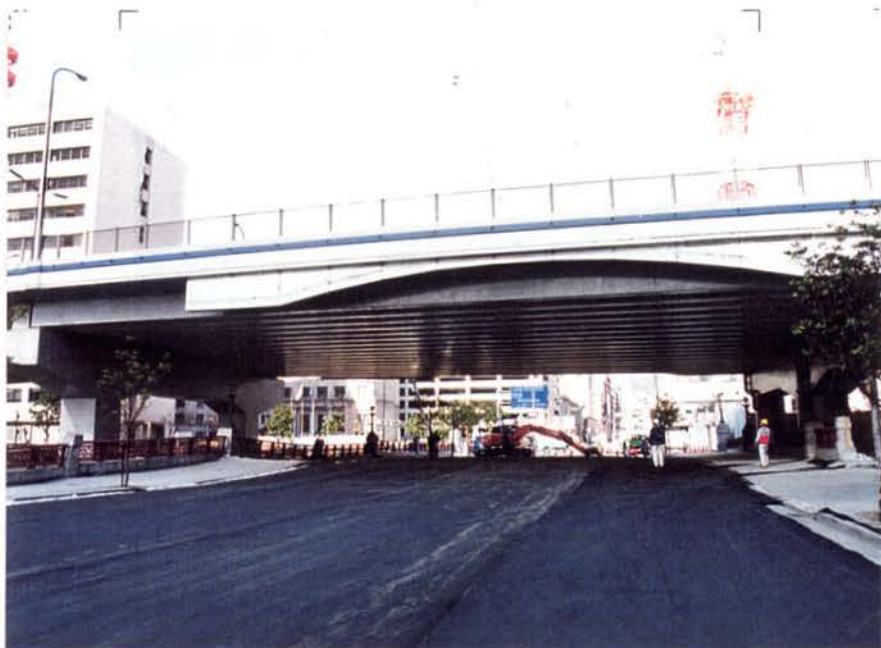
2-3. 1 a : 京橋付近
上下部ともに損傷はなさそう。

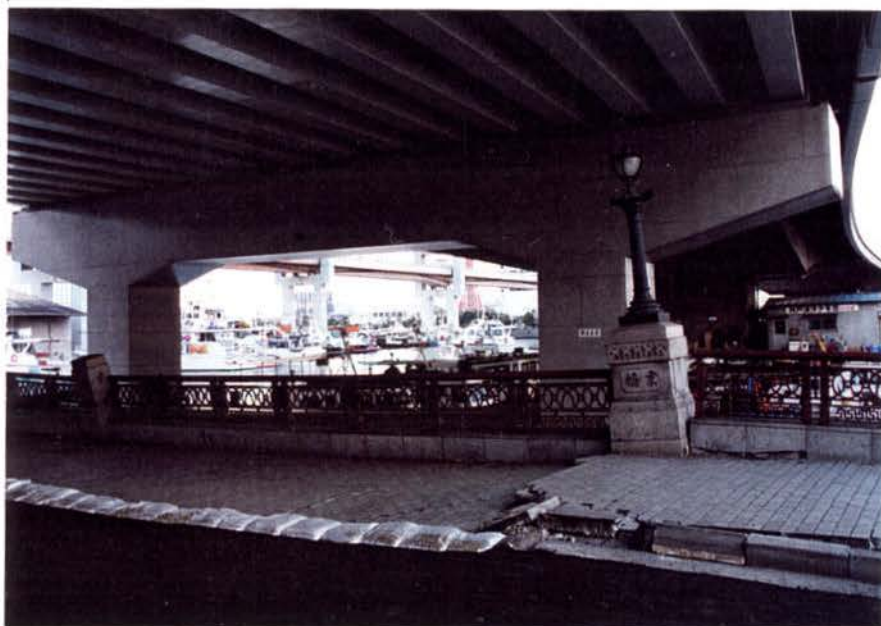
2-3. 1 b : 同上
盛り土が大きく沈下。

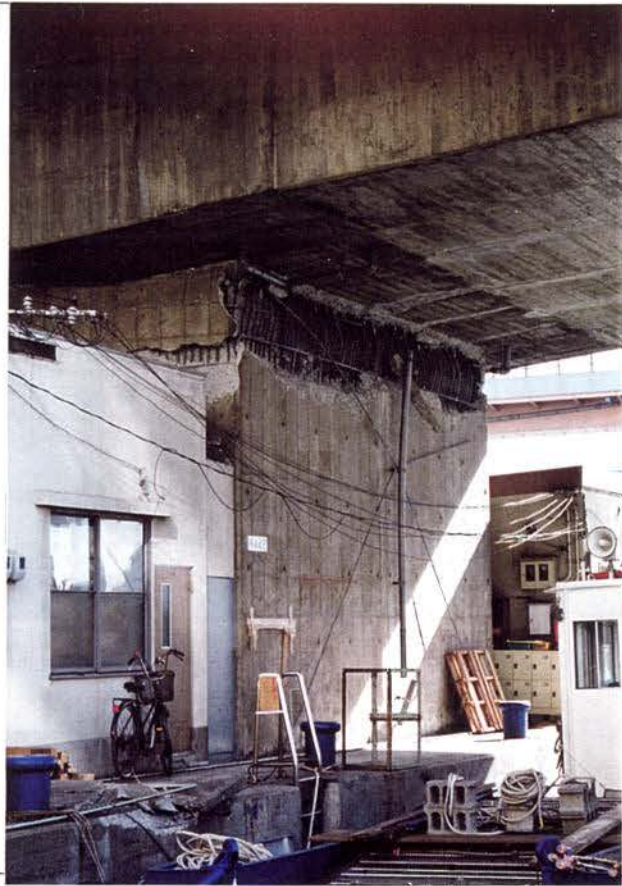
2-3. 2b: 同上
桁付け根に曲げ破壊(神442)。

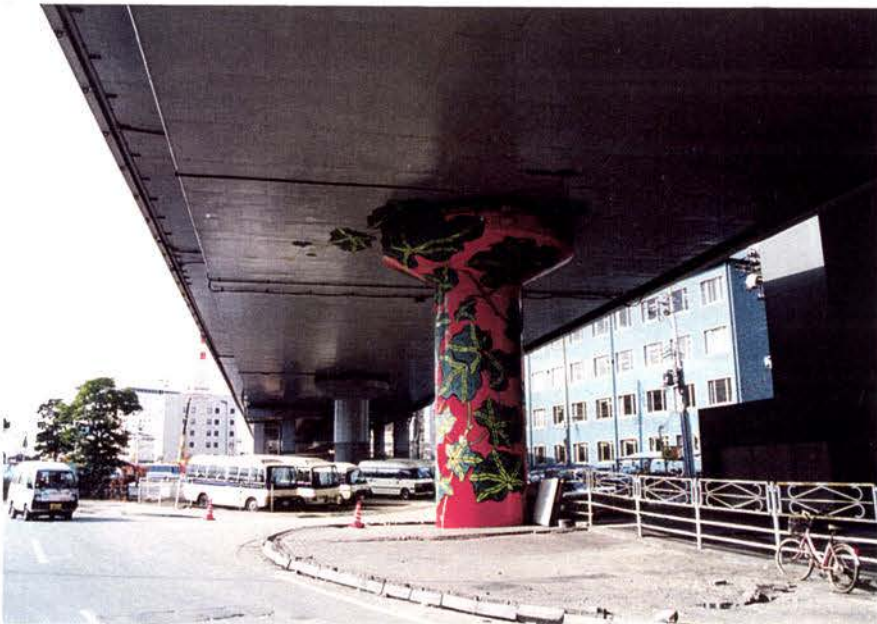
2-3. 3: コンクリートスラブ
桁とピルツ柱
全く損傷見られず。

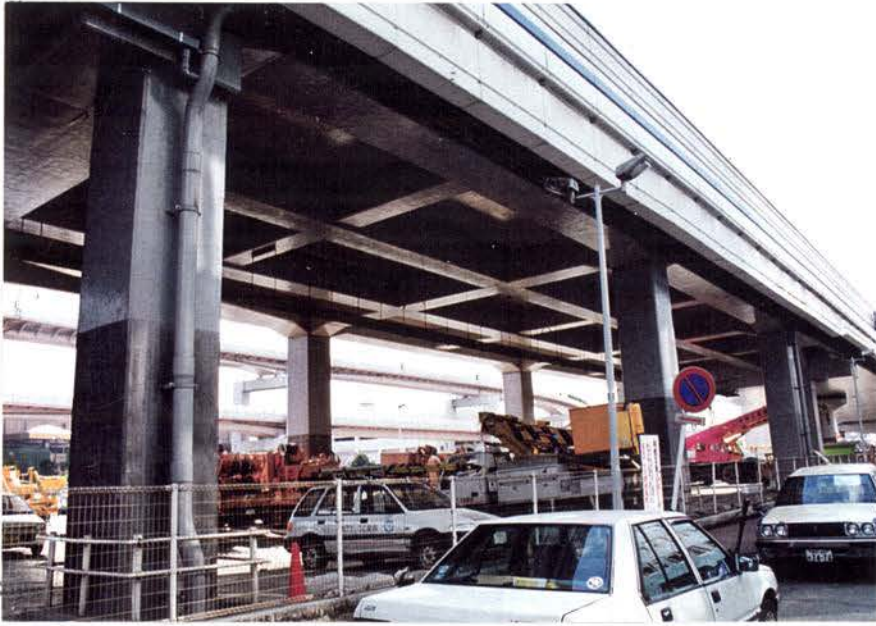
2-3.4:隣接のRCスラブ
RC柱と一体であるが、殆ど問
題なし。

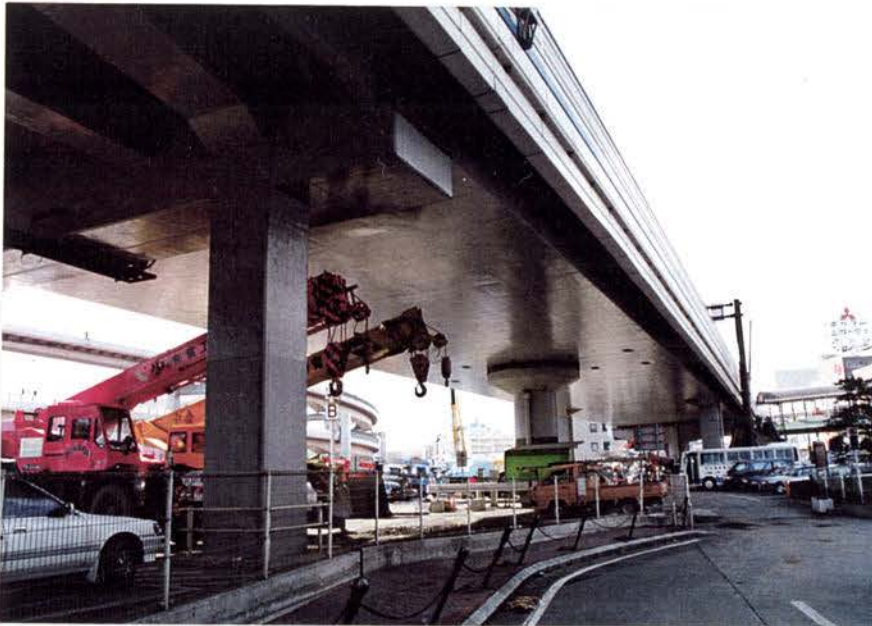
2-3.5:隣接のスラブ桁と
ピルツ柱
殆ど問題ないようであるが、右
奥のバスの後ろの角柱に損傷あり
(次の写真)。

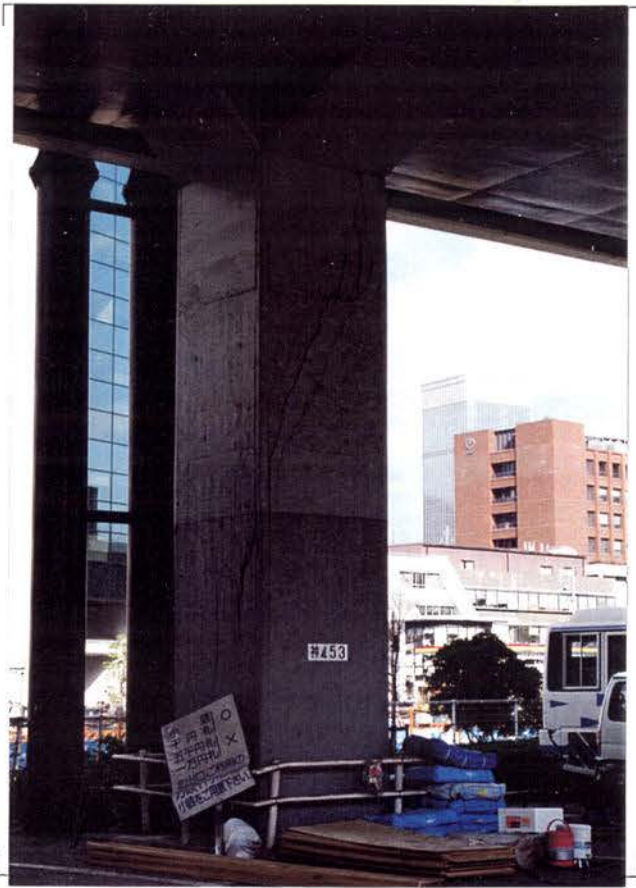
2-3.6:神453
大きな斜めせん断のひび割れ。

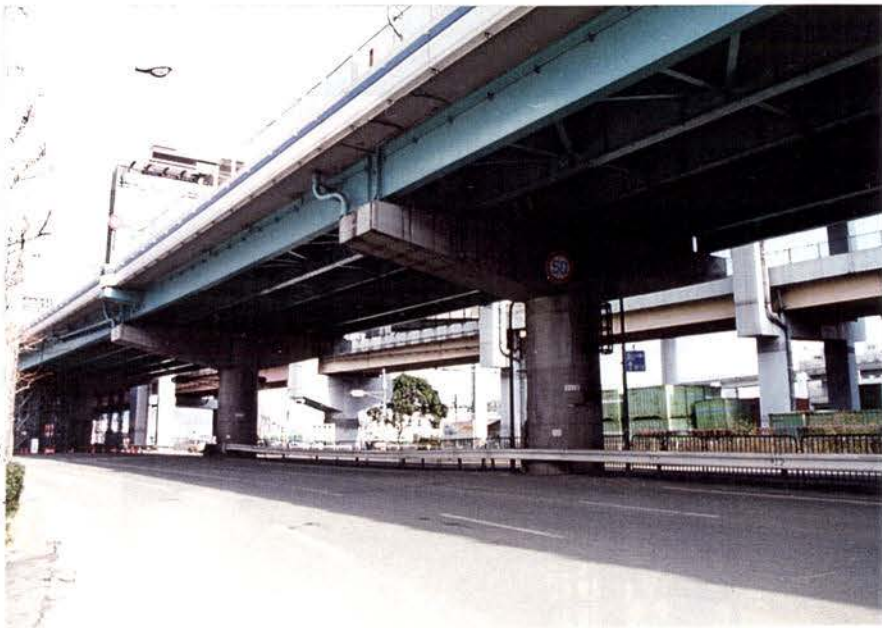
2-4. 2 : 神418
殆ど損傷無し。

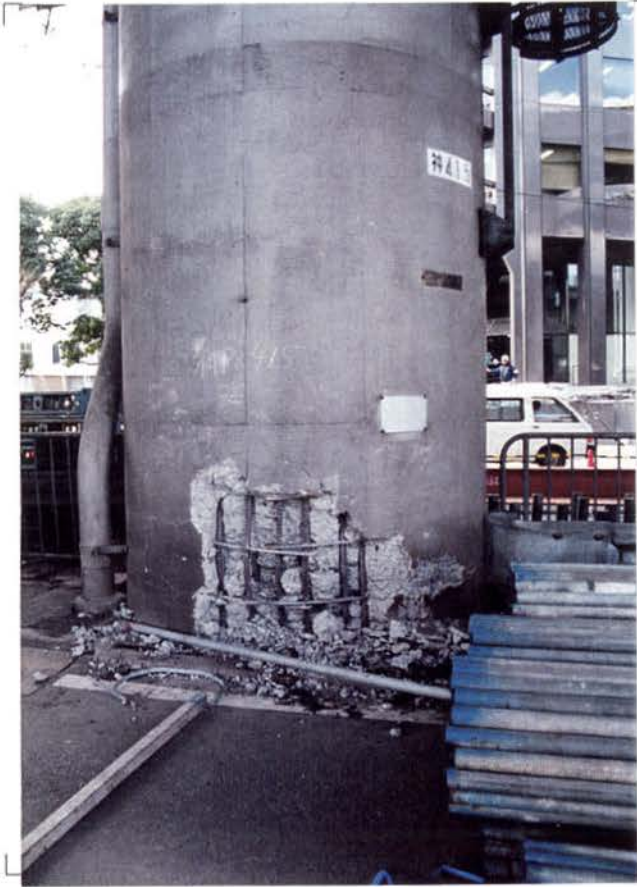
2-4.3: 神415
基部に曲げ破壊。

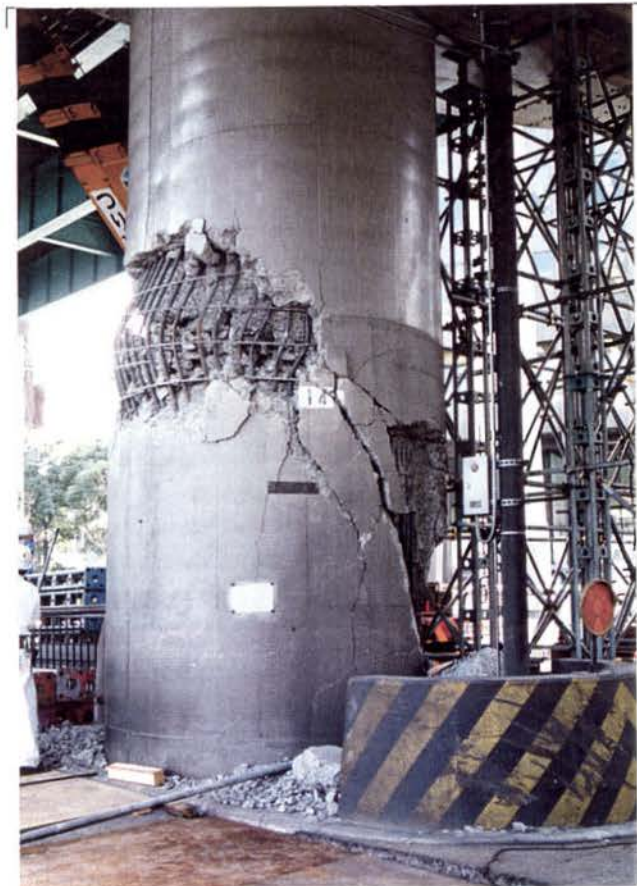
2-4.4: 神414
曲げ破壊とせん断破壊の複合パターン。上部は鋼I桁。

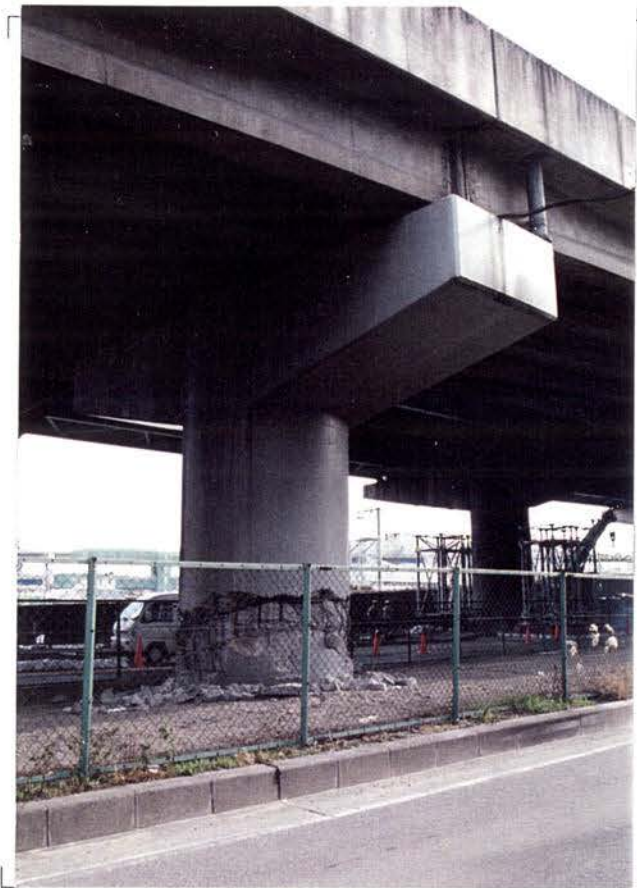
2-4.5: 神410付近
基部に曲げ破壊。上部はP C桁。

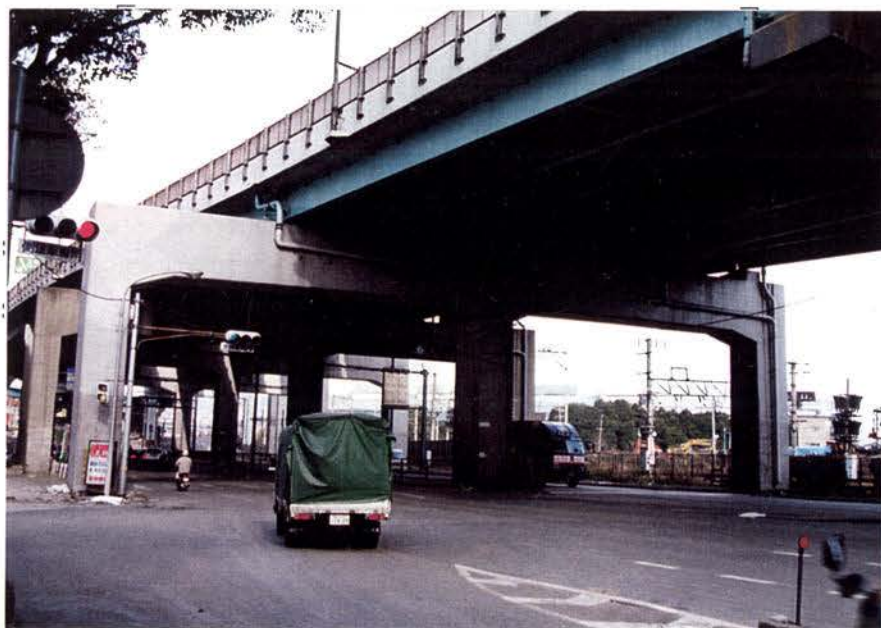
2-4.6: 神397
RCラーメン脚。無傷。

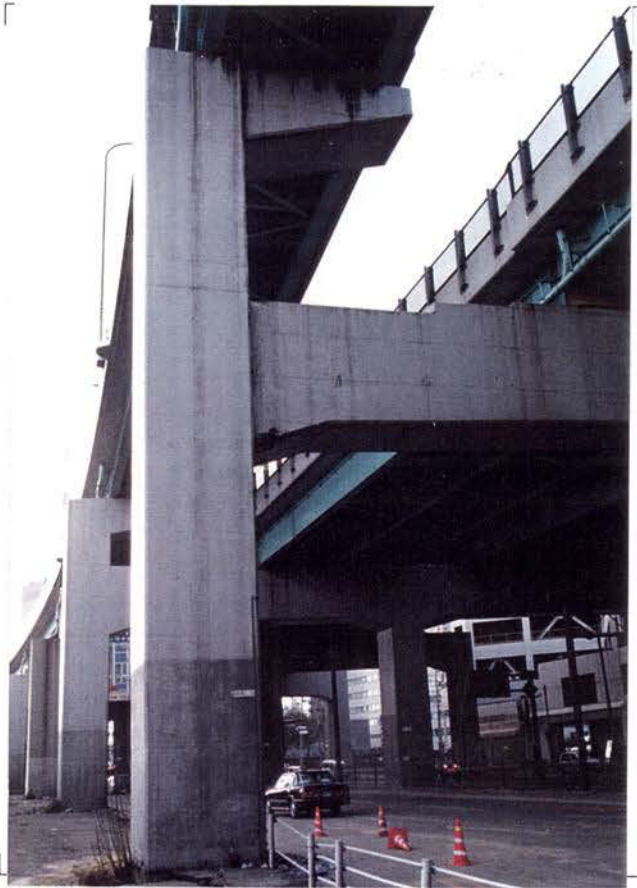
2-4.7: 生田川西入5
オンランプのRCラーメン脚。
下層の水平梁の隅角部に損傷。

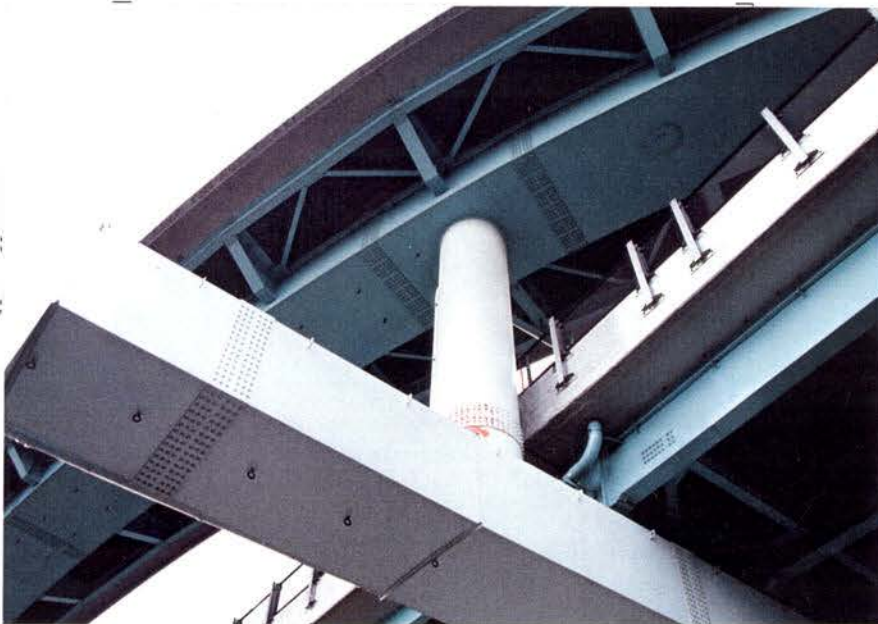
2-4.8: 生田川付近
オンランプの鋼製ラーメン脚。
円柱の基部に曲げが作用した痕
が見られる。

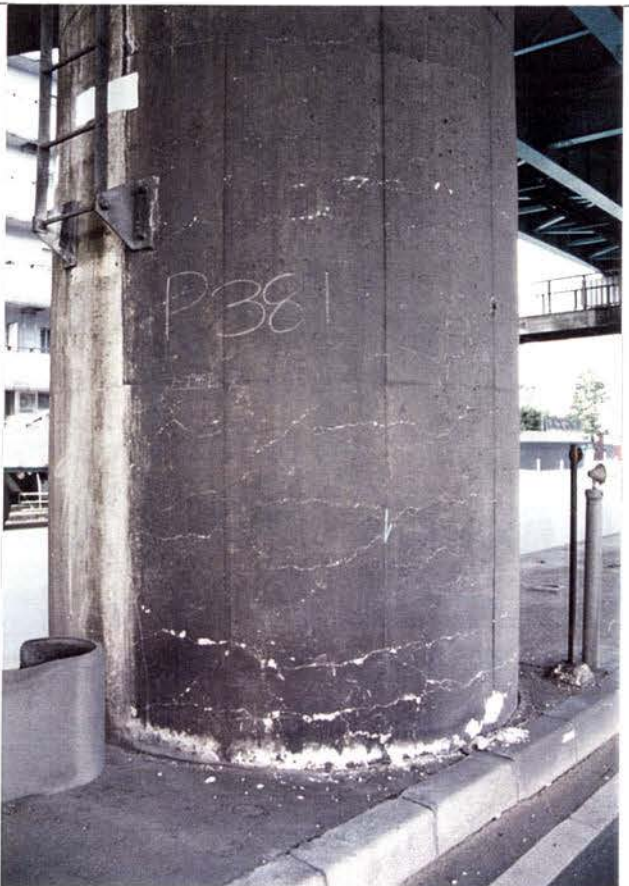
2-4.10:神381
基部に無数の曲げひび割れ。

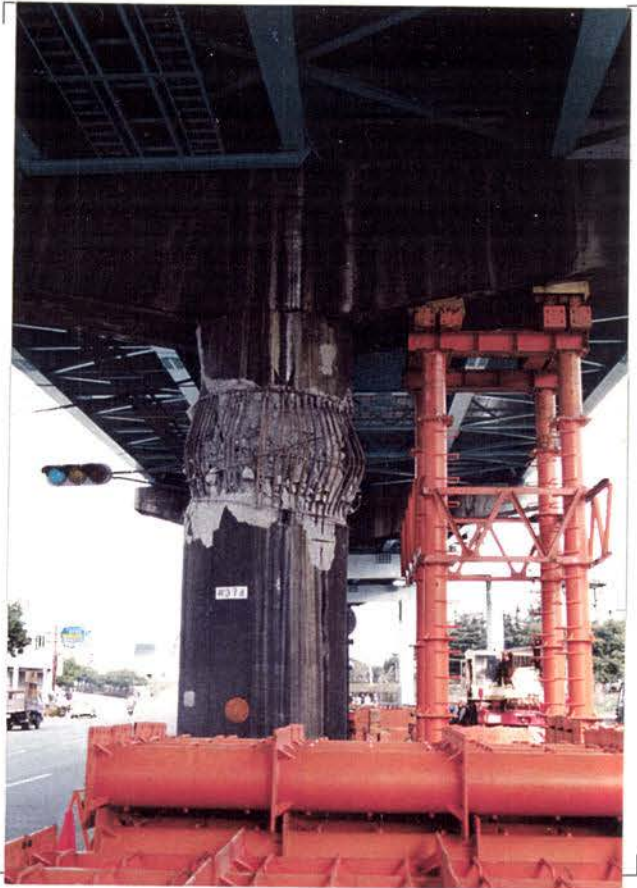
2-4.11:神374
典型的な繰返し曲げと圧縮による提灯現象。

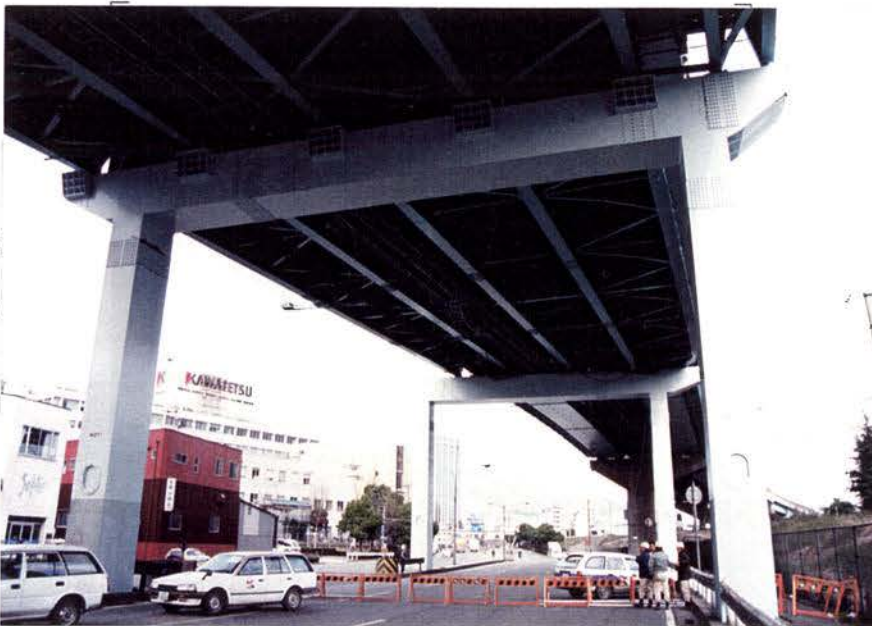
2-4.12a:神371
鋼製ラーメン脚。左上のスプ
ライスに応力集中による塗装の剥
離(次の写真)。

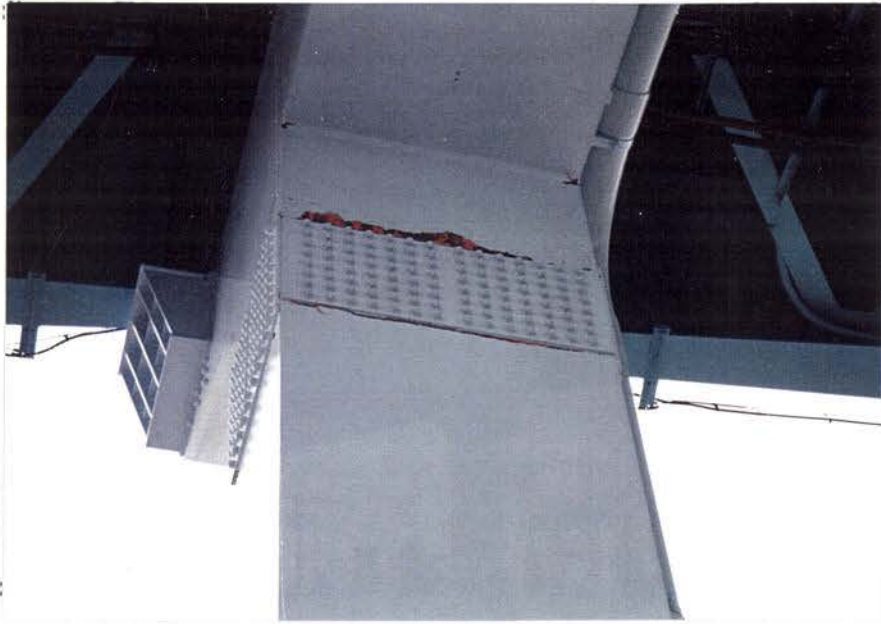
2-4.12b: 同上 (山側)
隅角部付近でスプライスによる
板厚急変の影響か。

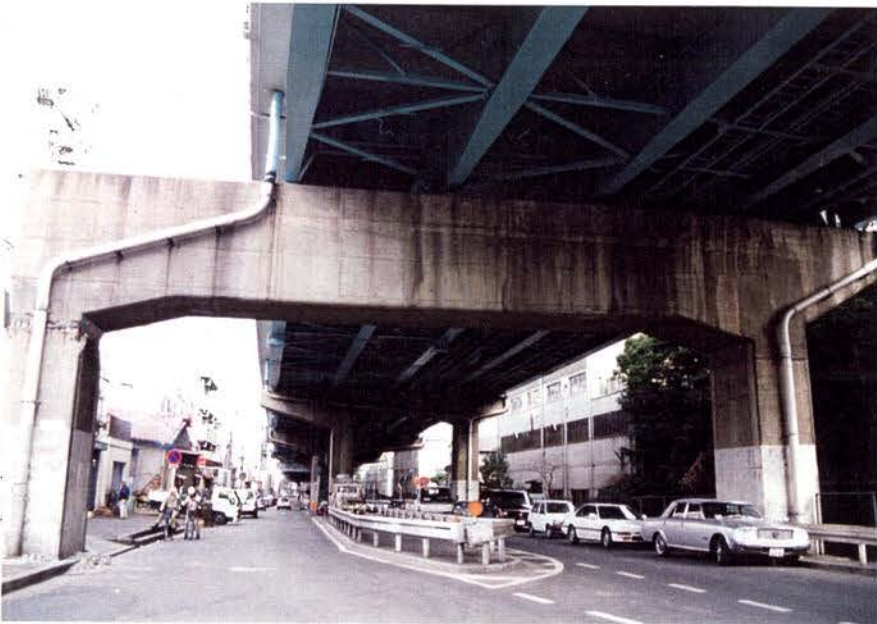
2-4.14:神364
中央区脇浜3丁目付近。RCラ
ーメン脚水平梁のハンチ根元に
損傷。

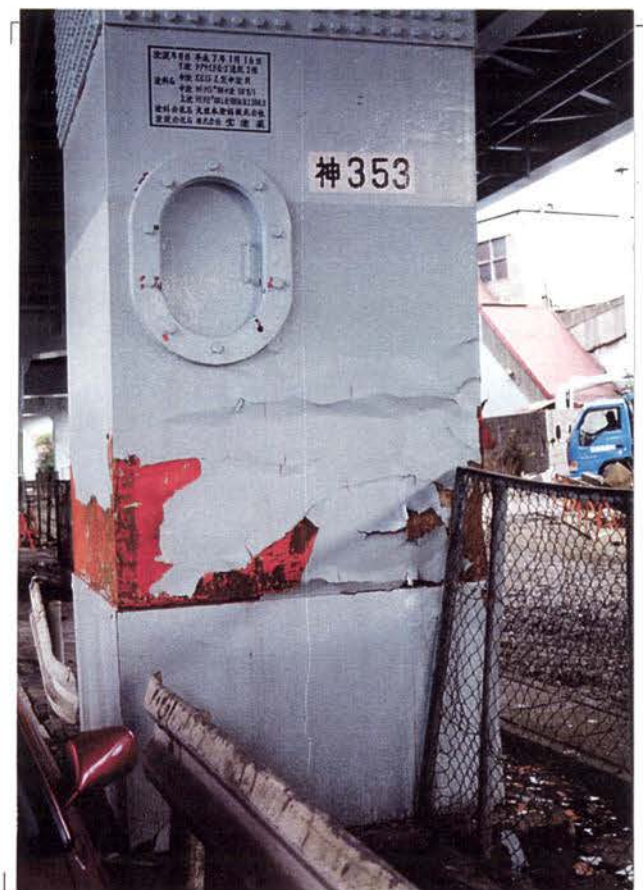
2-4.15a: 神353
鋼製脚（山側）の座屈。
大阪方面に向かって。

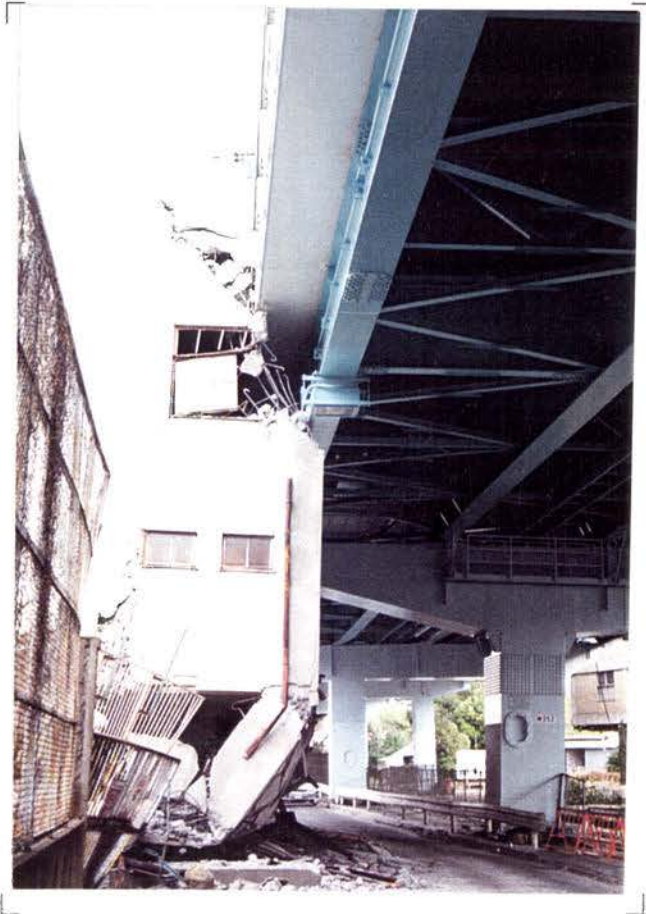
2-4.17a: 神351
鋼I桁の横倒れ。

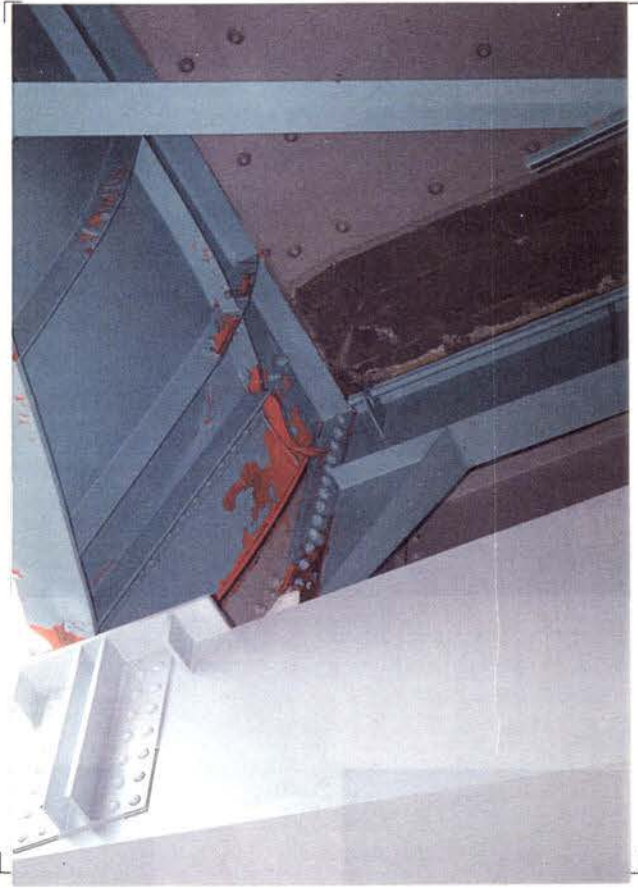
2-4.17c: 同上
端対傾構を連結したスティフナーの溶接が破断。

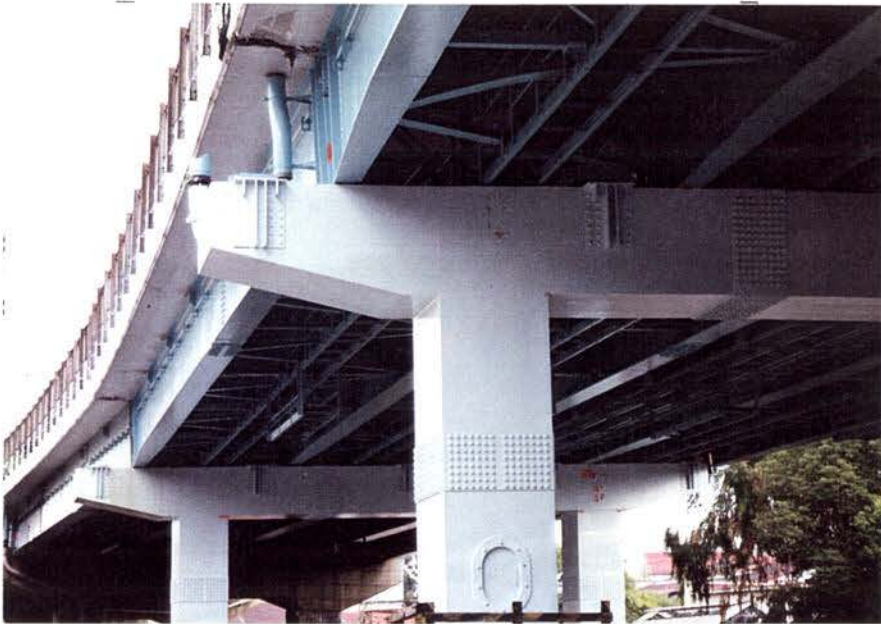
2-4.18: 神350~349
桁はねじれず、水平に移動。沓が余計な抵抗をしなかった。

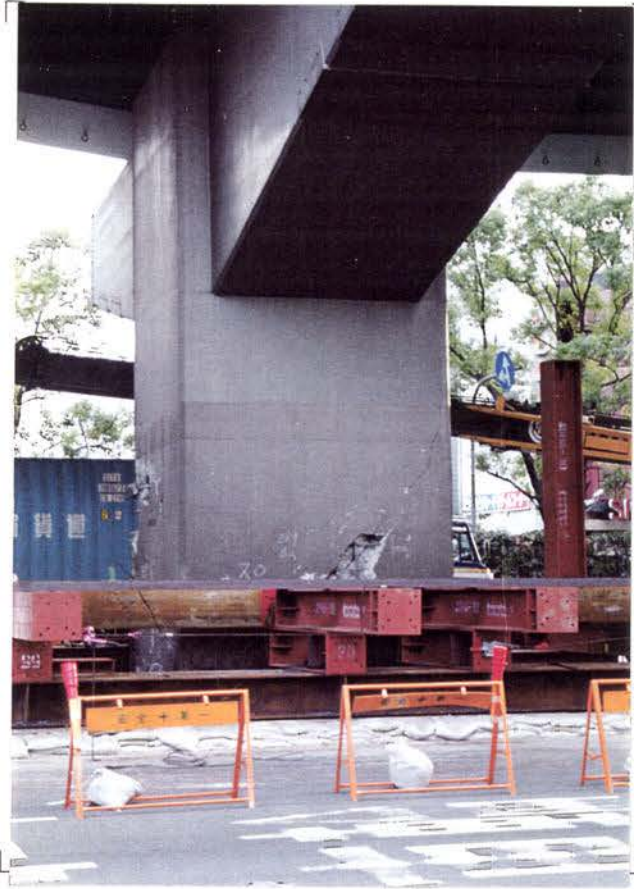
2-4.21: 神269
軸力による斜めせん断ひび割れ。

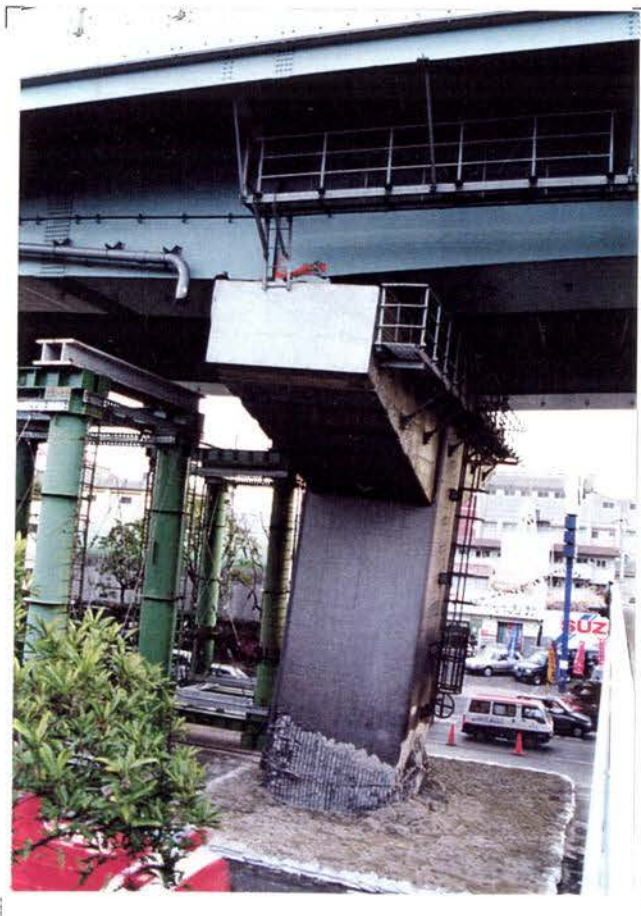
2-4.22: 神256
橋軸方向に傾いたT字脚。

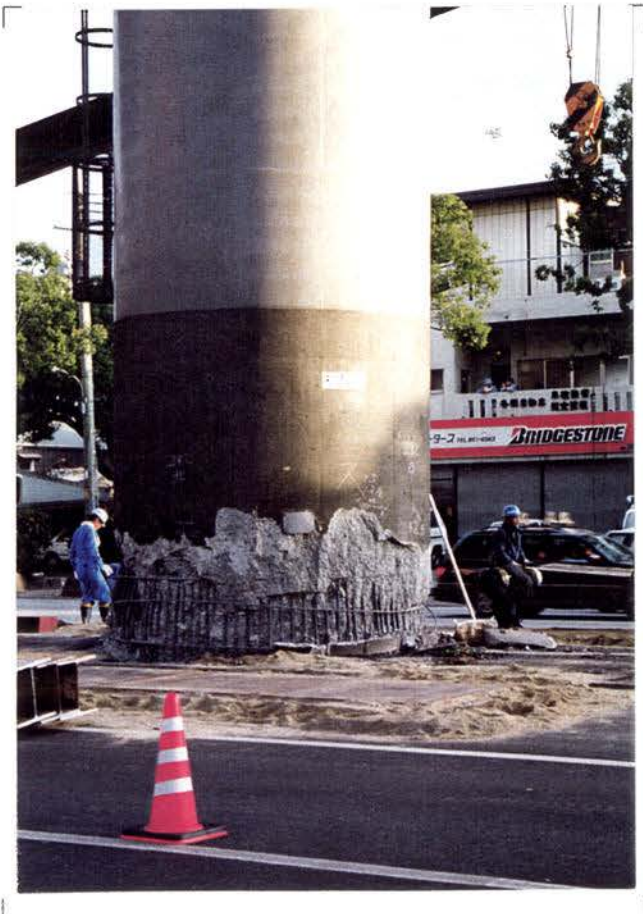
2-4.24: 神242
典型的な曲げによる基部の破壊。

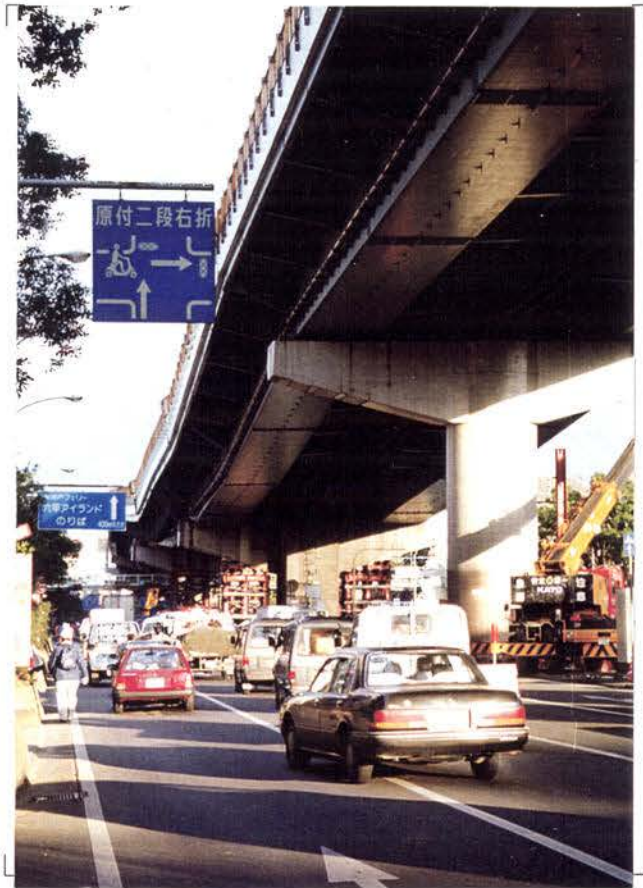
2-4. 25 a : 神241付近
 神戸側から大阪方面を見る。
 3径間連続BOX桁が、中間脚
 の損壊により、曲げ座屈。

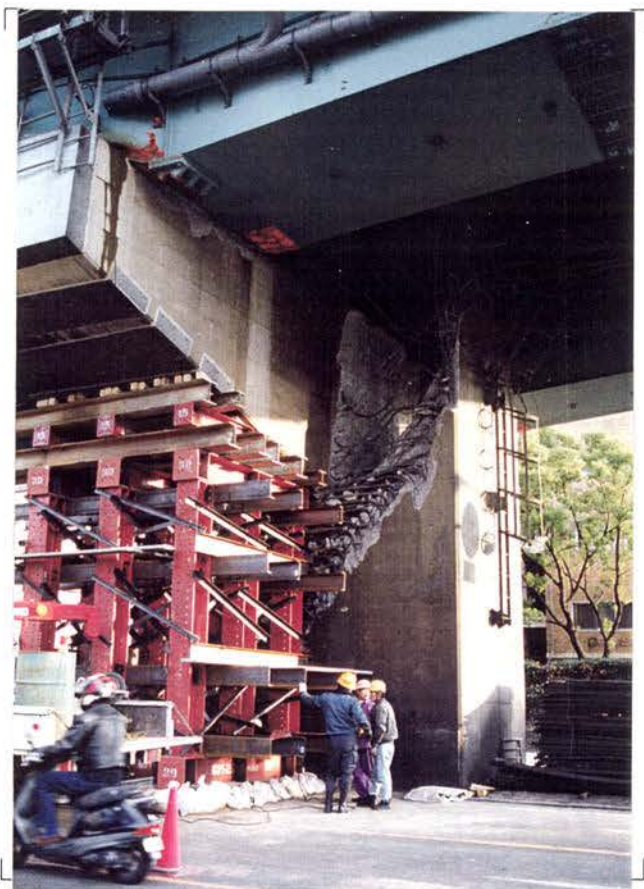
2-4. 25c: 神240
強烈な鉛直力により、斜めせん断破壊。

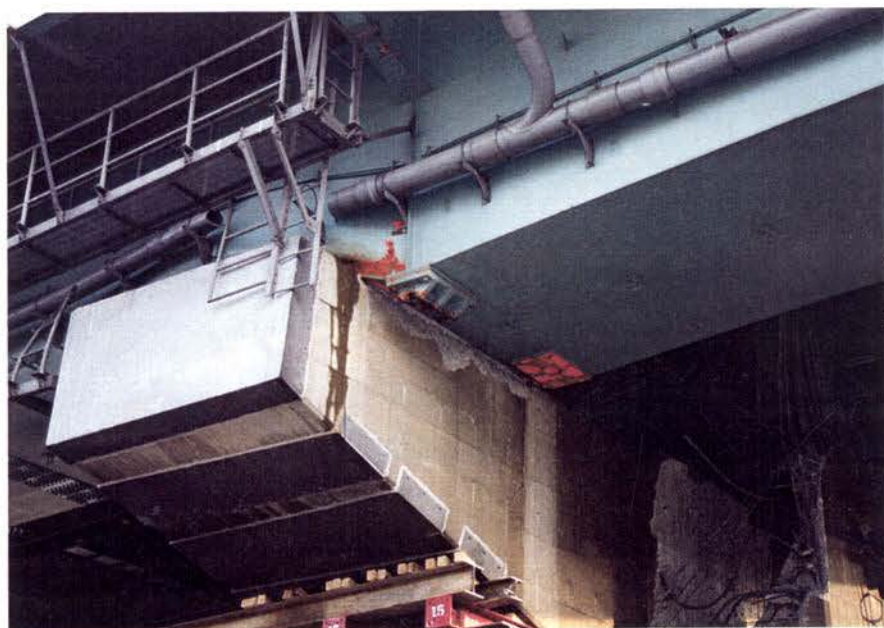
2-4. 25d: 同上
上沓とソールプレート。

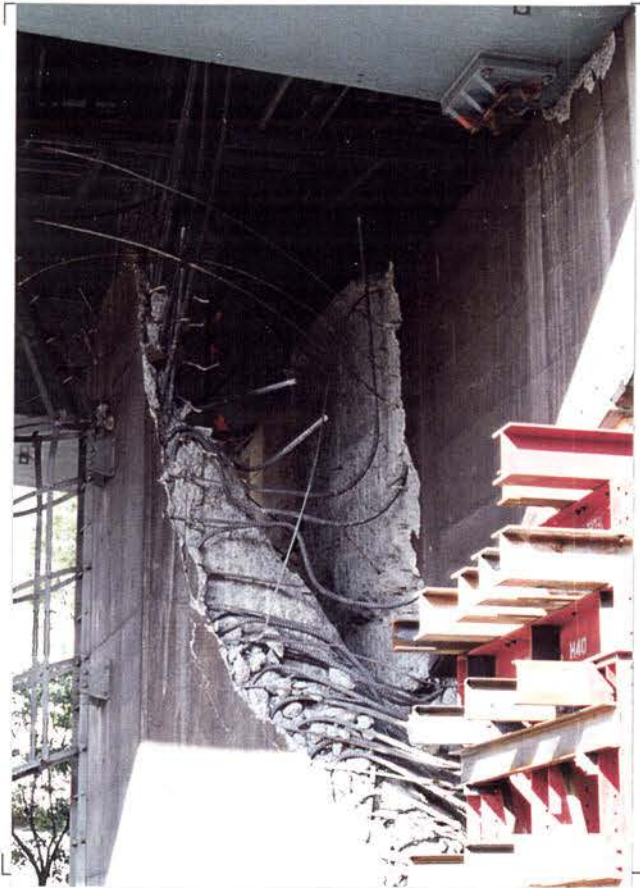
2-4.25e: 同上
海側から見た破断面。

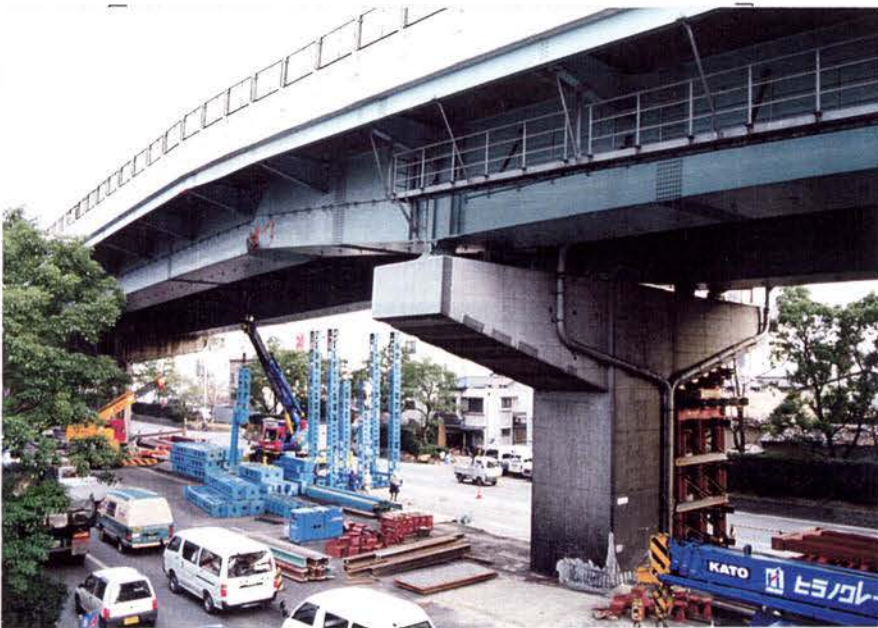
2-4.25f: 神239
曲げ座屈 (山側桁)。

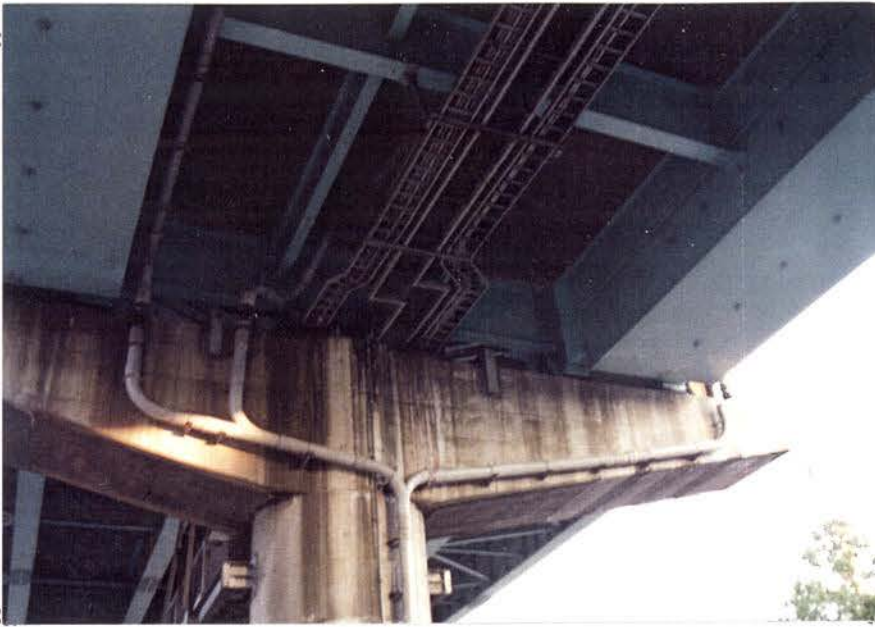
2-4.25g: 神238
軽微な損傷。

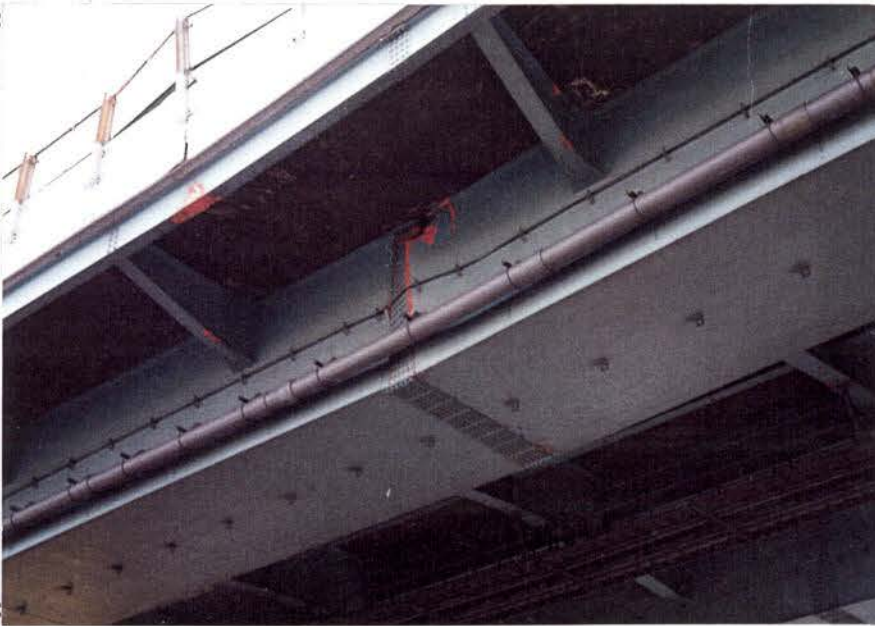
2-4.25h: 座屈箇所①
上フランジで座屈。ブラケット
が軸方向に曲がり、床版がずれ
ている。山側桁。
