2. 阪神高速3号線（神戸線）

2-1. 弁天町付近

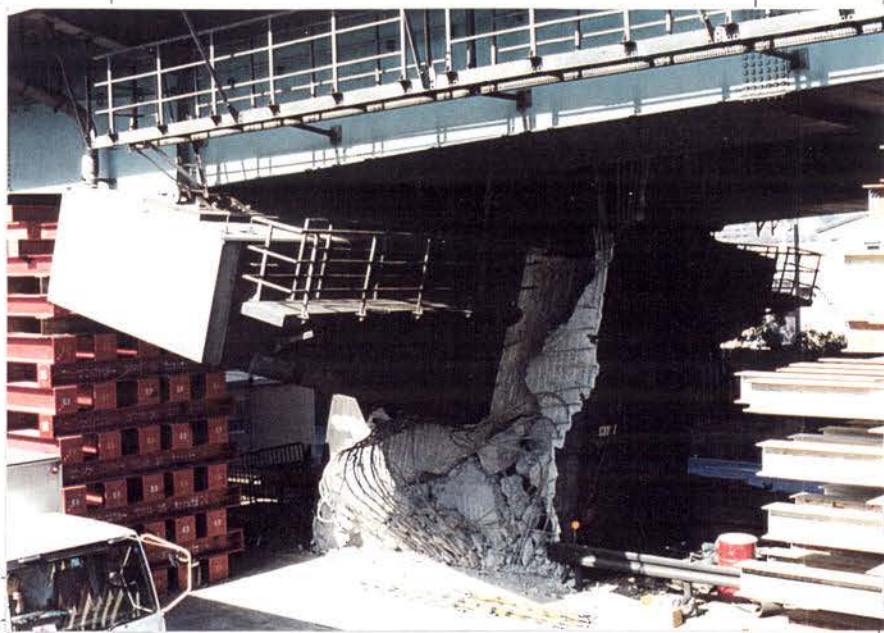
2-5.1 : 東灘工区
斜めせん断破壊した神150。
上部は鋼BOX桁。

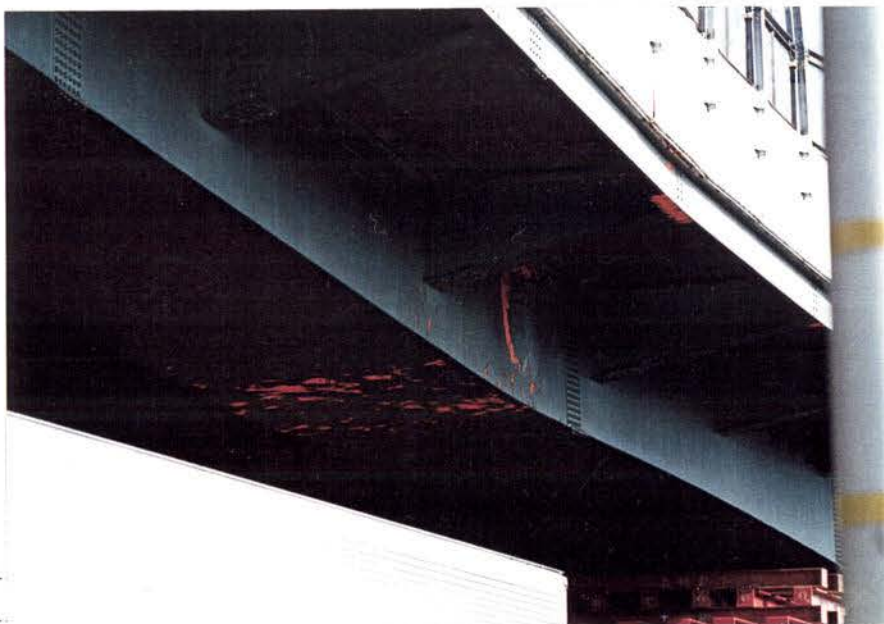
2-5.2 : BOX桁の曲げ座屈
神150の崩壊による。

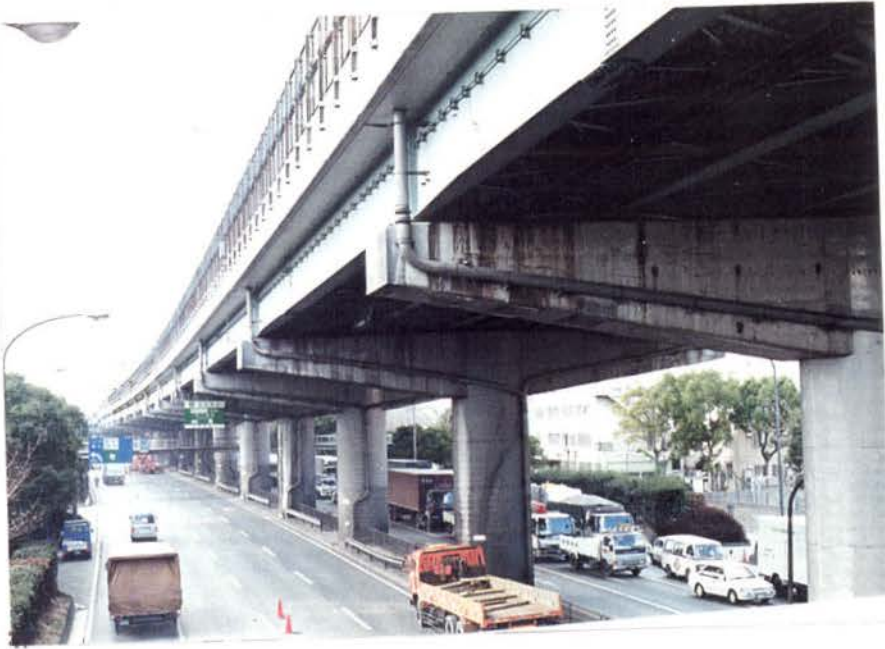
2-5.4: 東灘第4工区(当社)
商船大学前付近から神戸方面。
目立った損傷は見られない。

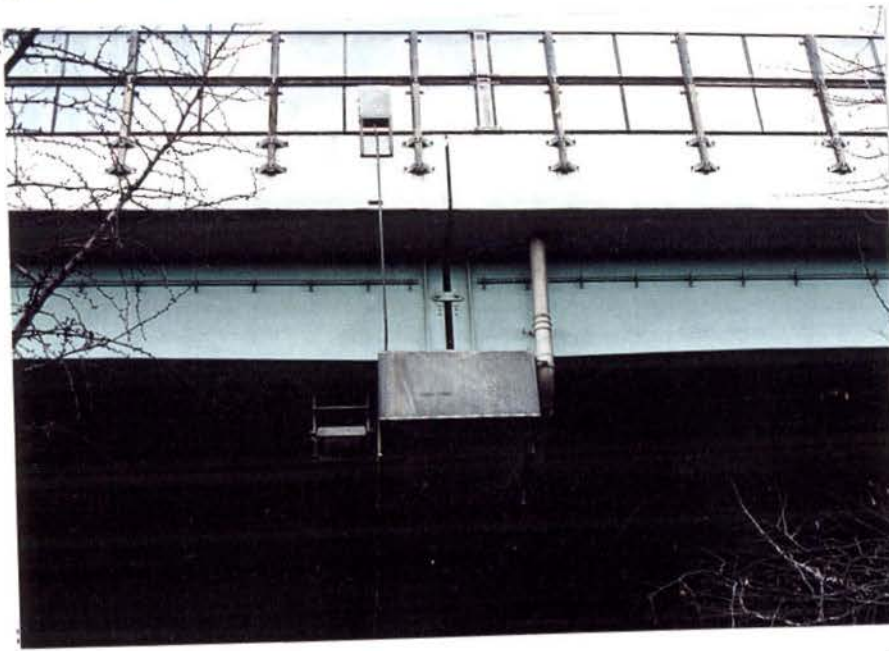
2-5.5: 同上
神155~159。
目立った損傷は見られない。

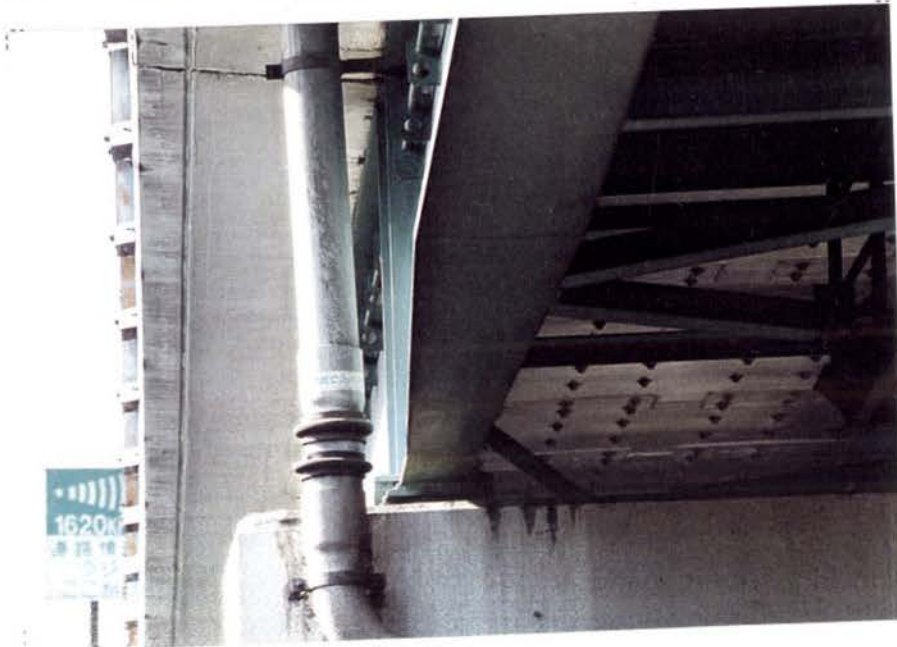
2-5.6: 神160
目立った損傷は見られない。

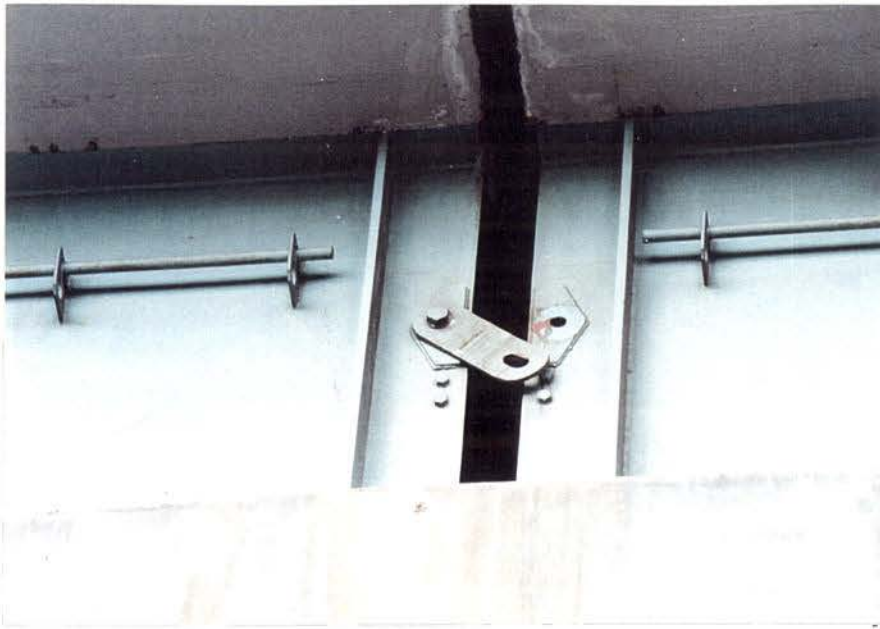
2-5.7:神167
深江ランプ手前。連結のボルト
が脱落。

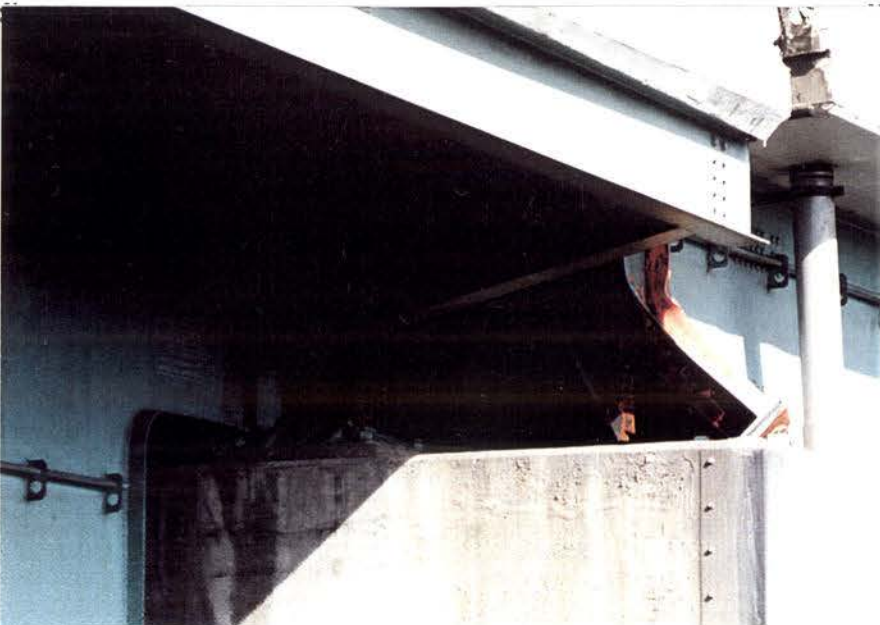
2-5.8b:同上
BOX桁(左側)は沓からはずれ、I桁(右側)は端対傾構の
ボルト穴が破断。

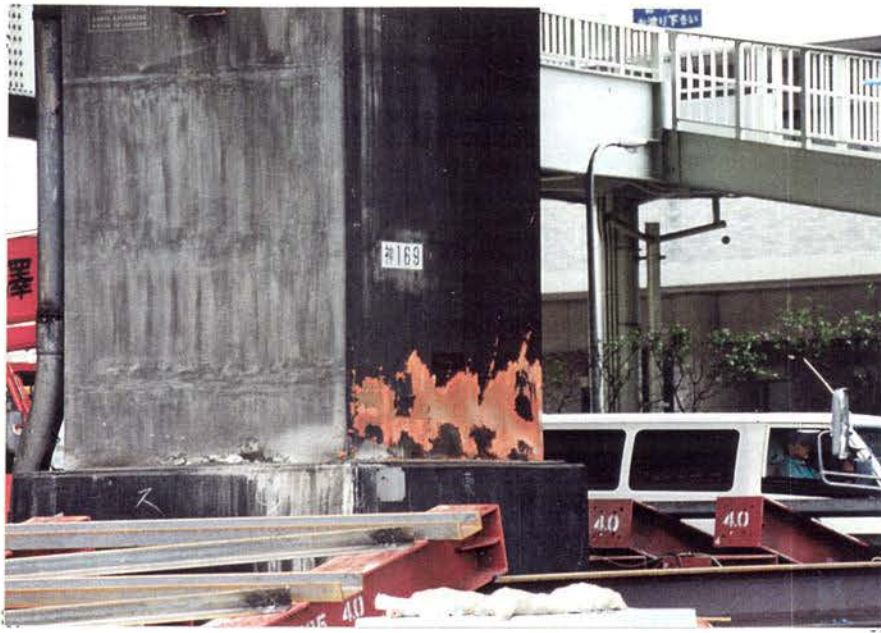
2-5.9: 神169
鋼製脚基部の曲げ座屈。

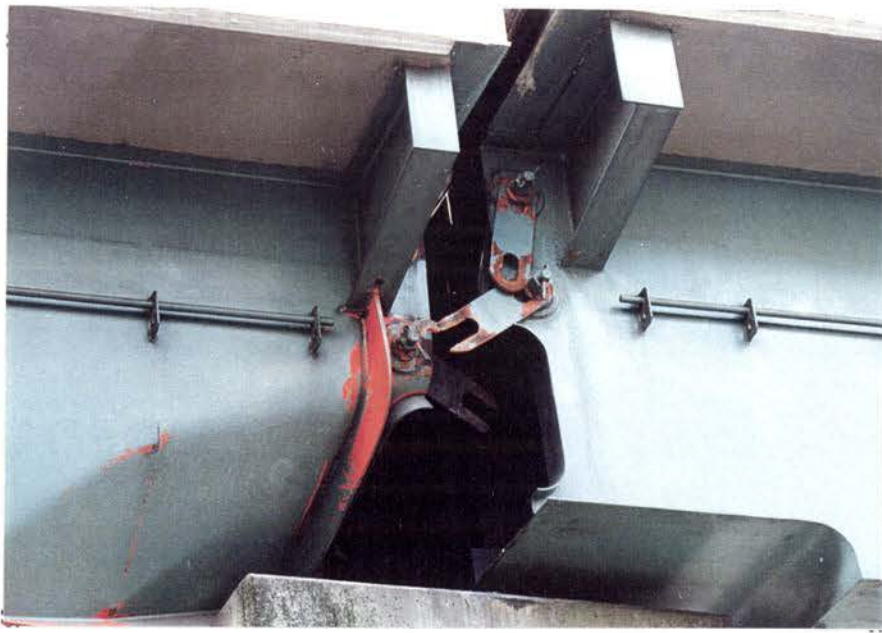
2-5.12a: 落橋防止の破損
連結板の破損とピンの脱落。

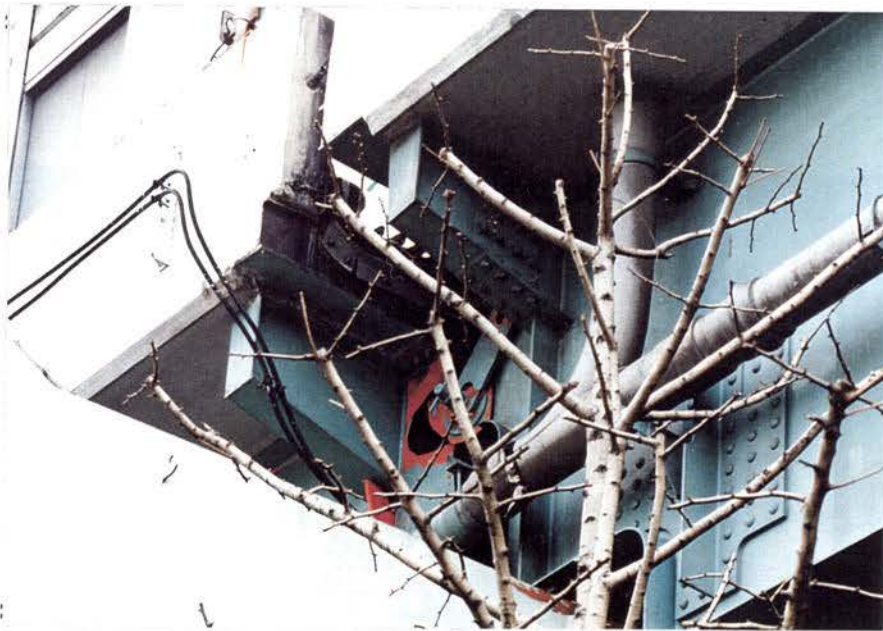
2-5.12b: 同上
腹板がちぎれている。

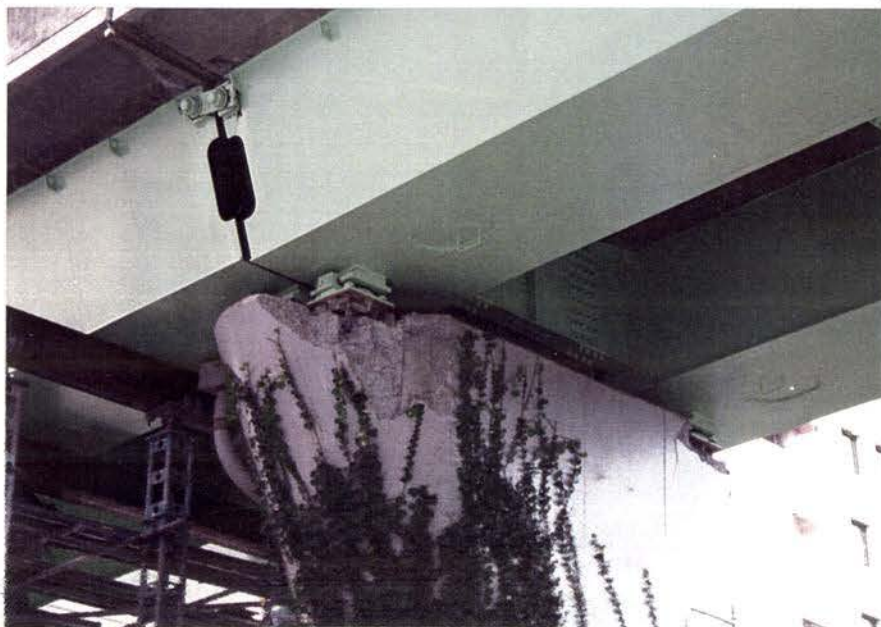
3.3: ポートライナーRC脚
沓座のコンクリート欠落。

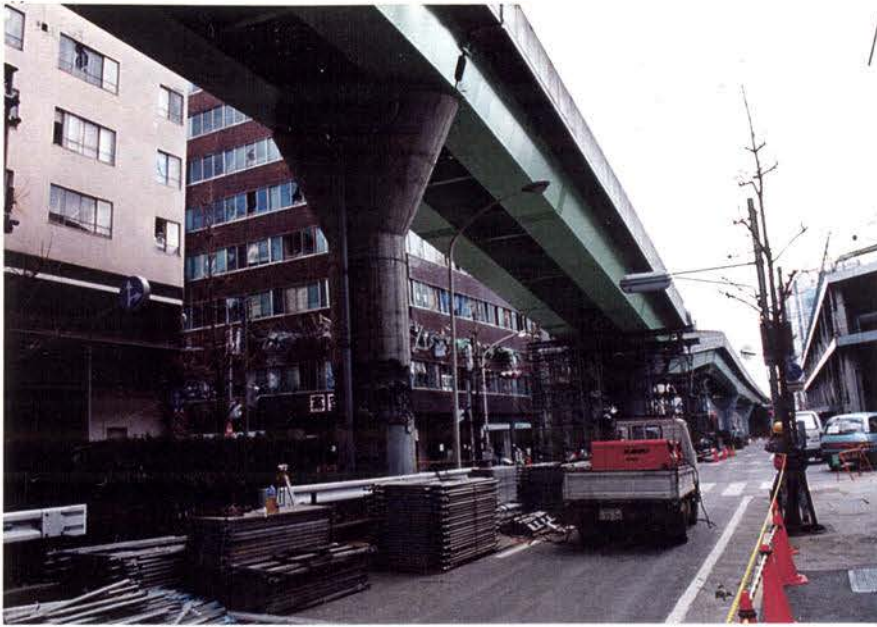
3.4: ポートライナーRC脚
典型的な曲げ破壊。

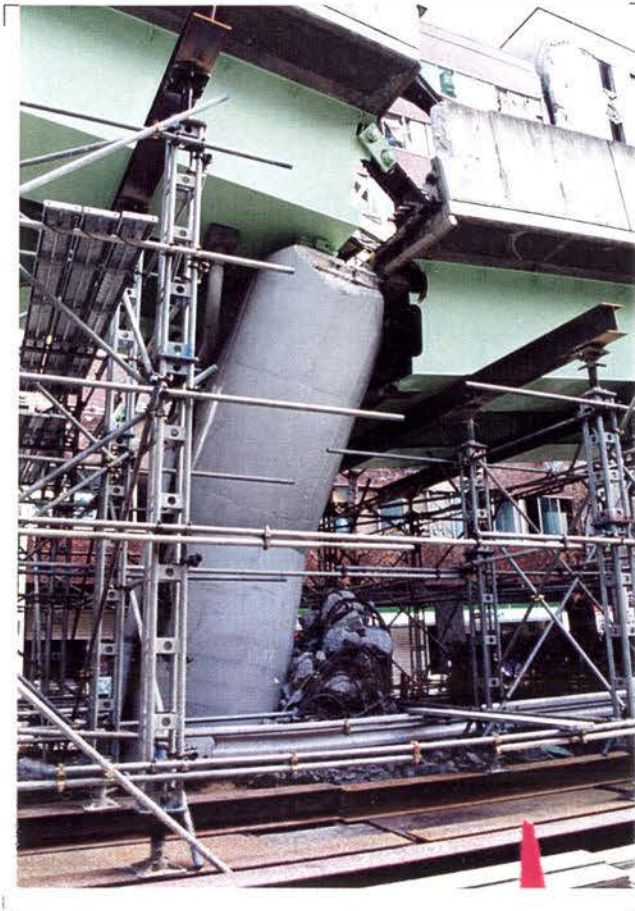
3.5: ポートライナーRC脚
せん断でN字型に崩壊。
鉛直方向にかなり強い力が作用
したと思われる。

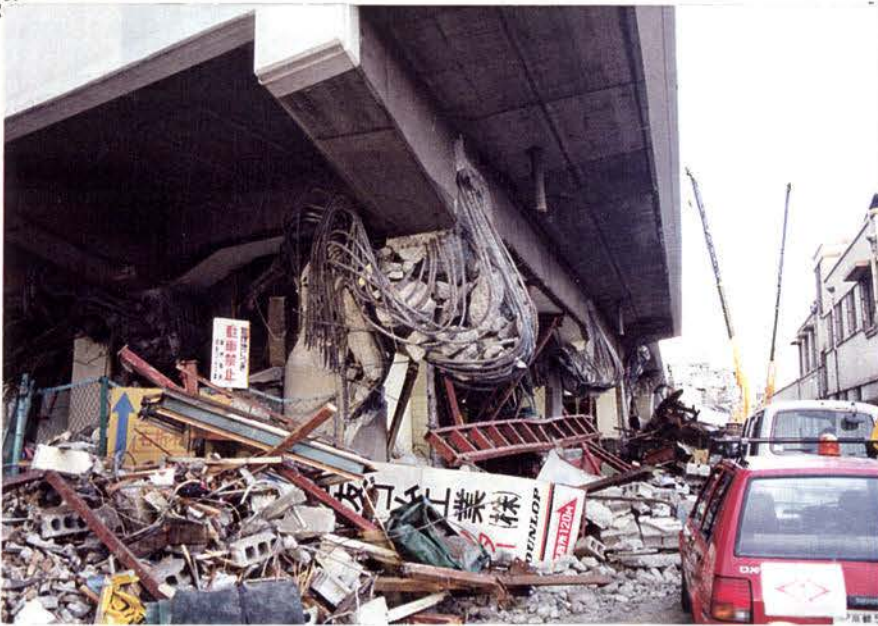
3. 8 b : 同上
強力な鉛直力により、斜めせん断破壊したRC柱。

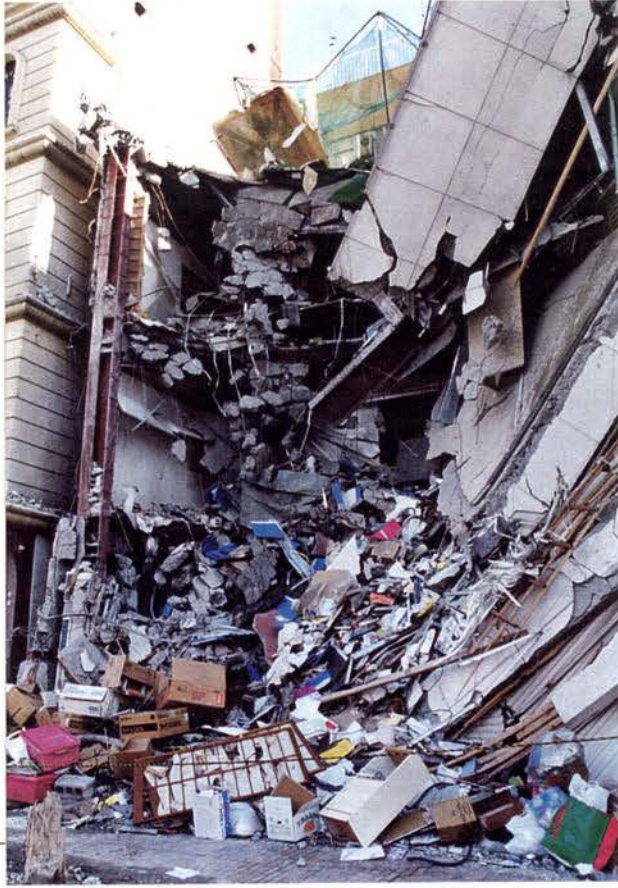
5. 1 : 三宮駅西口
跡形もなく壊滅したS造3階建。

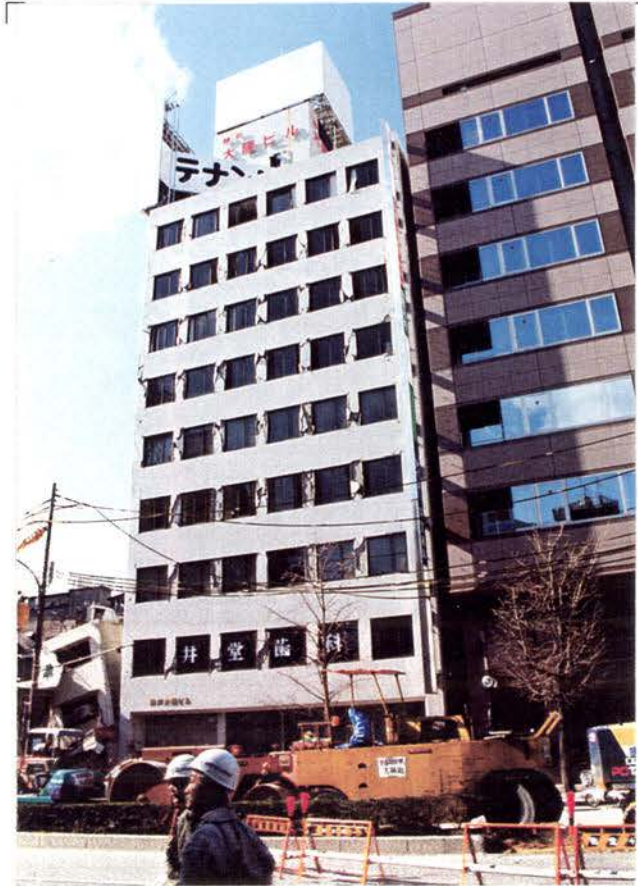
5. 2 : 三宮駅西口
窓間の壁全面にX型の
せん断ひび割れが。

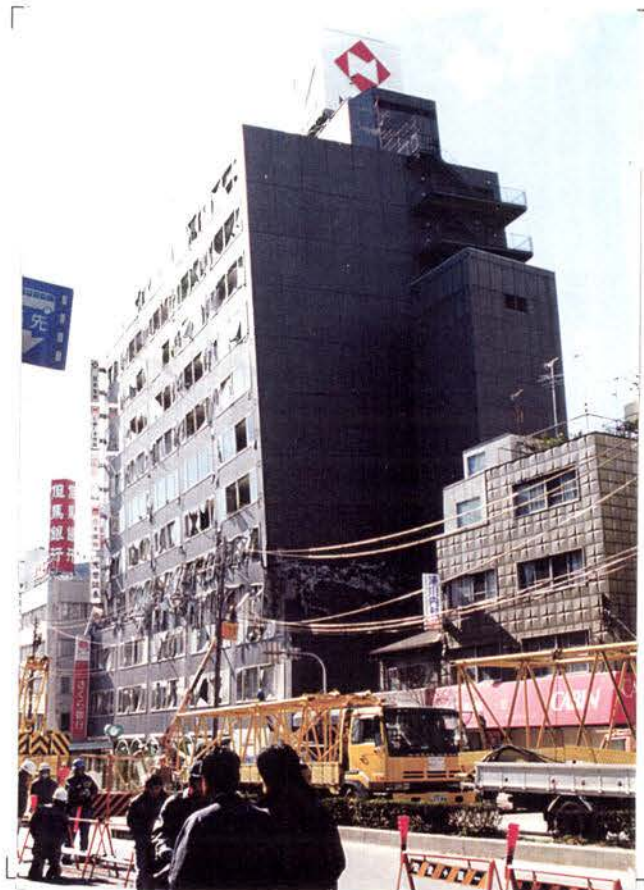
5. 3 a : 三宮駅西口
4階部分が崩壊し、道路側に傾いている。

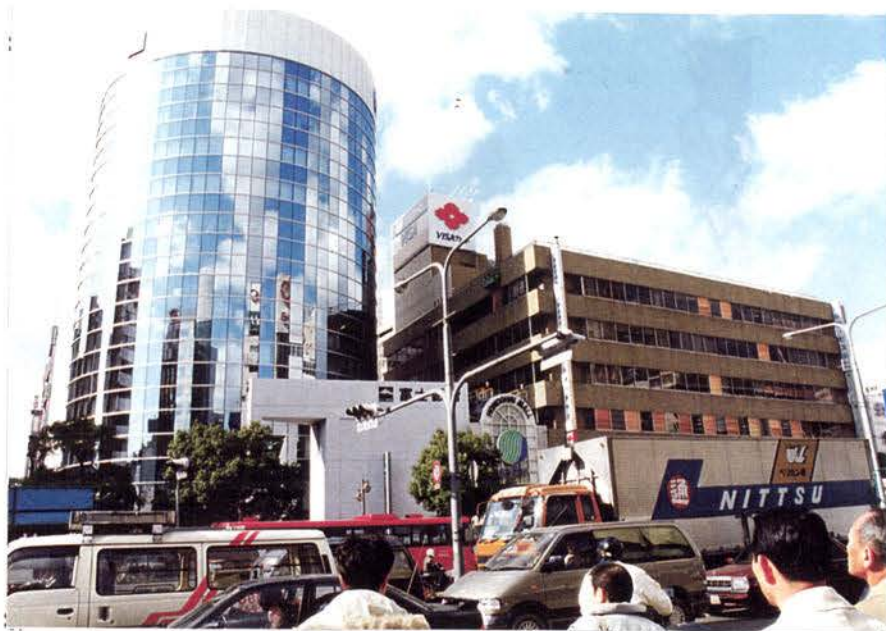
5. 9 : 三宮駅前
フラワーロード沿いのガラス張りの円形ビル(富士銀行)。
損傷は見られない。

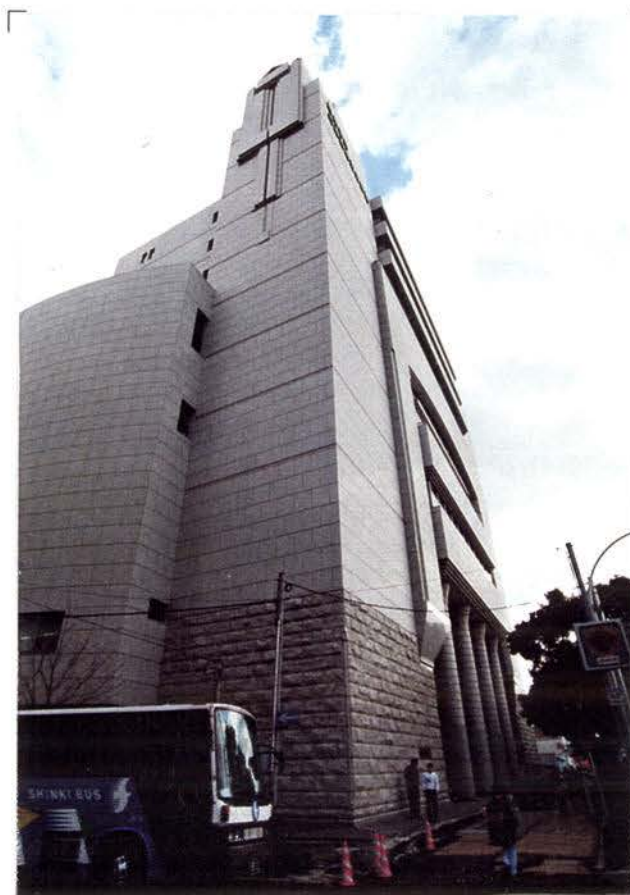
5. 10 : 兵庫池田文化会館
(創価学会)
損傷は殆ど見られない。

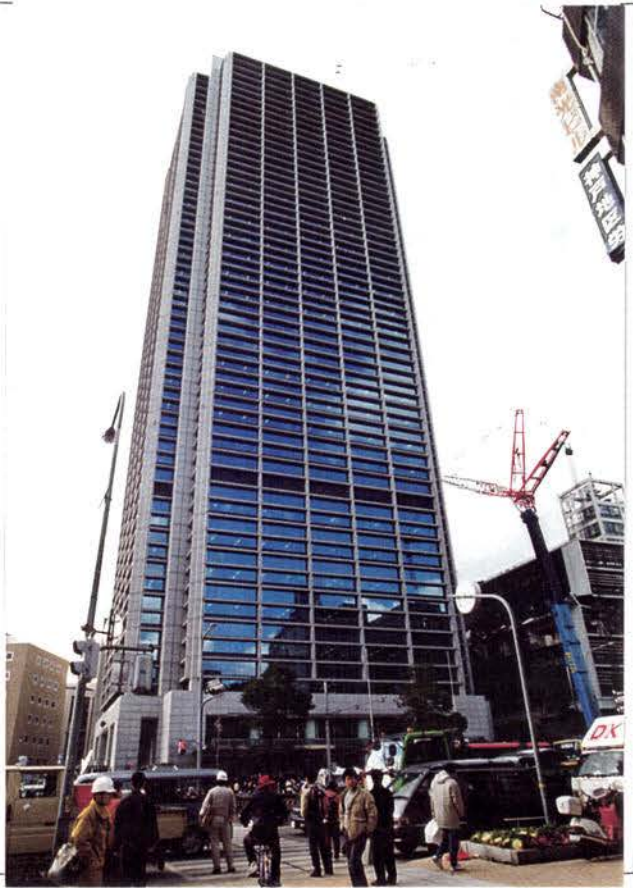
5. 1 1 a : 新神戸市庁舎
損傷は殆ど見られない。

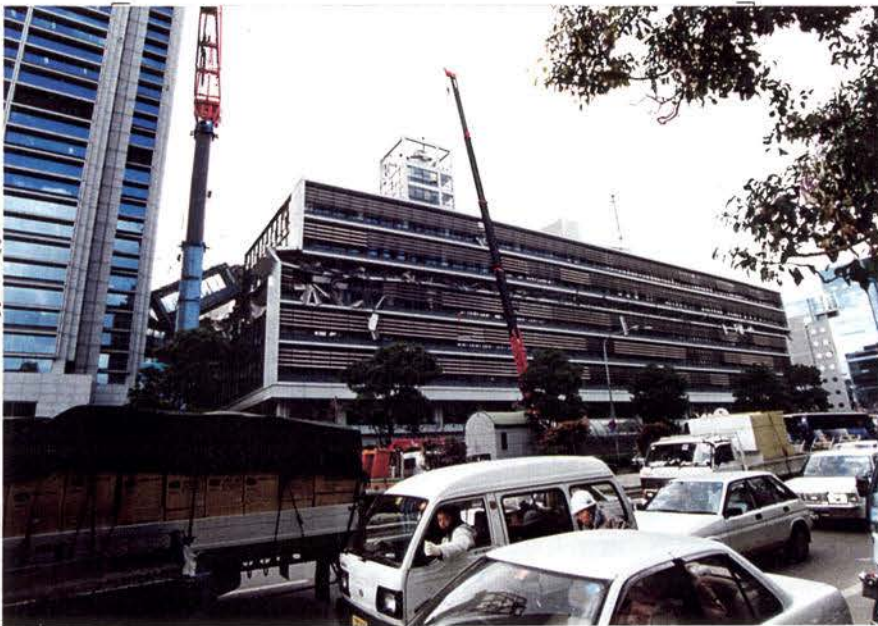
5. 1 1 b : 旧神戸市庁舎
6階(?)部分が崩落。

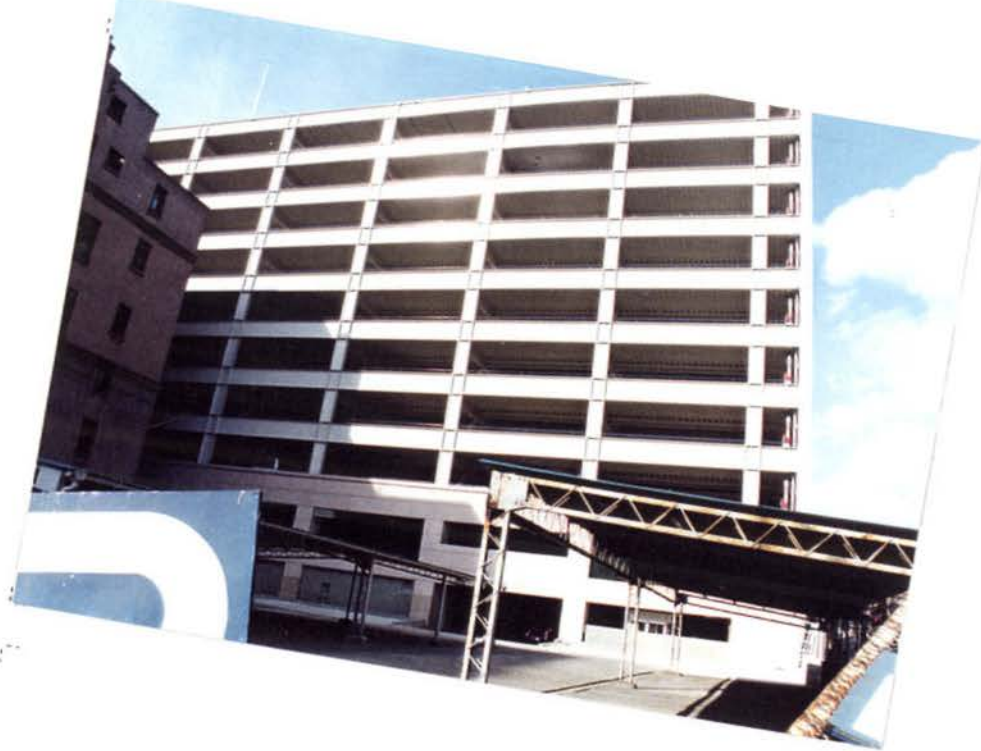
5.14: S造の駐車場
全く無傷。

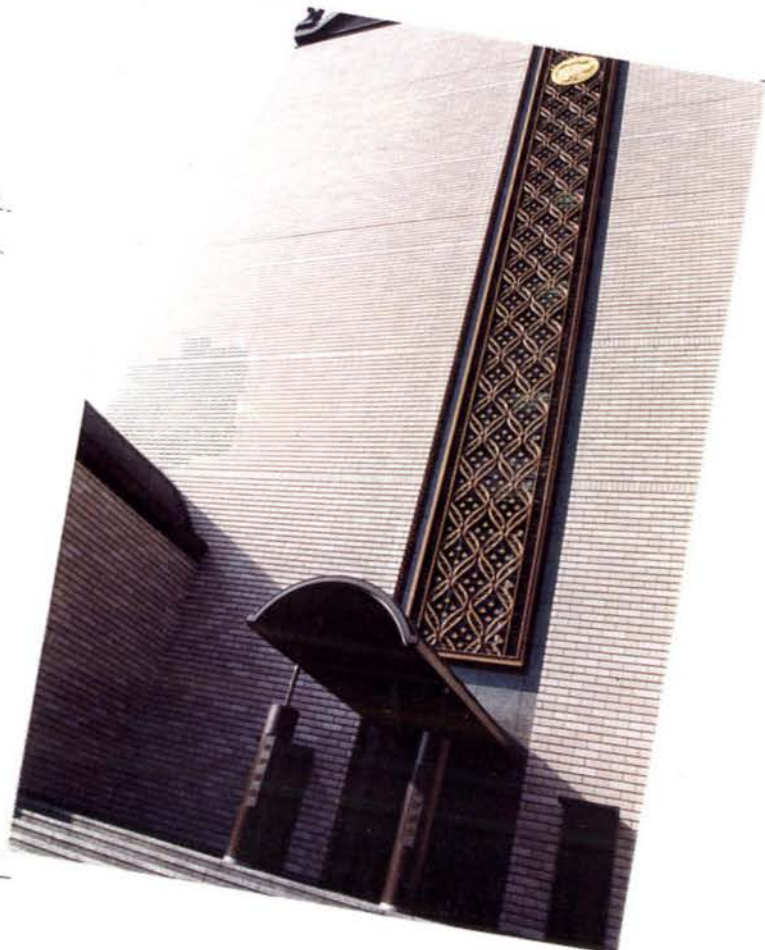
5.15: 神戸教会
全く無傷。

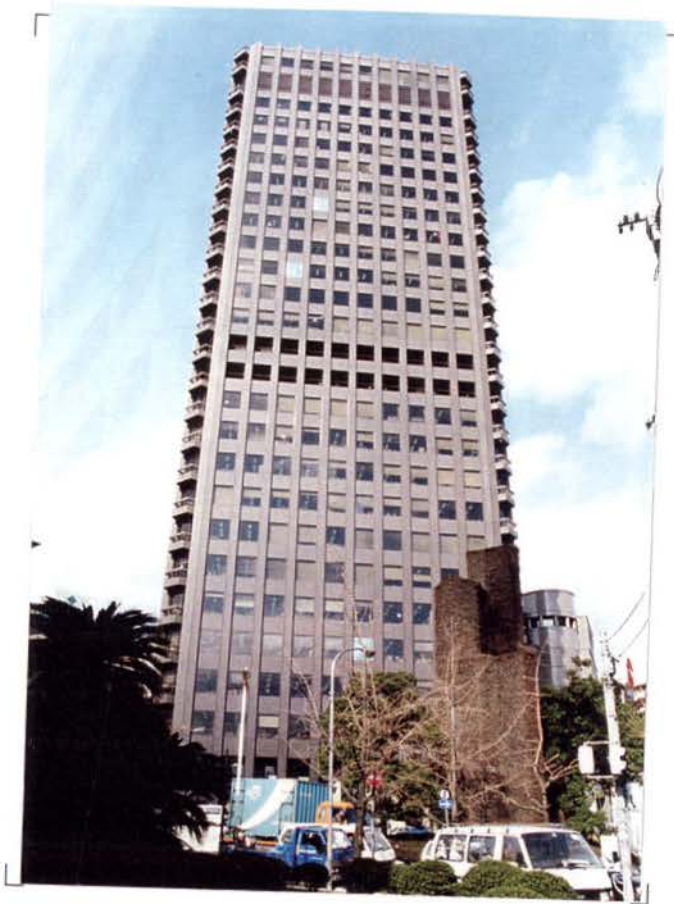
5.16:神戸貿易センタービル
窓ガラスが所々破損。シートを
張ったり、ガムテープを貼って
いる。

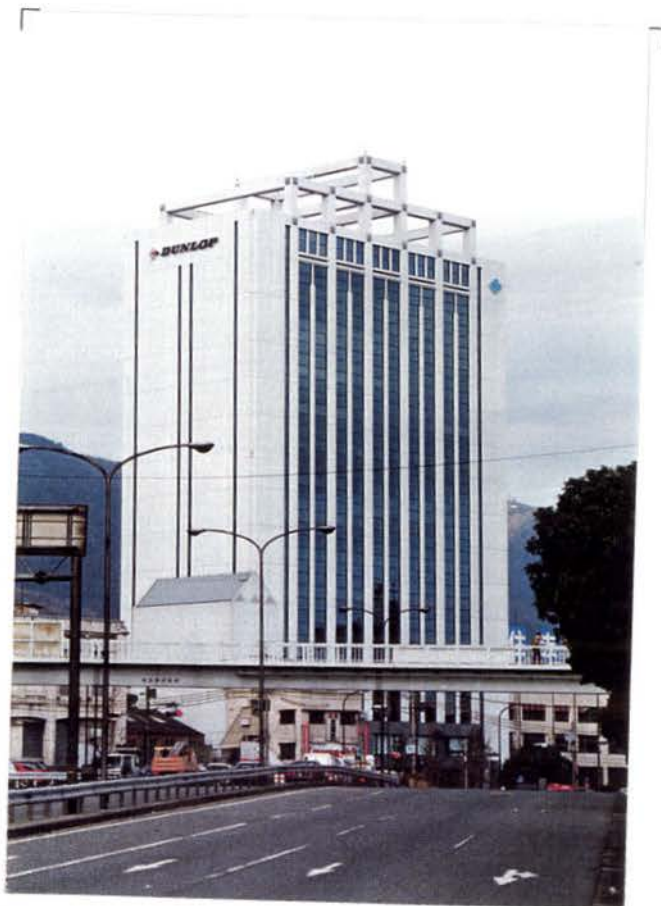
5.17:春日野道のダンロップ
ビル
無傷に見える。

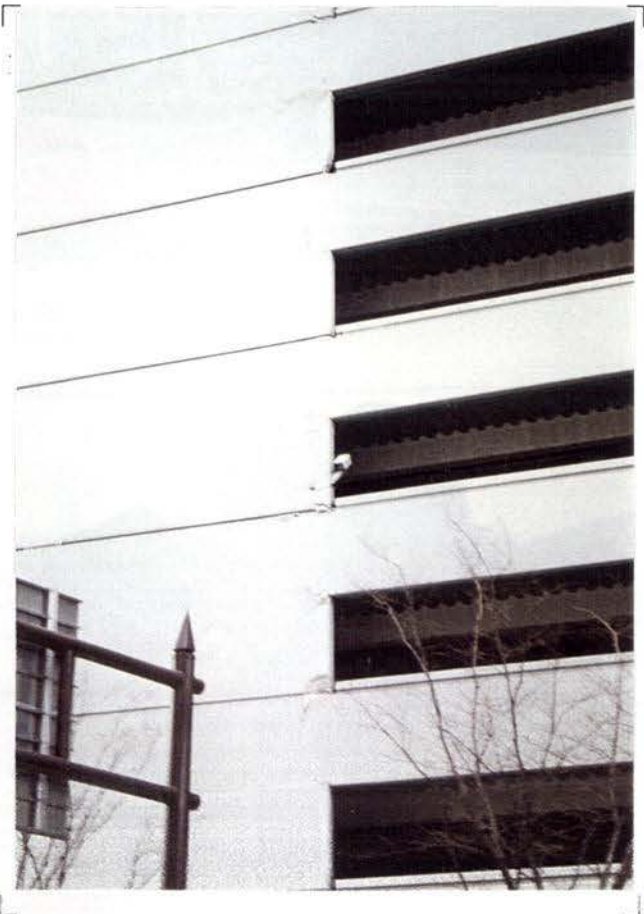
5.18b:同上
開口部の隅角部全てに、せん断
クラック。
