# 阪神・淡路大震災水道管路被害の概要

平成 7 年 1 2 月

(社) 日本水道協会

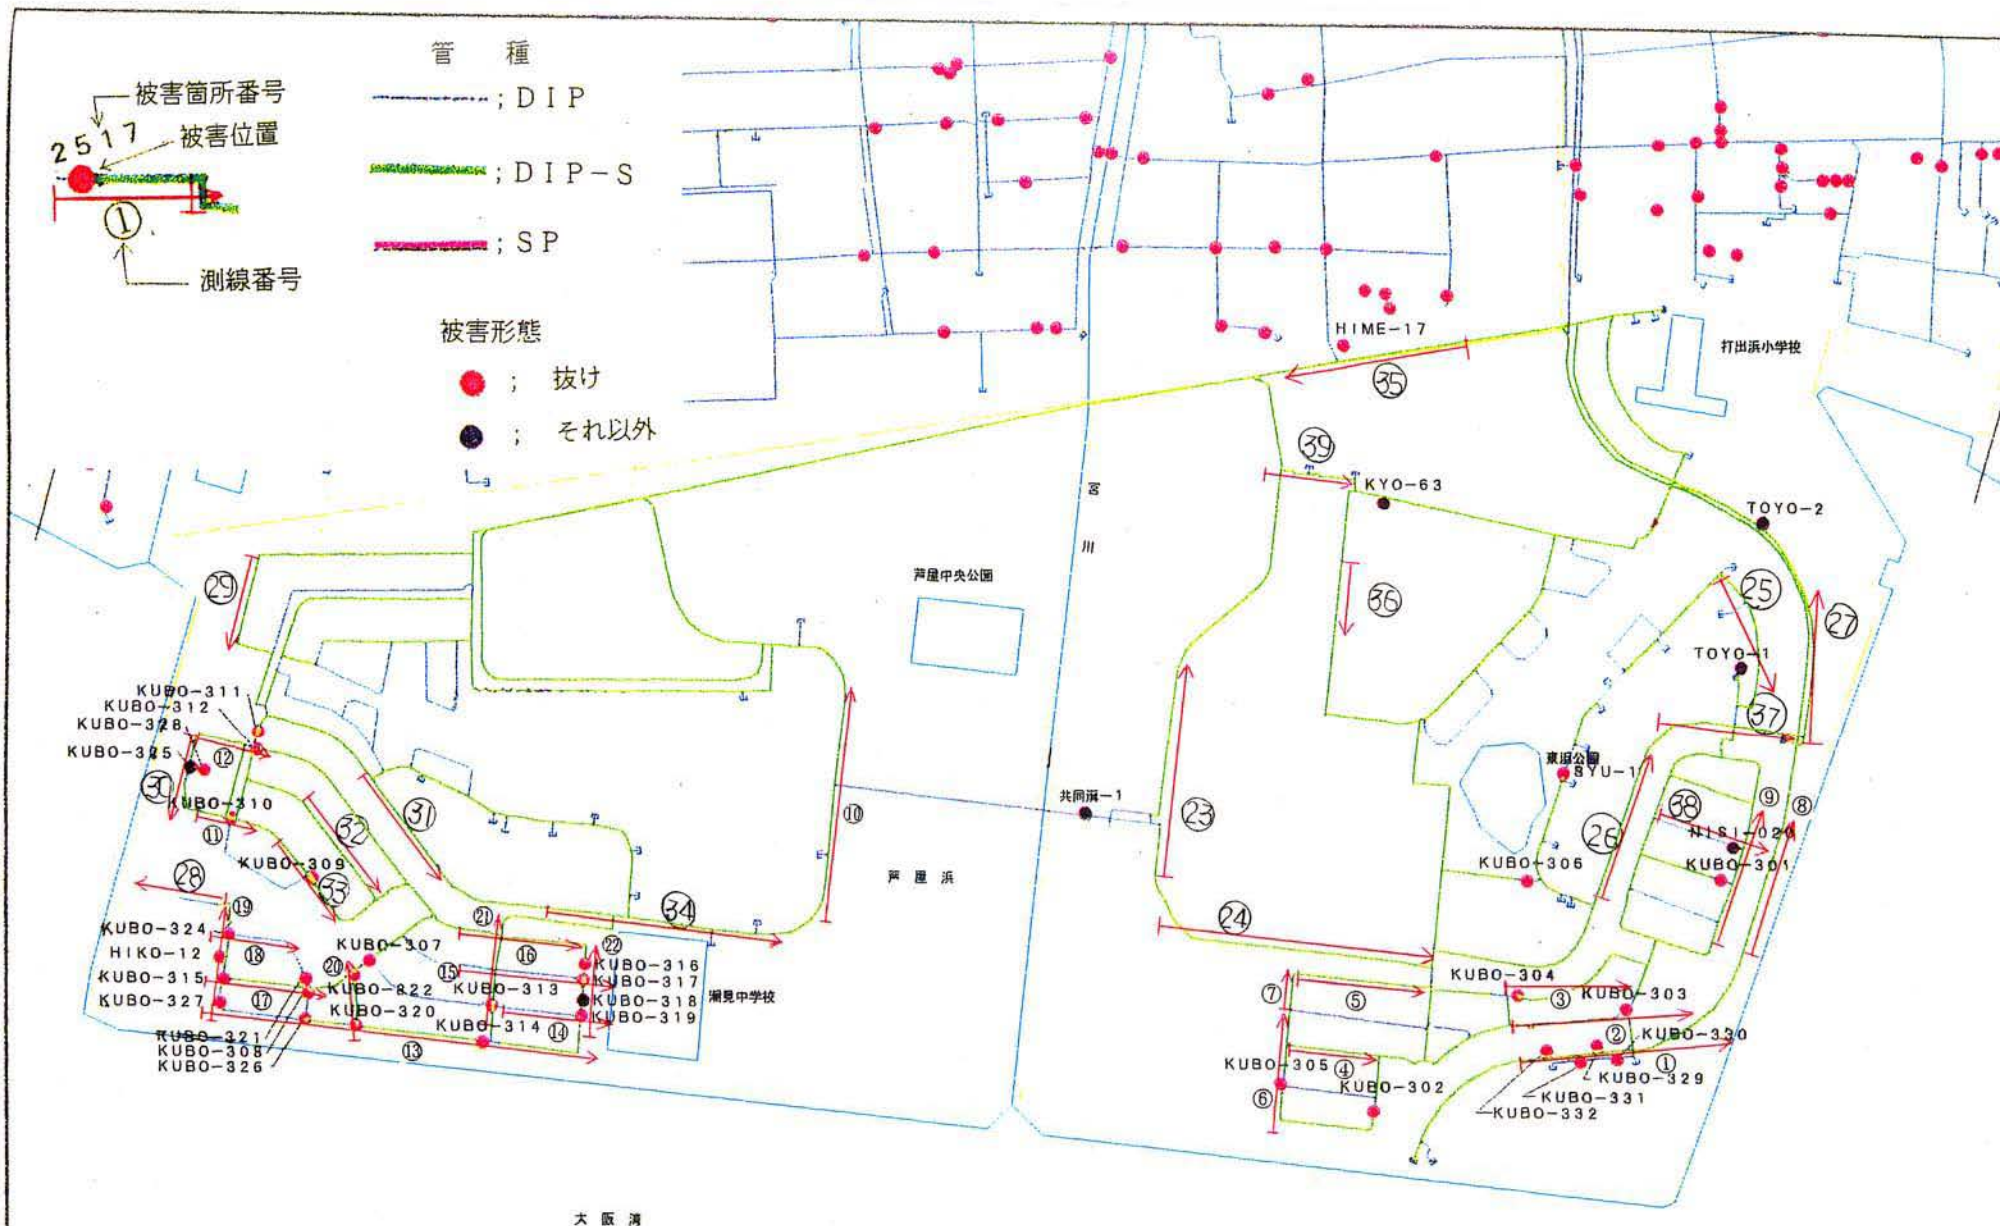
芦屋浜の管網，被害位置，測線位置

耐震継手管（S、SⅡ形）の被害は生じていない。  
管路上のプロットはA形異形管部に用いた特殊押輪での抜け出し  
あるいは属具（分水栓など）の被害である。

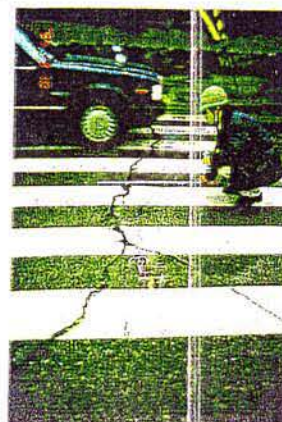
(地盤亀裂状況)  
59.7m付近  
地盤亀裂幅=50mm

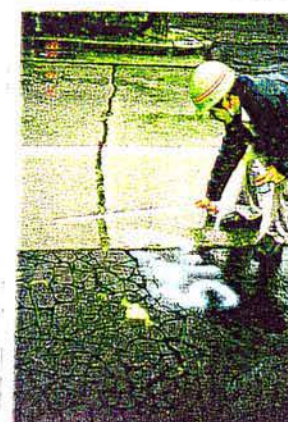
(地盤亀裂状況)  
72.8m付近  
地盤亀裂幅=30mm

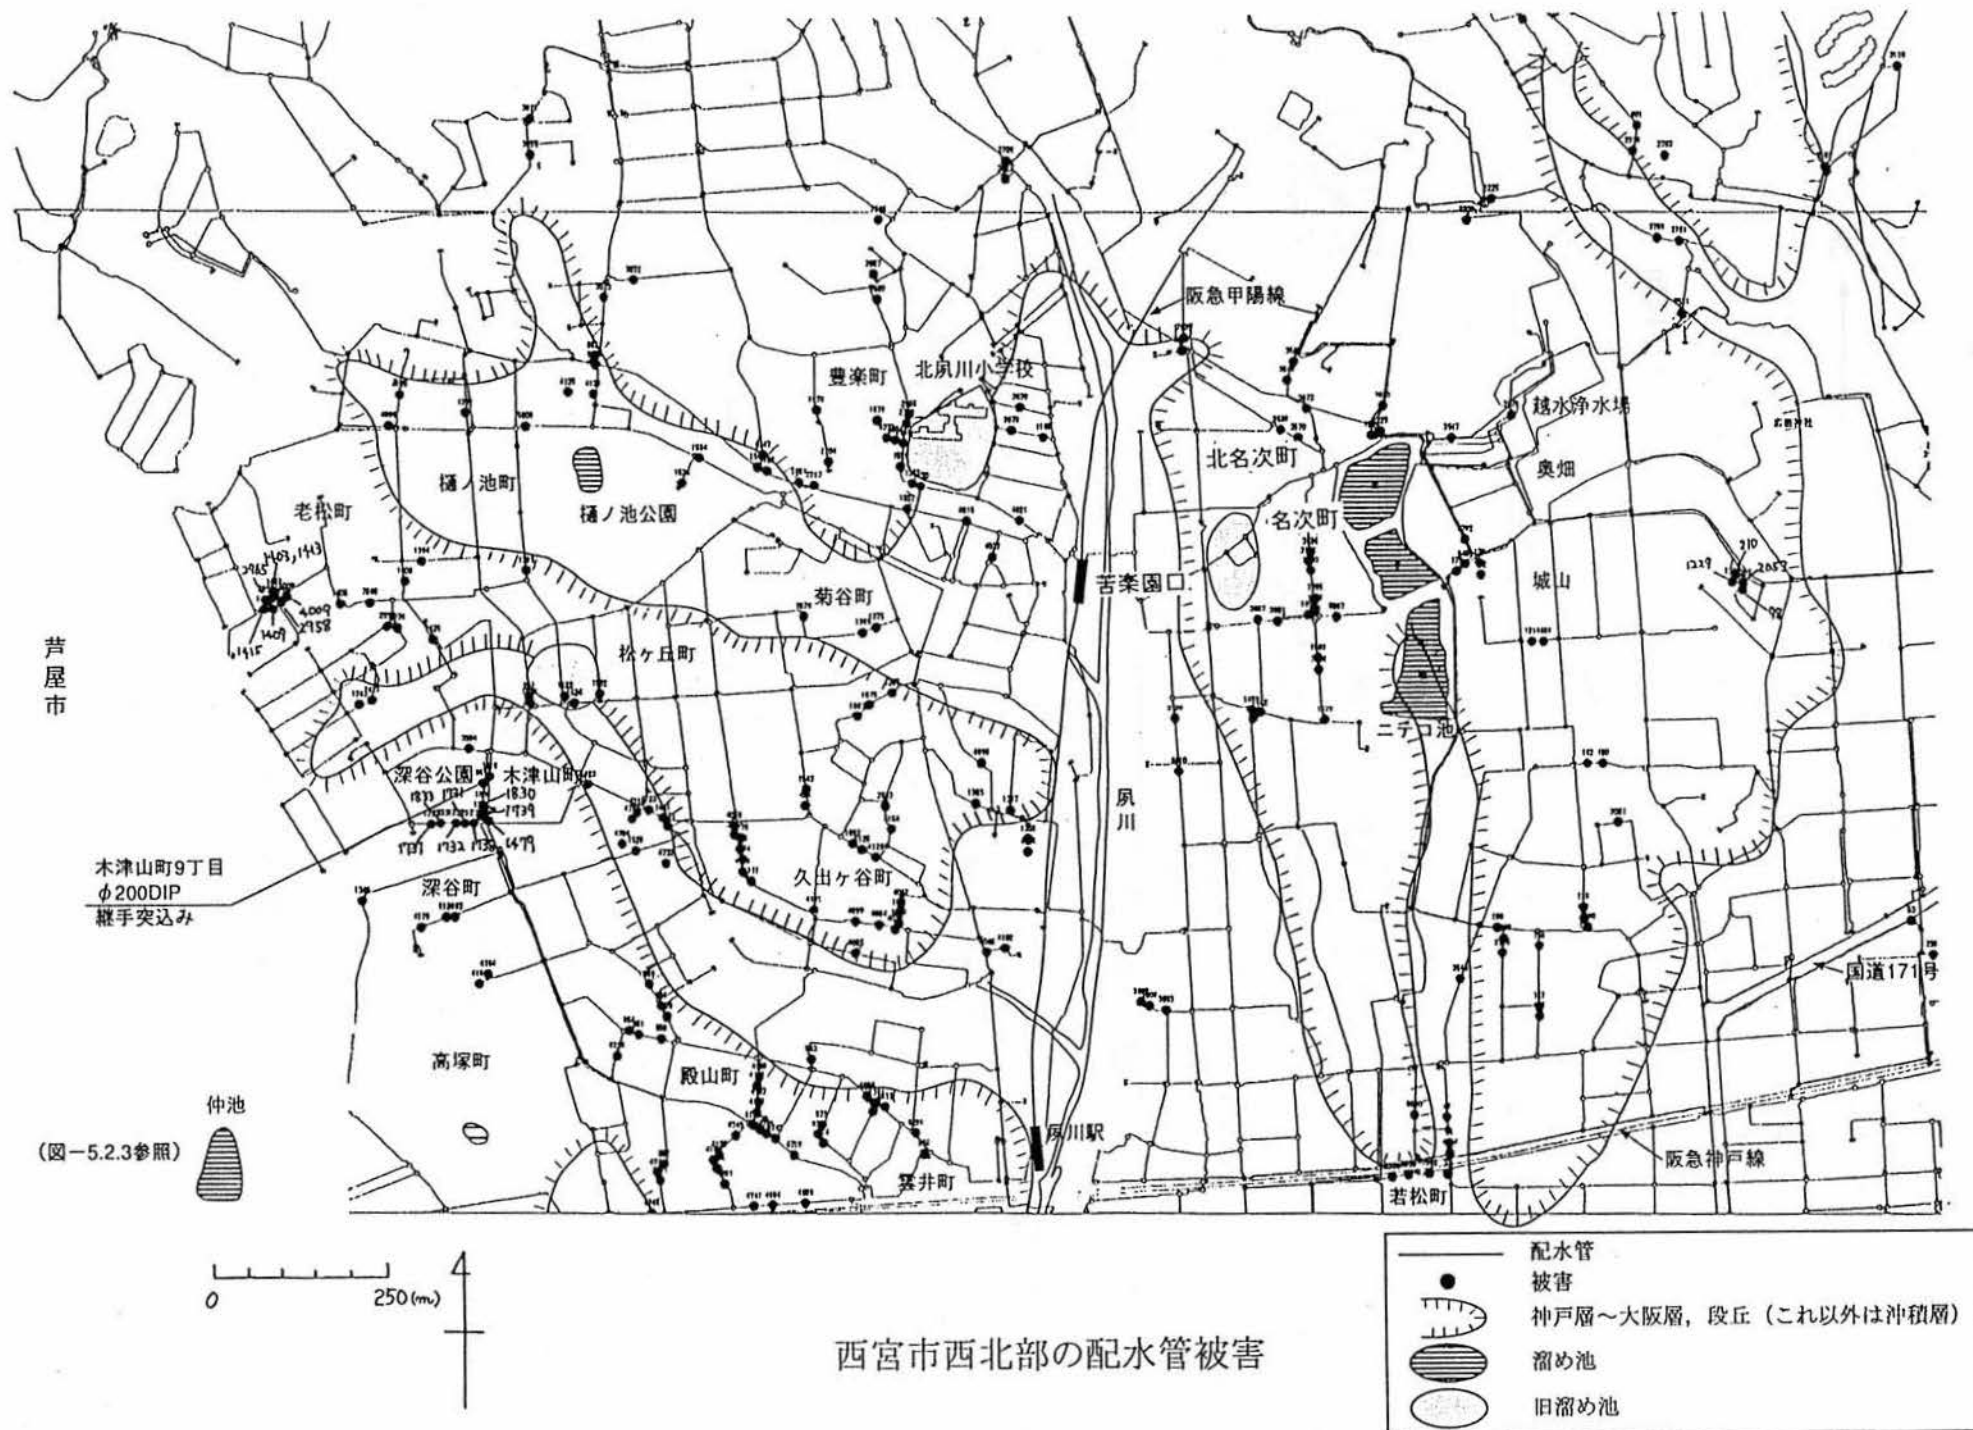
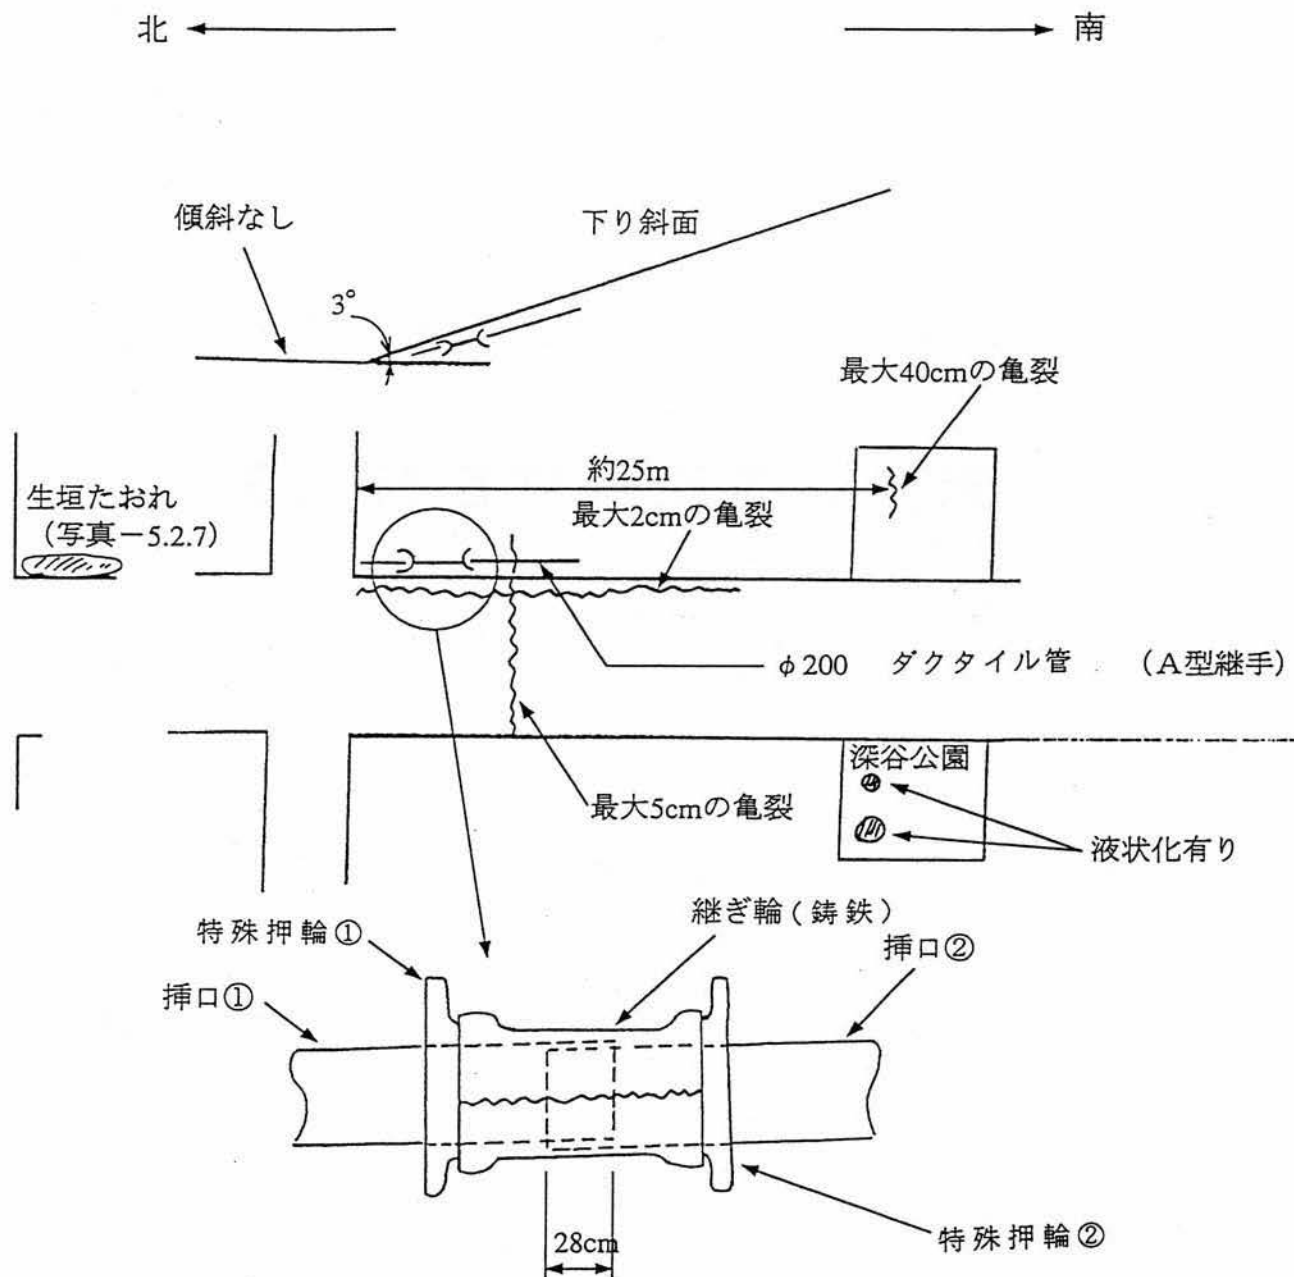
西宮市木津山町9丁目の配水管被害

- (1) 継ぎ輪は、管側部で2つに割れていた。
- (2) 挿口①、挿口②が衝突し、互いに交差していた。
- (3) 特押し①、特押し②のどちらかが、2つに割れていた。
