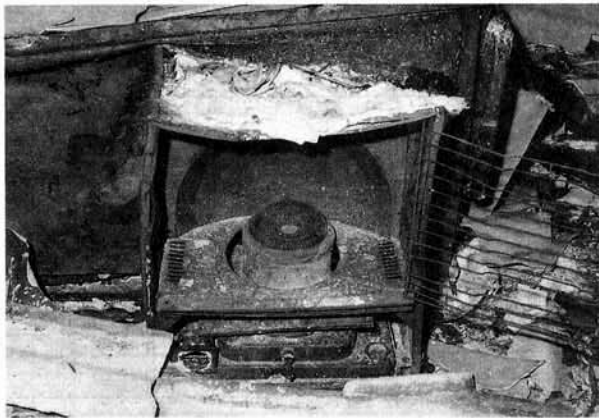
石油ストーブからの出火

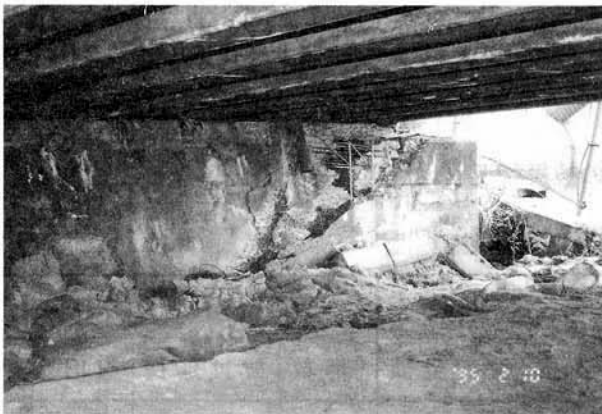
東魚崎大橋橋台損傷部分

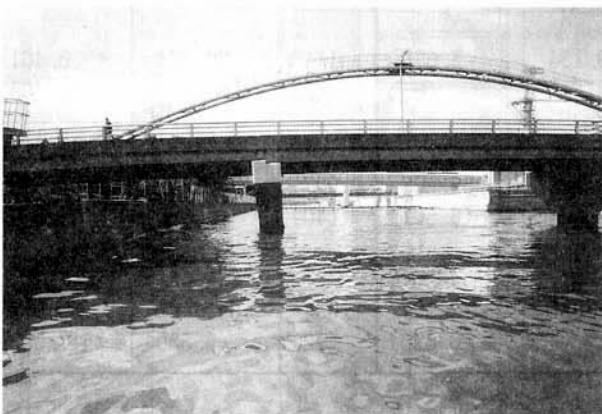
東魚崎大橋橋脚の傾斜

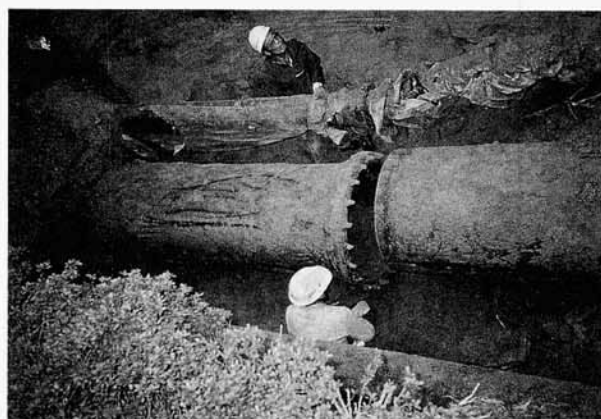
配水管の被害(継手抜け出し)

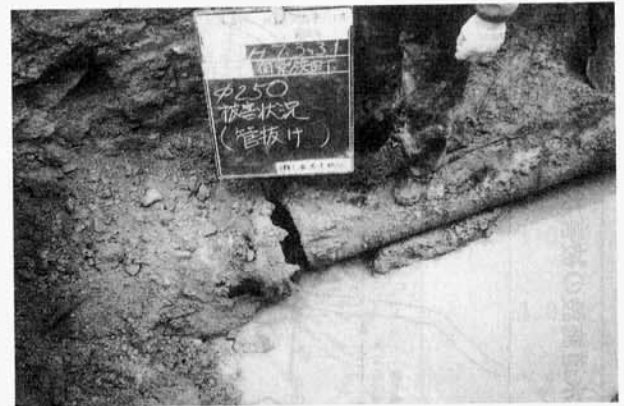
配水管の被害（抜け出し）

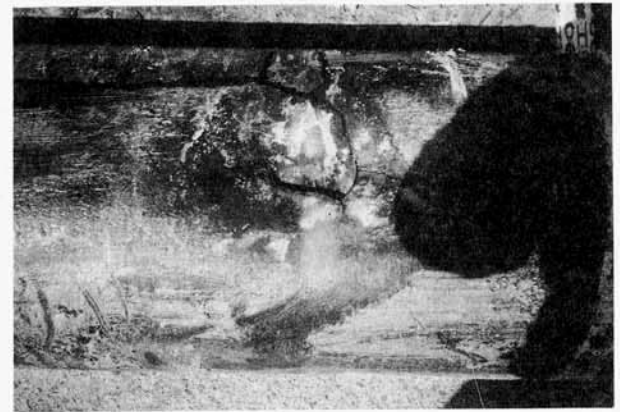
配水管の被害（管体の割れ）

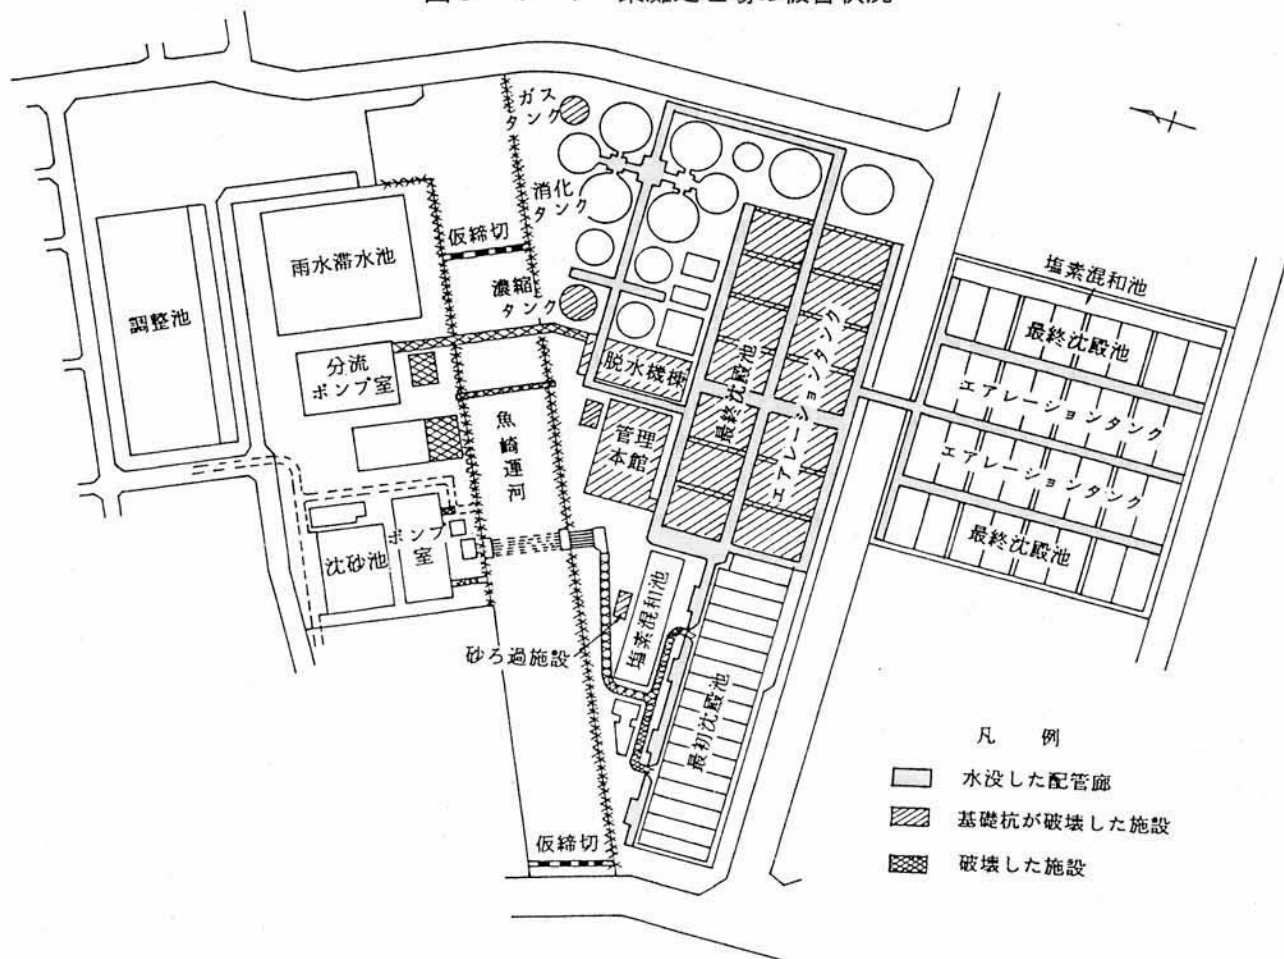
図3-4-7 東灘処理場の被害状況

東灘処理場では、魚崎ポンプ場から処理施設へ汚水を送水する導入渠が破壊し、送水不能になるとともに、配管廊からの大量の地下水の湧水により、水処理設備が水没し、通常の処理機能が全て失われた。

場内の道路は完全に破壊され、そこに設置されていた配管類は大変形を起こし、ほとんど機能しない状況となっていた。

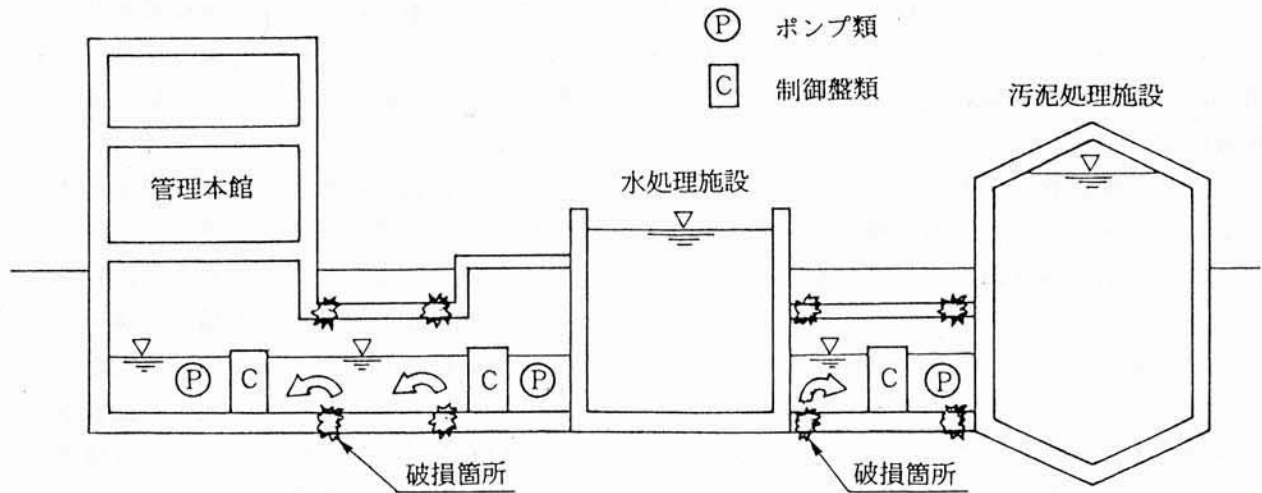
図3-4-9 東灘処理場配管廊破損に伴うポンプ類、電気制御盤の水没状況

第2の特徴として、護岸から離れた場所でも地震による衝撃と液状化の影響を受け、本場のエアレーションタンクと最終沈殿池の基礎杭が破壊されてしまった。また、地下の配管廊のエキスパンションが破壊され、大量の地下水が配

管廊に流れ込み、ここに設置されていたポンプ類や電気の制御盤、操作盤が水没してしまい、それらが全て使用不能となった。この被害の状況の概念図を図3-4-9に示す。

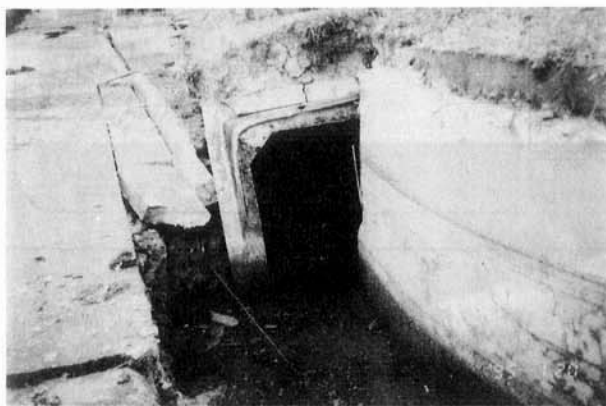
東灘処理場流入水路の破壊

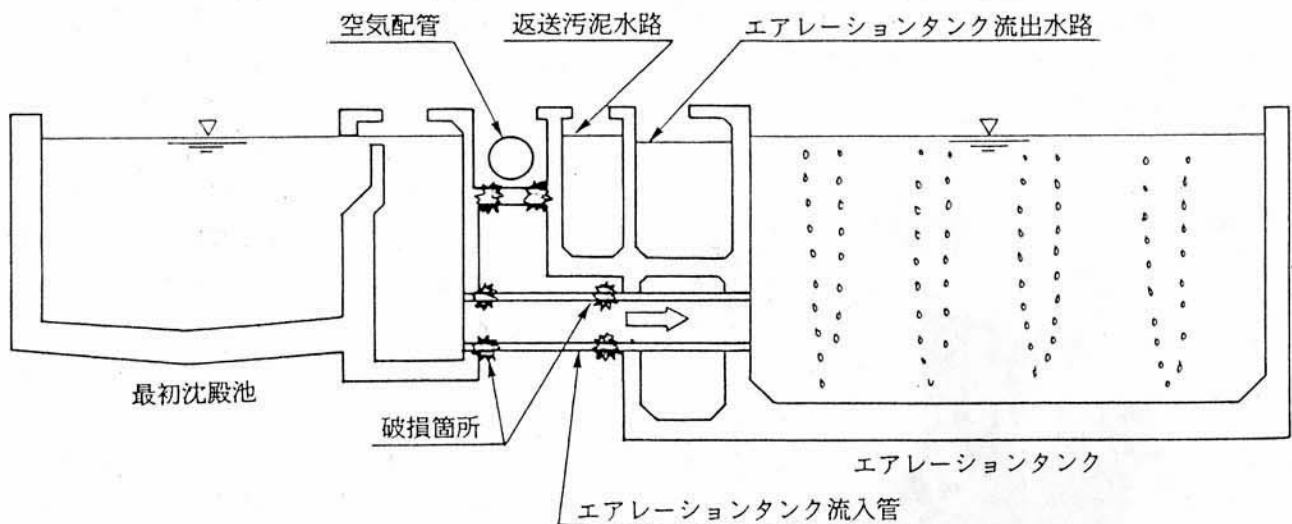
図3-4-10 西部処理場エアレーションタンク流入管の破損状況

第2の被害の特徴は、第1系列の汚水ポンプ室から水処理施設へ汚水を送水する導水管の下

にエアレーションタンクへの送気配管廊があり、その末端部は最初沈殿池出口水路の地下部にあり、この部分に応力が集中し座滅したことであ

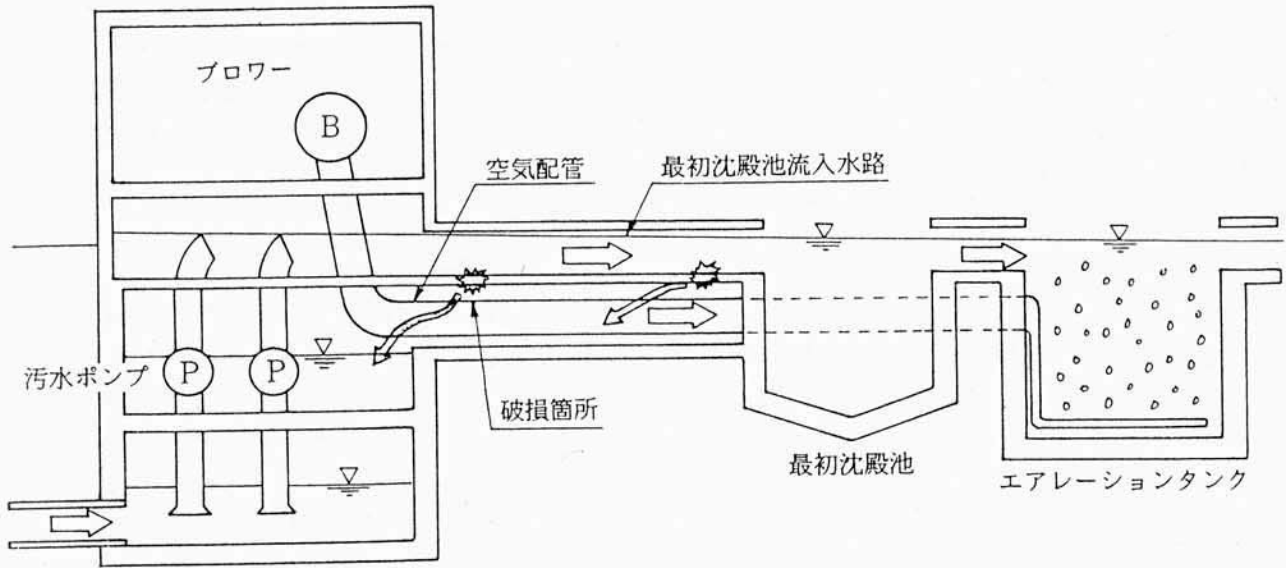
図3-4-11 西部処理場流入水路破損によるポンプ室の水没状況

る。この部分からの浸水は激しく毎分4~5m³であった。導水管の破損や最初沈殿池流入水路及び流出水路の破損による漏水もこの管廊に流

り、やがて汚水ポンプ及び送風機の補機を水没させた。その概念を図3-4-11に示す。

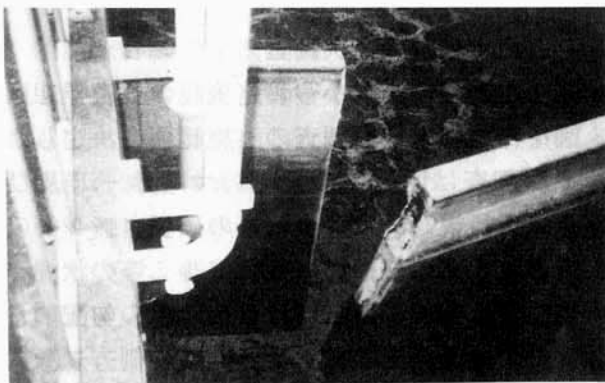
西部処理場エアレーションタンク阻流壁の破壊

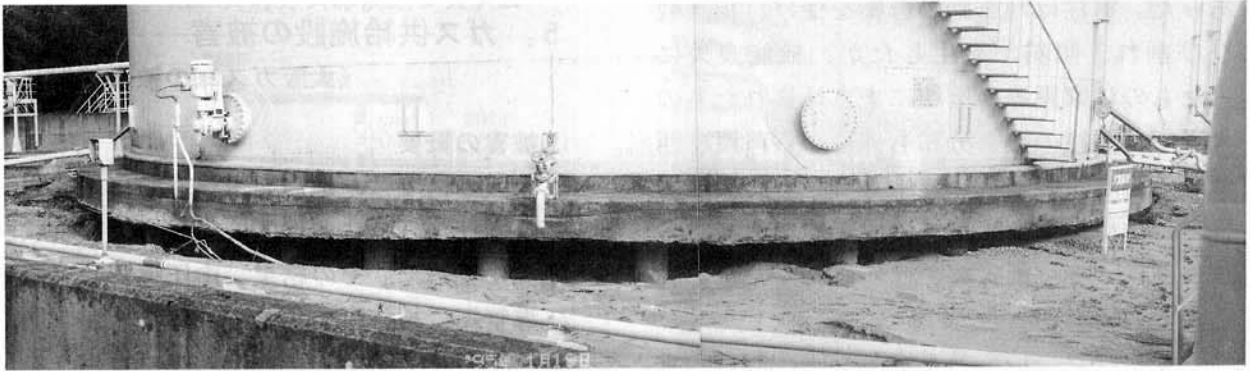
①火力発電所
 21カ所の発電所のうち10カ所で設備被害を受けた。震源地に最も近い東灘ガスタービン発電所(神戸市東灘区)では、強力な地震動とこれに伴う液状化現象の影響により、発電所護岸継ぎ目のずれ、開口、構内道路・地盤の陥没、亀裂が発生した。貯油タンク基礎周辺では地盤の沈下により基礎杭が最大60cm露出し、また、所

東灘ガスタービン発電所 貯油タンク基礎部（地盤の沈下により60cmほど露出）

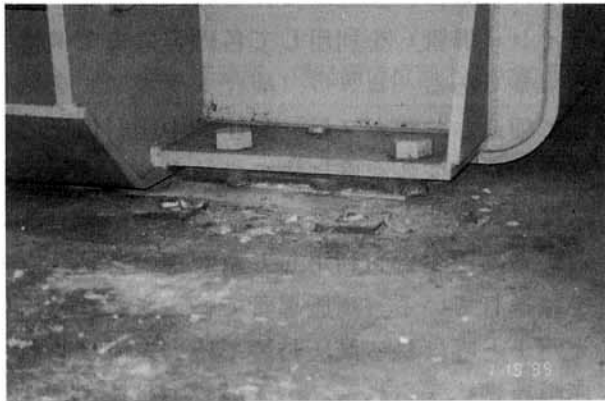
伊丹変電所 275kV変圧器
（変圧器のアンカーボルトが破断し、変圧器本体が移動）

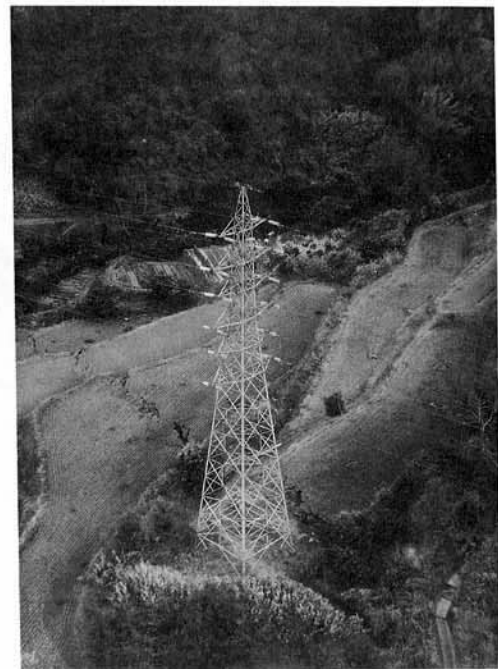
西神戸野島線67号鉄塔
（付近に断層が走り、鉄塔部材が損傷 北淡町）

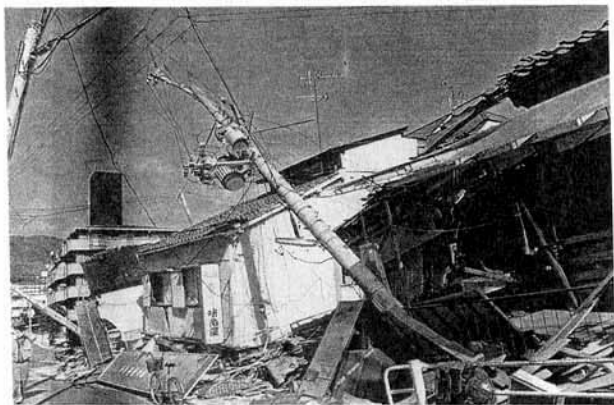
配電設備の被害（神戸市東灘区 1月20日）

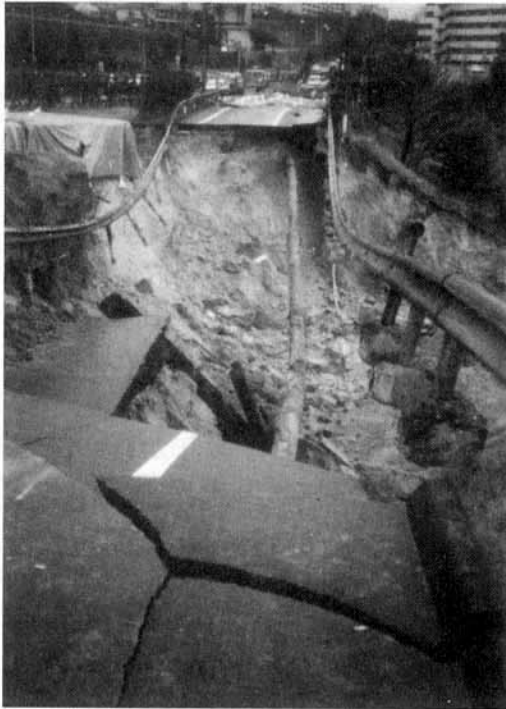
この他、中圧導管では、道路が陥没した区間に埋設されているガス管や一部の橋梁に添架しているガス管で露出、変形等の被害が発生した。そのような事例の一つとして、第二神明道路大倉谷インターにおけるガス管の露出事例は以下の写真のとおりである。これらの事例では、いずれもガス洩れは発生せず、導管材料として使用している溶接鋼管の高い耐震性が確認された。

第二神明道路における中圧導管の露出事例

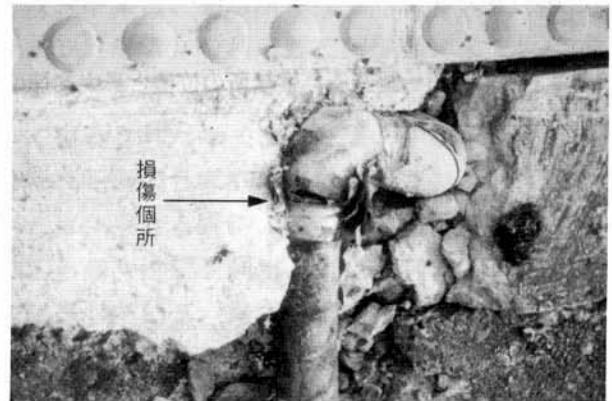
ネジ継手の損傷事例

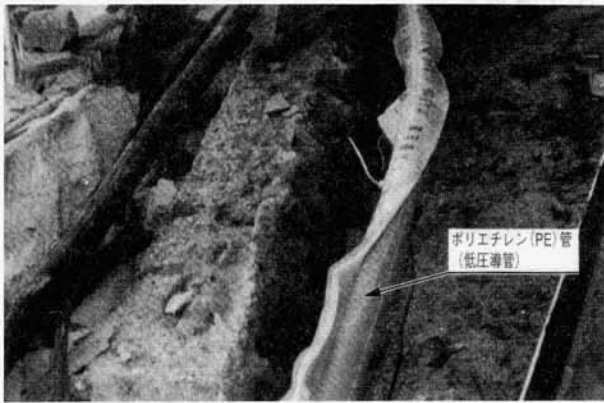
露出したがガス漏れのなかったポリエチレン管(東灘区)

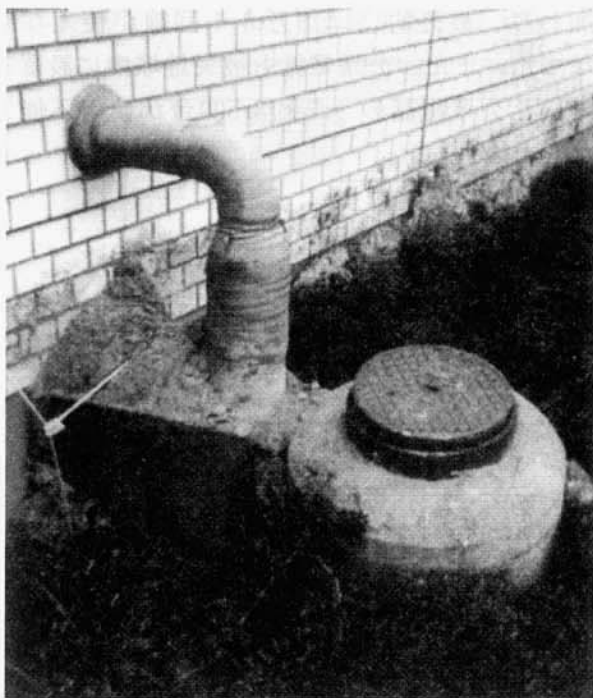
伸縮継手が地盤沈下を吸収した事例
(中央区、建物周囲が約70cm沈下)

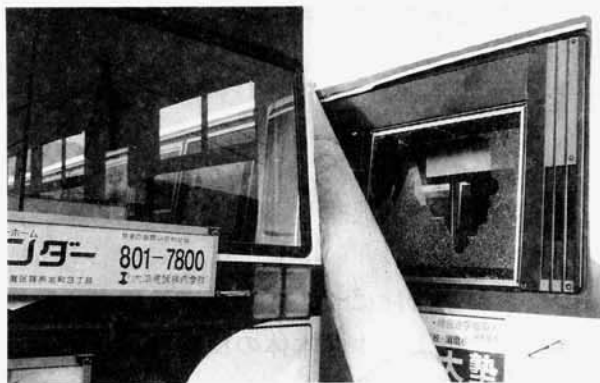
電柱の倒壊による車体損傷

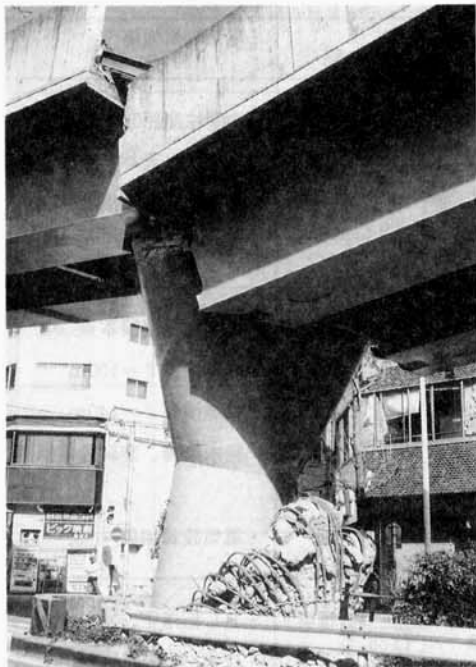
コンクリート橋脚のせん断破壊
(ポートアイランド線)

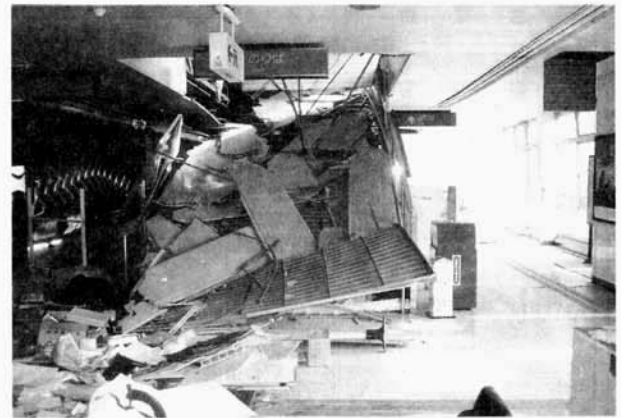
住吉駅コンコースの破損 (六甲アイランド線)

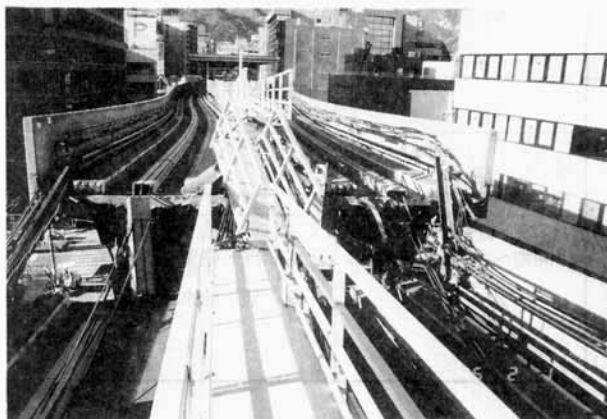
桁宙吊りによる橋面設備の被災状況
(ポートアイランド線)

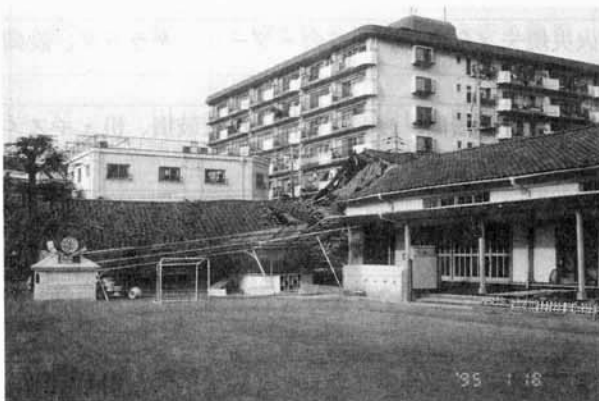
倒壊した御影幼稚園園舎

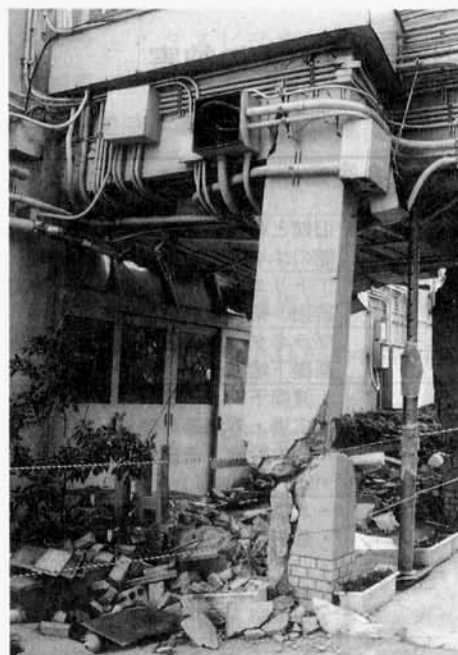
せん断破壊した鷹匠中学校の渡り廊下部分

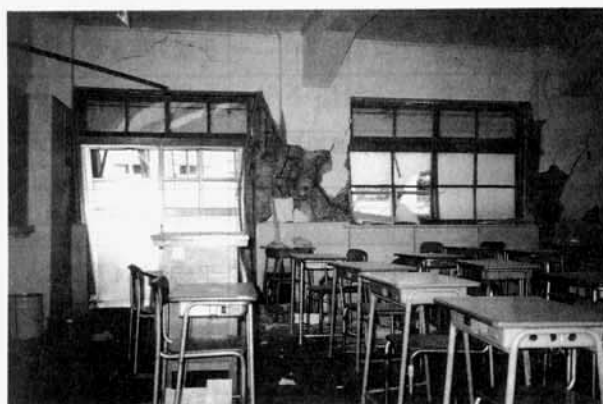
せん断破壊した飛松中学校校舎の教室内部

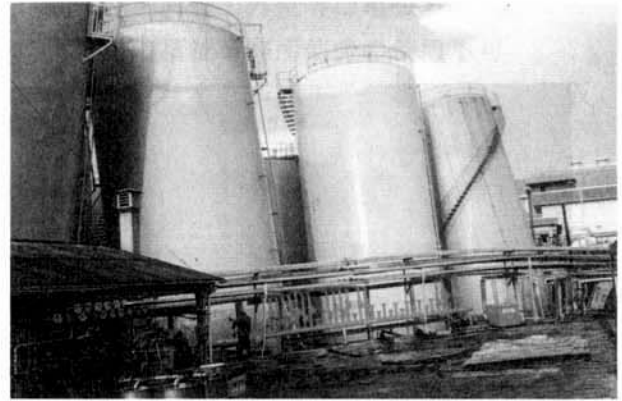
屋外タンク貯蔵所の屋外貯蔵タンクは、タンクの不等沈下、側板の変形、亀裂による漏洩、タンクを支えるアニュラ板の変形、基礎とタンクを固定するアンカーボルトの破断等が認められた。また、液状化による地盤の陥没のため、防油堤に亀裂が生じたり、目地部分が大きく開口したのも見られた。

屋外タンク貯蔵所被災状況

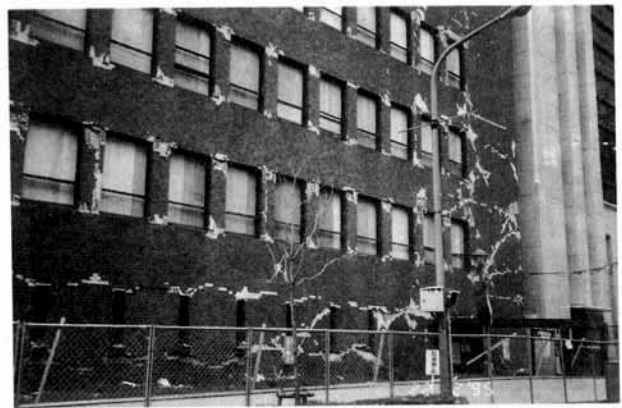
江戸町SKビル正面外壁

SRC造で最も被災した階が3階付近であり、外壁と2、3階の柱の損傷が大きい。外壁では、タイルばりて柱からハンチレバーで取り付けられているため、今回の地震で重量的に追従できず、損傷が大きかった。

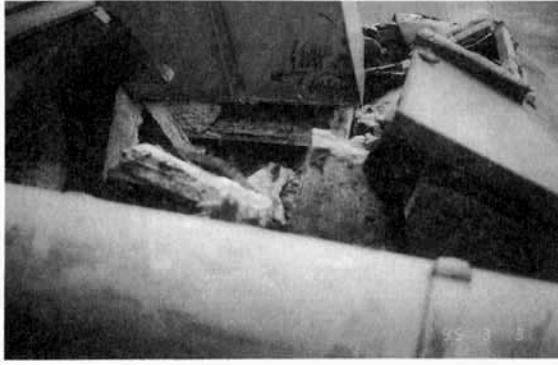
須磨文化会館

被害は「倒壊」3棟、「大破」1棟、「中破」3棟、「小破」以下47棟である。かなり以前の本構造建築物および小規模建築物の被害（倒壊3棟、大破2棟、中破2棟）が多い。須磨文化会館では、S造部分の柱脚のアンカーボルトの破断がみられた。

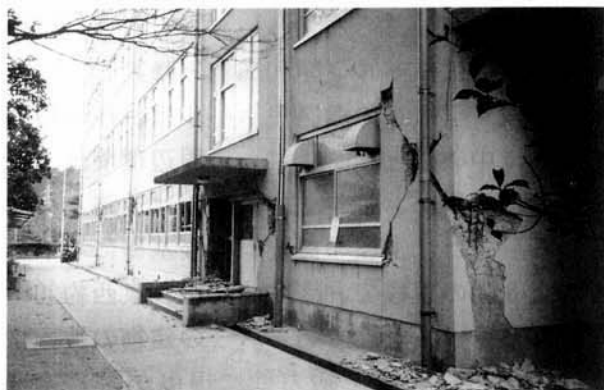
1階部分の被害がひどく、柱の大部分が剪断破壊しており、鉄筋が座屈しているものもあった。このようなケースの被害が「中破」以上で約20校あった。

飛松中学校
(崩壊の危険性があるため内部に入らず)
