3.1 国道の被害

3.1.1 国道2号線の被害

3.1.2 国道43号線の被害

3.2 鉄道盛土

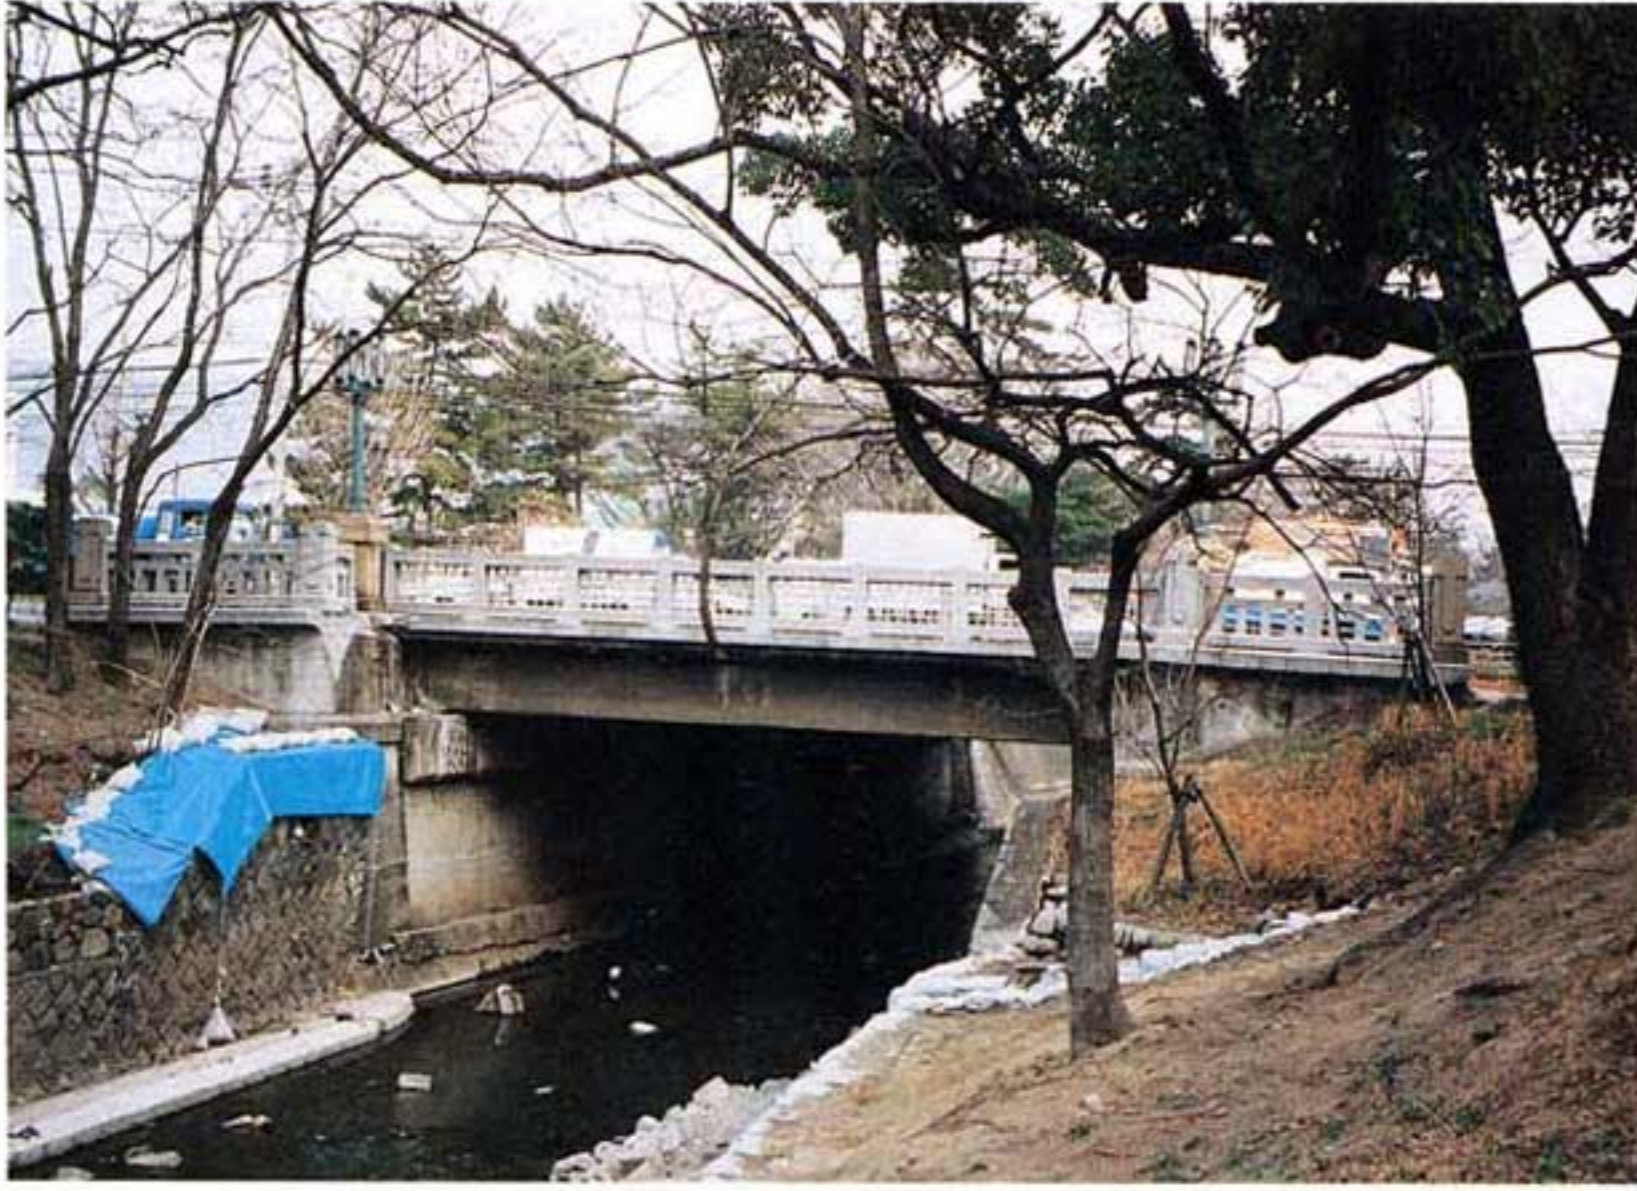
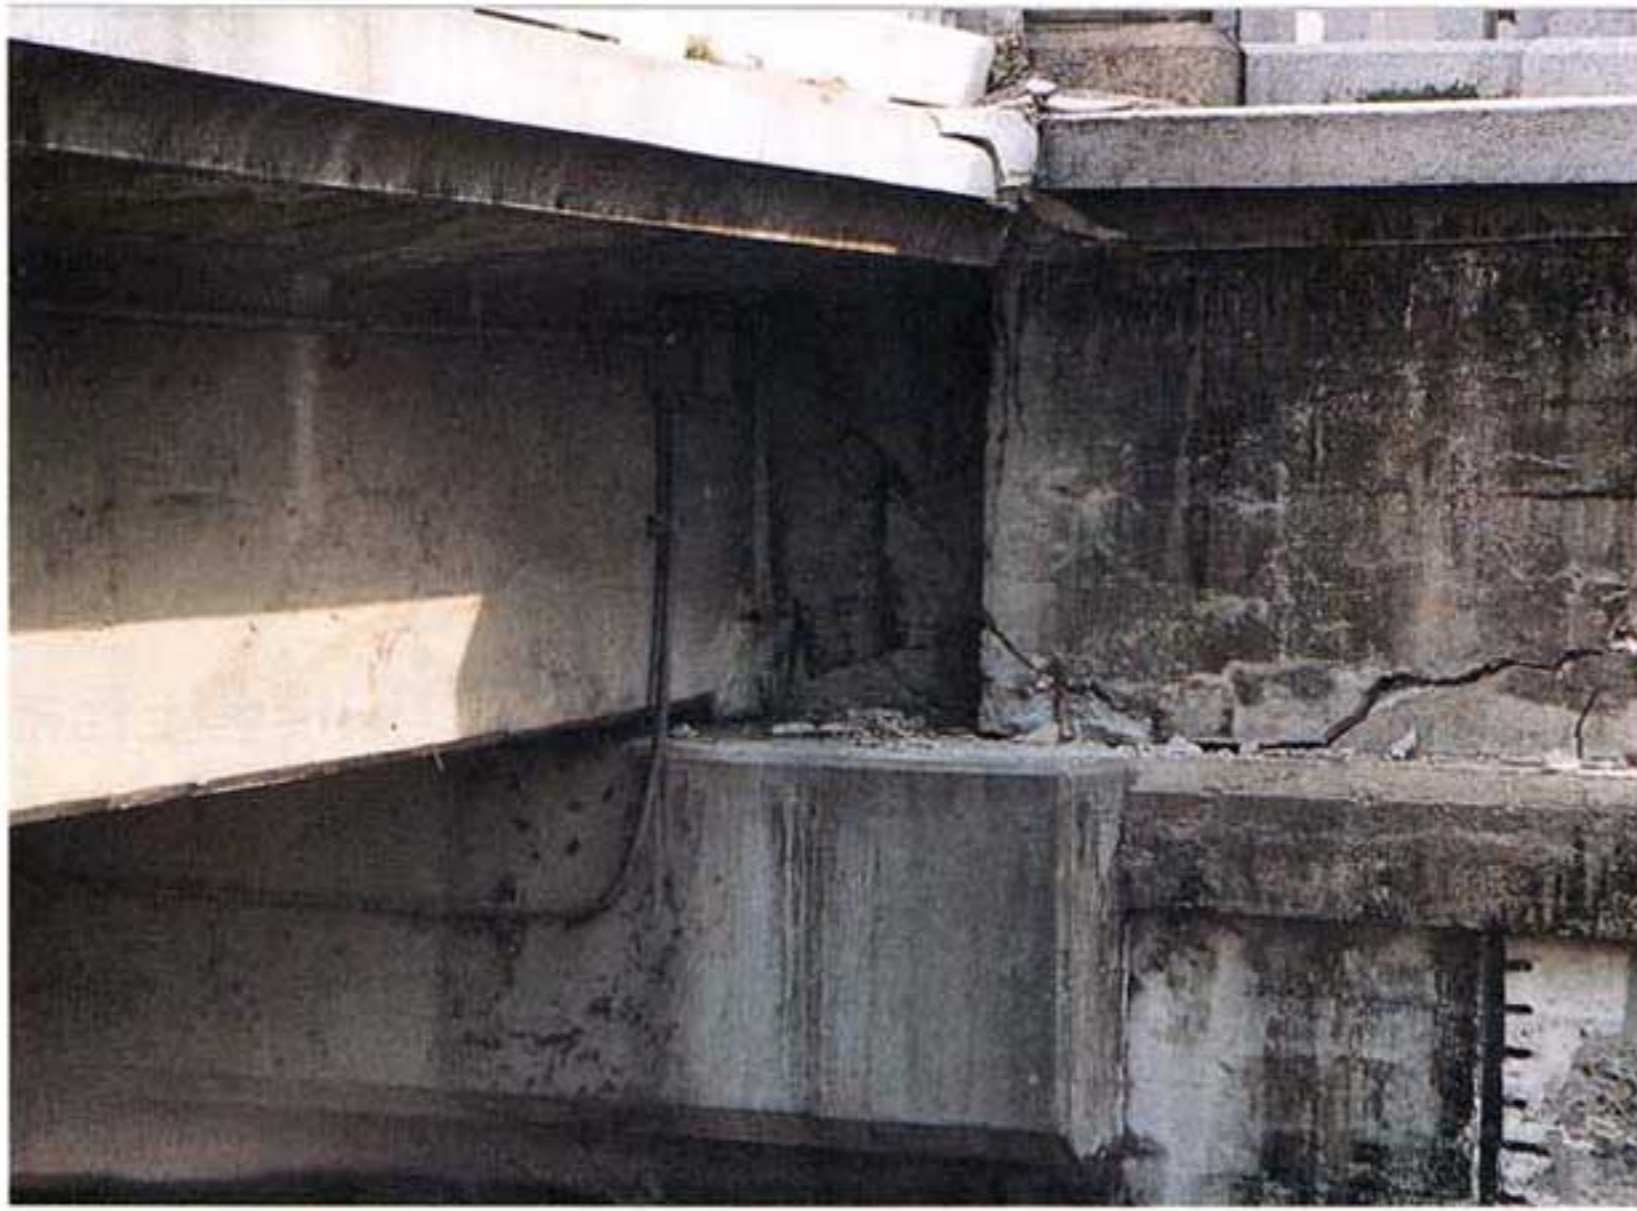
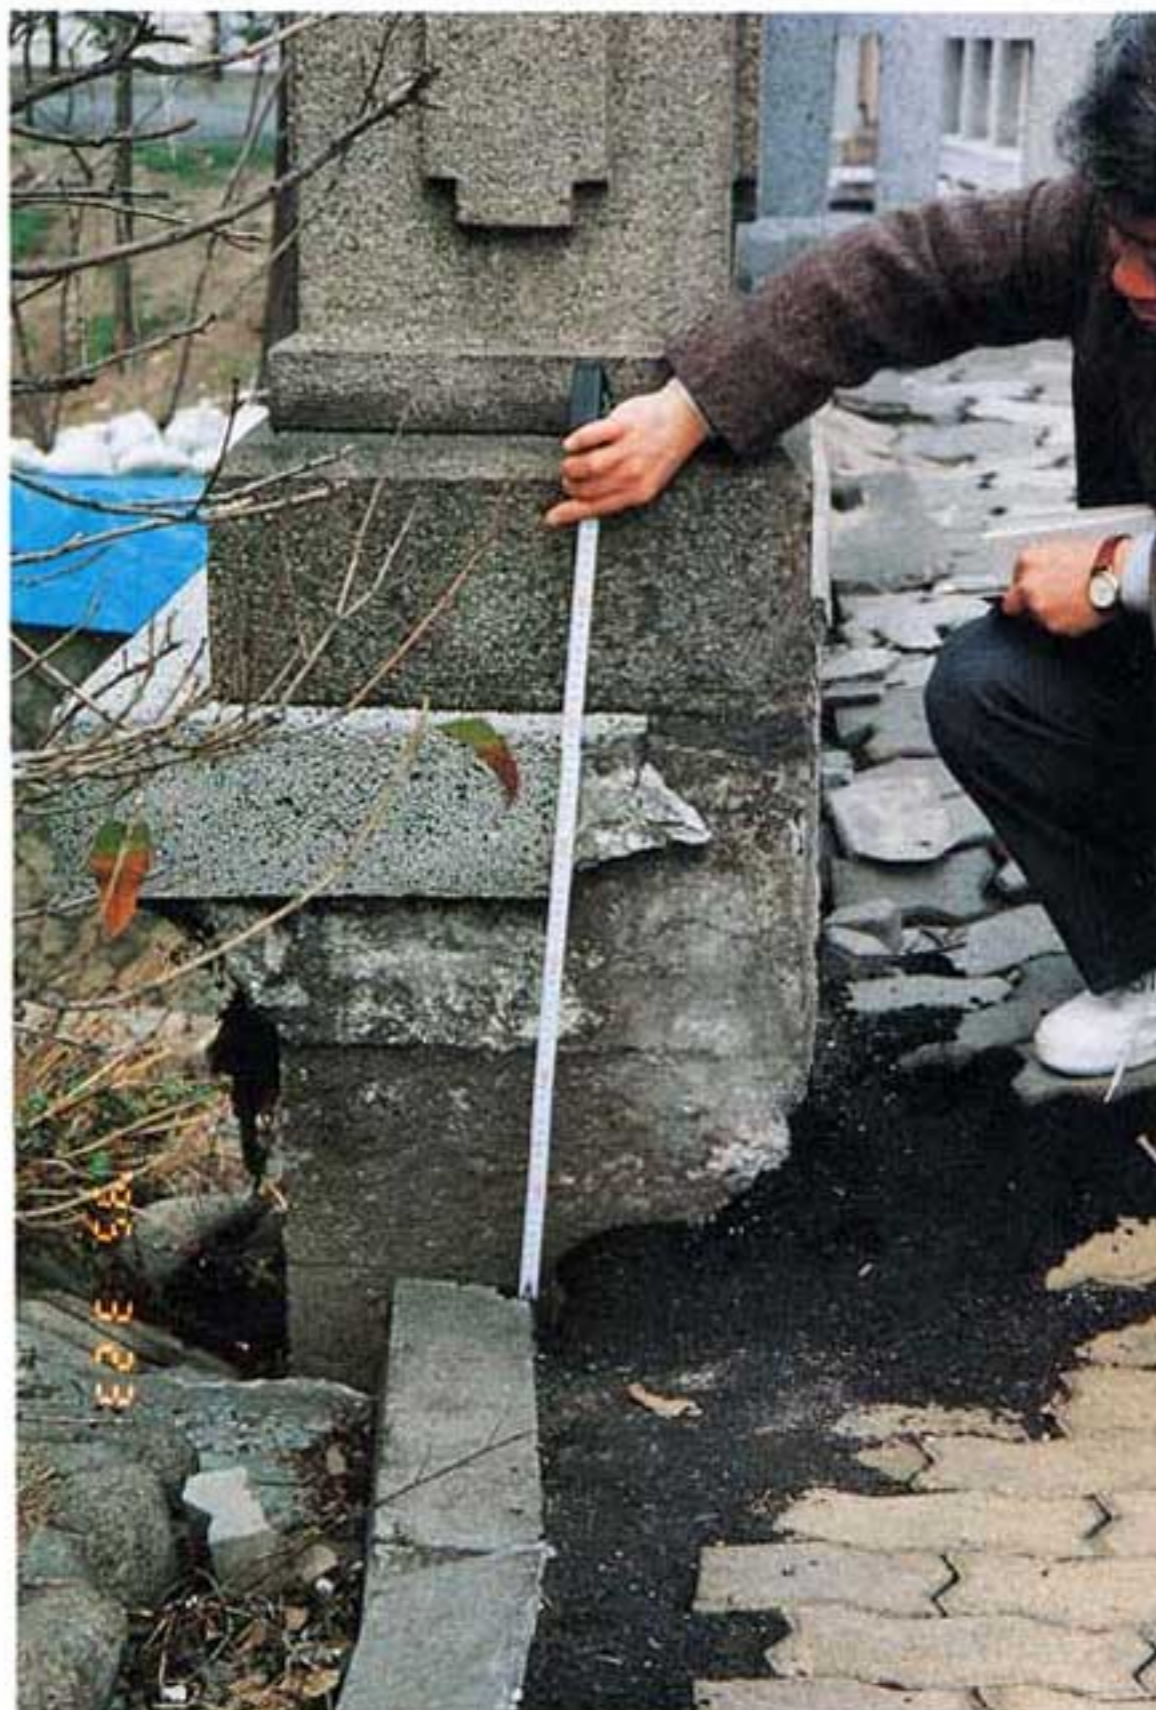
写真3.1-1 夙川橋（国道2号線）

図3.1-1には、国道2号線と43号線を横切る代表的な川に架かる橋の名前と建設年次を示した。これらの橋梁の規模は、大部分は1径間である。住吉川橋のみが多径間の橋梁である。これらの橋梁の被害のうち、最も大きな被害としては、夙川に架かる夙川橋の取り付け部分で約50 cmの沈下や橋台コンクリートにクラックの発生が見られた（写真3.1-1参照）。国道2号線にある橋梁は、写真3.1-2に示す西灘橋のように地震直後に橋台と路面との段差をアスファルトで段差を補修されているものの全般的に被害の規模は極めて少なかった。このため、地震後に応援・復旧活動用の車両や一般車両が混在したため、大渋滞を起し、人命救助や被害復旧に少なからず影響を与えた。その後、この国道は19日から

(a)一般図

(b)橋台破損状況

(c)橋台付近の沈下状況

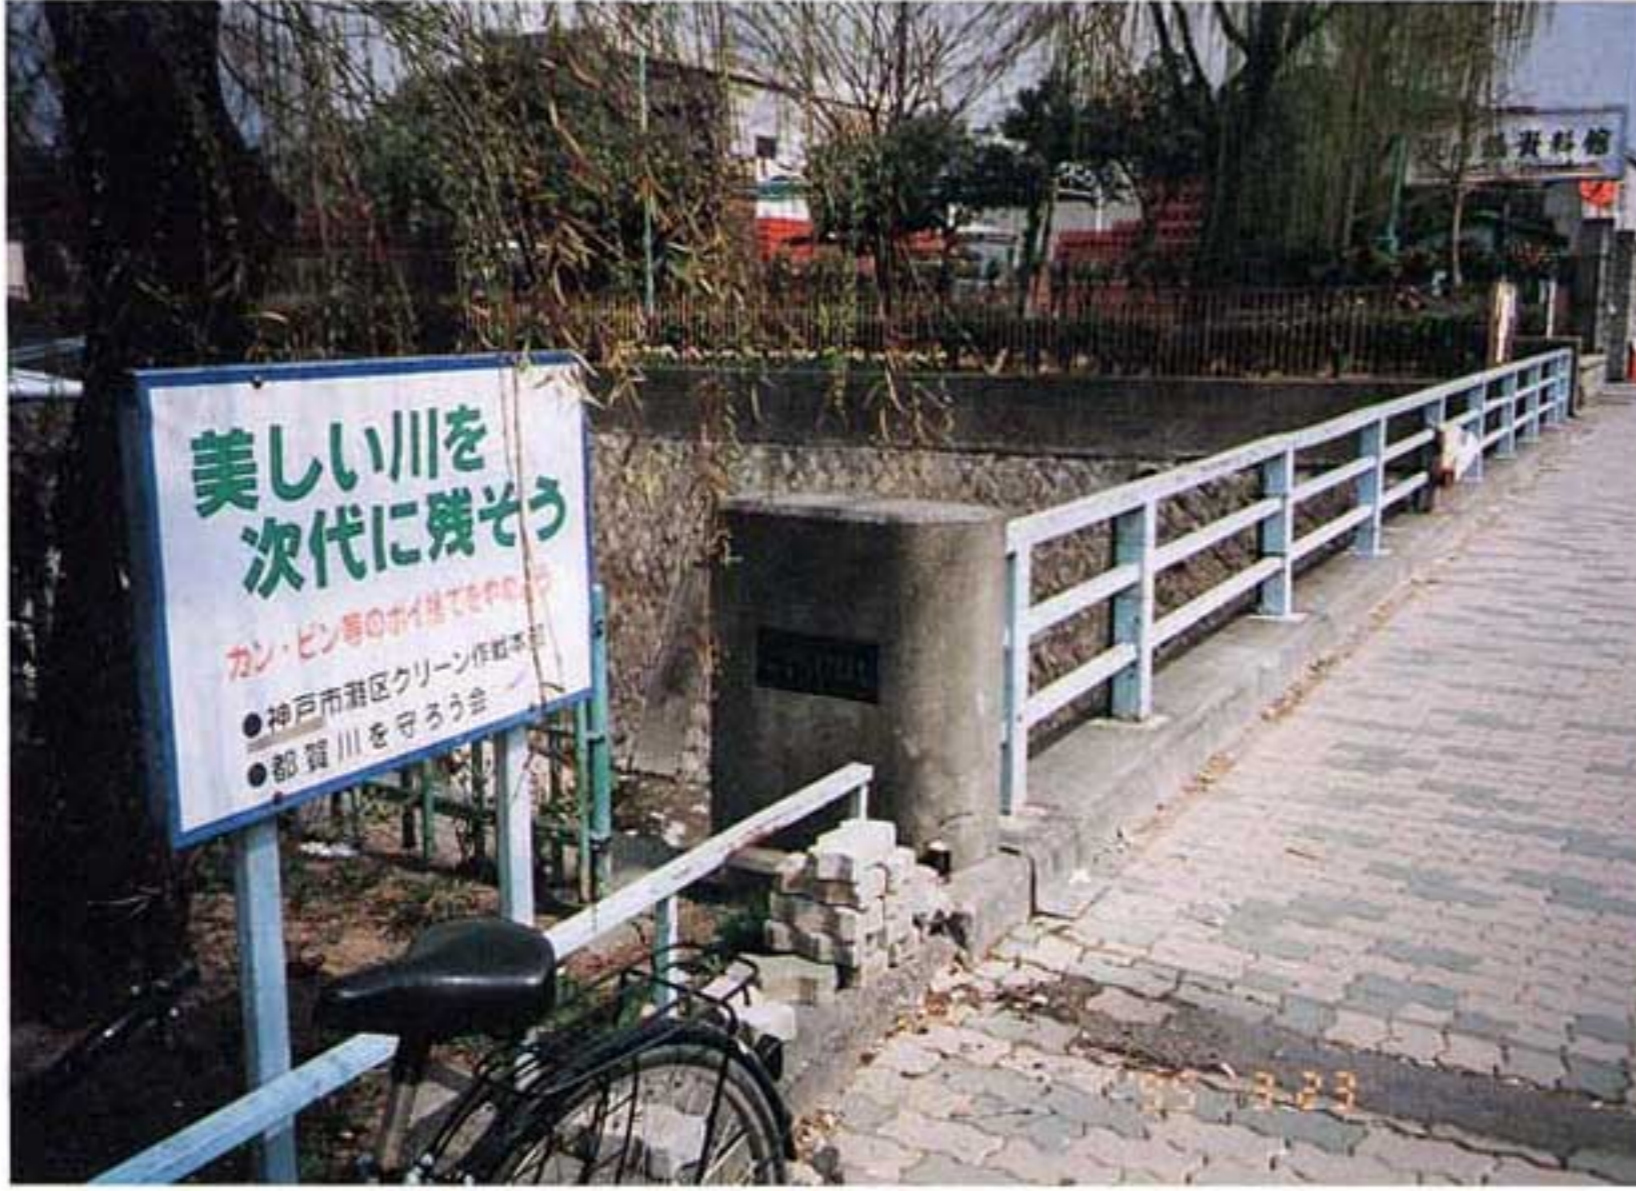
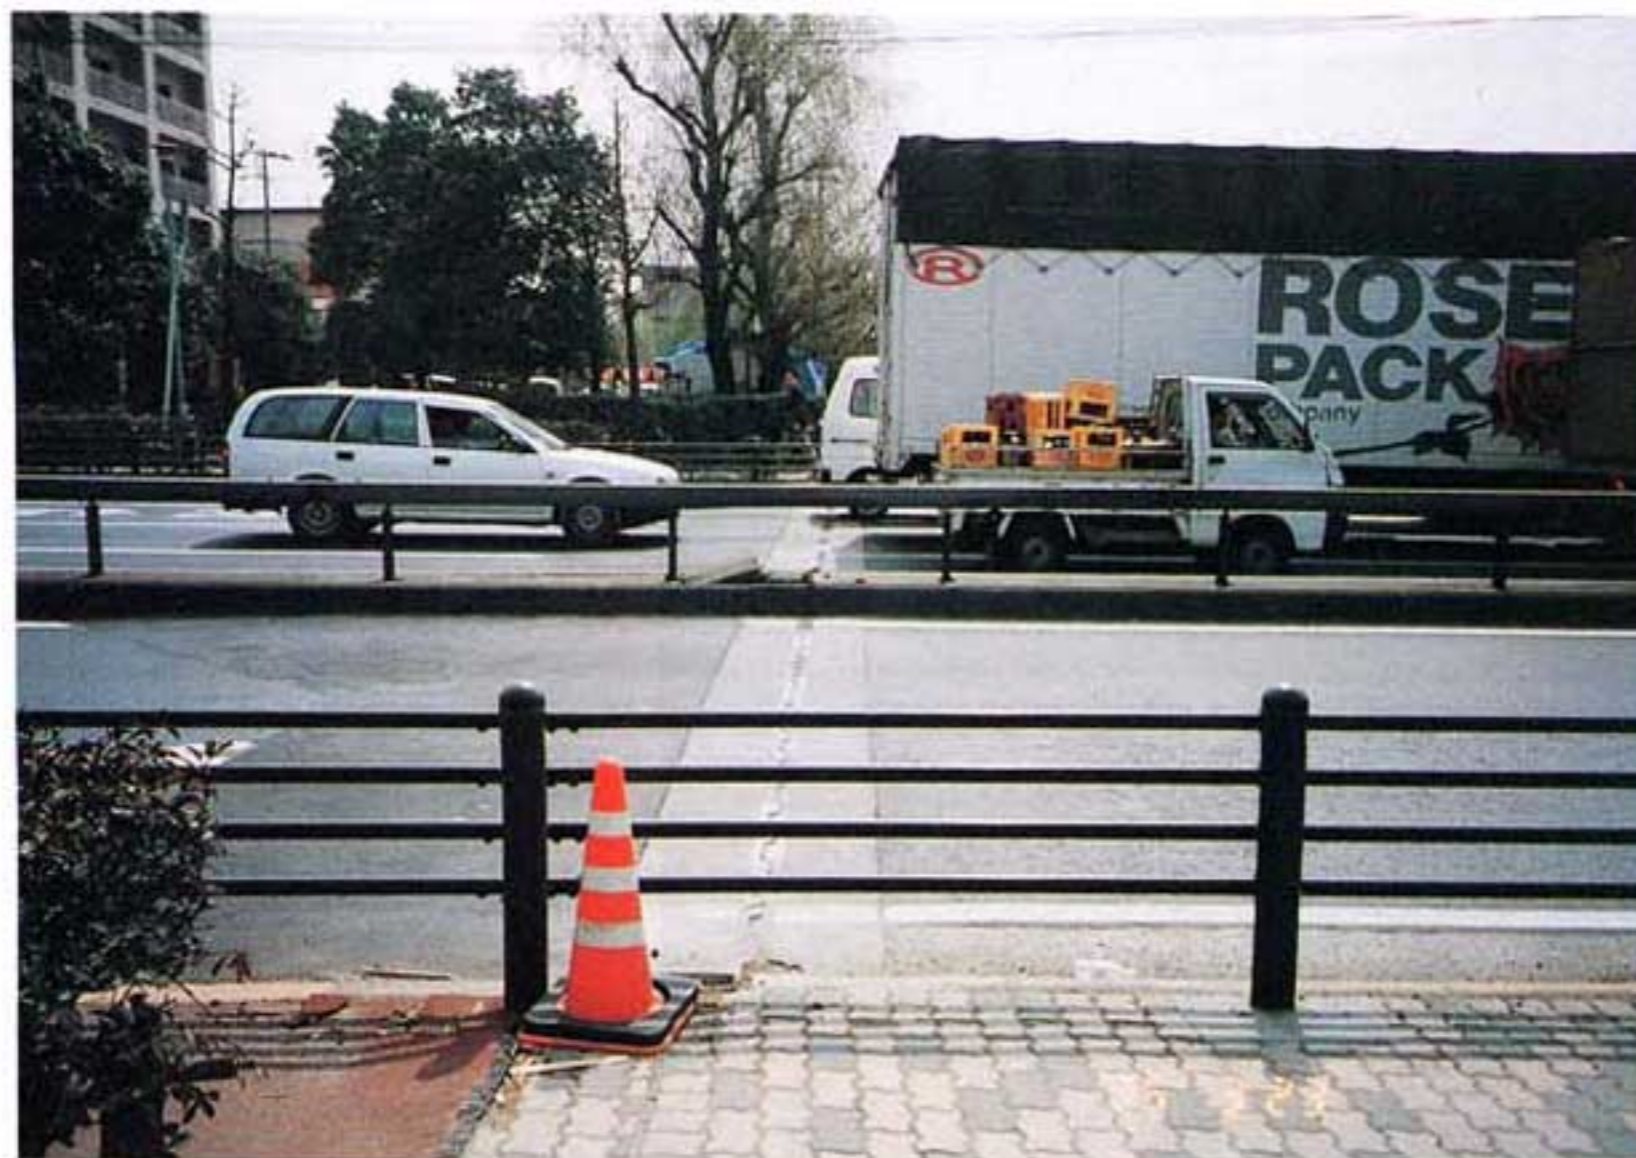
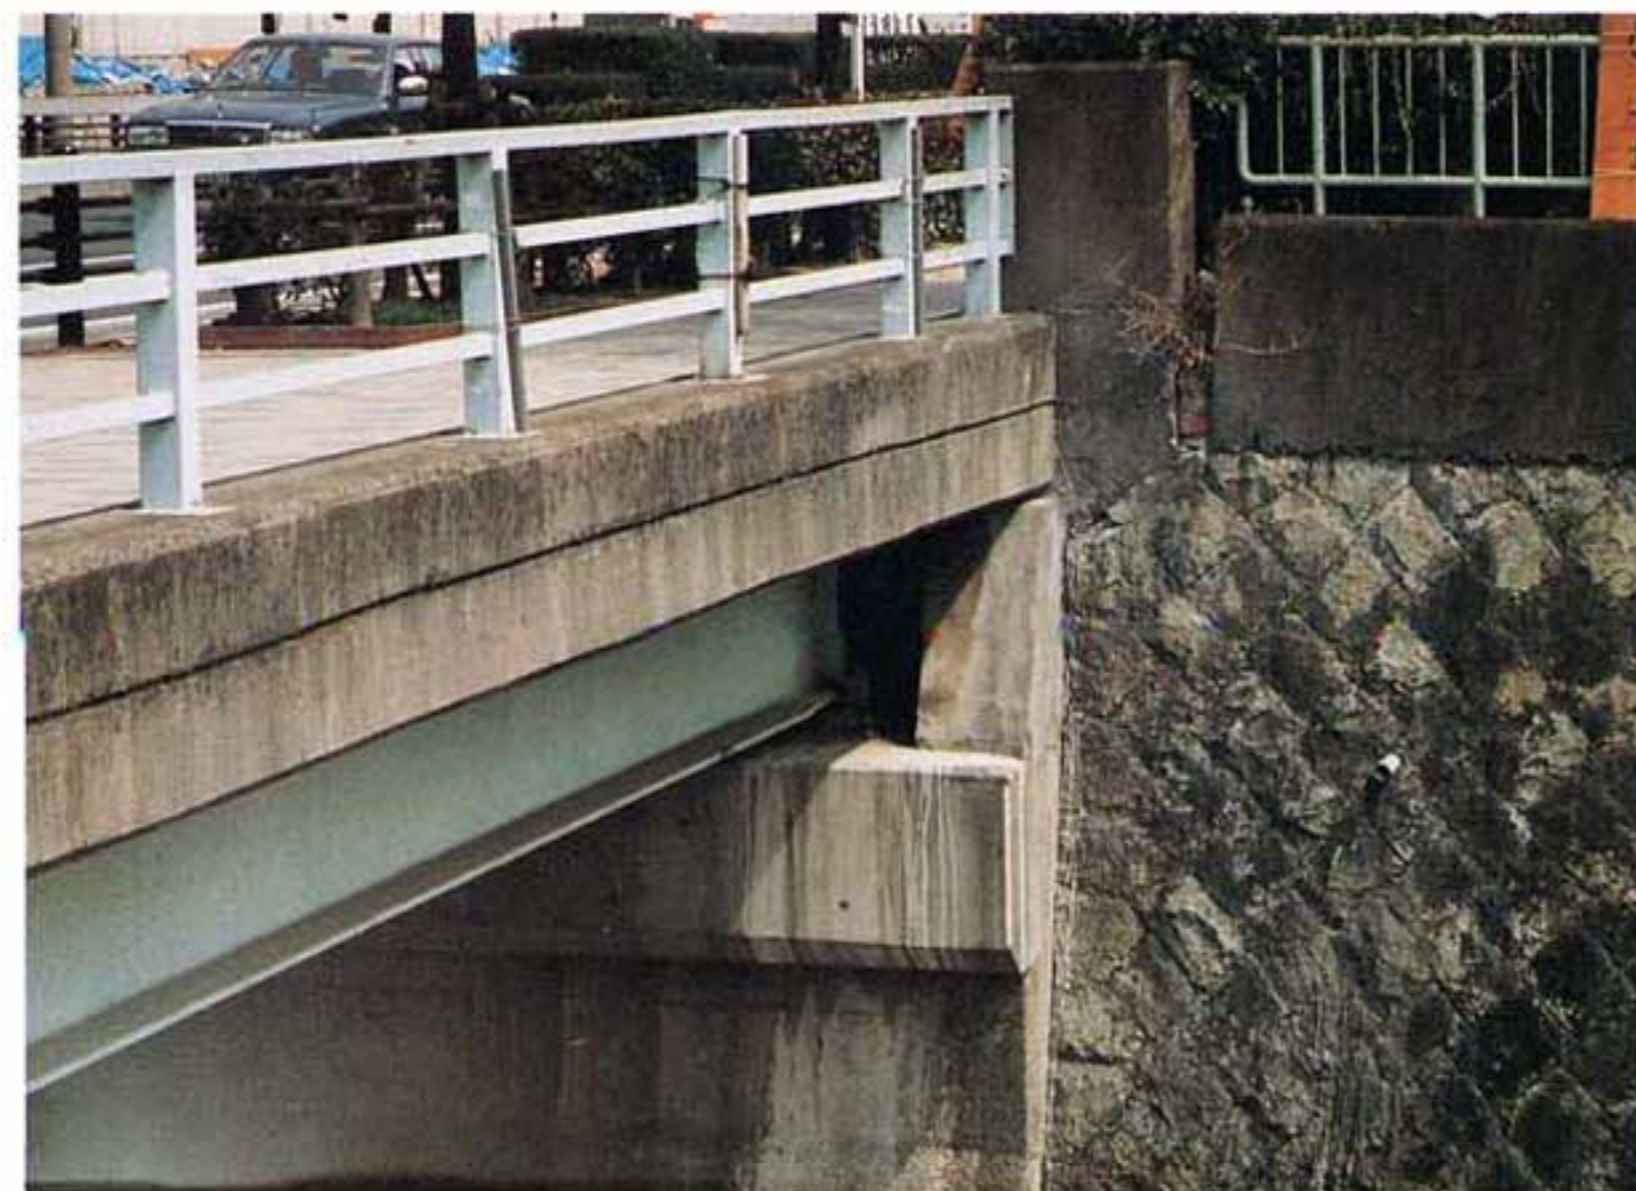
写真3.1-2 西灘橋（国道2号線）

(a)橋台付近損傷状況

(b)橋台上面補修状況
 ・中央分離の損傷跡
 ・路面段差の補修跡

(c)橋台と桁のかかり

国道2号線と43号線の国道を跨ぐ河川の橋梁での主な被害は、橋梁との取り付け部での段差が生じた程度で通行に支障をきたすものでなく、地震後段差をアスファルトで補修し、その後の応援・復旧にあたって重要な役割を果たした。

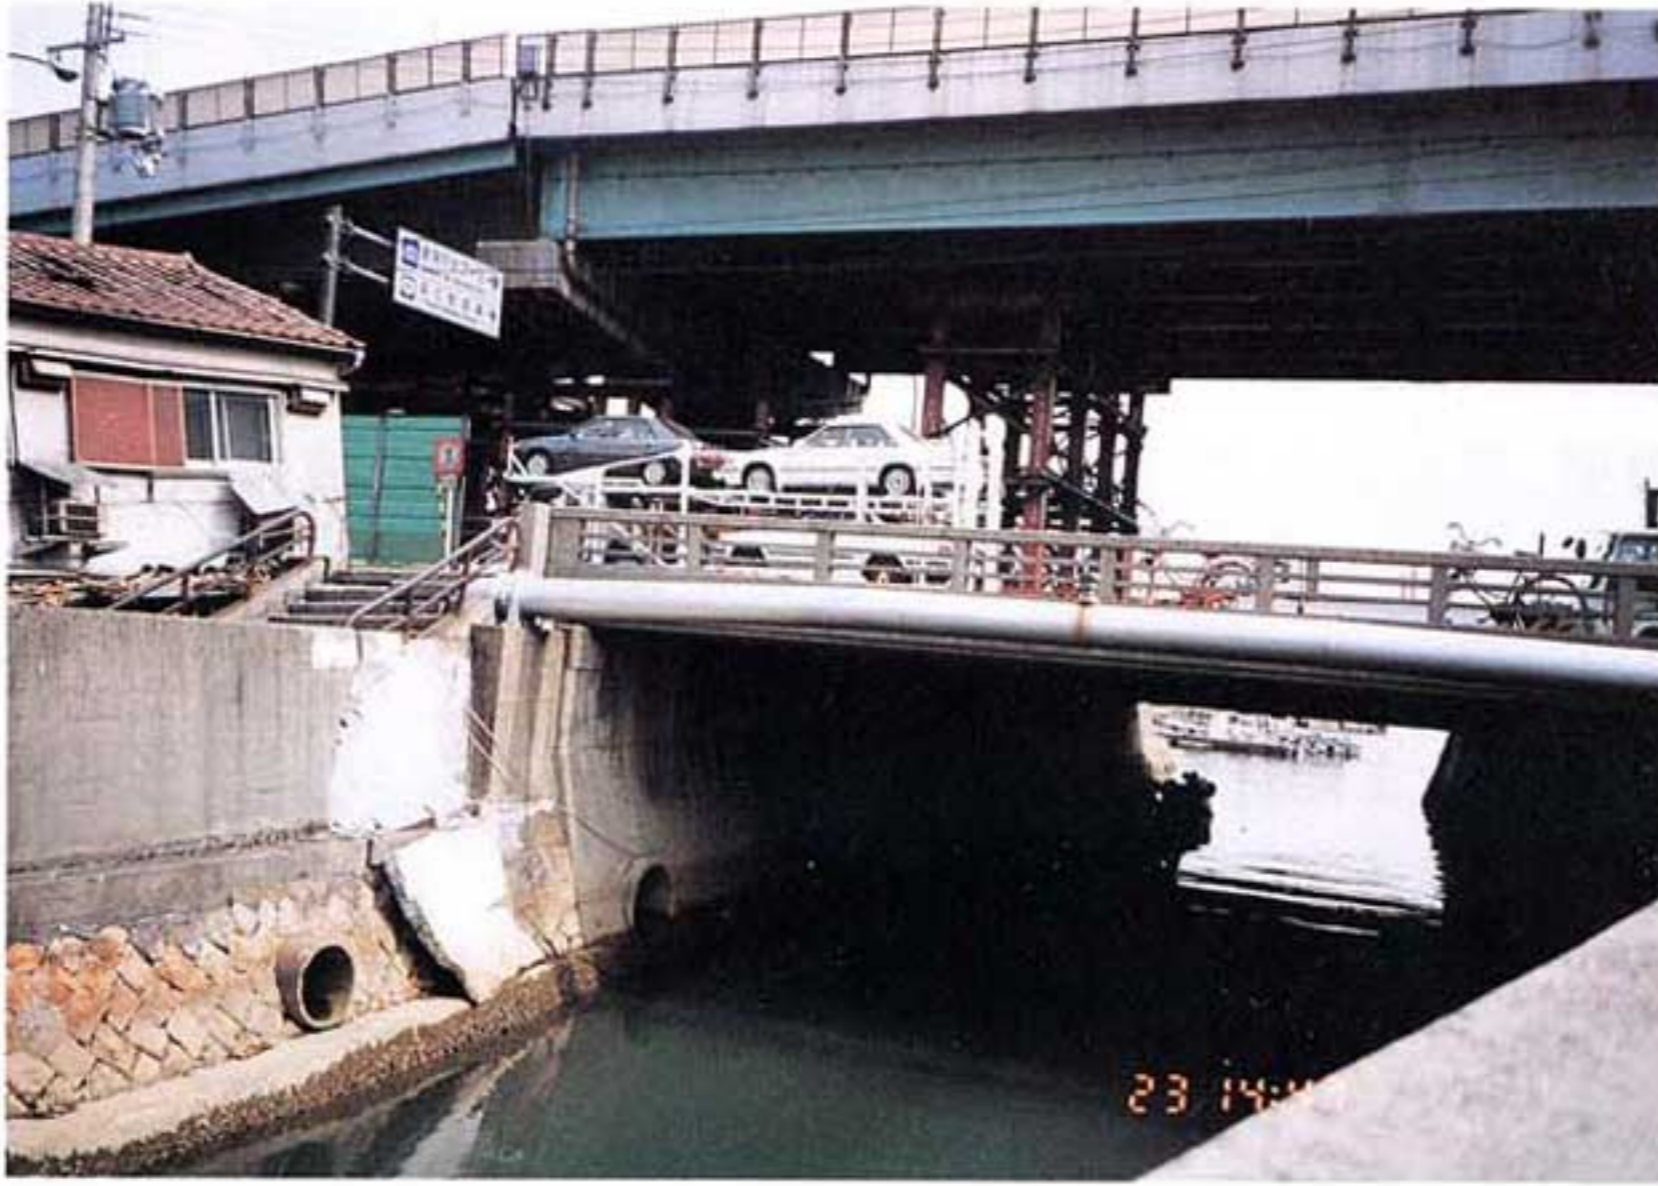
(a)高橋川橋

阪神高速神戸線の直下を走る国道43号線は、西宮市高潮町の「新川」上を通る位置で神戸線の橋桁が長さ約10mにわたって国道上に落下したり、神戸市東灘区深江本町でピルツ橋が倒壊したりして、車線が封鎖される等の被害を受けた。この国道は、国道2号線より海岸線に位置しているため小さな河川があり、橋梁の数が異なっている。写真3.1-3に高橋川橋、新川橋の外観と被害の状況を近くの阪神高速神戸線の被害状況と合わせて示す。これらの橋梁の被害は上方を走る阪神高速の被害に比べて小さく、橋台と護岸取り付け部での亀裂発生や橋台部での取り付け道路での段差の発生が見られるものの、交通を封鎖するような被害は見られていない。これは、スパン長や構造形式の違いの影響もあるが、橋桁が地表面に位置するため、橋脚を介して高所に位置する阪神高速神戸線の橋梁のような大きな地震力を受けなかったことが大きな要因であると思われる。

写真3.1-3 損傷の大きい阪神高速道路と損傷の少ない河川橋（国道43号線）

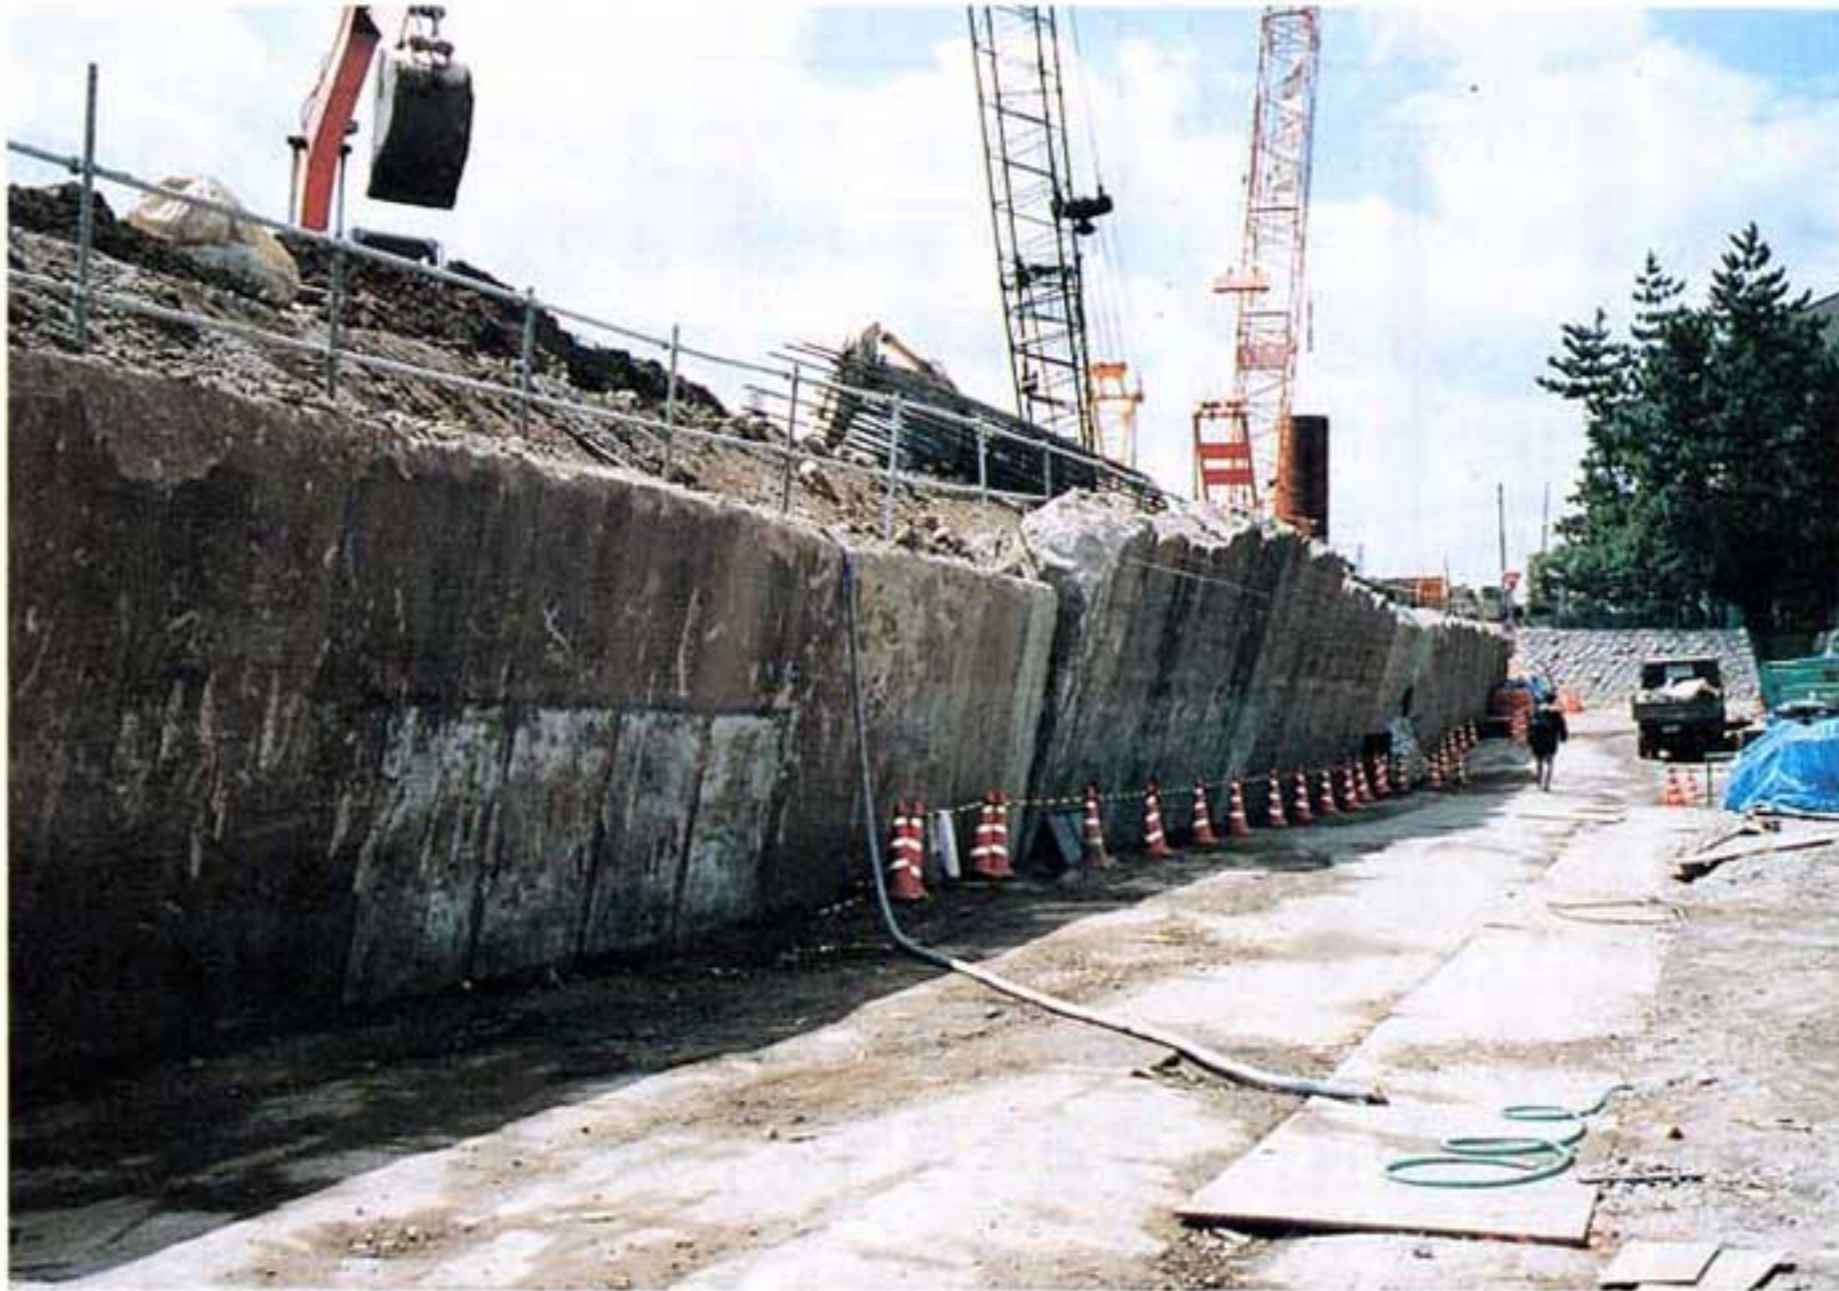
阪神電鉄御影駅から石屋川駅に至る区間（神戸市東灘区御影石町3丁目）約110mにわたるコンクリート擁壁（高さ：3.0～3.5m）は、山側に向かって水平に約40cm移動し、傾斜した（写真3.2-1～3.2-2）。これは、地震時の土圧と慣性力によって擁壁が滑動・傾斜したものと考えられる。当然のことながら盛土部には擁壁の滑動に相応した沈下・変形が生じたものと思われるが、既に復旧工事が始まっていたこともあり、確認できなかった。この付近の地震動は、周辺の被害状況（阪神高架の脚部座屈、マンションの1階部分の圧壊）等からかなり大きなものだったことが窺える。

写真3.2-1 コンクリート擁壁の被害状況
(阪神電鉄石屋川駅付近)

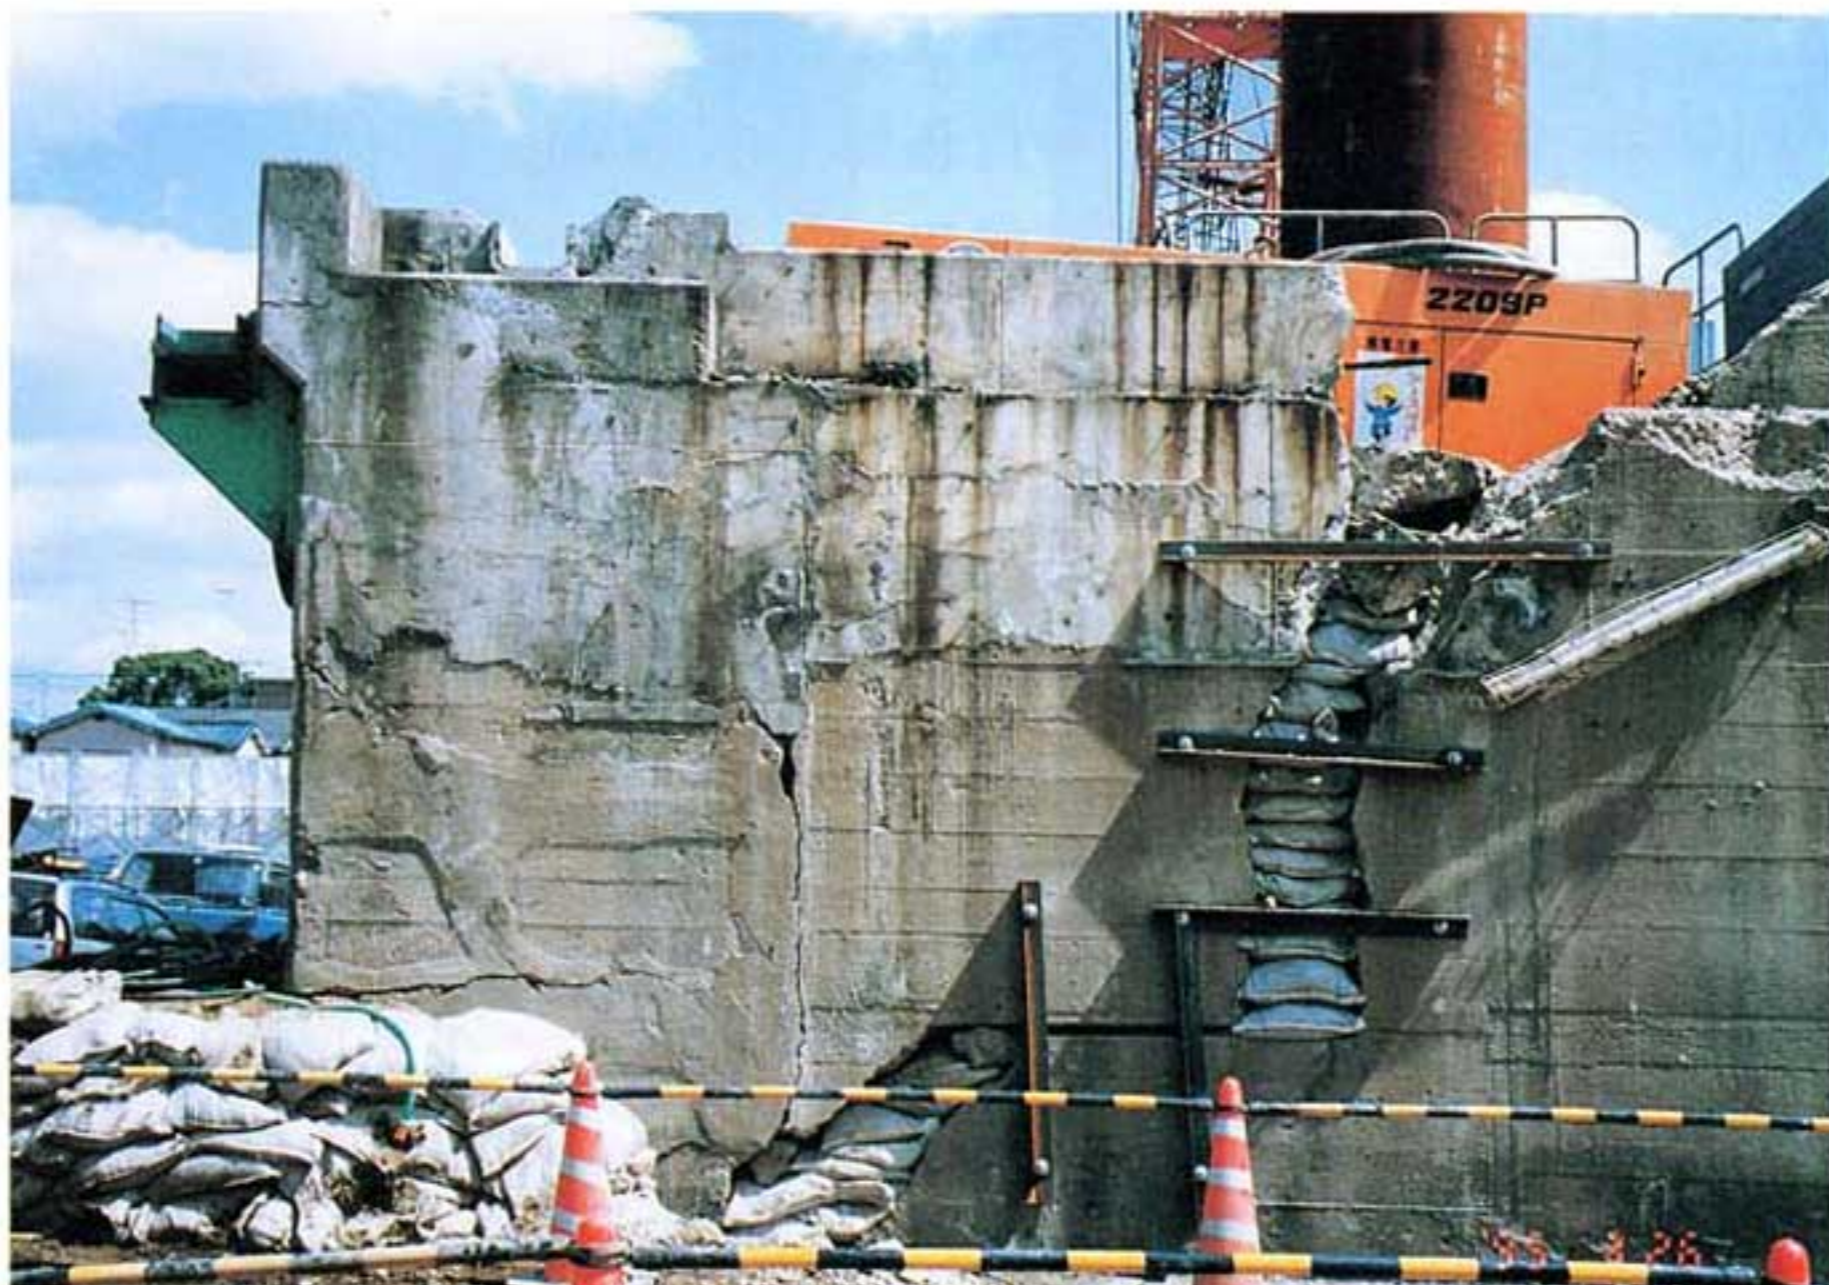
写真3.2-2 コンクリート擁壁の被害状況
(水平方向に約40cm移動)

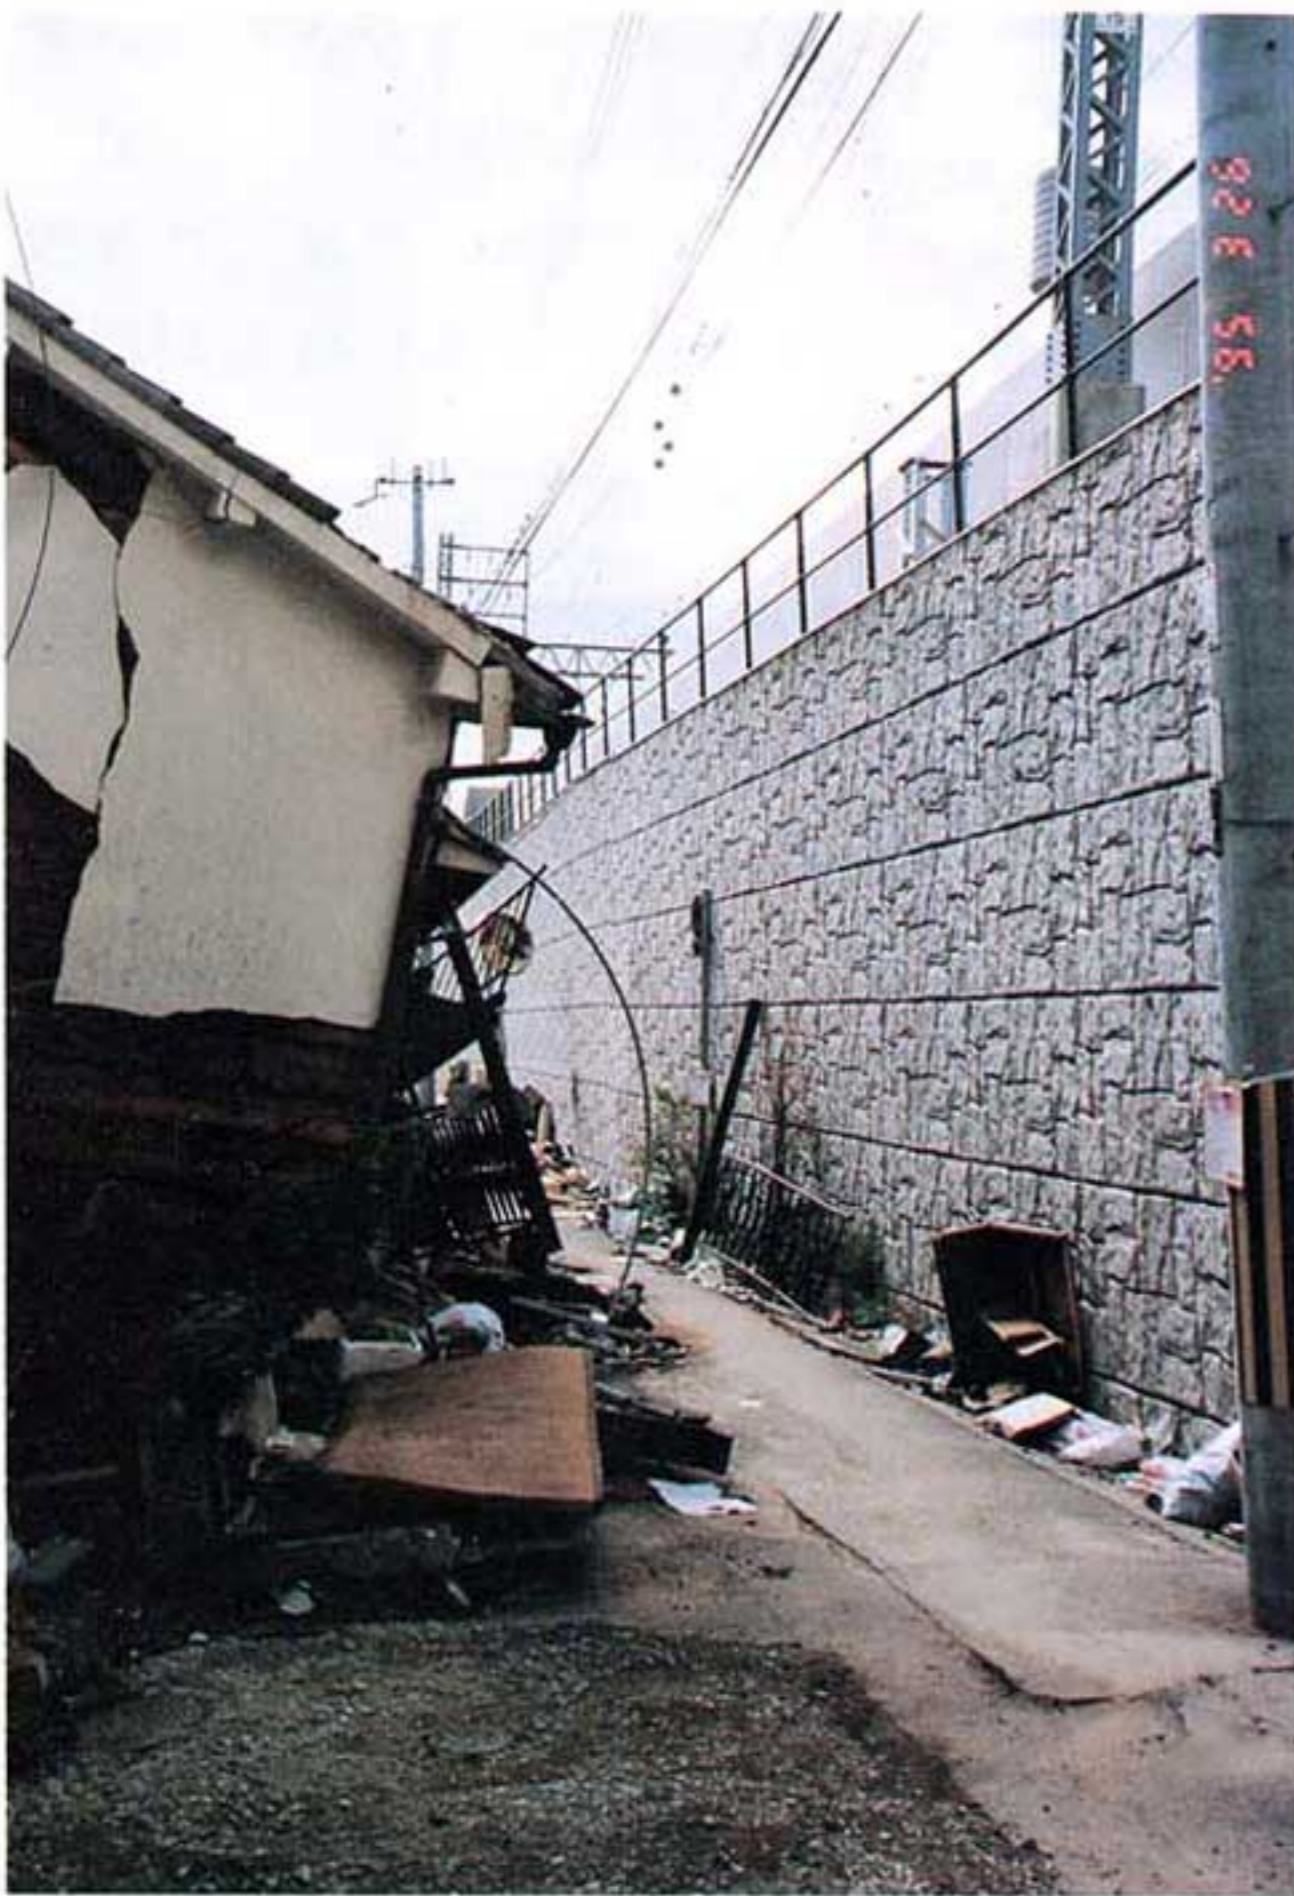
JR山陽本線摂津本山から芦屋に至る区間（神戸市東灘区森南町1丁目）には、1992年に補強盛土工法の一つであるRRR工法にて施工された鉄道盛土（高さ：最大6.0m、延長：約260m、図3.2-1参照）がある。この地域は、家屋の倒壊率が約80%、南方約1kmでは阪神高速道路のピルツ橋が倒壊したという、先に示した阪神石屋川駅周辺に勝るとも劣らない激震地区である。このような激しい地震動に見舞われたにもかかわらず、補強土擁壁は従来工法による擁壁のような決定的な崩壊には至っておらず、壁面に最大幅2mm程度のクラックが斜めに数本発生し、また、擁壁の一部のブロックが隣接するブロックとの相対変位で、数cm水平に移動したにすぎなかった（下部で3cm、上部で8cm程度、写真3.2-3～3.2-4）。この補強土擁壁は、既に簡易な補修（ひび割れ注入等）を済ませ、供用を再開している。

写真3.2-3 補強土擁壁と付近の被害状況
(JR摂津本山～芦屋間)
