3.1 国道の被害

3.1.1 国道2号線の被害

3.1.2 国道43号線の被害

3.2 鉄道盛土

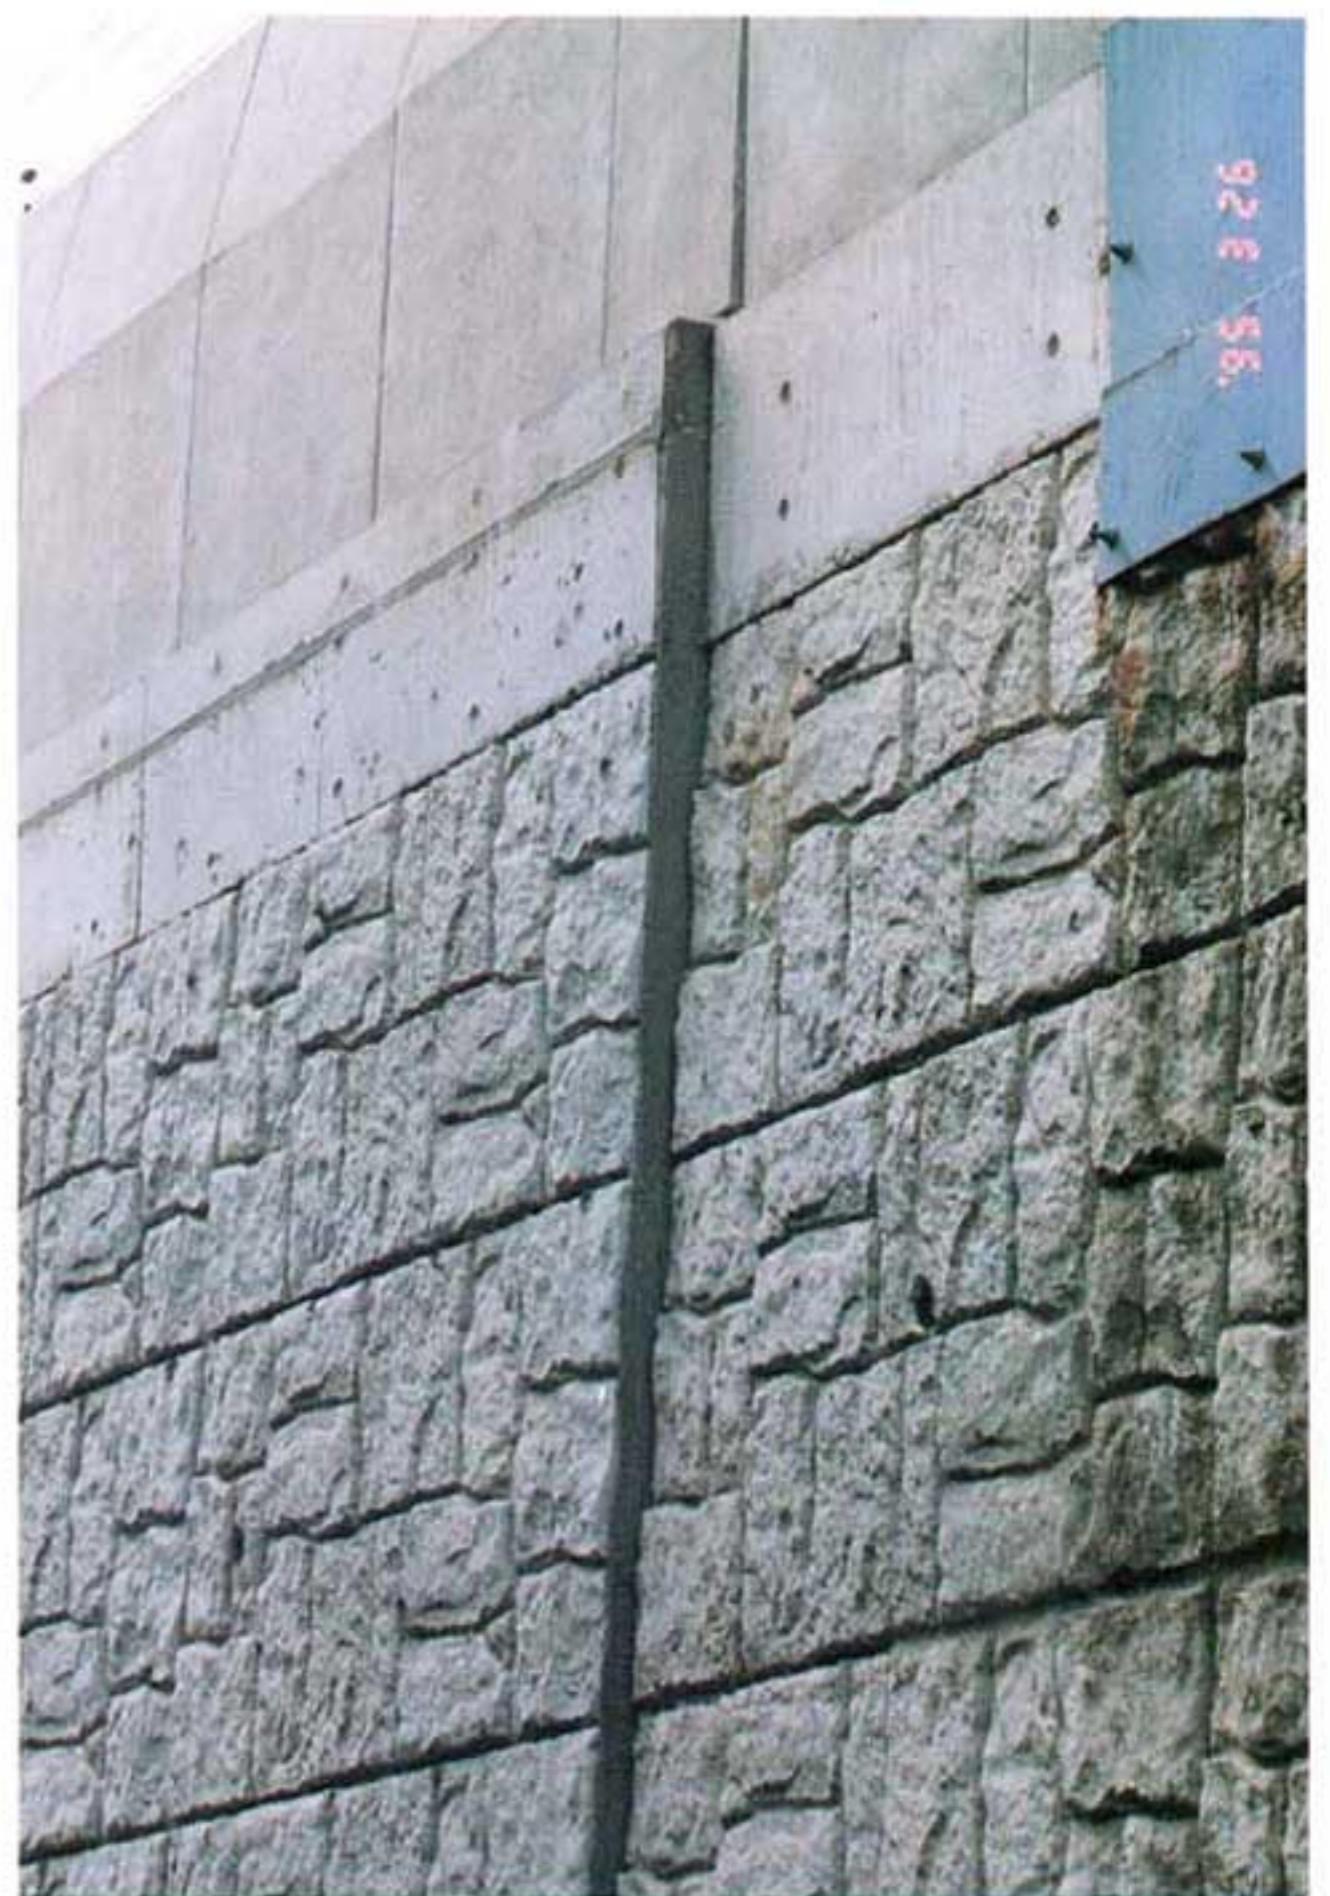
JR山陽本線摂津本山から芦屋に至る区間（神戸市東灘区森南町1丁目）には、1992年に補強盛土工法の一つであるRRR工法にて施工された鉄道盛土（高さ：最大6.0m、延長：約260m、図3.2-1参照）がある。この地域は、家屋の倒壊率が約80%、南方約1kmでは阪神高速道路のピルツ橋が倒壊したという、先に示した阪神石屋川駅周辺に勝るとも劣らない激震地区である。このような激しい地震動に見舞われたにもかかわらず、補強土擁壁は従来工法による擁壁のような決定的な崩壊には至っておらず、壁面に最大幅2mm程度のクラックが斜めに数本発生し、また、擁壁の一部のブロックが隣接するブロックとの相対変位で、数cm水平に移動したにすぎなかった（下部で3cm、上部で8cm程度、写真3.2-3～3.2-4）。この補強土擁壁は、既に簡易な補修（ひび割れ注入等）を済ませ、供用を再開している。

写真3.2-4 補強土擁壁の被害状況
(隣接ブロック間の相対変位 3～8cm)
