## 4.1 被害状況の概要

### 4.2.1 被害建物調査・分析の概要

### 4.2.2 被害建物調査結果

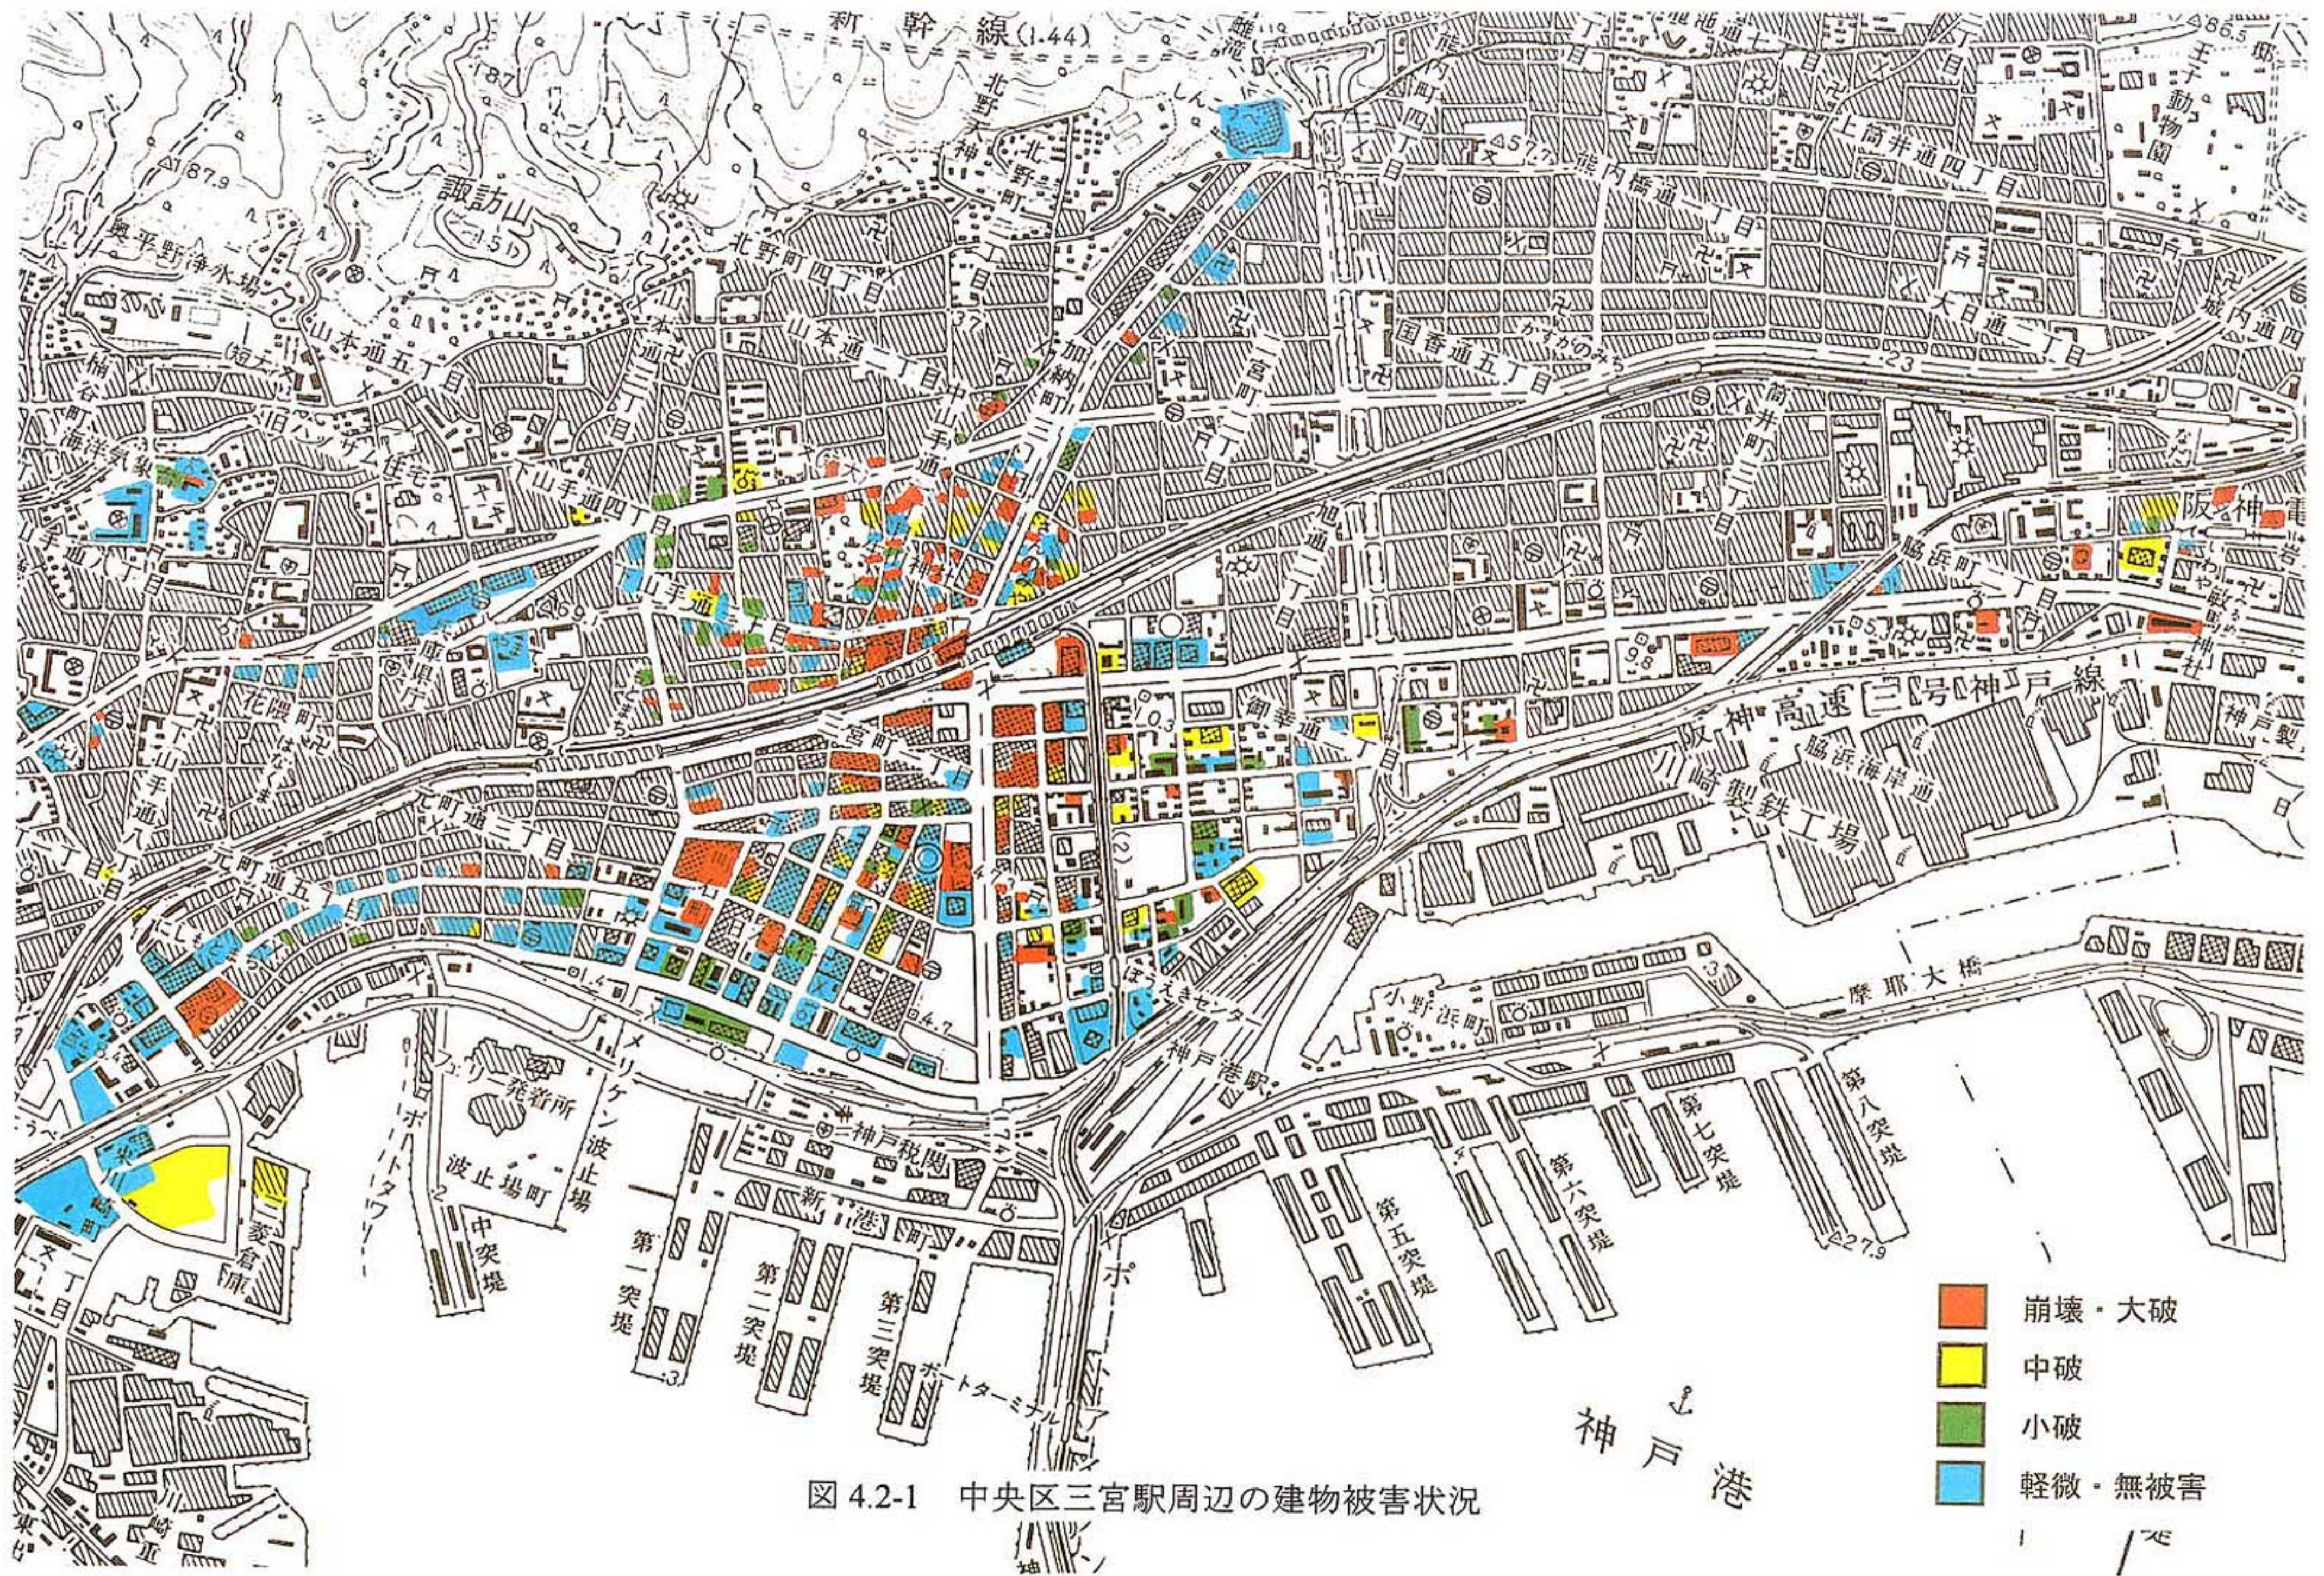
図 4.2-1 中央区三宮駅周辺の建物被害状況

東西方向に帯状に広がる震度7の地域においても被害状況は均一ではなく、被害の程度に差がみられる。まず、最も被害が大きい三宮駅周辺地区の建物被害状況を図4.2-1(402件の損傷度を表示)に示すが、中でも駅の北西地区はいわゆる雑居ビルの密集地帯で、倒壊率はきわめて高い。駅の南側の地区では、規模の大きいビルが多く、倒壊率は下がるが、同規模の建物でも崩壊から無被害まで損傷度に大きな差がある。鯉川筋より西側及び生田川より東側では被害はスポット的になり、倒壊率は下がる。また中山手通りより北側の地区では被害は激減する。また南側の歴史的建造物の多い海岸通り沿いの建物被害も少ない。

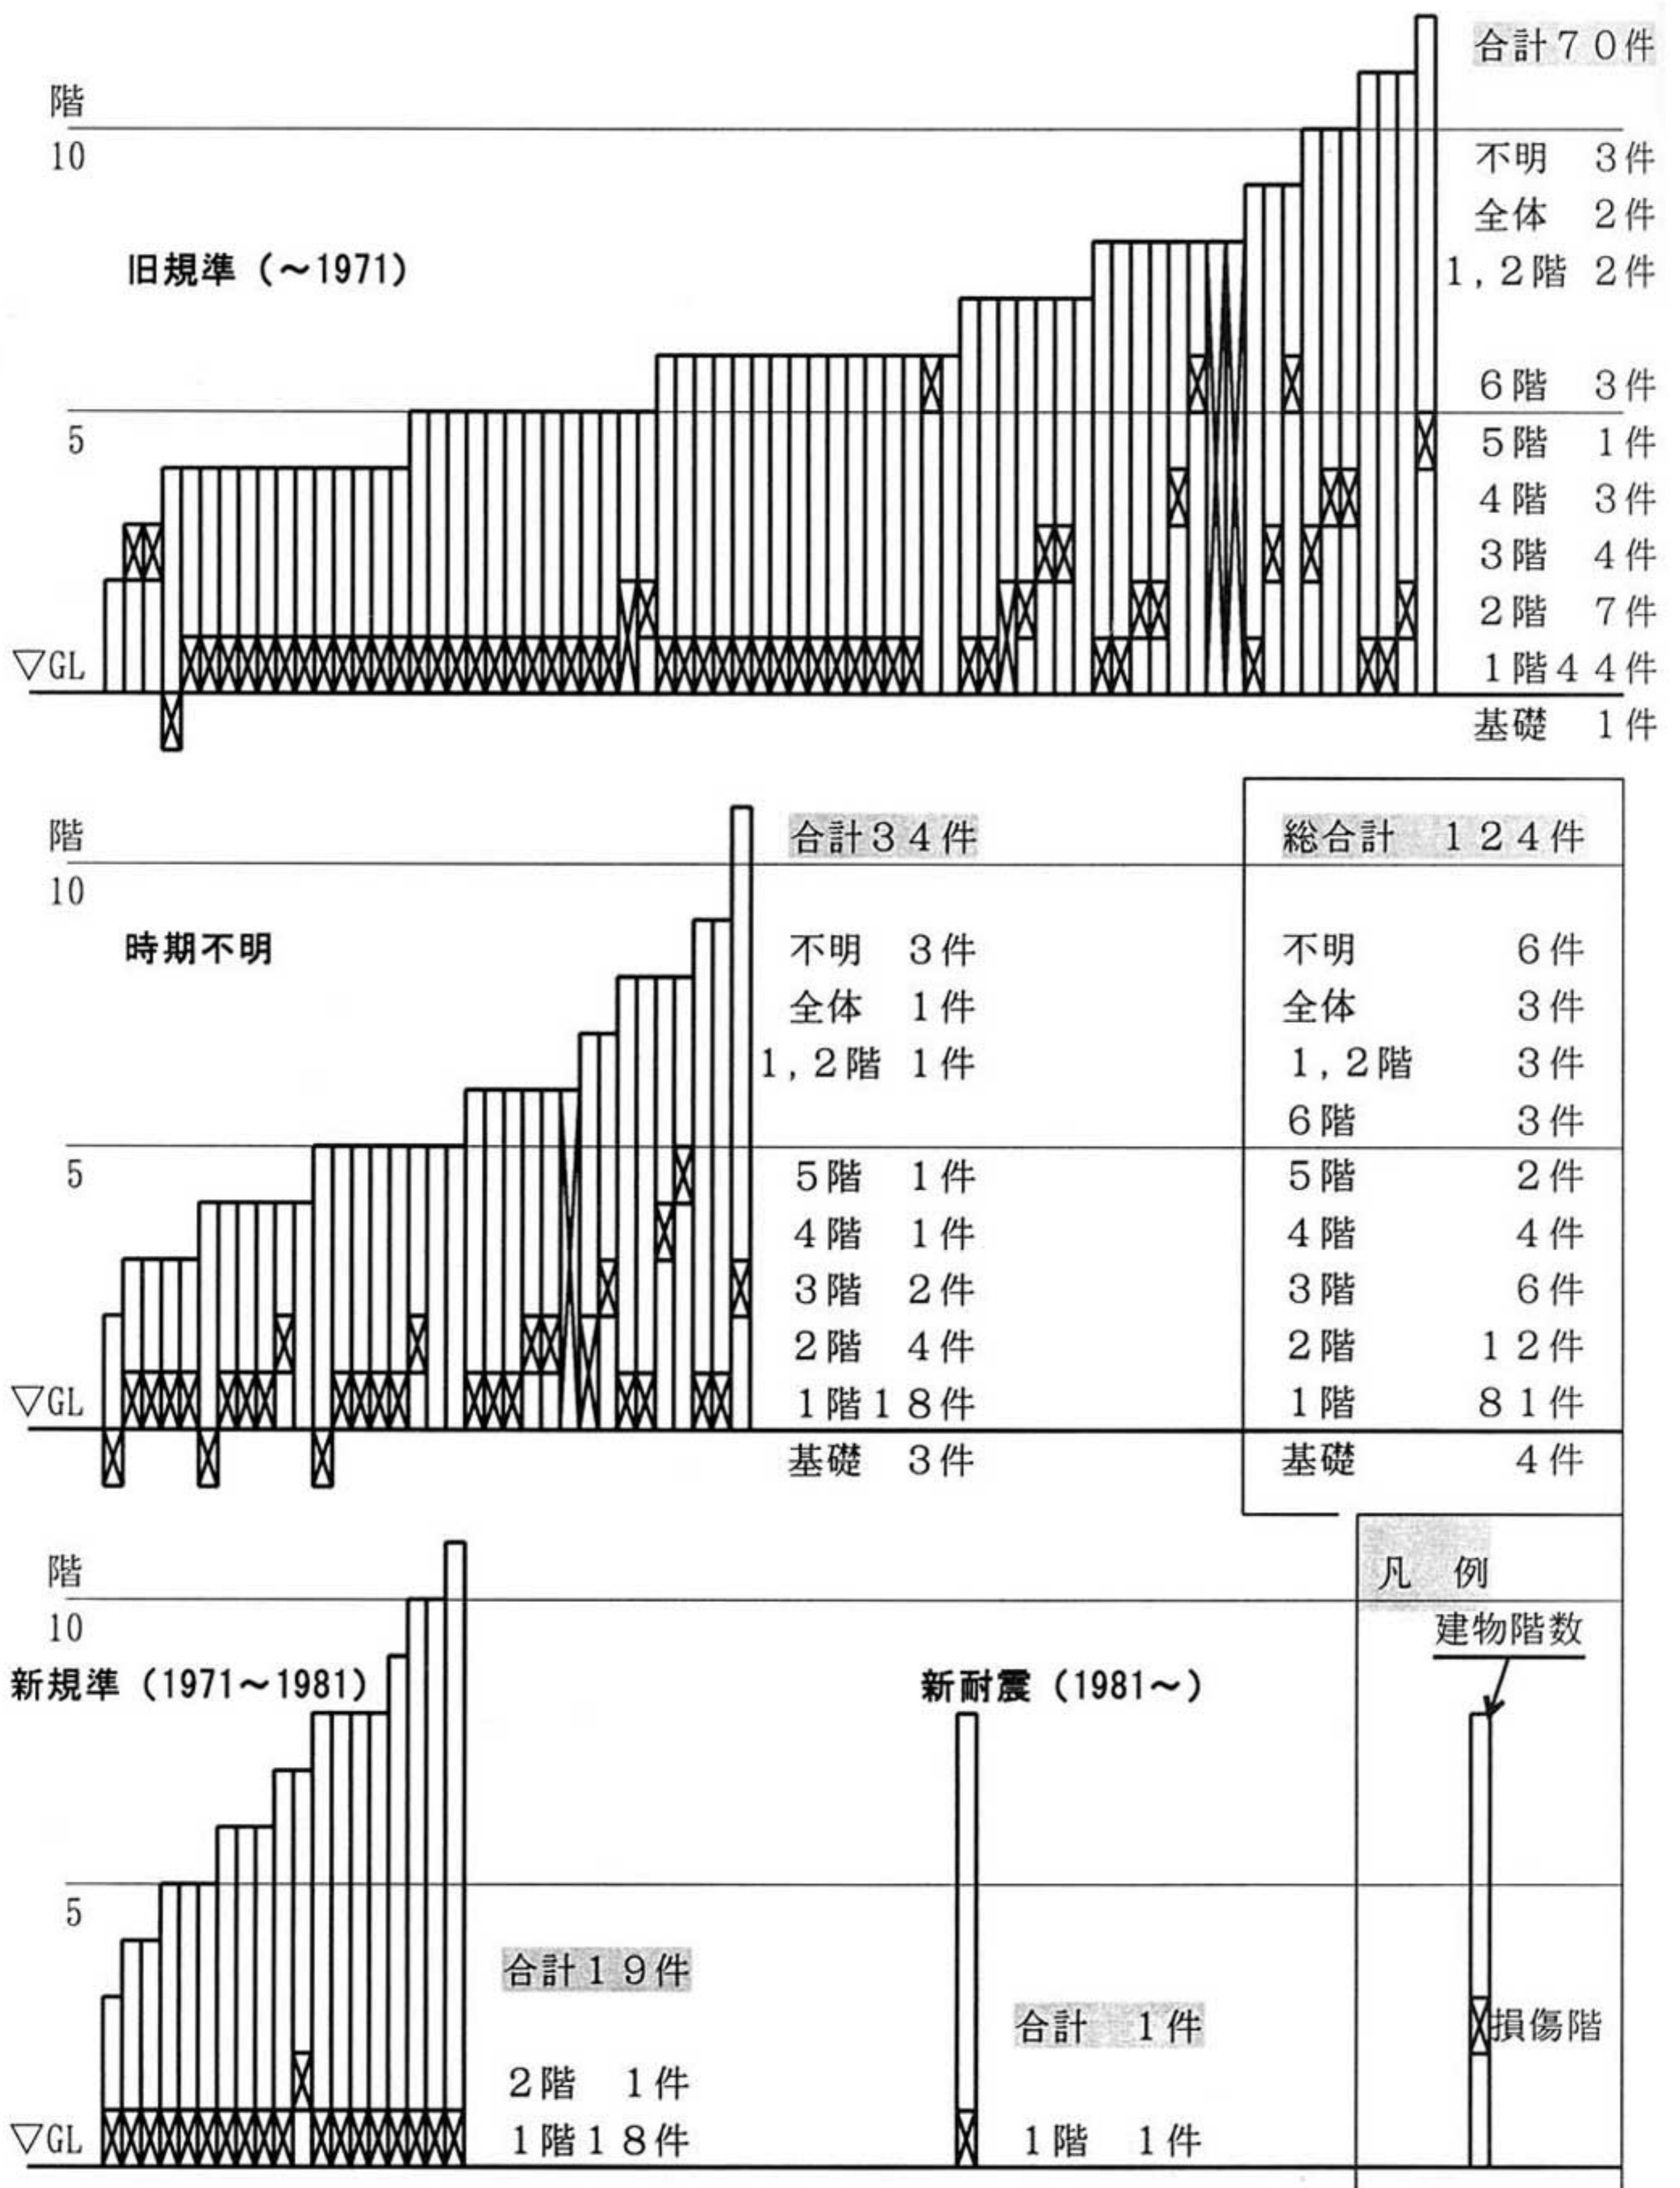
図4.2-2 RC造系崩壊・大破建物の損傷階

調査建物中、崩壊・大破した建物は全部で198件である。内、RC造系は135件、鉄骨造は43件、構造不明が18件である(残り2件は煉瓦造)。構造種別毎の崩壊・大破層と建物階数との関係を表4.2-2、図4.2-2に示す。

これによると、RC造系では1階の崩壊・大破が圧倒的に多いが、今回の地震被害の特徴的なパターンであった3階以上が崩壊・大破するいわゆる中間層崩壊も15件とかなり多い。また、基礎の不動沈下により建物全体が傾斜したものも、数は少ないが見受けられた。

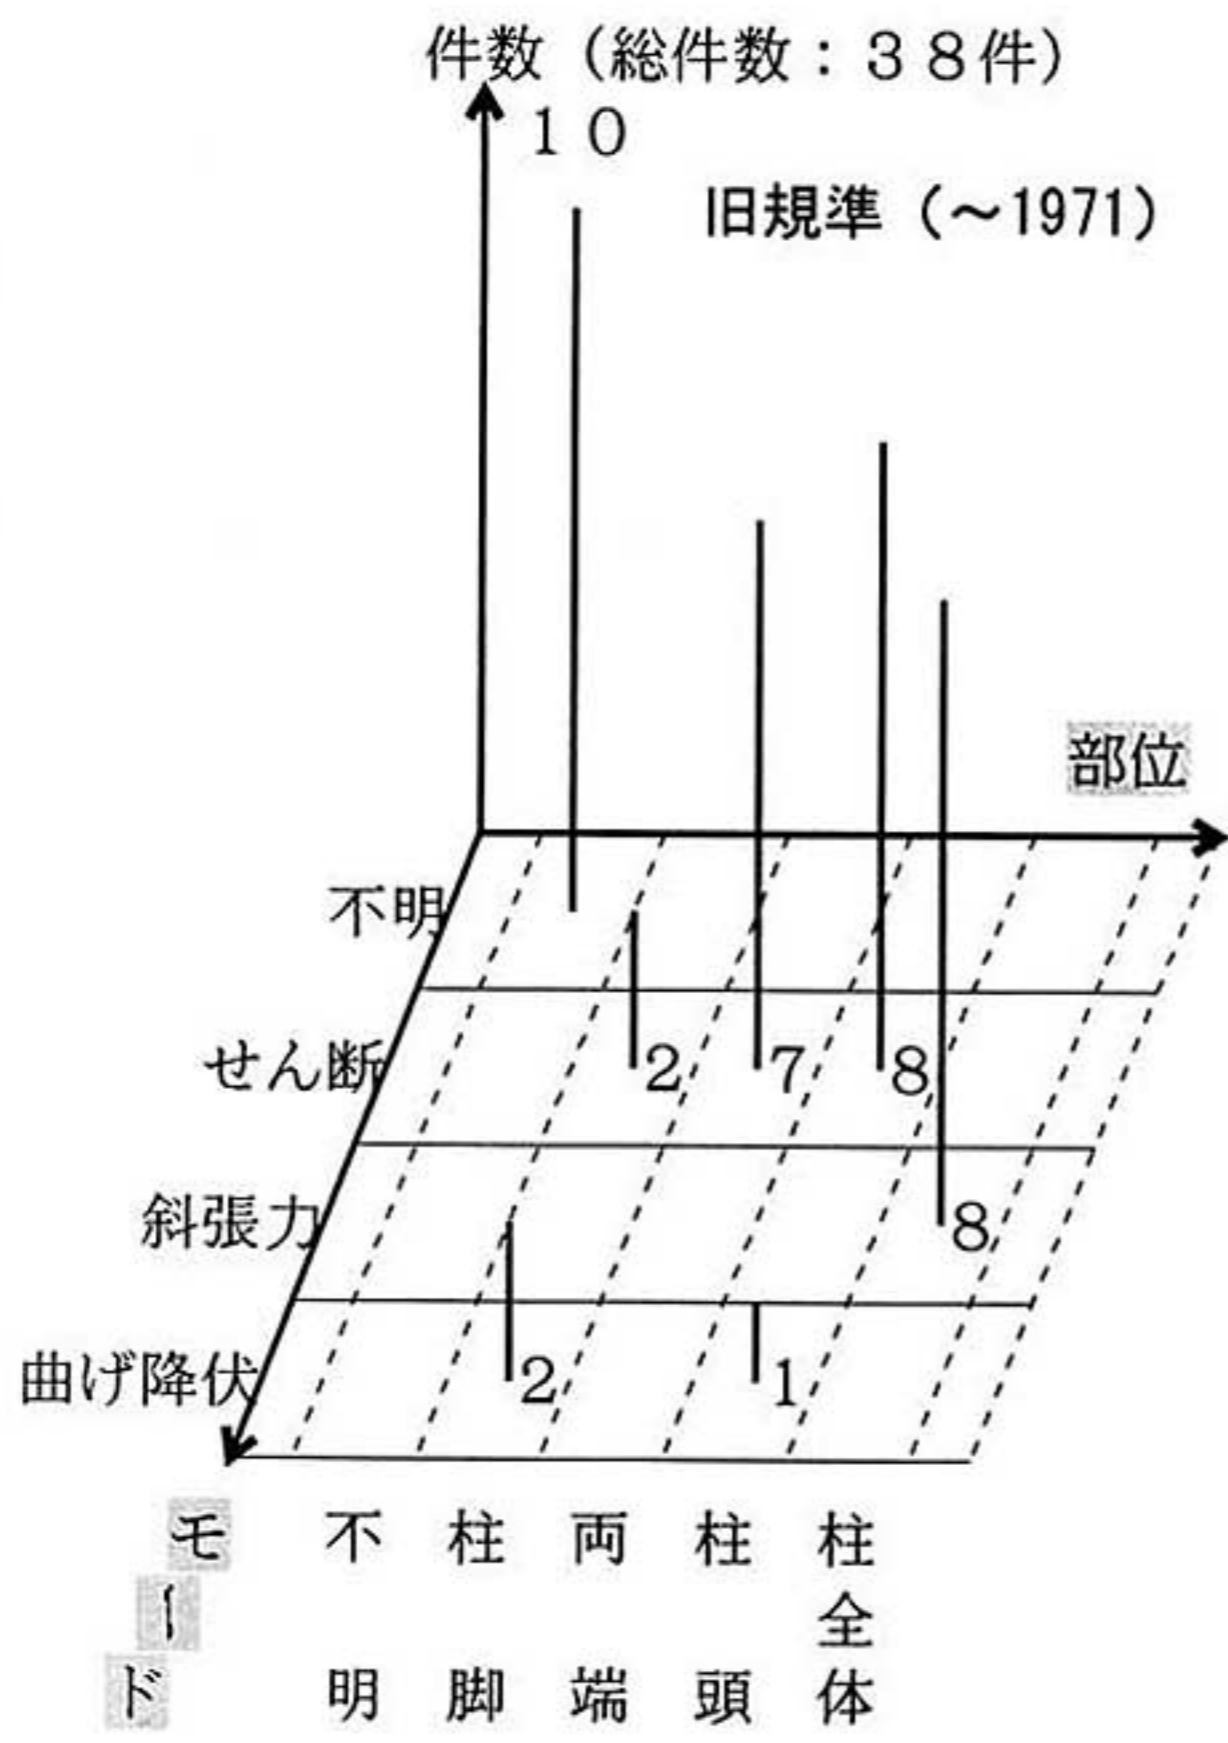
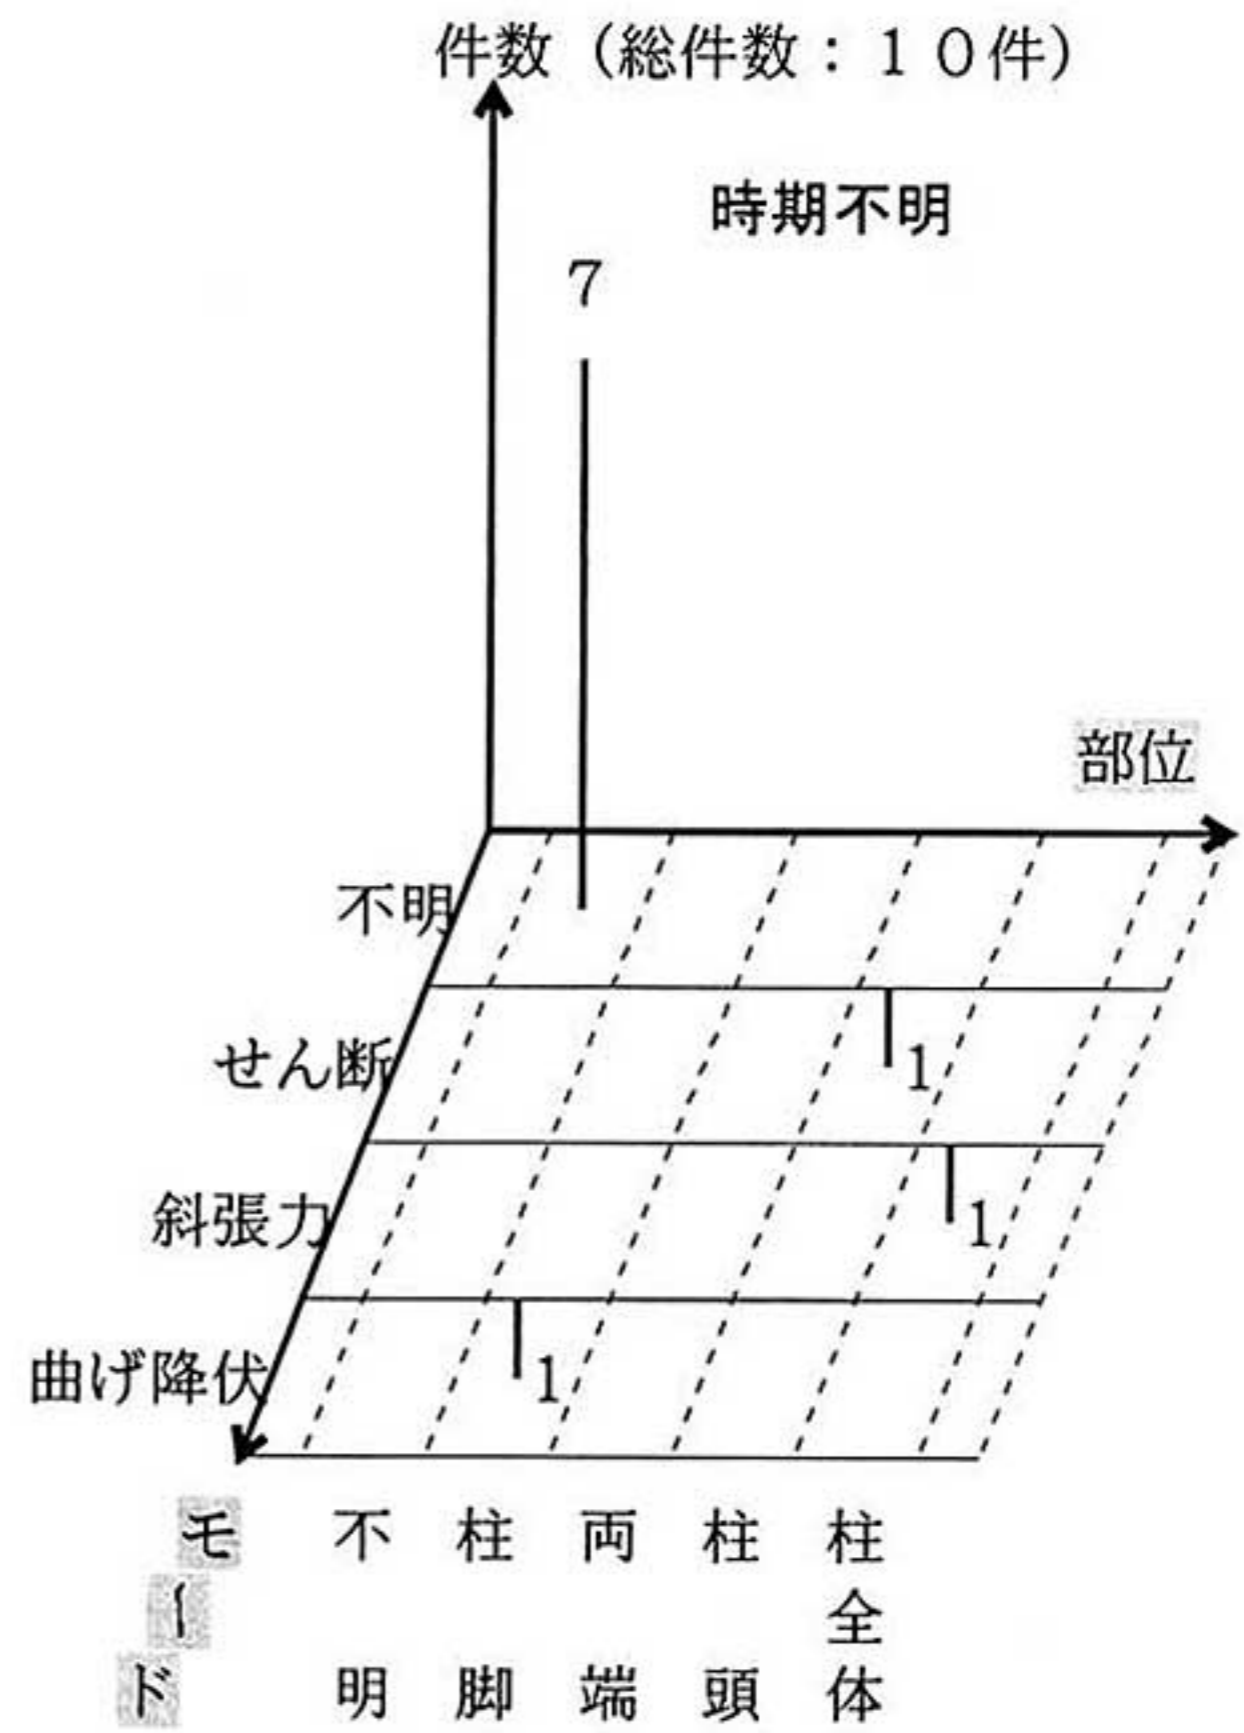
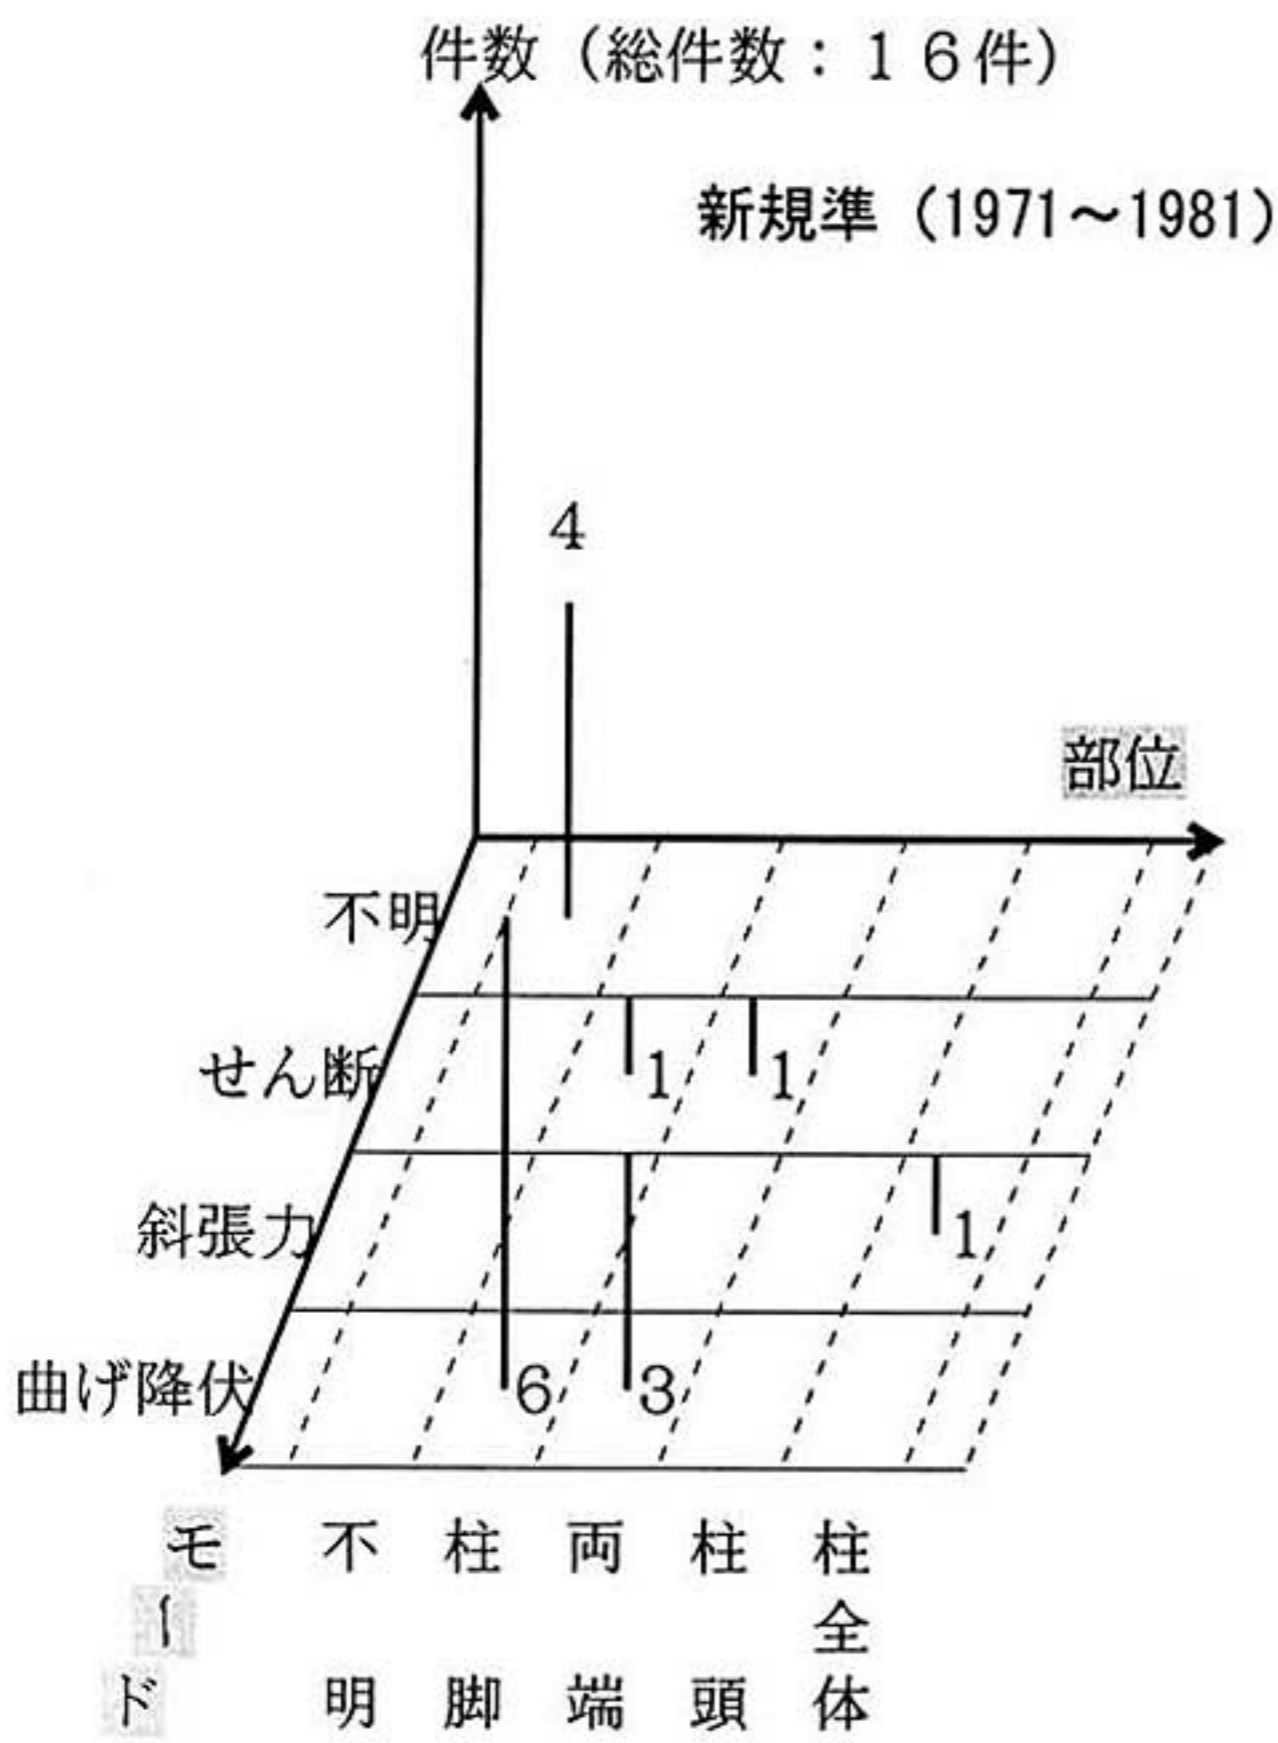
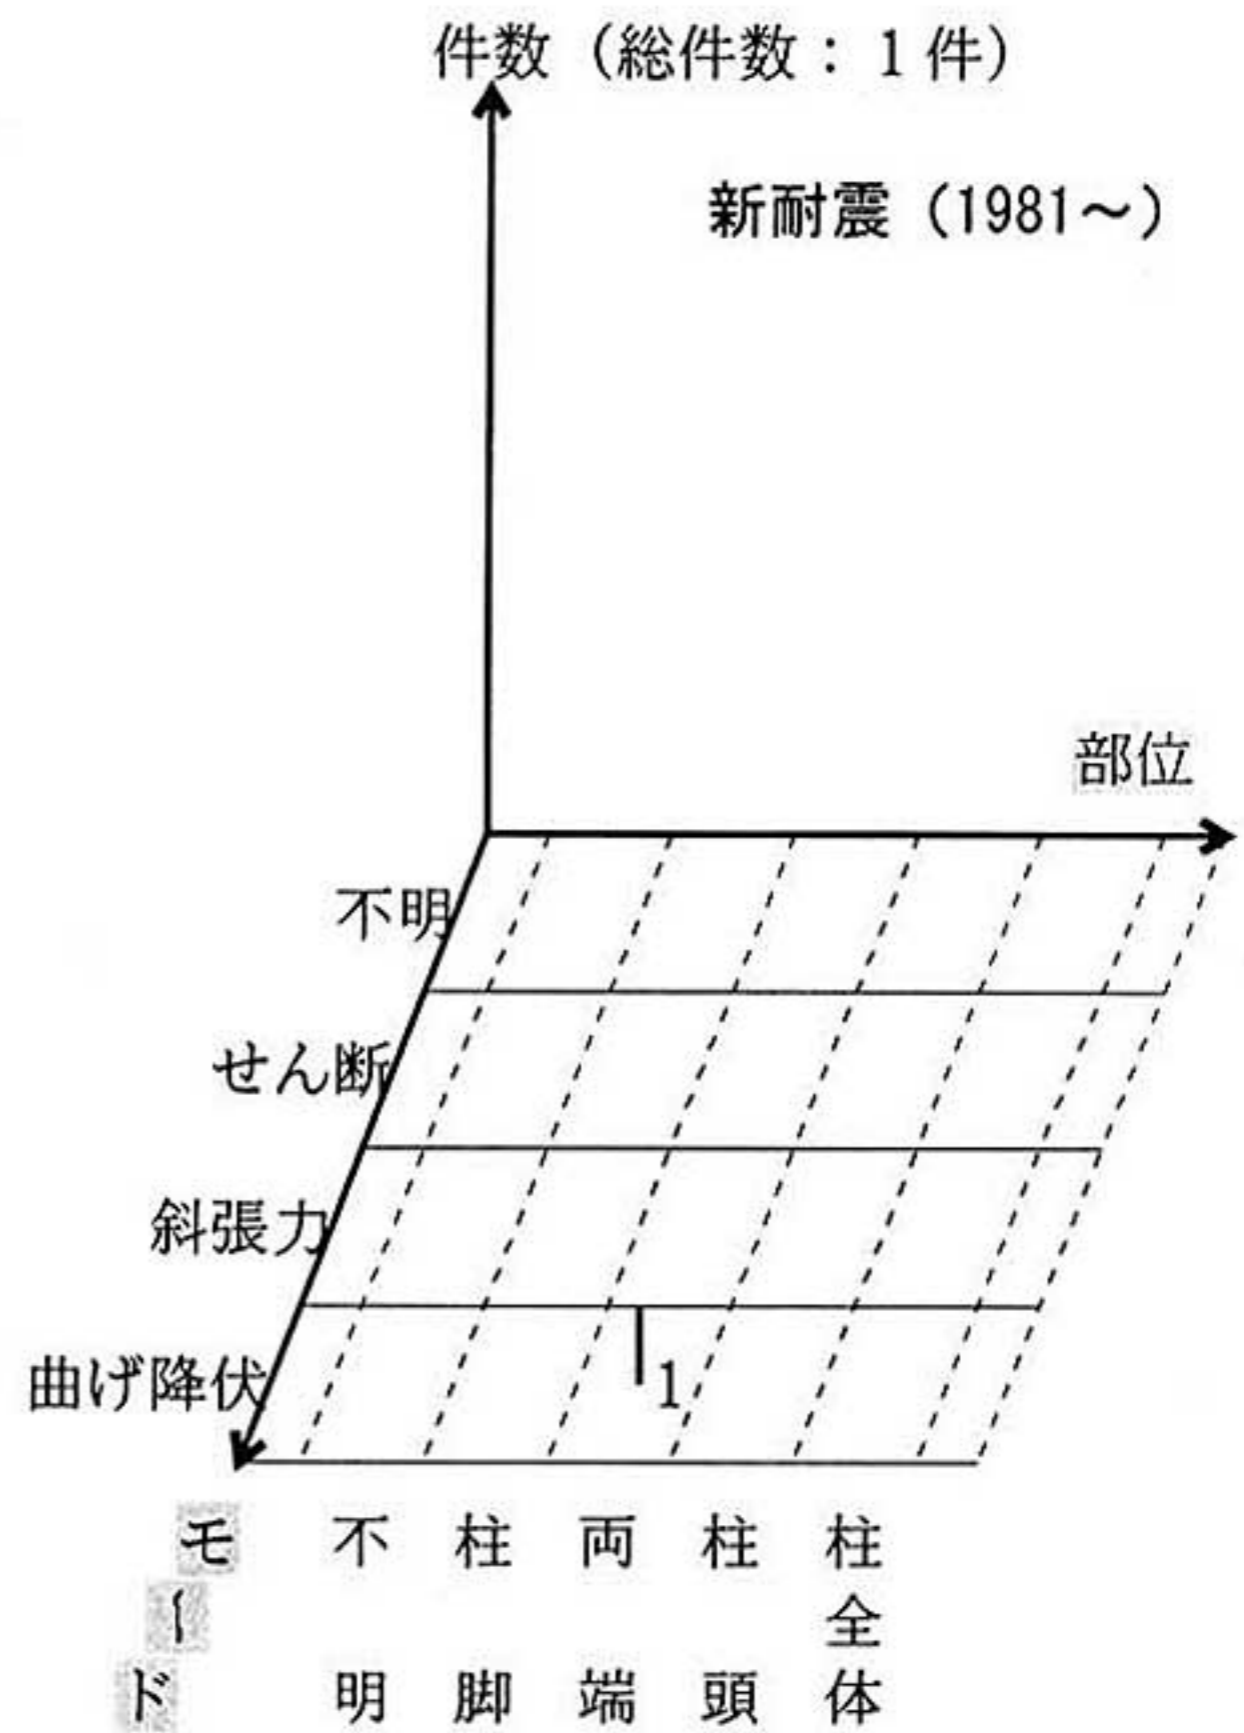
図4.2-3 RC造系1階崩壊大破建物の柱の損傷モードと部位

これらを見ると、まずRC造系では、1階層崩壊・大破の場合には1階柱の端部せん断破壊、曲げ破壊、及び柱の斜張力破壊いずれの破壊モードも存在するようである。このうち、1階崩壊・大破のものを年代別に分類した表4.2-7、図4.2-3をみると、限られたデータではあるが、年代が新しくなるにつれせん断、斜張力破壊が減少してきている傾向がみられる。

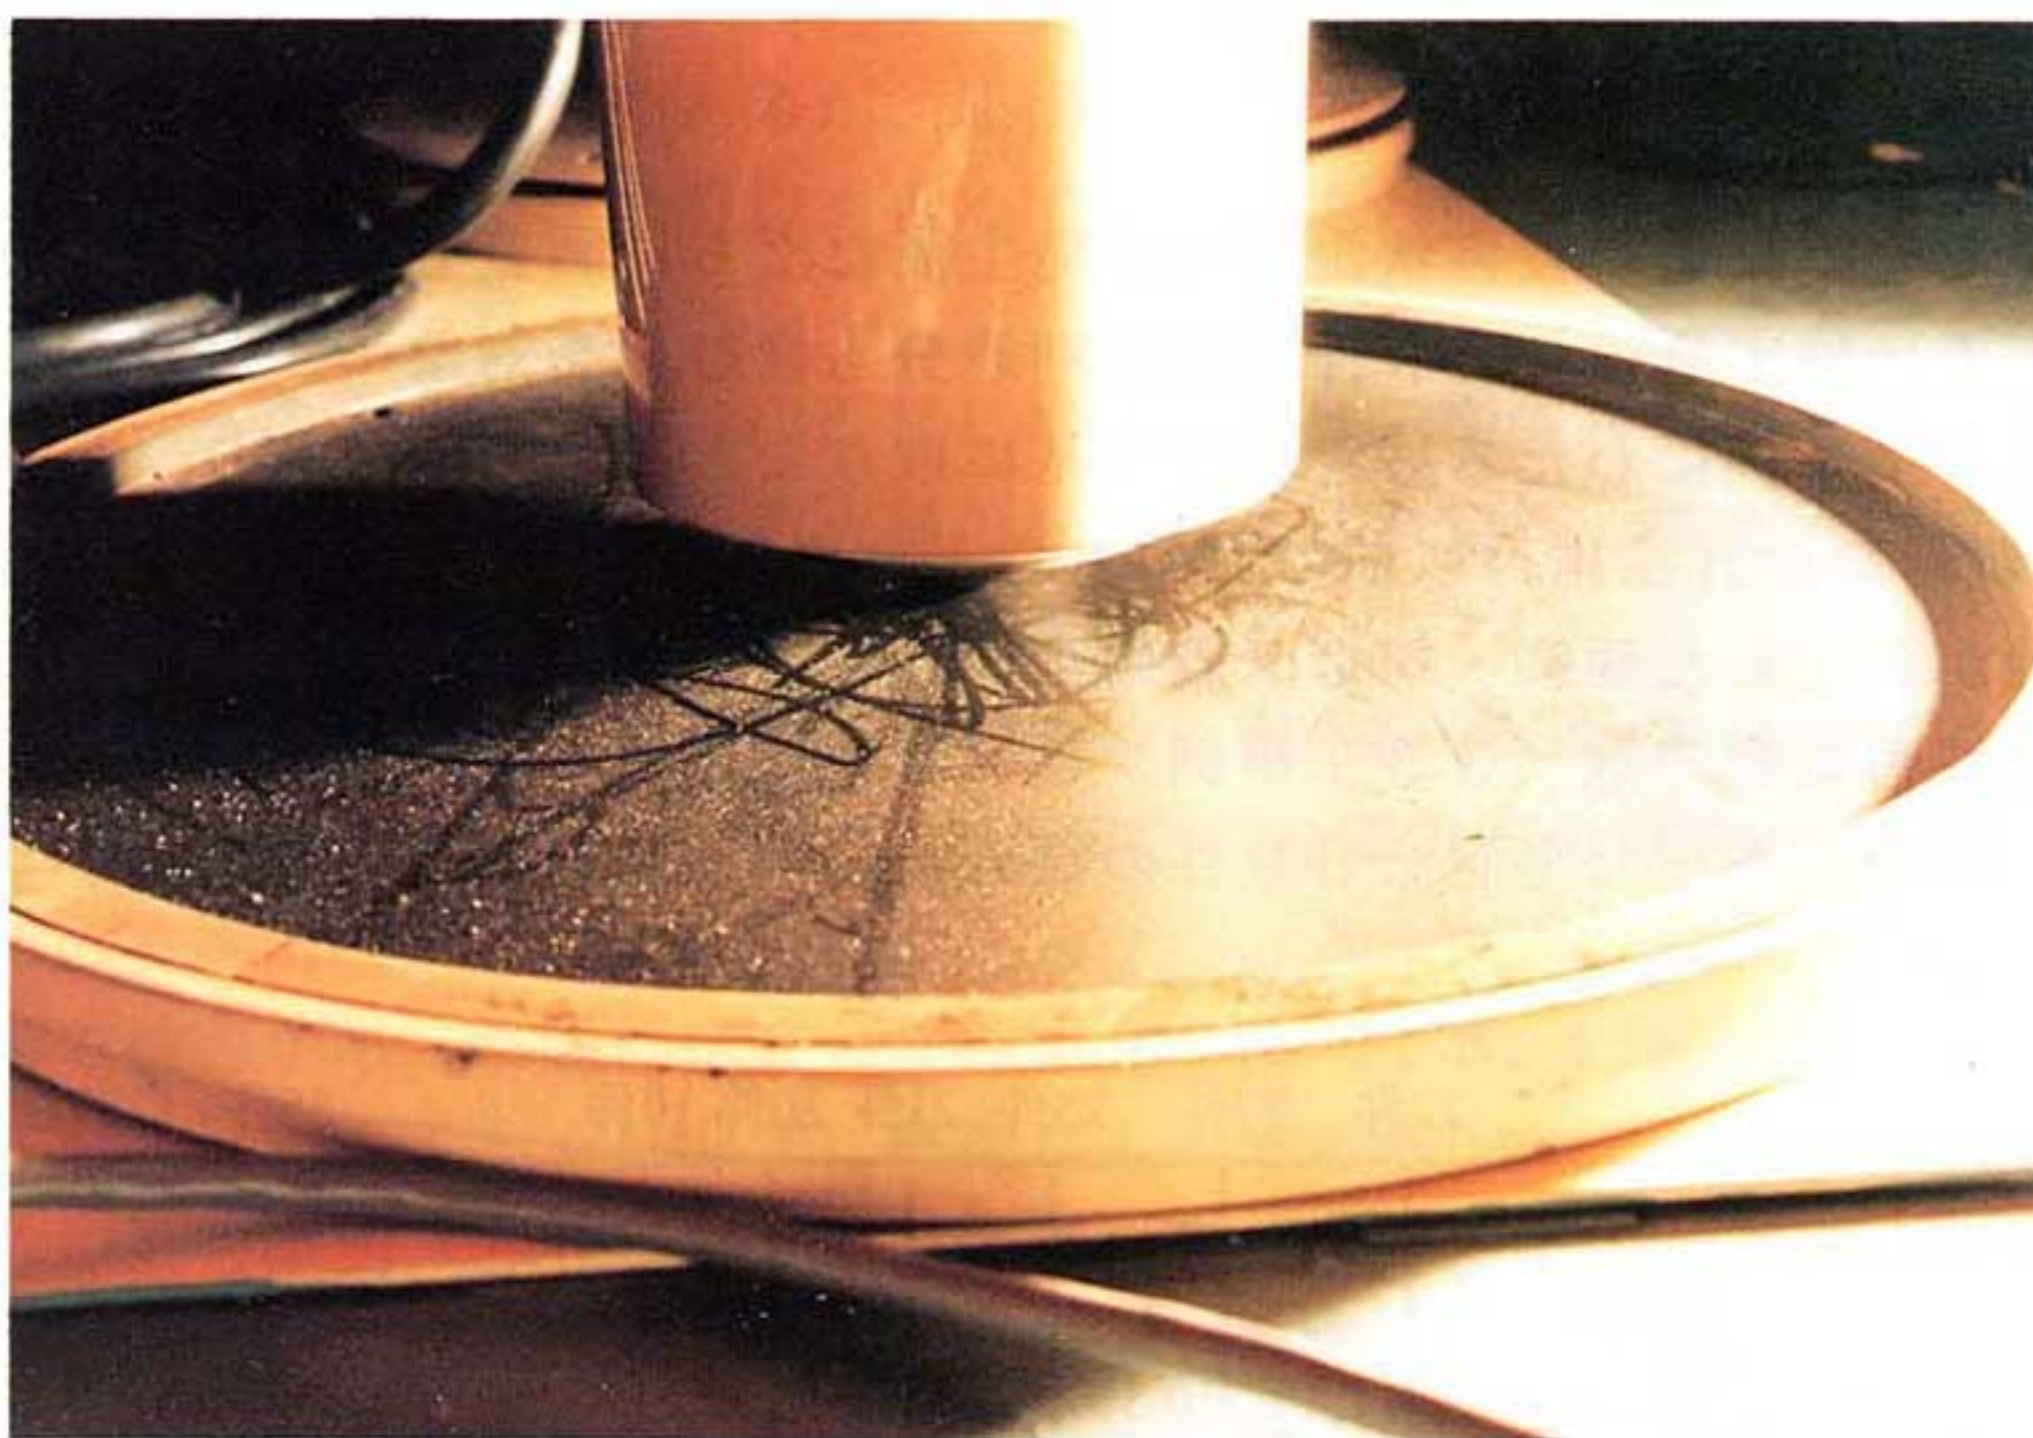
写真4.3-1 ボールベアリングの移動軌跡

写真4.3-1はベアリング支承の受け皿上についてのボールベアリングの移動軌跡である。

移動量を測定した結果、ボールベアリングは受け皿の中心を起点として北西-南東方向に最大約10cm変位していた。この変位は受け皿が許容できる変位の23cm以内におさまっており、十分に免震効果を発揮したものと考えている。免震床上のC P Uも地震後、何ら支障なく稼働している。

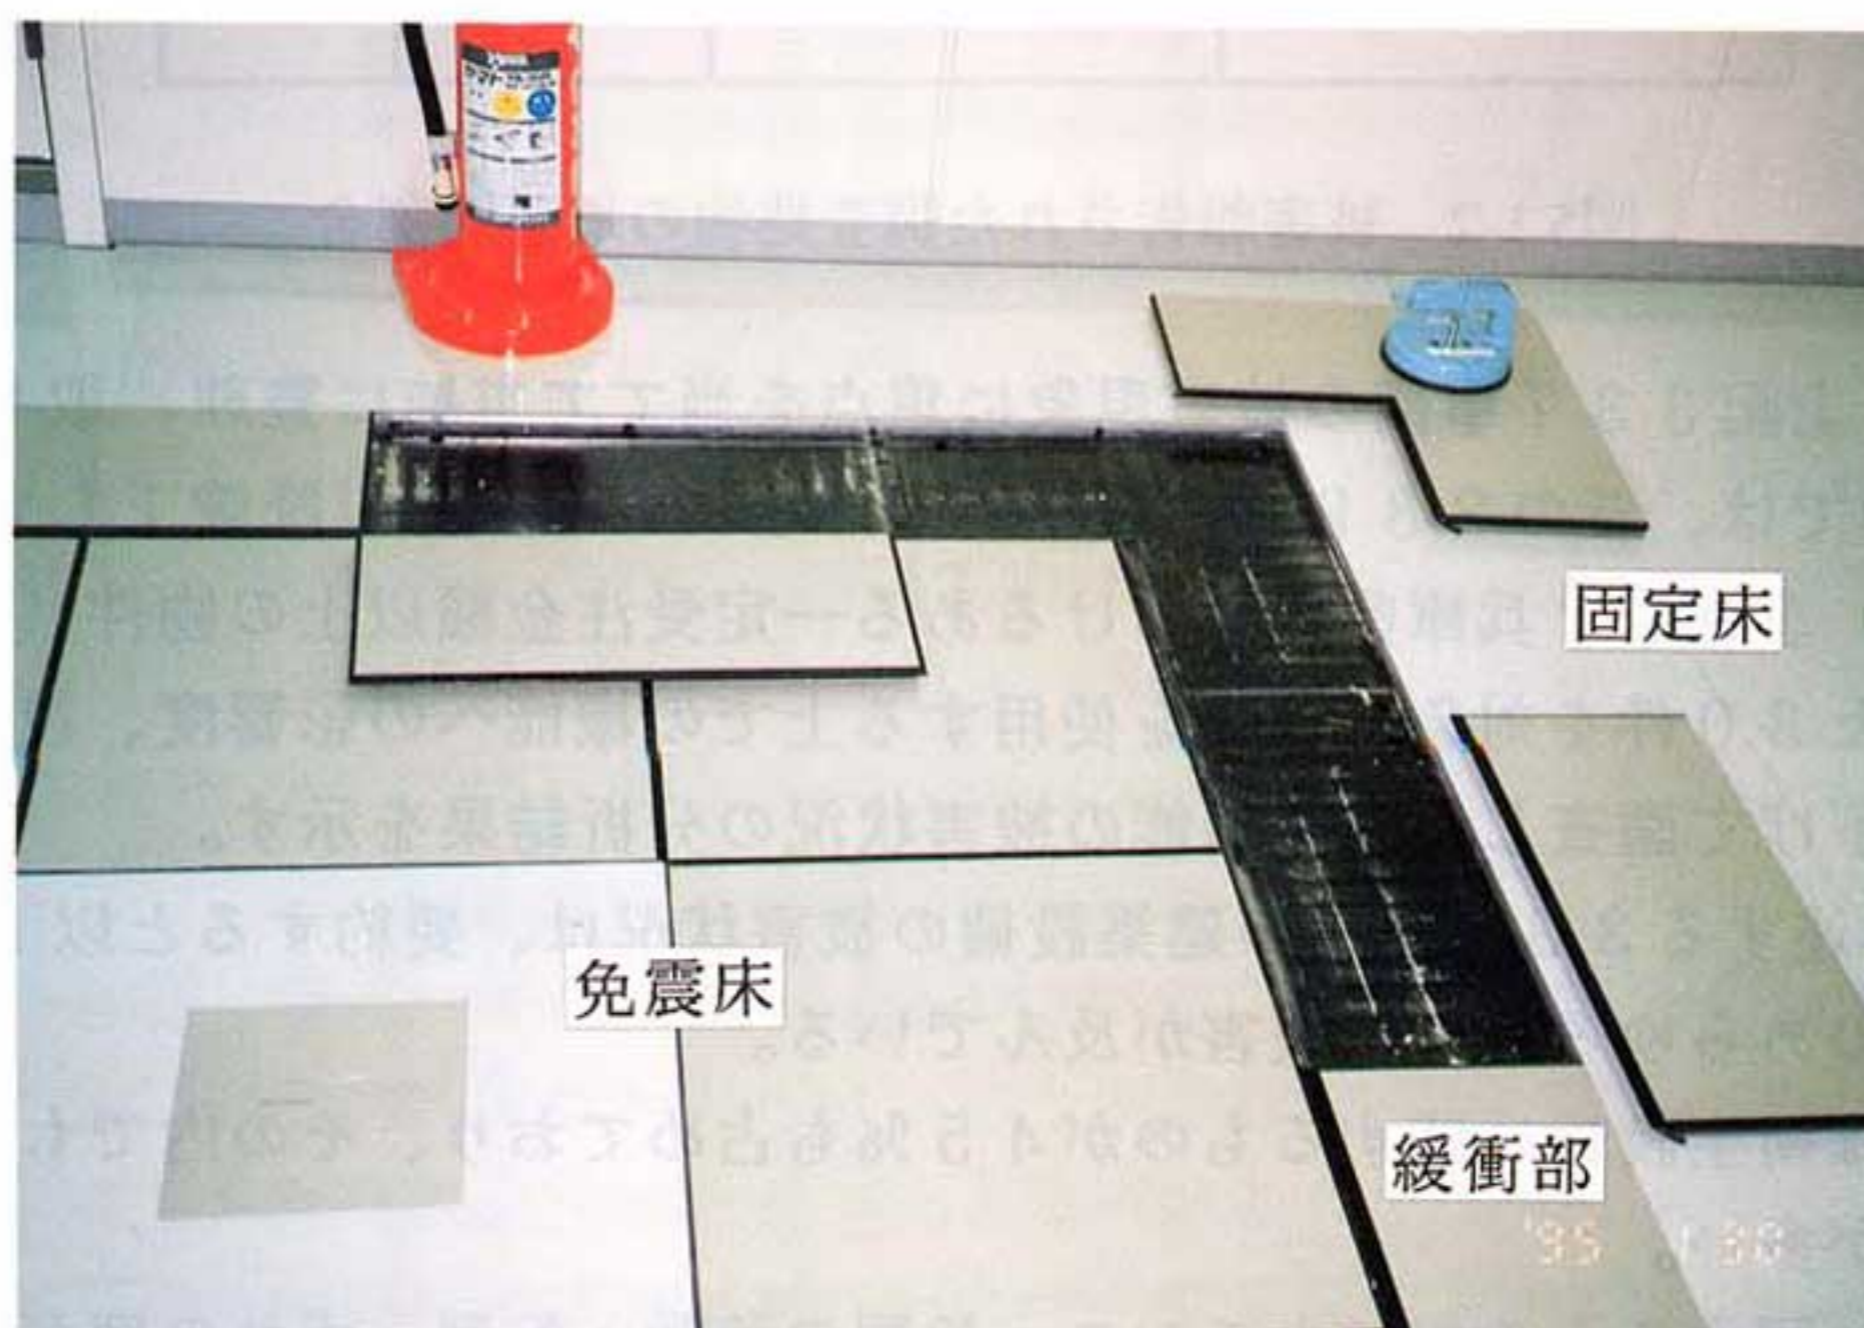
写真4.3-2 免震床の移動軌跡

写真4.3-2は地震によって緩衝部についての免震床の移動軌跡である。

移動量は建物床と免震床の相対変位に相当する。

相対変位は上層階ほど大きく、8階で最大約11cm（O-P）であった。また、免震床の4角がほぼ平行に変位していることから判断して、長方形の免震床は捩れを生じることなく作動したものと思われる。

ヒアリング調査の結果、コンピュータの稼働には何ら支障がなかった。
