# 5

## 建築設備の被害

今回報告する建築設備の被害状況は地震発生後ただちに調査を行い、被害のあった当社設計施工もしくは施工物件239件（設備別途分も含む）を対象に、2月24日までに明らかになった337事例にわたる被害状況を基に取りまとめたものであり、239件中には81年6月の新耐震設計法施行以前のものも若干含まれる。

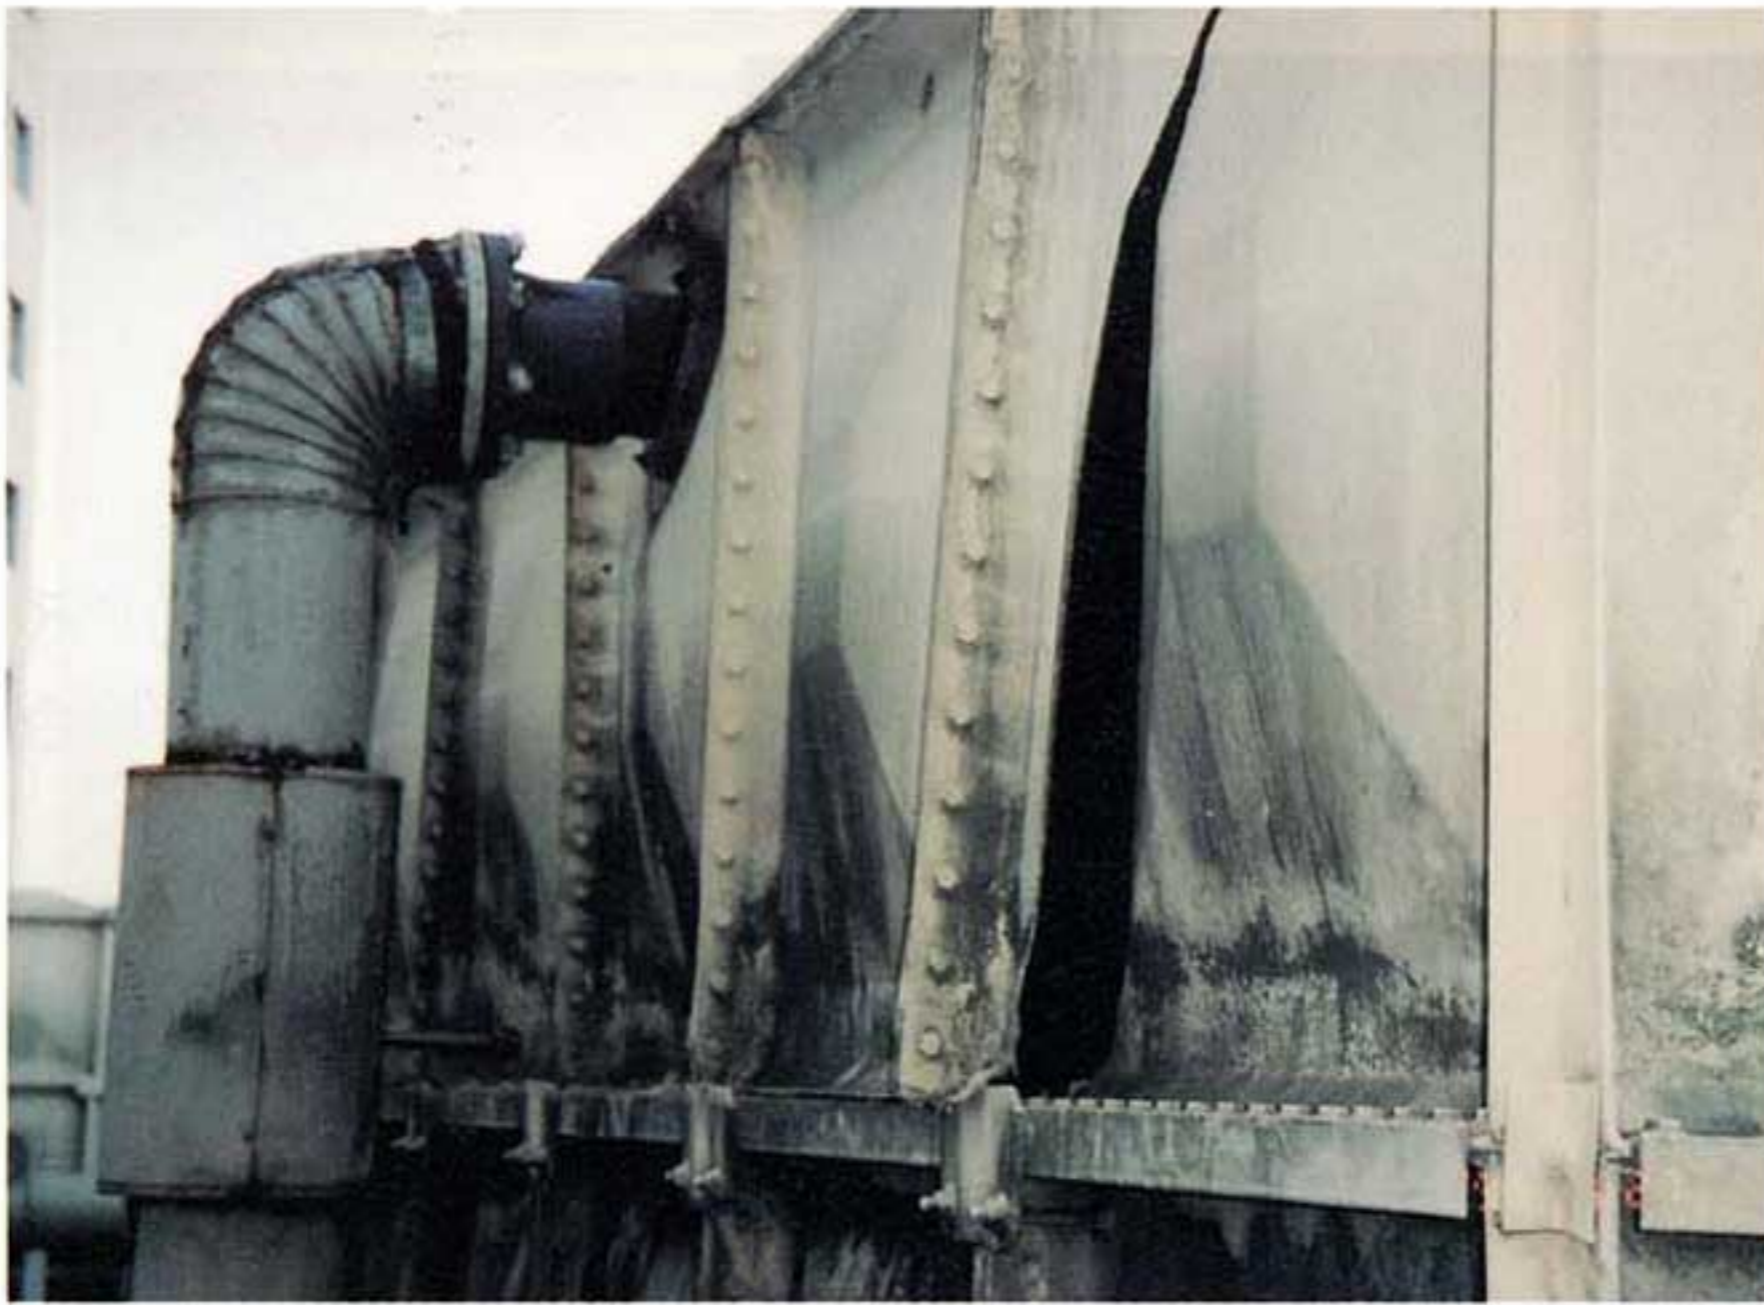
写真5.2-1  
高置水槽（FRP）  
パネル破損

- a. 高置水槽で高さの高いパネルタンクは外部補強アングルにて固定し、大きな地震動に対して剛性を高める。またパネル天板の劣化防止対策や補強方法もメーカーと共に検討する。
  - b. 水槽のフレキシブル継手は可撓性の高いもの（ゴム製）とし、二山以上とする。
  - c. トランスが防振仕様の場合、転倒および移動防止処置をする。

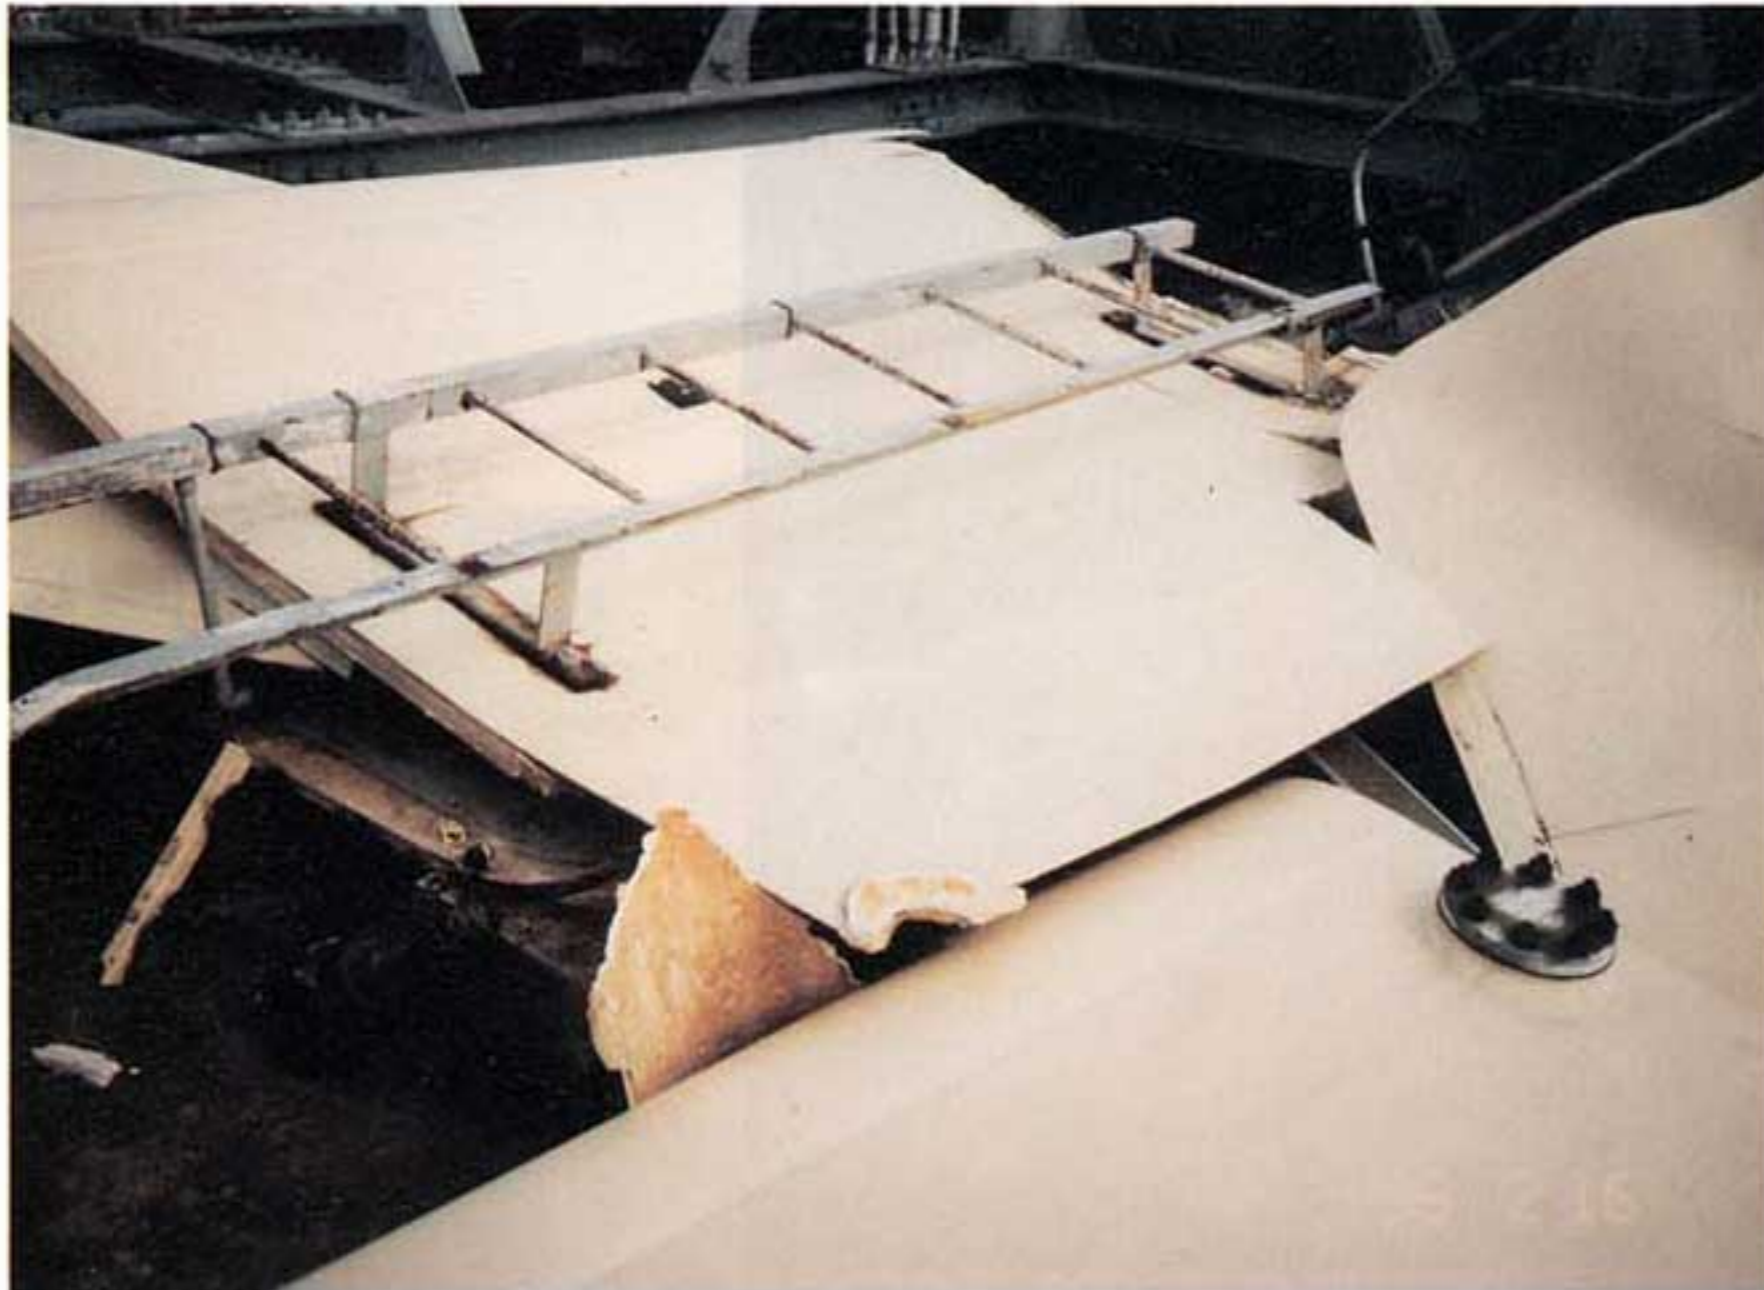
写真5.2-2  
一体型高置水槽（FRP）  
倒壊  
現場組立てと推定される  
（但しこれは他社施工のもの）

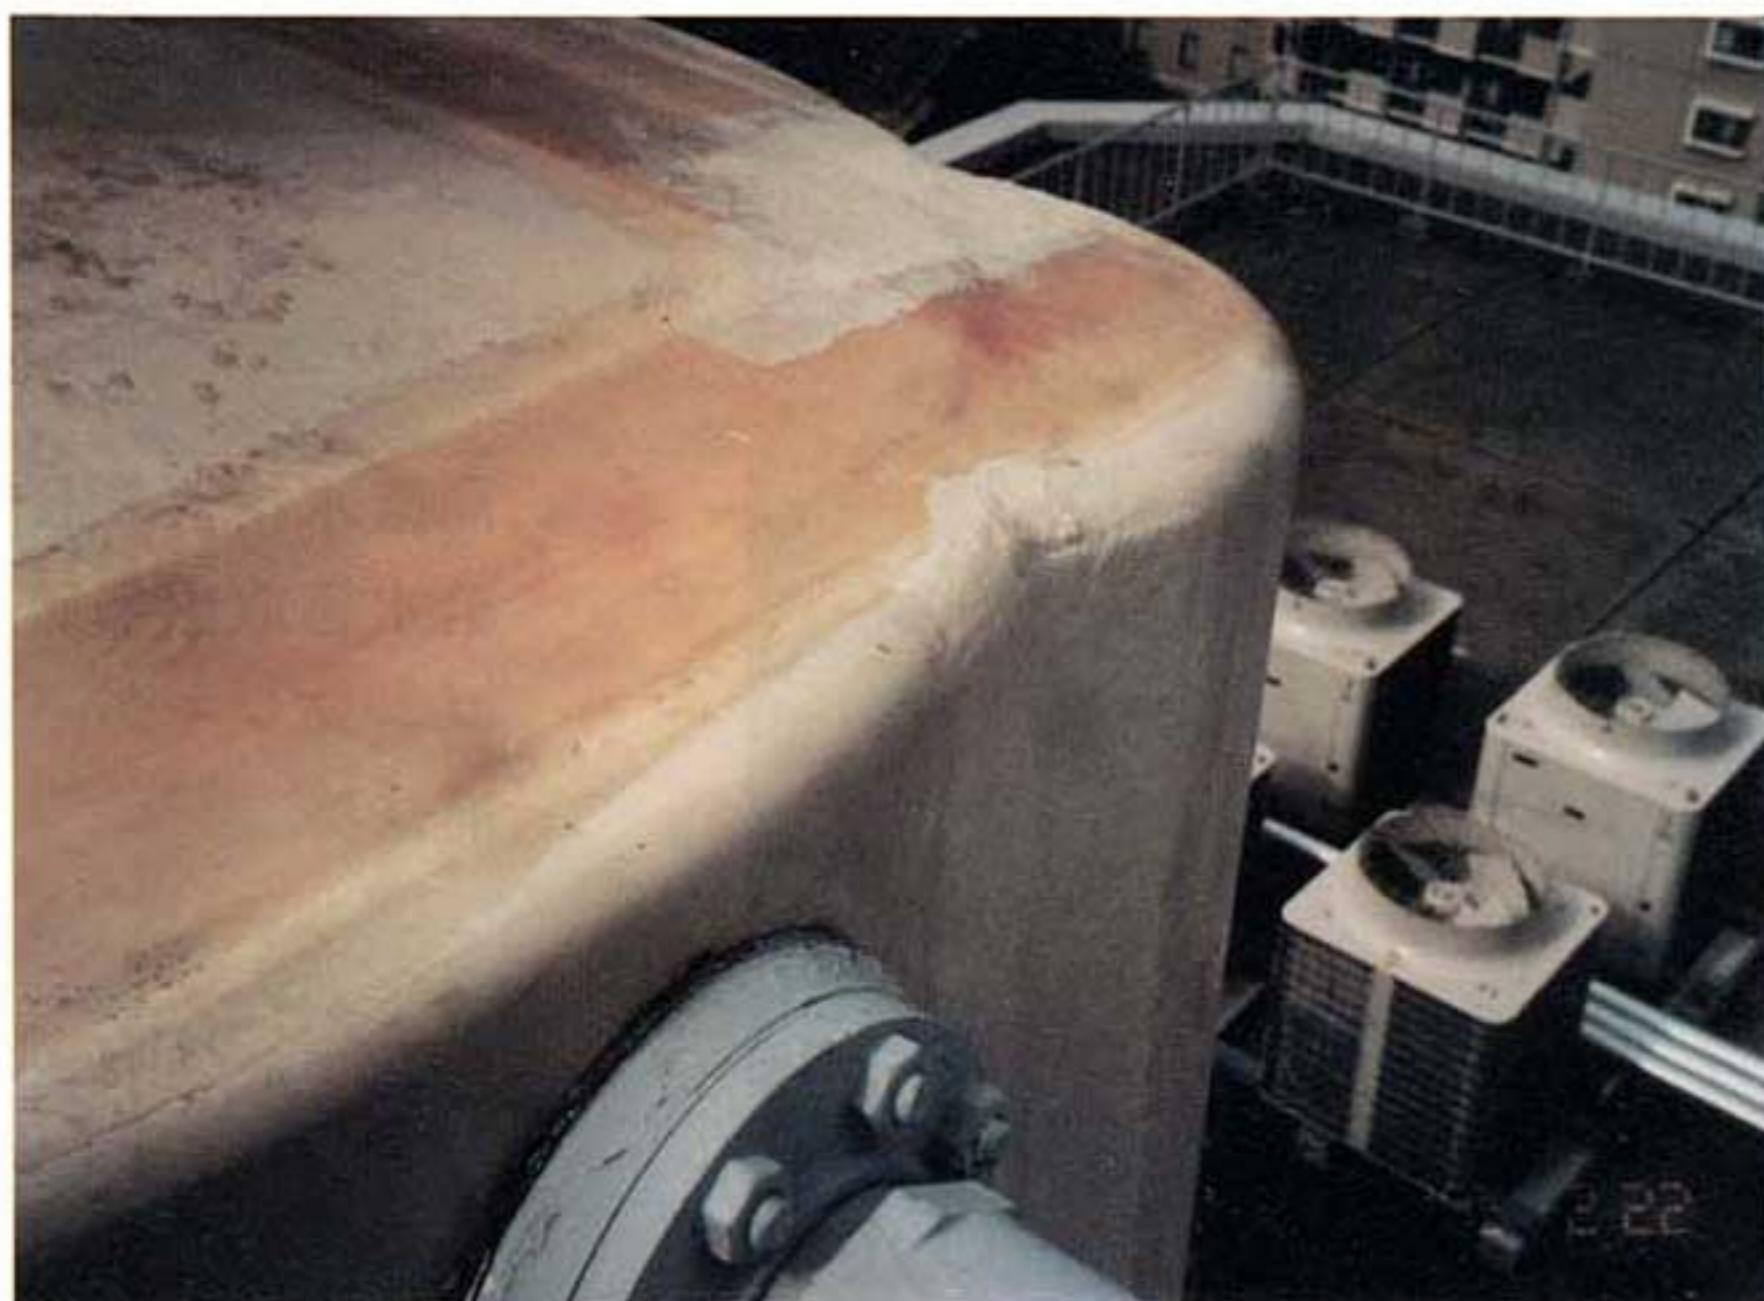
写真5.2-3  
高置水槽（FRP）上部  
コーナー部破損  
補修済

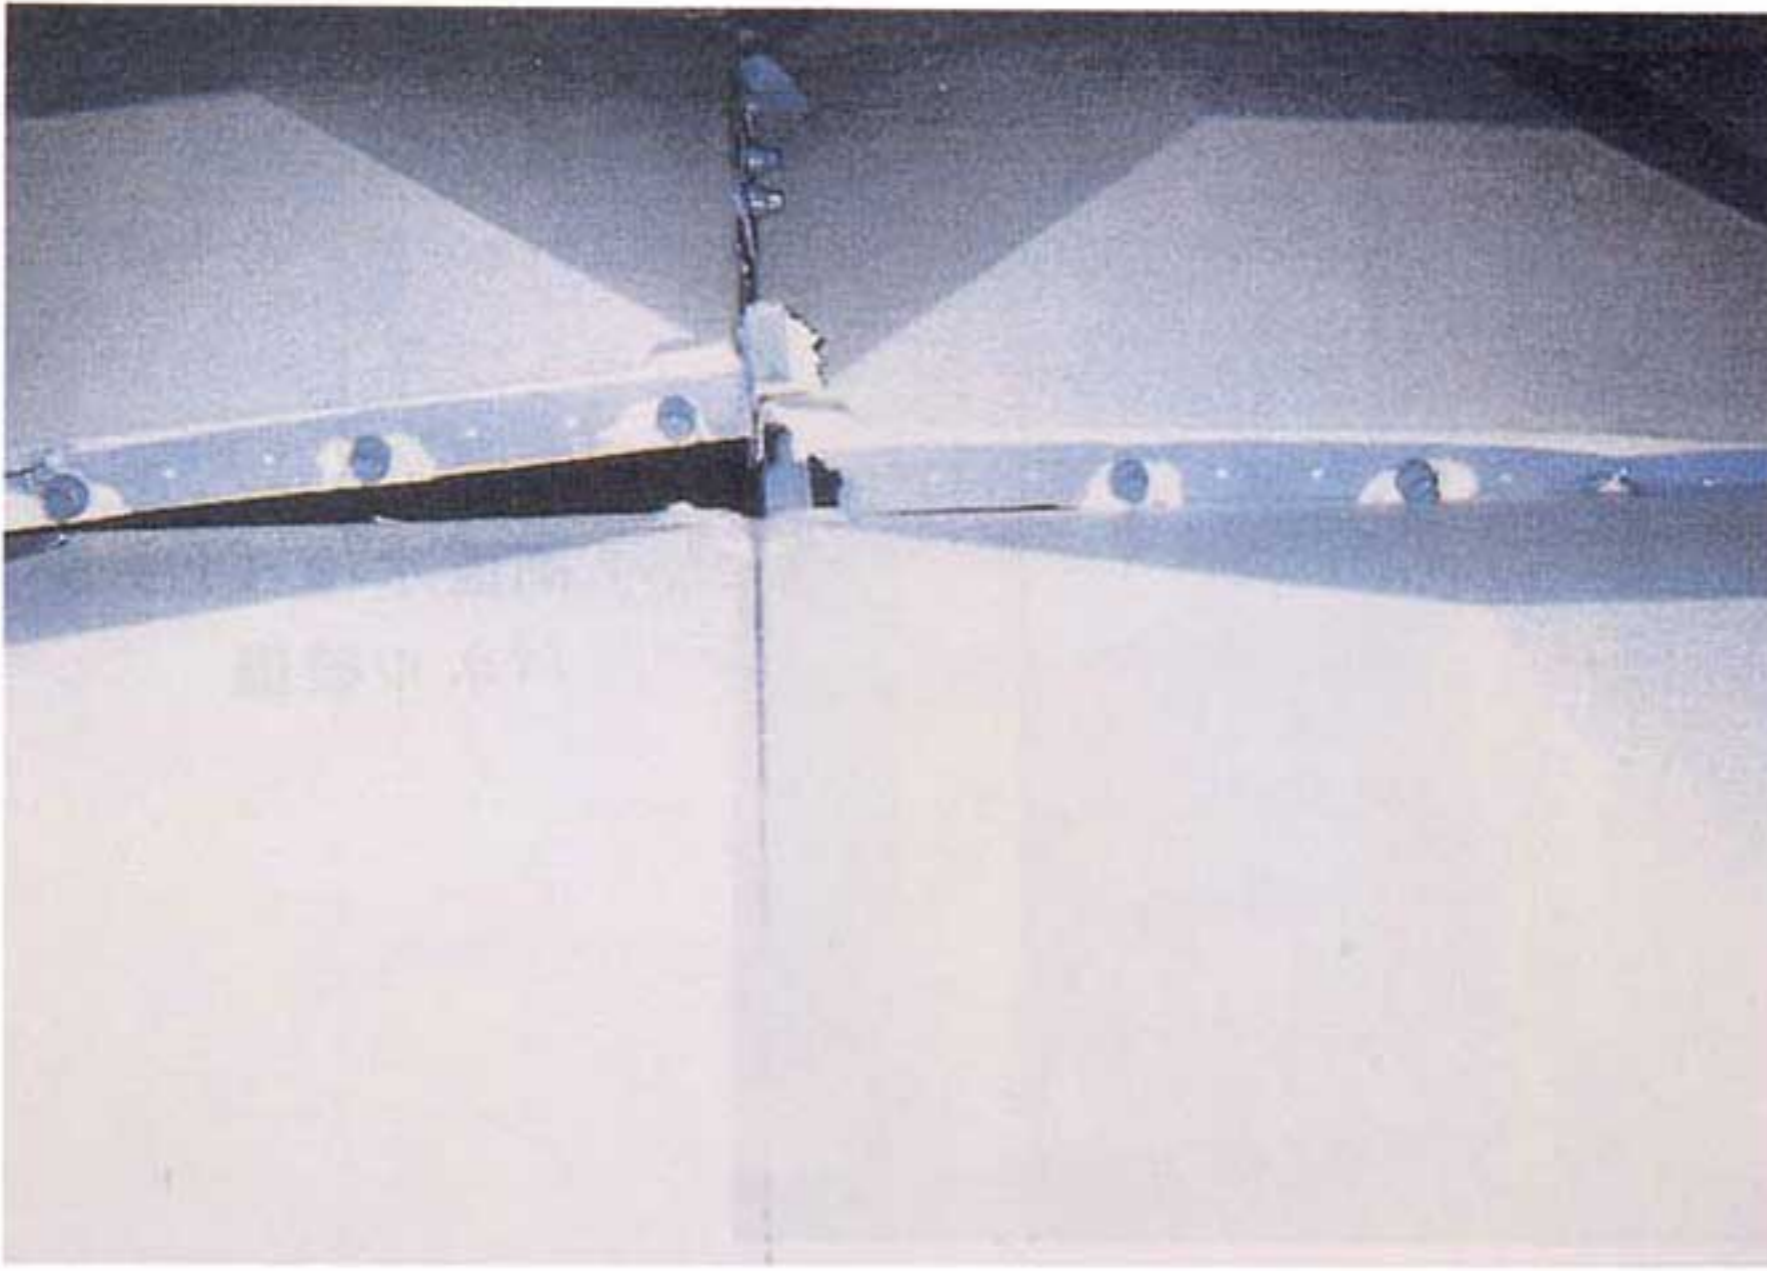
特にFRP高置水槽と受水槽では今まで余り見られなかった天板部の被害が生じているのが今回の特徴で、鉛直の地震入力が大きかったことを裏付けている。

写真5.2-4  
高置水槽（FRP）  
天板ボルト接合部破損

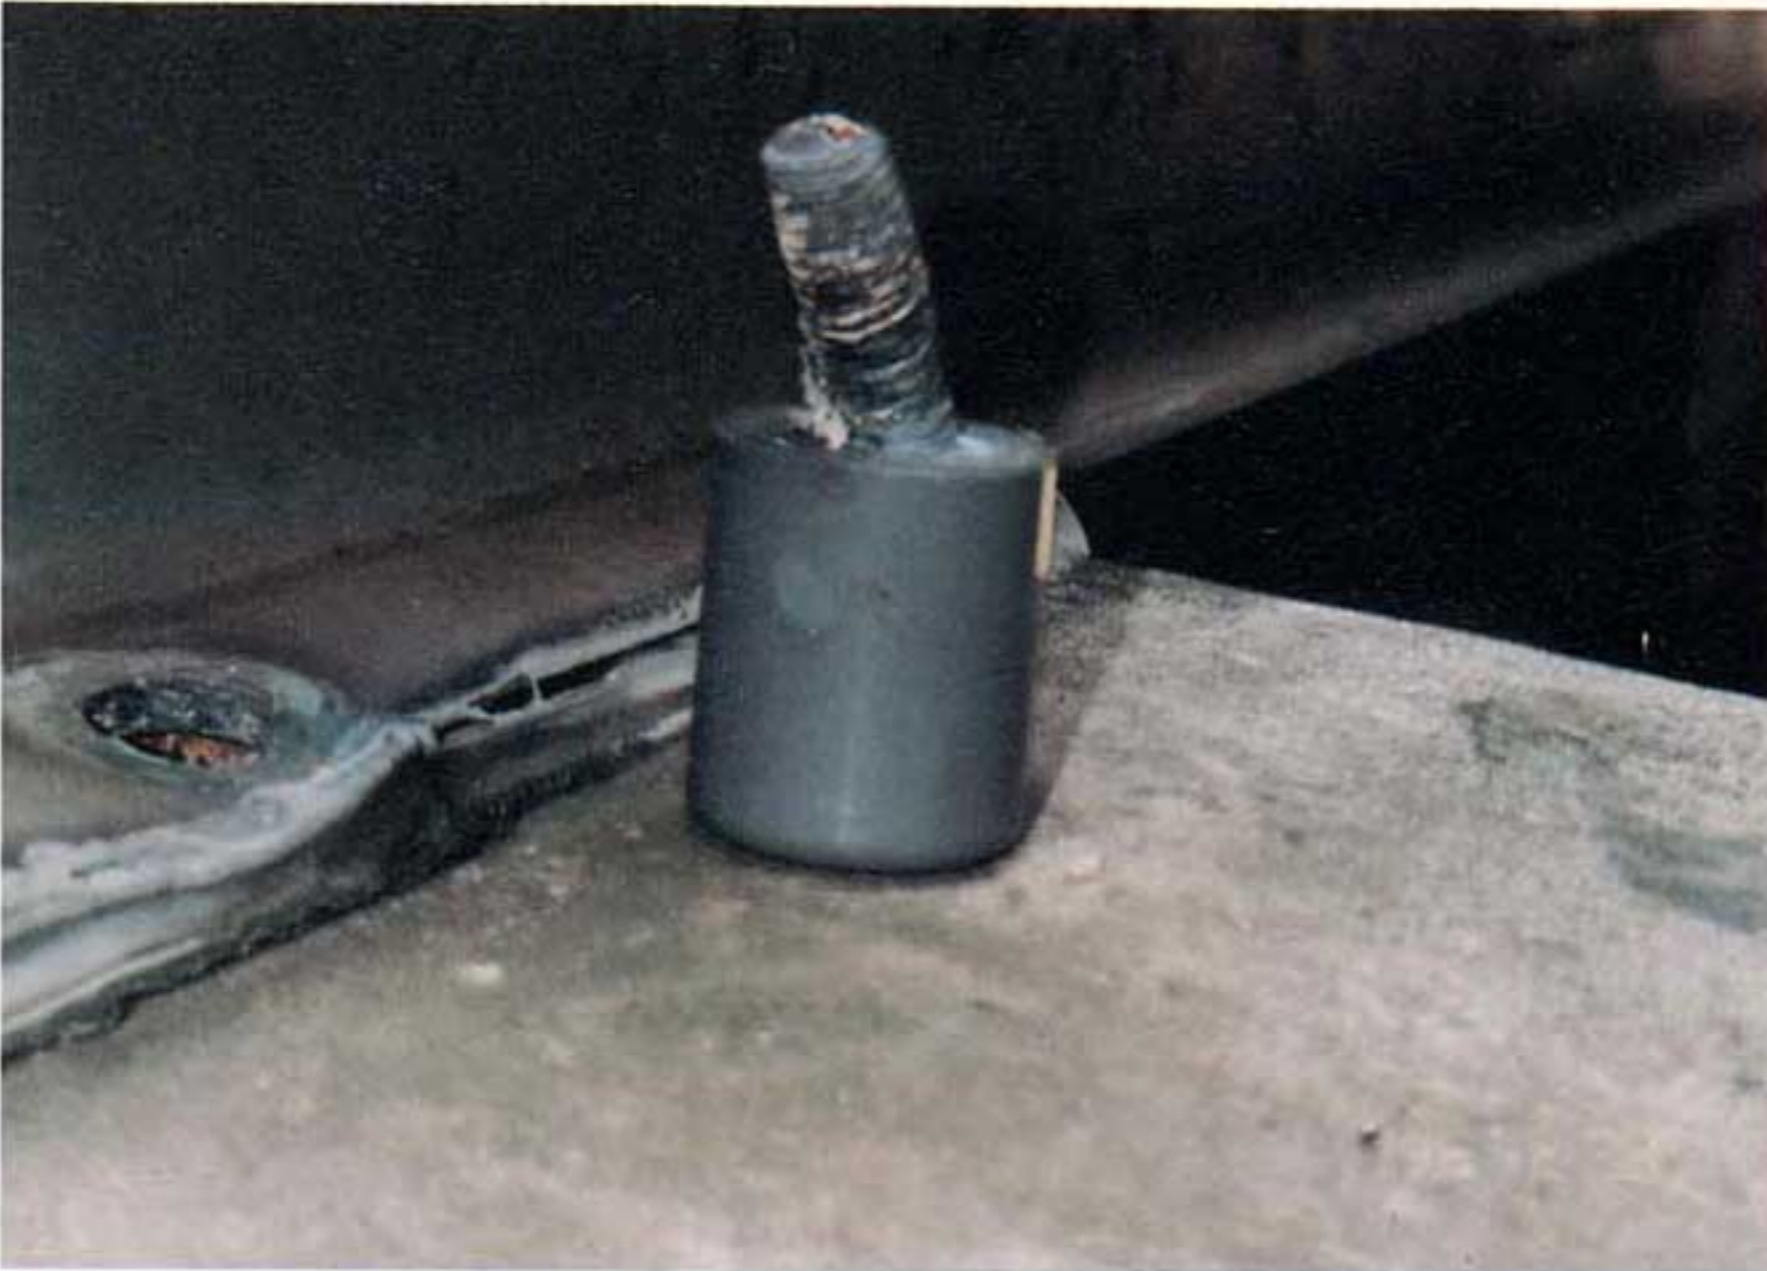
写真5.2-5  
高置水槽（FRP）基礎  
アンカーボルト切断

- i. 特に重量機器では基礎が重要で躯体に地震力を十分伝達できるよう、鉄筋、ボルト等で躯体コンクリートと一体化を図る。
  - j. 配管の施工については、今後検討の余地は残されているものの、規準通りの確実な施工が望まれる。（特にエキスパンション部への対応）
- 以上の点を踏まえ、新耐震設計法の規準通りに対策を行っていただければ恐らく被害は極力抑えられるであろうと考えられる。

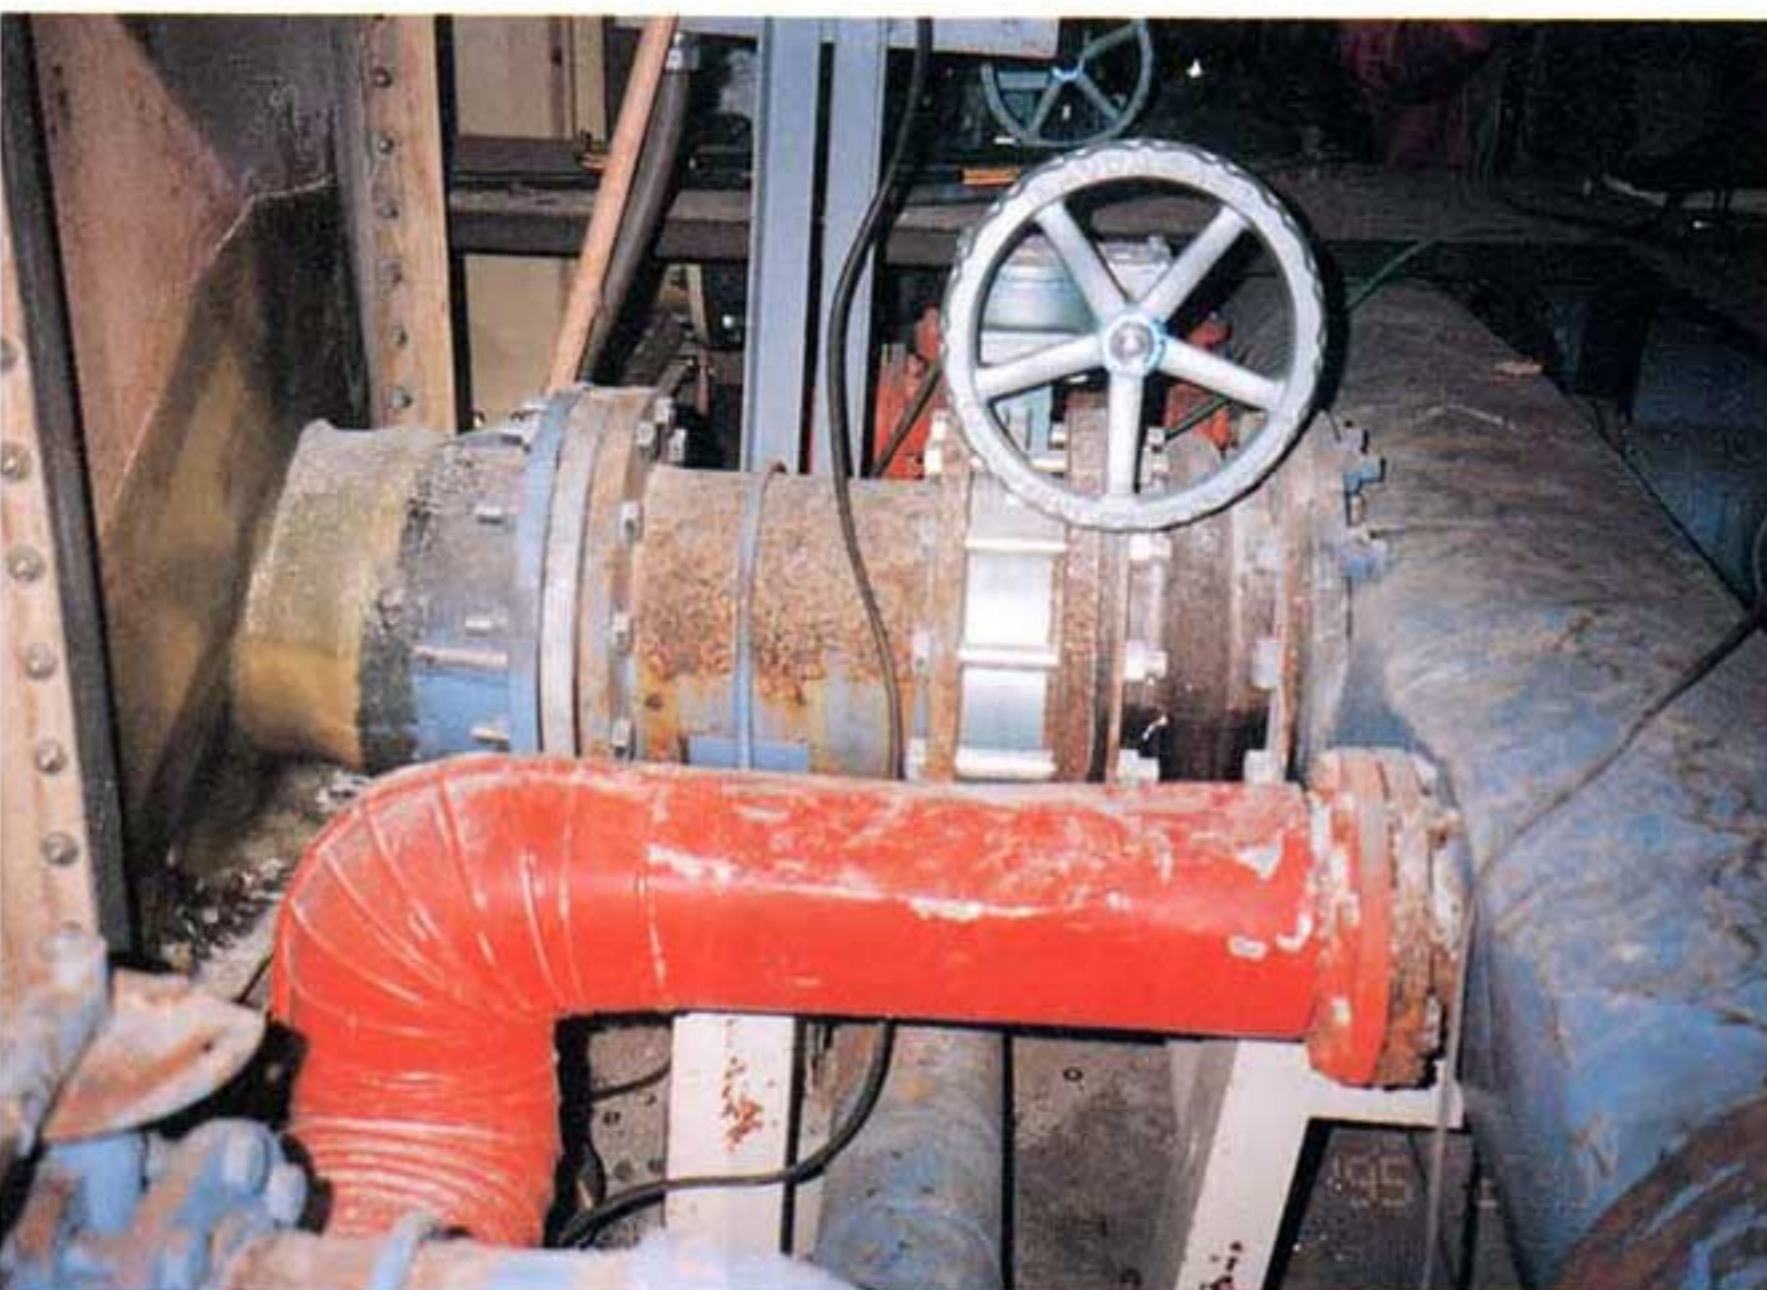
写真5.2-6  
高置水槽（FRP）の  
給水管取出部破損  
ゴムフレキが一山で短い  
補修済

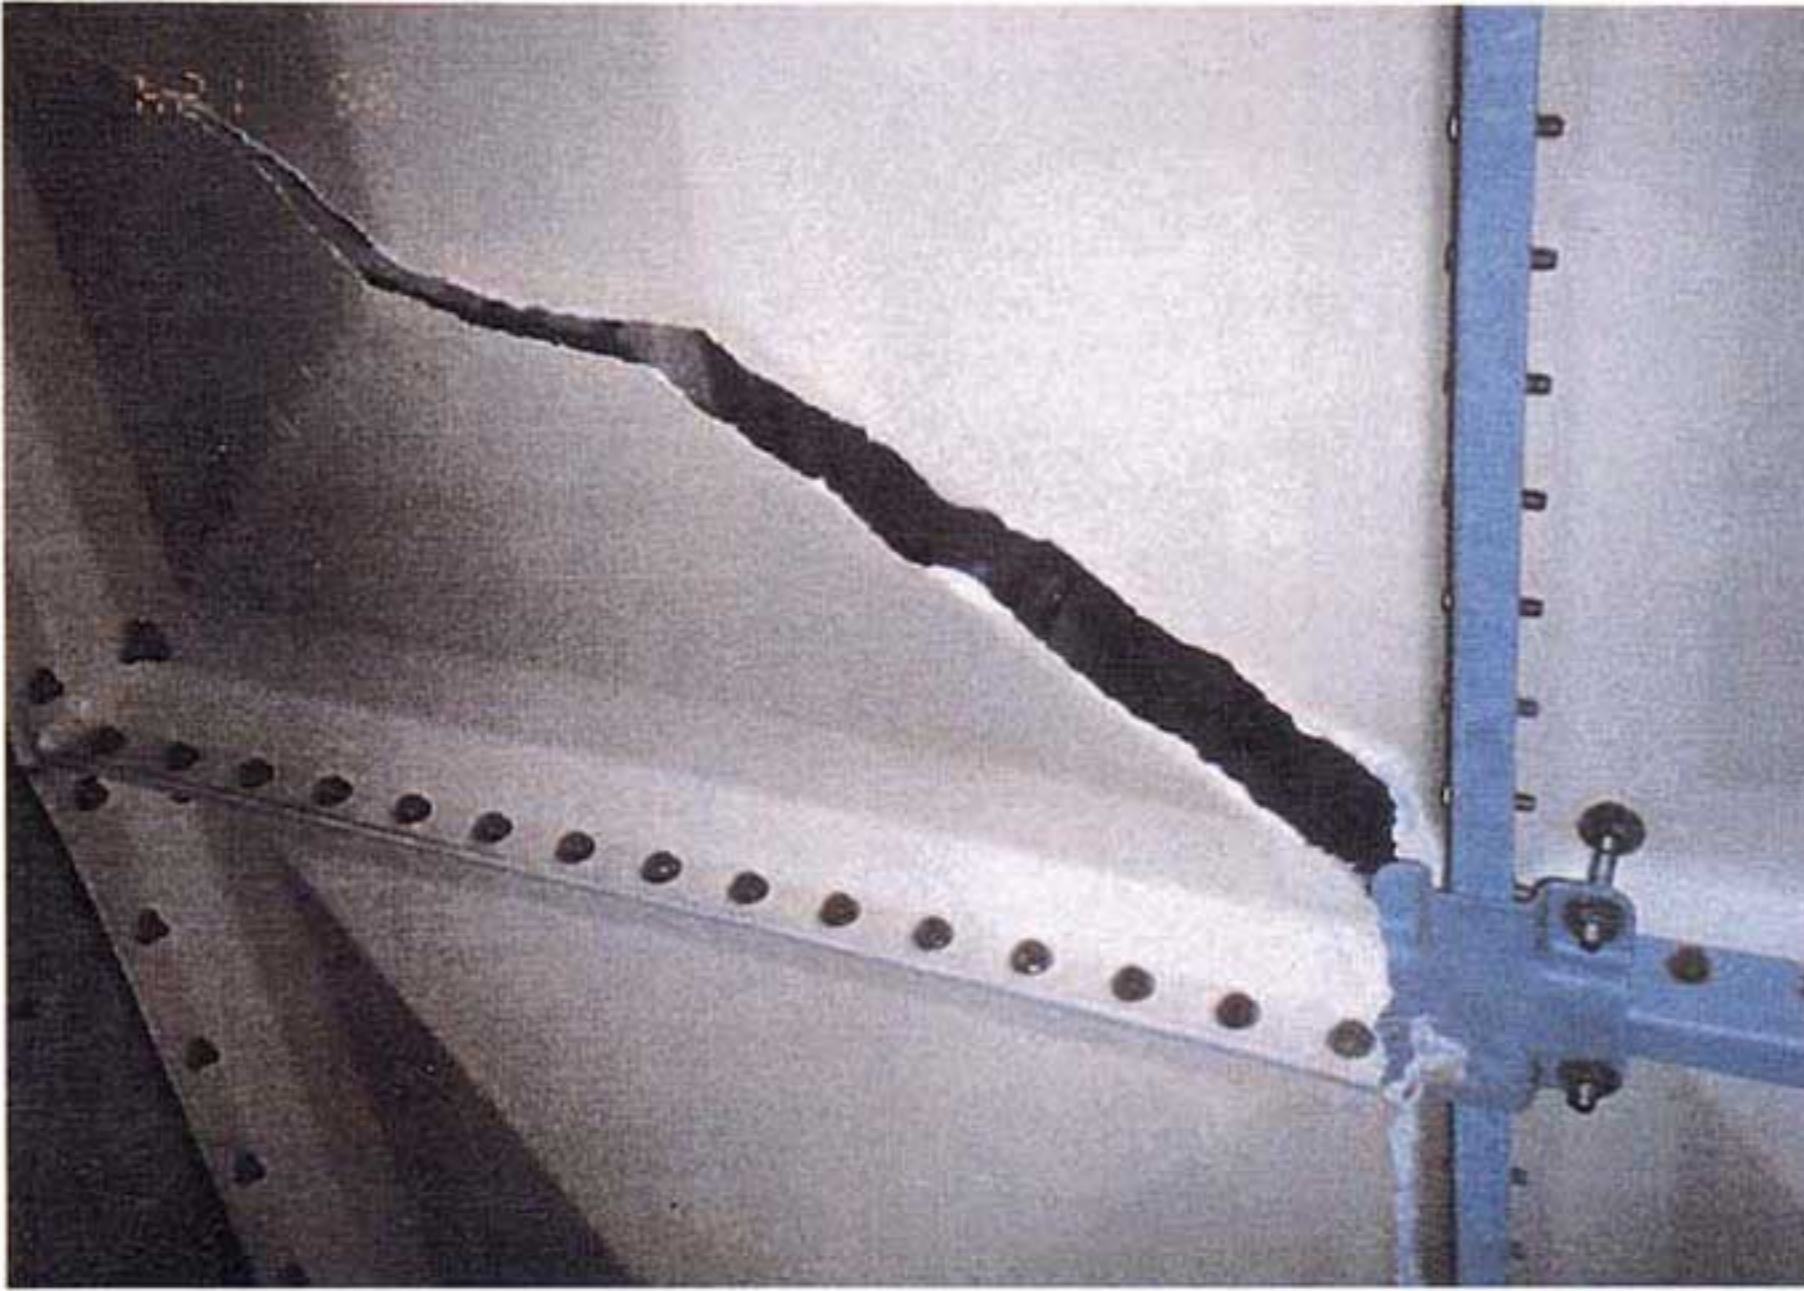
写真5.2-7  
受水槽パネル破損

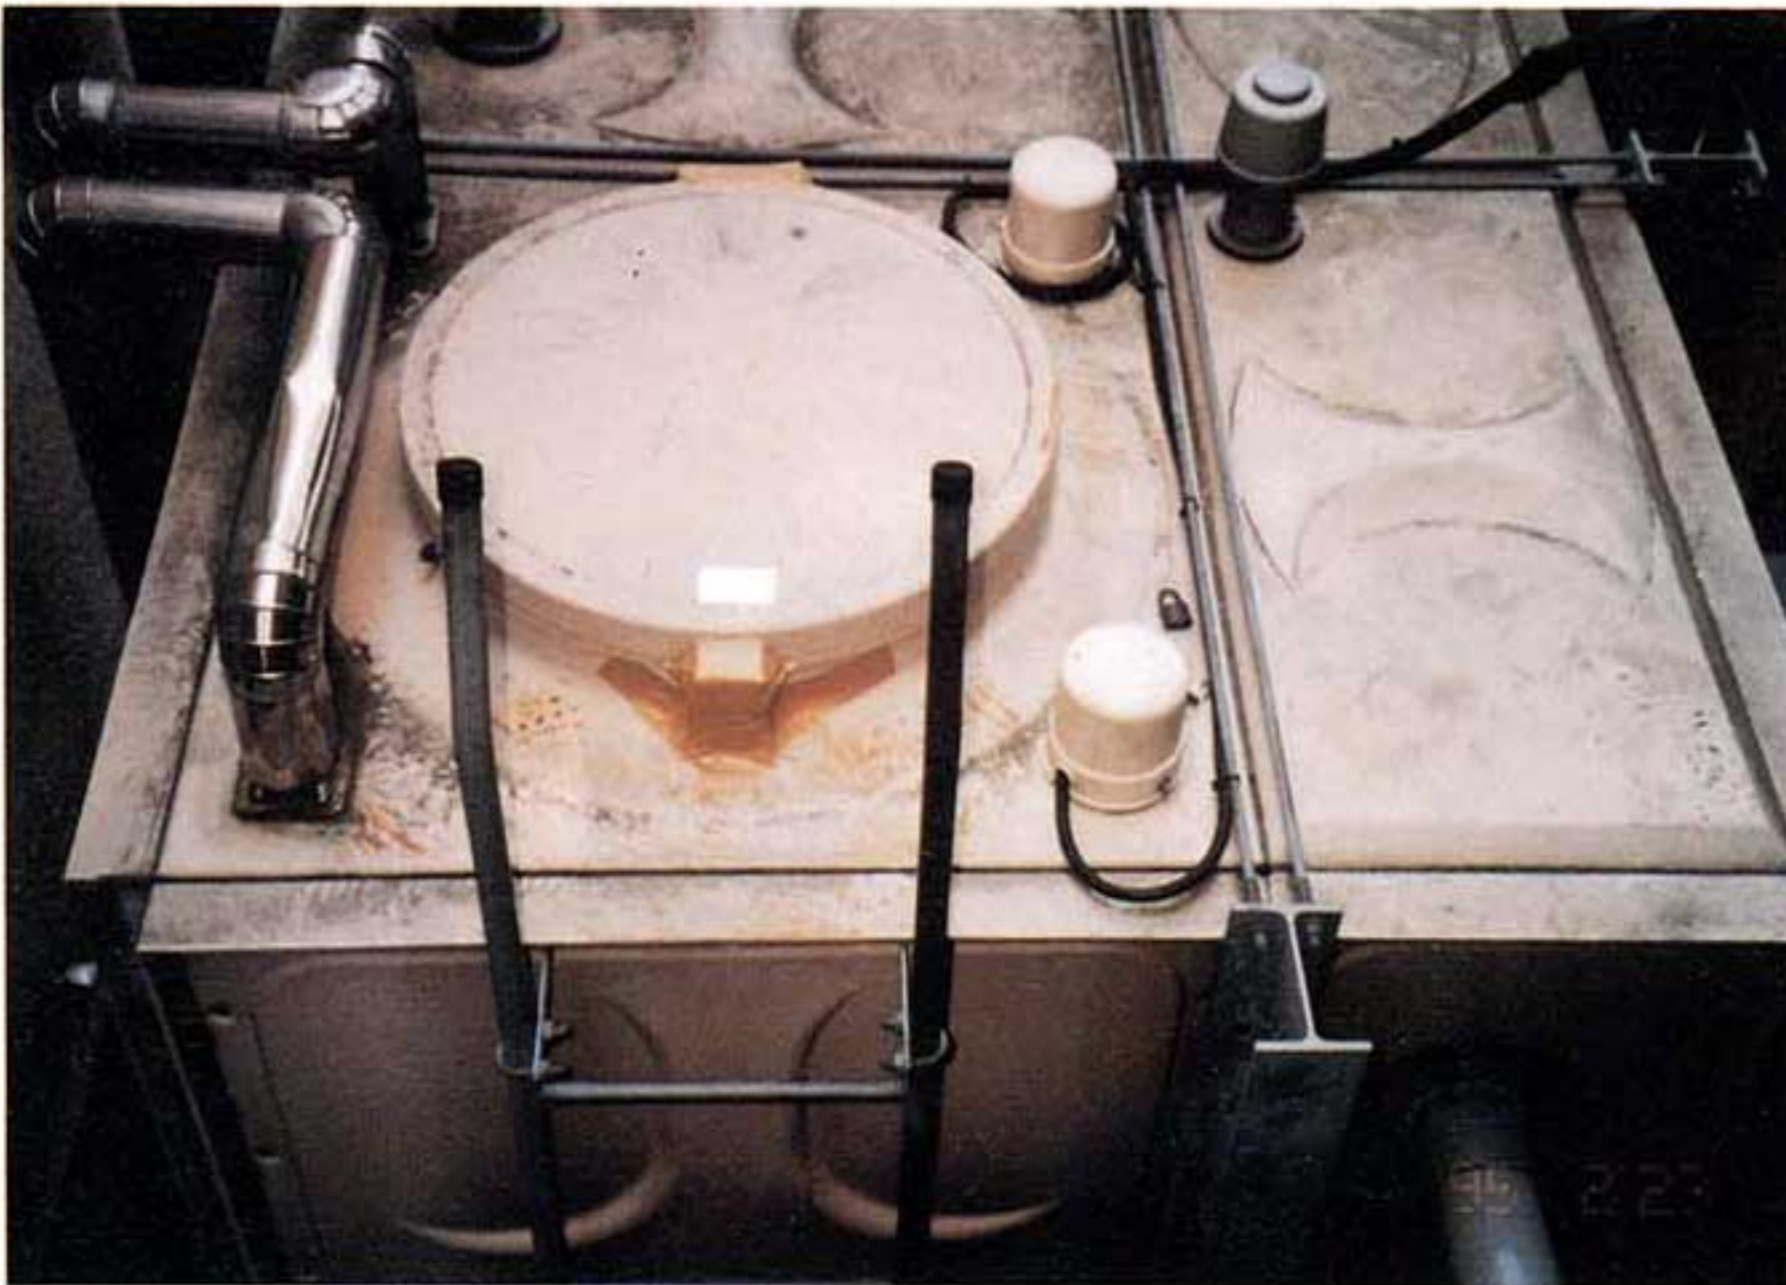
写真5.2-8  
受水槽マンホールヒンジ破損

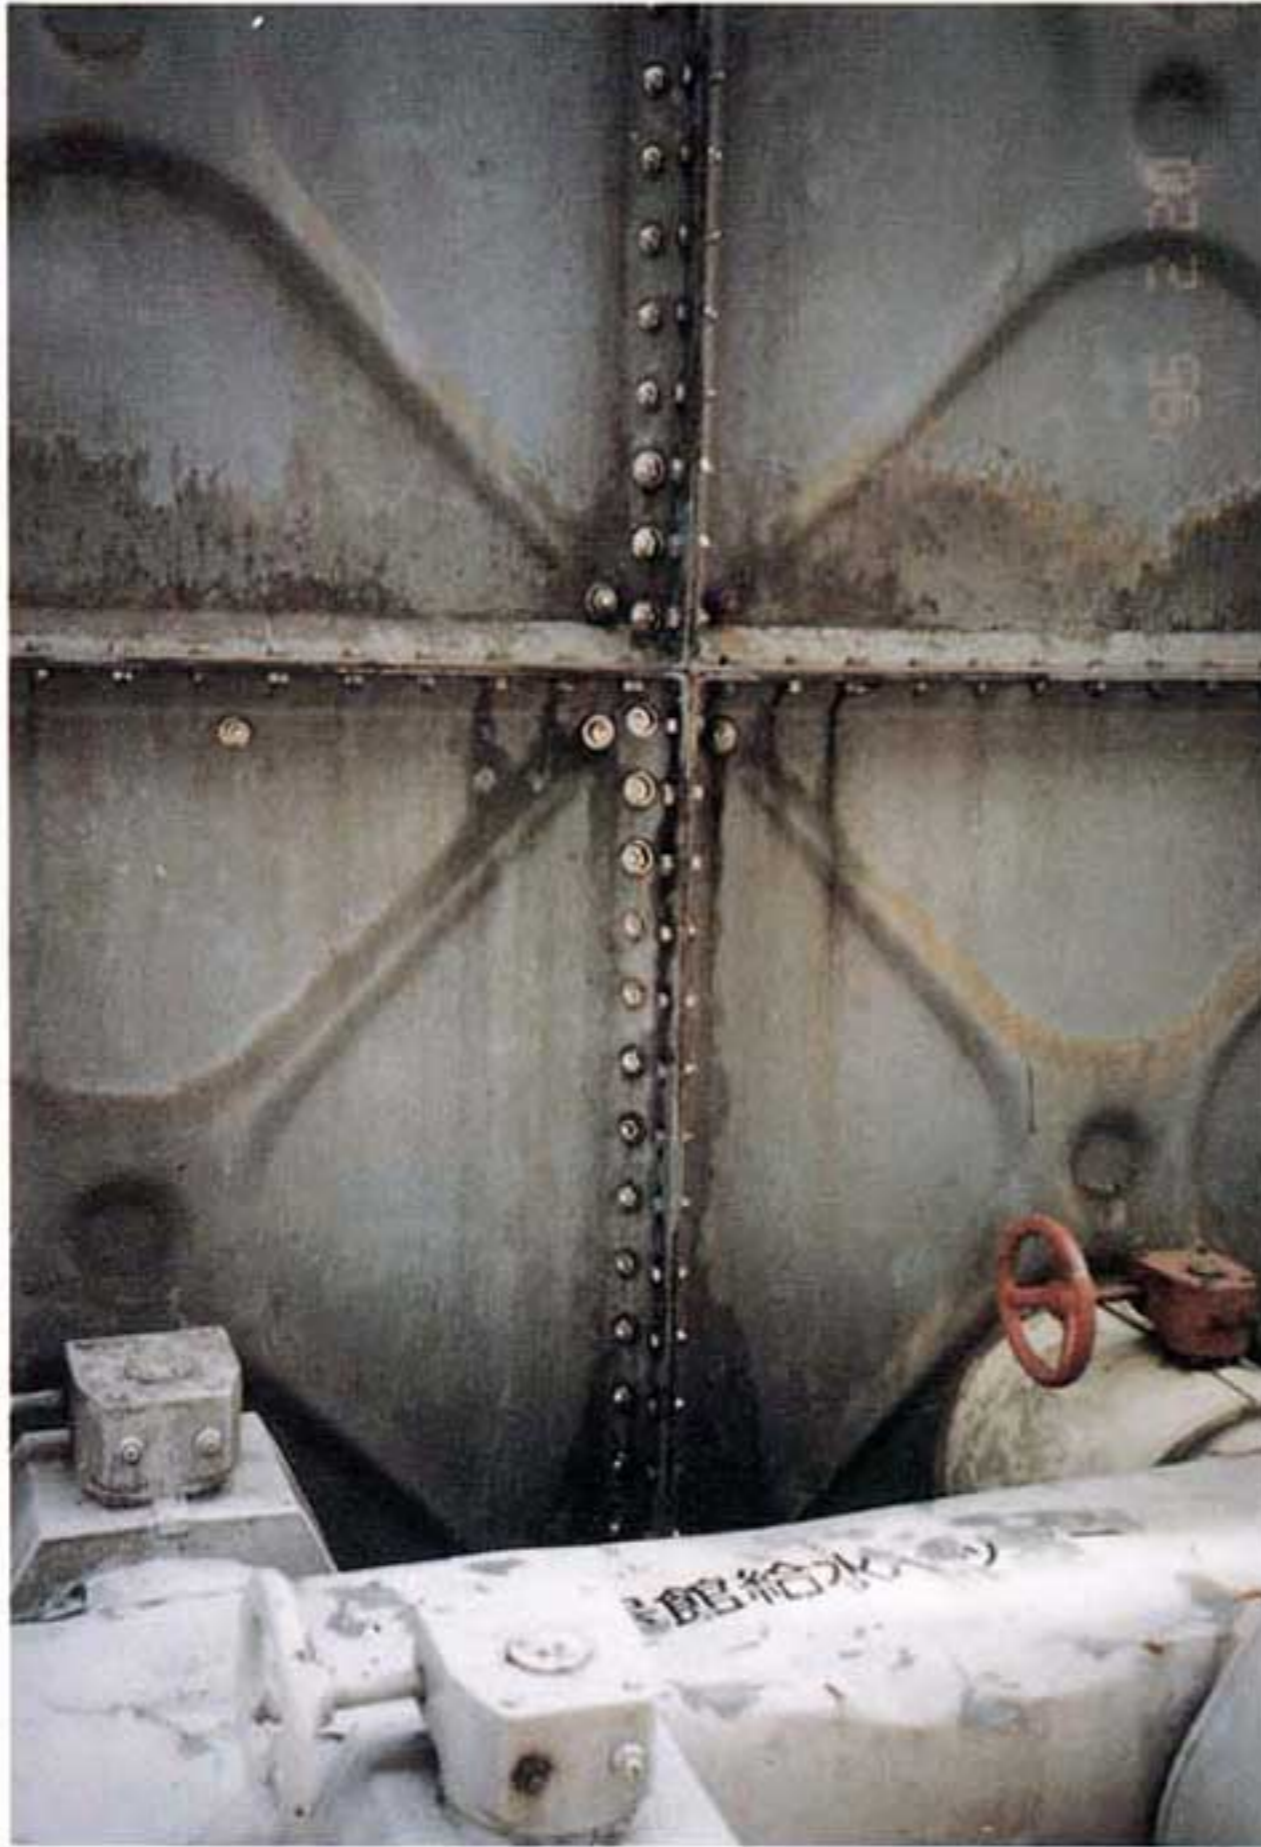
写真5.2-9  
鋼板製受水槽  
セパレート部の接合部から  
の漏水

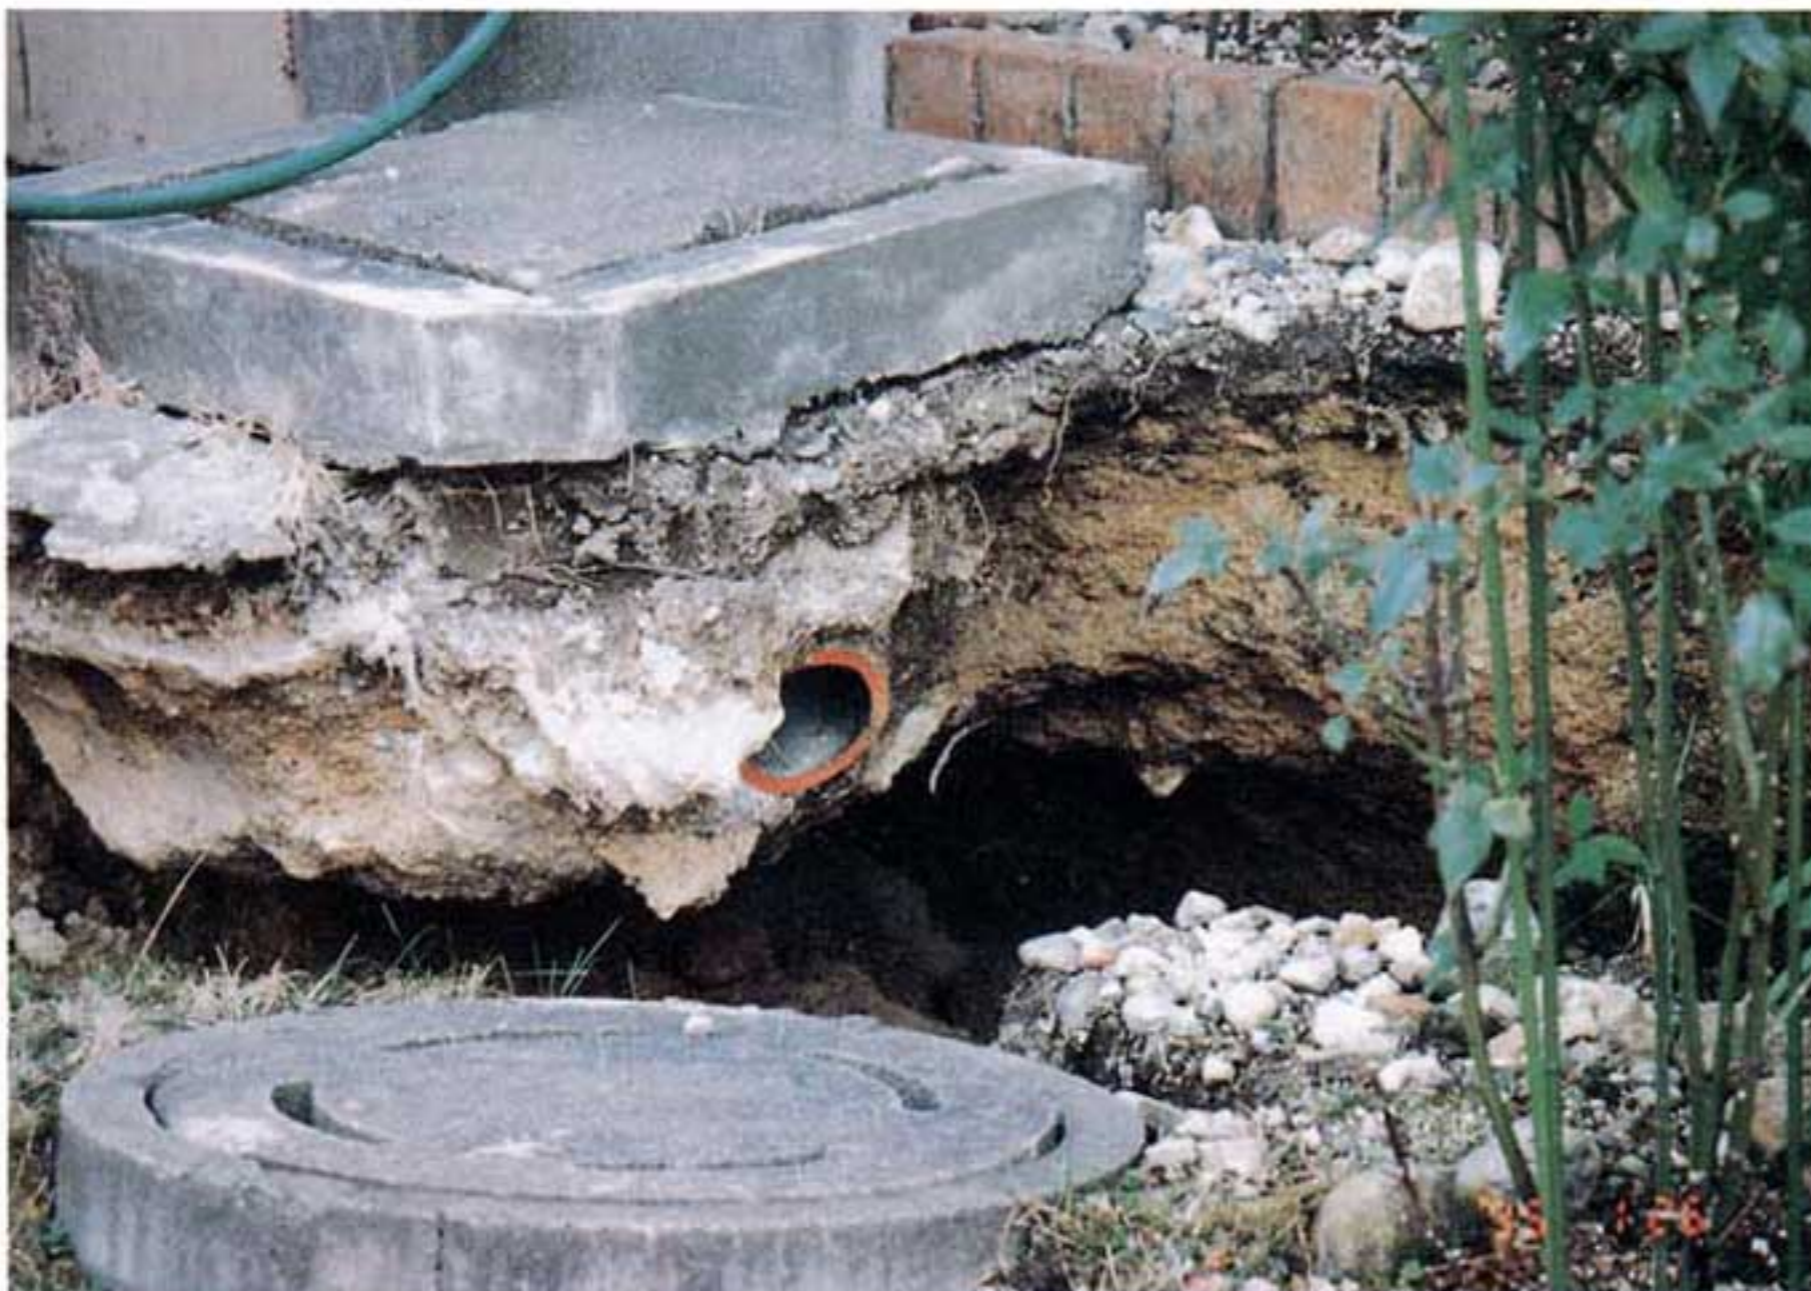
写真5.2-10  
地盤沈下による排水管切断

- g. 屋外埋設配管については今回の地盤沈下のように1 m近くにもなる場合は仕方ないが、配管、柵は、躯体・地中梁から支持する。また沈下にある程度耐えるように可撓性の高い配管材質（例えばポリエチレン管等）を検討する。
  - h. エレベータについては今後の詳細調査によるが、カウンターウエイトの脱レール対策やワイヤーの耐震振れ止めについて検討する必要がある。
