# 5

## 建築設備の被害

今回報告する建築設備の被害状況は地震発生後ただちに調査を行い、被害のあった当社設計施工もしくは施工物件239件（設備別途分も含む）を対象に、2月24日までに明らかになった337事例にわたる被害状況を基に取りまとめたものであり、239件中には81年6月の新耐震設計法施行以前のものも若干含まれる。

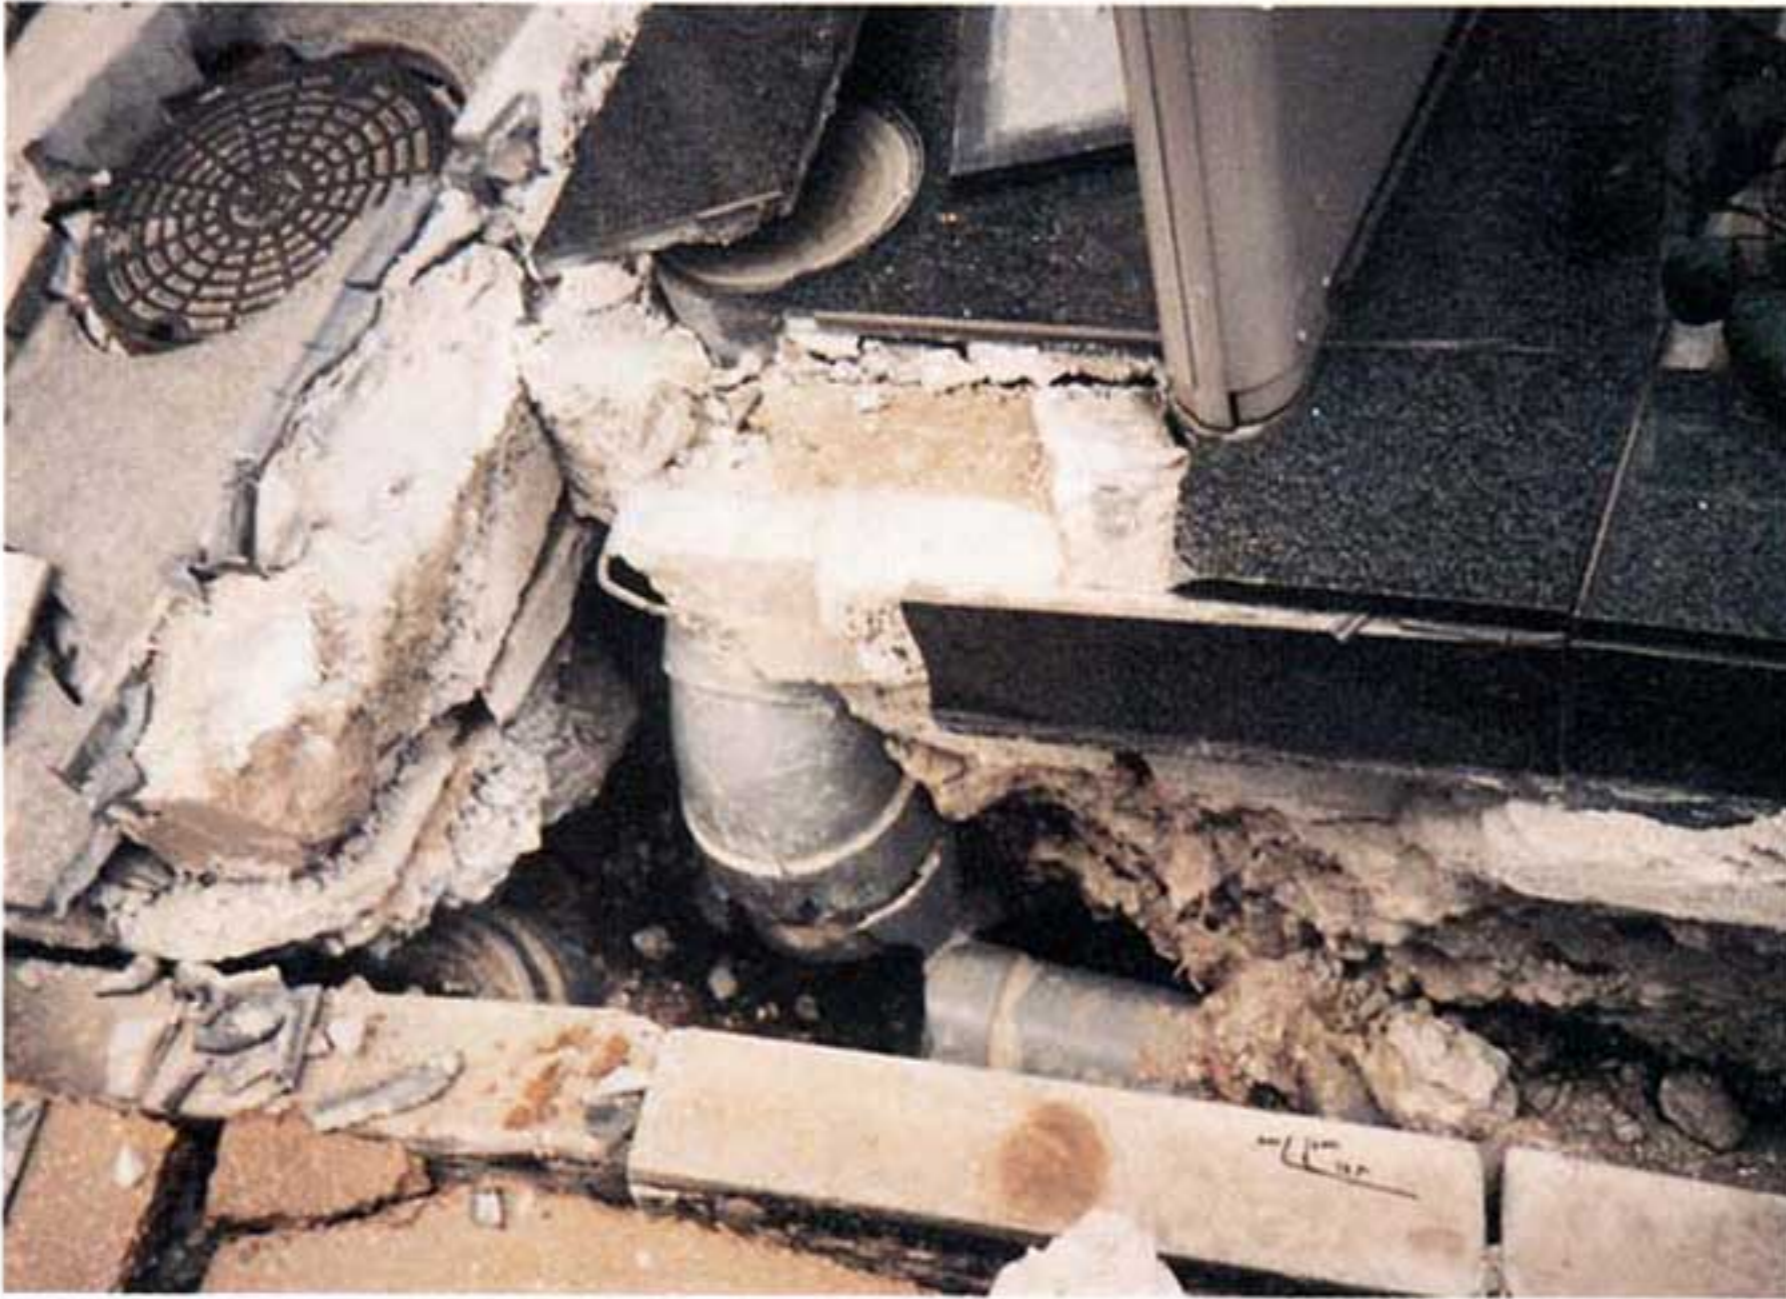
写真5.2-11  
地盤沈下による雨水管切断

- g. 屋外埋設配管については今回の地盤沈下のように1 m近くにもなる場合は仕方ないが、配管、柵は、躯体・地中梁から支持する。また沈下にある程度耐えるように可撓性の高い配管材質（例えばポリエチレン管等）を検討する。
  - h. エレベータについては今後の詳細調査によるが、カウンターウエイトの脱レール対策やワイヤーの耐震振れ止めについて検討する必要がある。

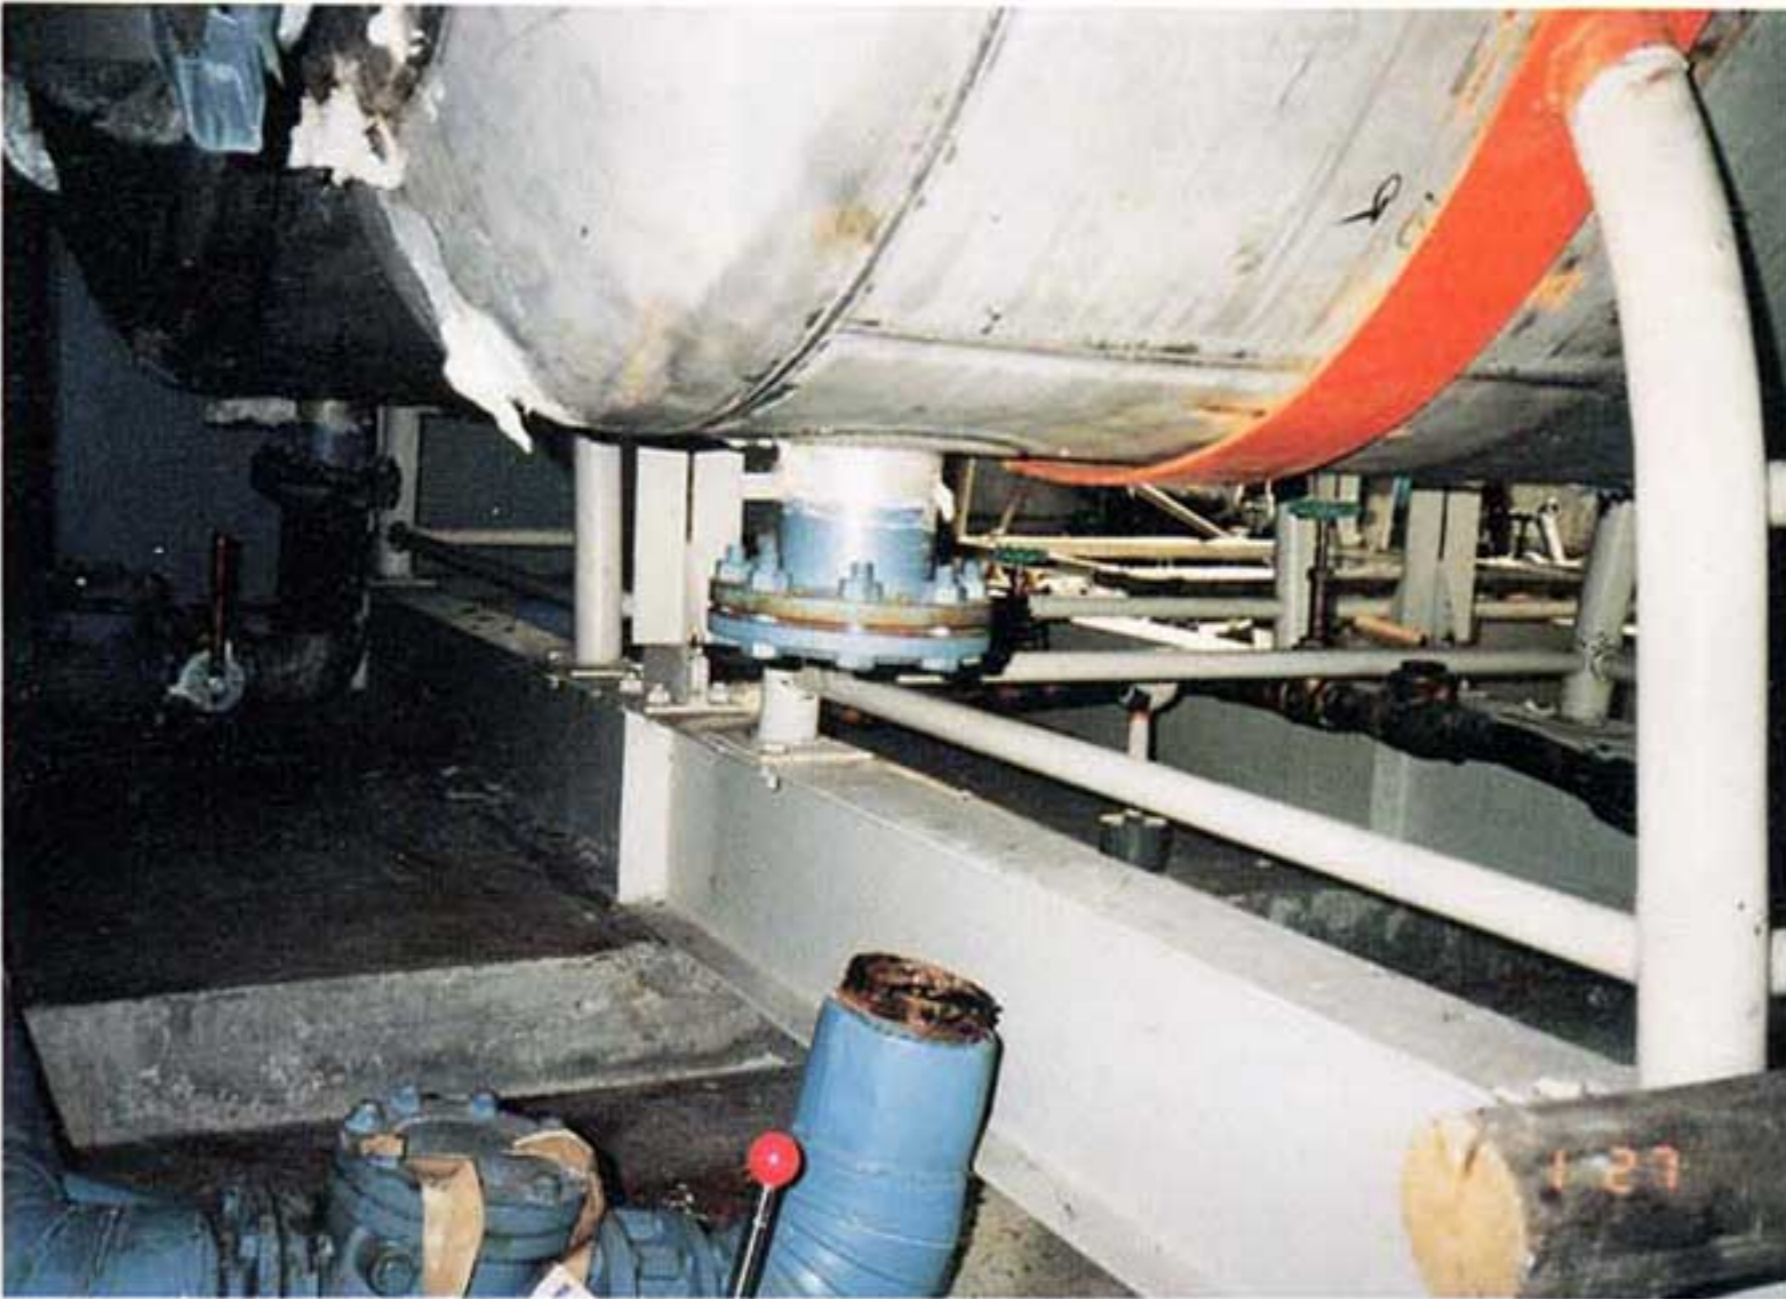
貯湯槽	横型貯湯槽	本体と支持架台部分	本体と支持架台が固定されていなかったため、本体が移動し本体にへこみを生じた。	ファンベース自体の固定も不十分
		給水管フランジ部分	本体移動により、給水管のねじフランジのねじ部から配管が抜けた。	
スプリンクラー	スプリンクラーヘッド	ヘッド部分	鋼板パネル天井・天井ボード・デッキスラブの補強リムに当たった場合と天井までの書棚、ロッカー移動、転倒及び防火戸と天井とのクリアランスが少なく、防火戸が閉じてヘッドに当たった。	2次部材による被害
		枝配管	キャットウォーク、ケーブルラックに当り破損、漏水した。ラック倉庫でねじ部から漏水した例がある。	同上

写真5.2-12  
横型貯湯槽本体のへこみ  
と給水管フランジ部からの  
の抜け落ち

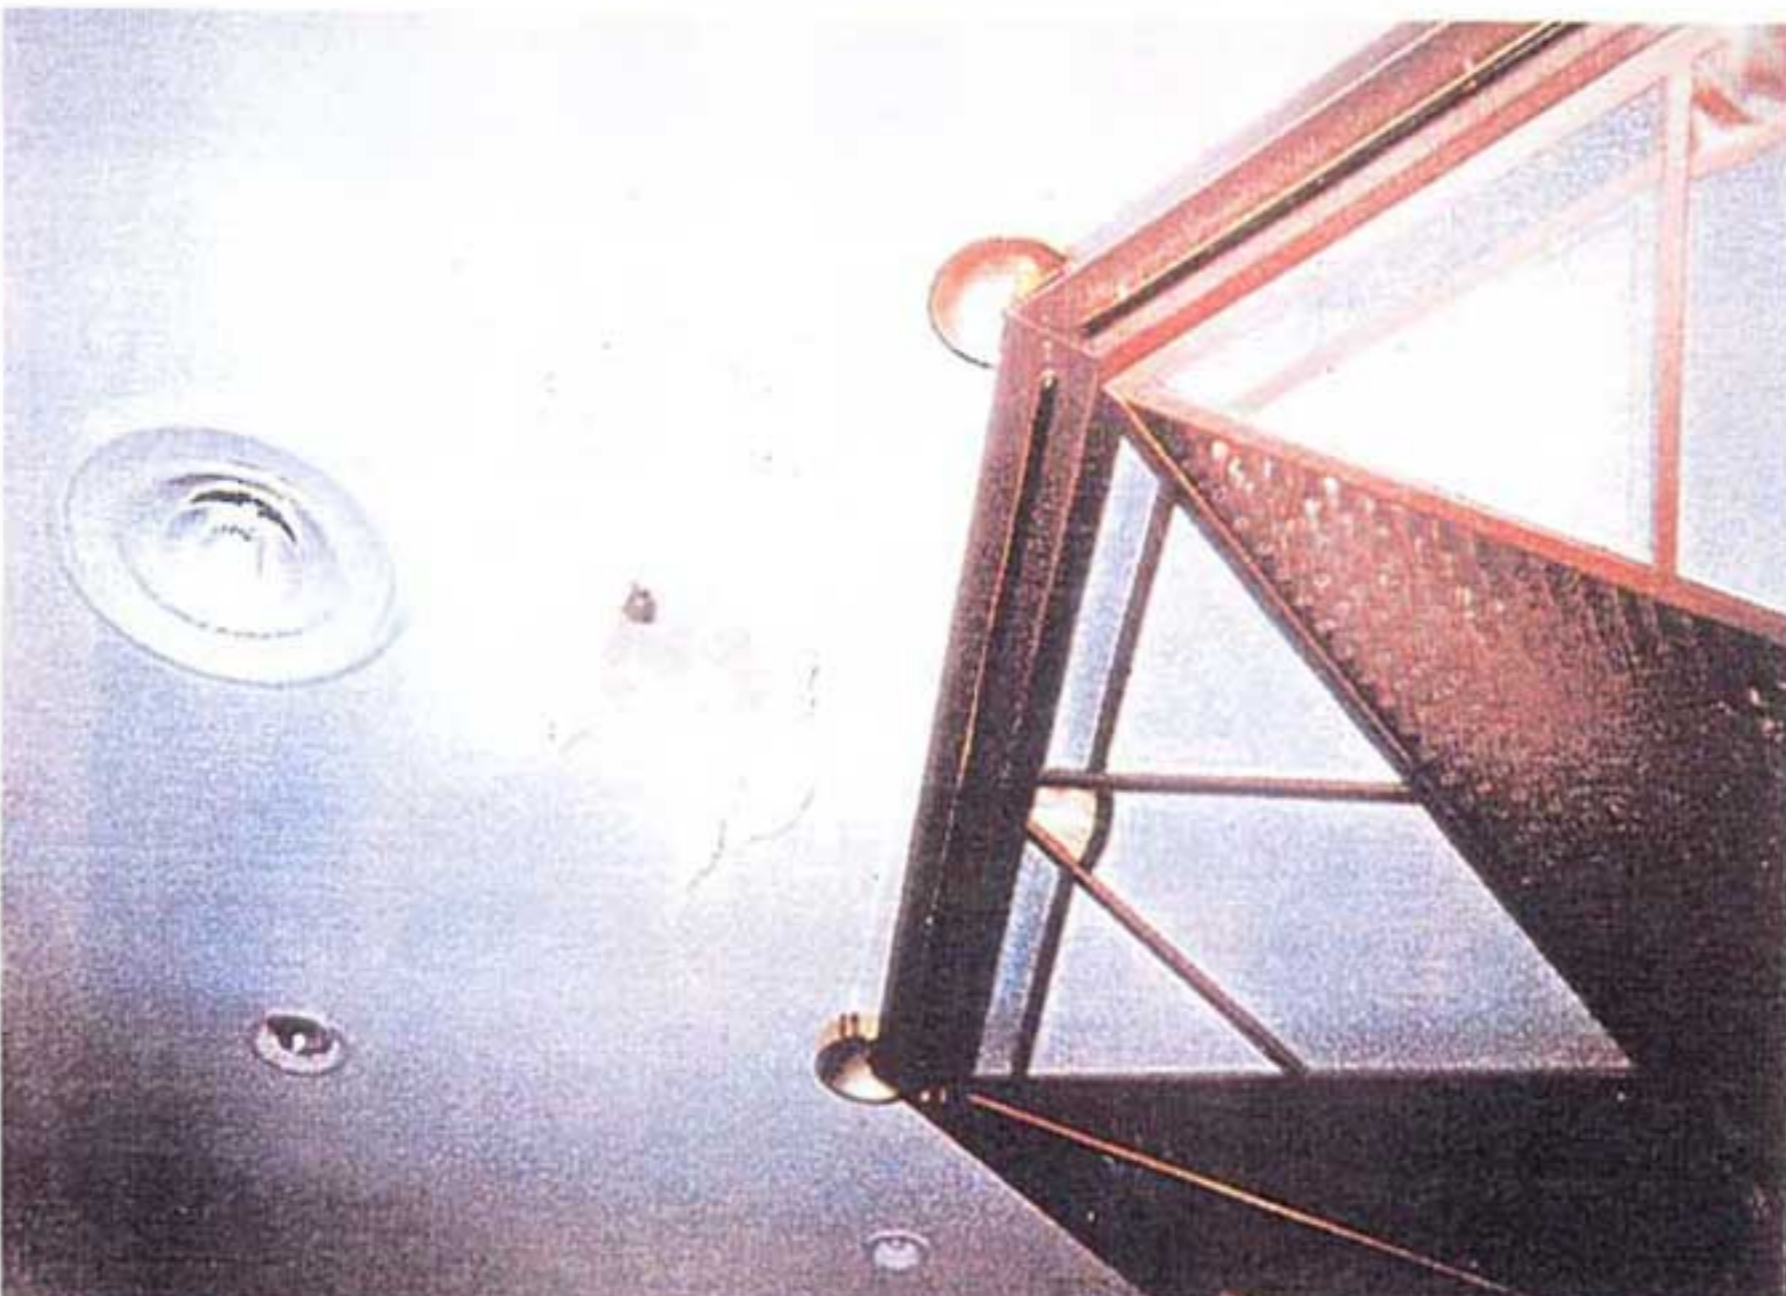
写真5.2-13  
スプリンクラーヘッドが  
天井ボードに当り作動

- d. 屋外機の固定は安易に考えられがちであるが、基礎は押えコンクリートと一体とし、必ずアンカーボルトにて固定する。
  - e. 配管、ダクトについてはアングルにて固定し、天井スラブ、梁から振れ止めをとる。
  - f. スプリンクラーに関しては防火扉とヘッド取付け天井とのクリアランスを十分とる。ヘッド廻りの備品、什器との位置関係に注意し、これらは必ず固定する。

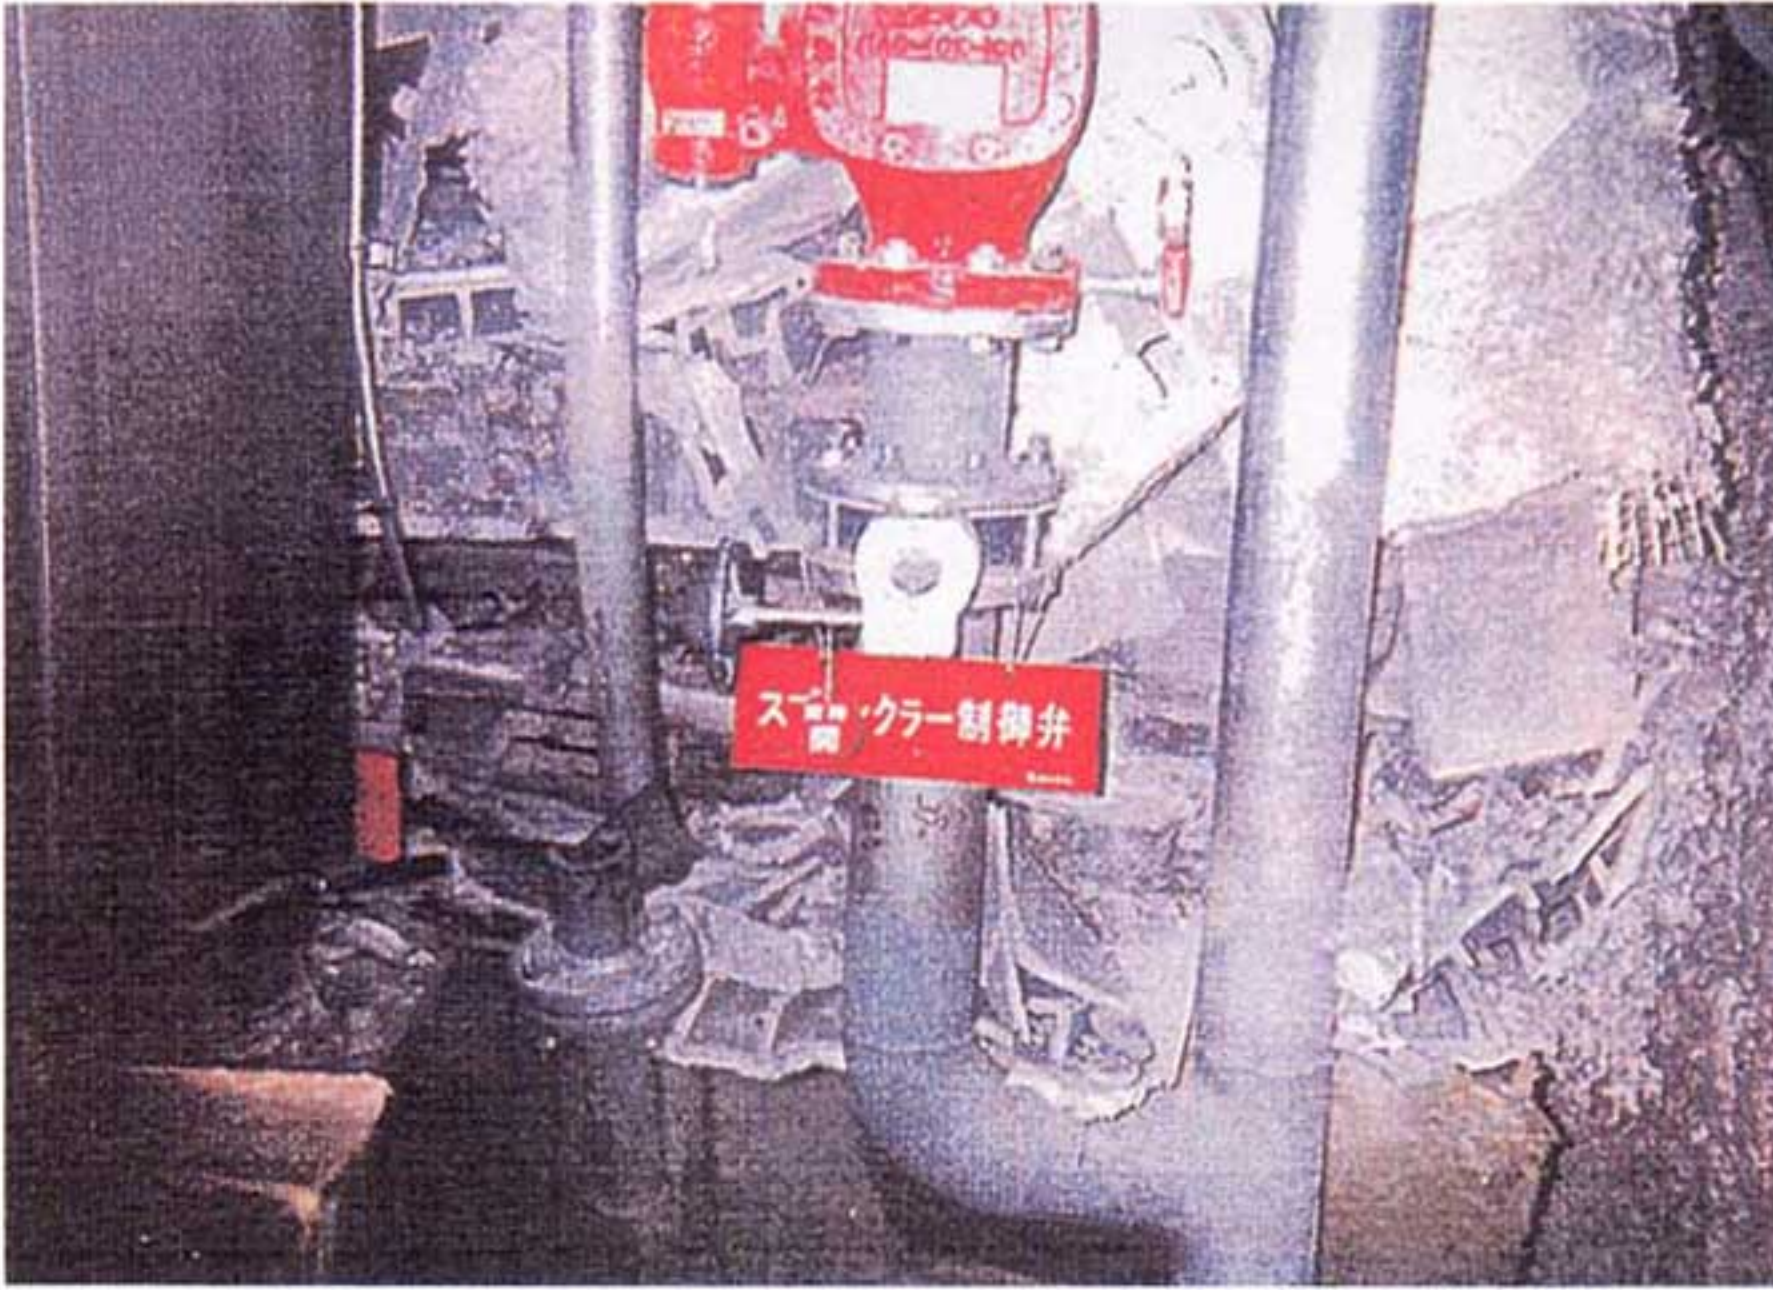
写真5.2-14  
アラーム弁排水管（塩ビ管）  
破損

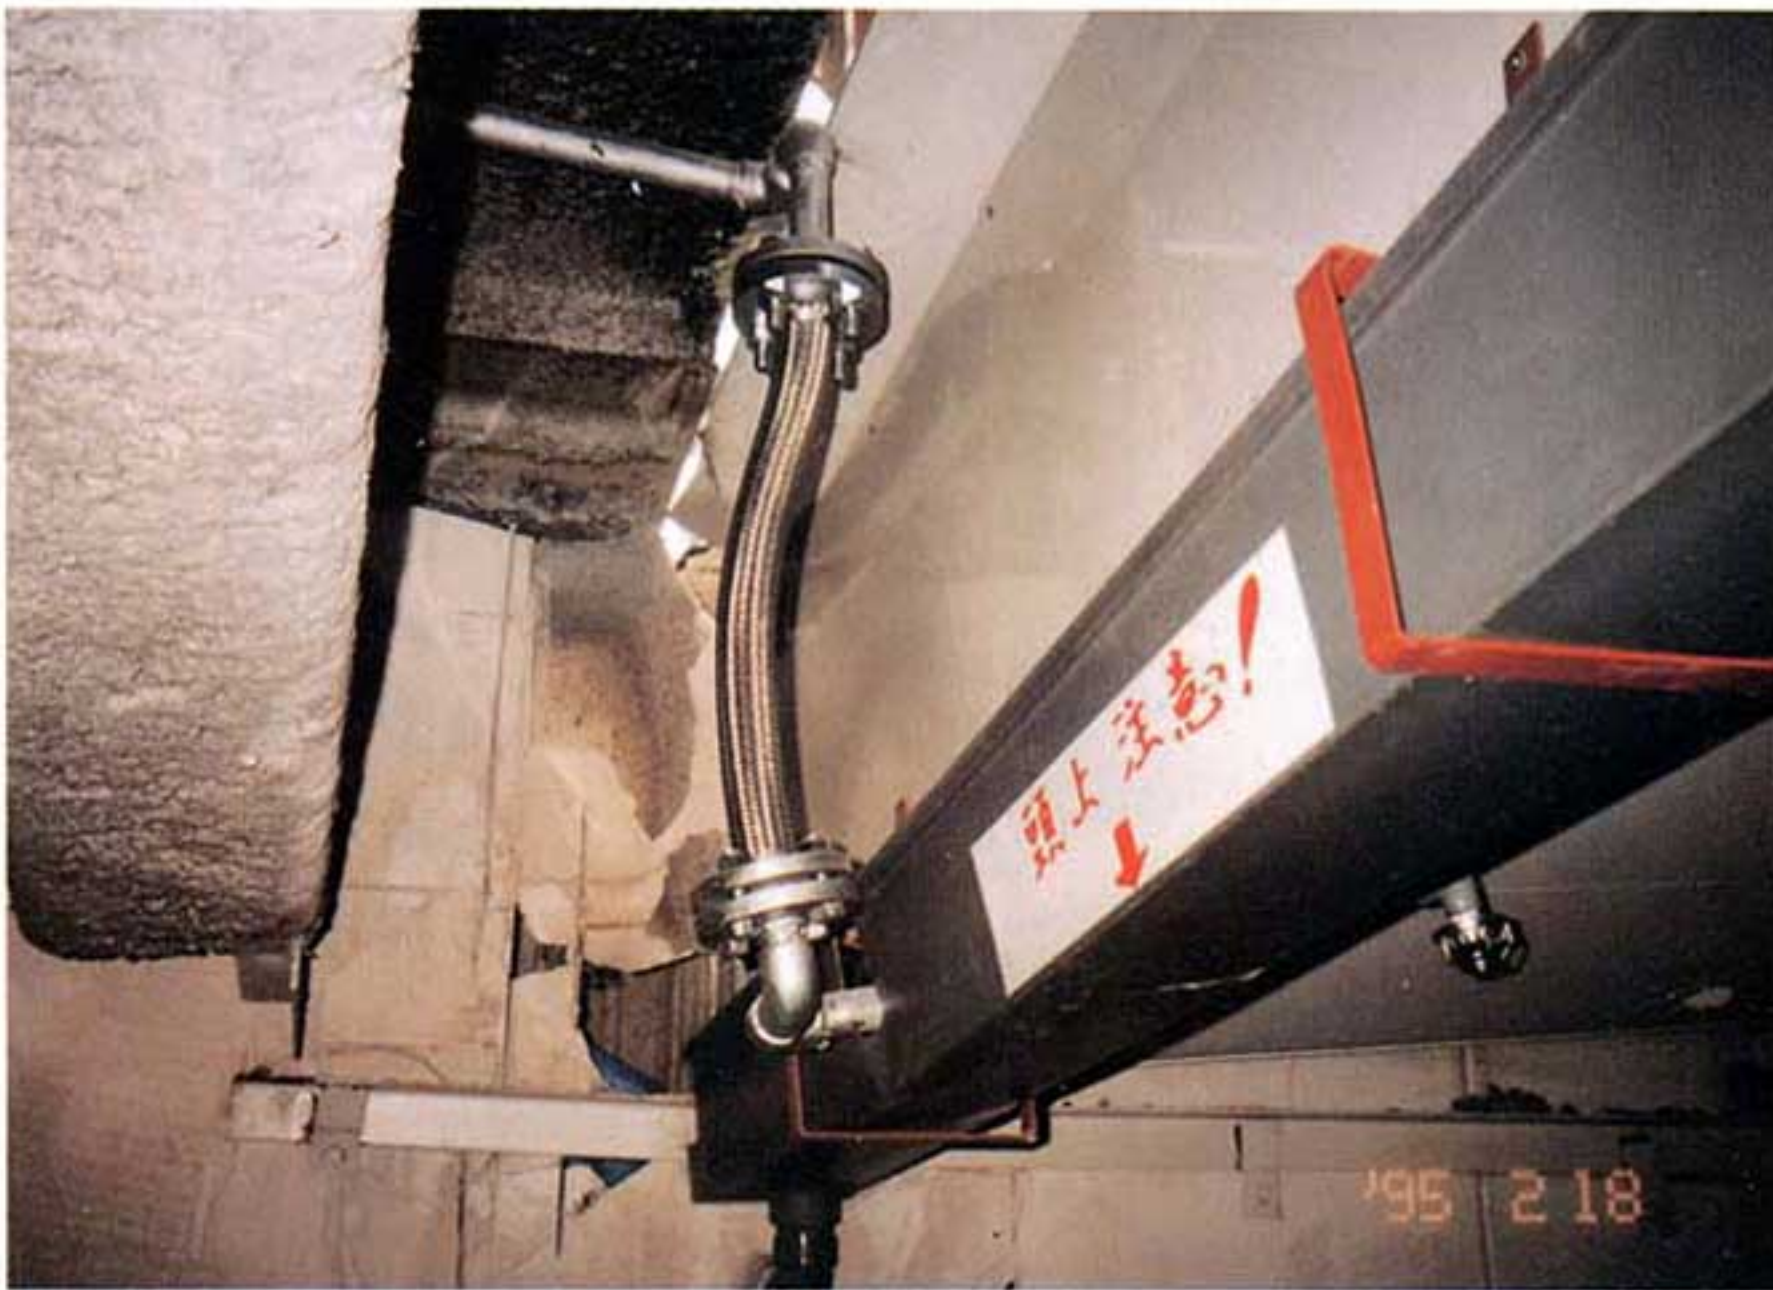
写真5.2-15  
エキスパンション部の  
スプリンクラー配管破損  
フレキにより復旧済  
(エキスパンションの  
変位 上下 70~80  
左右 100mm)

- i. 特に重量機器では基礎が重要で躯体に地震力を十分伝達できるよう、鉄筋、ボルト等で躯体コンクリートと一体化を図る。
  - j. 配管の施工については、今後検討の余地は残されているものの、規準通りの確実な施工が望まれる。（特にエキスパンション部への対応）
- 以上の点を踏まえ、新耐震設計法の規準通りに対策を行っていただければ恐らく被害は極力抑えられるであろうと考えられる。

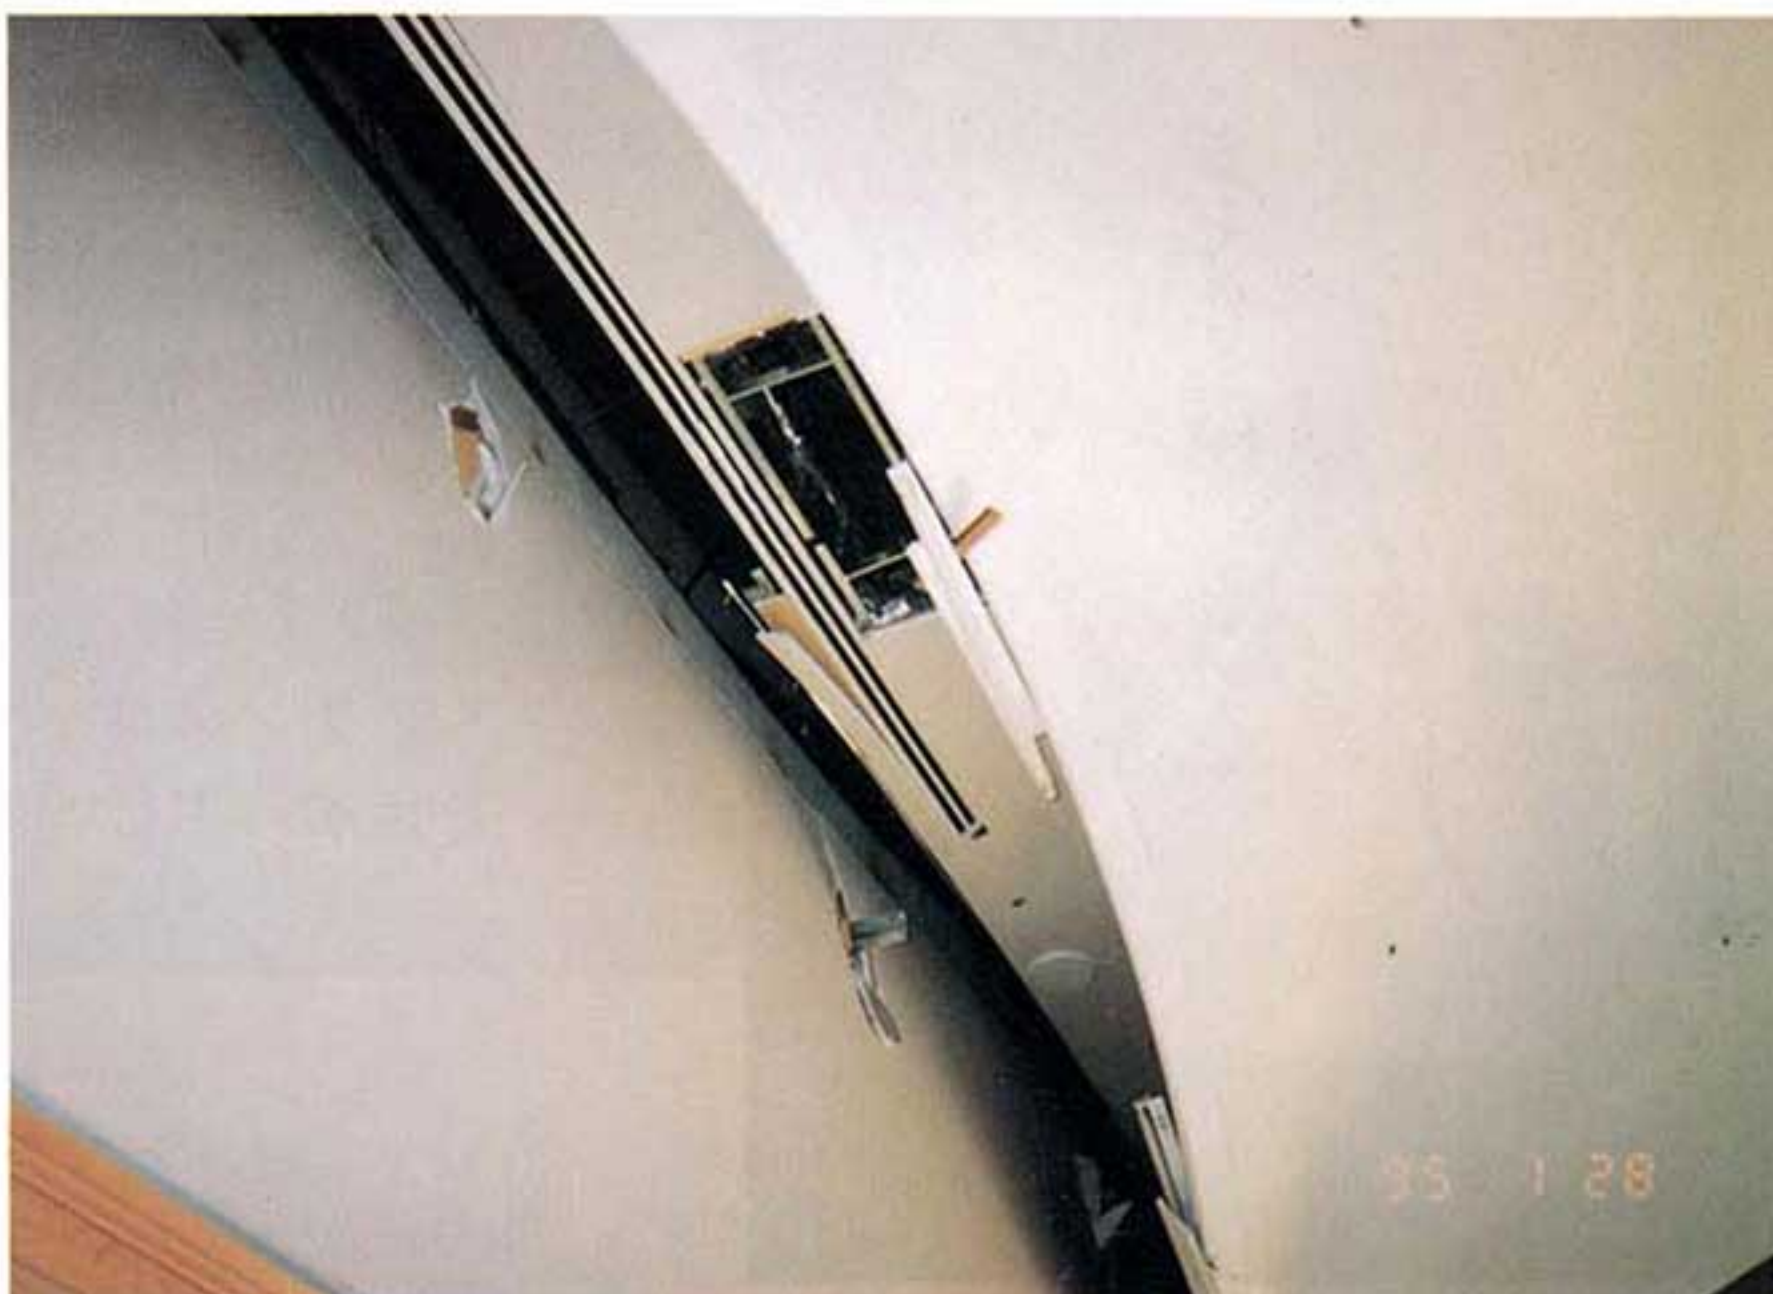
写真5.2-16  
天井下がりによる制気口  
の破損

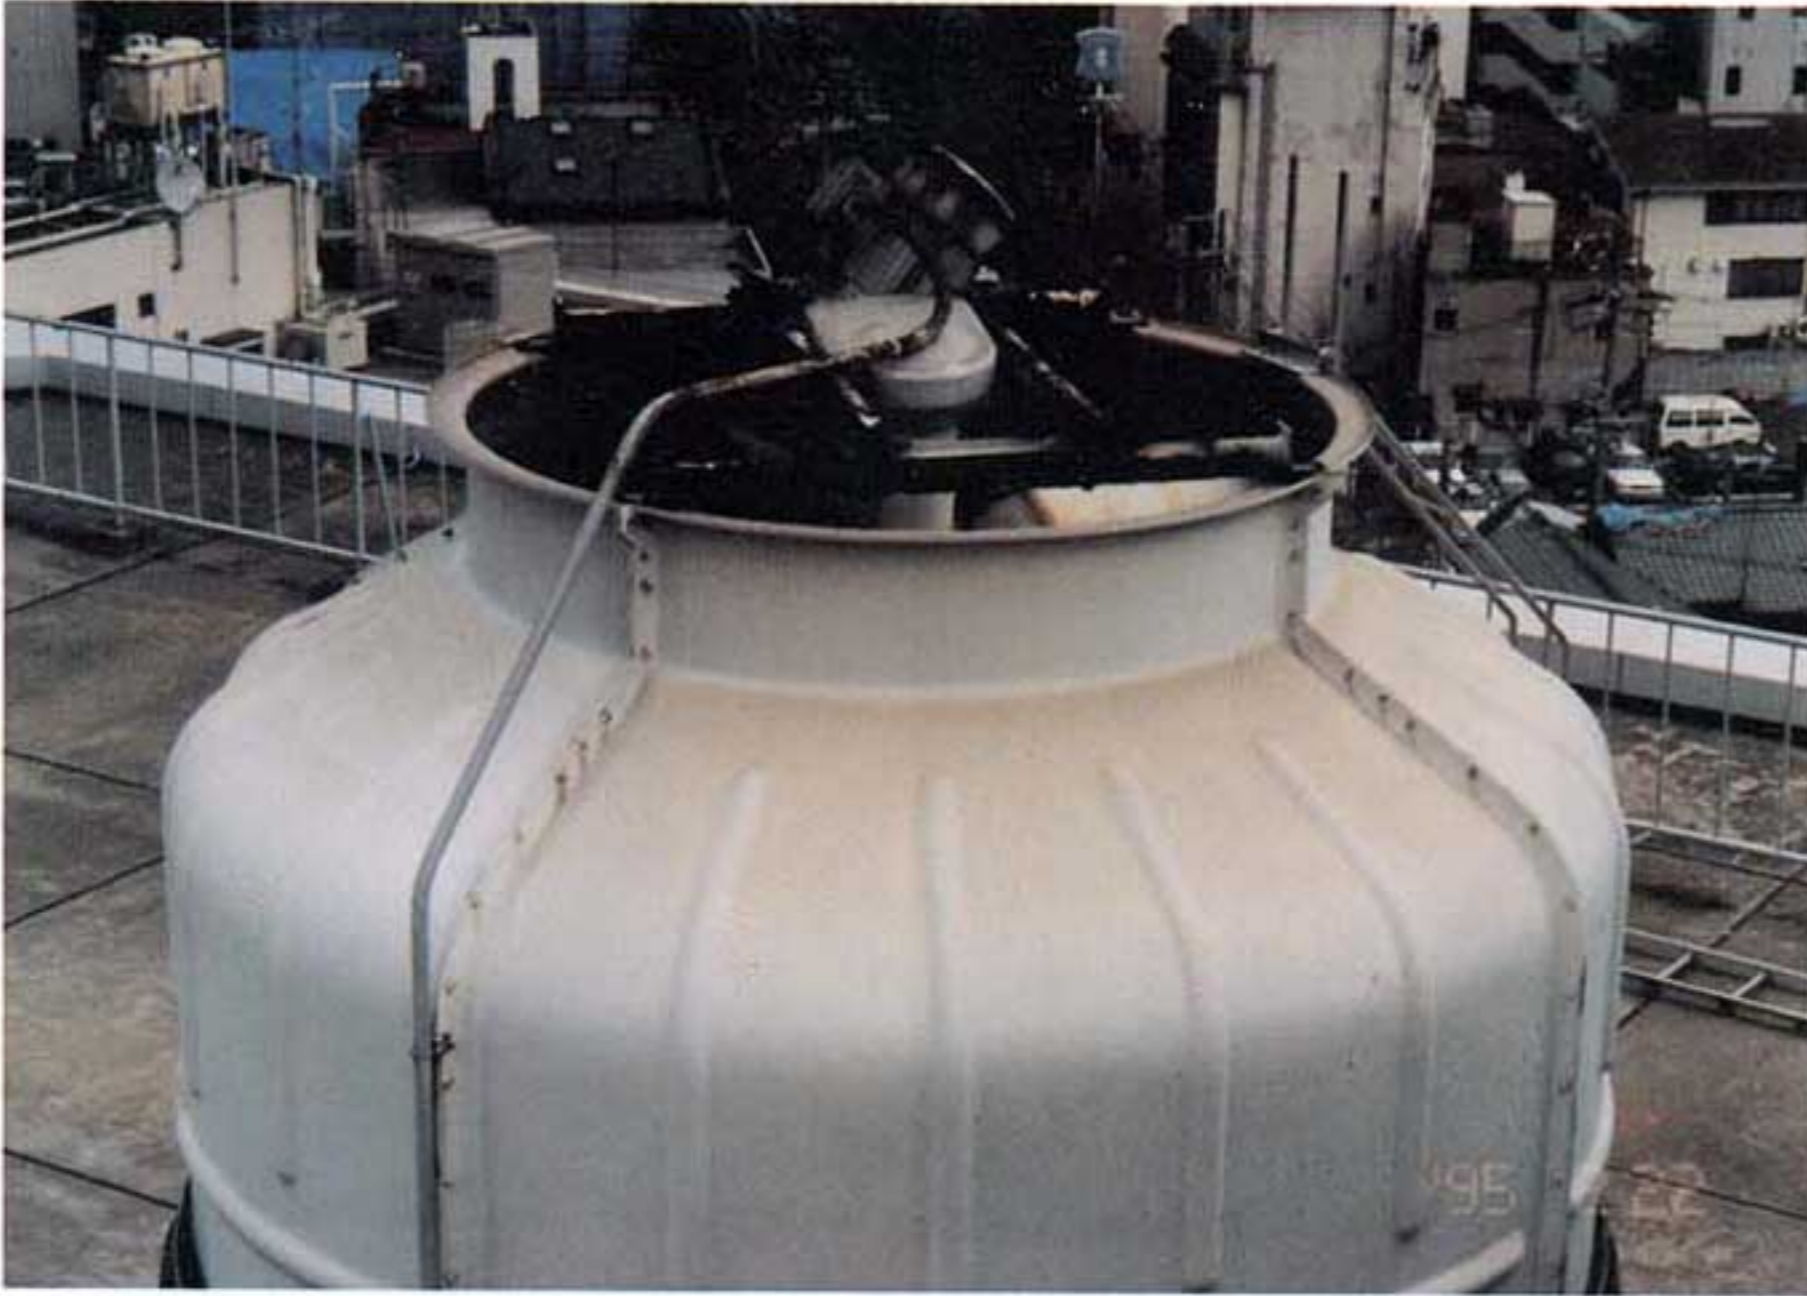
写真5.2-17  
冷却塔モータ部脱落

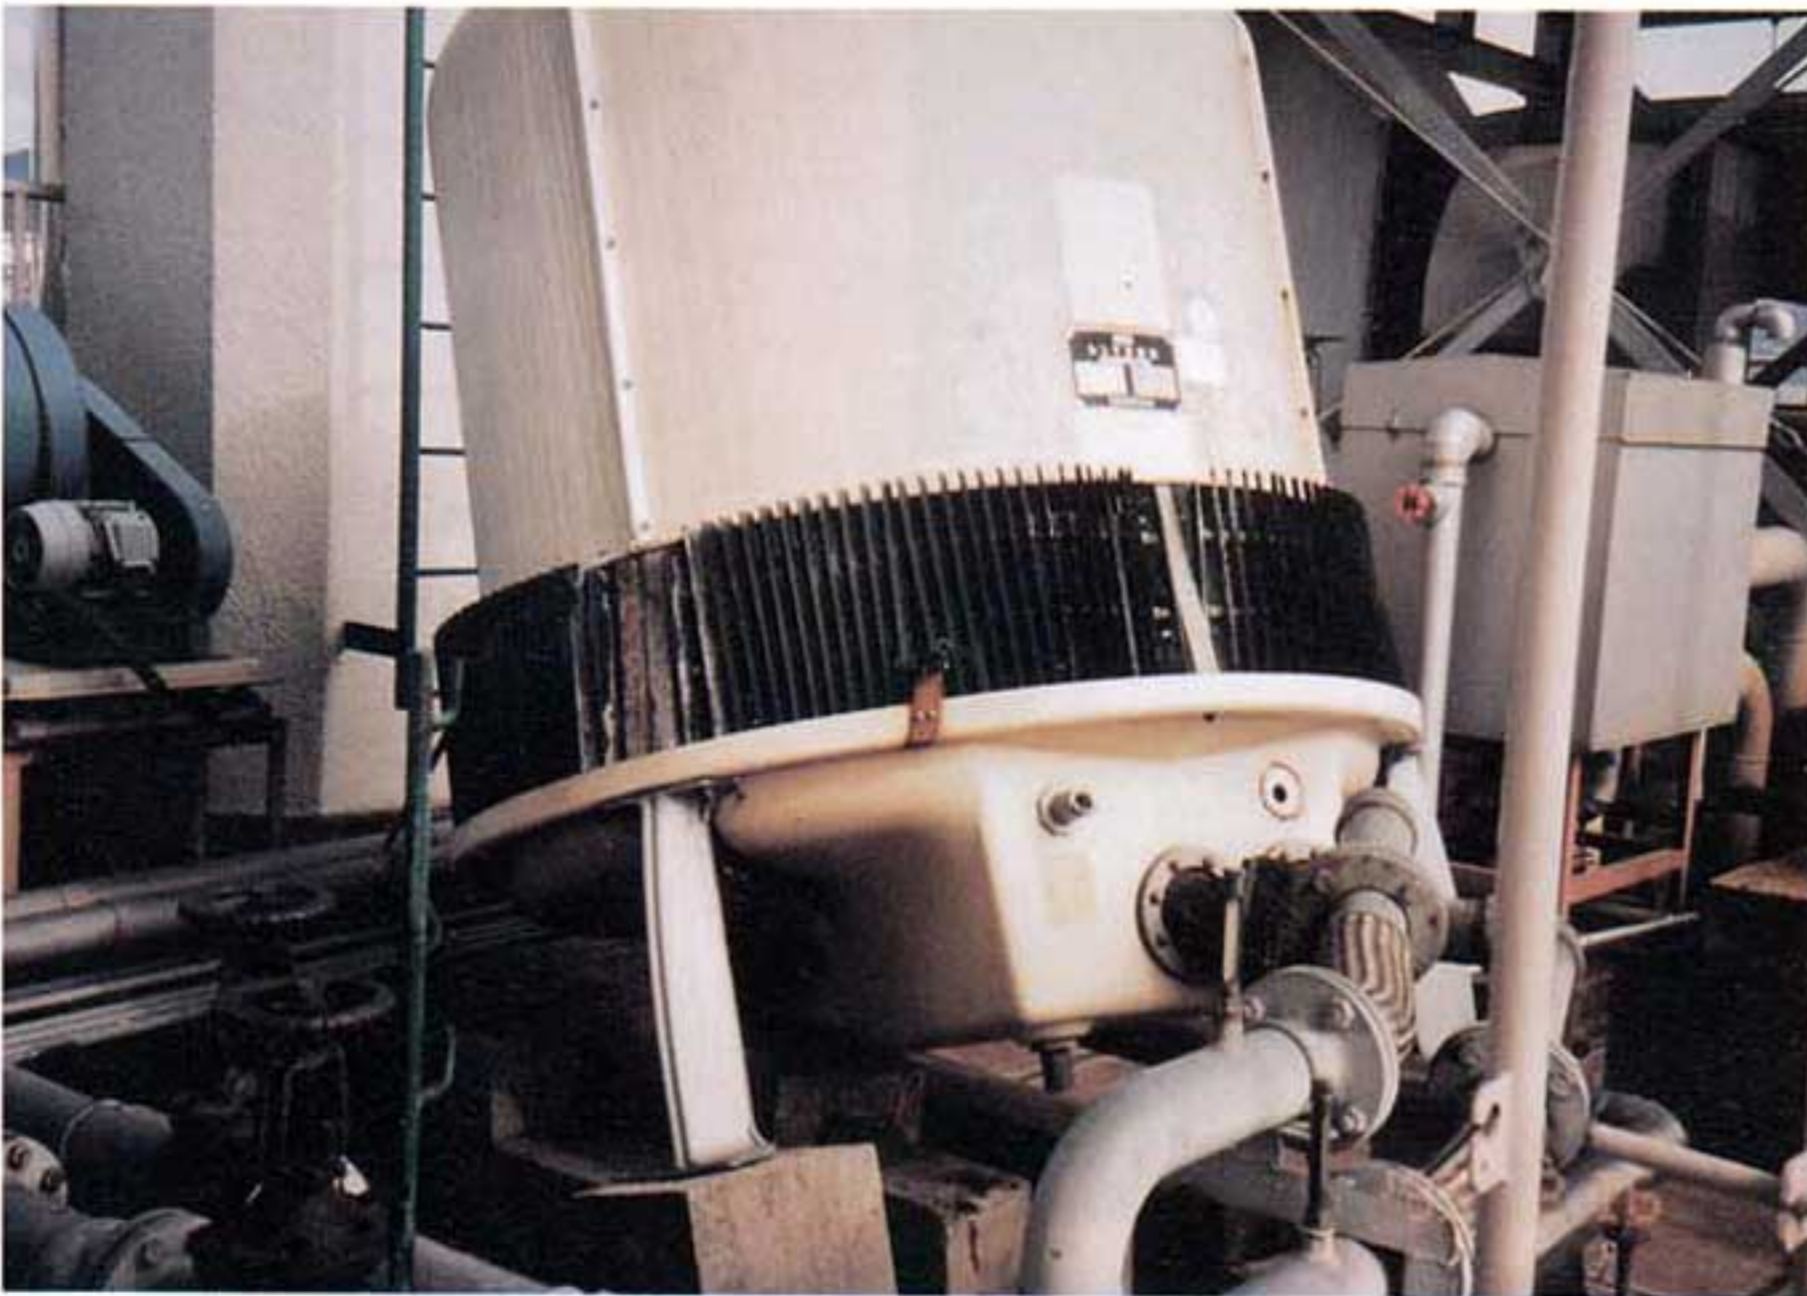
写真5.2-18  
冷却塔脚部破損

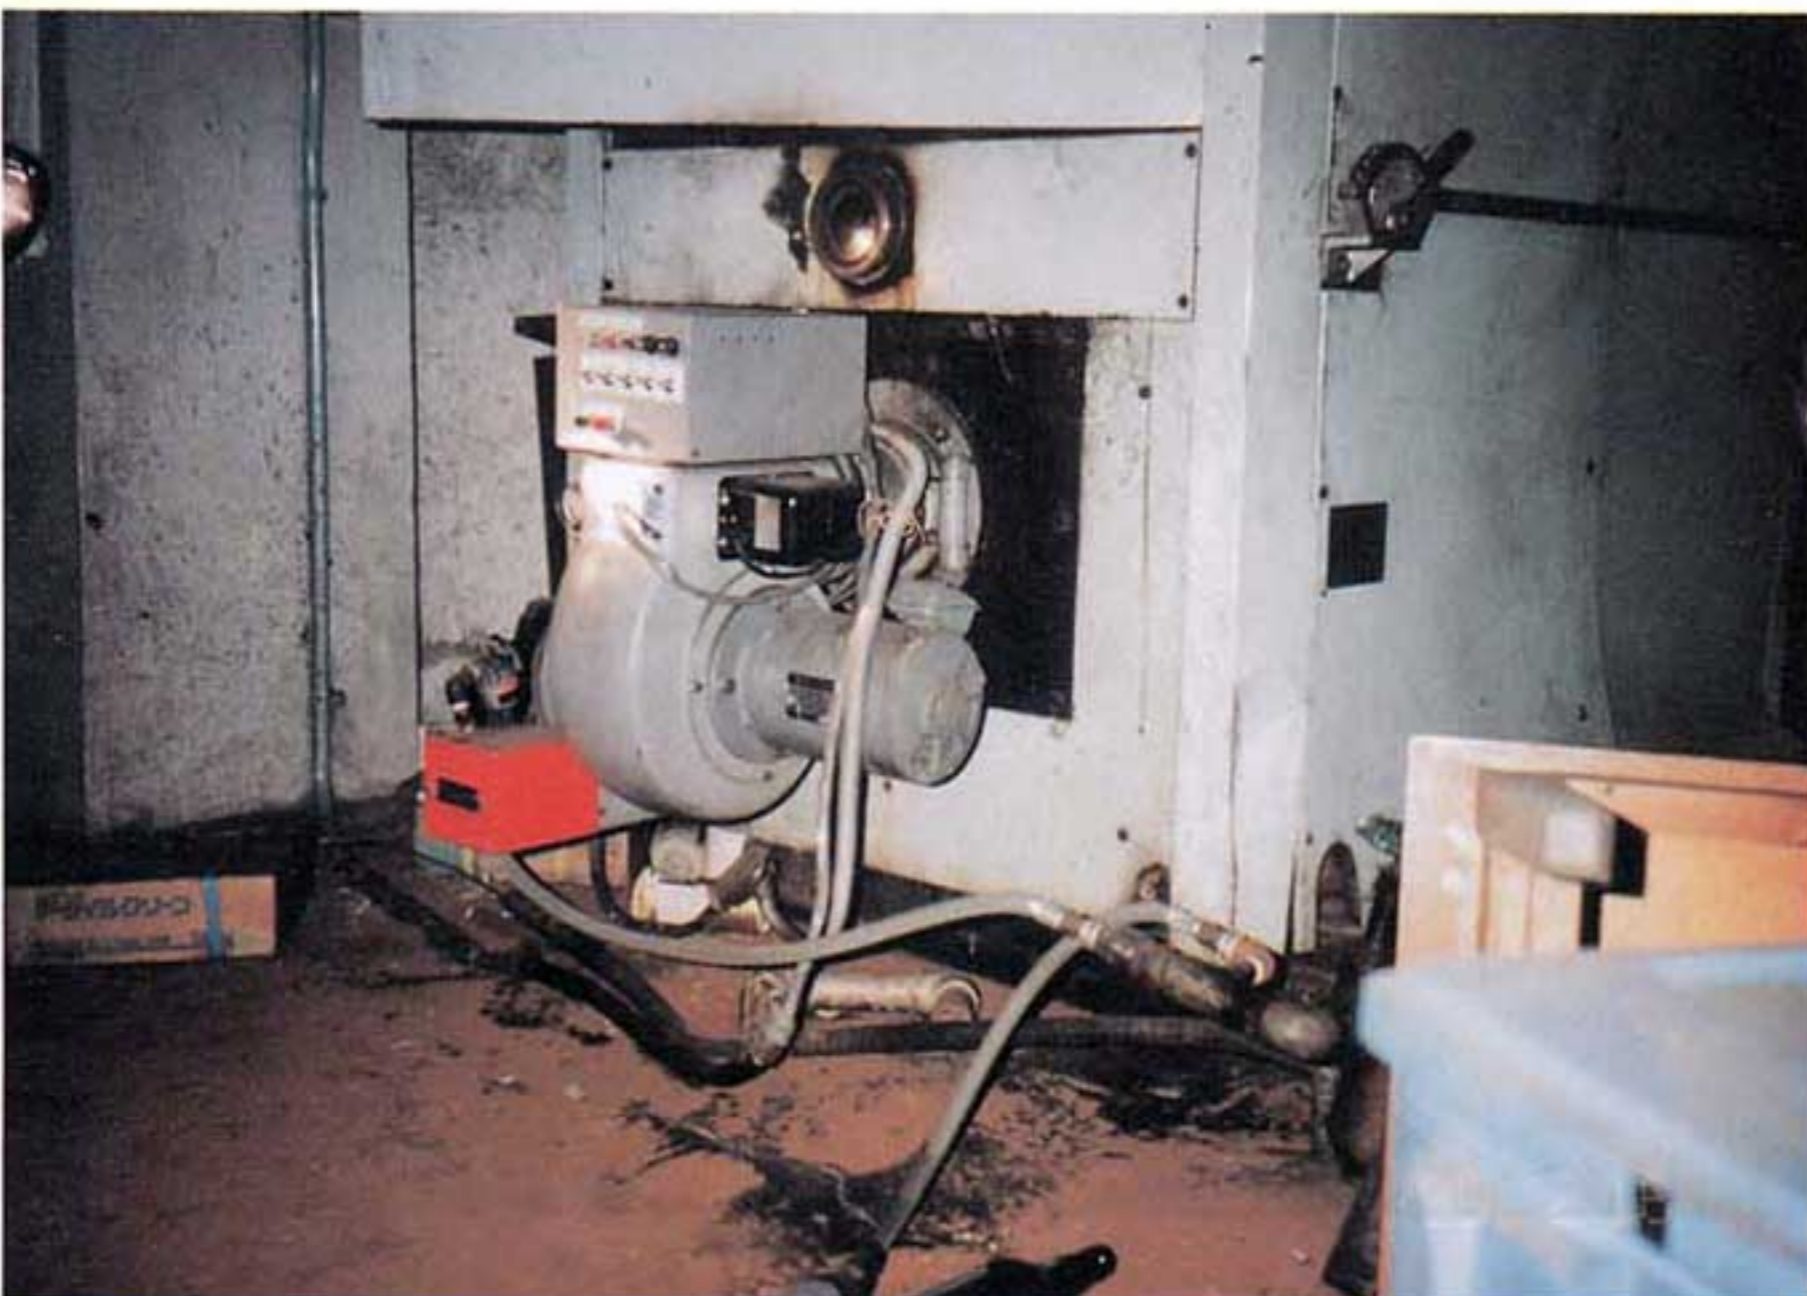
写真5.2-19  
セクショナルボイラの移動  
基礎モルタルの破損
